Bromma rundkyrkas ursprungliga takanordning

Ekhoff, Emil

Fornvännen 2(1907), 189-201

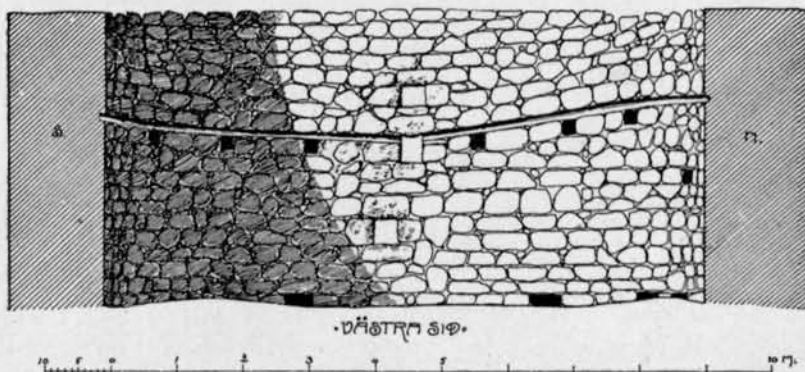
Fig. 1. Västra sidan.

På insidan af rundkyrkans mur löper på ett afstånd af omkr. 1,90—1,30 m. nedanför nv. murkrönet en utsparad (6—8 cm. bred och omkr. 10 cm. djup) ränna, se *fig. 1—3*, i hvilrens murbrukssidor tydliga aftryck af plankkanter synas. Erfarenheten från åtskilliga andra gamla byggverk gifver ovedersägligen vid handen, att rännan angifver läget för ett golf, hvars plankor skjutit ett stycke in i muren¹, en anordning som måhända kan förefalla vår tid något egendomlig, men hvilken, som sagdt, här och där återfinnes i äldre bygg-

nader, och hvilken i detta fall, som vi skola se, har full befogethet. Skulle någon ändock vilja framkasta ett tvifvel om rännans betydelse, måste detta försvinna, då vi omedelbart under rännan på murcylinderns östra och västra sida finna de vanliga bjälkhålen för ett bjälklag. Dessa äro, som *fig. 1* och *2* samt planen *fig. 4* visa, till antalet 7 i öster och 7 i väster, svarande mot hvarandra samt belägna tre på hvardera

sidan om det mellersta, till hvilket jag strax skall återkomma.¹ Sidobjälkhålen äro omkr. 18 cm. breda och 21 cm. höga; dimensioner, som mycket ofta träffas på medeltidens bjälkhål. Djupleken = från några och 50 till 70 cm. Det mellersta i västra väggen (se fig. 1) skiljer sig från de öfriga; det är ej obetydligt större — omkr. 30 cm. bredt och något öfver 40 cm. högt samt, hvilket är af afgörande betydelse, det är genomgående, d. v. s. sätter tvärt igenom muren. Det har dessutom en annan egendomlighet. Som vi af fig. 1 se, befinner sig öfver detsamma ett något mindre (30 × 30 cm.) murhål, äfven detta genomgående. Det omkring 35 cm. breda murbandet mellan de båda murhålen har emellertid ej samma

tjocklek som muren i öfrigt, utan är betydligt tunnare, hvarigenom således de båda hålen ha gemensam öppning utåt väster, hvilken öppning emellertid ej är fullt så stor som de båda hålen och mellanliggande murband tillsammans, enär det öfre hålet har utåt och nedåt sluttande tak. Anordningen kan således synas egendomlig nog. Det oaktadt är det nedre murhålets egenskap af bjälklagshål otvifvelaktig. För att för-

Som vi af fig. 1 och 2 se, bildar ej golfrännan en vågrät linje, utan sänker sig från N. och S. ej obetydligt mot midtlinjen

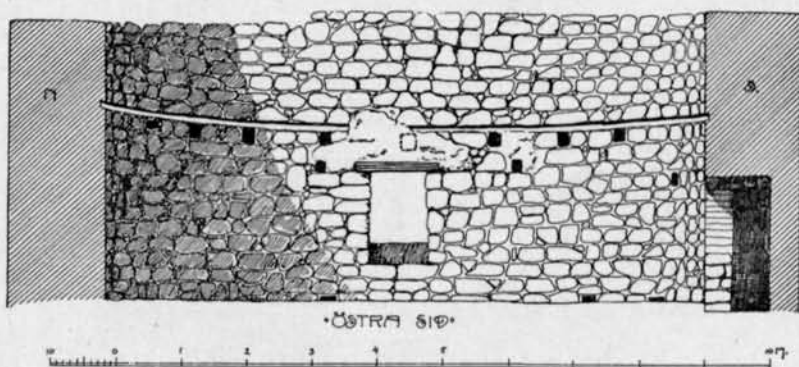
Fig. 2. Östra sidan.

och bjälklagshålen följa rännan, så att de midtersta ligga lägst, de yttersta högst. Dessa förhållanden äro tydliga för blotta ögat. Hvad som däremot ej är så lätt att iakttaga är, att golfrännan invid östra väggen ligger något högre än i väster; vid midtlinjen omkr. 25 cm. högre än vid motsvarande punkt

i väster. Detta uppenbarades först under uppmätningen vid verkställd afvägning med horisonttub. Golfplanet har således haft en dubbel lutning: dels från norr och söder mot midtlinjen, dels hela planet från öster ned mot väster.

¹⁾ Midtbjälkens östra murhål har gått h. o. h. förloradt genom en ny-murning öfver den där belägna dörröppningen (se fig. 2).

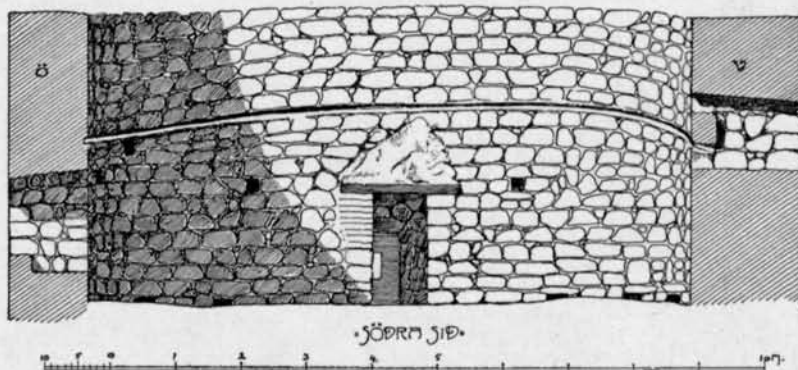
Fig. 3. Södra sidan.

Öfver det nu beskrifna taket fortsätter, som fig. 1—3 visa, rundkyrkans mur till en höjd af 1,90—1,30 m. Jag har ej haft tillfälle att underkasta denna mur en mera ingående granskning, men klart är, att den samma tjänstgjort som bröstningsmuren å en vanlig borg. Dess krön är nu mycket stördt, tydligen vid anbringande i kyrkans efterfortifikatoriska tid af tornhufven. Huru den ursprungliga anordningen varit är därför svårt att säga. Möjligen eller rättare antagligen har krönet varit försedt med tinnar — bortbrutna vid tornhufvens uppsättande — men det torde ej heller vara uteslutet, att den öfversta delen af nv. muren är en senare påmurning och att således bröstningsmuren ursprungligen varit lägre än nu, d. v. s. haft vanlig bröstningshöjd. Med säkerhet kan endast sägas, att, om murens nv. höjd är den ursprungliga, måste på insidan af densamma hafva löpt en pall af trä — ett slags skyttegång — som tillåtit besättningen att nå lagom upp till murkrönet för att utföra försvaret.

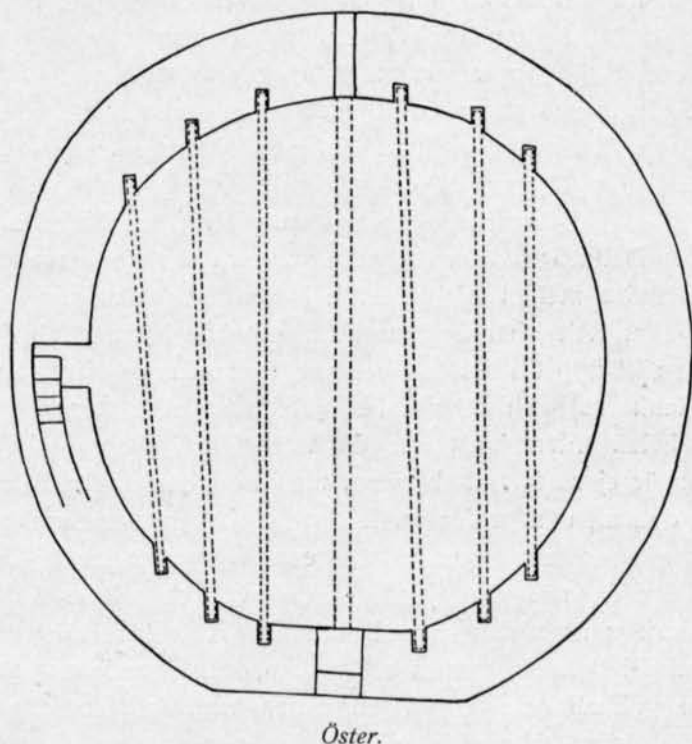
Fig. 4. Plan af öfversta våningen, vid golfvets.

ning. Genom denna tydning erhålla vi en, som mig synes, naturlig förklaring på midtbjälkens i förhållande till de öfrigas högst betydande dimensioner (höjden nära dubbel mot de andras). Denna olikhet är annars mycket svårfattlig. Den kan ej bero på att midtbjälken såsom den längsta borde vara gröfst. Såsom planen visar, är skillnaden i längd mellan midt-bjälken och de närmast liggande nästan ingen och äfven hvad de öfriga beträffar är skillnaden för ringa för att kunna tagas som förklaringsgrund¹⁾. Det kan ej heller invändas, att det varit alltför opraktiskt att låta en bärbjälke på nämnda sätt utsättas för röta. Oafsedt att man i gammal tid ej var alltför nogräknad i dylika fall, kan ju bjälken hafva varit skyddad genom beläggning på öfversidan med bly- eller kopparplåt, med hvilken material man var väl förtrogen. Den gifna förklaringen synes därför med största sannolikhet angifva det forna förhållandet.

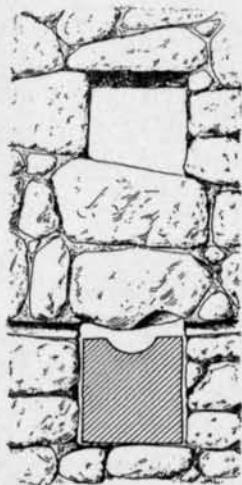
Fig 5. Se sid. 194.

heter tala för, att hela anordningen nu är sådan den ursprungligen varit. Bandets nedre kant sammanfaller nämligen — se fig. 1 och 5 — med den gamla golfrännan, därmed visande, att det lilla murpartiet funnits samtidigt med golfvet. Hade här ursprungligen funnits en enda muröppning så stor som från öfre hålets öfverkant till nedre hålets nederkant, och man i senare tid velat här göra en förändring — en förminskning af öppningen — så hade man säkerligen tillgripit den enklare utvägen att börja igenmurningen i det nedre hålet, så mycket hellre som detta ej har ringaste betydelse för de nv. förhållande — som luft- eller ljusglugg — enär det ju leder in till det nv. långhusets mörka vind. Hvarför skulle man, säkerligen med mycket större besvär, endast åstadkommit det "hängande" murbandet? Och hvarför skulle man rättat detta efter golflinjen, sedan golfvet för länge sedan försvunnit? De stenar, som bilda murbandet, skjuta dessutom, som fig. 5 visar, in i murlifvet på ömse sidor om hålens sidokanter.

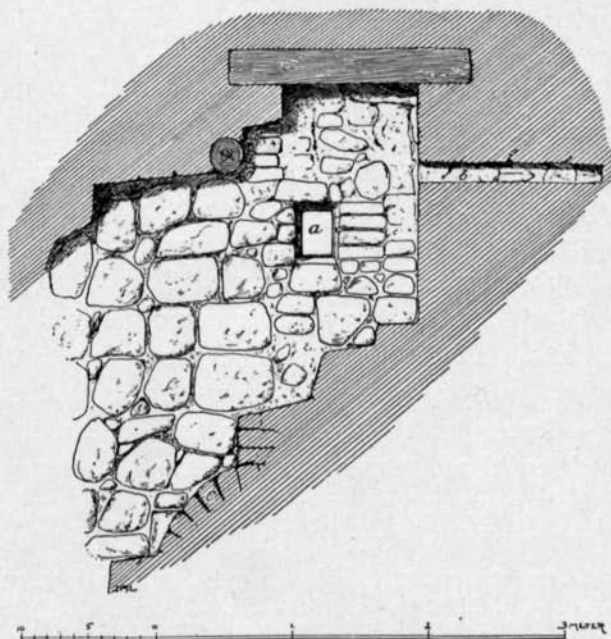
Fig. 6.

kyrka. Från den nyss beskrifna låga våningen leder, som vi sett, en dörröppning ut till murtrappan. Midt emot denna dörröppning finnes nu i ytterväggen en ljusglugg, se *fig. 6* (a). Denna är emellertid en senare anordning. Här har nämligen ursprungligen funnits en dörröppning ut i det fria, hvilken vid något tillfälle blifvit igenmurad, hvarvid nyss nämnda ljusglugg anordnades i dörrens fyllning.¹ Hela partiet om-

¹ Störingen har äfven sträckt sig till öfre delen af murtrappan. Dennas 3:dje—5:te steg uppifrån äro af olika dimensioner mot de öfriga och bestå i motsats mot dessa af tegel. I 4:de steget, som är afrundadt och kullrigt, stå teglen "till hvalfs" och utgöra helt enkelt extradosen i det nedanför belägna, uppbrutna stora fönstrets hvalf, d. v. s. när fönstret uppbröts, kom man in på murtrappan och hjälpte sig då med att låta en del af fönstrets hvalf utgöra ett steg i trappan (se fig. 6 c).

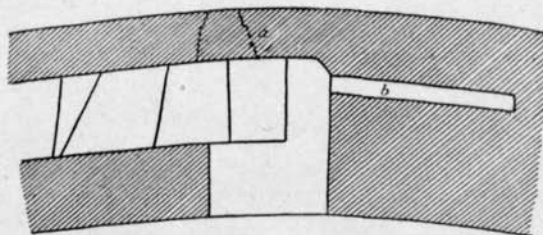
Fig. 8. Plan af öfre delen af murtrappan med den igenmurade dörröppningen (vid a) och rännan (b) för dennas stängselbom.
