NATURSTEN I
BYGGNADER

Jönköpings,
Kronobergs,
Kalmar och
Blekinge län

Riksantikvarieämbetet
Statens historiska museer
INSTITUTIONEN FÖR KONSERVERING

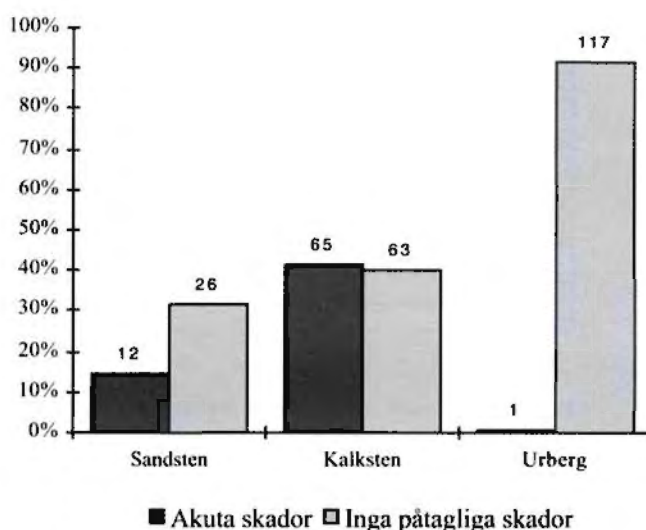
Sedimentära bergarter – t.ex. sand- och kalksten – är mer vittringsbenägna än urberg, vilket framgår av skadefrekvensen, figur 17. I Jönköpings län utgöres urbergsobjekten oftast av granit och mer än 90% av dessa är utan påtagliga skador. Motsvarande förhållande för sandstenen är 31% och för kalkstenen 40%.

Figur 17. Bergarternas skadefrekvens. Procentuell fördelning av akuta och inga påtagliga skador på sandsten, kalksten och urberg. Antalet objekt inom varje bergart redovisat.

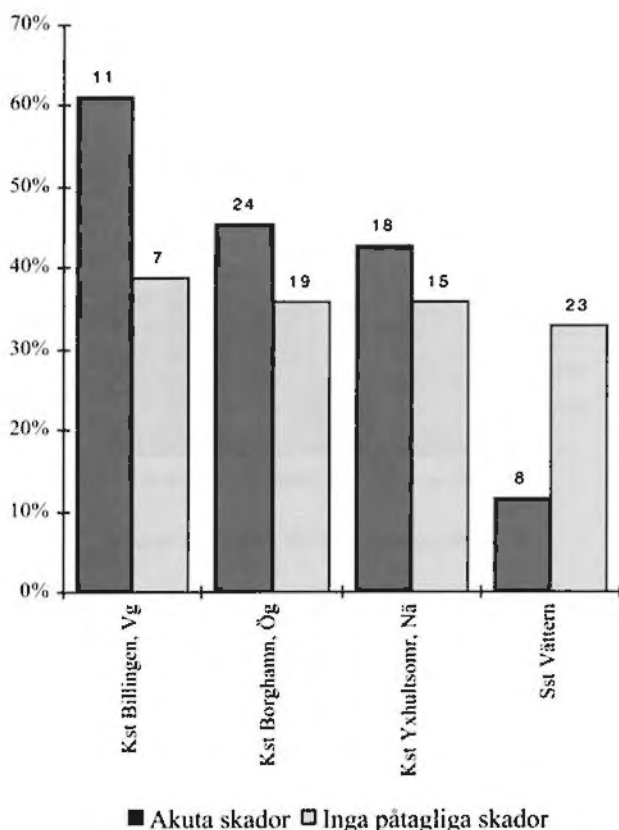
Skadefrekvensen mellan de olika sandstens- och kalkstentyperna varierar också i hög grad, figur 18. Mest drabbad tycks kalkstenen från Billingen vara där 61% av denna bergart har akuta skador. Numerärt är dock objekten av Billingekalksten tämligen fåtaliiga i länet.

Kalksten från Borghamn resp. Yxhult har en nästan överensstämmande skadebild. Av objekt av Borghamnskalksten har 45% akuta skador och av objekten av Yxhultskalksten har 41% akuta skador. Å andra sidan har omkring 36% av båda dessa två kalkstentyper inga påtagliga skador.

Figur 18. Olika sand- och kalkstenstypers skadefrekvens. Procentuell fördelning av akuta och inga påtagliga skador av identifierade sand- och kalkstenstyper som representerar mer än 10 objekt. Antalet objekt inom varje bergartstyp redovisat.

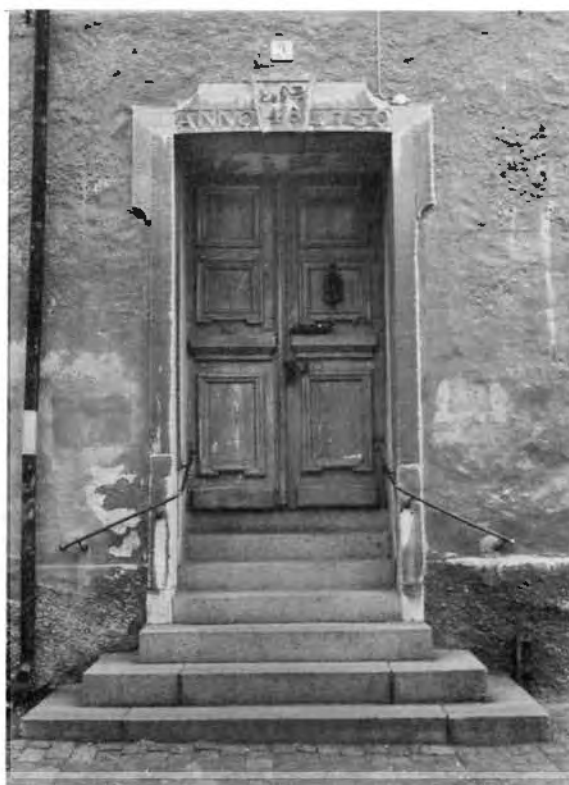
Figur 39. Portal av öländsk kalksten från 1750, kvarteret Landshövdingen 17 i Kalmar. Huset är från omkring 1660 men portalen tillkom vid ägarbyte. Portalen konserverades 1992 och fasaden renoverades 1995. Foto Ö. Molander 1990, Länsstyrelsen i Kalmar.
