## Restaurerade vattendrag

### Metod för utvärdering av indikator

Rapport från Riksantikvarieämbetet 2007:14

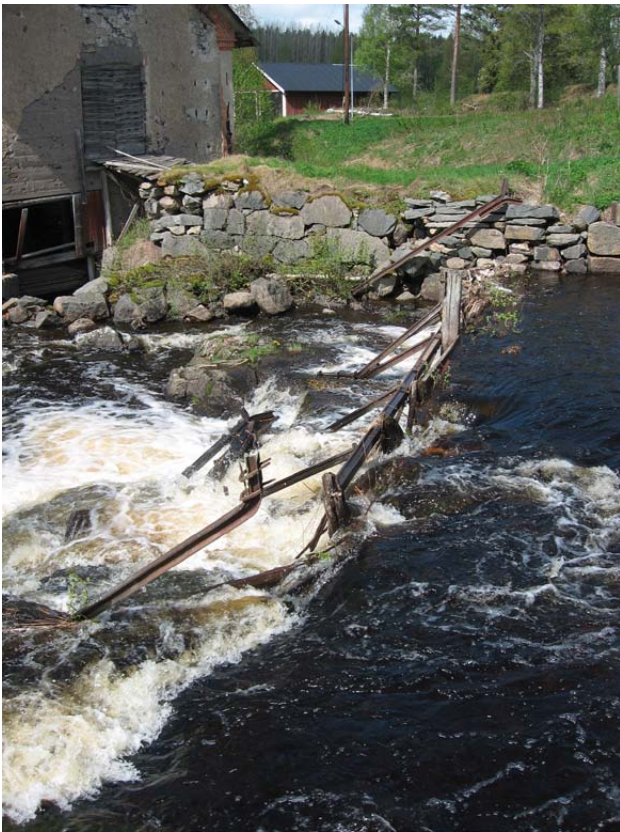
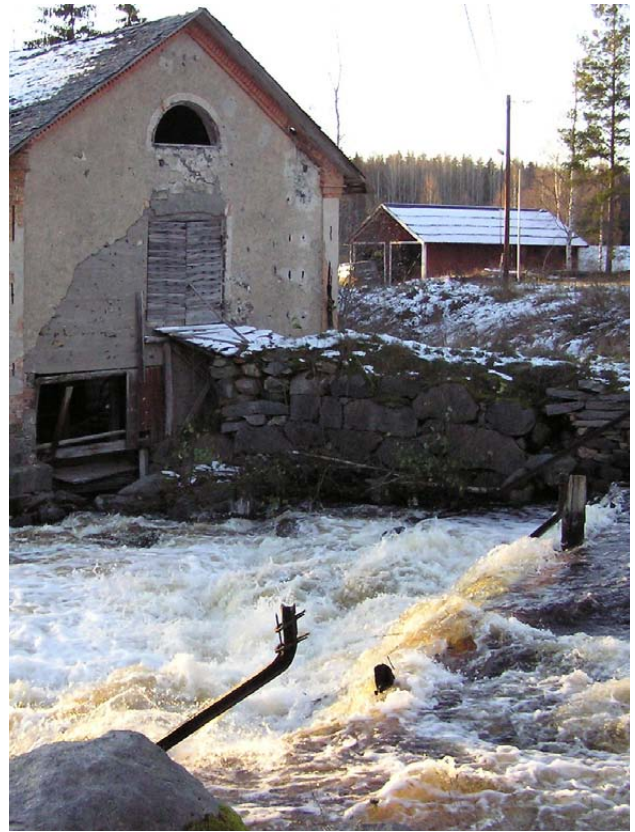
Bilderna visar platsen före (till vänster) respektive efter åtgärd (till höger). Foto till vänster: Martin Engström, Länsfiskekonsulent, Länsstyrelsen Örebro län.

ringshinder röjts för att underlätta fiskens vandring och strömförhållandena i vattnet har förbättrats genom utläggning av grus och flytt av stenar. I anslutning till kvarnen utgjorde ett dämme byggt av sten, trä och betong ett partiellt vandringshinder för öringen. Hindret åtgärdades i samråd med markägare och Länsstyrelsens kulturmiljöenhet. Kulturmiljövårdens ställningstagande var att den befintliga järnkonstruktionen i anläggningen skulle bevaras. Detta krav tillgodosågs och innebar att ett håltogs upp i dämnet och att en del sten spreds ut i vattendraget.

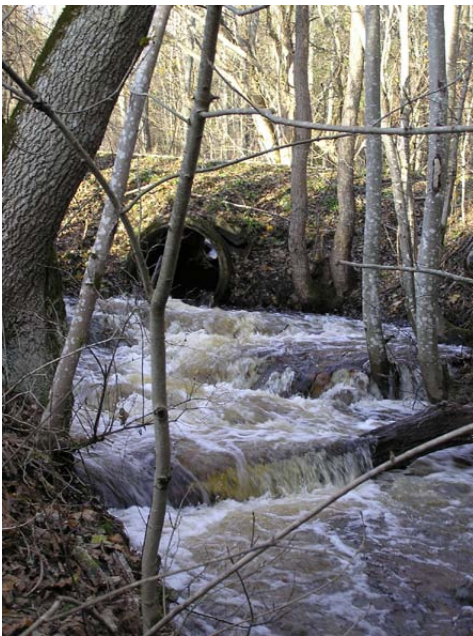
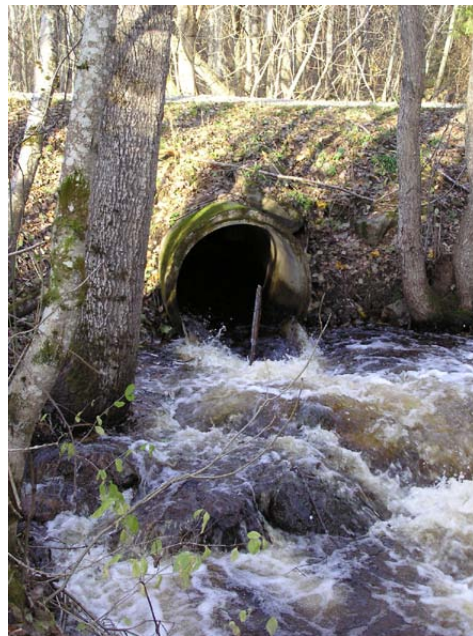
Intill den åtgärdade vägtrumman vid Järlehyttan finns en hyttruin (vid skylten till vänster) och en gammal källare som är delvis byggd av slagsten (höger om vägen).

Nedströms vägtrumman har höljor byggts för att höja vattennivån.

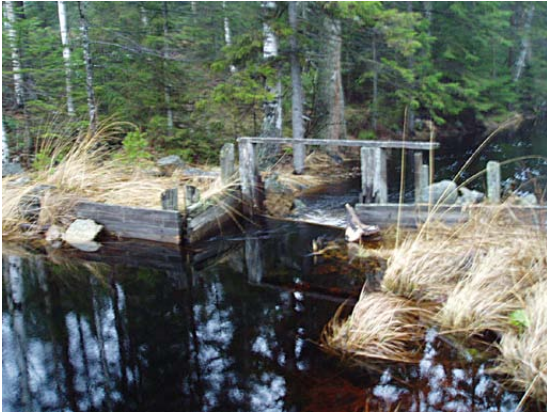
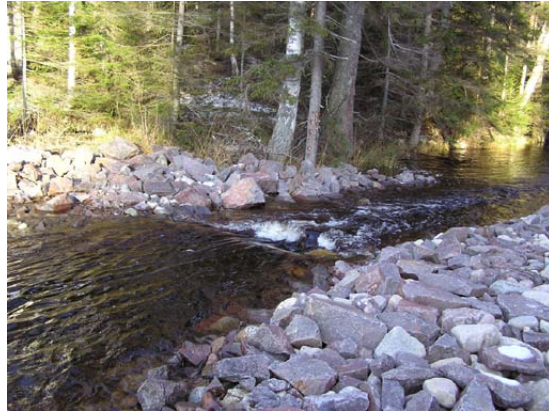
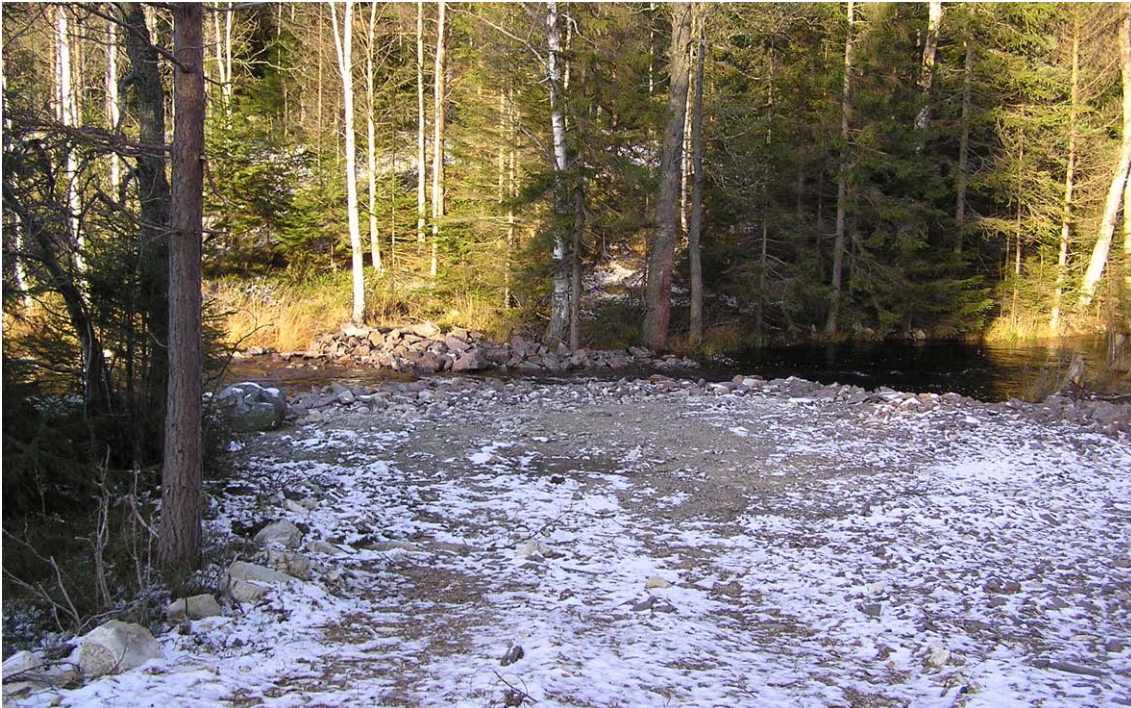
Det gamla dämnet med vallar och dammlucka av trä var i dåligt skick och bedömdes ha ringa kulturmiljövärde. Den ersattes av ett lågt dämme i en plankhöjd med utläggning av sten och block nedströms och utmed sidorna. Till anläggningen går en bred skogsväg som har inneburit ett stort ingrepp i det småskaliga skogslandskapet vid Storsjöns utlopp. Foto överst till vänster: Martin Engström, Länsfiskekonsulent, Länsstyrelsen Örebro län

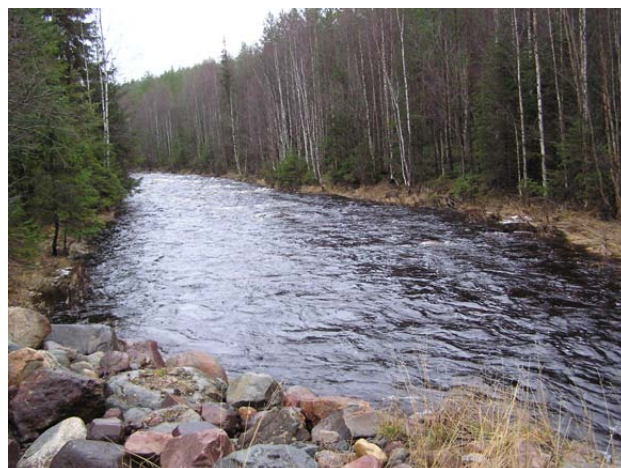
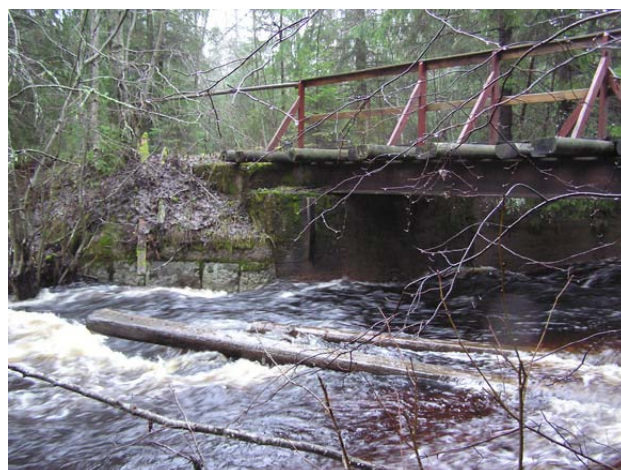
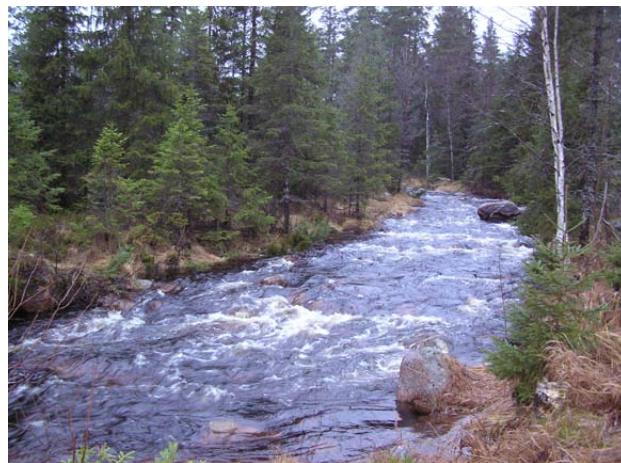
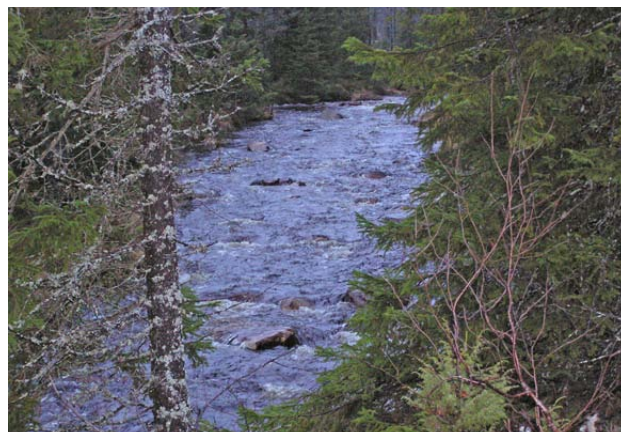
Utmed Röälven har restaureringsåtgärderna genomförts i längre stråk om ett antal hundra meter.

Vid vissa platser är uttrycken för flottningsverksamheten kvar i form av kanaliseringar (ovan till vänster) och dammar (ovan till höger). Åtgärder innebär att flottledsrensade stenar och block lades tillbaka i älven (nedersta bilderna).

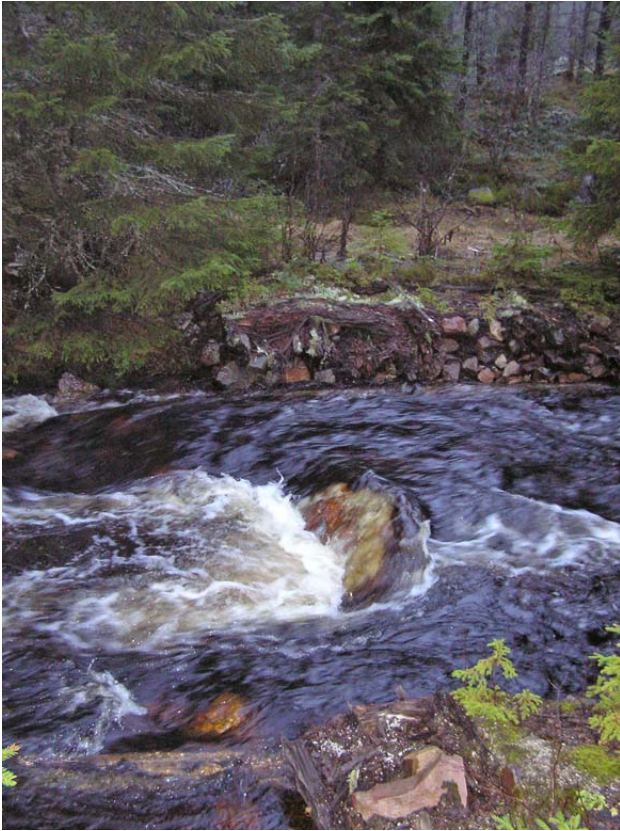
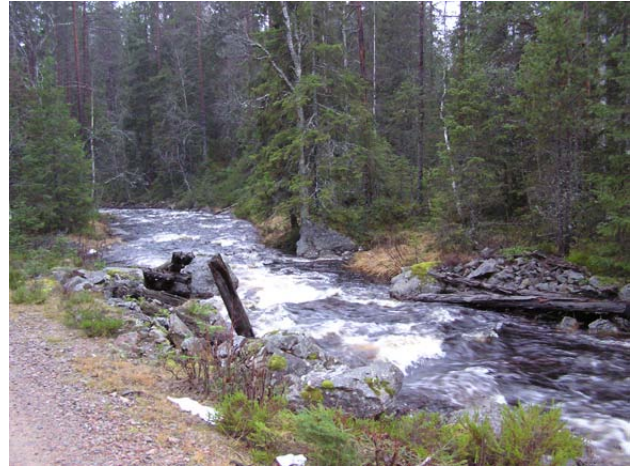
Vid två av åtgärderna fanns rester av flottningsanläggningar bestående av stenfyllda timmerkonstruktioner.

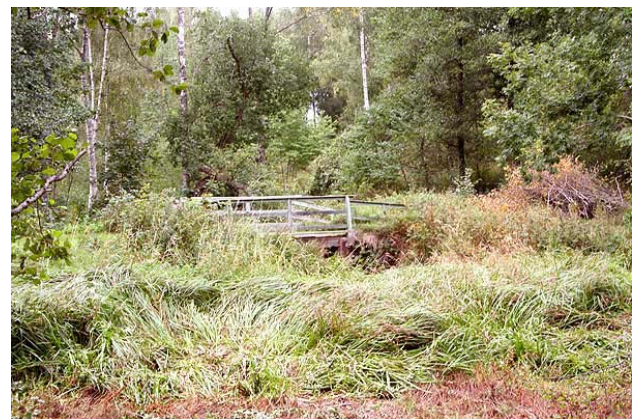
Kvarndammen före restaurering.  
Foto: Västanviks samfällighetsförening.

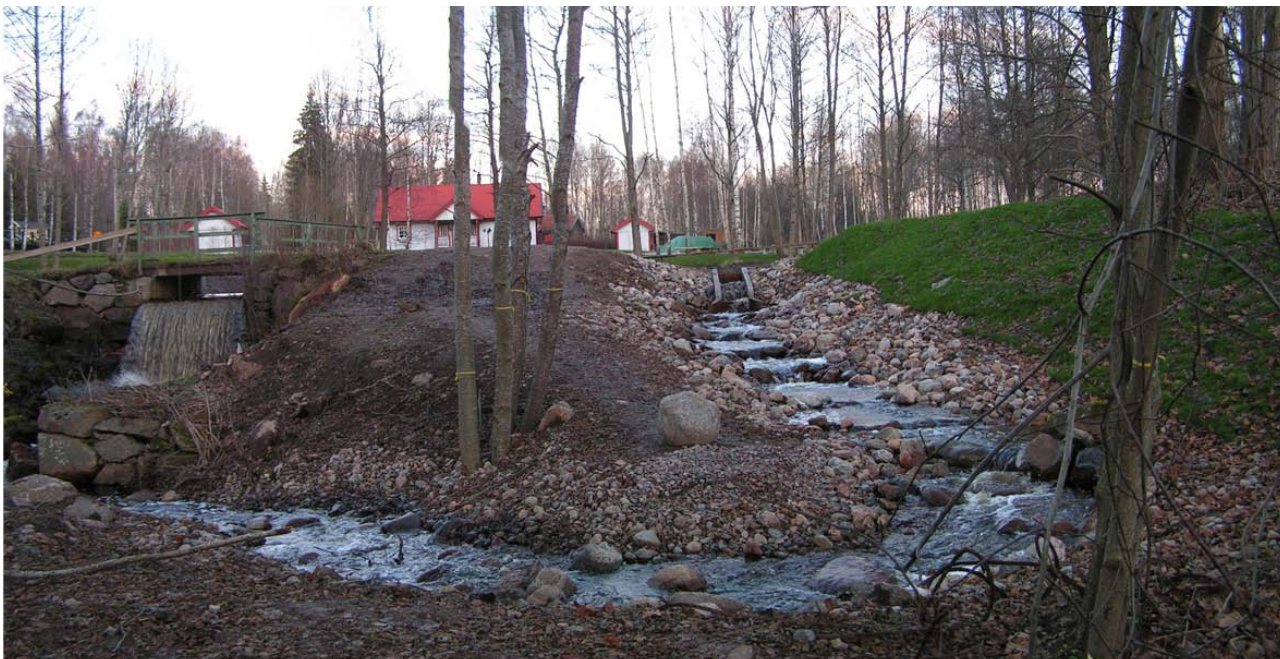
Omlöpet och det gamla dammfallet. Till höger syns den skarpa kanten mellan den utlagda stenen och gräsmattan. Det ger ett parkliknande intryck.

ha utförts med material och i dimensioner som anpassats till miljön, även om de skarpa gränserna mellan stenslän- ter och gräsmatta ser konstruerat och nyanlagt ut. Tro- ligtvis kan de skarpa kanterna suddas ut över tid så att zoner- ingsen upplevs som mer naturlig. Eftersom damm- anläggningen tidigare var dold av tät vegetation har res- taurationen inneburit att det numera är möjligt att förstå hur de olika komponenterna i miljön hängt ihop. Kultur- miljös kunskapsvärde och upplevelsevärde kan i sin hel- het sägas ha påverkats positivt tack vare restaureringen. Arbetet med dammrestaureringen är dock ej färdigt ännu varför vi inte kan uttala oss om det färdiga resultatet i dagsläget. Restaureringen av dammen måste dock sägas ha inneburit en positiv kulturmiljöeffekt.

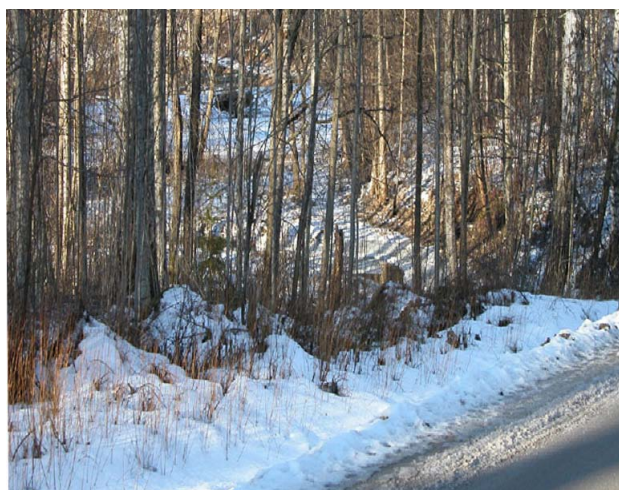
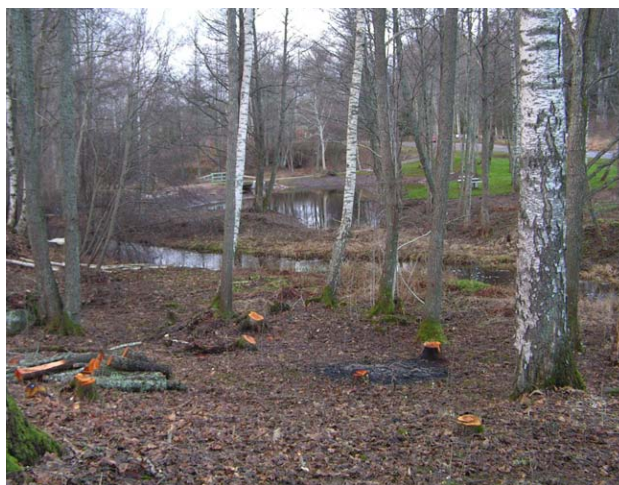
Området runt dammen har röjts på träd och sly (nederst). Detta har bidragit till att befintliga kulturmiljökvantiteter förstärkts. Tidi- gare var det svårt att urskilja dammen från vägen (över). Bilden kommer från Dammprojektet 2006-09-04, Bengt Normann Rapport: nr1.

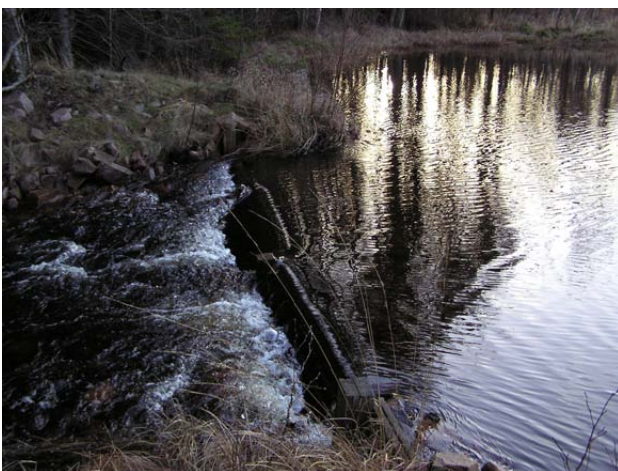
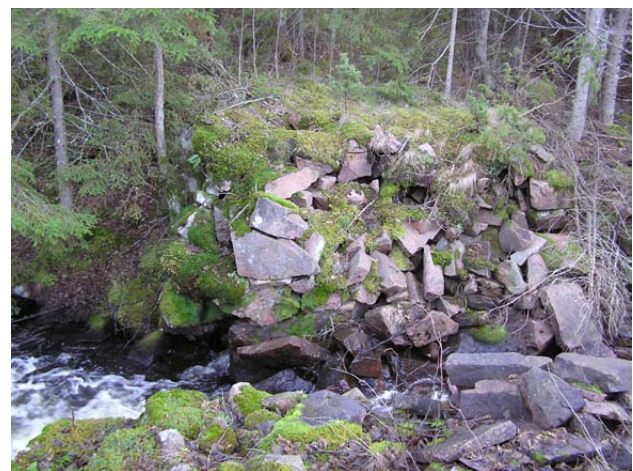
Vid Attarps sågkvarn genomfördes en sänkning av befintligt dämma och omflyttning av befintlig sten för att skapa en friare vandringväg för fisken. Det nybyggda dämmet består av en låg plankkonstruktion med utlagda stenar och block. Vid Attarps sågkvarn finns idag endast rester kvar av den gamla anläggningen. Fundamentet till kvarnbyggnaden och fördämningsvallen ligger delvis dolda i skogsmarken i anslutning till den restaurerade dammanläggningen.

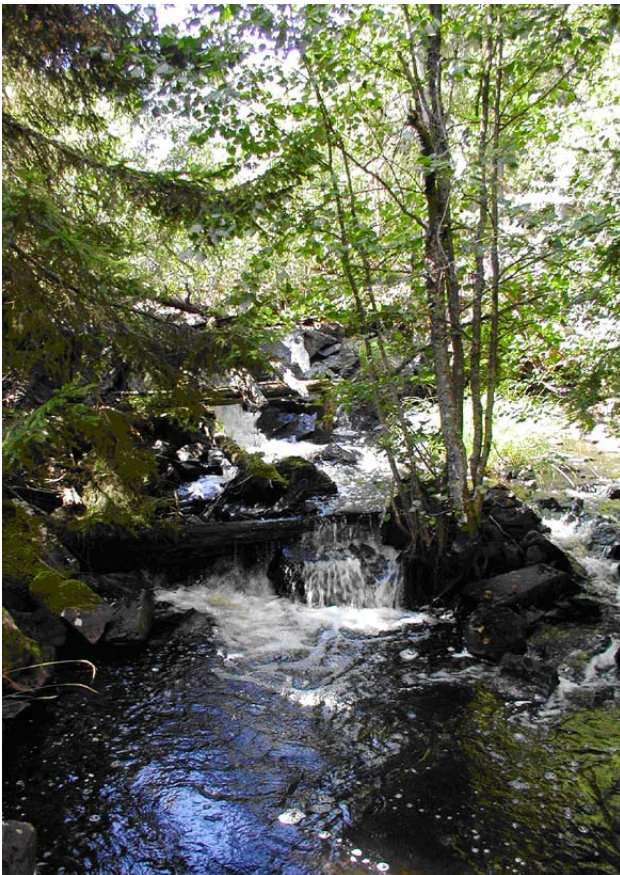
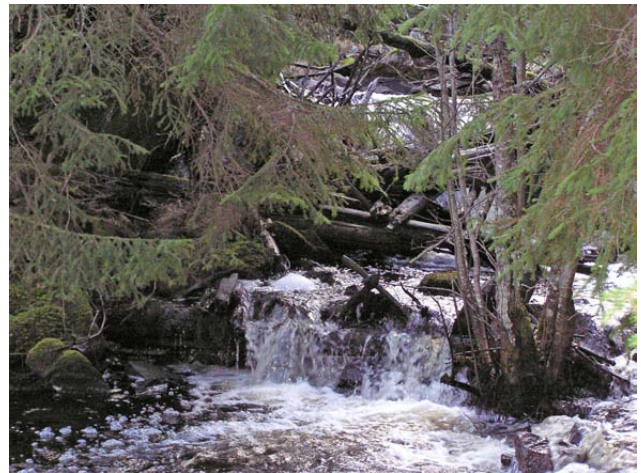
På platsen för Attarps mjölkvarn finns ett kraftigt fall utför berg- och blockhällar med utspridda rester av en timmerkonstruktion som möjligen utgör spåren efter en gammal timmerränna. Före åtgärd till vänster och efter åtgärd till höger. Foto till vänster: Thomas Nydén & Peter Johansson (från rapporten Biologisk återställning i Silverån. Börlingen – Byasjön. Projektering och åtgärdsförslag)

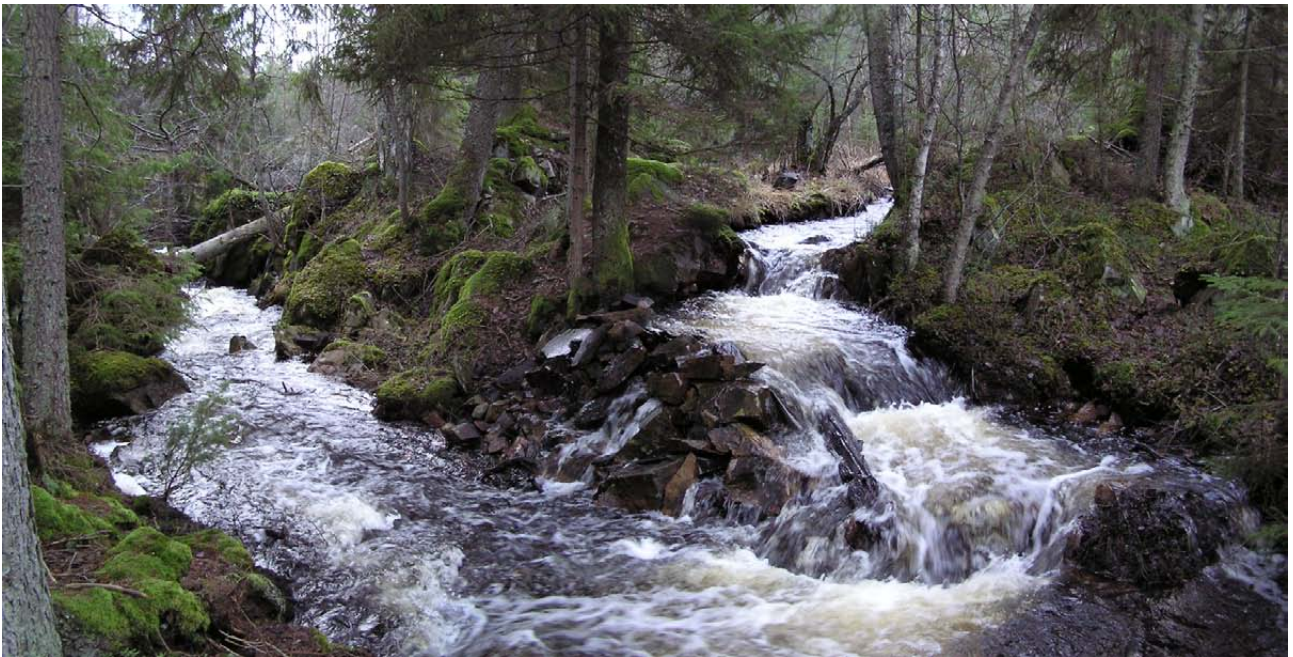
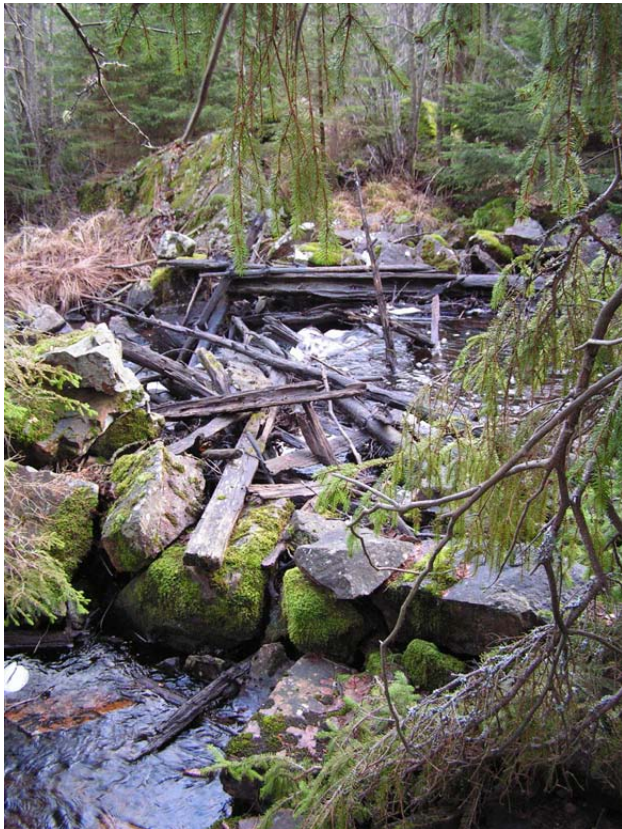
För att ta sig förbi hindret byggdes ett omlöp som innebar att en gammal sidofåra delvis utnyttjades (bilden ovan). Stark igenväxning och svårframkomlig skogsbevuxen terräng minskar överblickbarheten i miljön. Detta i kombination med att stora delar av miljön har förfallit gör svårt att uppfatta de historiska och funktionella sammanhangen rent visuellt (till höger).
