Visby ringmur

– kulturarv som rasar och återuppbyggs

Redaktörer: Ulrika Mebus och Kristin Balksten

Riksantikvarieämbetet 2015
Visby ringmur – kulturarv som rasar och återuppbyggs
Redaktörer: Ulrika Mebus och Kristin Balksten.
Omslag: Raset på Visby ringmur under återuppbyggnad 2014. Foto Helena Duveborg.

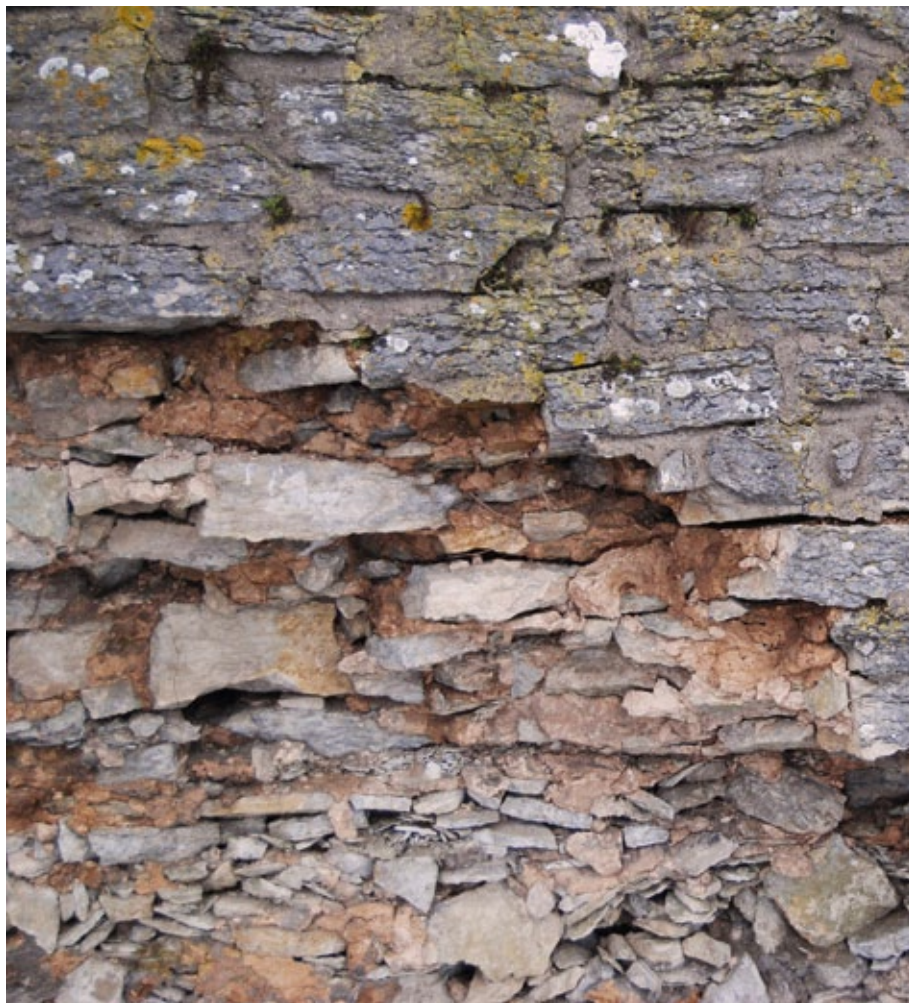
Figur 1.10. Bild från rasets överkant. Man ser tydligt hur cementen släppt från stenen och hur växtlighet etablerat sig i murverket. Den färska rasytan var genomkorsad av rötter. En indikator på cementfog eller cementkärna är även den alg- och lavpåväxt som utvecklas på fog och sten. På de partier som har sin medeltida kalkfog i behåll finns sådan påväxt inte alls eller ytterst sparsamt. Observera också den rösig kärnan. Foto: Helen Simonsson/RAÄ.

struktion. Därtill kom att muren i det här partiet har lagats på båda sidor med starkt cementbruk under 1900-talet. Bakom cementfogarna syntes på flera ställen ett gammalt fogbruk av kalk som tagit skada genom urlakning och frost. I det rasade partiet såg man tydligt en horisontell linje; det var golvet till den skyttegång som fanns på den äldre, lägre murens insida.

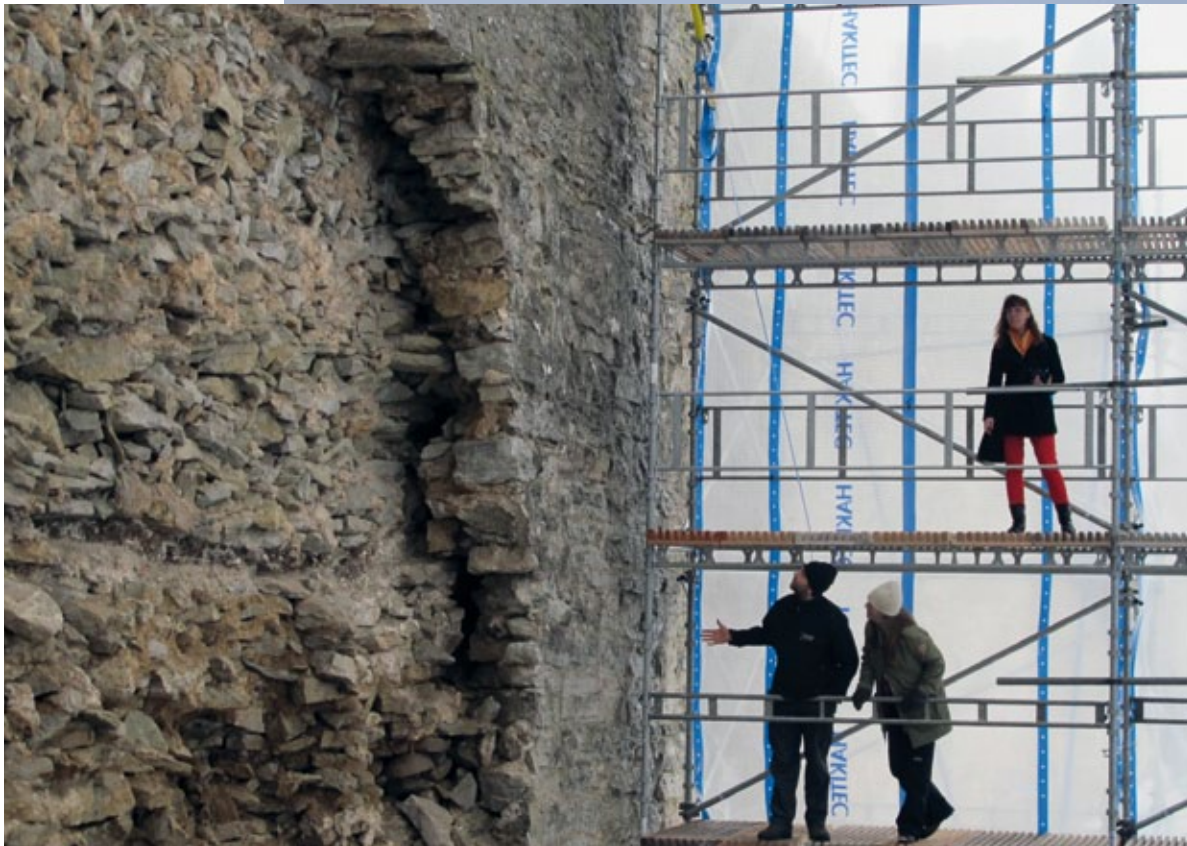
Figur 1.13. Under hösten 2012 monterades ett stort väderskydd med invändig ställning vid raset för att skapa en torr miljö vilket möjliggjorde besiktning och undersökningar. Många diskussioner och funderingar omkring muren och vad som skulle göras avhandlades i detta tält! Foto: Henrik Löwenhamn/RAÄ.

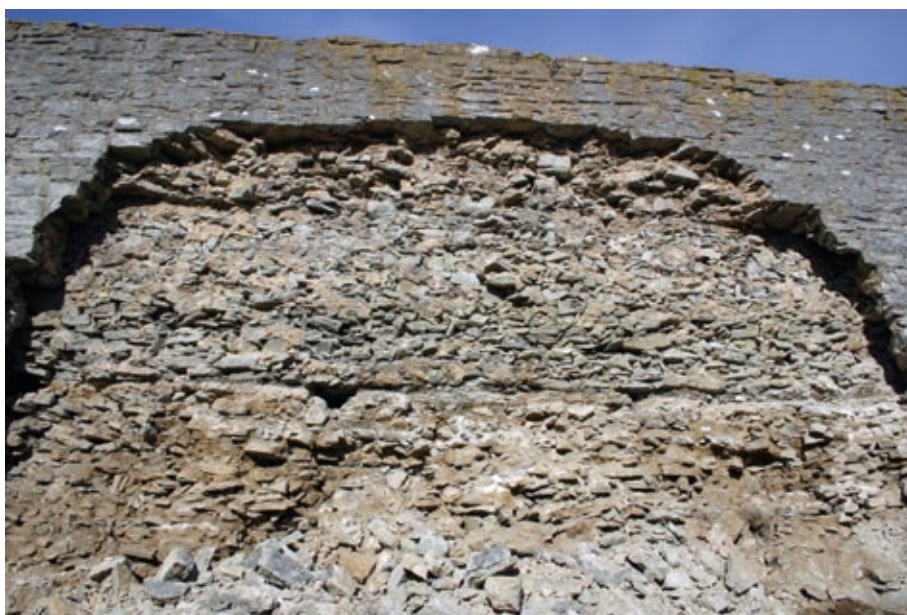
Vid förundersökningen konstaterades att det yttre skalet av den nedre delen av muren och bröstvärmuren hade släppt från den nedre murens kärna och den senare påbyggda förstärkningen. Det rasade partiet av murens utsida hade en oval form och mätte cirka 11 x 7 meter. Raset har förmodligen börjat i den nedre delen, varvid bröstvärmuren och en del av den senare påbyggnaden har följt med i fallet. Mellan bröstvärmuren och den senare förstärkningen ovan skyttegången har ingen förankring funnits, varför den fallit lätt. Den södra raskanten sammanföll med sprickbildningen som redan dokumenterats i början av 1900-talet, medan den norra raskanten gick vid den på ritningen streckade skytteöppningen.

Inom rasytan kunde flera, mer eller mindre tydliga, horisontella skiften eller förändringar i murverket ses (figur 2). Tydligast var en distinkt förändring av murverket, vilken tolkades ha ett samband med skyttegången till den äldre muren. Den bestod av ett kalklager som överlagrades av ett humöst lager och i lagren avtecknade sig två tydliga bjälk- eller bomhål. Det var en stor nivåskillnad mellan markytan innanför och utanför muren, cirka 2,5 meter, vilken bedömdes ha avtecknat sig även i murverket genom en färgskiftning till följd av högre fuktighet i den nedre delen. Slutligen kunde även

Figur 3.2. Det rasade murpartiet.
Foto: Jörgen Renström.

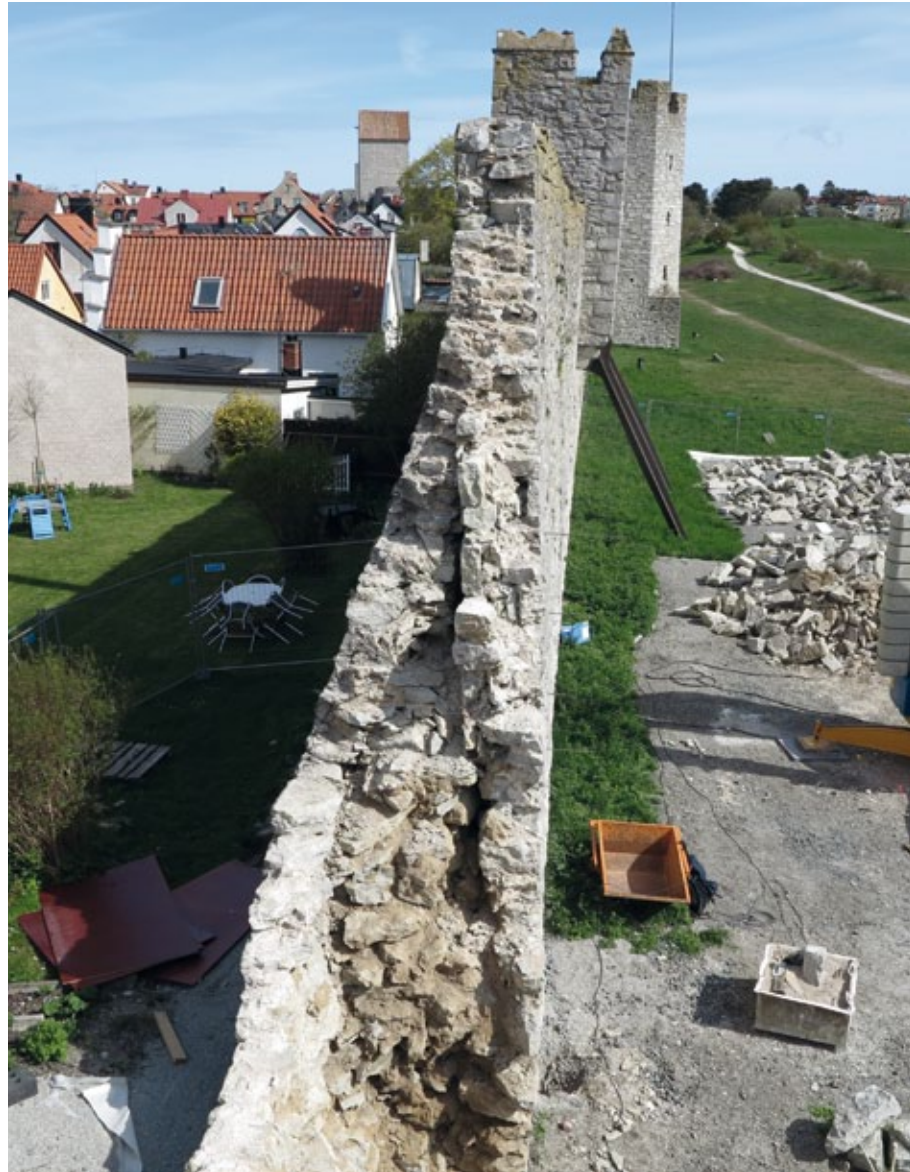
Figur 3.4. Den norra profilen efter nerplockningen visade tydligt på murens uppbyggnad och olika delar. Längst ner ses den äldre murens kärna lagd i lerbruk med omgivande murskal med kalkbruk. Skyttegången till den äldre muren har legat ovan lerbrukskärnan i anslutning till att bröstvärmnet ovan det yttre skalet. Foto: Håkan Thorén, minihelikopter.

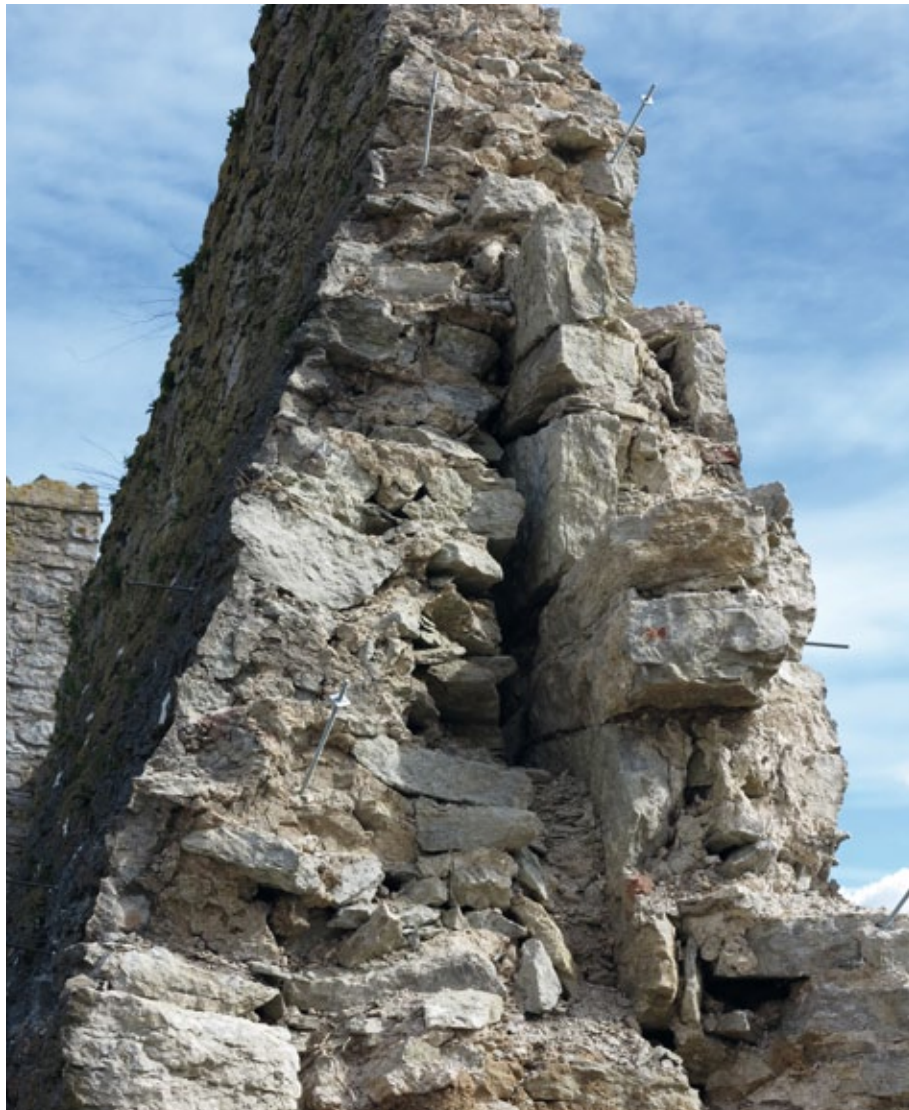
Figur 3.9. Murprofil med kärnmur med lerbruk och påbyggnad med kalkbruk. Längst ner syns toppen av kärnan med lerbruk och till höger framträder bröstvärnets insida tydligt.
Foto: Håkan Thorén, minihelikopter.

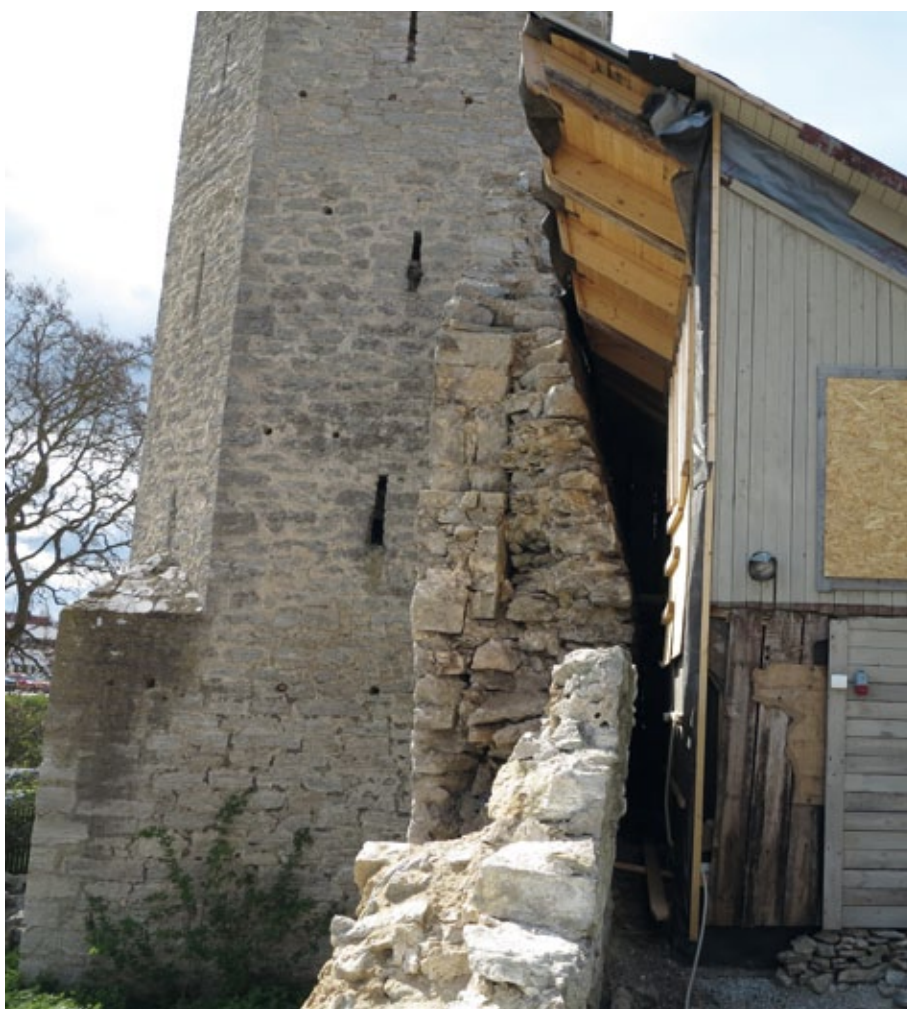
Figur 3.11. Avtrycken efter bjälkarna kunde vara mycket tydliga och låg inbäddade i kalkbruk.
Foto: Per Widerström.

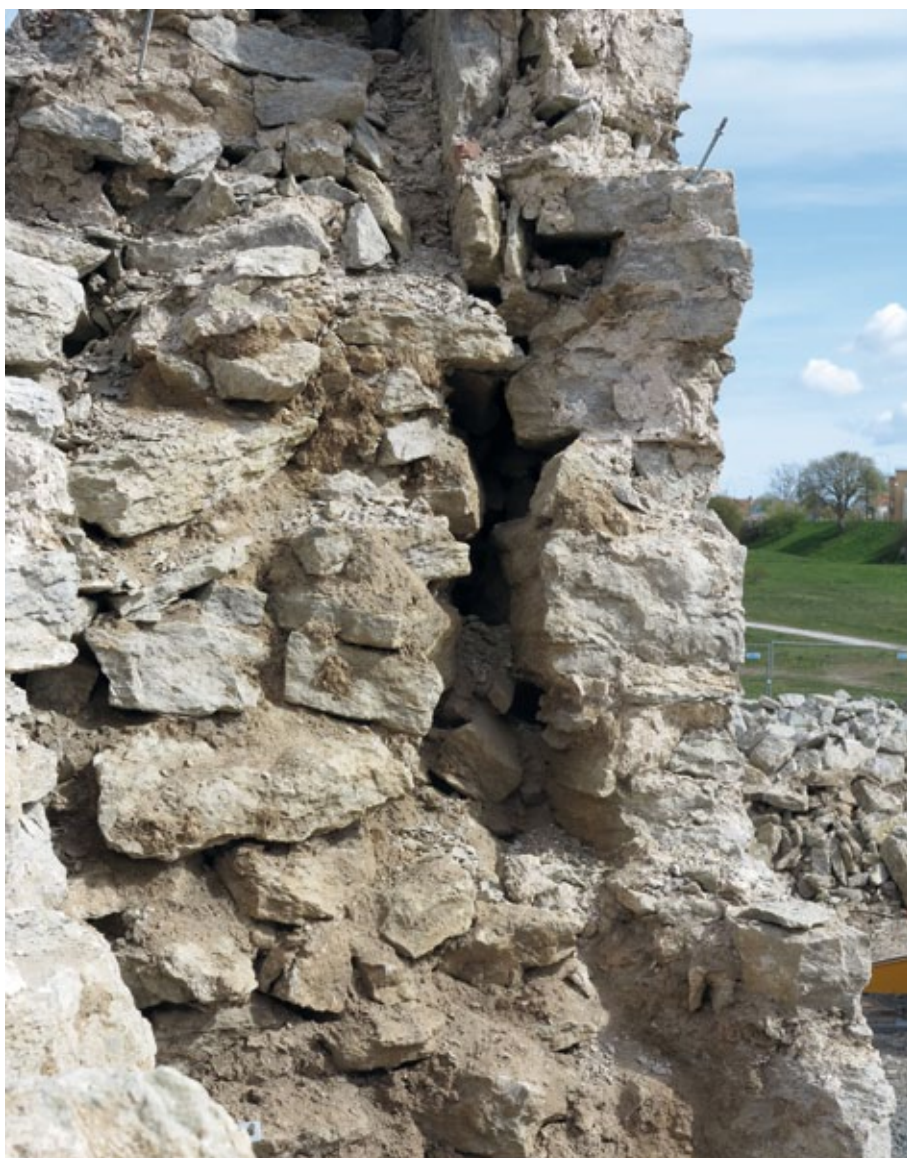
Det inre av mur 38 avslöjade en murkonstruktion i mycket dåligt skick. Avsaknaden av förband eller andra typer av bindningar mellan murverkets olika delar var slående och det fanns gott om hålrum mellan kärnan och skal-

Figur 3.14. Profil vid den norra raskanten. Avsaknad av bindningar mellan kärna och skal har ökat trycket på murens yttre skal. Lägg märke till kärnan med lerbruk. Foto: Håkan Thoren.

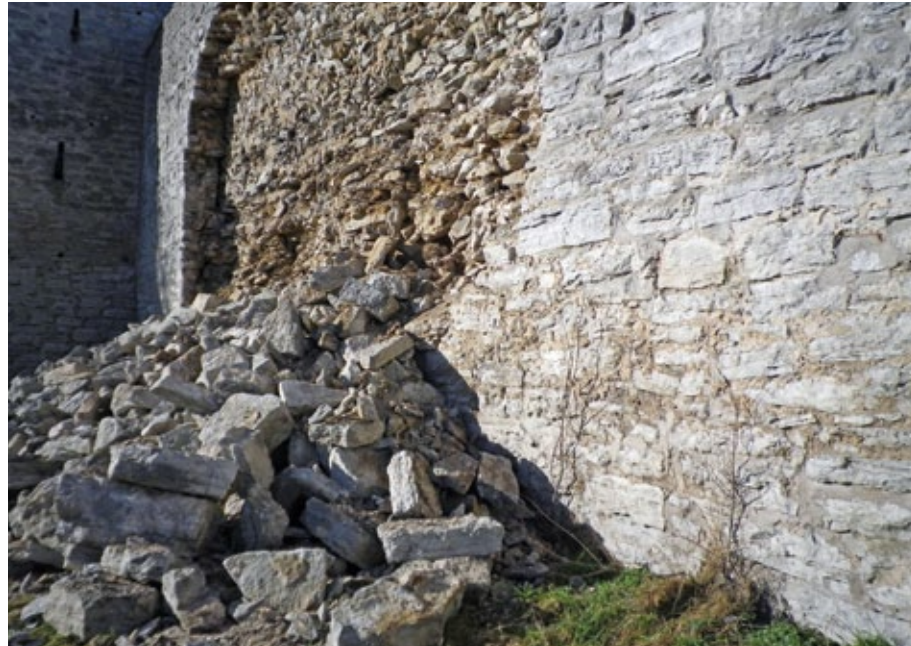
Figur 5.1. Översiktsbilder över raset där cementfogar och kalkfogar existerar parallellt. Det feta kalkbruket finns i hela yttre skalet. Foto: Kristin Balksten.

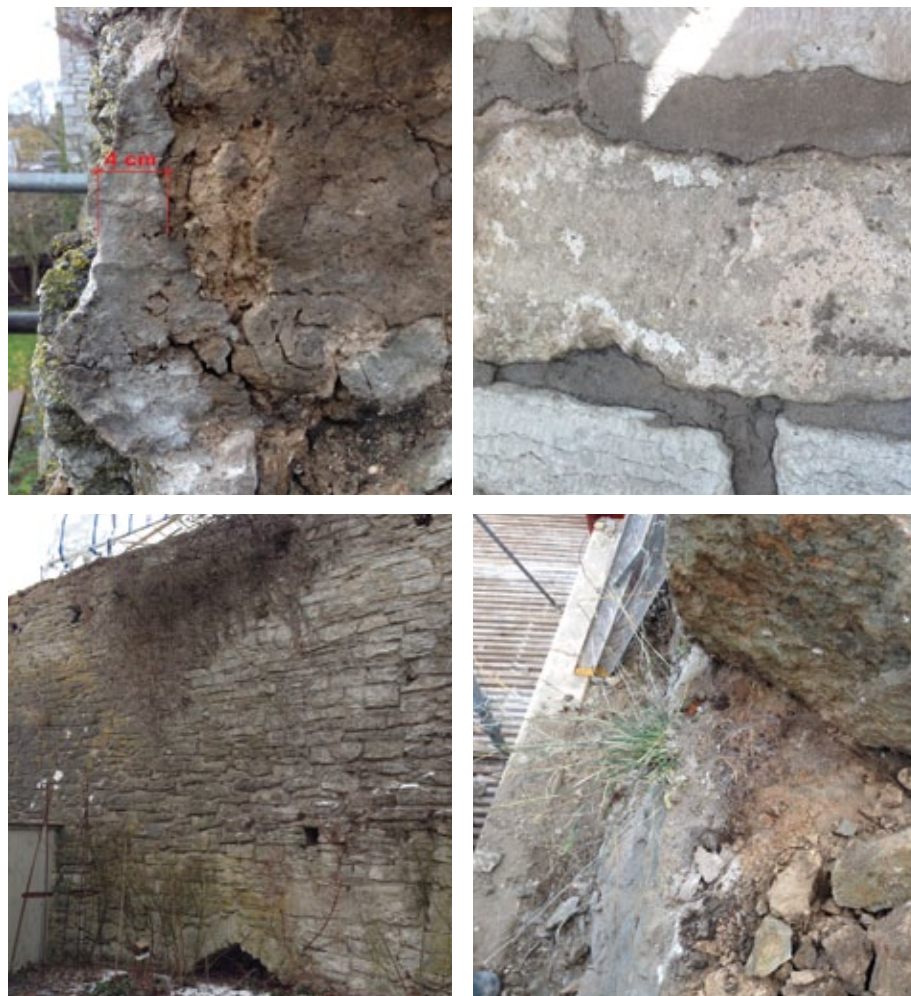
Figur 5.2. Cementfogens tekniska egenskaper gällande styvhet, fukt- och temperaturutvidgningsförmåga och permeabilitet är inte lämpliga på ringmuren vilket yttrar sig genom sprickbildning, ökad växtlighet och urlakade kalkbruk. Foto: Kristin Balksten.

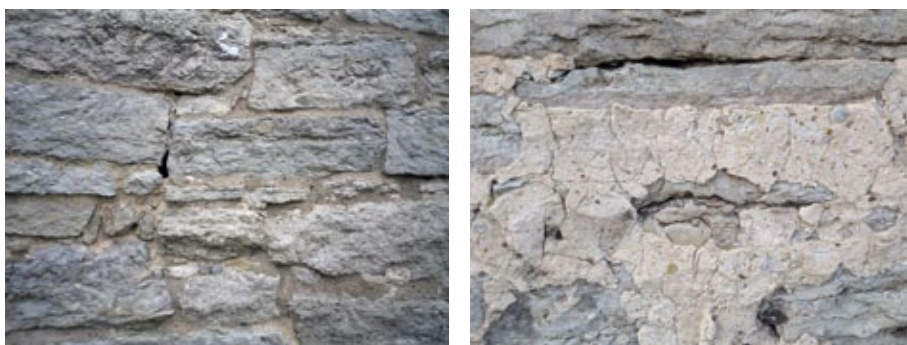
Figur 5.3. De gamla kalkfogarna som finns på muren skiljer sig tydligt till karaktär mot de sentida cementfogarna, vilket även blir en tydlig estetisk påverkan på muren. Foto: Kristin Balksten.

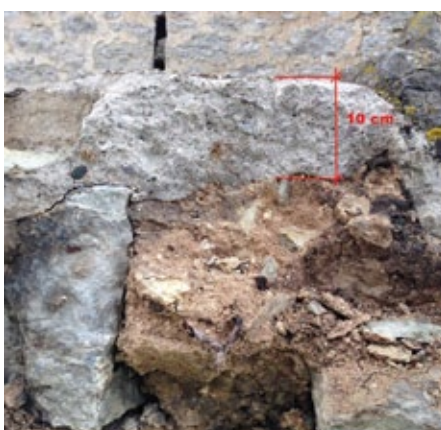
Figur 5.4. Under cementkrönet syns samma typ av inhomogent och fett kalkbruk som förekommer i hela den påbyggda muren. I den övre halvmeteren är det dock påverkat av fuktbelastningen. Det håller ännu ihop men det har mist sin seghet och vill gärna smula sig. Foto: Kristin Balksten.

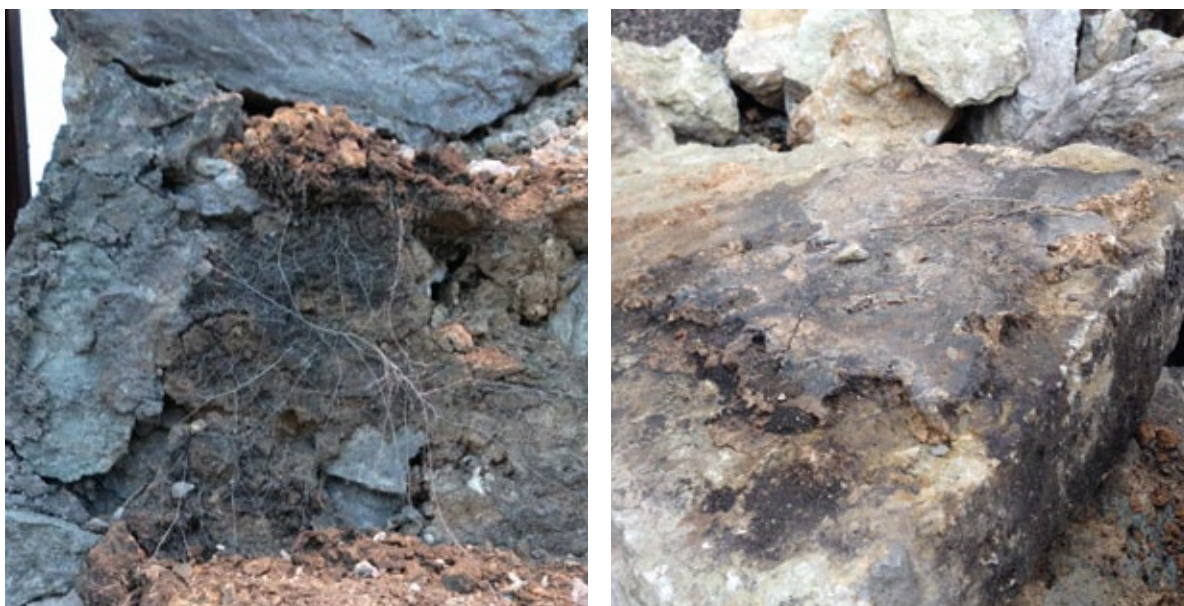
Figur 6.1. Växtlighet utanpå och i muren. Rötterna har trängt långt in i muren även om växten är till synes liten på ytan.

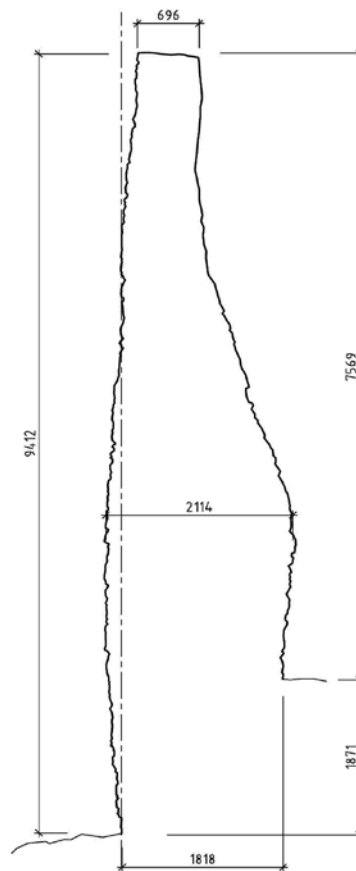
Figur 6.2. Snitt genom ringmuren precis norr om raset i mur 38 med mått i millimeter. Den prick-streckade vertikala linjen visar hur mycket muren buktar på utsidan. Illustration Carl Thelin.

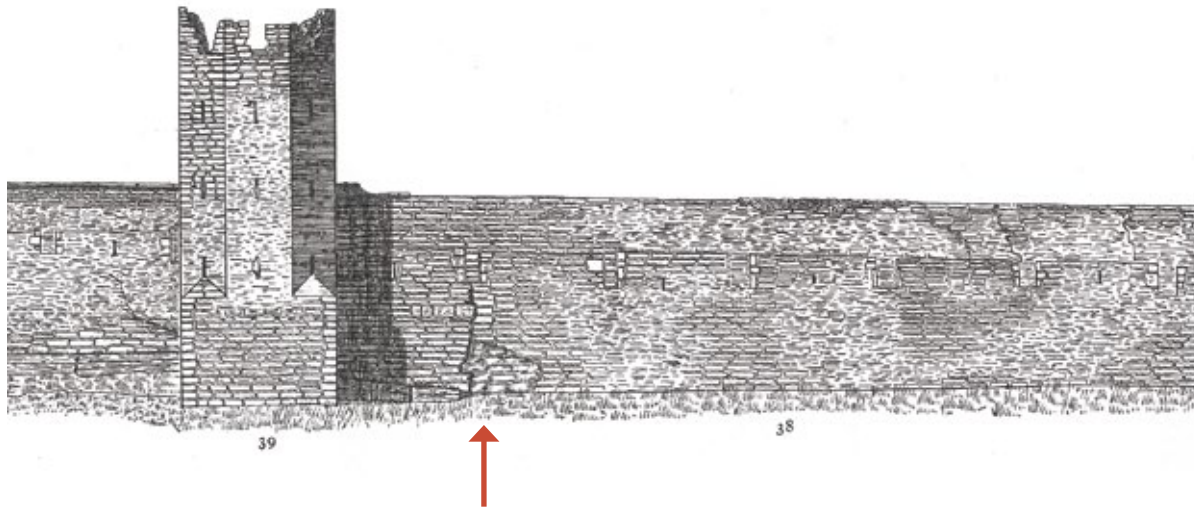
Figur 6.3. Utdrag från Eckhoff och Janses planschverk som visar mur 38 intill torn 39. Pilen markerar den spricka och den eventuella ommur- ning som fanns precis vid gränsen för raset 2012.

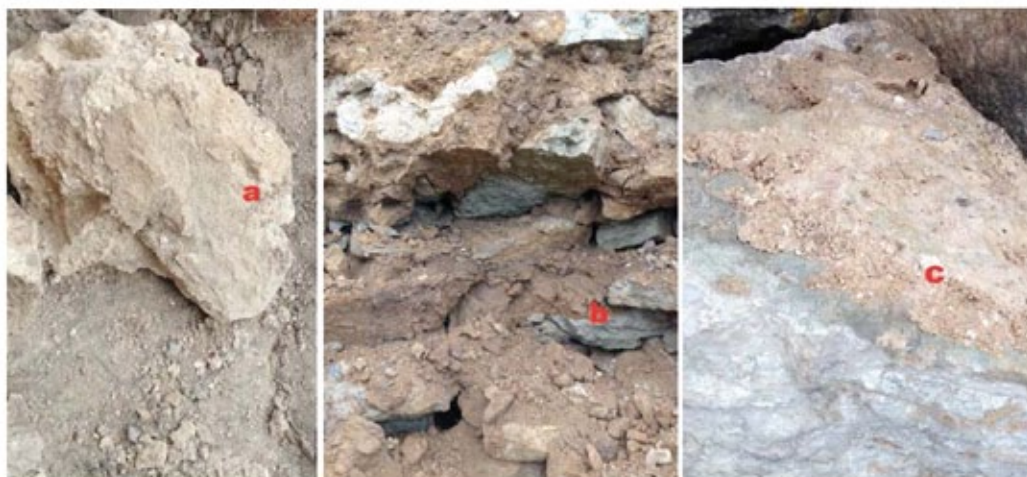
Figure 4. The fat lime mortar (a) is white and rather homogeneous. Lots of smaller lime lumps exist. It has a good adhesion to the limestone. The clay mortar (b) of the wall core is in good condition, powdering when dry and stabile when wet. It has filled up the stone core very well. The type of mortar used in the second building phase (c) has a very good adhesion to the lime stone and is in general extremely well preserved despite its exposed position.

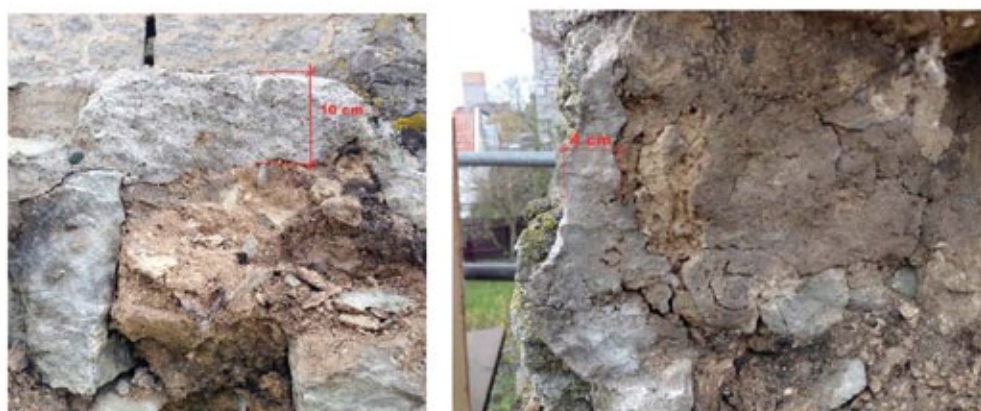
Figure 5. The first picture is showing the concrete cover on top of the wall, and directly beneath it is the type (c) mortar. Here this mortar was more deteriorated and more wet in approx. half a meter from the concrete layer than it was in general – not surprising for a 700 year old lime mortar situated on top of a wall. The second picture is showing the cement mortar covering the old lime mortar, showing the area of lime mortar just behind the cement as deteriorated in a thickness of approx. 5 cm.

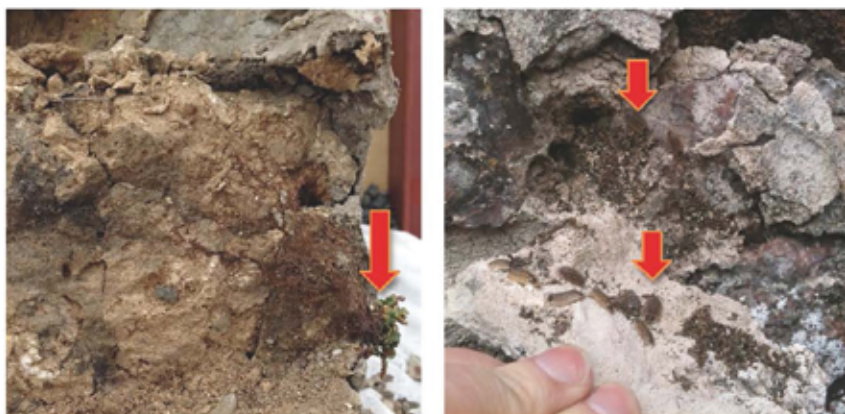
Figure 7. a) A small plant with a large root system reaching far inside the city wall. It has been able to grow first after the joints were repointed with cement mortar. b) Woodlice found in the moist environment behind cement mortar.

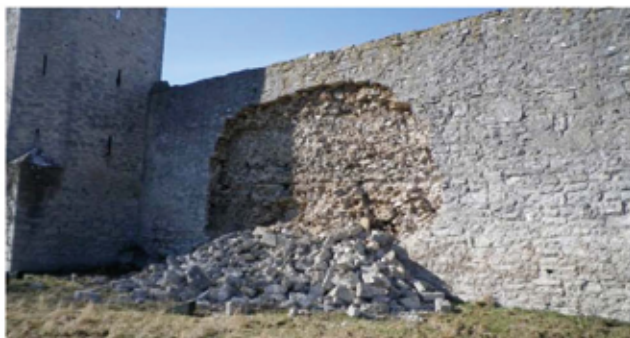
Figure 8. Visby City Wall in 26th of February 2012, a couple of days after the collapse.

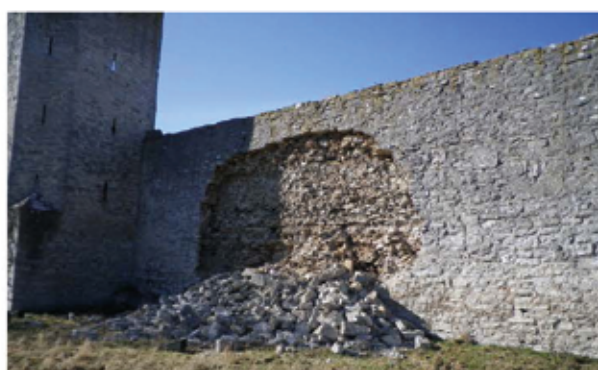
Figure 5: Visby City Wall in 26th of February 2012, a couple of days after the collapse.
