KALKPUTS 1

**Inventering av 220 puts-
och avfärgningsarbeten
utförda 1960–1980**

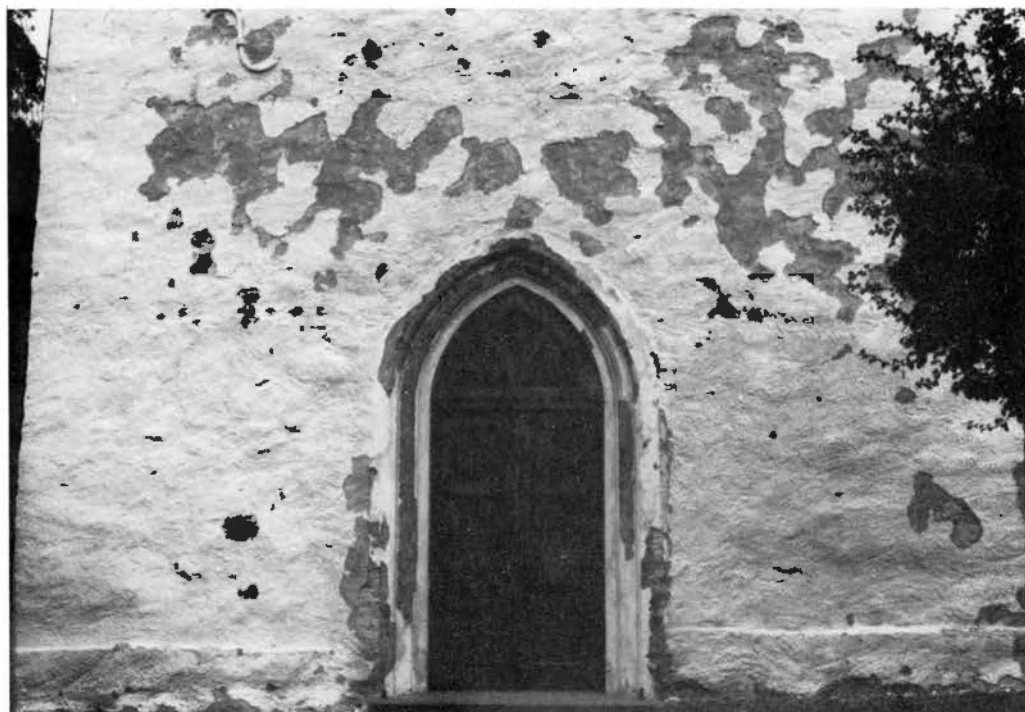
Bild 3, Putsnedfall är en påtaglig skada, lätt att konstatera även för en lekman. Foto 1981, Arksam AB.

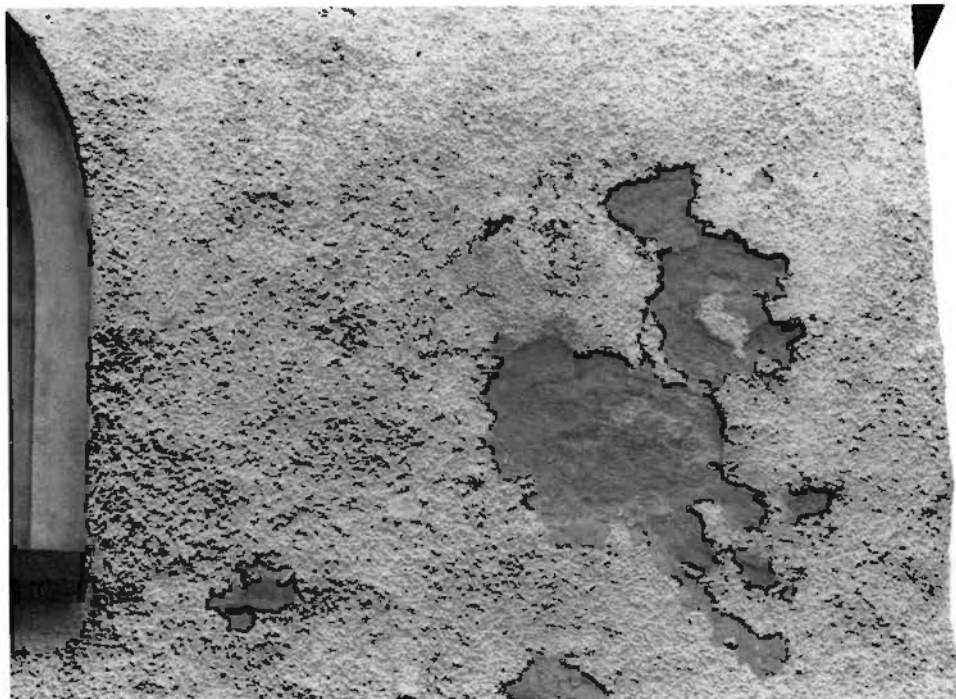
Bild 4 , Putsnedfall på djupet, in till murliv. Foto 1981, Arksam AB.

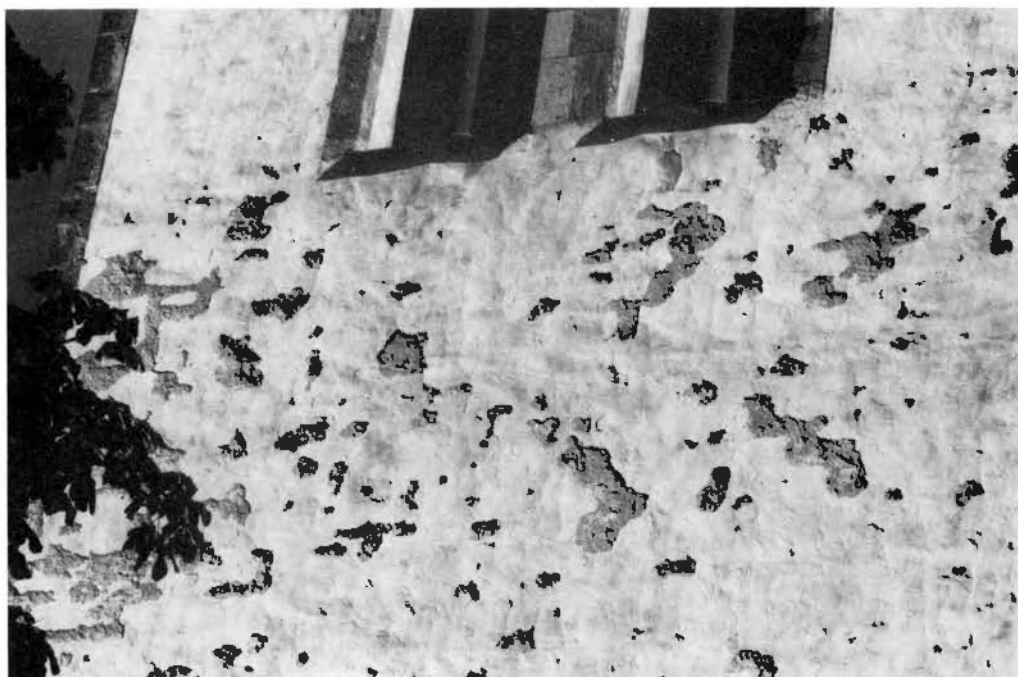
Bild 5 , Ytputsnedfall. Foto 1981, Arksam AB.

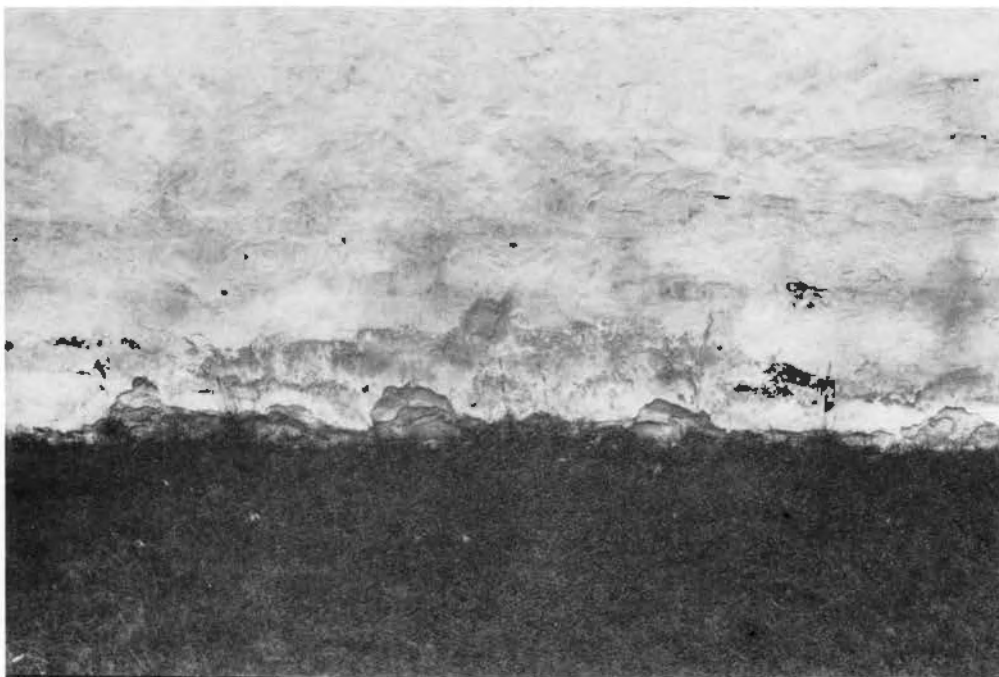
Bild 6, Utaspritt vid sockeln kan mindre putsnedfall vara svåra att upptäcka. Foto 1981, Arksam AB.

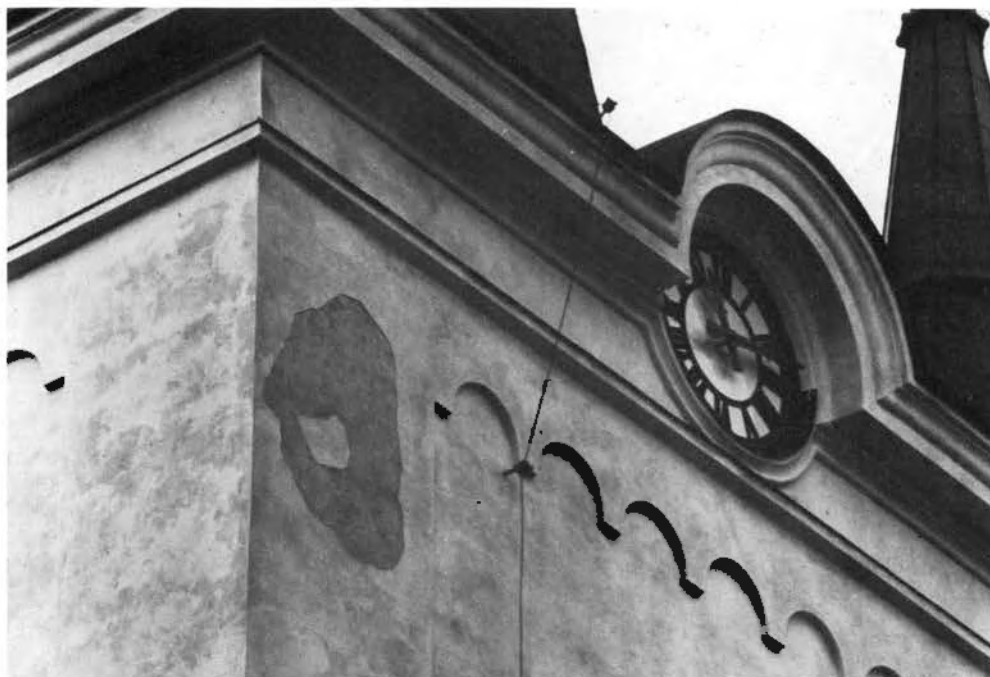
Bild 7, Å andra sidan kan mindre putsnedfall sitta så att de syns på långt håll. Foto 1981, Arksam AB.

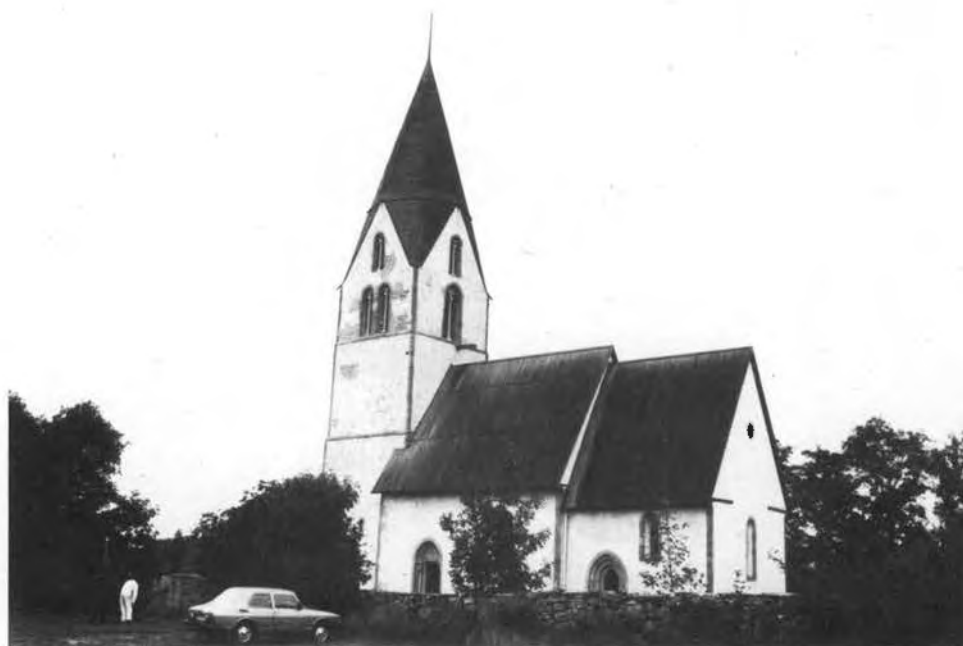
*Bild 8 , Tornen är mest utsatta på kyrkorna, särskilt högt uppe på syd- och västfasaderna är putsnedfall inte ovanligt.
Foto 1981, Arksam AB.*

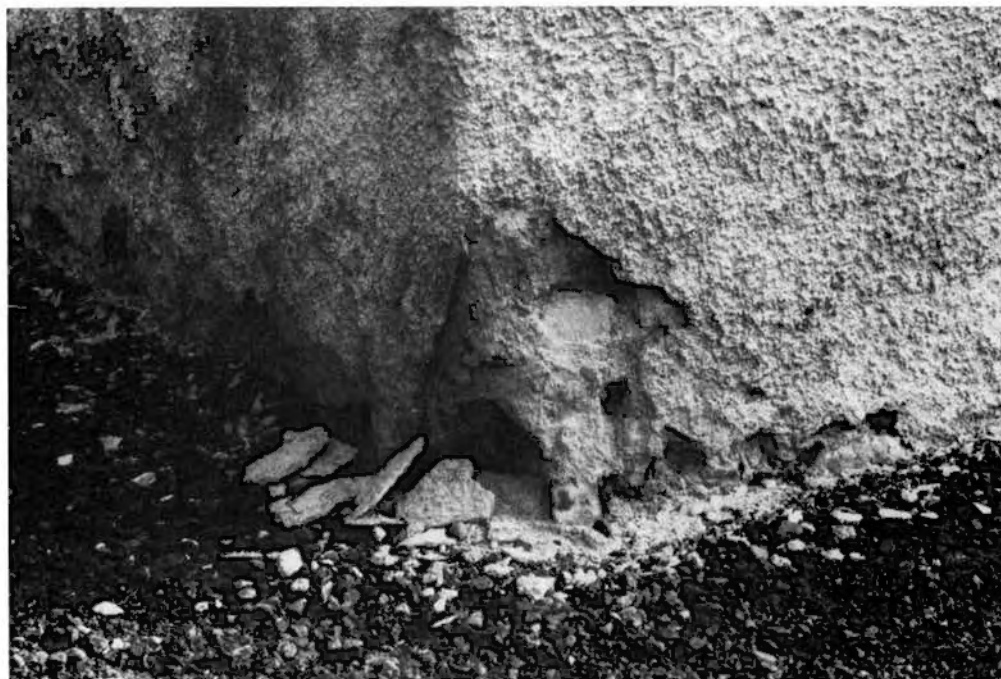
Bild 9 , Många putsskador återfinns vid sockeln. Foto 1981, Ark-sam AB.

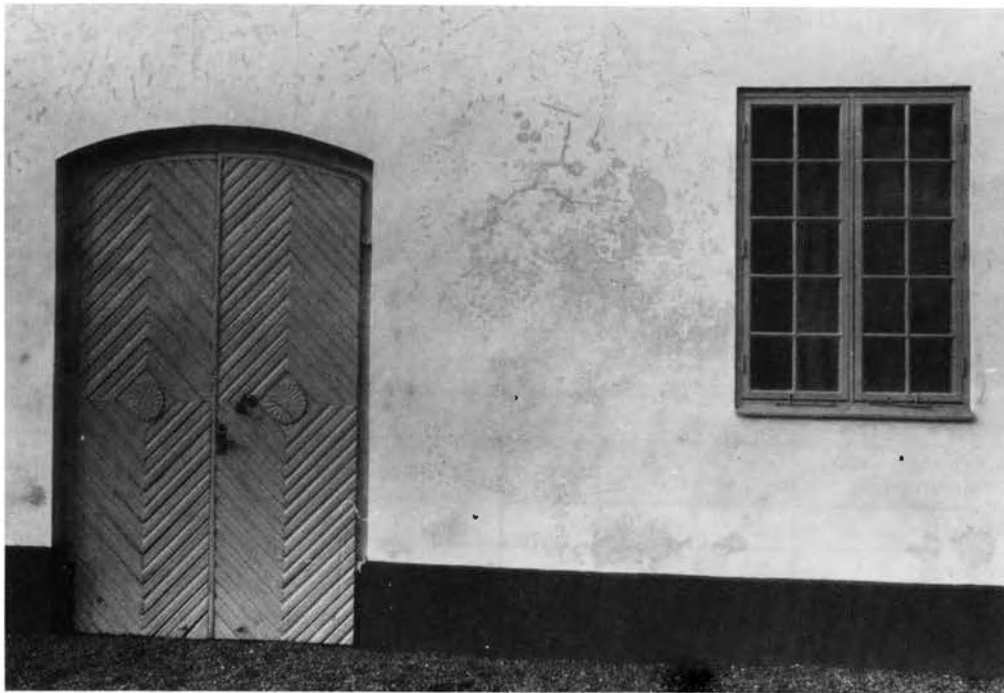
Bild 10, Vittråd avfärgning - naturligt åldrande eller skada?
Foto 1981, Arksam AB.

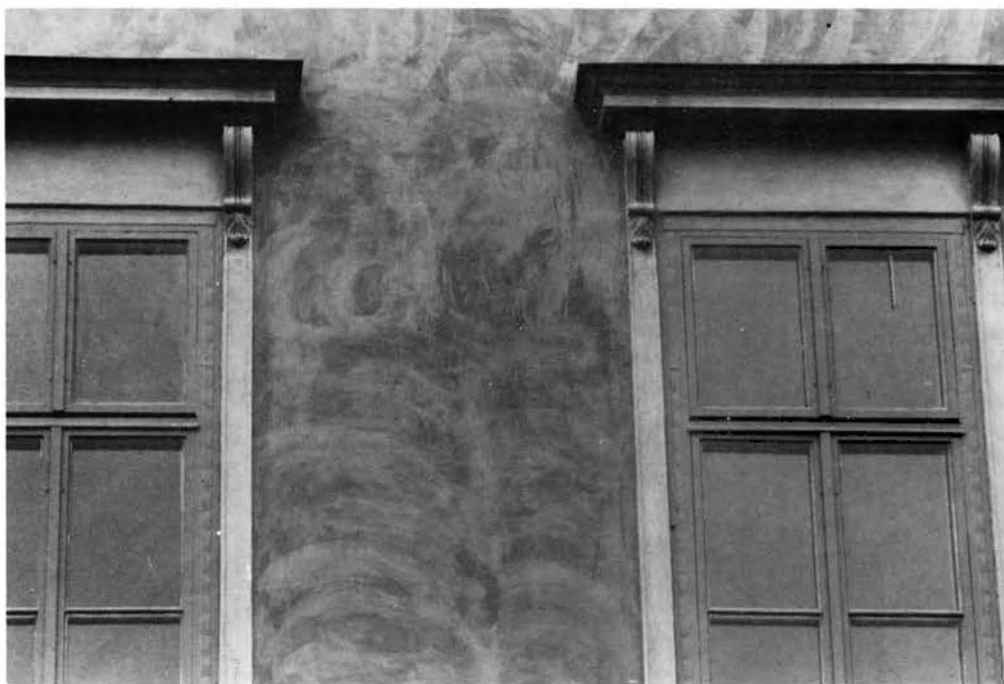
Bild 11, Ojämna kulör, i detta fall orsakad av felaktigt arbetsutförande. Foto 1981, Arksam AB.

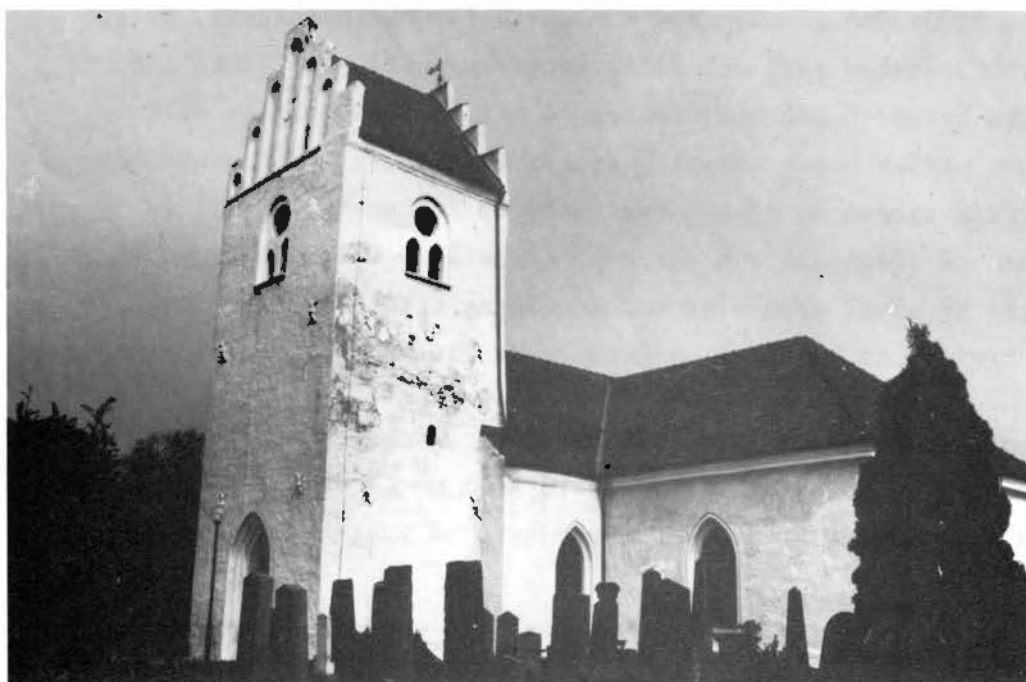
Bild 12 , Putsnedfall på tornets södra sida. Kvistofta kyrka, putsad 1978. Foto 1981, Arksam AB.

För kyrkor med putsnedfall större än 5 m² hänför sig nästan alla till tornskador. Mest utsatta är syd- och västfasaderna, som nästan samtliga är skadade. Som förmodad skadeorsak anges i flera fall utsatt läge samt den för fasader ofördelaktiga vin-

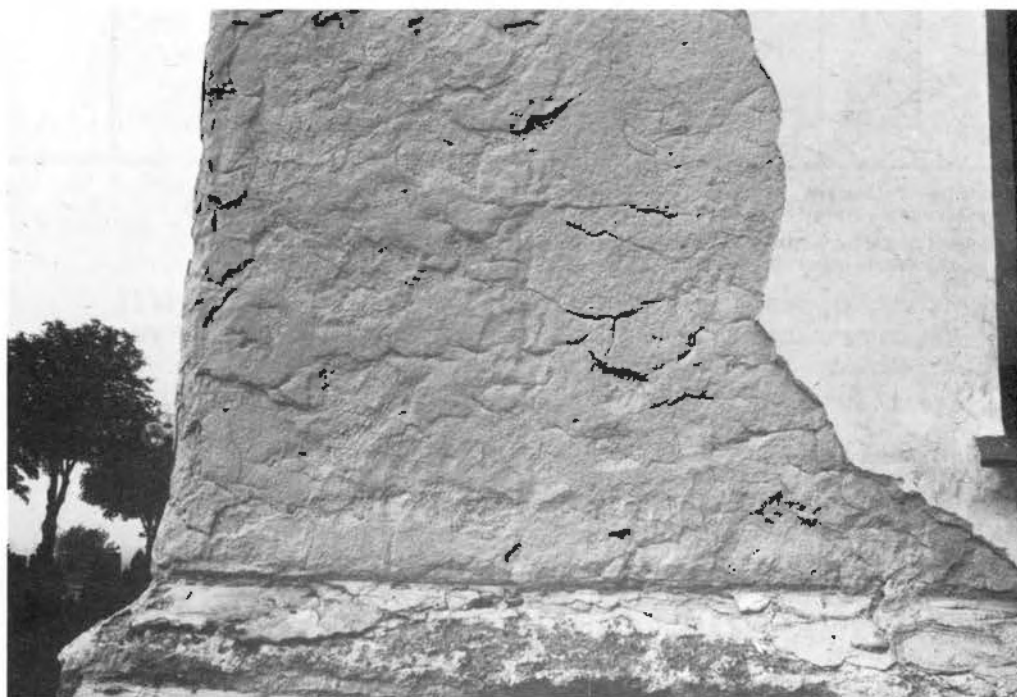
Bild 13 , Nedfallen ytputs på Södra Akarps kyrka, som putsades om 1978. Förmodligen har putsen karbonatiserat dåligt. Foto 1981, Arksam AB.

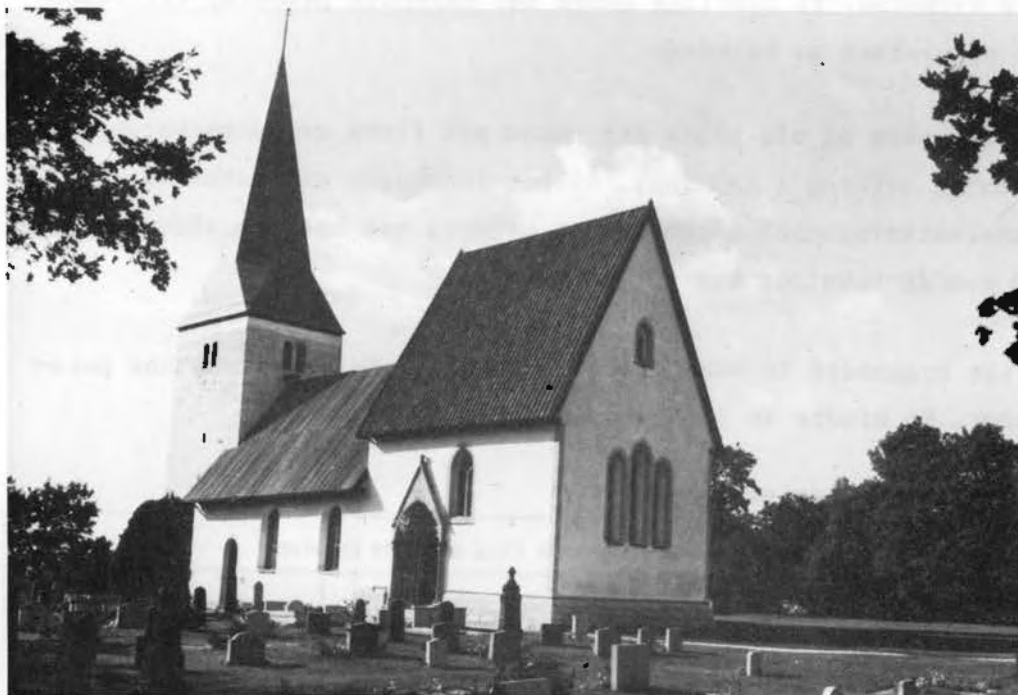
Bild 14, På Fröjels kyrka putsades koret och långhusets södra sida om 1973. Övriga delar är oputsade. Åtta år senare var putsen i mycket gott skick. Foto 1981, Arksam AB.

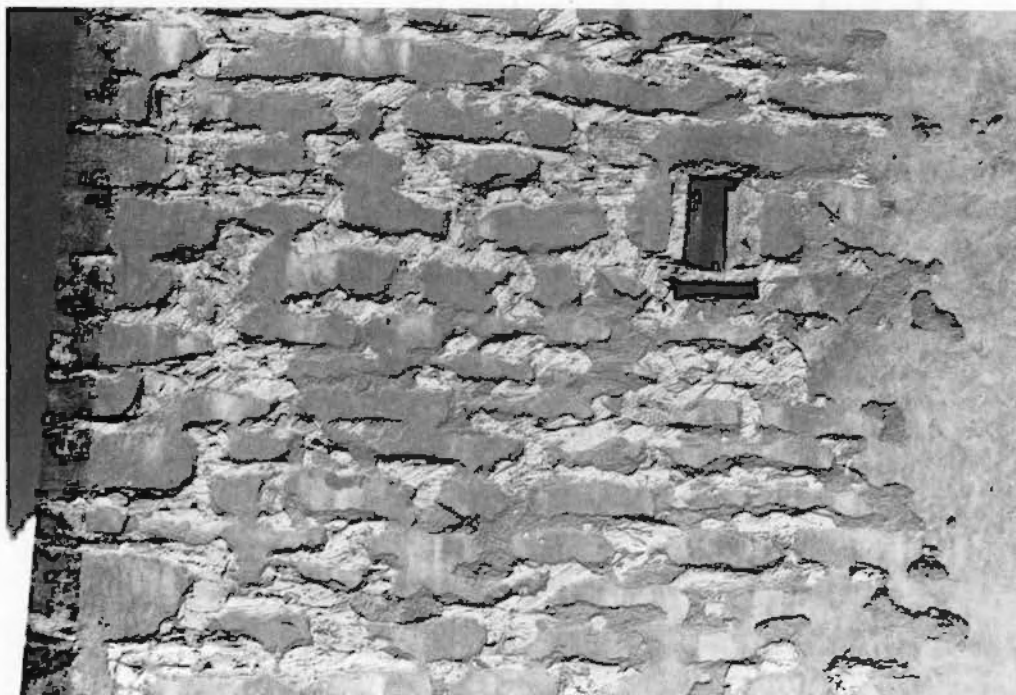
I gruppen putsnedfall större än 5 m² hänför sig samtliga skador till tornen. Två av dessa är sandstenstorn som hållit mycket fukt. Putsningen gjordes således på starkt fuktigt murverk. Mest utsatta på tornen är syd- och västfasaderna, som är skadade på

Bild 15, Tornet på Ardre kyrka putsades om 1974. Murverket var då mycket fuktigt. Frysning etc har medfört putsnedfall koncentrerat till fogarna, som haft lättast att transportera fukten. Foto 1981, Arksam AB.

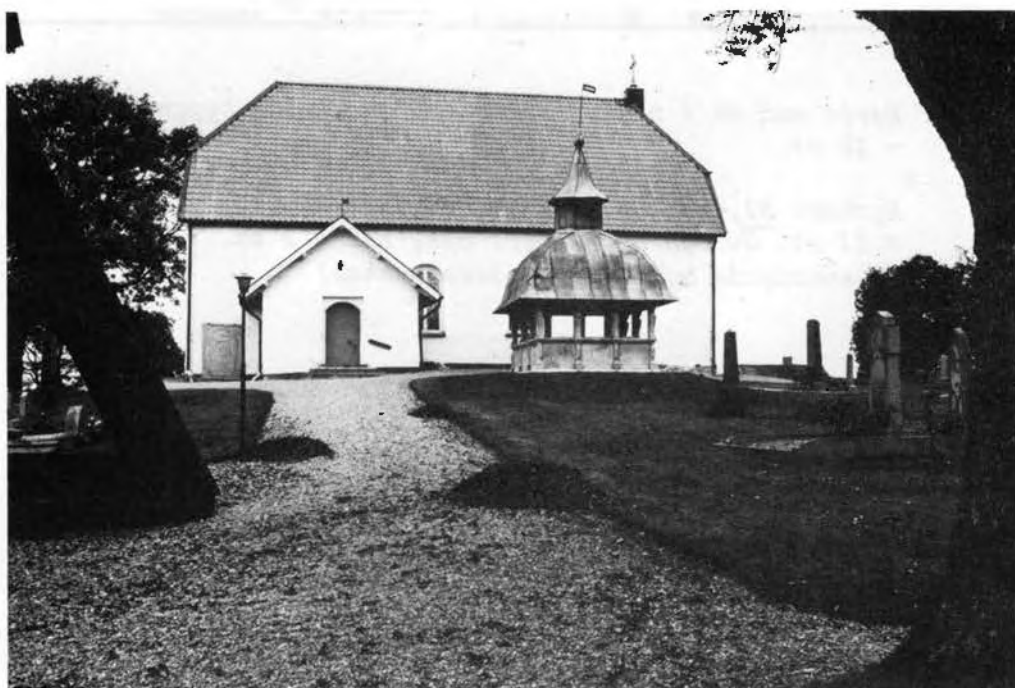
Bild 16 , Laske-Vedums kyrka, putsad 1978. Hydraulisk kalk i stockningen, ren kalk i ytputsen. Foto 1981, Arksam AB.

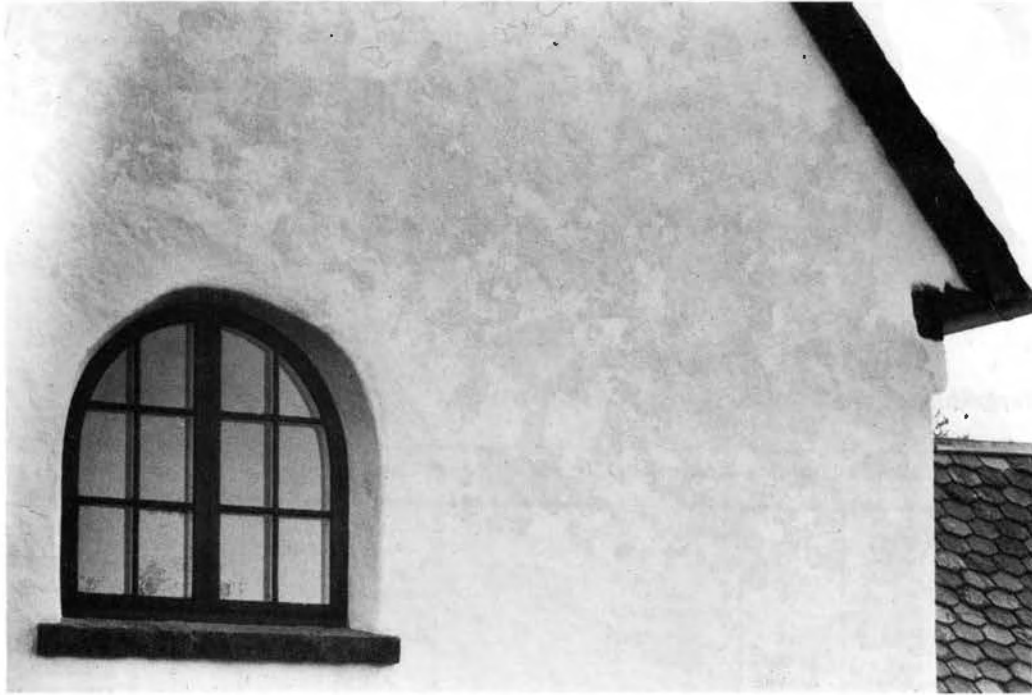
Bild 17 , Kalkavfärgning på kalkcementputs, utfört 1976. Det yttersta färgskiktet är något tjockt och flagar. Fullösa kyrka. Foto 1981, Arksam AB.

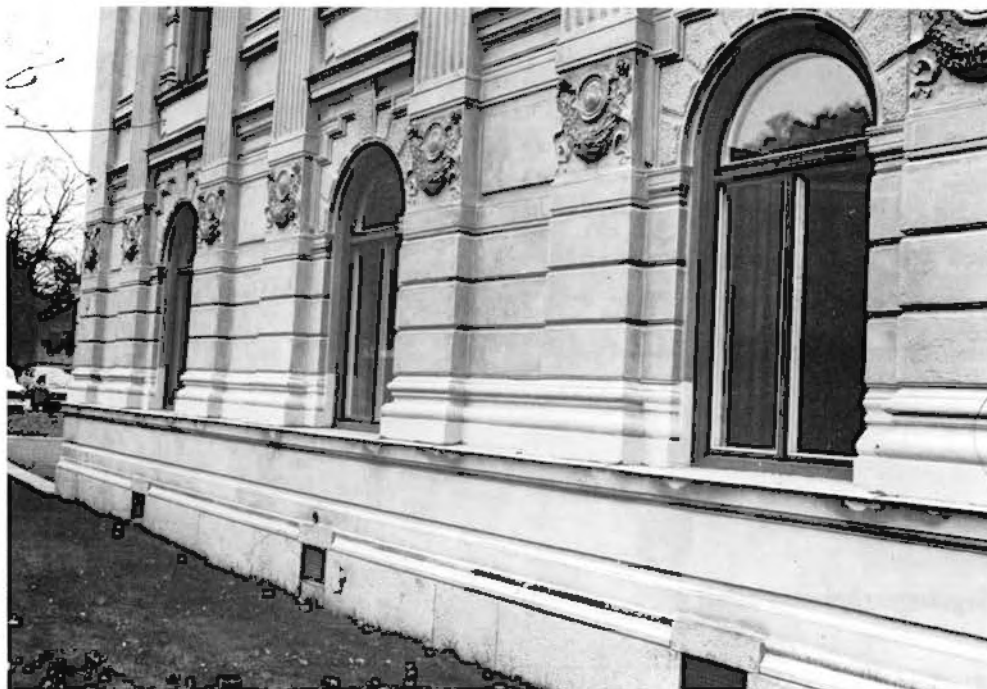
Bild 18, Missfärgad puts under liståvtäckningens skarvar, orsakat av att plåtarna ej är falsade utan endast lagda omlott. Köpings tingshus, putsat 1974. Foto 1981, Arksam AB.

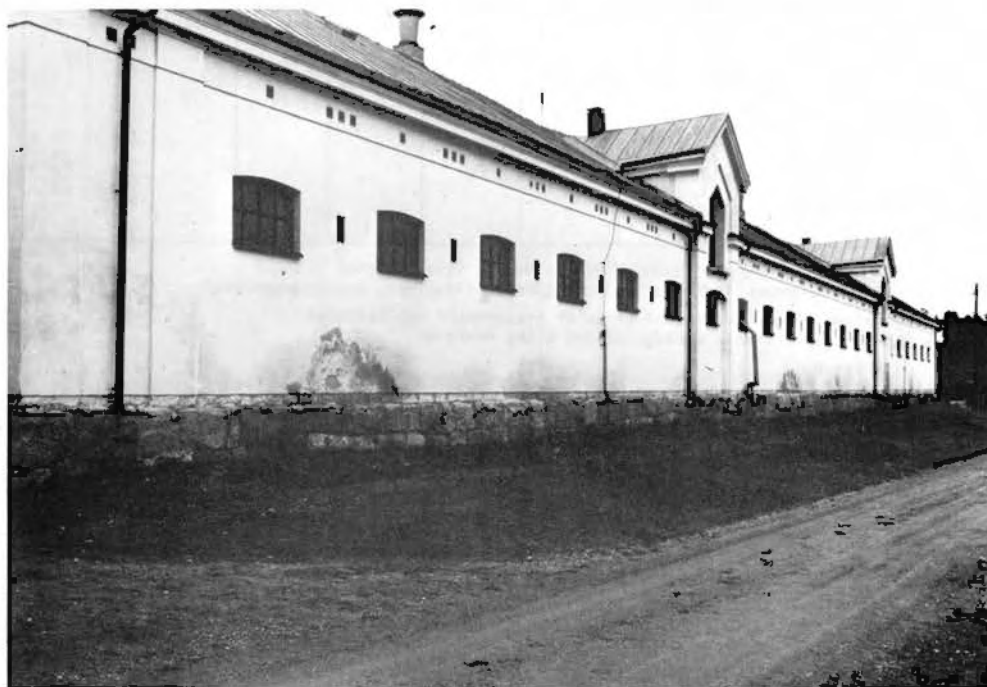
Bild 19, Vitträd avfärgning, orsakad av urin och gödselhantering. Stallbyggnad vid Strömsholm, putsad 1974. Foto 1981, Arksam AB.

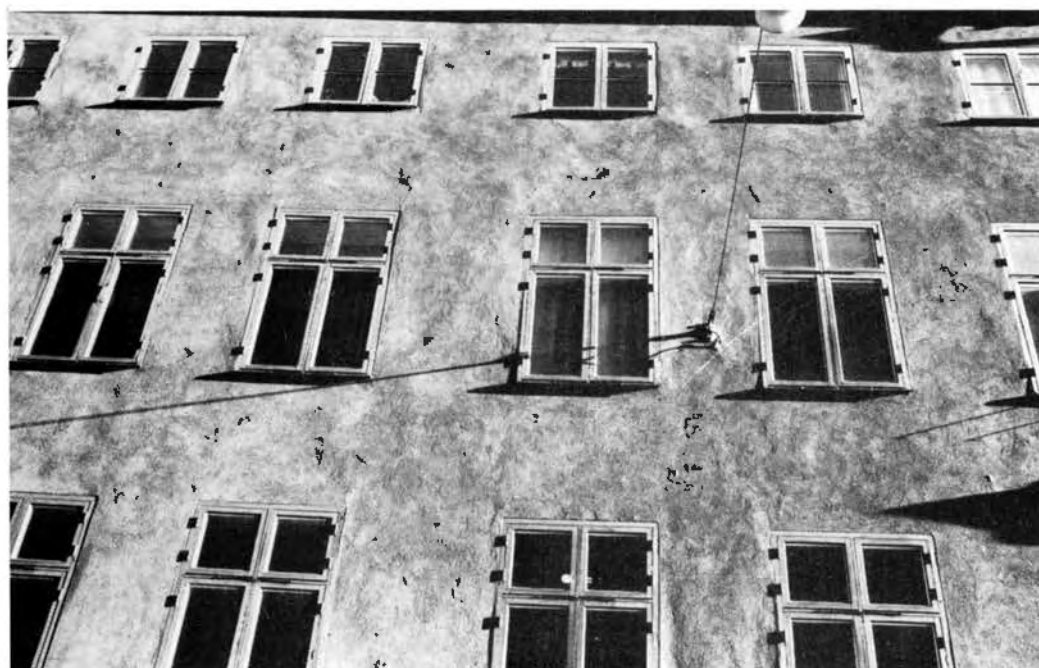
Bild 20 , Färgvittring kan vara relativt omfattande utan att behöva upplevas som störande. Fasad putsad och avfärgad 1972. Munkbrogatan 9, Gamla stan. Foto 1981, Arksam AB.

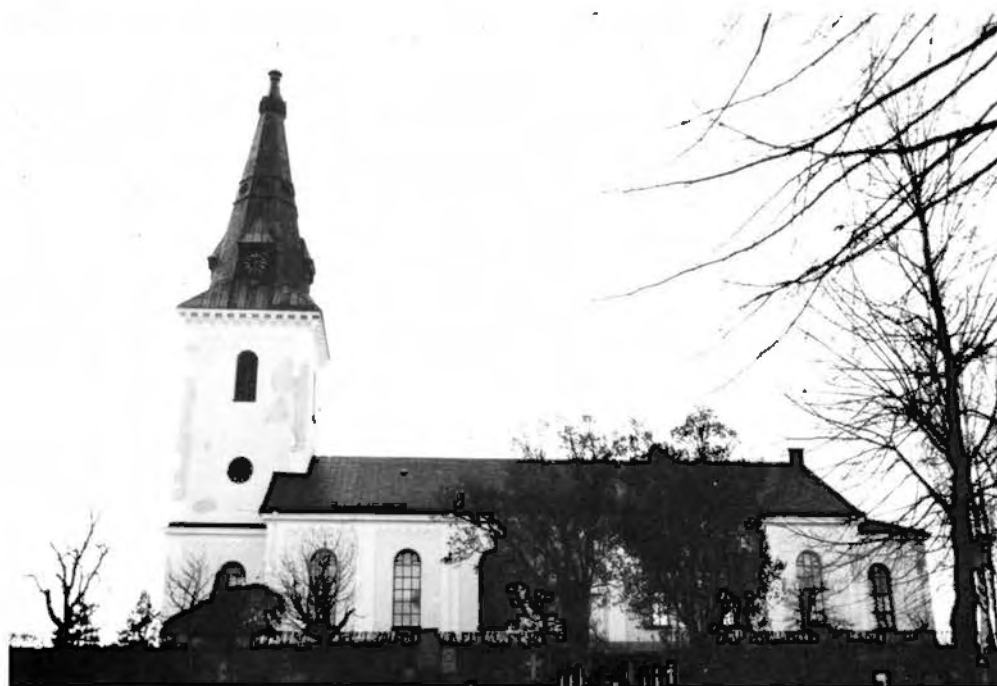
Bild 22 , Enångers kyrka i Gävleborgs län, putsad 1976. Året därpå uppstod stora putsnedfall på tornet. Samma typ av skada fanns på tornet innan omputsningen. Skadeorsaken ej klarlagd. Foto 1982, Riksantikvarieämbetet.

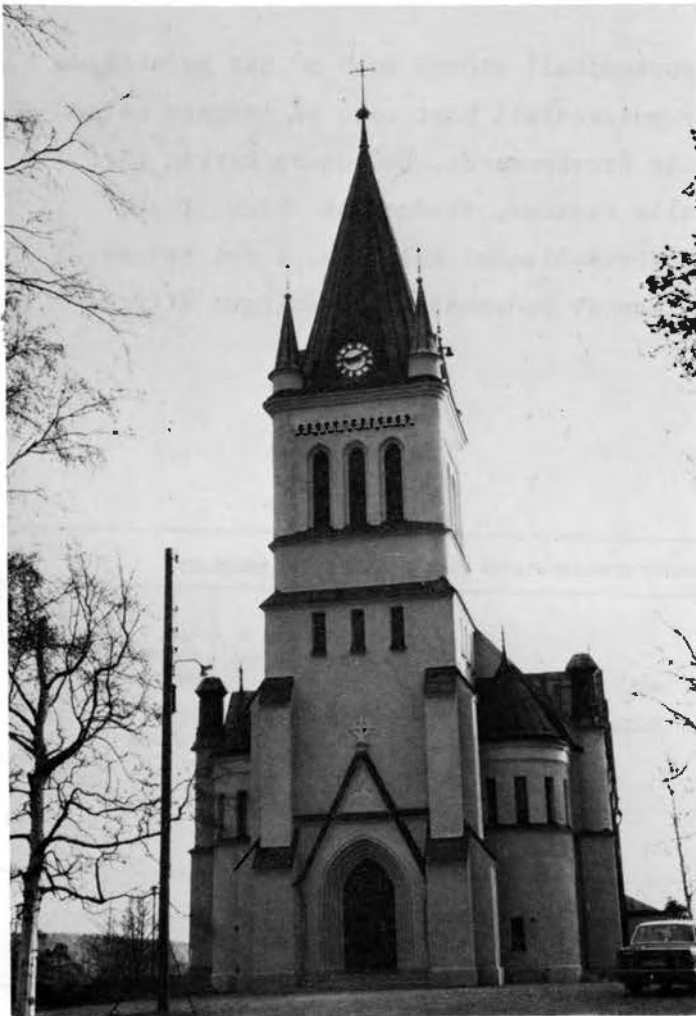
Bild 23, Skönsmons kyrka i Västernorrlands län. Avfärgades 1969. Hade dessförinnan inte avfärgats sedan 1889. I stort sett felfri. Foto 1982, Riksantikvarieämbetet.

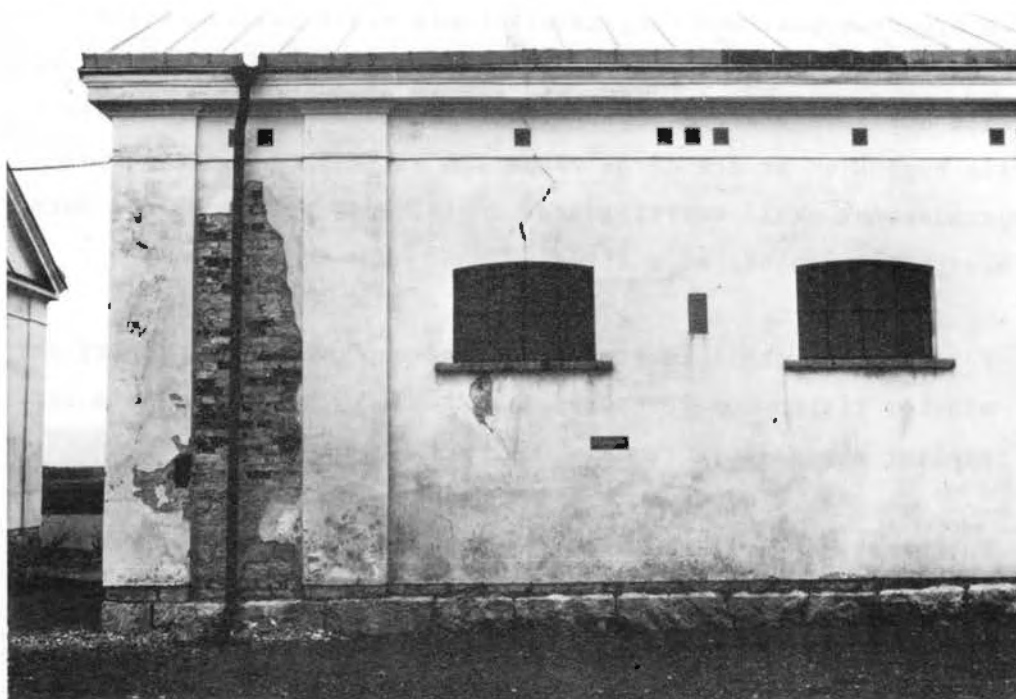
Bild 25, I många fall beror inte putsskador och putsnedfall på själva putsarbetets kvalitet. Bristfällig vattenavrinning kan t ex vara orsak till putsnedfall. Långa stallarna vid Strömsholm, Västmanlands län. Foto 1981, Arksam AB.

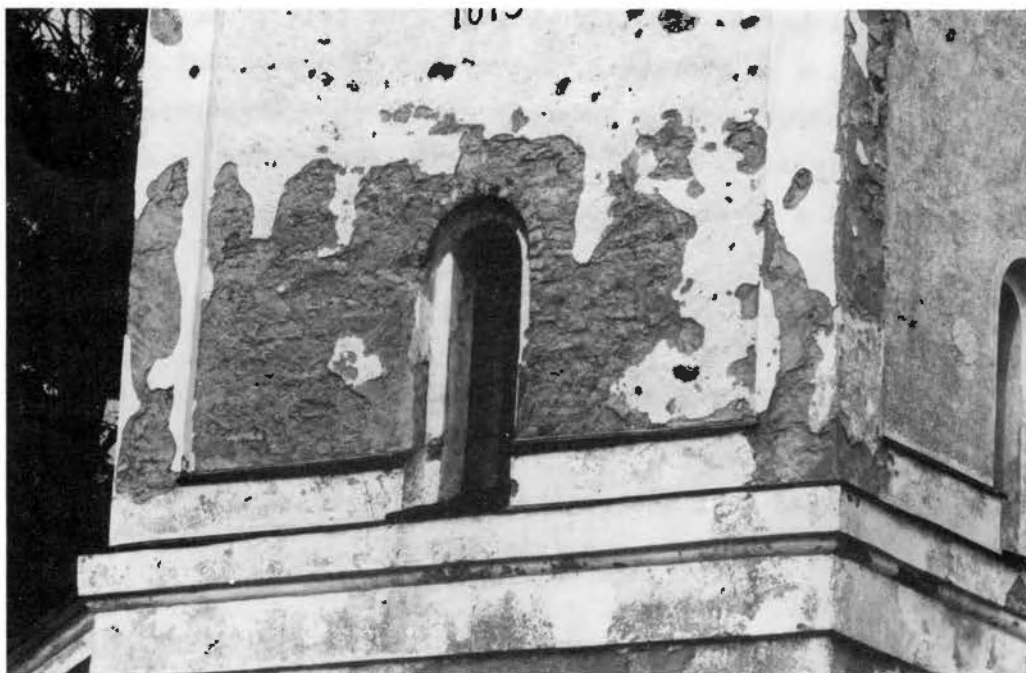
*Bild 26, Kyrktornens övre delar mot söder och väster är mest utsatta när det gäller större putsnedfall.
Kverrestad kyrka i Kristianstad län, putsad 1979.
Foto 1981, Arksam AB.*

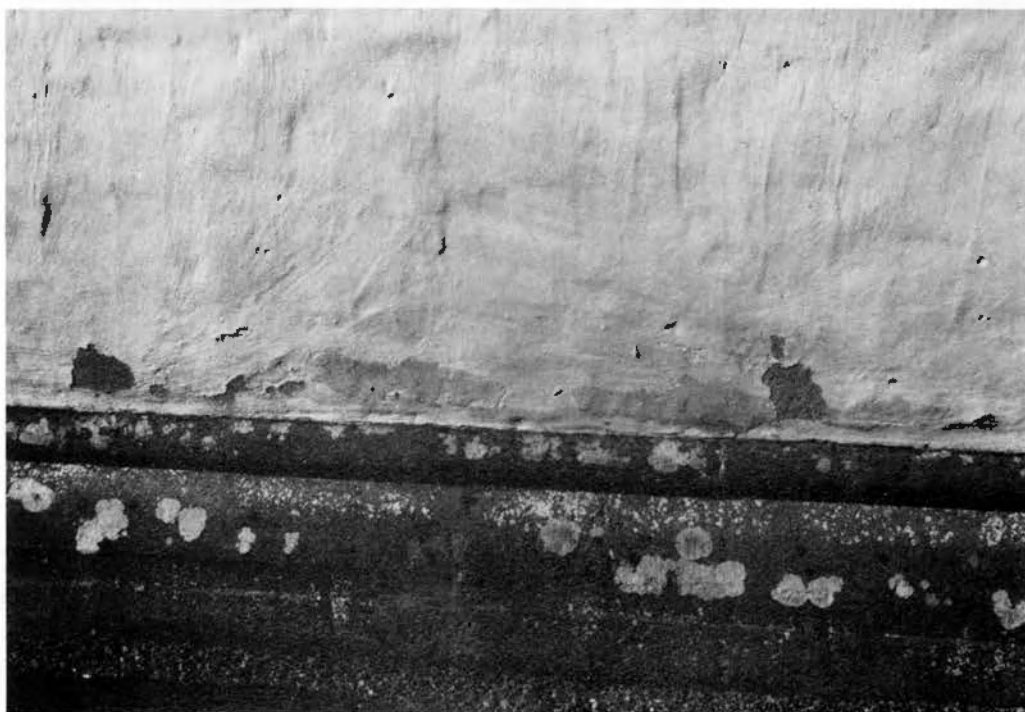
Bild 27, Där mindre putsnedfall förekommer återfinns de ofta vid sockeln. Lye kyrka på Gotland, putsad 1968. Foto 1981, Arksam AB.

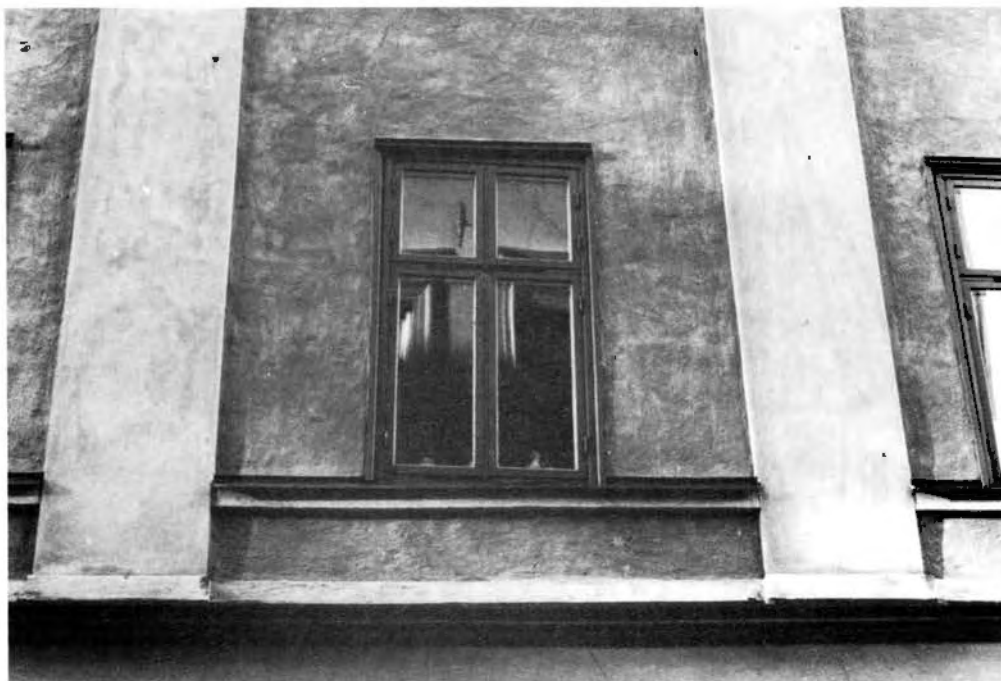
Bild 28, Det är inte ovanligt att en kalkavfärgad fasad vittrar. När det sker långsamt med åren, upplevs det ofta som en naturlig patina. Snabbt uppkommen vittring uppfattas däremot som en skada. Lilla Nygatan 8 i Stockholm, putsad 1972. Foto 1981, Arksam AB.

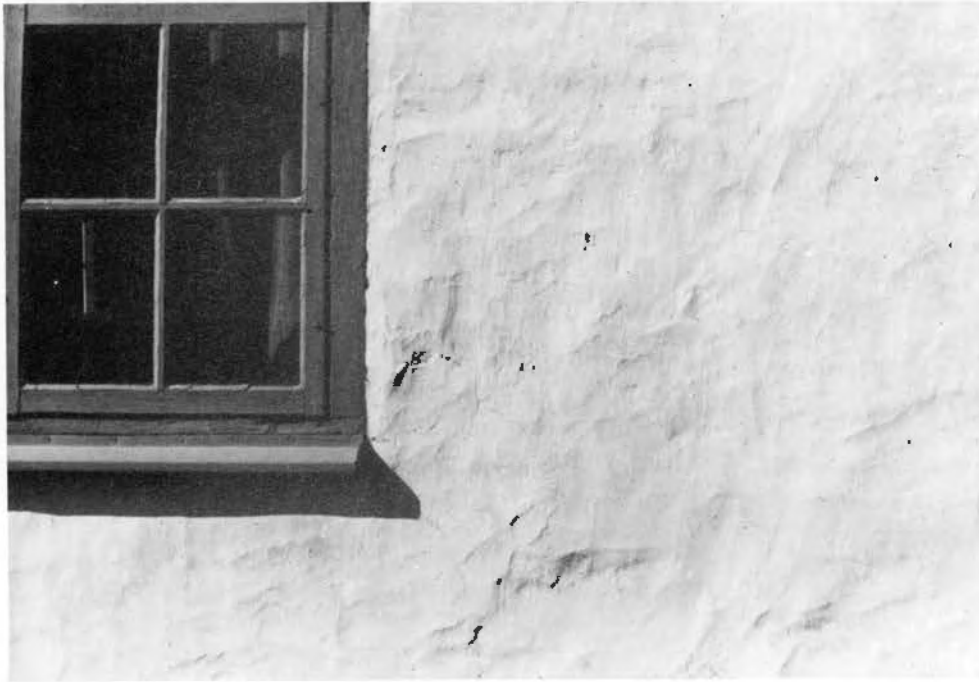
Bild 29, Kalkputsad vägg som med gott resultat slevslätats på traditionellt vis. Foto 1981, Arksam AB.

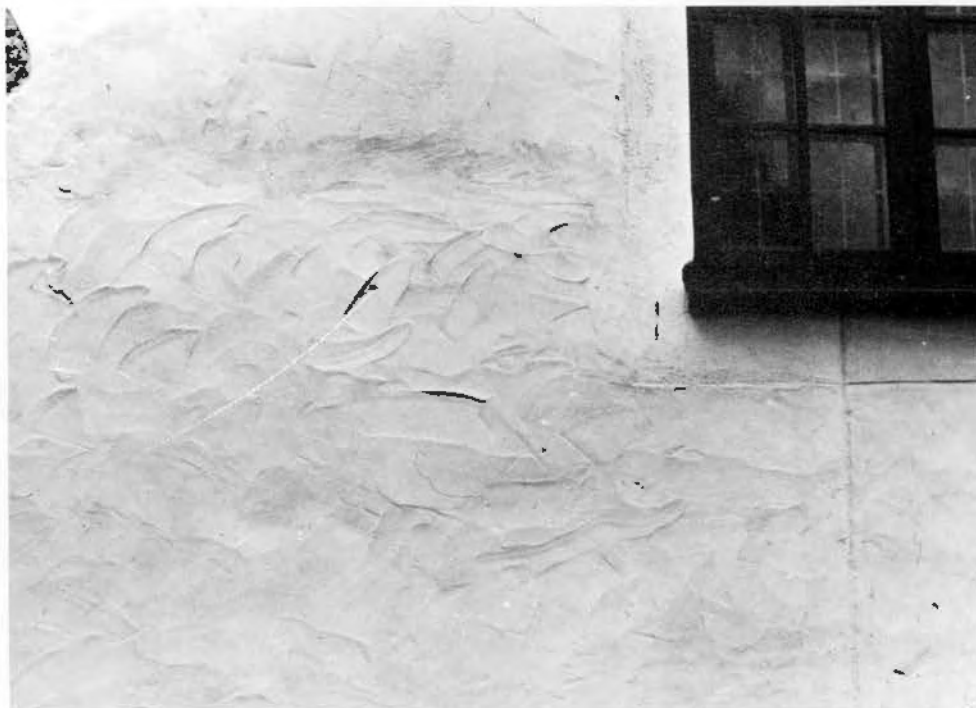
Bild 30, Vägg där man sökt uppnå samma utseende som på bild 29. Men i stället för att med slevens hjälp försöka jämna till kalkbruket har man här missuppfattat tillvägagångssättet och låtit slevan sätta alltför tydliga spår. Foto 1981, Arksam AB.

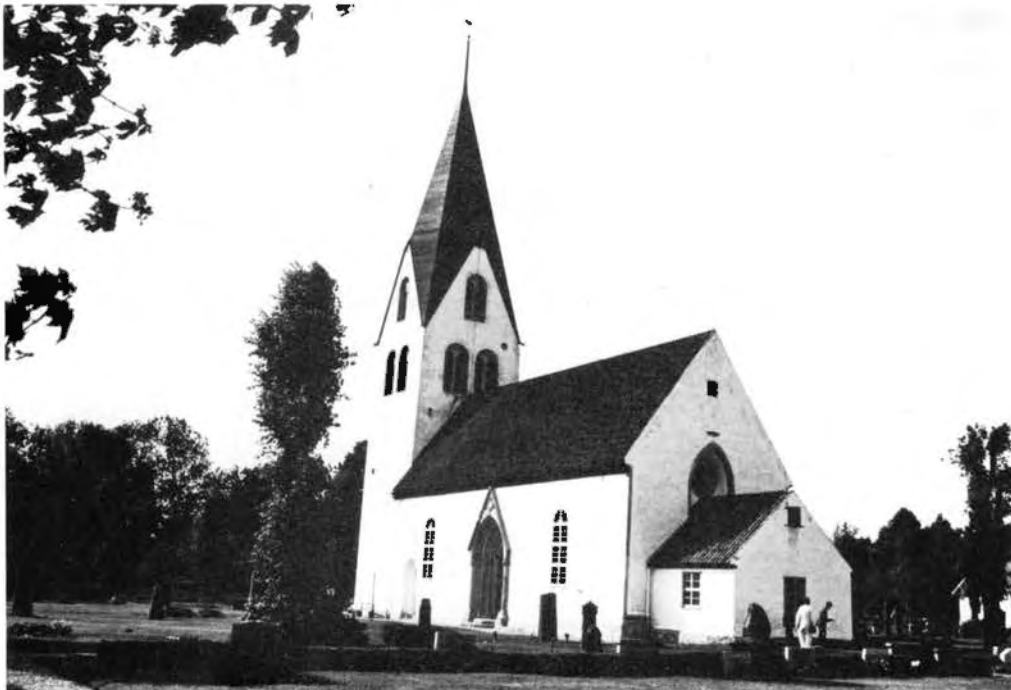
*Bild 31, Eksta kyrka på Gotland putsades om 1972. Nio år senare var den fortfarande i gott skick. Det är viktigt att sådana arbeten uppmärksammas i kommande utvecklingsprojekt.
Foto 1981, Arksam AB.*
