NATURSTEN I BYGGNADER Norrlandslänen

Riksantikvarieämbetet  
Statens historiska museer  
INSTITUTIONEN FÖR KONSERVERING

Norrbottens, Västerbottens, Jämtlands,  
Västernorrlands och Gävleborgs län

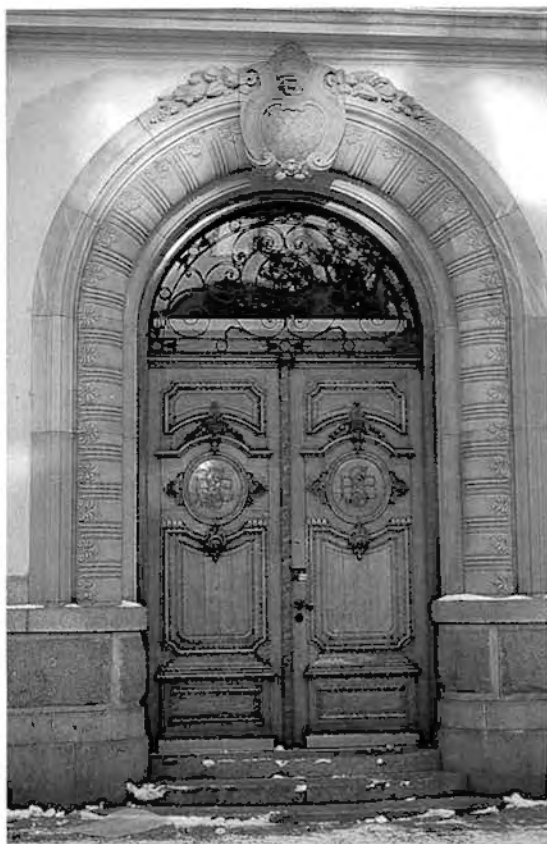
Figur 7. Portal av Orsasandsten från 1902, Riksbanken i Luleå. Foto R. Löfvendahl 1995.

Vid skadebedömningen har samtliga objekt bedömts ha begränsade skador. Inget av objekten har dock ansetts ha skador av akut karaktär.

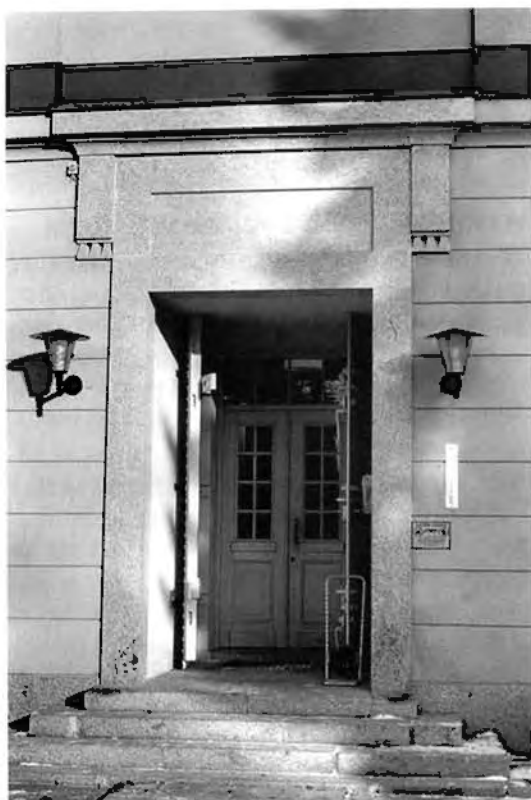
Kommendanthusets portal är av urberg och uppvisar inga påtagliga skador.

Figur 9. Portal från 1910 av urberg i Kommendantbyggnaden 119, Boden. Foto P. Moritz 1993, Norrbottens museum.

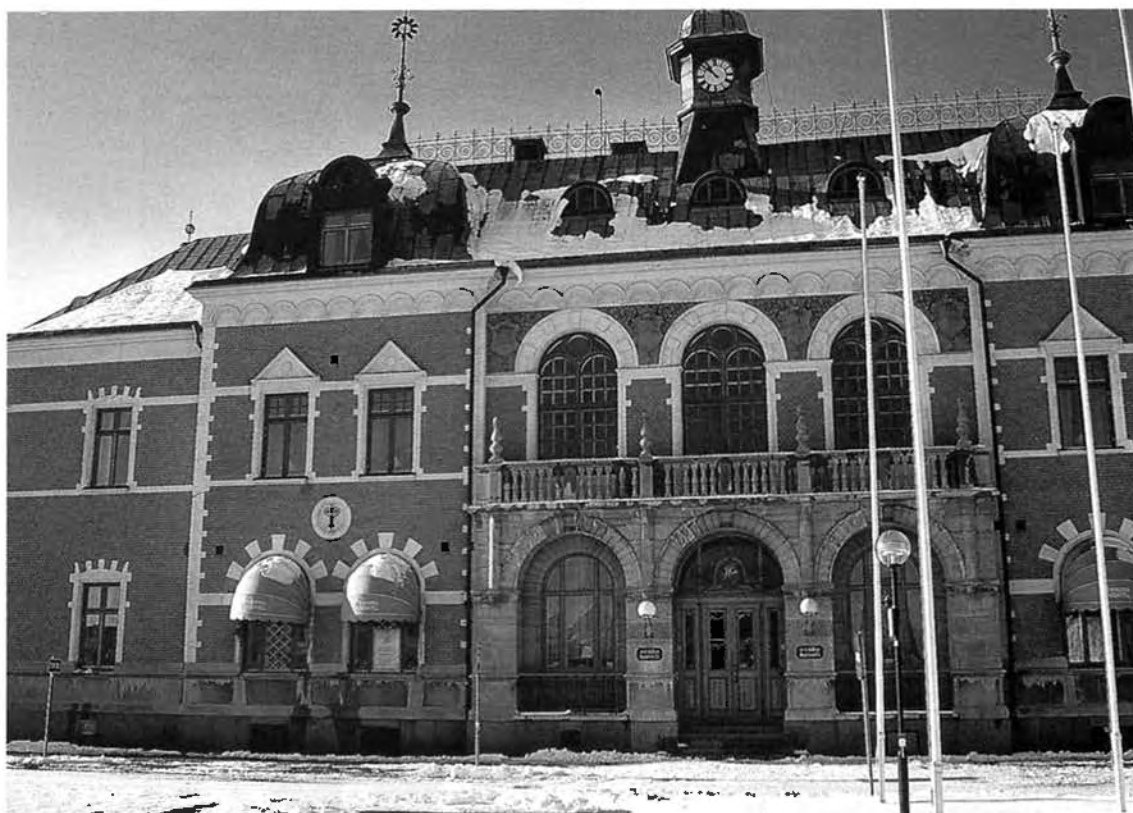
Stadshuset/stadshotellet har portaler och lister av Yxhultskalksten från Närke som motsvarar ett objekt och som har omfattande skador av akut karaktär.

Figur 10. Stadshotellet i Haparanda med portik av Yxhultskalksten. Byggt 1899–1900 efter ritningar av Ullrich & Hallquist. Foto R. Löfvendahl 1995.

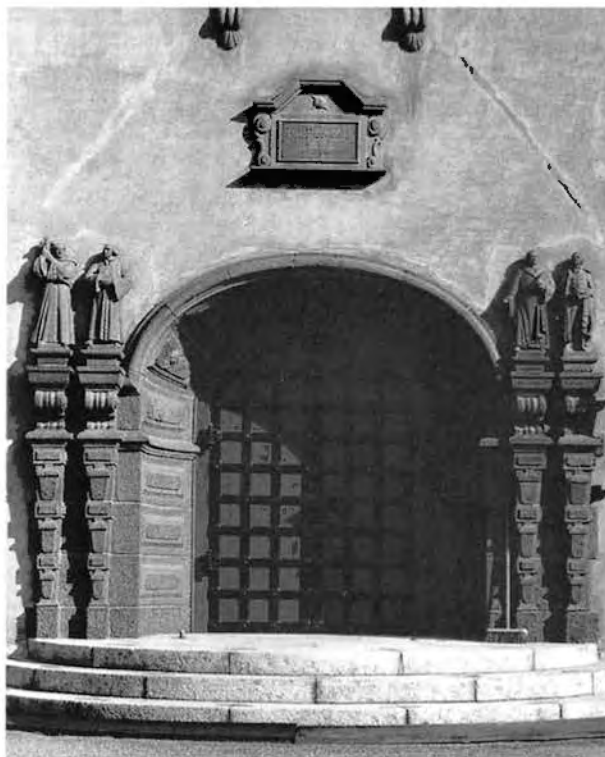
Stadskyrkans portal är av urberg och affärshusets portal är av ej identifierad marmor (som inte bergartsbestämts av geolog). Inga påtagliga skador har noterats på de två naturstensobjekten.

*Figur 14. Skellefteå stadskyrka med portal och skulpturer av svart granit från 1927, ritad av Knut Nordensköld. Foto S. Zachrisson 1973, Västerbottens museum.*
