NATURSTEN I
BYGGNADER

Stockholms och Södermanlands län

Riksantikvarieämbetet
Statens historiska museer
INSTITUTIONEN FÖR KONSERVERING

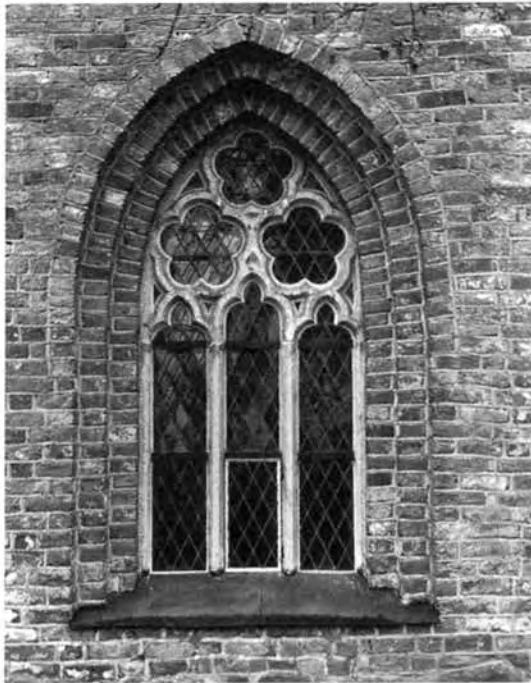
Figur 8. Håtuna kyrka i Upplands-Bro kommun. Fönster i masverk utfört på 1300-talet av kalksten från Gotland. Foto K. Pettersson 1992, Stockholms läns museum.

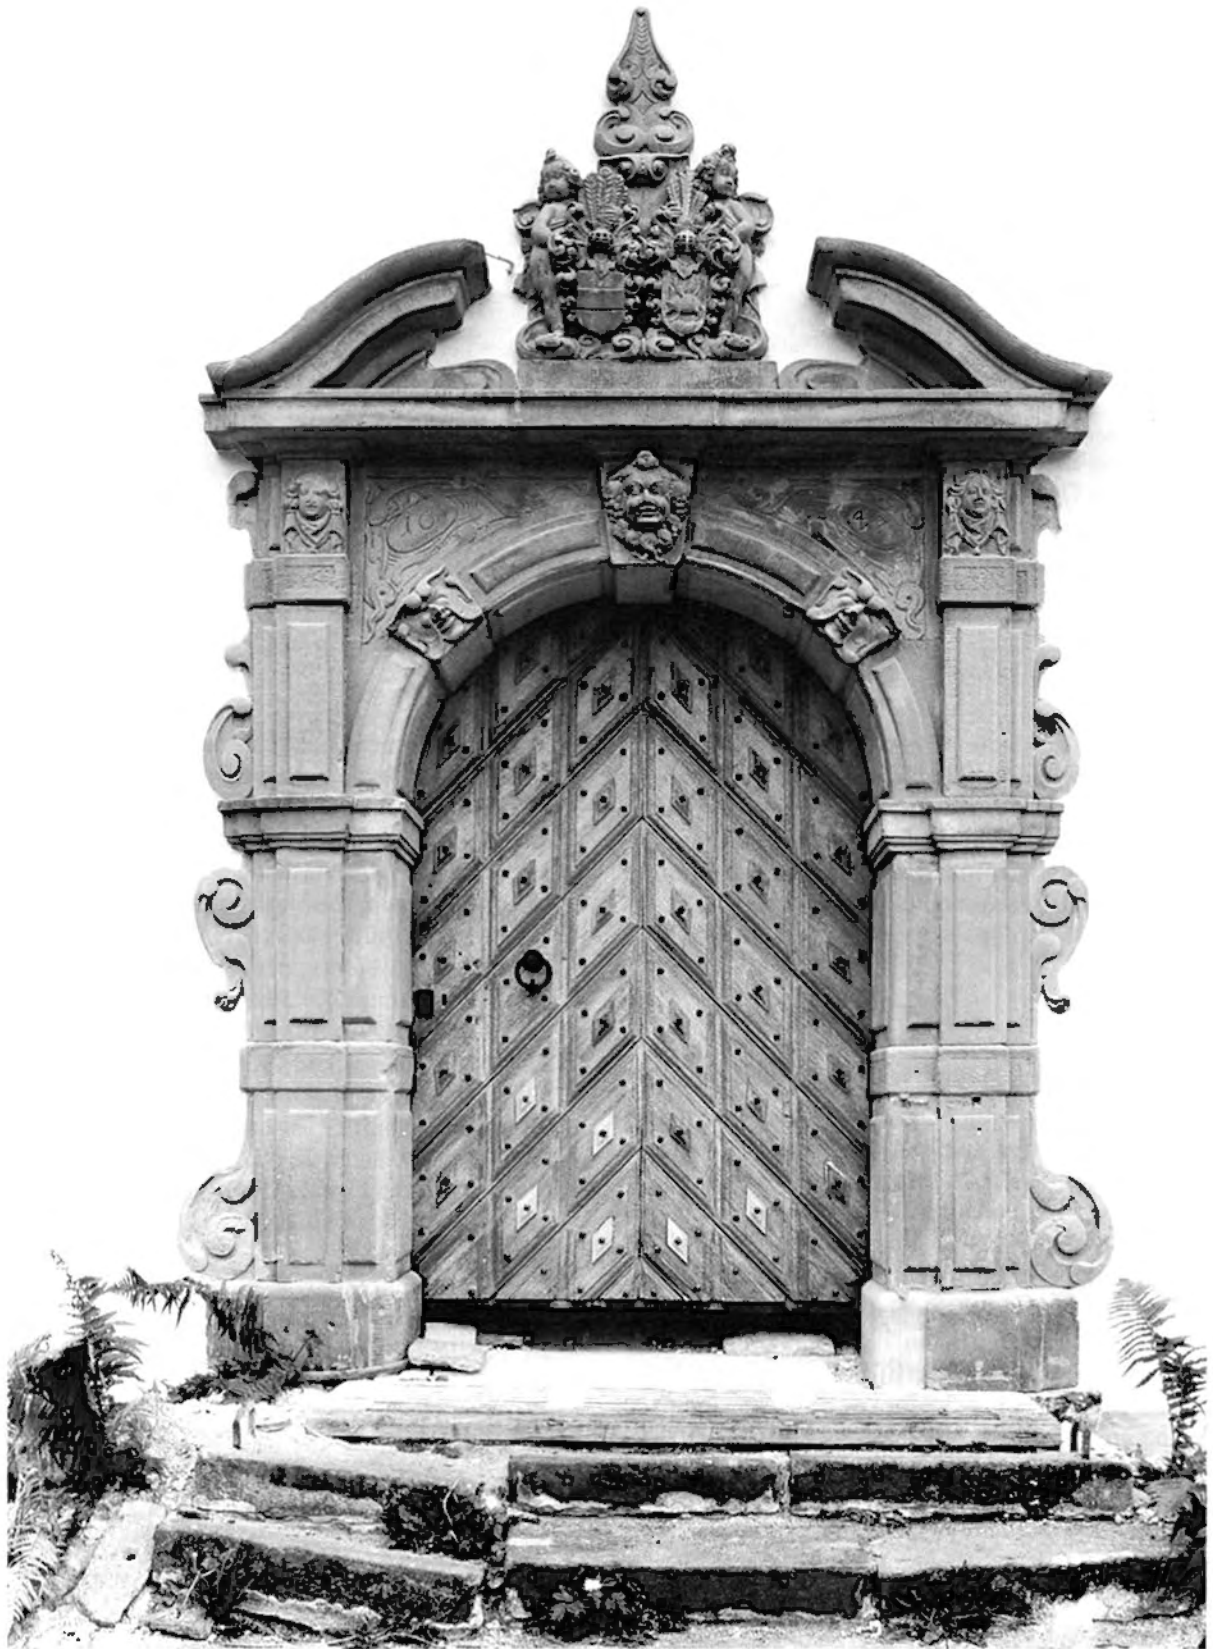
Figur 9. Portal av gotländsk sandsten på Lemshaga, daterad 1647, bär som krön en vapensköld med Rynings och Kurtzels vapen. Arbetet tillskrivs stenhuggarmästaren Johan Wendelstam. Portalen har konserverats 1996. Foto E. Grape 1996, Stockholms läns museum.

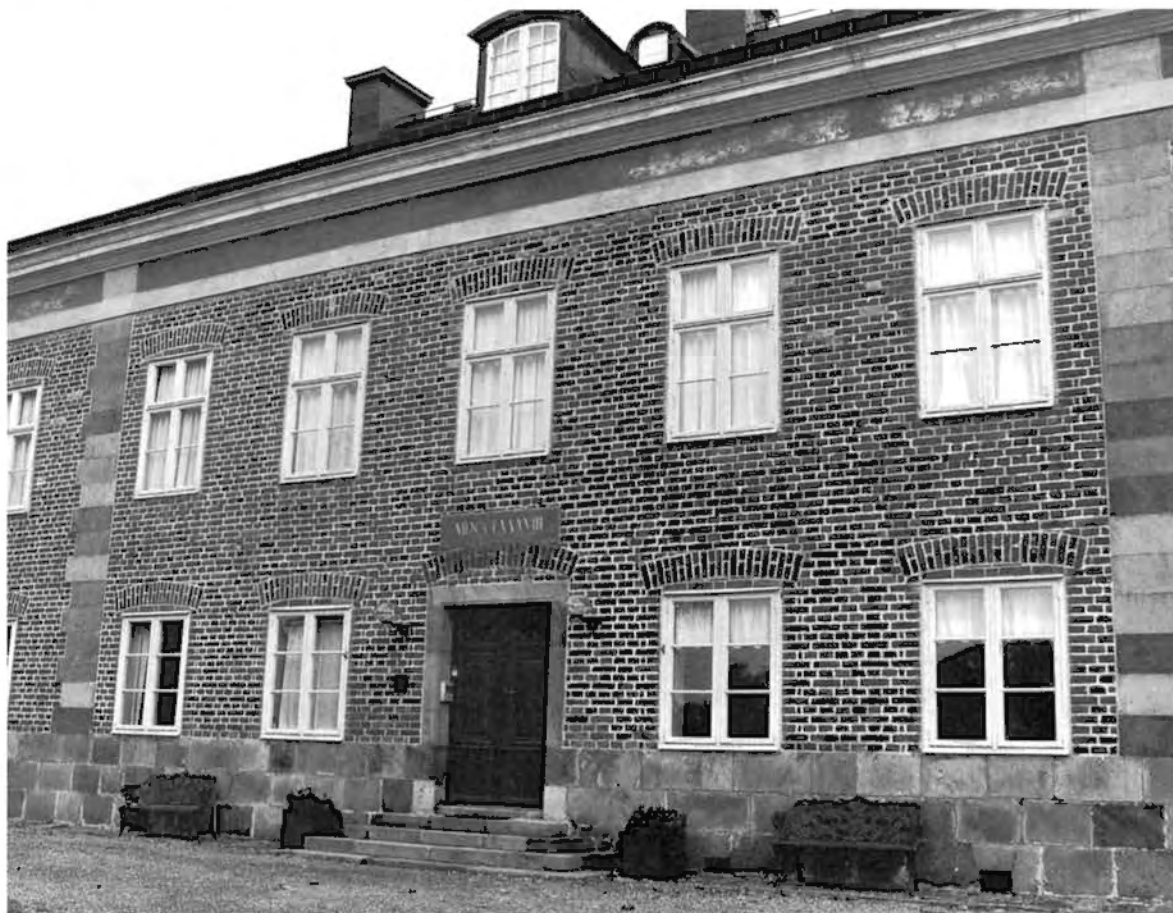
Figur 10. Tullhuset på Dalarö byggdes 1788 med Erik Palmstedt som arkitekt. Byggnadsmaterialet är tegel. Hörnkedjor, lisener och dörrromfattning är utförda i Mälars/Roslags/Gävlesandsten. Foto K. Pettersson 1992, Stockholms läns museum.

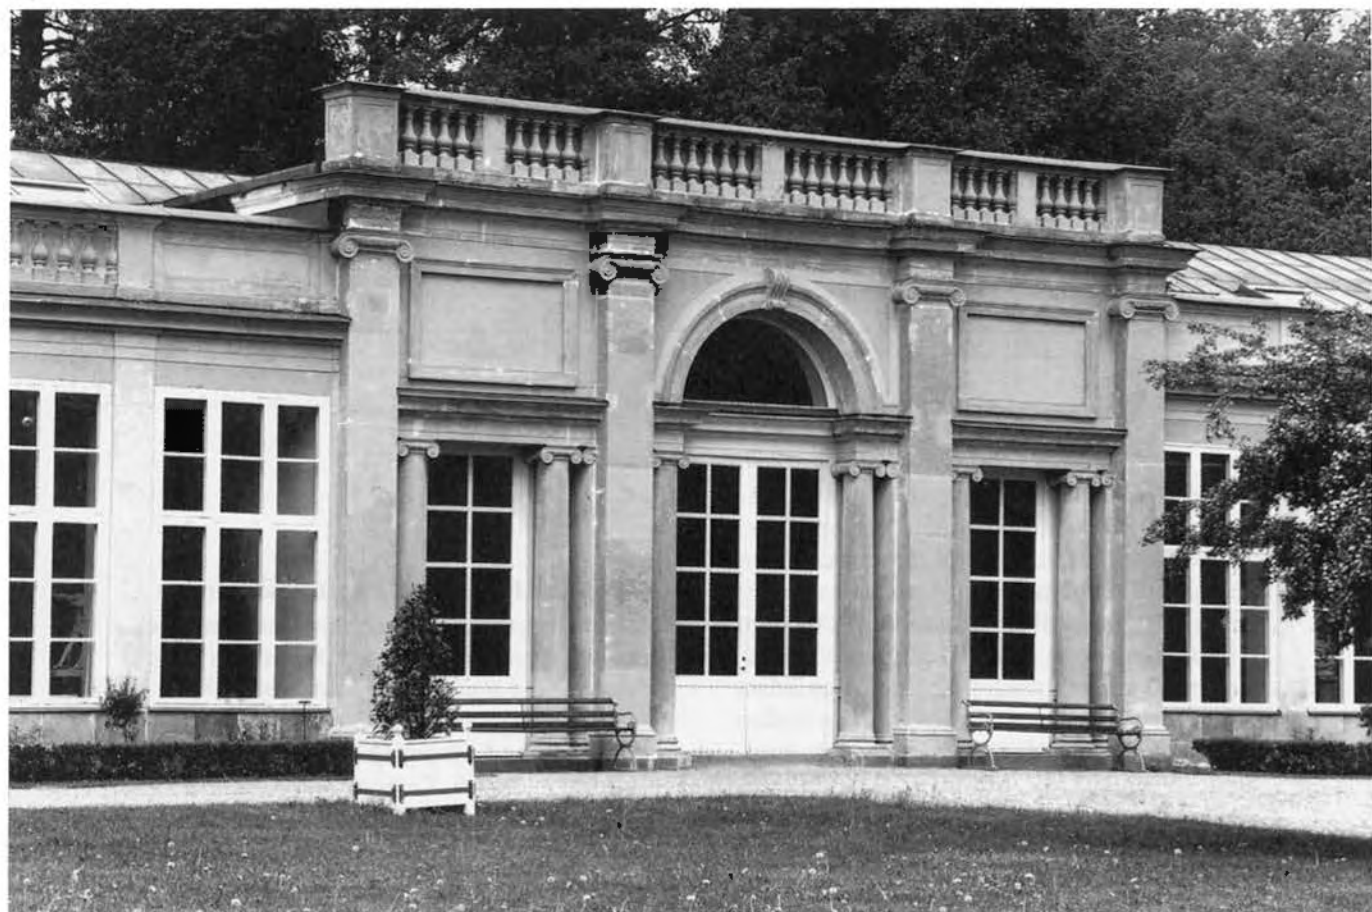
Figur 11. Ulriksdals orangeri av Nicodemus Tessin den yngre, 1705. Kolonner och pilastrar är utförda i gotländsk sandsten medan byggnaden i övrigt är putsad. Foto A. Ulfstrand 1996, Stockholms läns museum.

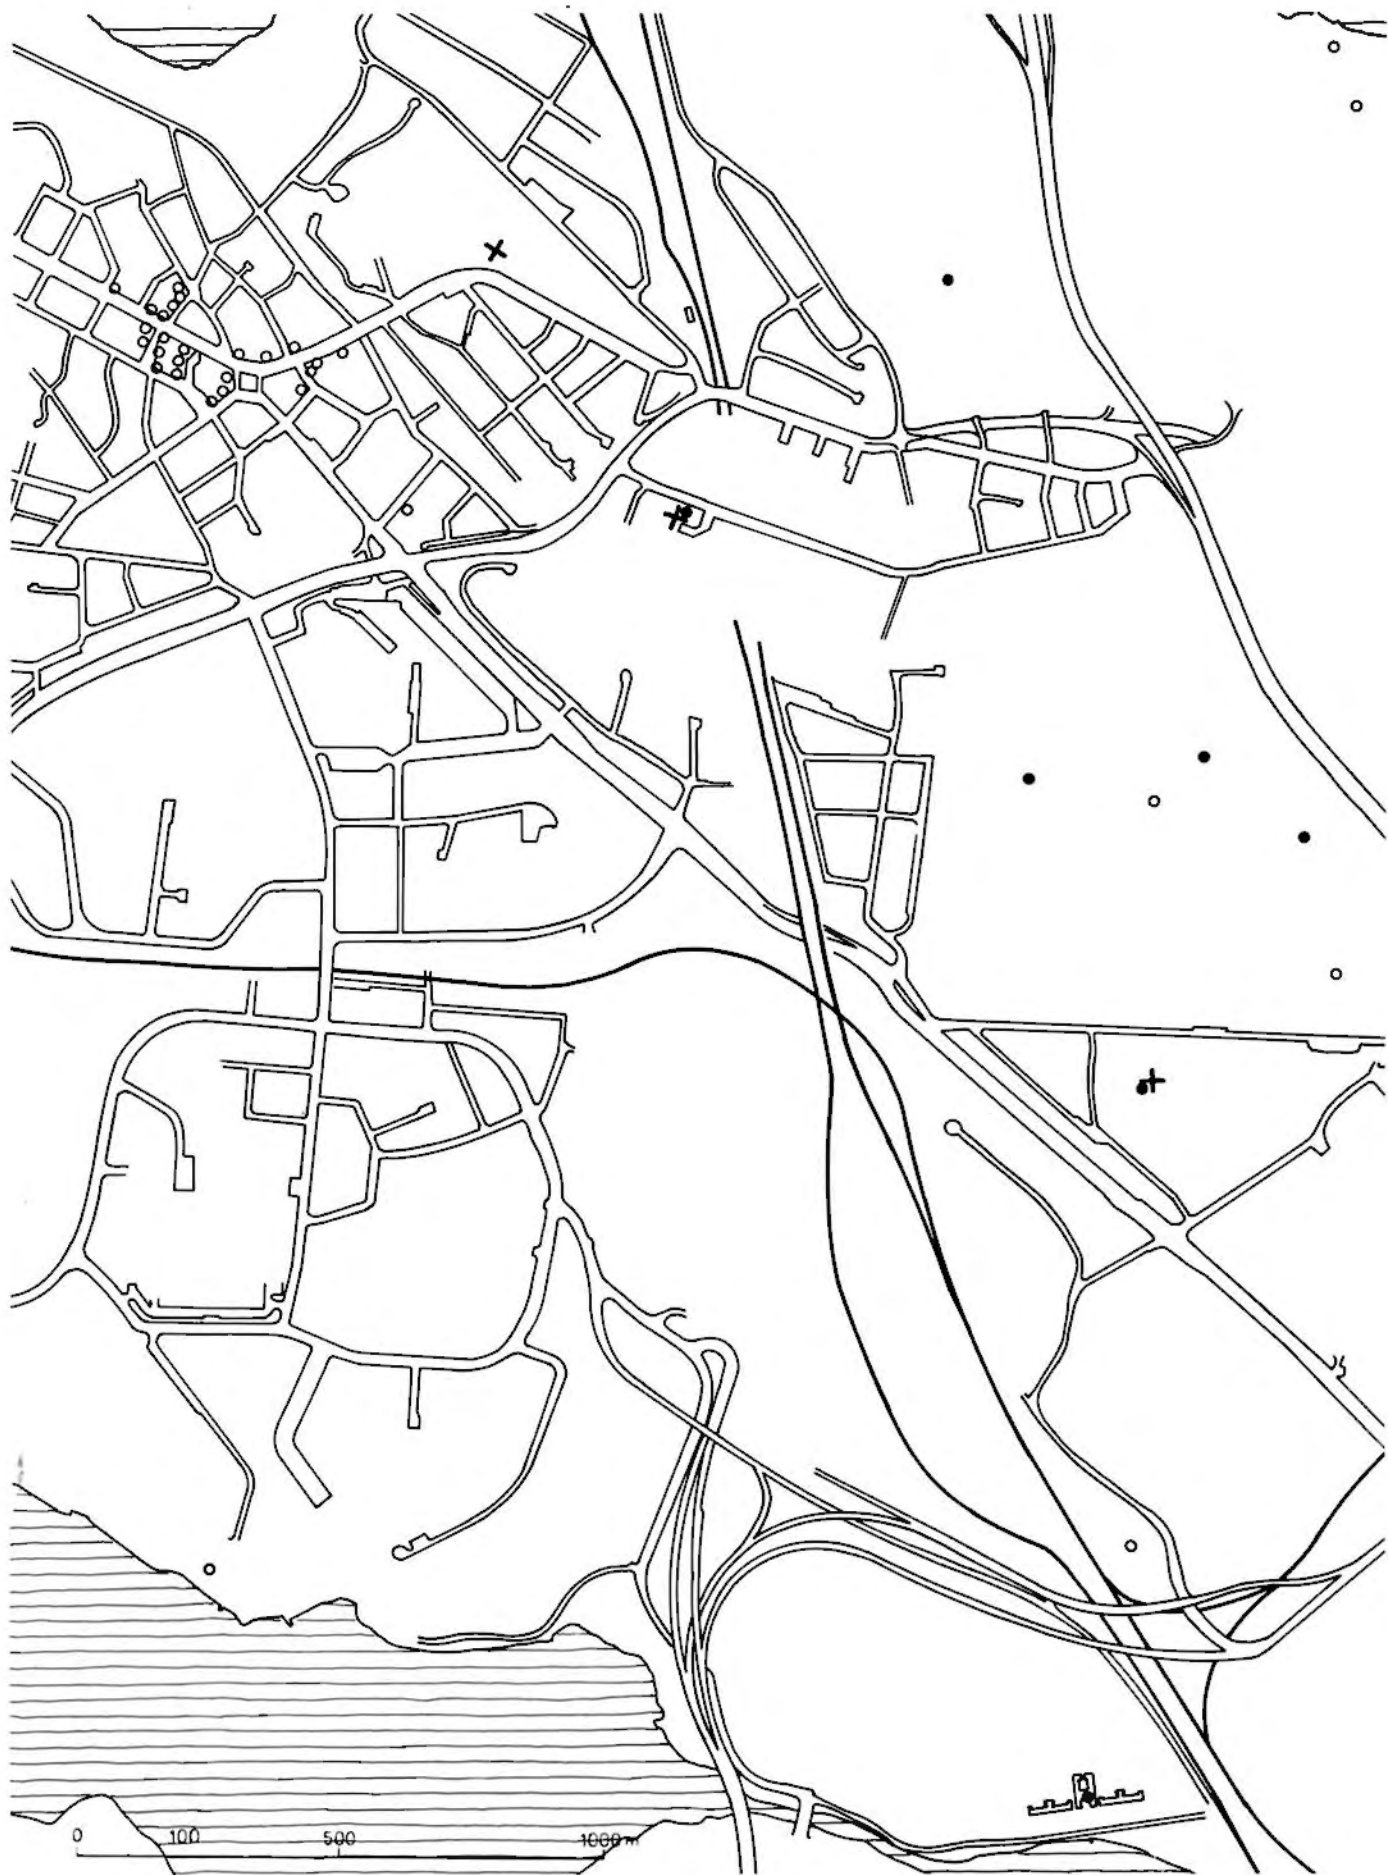
Figur 12. Solna. Byggnader med exteriört exponerad och bearbetad natursten markerade med cirklar. Fyllda cirklar avser byggnader med akuta skador.

De mera utformade stendetaljerna, profilerade, dominerar avseende skadefrekvensen i förhållande till de enklare, oprofilerade. Av de 18 akut skadade objekten är 13 profilerade, tabell 38. Tio byggnader har akut skadade objekt, tabell 39. Bland dessa är Solnas medeltidskyrka, Gustaf III:s paviljong, Karlberg, Huvudsta gård och Ulriksdals slott.

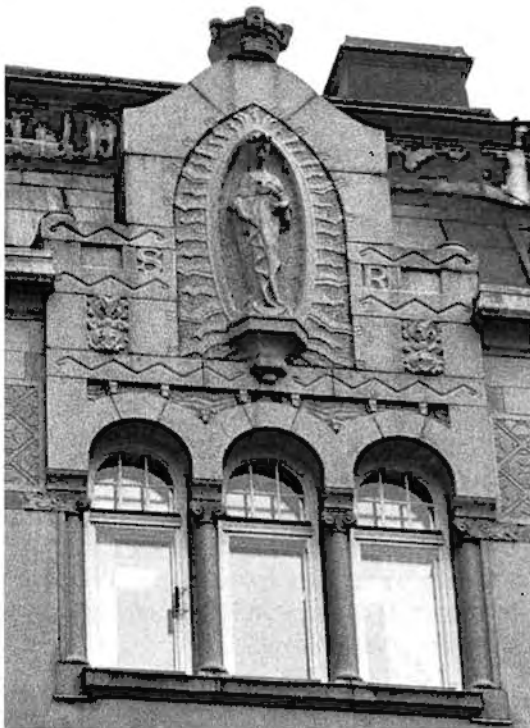
Figur 14. F.d Sparbanken i Södertälje ritad av Thor Thorén 1912. Fasad av granit medan skulpturen, S:ta Ragnhild, Södertäljes skyddshelgon, är av gotländsk sandsten. Foto K. Pettersson 1992, Stockholms läns museum.

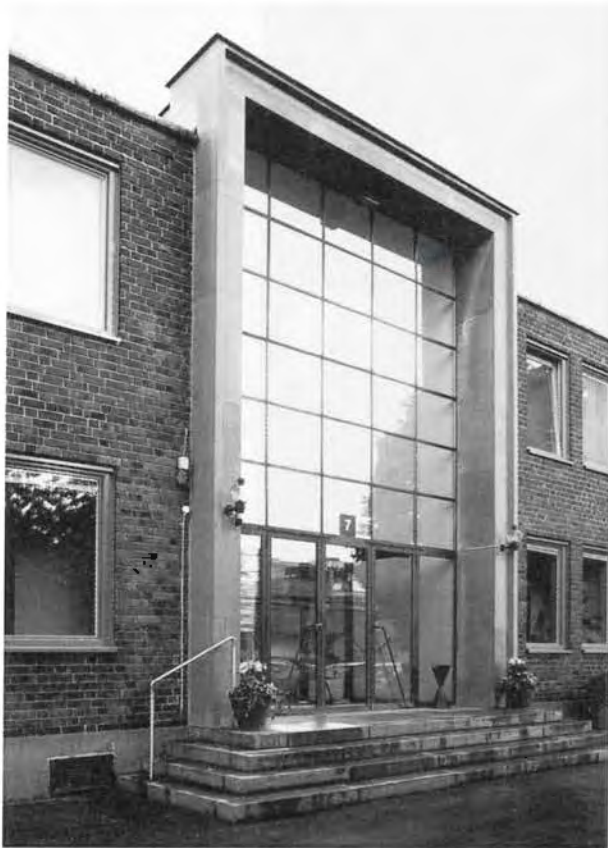
Figur 16. Atlas Copco, kontorsbyggnad från omkring 1940 med portal av granit. Foto E. Grape 1996, Stockholms läns museum.

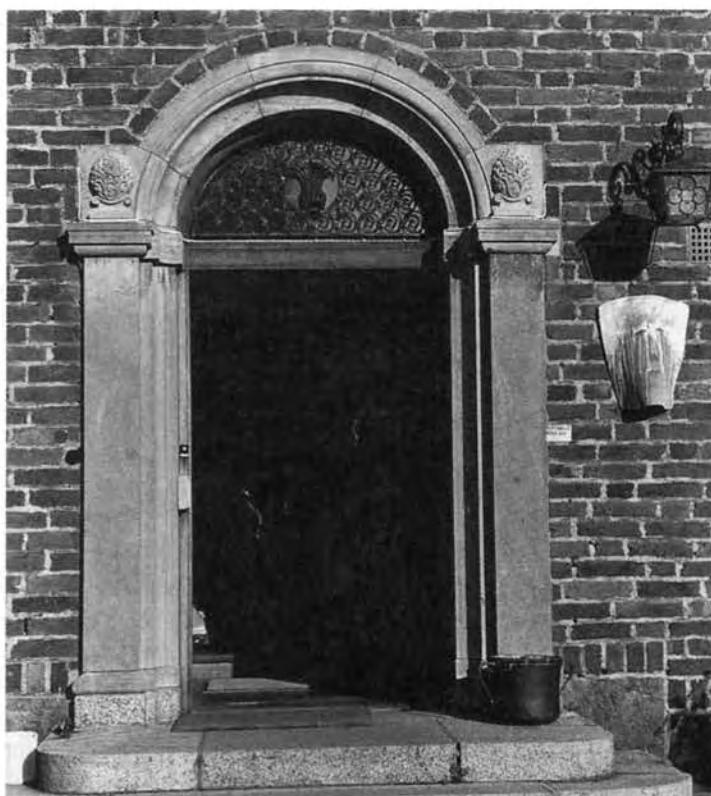
Figur 17. Villa i Djursholm. Portal med ornament av öländsk kalksten, ritad av Carl Westman 1914. Foto K. Pettersson 1992, Stockholms läns museum.

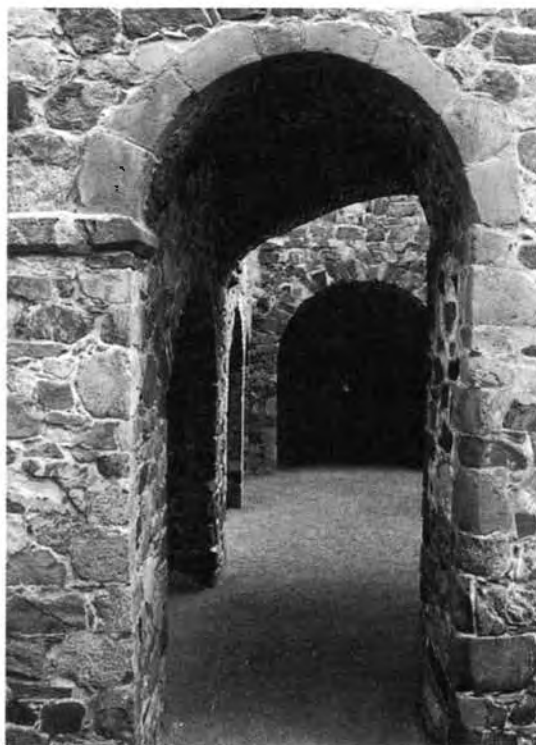
Figur 19. S:t Olovs kyrkoruin i Sigtuna med omfattning av Mälars/Roslags/Gävlesandsten, 1100-tal. Foto O. Antell 1996.

objekten utgörs huvudsakligen av enklare kvaderomfattningar i S:t Olovs, figur 19, och S:t Pers kyrkor samt av masverksfönster och lister i S:ta Maria klosterkyrka.

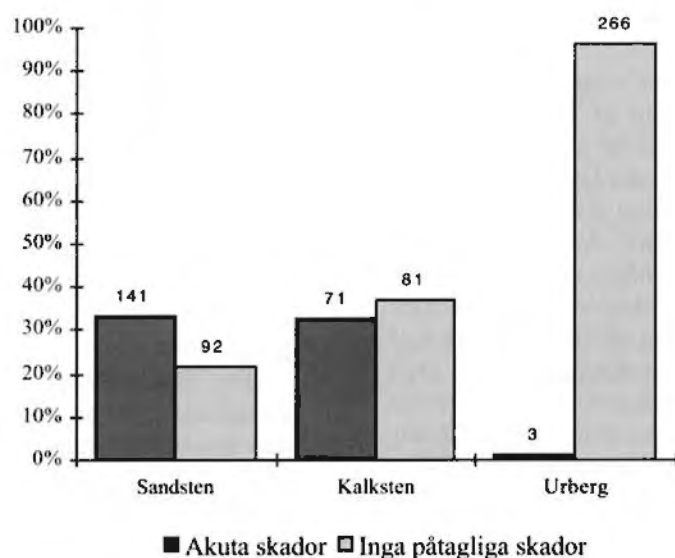
Figur 23. Bergarternas skadefrekvens. Procentuell fördelning av akuta och inga påtagliga skador på sandsten, kalksten och urberg. Antalet objekt inom varje bergart redovisat.

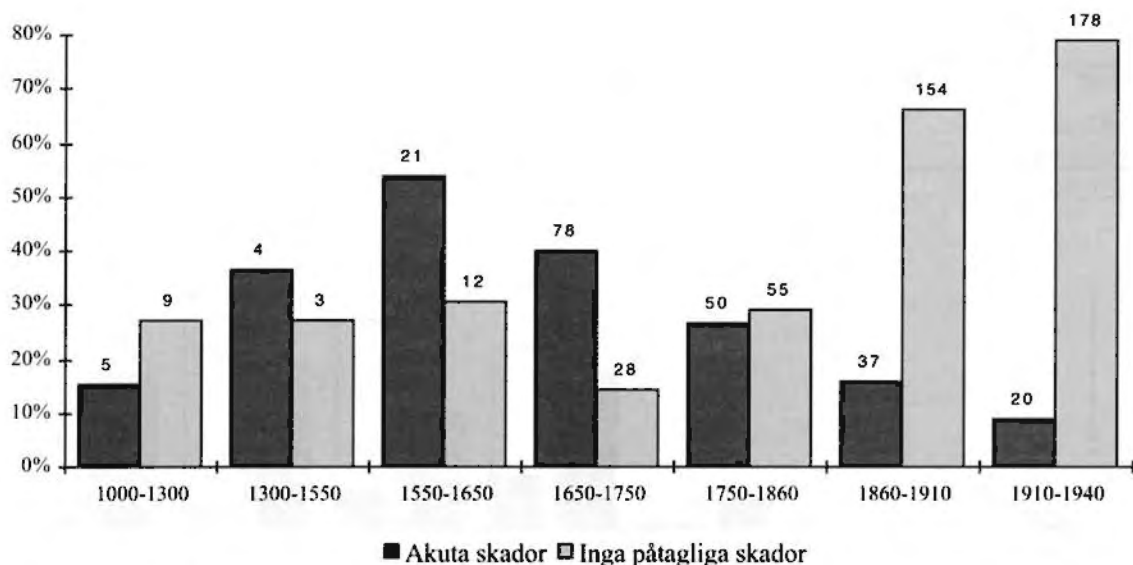
Figur 25. Skadefrekvens i förhållande till objektens ålder. Procentuell fördelning av akuta och inga påtagliga skador inom varje period. Antalet objekt inom varje period redovisat.

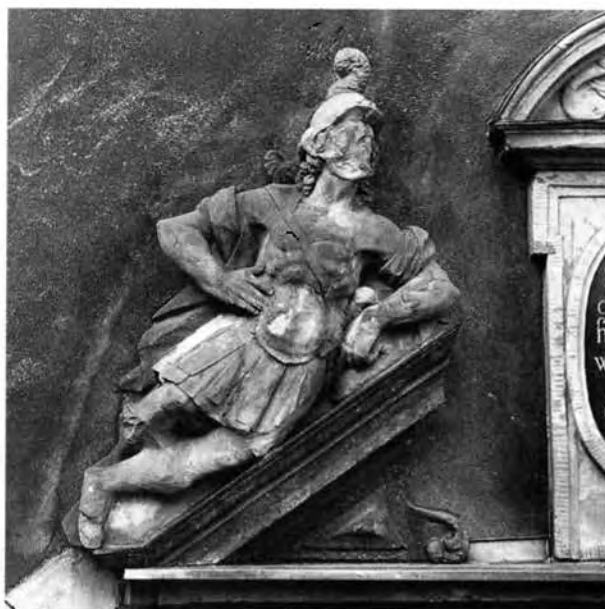
Figur 30. Krigare av gotländsk sandsten med kraftiga vittringsskador på portal från 1600-talet, Stortorget 20, Gamla Stan i Stockholm. Foto B. A. Lundberg 1991.

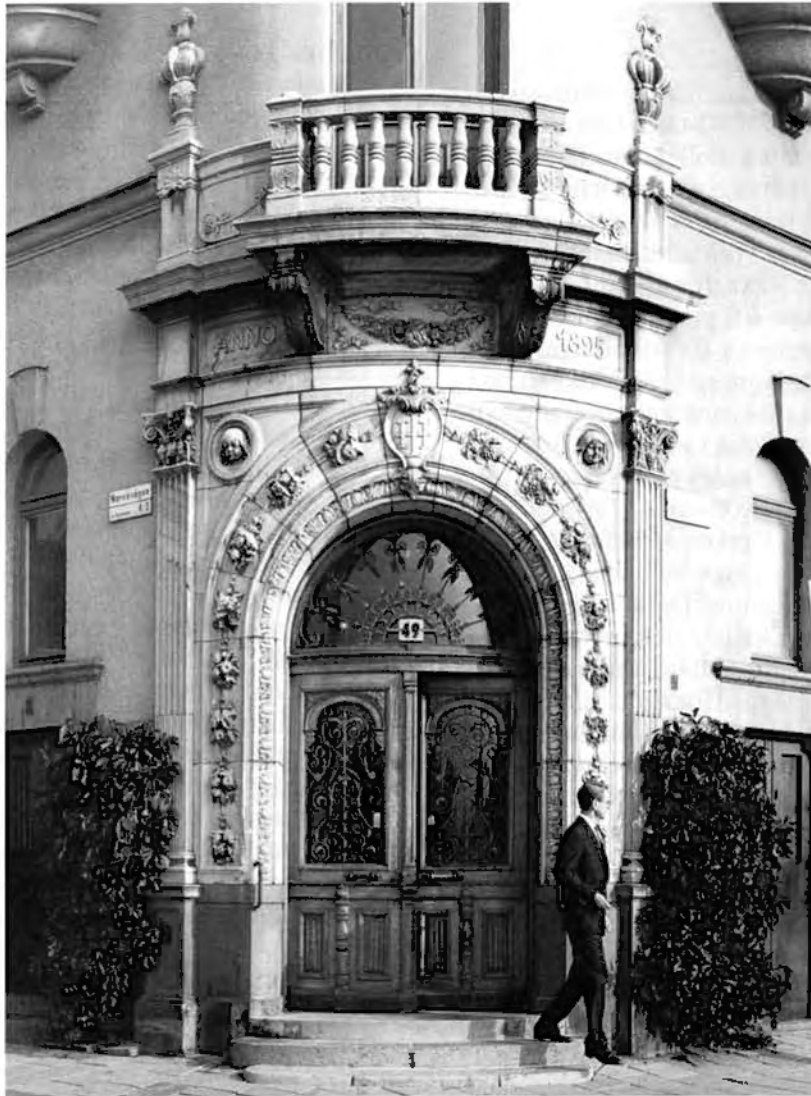
Figur 31. Portal och fasad från 1894 byggt av Mölnbomarmor med inslag av Mälars/Roslags/Gävlesandsten. Strandvägen 49 i Stockholm, ritat av arkitekt S. Kjellberg. Foto B. A. Lundberg 1993.

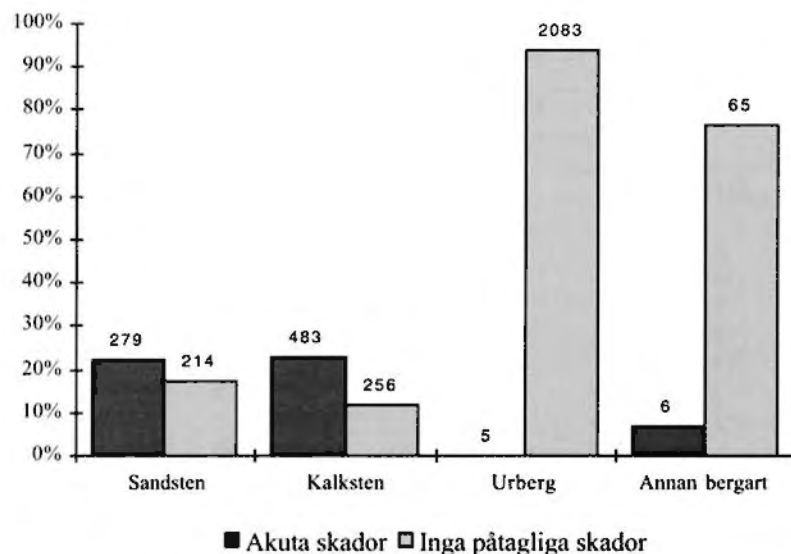
Figur 35. Bergarternas skadefrekvens. Procentuell fördelning av akuta och inga påtagliga skador på sandsten, kalksten och urberg. Antalet objekt inom varje bergart redovisat.

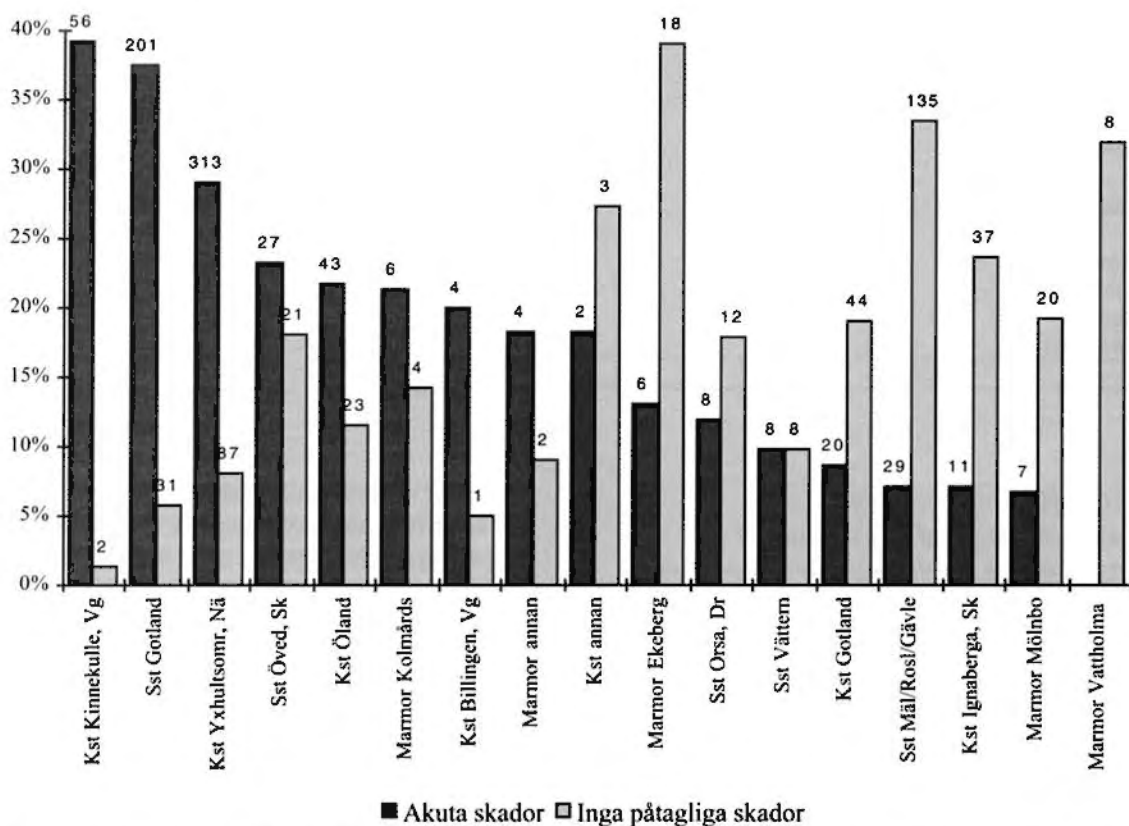
Figur 36. Olika sand- och kalkstenstypers skadefrekvens. Procentuell fördelning av akuta och inga påtagliga skador av identifierade sand- och kalkstenstyper som representerar mer än 10 objekt. Antalet objekt inom varje bergartstyp redovisat.

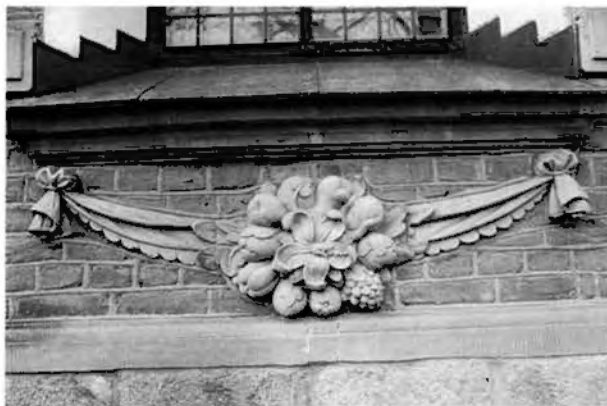
Figur 40. Festong i gottländsk sandsten från 1659 i Brahekoret vid Jüders kyrka. Foto A. Thornberg Knutsson 1992, Södermanlands museum.

Under 1600-talet satte den sörmländska adeln sin prägel på kyrkobyggnaderna. De uppförde gravmonument, utvidgade kyrkor och bekostade nya inredningar. Det är framför allt under 1600-talet som bearbetad natursten förekommer i kyrkorna i form av vapentavlor och utsmyckningar på gravkor och gavlar, figur 40. Under 1700-talet nybyggdes ett fåtal kyrkor i länet. Det gäller bl.a. Arla och Stenkvista kyrkor som uppfördes under slutet av 1700-talet på nya platser sedan de medeltida kyrkorna rivits. Båda kyrkorna uppfördes med stora tunnvalvda kyrkorum med halvrunda östpartier. Även Lunda kyrka uppfördes under 1700-talets andra hälft, nämligen 1769. I Lunda användes emellertid den gamla västgaveln i det nya kyrkobygget.

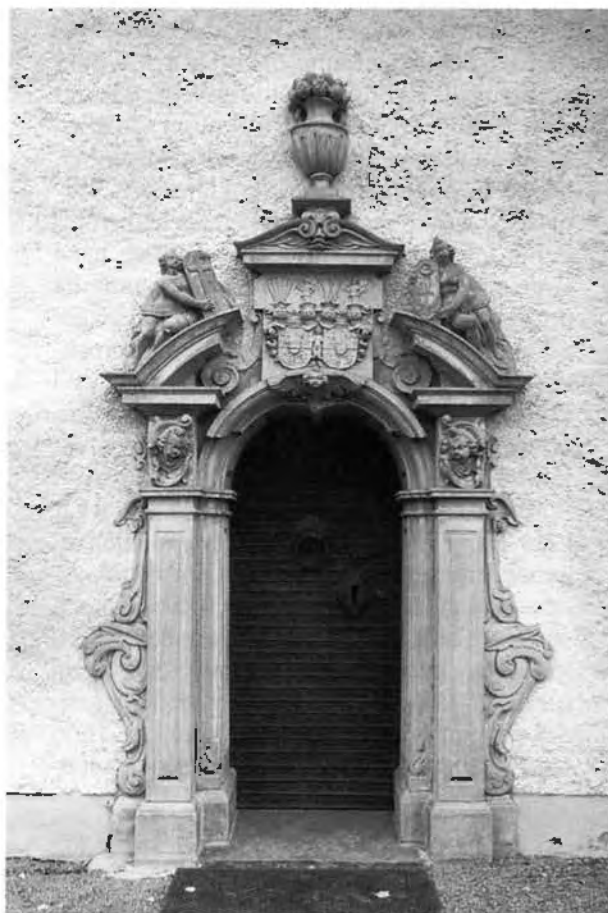
Figur 41. Sydportal av gotländsk sandsten vid Vadsbro kyrka. En av de två portalerna Maria Elisabet Kurzel lät uppföra vid kyrkan på 1650-talet. Foto A. Thornberg Knutsson 1992, Södermanlands museum.

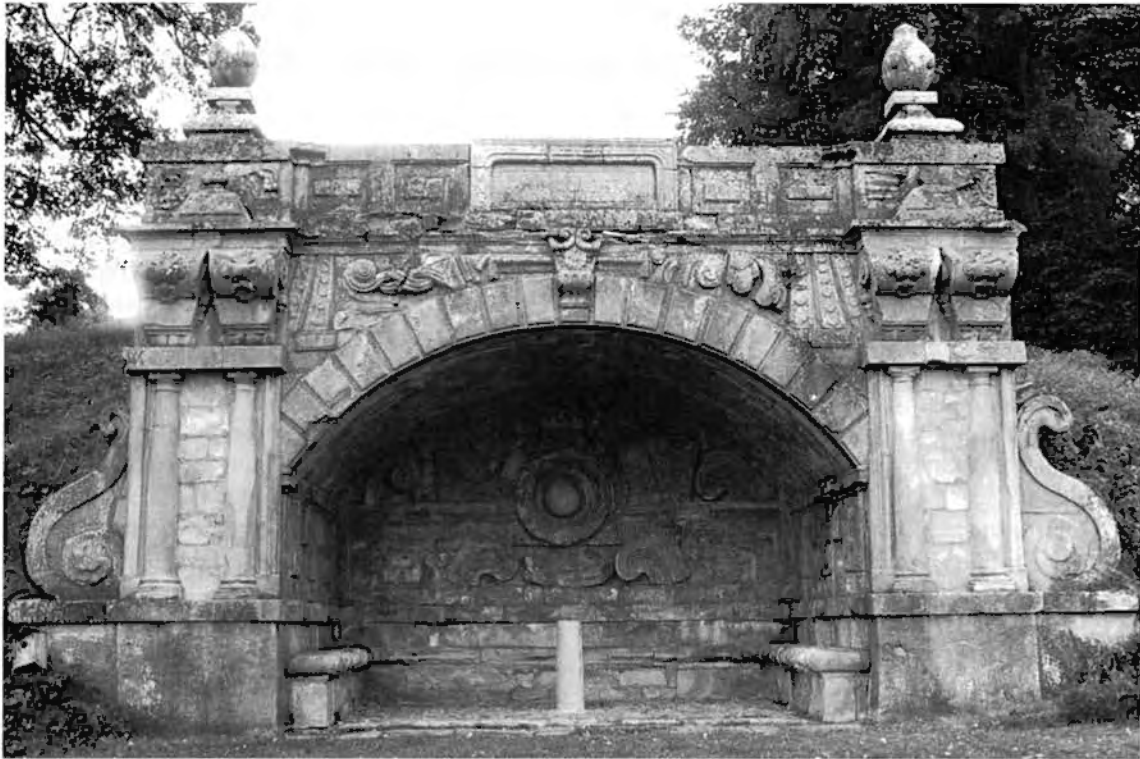
Figur 42. Grotta i parken vid Vibyholm uppfördes av renässansslottets stenfragment år 1873 efter ritningar av J. F. Åbom. Foto A. Thornberg Knutsson 1992, Södermanlands museum.

De flesta herrgårdarna och slotten i länet tillkom under den intensiva byggnadsverksamheten under 1600-talet. I Södermanland finns exponerad natursten representerad under alla stilperioder från slutet av 1500-talet och framåt. Av de karolinska herrgårdarna har flera exponerad natursten som t.ex. Gimmersta i Julita socken och Öster Malma i Ludgo socken. Båda har en tegelstomme, putsad fasad och utsmyckningar i Mälarsandsten. Flera karolinska gårdar som Näs och Danbyholm har däremot stomme av timmer och saknar naturstensutsmyckning. Herrgårdarna och slotten som uppfördes under renässansen försågs med omfattande stenarbeten som t. ex. Vibyholm, Nyköpingshus och Ådö. Alla har genom senare ombyggnader förlorat stora delar av stenmaterialet, samtliga har dock fragment eller enstaka objekt kvar. I Vibyholm har sten från slottet återanvänts bl.a. i en trädgårdsgrotta som uppfördes på 1870-talet i slottsparken, figur 42, samt förmodligen också i närbelägna Årdala kyrkas stiglucka.

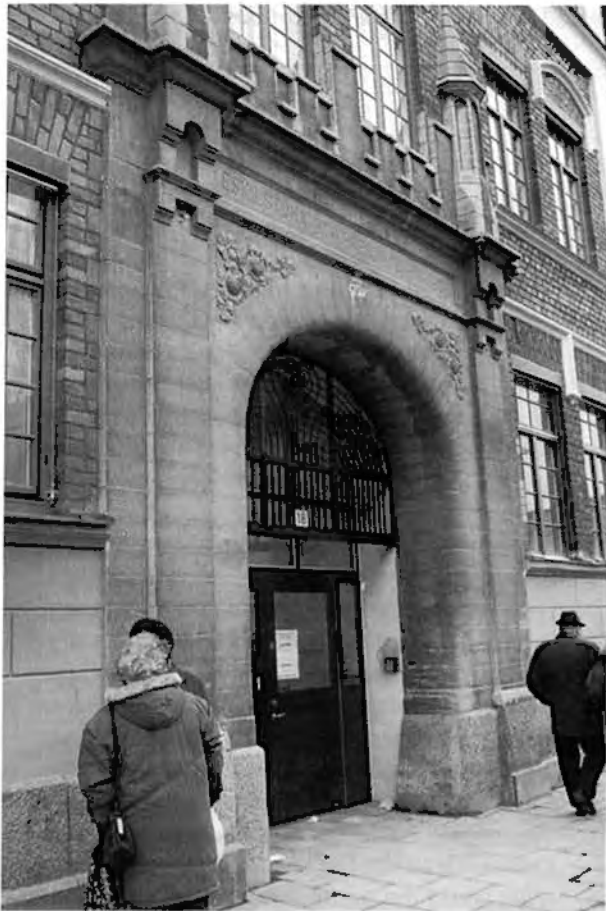
Figur 43. Eskilstuna Stålpressings AB, ritat av arkitekt Emil Befwe, är uppfört år 1899 av tegel med naturstensutsmyckning av Yxhultskalksten. Foto A. Thornberg Knutsson 1992, Södermanlands museum.

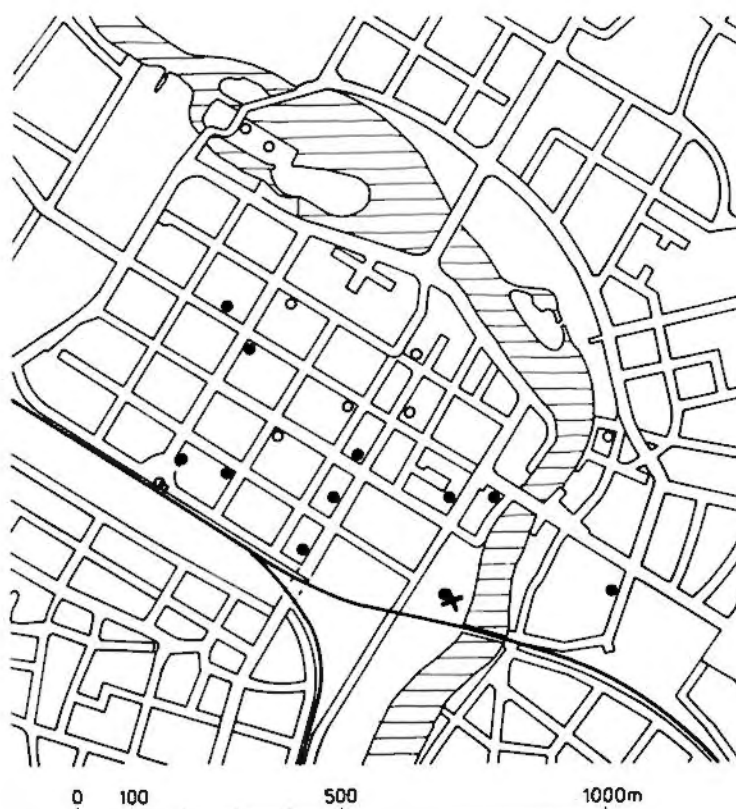
Figur 44. Eskilstuna. Byggnader med exteriört exponerad och bearbetad natursten markerade med cirklar. Fyllda cirklar avser byggnader med akuta skador.

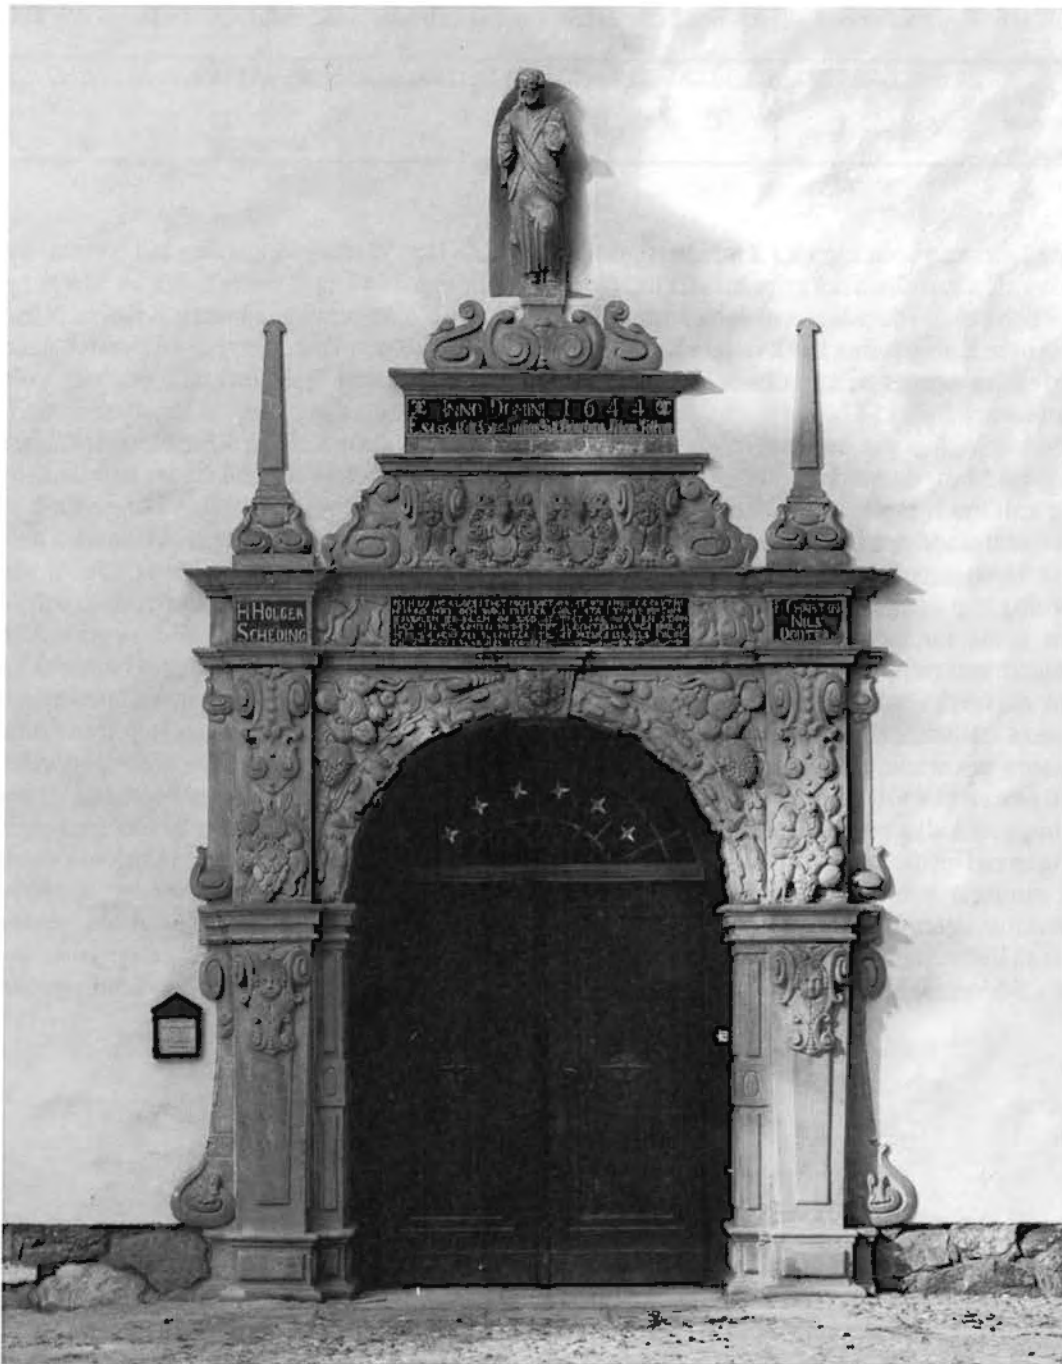
Figur 46. Den västra sydportalen i Nicolai kyrka, Nyköping. Uppförd av gotländsk sandsten 1644. Foto G. Ekblom 1996, Södermanlands museum.

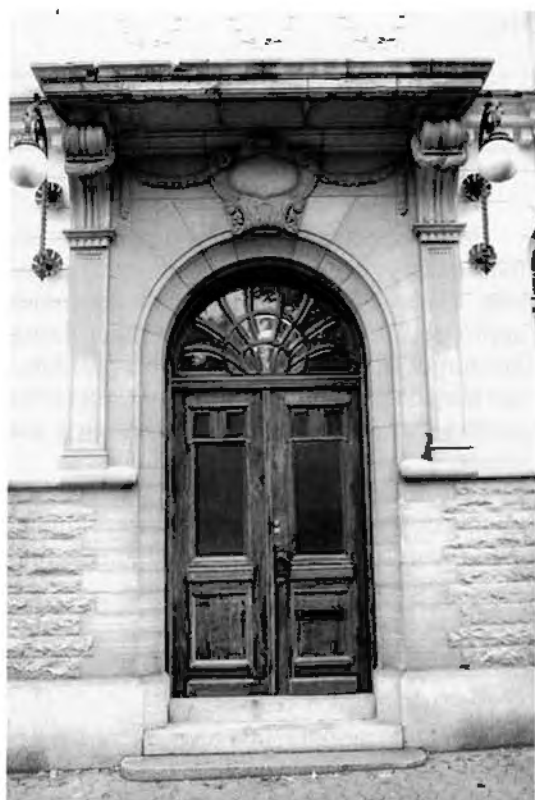
Figur 47. Kullbergska huset i Katrineholm uppfördes 1902–04 efter ritningar av arkitekt V. Northun. Listverk och portal är huggna av Yxhultskalksten medan konsolerna är utförda av gotländsk sandsten och inskriftstavlan av Kolmårdsmarmor. Foto A. Thornberg Knutsson 1992, Södermanlands museum.

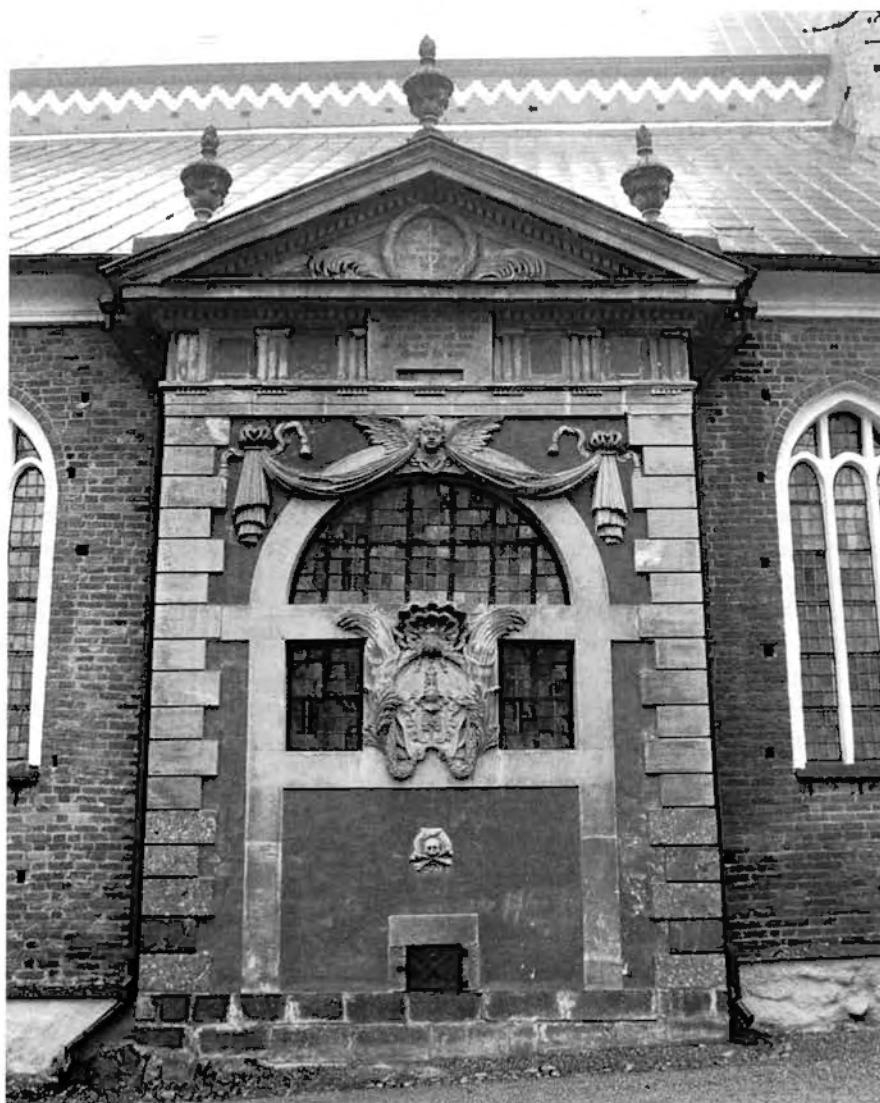
Figur 48. Gravkor vid Strängnäs domkyrka för lagmannen Johan Cedercrantz. Praktgaveln från 1699 har ornament och listverk av gotländsk sandsten. Foto A. Thornberg Knutsson 1992, Södermanlands museum.

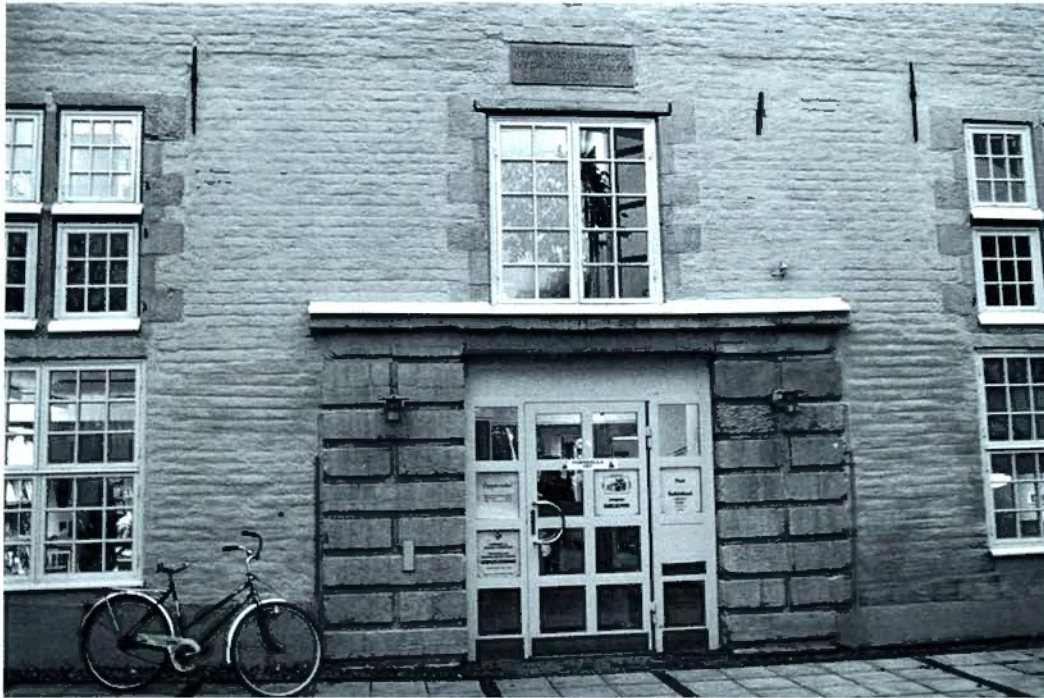
Figur 49. Kvarnen i Torshälla (nu bibliotek) uppfördes på 1620-talet av H. G. de Besche. Fönsteromfattningar och kvader kring porten av kalksten har troligen tillkommit ca år 1800. Foto A. Thornberg Knutsson 1992, Södermanlands museum.

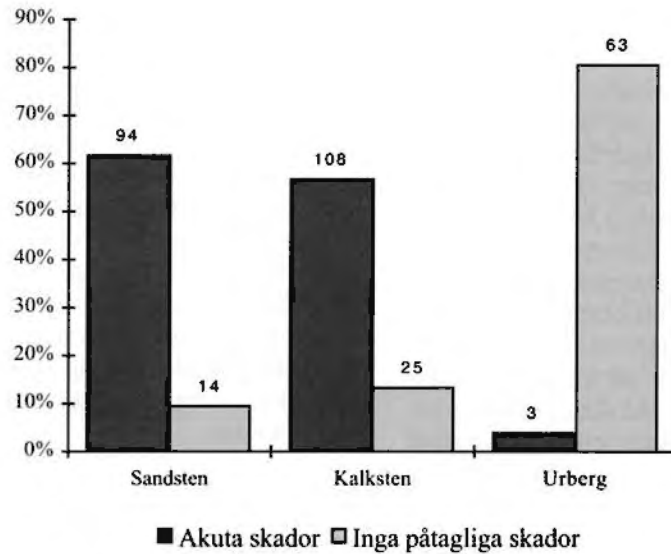
Figur 53. Bergarternas skadefrekvens. Procentuell fördelning av akuta och inga påtagliga skador på sandsten, kalksten och urberg. Antalet objekt inom varje bergart redovisat.
