Dokumentation av hantverket på Byggnadshyttan Mälsåker

► 2.1 Stuckatur. Rum 3:a

STUCKATUR. RUM 3:A

Denna dokumentation beskriver rekonstruktionen och uppbyggnaden av stuckaturen i rum 3:a på Mälsåkers slott. Rekonstruktionen har varit möjlig tack vare Nordiska museets fotodokumentation som gjordes på 1930-talet samt de stuckfragment som samlats upp efter branden. Stucktaken i slottet är utförda på 1670-talet under ledning av stuckatören Carlo Carove. På den tiden modellerades de grova formerna direkt i taket med ett kalkbruk blandat med tegelkross och gips. I rum 3:a har vi tillämpat den ursprungliga metoden när det gäller den kraftiga toruslisten. Övriga ornerade lister är gjutna i form på bord och därpå monterade i taket.

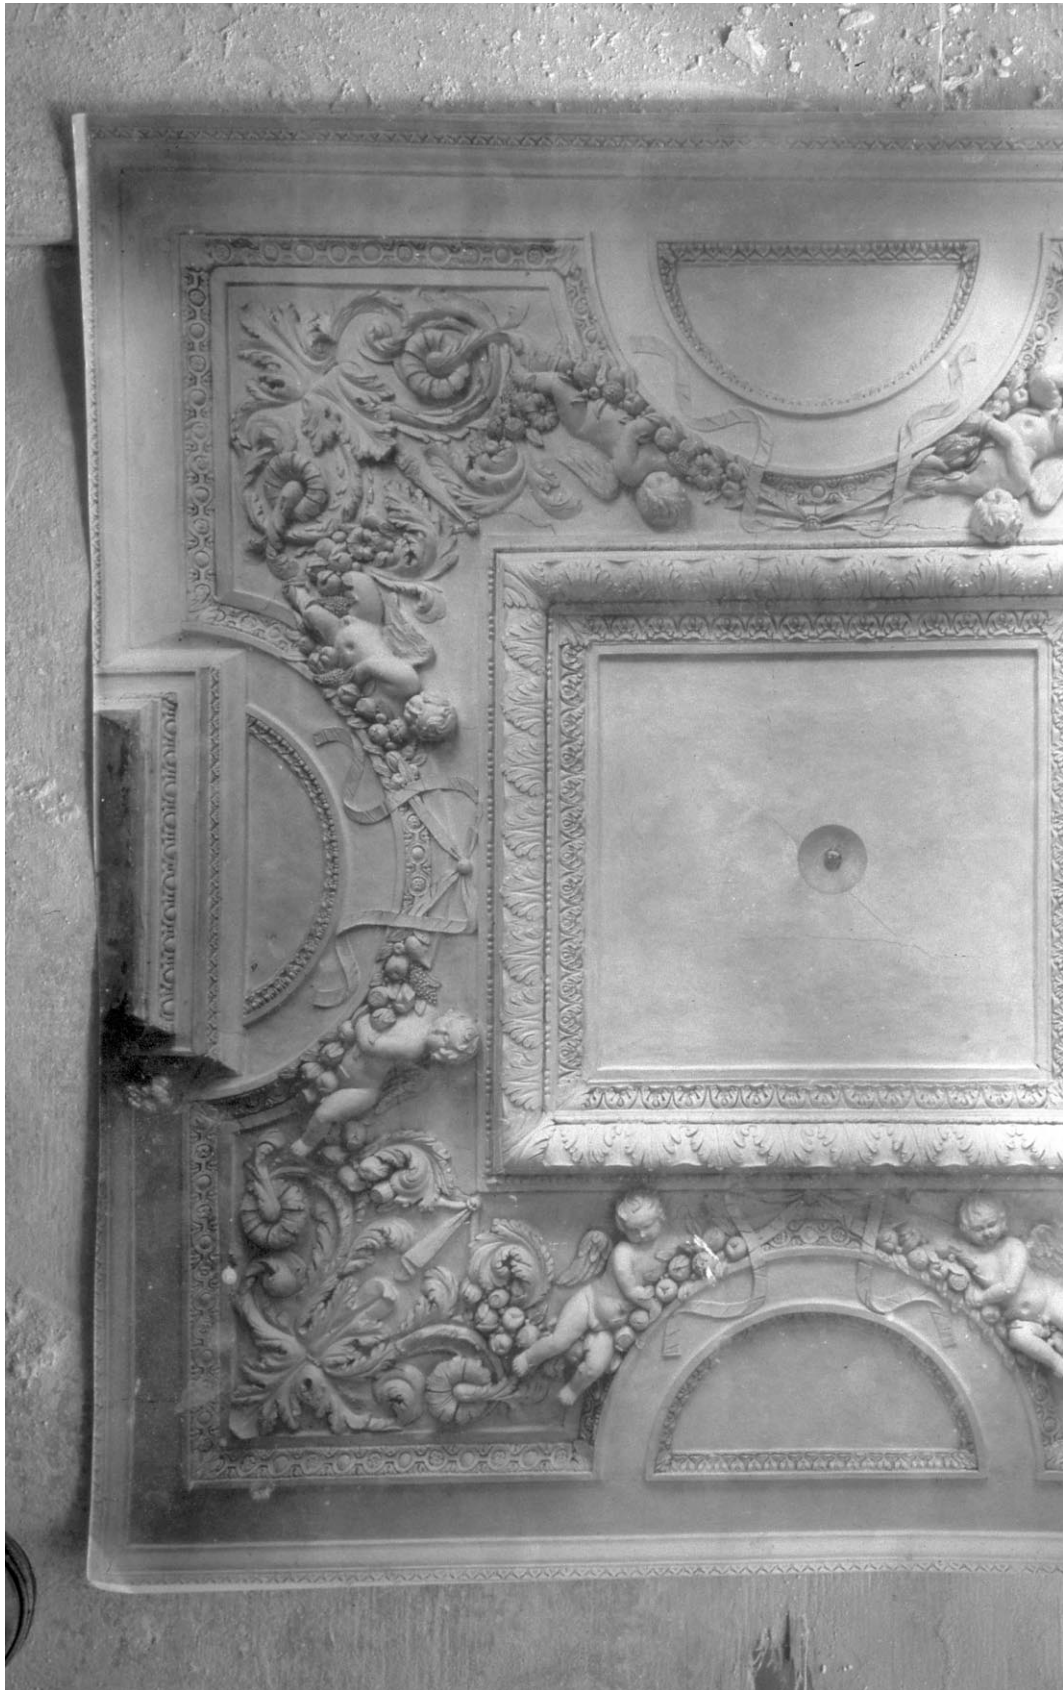
Fig. 7. Taket i rum 3:a före branden. Foto: Gustaf Upmark 1913.
