Rapport från Riksantikvarieämbetet

Bemålad sten inom svensk kulturmiljövård

En studie av färg som ytskydd och kulturhistoria inom svensk stenkonsivering och restaurering

Ragnild Claesson och Anna Henningsson

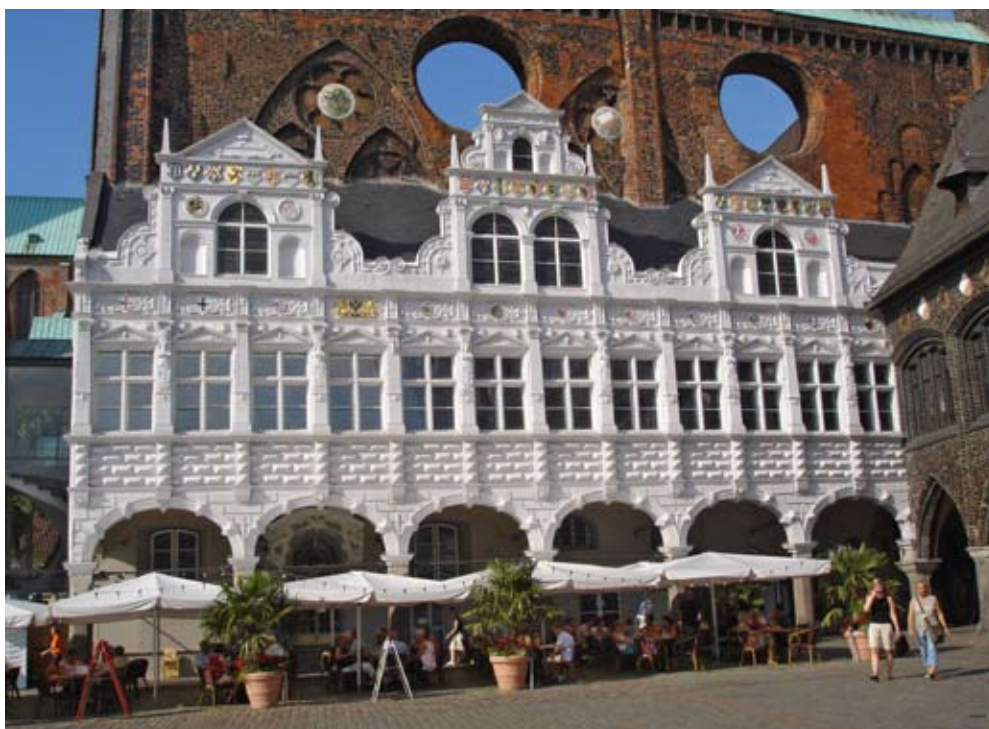
Överst: Rådhuset i Lübeck.
Sandstensfasaden
(ursprungligen uppförd
i gotländsk sandsten)
målades med oljefärg i
början av 2000-talet.
Foto: Hélène Svahn Garreau.

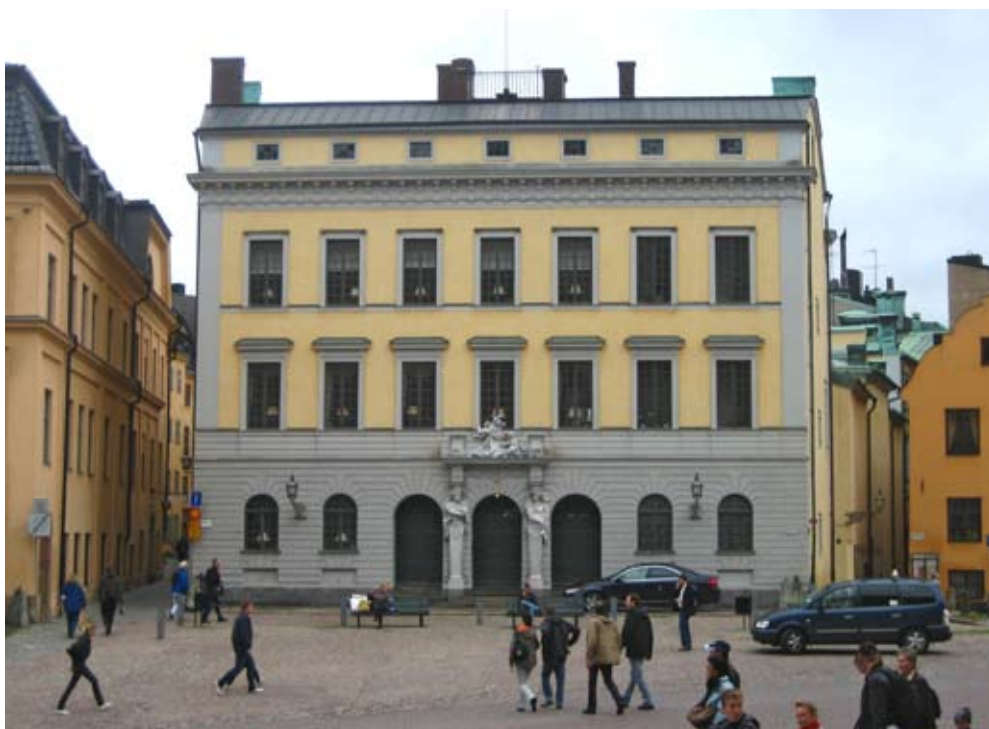
Nederst: Tessinska palatset,
Slottsbacken i Gamla stan,
Stockholm. Palatset restau-
rerades och målades med
oljefärg 1992.
Foto: Ragnhild Claesson.

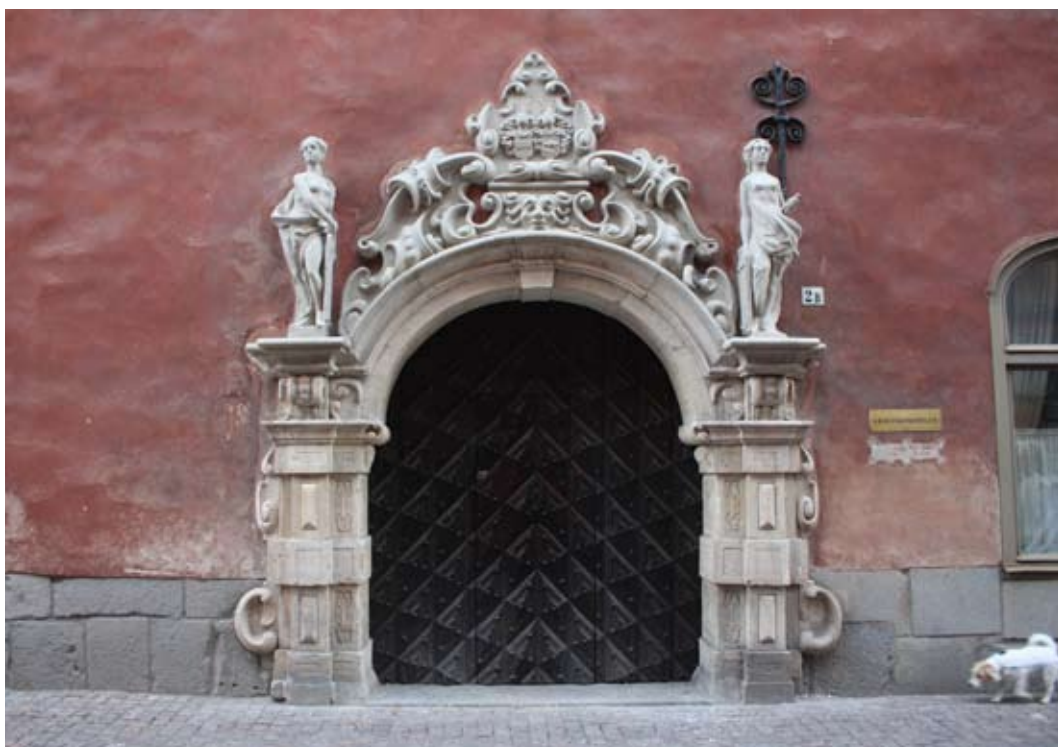
Övre delen av portalen är skyddad med en kalkslamning bestående av dispergerad kalkhydrat och stensmjöl. Ryningska palatset, Stockholm.
Foto: Anna Henningsson.

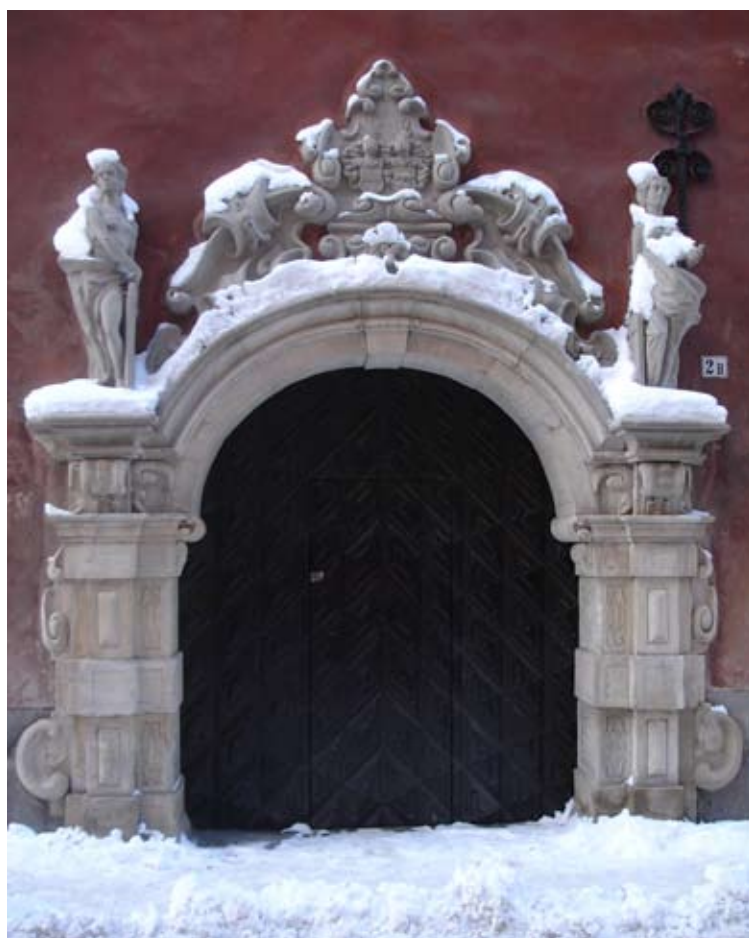
Snön markerar utsatta lägen på portalen. När snön smälter kan stenen utsättas för inträngande fukt. Ryningska palatset, Stockholm.
Foto: Anna Henningsson.

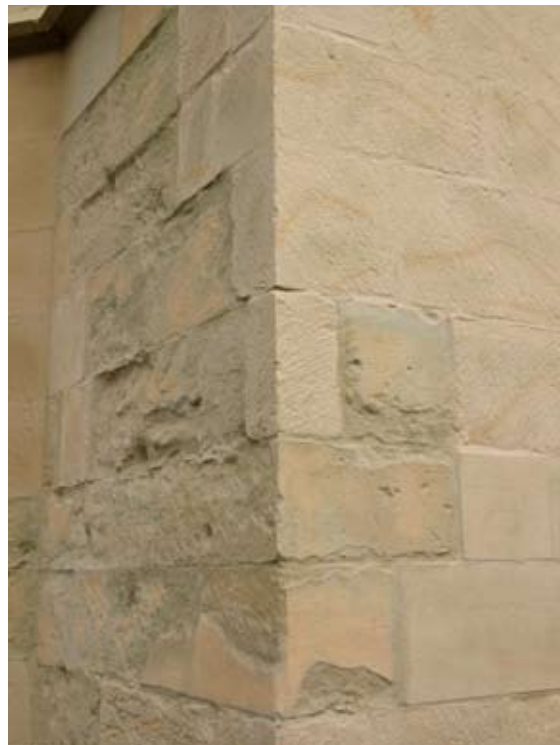
Silikonhartsslamning. Murverk, mejselspår och historiska lagningar är läsbara genom slamningen.
Foto: Christof Hellbrugge.

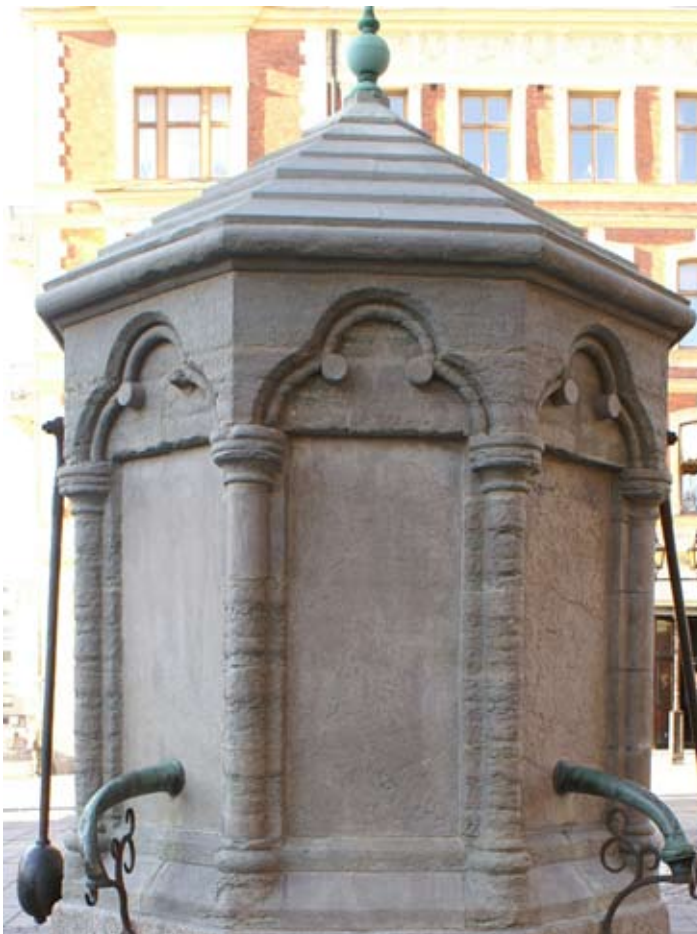
Tunn slamning av silikonharts och finmalet stenmjöl. Slamningen har applicerats laserande. Trots ytbehandlingen framträder stenens yta och karaktär. Pumphus i yxhultskalksten på Våghus-torget, Örebro.
Foto: Anna Henningsson.

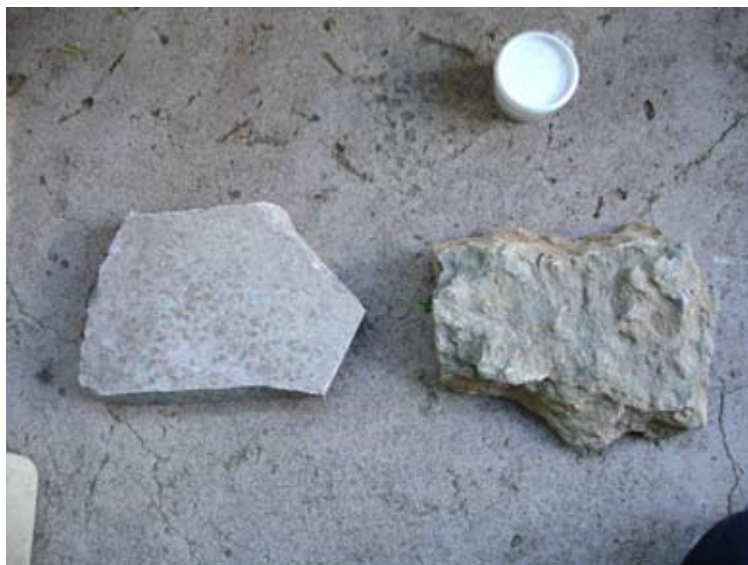
Två stenprover av yxhultskalksten innan test av ytbehandlig med silikonharts.
Foto: Anna Henningsson.

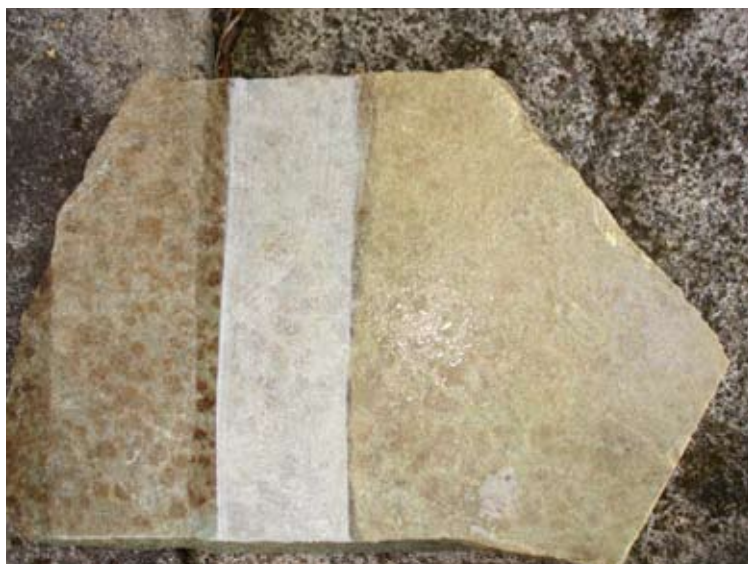
Exempel på både transparent och pigmenterad silikonharts. Behandlingen är vattenavvisande (droppar ligger kvar på ytan).
Foto: Anna Henningsson.

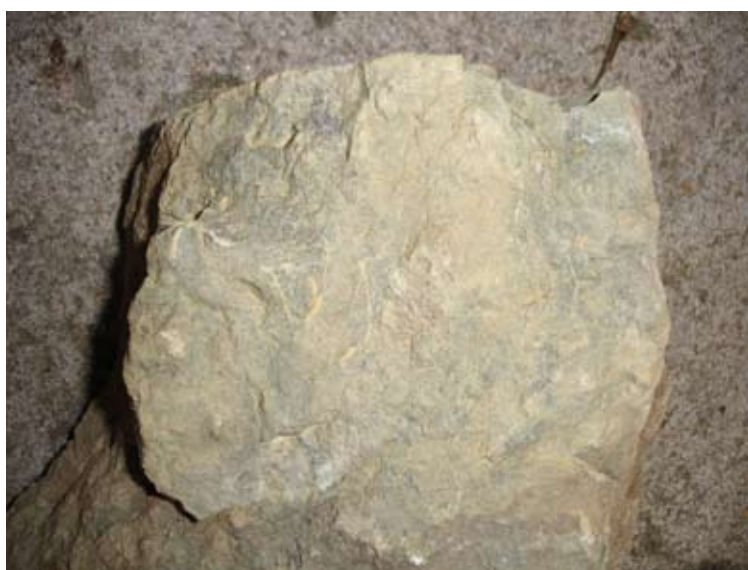
Silikonhartsslamning bildar bryggor över sprickor i kalksten.
Foto: Anna Henningsson.

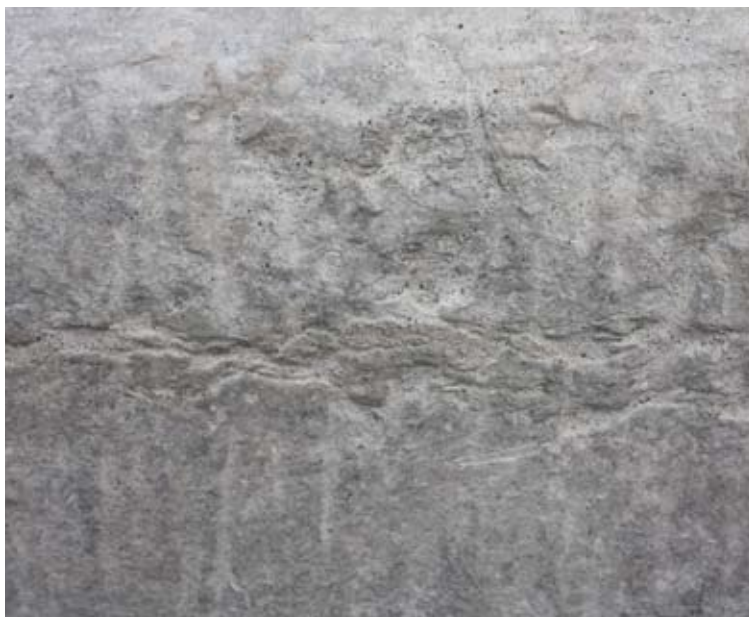
Silikonhartsslamning på borghamnskalksten. Kalkstenen hade skittat sig i flera lager och hade många sprickor. Först lagades sprickorna med lagningsbruk, därefter behandlades stenen med silikonharts. Huvudportalens postament, Vadstena slott. Foto: Anna Henningsson.

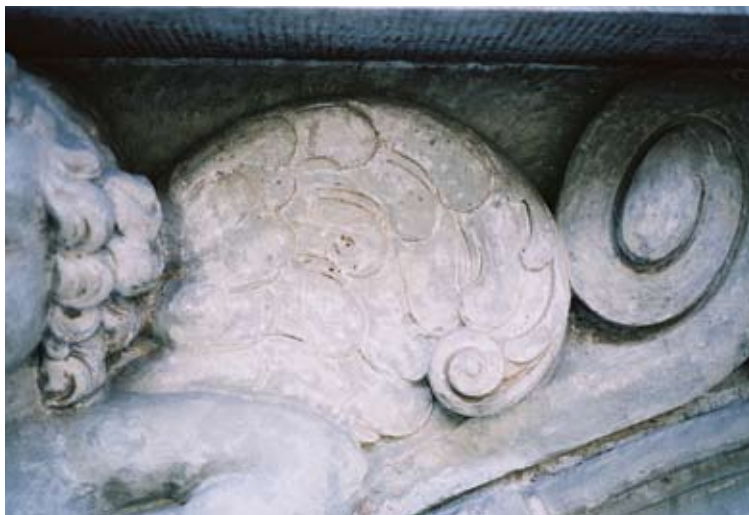
Färgspår i form av fläckar på ytan och rester i fördjupningar. Portal, 1600-tal, Tyska kyrkan, Stockholm. Foto: Anna Henningsson.

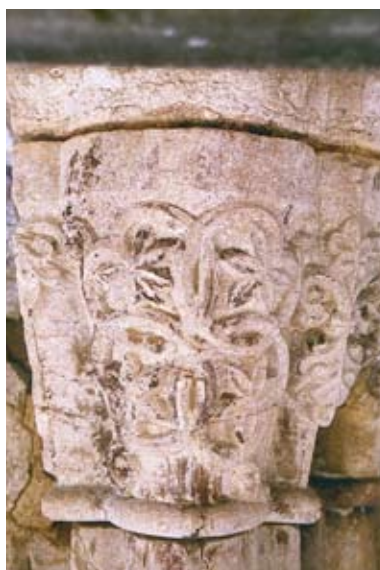
Färgspår. Kapital på portal från 1200-talet. Väskinde kyrka, Gotland. Foto: Riksantikvarieämbetet.

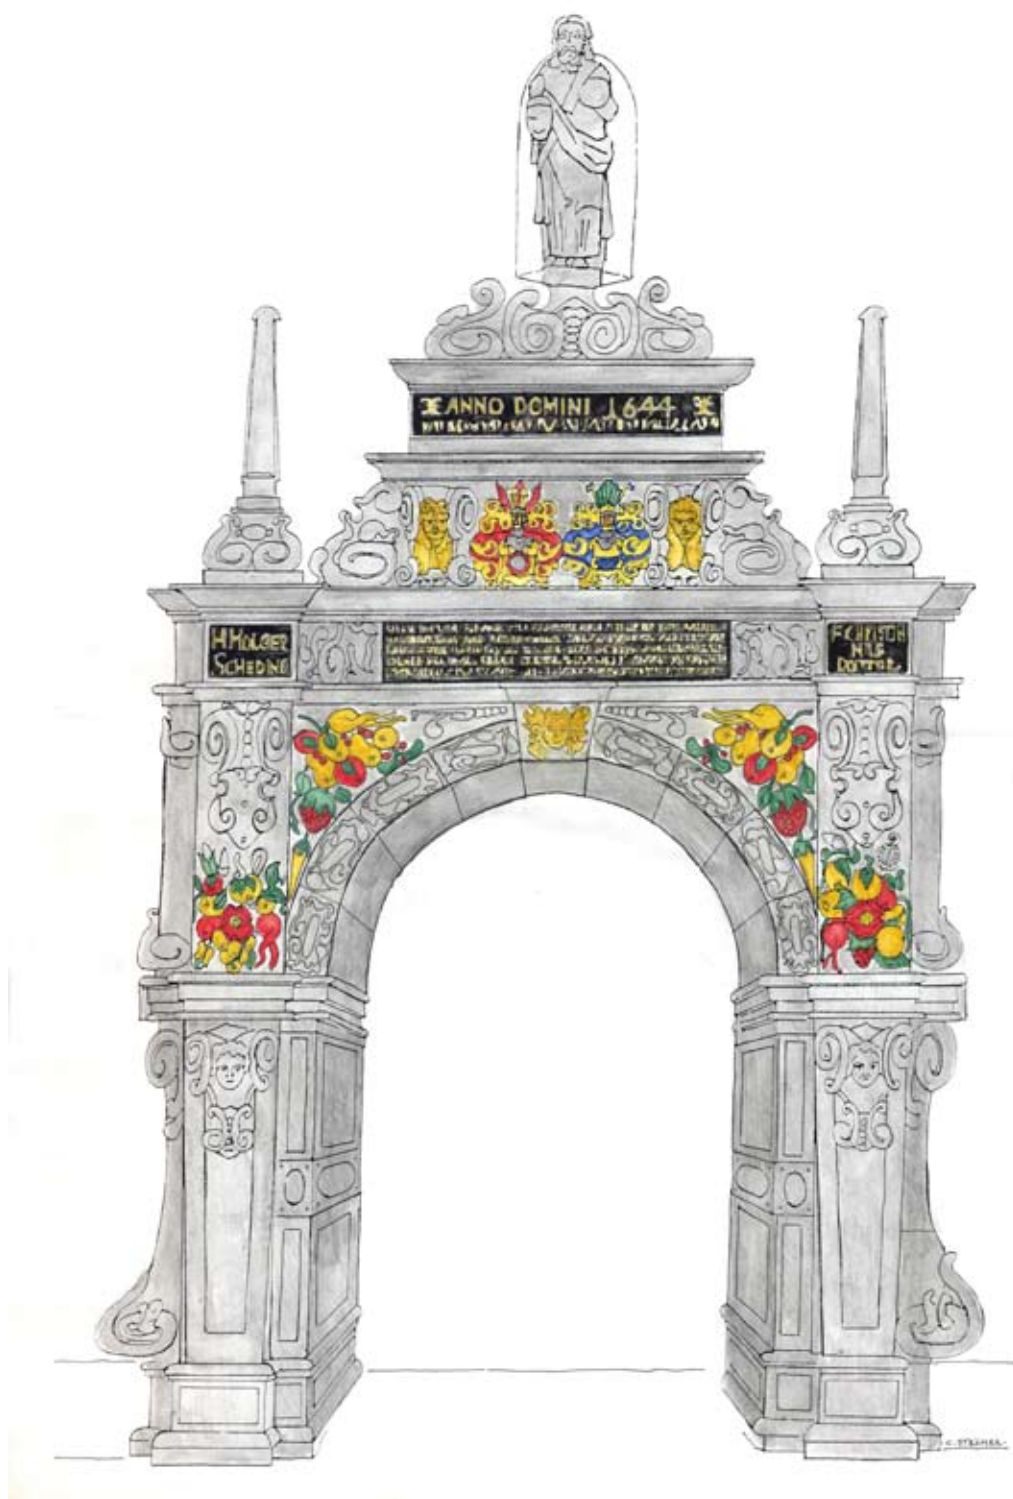
Rekonstruktionsskiss gjord
utifrån bevarade färgspår.
S:t Nicolai kyrka, Nyköping.
Rekonstruktionsskiss 1993,
av Cecilia Strömer.

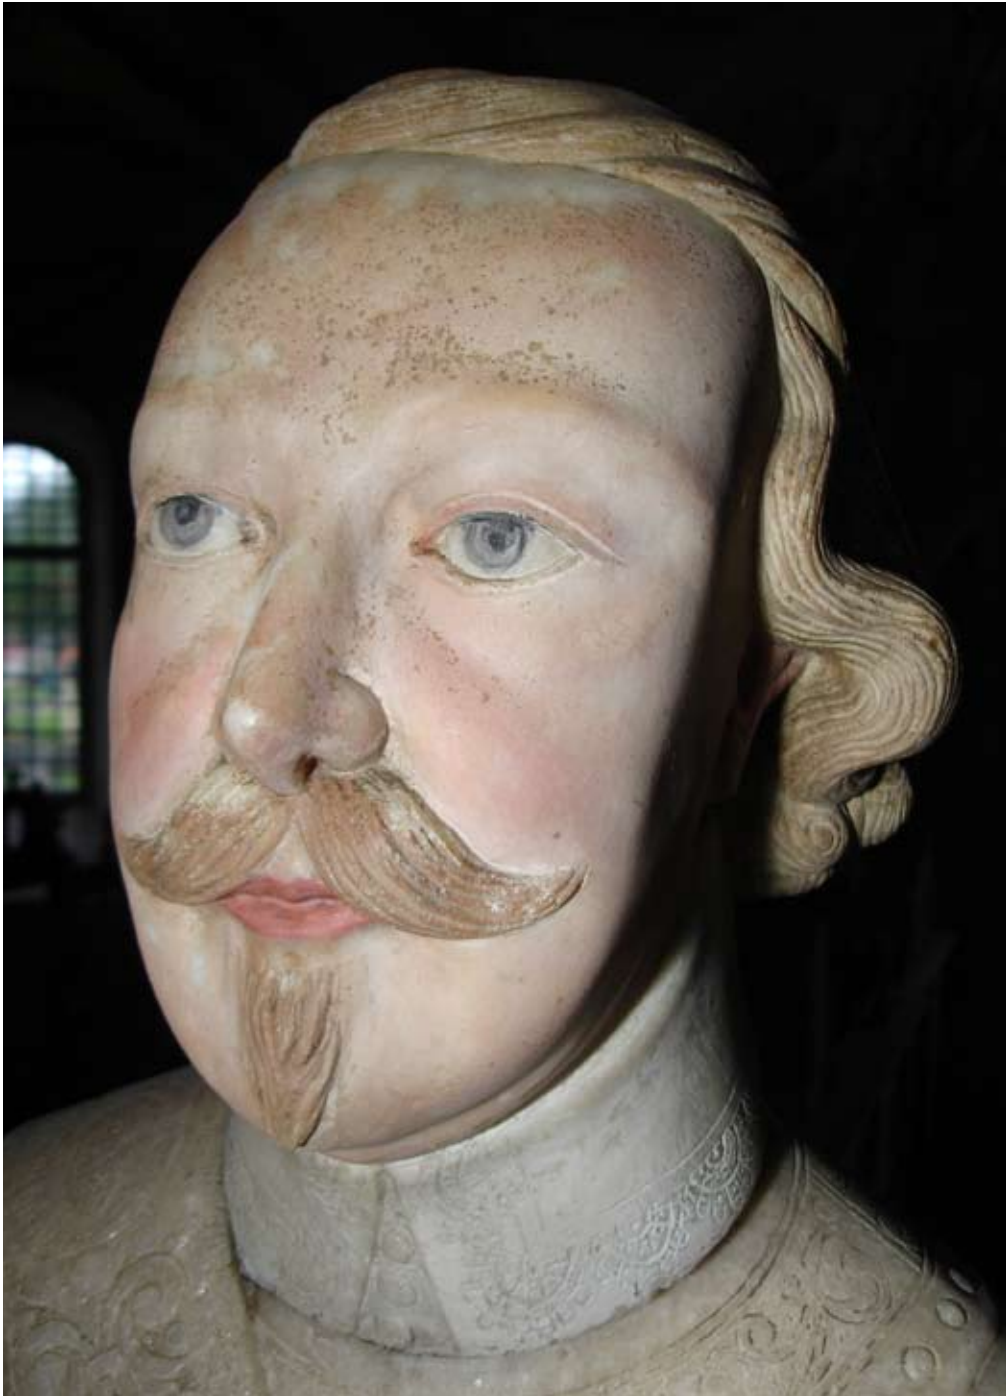
Detaljerat måleri på stens-
skulptur. Brahemonumen-
tet, 1600-tal, Brahekyrkan,
Visingsö.
Foto: Anna Henningsson.

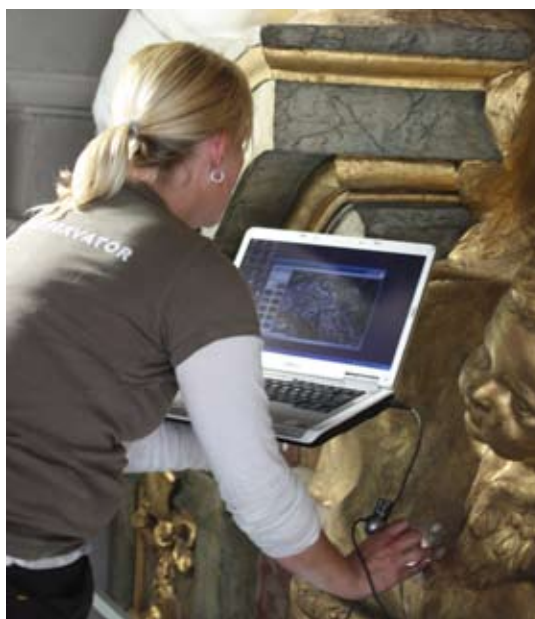
Mikroskopering i fält. Som del i en skade- eller färgundersökning är det möjligt att studera färgskikt med fältmikroskop utan att ta förstörande prover.
Foto: Anna Henningsson.

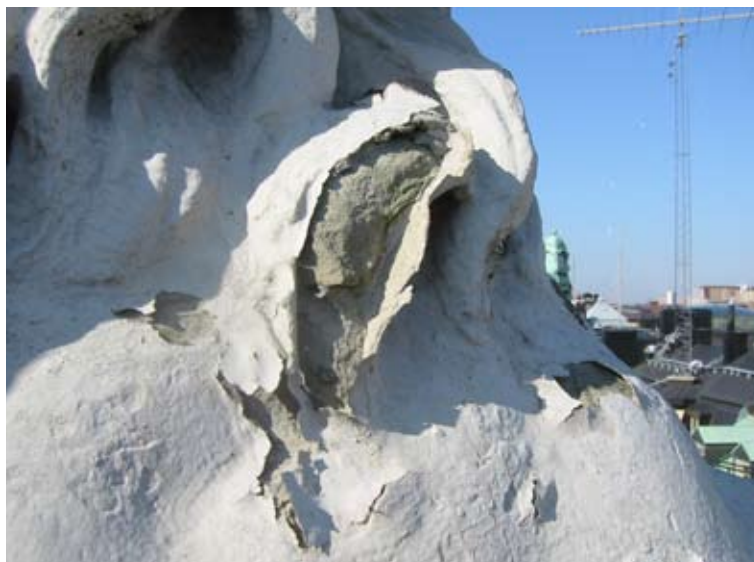
Flagande oljefärgsskikt, troligtvis på grund av inestängd fukt som skapat frostsprängning. Foto: Ragnhild Claesson.

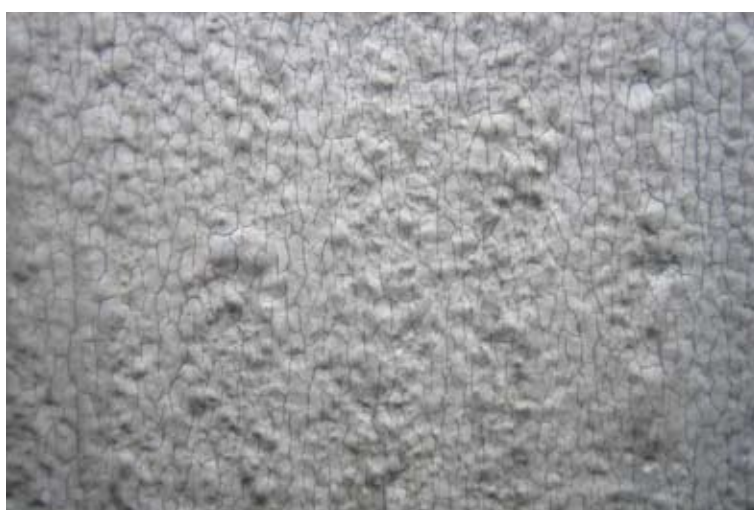
Krackelerande oljefärgsskikt.
Foto: Ragnhild Claesson.

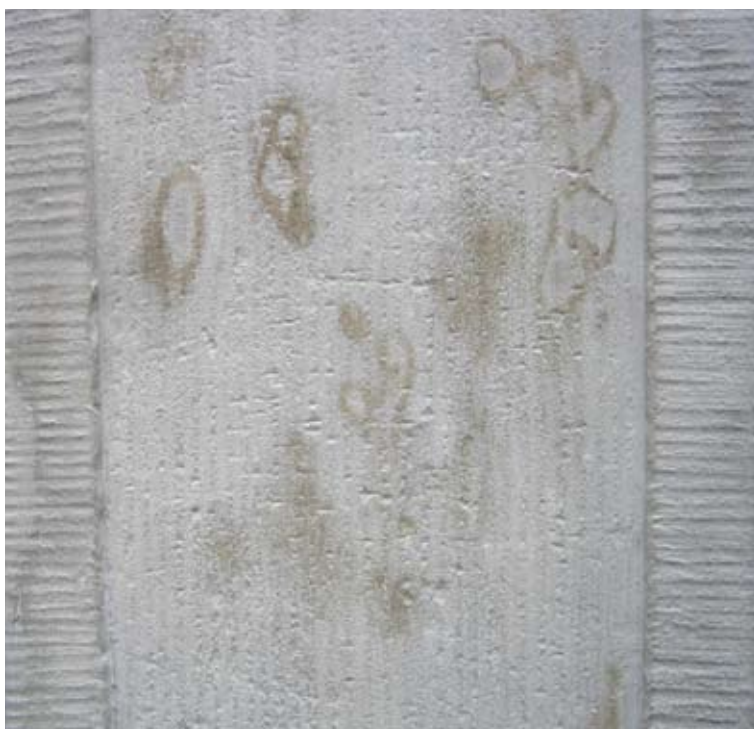
Lagningsbruket under ett oljefärgsskikt har skapat missfärgningar. Lagningar kan även orsaka nedbrytning av oljan genom förtvålning, om lagningsbruket är alkaliskt.
