NATURSTEN I  
BYGGNADER

Stenen i tiden

Från 1000-talet till 1940

Riksantikvarieämbetet  
Statens historiska museer  
INSTITUTIONEN FÖR KONSERVERING

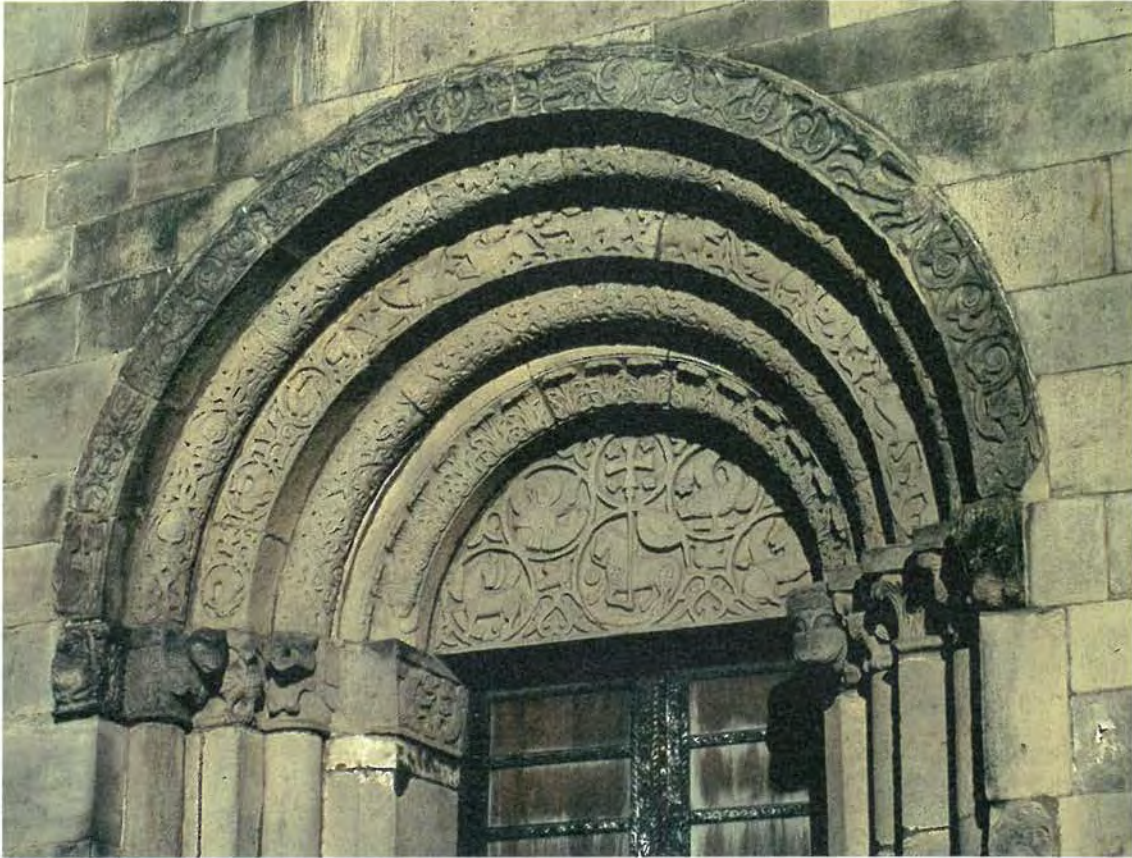
Figur 8. Portal och kvadermurverk av Höörsandsten, 1100-tal. Lunds domkyrka. Foto B. Sundnér 1995.  
*Portal and ashlars of Höör sandstone, 12th century. Lund Cathedral.*

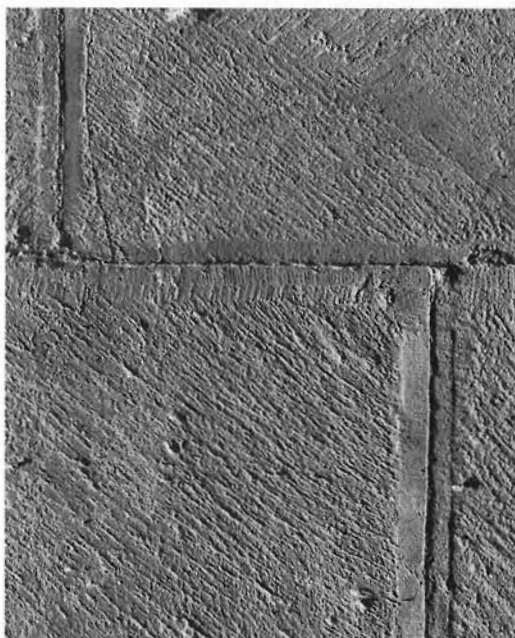
Figur 11. Skrädhuggen kvader av Höörsandsten, 1100-tal. Lunds domkyrka, Skåne. Foto Bengt A. Lundberg 1993.

*Boasted ashlar of Höör sandstone, 12th century. Lund Cathedral.*

Förutom skulpturer och profilerade omfattningar har stenen bearbetats till kvadersten, figur 11, som i allmänhet använts som hörnmarkeringar. Det var endast vissa byggnader som uppfördes helt och hållet av välhuggna kvaderstenar. Sammanlagt har ett sjuttiofem medeltida byggnader med oputsade fasader av kvadersten i exteriören påträffats vid inventeringen. I vissa fall kan kvadermurverket ha putsats över vid senare restaureringar. Det kan ibland vara svårt att avgöra om

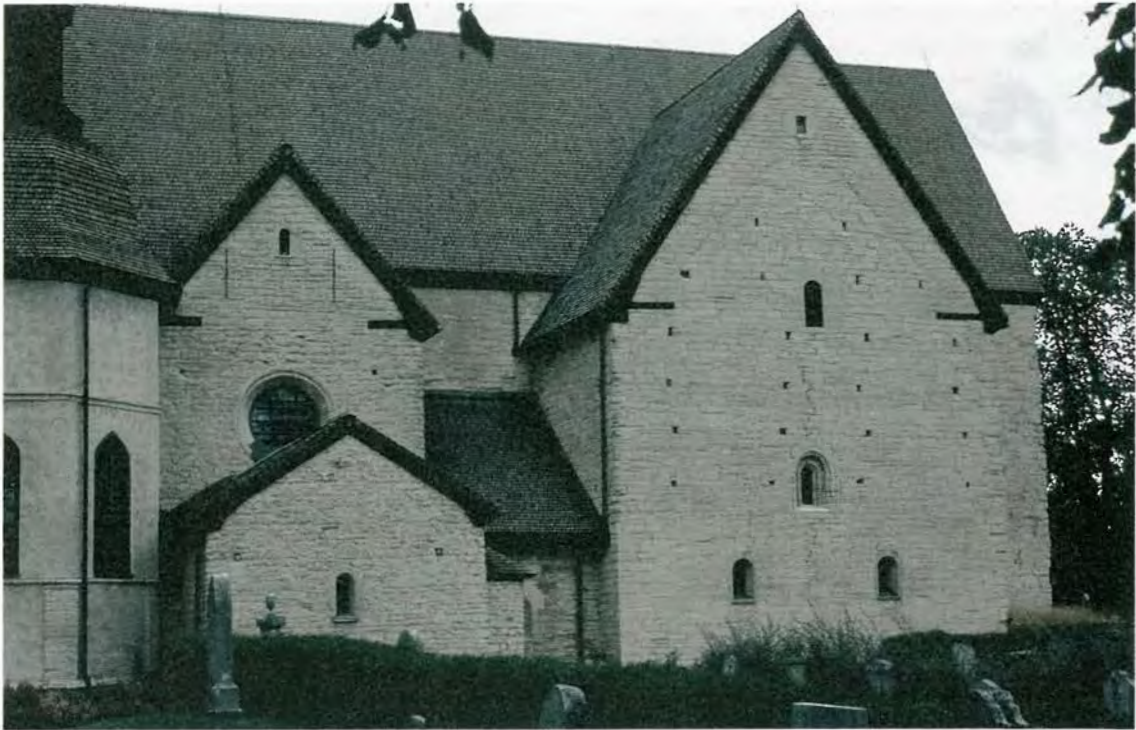
Figur 12. Vreta klosterkyrka, Östergötland, byggd av lokal kalksten under olika perioder. De äldsta murarna från tidigt 1100-tal är av grovhuggen kalksten. På 1160-talet byggde cistercienserna ett nytt kor med tvärskepp av finhuggna kvaderstenar. Från 1600-talet härrör det åttkantiga gravkoret. Foto B. Sundnér 1994. *The abbey of Vreta, Östergötland, built of local limestone during different periods. The oldest walls from the early 12th century are built of roughly dressed stones, while the chancel and transepts of well dressed ashlar were added in the 1160s by the Cistercians.*

avsikten varit en helt utförd kvaderteknik eller grövre bearbetade stenar eftersom ytbehandlingen i många fall vittrat bort och fogarna förstörats genom vittring. De flesta byggnaderna uppförda av kvadersten är kyrkor, ofta dock enbart sekundärt tillfogade torn. Cistercienserna har i allmänhet ansetts vara de som introducerade kvadertekniken. Av de mer eller mindre bevarade klosterkyrkorna och ruinerna (totalt 15; Bonnier och Rittsel-Ullén 1994, s.73) har dock endast sex bevarat kvaderstensmurverk: Varnhem och Gudhem i Skaraborgs län, Nydala i Jönköpings län, Riseberga i Örebro län samt Alvastra och Vreta i Östergötlands län, figur 12.

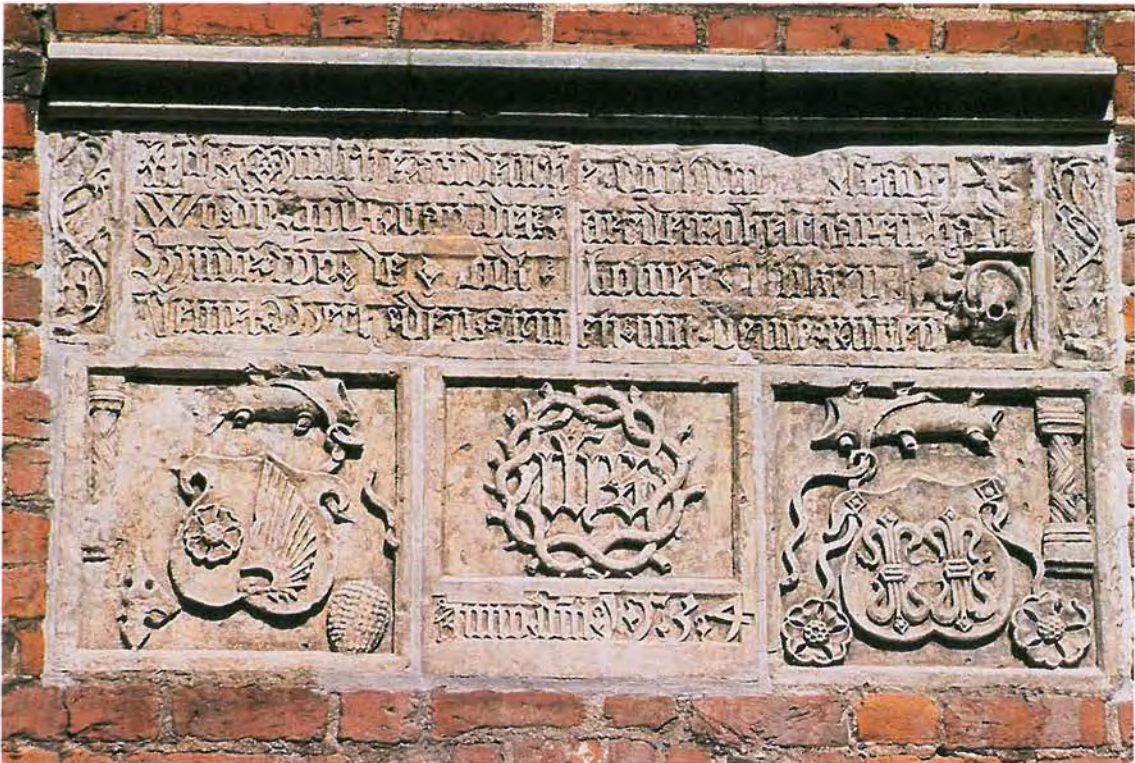
Figur 17. Vapentavla från 1534 huggen i Dankalksten, även kallad kritsten. Roseningehuset, Malmö. Foto M. Asp 1994.

*Armorial tablet of Dania limestone from 1534. The Roseninge house, Malmö.*

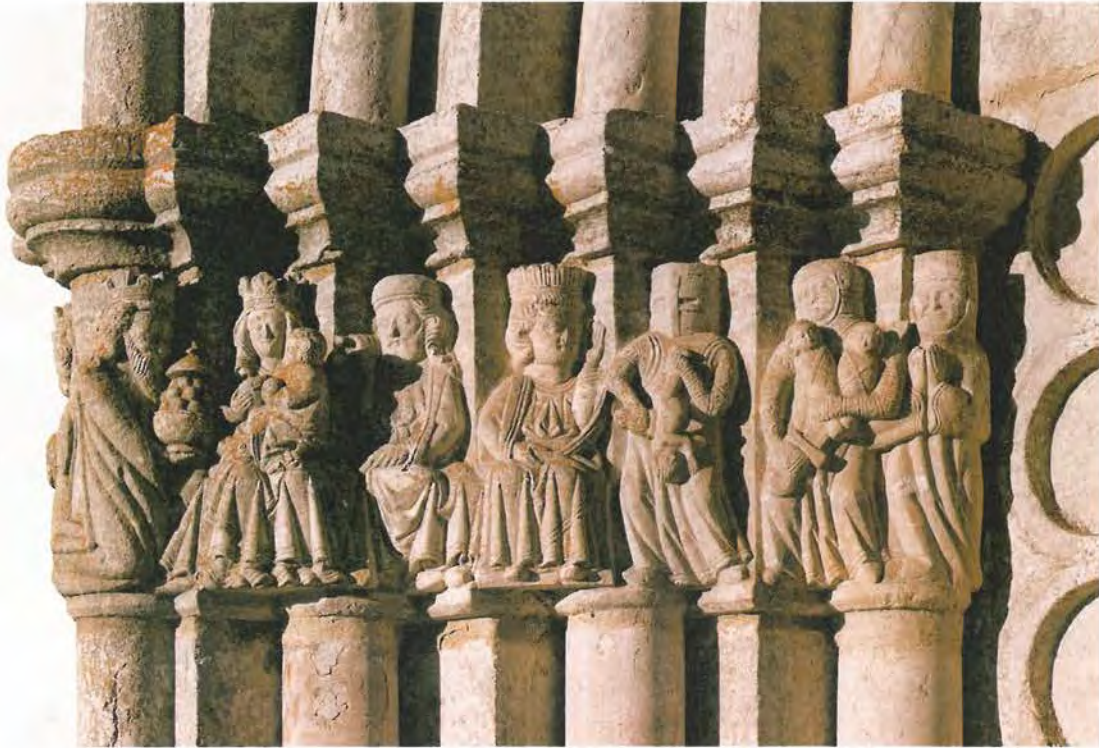
Figur 20. Kapitälband av gotländsk kalksten, 1300-tal, Egypticusverkstaden. Lye kyrka, Gotland. Foto R. Hejdström 1995, Gotlands fornsal.

*Capital frieze of Gotland limestone, 14th century. Lye Church, Gotland.*

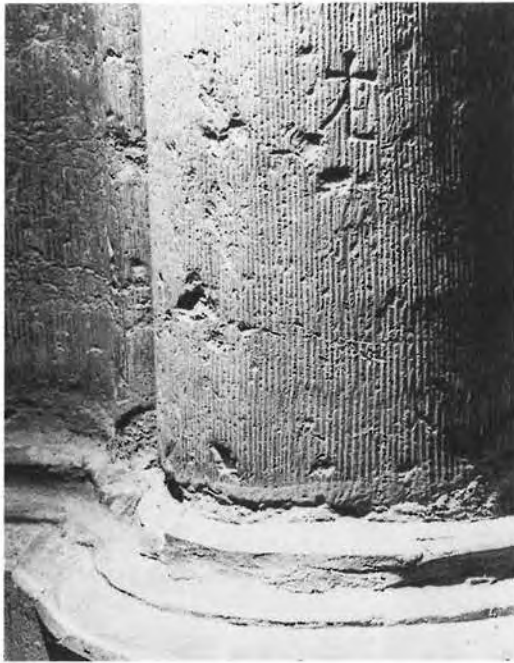
Figur 21. Bredmejselbehugning från 1400-talets slut med stenhuggarmärke. Lokal kalksten. Linköpings domkyrka. Foto R. Hintze, Sveriges Kyrkor 1986.

*Dressed stone of local limestone with mason's marks, late 15th century. Linköping Cathedral.*

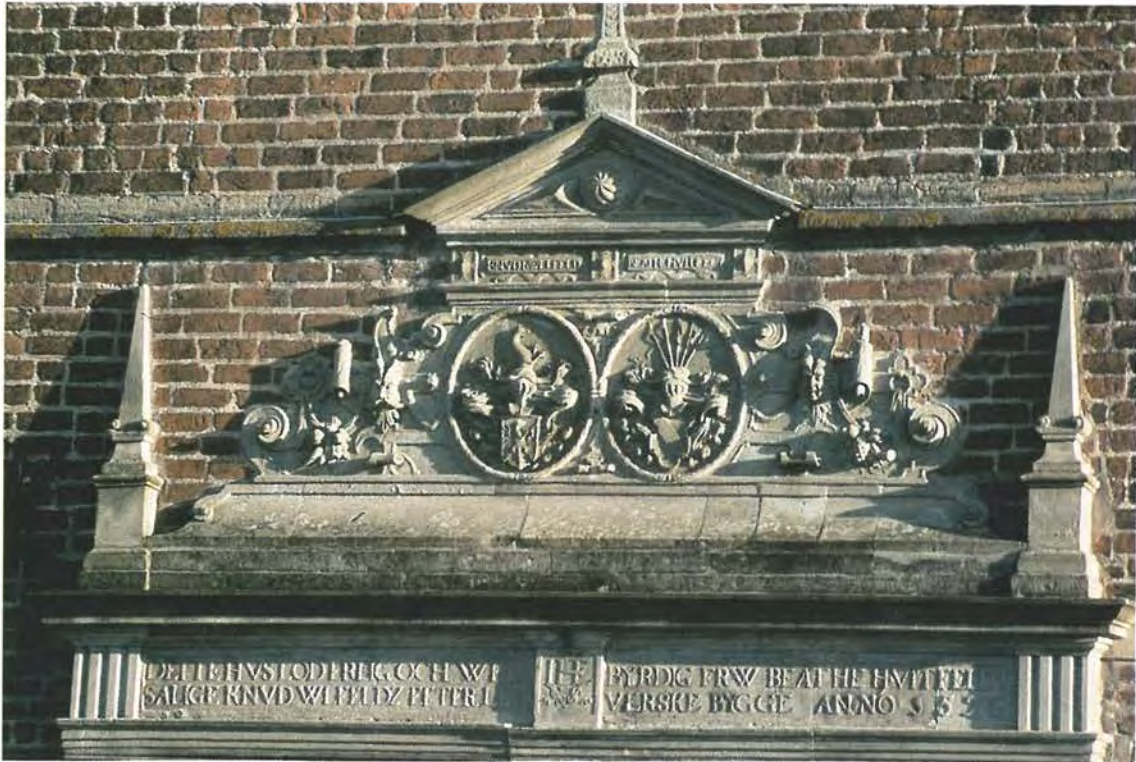
Figur 25. Svenstorps slott, Skåne. Detalj av portal från 1596 av gotländsk sandsten. Tillverkad av Hans von Steenwinkel. Riklig kolonisering av grönalger och lavar. Foto B. Sundnér 1995.  
*Svenstorp Castle, Skåne. Detail of portal of Gotland sandstone from 1596. Cut by Hans von Steenwinkel.*

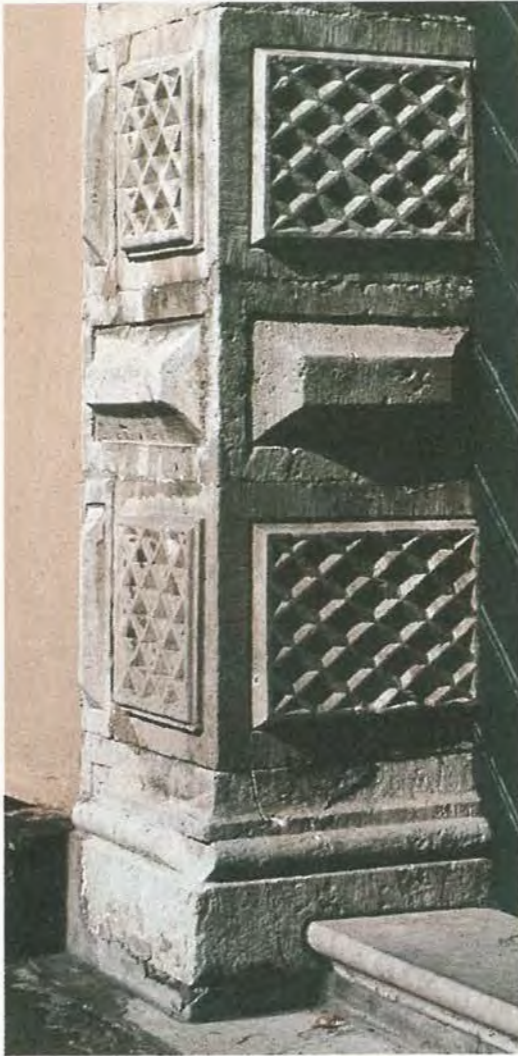
Figur 26. Omfattningen till trädgårdsportalen på Venngarns slott, Stockholms län, med ornament-huggen troligen importerad, kalksten från 1590- eller 1630-talet. Foto L. Kennerstedt 1990.  
*Venngarn Castle, the county of Stockholm. Chiselled limestone, probably imported, 1590s or 1630s.*

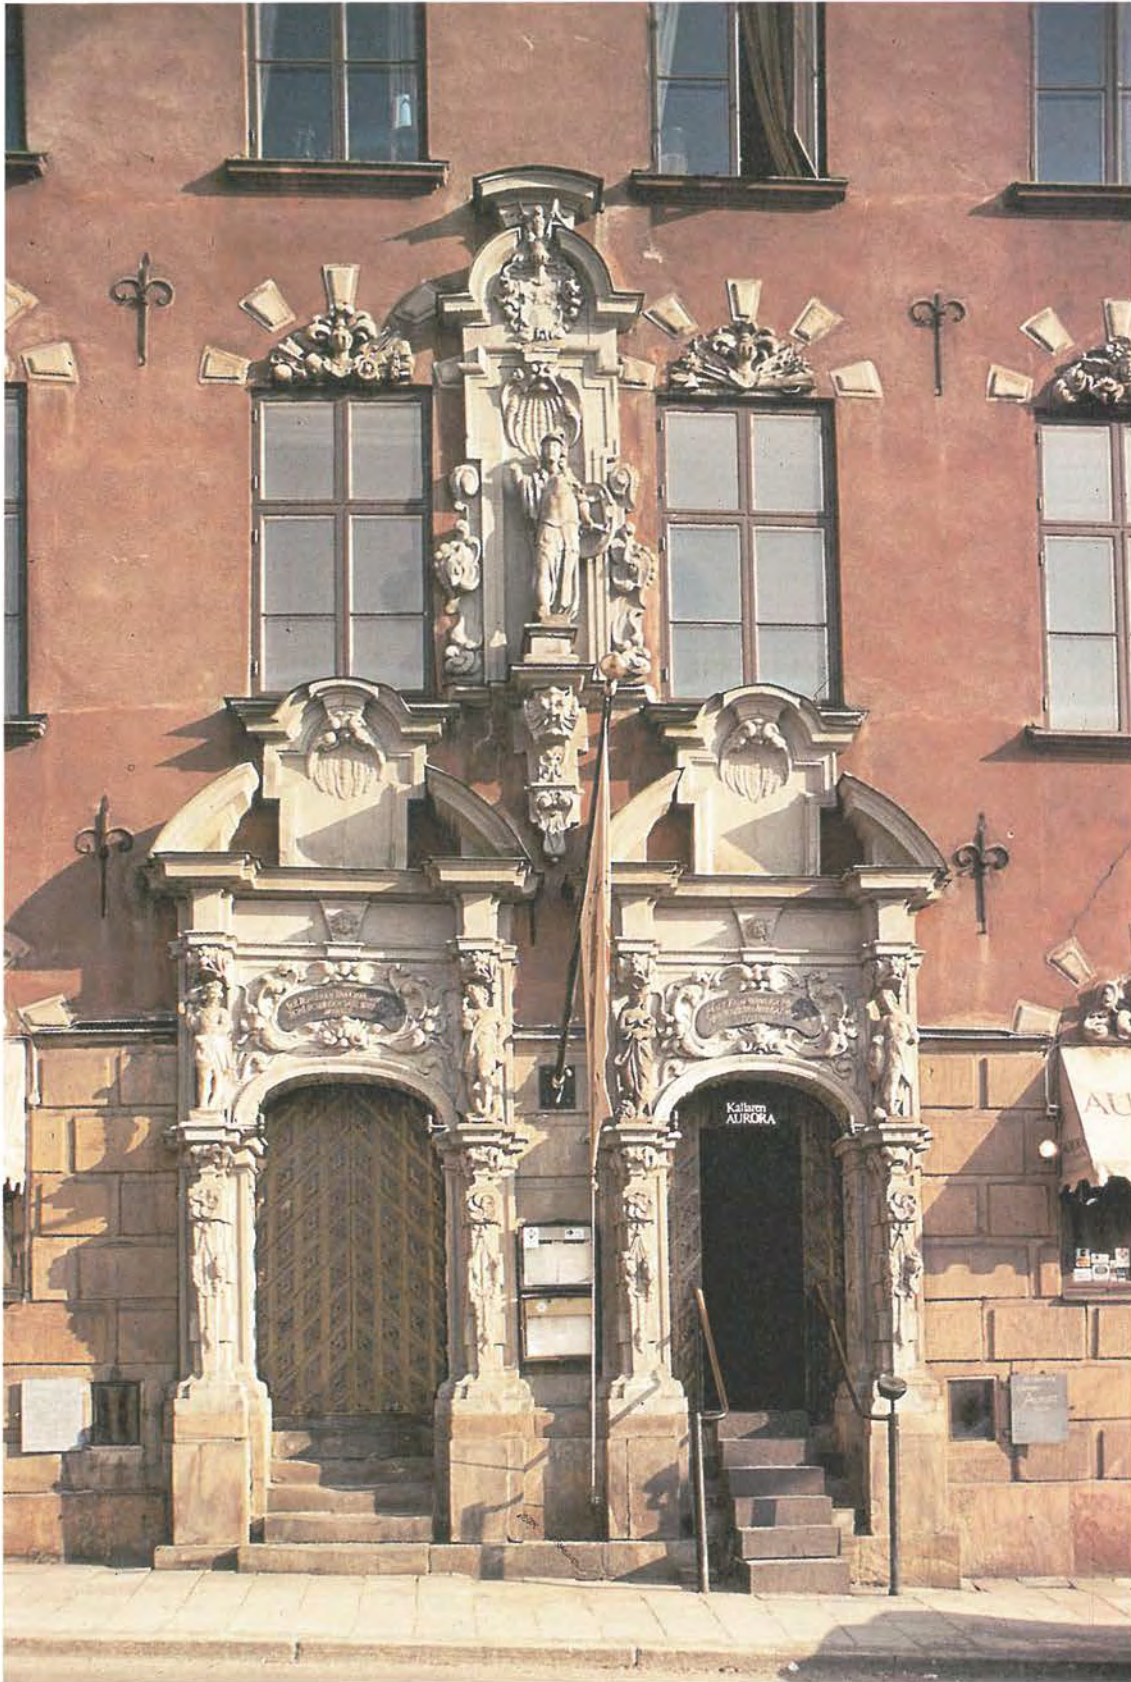
Figur 27. Petersenska huset, Stockholm, med portaler från 1645–49 av goländsk sandsten tillverkade av Christian Julius Döteber från Leipzig. Skulpturen Minerva är nyhuggen på 1930-talet. Portalerna konserverades 1989–90 och 1994. Foto J.E. Olsson.

*Petersenska huset, Stockholm with portals of Gotland sandstone from 1645–49 cut by Christian Julius Döteber from Leipzig. The sculpture of Minerva was recut in the 1930s. The portals were conserved 1989–90 and 1994.*

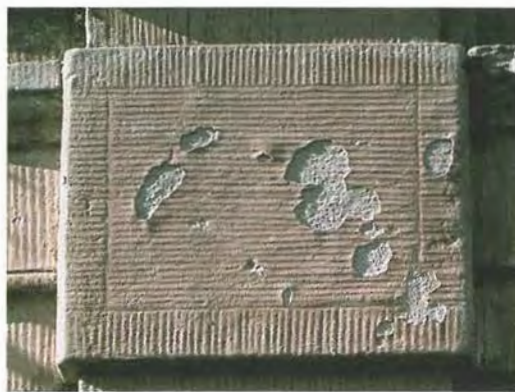
Figur 31. Detalj av portal på Wiks slott, Uppsala län. Lågerhuggen gotländsk sandsten troligen utformad av stensemästare Christian Pfundt, vars gesäll Simon Larsson var verksam vid Wiks slott 1659–77. Notera de kraftiga exfolieringsskadorna. Foto L. Kennerstedt 1990.

*Detail of portal at Wik Castle, Uppsala county. Chiselled Gotland sandstone probably designed by the stonemason Christian Pfundt. His journeyman Simon Larsson worked at Wik Castle 1659–77. Note the extensive exfoliation surfaces.*

I omfattningar, som inte är skulpturala, högs kvadersten (främst gotländsk sandsten) med en för tiden typisk behuggningsteknik, lågerhuggning, dvs. genomgående spår, figur 31. Denna teknik kanske har inspirerats från antikens krenelerade kolonner och kan ses som en ytterligare dekoration av de enklare profilerade stenarna.

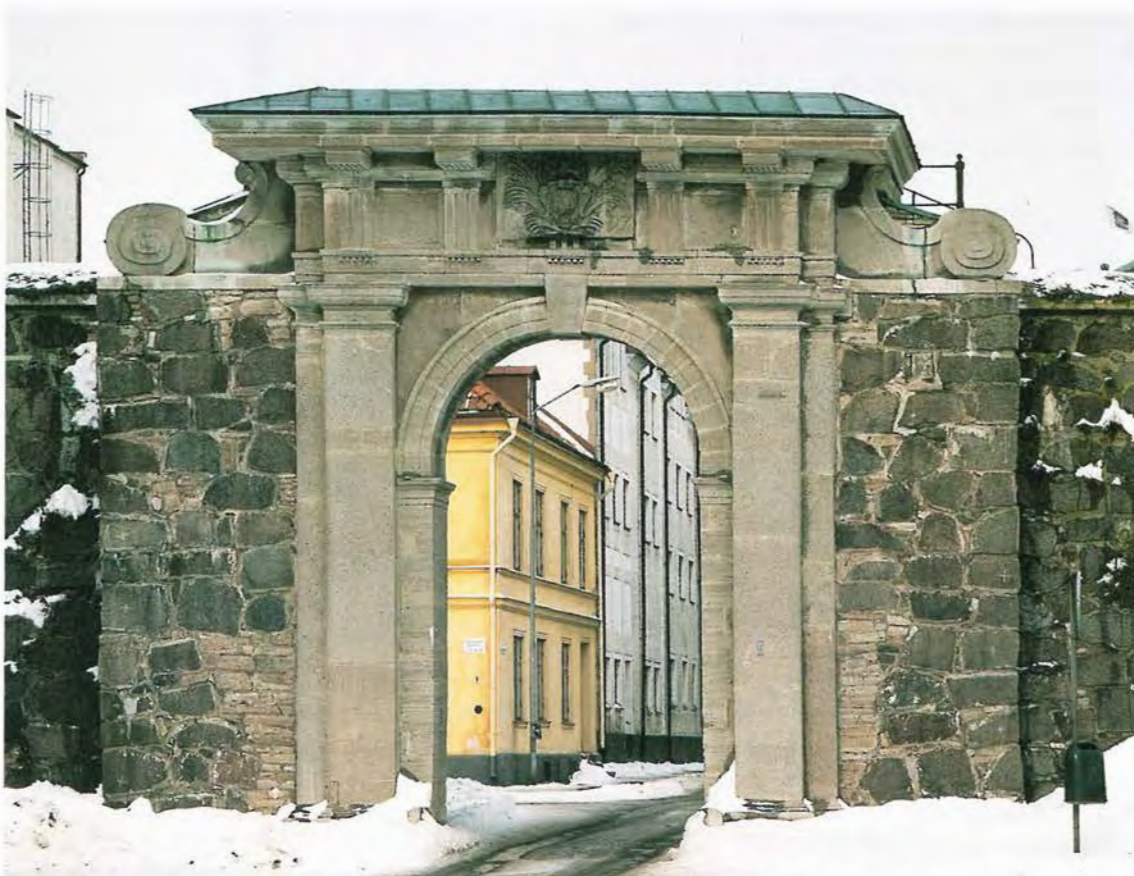
Figur 34. Kavaljersporten i Kalmar stadsmur från 1697, byggd av öländsk kalksten. Foto R. Lind 1996, Kalmar läns museum.

*The Cavalier Gate in the city wall of Kalmar from 1697, built of Öland limestone.*

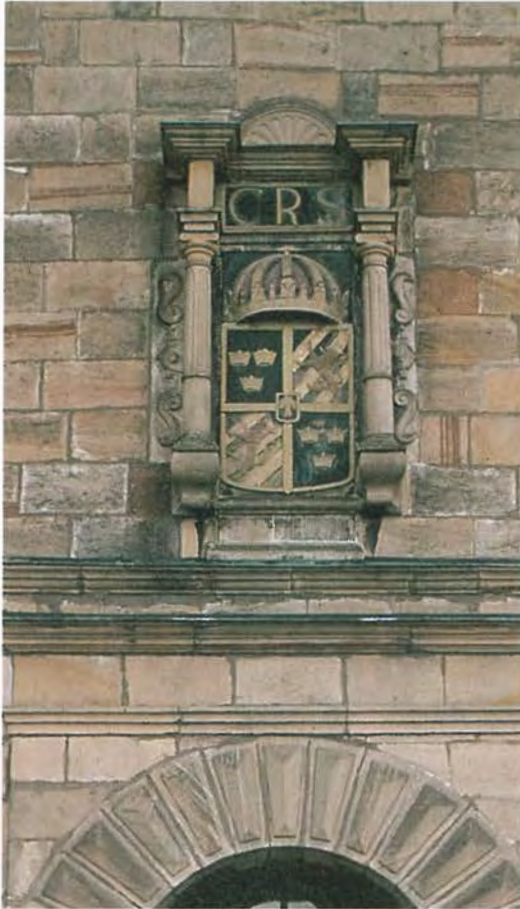
Figur 35. Göta Hovrätt, Jönköping. Fasad av släthuggen kvader av Vätternsandsten med målad vapentavla. Uppförd av Simon de la Vallée 1639–65, ombyggd 1781. Foto A. Franzén, Jönköpings läns museum 1996.

*Göta High Court, Jönköping, the county of Jönköping. Façade of fine-dressed ashlars of Vättern sandstone with painted armorial tablet. Built by Simon de la Vallée 1639–65, rebuilt 1781.*

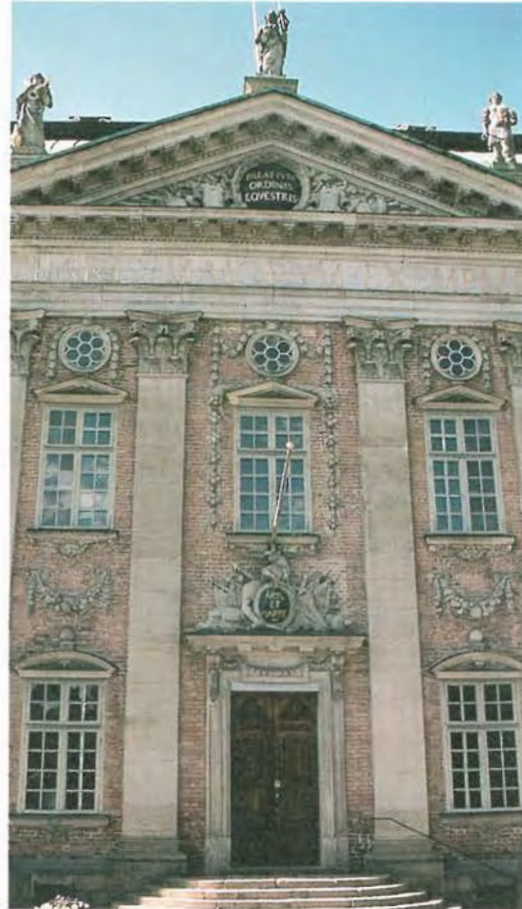
Figur 36. Ridarhuset i Stockholm. Uppfört 1641–74 efter ritningar av Simon de la Vallée, H. Wilhelm, J. Vingboons och Jacob de la Vallée. Byggt av tegel med rik dekor av gotländsk sandsten och sockelparti av Mälars/Roslags/Gävle-sandsten. Foto R. Löfvendahl 1996.

*The House of the Nobility in Stockholm, erected in 1641–74 and designed by Simon de la Vallée, H. Wilhelm, J. Vingboons and Jacob de la Vallée. It is built of brick richly decorated with Gotland sandstone and a socle of Mälars/Roslags/Gävle sandstone.*

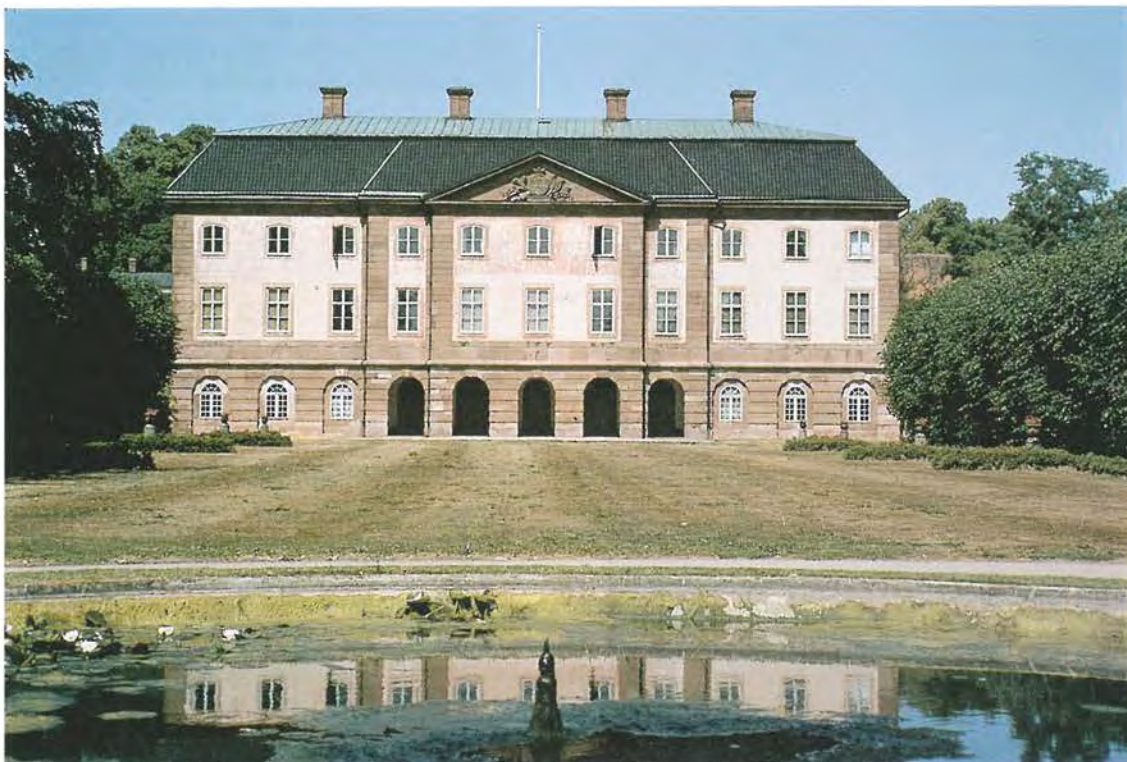
Figur 42. Övedskloster, Skåne, byggt efter ritningar av Carl Hårleman och Jean Eric Rehn 1756 med bottenvåning av kvaderhuggen röd Övedssandsten. Foto B. A. Lundberg 1992.

*Övedskloster, Skåne, built after plans by Carl Hårleman and Jean Eric Rehn in 1756 with basement of red Öved sandstone.*

Utöver kyrkobyggandet kom det offentliga byggandet att koncentreras till städernas rådhus, skolor och sjukhus, många dock utan stendekor. Adeln fortsatte sitt slottsbyggande och byggde till de gamla, figur 42. Nya krav på bekvämlighet i inredningen innebar större eller mindre ombyggnader.

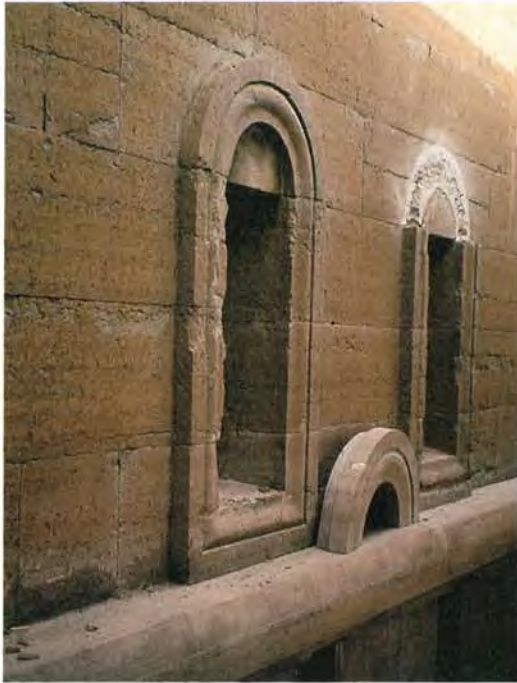
Figur 43. Karlsborgs fästning vid Vätterns västra strand i Västergötland, byggd 1832–1845 av bl.a. armékapten Johan af Kleen. Byggnaden är uppförd av Borghamnskalksten, som bröts i stora mängder på andra sidan Vättern. Notera den nyhuggna fönsterbågen. Foto M. Johnson 1995.

*Karlsborg fortress on the western shore of Lake Vättern in Västergötland, built 1832–1845 by the fortification officer Johan af Kleen. The building was erected of Borghamn limestone on the opposite side of the lake. Note the new window arch.*

Stenbyggandet i större skala utvecklades under 1770-talet av de militära ingenjörerna med Karlskrona som centrum. Härifrån vidarebefordrade de sitt kunnande till andra områden i Sverige, figur 43. Den första detaljerade handboken i byggnadskonstruktion

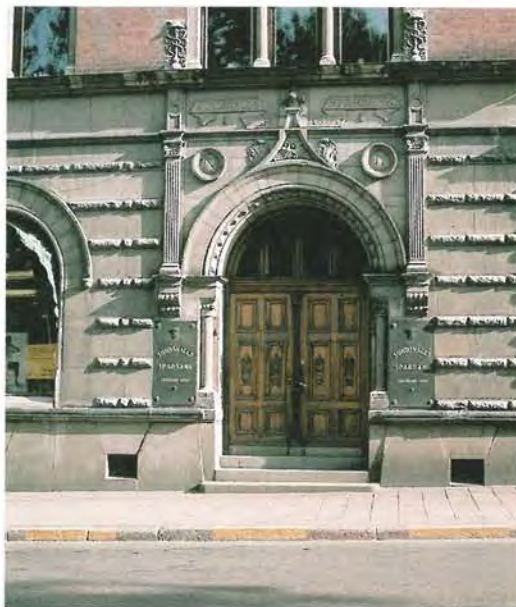
Figur 49. Sundsvalls sparbank, Sundsvall, byggd 1891–92. Fasad och portal av Yxhultskalksten från Närke samt mindre detaljer av gotländsk sandsten. Foto 1966 av P. Lindgren, Sundsvalls museum.

*Sundsvall Sparbank, Sundsvall, built in 1891–92. Façade and portal of Yxhult limestone and some details of Gotland sandstone.*

Mot slutet av 1800-talet, då de stora förändringarna i städerna ägde rum, blev fasadernas utformning det väsentligaste, figur 49. Städerna, som ofta fick nya stadsplaner, blev i ännu högre grad än tidigare hela arkitektoniska skapelser. Paris stora förändring blev en viktig inspirationskälla också för de svenska stadsplanerarna och arkitekterna, bl.a.

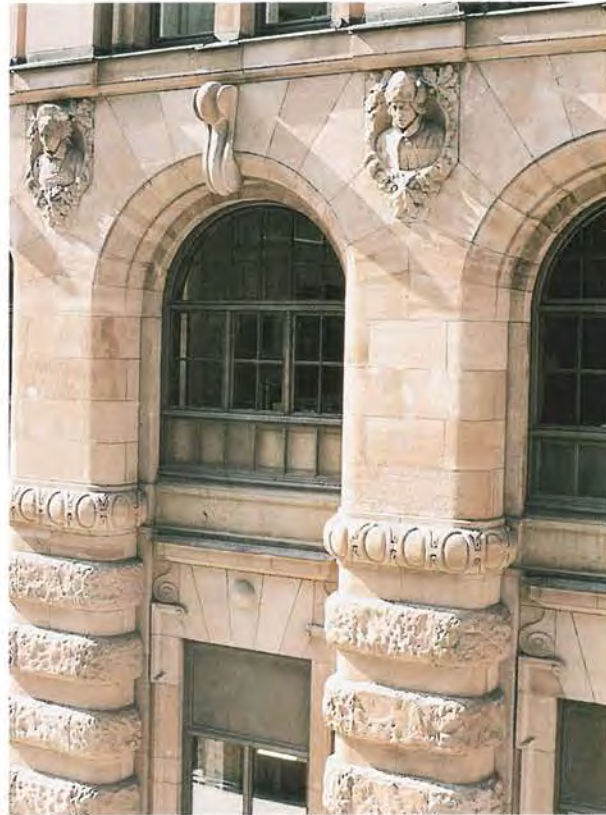
Figur 50. Skånebanken i Stockholm uppförd 1897–1900 av Övedssandsten, ritad av arkitekt G. Wickman. Observera figurer med häradsdräkter, skulpterade av Christian Ericsson. Ytan på de grovt huggna kvadrarna är delvis bortvittrad. Foto B. A. Lundberg 1996.  
*Skånebanken in Stockholm of Öved sandstone, built in 1897–1900 and designed by the architect G. Wickman. Notice the figures in local attire, sculpted by Christian Ericsson. The surface of the coarsely cut ashlars is partly delaminated.*

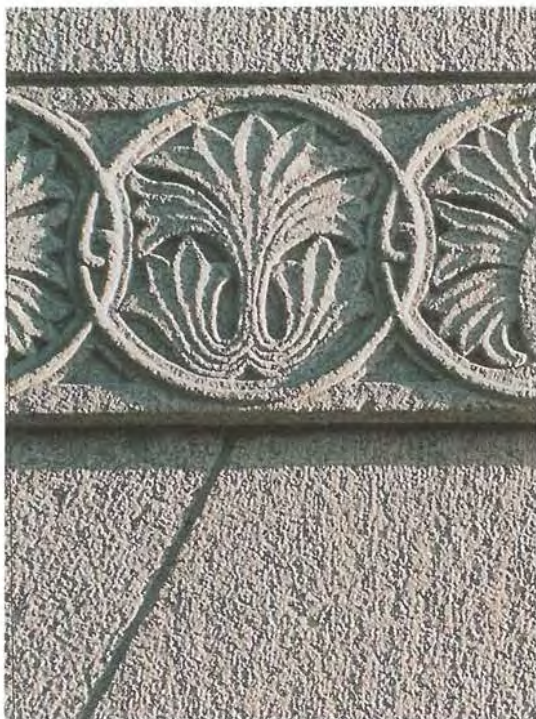
Figur 54. Narvavägen 8, Stockholm, detalj av gradhuggen (krysshamrad) granit med ornament, 1904–09. Foto Bengt A. Lundberg.  
*Narvavägen 8, Stockholm, detail of granite tooled with a bouchard hammer and with carved ornaments, 1904–09.*

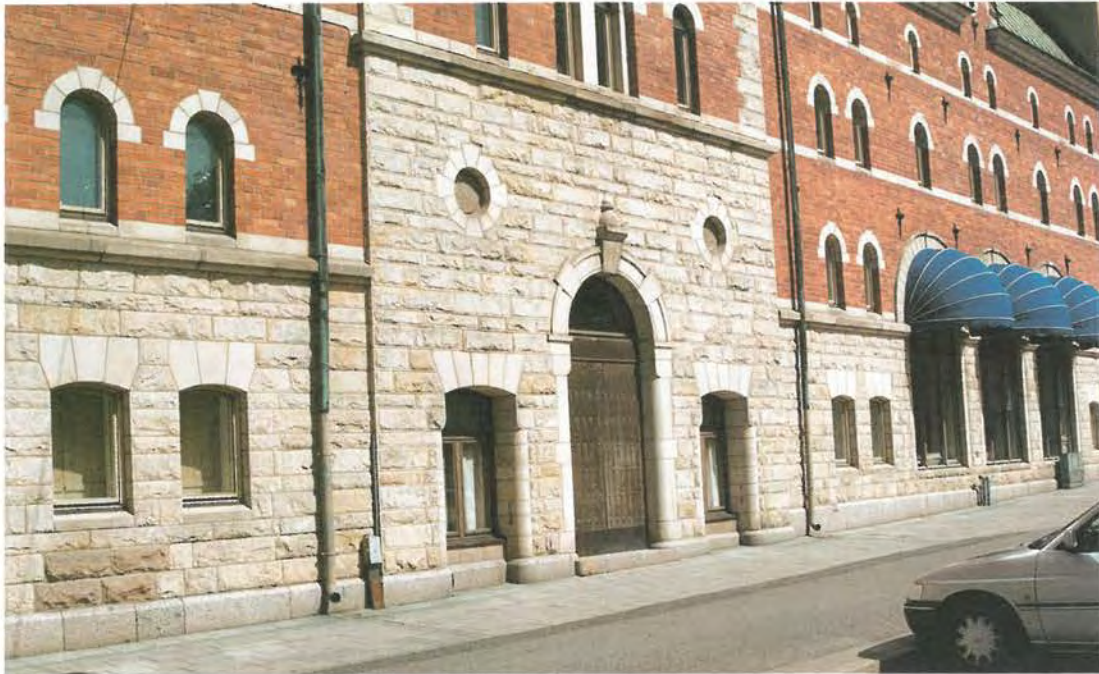
Figur 57. Gas- och elektricitetsverket i Örebro från 1911. Bottenvåningen och omfattningar av Yxhultskalksten. Foto M. Modin Örebro Länsmuseum 1992.  
*The gas and electricity works in Örebro from 1911, partly built of Yxhult limestone.*

I städerna var nu bostadsbyggandet viktigast. Hyreshus byggdes först i städernas centrala delar men mot slutet av perioden i ytterområdena. Banker, skolor, sjukhus, järnvägsstationer, el- och vattenverk samt andra offentliga byggnader blev de monumentala byggnadsverken, figur 57. Men också den rika överklassens storslagna villor i städernas ytterområden kunde få monumental utformning. Kyrkogårdar utvidgades och framför allt i städerna uppfördes gravkapell. På landsbygden byggdes i vissa områden nya kyrkor, ofta som kapell till de gamla sockenkyrkorna. Många slott och herrgårdar restaurerades eller fick nya tillbyggnader. Däremot var det inte så många som nyuppfördes.

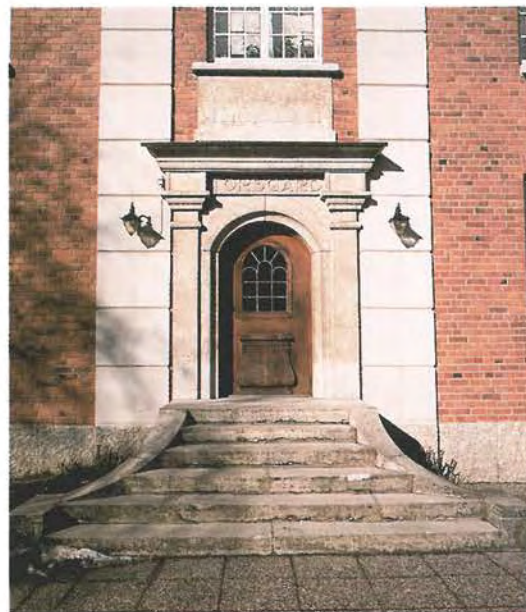
Figur 58. Torsgården i Skara, ritad av Ingvar Lindberg med portal från 1911 av Kinnekullekalksten. Foto Ulf Nordh Skaraborgs Länsmuseum 1996.  
*Torsgården, Skara, designed by Ingvar Lindberg with portal from 1911 of Kinnekulle limestone.*

Med 1910-talet inträder en ny stenbyggnadsarkitektur där ornamentik och skulpturutsmyckningar alltmer försvinner, figur 58. Strävan efter det äkta materialet kolliderar med tekniska problem. Byggnader helt uppförda av granit visar stora fuktskador. Man förespråkar alltmer naturstenen som beklädnad. Putsarkitekturen får på nytt en renässans och när natursten används behandlas den som släthuggna kvadrar för att uppnå en jämn, lät yta (Ringbom 1987, s. 232 ff.). Dekorationerna kan bestå av mindre figurer med årtal,

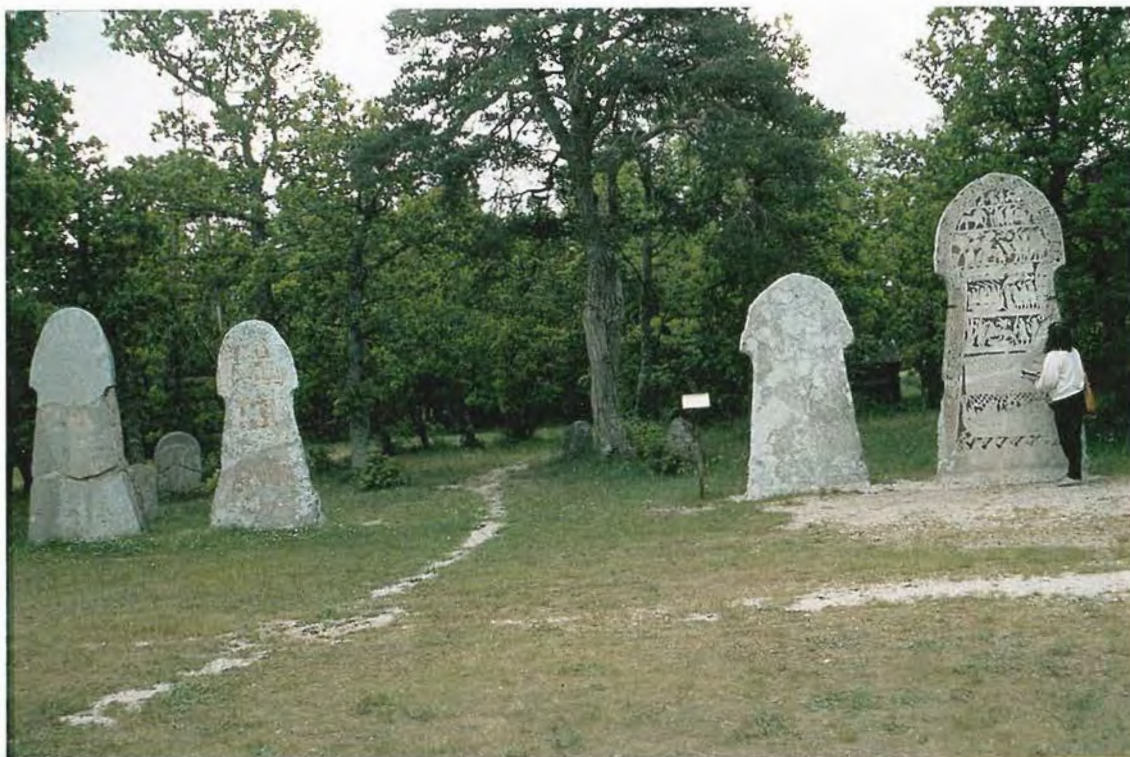
Figur 72. Fem bildstenar i grå gotländsk kalksten på Bunge friluftsmuseum, norra Gotland. Foto R. Löfvendahl 1993.

*Five picture stones of grey Gotland limestone at the Bunge Open-air Museum, northern Gotland.*

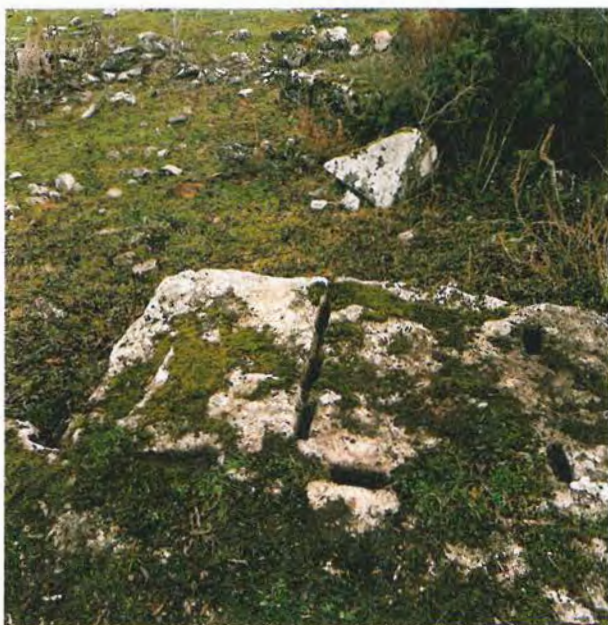
Figur 73. Stenbrott i grå kalksten med spår av flatkilar, möjligen medeltida, Dacker vid Bro, Gotland. Foto R. Hejdström Gotlands fornsal 1995.

*Quarry of grey Gotland limestone with imprints of wedges, possibly medieval, Dacker in Bro, Gotland.*

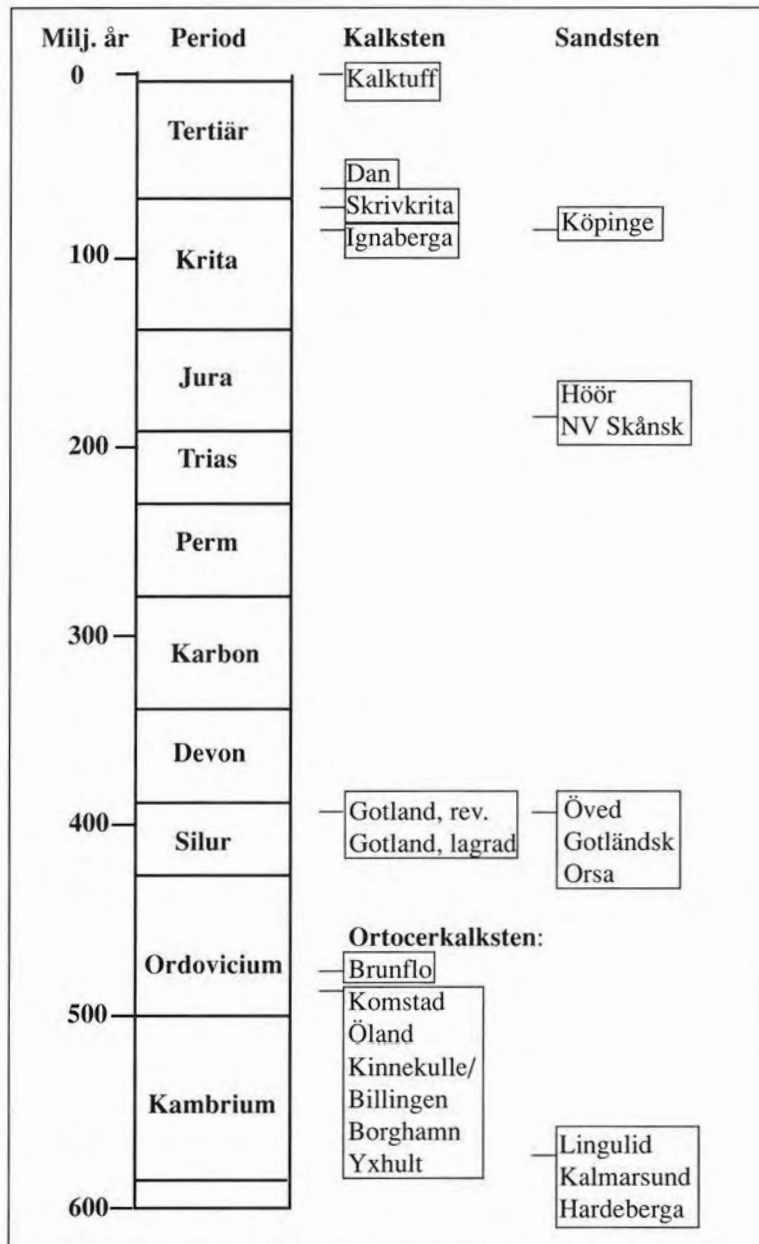
Figur 75. Schema över de olika Postkambriska byggstenarnas ålder.  
*Ages of Postcambrian building stones used in Sweden. Milj. år=Million years.*

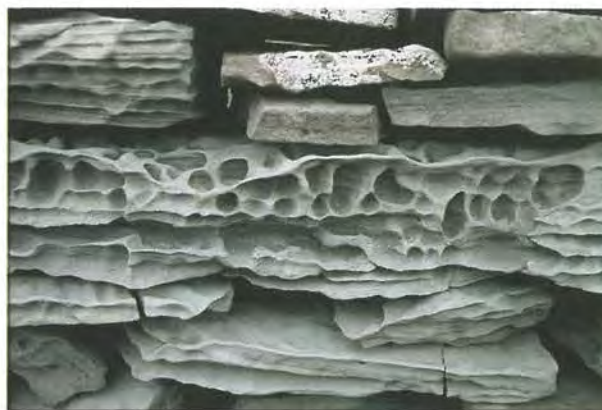
Figur 76. Alveolvittring av gotländsk sandsten. Sten-gårdsgård vid Kättelviken på södra Gotland. Foto R. Löfvendahl 1992.

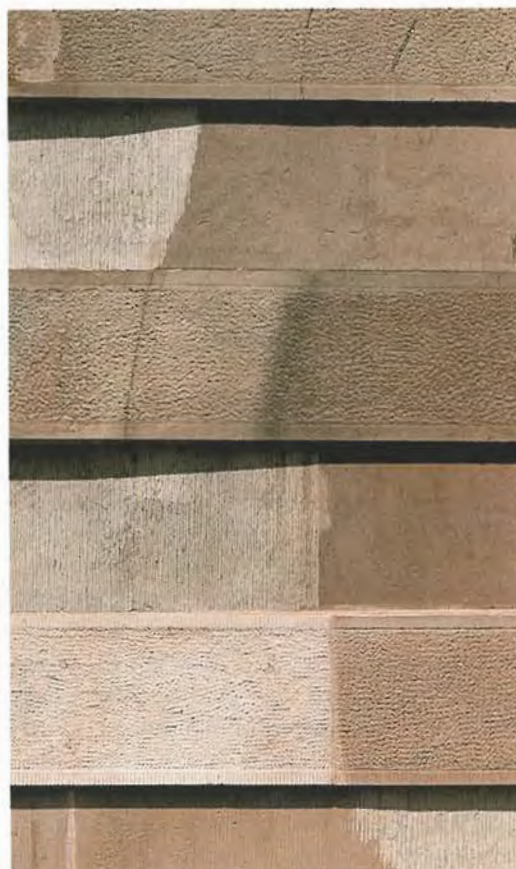
Figur 77. Övedskloster, Skåne; detalj i slottets loggia i Övedssandsten med ilusade och omhuggna ytor. De utskjutande partierna har kantslag och är gradhuggna, de infällda är lågerhuggna. Notera att den ursprungliga stenytan mörknat betydligt efter över 200 års exponering i luft. Foto B.A. Lundberg 1992.

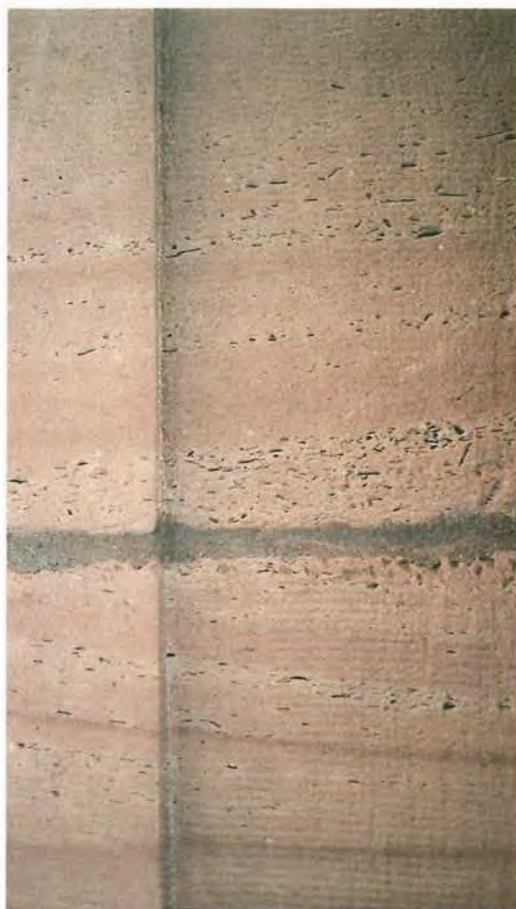
Figur 78. Orsasandsten med linsformade håligheter efter urvittrade lerfragment. Handelsbanken vid Gustav Adolfs torg 16 i Stockholm. Foto R. Löfvendahl 1996.

*Orsa sandstone with lens-shaped cavities after clay fragments. Handelsbanken at Gustav Adolfs Torg 16 in Stockholm.*

företrädesvis i Stockholm och Norrlandslänen, se tabell 2, s. 18. Ibland har Öveds- och Orsasandsten blandats i byggnader, förmodligen när man tvingats ersätta skadad sten. Exempel på detta är Skånska banken i Malmö och flera byggnader i Stockholm. I Storbritannien förekommer en liknande röd sandsten, kallad "Old red sandstone". Orsasandstenen har dock främst använts som slipsten (Hadding 1929, s. 194). Stenen bryts fortfarande i Orsatrakten och är alltså tillgänglig vid utbyte av Orsasandsten. Den är relativt motståndskraftig mot vittring. De skador som uppkommer är selektiv vittring av lerkulorna, figur 78, samt exfoliering och viss missfärgning.

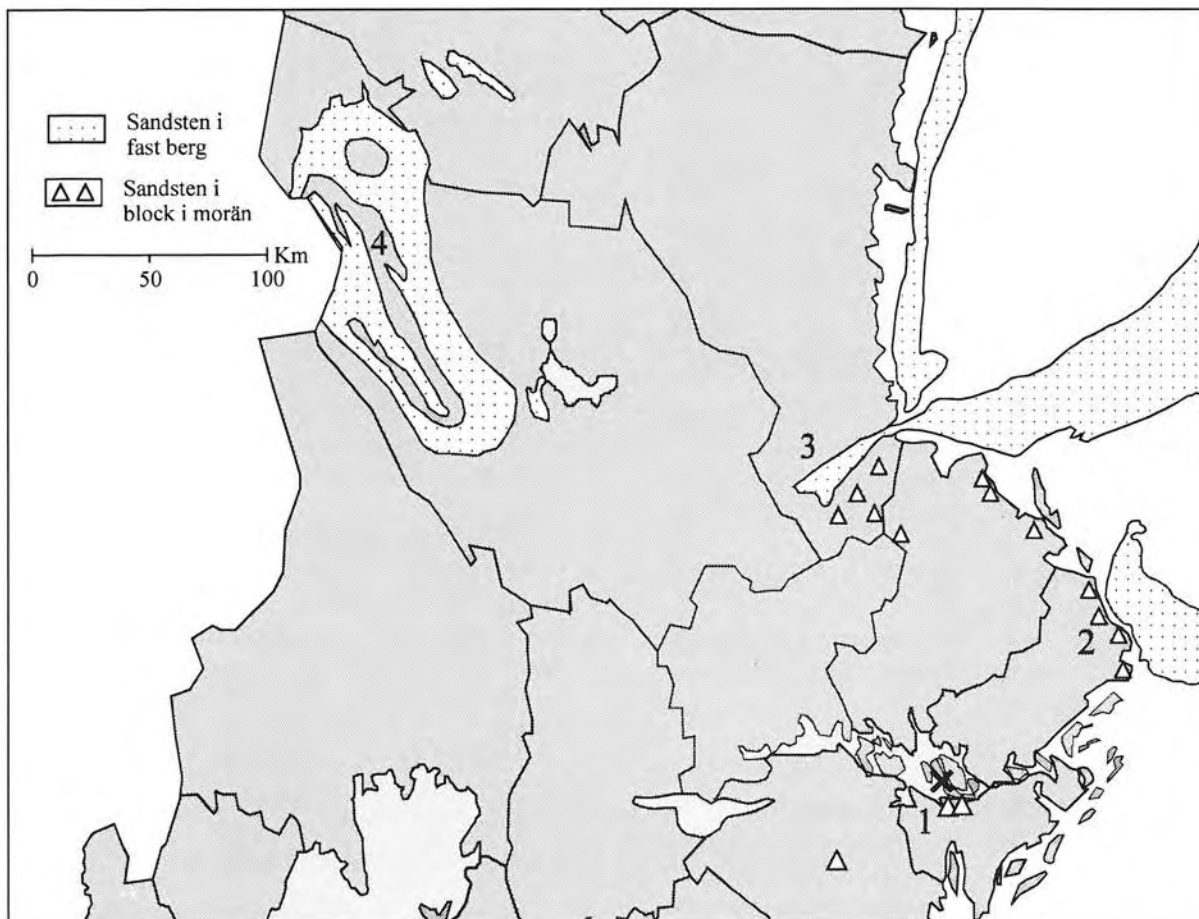
Figur 79. Utbredningen av jotnisk sandsten med numrering: 1. Mälars-, 2. Roslags- och 3. Gävlesandsten samt 4. Älvdalskvartsit (Dalasandsten). Krysset markerar läget för Mälarsandsten i fast klyft på öarna Ekerö och Midsommar. Trianglarna markerar utbredningen av större istransporterade block som använts som byggnadssten m.m.  
*The distribution of Jotnian sandstone, i.e. 1. Mälaren, 2. Roslagen, 3. Gävle sandstone and 4. Älvdalen quartzite in Sweden. The cross indicates outcropping Mälaren sandstone on the islands of Ekerö and Midsommar in Lake Mälaren. The triangles represent glacial boulders which were formerly used as building stone. Sandsten, fast berg=Outcropping sandstone; Sandsten, block i morän=Glacial boulders of sandstone.*

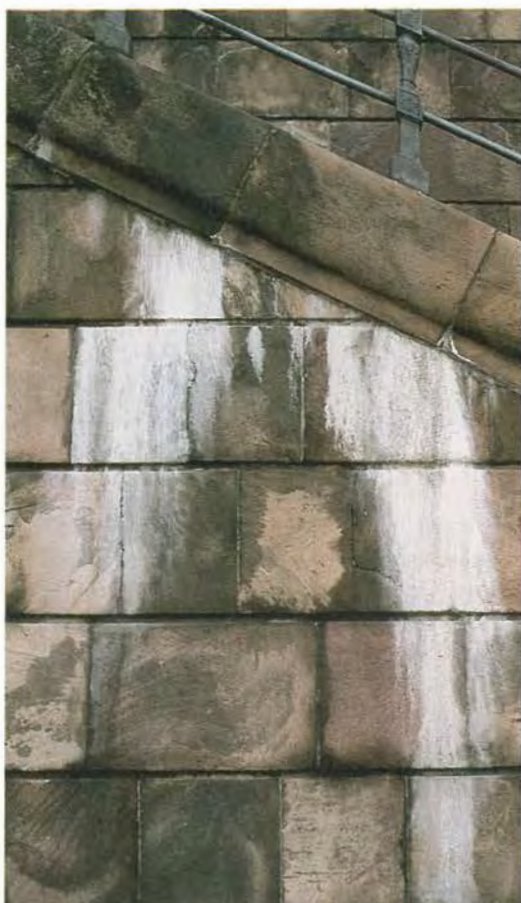
Figur 81. Svärtning och kalkkrinningar från fogar på Kungl. Slottets nordvägg mot Slottskajen. Bergart Roslagssandsten. Foto B.A. Lundberg 1991.

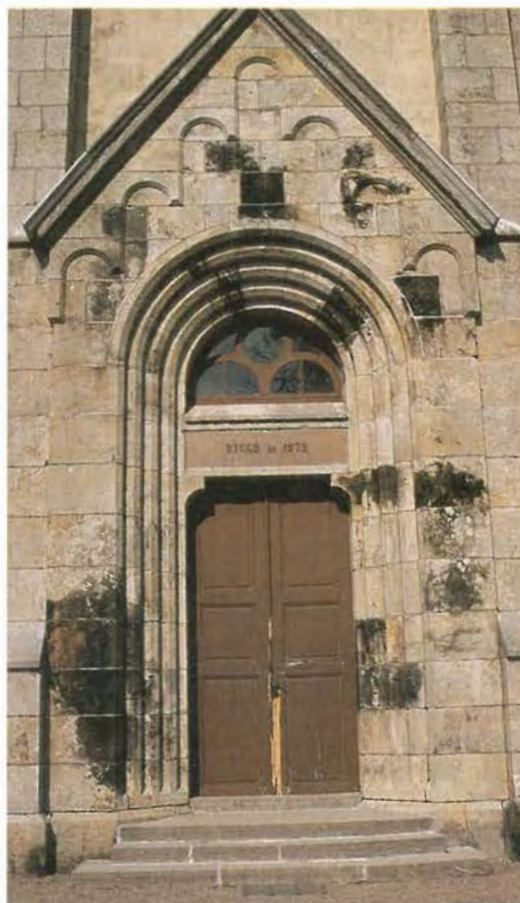
Figur 82. Sydportalen på Österplana kyrka, Kinnekulle, Västergötland i Lingulidsandsten med spridd fläckig svart missfärgning. Foto R. Löfvendahl 1996.
