NATURSTEN I  
BYGGNADER

Stenen i tiden

Från 1000-talet till 1940

Riksantikvarieämbetet  
Statens historiska museer  
INSTITUTIONEN FÖR KONSERVERING

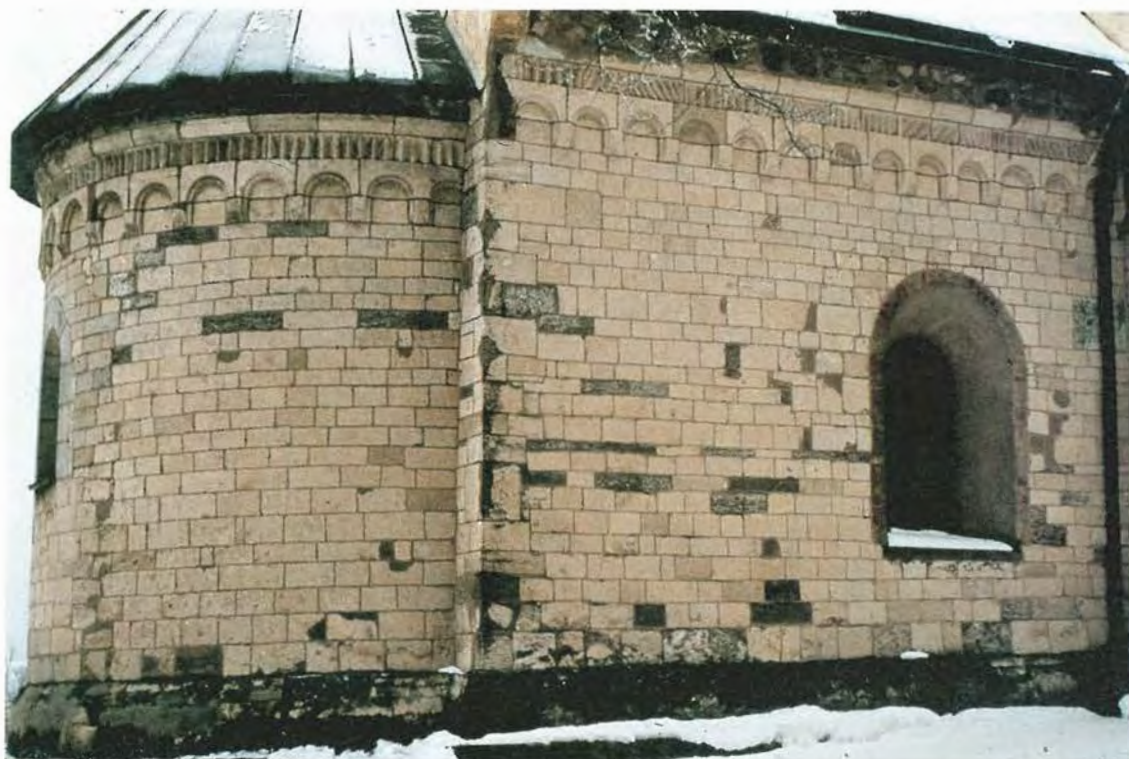
Figur 84. Bjäresjöes 1100-talskyrka i Skåne med gulaktig Köpingsandsten och spridda kvadrar av mörkgrå kalktuff. Foto B. Sundnér 1988.

*The 12th century Bjäresjö Church in southern Skåne. The ashlars consist of yellowish Köpings sandstone and dispersed dark grey tufa.*

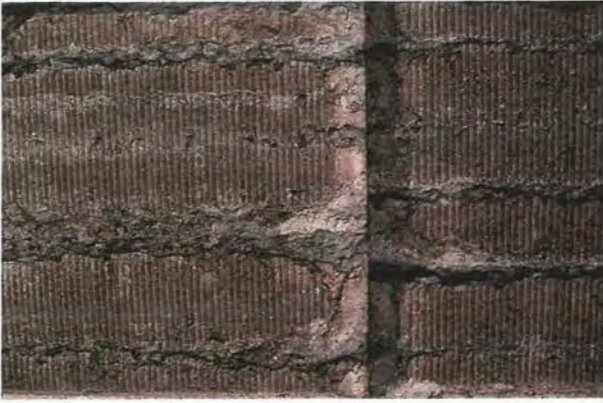
Figur 86. Röd ortocerkalksten från Borghamn i Östergötland på Nationalmuseum i Stockholm med urvittrade lerskikt. Foto R. Löfvendahl 1994.

*Red Ordovician limestone from Borghamn in Östergötland at the Museum Art Gallery in Stockholm with strongly weathered clay horizons.*

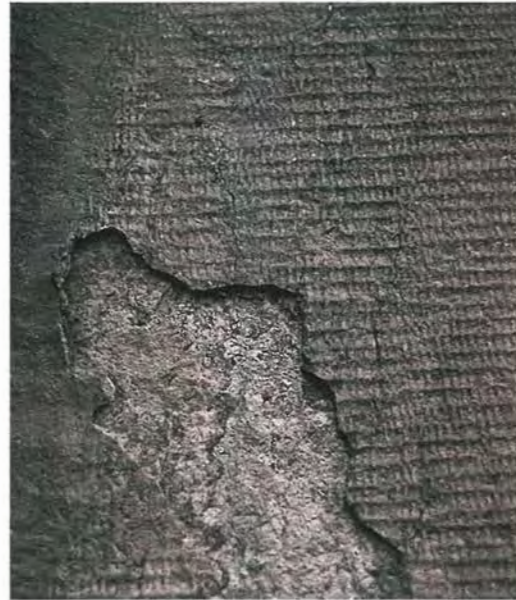
Figur 87. Tandhuggen Yxhultskalksten på Vetlanda kyrkas västportal, från 1903, med sprickor, bompartier och ett exfolieringssår. Foto R: Löfvendahl 1993.

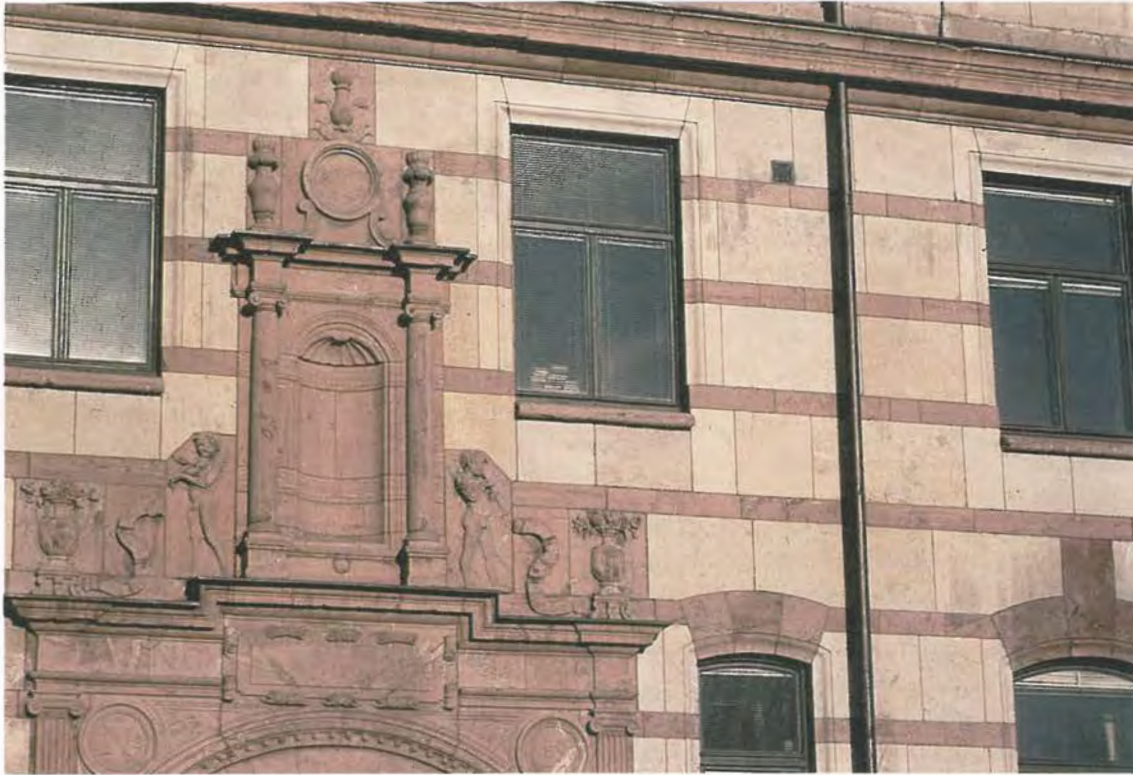
Figur 88. Naturlig polykromi med grå och röd ortocerkalksten från Österplana, Kinnekulle på Strandvägen 11 i Stockholm. Byggnaden uppfördes 1894-97 efter ritningar av G. Lindgren och K. Sahlin. Foto B.A. Lundberg 1991.

*Natural polychromy with grey and red Ordovician limestone from Österplana, Kinnekulle, county of Skaraborg at Strandvägen 11 in Stockholm. The building was erected in 1894-97.*

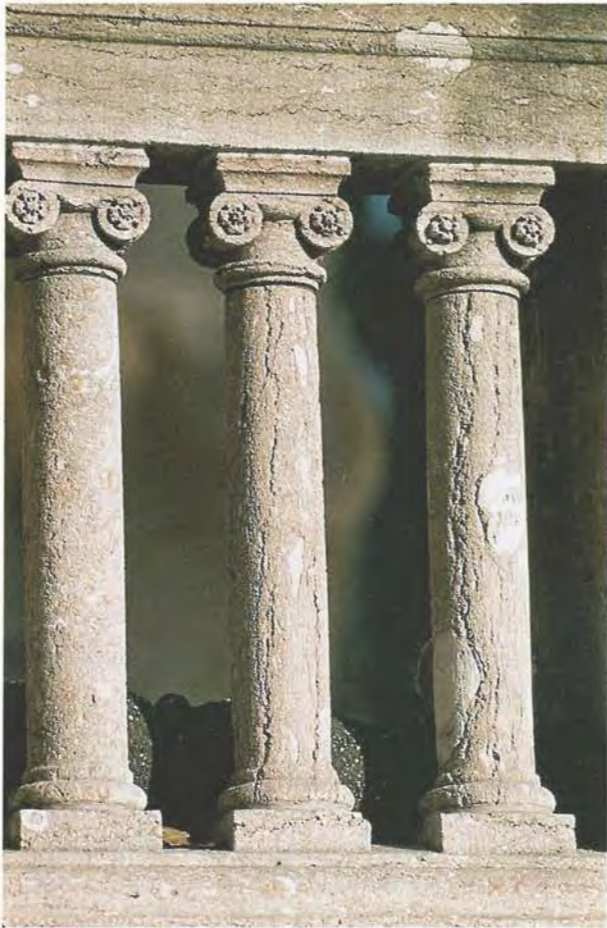
Figur 89. Kolonner av röd gotländsk kalksten, s.k. Hoburgsmarmor, Konstakademien i Stockholm. Tydlig urvittring efter leriga lagringsplan samt vittringsbeständiga vita fossilavtryck. Foto B.A. Lundberg 1991.

*Columns with red Gotland limestone (Hoburg marble) at the Royal Academy of Fine Arts in Stockholm. Distinct material loss from clayey layering surfaces and weathering-resistant white fossil imprints.*

Ur vittringssynpunkt skiljer sig de lagrade kalkstenarna och revkalkstenarna åt. De lagrade innehåller liksom ortocerkalkstenen leriga skikt som är vittringsbenägna och förlorar material. Dessutom uppvisar de samma nedbrytningseffekter som andra kalkstenar med gipsbildning, missfärgning och biologisk påväxt. Revkalkstenarna påverkas något annorlunda. Fossilresterna är ofta omvandlade till mycket kompakt kalcit, vilket innebär att de är motståndskraftigare än den porösare mellanmassan, figur 89. Fossilerna på en vitttrad stenyta står därför ut som kullar medan mellanmassan bildar dalar. Dessutom är fossilerna, speciellt på södra Gotland, i den färska

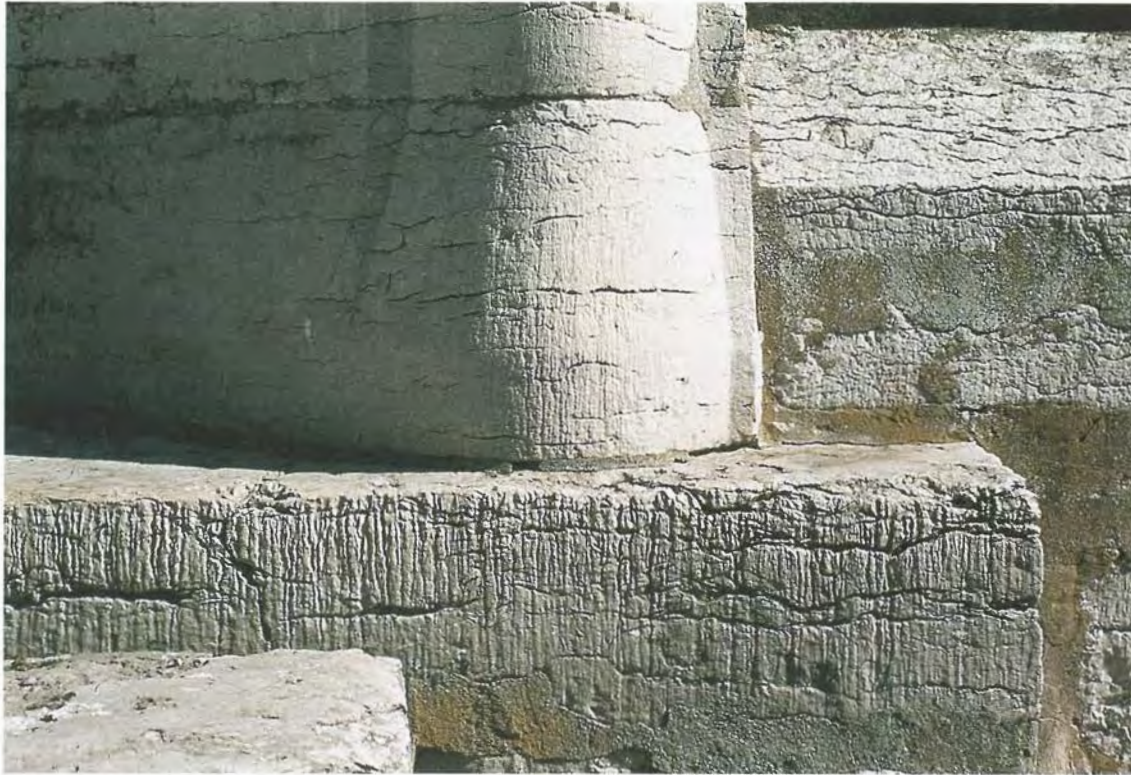
Figur 90. Sockel i grå gotländsk kalksten på Väskinde kyrka, Gotland. Tydligt urvittrade sprickor efter de horisontellt lagda lagringsplanen samt vertikala rinnådror orsakade av regnvatten från taket. Foto B.A. Lundberg 1991.

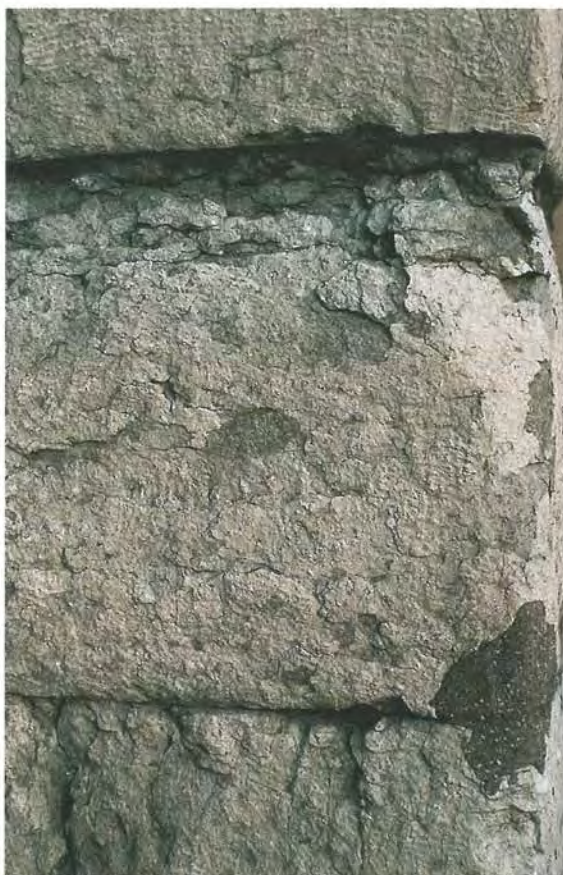
Figur 93. Nedbrytning i form av kantavrundning samt lagat mörkt parti i Yxhultskalksten på Strandvägen 17, Stockholm. Foto B.A. Lundberg 1991.

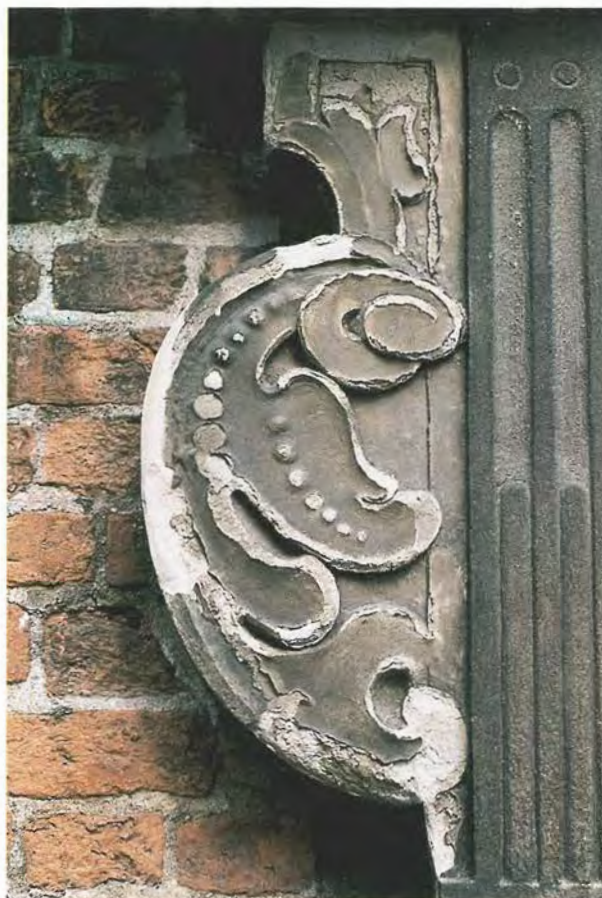
Figur 94. Konsol på västportalen, Trefaldighetskyrkan i Kristianstad, Skåne av gotländsk sandsten. Tät svart hinna på ytan där exfolieringen initierats från kanter och ger en ljus sandande yta. Foto B.A. Lundberg 1992.

*Scrolled bracket, the western doorway of the Trinity Church, Kristianstad, Skåne, of Gotland sandstone. Dense but thin blackish veneer on the surface, where the exfoliation starts at the edges of the bracket, leaving a whitish sanding surface.*

Exfoliering eller avbladning är en mycket vanlig process som påtagligt skadar profilerad och skulptural sten. Fenomenet är mycket vanligt på de flesta bearbetade stenytor; såväl sand- och kalkstenar som graniter. Det karakteristiska för denna skadetyper är att tunna skal faller av stenytan. Storleken kan variera från kvadratmillimetersmå fjäll till kvadratdecimeterstora runda skal. Skadan börjar med att partier på ytan blir bom, dvs. fläckvis släpper

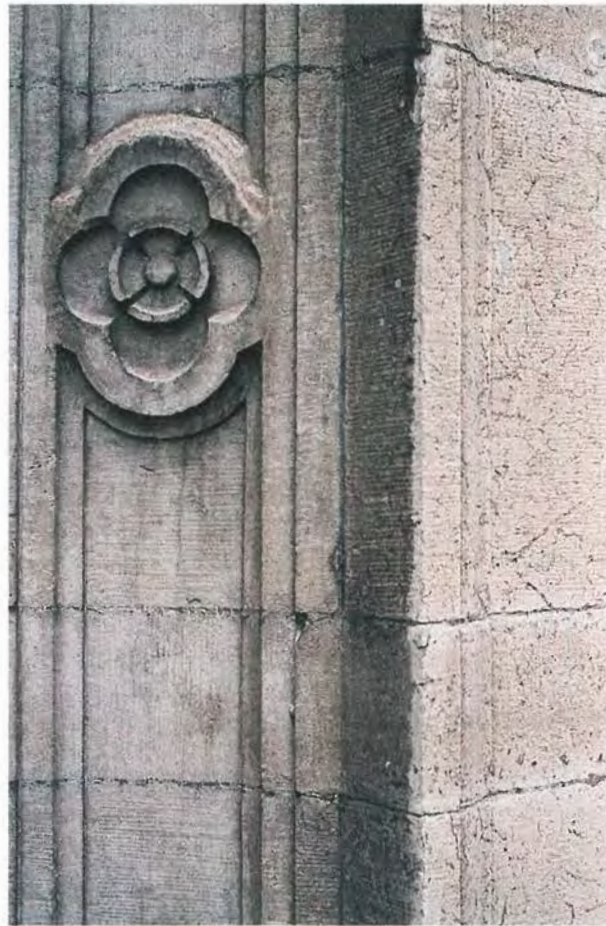
Figur 95. Riksbanken i Vänersborg från sekelskiftet i oskadad Yxhultskalksten med svag patina. Foto L. Kennerstedt 1992.

*The Central Bank of Sweden in Vänersborg, county of Älvsborg; intact grey Yxhult limestone with inconspicuous patination.*

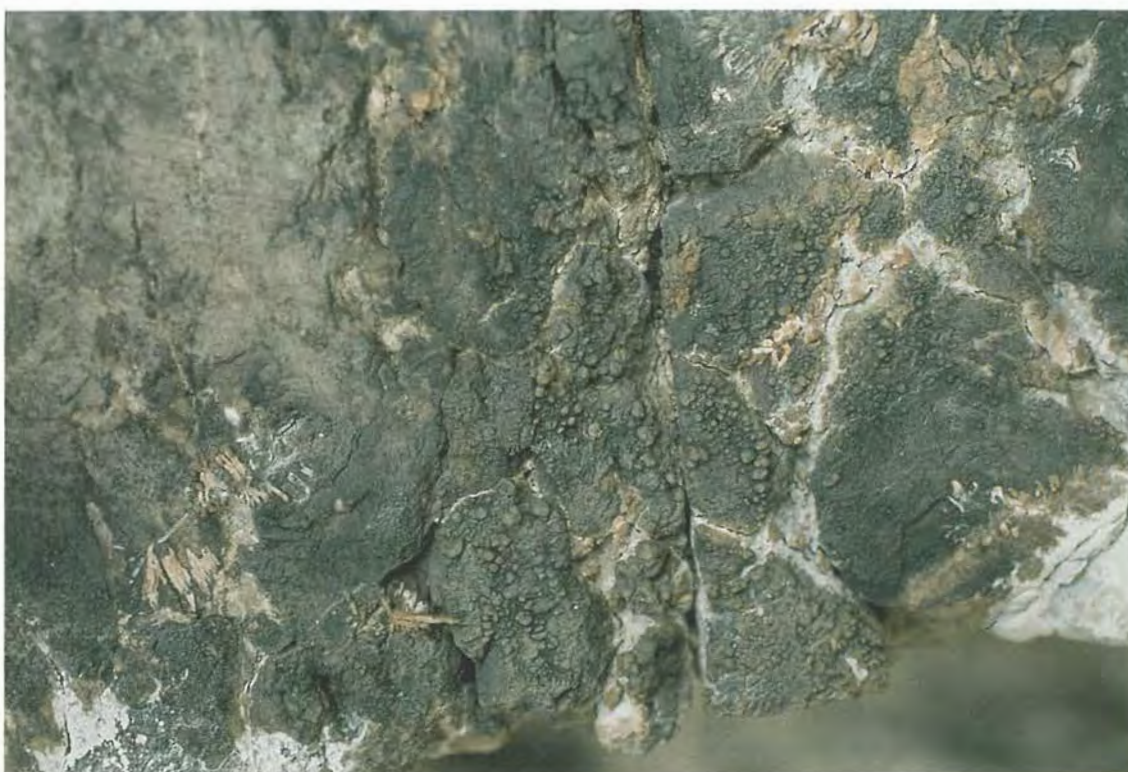
Figur 96. Svärtad vårtig gipskrusta och kvarvarande fäströtter av murgröna i grå gotländsk kalksten på S:t Nicolai kyrkoruin, Visby. Foto B.A. Lundberg 1991.

*Blackish and warty gypsum crust and remaining roots of ivy on grey Gotland limestone, the ruin of St Nicolaus Church, Visby.*

Krustor består vanligen av gips eller kalcit. De bildas på kalkstenar eller annan karbonatförande sten genom reaktion mellan stenen och atmosfärgaser. Gipskrustorna blir ofta grå- eller svartfärgade p.g.a. upptag av sot eller annan smuts. Kalcitutfällningar bildas oftast då vatten med hög koldioxidhalt tränger fram ur kalkrika fogar. Både gips- och kalcitutfällningar är ofta vårtiga och krusiga och kan växa till centimetertjocka lager, figur 96; jfr figur 83, s. 100. De är ofta misspyrdande men inte så lätta att avlägsna vare sig kemiskt eller mekaniskt. Speciellt gipsutfällningarna förekommer bara i regnskugga; på regnutsatta partier löses de av regnvatten. Krustor av andra mineral är ovanliga. Utfäll-

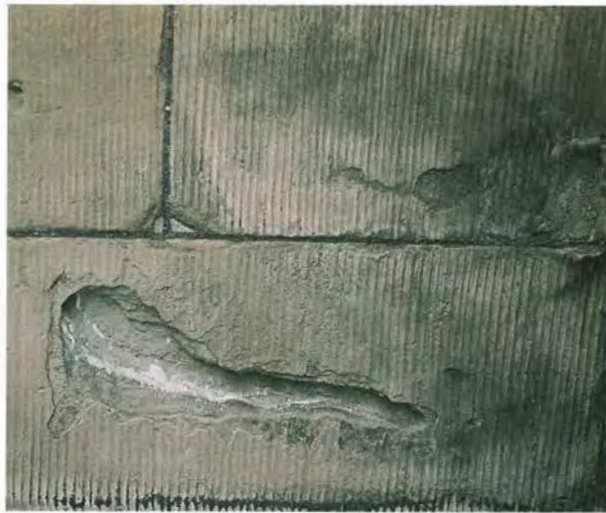
Figur 97. Lågerhuggen gotländsk sandsten på Tyska kyrkan i Gamla Stan, Stockholm med en urvittrad hålighet orsakad av saltutfällningar. Vit natriumsulfat syns inne i håligheten. Foto R. Löfvendahl 1994.

*Furrowed Gotland sandstone on the German Church, Old Town in Stockholm. The cavity is caused by efflorescence of sodium sulphate.*

Salterna påverkar också stenmaterialet på andra sätt. Dels är många salter hygroskopiska och tar upp vatten från omgivningen. Vissa saltmineral, som natriumsulfat kan ha olika mängder bundet kristallvatten, som tas upp och avges beroende på luftfuktigheten. Vid frysning blir skadeverkningarna betydligt större om salter finns lösta i vattnet än i saltfritt vatten (Wessman 1995). Dessutom är upplösningshastigheten för konsoliderad ki-

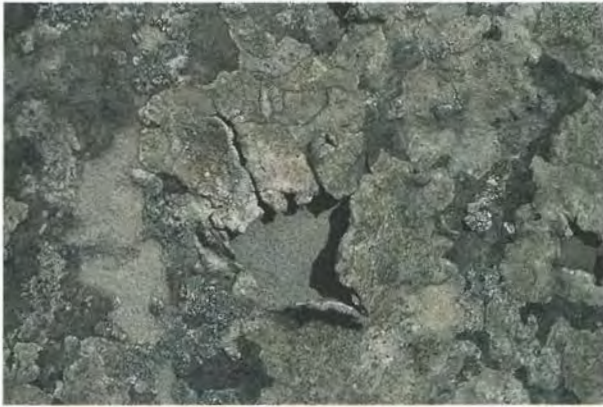
Figur 98. Gotländsk sandsten på kyrkogårdsmuren vid Sunde kyrka på Gotland. Döende avflagnande lavar (arten *Dirina massiliensis*) lämnar en sandande naken yta efter sig. Foto B.A. Lundberg 1991.

*Gotland sandstone in the cemetery wall of Sunde Church, Gotland. Dying, detaching lichens of the species Dirina massiliensis leave a bare, sanding surface.*

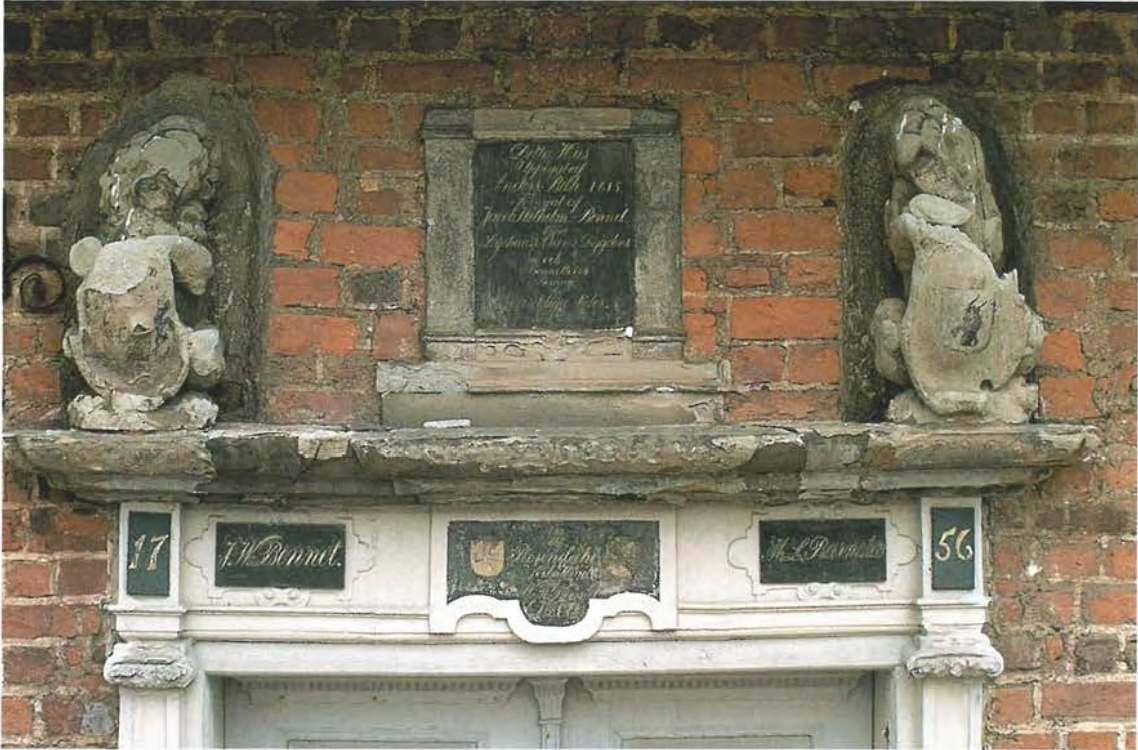
Figur 101. Överstycket på portalen, Rosendals slott i Skåne från 1756, med bemålad och starkt vittrad gotländsk sandsten. Foto B.A. Lundberg 1992.

*Crowning lintel on doorway, Rosendal Castle, Skåne, of painted Gotland sandstone, strongly weathered and damaged.*

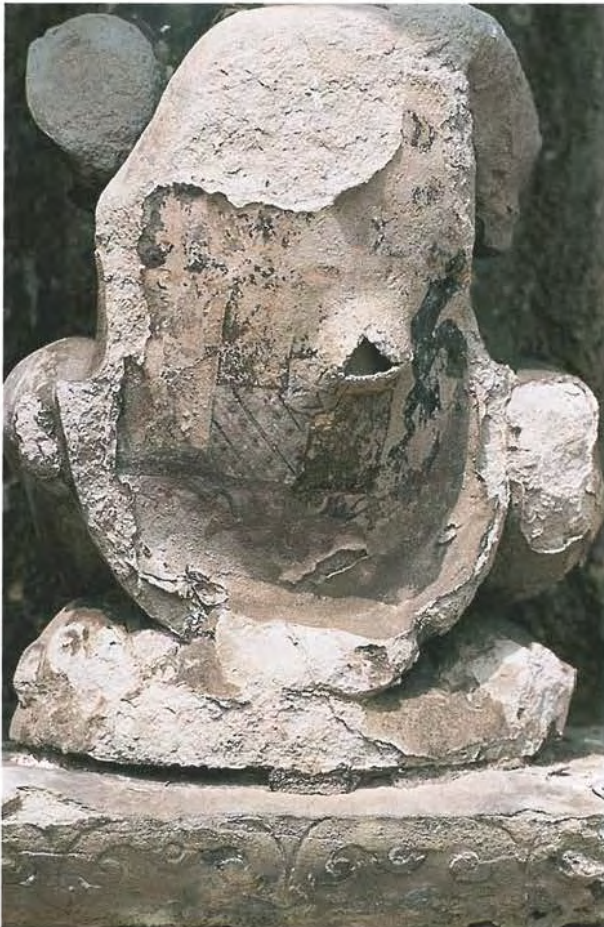
Figur 102. Kvarstående rest av det vänstra lejonet på portalen, Rosendals slott i Skåne – jämför figur 101. Foto B.A. Lundberg 1992.

*Remaining parts of the western lion on the lintel, Rosendal Castle in Skåne. Compare figure 101.*

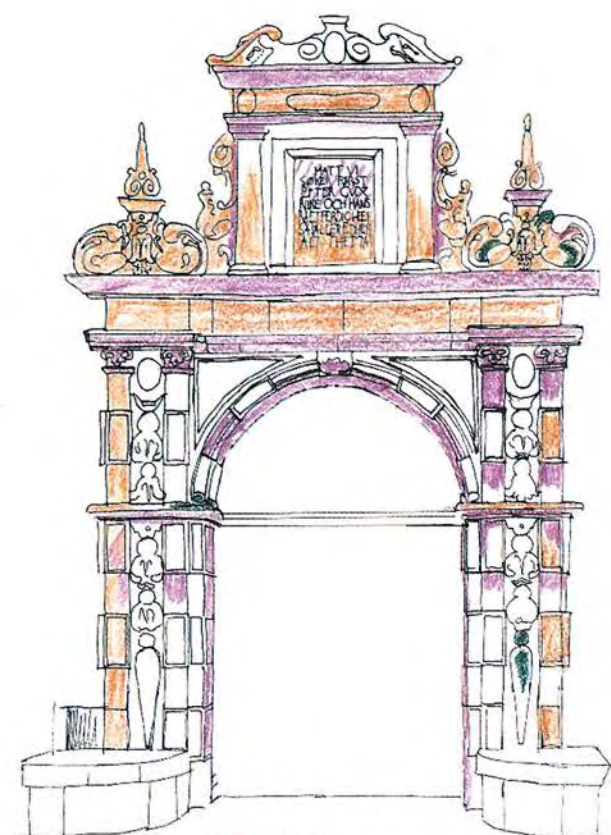
■ KRUSTA  
■ HINNA/MISSFÄRGNING  
■ MATERIALFÖRLUST

Figur 103. Jakobs kyrka, Stockholm. Västportal huggen i öländsk kalksten 1643. Exempel på skadedokumentation och behuggningsspår, utförd av Gunilla Gardelin och Helén Hanes 1996 i samband med konservering. På andra ritningar har ursprungliga fogar, färgrester, stenbyte och lagningar dokumenterats.

En byggnadsarkeologisk undersökning är nödvändig för att förstå hur stenen monterats i muren och hur den behandlats genom tiderna. Portalen kan sitta på ursprunglig eller sekundär plats i muren eller vara helt omsatt. Ursprungliga ytor med huggspår måste dokumenteras innan de vittrar bort, figur 103. Många portaler har varit målade, ofta flera gånger. Vi vet mycket lite om färgsättningen under olika tider därför att färgen ofta har tagits bort. Resultatet av en byggnadsarkeologisk undersökning kan användas som underlag för hanteringen av olika detaljer vid konserveringsarbetet, då ytterligare iakttagelser kan göras.

För konservatorns förberedande arbete betyder inventeringen att bergarterna nu är kända och konservatorerna kan få en uppfattning om hur skadorna ser ut och hur allvarliga de är. Prover för analys planeras och ritningar för skadedokumentation, se figur 103, och åtgärdsbeskrivning tas fram.
