NATURSTEN I  
BYGGNADER

Göteborgs och Bohus län  
samt Hallands län

Denna rapport omfattar Göteborgs och Bohus län samt Hallands län, dvs. västkustlänen.

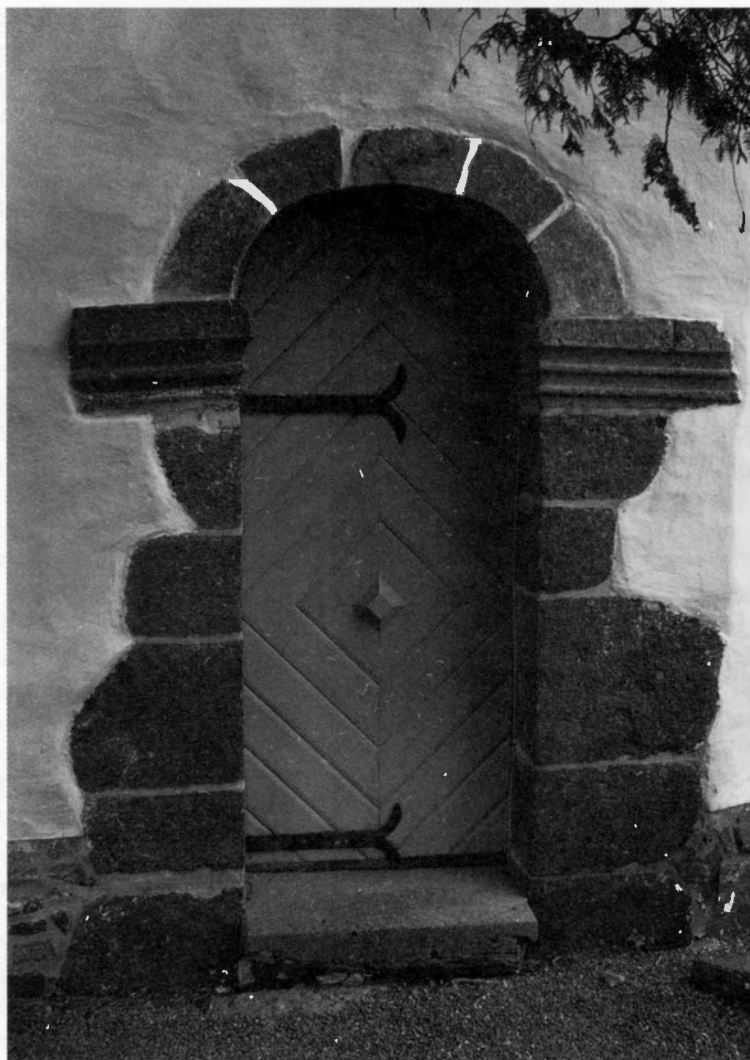
*Figur 8. Korportal av täljsten (här skillersten), 1100-tal, Ljungs kyrka. Portalen är restaurerad på 1950-talet. Foto T. Brandt 1992, Bohusläns museum.*

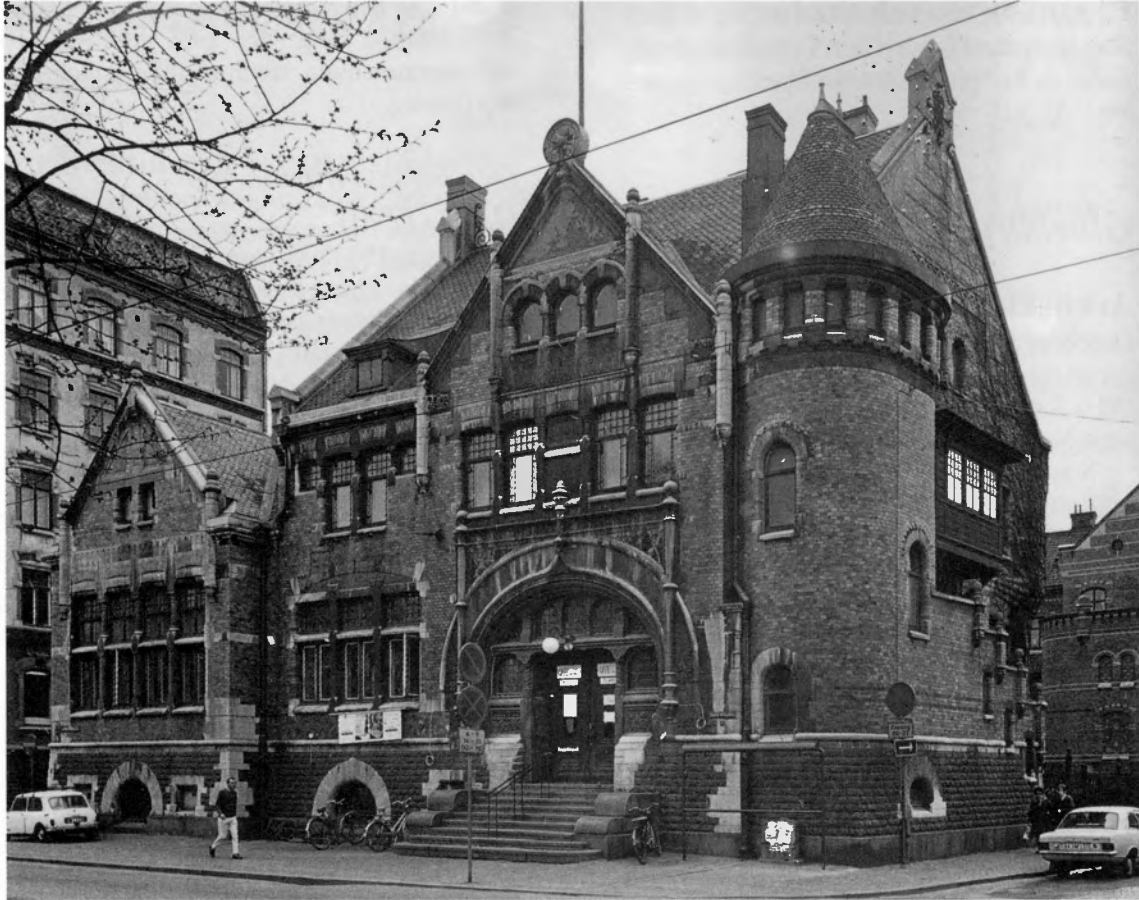
Figur 10. F.d. Dicksonska Folkbiblioteket i Haga, Södra Allégatan 4 i Göteborg. Byggt 1895 efter ritningar av H. Hedlund. Portal och andra fasaddetaljer av kalksten från Yxhult. Foto S. Westergren 1972, Göteborgs Historiska museum.

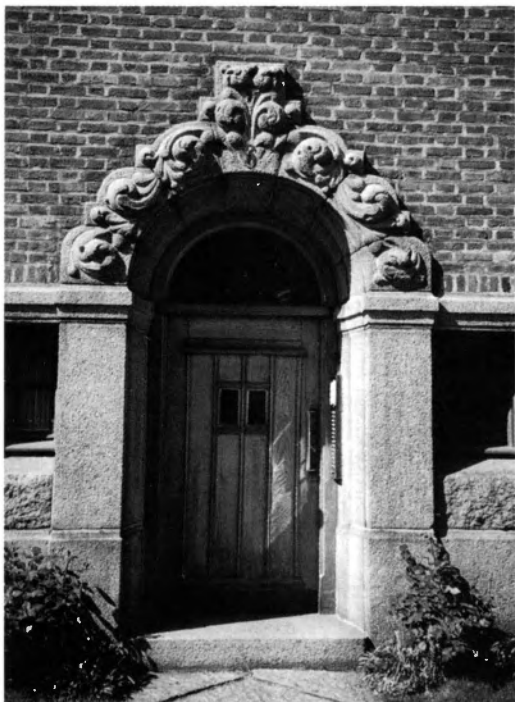
Figur 11. Portal av granit från 1914, Arkivgatan 6 i Göteborg. Ritad av arkitekt A. Peterson. Foto G. Lönnroth 1993, Göteborgs Historiska museum.

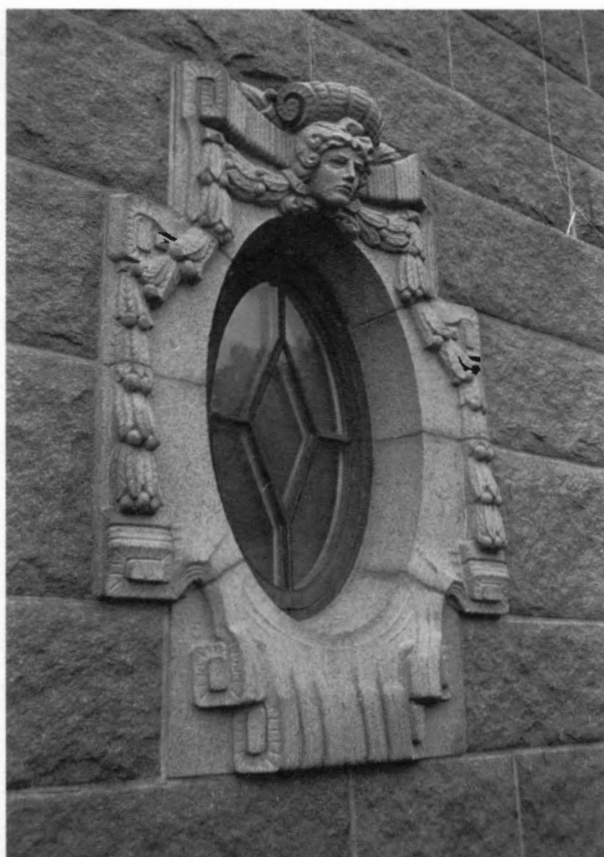
*Figur 14. Fönsteromfattning av granit i Laurinska villan i Lysekil, från 1918-19. Foto T. Brandt 1992, Bohusläns museum.*

I Lysekil finns 11 byggnader med 18 objekt av bearbetad natursten, tabell 30. Samtliga byggnader är uppförda mellan 1890-talet och 1919. Ett mycket vackert exempel på användandet av granit är Laurinska villan i Lysekil. Huset är byggt av mörkrött tegel men har fönsteromfattningar, kolonner m.m. av fint bearbetad ljus granit, figur 14. Druvklasar och figurer är väl i klass med vad man finner på sekelskiftets bankpalats i Stockholm. Den mest anslående byggnaden är kyrkan, byggd helt av granit 1897-1901, med både rustikkvader och finhugget masverk, se omslagsbild.

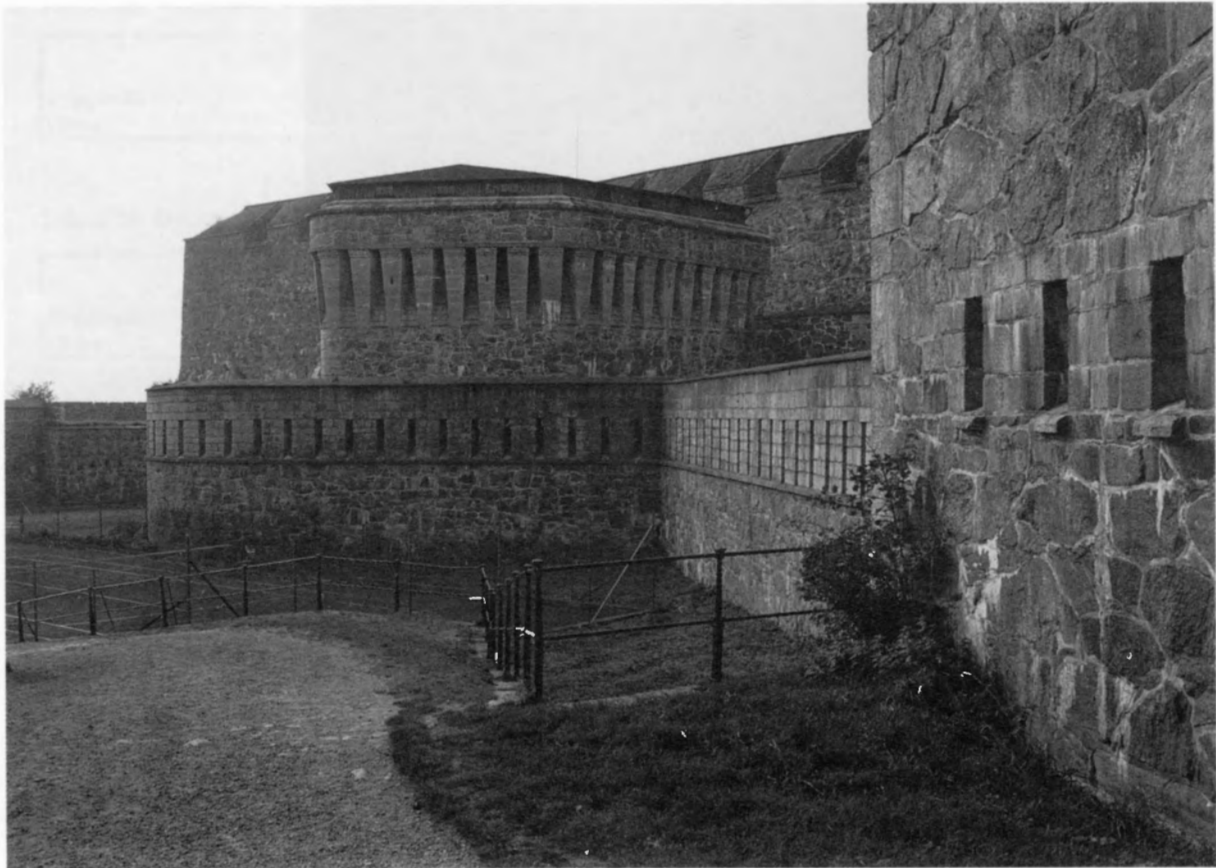
Figur 15. Carlstens fästning, påbörjad vid 1600-talets slut. Det säregna kruthuset från 1830-talet har en överbyggnad av Kinnekullekalksten. Fästningen är byggd av gråsten (urberg), men har Kinnekullekalksten i skyttegluggarnas solbänkar och på kärnavtäckningarna. Foto T. Brandt 1992, Bohusläns museum.

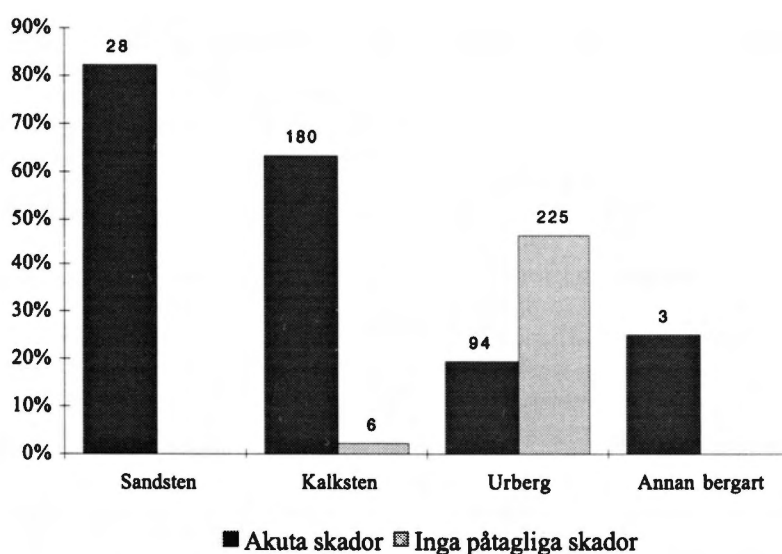
Figur 19. Bergarternas skadefrekvens. Procentuell fördelning av akuta och inga påtagliga skador på sandsten, kalksten, urberg och annan bergart. Antalet objekt inom varje bergart redovisat.

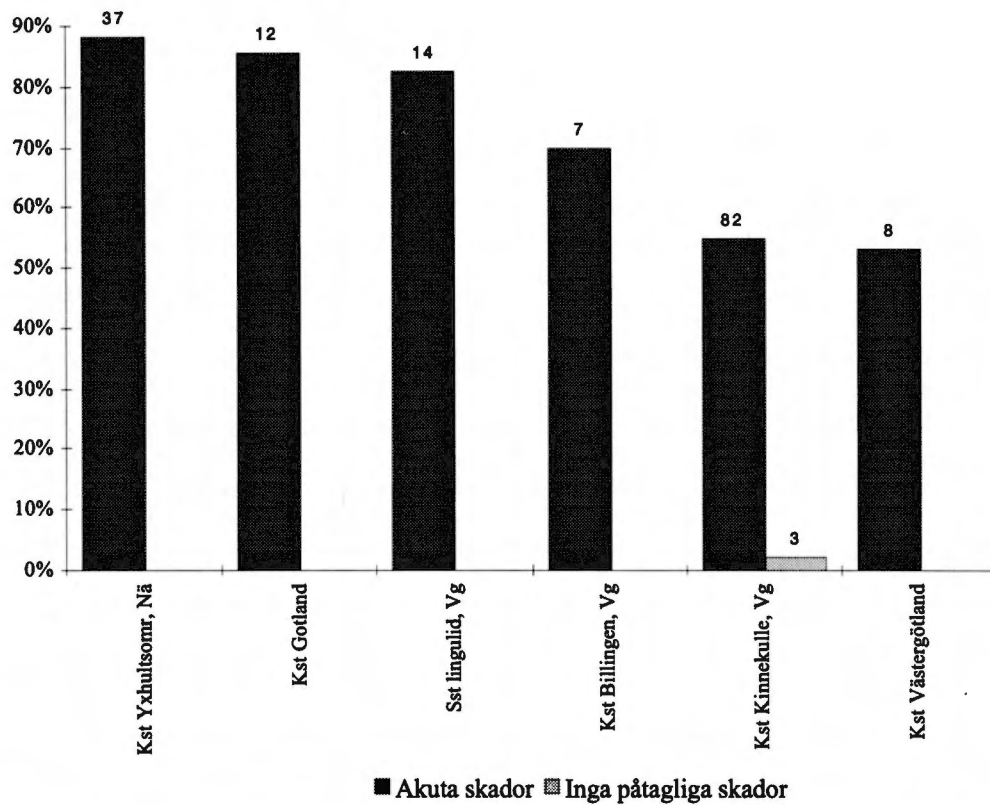
Figur 20. Olika sand- och kalkstenstypers skadefrekvens. Procentuell fördelning av akuta och inga påtagliga skador på identifierade sand- och kalkstenstyper som representerar mer än 10 objekt. Antalet objekt inom varje bergartstyp redovisat.

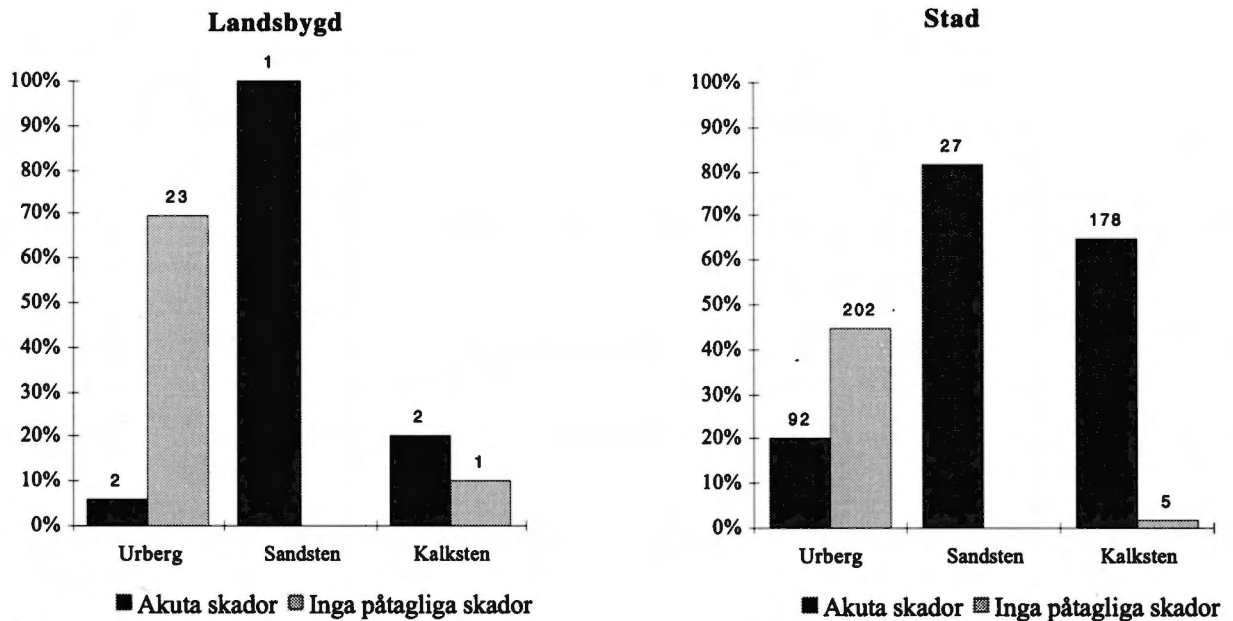
Figur 22. Jämförelse av skadefrekvens mellan landsbygd och stad. Procentuell fördelning av akuta och inga påtagliga skador på olika bergarter.

Figur 22 visar skadebilden i förhållande mellan landsbygd och stad och mellan olika bergarter. Bortsett från det enda sandstensobjektet på landsbygden visar diagrammen att såväl kalksten som urberg har större procent akuta skador och mindre procent objekt utan påtagliga skador i stadsmaterialet. Den största andelen svarar dock Göteborg för.

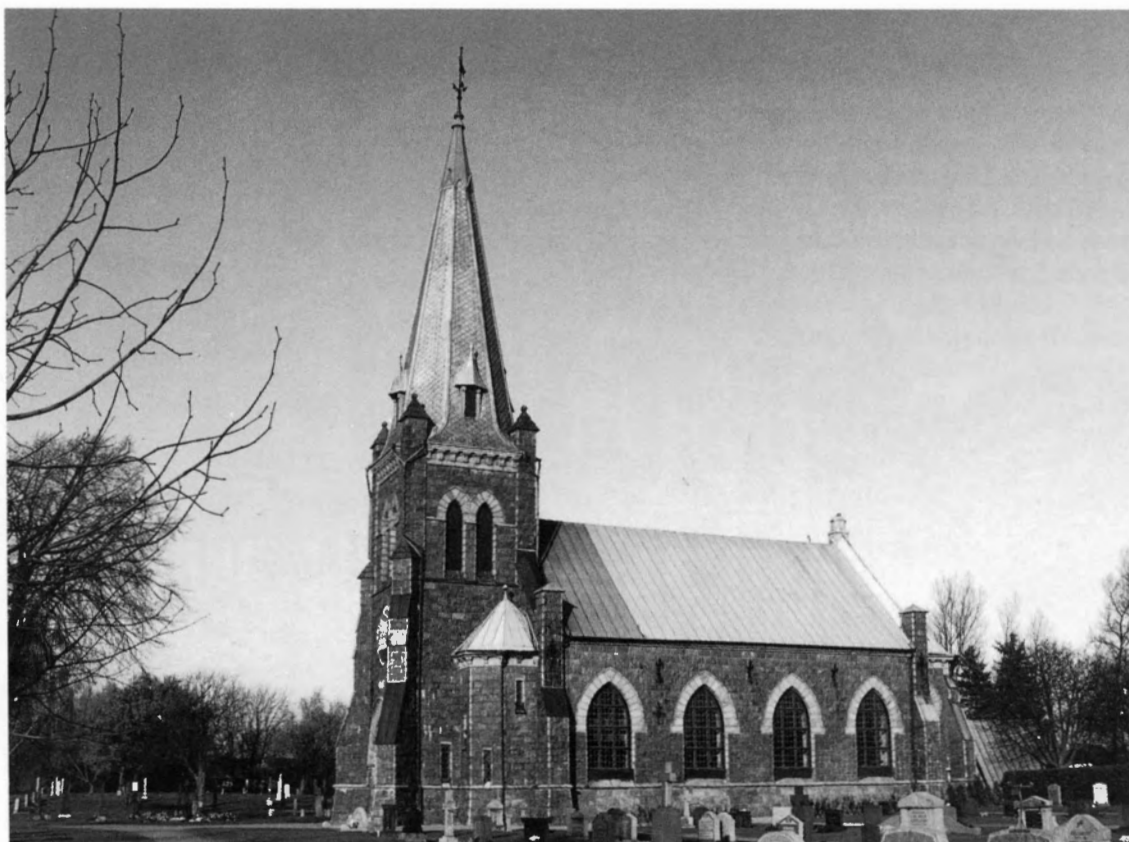
*Figur 26. Trönninge kyrka av granitkvader uppförd 1894 efter ritningar av Sven Gratz. Foto H. Bergfast 1992, Hallands läns museer, Halmstad.*

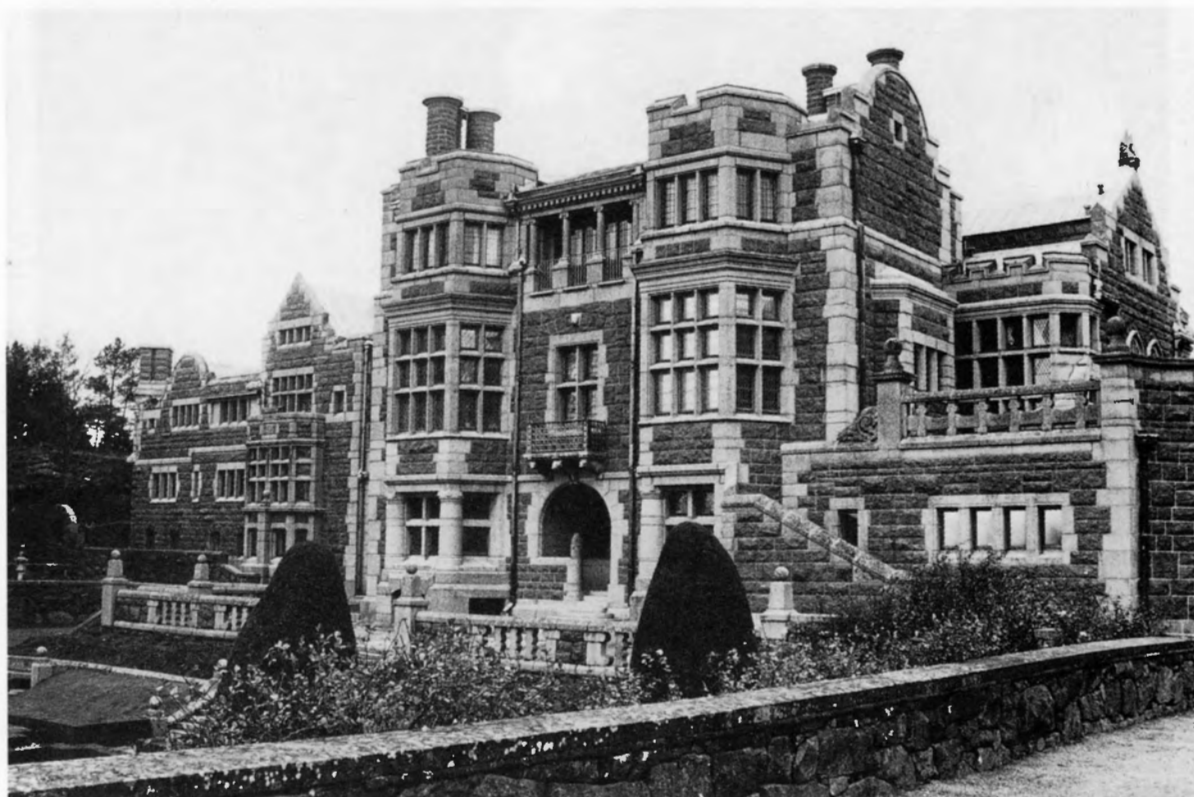
Figur 27. Tjolöholms slott uppfört 1898-1904 efter ritningar av Lars Israel Wahlman. Fasaderna består av rustikt huggen granitkvader med hörn och omfattningar av släthuggen granit. En inbyggd loggia har detaljer av öländsk kalksten. Foto H. Bergfast 1992, Hallands läns museer, Halmstad.

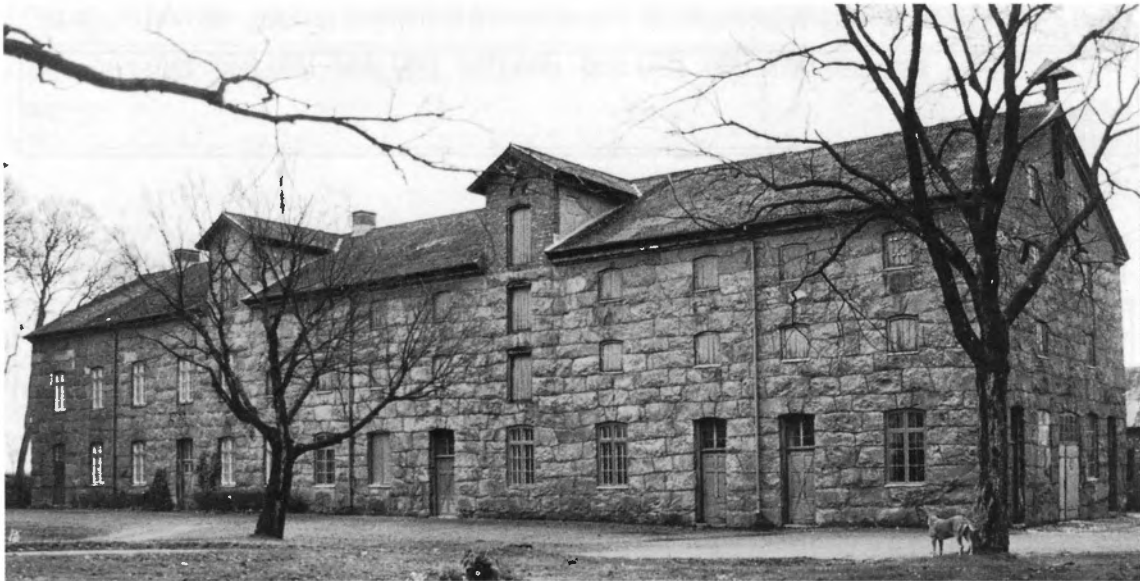
Samtliga objekt är av urberg med begränsade skador, varav ett objekt har akut skada, den rustikt huggna fasadstenen på Heagård.

Figur 28. Magasin- och bostadshus på Heagård uppfört i rusticerad granit 1882. Foto H. Bergfast 1992, Hallands läns museer, Halmstad.

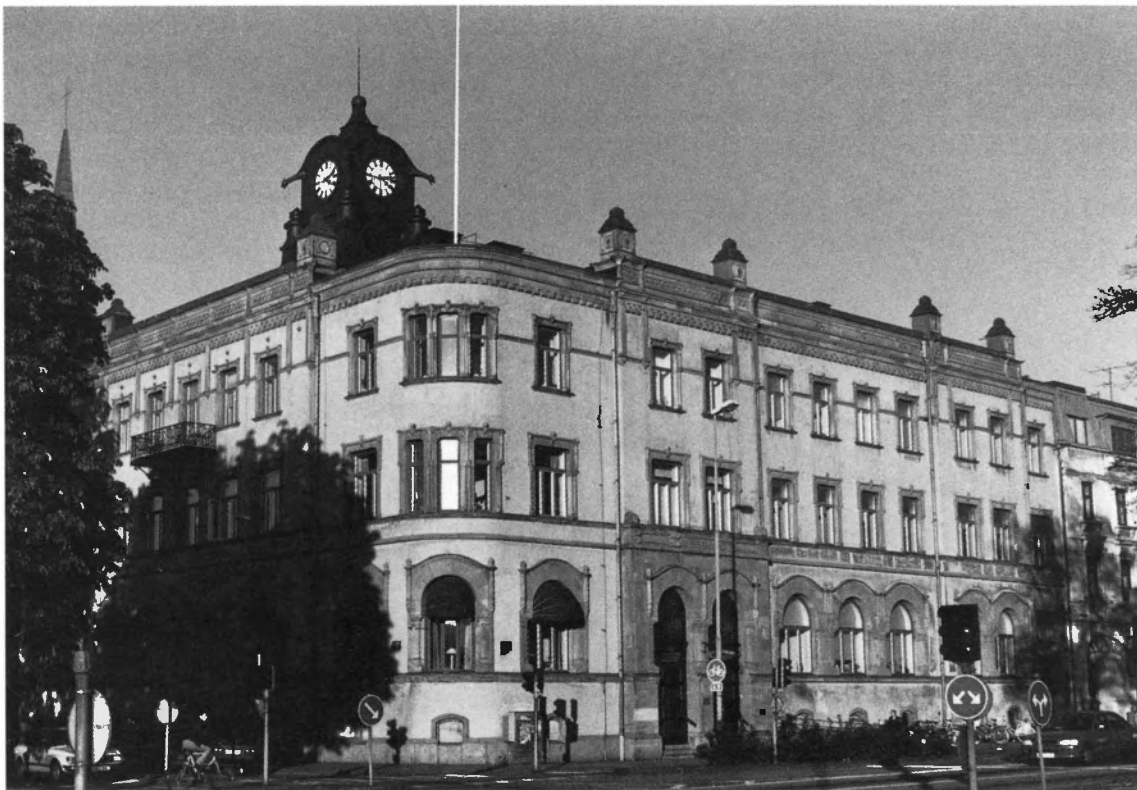
Figur 29. F. d. Riksbanken i Halmstad, uppförd 1900 med detaljer av Övedsandsten efter ritningar av Martin Borgstedt. Foto C. Gustafsson 1995, Hallands läns museer, Halmstad.

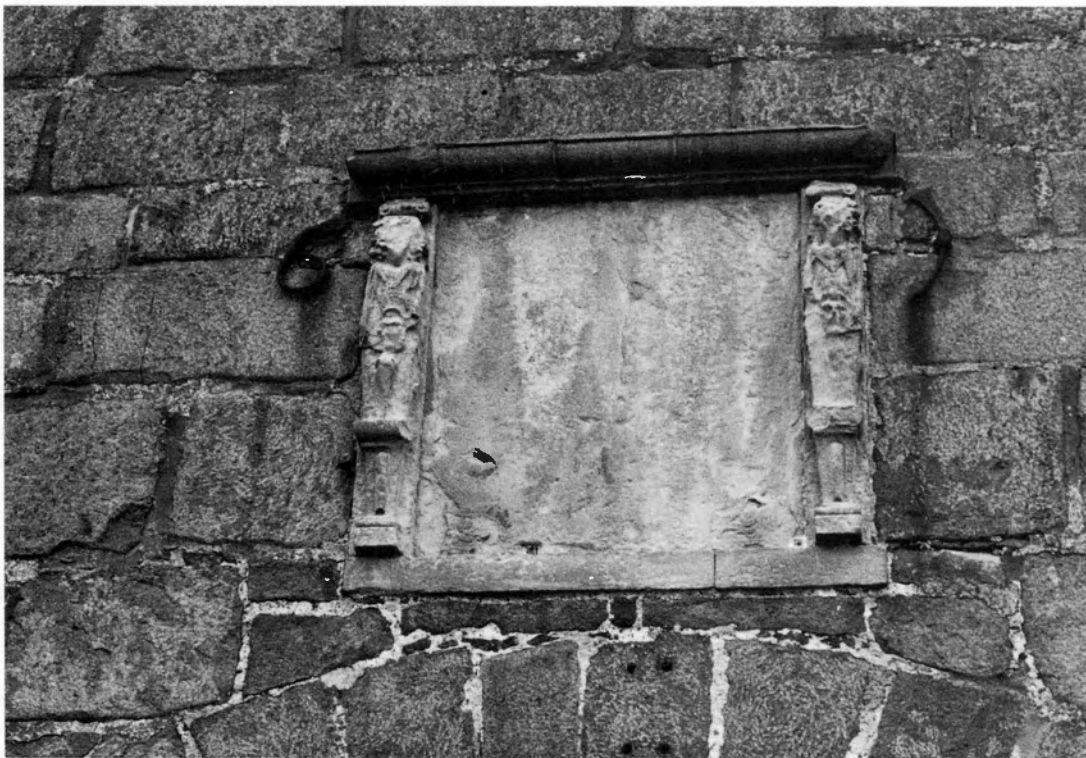
Figur 31. Inskriftstavla från 1600-talet av gotländsk sandsten. Mellersta valvet i Varbergs Fästning. Foto H. Bergfast 1992, Hallands läns museer, Halmstad.

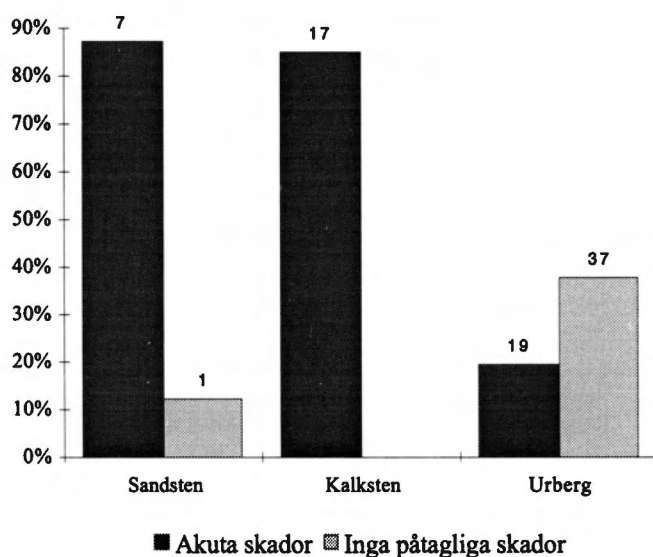
Figur 36. Bergarternas skadefrekvens. Procentuell fördelning av akuta och inga påtagliga skador på sandsten, kalksten och urberg. Antalet objekt inom varje bergart redovisat.

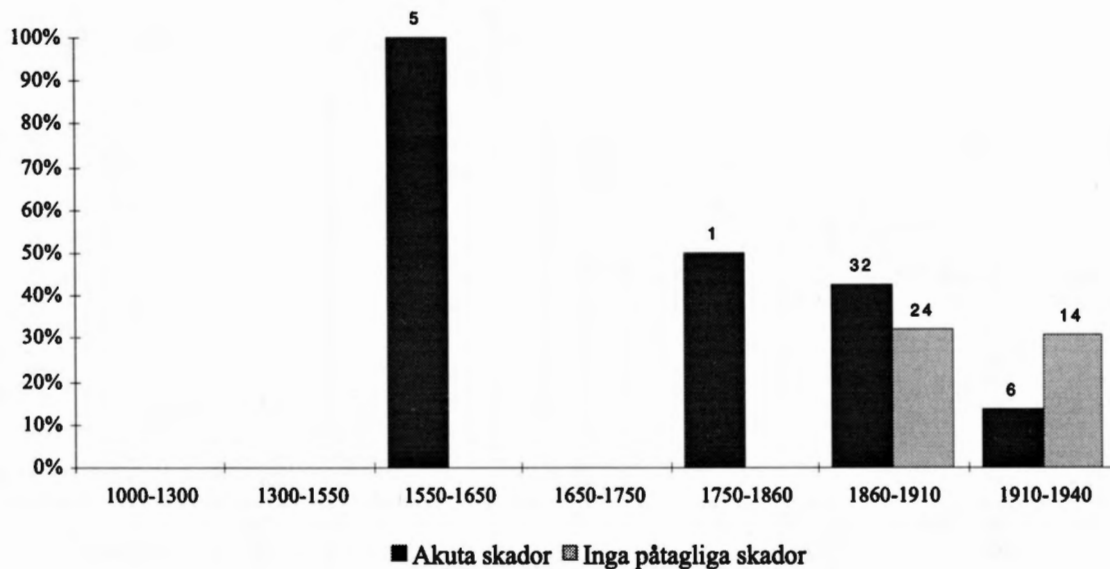
Figur 37. Skadefrekvens i förhållande till objektens ålder. Procentuell fördelning av akuta och inga påtagliga skador inom varje period. Antalet objekt inom varje period redovisat.

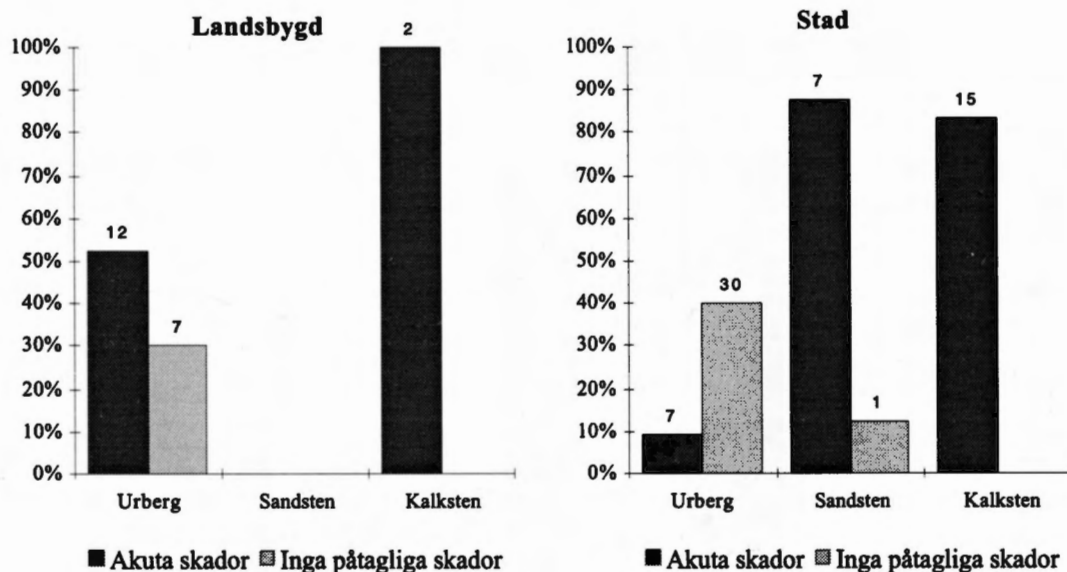
Figur 38. Jämförelse av skadefrekvens mellan landsbygd och stad. Procentuell fördelning av akuta och inga påtagliga skador på olika bergarter.
