NATURSTEN I BYGGNADER

Östergötlands län

Riksantikvarieämbetet
Statens historiska museer
INSTITUTIONEN FÖR KONSERVERING

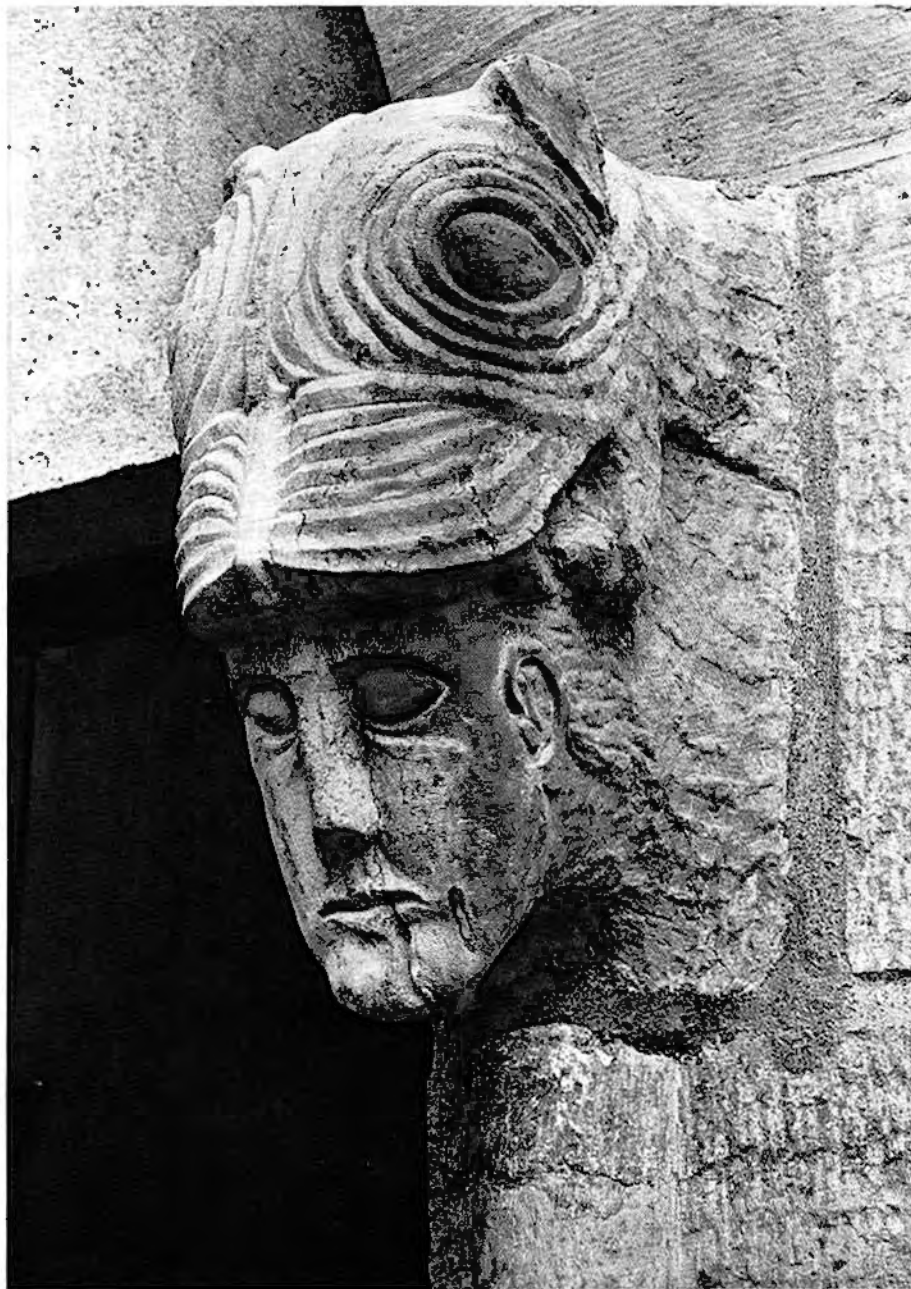
Figur 8. Portalskulptur i Vinnerstads kyrka från 1200-talet huggen i lokal östgötsk kalksten, placerad i portalens östra omfattning. En likartad skulptur i portalens västra omfattning är däremot huggen av Vätternsandsten från Lemunda. Foto J. Eriksson 1992, Östergötlands länsmuseum.

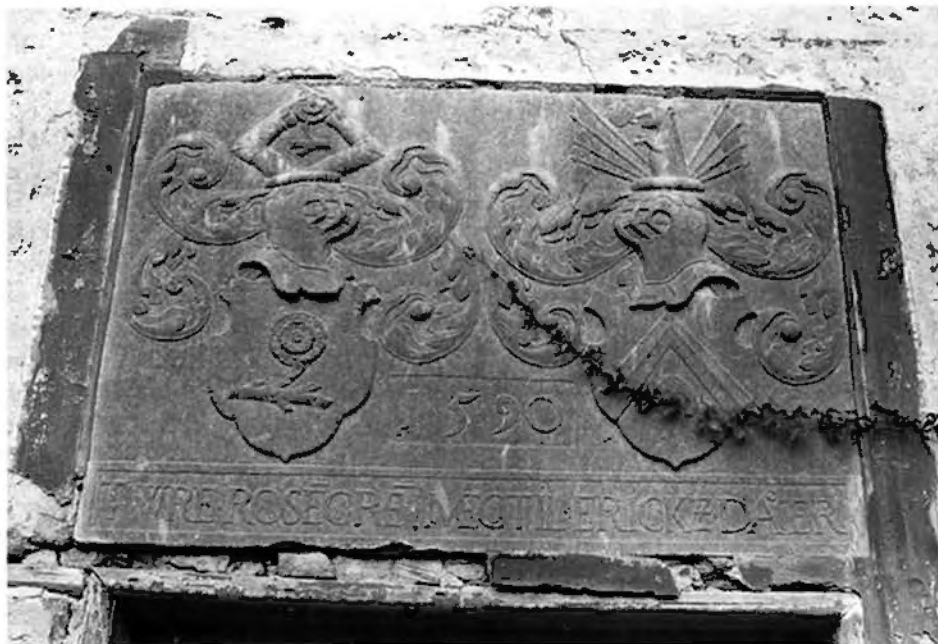
Figur 9. Vapentavla från 1590 av lokal östgötsk kalksten på Grensholms slott. Foto J. Eriksson 1992, Östergötlands länsmuseum.

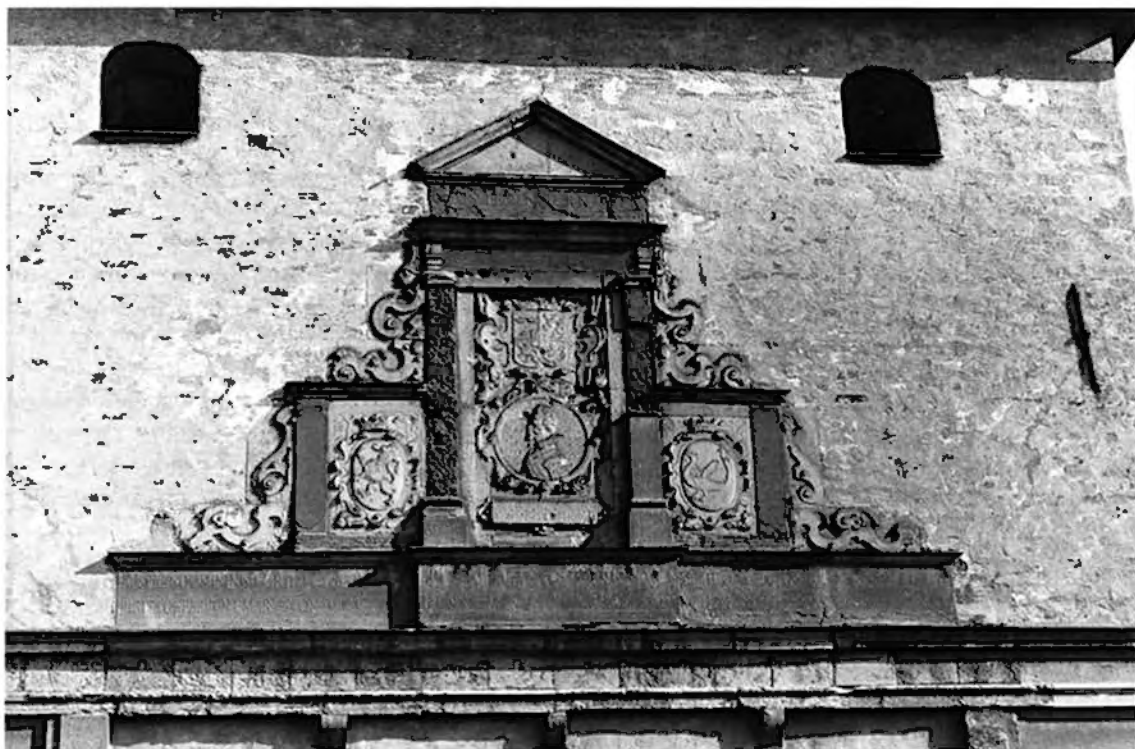
Figur 10. Johannisborgs porttorn med reliefer av götländsk sandsten samt inskriftstavla över portalen av östgötsk kalksten, från 1613. Foto J. Eriksson 1992, Östergötlands länsmuseum.

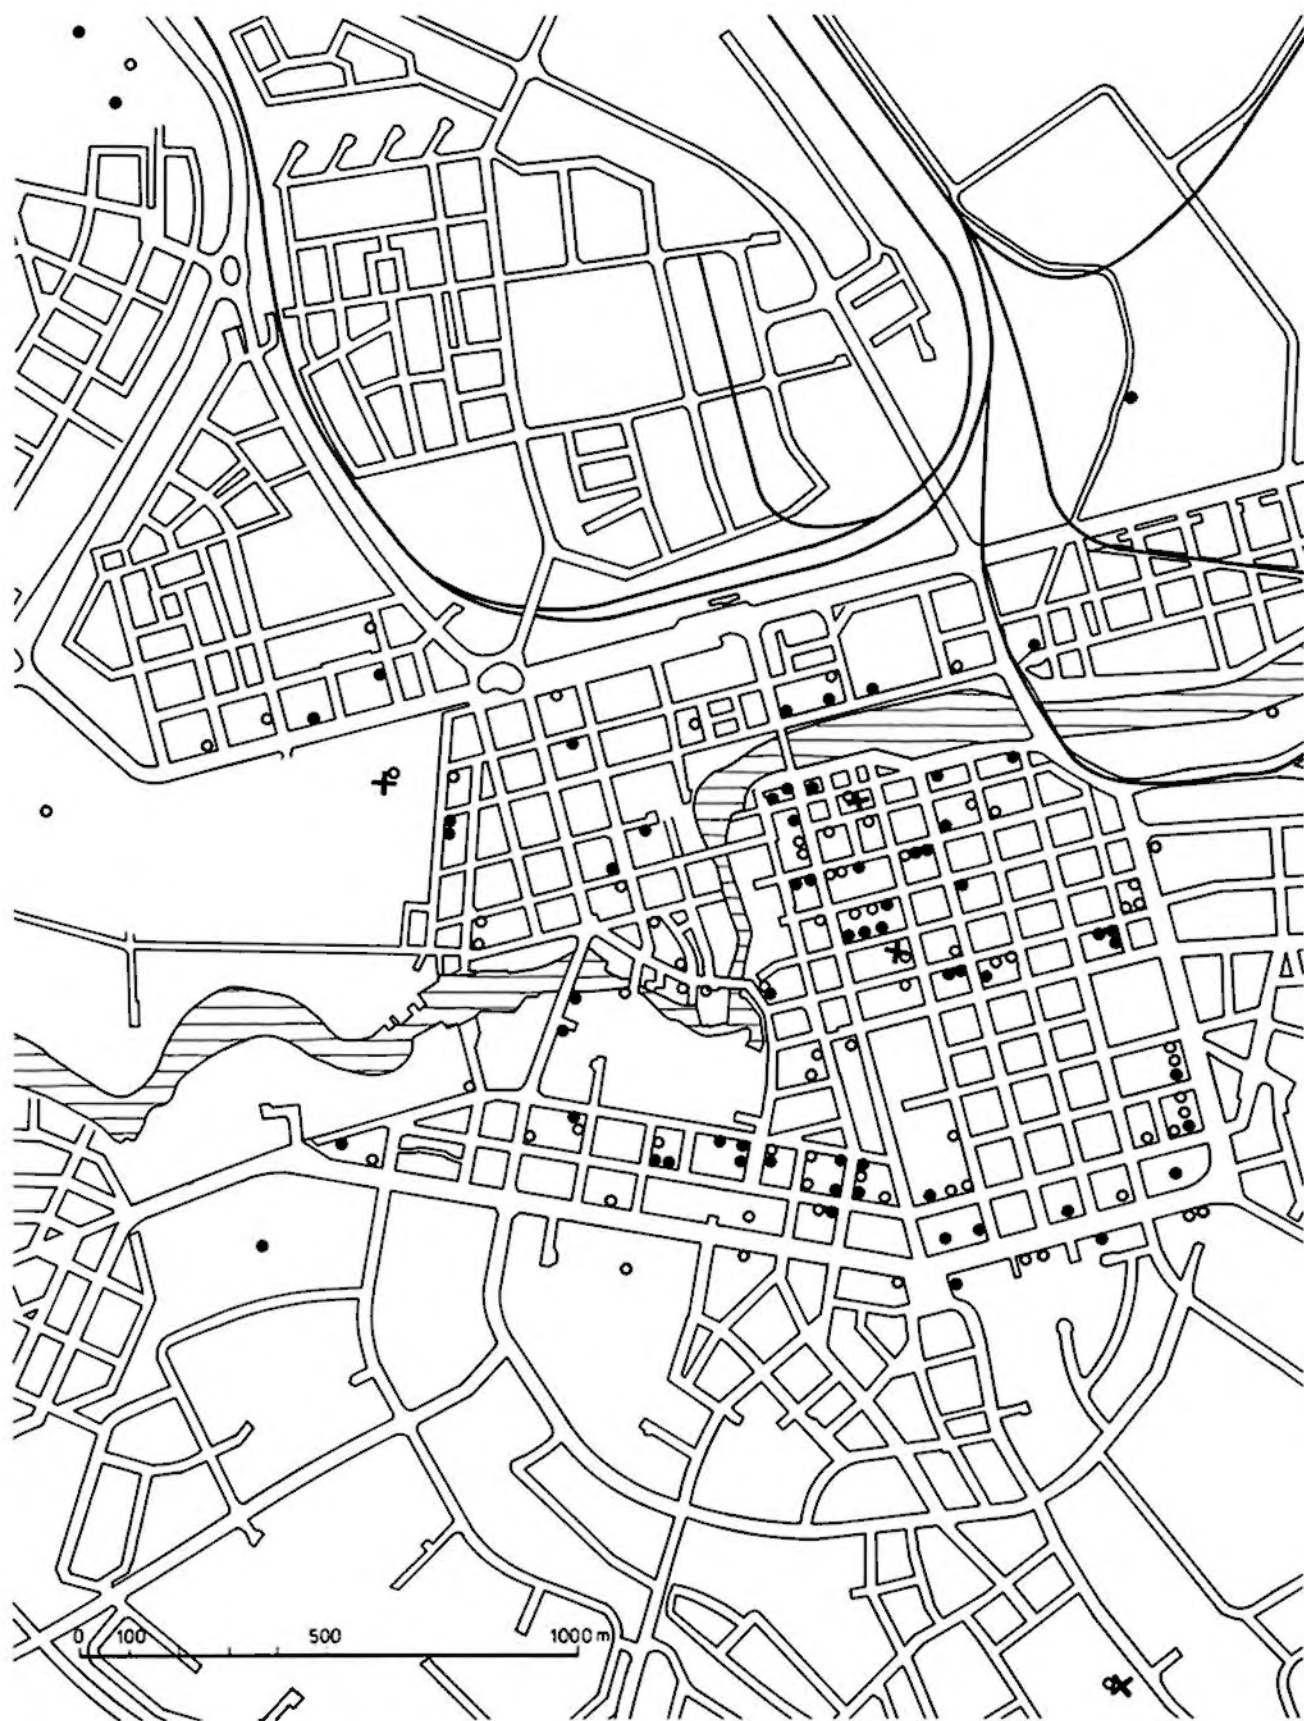
Figur 11. Norrköping. Byggnader med exteriört exponerad och bearbetad natursten markerade med cirklar. Fyllda cirklar avser byggnader med akuta skador.

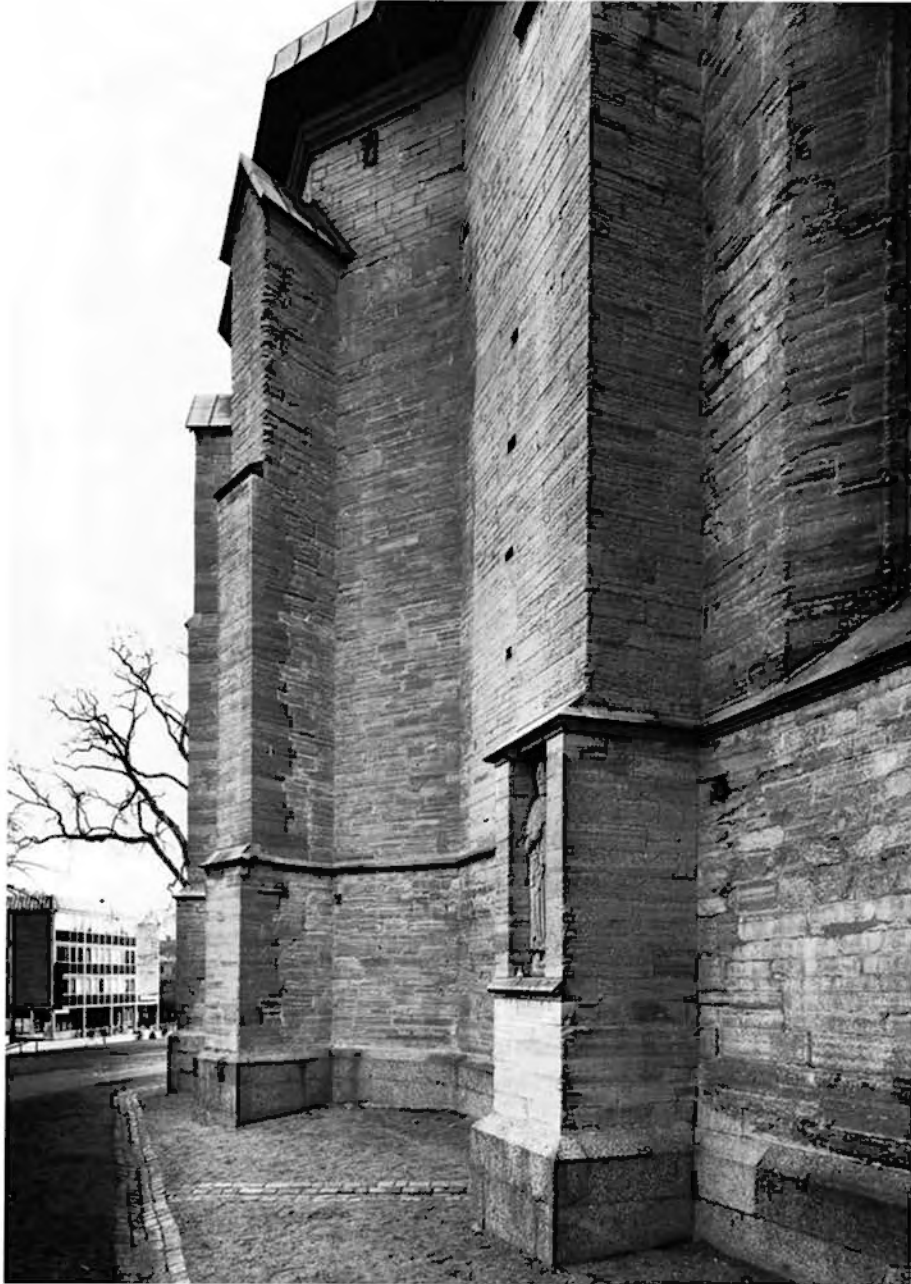
Figur 12. Linköpings domkyrka. Detalj av norra muren som är byggd av välhuggen kvader av Borghamnskalksten från 1230-tal till omkring 1500. Strävpelarna byggdes om på 1850-talet med kalksten från Vretaområdet, mörkare partier. En skulptur föreställande aposteln Petrus från 1630-talet, huggen i Vätternsandsten, skymtar i närmsta strävpelaren. Foto Bengt A. Lundberg 1995.

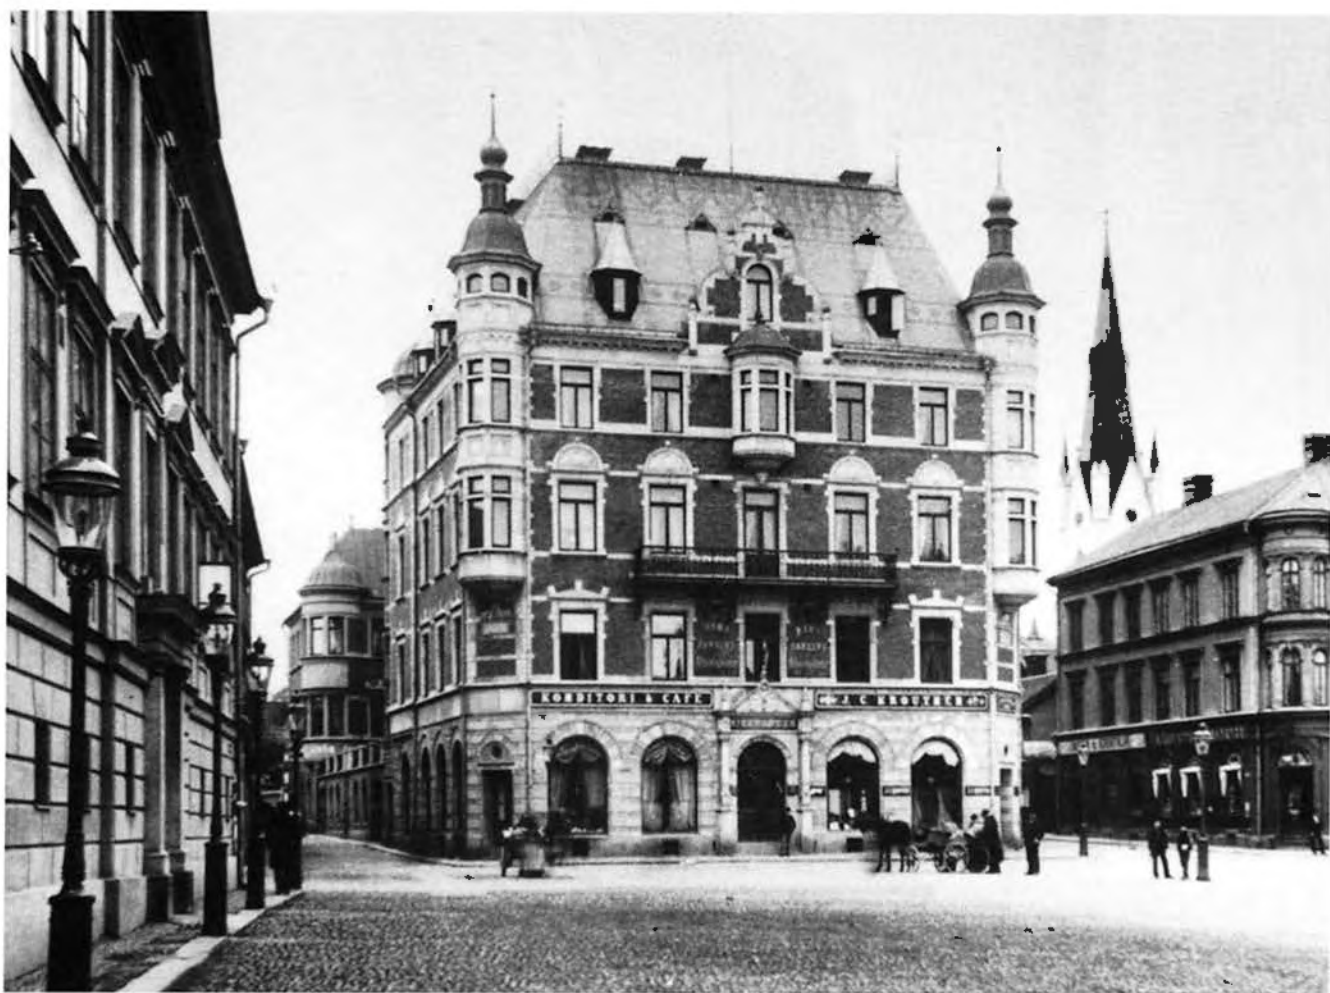
Figur 13. Affärskomplexet Jonn O. Nilssons hus från 1894 efter ritningar av F. Ullrich och E. Hallquist. Flera olika bergarter har använts, Borghamnskalksten, gotländsk sandsten, kalksten Östergötland, Yxhultskalksten samt i sockeln granit. Foto Östergötlands länsmuseum, utan årtal.

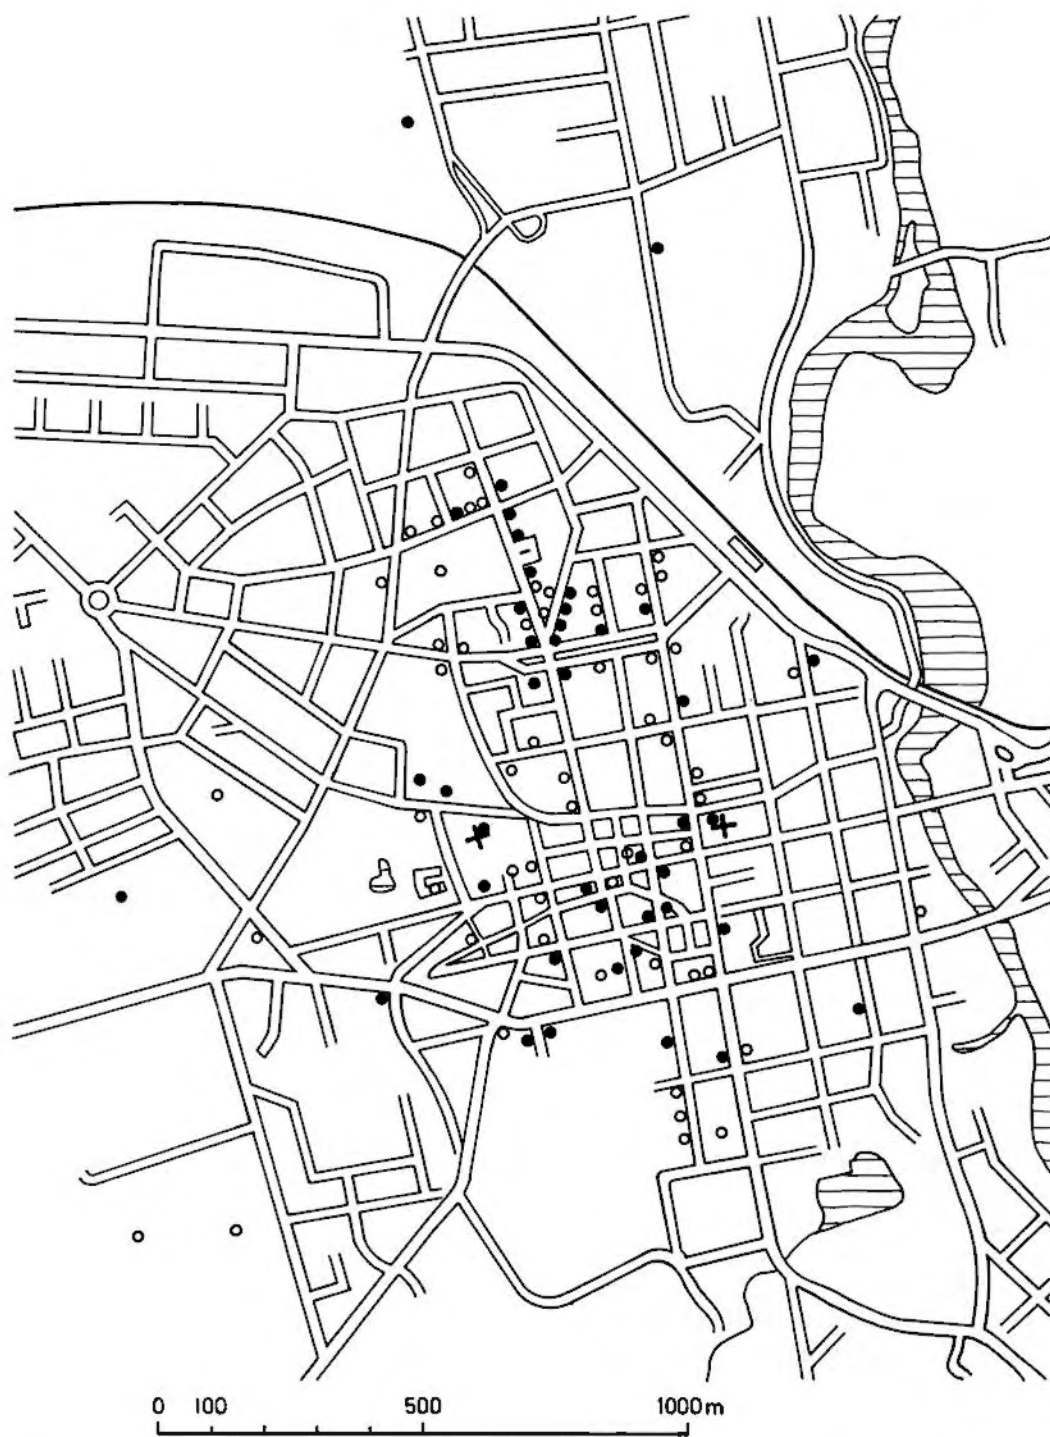
Figur 14. Linköping. Byggnader med exteriört exponerad och bearbetad natursten markerade med cirklar. Fyllda cirklar avser byggnader med akuta skador.

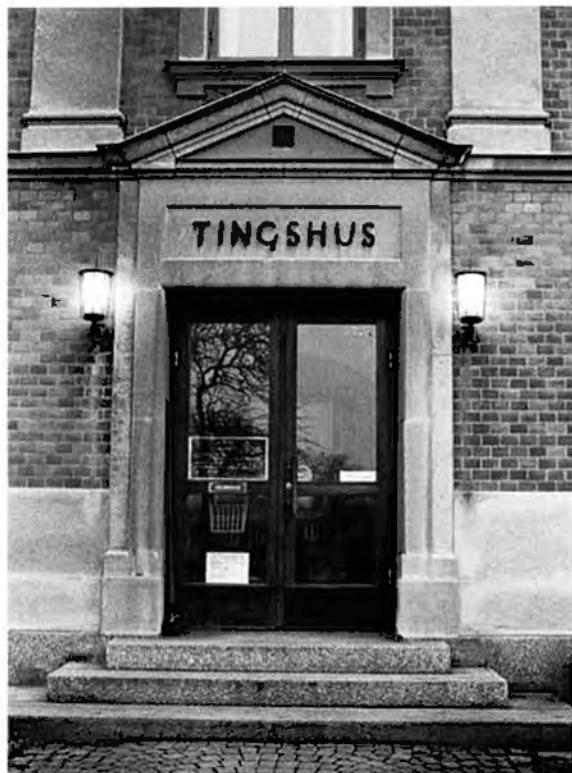
Figur 16. Tingshuset i Mjölby med portal av Yxhultskalksten från 1907. Foto J. Eriksson 1992, Östergötlands länsmuseum.

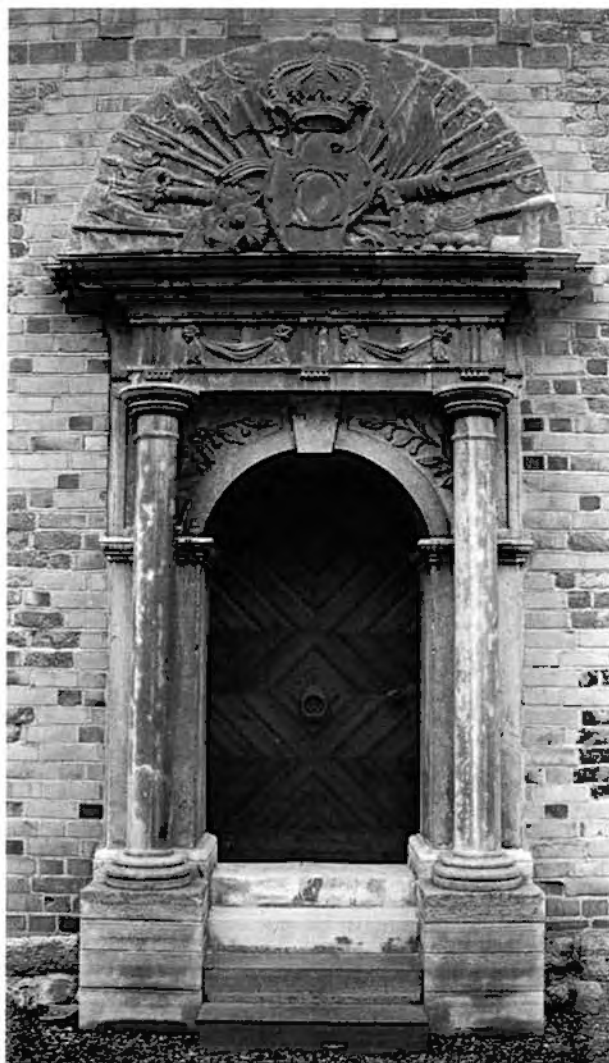
Figur 17. Portal av östgötsk kalksten från 1700-talet sekundärt insatt i det medeltida Bjälbopalatset i Vadstena. Foto J. Eriksson 1992, Östergötlands länsmuseum.

I Vadstena förekommer flera byggnader vars fasader är helt i sten, såsom Klosterkyrkan från 1400-talet, Vadstena slott från 1540-talet, lokstallet från 1871 och Vadstenabygdens sparbanksbyggnad från 1899. Många objekt utgörs av inskriftstavlor. Till Vadstena slott är knutet en rik uppsättning av fristående skulpturer i sandsten (de nuvarande är kopior, originalen förvaras inne i slottet). Dessa objekt tillskrivs Hans Fleming och stenhuggaren Berndt von Münster. Vidare är praktgaveln i norr en av de främsta exemplen på 1500-talets stenhuggarkonst. Den är huggen av Pierre de la Roche. De flesta stenobjekten från 1500-talet tillhör slottet. Några naturstensdetaljer från 1600-talet har inte påträffats, däremot finns en del portaler och inskriftstavlor daterade till 1700-talet, bl.a. en portal i Bjälbopalatset, figur 17.

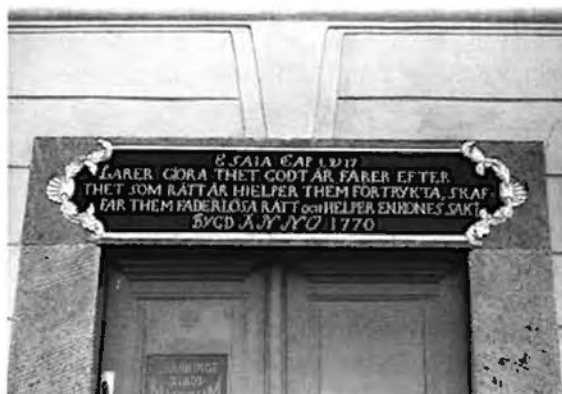
Figur 18. Portalomfattning med målad inskriftstavla från 1770 av östgötsk kalksten. Skänninge rådhus. Foto J. Eriksson 1992, Östergötlands länsmuseum.

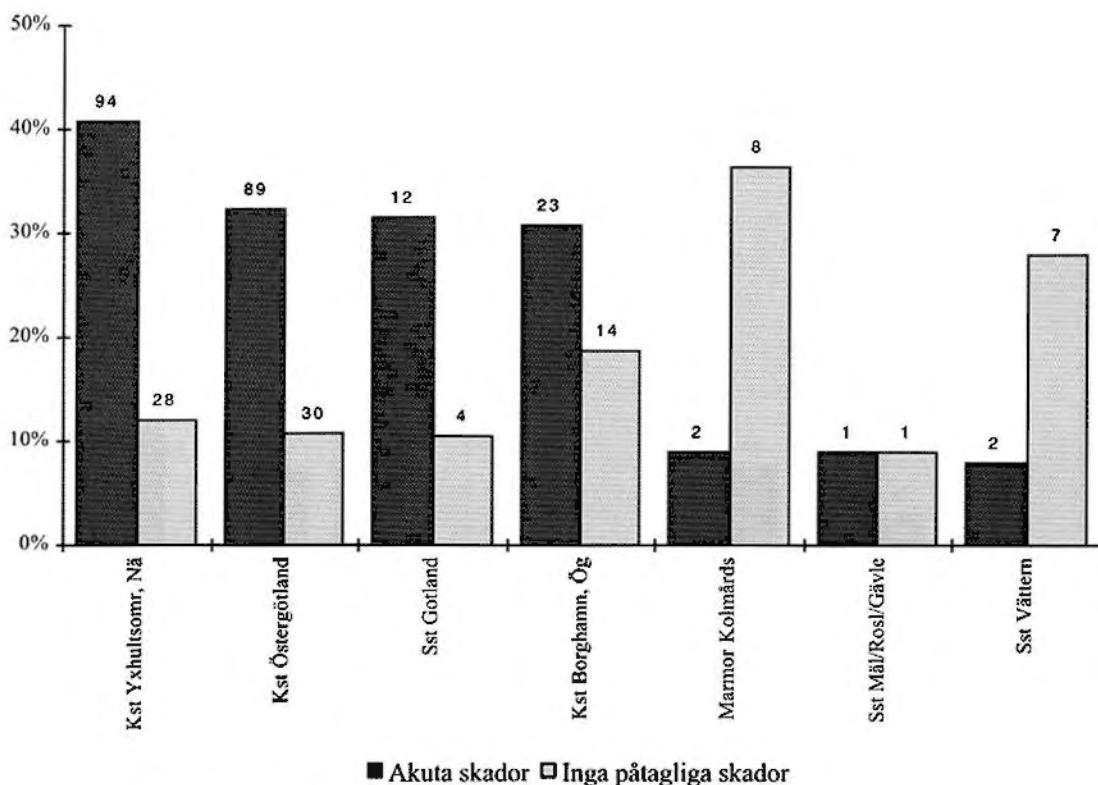
Figur 23. Olika sand- och kalkstenstypers skadefrekvens. Procentuell fördelning av akuta och inga påtagliga skador av identifierade sand- och kalkstenstyper som representerar mer än 10 objekt. Antalet objekt inom varje bergartstyp redovisat.

Det är en stor variation mellan de skilda sandstens- och kalkstentypernas skadefrekvens, figur 23. Endast de av Yxhultskalkstenen förekommande objekten har mer än 40% akuta skador. De andra kalkstenarna ligger på en nivå mellan 30–35%. Av de typer som fått minst skador är Kolmårdsmarmor, Vätternsandsten och Mälar/Roslags/Gävlesandsten och uppvisar mindre än 10% akuta skador. Dessa förekommer dock i ringa omfattning och vad avser Kolmårdsmarmor och Mälar/Roslags/Gävlesandsten först på 1700-talet.

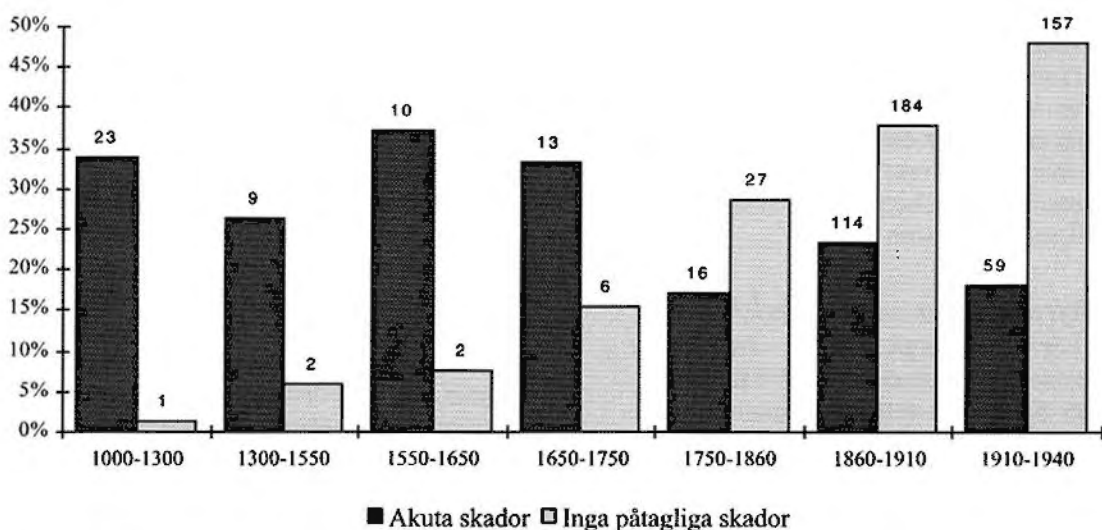
Figur 24. Skadefrekvens i förhållande till objektens ålder. Procentuell fördelning av akuta och inga påtagliga skador inom varje period. Antalet objekt inom varje period redovisat.

därför kunna tänkas ha flesta skadade objekt relativt sett. Figur 24 kan sägas verifiera denna hypotes där det framgår att närmare 35% av de tidigmedeltida objekten har akuta skador medan endast 2% saknar påtagliga skador i jämförelse med naturstensmaterial

från 1910–40 där förhållandet är 17% mot 47%. Tidsskedet 1300–1750 har akuta skador till drygt 30% medan 1750–1940 uppvisar omkring 20% akuta skador och omkring 40% eller mer saknar påtagliga skador. Detta förhållande kan jämföras med vilka bergarter som användes under de olika perioderna och deras olikartade skadefrekvens.
