Rädda Visby Ringmur!

Rapport från en kampanj 1989–1995

Denna rapport är – som hela kampanjen – ett lagarbete. Många har lämnat bidrag till flera avsnitt men huvudsakligen har de författats på följande sätt:

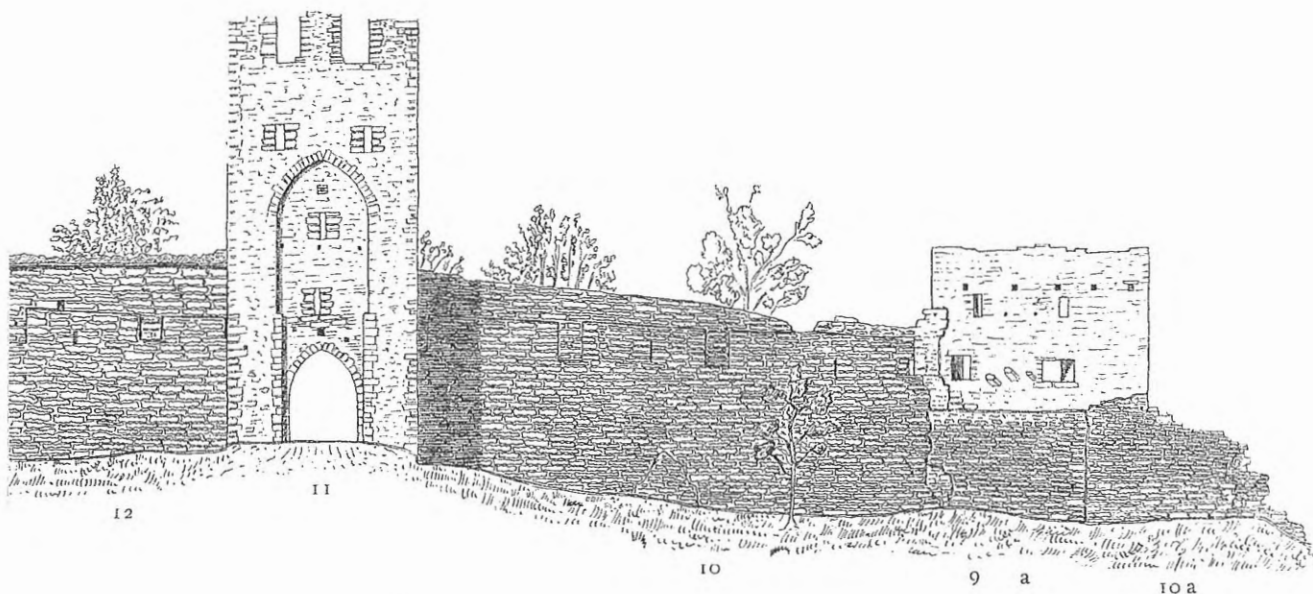
Teckning (Blad 32) av Emil Eckhoff som visar hörntornet Kames (9a) och nordvästra genomgångstornet (11) med tillstötande murar (10, 10a, 12).

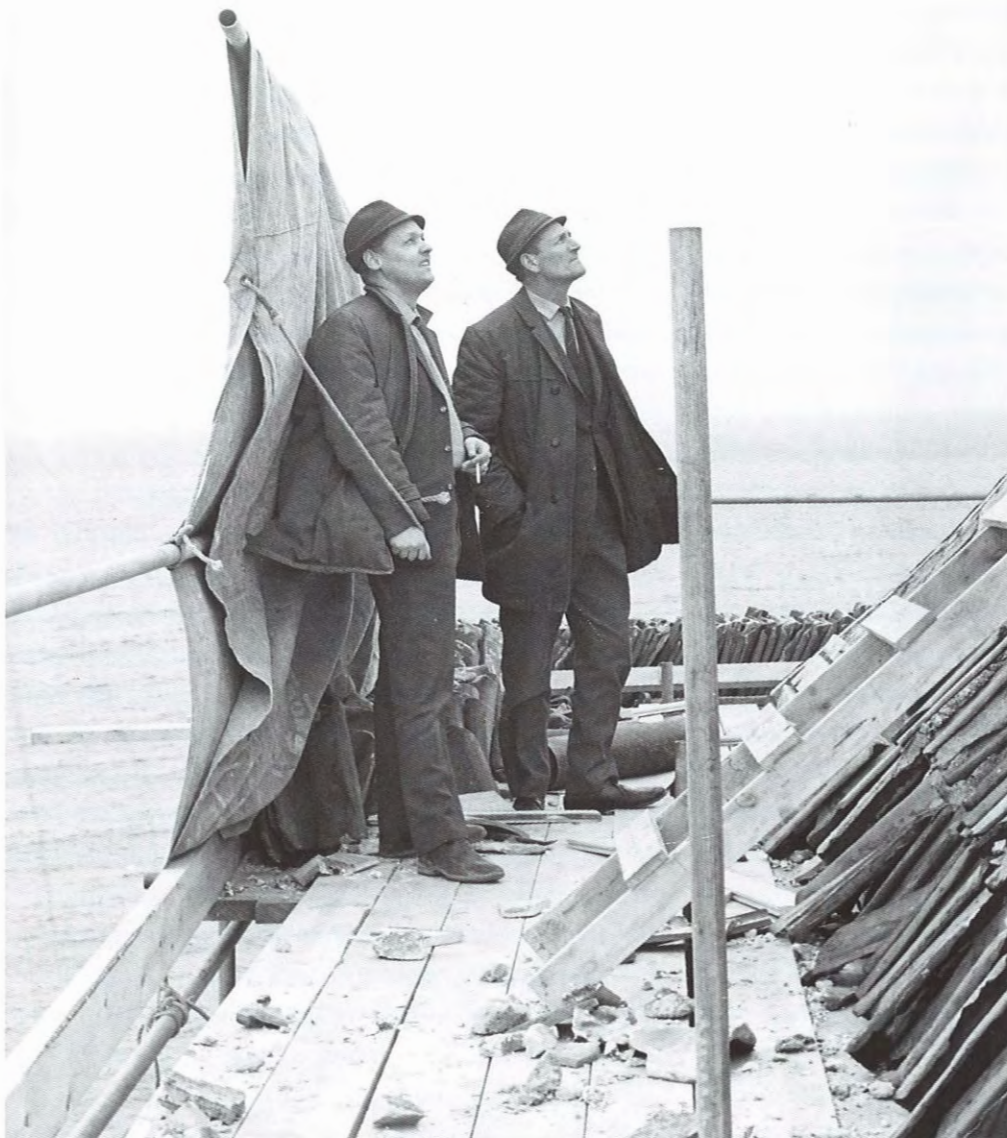
*David Simander (t.h.) och
ingenjör Holger Ericsson
inspekterar omläggningen av
taket på Kruttornet i mars
1967.*

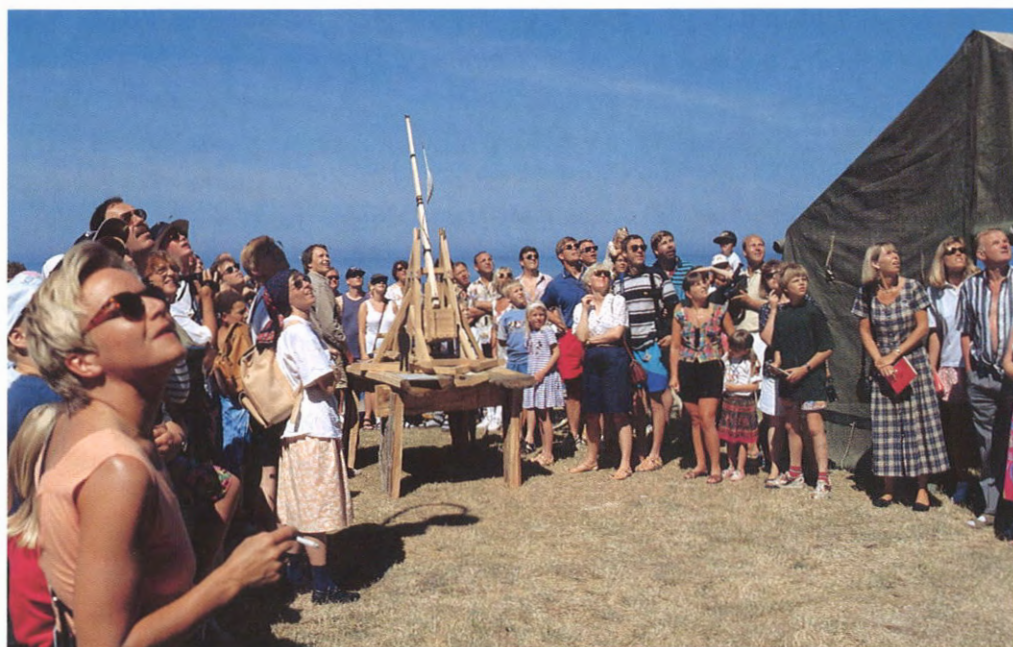
Dagen startade med invigningen av en modell av murpartiet Silverhättan–Snäckgårdsporten med torn och port i skala 1:25. Konstnär Reinhardt Roth hade gjort förlagan, som göts i väderbeständig betong med ursprungliga träkonstruktioner i gjutjärn. Modellen bekostades av Cementa AB och överlämnades som gåva till kommunen.

Skulptören Reinhardt Roth (näst längst till vänster) vid sin murmodell tillsammans med kampanjens ansvariga från Cementa och Riksantikvarieämbetet.

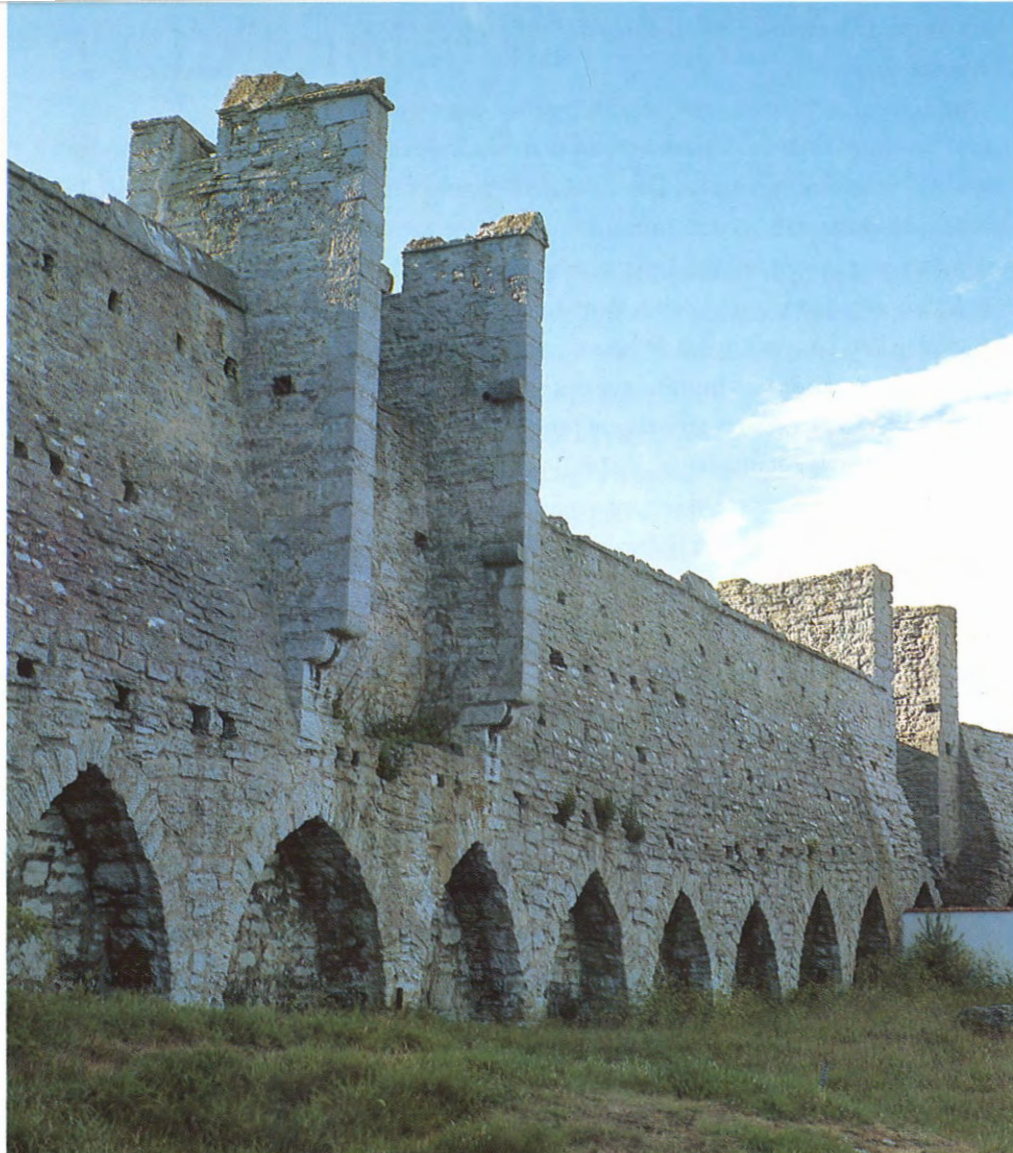
Uppe på Klinten, ovanför Rackarbacken, kan man se muren i sin fulla prakt, så som den såg ut i sitt slutliga skick. Det som fattas är den väktargång av trä som löpte utefter murkrönet och bjälklagen i sadeltornet, som väl avvägt balanserar på murkrönet.

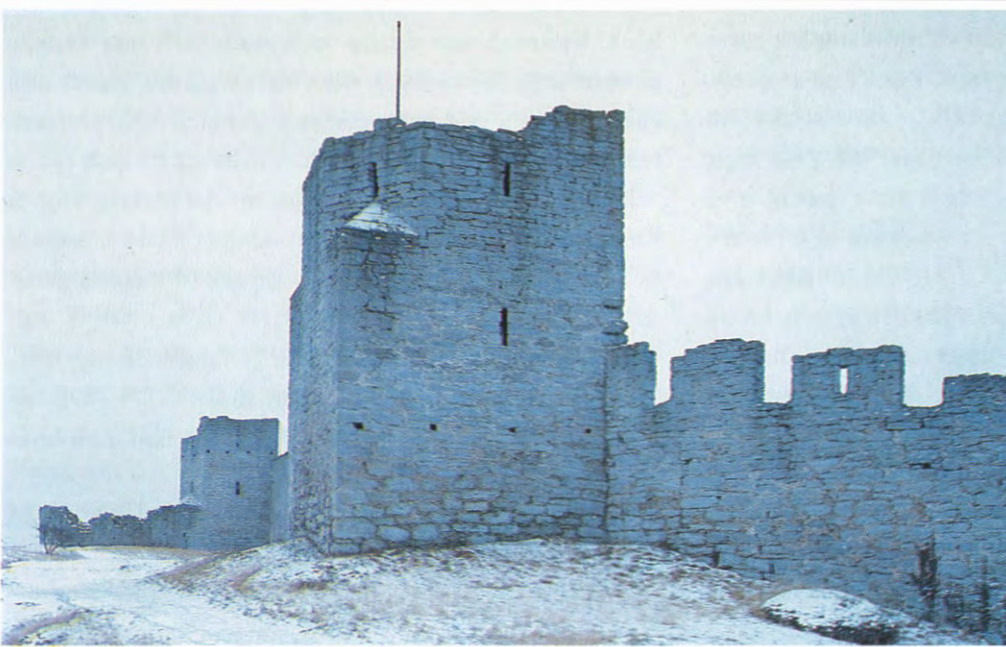
På en sträcka mellan Mynthuset och ett av mark-tornen i Östermur har den Gamla muren tagits fram för att visa murens ursprungliga utseende. Muren är försedd med tinnar som har skyttespringor.

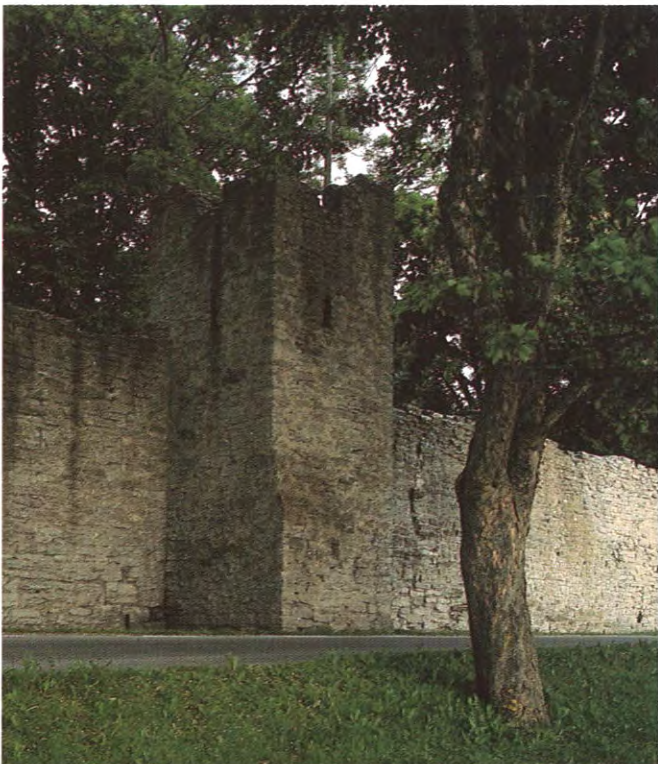
Fogstrykningen fortsatte på resterande del av Sjömuren

från dubbelportarna fram till Kruttornet. Vidare omfogades insidan på tornet Silverhättan samt insidan av den norra muren fram till Lübeckerbräschen, insidan av Österport samt murpartiet fram till Kvarntornet. Bruksreceptet som användes 1991 ändrades. En del av sanden ersattes med kalkstenskross. Vidare tillsattes såpa som luftporbildande och vattenreducerande medel. Blandningsförhållandet i bruket var som tidigare, en del luftkalk och tre delar sand. Erfarenheterna efter påföljande vinter var, att stora delar av bruket inte höll måttet på de kraftigt regnbelastade flaskformade partierna. Bruket var här i stort sett okarbonatiserat vilket även gällde stora delar av de vertikala partierna. Den ytliga karbonatisering som skett, spjälkades bort av frosten och nedfallet väckte under det kommande året stor uppmärksamhet inte minst hos allmänheten men även hos expertisen.

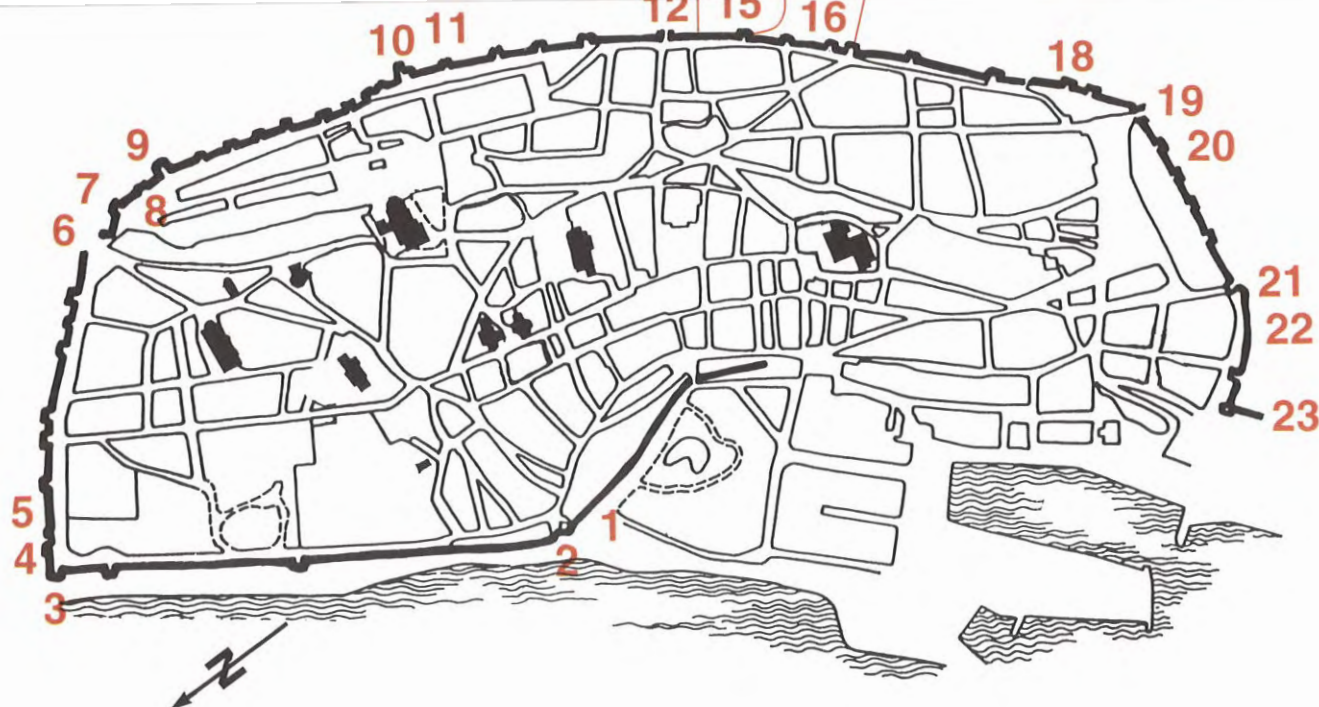
På kartan ovan är de delar av muren, som nämns i kapitlet *Vård och underhåll*, markerade med siffror. Här nedan är en förklaring till siffrorna. Siffror inom parentes motsvarar Eckhoffs uppmätning av muren.

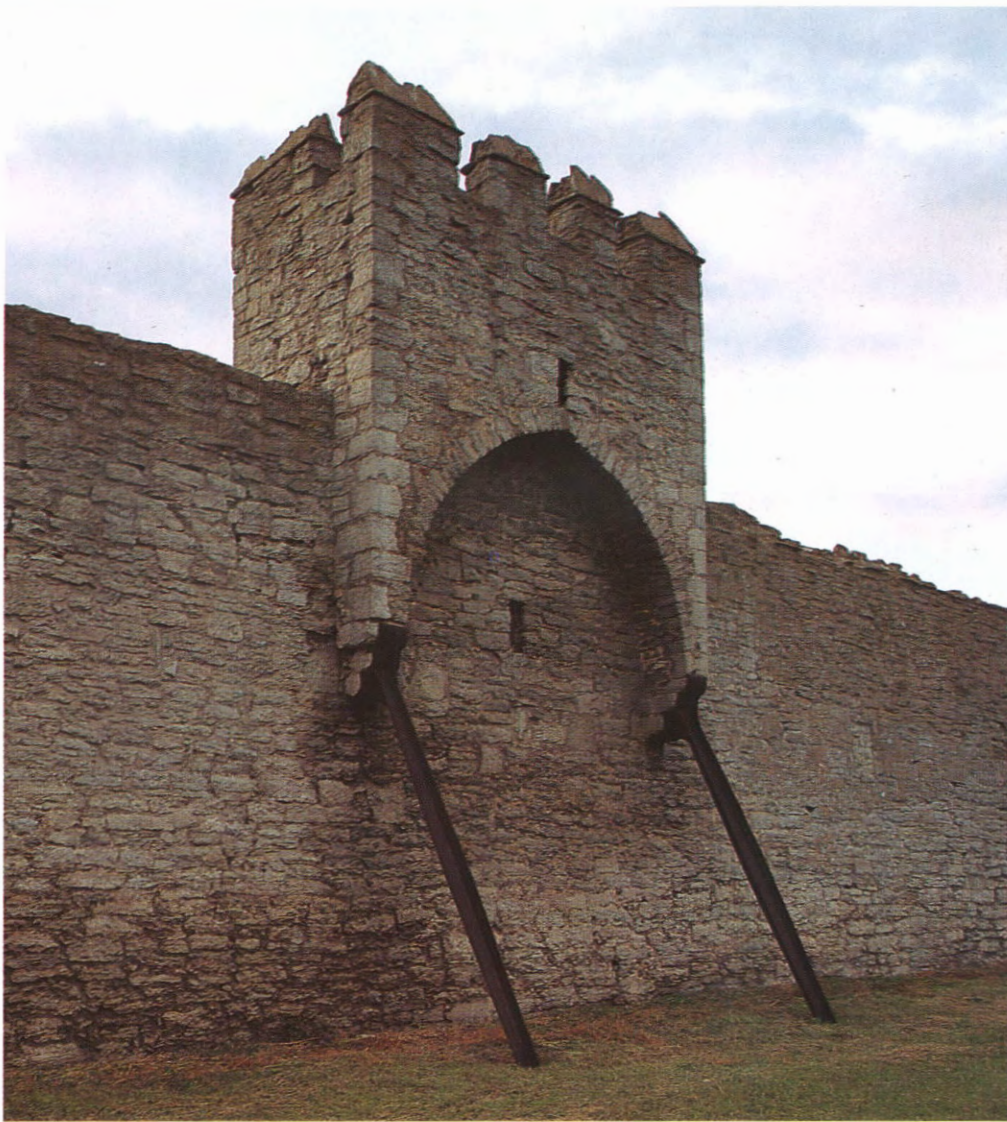
Av Landmurens 22 sadeltorn har bara 9 bevarats. De har byggts samman med muren utan extra förstärkning. Efter hand har belastningen på muren blivit för stor och den har på många håll sviktat och tornen rasat. På 1860-talet fann man att två sadeltorn på Östermur höll på att rasa. Professor F. W. Scholander utformade då de här eleganta och måttanpassade gjutjärnstöden.

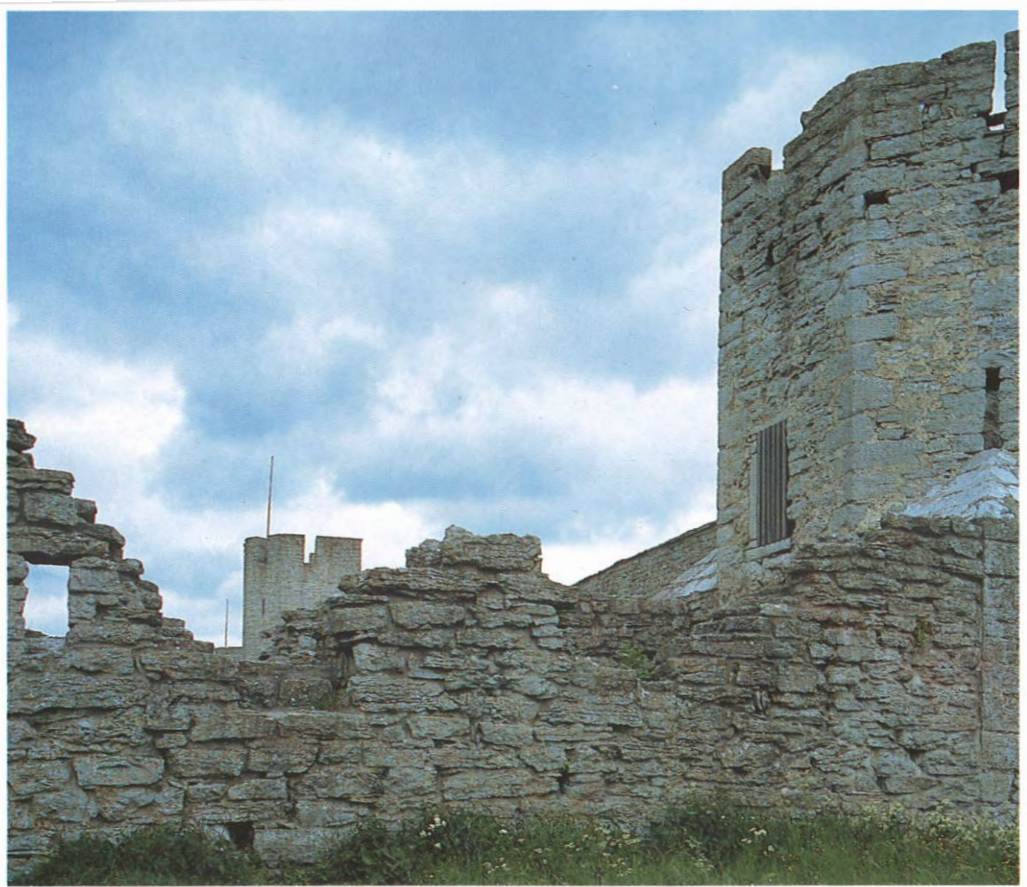
Kaponjären Smörasken uppfördes år 1556 som ett flankskydd för stadsmuren. Genom eldvapnens snabba utveckling under 1500-talet blev murens medeltida försvarsöppen snabbt omodern. Kanonernas placering i s.k. kaponjärer möjliggjorde skjutning längs långa mursträckor liksom även effektivt frontförsvar. Kaponjärerna har av allt att döma haft två batteridäck. Den översta batterivåningen nådde man troligtvis från en uppbruten dörröppning i det intilliggande marktornet. På en karta från 1723 kallas kaponjären för Smörasken.
