Alskogs kyrka

GARDE TING, GOTLAND BAND V:2

VOLYM 118 AV SVERIGES KYRKOR, KONSTHISTORISKT INVENTARIUM

Gotland, Gotlands län, Garde ting, Visby stift, Sudertredingens kontrakt

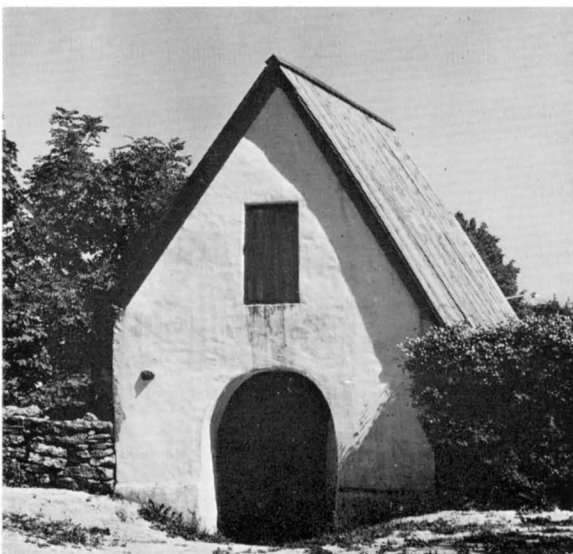
Fig 178. Stigluckan från väster. Medeltida. Öppningen i gavelröset kan möjligen ha tjänstgjort som friluftspredikstol. Foto 1965.

Medieval lychgate from W. The opening in the gable may have been used as an open-air pulpit.

Den äldre delen av kyrkogården (fig 176 A–B–C–D) närmast omkring kyrkan omges i öster, söder och väster av en kallmur av kalksten, i norr av planterade lövträd. Murens utvändiga högsta höjd, ca 150 cm i söder och lägsta, ca 100 cm i väster. Ingångar i öster söder och väster. Den östra ingången utgöres av en medeltida stiglucka (fig 178) uppförd av kalksten samt putsad och vitkalkad. Runda bågar i öster och väster. Taket täckes av tjärade vattrandade bräder. I det inre täckes rummet av brädtak på bjälkar. Vindsvåningen används som materialbod med uppgång per steg genom en lucka i det nordvästra hörnet, samt med en rektangulär öppning i stigluckans västra röste med dörr av stående tjärade bräder. Möjligen kan denna öppning ha använts som predikstol vid gudstjänster på kyrkogården¹.

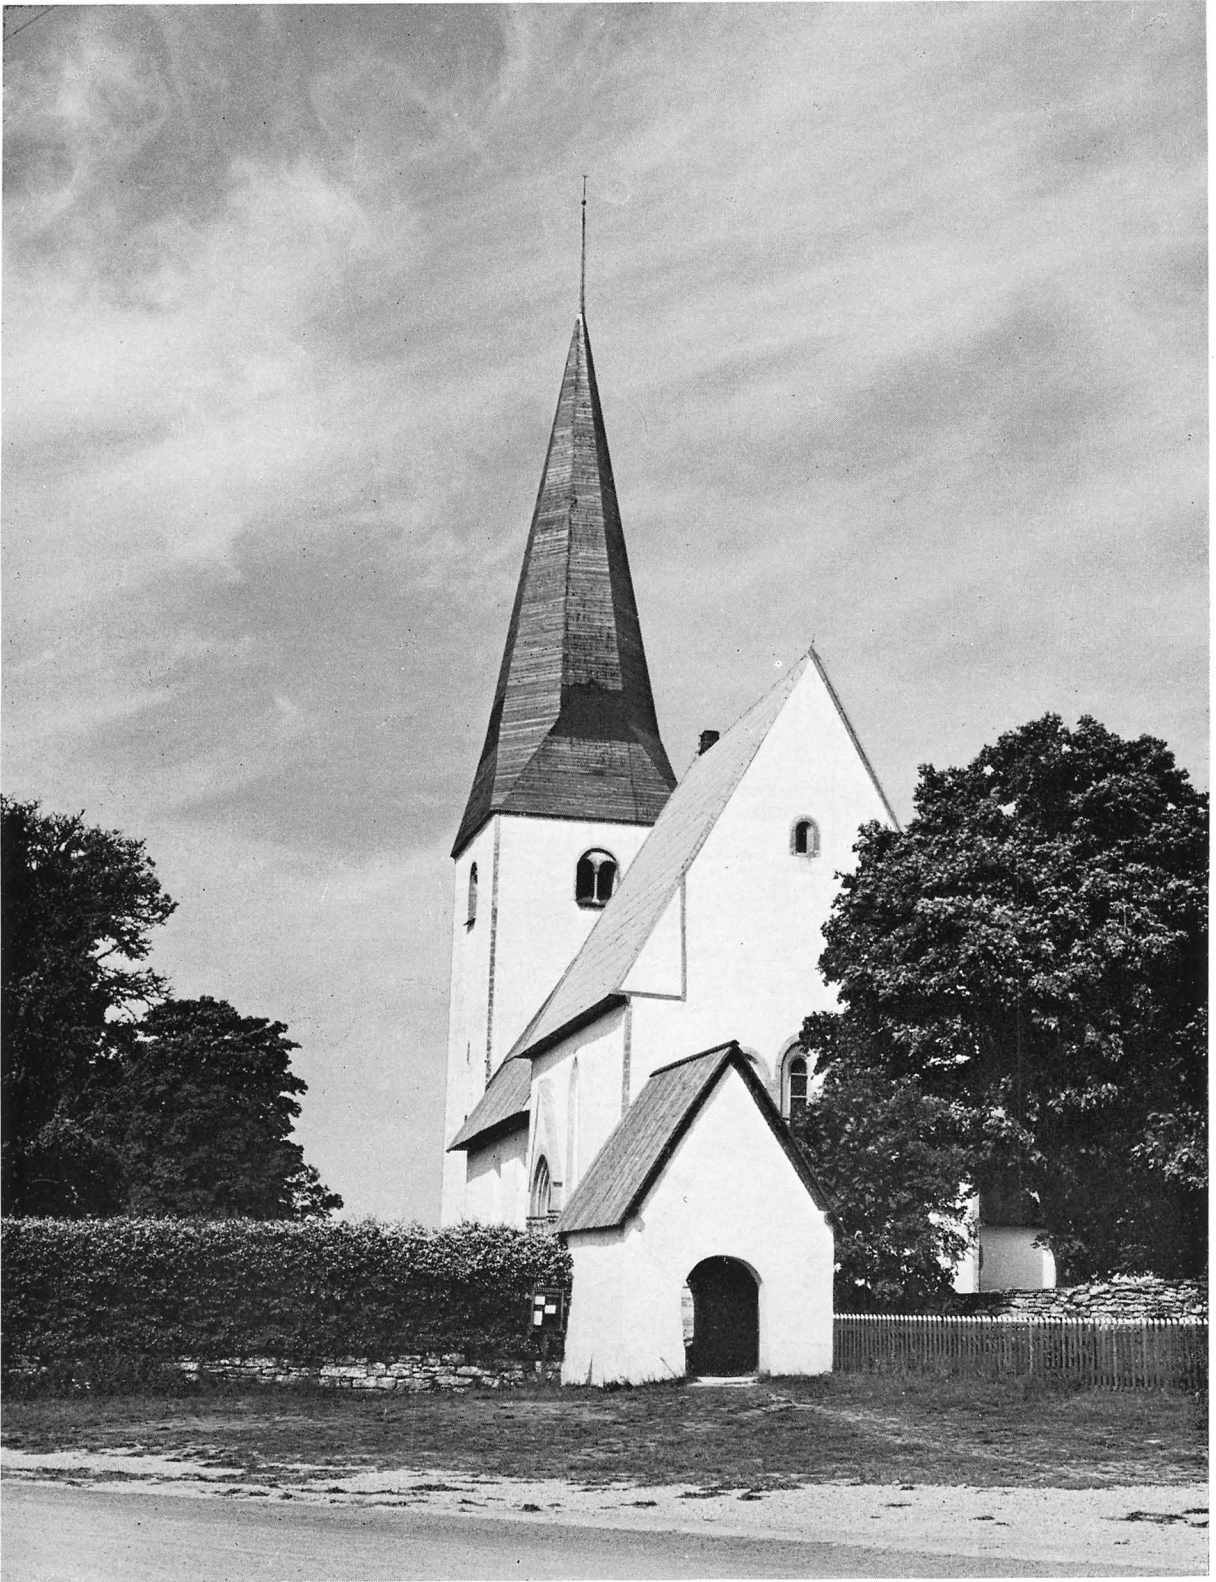
Fig 180. Tvärsektion av tornet mot öster, längdsektion mot norr, plan samt sockelprofiler 1:300, resp 1:20. Uppm J Söderberg 1943, ändr 1965.

Cross-section of tower looking E, longitudinal section looking N, plan and skirting profiles.

Kyrkobyggnaden är huvudsakligen uppförd av tukad grå och ljusröd kalksten i nedan angivna arkitekturdetaljer. I vissa fall såsom i portaler, socklar och fönsteromfattningar är stenen fint huggen. Hela kyrkobyggnaden är putsad och vitkalkad, vilket senast skedde i samband med kyrkans restaurering 1964–65. Hörnkedjor av huggen kalksten med putsrand. — Tornet och långhuset har enkla skråkantsocklar (fig 180) medan koret och sakristian ha

skråkantad sockel överst försedd med rundstav (fig 180).

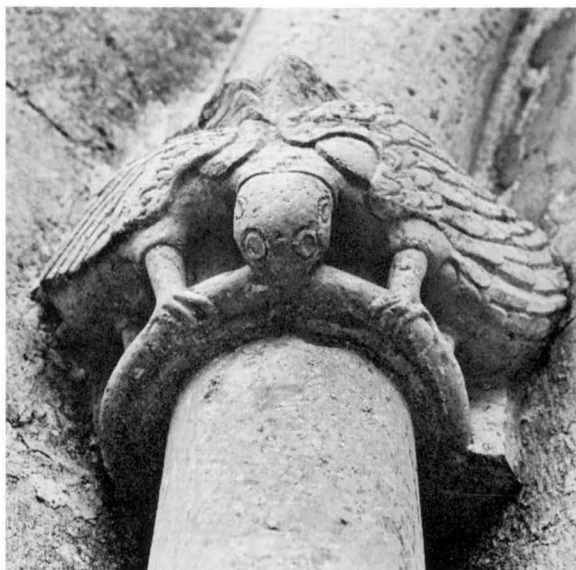
Fig 185. Långhusportalens västra kapitäl, örn som biter över en vulst. Foto 1965.

W capital of nave portal, an eagle biting over a moulding.

Långhuset har på södra sidan en rundbågig tvåsprängig portal (fig 184) med flankerande kolonnetter, som fortsätta i en rundbågig arkivolt. Kolonnetterna uppbära rikt utformade kapitäl med figurskulptur. På det västra kapitälet en örn (fig 185) med fyra ben, vilken med näbben griper om den nedåt avslutande vulsten. Det östra kapitälet utgöres av en flerfigurig skulpturgrupp (fig 186): i mitten stående man med bok tryckt mot bröstet, på hans vänstra sida ett lejon, vars huvud har mänskliga drag; till höger knäböjande adorant samt bakom honom ängel och drakliknande djurfigur. Möjligen skall scenen framställa evangelisten Markus med sin symbol, lejonet, samt adoranten möjligen en donator. Ängeln och draken representerar förmodligen det goda och det onda. Båda kapitälerna är huggna i en ganska primitiv men expressiv stil. De har av Johnny Roosval förts till en grupp skulpturer skapade av en stenhuggare med anonymnamnet Globus⁴ (jfr Ala, SvK Go IV s 612). — Portalens kolonnetter vilar på höga baser med hörnblad.

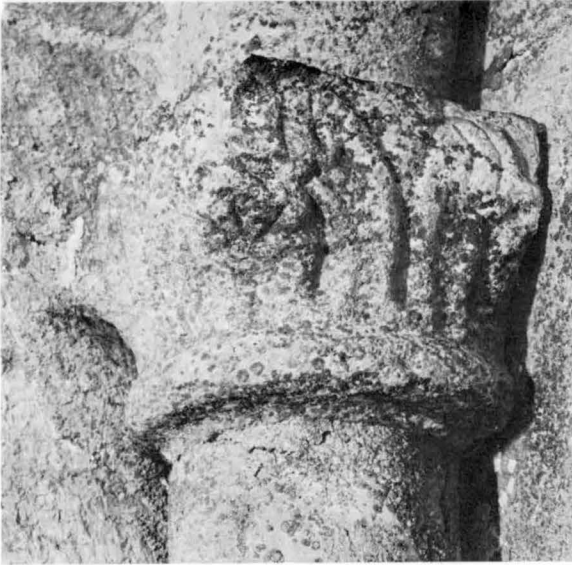
Fig 188. Tornportalens norra kapitäl. Foto 1965.

N capital of tower portal.

Tornet har på västra sidan en rundbågig, tvåsprängig portal (fig 190) med flankerande kolonnetter i sprången. Kolonnetterna uppbär kapitäl med huggen ornamentik (fig 188, 189) samt vilar på baser med hörnblad på höga nederst avfasade socklar. Kolonnetterna fortsätter uppåt i en tjock rundbågig arkivolt.

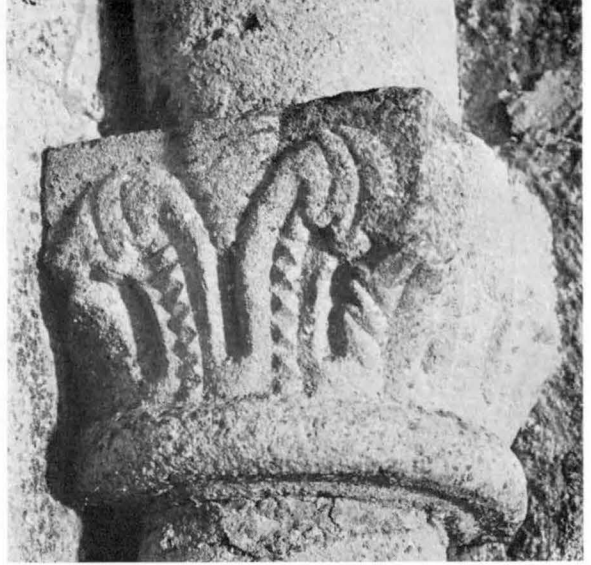
Fig 189. Tornportalens södra kapitäl med huggen växtornamentik. Foto 1965.

S capital of tower portal with carved plants.

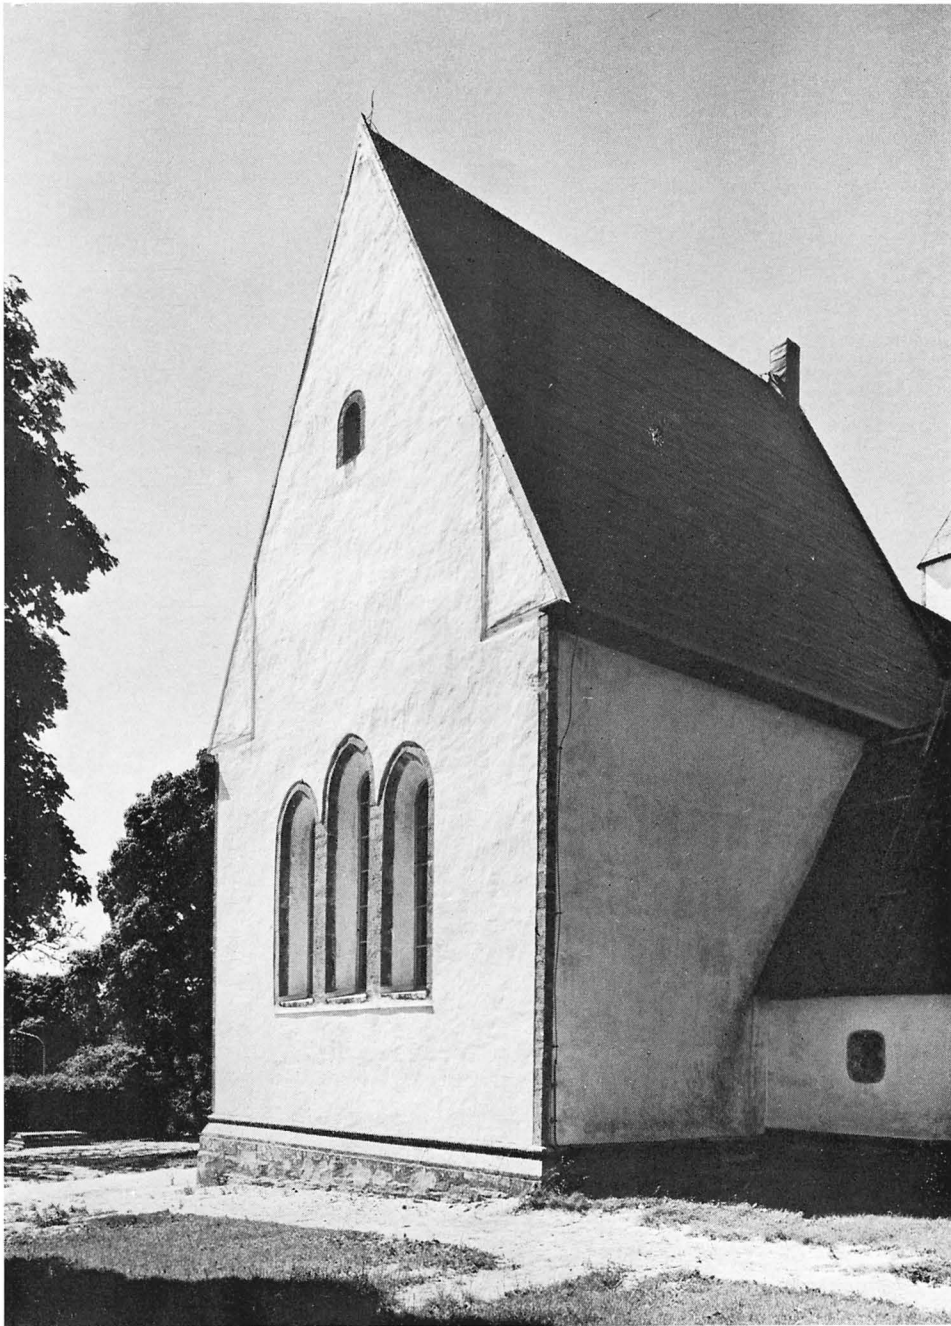
Fig 194. Koret och sakristian från nordost. Foto 1965.

Chancel and vestry from NE.

Korets östra fönster är trekopplat (fig 194) med såväl yttre som inre spetsbågiga omfattningar av huggen kalksten. Det mellersta fönstret är något högre än de flankerande. De två sidofönstren är försedda med några rutor medeltida glasmålningar (se nedan).

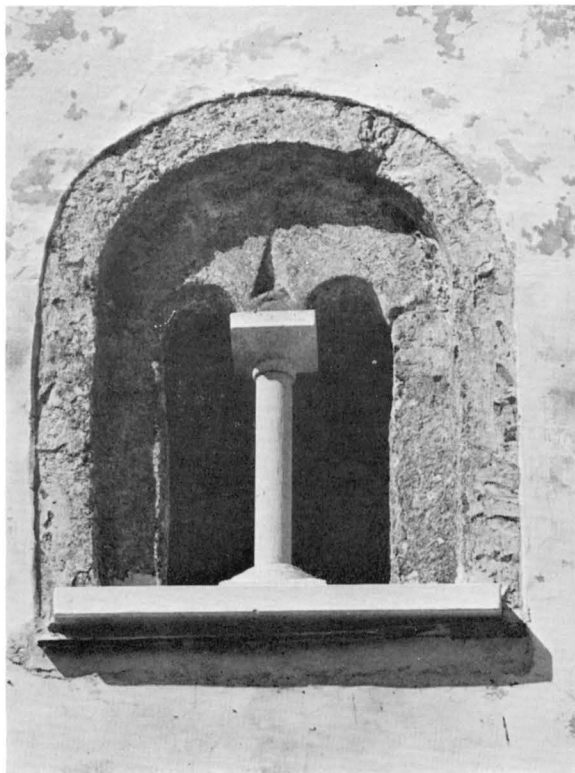
Fig 196. Ljuslugg i tornets första övervåning. Kolonnett och kapitäl av kalksten rekonstruerades vid restaureringen 1964-65. Foto 1965.

Light hole in first floor of tower. The limestone colonnette and capital were reconstructed during the restoration 1964-65.

Tornet i väster är den romanska kyrkobyggnadens bäst bevarade del. Det har en stor rundbågig portal i väster (se beskr. ovan). Bottenvåningen förenas med långhuset genom två sammanfogade bågar. Upp till tornets övre våningar leder en trappa i norra muren. Ingång genom en rundbågig smal öppning med omfattning av huggen kalksten, placerad i den västra tornbågens norra anfang (fig 195). Där trappan kröker mot väster är en dörr placerad, vilket av anslag och äldre gångjärn att döma synes vara den ursprungliga anordningen. Den nuvarande dörren av stående, omålade furubräder tillkom vid en restaurering 1964–65. Tidigare var dörren en tid placerad i ingångsöppningen i båganfanget. Trappan täckes av ett tunnvalv lagt av kalkstensflis. Den belyses av en rundbågig ljusglugg i västra väggen. Vid trappans övre mynning en ingång täckt av en kalkstensskiva med trepassformad kontur (fig 197). Denna ingång leder till första tornvåningen. Dörr av stående omålade furubräder. I södra muren rundbågig tvådelad ljusglugg (fig 196). Gluggen delas av en kolonnett med rund bas och fyrkantigt kapitäl, som insattes vid en restaurering 1964–65 (jfr liknande ljusglugg i Halla kyrkas torn, SvK Go IV, s 258 och fig 295, 296).

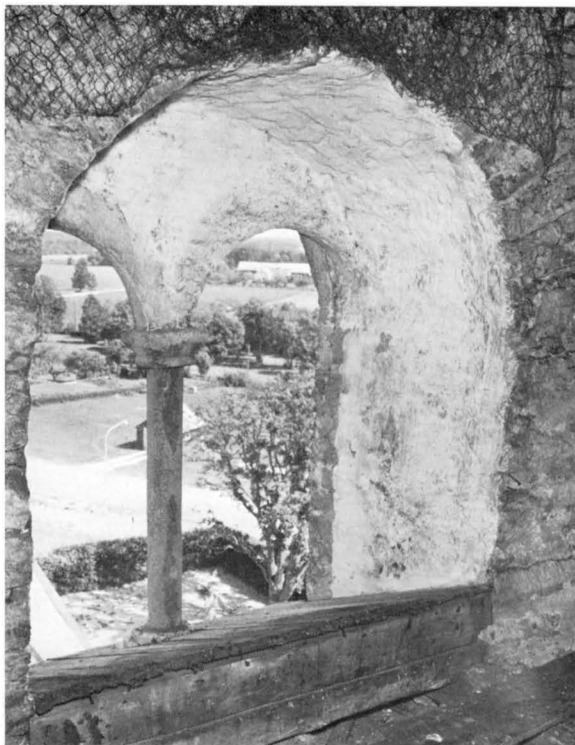
Fig. 200. Tornets östra ljudglugg med kolonnett och kapitäl av kalksten. Foto 1965.

E sound hole of tower with limestone colonnette and capital.

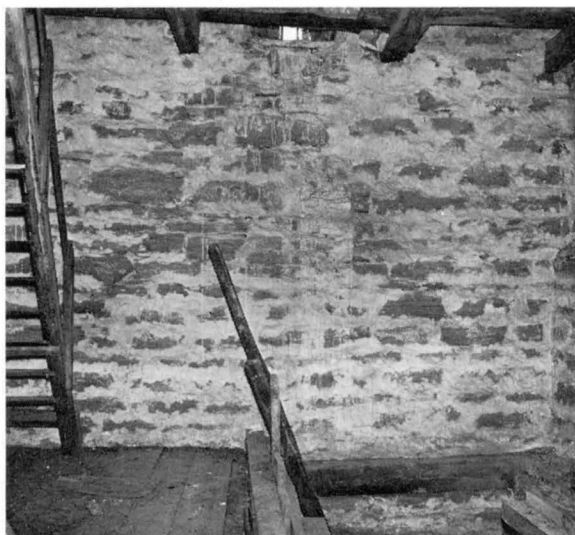
Fig 201. Västra muren i tornets andra övervåning med spår av tillfälligt yttertak. Foto 1965.

W wall in second floor of tower with traces of a temporary roof.

Till de övre tornvåningarna kommer man med stegar. På den andra våningens västra vägg avtecknar sig i putsen spår av ett yttertak (fig 201), vilket tyder på att tornbygget utförts i etapper.

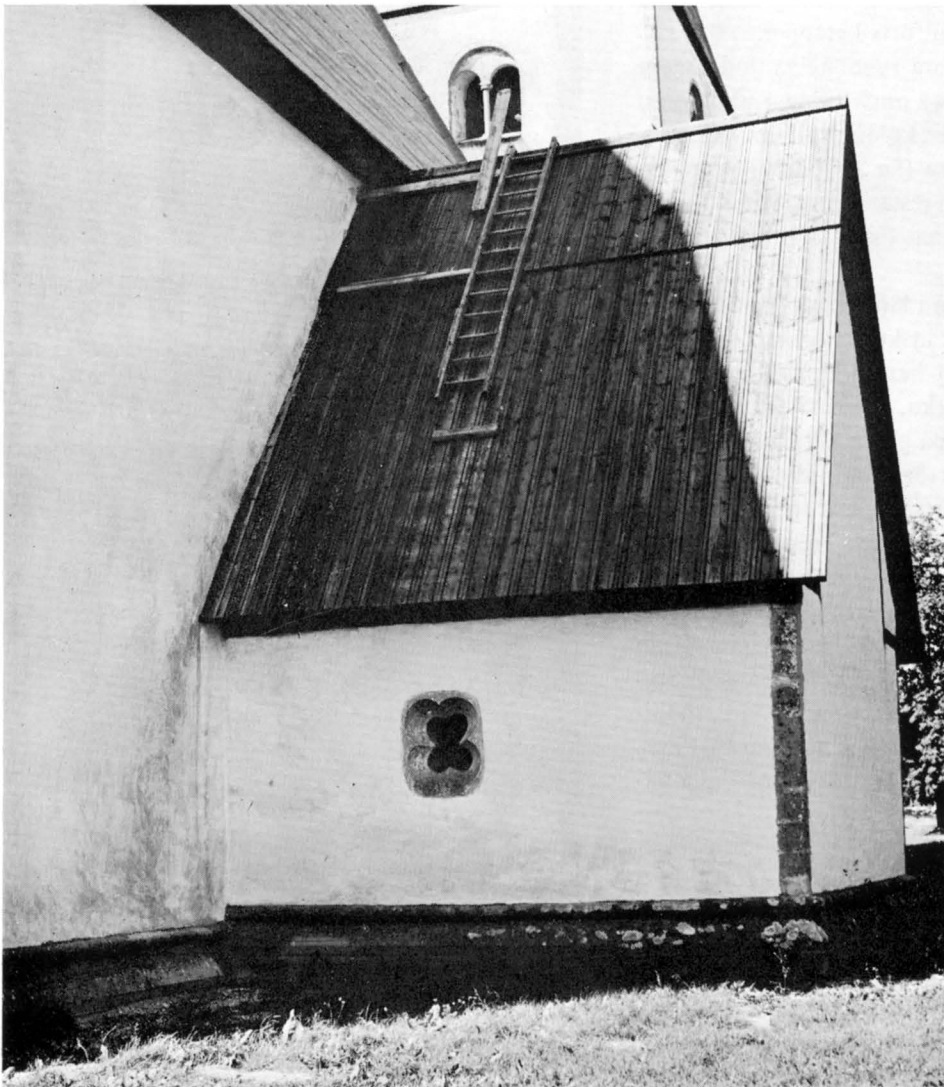
Fig 203. Korets norra fasad och sakristian från nordost. Foto 1965.

N front of chancel and vestry from NE.

Sakristian norr om koret synes ha uppförts samtidigt med koret, således omkr 1300. Härpå tyder bl a sockeln som har samma utformning som korets d v s rundstav över skråkant (fig 180). På grund av nivå-skillnaden har de båda socklarna ej förband. Sakri-

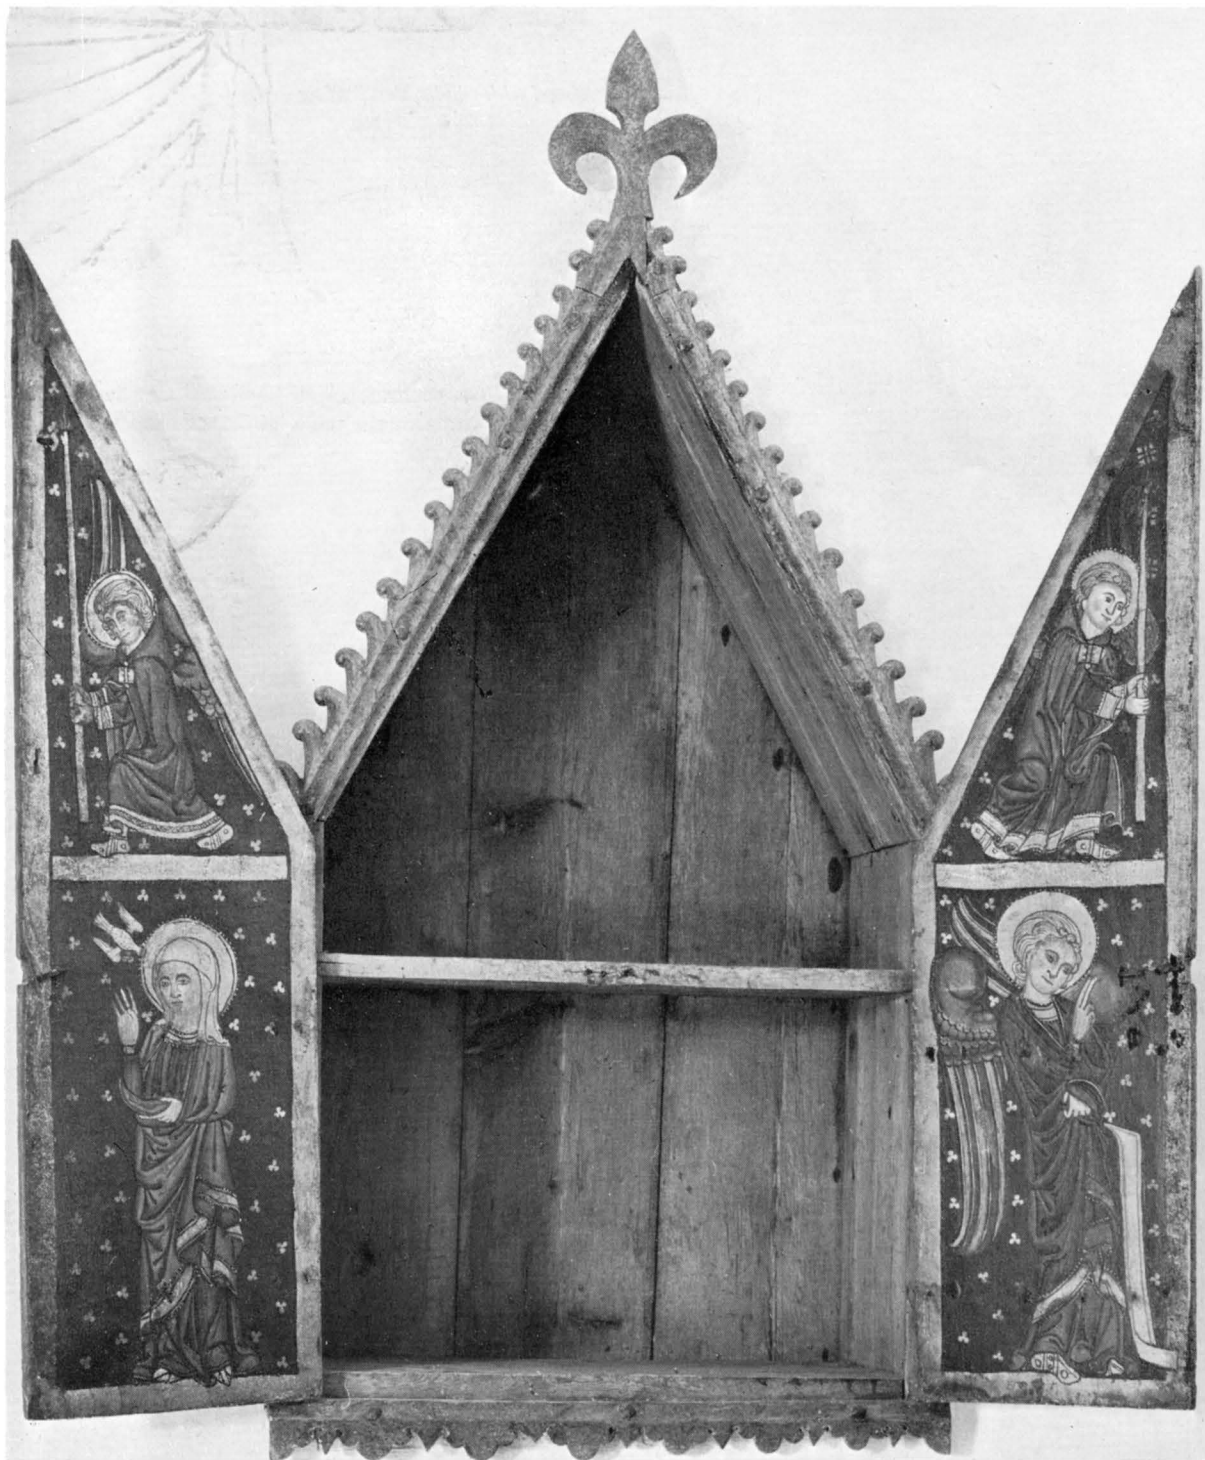
Fig 214. Sakraments-skåp i korets norra mur med dörrar och omfattning av trä, sällsynt väl bevarad målning, Bebådelsen, omkr 1300. Foto 1965.

Sacrament cupboard in N wall of chancel with wooden doors and surround; uncommonly well-preserved painting, the Annunciation, ca 1300.

på utsidan ursprungliga beslag av blåmålat smidesjärn prytt med rosetter och med liljeformade ändar. Dörrarnas insidor har väl bevarade målningar av hög kvalitet (fig 215–218). Nederst Bebådelsen (inifrån sett). På högra dörren Ängeln Mikael med språkband; på vänstra dörren Maria med högra handen höjd i en välsignande åtbörd, vid hennes huvud en duva. Ovanför bebådelsescenen änglar med ljusstavar i händerna. Färgskala: guld, rött, grönt, svart och vitt i klara lysande färger, svart konturmålning mot mörkgrön fond. Målningarna anses ha utförts av samme mästare som gjort glasmålningarna i korets östra fönster.¹⁴ De skulle sålunda ha tillkommit i samband med korets uppförande omkring 1300. Nischens H 120, B 64, Dj 42. — 4. (I korets norra mur väster om sakristieingången.) Rakspetsigt avtäckt nisch med omfattning av enkelt profilerade bräder. Invändigt brädfodrad samt delad i två fack. Nischen som en tid varit igenmurad frilades vid en restaurering 1964–65. — H 141, B 102, Dj 47.

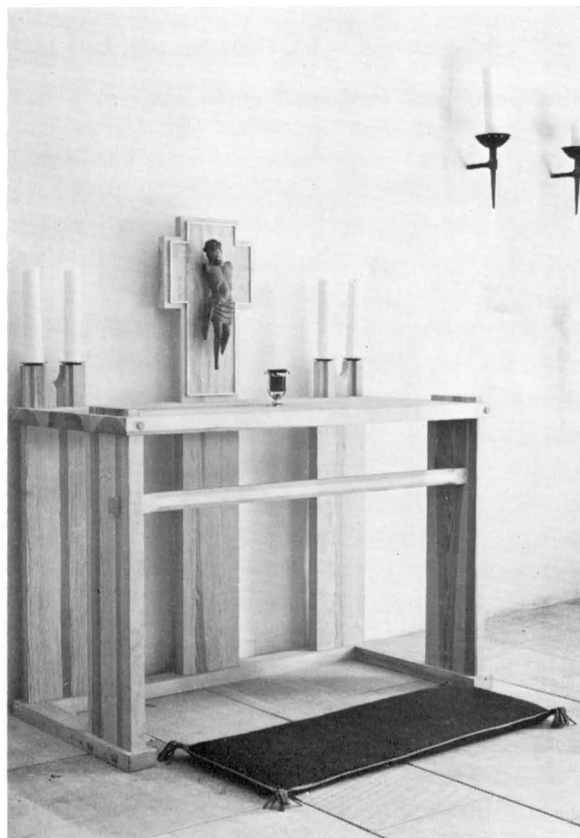
Fig 228. Altarbord av trä vid ringkammarens södra mur, utfört efter ritn av arkitekt Karl Erik Hjalmarson. Foto 1965.

Altar table, wood, at S wall of ringing chamber, executed after drawings by Architect Karl Erik Hjalmarson.

I ringkammaren anordnades vid restaureringen 1964–65 ett andaktsrum med ett altarbord av trä³⁰ vid södra väggen (fig 228), utfört efter ritning av restaureringens arkitekt Karl Erik Hjalmarson. Altarprydnaden utgöres av ett brett kors på vilket en medeltida fragmentarisk träskulptur, Kristusfigur, inpassats (fig 229). Den har troligen ursprungligen tillhört ett processionskrucifix från 1400-talet. Spår av medeltida färgläggning: ljusbrun karnation, svart hår och skägg samt rött ländkläde med förgyllning. Figurens H 40.

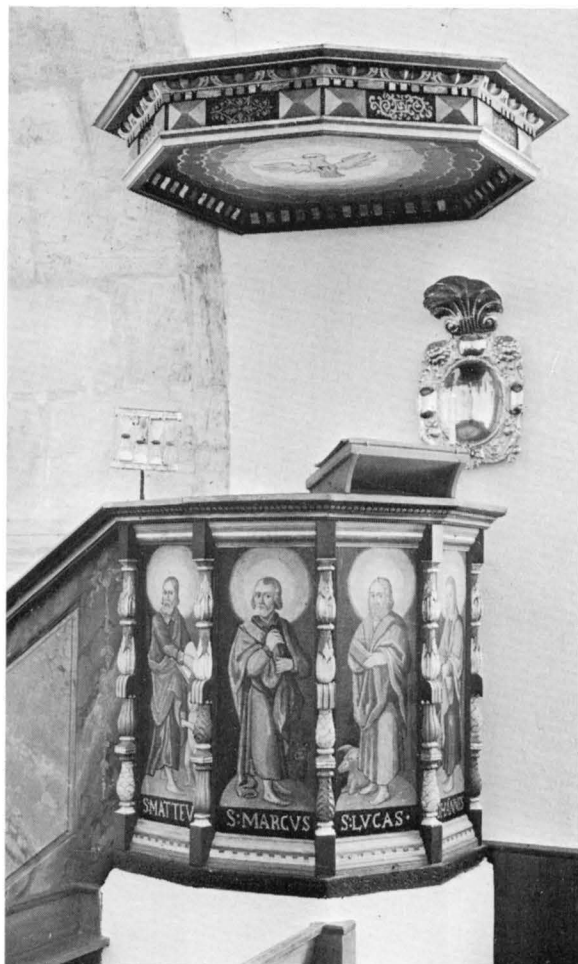
Fig 232. Predikstol tillverkad 1586 (korgen), målad 1662 av Johan Bartsch samt 1817 av G Magnus Möller. Foto 1965.

Pulpit made in 1586, painted 1662 by Johan Bartsch, and 1817 by G Magnus Möller.

Predikstol bestående av korg, ljudtak och trappa (fig 232). Den polygonala korgen (fem sidor av en åttkant) är uppdelad genom profilerade lister. I fyra av fälten äldre figurmålning, evangelisterna med sina symboler: Matteus med ängeln, Lukas med oxen, Markus med lejonet samt Johannes med örnen. Färgskala: gult, rött, blått, grönt, brunt och violett. Målningarna utfördes av Johan Bartsch 1662 (räk). Troligen återgår dessa målningar på predikstolens första bemålning på 1500-talet. Härpå tyder bl a färgskalan. Det femte fältet avviker helt från de fyra övriga både i fråga om utförande och färgskala. Där framställes en staty på piedestal samt där över ett änglahuvud. Färger: gulbrunt, gult och grönt. Denna målning utfördes troligen 1817 då »Mäster Målaren G M Möller»³³ fick ersättning för att han målat predikstolen. Längst ned på korgen finns följande latinska inskrift, som hämtats ur Joh ev 8:51. ...*quis sermonem / meum servaverit / mortem non videbit in aeternum* (Den som håller mitt ord, han skall aldrig någonsin se döden).

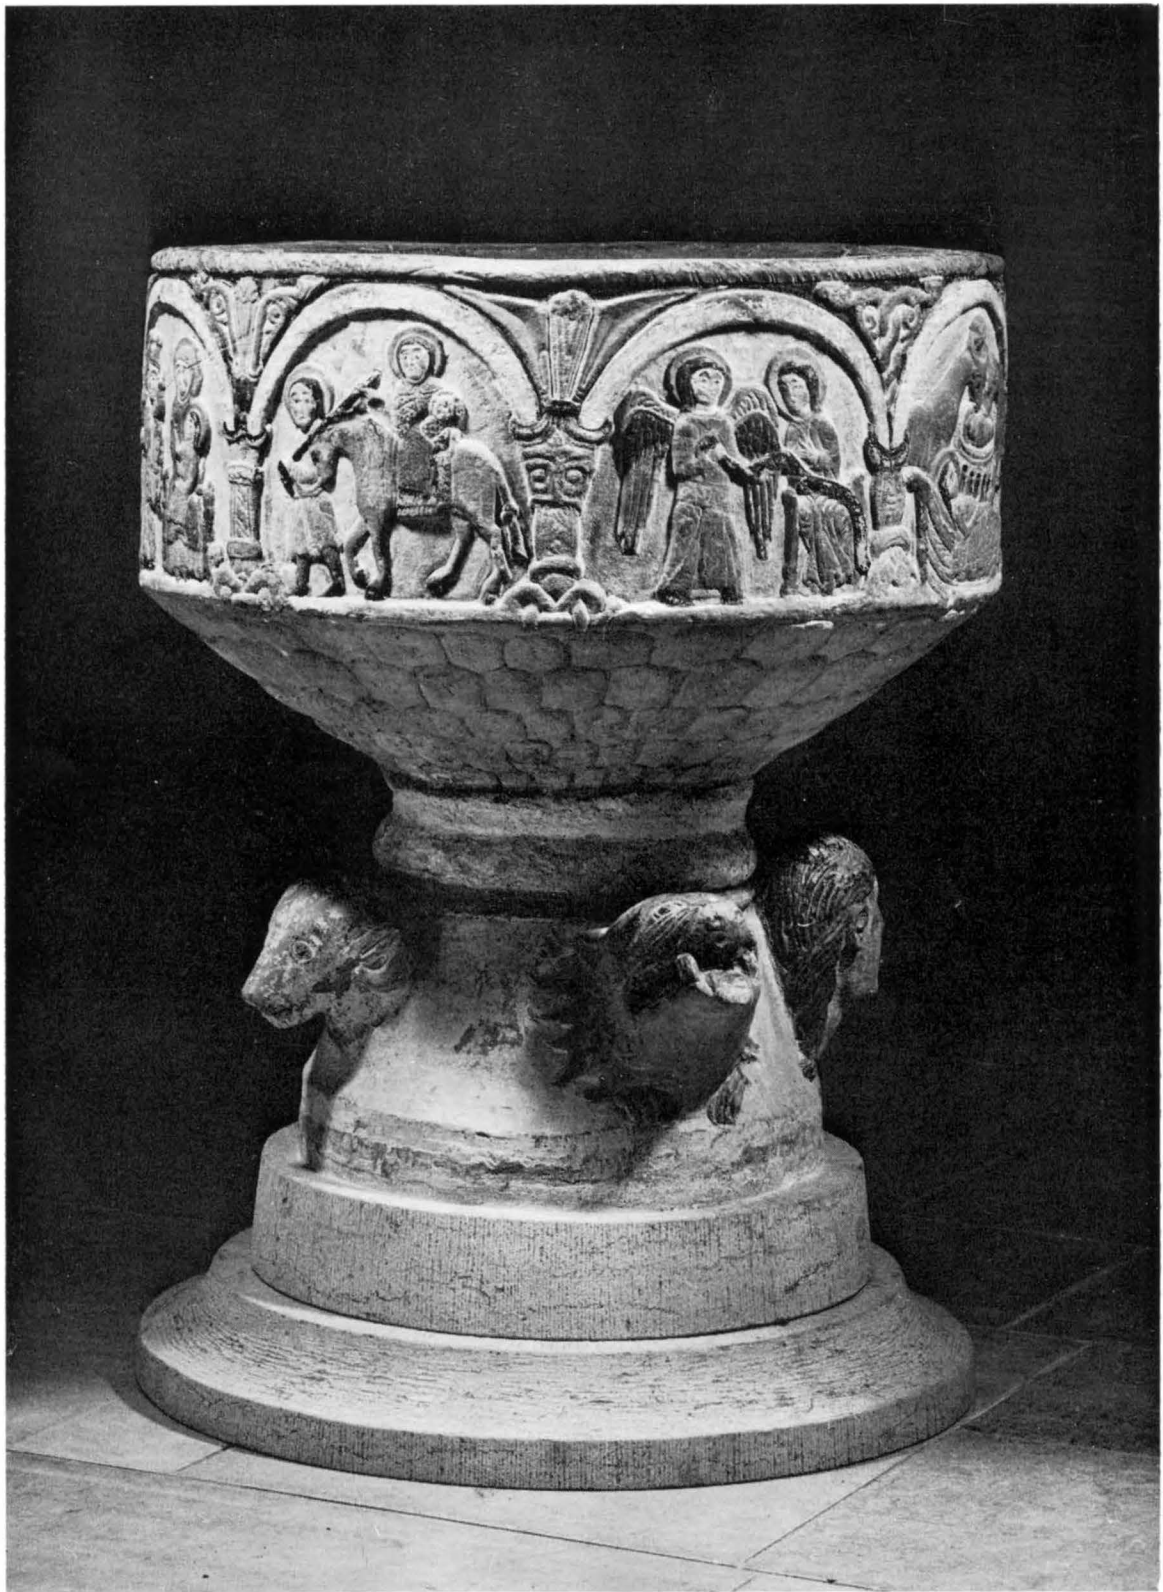
Fig 237. Dopfunt av sandsten. På cuppan scener ur Kristi barndoms historia. 1100-talets slut. Foto 1965.

Sandstone font. Scenes from the childhood of Christ on the bowl. End of 12th century.

Dopfund av grå sandsten, bestående av cuppa, fot och plint (fig 237). Cuppan och foten är rikt dekorerade med skulpterade figurer i relief. Cuppan är vid mynningen försedd med repstav, på undersidan fjällornamentik. Scenerna omramas av rundbågar uppburna av korta kolonetter med kapitäl. I svicklarna änglar och växtornament. I scenerna fram-

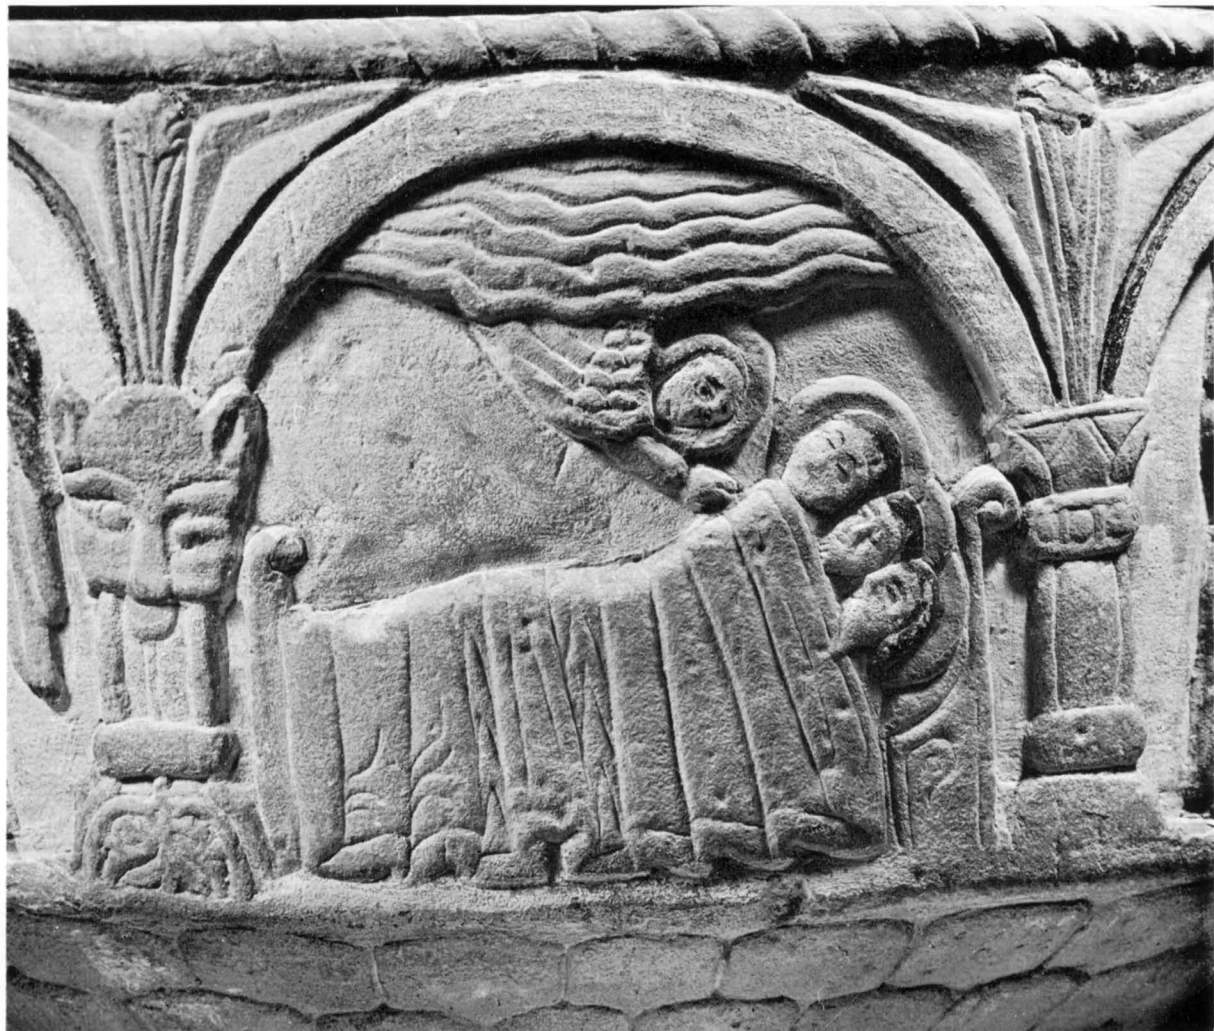
Fig 240. Heliga tre konungars dröm, detalj av dopfuntens cuppa. Foto 1965.
The Dream of the Three Kings, detail on bowl of font.

ten, Maria med barnet sittande på en häst, som leds av Josef. — 6. Ängel uppvaktande de sovande tre konungarna, som ligger i en bred stolpsäng (fig 240). — 7–8. Konungarnas tillbedjan, i första scenen två av konungarna vandrande med gåvor i händerna, i den andra scenen den främste konungen, som framräcker sin gåva till Maria med barnet i sitt sköte. Det bör påpekas att scenerna förs i två riktningar runt cuppan. — 1. åt vänster med början i scen 1 Marie bebådelse. — 2. åt höger med början i scen 6 Ängel uppvaktande de tre sovande vise männen. Likartat är förhållandet i de övriga funtar, som tillskrives mästaren (se nedan).

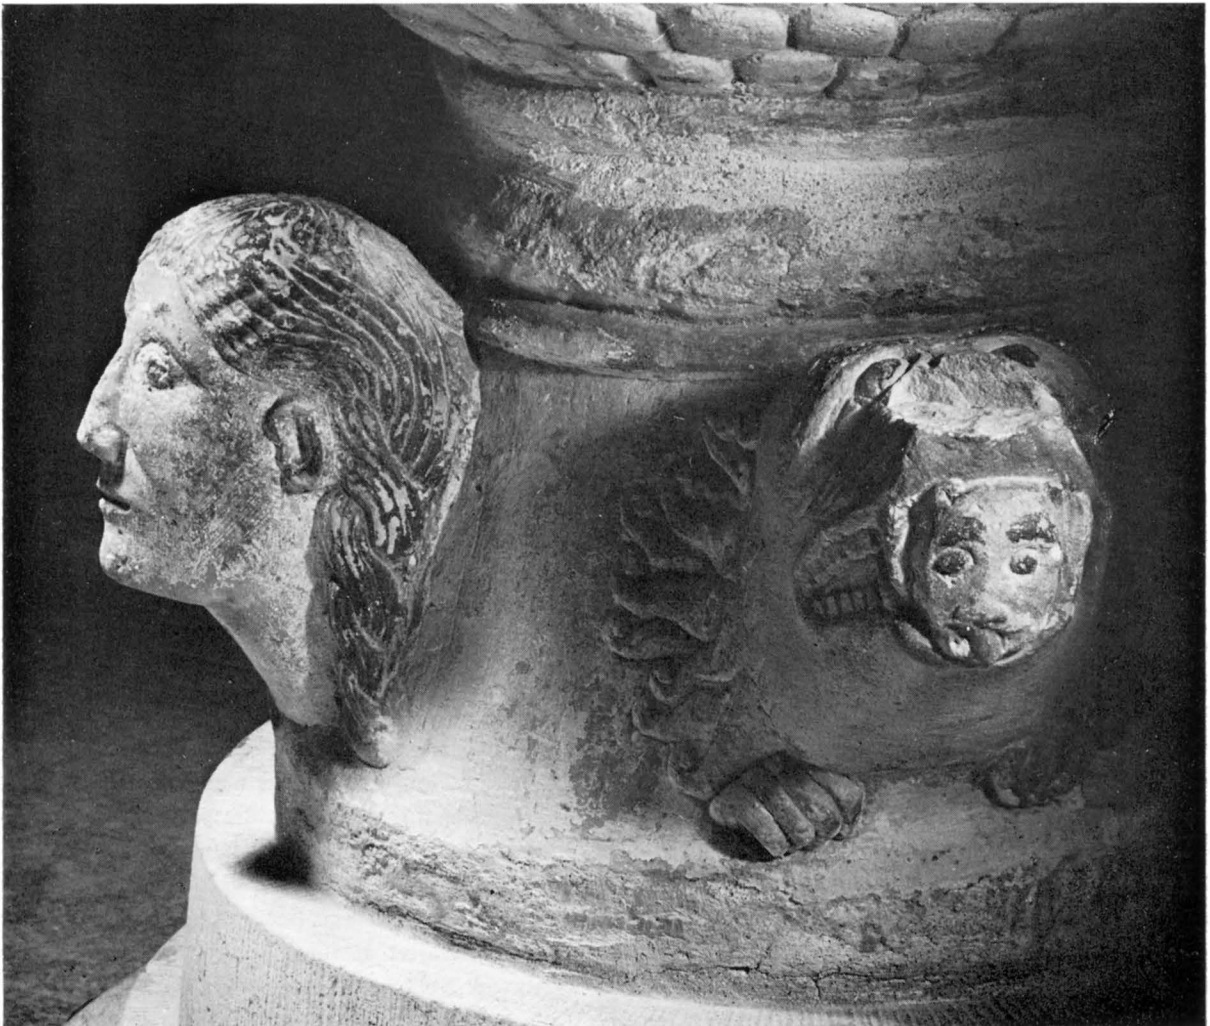
Fig 241. Kvinnohuvud samt odjurshuvud med huvud i gapet, detalj av dopfontens fot. Foto 1965.
Head of woman and head of monster with a head in its mouth, detail on foot of font.

På dopfuntens fot fyra starkt framspringande huvuden, av vilka två är odjurshuvuden (lejon) det ena med ett djurhuvud i gapet. Av de två övriga är det ena ett människohuvud med flätat hår, förmodligen en kvinna (fig 241), det andra ett bockhuvud. — Funten vilar på två baser av vilka den undre är hålkälad, båda tillkomna vid restaureringen 1964–65.

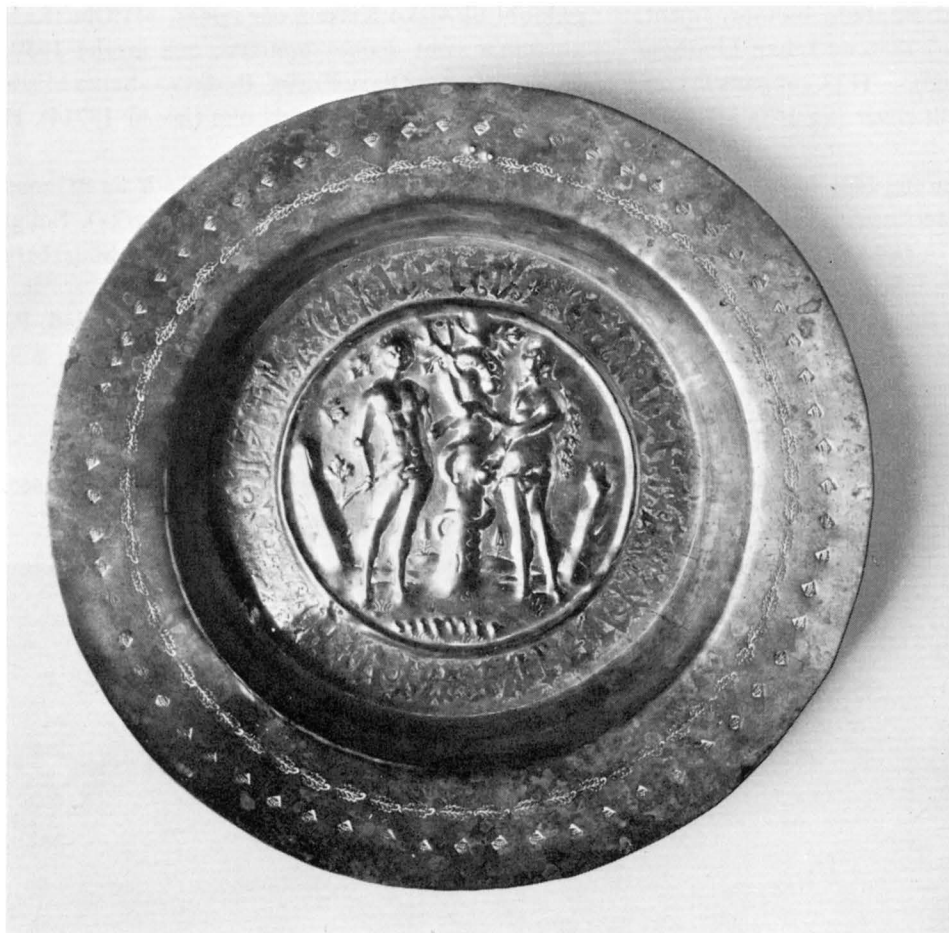
Fig 242. Dopfat av mässing, i botten en figurframställning, Syndafallet. 1500-talet. Foto 1967.

Brass baptismal bowl, with a representation of the Fall in the bottom. 16th century.

Dopfat av driven och punsad mässing (fig 242). I botten en figurscen, syndafallet, i driven relief, omgiven av en fyra gånger upprepad bokstavsserie. Det

breda brättet är prytt med stansade bladornament och likarmade kors. Troligen sydtyskt arbete, s k Nürnbergsfat, från 1500-talet.⁴¹ Fatet är troligen identiskt med »et trückett bäckon» upptaget som tillägg till inventariet 1594 och där nämnes som skänkt av Herr Hans Powhelson, kyrkoherde i Alskog från 1595 (levde ännu 1617).

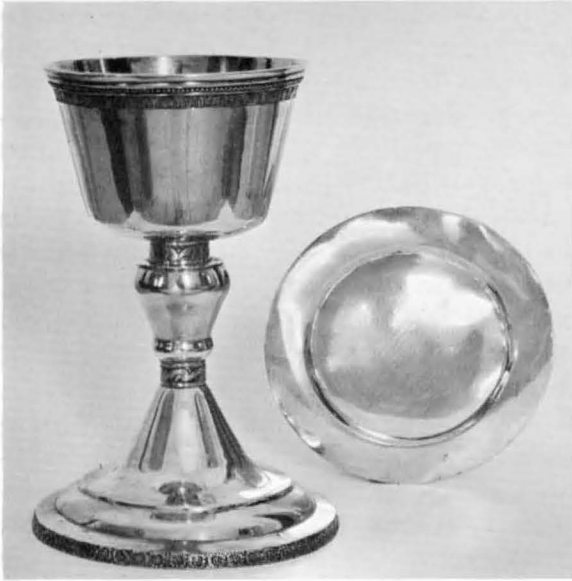
Fig 243. Kalk och Paten av silver, tillverkade av Johan Lindblom, Visby 1786. Foto 1965.

Chalice and paten, silver, by Johan Lindblom, Visby 1786.

Kalk av delvis förgyllt silver (fig 243) med bägarformad cuppa upptill ornerad med enkla geometriska ornament, vulstformad nod och vid rund fot kring

nederkanten prydd med stansade blomornament. Enligt stämplat tillverkad 1786 av Johan Lindbom (mästare i Visby 1784–1803). — H 23, cuppens D 12,5.

Paten av delvis förgyllt silver (fig 243). Stämplat som föregående. D 15.

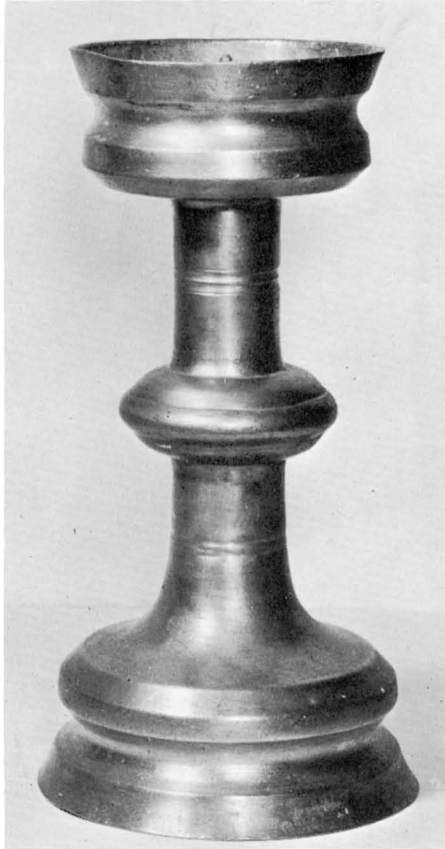
Fig 248. Ljusstake av tenn, senmedeltida form, förmodligen från 1500-talet. Foto 1965.

Pewter candlestick, late medieval design, probably dating from 16th century.

Ljusstakar. — 1. Ett par av tenn, vardera för ett ljus (fig 248). Stor rund fot skaft med vulst samt stor droppskål. Senmedeltida form, troligen 1500-talets början. H 31. — 2. av mässing, för ett ljus (fig 249). med stor rund fot och vid droppskål, rakt skaft med två vulster. Skaftet avbrutet vid fästet. 1600-talet. H 23. Förmodligen identisk med den »Messings Liustake» som är upptagen som tillägg till inventariet 1594 och där nämnes som skänkt av församlingens kyrkoherde Oluff Rasmusson.⁴² — 3. Ett par av mässing, vardera för ett ljus med balusterformat skaft och rund vid fot ornerad med rundbågar vid kanten, djup droppskål med punsade ornament. 1600-talstyp. H 41. — 4. Gueridoner, ett par av brons, vardera för ett ljus, på tre fötter formade som rovfågelsklor, stammen formad som urna med äng-

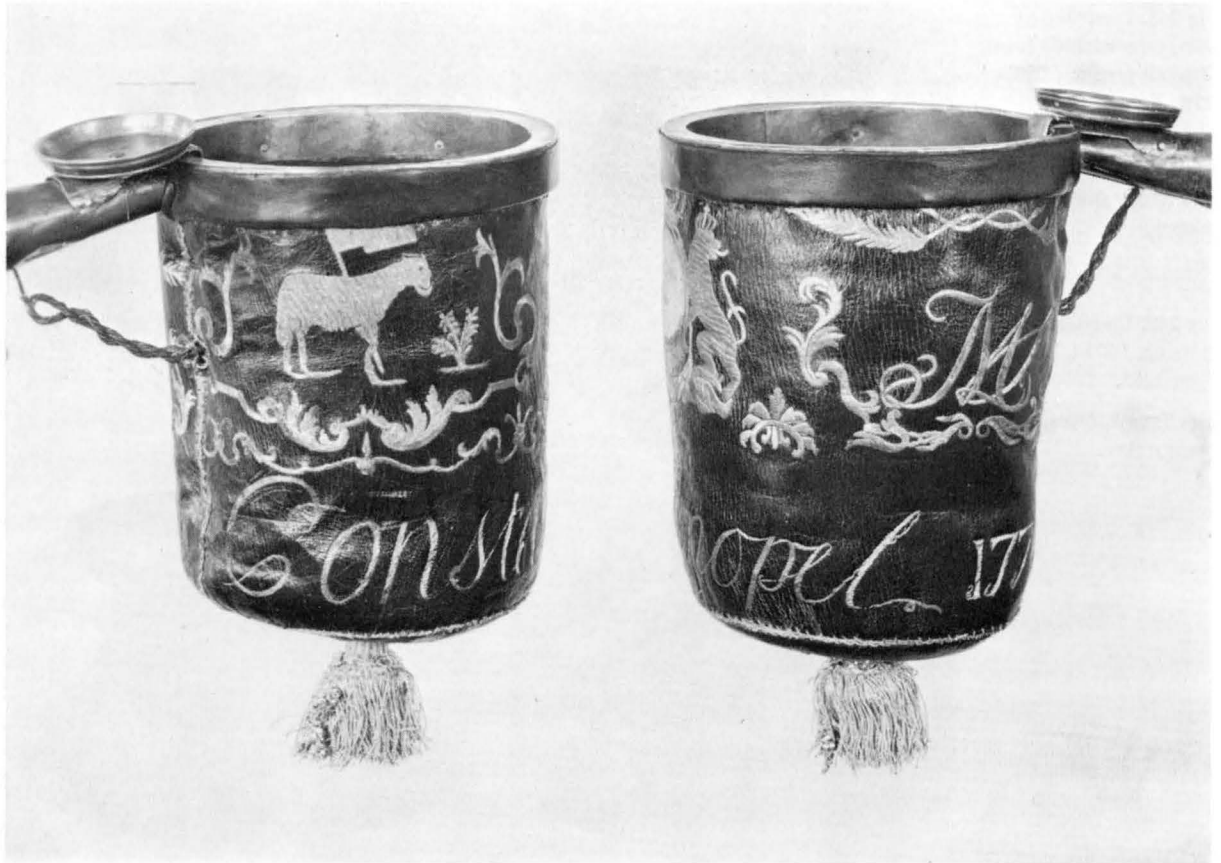
Fig 250. Kollektåvar av rött saffianläder med guldbroderier, tillverkade i Konstantinopel 1775. Foto N Lagergren 1965.

Collection bags of red morocco leather with gold embroidery, made in Constantinople 1775.

Håvar, ett par, av rött saffianläder i rak modell med bottenplatta (fig 250). Dekor av huvudsakligen guldbroderi: Sveriges lilla riksvapen, lammet med korsfana (Gotlands vapen), sammanflätade initialer M J L (Magnus Johan Lutteman) omgivet av roko-

The hymnboard, the top of which is richly decorated with carved flowers and leaves painted in gold and silver, was made in the 1740's (fig 235). The baptismal bowl in chased brass with a scene of the Fall in the bottom is probably south German work dating from the 16th century.—Two collection bags in red morocco leather with gold embroidery, the small coat-of-arms of Sweden and the Agnus Dei, were made in Constantinople in 1775 (fig 250).

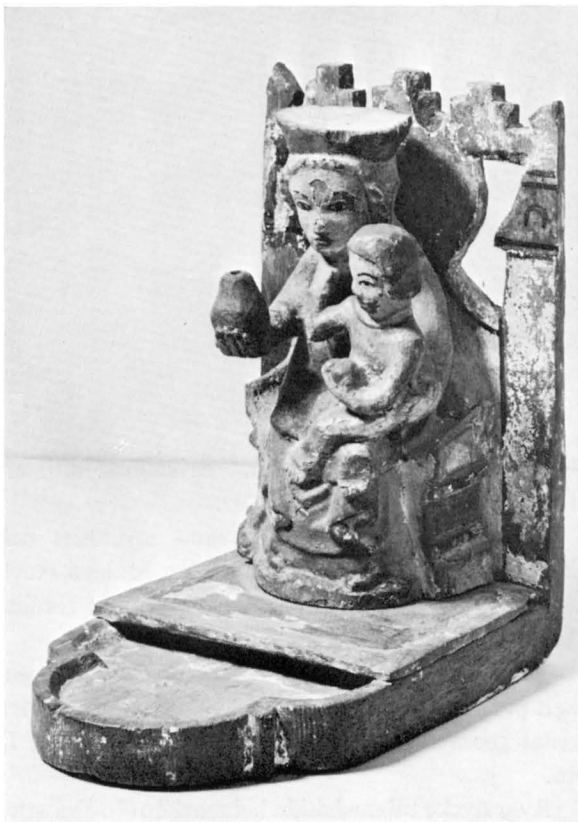
Fig 251. Kollekttavla av ek med madonnabild vid gaveln, 1400-talet. Foto 1965.

Collection tray, oak, with a picture of the Virgin on the gable, 15th century.

Kollekttavlor: — 1. Av ek med framtill trifolieformad penningskopa och rektangulär gavel upptill prydd med trappade tinnar och två hakformiga dekorativa öppningar (fig 251). Framför gaveln snidad och målad träskulptur, tronande Maria med barnet. Maria håller i höger hand en urna. Den ursprungliga bemålningen är tämligen väl bibehållen, huvudsakligen rött, grönt och förgyllning. Mått: L 23, H 24, B 15. Nu i Gotlands Fornsal (inv nr Dep C 1270). — 2. Av ek, endast gavelfiguren bevarad, tronande S Olof med riksäpple i vänster hand, yxan som förmodligen funnits i den högra borta (fig 252). Olof trampar på en liggande figur, trollet Skalle. Den ursprungliga färgen är väl bibehållen,

Among other medieval objects are a damaged candelabra from the 15th century (fig 247), oak collection trays with figure sculptures (fig 251, 252), a late 15th century censer and a bell, still in use, dating from the 15th century.

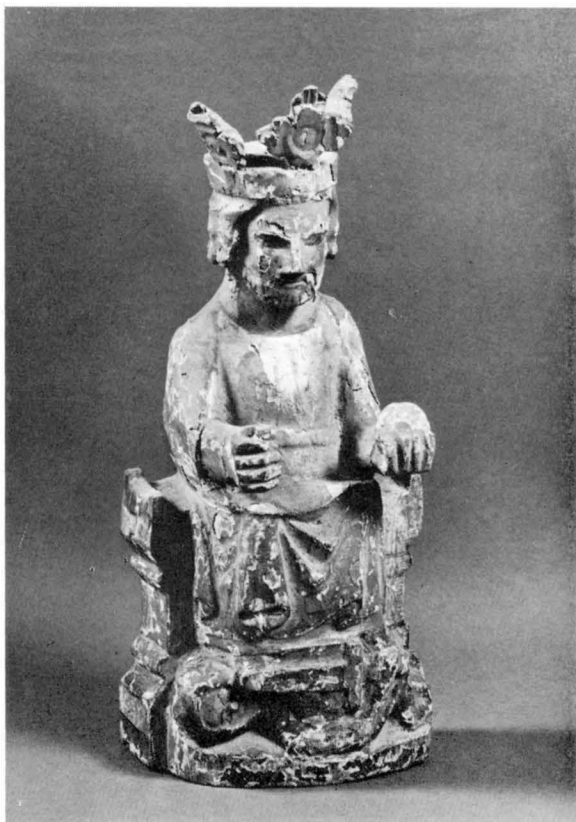
Fig 252. Tronande S:t Olof, träskulptur ursprungligen på kollekttavla, 1400-talet. Foto 1965.

St Olof enthroned, wooden figure originally on a collection tray, 15th century.

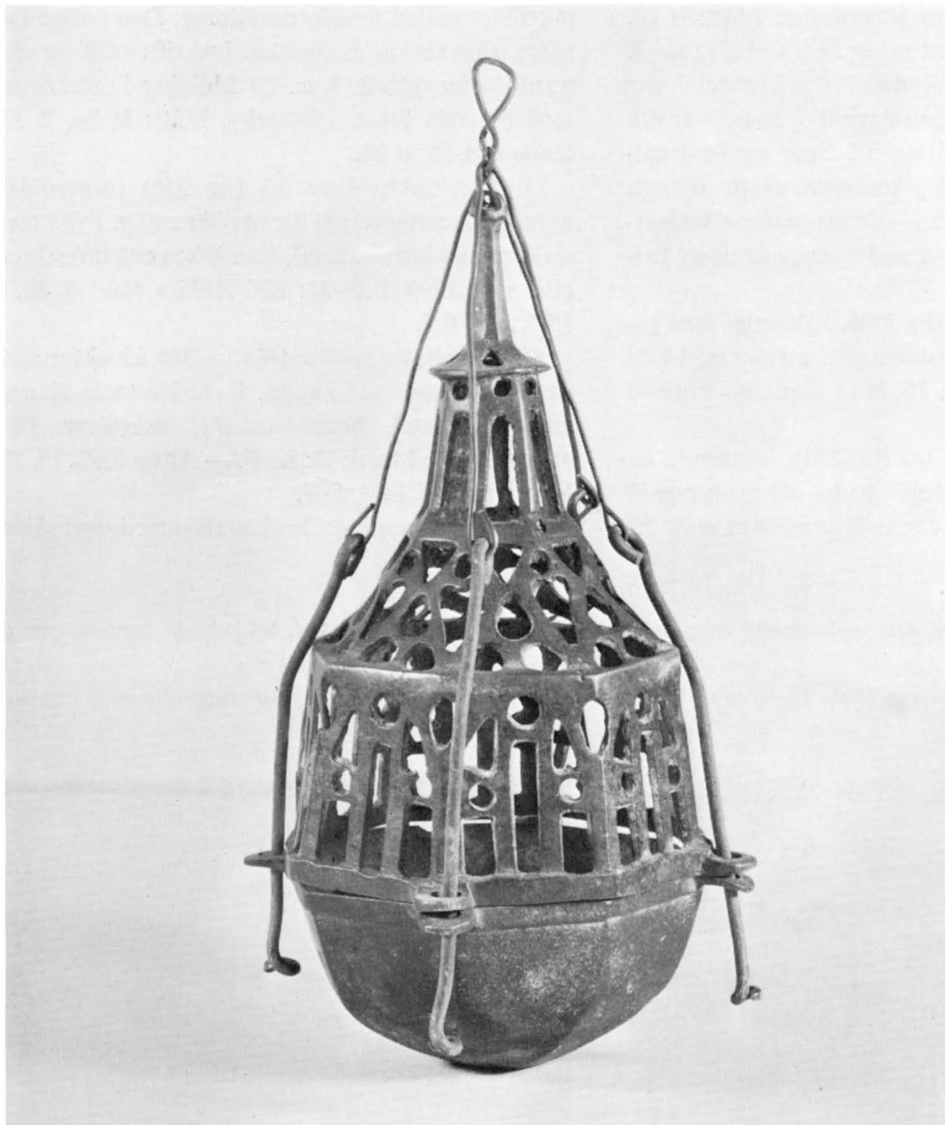
Fig 253. Rökelsekar av brons, 1400-talets senare del. Foto 1965. S 227.

Bronze censer, latter half of 15th century.

Rökelsekar av brons (fig 253), åttkantigt med genombrutet lock i tre avdelningar, tornform. 1400-talets senare del. — H 18. Nu i Gotlands Fornsal (inv nr Dep C 1268).
