Alskogs kyrka

GARDE TING, GOTLAND BAND V:2

VOLYM 118 AV SVERIGES KYRKOR, KONSTHISTORISKT INVENTARIUM

Gotland, Gotlands län, Garde ting, Visby stift, Sudertredingens kontrakt

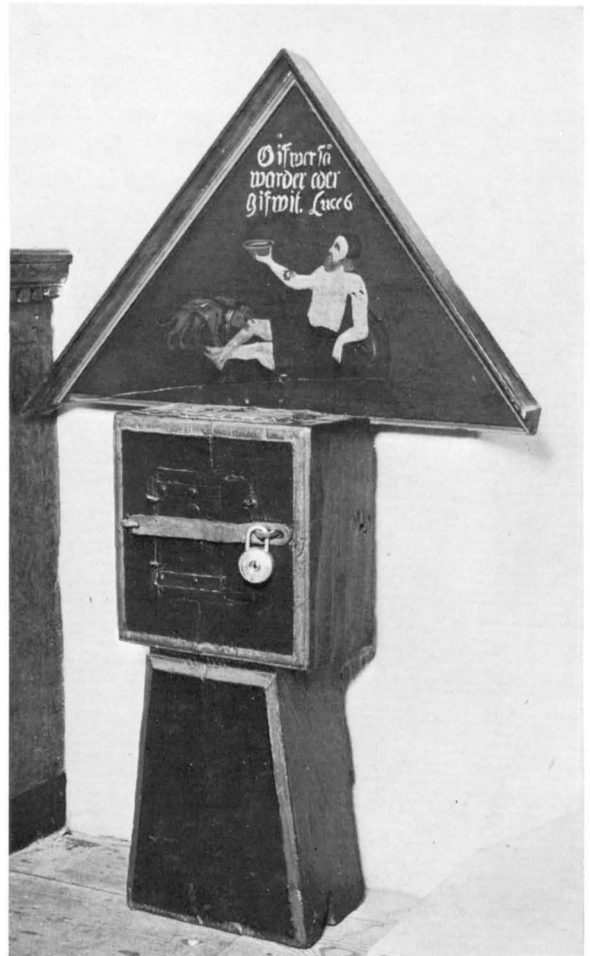
Fig 254. Fattigstock med triangulärt överstycke, målad figurframställning: Den fattige Lazarus vars sår slickas av hundar. 1600-talet. Foto 1965. S 227.

Poorbox with triangular top; painted representation of Lazarus with dogs licking his sores, 17th century.

Fattigstock av målat trä (fig 254), bestående av grov stock med järnbeslagen lucka och penninghål samt triangulärt överstycke med profilerad ram. På

mittfältet målad figurframställning: Den fattige Lasarus, som slickas av hundar. Inskrift: »Gifwer så / warder eder / gifwit. Luc. 6» Målning i mörkbrunt med ljusröda lister. 1600-talet. Mått: H 76, B 33, tavlans H 55, B 85.

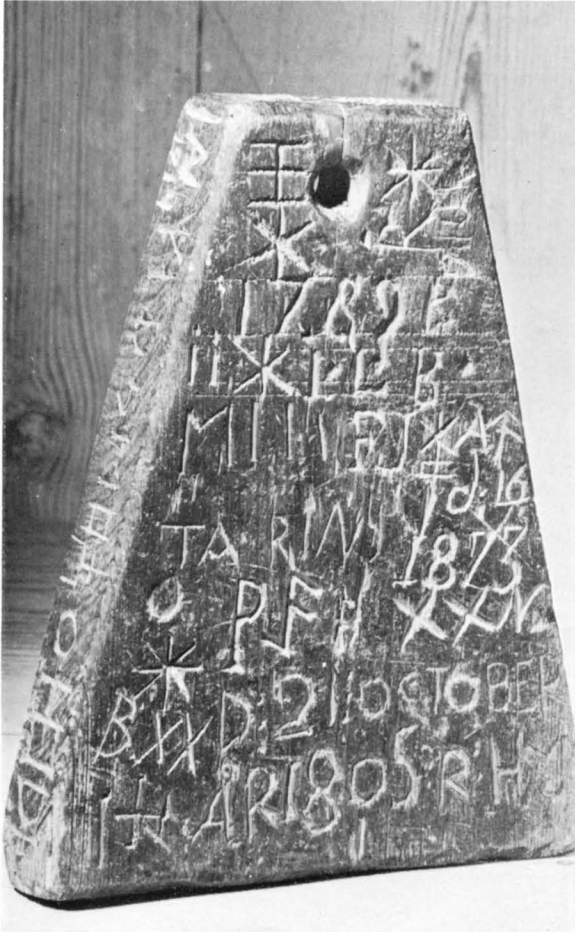
Fig 255. Matbudsklubba av trä med inskurna årtal, bomärken och bokstäver. Foto 1965. S 227.

Wooden food club inscribed with years, owners' marks and letters.

Matbudsklubba⁴⁴ av trä (fig 255) trapezoidal, upptill försedd med hål för upphängning. Fylld med inskurna inskrifter: årtal, bomärken och bokstäver, bl a: »År 1790 d 29 M: RX XM2.» Mått: L 20, B 15,5, resp 6,5.

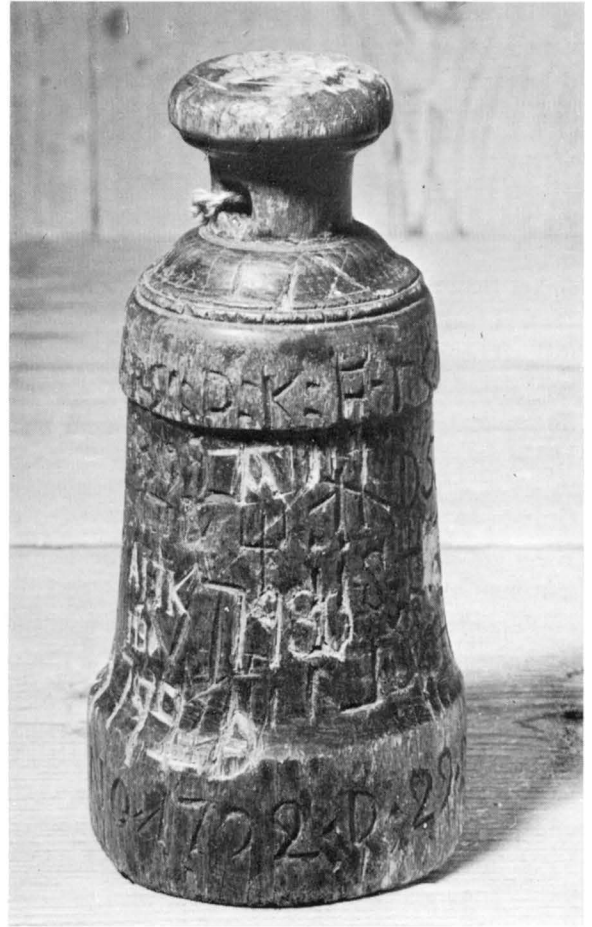
Fig 256. Ringklubba av trä, klockformig, med skurna inskrifter. Foto 1965. S 227.

Wooden ringing club in the form of a bell, with carved inscriptions.

Ringklubba av svarvat trä (fig 256), klockformad, uppåt avslutad med knopp. Runt kanterna skurna inskrifter: årtal, bomärken och bokstäver. Bl a »1750: D: 25: Marsi: D: K: F. — Anno 1792. D. 29. Mar...» — H 14,5, D 7.

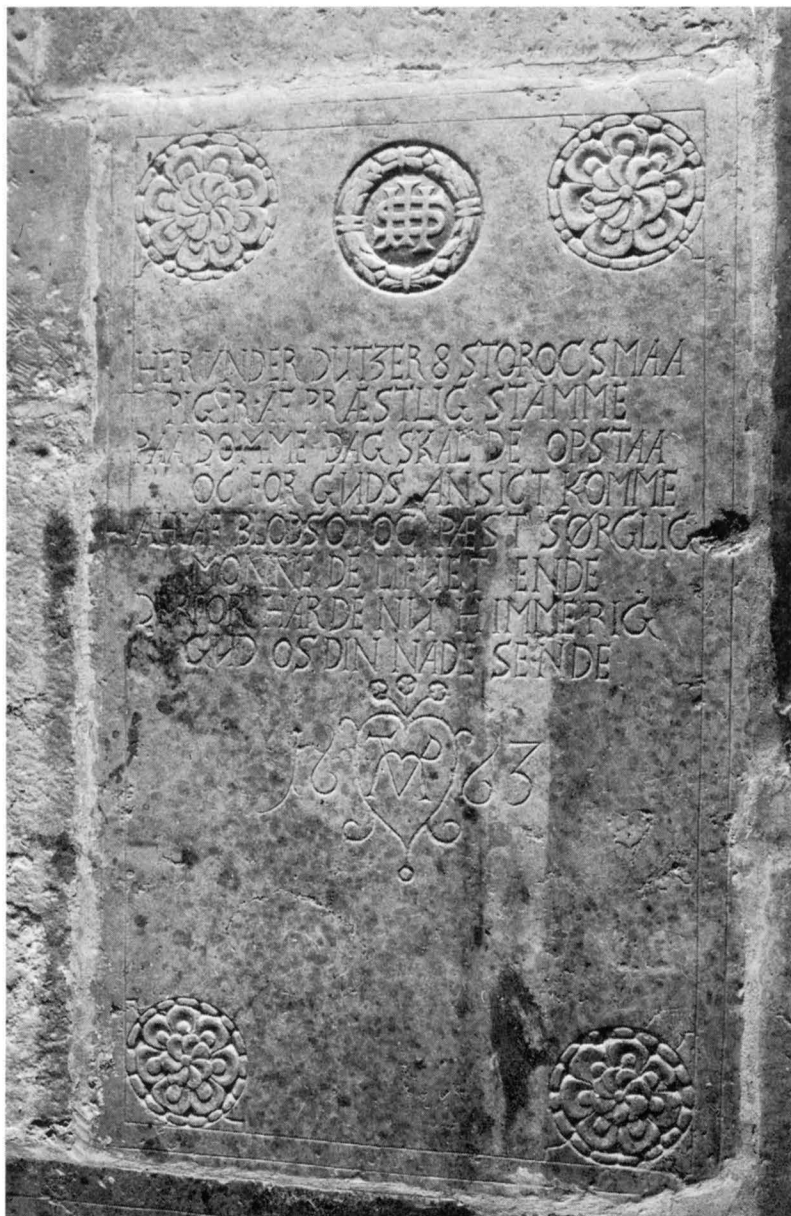
Fig 259. Gravsten till minne av åtta flickor »af Præstelig Stamme» som dött i pesten, 1663. Foto 1965.

Gravestone in memory of eight girls who died of the plague in 1663.

1. Av grå kalksten (fig 259), rektangulär med blommor inom rundel i de fyra hörnen. Överst lagerkrans omslutande IHS, två parallella kantlinjer. På mittfältet huggen inskrift: »Her under dutzer⁴⁵ 8 stor oc smaa / piger af præstlig stamme / paa Domme Dagskal de opstaa / oc for Guds ansiet komme / Ah! Af Blodsot oc Pæst sørglig / Monne de lifhet ende / derfor har de nu himmerig / Gud os Din nade sende.» Därunder årtalet 1663 omkring ett hjärta med initialerna VPM (möjlig stenhuggarens signering). L 150, B 95. — 2. Av grå kalksten, rektangulär med parallella linjer kring kanterna. Överst IHS (sammanflätade), nederst initialerna VPM (jfr föreg) samt därunder timglas och dödskalle mot korsade knotor. På mittfältet huggen inskrift: »Anno 1650 13 ian hensof i Herren / Erlig oc Gudfructig Quinde Beata / S Mattis Pouelson fordem Borgerske / i Halmsted i Haland Gud Gifve Hende / en glædelig opstandelse.» L 167, B 114. — 3. Av ljusgrå kalksten, svagt trapezoidal, med evangelistsymbolerna i de fyra hörnen. Överst IHS inom lagerkrans, längst ned initialerna MT inom sköld. I mittfältet följande inskrift: »Her under ligger begravet / den fordem hæderlige och / vellærde man nu hos Gud / salig salig H. Thoer Matthi / søn Halmstadius som hensof / i herren den 26 iunii Anno 1680 / naar hand disse forsamlinger / hafde tient i 37 Aar Gud gifve / hannem med alle troende een / glædelig opstandelse / Ligtexten / Ieg troer legemens opstandelse / och efter døden de ævige lif.» — L 233, B 105, resp 100. — 4. Av grå sandsten, svagt trapezoidal, med evangelistsymbolerna i

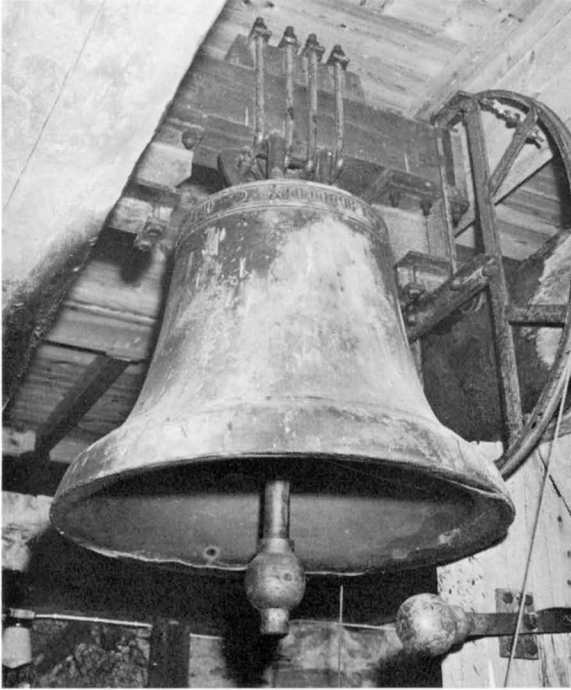
Fig 261. Klocka av malm, gjuten vid 1400-talets mitt. Foto 1965.

Bell cast in middle of 15th century.

Kyrkans klocka (fig 261, 262), som har sin plats i tornets tredje våning har följande inskrift runt hal-sen: IN HONORE BEATISSIME MARIE VIRGINIS IUBILEMUS DOMINO (=Till den saliga jungfru Marias ära. Låt oss lovsjunga Herren).

Klockan saknar gjutarmärke och är därför svår att tidsbestämma. Den tillhör dock Apengetergruppen och har troligen gjutits vid 1400-talets mitt. På klockans kropp finns en avgjutning av en sittande madonna.⁴⁷ — D 95,5, H 102, vikt ca 550 kg.

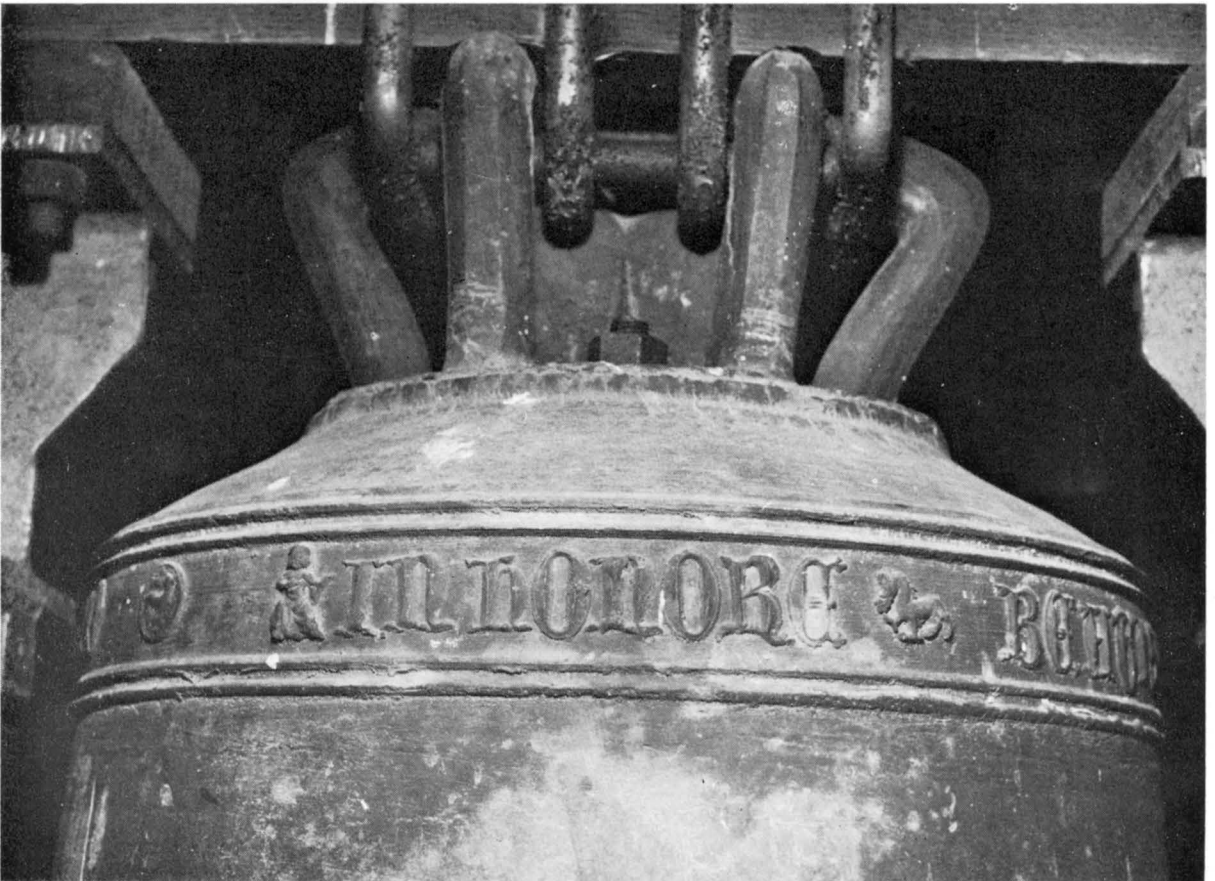
Fig 262. Klockans krona och hals med latinsk inskrift. Foto 1965.

Crown of bell with Latin inscription.

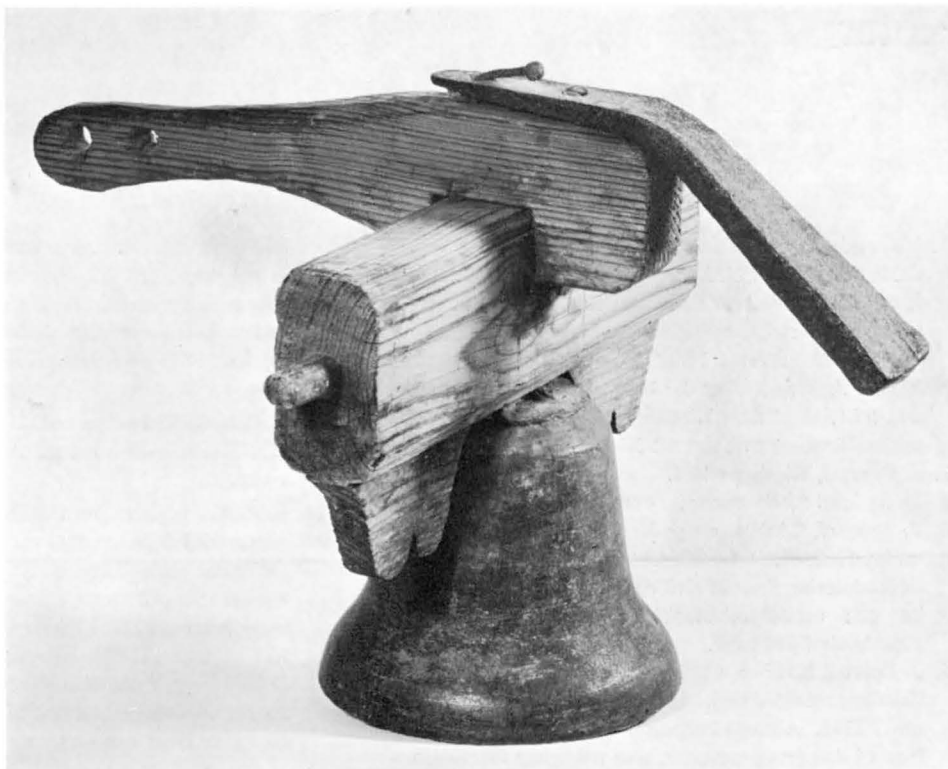
Fig 263. Medeltida
primklocka med
sekundär upphäng-
ningsanordning.
Foto 1965.

*Medieval prime bell
with secondary
headstock.*

Primklocka av malm (fig 263) med kläpp av järn, oornrad. Fästad vid sekundär upphängningsanordning av furu med järntyngd. Förmodligen identisk med den lilla klocka som enligt inventarieförteckningen 1748 brukades i prästgården. Senmedeltida. D 14,5, H ca 15.
