# Härkeberga kyrka

TRÖGDS HÄRAD, UPPLAND BAND IX:1

Av BENGT INGMAR KILSTRÖM

VOLYM 123 AV SVERIGES KYRKOR, KONSTHISTORISKT INVENTARIUM

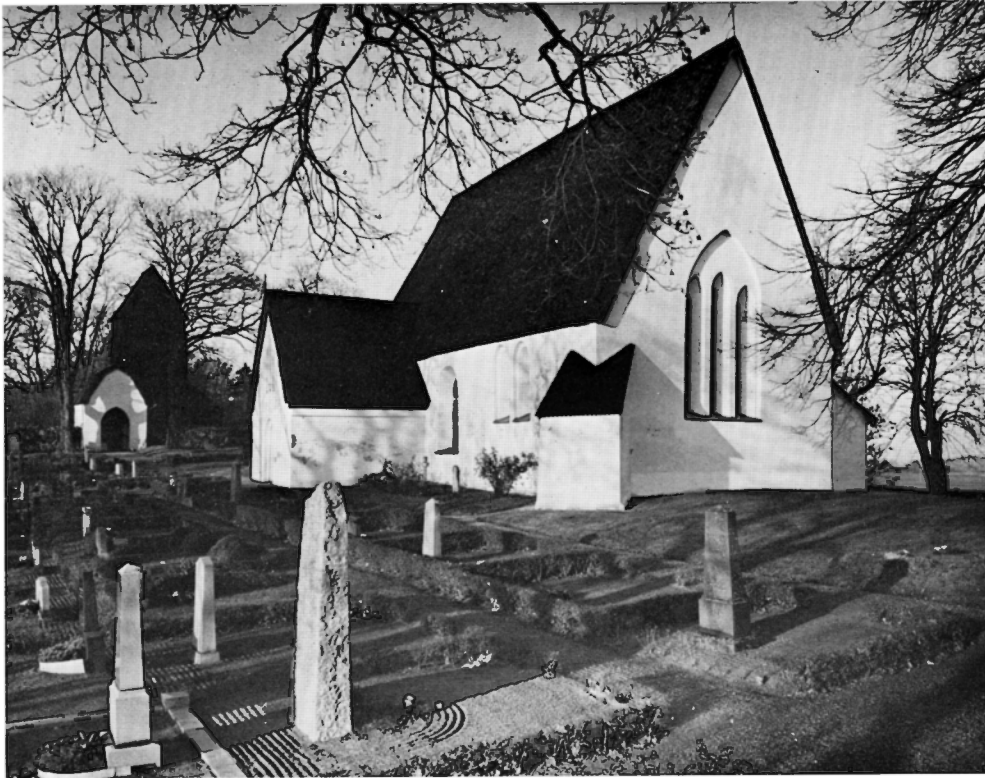
Fig 3. Kyrkan från sydost. Foto 1967.

*The church from SE.*

Korväggens trefönstergrupp i öster med sina smala, höga, spetsbågiga fönster, inpassade i en likaledes spetsbågig blindnisch (på utsidan) samt de två högt sittande, närmast rundbågiga fönstren på södra korväggen är ursprungliga (fig 3). De båda sistnämnda

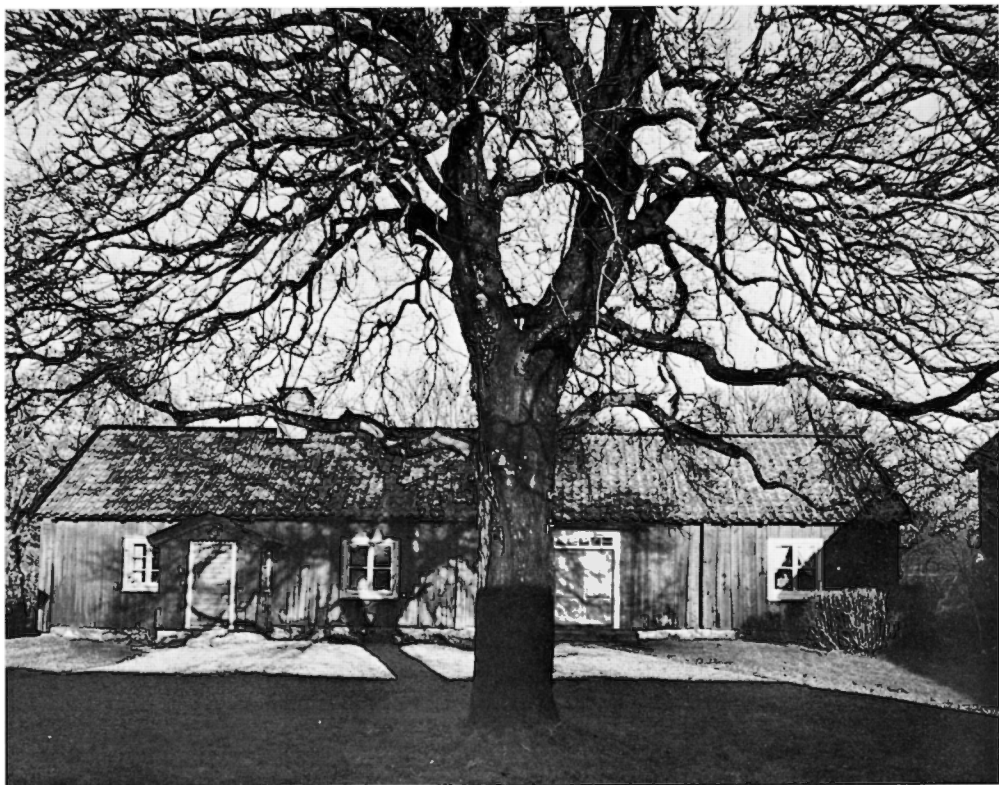
Fig 5. Stigluckan och klockstapeln  
från öster. Foto 1967.

*Lychgate and bell-tower from E.*

Kyrkogården har numera bara en ingång, den i västra murdelen belägna stigluckan (fig 5-6). Denna

är uppförd av tegel, putsad och kalkad och har brutet tak, täckt av tjärade bräder samt profilerade vindskidor. Stigluckan är medeltida, men dess gavlar har vid ombyggnader i senare tid (senast omkr 1875) förlorat den ursprungliga karaktären. De var tidigare liksom kyrkans gavlar starkt spetsiga. Inne i stigluckan nischer i båda murarna. B 140 cm, H 114 cm, djup 29 cm. I västra bågen tjärade dörrar, troligen 1700-tal. — En stiglucka fanns tidigare i östra muren. Den avlägsnades 1870. På stämman den 7 aug detta år beslöts: »Widare att den Östra Stigluckan till kyrkogården nedertages såsom obehöflig — teglet försäljes på auction, samt dervarande takspån användas till kyrkotaket» (st prot). Oktoberstämman samma år beslöt »att allt grus skulle bortköras från Östra Stiglucks Öppningen denna höst med gånghed; vidare att dervarande gråsten

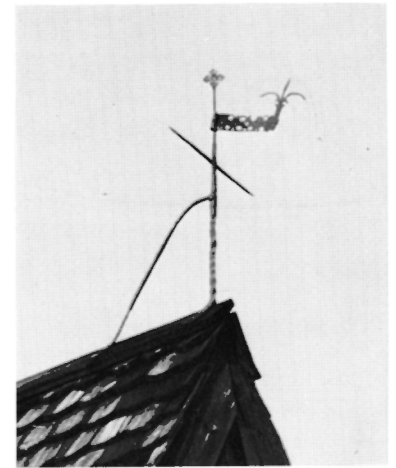
Fig 7. Medeltida vindflöjlar på klockstapelns huv. Foto 1967.

*Medieval weather-vanes on roof of bell-tower.*

Den har emellertid reparerats också vid senare tillfällen, t ex 1824–25, då stora arbeten förekom, sedan taket på huvens södra sida blåst av (räk). Senaste reparation skedde 1960, då några av bräderna utbyttes. — På klockstapelns huv två mycket ålderdomliga vindflöjlar, av allt att döma medeltida (fig 7).

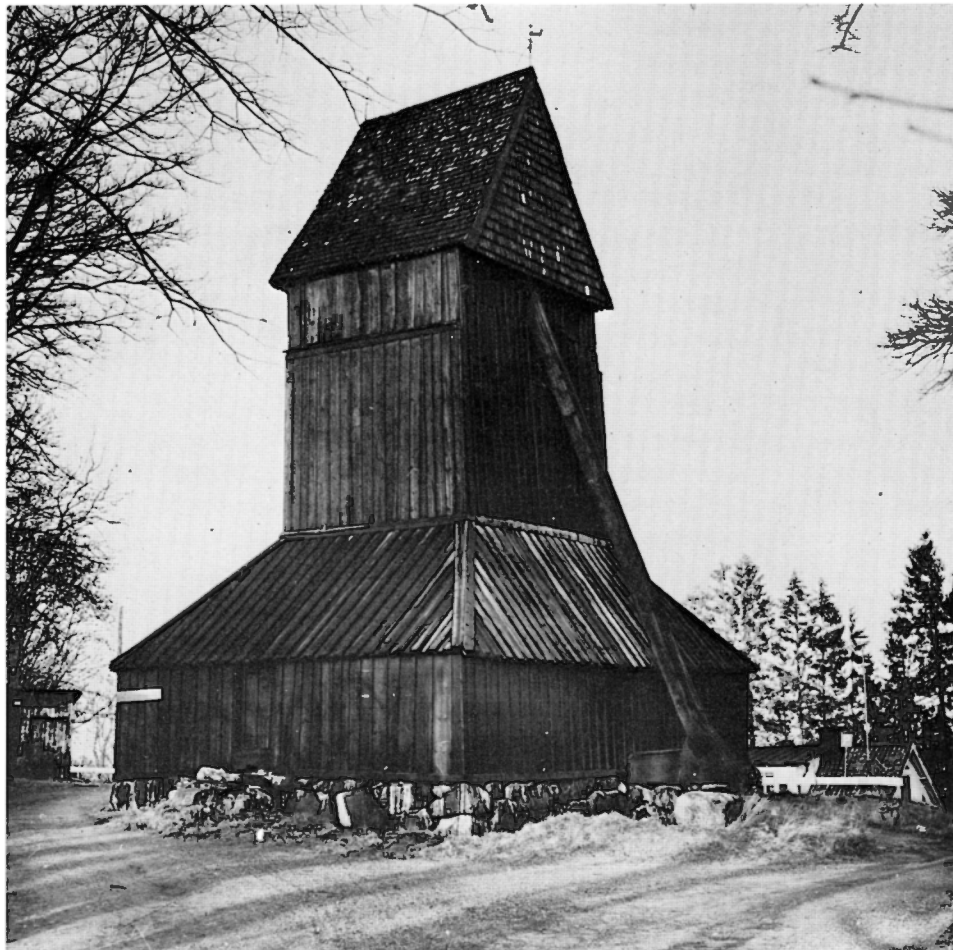
Fig 9. Klockstapeln från sydost. Foto 1967.

*Bell-tower from SE.*

På planen väster om kyrkan, ganska nära kyrkogårdens västra mur, står en klockstapel (fig 9), helt inklädd med tjärade bräder och avslutad uppåt i en spånklädd huv. Den har, såsom professor Roosval påvisat (Excurs prot i ATA), ursprungligen varit öppen (fig 8). Den uppbäres av tre stora bjälkar, vars otaliga spikhål vittnar om att bjälkarna varit spånklädda. Stapeln saknade alltså ursprungligen den

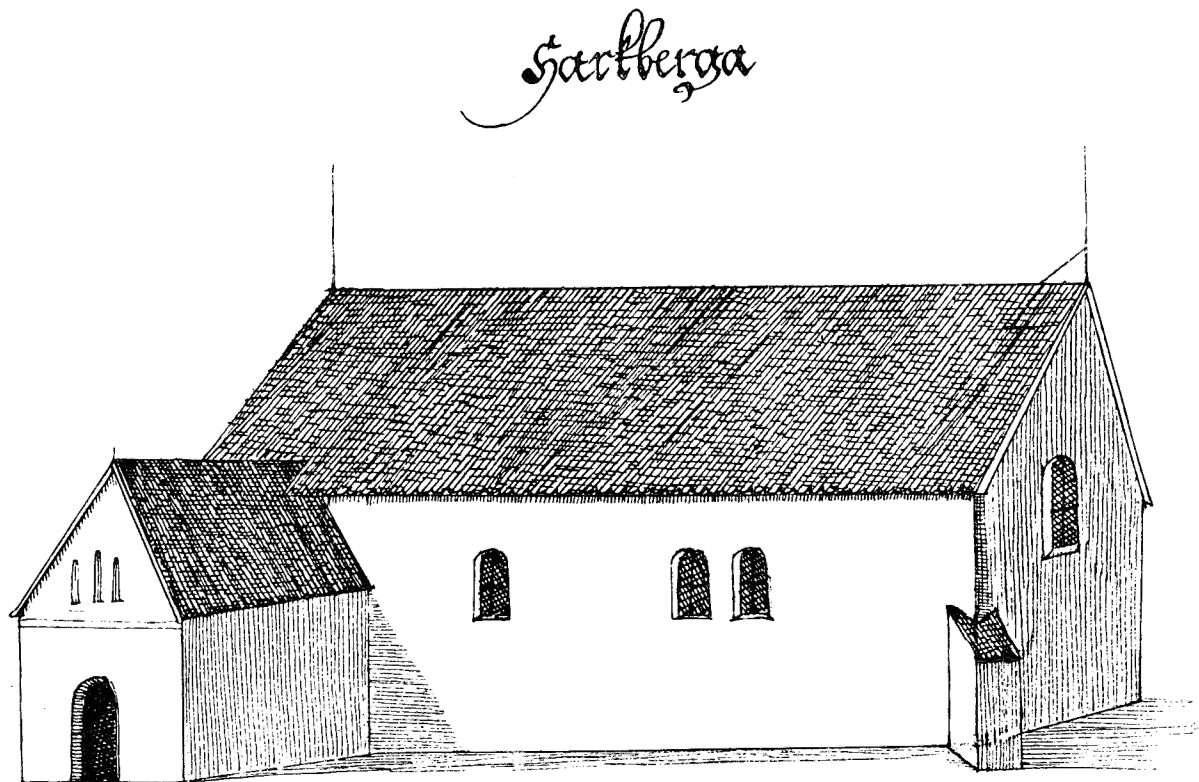
Fig 13. Kyrkan från sydost. Teckning av Johan Hadorph 1684. Efter Afritningar.  
*The church from SE. Drawing by Johan Hadorph, 1684.*

I kyrkans sydöstra hörn en strävpelare, som fanns där redan 1684 (se Hadorphs avritning, fig 13). Dess tillkomsttid kan eljest icke närmare fastställas.

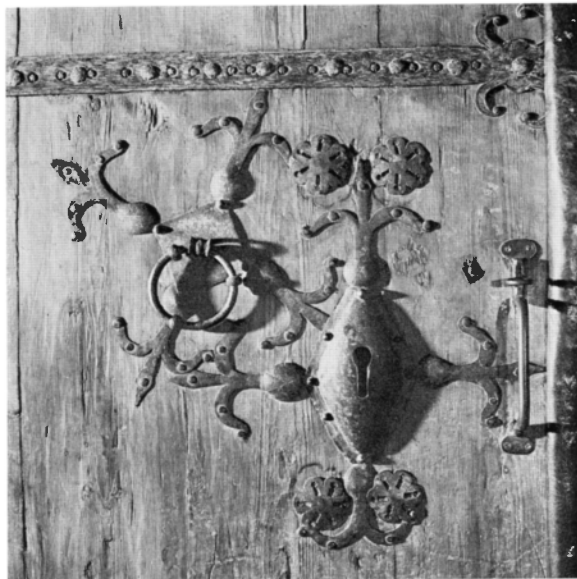
Fig 16. Medeltida järnbeslag och smidda ornament på sydportalens dörr. Foto 1967.

*Medieval ironwork and forged ornament of S door.*

Kyrkan har bara en ingång — via vapenhuset. Öppningen är rundbågig och tvåsprångig (fig 17). I denna portal sitter en dörr av trä med smidda medeltida gångjärn, beslag och ornament (fig 16). Rester av en beklädnad av rött tyg mellan träet och järnornamenten kan på flera ställen iakttas.

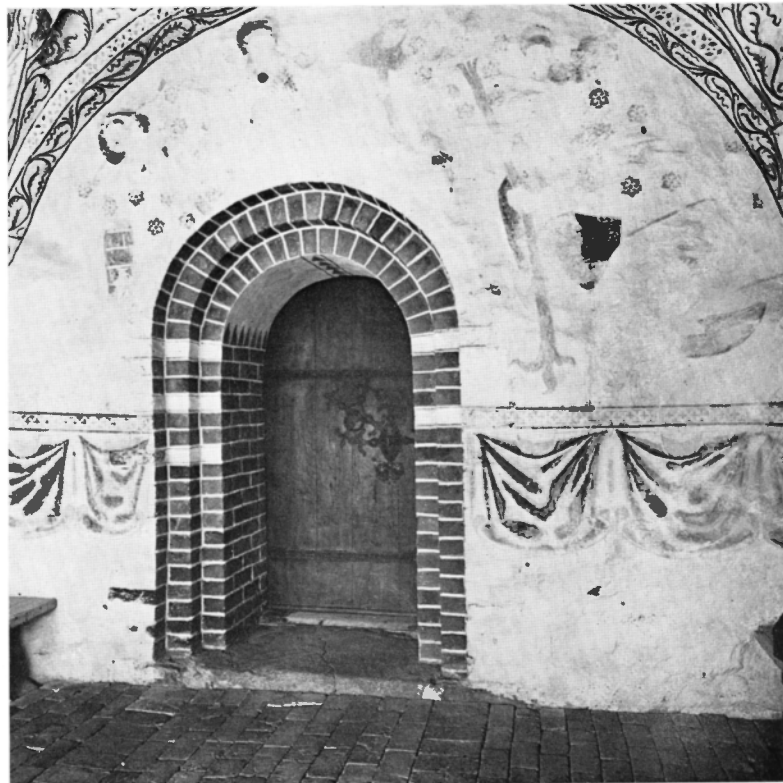
Fig 17. Långhusets södra portal med kvadmålning från 1300-talets början. Omgivande målningar av Albertus Pictor, 1400-talets senare hälft. Foto 1967.

*South doorway of nave with early 14th century painted ashlars. Surrounding murals by Albertus Pictor, latter half of 14th century.*

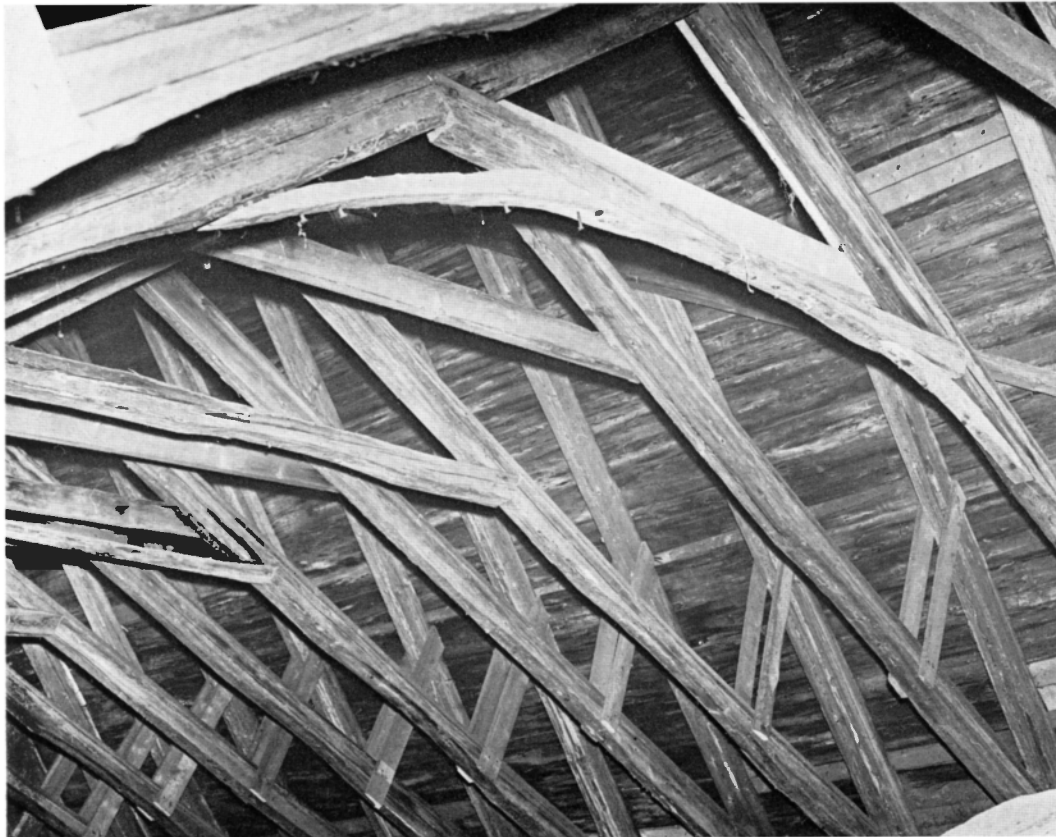
Fig 18. Ursprunglig takstol med spår efter medeltida trä-tunnvalv. Foto 1967.

*Original roof-trusses with traces of a medieval wooden barrel vault.*

Ursprungligen täcktes kor och långhus av ett högt trätunnvalv, vars stomme alltjämt finns delvis bevarad ovanför de nuvarande valven (fig 18). Tunnvalvskonstruktionen företer släktskap med likaledes bevarade skelett i Sala landsförsamlings och Kila kyrkor i Västmanland; en annan likhet är en i muren inbakad längslöpande bjälke 2–3 m under det inre remstycket, som förbindes med detta även av inbakade vertikalt ställda bjälkar.<sup>4</sup>

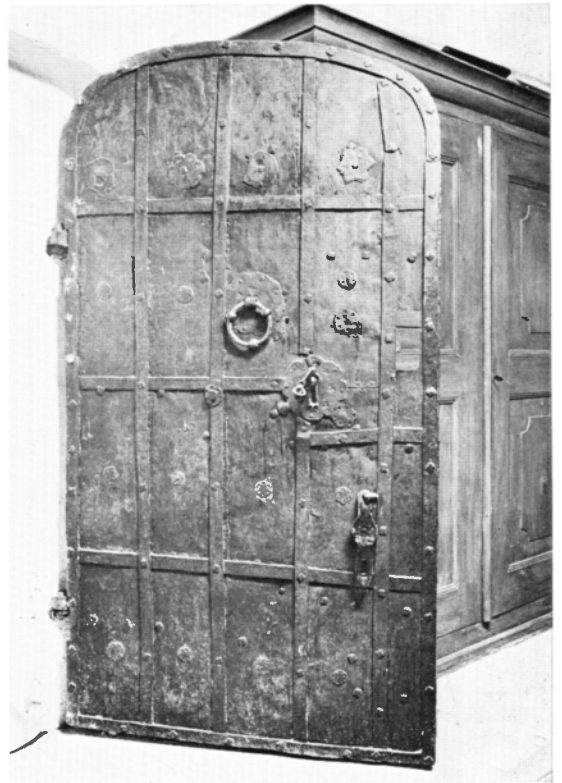
Fig 22. Sakristians dörr av hopnitad järnplåt med medeltida järnbeslag och lås. Foto 1967.

*Door of vestry, made of riveted sheet iron with medieval ironwork and lock.*

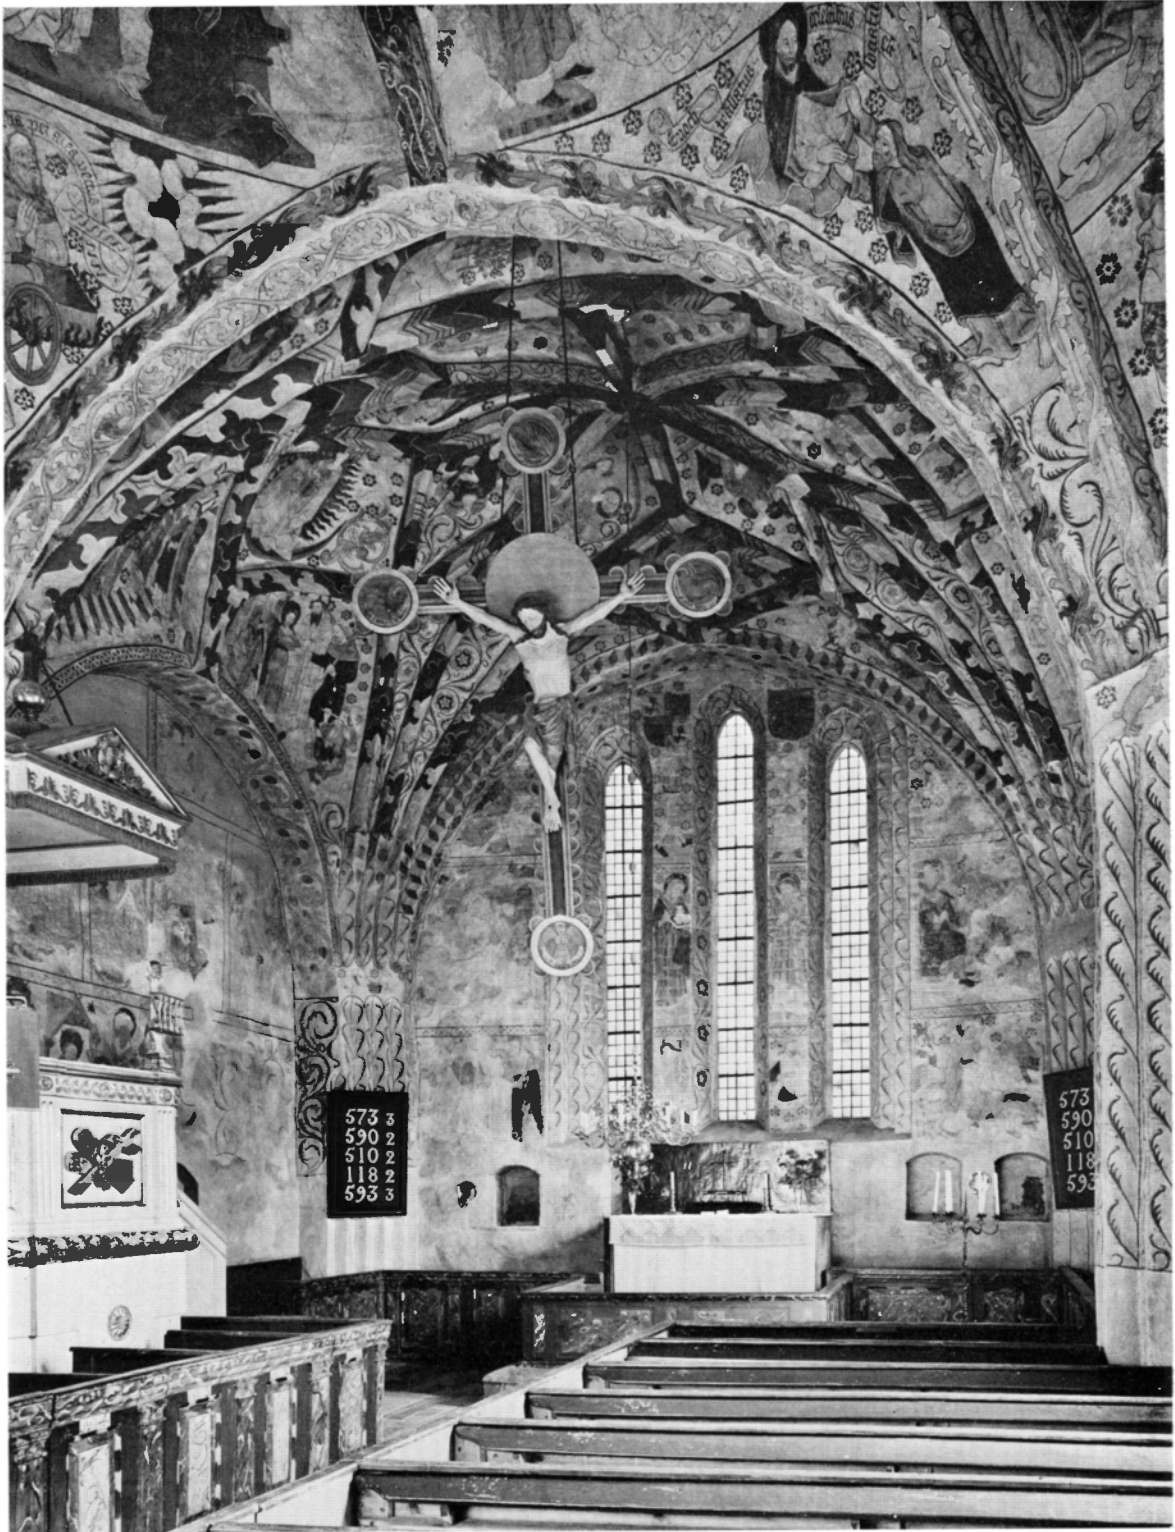
Fig 25. Interiör mot öster. Foto 1967.  
*Interior looking E.*

de välbevarade målningarna bidrar härtill (fig 25). — I mittgången och i koret golv av tegel, inlagt 1775 (räk) och reparerat och justerat senast 1935. I bänkkvarteren trägolv. I östra korväggen tre stickbågiga nischer, av vilka två varit igensatta. Nischen norr om altaret H 64 cm, B 56 cm, Dj 53 cm, nischerna söder om altaret H 68 resp 67 cm, B 53 resp 51 cm, Dj 47 cm. Kor och långhus täcks av tegelvalv, tre till antalet, stjärnvalv av olika utföranden. Valven vilar på sköldbågar och flersprångiga pilastrar. Konstruktionen visar, att valven är sekundära. Kyrkorummet har från början haft ett annat innertak, beläget ovanför de nuvarande valven.

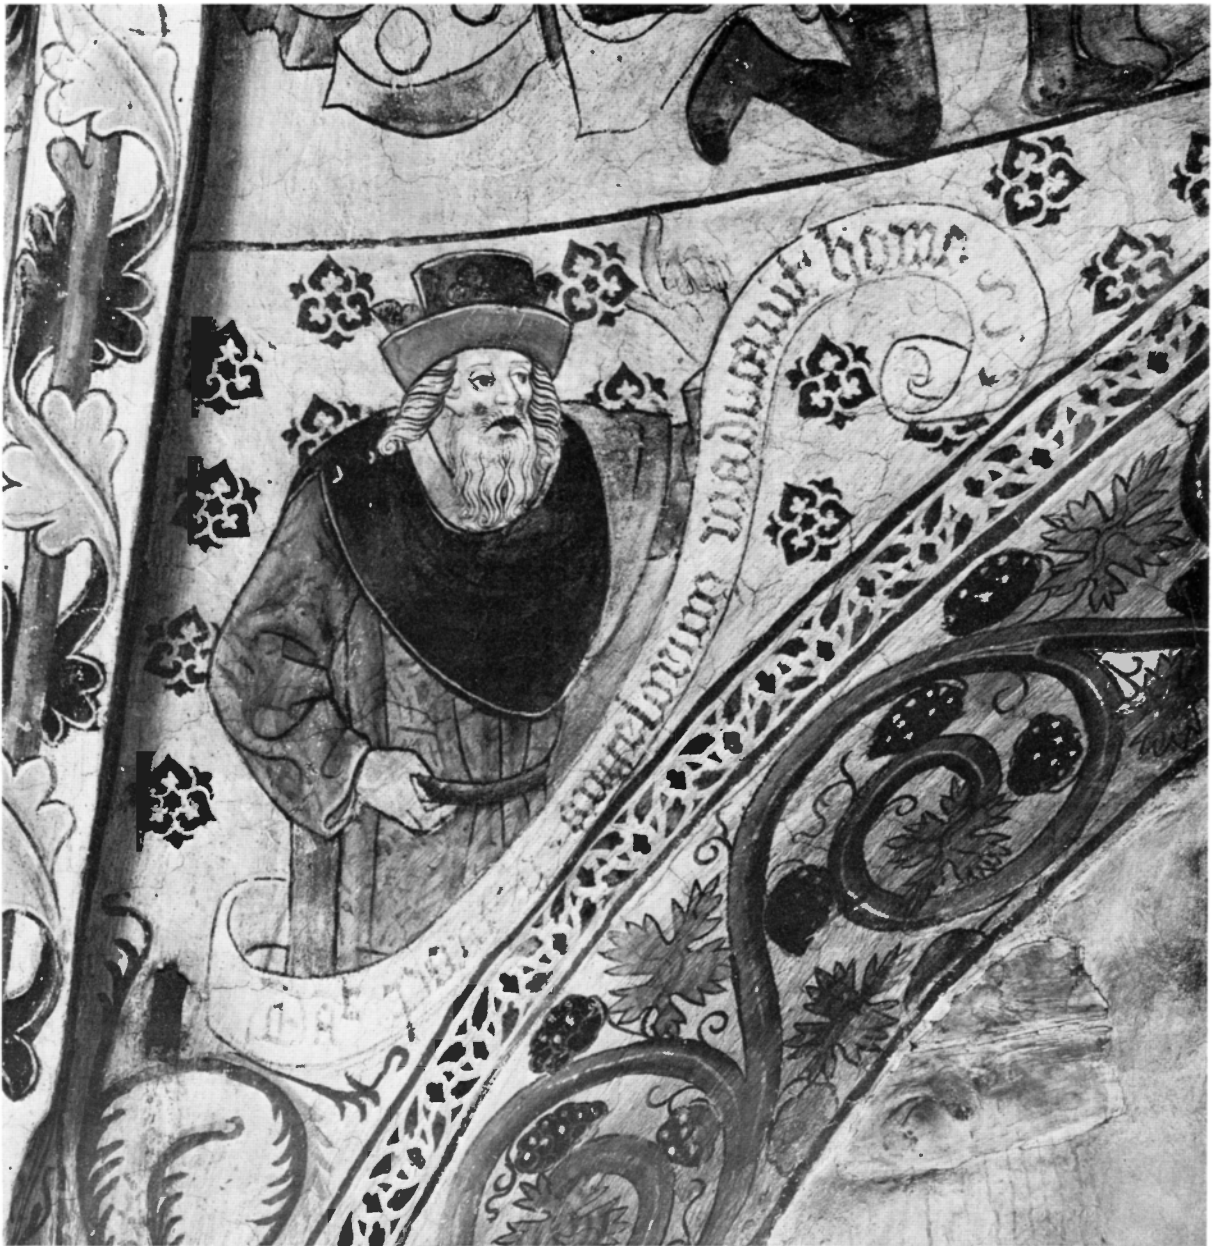
Fig 65. Profet (David) med språkband i anslutning till mannaregnet (III: 18).  
Text ur Ps 78: 25: »Änglabröd fingo människorna äta.» (III: 18.) Foto 1967.

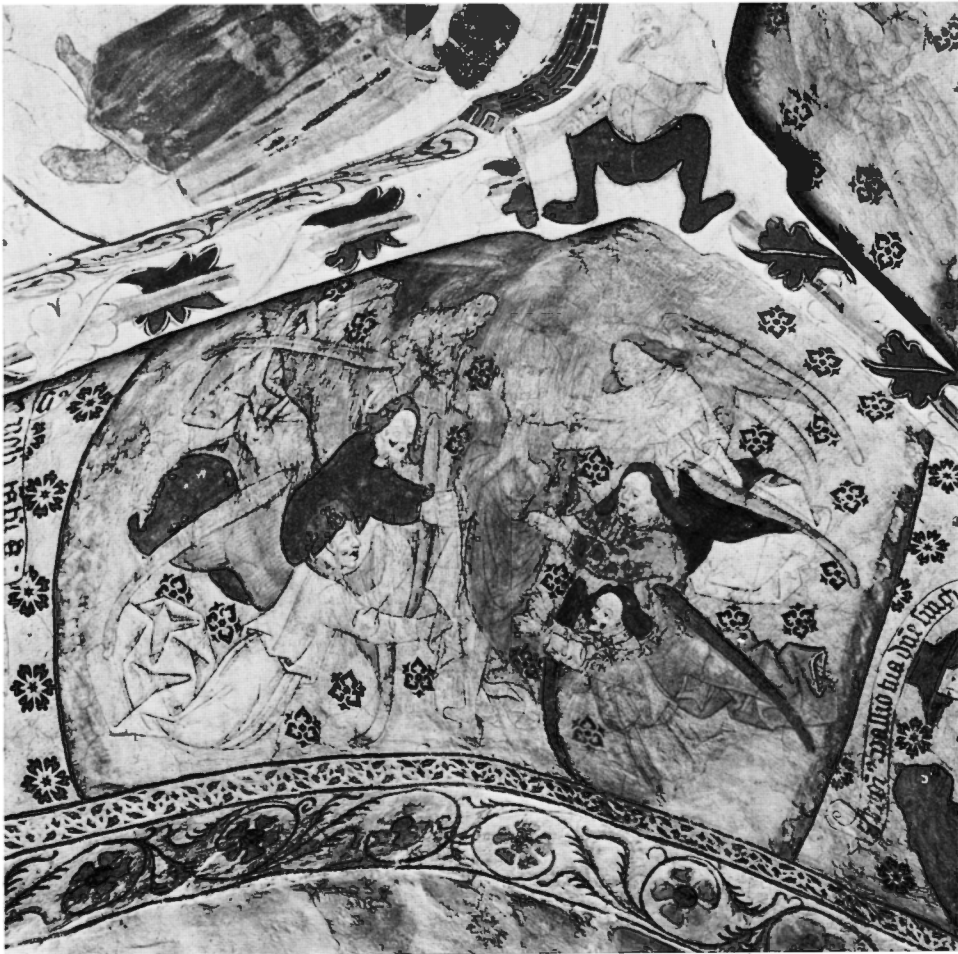
Fig 66. Marie himmelsfärd. Därövanför lurbläsande flicka.  
Målning i travé III (III:20 resp III:3). Foto 1967.

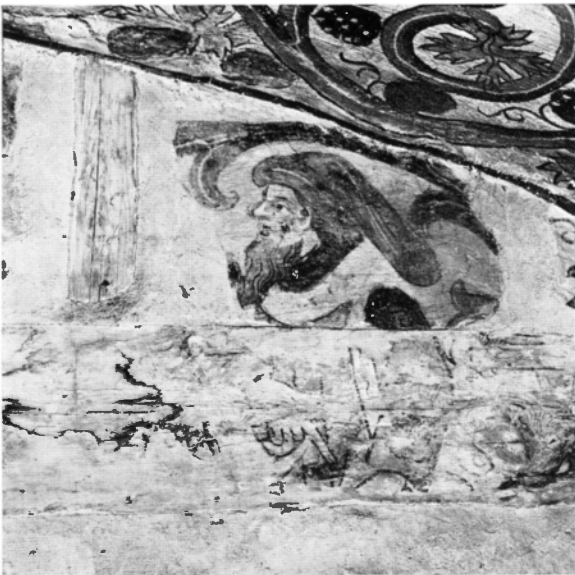
Fig 67. Fragment av framställning av Jesse rot på södra väggen i västra travén (III:26). Lägg märke till den stock, som löper mitt över bilden, och på vilken de ursprungliga färgerna bevarats bättre än på putsen. Foto Iwar Anderson 1947.

*Fragment illustrating Jesse's root on S wall of bay III (III:26). Observe the beam in the middle of the picture, on which the original shades are better preserved than those on the plaster.*

26. Jesse rot (fragmentarisk scen, fig 67).

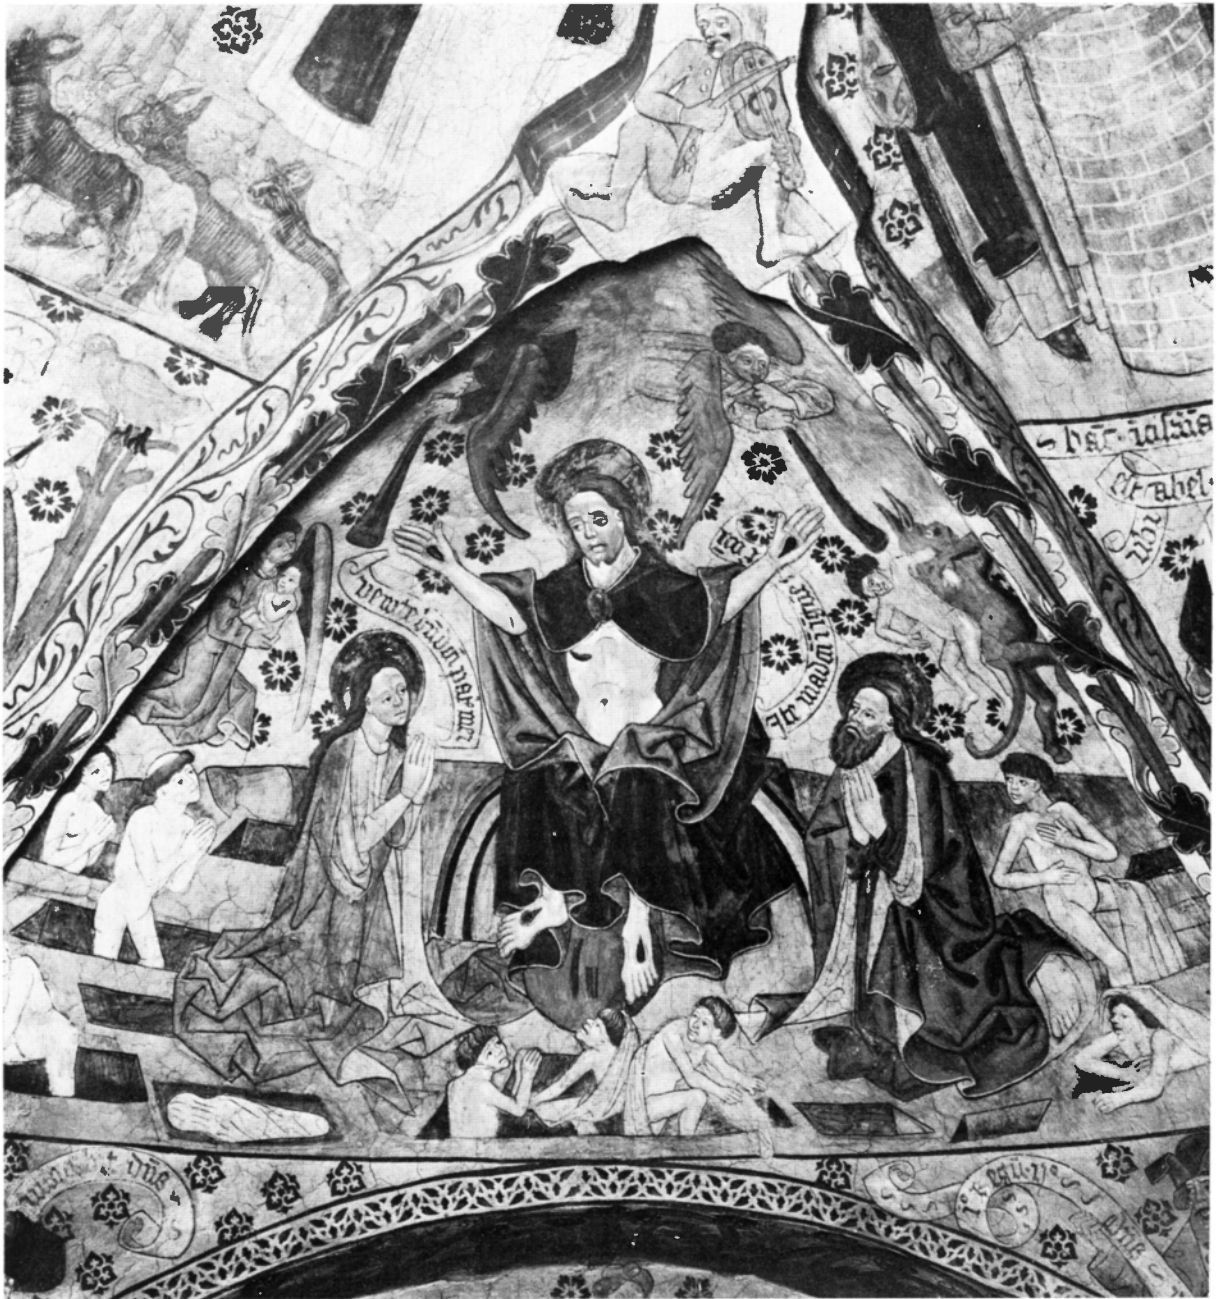
Fig 68. Yttersta domen. Målning i travé III (III:23). Foto 1967.

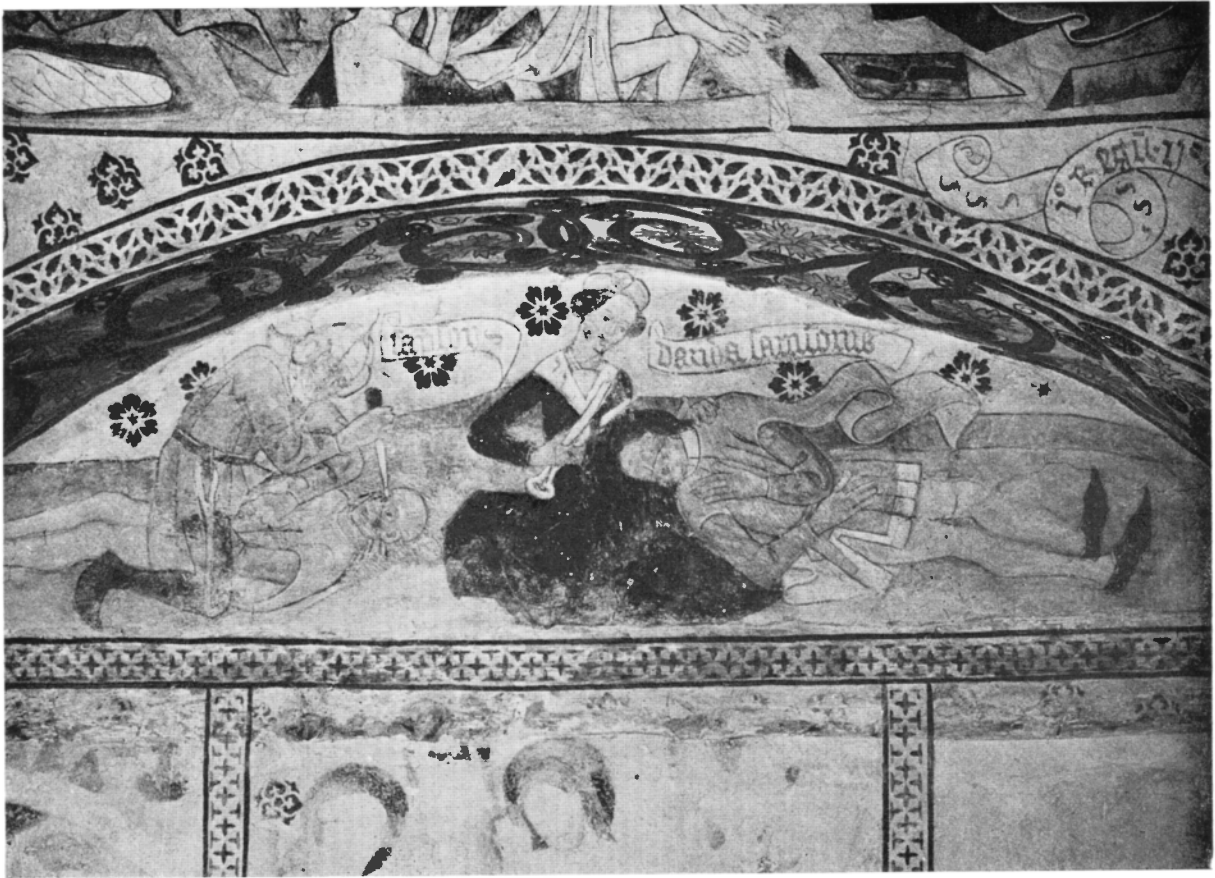
Fig 69. Delila klipper Simson (t h) och Simson bländas (t v). Kalkmålning i travé III (III:32). Foto 1967.

— 32. Delila klipper Simsons hår (fig 69) och han bländas (Dom 16:18 f; BP-prototyp till törnekröningen). Text: *sa(m)pson. daelila samsonis*. — 33. Kristus i Getsemane. — 34. Judaskysssen. — På pelarhuvudena: — 35. (sydost) Grisar, som slåss. — 36. (sydväst) Gäss, som hackar varandra. — 37. Man, som rullar en vagn. — 38. (nordost) Bockar, som stängas. — Nedanför på pelarna fragmentariska helgongestalter.

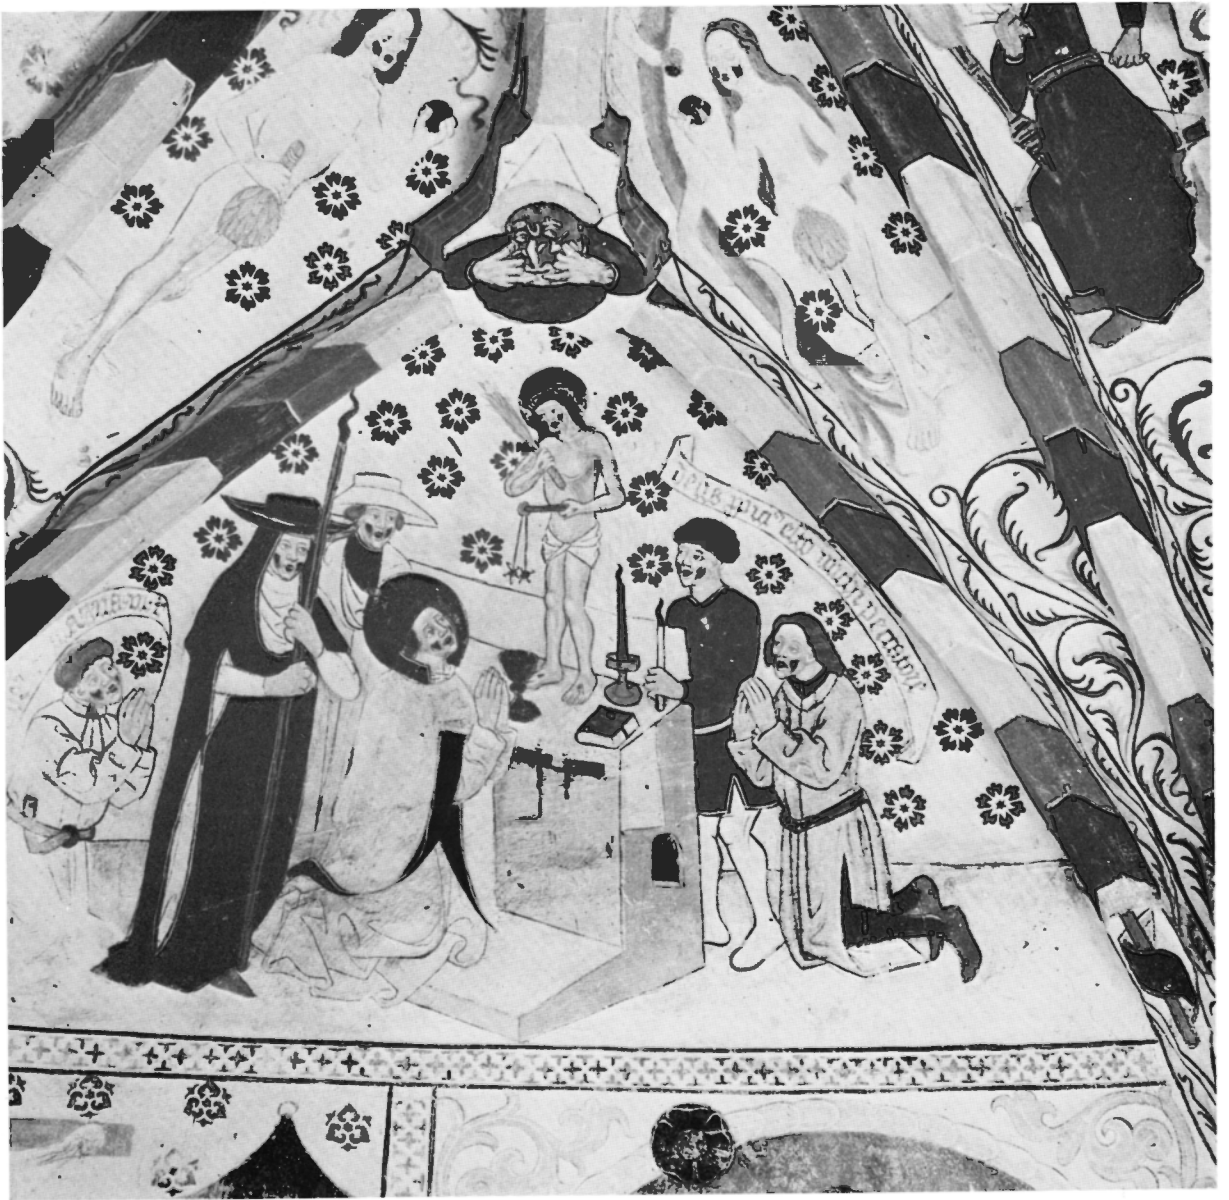
Fig 70. Gregorii mässa. Kalkmålning i vapenhusets östra valvkappa. Foto 1968.  
*Gregory's Mass. Painting on E cell of porch vaulting.*

1. Lipande jude. — 2. Fågel med djurkropp och lång näbb. — 3. Svin med resta borst (fig 73). — 4. Fågel med kraftiga klor och vass näbb, som fångat en mask. — 5. Adam. — 6. Eva frestas av ormen. — 7. Eva spinner. — 8. Adam gräver. Text: *adam*. — 9. Den lame och den blinde. — 10. Man, som biter sönder käppar. Har ansetts illustrera legenden om de sju käpparna, som tillsammans inte gick att bryta av, men tagna var för sig lätt kunde sönderbrytas. Angående ev annan tolkning se nedan. — 11. Kerttu, Lallis hustru. — 12. Lalli, S Henriks mördare, vilken straffas därigenom, att huvudsvålen följer med, när han lyfter på mössan. — 13. Gregorii mässa (fig 70), ett av senmedeltidens mest älskade natt-

vardsmotiv. Text: *...deus ... ma(n)gna(m) in t(e). deus p(ro)pici(us) esto michi peccatore* (= Gud ... stor i dig. Gud, var mig syndare nådig). — 14. S Göran dödar draken. — 15. Livshjulet (fig 71). Text: *re(n)gnabo. Re(n)gno. Re(n)gnauī. Sum sine Re(n)gno* (= Jag skall ha makten. Jag har makten. Jag har haft makten. Jag är utan makt). — Livshjulet tillhör senmedeltidens dödsmotiv och illustrerar, hur högmod går före fall (jfr närmare tolkning nedan). — 16. S Martin och tiggaren.

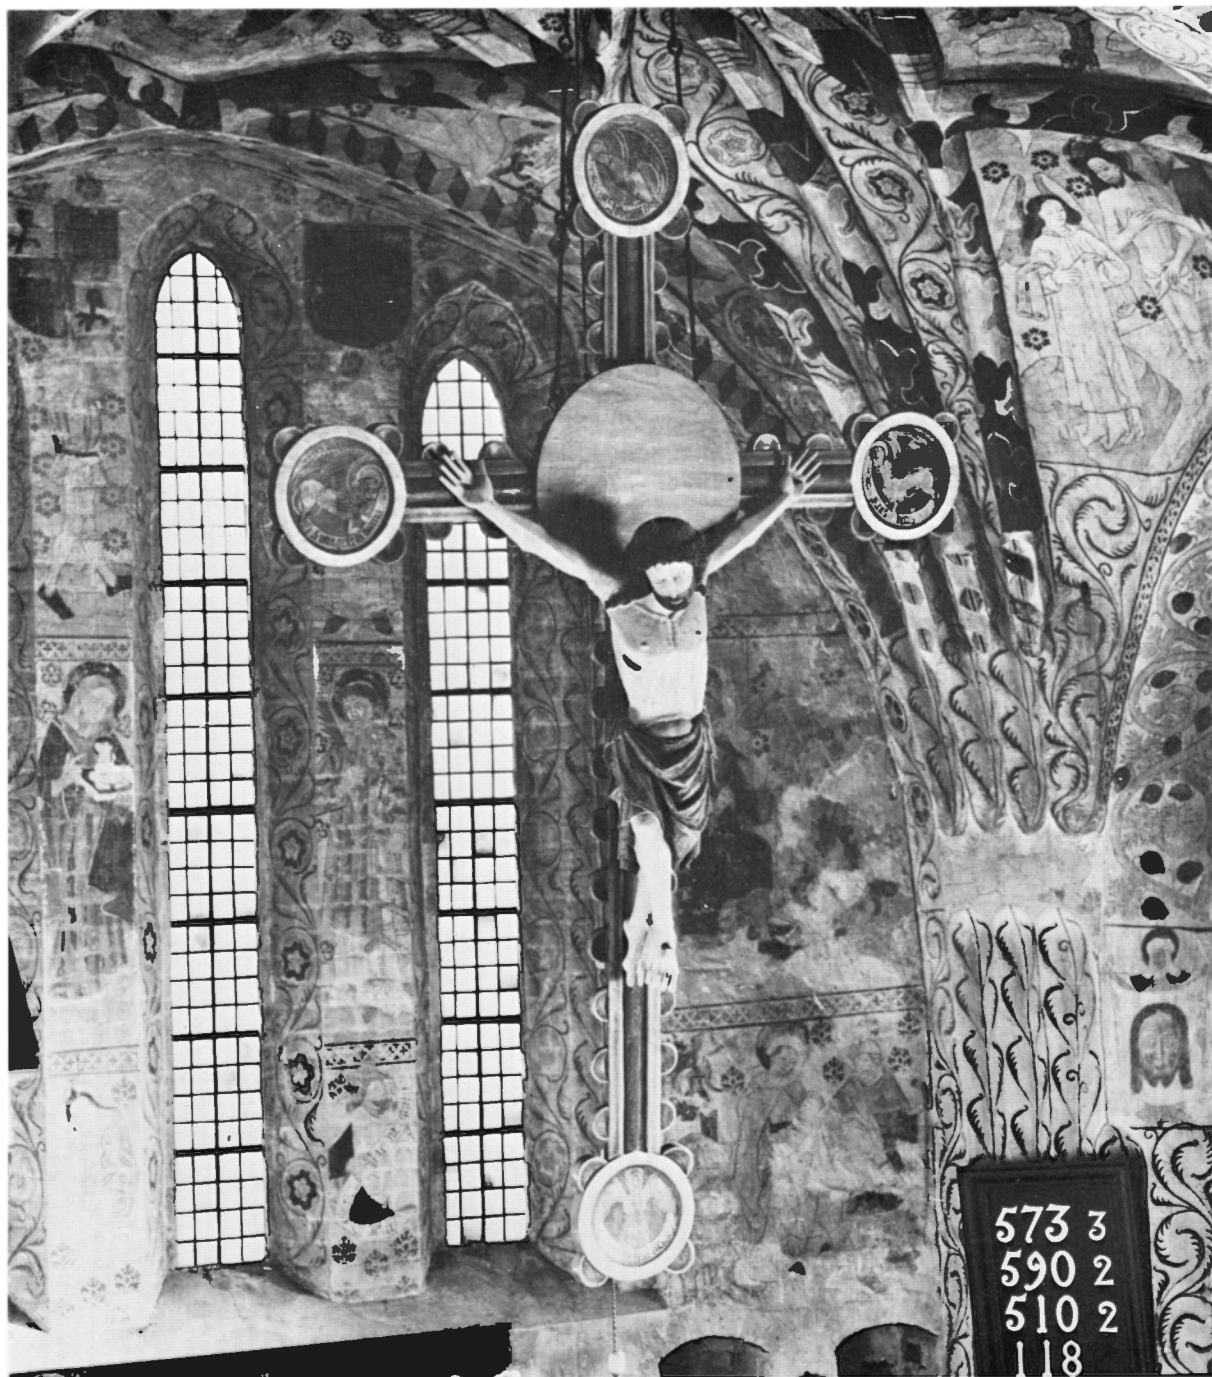
Fig 75. Triumfkruifix från 1300-talets förra hälft, restaurerat 1935. Foto 1967.  
*Rood, first half of 14th century, restored 1935.*

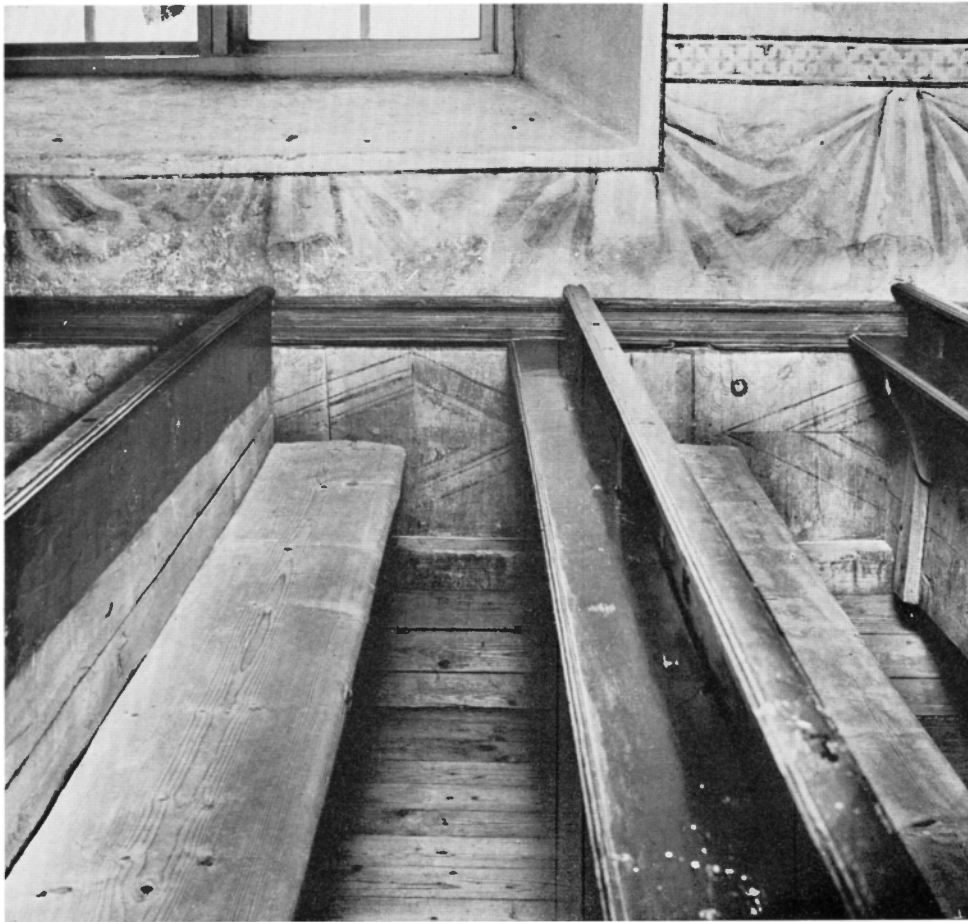
Fig 79. Vägpanel från äldre bänkinredning (ca 1600), bevarad utmed norra långväggen. Även själva bänkväggarna av gammalt datum. 1600-talets första hälft. Foto 1967.

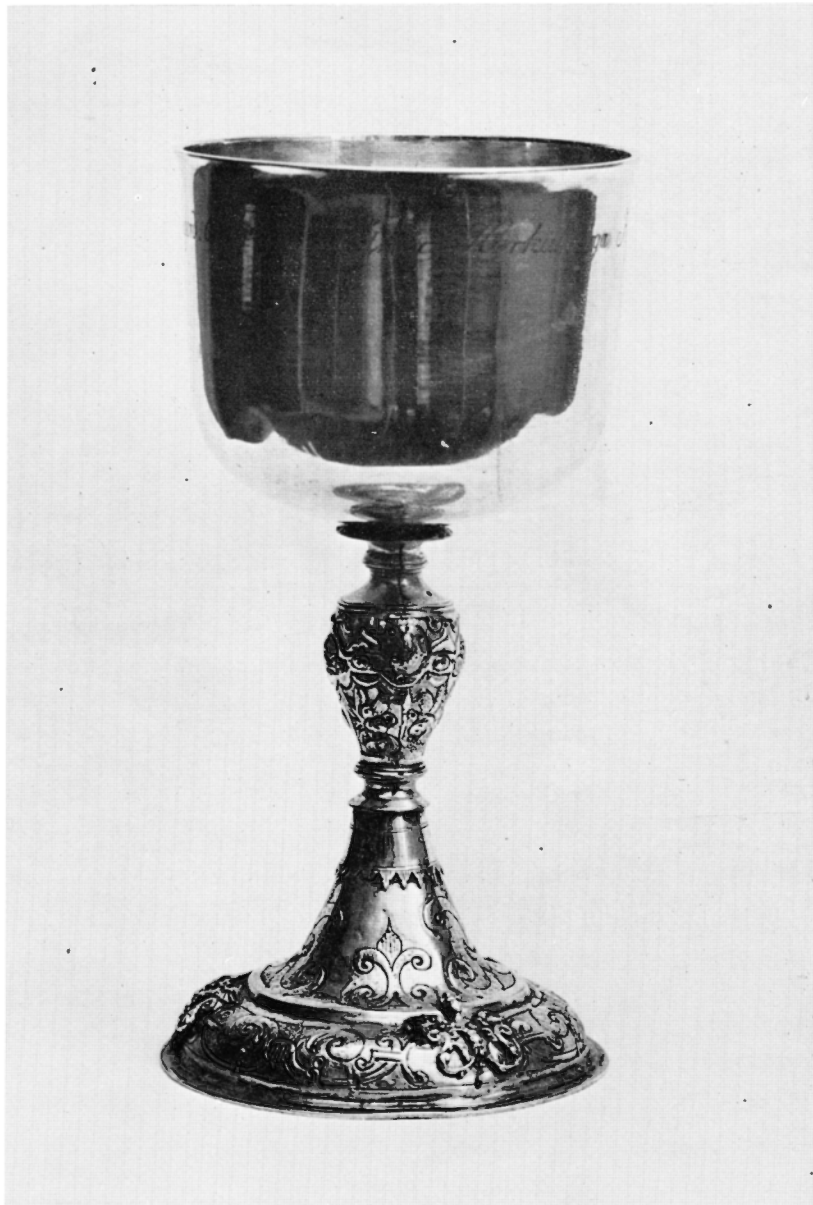
Fig 83. Kalkens fot med inskription på latin. Foto ATA.

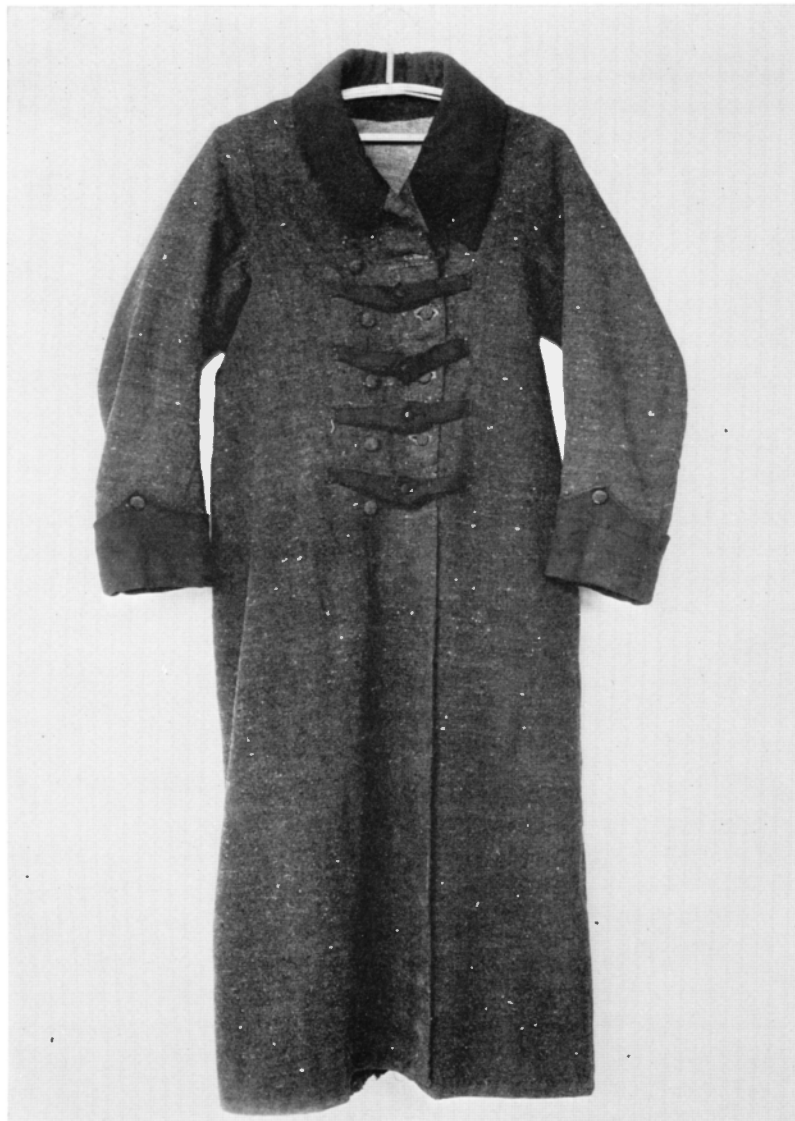
Fig 91. Kyrkvaktarroock från 1800-talets början. Nu i Upplandsmuseet. Foto ATA 1955.

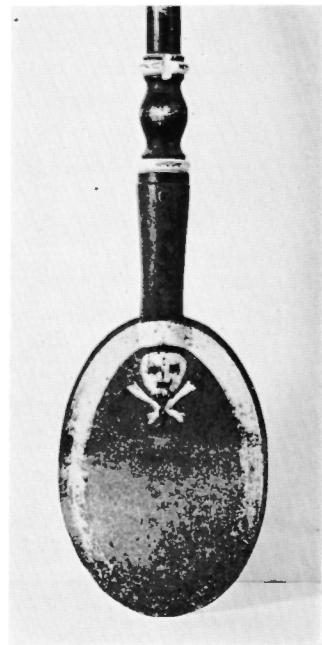
Fig 92. Mullskovel av trä och plåt tillverkad 1790. Foto 1967.

Mullskovel med skaft av svarvat trä, målad i svart och vitt, tillverkad i Enköping 1790. L 127 cm (fig 92).
