Stånga kyrka

BURS TING, GOTLAND BAND VI:2

VOLYM 125 AV SVERIGES KYRKOR, KONSTHISTORISKT INVENTARIUM

STÅNGA KYRKA

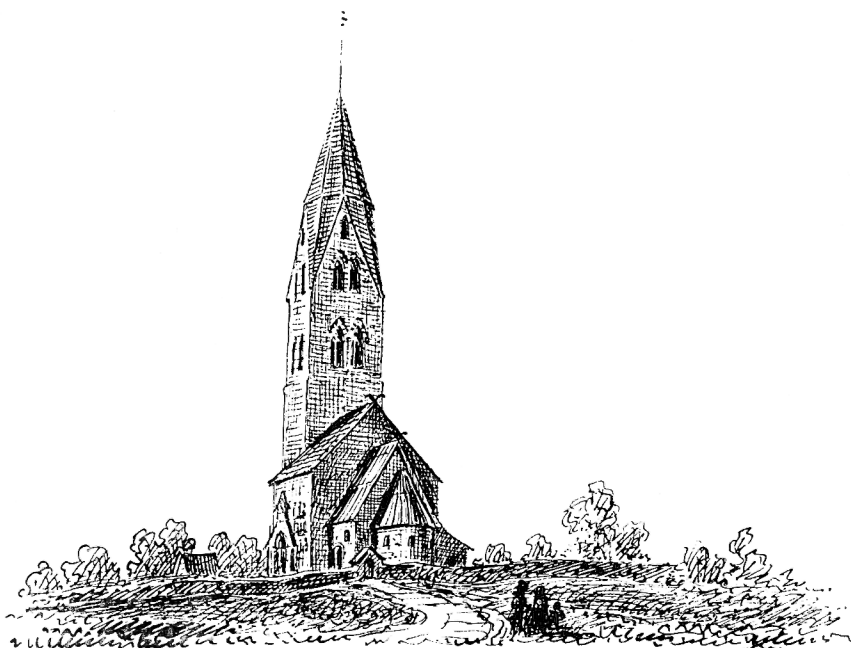
Fig 88. Kyrkan och kyrkogården från sydost. Efter tuschteckning av P A Säve 1864, ursprungligen ritad 1851.

The Church and churchyard from SE. After a pen drawing by P A Säve, 1864, drawn originally in 1851.

rundt omkring beskuggad, stilla och fridfull ort.» Kyrkogårdsmuren omlades 1860–61 då även portstolparna tillkom. Vid detta tillfälle synes ett par stigluckor placerade på östra och södra sidan ha rivits. Dessa stigluckor, som troligen var medeltida, är synliga på en teckning av P A Säve efter F W Scholander, daterad 1851 (fig 88).

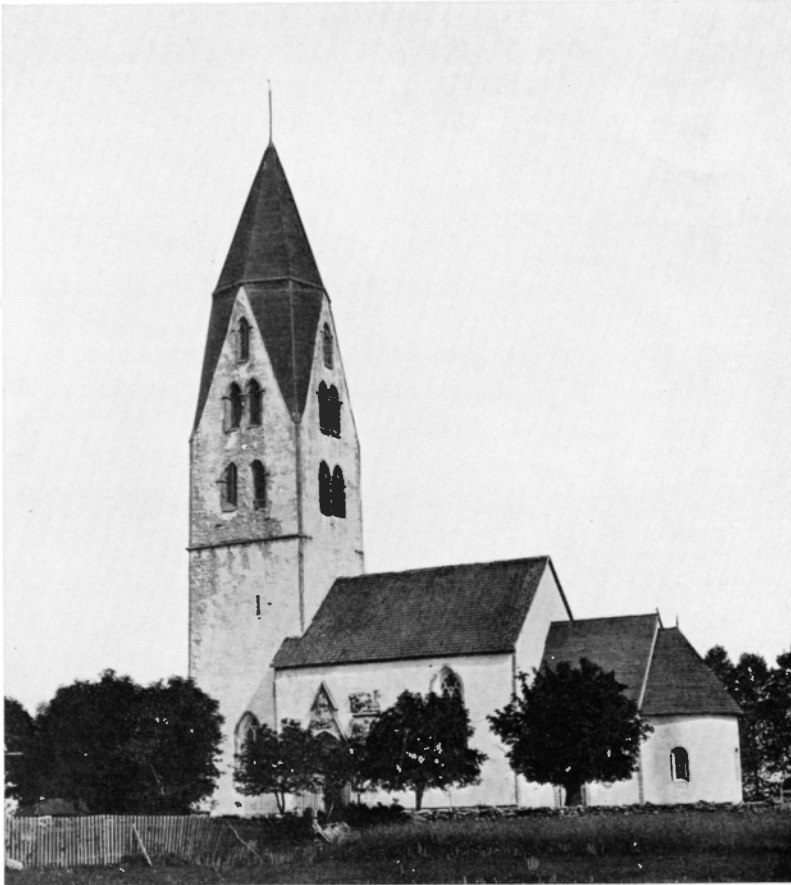
Fig 90. Kyrkan från söder före tornets renovering. Foto C F Lindberg 1875 (?).

Church from S before restoration of tower.

Stånga kyrka består av ett nästan kvadratisk kor med absid, ett långhus med fyra höga valv uppburna av en kraftig mittkolonn av kalksten samt av ett mäktigt torn i väster (fig 90). Koret och absiden är romanska till sin utformning, men uppfördes 1864–65 med det ursprungliga koret från 1200-talet som förebild. Grundmurarna till ett romanskt långhus och ett torn frilades vid en undersökning i samband med en restaurering 1929 av arkitekten Sven Brandel (fig 136). Det nuvarande tornets nedre del synes ha uppförts omkr 1250, medan de övre våningarna samt det mäktiga långhuset tillkommit ca 100 år senare, således vid 1300-talets mitt under ledning av den tidens främsta byggnads- och skulpturhytta på Gotland, hittills benämnd »Egypticus».

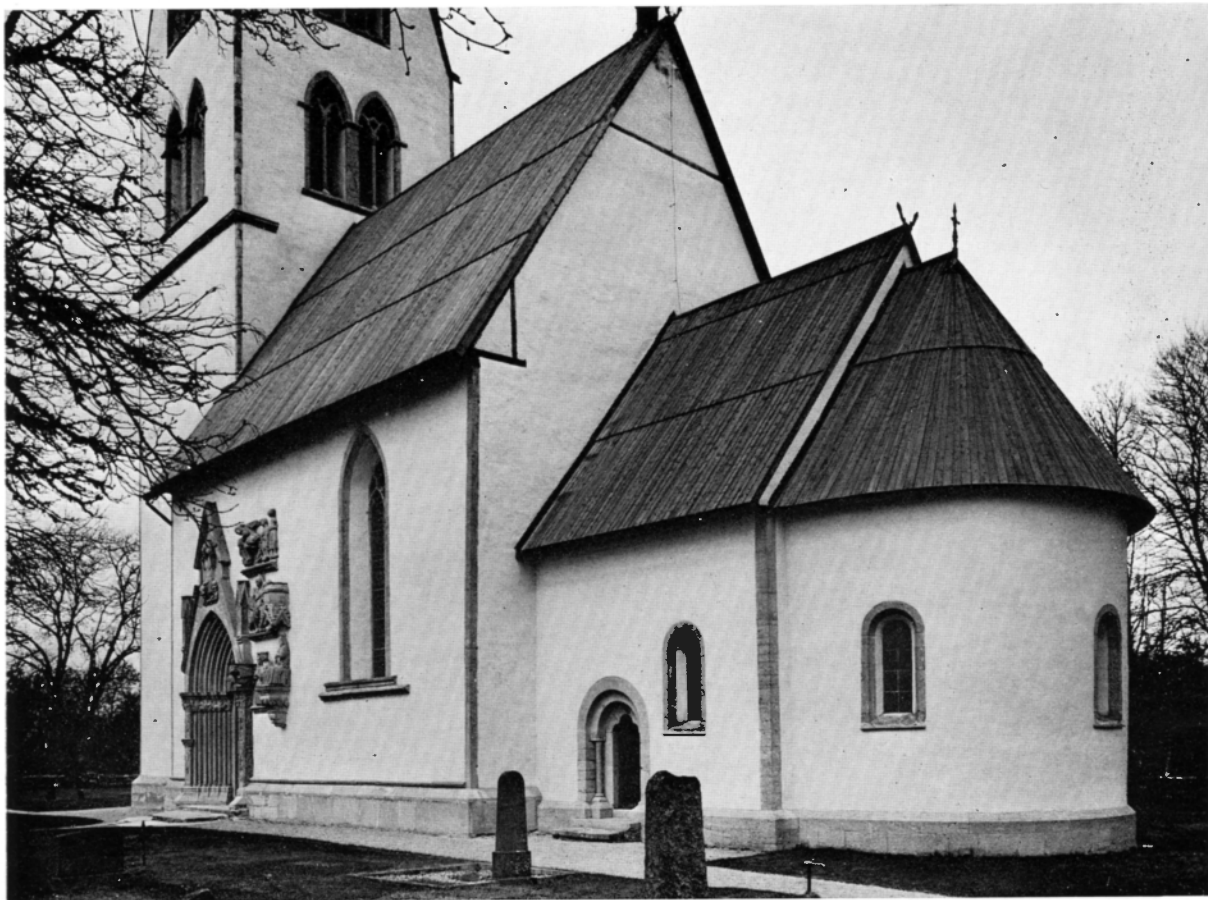
Fig 92. Långhusets och korets södra fasader. Foto 1964.
South fronts of nave and chancel.

med samma mått. Den östra inre posten samt tympanonstenen täckes av en rikt ornerad mantel (fig 102), i tympanonfältet prydd med figurreliefer (fig 108): överst Marie kröning samt därunder fyra stående manliga figurer, två på varje sida, t v aposteln Johannes med sitt attribut, en kalk, i vänster hand samt aposteln Petrus med nyckel i vänster hand och bok i den högra. T h överst Johannes Döparen, som bär på ett fat med lammet och korsfanan i relief samt därunder aposteln Paulus med svärdet i höger hand och bok i den vänstra.

Korets och absidens fönster är alla rundbågiga med omfattning av huggen kalksten (fig 92). Alla dessa fönster härrör från ombyggnaden av koret och absiden 1864–65, men deras utformning återgår i stort sett på den ursprungliga romanska. Sannolikt har de dock gjorts något större, främst högre, än dessa.

Långhuset har ett enda stort fönster placerat på södra sidan med omfattning av huggen kalksten (fig 92). Det är tvådelat genom en mittpost av kalksten. De båda fönsterhalvorna avslutas uppåt i trepassformade bågar och krönes av ett fempass. Mas-

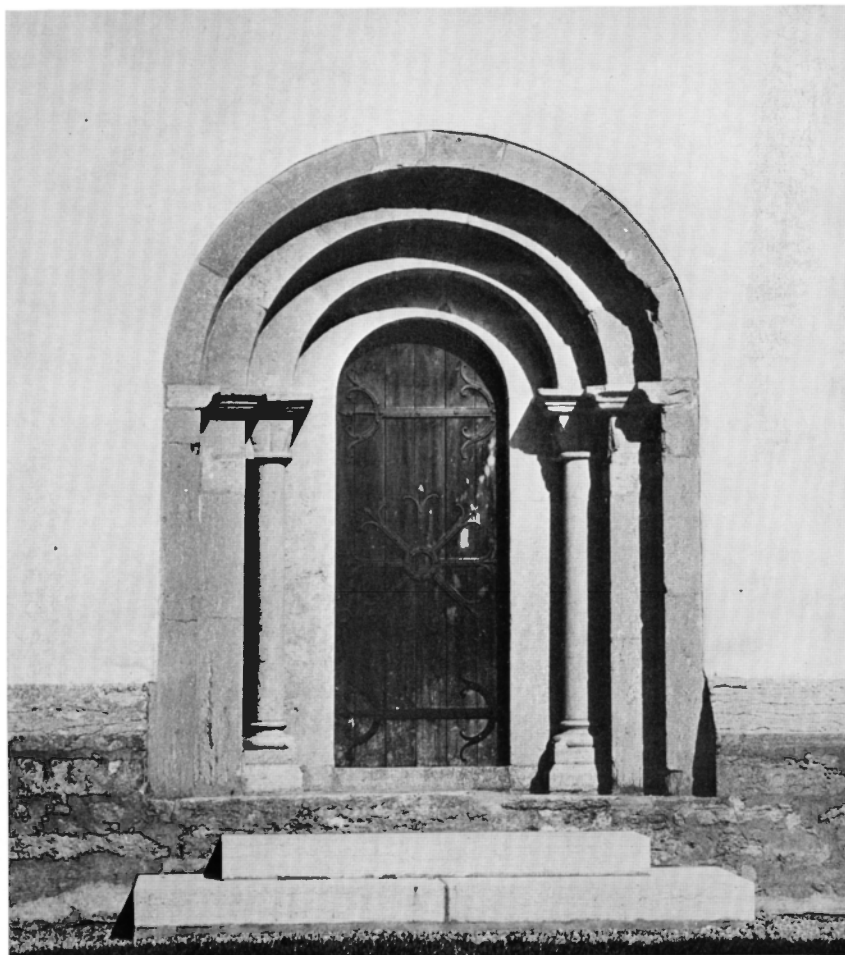
Fig 99. Tornets västra portal, 1200-talets mitt. Foto 1966.

W portal of tower mid-13th century.

Tornets rundbågiga tresprångiga portal har stora överensstämmelser med korportalerna, men är betydligt större och rikare (fig 99). Den är uppförd av omväxlande röd och grå kalksten i dekorativt syfte. En enkel profilerad kapitällist skiljer arkivolterna från portalens nedre del. I det mellersta språnget uppbärs arkivolten av kolonnetter med baser och veckkapitäl. Kolonnetter och baser har förnyats i sen tid, troligen på 1890-talet. Vid en visitation 1896 antecknades följande i protokollet: »Åtskilliga i södra och västra portalerna bortfallna kolonnetter,

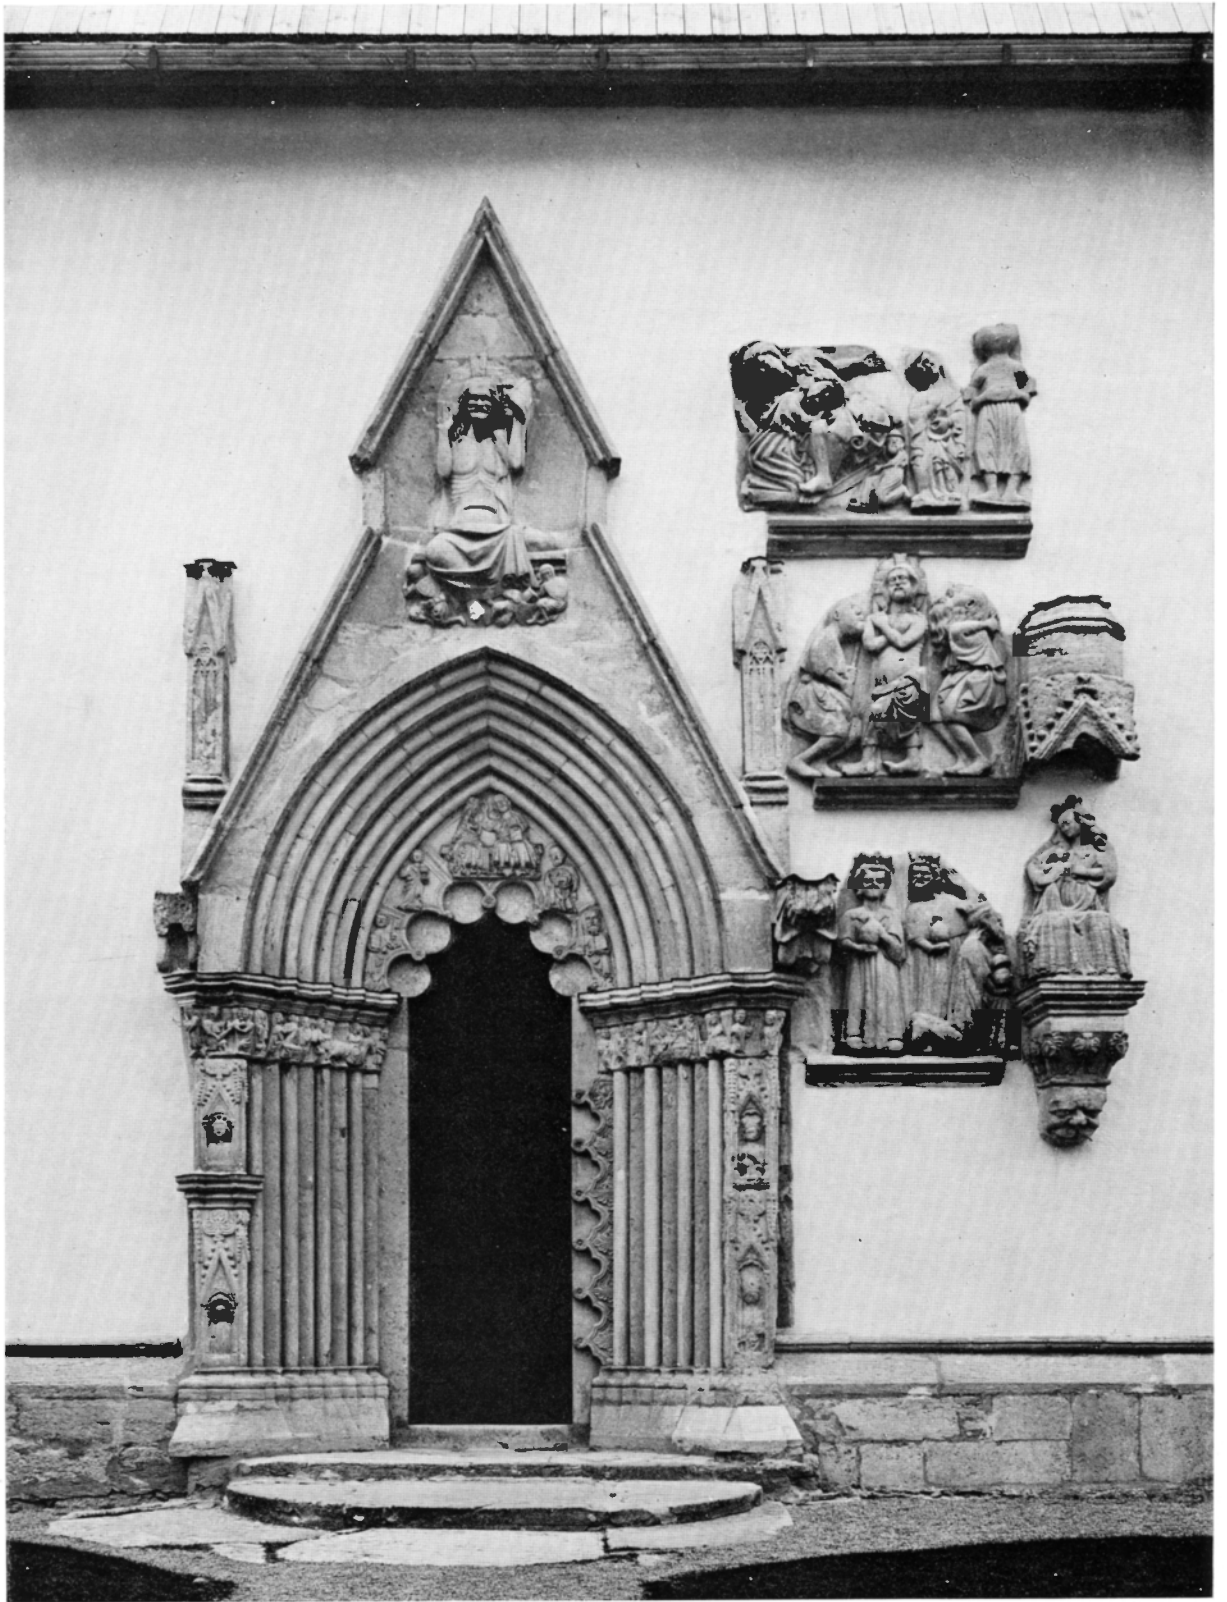
Fig 101. Långhusportalens västra kapitälband. Foto 1966.

W capital of nave portal.

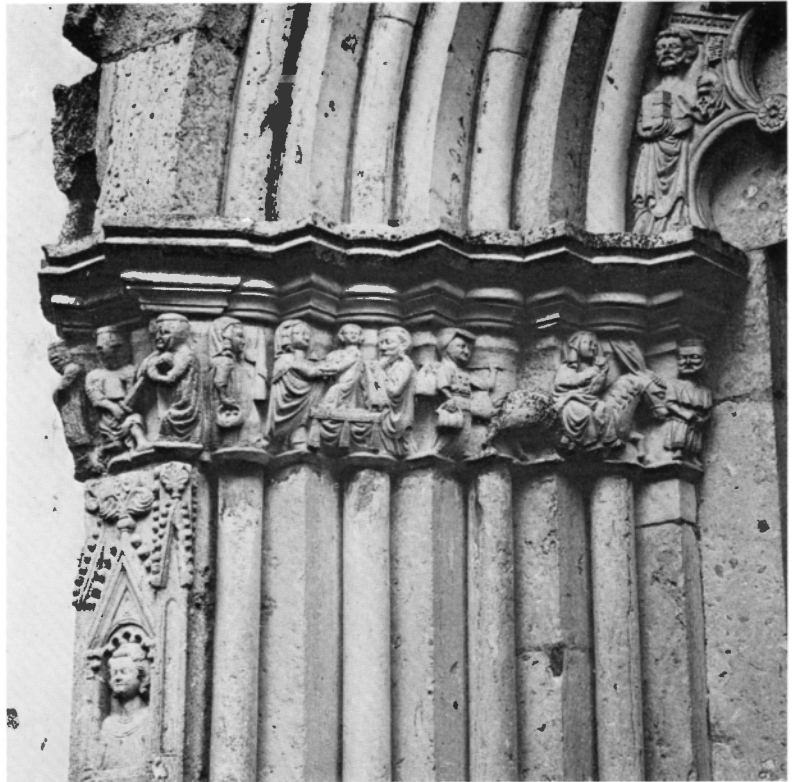
Fig 100 (t v). Långhusets södra portal samt storfigurig relieffris öster om denna, 1300-talets mitt. Foto 1966.

(Left). S portal of nave and relief frieze with large figures to the E of portal; mid-14th century.

Långhusets södra portal är störst och märkligast, ett av Gotlands förnämsta kyrkliga monument (fig 100). Den stora rikt utformade fyrsprångiga portalomfattningen avslutas uppåt med en förhöjd vimpel. Materialet är till övervägande delen grå kalksten. I avtrappningarnas vinklar står kolonnetter, som i spetsbågen fortsattes i form av rundstavar

Something remarkable seems to have occurred in conjunction with the erection of the great, new Gothic building. This is especially noticeable if the south portal is studied. In its present condition it gives a curious impression (fig 100). Parts of the capitals are concealed in the wall, the gable had to be enlarged to make space for the large sculptural group, gargoyles are situated at each side of the portal, and a unique relief with large figures is built into the south front immediately east of the entrance (figs 110–115). It is probable that work had to be discontinued earlier than had been expected and emergency measures, which still characterize the portal, had to be taken. It is impossible to say now whether this interruption was due to lack of funds, the death of the master, war (1361) or other causes.

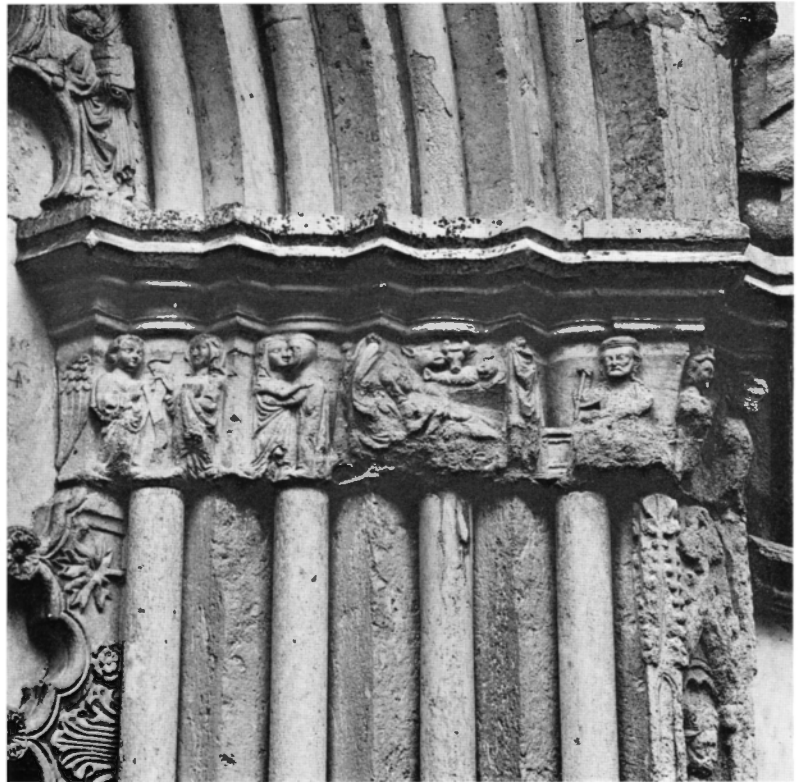
Fig 102. Långhusportalens östra kapitälband. Foto 1966.

E capital of nave portal.

På de rikt figurprydda kapitälbanden återges Kristi barndomshistoria i hög relief. Framställningen börjar på det östra kapitälbandet (fig 102). 1. Bebådelsen (fig 103). — 2. Marias och Elisabets

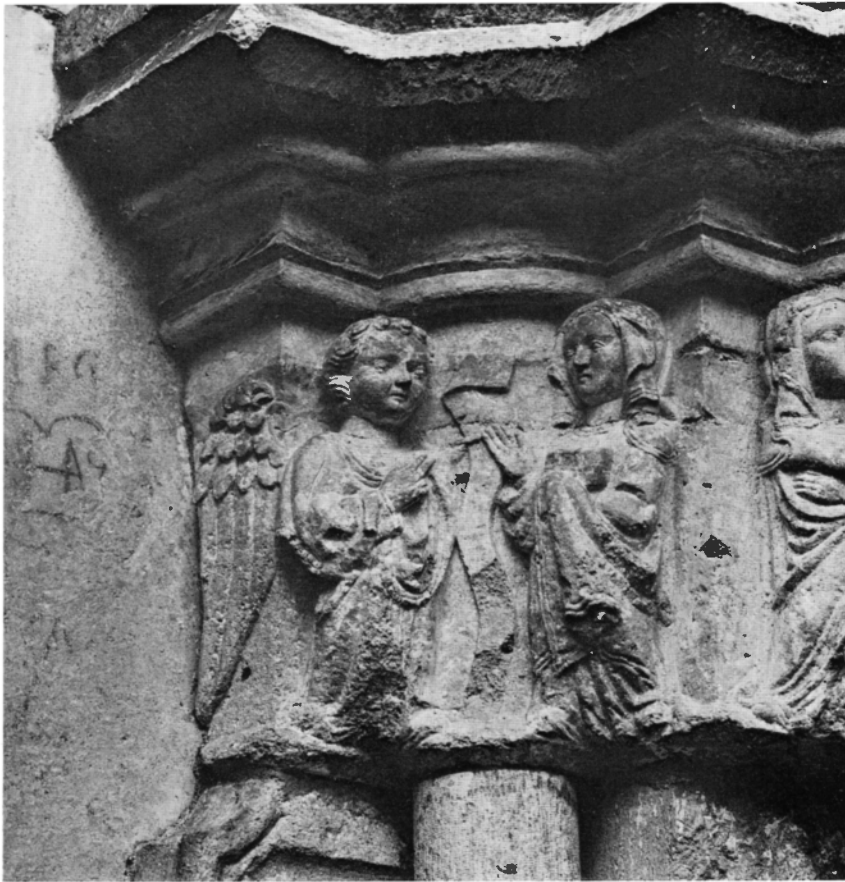
Fig 103. Bebådelsen, detalj av långhusportalens östra kapitälband. Foto 1966.

The Annunciation, detail of E capital of nave portal.

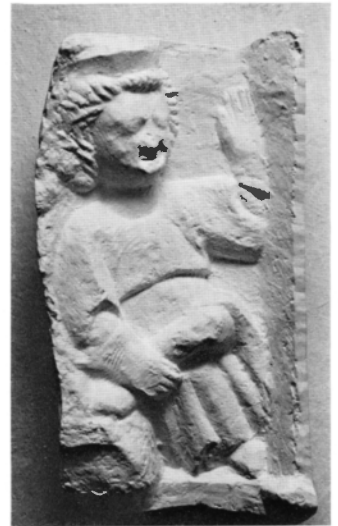
Fig 104. Herodes, tillhörande scenen med Barnamordet på långhusportalens västra kapitälband. Figuren nu dold av puts. Gipsavgjutning av E Olsson. Foto 1966.

Herod from the scene depicting the Massacre of the Innocents on the W capital of nave portal. Figure now concealed under plaster. Plaster-of-paris cast by E Olsson. Photo 1966.

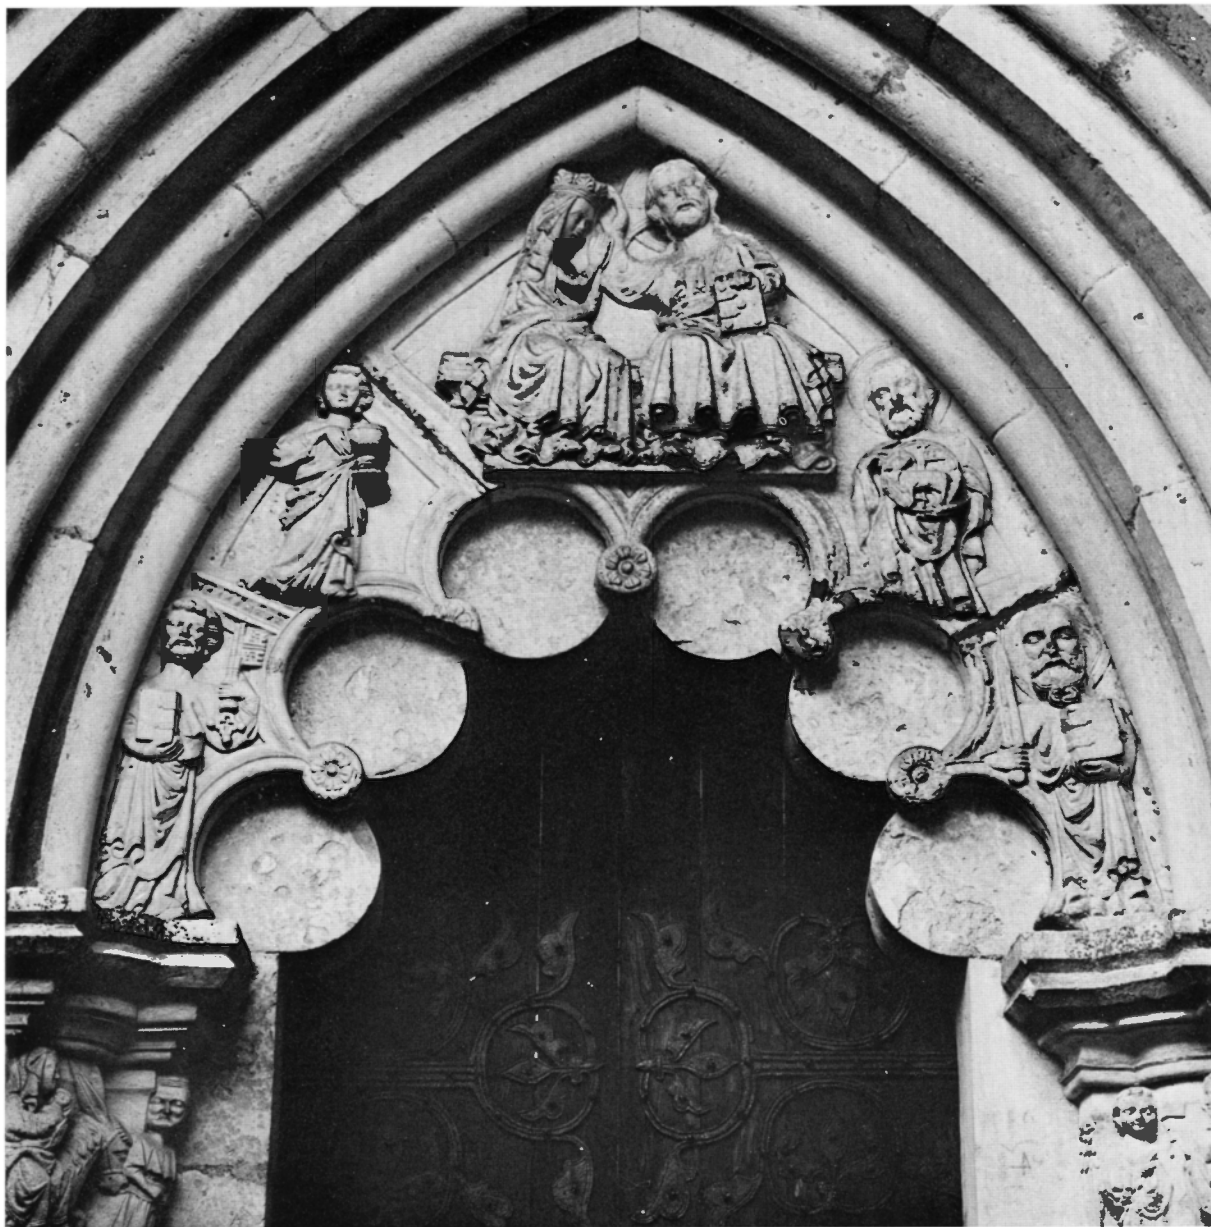
Fig 108. Långhusportalens tympanonfält, överst Marie kröning, t v Johannes och Petrus, t h Johannes döparen och Paulus. Foto 1966.

Tympanum of nave portal; top, Coronation of Mary; left, John and Peter; right, John the Baptist and Paul.

den mångfald rikt skulpturprydda portaler, som tillkom på Gotland under 1300-talets andra och tredje fjärdedel.¹³ De har tillskrivits »Mäster Egypticus», men bör ha utförts av en stor skulpturverkstad under gemensam ledning. Man har nyligen kunnat påvisa att flera händer varit verksamma även vid utförandet av en och samma portal, vilket tyder på verkstadsarbeten.¹⁴ Så tycks förhållandet ha varit även i Stånga. Särskilt märkbart är detta i tympanonreliefen där de flankerande apostlarna ej synes vara utförda av samme mästare (fig 108). Apostlarna Johannes och Petrus på västra sidan överensstämmer i stil med kapitalbandens reliefer, medan Johannes Döparen och Paulus på östra sidan har fått oproportionerligt stora huvuden och även ur andra synpunkter t ex hår- och veckbehandling uppvisar avvikande utformning. Tympanonskivans reliefer är huggna på två klart urskiljbara block, av vilka det

ena omfattar Marie kröning samt de båda östra figurerna, det andra endast de två västra apostlarna. Man kan dock ej utesluta att hela västra sidan, således även Mariafiguren, huggits av samma hand, medan östra sidan med Kristusfiguren huggits av annan mästare.

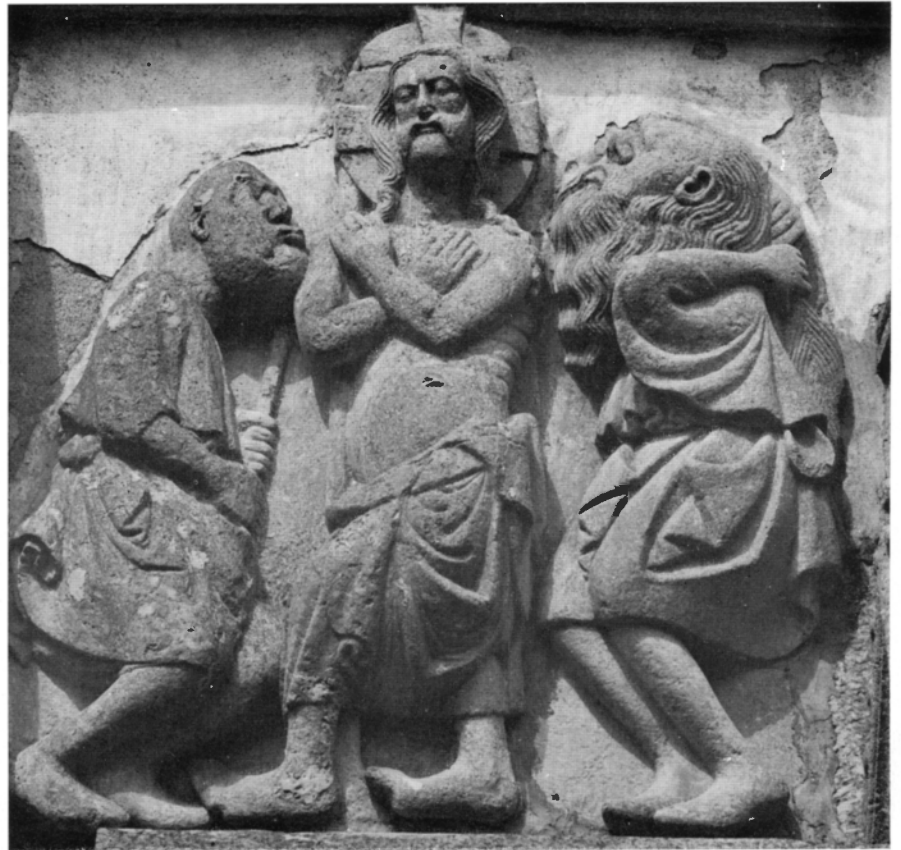
Fig 110 (t v). Konungarnas tillbedjan samt Gisslandet, reliefer invid långhusportalen. Foto 1964.

The Adoration of the Magi and the Flagellation, reliefs at side of nave portal (Left).

De scener som framställs är följande: — 1. Konungarnas tillbedjan (fig 110–112), Maria mottager de tre konungarna tronande på en kragsten som

nedåt avslutas i ett groteskt gubbhuvud; ovanför Maria en tung rikt utformad baldakin som uppbär en åttkantig bas. Jesusbarnet som sitter i Marias sköte är oproportionerligt småfigurig. Maria håller i vänster hand en lilja, renhetens symbol. De tre konungarna kommer från vänster, den främste knäböjer, medan de båda andra står frontalt med gåvorna i händerna. Den mellersta håller sin vänstra arm höjd. — 2. Kristi gisslande (fig 113), Kristus endast iförd ländkläde och med händerna korsade över bröstet gisslas av två bödlar med stora groteskt utformade huvuden. — 4. Korsnedtagningen (fig 114), Kristus lyftes ned från korset av en man, Josef från Arimatea (Luk 23 v 50–53), vid korsets fot Nikodemus med lång tång varmed han drar ut spikarna. — 4. Sörjande Johannes (fig 115) samt en av rövarena vid Jesu kors med uppåtvänt ansikte. Dessa figurer som är placerade till höger om Korsnedtagningen har med all säkerhet varit avsedda för ytterligare en scen, troligen en korsfästelsescen (se vidare härom under Kyrkans byggnadshistoria).

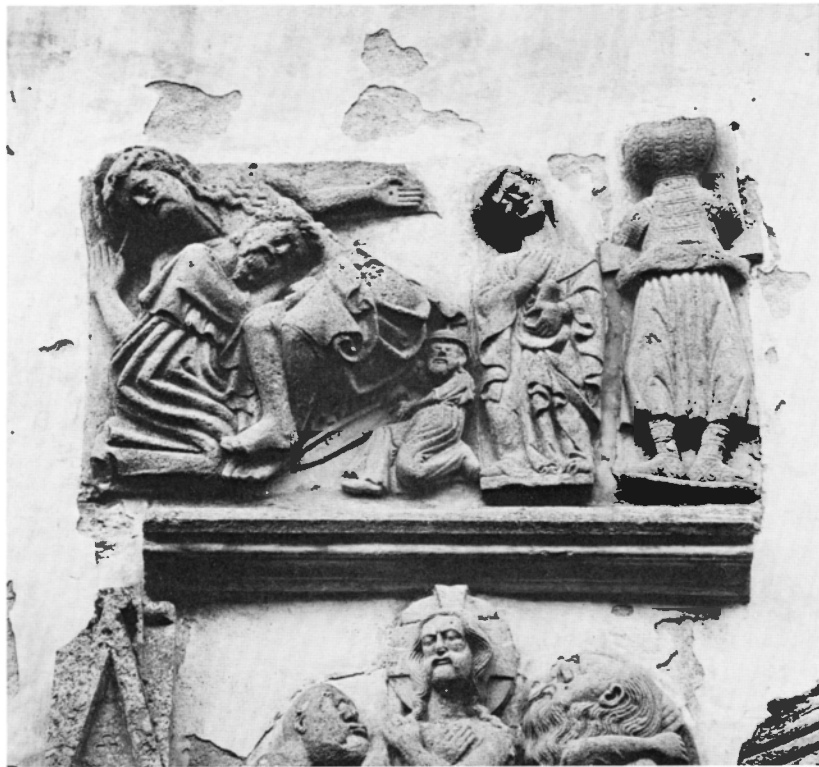
Fig 114. Korsnedtagningen samt sörjande Johannes och en av rövarena, reliefer invid långhusportalen. Foto 1966.

The Deposition and John mourning, and one of the Thieves, reliefs by nave portal.

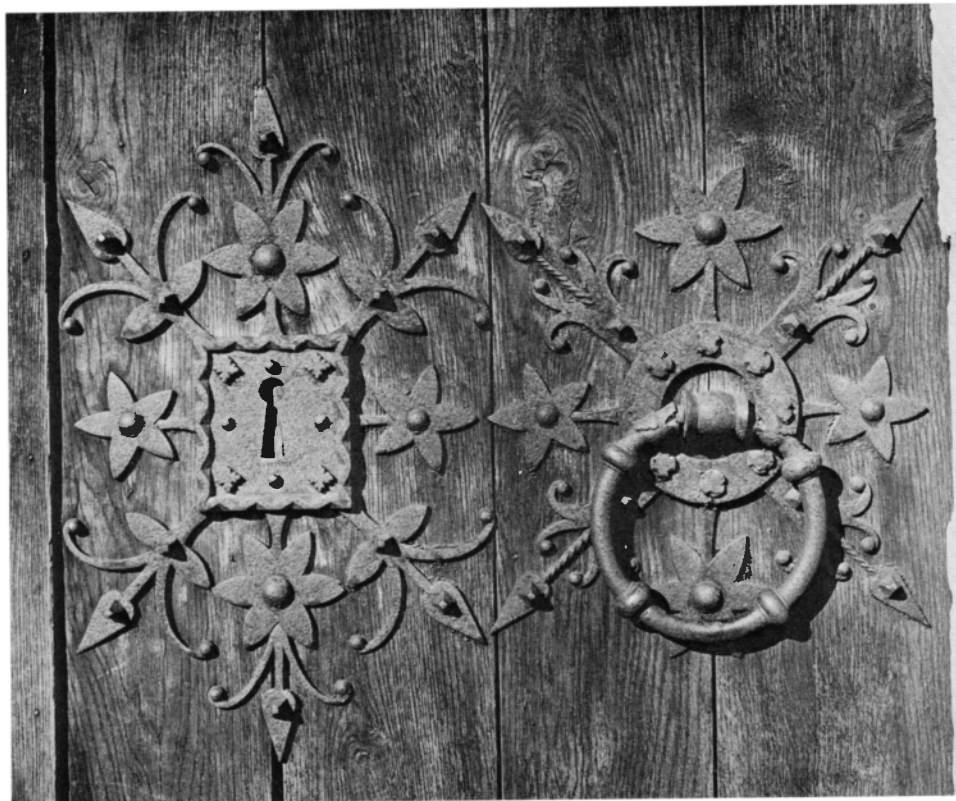
Fig 118. Detalj av långhusportalens dörr med delvis medeltida beslag av järn. Foto 1967.

Detail of nave portal door with partly medieval ironwork.

Dörr av stående ekbräder med konstfullt utformade beslag av svartmålad smidesjärn (fig 117), till största delen medeltida. Dörren tillkom sannolikt 1892 efter ritning av arkitekt Gustaf Pettersson (råk). På dörren är »Stångaalnen» fastsatt,¹⁶ en svartmålad järnten som avsmalnar nedåt och med följande inskrift (fig 116): »Hitta ier ret gota eln.» Mått 55,5 cm (14 + 14 + 14 + 13,5). Troligen från 1200-talet.

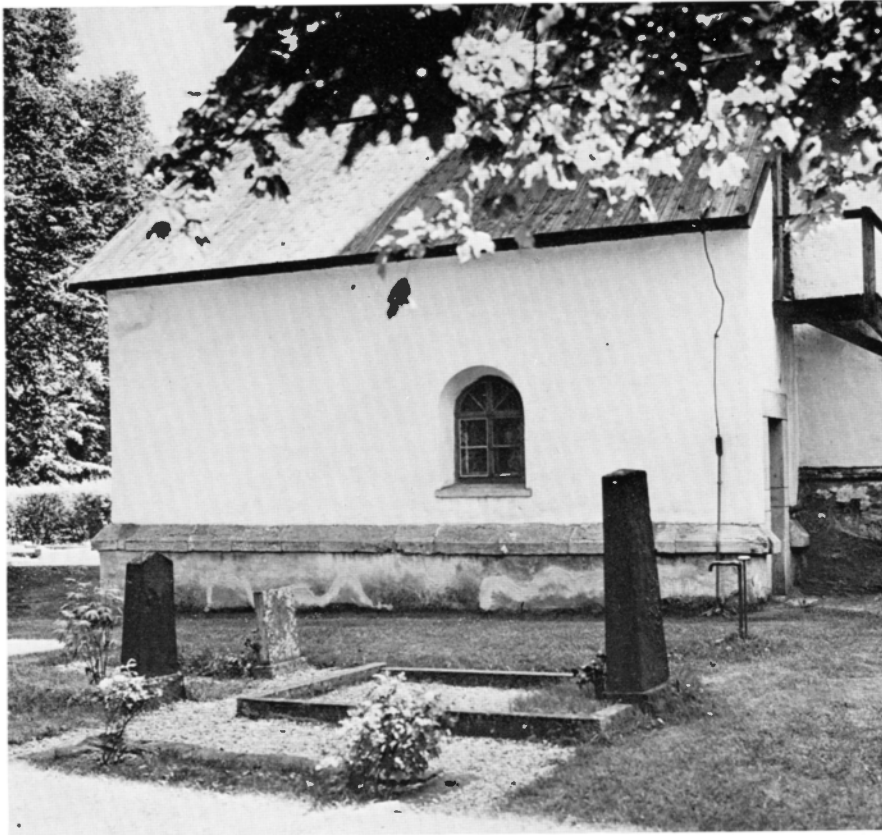
Fig 122. Sakristian från nordväst. Foto 1966.

Sakristian norr om koret tillkom i samband med korets och absidens ombyggnad 1864 (fig 122). Den är uppförd av kalkstensflis, putsad och vitkalkad och har skråkantad sockel av kalksten. De västligaste sockelstenarna på norra sidan har en tydlig konvexitet, vilket tyder på att de ursprungligen hört till den absid som revs 1864. Pulpettaket som lutar mot norr täckes av tjärade bräder. I sakristiebyggnadens västra del är ett pannrum inrättat, vars golvnivå är

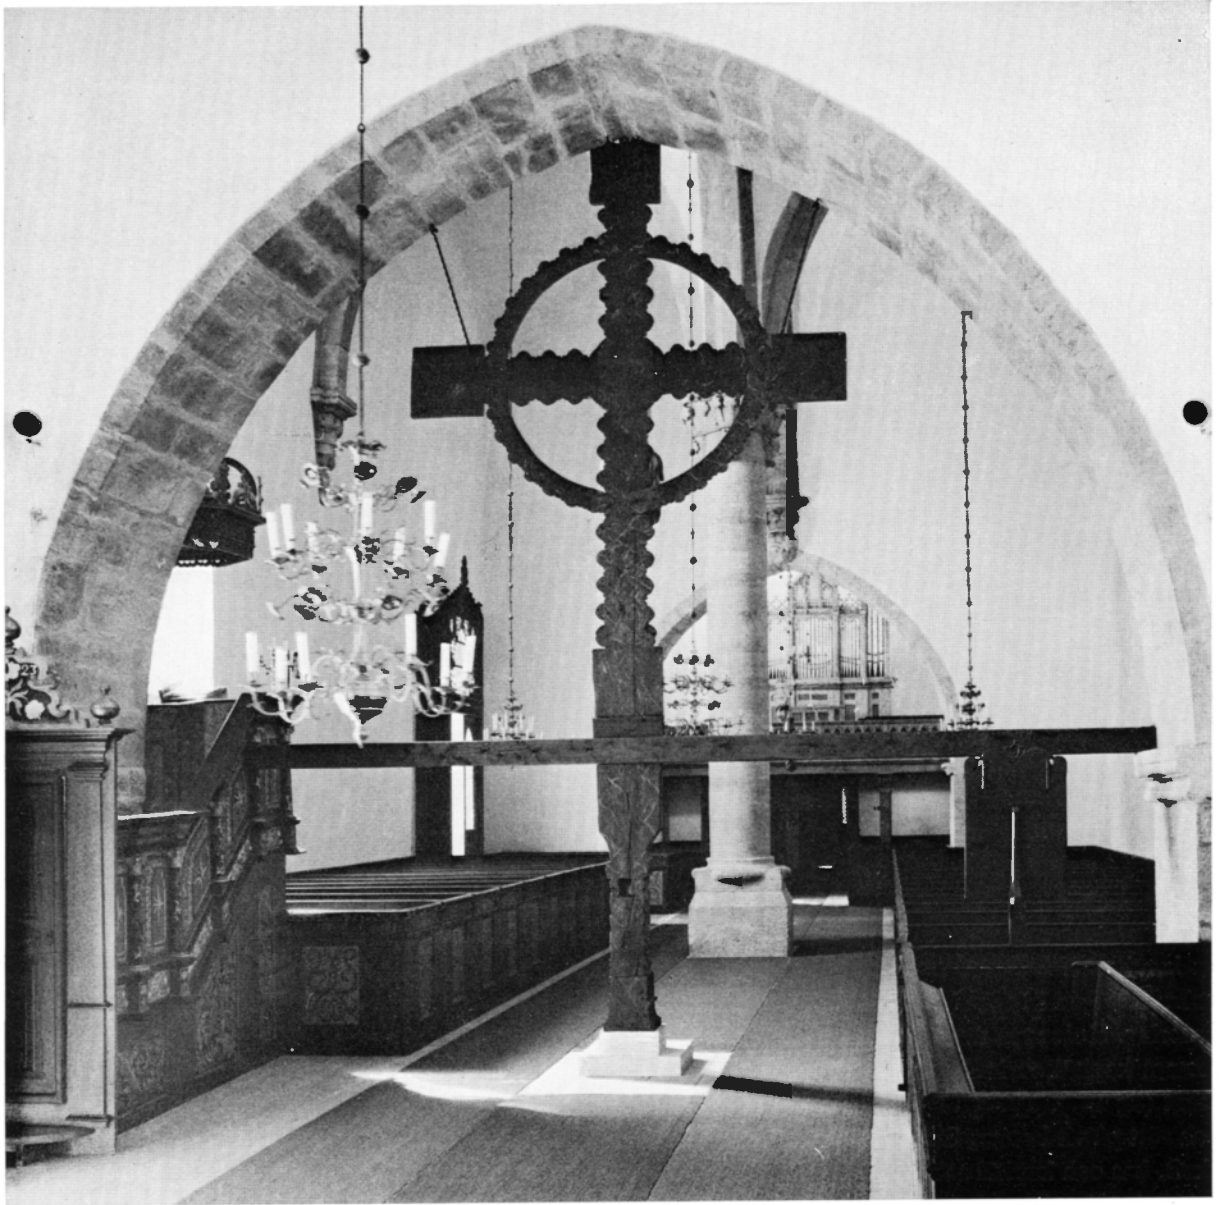
Fig 124. Interiör mot väster. Foto 1966
Interior looking W.

Portalens inre smyg, som uppåt avslutas med en trubbig triangelbåge, har på sidorna omfattning av huggen kalksten (fig 126). Bomrännor i båda smygarna, den östra längst, bommen används fortfarande. Vindfång av brunmålat trä (fig 124) med genombrutna dörrar och överstycke, blyinfattat delvis färgat glas. Vindfånget kröns av en kontursågad

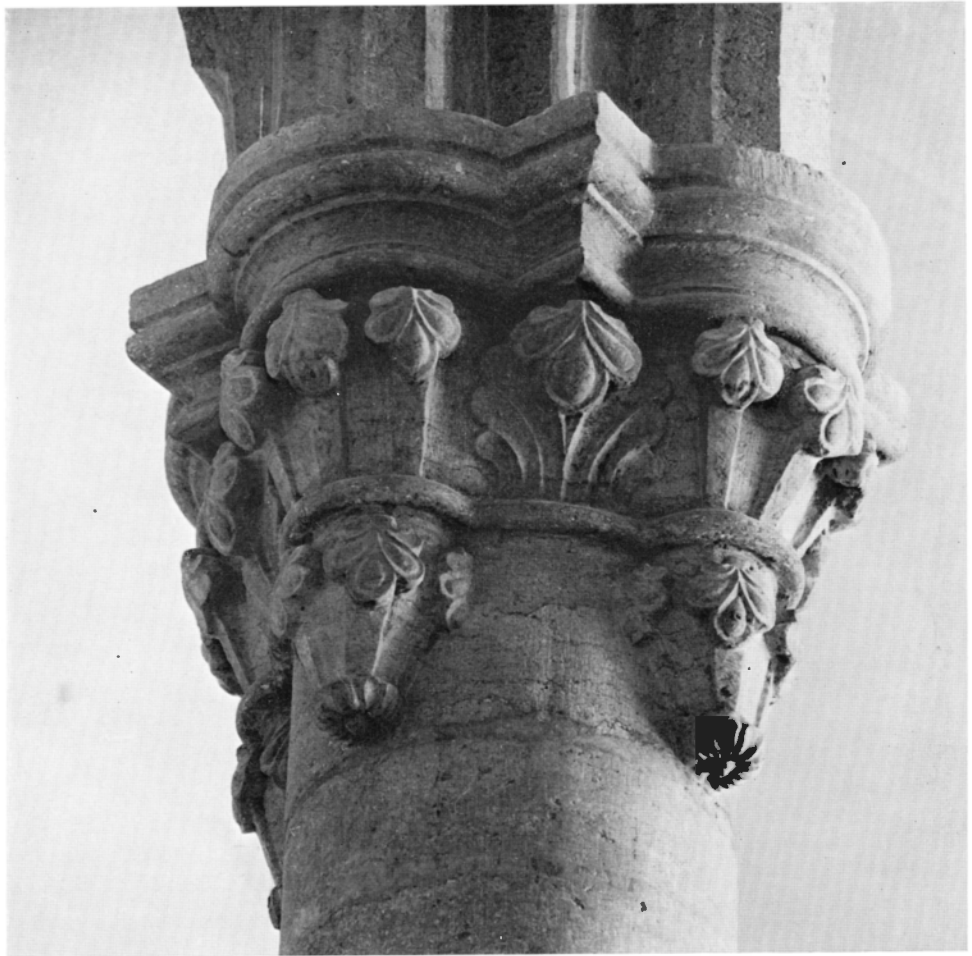
Fig 127. Långhuskolonnens kapitäl med huggen bladornamentik, kalksten. Foto 1966.

Limestone capital of nave column with leaf ornament.

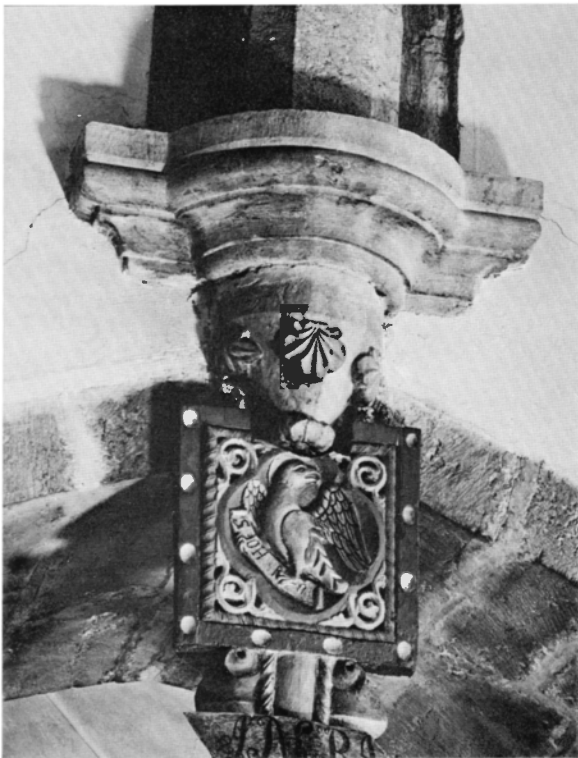
Fig 131. Konsol på långhusets östra vägg ovanför triumfbågen. Foto 1966.

Bracket in E wall of nave, above the rood arch.

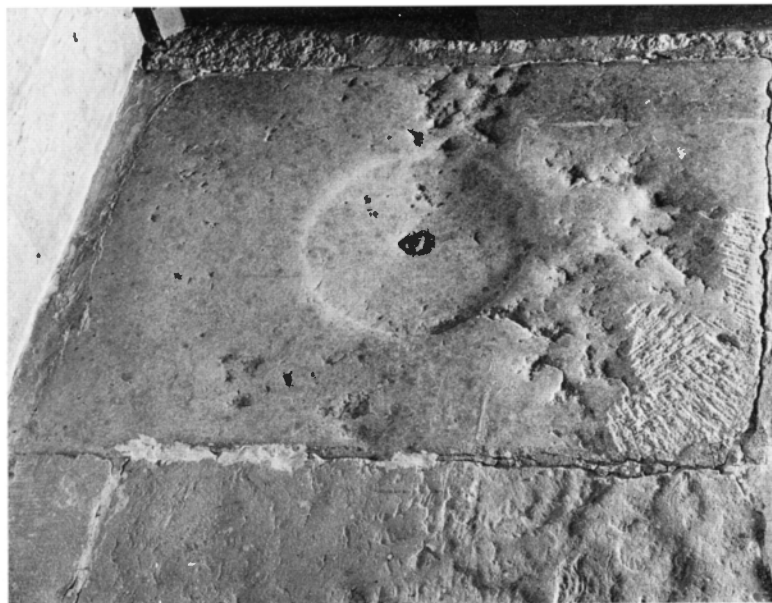
Fig 135. Kalkstenshäll med uttömnings-skål (piscina?), nu inmurad i korgolvet. Foto 1966.

Limestone slab with bowl (piscina?), now in floor of chancel.

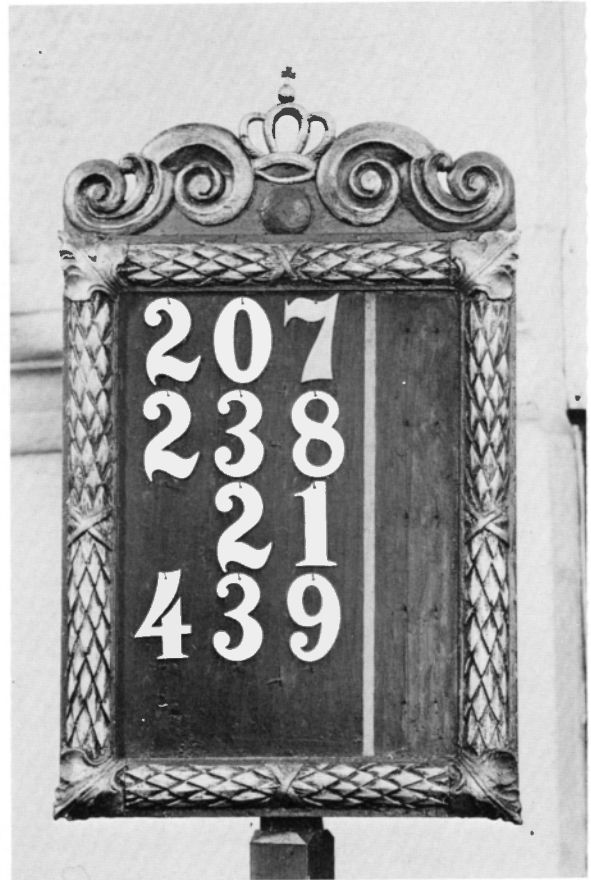
Fig 149. Nummertavla av snidat och målat trä, 1700-talets slut. Foto 1966.

Hymnboard of carved and painted wood, end of 18th century.

Nummertavlor: — 1 (fig 149). En för fem psalmer av snidat och målat trä med ramlist i form av en

lagerstav, överstycke krönt med krona. Svängbar. Färger: blågrått, vitt, guld, grönt. H 95, B 58. I ko-
ret. Enligt inventarium 1942 funnen vid restaure-
ringen 1929–30 och restaurerad av C W Pettersson.
— 2. Av snidat och målat trä med plats för sex psal-
mer med förgyllt ramverk. Vridbar kring en rund
trästång. H 130, B 55. Nämnas vid en visitation 1874

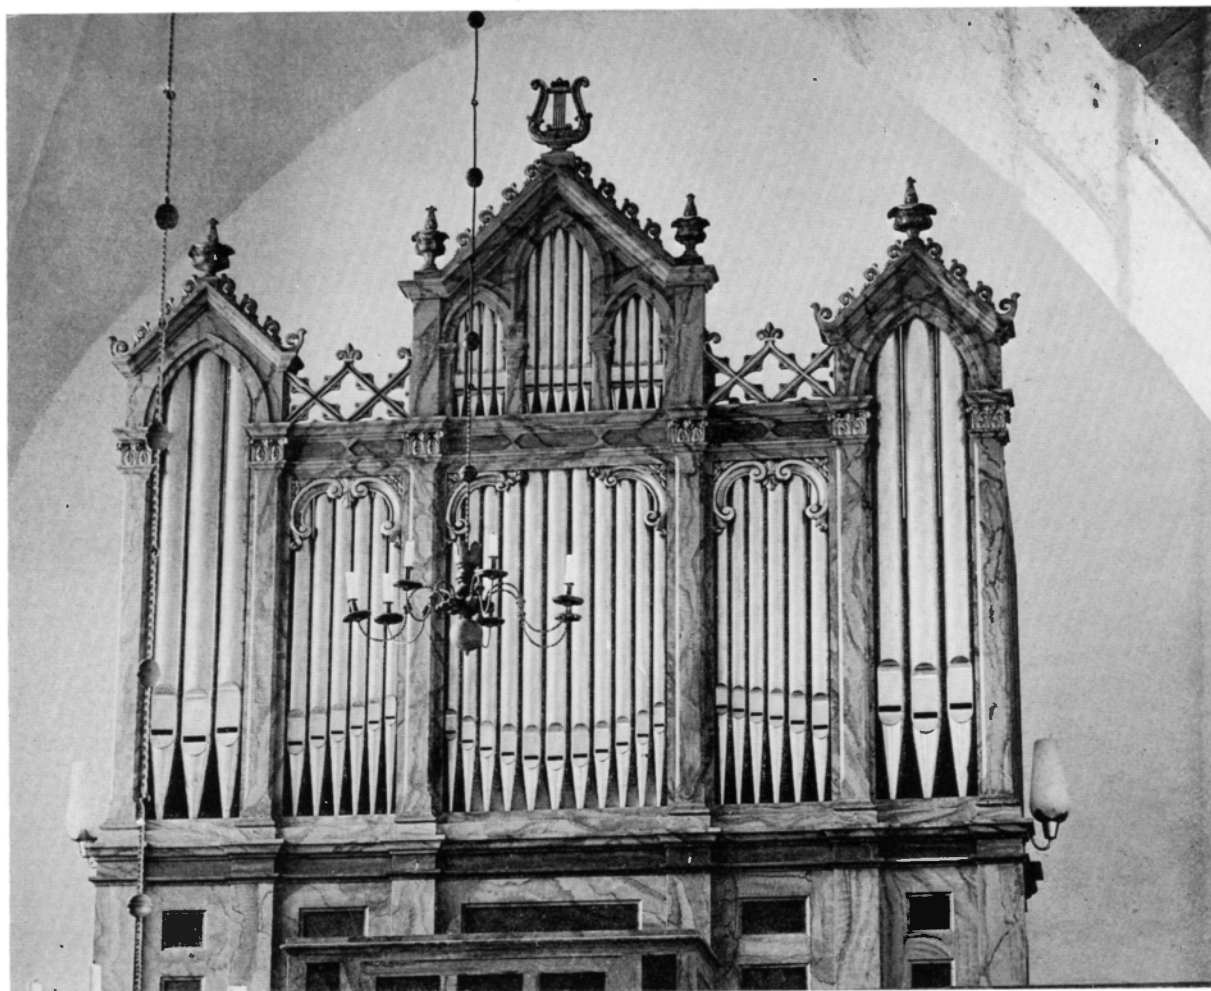
Fig 150. Orgelfasad i nygotik tillverkad 1871. Foto 1967.
Neo-Gothic organ front, made in 1871.

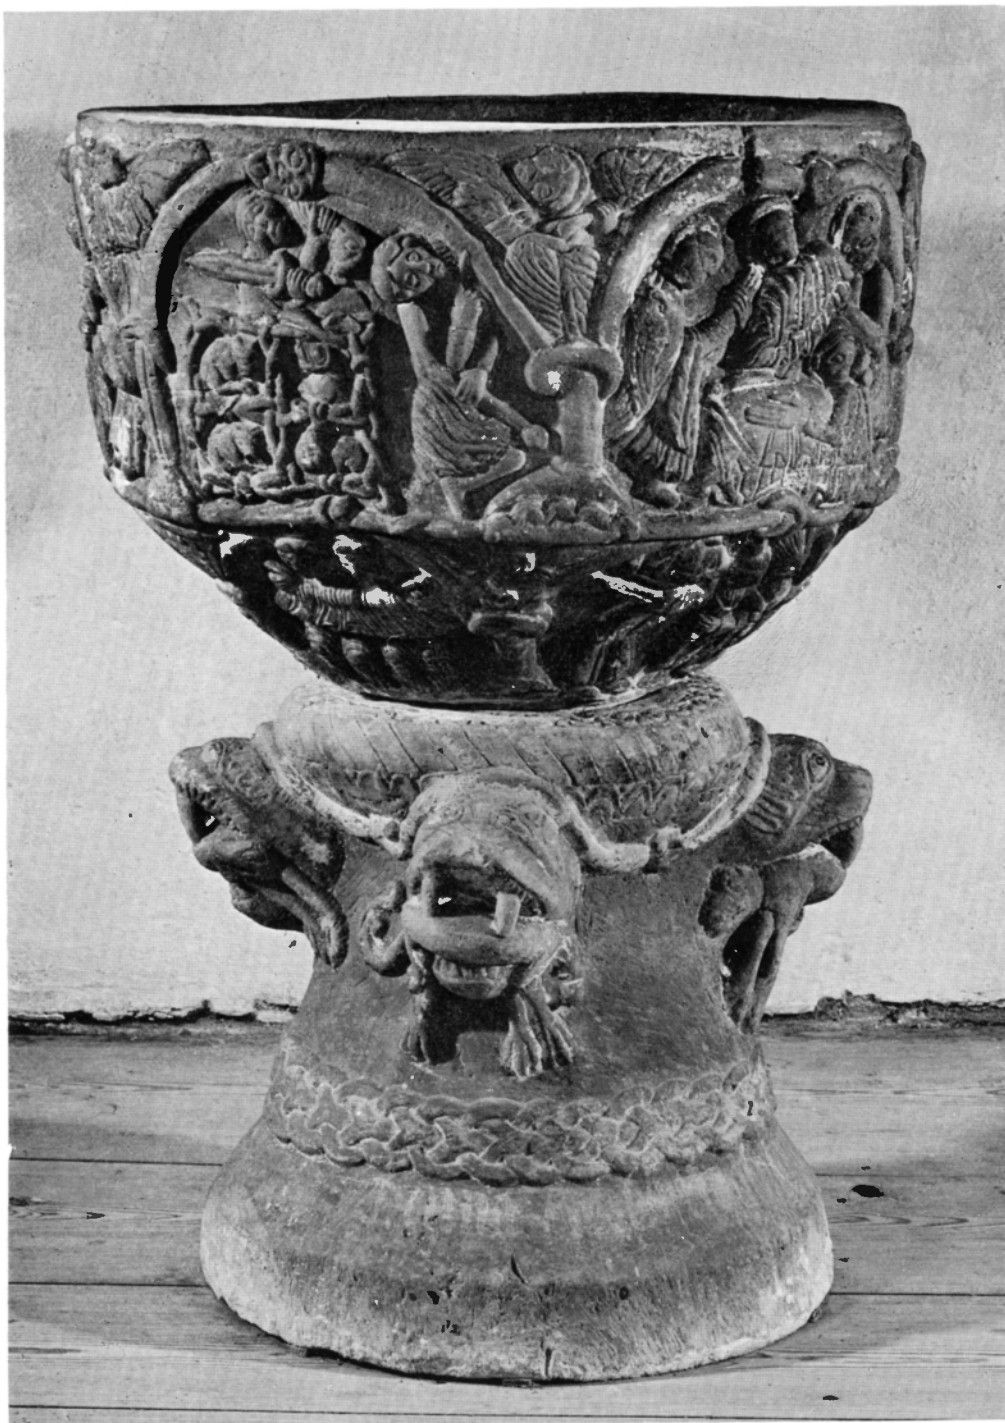
Fig 151. Dopfunt av sandsten från 1100-talets slut, tillskriven stensemästaren Hegvald. Foto 1966.
Sandstone font, end of 12th century, attributed to Master Mason Hegvald.

Dopfont av grå sandsten (fig 151–161) bestående av cuppa med uttömningshål samt skaft och fot i ett block. Cuppans och skaftets utsidor är fyllda med figurscener och ornament i ganska hög relief. Cuppans scener omramas av rundbågiga arkader uppburna av låga kolonnetter, i svicklarna figurframställningar i bröstbild, i allmänhet änglar (fig 155). Cuppans övre scener avgränsas från de nedre genom en vulst i form av ett rep med knutar. Cuppans övre scener är följande: — 1. Bebådelsen (fig 153), ängel med språkband vänd mot den sittande Maria, som lyfter båda händerna, mellan dem en nedåtriktad Gudshand. — 2. Kristi födelse, Maria liggande i säng med nedhängande draperier. Vid dess högra

ända står en kvinna som lyfter det nyfödda barnet, vid fotändan en tillbedjande ängel.⁴⁵ — 3 (fig 151). Knäböjande man (Staffan?) pekande uppåt, i vänster hand en klubba. Fyra djur i burliknande inhägnad samt där ovanför man med svärd som i vänster hand har ett avhugget huvud (Johannes Döparens halshuggning?). — 4. Herodes gästabud (fig 154). Scenen återger Staffans legendens berättelse om den stekta tuppen som flyger upp och gal: *Kristus natus est* (Kristus är född). Till höger Staffan (eller Staffan),⁴⁶ som senare led martyrdöden genom stannande. — 5–6. Konungarnas tillbedjan (fig 152, 156). Tronande Maria med barnet på sitt knä. Hon håller i sin högra hand en liljespira (?). Det

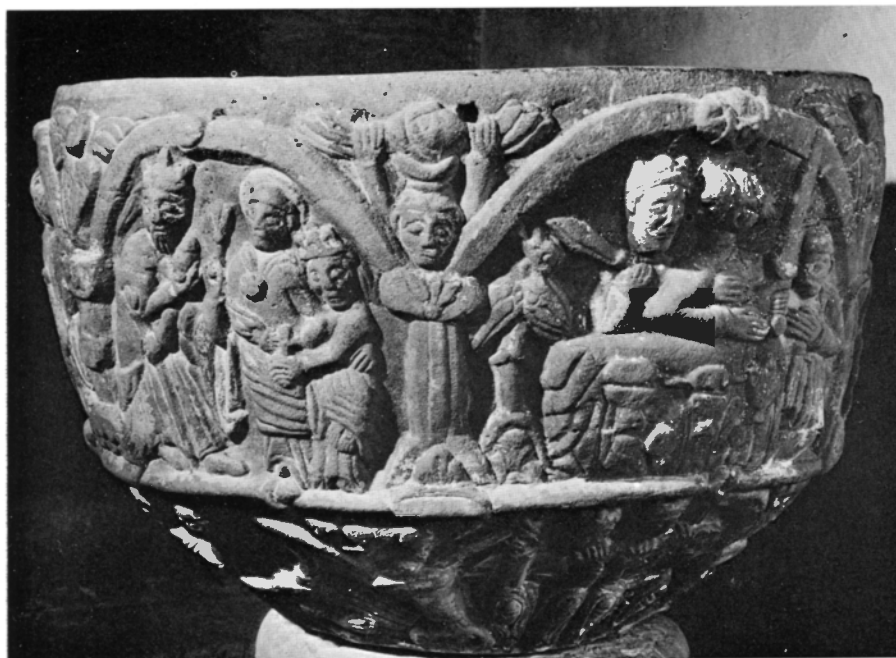
Fig 152. Dopfunten cuppa med två scener, Konungarnas tillbedjan samt Herodes gästabud. Foto 1964.

Bowl of font with two scenes, the Adoration of the Magi and Herod's Supper.
