Stånga kyrka

BURS TING, GOTLAND BAND VI:2

VOLYM 125 AV SVERIGES KYRKOR, KONSTHISTORISKT INVENTARIUM

STÅNGA KYRKA

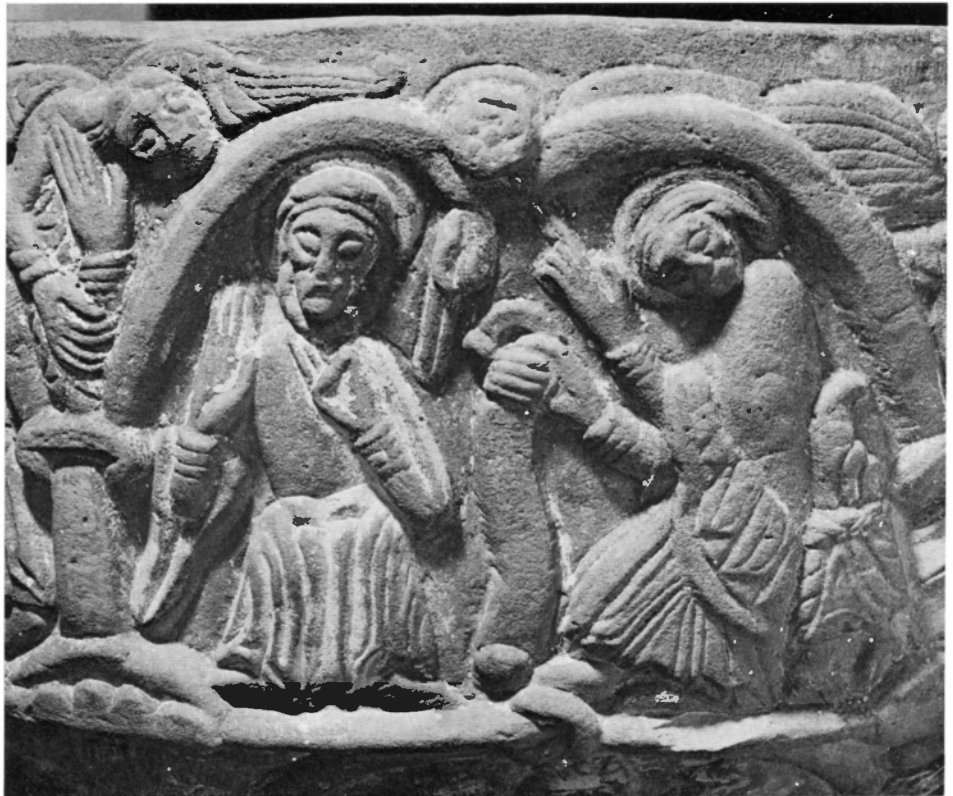
Fig 153. Bebdelsen,
scen på dopfontens
cuppa. Foto 1966.

*The Annunciation, scene
on bowl of font.*

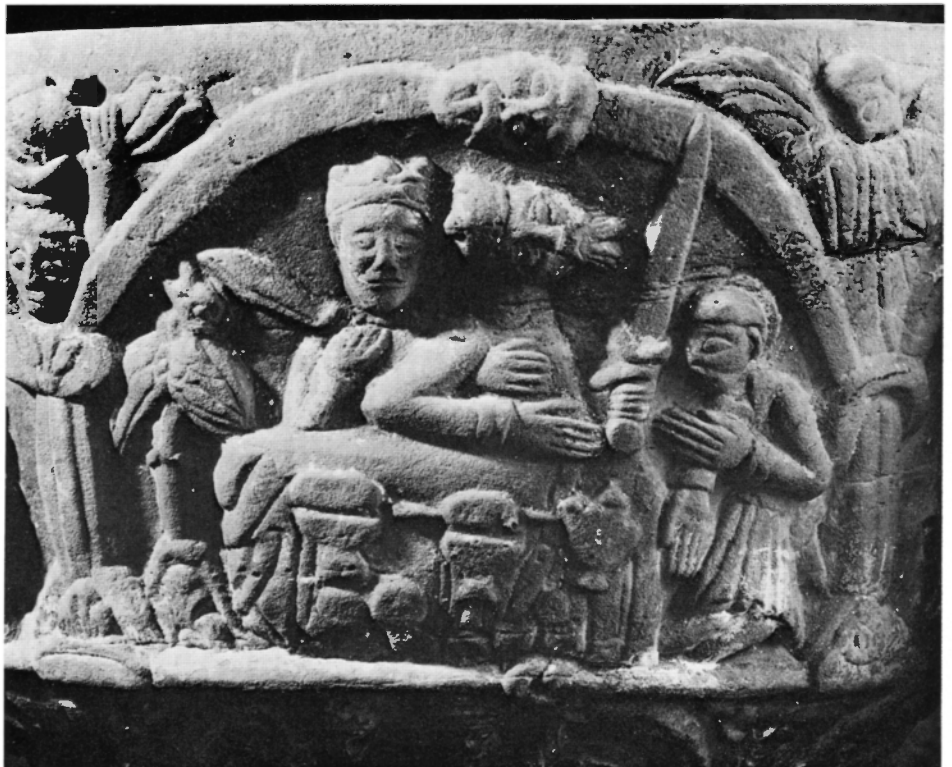
Fig 154. Tuppundret vid
Herodes gästabud, scen
på dopfontens cuppa.
Foto 1966.

*The Miracle of the Cock,
scene on bowl of font.*

No less remarkable is the well-preserved font with expressive reliefs on the bowl and foot (figs 151–161). Vividly depicted scenes illustrate episodes from the childhood of Christ and the legend of St Stephen. One scene depicts the legend of the broiled cock which flew up crowing *Kristus natus est*, to the astonishment of King Herod (fig 154). The font in Stånga church is one of the finest works of the master who, from an inscription in Etelhem Church, has been given the pseudonym “Hegvald”; he was active towards the end of the twelfth century.

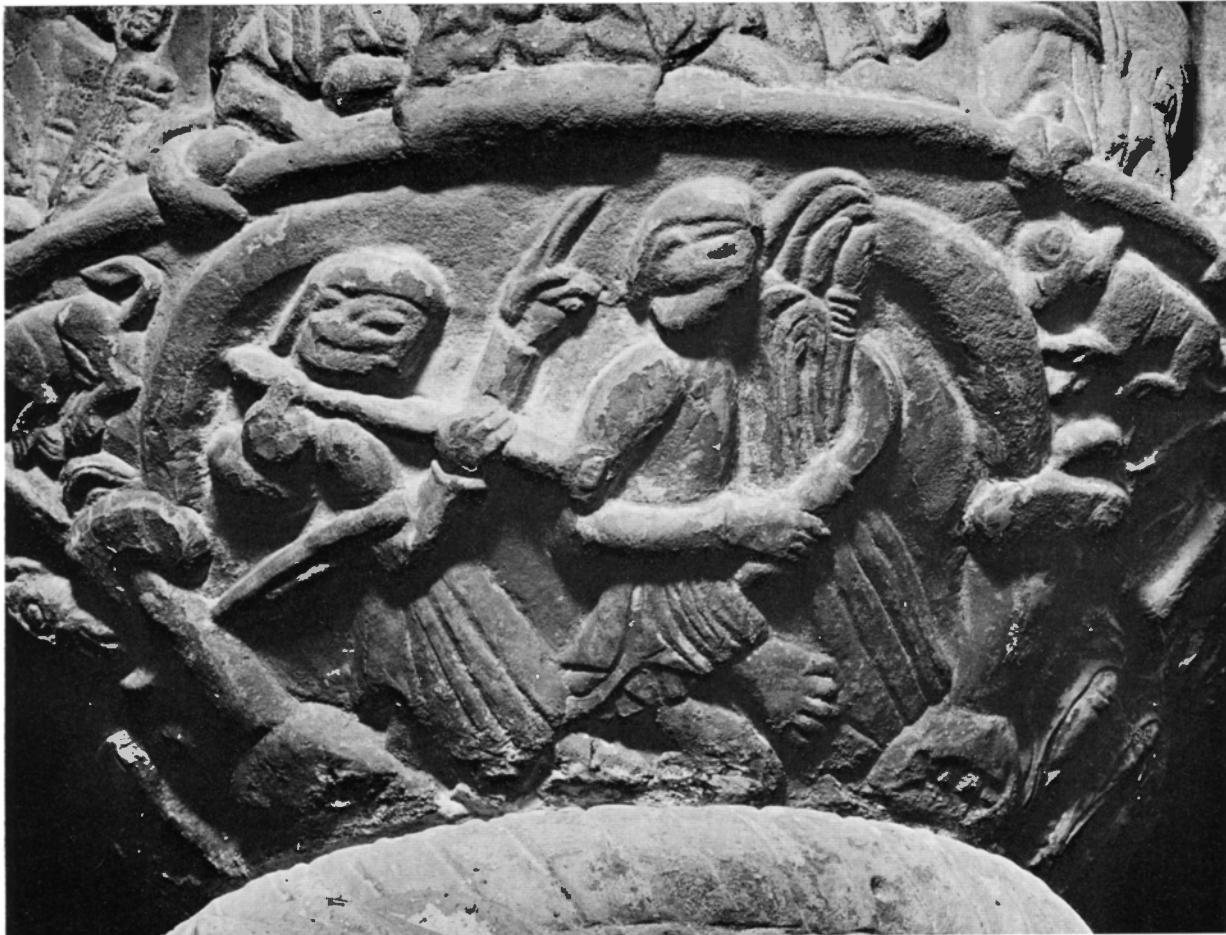
158

Fig 158. Skördeundret, scen på dopfontens cuppa, nedre registret. Foto 1966.
The Harvest Miracle, scene on bowl of font, lower register.

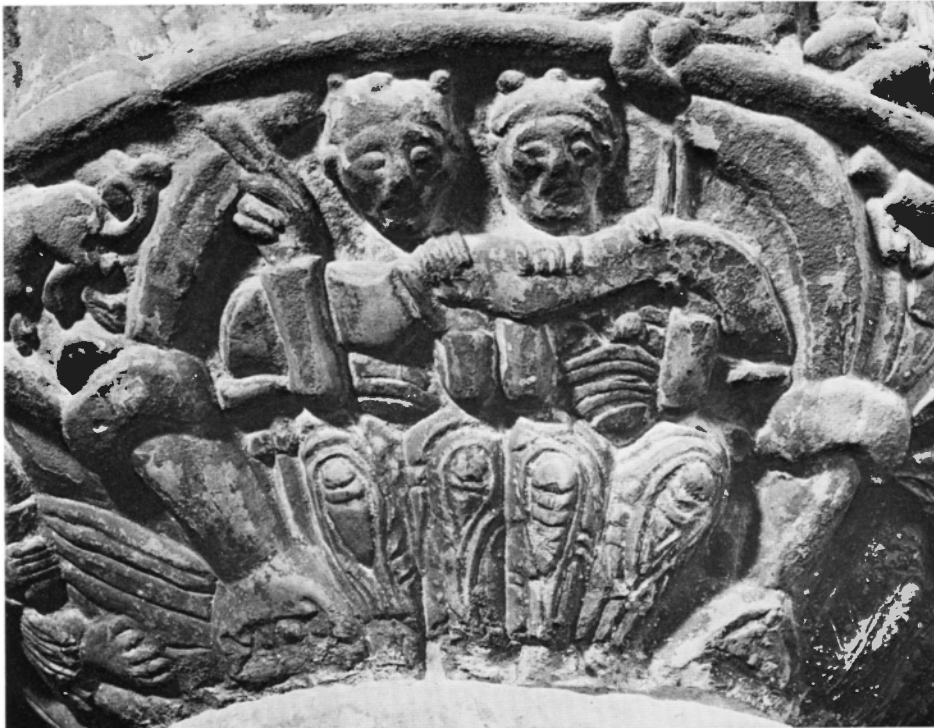
Fig 159 (t h). Två konungar med språkband, scen på dopfontens cuppa, nedre registret. Foto 1966.

Two kings with a scroll, scene on bowl of font, lower register.

Scenerna under cuppan är följande: — 7. Barnamordet. Soldat med lyftat svärd tar barnet från en kvinna, vars hår står på ända på grund av hennes stora rädsla. — 8. Flykten till Egypten (fig 157). Maria med barnet ridande på liten häst med flätad man (ett russ). I vänster hand håller hon en liten korsstav. — 9. Skördeundret (fig 158). Josef, som även hör samman med föregående scen eftersom han leder hästen i ett rep, lyfter vänster hand i en befallande åtbörd mot en man som arbetar med skära.⁴⁷ — 10–11. Fyra sittande män, två i varje scen. Det ena paret med dukliknande tygstycke i händerna, det andra (krönta) med språkband (fig 159).⁴⁸

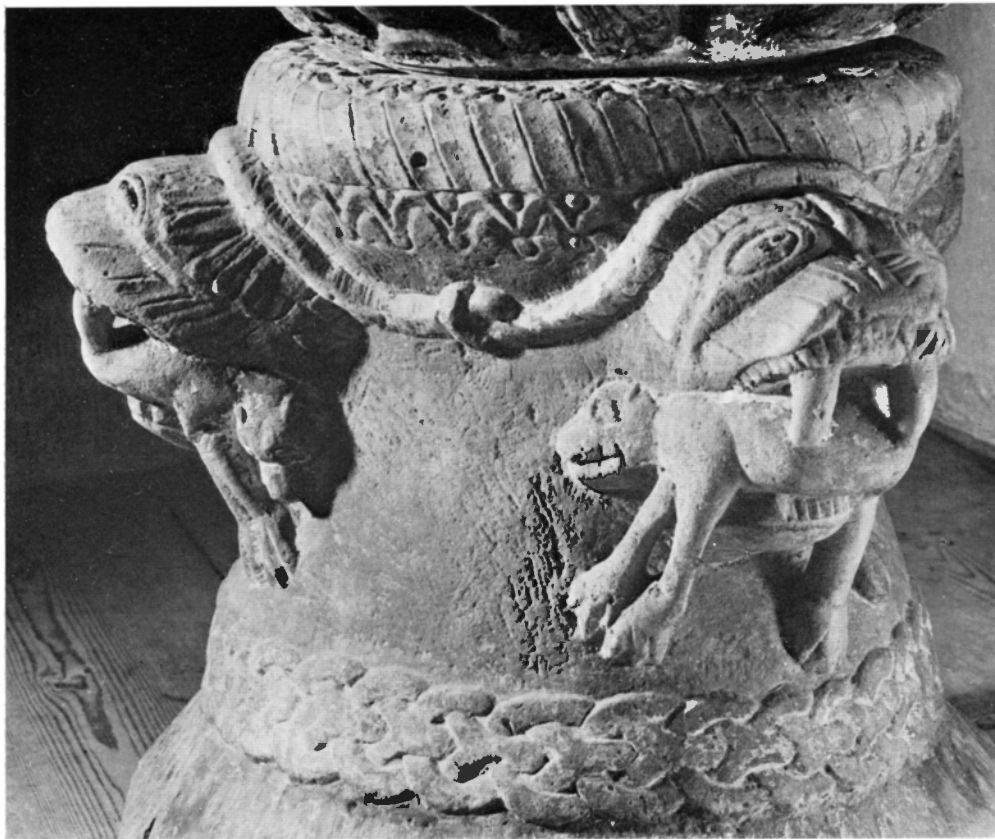
Fig 160. Dopfuntens fot med fabeldjur. Foto 1964.

Foot of font with fabulous animals.

På skaftet tre odjurshuvuden, lejon, som i sina käftar håller mindre fyrfotad djur (fig 160). Det fjärde huvudet är en människas, möjligen en kvinna (fig 161). Skaftet avgränsas nedåt mot foten av en bred flätad ranka i relief.

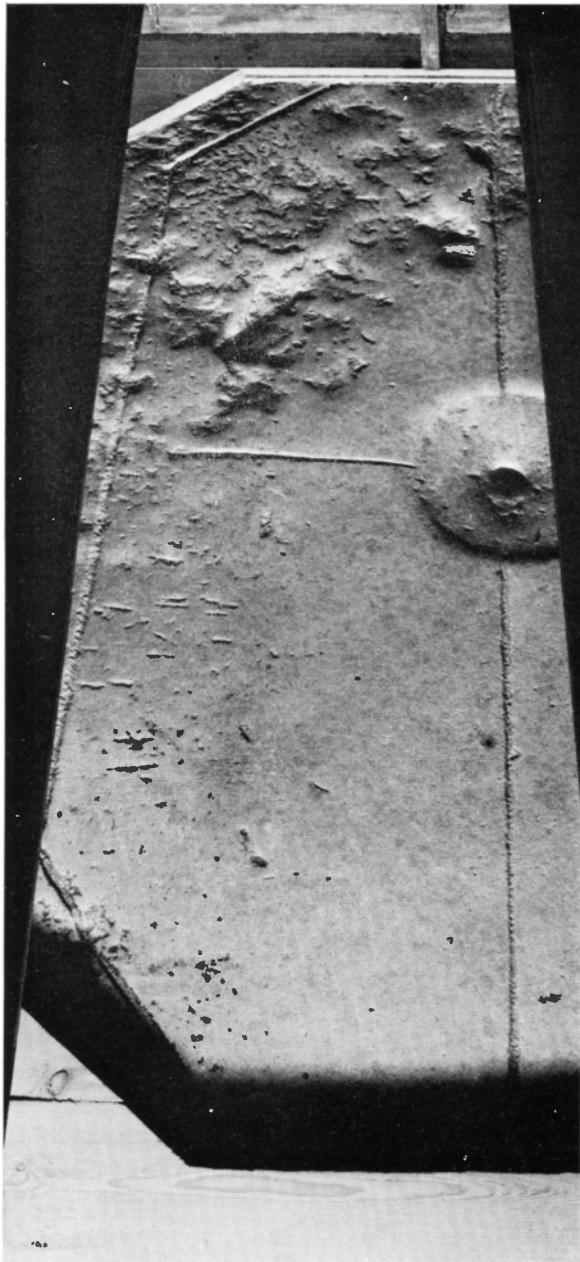
Fig 162. Rektangulär dopfuntsplint med huggna rännor, ligger nu i långhusets golv omedelbart öster om portalen. Foto 1966.

Rectangular plinth of font with tooled grooves, now in floor of nave, immediately E of the portal.

Dopfuntsplint av grå kalksten, rektangulär, med rämnor utmed kanterna och mot ett utrinningshål i en cirkelrund fördjupning på stenens mitt (fig 162). Ligger i golvet strax öster om södra långhusportalen, möjligen på ursprunglig plats. Mått: 220 × ca 150.

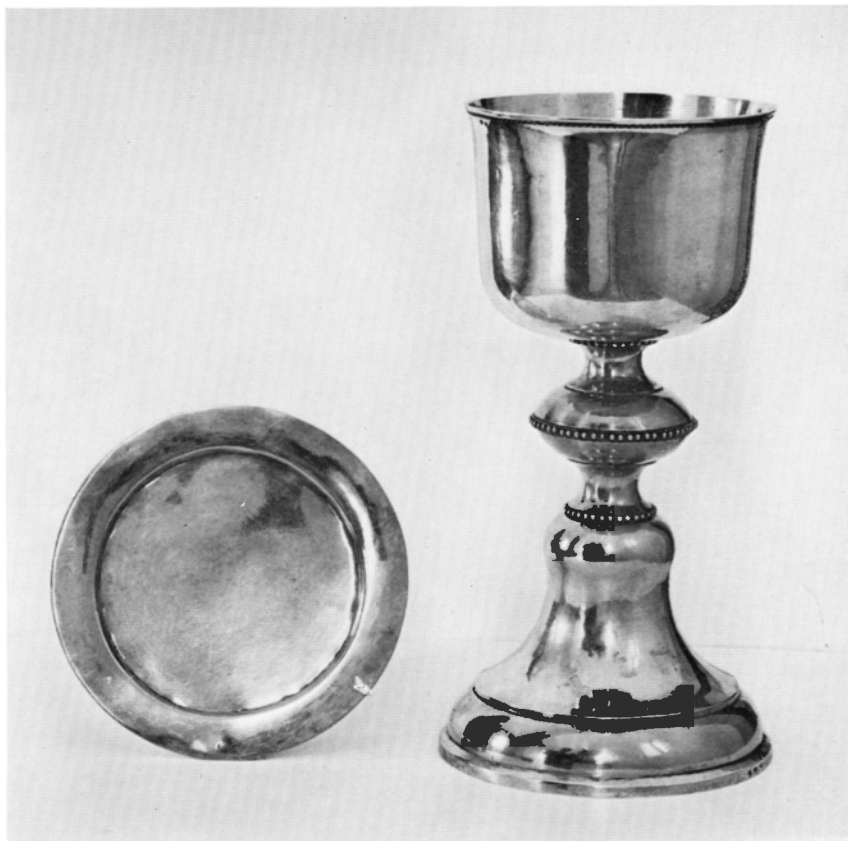
Fig 163. Nattvardskärl av silver, tillverkade 1807 av Magnus Söderberg, mästare i Visby. Foto 1966.

Silver communion vessels, made in 1807 by Magnus Söderberg, master in Visby.

Kalk av delvis förgyllt silver (fig 163). Enligt stplr tillverkad 1807 av Magnus Söderberg, mästare i Visby 1779–1834. — H 28,5, fotens D 14,5, cuppens D 13,2.

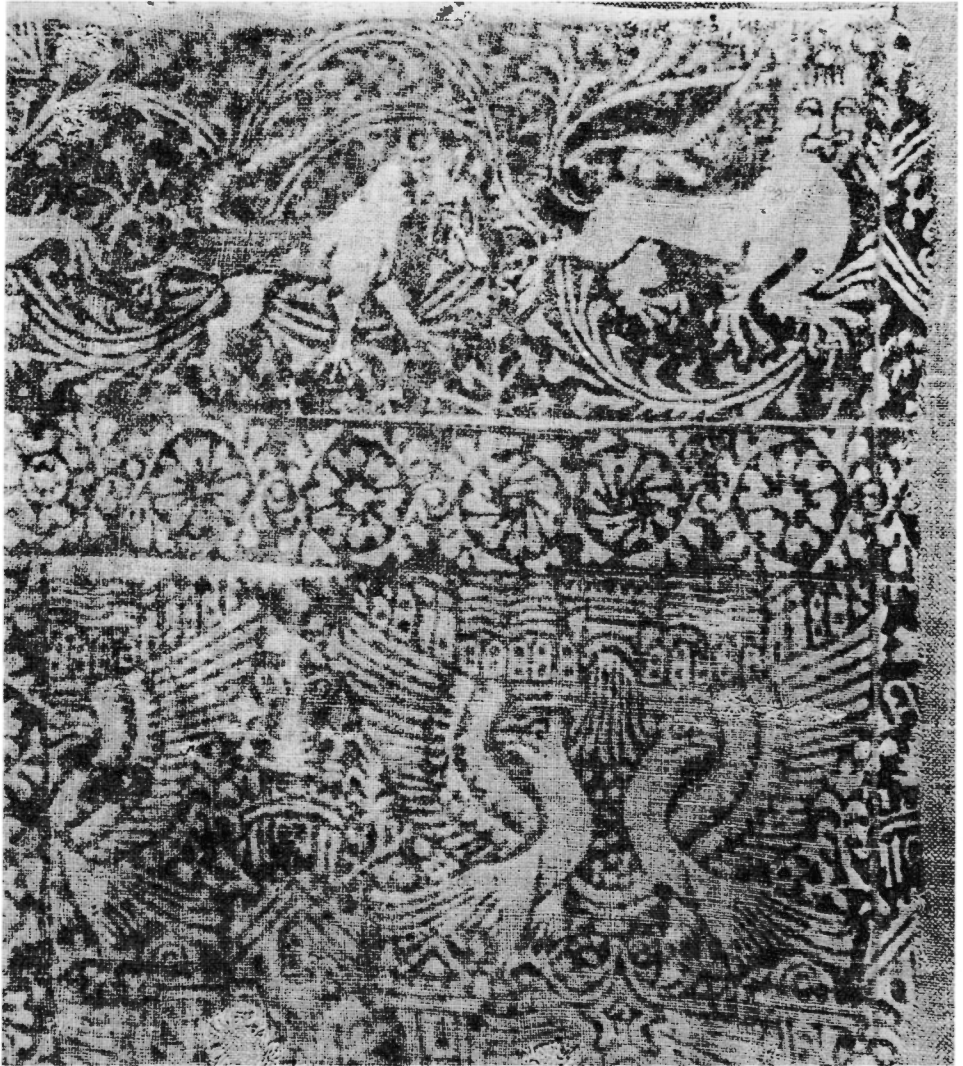
Fig 165. Lejon och parställda fåglar, detalj av fig 164. Foto ATA.

Lion and birds in pairs, detail from fig 164.

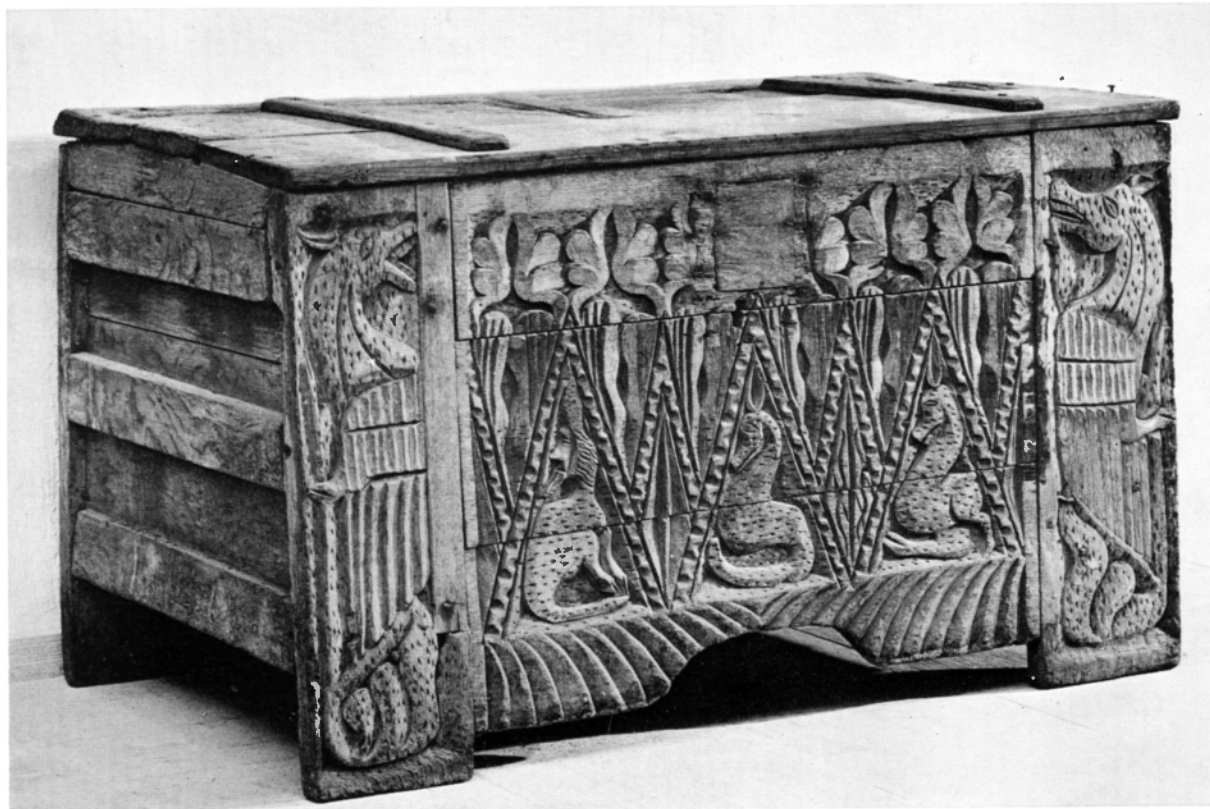
Fig 169. Kista av ek med snidad framsida, 1300-talet. Foto 1967.

Oak chest with carved front, 14th century.

Kista av ek (fig 169), det platta locket sekundärt kompletterat med plankor av furu. Framsidan är rektangulär, skuren i låg relief. Rektangulärt mittfält med fem spetsgavlar, krönte av parvisa treflikiga blad. I gavelfälten drakliknande djur. Mittfältet flankeras av rektangulära fält med vingade drakar. Lockets bräder parallella med kistans kortsidor, ekplankorna prydda med snidade fåror. 1300-talet.⁶⁰ Lockets L 137, B 72,5, kistan (utom locket) L 136, B 70, H 76, Dj 57. I GF (inv nr B 329).

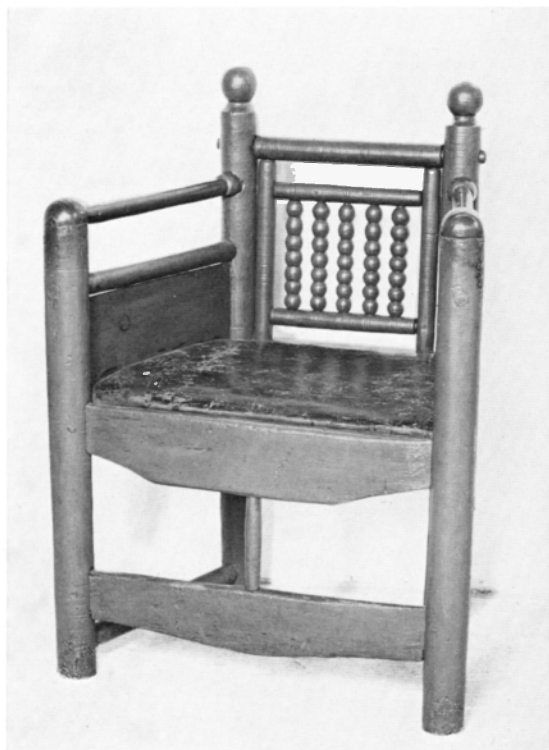
Fig 174 (nedan t h). Brudstol av furu, 1700-talet. Foto 1966.

Bridal chair, pinewood, 18th century.

Brudstol av furu (fig 174). Rygg med fyra vertikala slåar och kontursågade bräder. Färg blågrå. Sittsens framkant L 91, bredd 42, sitthöjd 53, H 113. 1700-talet.

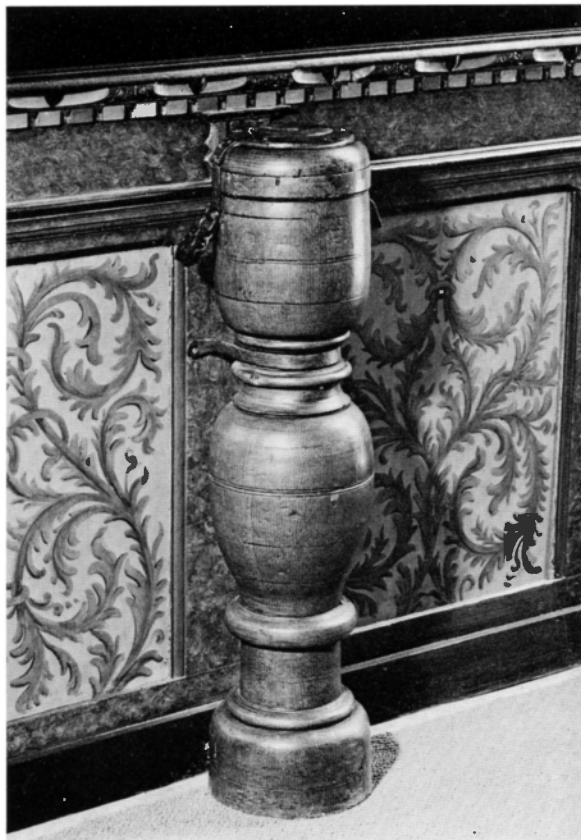
Fig 178. Fattigstock av svarvat trä, 1700-talet. Foto 1966.

Poor-box of turned wood, 18th century.

Fattigstock av svarvat trä (fig 178), överst försedd med lucka av järnplåt med penninghål samt beslag, brunmålad. 1700-talet. — H 105. Placerad på södra sidan vid främre bänkkvarterets bakre bänkskärm. — 1. Hedengranstavla⁶⁶ utförd med anledning av Karl XI:s begravning 1697. I svart listram. L 90, B 69. Defekt. — 2. Gustaf III:s tal till ständerna 1772. Ramlist med profilerat överstycke, urspr krönt av guldkrona. Färger: gult, rött, blått. L (bevarad) 87, urspr L 95, B 57. Defekt. — 3. Karl XIII:s tal till ständerna 1809. I svart listram. L 60, B 50. Defekt. — 4. Karl XIV Johans tal till ständerna 1817. Blåmålad ramlist, överstycket saknas. L 58, B 44. Endast fragment av texten återstår. — 5. Porträtt av Karl XIV Johan, gravyr av C D Forsell efter målning av F Gérard, i svart listram, L 83, B 68. Inköpt 1832 (räk) Endast glas och ram återstår. Samtliga förvaras på sakristians vind.

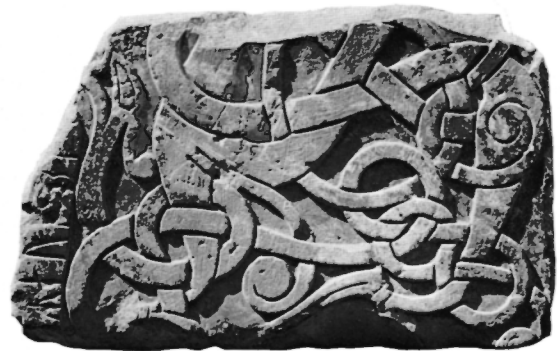
Fig 181. Fragment av bildsten med ornamentik i relief, sida A (G 86). Foto ATA.

Fragment of picture-stone with ornament in relief (G 86).

Två fragmentariska bildstenar med brottstycken av inskriptioner (fig 181, 182). — 1. (G 86). Av ljusgrå sandsten med ornament i relief. L 58, B 37, Tj 10,5. Påträffades 1863 i muren vid norra korfönstret. — 2. (G 87). Av mörkgrå, grovkornig kalksten med figurer i relief. L 19, B 10, Tj 6. Har funnits i kyrkan åtminstone sedan 1919.⁶⁷

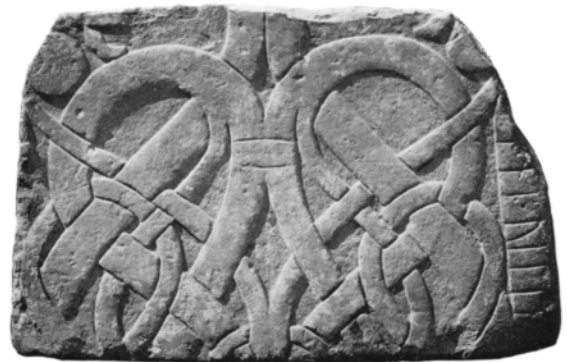
Fig 182. Fragment av bildsten med ornamentik i relief, sida B (G 86). Foto ATA.

Fragment of picture-stone with ornament in relief (G 86).
