Litslena kyrka

TRÖGDS HÄRAD, UPPLAND BAND IX:2

VOLYM 127 AV SVERIGES KYRKOR, KONSTHISTORISKT INVENTARIUM

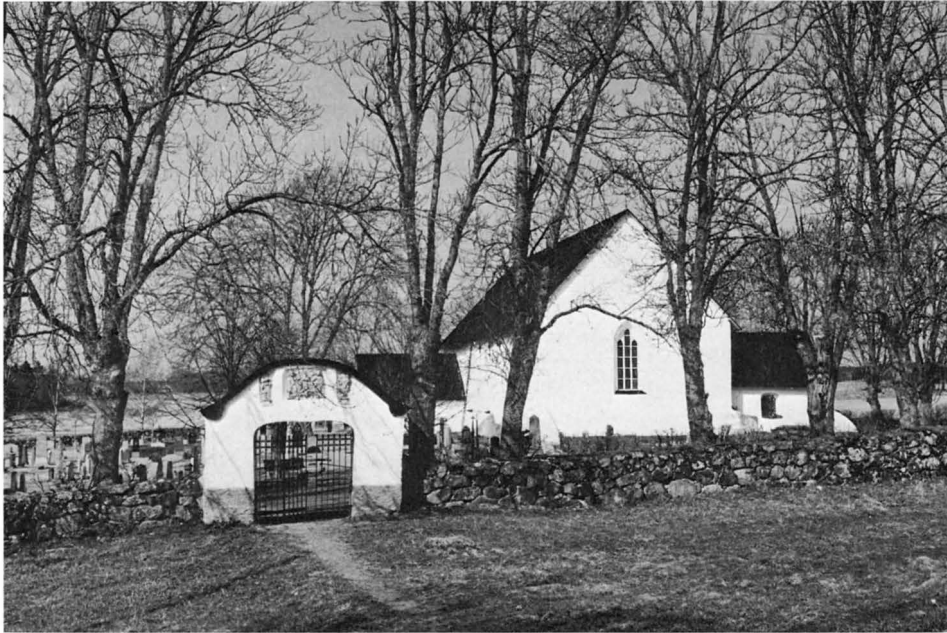
Fig 97. Litslena kyrka från sydost. Foto 1959.

Litslena Church from SE.

Kyrkobyggnaden är salformad utan yttre kormarkering (fig 97, 104–107). Denna planform erhöles byggnaden under 1300-talets förra hälft, då en äldre romansk kyrka utvidgades och delvis revs. Av denna ursprungliga kyrka har delar bevarats i långhusets nordvästra parti. Ruinen efter ett västtorn, som varit fogat till den romanska kyrkan, kvarstår invid långhusets västgavel. I norr ansluter sig till koret en sakristia, sannolikt uppförd samtidigt med kyrkans utvidgning på 1300-talet. Vapenhuset i söder har tillkommit under 1400-talets senare hälft.

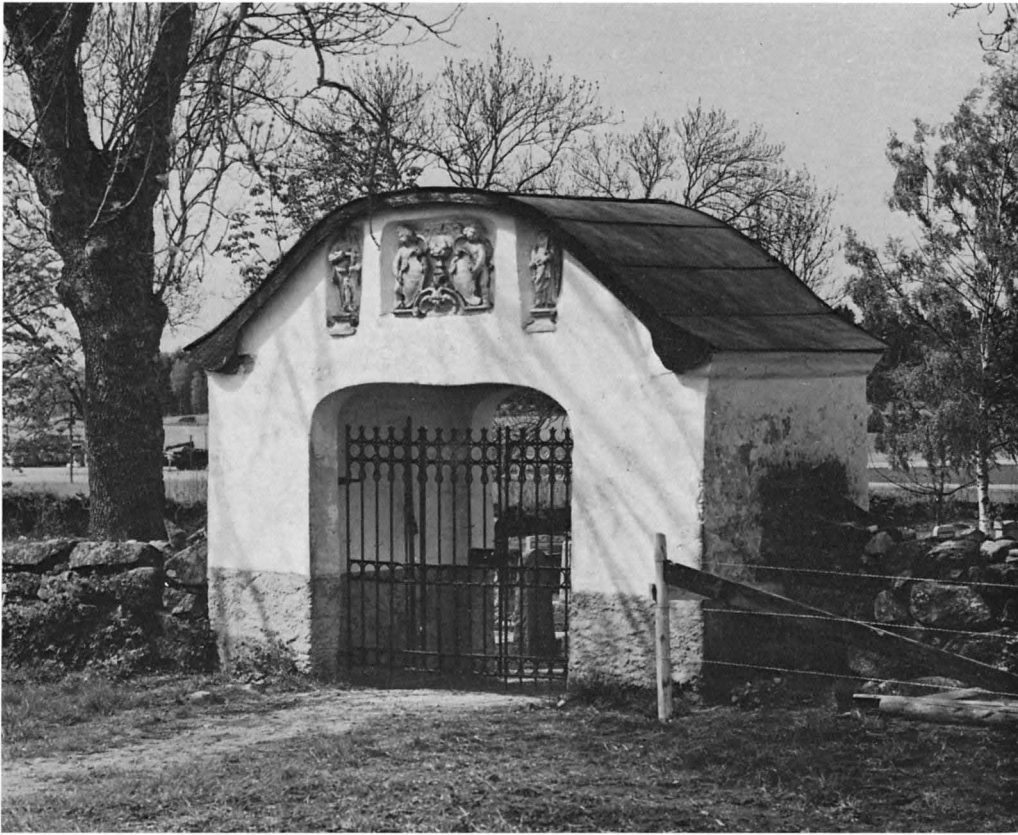
Fig 101. Östra stigluckan från 1680, senare ombyggd. Foto 1965. Nedan, detaljer av stigluckans skulpturer från Djurby gård, 1600-talets mitt. Foto 1968.

Stigluckan i öster har tryckt valvbåge och täcks av lågt karnissvängt tak, belagt med plåt (fig 101–02). På östra gaveln är anbragta ett antal i senare tid bronserade sandstensskulpturer (fig 101). I mitten en större skulpturgrupp: två änglabarn med var sin sköld, flankerande en fruktskål (symbol för Caritas, kärleken), som uppbäres av ett änglahuvud. Inskrift på skölden till vänster: »Från / Jurby / gård»; till höger »Åhr / 1680 / A S». ⁵ Vänster om mittgruppen allegorisk figur: Fides (tron) med

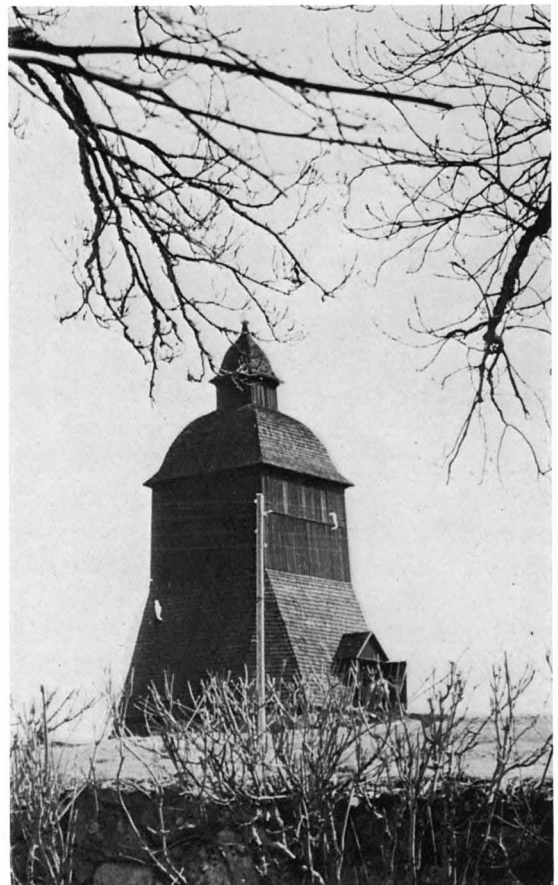
Fig 103. Klockstapeln, uppförd 1773, på en höjd nordost om kyrkogården. Foto 1959. Till vänster uppm av J Söderberg 1968.

Klockstapel (fig 103), belägen på en höjd öster om kyrkogården, är helt inklädd med bräder och tjärad.

Byggnaden täckes av en karnissvängd huv, som uppbär en firsidig lanternin med likaledes karnissvängt tak. Taket avslutas upptill av en förgylld kula; vindflöjeln, som haft sin plats ovanpå denna kula, är förkommen. Stapelns nederdel och huvarna är täckta med spån. Klockstapel är uppförd 1773 (räk).

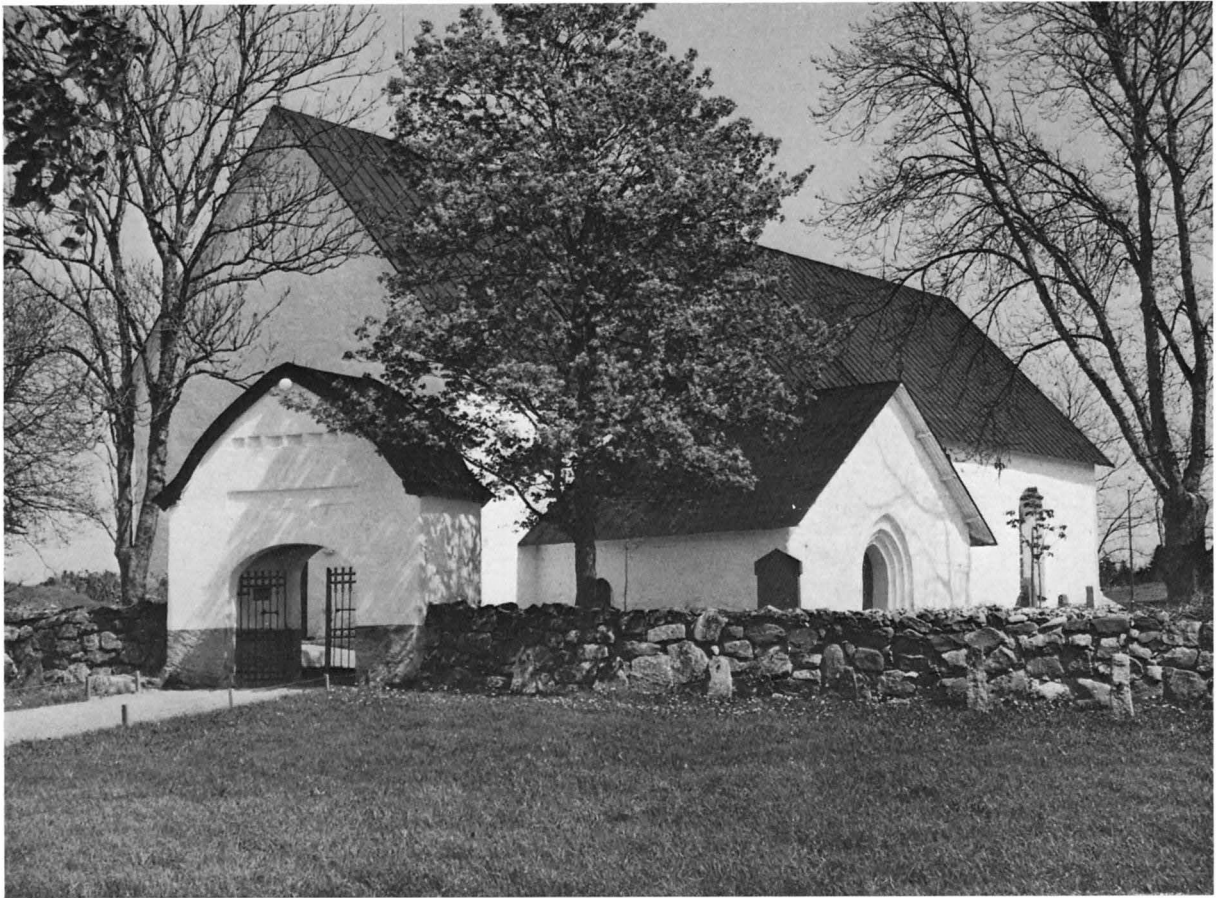
Fig 104. Kyrkan från
sydväst. Foto 1959.

The church from SW.

Vapenhuset, som icke ligger i förband med kyrkan, är byggt av gråsten men med användande av tegel i gavelröstet (fig 104, 178 D). Av Hadorphs avritning framgår, att gavelröstet haft tegelblinderingar, men dessa är nu icke synliga (fig 114). Byggnaden är utvändigt spritputsad som kyrkan i övrigt. Portalen är trespråkig och upptill svagt spetsbågig. I denna satt ännu 1877 en medeltida dörr, avritad detta år av konstnären O Sörling (fig 118) men troligen förstörd vid branden 1880. Nuvarande dörr härrör från 1881. I vapenhuset förvaras lås till en äldre kyrkdörr, vars nyckel också bevarats och hänger i sakristian.

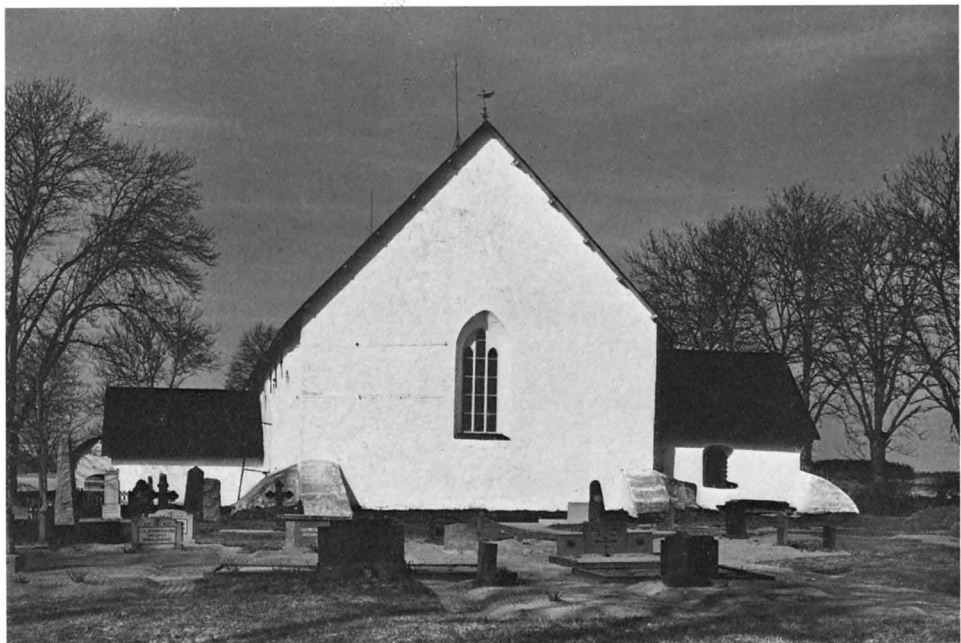
Fig 105. Kyrkan från
öster. Foto 1959.

The church from E.

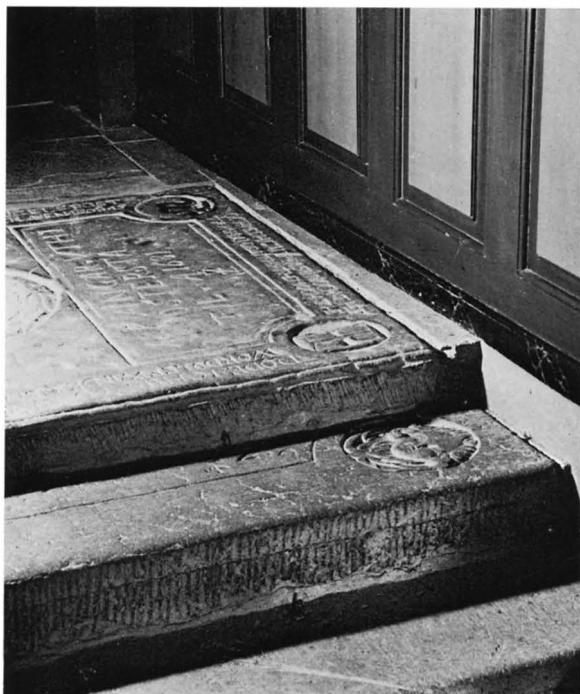
Fig 112. Trappa av gravhällar mellan långhuset och vapenhuset. Foto 1965.

Steps of grave slabs between nave and porch.

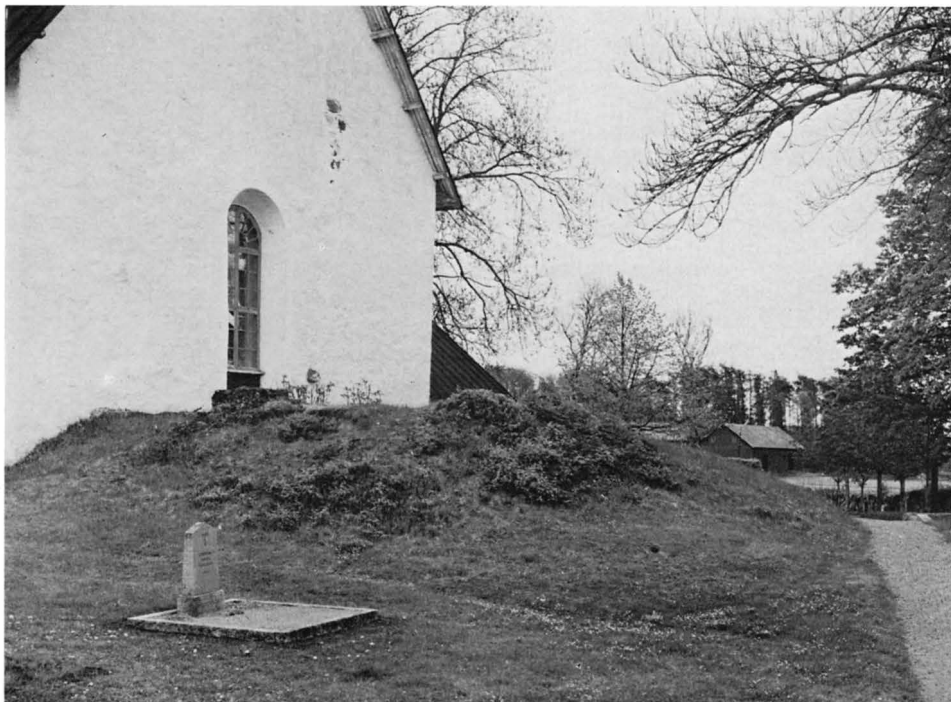
Fig 113. Ruin efter torn invid västra gavelmuren. Troligen från äldsta kyrkan. Foto 1965.

Ruin of tower at W wall of gable. Probably belonging to the oldest church.

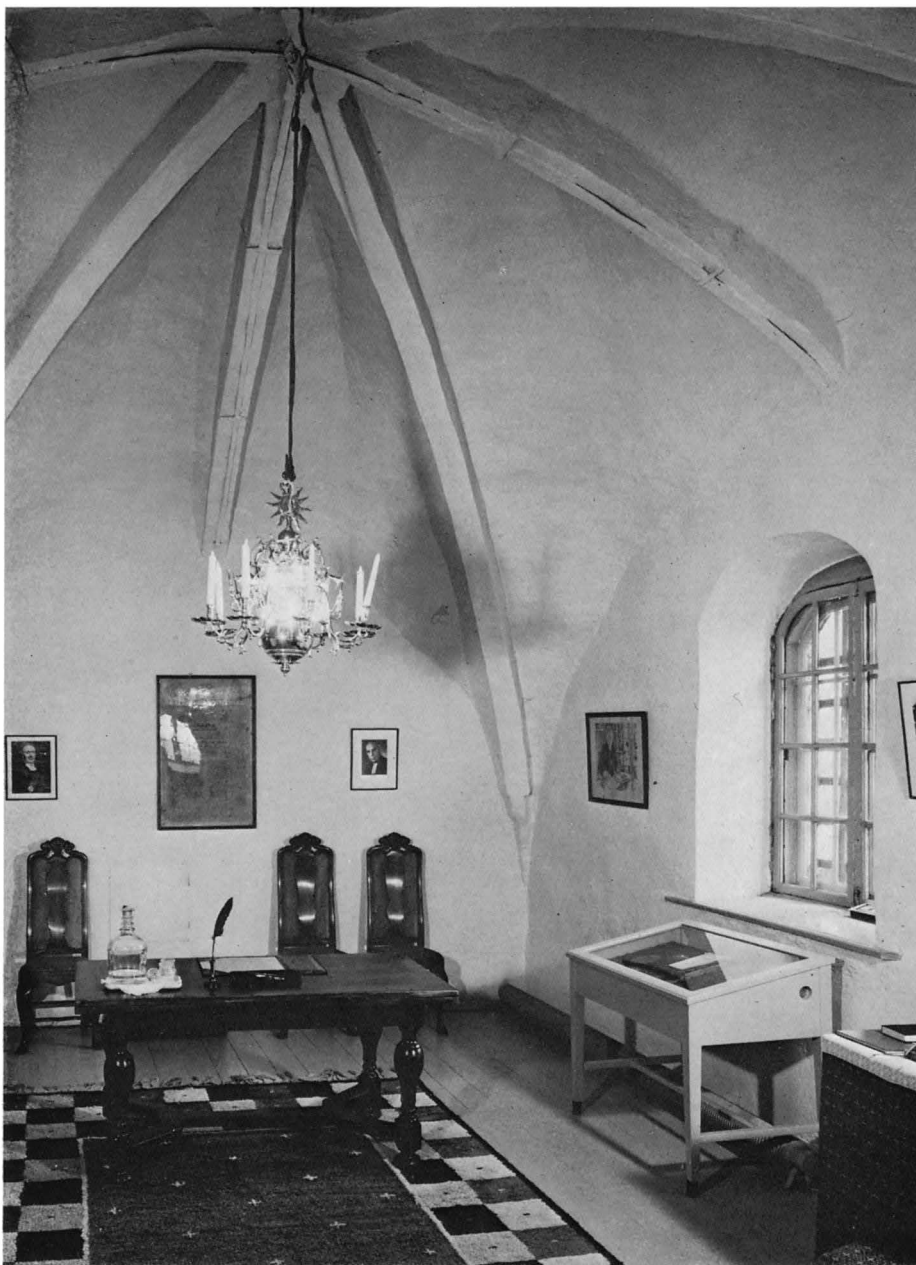
Fig 116. Sakristians
interiör mot nordost.
Foto 1965.

*Interior of vestry
looking NE.*

Till den ovan beskrivna byggnadsperioden hör sannolikt sakristian i norr med sitt direkt på gråstensmurarna vilande tegelvalv (fig 116). Valvets diagonal- och transversalribbor är av halvtstensbredd, vilket icke förekommer omkring 1300. Valvet är sålunda sekundärt inslaget, måhända samtidigt med långhusets välvning (se nedan).

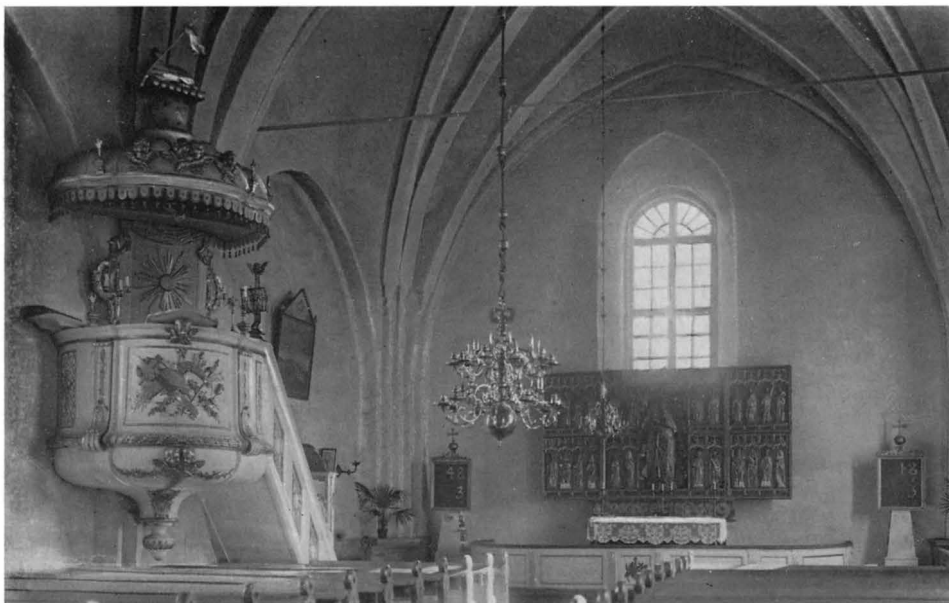
Fig 120. Interiör mot nordost före restaureringen 1948. Foto Gestbloms bokhandel AB, Enköping. Odat.

Interior looking NE before the restoration of 1948.

Förändringarna kom att i hög grad omdana interiören genom att taket förlorade sin ursprungliga resning och fönstren gjordes större. I det inre blev åtgärderna icke så vittgående som ritningarna utvisar: man finner där en ny altarprydnad och möjligen också en ny predikstol. Men såväl det medeltida altarskåpet som predikstolen blev kvar. Helt ny bänkinredning — öppna bänkar i nygotisk stil — tillkom emellertid, liksom nya både inre och yttre dörrar. Vapenhuset fick sitt ännu befintliga innertak av spontade bräder. Bänkinredning, dörrar m m målades i för tiden typisk brun färg. Åtgärderna framgår av fig 120.

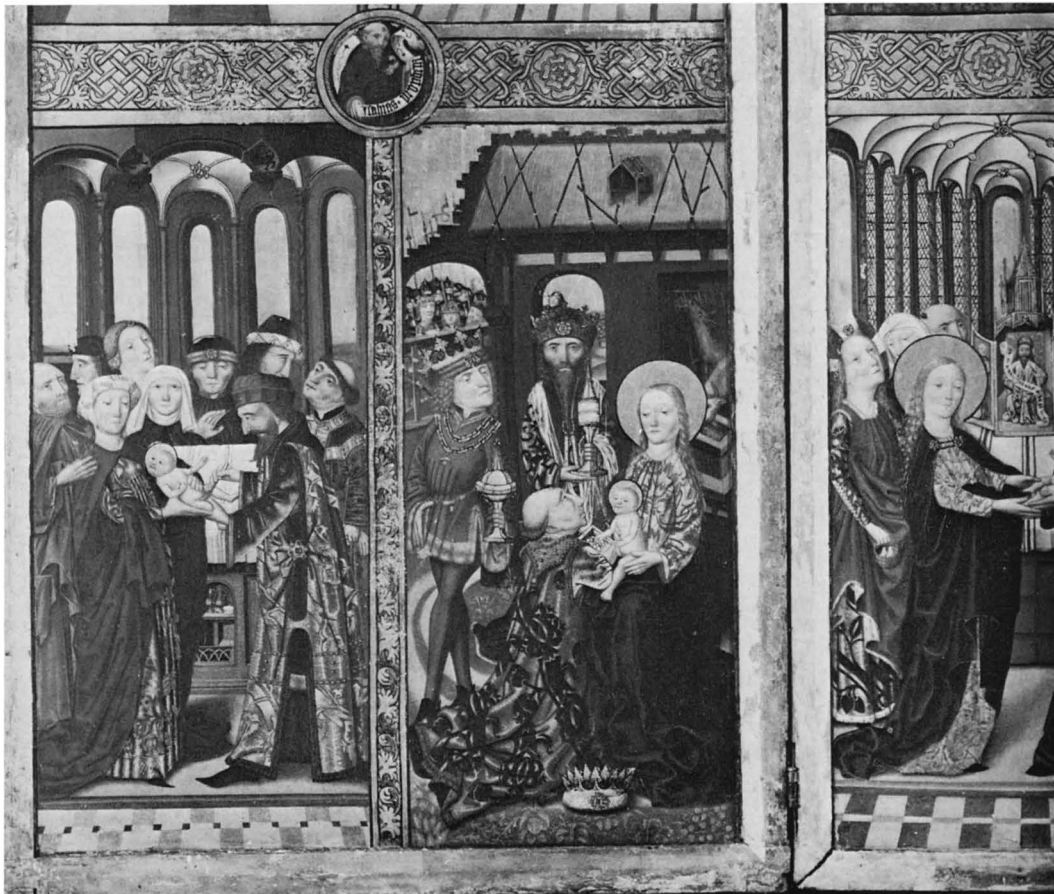
Fig 148. Altarskåpet helt slutet med målningar, till vänster framställande korsfästelsen, till höger Gregorii mässa. Foto 1968.

The pentptych closed completely, showing the paintings. Left, the Crucifixion, right, St Gregory's Mass.

slutes, framträder på vänstra skåphalvan en julserie och på den högra en passionsserie (fig 147, 150, 154-55). Motivens närmare detaljer framgår av schemat, fig 149, och nedanstående översikt. När skåpet är helt stängt, d v s på Långfredagen, framträder t v en korsfästelsescen och t h Gregorii mässa (fig 148, 156-157). Målningen är här — särskilt vad den vänstra scenen beträffar — rätt illa skadad.

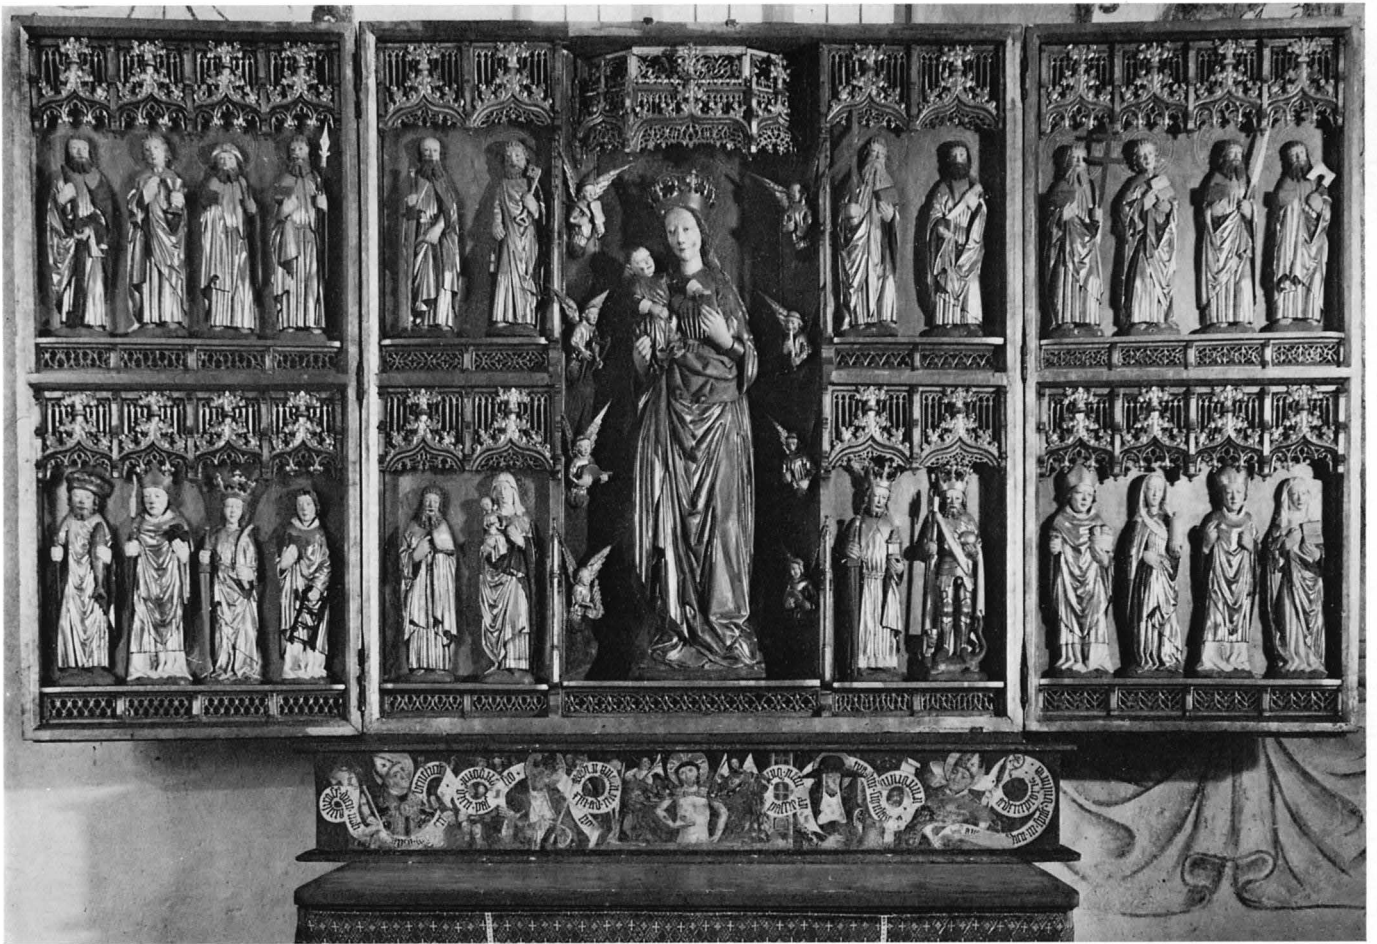
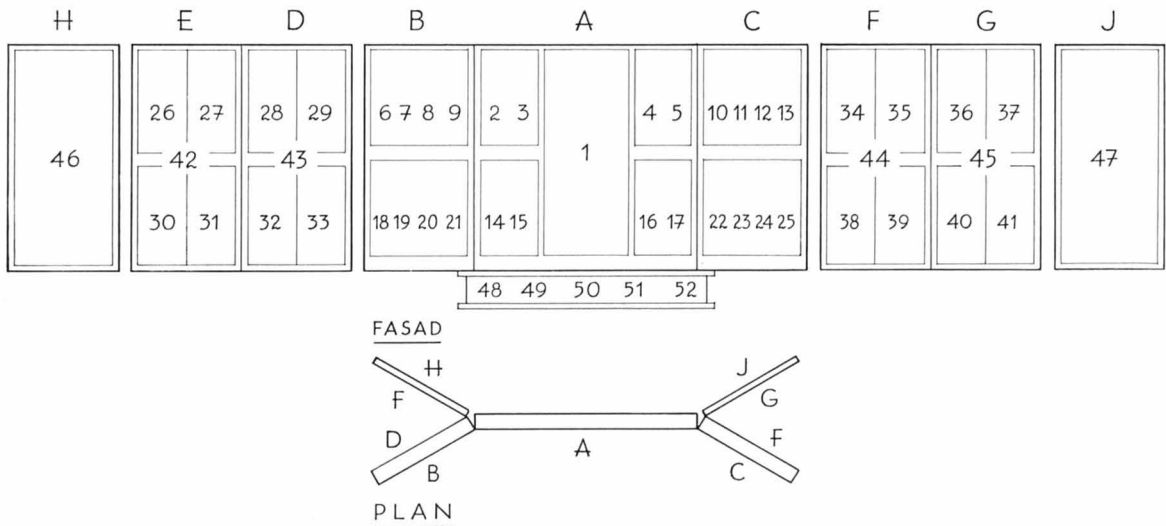
Fig 149. Altarskåpet öppet. Foto 1968. Nedan bildschema. J Söderberg 1968.
The pentptych open. Bottom, identification of sculptures and paintings.

Madonnan med barnet i corpus' mitt (1). Omgiven av åtta musicerande änglar. T v om madonnan i övre registret apostlarna Paulus (2) och Petrus (3); t h om madonnan apostlarna Andreas (4) och Bartholomeus (5). I corpus nedre register t v om madonnan Johannes Döparen (14) och S Anna själv tredje (15); t h om madonnan S Erik (16) och S Olov (17). Vänstra flygeln har i övre registret apostlarna Judas Taddeus (6), Johannes (7), Jacob d ä

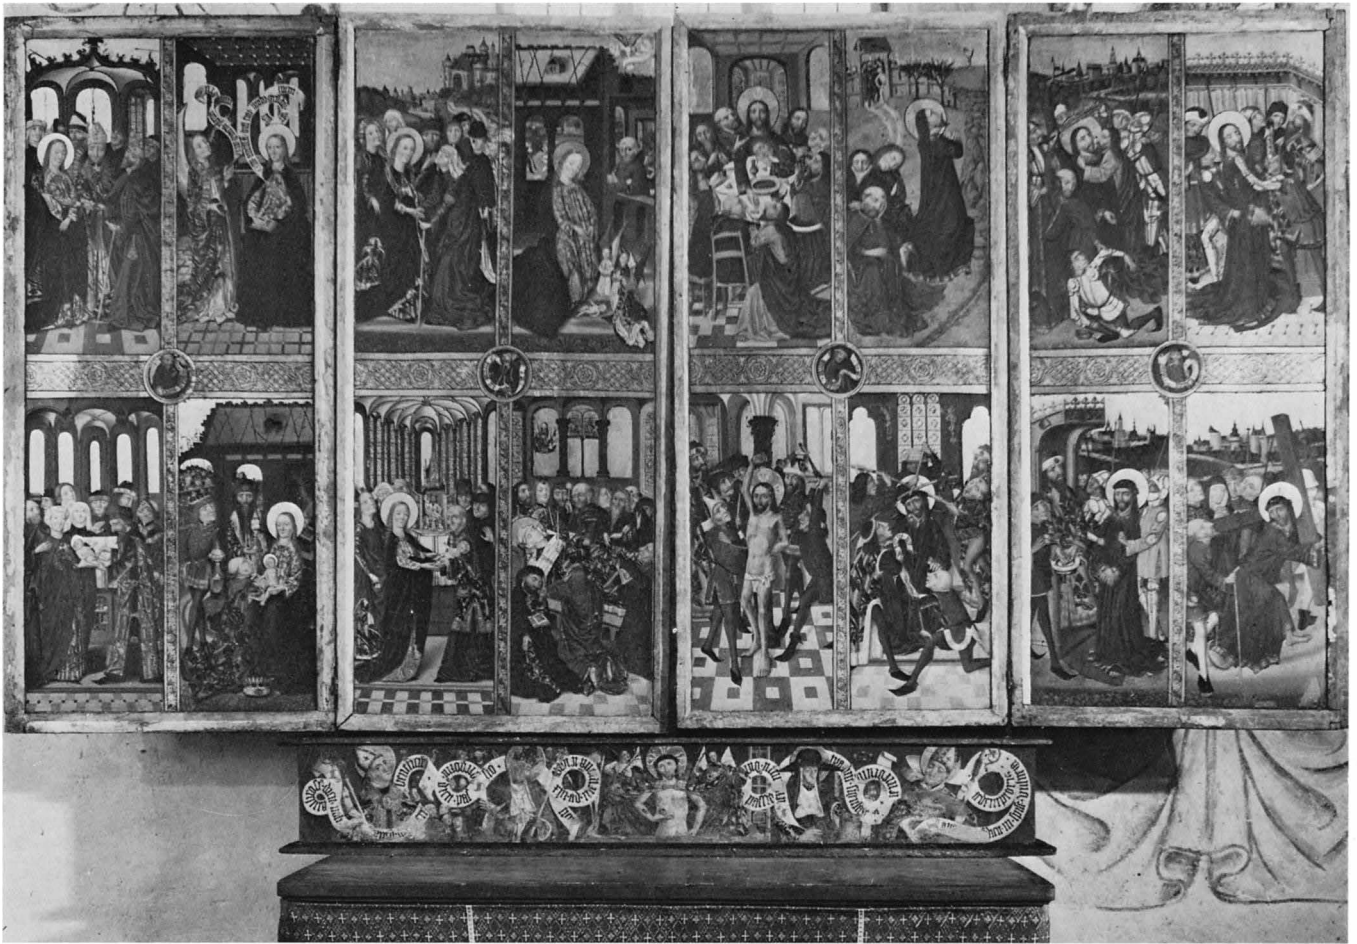
Fig 150. Altarskåpet slutet med målningar, till vänster framställande en julserie till höger en passionsserie. Foto 1968.

The pentaptych closed to show the paintings. Left a Nativity series, right a Passion series.

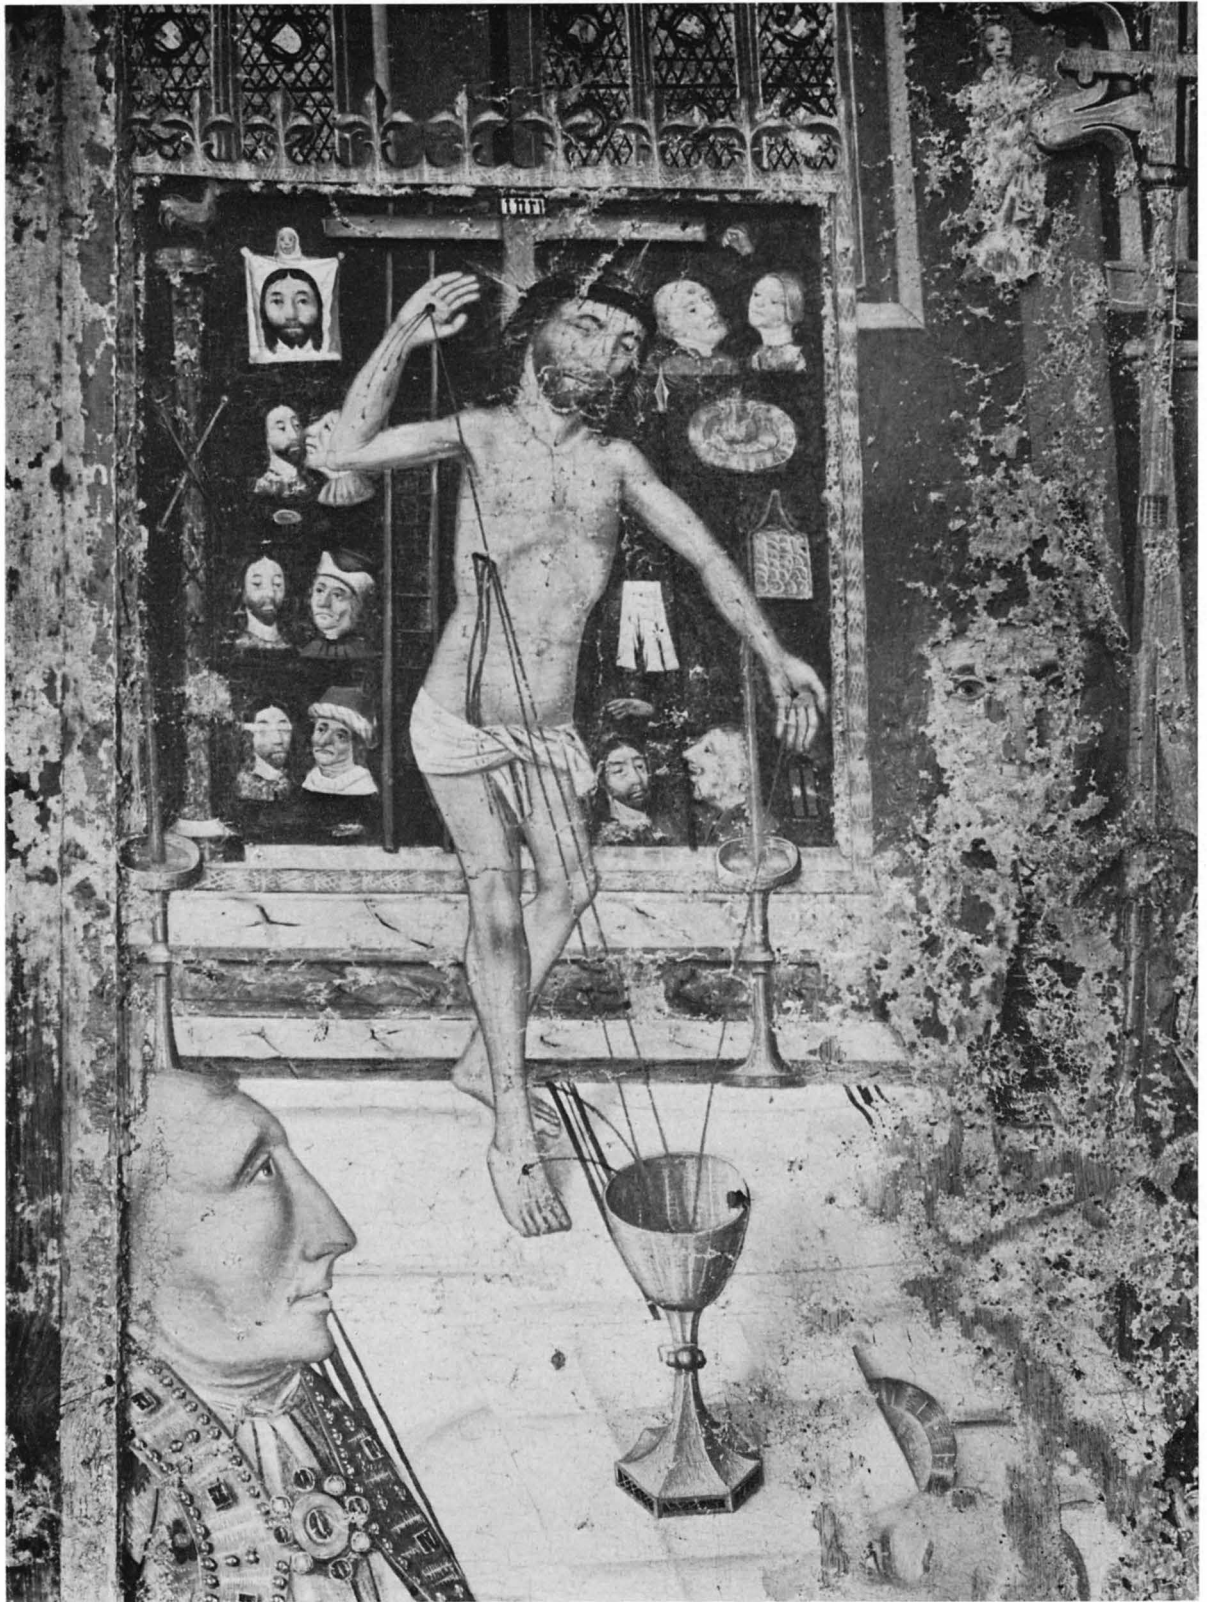
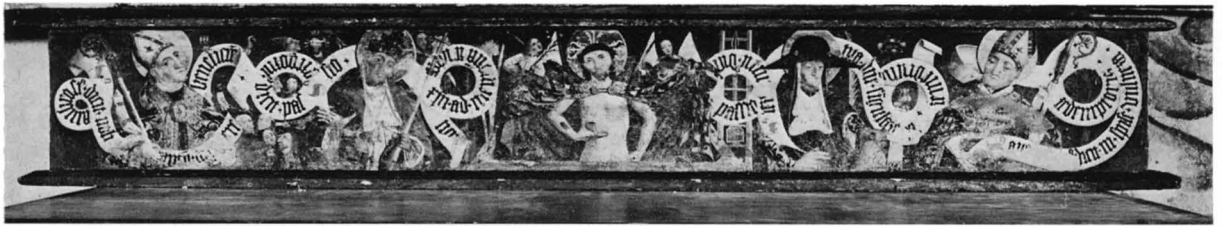
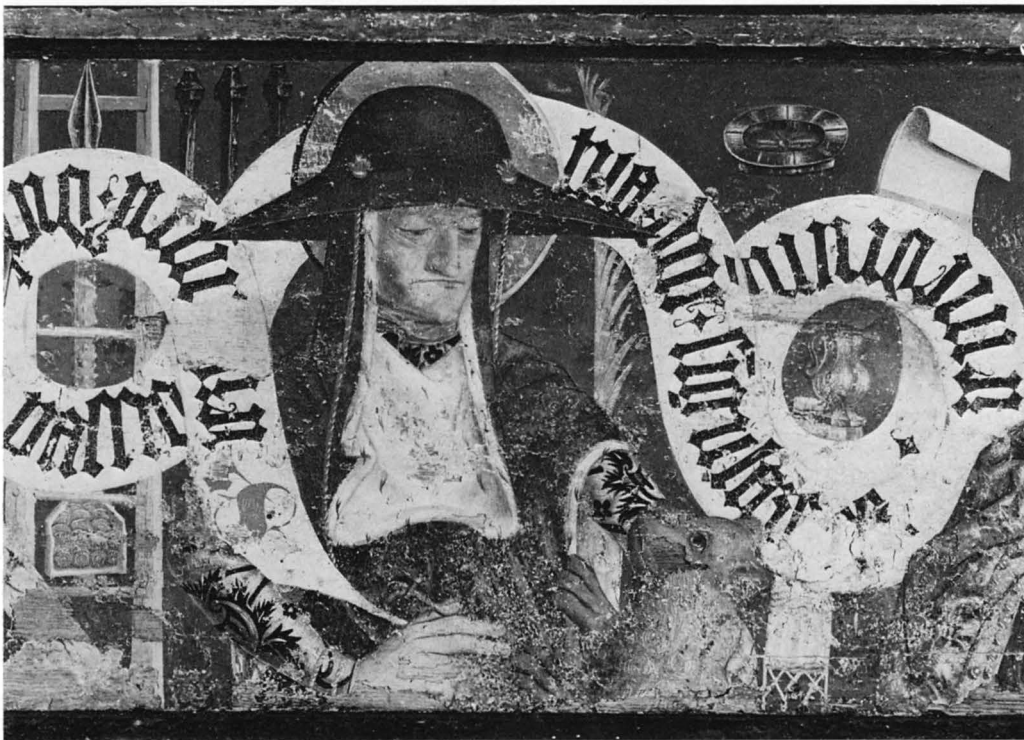
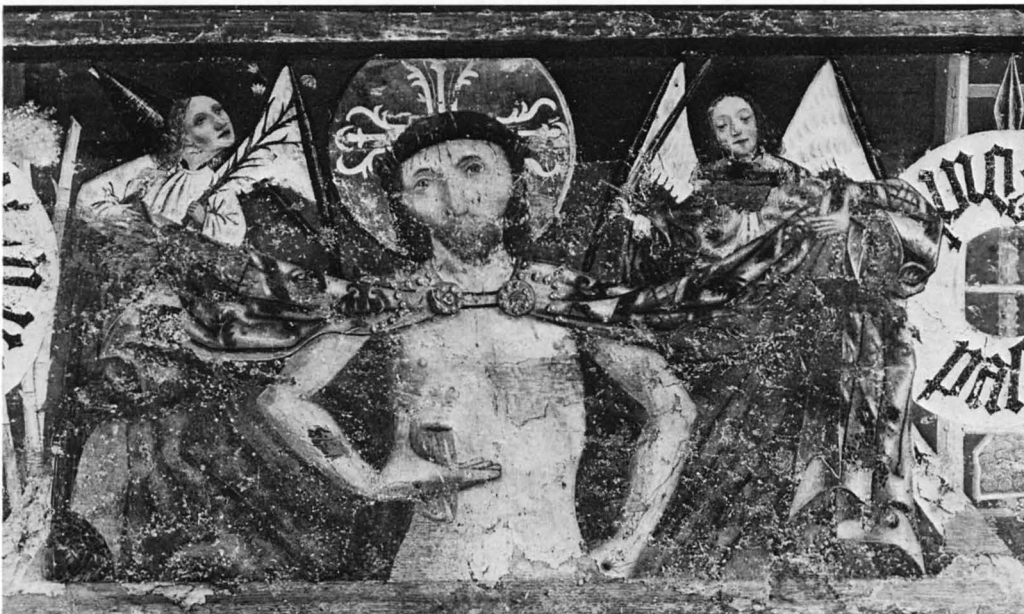
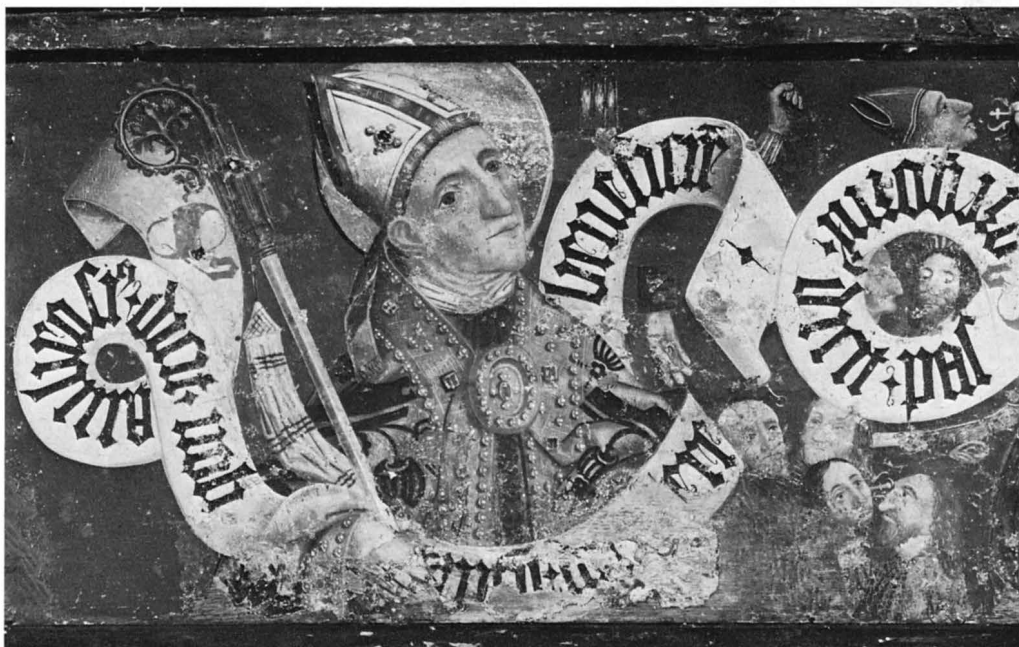
Fig 158. Altarskåpets predella med målningar framställande Kristus som smärtornas man, omgiven av de fyra kyrkofäderna (ovan s 134). Detaljer, framställande S Hieronymus, Kristus och S Ambrosius (ovan och s 134). Foto 1968.

The predella of the pentptych with paintings of Christ as Man of Sorrows, flanked by the four Fathers of the Church (above left). Details: St Jerome, Christ and St Ambrose (above and left).

Of especial interest is the fine pentateuch, probably made at Lübeck in the 1480's or 90's, one of the best-preserved North German triptychs in Sweden (fig 148–159). On the front are sculptures; in the middle the Virgin and Child surrounded by angels making music; on the side panels are the twelve apostles and twelve mainly Scandinavian saints. The wings have doors with very well-preserved paintings, a Christmas series and an Easter series. All the paintings, depicting the Crucifixion and St Gregory's Mass, can be seen when the pentateuch is closed.

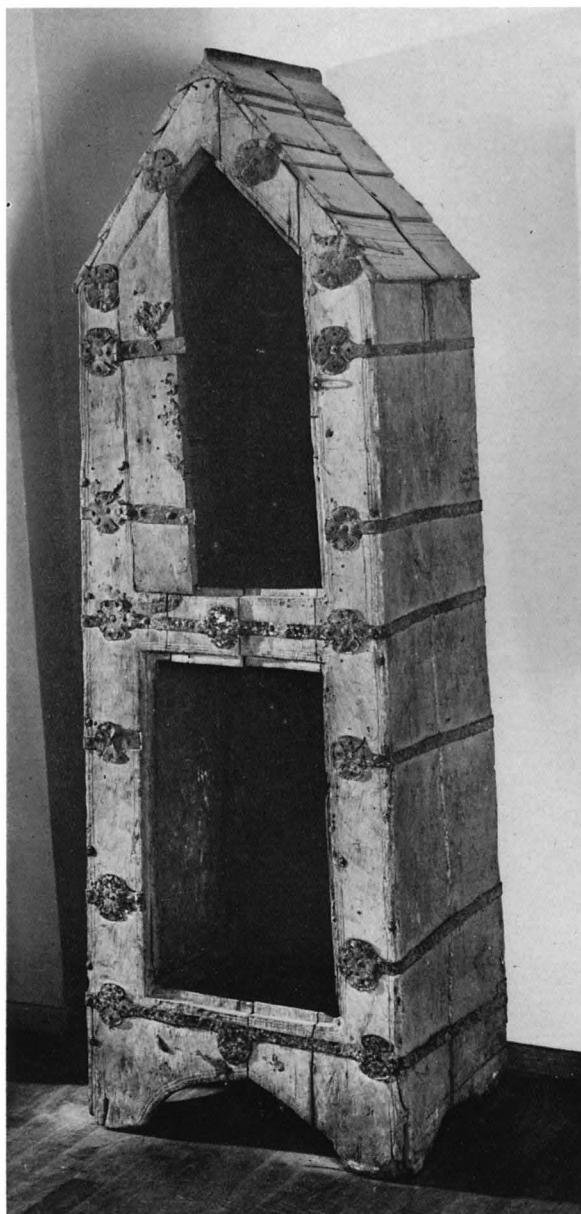
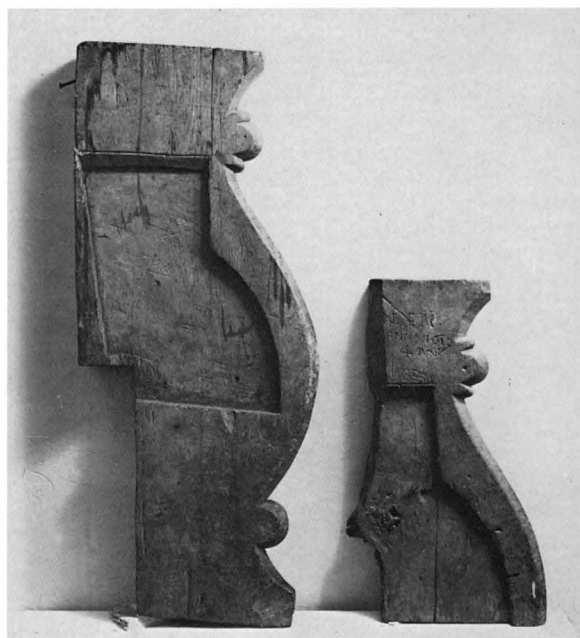
Fig 165. Mellanväggar från korbänk, gotiskt arbete. I SHM. Foto ATA.

Partitions between chancel pews, Gothic work, now in the Museum of National Antiquities.

I SHM förvaras ett par mellanväggar från en medeltida korbänk, båda av ek (fig 165). Den ena mellanväggen, som är hel, är 103 cm hög och den andra, som är avsågad, i sitt nuvarande skick 62 cm hög. Framsidans profilering utgöres av en i mitten utsvängd båge omgiven av mindre kälvar: i den nedre av dessa en halvcirkelformad vulst, i den övre en liknande vulst, omgiven av två mindre. I sin helhet är framsidan tresidigt fasad. På rygg-sidans nederdel en 10–12 cm bred förtagning. På båda sidor kring och ovanför mitten en oregelbun-

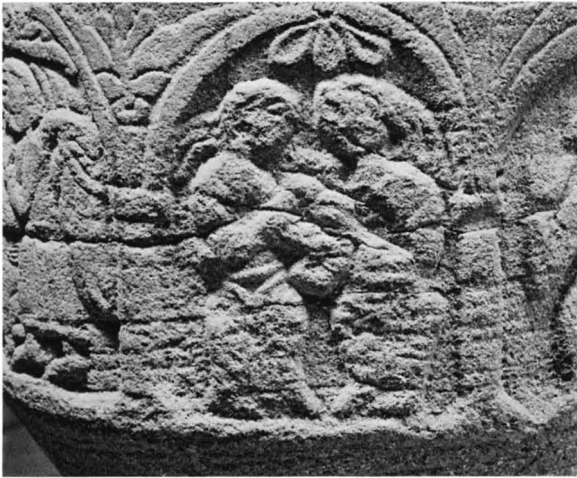
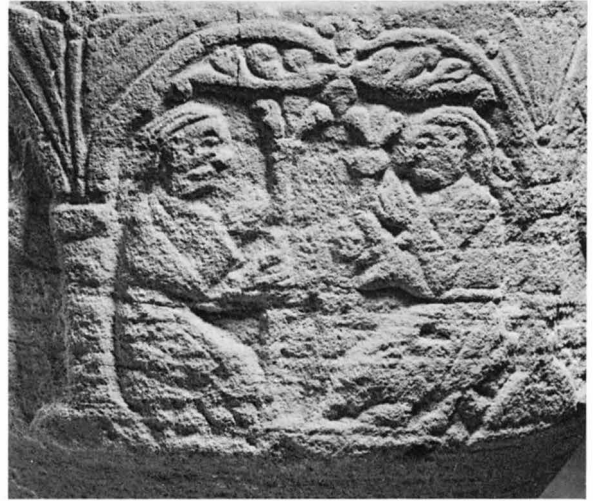
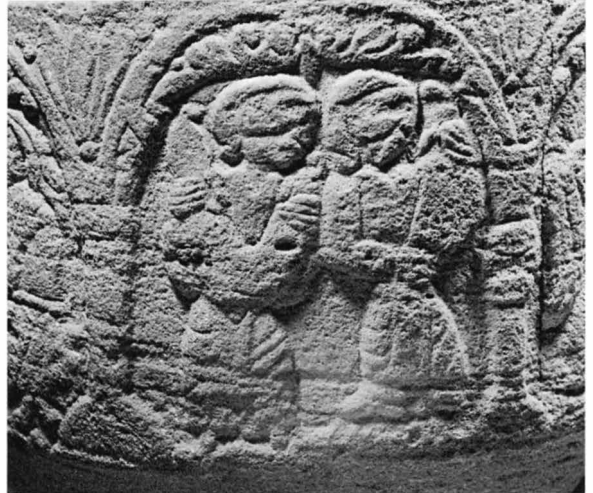
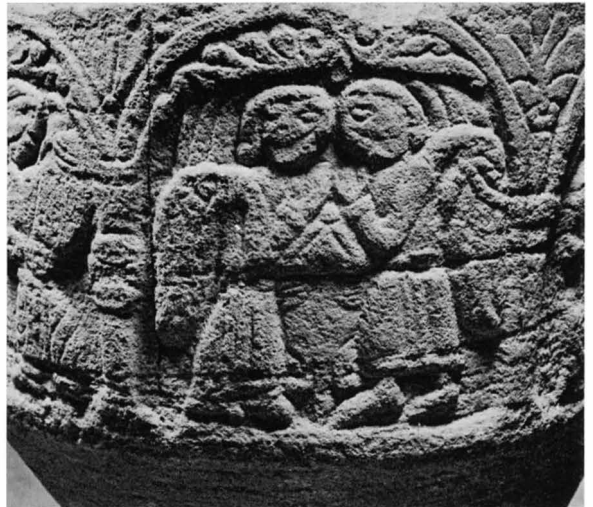
Fig 171. Detaljer av dopfuntscuppens figurer i arkadbågar (a-d). Foto 1965.

Details of the figures in arcades on bowl of font (a-d).

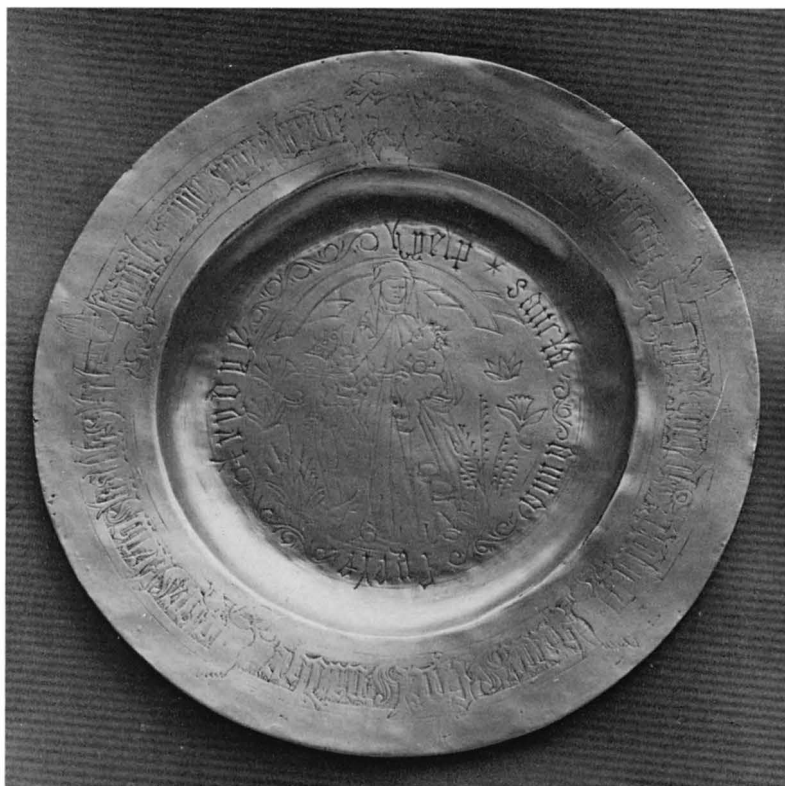
Fig 172. Paten av förgyllt silver tillverkad av guldsmeden Lasse Torsson, 1500-talets början. Foto 1965.

Silver-gilt paten, made by Lasse Torsson, beginning of 16th century.

Kalk av förgyllt silver med bägarformig cuppa, rund profilerad fot. Vid foten ett fastlött krucifix, under vilket finns denna inskrift: »Omgjord: år 1772». Stämpel med mästarnamnet LAX och årsbokstaven O. Anders Lax var en vid denna tid i Enköping verksam mästare. Under foten är ingraverat: »W. 56 2/4 lod» samt i senare tid »Litslena kyrka». Höjd 25 cm. — Paten av förgyllt silver, försedd med graverade bilder och text (fig 172).

Över hela patenen en gravyr, framställande S Anna med Jungfru Maria och Jesusbarnet och med tillhörande bön: »hyelp sancta anna syelf trydhie». Vi har här exempel på att uttrycket Anna själv tredje användes redan under senmedeltiden. På brättet i gravyr ett Kristushuvud, Kristi genomborrade händer och fötter samt följande inskription: »lasse torsson gåldsmed godh hans syel nadhe gaf tena kalk til sancte anne prebe(n)de». Tillverkad av den ca 1504–1519 i Stockholm verksamme guldsmeden Lasse Torsson.^{27b} Texten ger vid handen, att till patenen har hört en kalk. Denna fanns kvar fram till 1772. Äldre inv, t ex 1686, uppger, att den var »heel förgyld på knappen [med] store book stäfwet I. E. S. U. S.» samt ett litet krucifix på foten. 1772

The church silver includes a remarkable paten (fig 172). It is late medieval work and has an engraved picture of St Anna with the Virgin and Child.

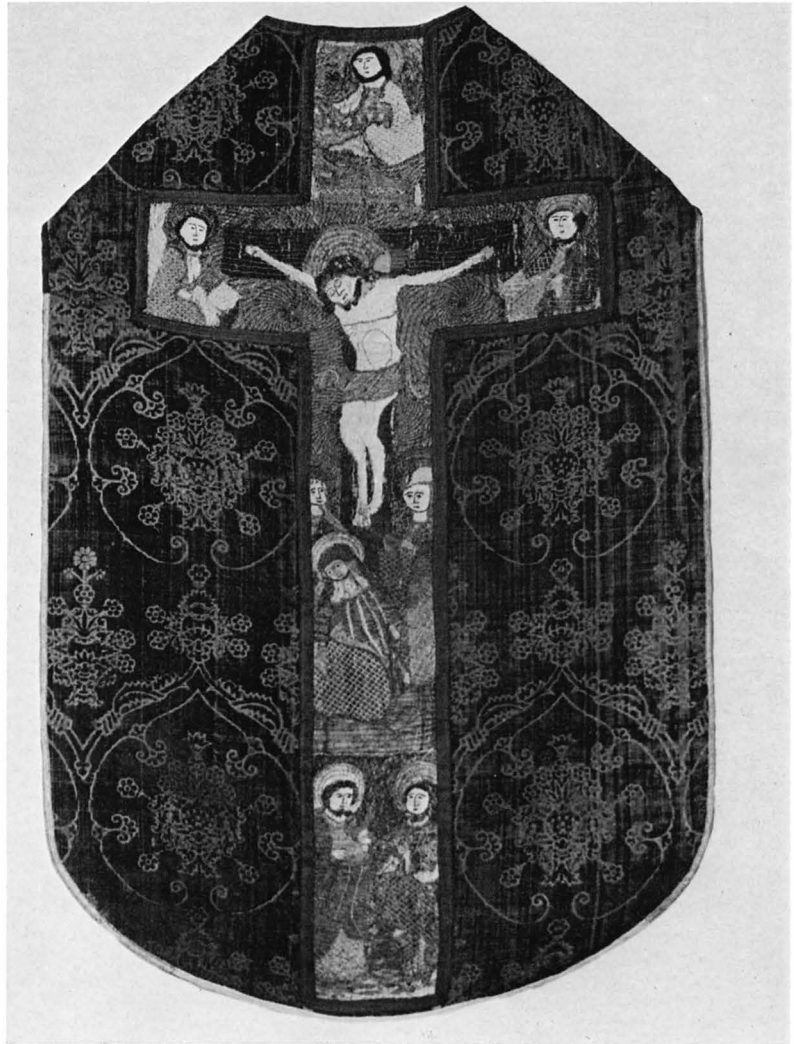
Fig 173. Mässhake (nr 1) av blågrön sammet. Polskt arbete, 1500-talets början. Foto 1939–40 Libraria, ATA.

Chasuble (no 1) of bluish-green velvet, Polish work, beginning of 16th century.

Mässhakar: — 1. Av grön sammet i granatäpplemönster av italienskt ursprung (fig 173–74). På ryggstycket kors med broderier framställande Kristus på korset, omgiven av Petrus och Paulus; ovan Gud Fader. Figurerna är starkt överbroderade i senare tid. Vid korsets fot Johannes och Maria jämte ytterligare ett kvinnligt helgon; längst ned två stående apostlar, Bartolomeus och Jakob d ä. På framstycket kors av smalt band. Broderad inskrift på fodret: »Renoverad / 1940 / Libraria.» Polskt arbete från 1500-talets början. Av samma typ som ett Krakowbroderi, avbildat i »Textilskatter från Polen» (SHM, Katalog, Sthlm 1967, nr 37). — 2. Av vit, kinesisk sidendamast mönstrat med glest strödda blombuketter. Smala guldband. Gåva 1739 av assessor S Hedengran, Djurby (vis prot 1752). Renoverad 1949 å Ateljé Pietas (Pnr 2673). — 3. Av svart (brun) sammet med silvergaloner samt silver- och guldreliëfsöm: på ryggstycket kors med törnekrona; nedtill dödskaile. På framstycket Jahvesol. Gåva 1754 »af Hökaren Lindberg i Stockholm» (inv 1774). — 4. Av svart sammet med silvergaloner och silverreliëfsöm. På ryggstycket kors med törnekrona, på framstycket Jahvesol. Enl inv inköpt 1823. — 5. Av vitt linne med applikationer och broderier. Broderad inskrift på fodret: »S/W (=Sofia Widén) / 1955».

Among the textiles are a blue velvet chasuble with an embroidered cross on the back, showing the Crucifixion, with apostles and saints (figs 173–74). It is Polish work dating from the beginning of the sixteenth century. A chalice veil of red silk with embroidery in gold is seventeenth century Polish work (fig 175).

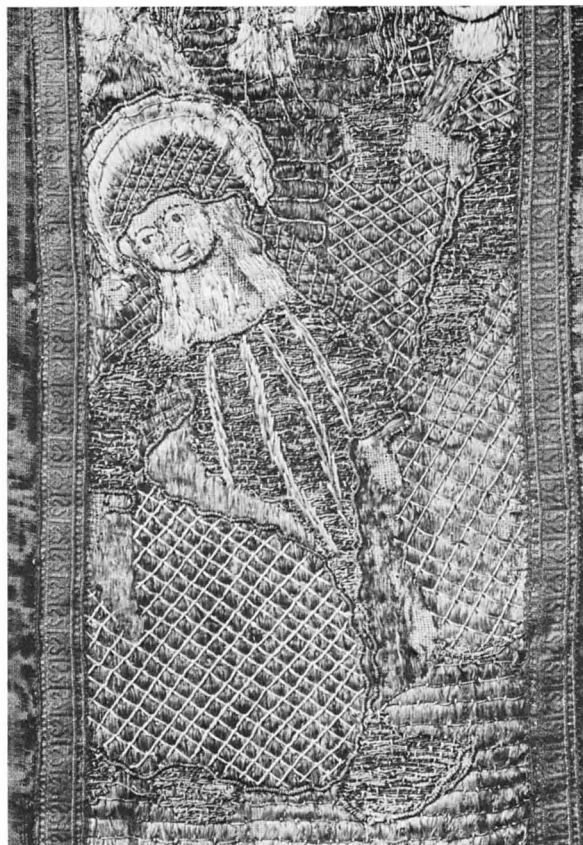
Fig 174 (till vänster och ovan). Detaljer av mässhaken, fig 173. Foto 1968.

Details of chasuble, fig 173 (left and above).

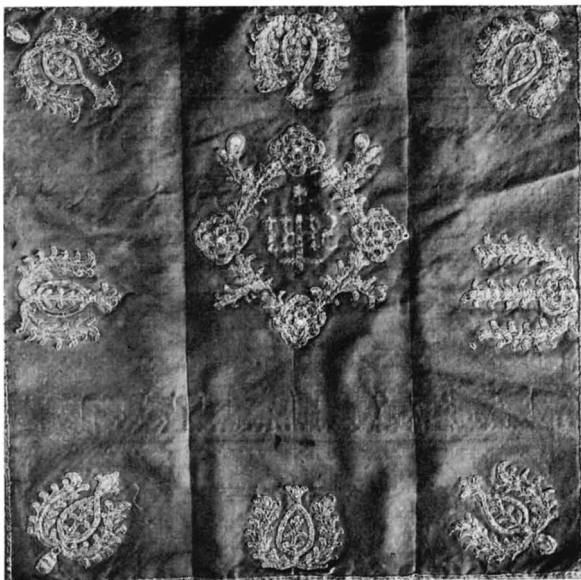
Fig 175. Kalkkläde av rött siden (nr 1). Polskt arbete, 1600-talet. Foto 1965.

Chalice veil, red silk (no 1), Polish work. 17th century.

Kalkkläden: — 1. Av rött siden med guldbroderi: växtornament samt på mitten IHS (fig 175). Mått: 56 × 55 cm. Polskt arbete från 1600-talet. — 2. Av röd sammet med guldbroderi. Förfärdigad och skänkt 1851 av fröken Caroline Riben (inv).
