Litslena kyrka

TRÖGDS HÄRAD, UPPLAND BAND IX:2

VOLYM 127 AV SVERIGES KYRKOR, KONSTHISTORISKT INVENTARIUM

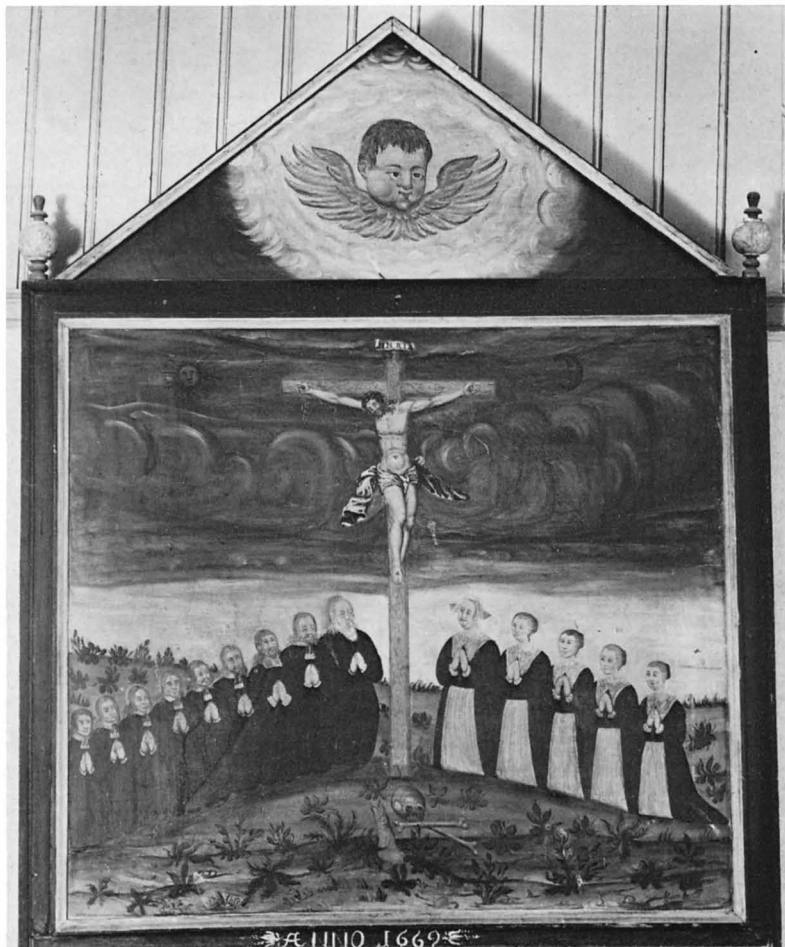
Fig 177. Epitafium av målat trä från 1669. Över kyrkoherden Ericus Olai Krum. Foto 1968.

Memorial tablet of painted wood, 1669, in memory of Vicar Ericus Olai Krum.
