# Källa kyrkor

ÅKERBO HÄRAD, ÖLAND BAND I:4

VOLYM 128 AV SVERIGES KYRKOR, KONSTHISTORISKT INVENTARIUM

# KÄLLA GAMLA KYRKA

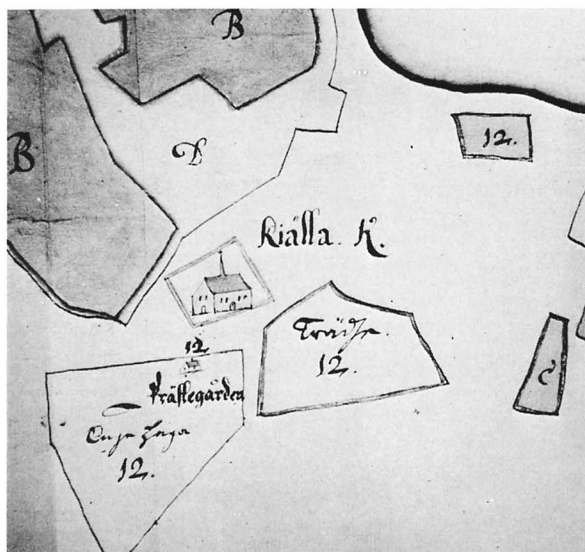
Fig 184. Kyrkan, kyrkogården och dess närmaste omgivning. Detalj av karta från 1683. LMS.

*The church, churchyard and immediate surroundings. Detail of map drawn in 1683.*

Kyrkogården har numera sin största utsträckning i norr och öster (fig 186), men utgjordes från början av den västra, närmast kyrkan belägna hälften (fig 184). Den är inhägnad av en mur, kallmurad av kalksten, stora gråstensblock och sandsten, ca 130 cm bred och av varierande höjd (i söder 90 cm, i norr och väster 130 cm).

I nordöst inom den utvidgade delen av kyrkogården, nära muren, ligger resterna av en byggnad av kalksten och gråsten (fig 186:E), möjligen en medeltida prästgård eller ett gilleshus,<sup>13</sup> samt grunder till flera uthus e dyl. — I början av 1600-talet låg prästgården väster om kyrkan (fig 184), men den brann ned 28/8 1630.<sup>14</sup>

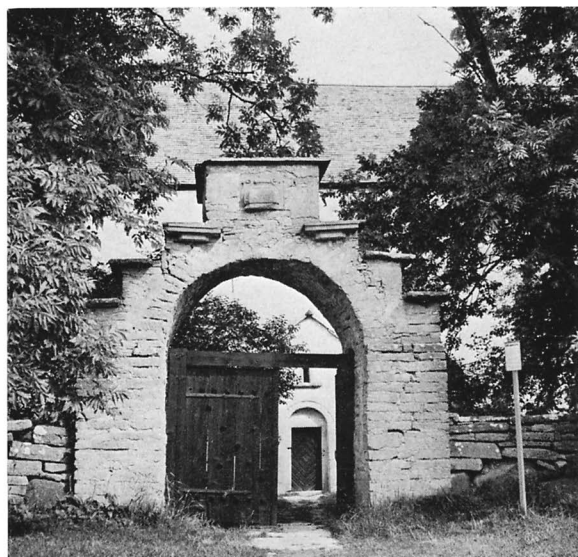
Fig 185. Södra stigluckan från söder, uppförd 1756. Portpelarna är murade omkring en äldre träport (jfr fig 195). Foto R Boström 1963.

*S lychgate from S, erected 1756. The portal pillars are built round an older wooden gateway (cf fig 195).*

Två stigluckor (fig 185 och 189), murade av kalksten, putsade och med avtrappade rösten utgör ingångar i väster och söder.

Den södra byggdes 1756 av murmästare Skog. Tuktad sten i tämligen smått förband. Det på samma plats befintliga luckhuset av trä under sadeltak,<sup>11</sup> synligt på Rhezelius' teckning (fig 195), lät man stå kvar, utom taket, och murade portpelarna omkring träluckans stolpar. Portar av tjärad furu med profilerade gångjärnsbeslag. Dörring med initialerna KA och ett bomärke.<sup>12</sup> Portplankorna är på baksidan sammanhållna med naror och dymlingar. De senare är på framsidan utformade som dekorativa knoppar (fig 188, kompletterade samtidigt som porthalvorna lagades 1953). — I röstet är inmurade huggna verkstycken av grå kalksten, vilka förmodligen härrör från Borgholms slott, i mitten ett ornament, troligen en konsolsten (fig 187), liknande dem i Högby m fl (s 267, not 7), på sidorna två profilerade plattor, vilka liknar upp- och nedvända pilasterbaser (från spisel- eller dörrromfattning?).

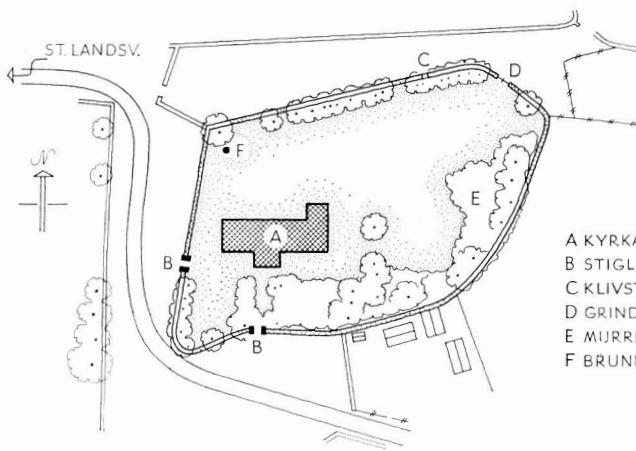
Fig 186. Situationsplan, 1:2000. Uppm S Hesselgren och S Fränne 1931, kompl J Söderberg 1964–1967. A Kyrkan. — B Stigluckor. — C Klivstätta (delvis igensatt). — D Grind. — E Murrester (gilleshus? prästgård?). — F Brunn (St:it Olofs källa?).

General plan. A Church. B ighates. C stile (partly closed). D gate. E remains of masonry (guildhall, vicarage?) F well (St Olav's well?).

Alltifrån *Hilfelings* tid omtalas källan strax norr om hamnen som S:t Olofs. Det finns emellertid skäl som talar för att den heliga källan snarare låg närmare kyrkan, på själva kyrkogården (fig 186:F).

Söder om kyrkogården utbreder sig en kyrkplan, som i norr begränsas av kyrkogårdsmuren, i öster av en stenmur som hör till intilliggande fastighet (fig 186).

På 1600-talet var ingångsportarna i söder och väster helt av trä, ombyggda 1675–1676 (räk), i öster en klivstätta (fig 195). Även i norr fanns en dylik, fortfarande synlig från insidan, men blockerad på utsidan, ca 120 cm bred (jfr fig 186:C). Där fanns på Rhezelius' tid och ännu när Ahlqvist skrev rester av runstenar.

brunn, omkring 1 m i diameter och kringsatt med kalkstensflisor (fig 186:F). Det är möjligt, att detta är en från hednisk tid övertagen offerkälla, efter vilken socknen fått sitt namn. Uppgifter om en brunn på kyrkogården saknas visserligen i äldre arkivalier, men 1866 heter det om den förfallna brunnen, att den »efter äldre personers berättelser har hållit vatten i vad tid som helst på året, hvilken brunn kan med ett mindre arbete blifva åter i gått skick».<sup>20</sup> Detta förhållande drogs fram som argument i diskussionen om kyrkans vidare öden av dem som önskade behålla kyrkan på dess gamla plats (se nedan).

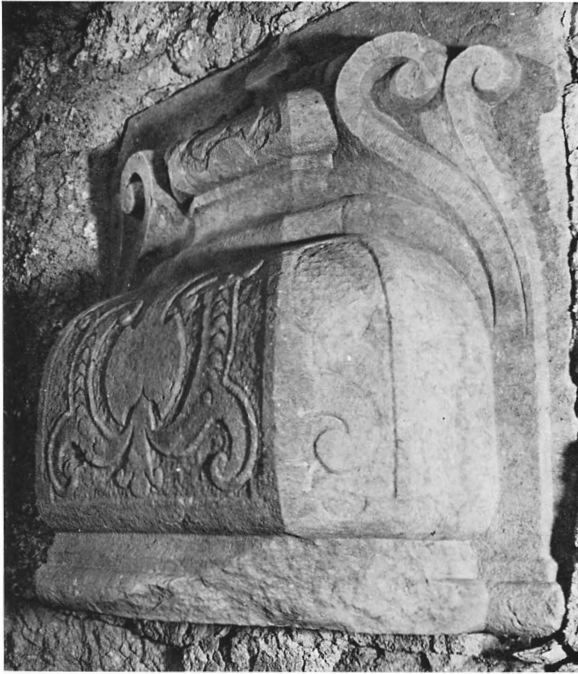
Fig 189. Västra stigluckan, uppförd 1827, delvis med be-  
gagnande av verkstycken från långhusets mittpelare (jfr fig  
216, 218). Portpelarna är murade omkring en äldre träport  
(jfr fig 197). Foto R Boström 1960.

*W lichgate, erected 1827, built partly of ashlars from the  
centre pier of the nave (cf figs 216, 218). The portal pillars are  
built round an old wooden gateway (cf fig 197).*

Den västra sigluckan av putsad kalksten (fig 189) är uppförd 1827 av inhysesmannen Pär Svensson i Högnäs. Även på dess plats fanns tidigare ett luckhus av trä (fig 197), vilket man murade in mellan stenpelarna, sedan taket avlägsnats. Portstolparna har urtag upptill och nedtill för tvärställda virken och snedstöttor. Även överliggaren har urtag för stöttor under det forna sadeltaket. I denna stiglucka ingår en myckenhet huggen sten från kyrkans ombyggnad 1802, bl a flera vackra kvaderstenar med medeltida behuggning av olika typ (fig 216). Dessa torde härröra från långhusets mittpelare. I röstet ett hugget ornament av röd kalksten, en rosett (fig 190), vilket i likhet med verkstyckena i södra stigluckan torde härröra från Borgholms slott.

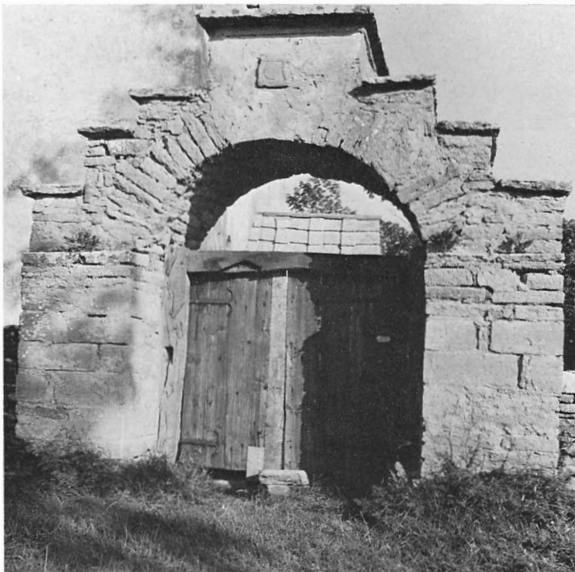
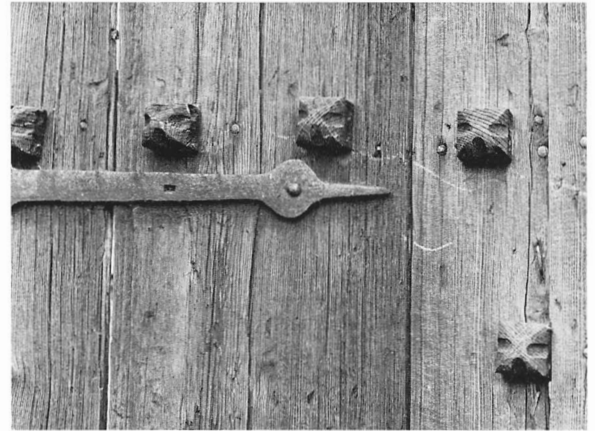
Fig 188. Snidade träknoppar på västra porthalvan i södra  
stigluckan. Foto S Hallgren 1964.

*Carved wooden knobs on W half of door in the S lichgate.*

Fig 187 T v. Ornament av grå huggen kalksten på utsidan  
av södra stigluckans röste (fig 185). Troligen valvkonsol från  
Borgholms slott, upp och nedvänd. Foto R Boström 1961.

*Ornament of grey limestone on the outside of the gable of the S  
lichgate (fig 185). Probably vault bracket from Borgholm  
Castle (upside down).*

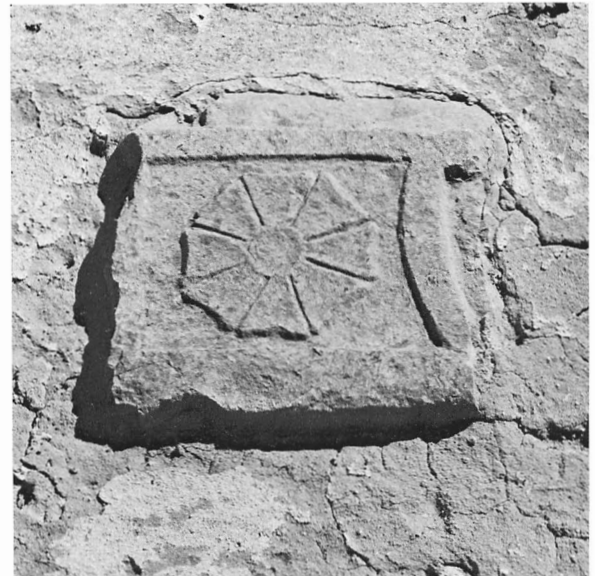
Fig 190. Ornament av huggen röd kalksten på utsidan av  
västra stigluckans röste (från Borgholms slott?). Foto S Hall-  
gren 1964.

*Ornament of red limestone on the outside of gable of W lich-  
gate. (From Borgholm Castle?)*

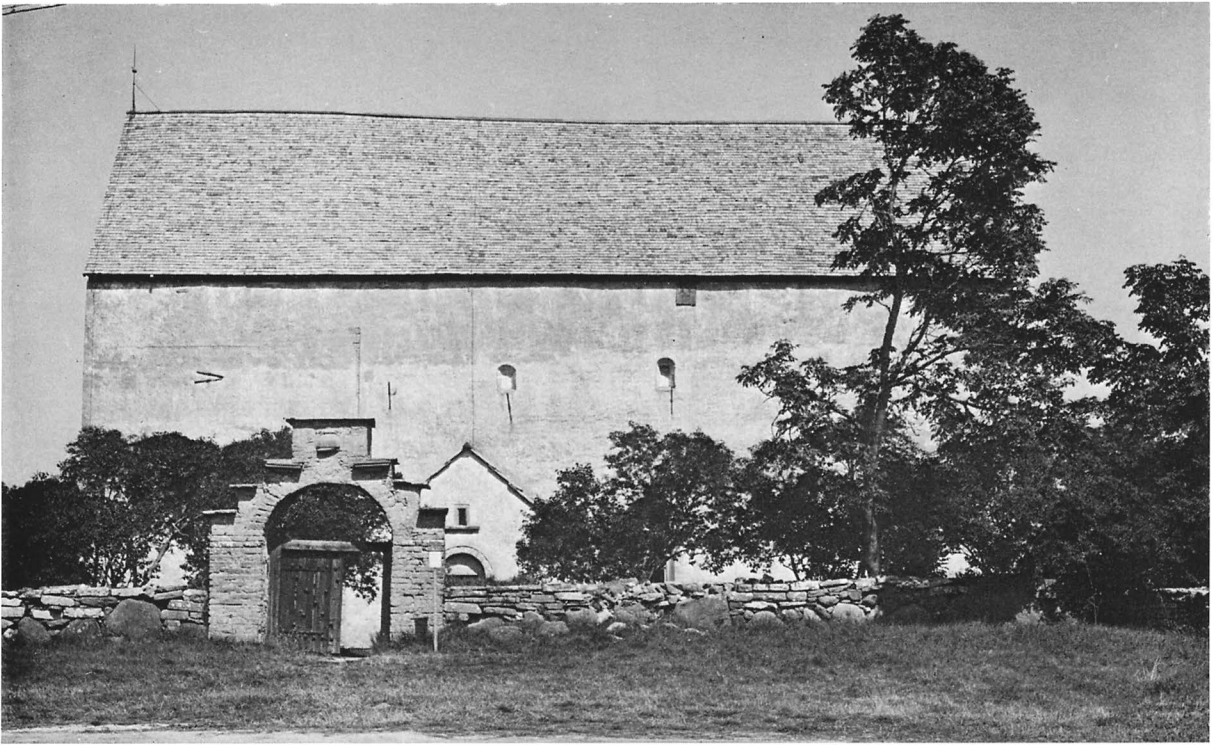
Fig 194. Kyrkan, kyrkogårdsmuren och södra stigluckan från söder. Foto R Boström 1968.

*The church, wall of churchyard and S lichgate from S.*

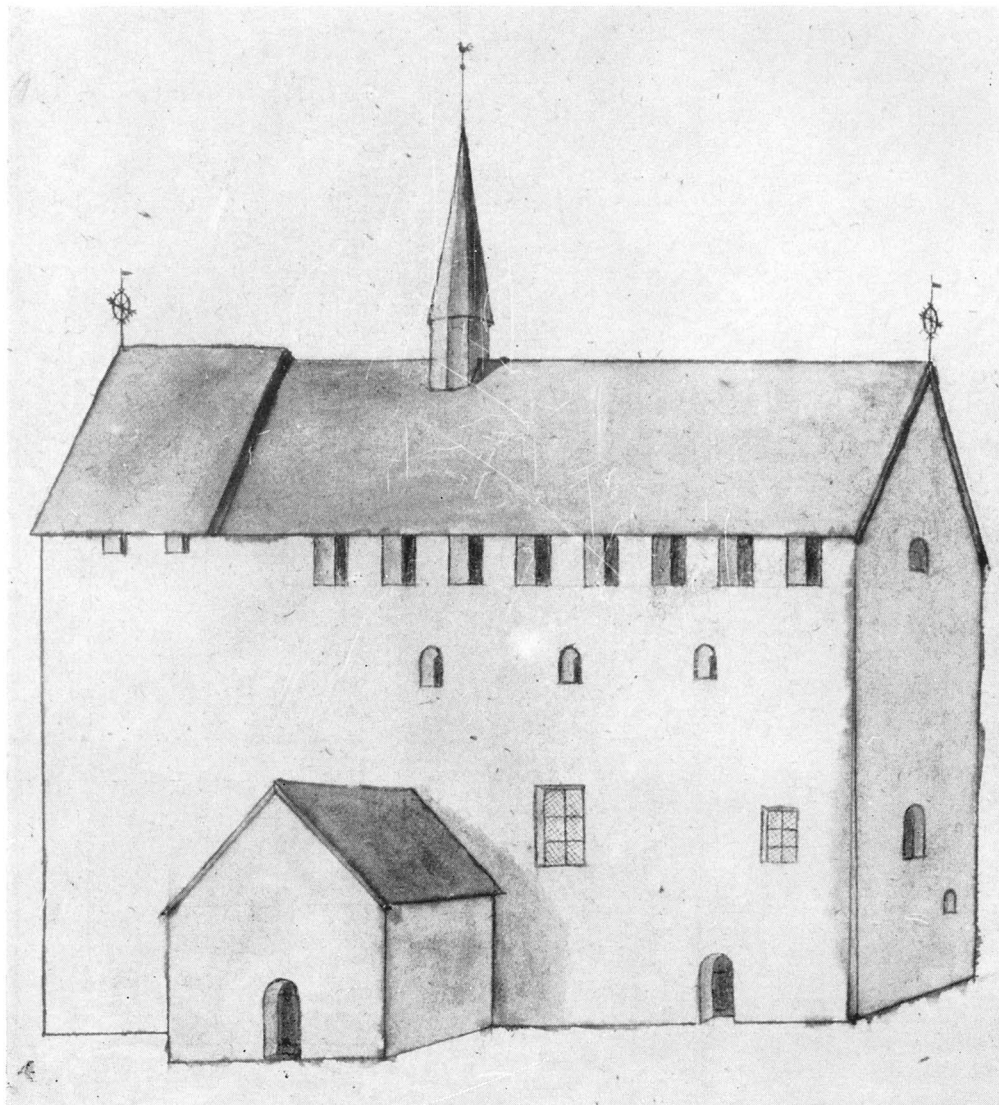
Fig 196. Kyrkan från sydöst 1673. Skala 1 :288. Teckning av P Törnwall, UUB.

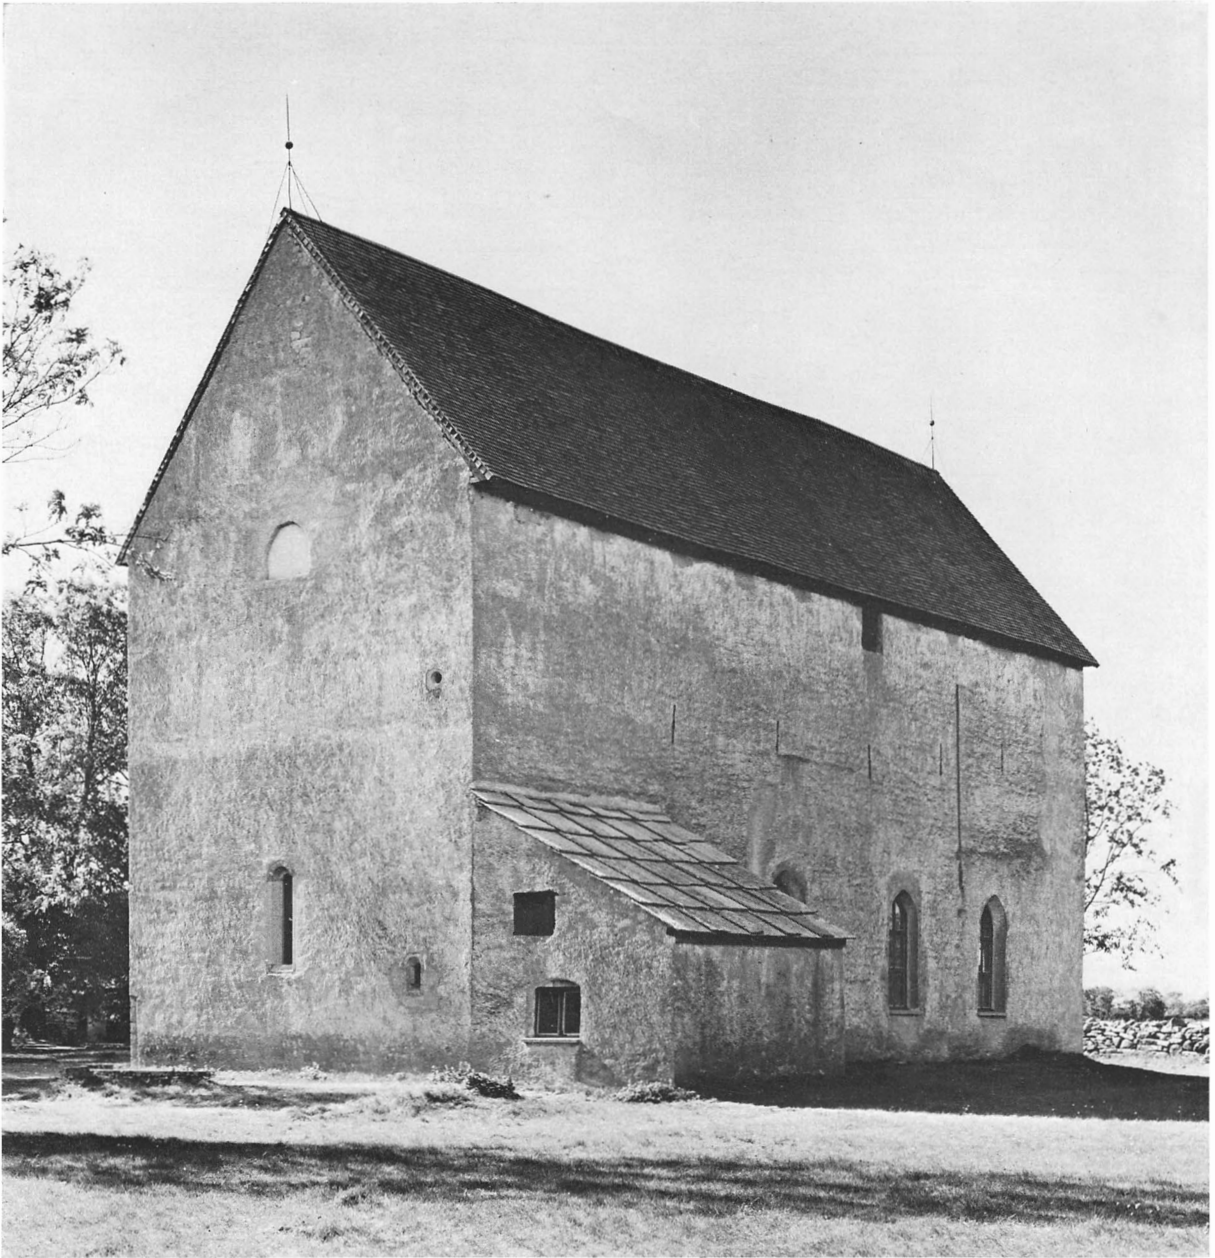
Fig 198. Kyrkan från nordöst. Längst t h på nordfasaden syns västtornets nord-östra hörnkedja som en lodrät linje. Foto S Hallgren 1964.

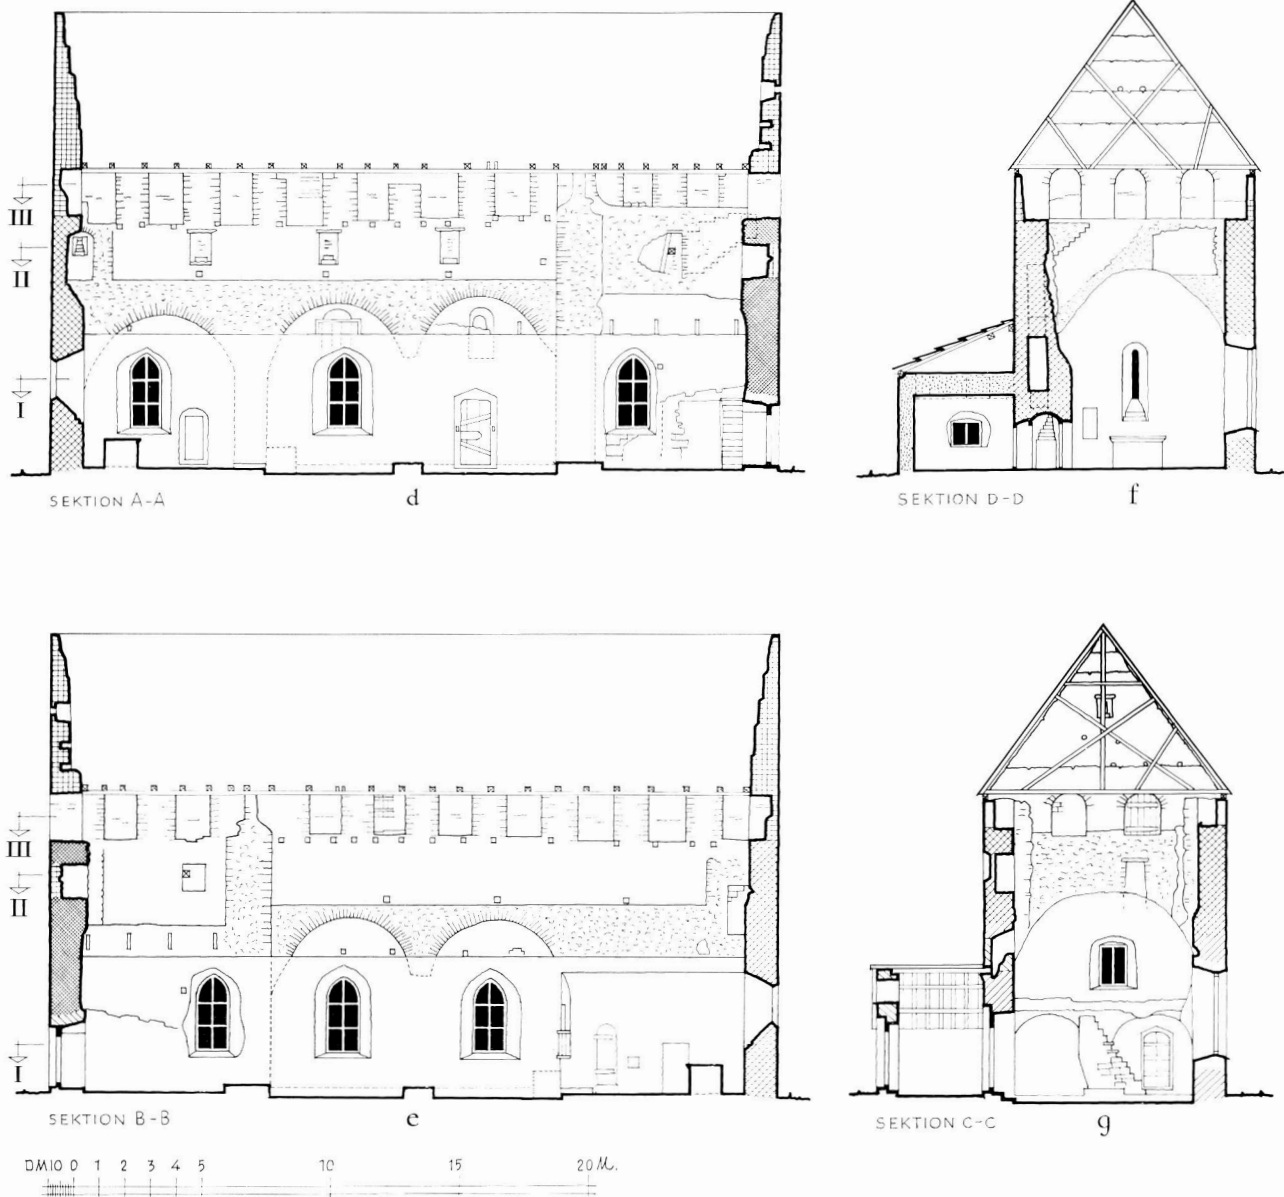
Fig 199. a-g. Uppmätningar, skala 1:300, S Hesselgren och S Fränne 1931, kompletterade 1960 R Boström. a. Bottenvåningen. — b. Mellanvåningen och tornets andra våning. — c. Skyttevåningen. — d. Längdsektion mot söder. — e. Längdsektion mot norr. — f. Tvärsektion genom koret och nya sakristian mot öster. — g. Tvärsektion genom långhuset och vapenhuset mot väster.

a-g. Scale drawings. a. Ground floor (church). b. Middle storey and second storey of tower. c. Archers' storey. d. Longitudinal section looking N. f. Cross-section of chancel and new vestry looking E. g. Cross-section of nave and porch looking W.

ring av basen till en mittpelare uppmurad (1961) över den under golvet återfunna grunden till en sådan med basytan  $165 \times 160$  cm (fig 199:a, 214). På denna är placerad det ena av två huggna kalkstensblock, som tidigare legat utanför västra stigluckan (fig 215, 217). Basen ovanpå den rekonstruerade plinten är profilerad, platt + skråkant,  $105 \times 109 \times 23$  cm. Stenen är omsorgsfullt mönsterhuggen med tandad mejsel (fig 215).<sup>30</sup> Platten är skråhuggen, utmed kanten är en smal kantslagen remsa med huggen riktade åt andra hållet. På skråkanten bildar den växlande riktningen av mejseln ett viggmönster, som utmed kanterna begränsas av kantslag riktade åt motsatt håll. — Det andra blocket har haft samma form, men är av röd kalksten och enbart skråhugget med kantslag (utan viggmönster). Det är avslaget, nuvarande mått  $84 \times 106 \times 17$  cm. I västra stigluckan, i läktartrappan samt i kyrkogårdsmuren finns ett stort antal kvadrer med liknande mönsterhuggning och kantslag, sekundärt använda (fig 216). Karakteristiskt för alla dessa välhuggna verkstycken är att de fått en mönstereffekt av närmast textil karaktär, skapad genom växlande

De båda gavelröstena har samma utförande som skyttevåningen i övrigt. Det västra röstet (fig 199: e, g), är redan beskrivet. Båda smalnar av mot spetsen genom flera horisontella indragningar på insidan. Östgaveln (fig 199: e, g) har lodräta sprickor över de båda yttre rundbågarna. Den södra fortsätter även nedåt genom cellen. Ungefär mitt på östra gavelröstet är tre ställningshål i jämnhöjd med en indragning. Den nordligaste av dem är egendomligt nog riktad snett uppåt. Till skillnad från västra gaveln saknar den östra ljusöppning.

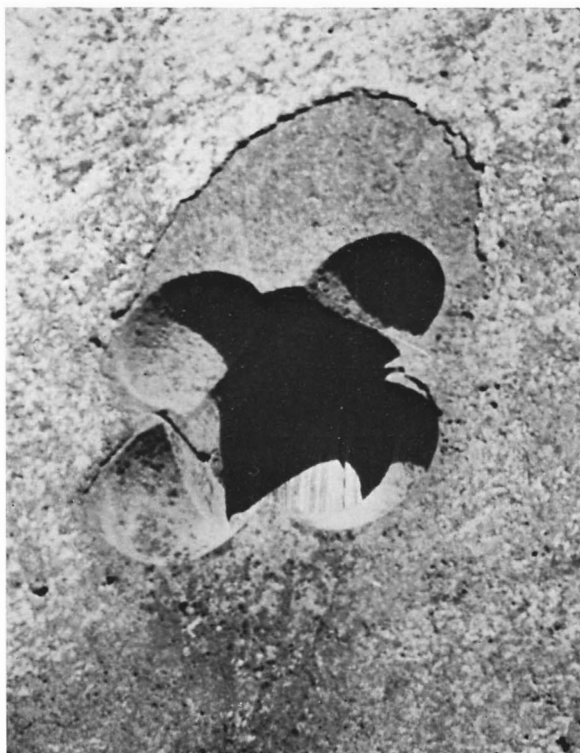
Fig 201. Fönsteromfattning av huggen kalksten, sekundärt använd i västra gavelröset (fig 200). Ursprungligen i det äldsta stenkoret absid(?). Foto S Hallgren 1964.

*Window surround of carved limestone, used secondarily in the W gable (fig 200). Originally in the apse of the oldest stone chancel (?).*

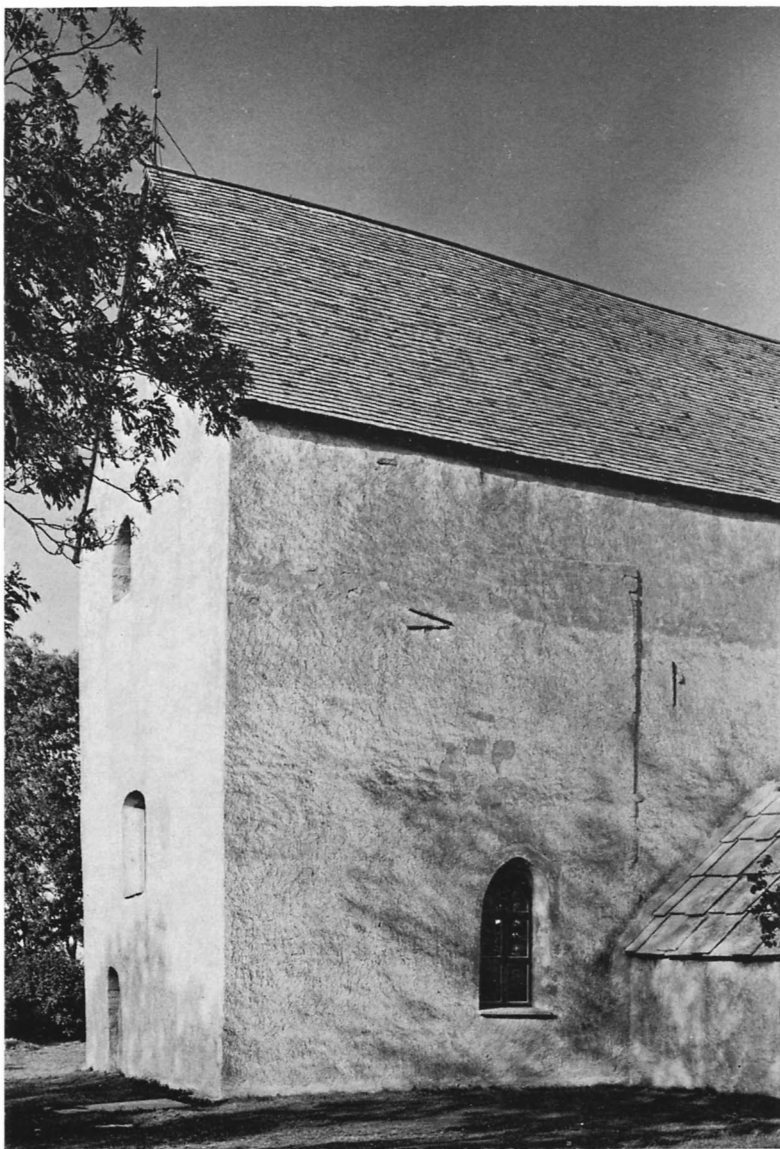
Fig 202. Kyrkans västligaste del från sydväst. Det forna tornets sydöstra hörnkedja skjuter ut ur murlivet. Foto S Hallgen 1964.

*The westernmost part of the church from SW. The SW quoins of the former tower project from the wall.*

Som redan nämnts, framträder västtornet som en självständig byggnadsdel i exteriören genom att ca 6 m av de båda östliga tornhörnerna skjuter ut ur murlivet (fig 198, 202; jfr fig 199:b). På samma nivå i det inre är sårytorna i norr och söder efter den anslutande östra tornmuren mycket tydliga (fig 199:d, e, 219), liksom stötfogarna mellan tornet och långhuset. Murskalens utskjutande stenar och murkärnan med sina kullerstenar, skrotsten och murbruk har lämnats just så ojämna som de var 1802, när tornets östra »fjäder», d v s gavelmur, bröts

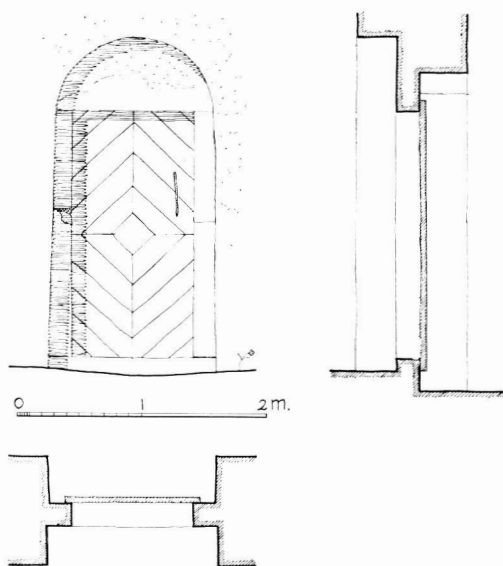
Fig 203. Vapenhusportalen.

Fig 203–206. Kyrkans portaler, 1:60, uppm S Hesselgren och S Fränne 1931, kompl R Boström 1960.

Tre rundbågiga portaler för in i kyrkan, en i väster (fig 205), en i långhuset (fig 206, 211 ff), innanför vapenhuset, vars portal också är rundbågig (fig 203, 229) samt en i korets södra mur (fig 204). De beskrivs nedan.

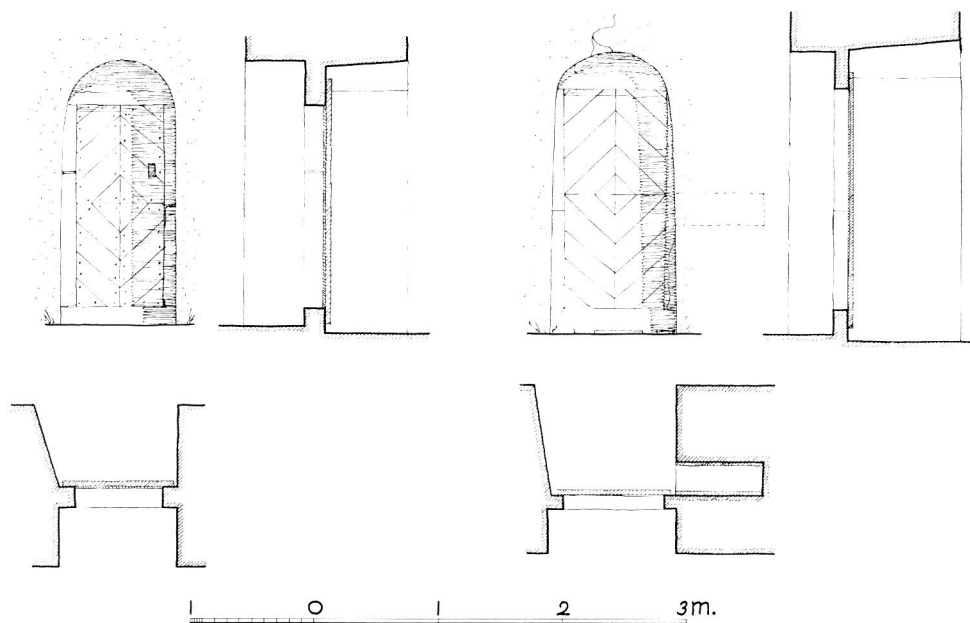
Fig 204. Korportalen.  
Chancel portal.

Fig 205. Västportalen.  
W portal.

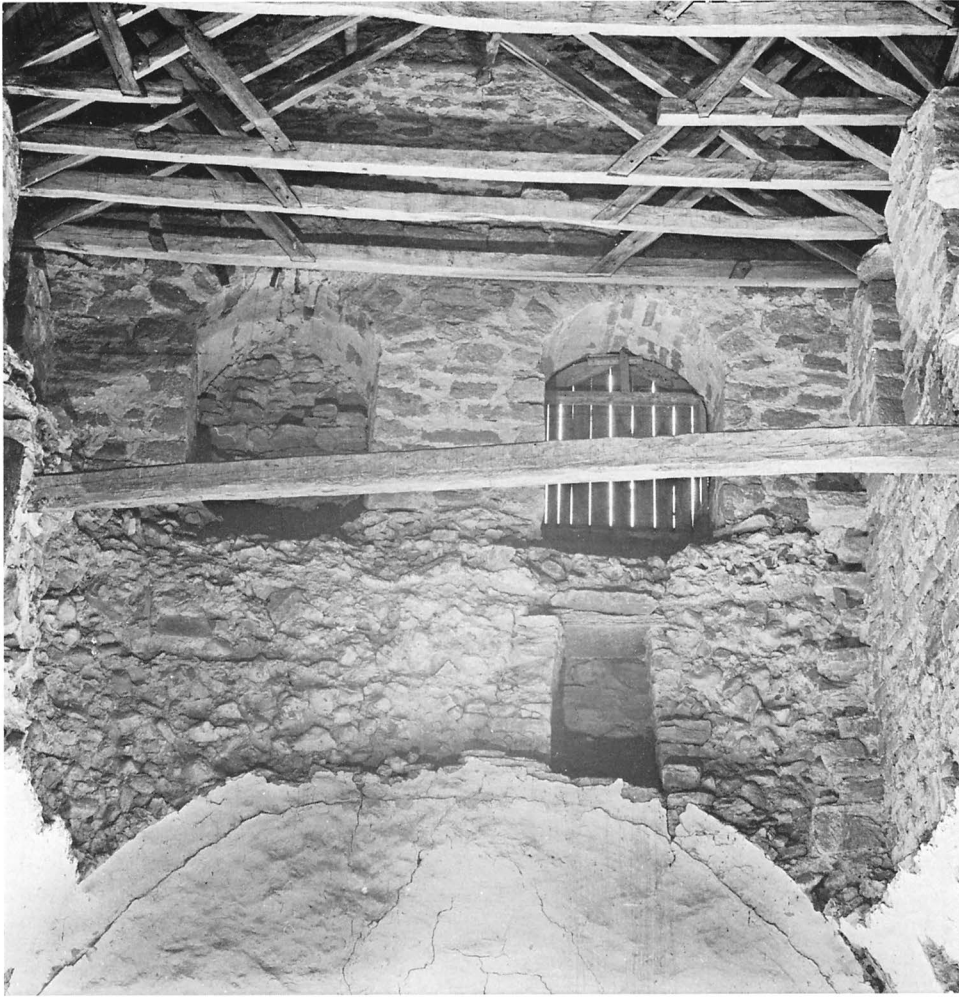
Fig 207. Västgaveins insida, motsvarande det forna tornets andra våning med en utifrån tillmurad högt sittande utgång (jfr fig 231) samt skyttevåningen. Foto S Hallgren. 1964.

Den högt sittande dörröppningen i västfasaden (fig 207) murades omsorgsfullt igen utifrån, sedan flera stenar i omfattningen ersatts med andra, för förbandets skull. Det nya murpartiet gick sålunda knappast att upptäcka från utsidan, varav man kan sluta, att exteriören då ännu var oputsad. I annat fall hade igenmurningen av dörren kunnat göras på enklare sätt, när den ändå skulle gömmas bakom putslager.

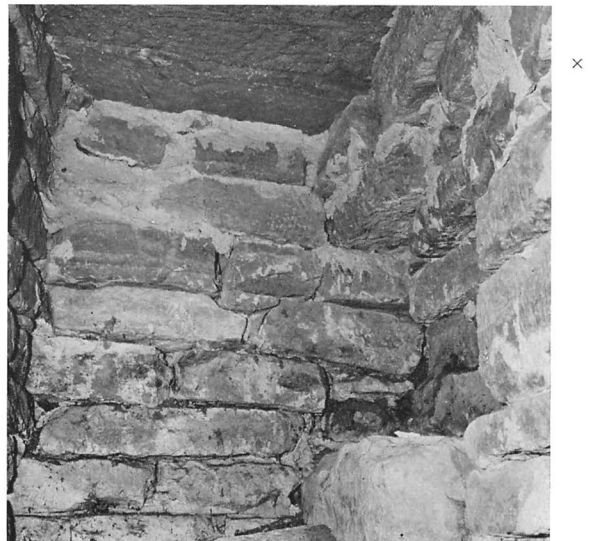
Fig 209. Detalj av trappan i fig. 208, sydvästra hörnet med dess avbrutna fortsättning i västra muren. Vid × gräns mellan äldre och yngre murverk. Foto R Boström 1960.

*Detail of staircase in fig 208, SW corner with its interrupted continuation in the W wall. At ×, the boundary between older and younger masonry.*

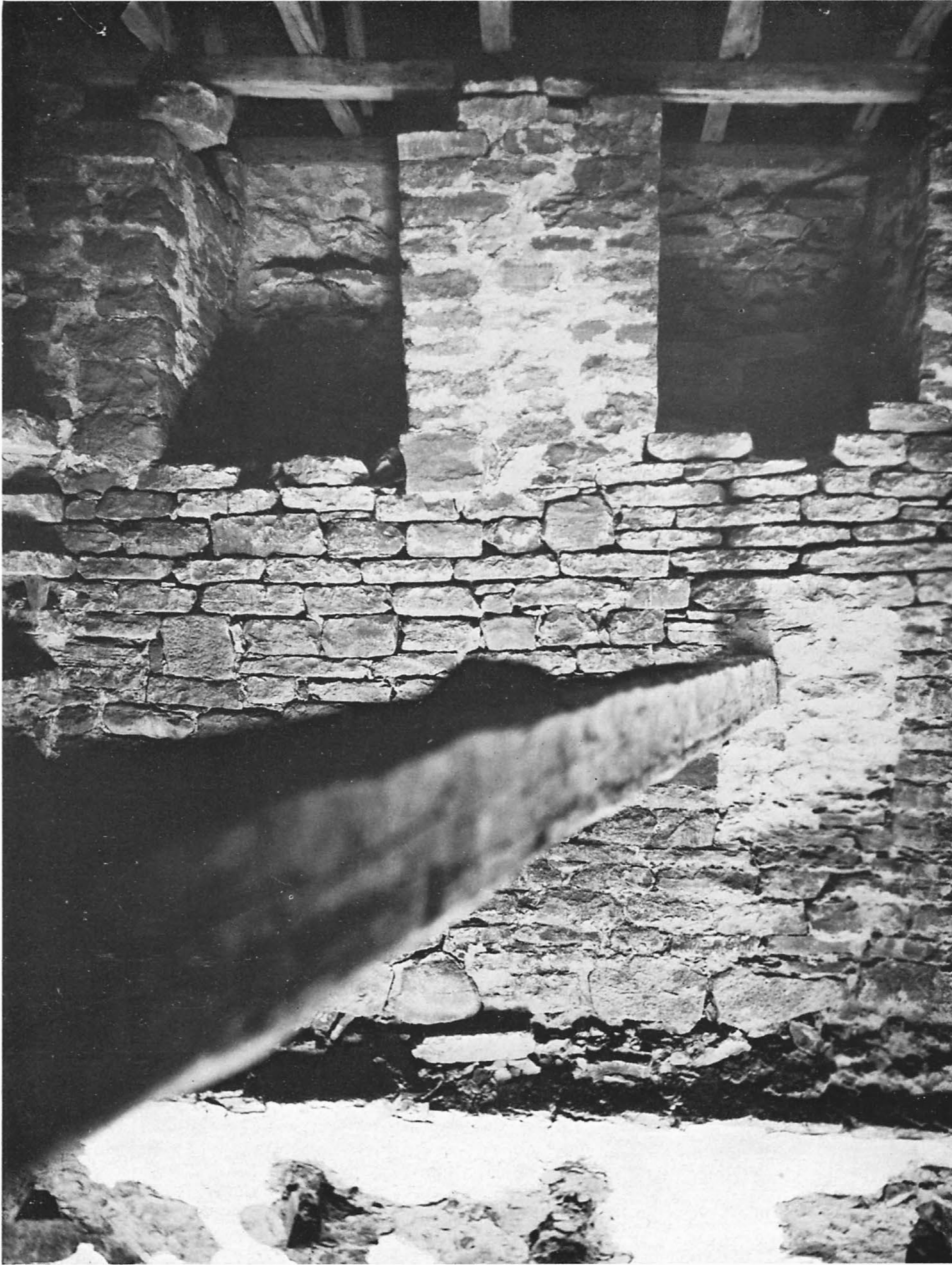
Fig 210. Västtornets norra vägg, övre delen, motsvarande tornets andra våning samt skyttevåningen, sedda från ingången till trappan. En förankringsbjälke vilar i en igenmurad ljusglugg (jfr planen fig 199:b). T v skymtar förtagningsstenar för västra väggens inre skalmur. Nedtill norra anfanget till 1760 års tunnvalv (jfr fig 238, 265:E). Foto A Edle 1931.

Mycket snart visade sig följderna av den olyckliga ombyggnaden av tornet 1760. Det nya tunnvalvet utgjorde en så stark påfrestning av tornets murar, att det inte dröjde länge förrän stora, genomgående sprickor öppnade sig i de västra och norra murarna, från grunden och ända upp till takfoten (igenlagda 1961, varför de nu ej är så väl synliga).

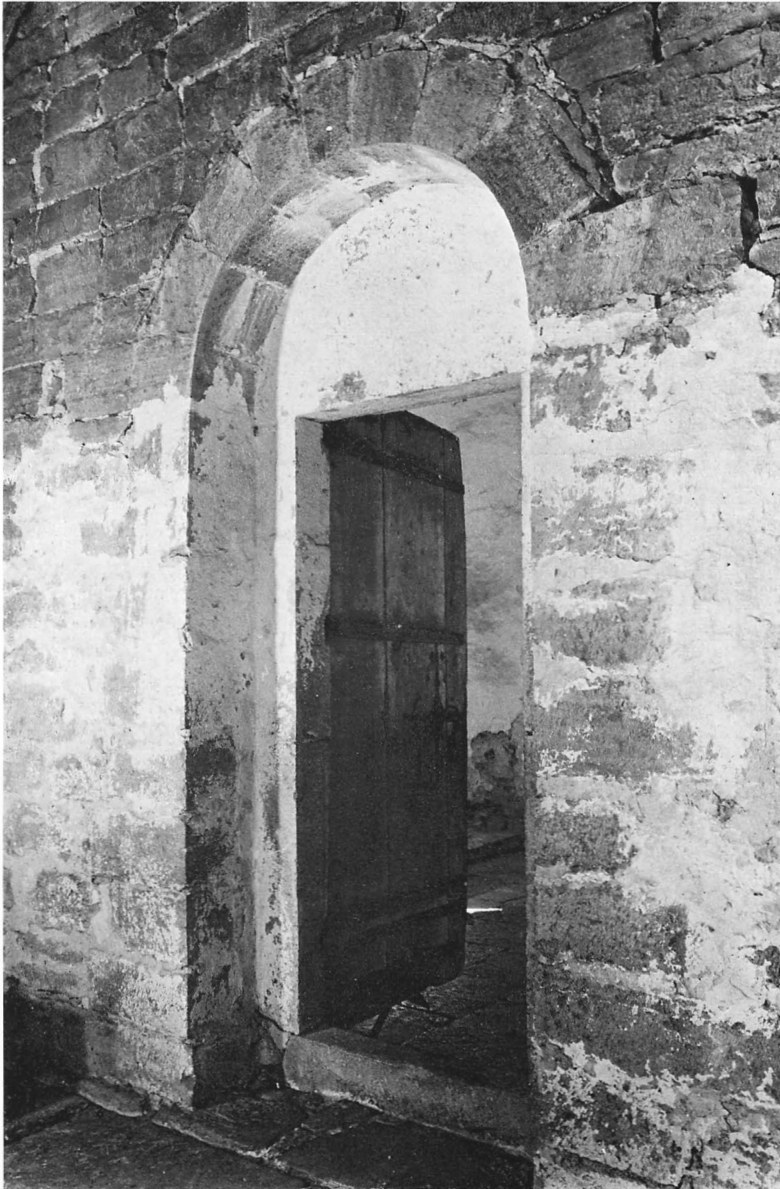
Fig 211. Långhusportalen (jfr fig 206).  
Foto S Hallgren 1964.

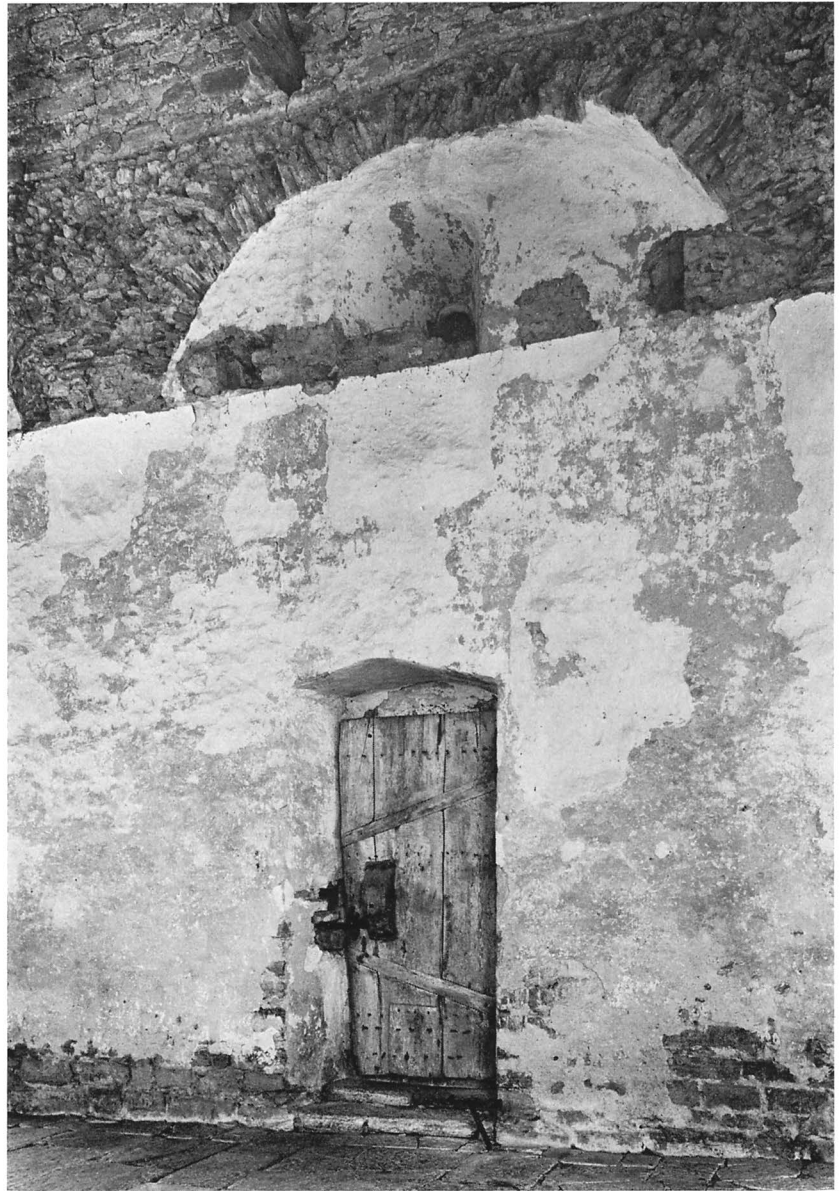
Fig 212. Ett stycke av insidan av långhusets södra mur med portalen samt ett delvis igenmurat romanskt fönster. Foto S Hallgren 1964.

*Part of the inside of S wall of nave with doorway and a partly blocked up Romanesque window.*

I det äldsta putslagret förekommer på södra sidan närmast portalen talrika ristningar (se nedan, fig 244). Man skimtar även svaga spår av ornamentala slingor samt (på norra sidan) fragmentariska målningar, både figurer och ornament (se nedan).

Det gulbruna putslagret täcker portalens och de romanska fönstrens smygar och fortsätter in över tornets sidomurar (ca 30–40 cm) samt ända upp till brottytorna efter kalkstensvalven. Ett bälte i lång-

huset från golvet och ca 40 cm däröver är oputsat. Den horisontala putsranden visar tydligt att putsen varit slagen emot något som legat tätt intill muren. I motsvarande del av golvet är en skarv i kalkstengolvet utmed en linje ca 45 cm från väggen. Den naturliga förklaringen till detta torde vara, att det funnits murade sittbänkar utmed långhusets sidor (fig 233). I nordöstra hörnet är också ett avtryck eller rättare ett avbrott i den putsade ytan och med en liknande putsgräns, utan tvivel märke efter ett sidoaltare (se nedan). Av putsgrän-

I norr och söder förekommer särigheter efter rivna kalkstensvalv (fig 212, 219, 220). Man ser att valven varit slagna av tunn, grå kalkstensflis och skimtar genom putsen mitt på sidoväggarna spår av de gördelbågar och konsoler som skilt valven åt. Något öster om mitten (20 cm ungefär) och mitt för spåren av gördelbågarnas konsoler är en marke-

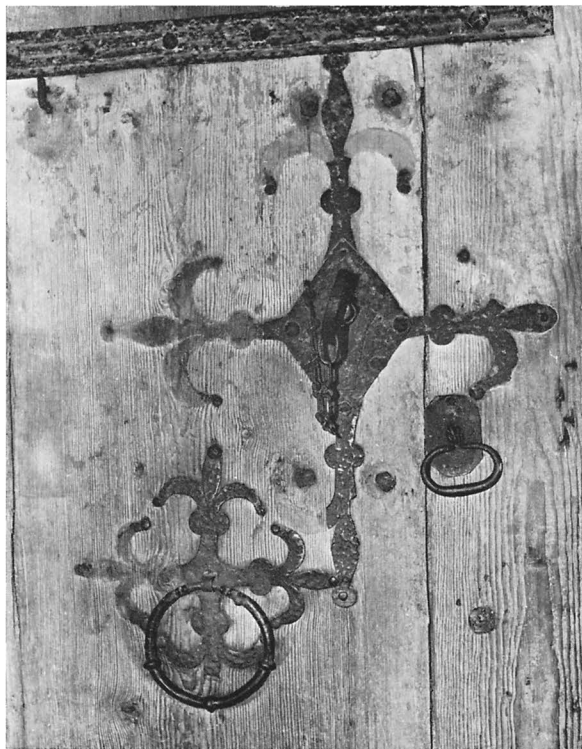
Fig 213. Smidda järnbeslag samt dörring med motställda drakhuvuden på långhusportalens dörr. Foto R Boström 1960.

*Forged ironwork and door-ring of dragons' heads on nave door.*

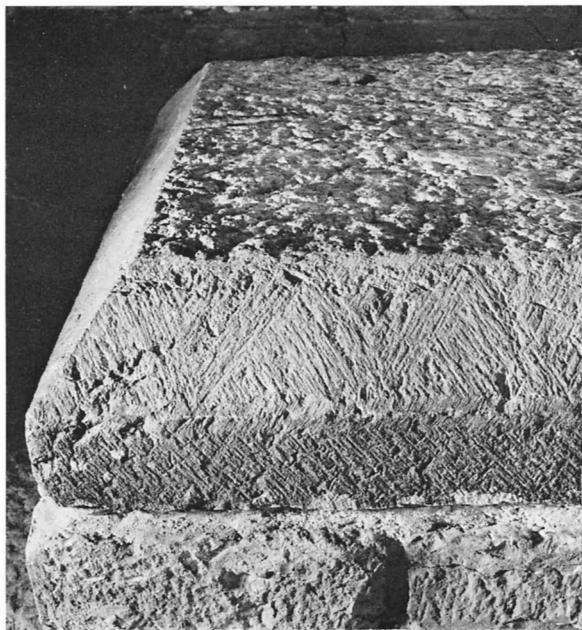
Fig 215. Mönsterbehuggning på bas av grå kalksten, troligen från långhusets mittpelare (jfr rekonstruktionen fig 218). Foto S Hallgren 1964.

*Ornamental carving on grey limestone base, probably from central pier of nave (cf reconstruction fig 218).*

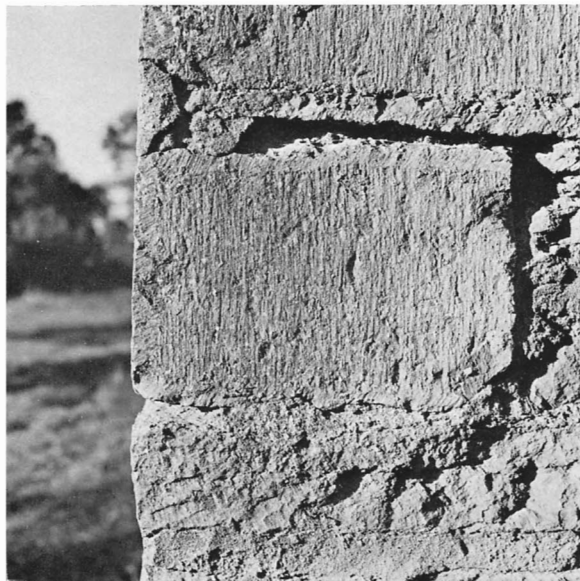
Fig 216. Kvaderstenar med mönsterbehuggning, sekundärt använda i västra stigtluckan (fig 189), troligen från långhusets mittpelare (jfr rekonstruktionen fig 218). Foto S Hallgren 1964.

*Ashlars with ornamental carving, used secondarily in Wlichgate (fig 189), probably from central pier of nave (cf reconstruction fig 218).*

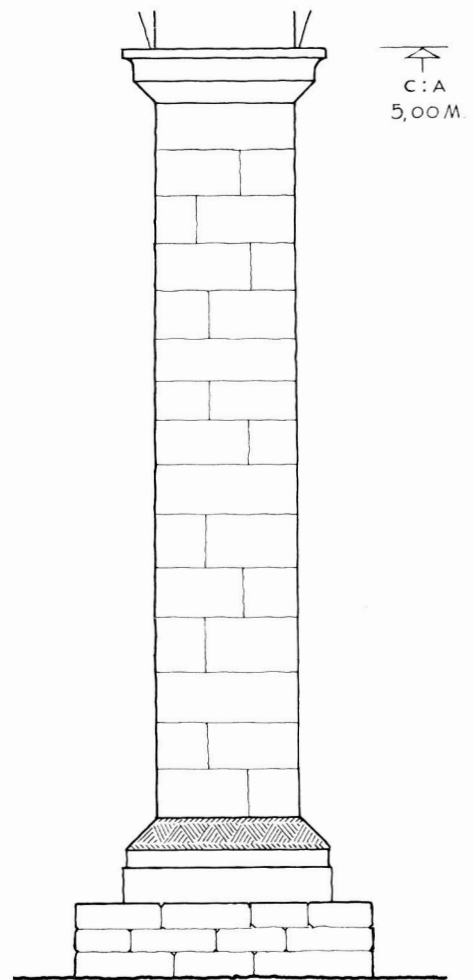
Fig 218. Rekonstruktion av långhusets mittpelare, skala 1 : 40. R Boström 1960.

riktning av mejselhuggen. Troligen har en del av dem utgjort mittpelarens skaft. Dess tjocklek har att döma av blockets översida varit 87 × 82,5 cm. Detta stämmer även med måtten på kvadrerna. De längsta blocken i stigluckan är 85 cm långa och har en höjd av 22–28 cm.

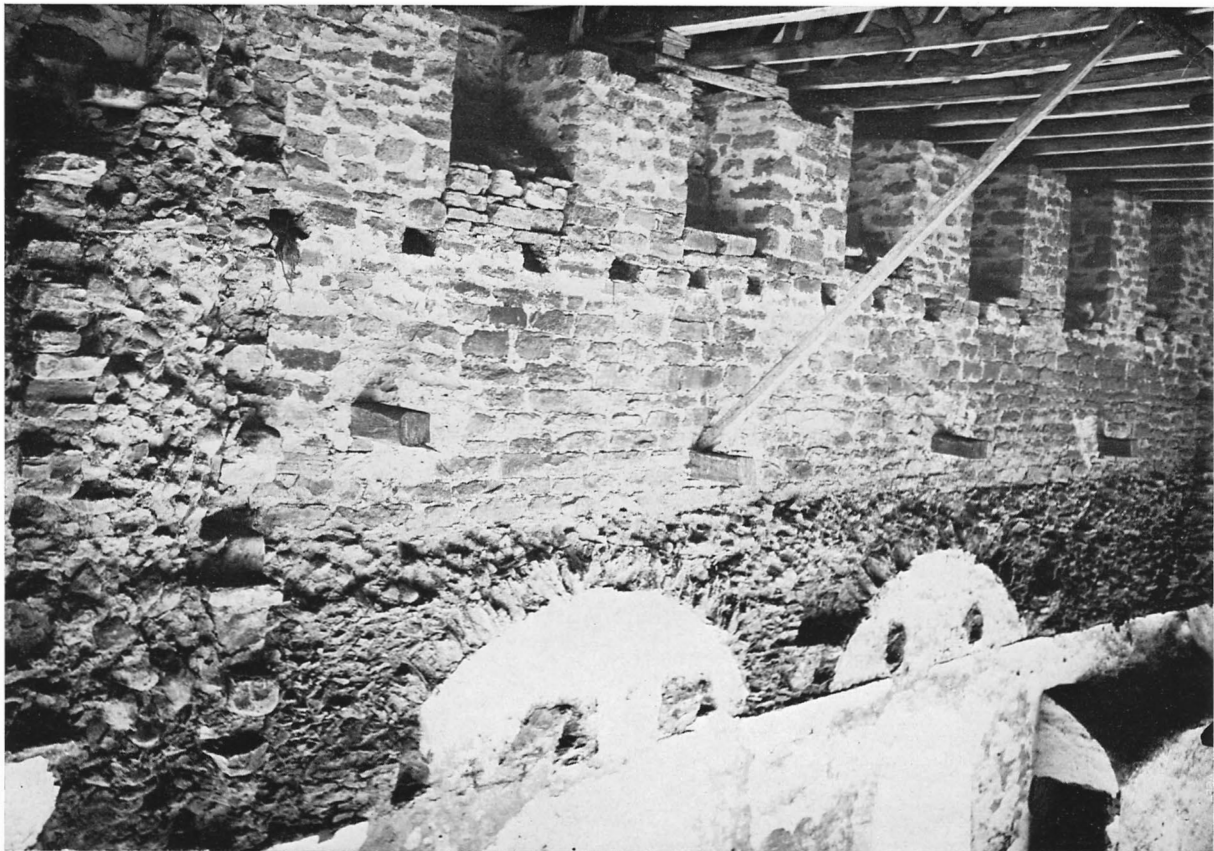
Fig 219. Kyrkans norra mur ovanför valven. Längst t v såret efter tornets bortbrutna östra mur. Foto A Edle 1931.

*N wall of church above the vaulting. Far left, scar in wall showing where E wall of tower was broken down.*

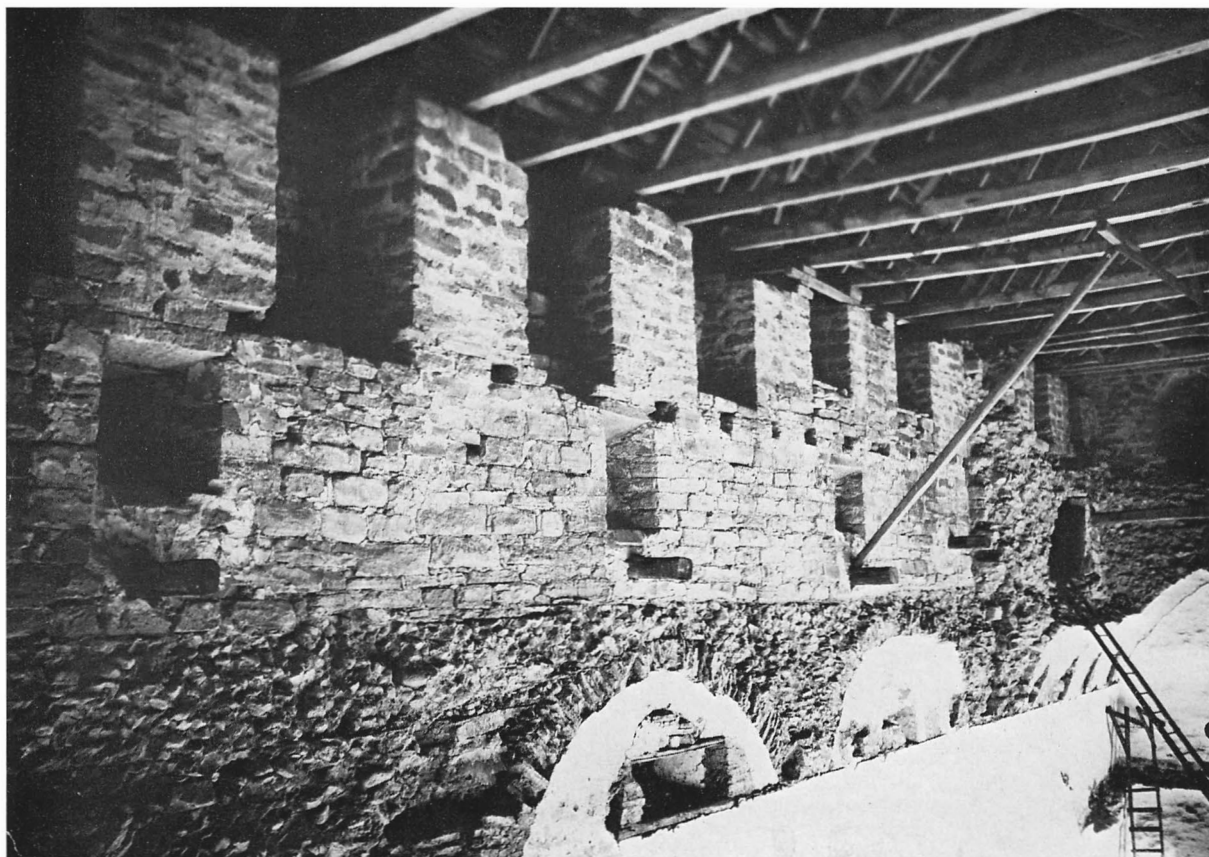
Fig 220. Kyrkans södra mur ovanför valven. Foto A Edle 1931.  
*S wall of church above the vaulting.*

Det bör betonas, att mellanvåningen är gemensam för långhuset och koret, ingen skiljemur eller spår av mellangavel är synlig (fig 199:d, e; 219, 220). Däremot är det tänkbart, att våningen varit indelad i flera rum genom träväggar, såsom fallet är i Föra västtorn. Golvnivån har legat omkring 50 cm, d v s ett par trappsteg högre än i tornets andra våning (fig 236:a), dessa båda utrymmen torde ha stått i förbindelse med varandra genom en öppning i tornets östra mur. På så sätt kunde den direkta utgången mot väster betjäna inte bara tornet, utan hela kyrkans profana överdel.

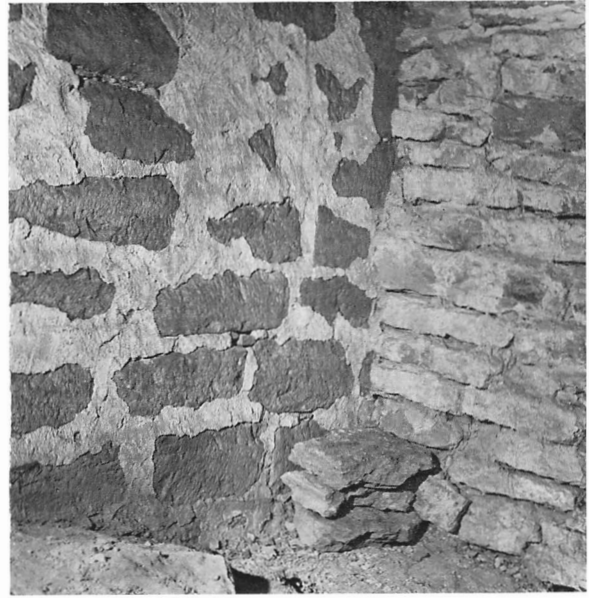
Fig 222. Parti av korets norra mur (t v), sedd inifrån nya sakristians vind. Foto R Boström 1960.

*Part of N wall of chancel (left) seen from the inside of the attic of the new vestry.*
