# Källa kyrkor

ÅKERBO HÄRAD, ÖLAND BAND I:4

VOLYM 128 AV SVERIGES KYRKOR, KONSTHISTORISKT INVENTARIUM

# KÄLLA GAMLA KYRKA

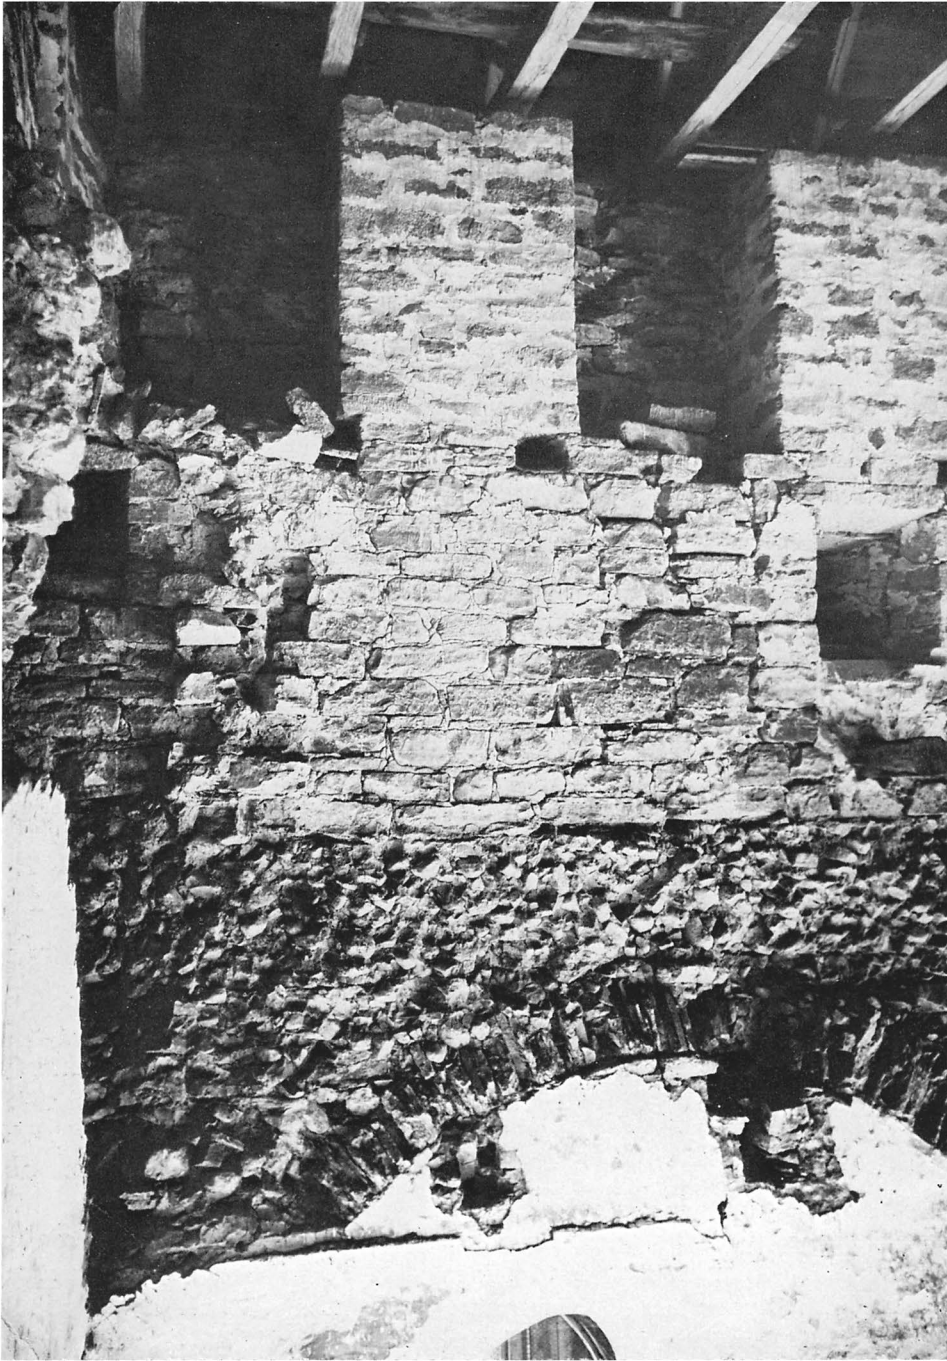
Fig 227. Insidan av södra murens östra del. Längst t v den lilla cellen (jfr fig 228: b, 235: b). Foto A Edle 1931.

*Inside of E part of S wall. Far left, the small cell (cf figs 228 b, 235 b).*

I korets båda östra hörn spår av svicklarna till det valv, som utgjorde tak. De befinner sig omkring 270 cm över nuvarande golv. På södra väggen kan konturen till valvets sköldmur iakttagas (fig 227), valvstenarna går in i murlivet. Det har troligen varit ett kryssvalv med i det närmaste vågräta hjässlinjer. På norra sidan är korväggen ombyggd (1802), så att valvspåren försvunnit, med undantag av spåret efter nordöstra valvsveckeln (fig 225). Den höga, rundbågiga putsytan på östra väggen utgör där emot spår av trätunnvalvet från 1802, därunder skimtar svagt stenvälvets kontur (fig 214).

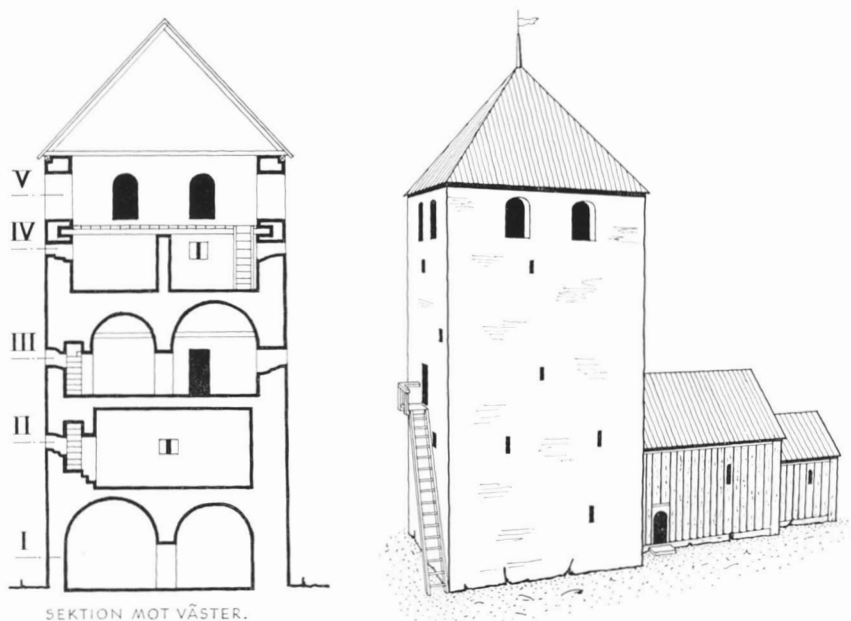
SEKTION MOT VÄSTER.

Fig 231. Sektion av västtornet mot väster samt exteriör av den äldsta anläggningen från sydväst. Rekonstruktionsförsök, 1:300. R Boström 1963.

*Section of W tower, looking W, and view from SW of the oldest structure. Reconstruction.*

en regelrätt skyttevåning. Murkronan genombröts troligen av två eller tre skottöppningar åt varje väderstreck, antingen rundbågiga som de nuvarande (fig 231, 233) eller öppna mot takfoten som senare i skyttevåningens långsidor. — Yttertakets var förmodligen en låg pyramidhuv, täckt med tjärad ekspån. Kanske hängde klockan inne i tornet eller i en liten stapel på taket.

Ombyggnaden av västtornets överdel medförde, att murtrappans fortsättning i västra muren från andra våningen blev spolierad (fig 209). Förbindelsen med den nya övervåningen anordnades förmodligen genom en trätrappa, ungefär som i fig 231: IV. Kanske inrättades en utkik högt uppe på västra gaveln, ett par bomhål befinner sig nämligen omkring 80 cm under gluggen, vilka kan ha burit en plattform.

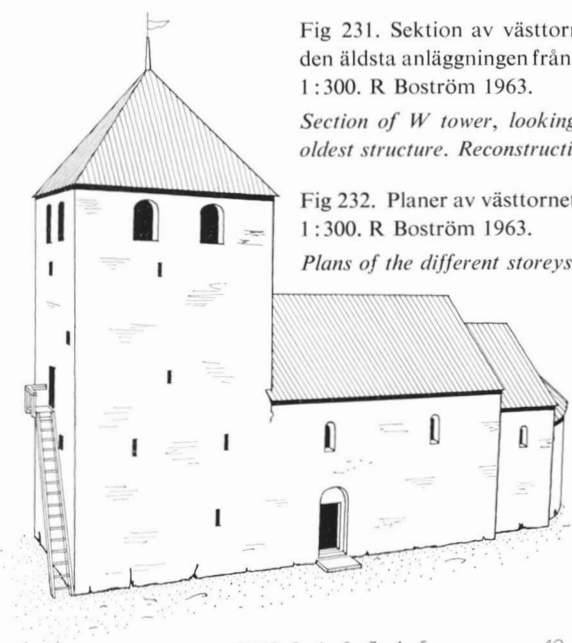
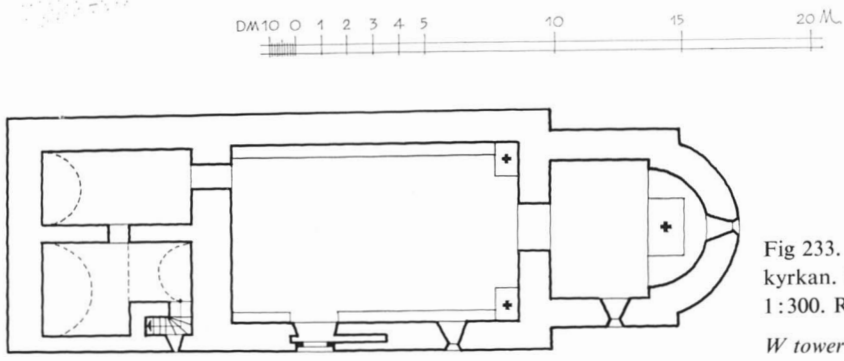
Fig 232. Planer av västtornets olika våningar, rekonstruktion 1:300. R Boström 1963.

*Plans of the different storeys of W tower. Reconstruction.*

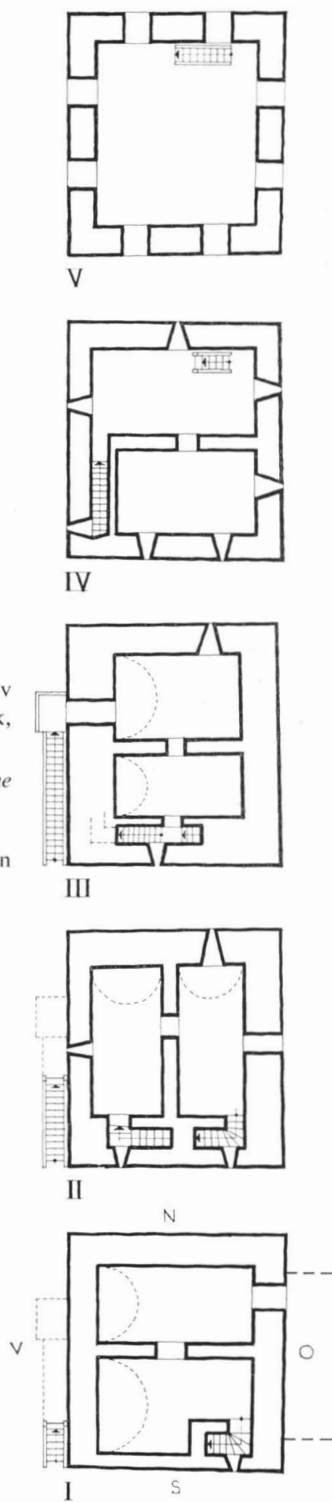
Fig 233. Västtornet och den äldsta stenkyrkan. Sydfasad och plan. Rekonstruktion, 1:300. R Boström 1963.

*W tower and the oldest stone church. S front and plan. Reconstruction.*

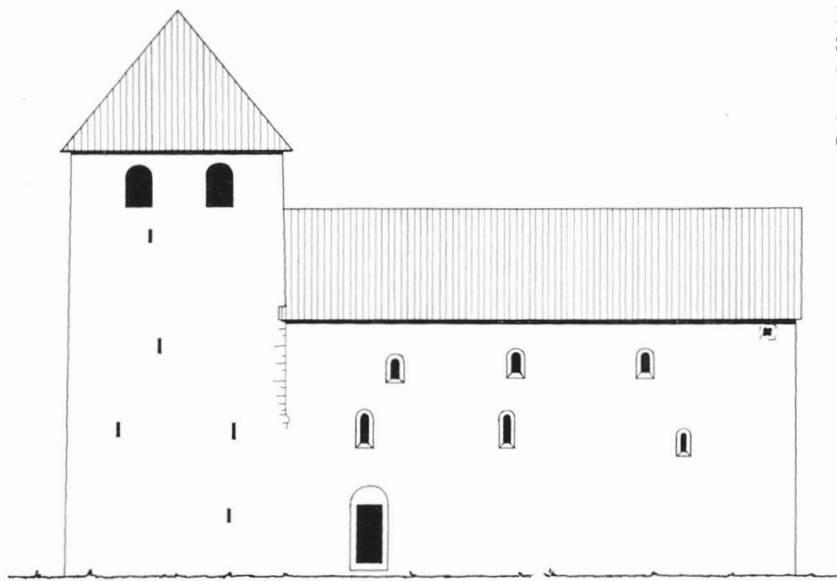
Fig 234. Fästningskoret och mellanvåningen. Sydfasad. (Planer, se fig 235:a–b.) Rekonstruktion, 1:300. R Boström 1963.

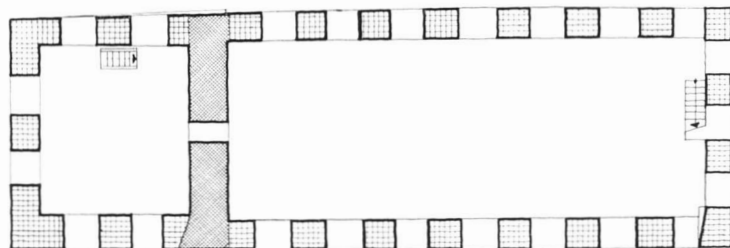
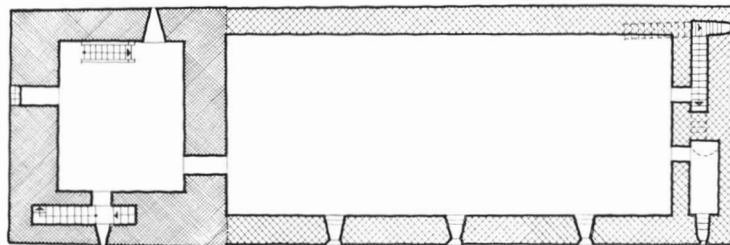
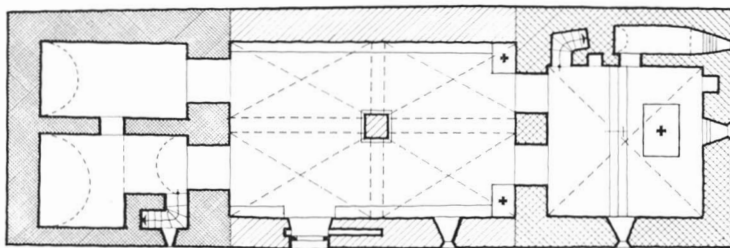
*Fortress chancel and middle storey. S front. (Plans see fig 235 a, b.) Reconstruction.*

nu ca 15 cm högre än långhusets golv. Vid undersökningar under golvet 1960 påträffades i väster resterna av ett äldre stengolv (från 1788) samt i öster stora delar av ett altarpodium som delade koret i två ungefär lika stora delar (fig 235:a, 236:a). Plattformen var uppbyggd dels av rasmassor från en rivnen byggnadsdel, det redan nämnda absidkoret (kullersten, söndersmulat murbruk, skrotsten, utjämnat med sand), dels av enstaka uppstickande murstenar som satt orubbade kvar på sina bruksbäddar. Podiets mitt kännetecknades av en hållighet fylld med kullersten. De kvarstittande stenarna bildade en otydlig halvcirkel, de kan tänkas utgöra resterna av en absid (jfr fig 233). Podiets södra del vilar på den södra grundmuren till det förmodade äldre koret. På detta heterogena underlag vilade ett kalkstensgolv. Podiet var ca 3 m brett, räknat från

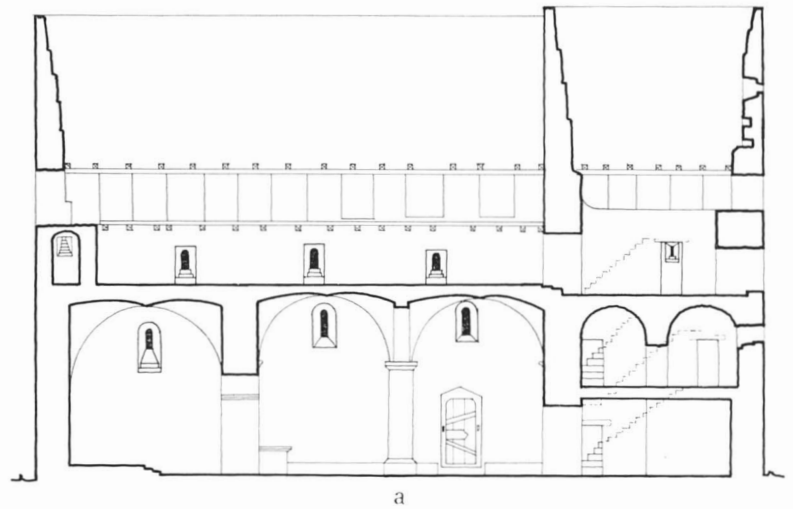
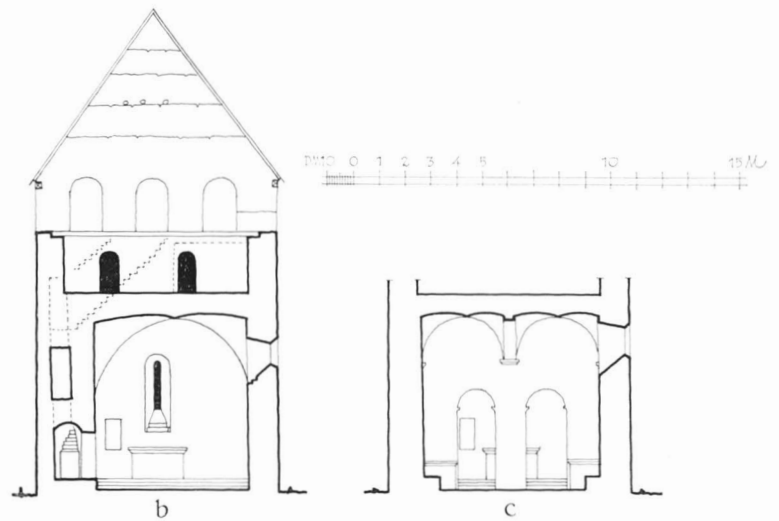
Fig 236. Sektioner av fästningskyrkan i fullt utbyggt skick: a. Långhuset och tornet mot söder. — b. Koret mot öster. — c. Långhusets bottenvåning mot öster. Rekonstruktion, 1:300, R Boström 1963.

*Sections of the completed fortress church. a. Nave and tower looking S. b. Chancel looking E. c. Ground floor of nave looking E. Reconstruction.*

V. Kyrkans påbyggnad med ytterligare en våning, skyttevåningen, samt västtornets avkortning till samma nivå som denna innebär kyrkans slutgiltiga utbyggnad som sockenfästning (fig 235:c, 236:a, b, jfr fig 195, 196). Östgaveln med dess förmodade utkik, liksom tornets översta våningar revs, och runt hela byggnadskomplexet byggdes en krenelerad murkrona som i öster och väster försågs med gavelrösten. Även på västtornets sänkta östra mur byggdes ett röste, och över hela byggnaden lades ett tak i två sektioner, varav den västra var något högre än den östra (fig 195, 196).

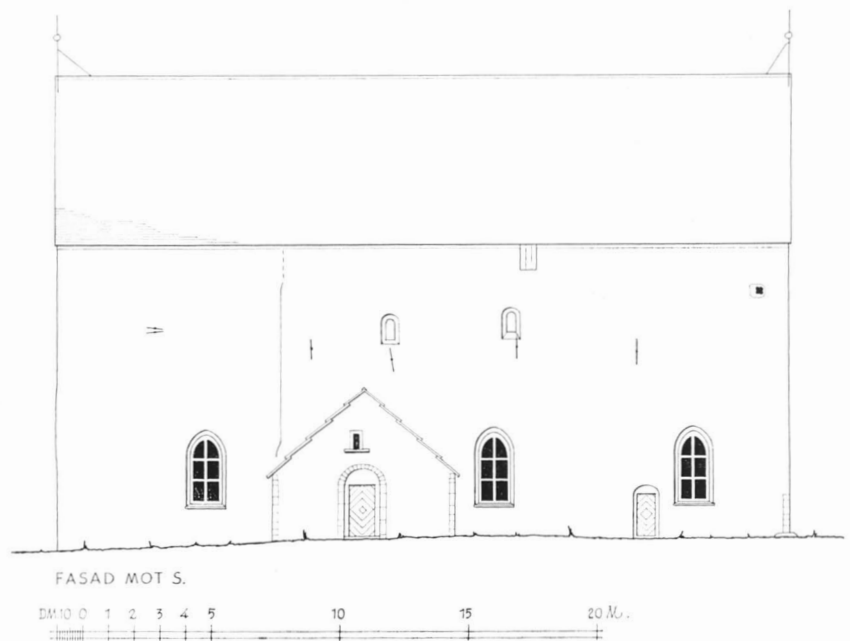
Fig 237. Kyrkans sydfasad. Uppm 1:300, J Söderberg 1968.

*S front of church.*

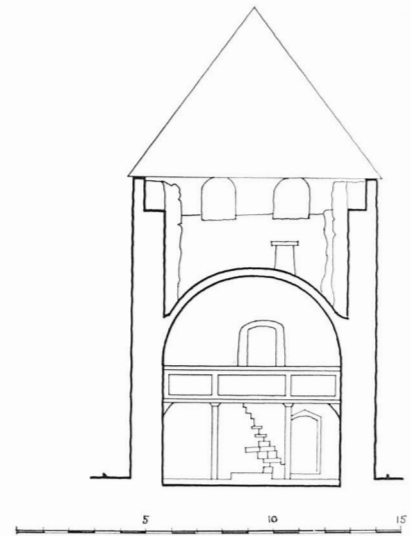
Fig 238. Sektion av tornet mot väster med tunnvalvet från 1760 (jfr fig 265:E). Rekonstruktion, 1 : 300. R Boström 1968.

*Section of tower looking W, with barrel vaulting erected in 1760 (cf fig 265 E). Reconstruction.*

Valven i tornets båda nedersta våningar revs och ersattes med ett högt sittande tunnvalv av sten med vederlag i norr och söder (fig 238). Dess vitputsade västra sköldmur ses fortfarande i väster, och anfangen i norr och söder är likaså bevarade (fig 183, 207, 210). I valvet fanns, i varje fall 1797, en anordning för att höja och sänka ljuskronan.

Det nya trätunnvalvet var färdigt i slutet av september 1802, den 26/9 beslöt man nämligen att hänga upp ljuskronorna (st prot). — Valvet bestod av furubräder till 8 brädlängder (Ahlqvist 2:1, s 91f). Dess profil och placering hade bestämts av västtornets valv från 1760 (fig 238), vars västra sköldmur bättrades på med ett omkring 30 cm tjockt

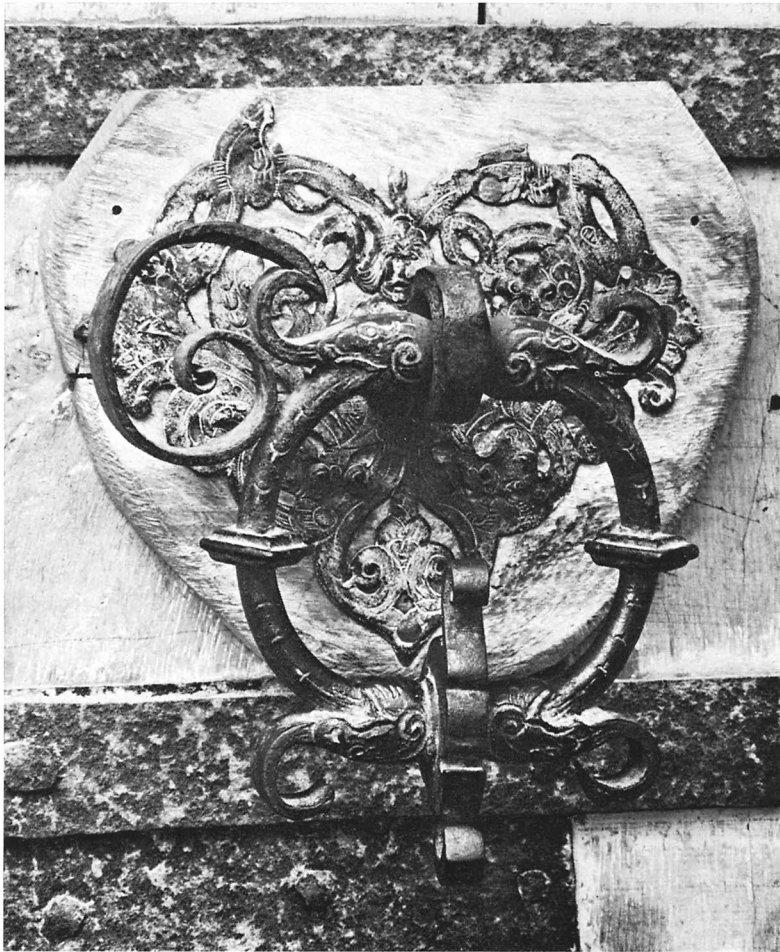
Fig 240. Portklapp och beslag av smitt och cicelerat järn, renässansarbete (från Borgholms slott?), sekundärt använda på nya sakristians dörr. Foto S Hallgren 1964. Jfr fig 241.

*Door knocker and ironwork of forged, chased iron, Renaissance work from Borgholm Castle?), used secondarily on door of new vestry. Cf fig 241.*

Genom en ekdörr i gamla sakristians norra vägg kommer man in i den nya. Dörren är delvis beslagen med järnband och breda lameller av järn. Den profilerade dörrkarmen är av furu och målad i blågrått. Den vackra dörrringen och dess beslag (fig 240–241) har renässanskaraktär och kommer förmodligen från Borgholms slott. Enligt en annan tradition skall de ha tillhört kyrkan. De återfanns på 1940-talet ute i socknen av komminister Hultskog.<sup>44</sup>

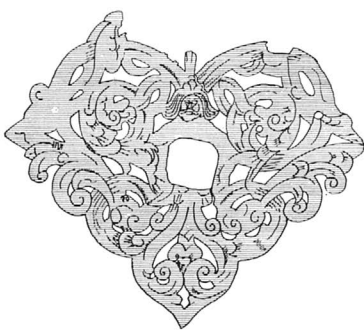
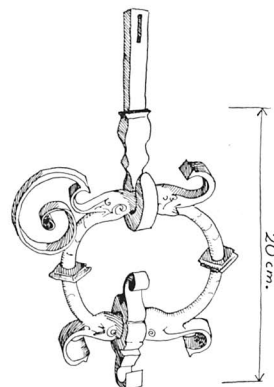
1 0 10 15 cm.

Fig 241. Samma som fig. 240, uppm S Hesselgren och S Fränne 1931.

*The same as fig 240.*

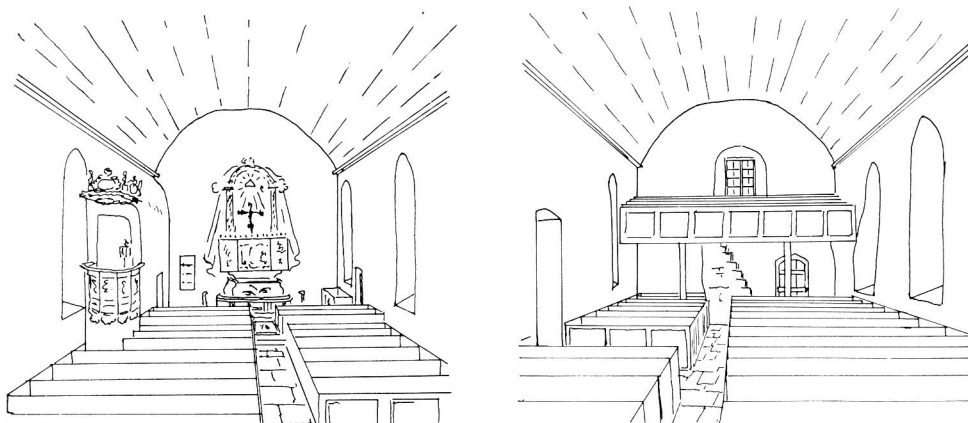
Fig 242. Interiör av kyrkan mot öster och väster efter ombyggnaden 1802–1807 (jfr fig 197 samt fig 265:F). Rekonstruktion av R Boström 1964.

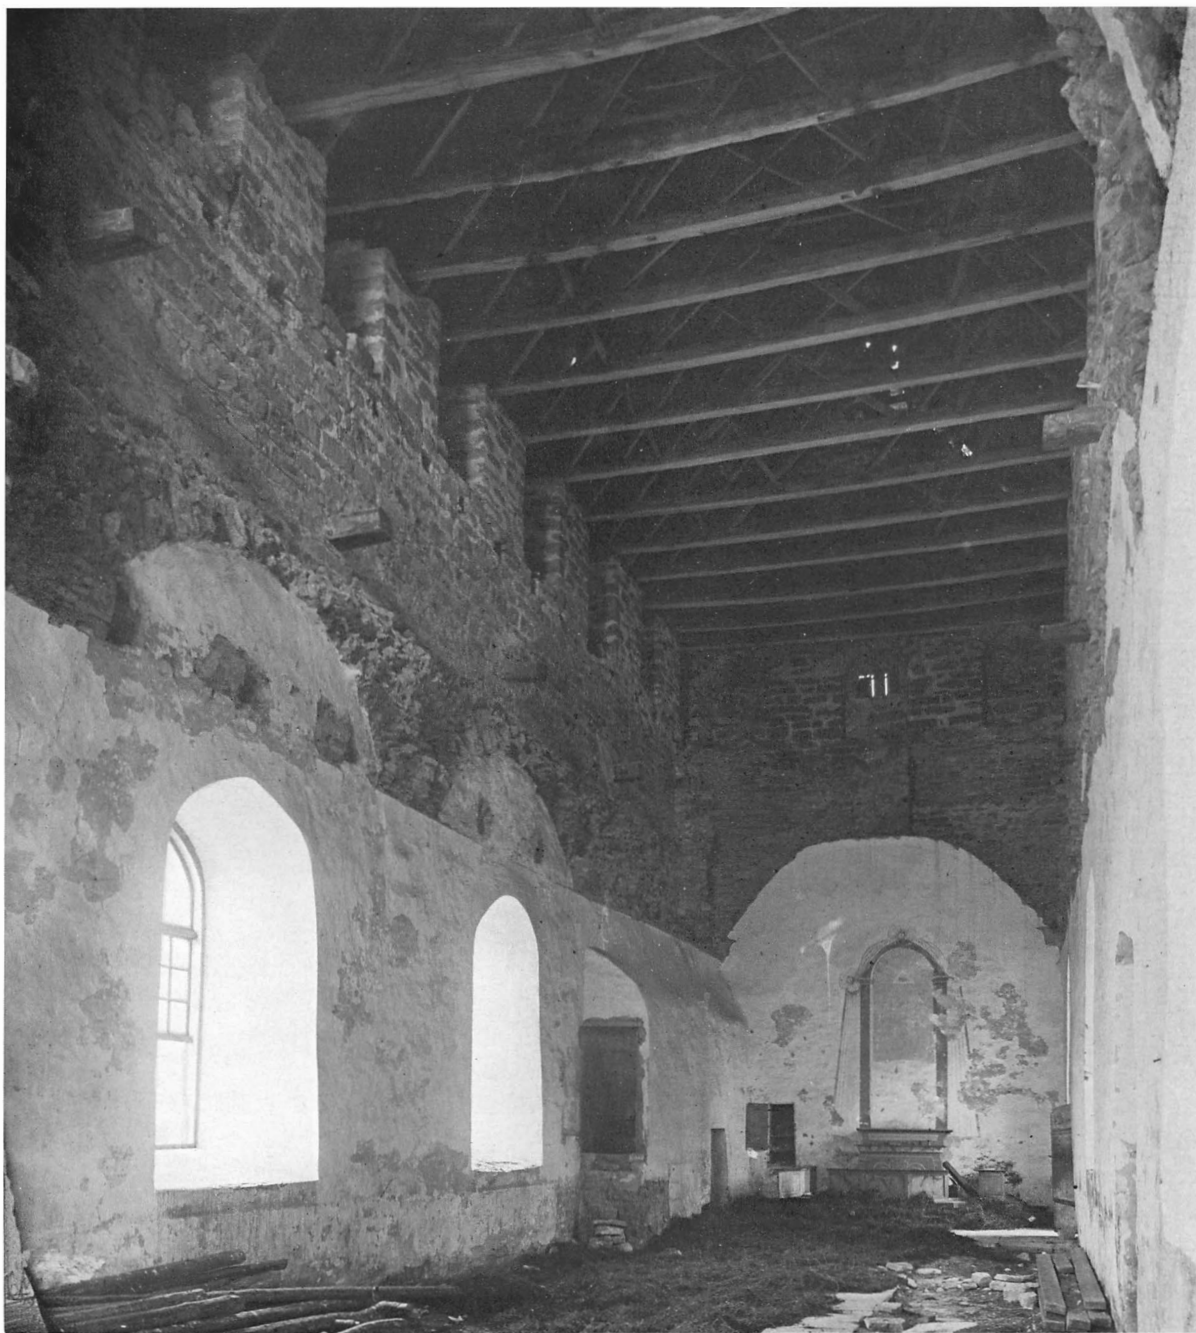
Fig 243. Interiör av ödekyrkan omkring år 1900. Foto T J Arne. — Den på väggen målade altaromramningen av Peter Lundgren 1821. Jfr fig 214.

*Interior of abandoned church ca 1900. The altar surround was painted on the wall by Peter Lundgren in 1821. Cf fig 214.*

Predikstolen med dess himmel och fot skulle målas med oljefärg och altartavlan renoveras. Över och omkring densamma skulle en hängande gardin med en sol målas med limfärg (synlig i fig 243). Nummertavlornas ramar skulle förgyllas, men de blev i stället gulmålade, liksom siffrorna (Inv 1829). »Brädet ofvanpå disken tillika med pallen och fotstöten på det upphöjda golvet kring disken målas brunt med oljefärg» (speglarna blev »perlefärgade marmorade» enligt Inv 1829), medan yttre sakristiedörren (troligen den närmast koret) skulle målas blå med oljefärg. Ljus kronornas kedjor skulle målas svarta med gula kulor, kantorns stol på läktaren oljemålas och det återstående på kyrkdörrarna strykas med vattenfärg.

ning av kyrkan. Kvar lämnades endast altaret, altarringen och den västligaste ankarbjälken. Sjelva byggnaden lämnades att förfalla (fig 243). I början av 1900-talet heter det: »stommen af församl. gamla kyrka qvarstår, men vårdas ej» (Ämb ber 1901).

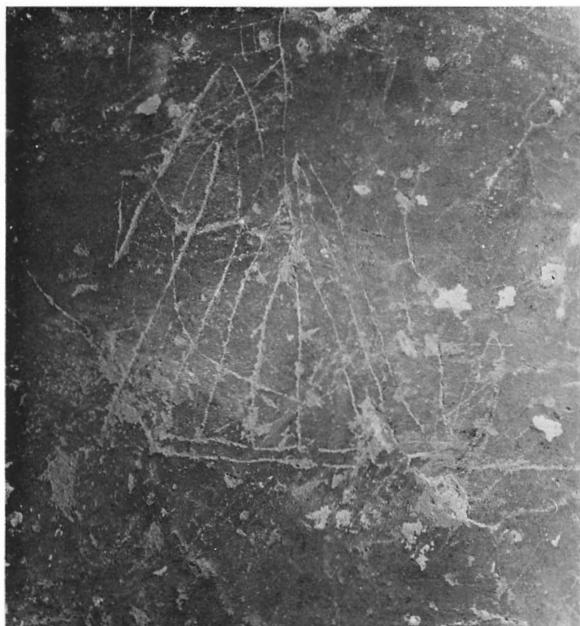
Fig 244. Skepp, ristad i torr puts på långhusets södra vägg, »säkerligen ej medeltida». Foto R Boström 1960.

I putsen på långhusets södra vägg samt i sydportalens östra smyg syns flera ristningar i det innersta puts lagret (det glättade, brungula), utförda sedan putsen torkat. Där märks bl a ett skepp (fig 244), »en mindre jakt eller enkel allmogeskuta ... säkerligen ej medeltida»,<sup>56</sup> en lilja, växtornament m m.

In the bottom layer of plaster on the south wall of the nave several figures are scratched, among them a ship (fig 244), a lily, leaves and some runes, the last-named late medieval (see note 57). By an aumbry in the chancel, a small Greek cross was impressed while the plaster was still wet.

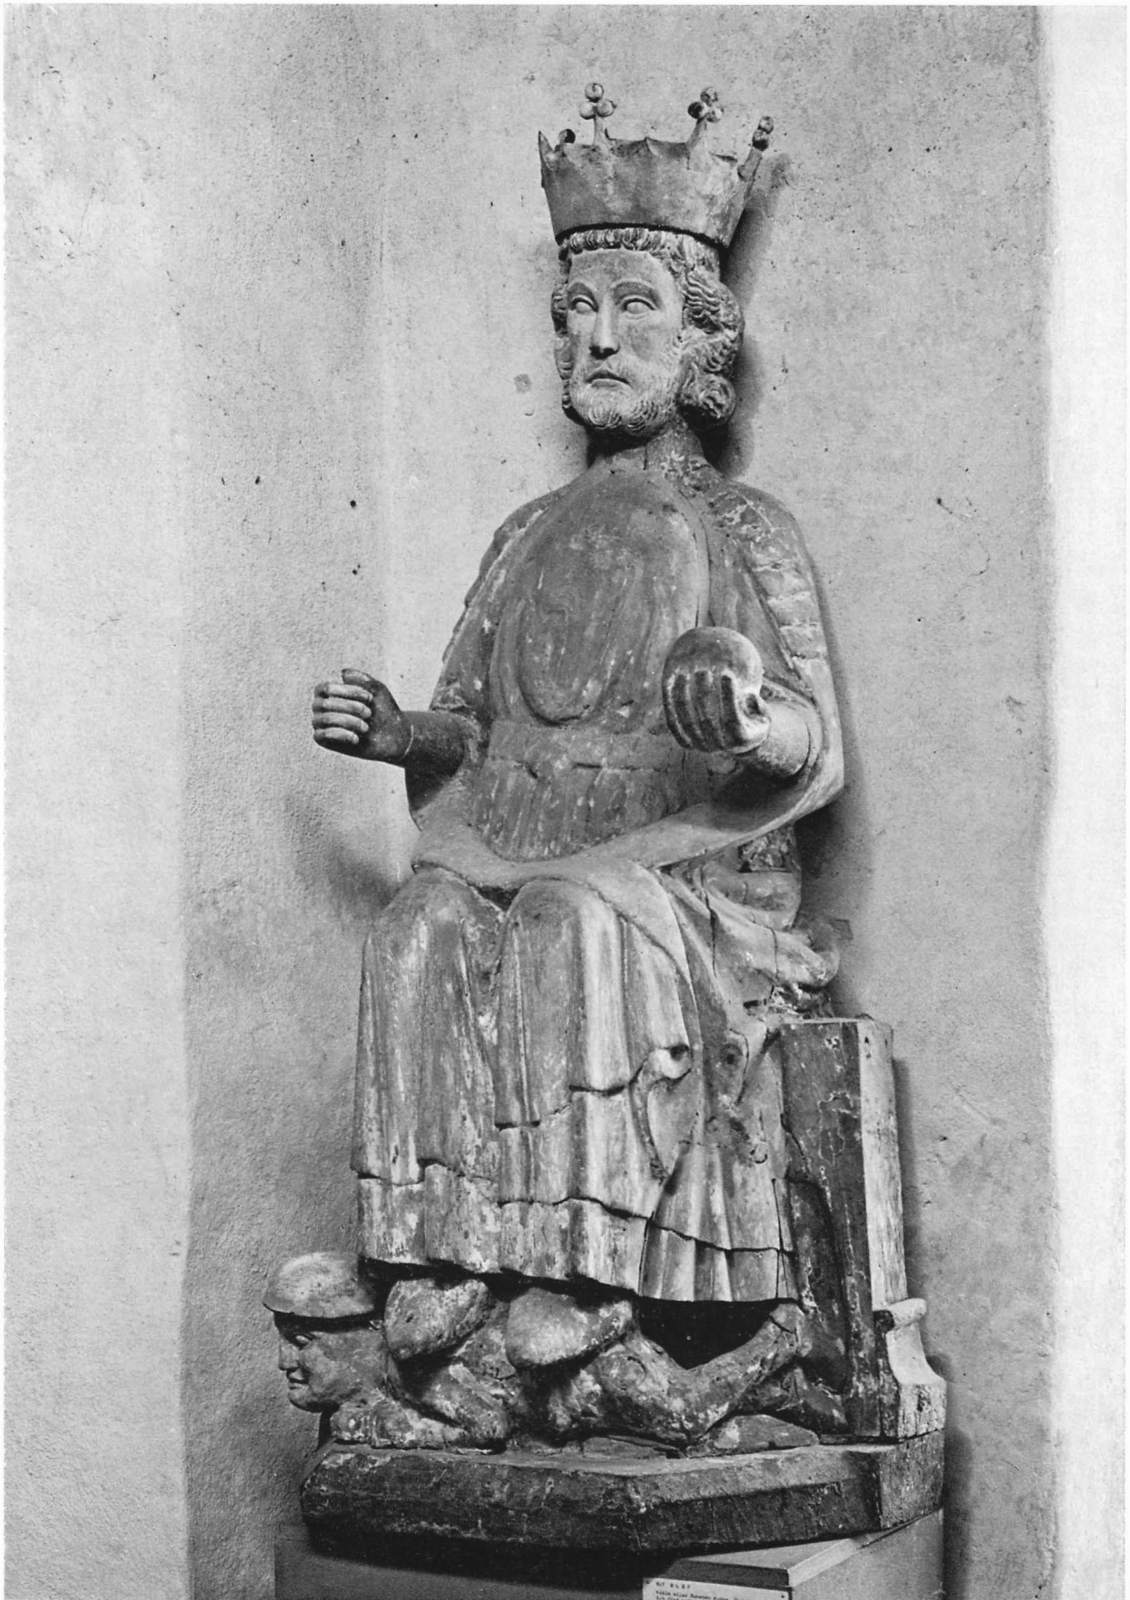
Fig. 245. S:t Olof, skulptur av ek. Gotländskt arbete omkring år 1300. KLM. Foto S Hallgren 1964.

*St Olav, oak sculpture. Made on Gotland ca 1300. Kalmar County Museum.*

A wooden figure of the patron saint of the church, St Olav (figs 245, 246), is now in the Kalmar County Museum. It was made on Gotland, ca 1300 (cf note 60). The same saint is also in the triptych in fig 272. Another wooden figure, also in the Kalmar County Museum, probably depicts St Eric (figs 32, 33, 247, 248), and was made in Danzig (?), ca 1400. The figure was formerly supposed to be St Olav, but for several reasons—the church had relics of St Eric—the figure has been identified as St Eric.

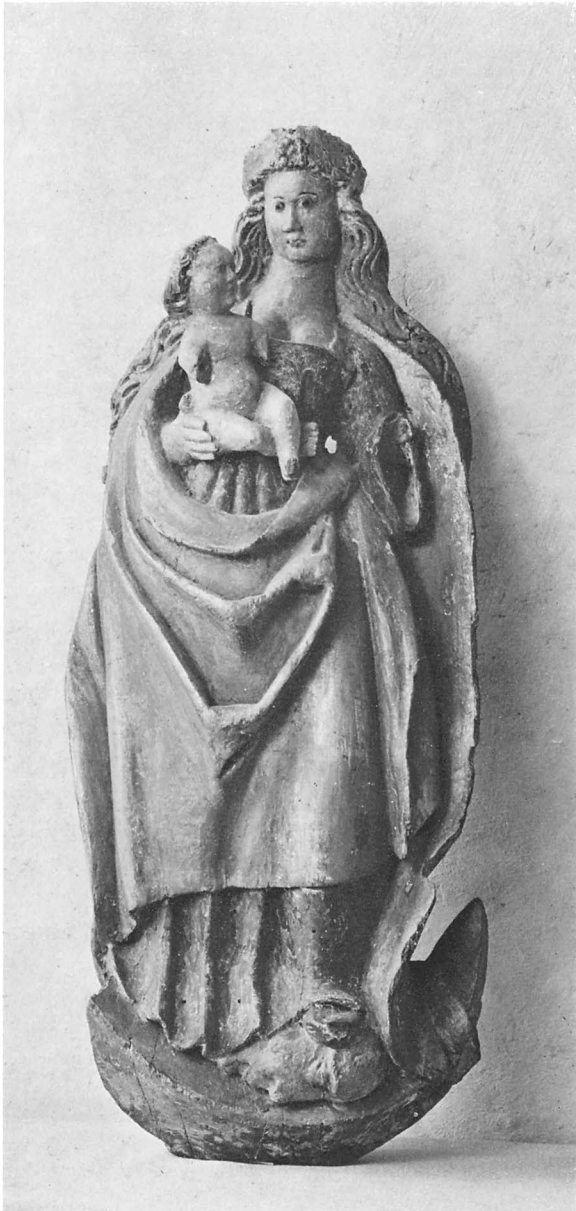
Fig 249. Madonnan som den apokalyptiska kvinnan.  
*The Virgin as the Apocalyptic Woman.*

1. Maria med barnet (fig 249, 251), framställd som den apokalyptiska kvinnan, stående på månskäran. Solstrålarna saknas. Figuren i kontrapost, endast vänster fot synlig på månskäran. På höger arm bär hon det nakna Jesusbarnet, som saknar en hand och båda fötterna (benen är korsade). Marias

huvud lutar något mot barnet. Hon har utslaget långt, böljande hår, på vilket en krans med rosornament framtill och en krona vilar. Kronspetsarna borta. Marias vänstra underarm och hand saknas. Hennes mantel vilar över höger axel och är samlad i vänster sida, från vilken den faller med något kantiga, men koncentriska veck. Under manteln syns den veckrika, fotsida klänningen med halvlånga, vida ärmar. Urholkad rygg. Färgen endast delvis ursprunglig: frisk karnation, förgyllt hår, bruna ögon och ögonbryn. Manteln är förgylld, klänningen skiftar i blått och grönt. Månskäran, som i äldre beskrivningar tolkats som ett ankare, är förgylld, dess ansikte har frisk karnation. Höjd 72 cm. Horns kat nr 44.

In the Kalmar County Museum are also remains of a Mary triptych (figs 249–253). The case, on the doors of which were painted the Annunciation and the Fall, is now lost. There is also a female saint in the Museum (fig 254), probably from another triptych (the same as the figure of the Virgin in fig 272).

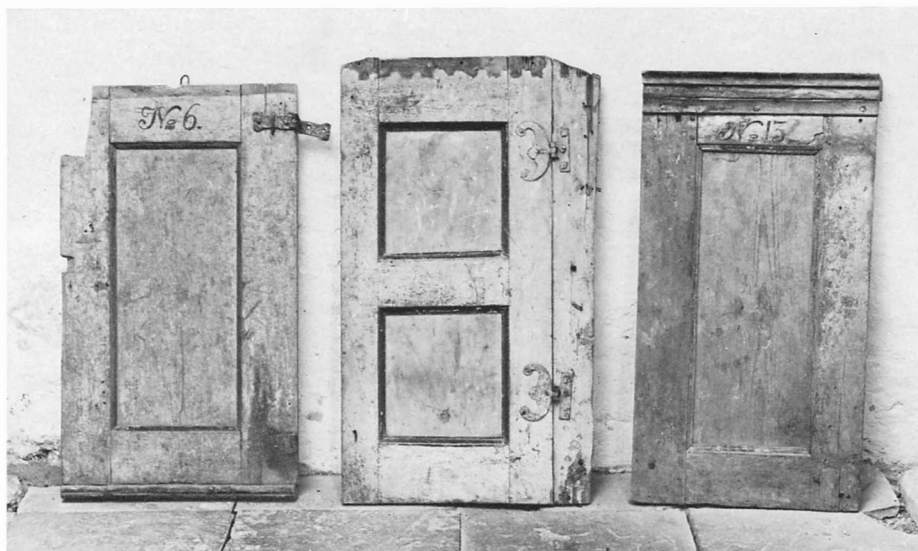
Fig 255. Bänk dörrar av furu 1600- och 1700-talen. Foto S Hallgren 1964.  
*Pew doors, pinewood, 17th and 18th century.*

Av denna bänkinredning, som bildade slutna kvarter, finns rester bevarade, funna av komminister Hultskog ute i socknen (fig 255):

1. Dörr och ett stycke av fasaden, av gråmålad furu, med två speglar över varandra. Upptill avtryck av försvunnen tandsnittslist. Två klolikt böjda gångjärnsbeslag bevarade. Fyllningarna omges av svarta ramar och är målade i samma starkt blå marmorering som träaltarets kranlist och altarringen, antingen av And G Wadsten 1792 eller av Peter Lundgren 1821. 1600-talet, möjligen rester av de tre nya stolar i koret, som omtalas 1669 i samband

med att bänkhyra erlades för dem (räk). 101 × 61 cm.

A lectern stood by the altar in 1654, but is now lost. The masonry benches in the nave have already been mentioned. Remains of the pews installed during the 17th and 18th centuries (fig 255) have been preserved.

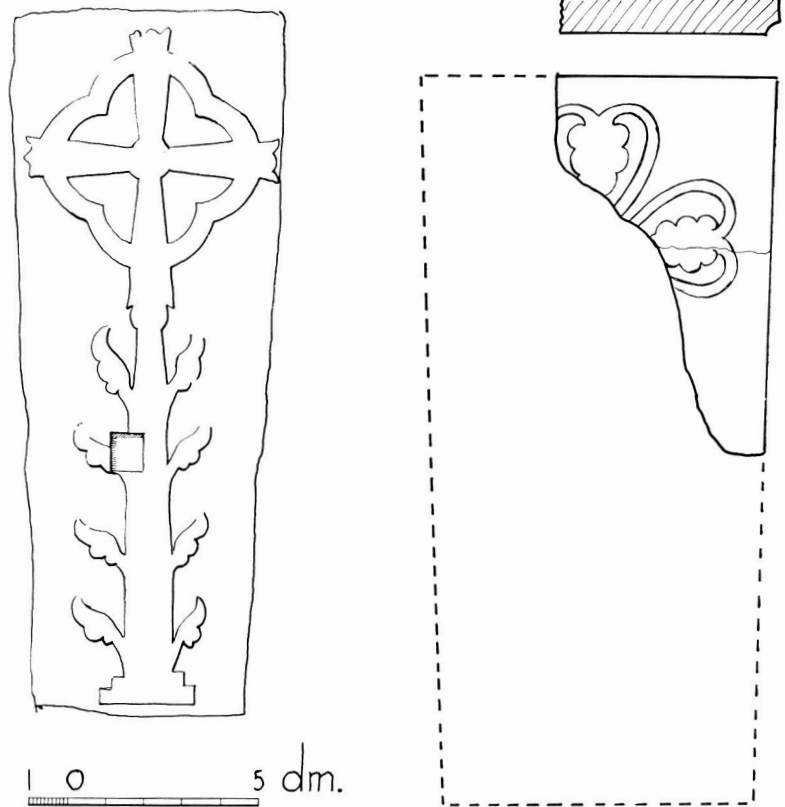
Fig 260. Fragment av gravhäll av grå kalksten, 1200-talet. Uppm 1:20, R Boström 1949.

2. Två fragment av grå kalksten (fig 260). Endast övre högra hörnet av en trapetsformad sten bevarat. Ornerat med i ristning utförd korsträd, på vilket hjärtformigt böjda rankor utgör korsarmarna. 1200-talet. Lagad 1953. Nuvarande mått: längd 120 cm, bredd 59 cm, tjocklek 11 cm. Funnen för ett tiotal år sedan inmurad i en skorsstensstock i en gård nära kyrkan.

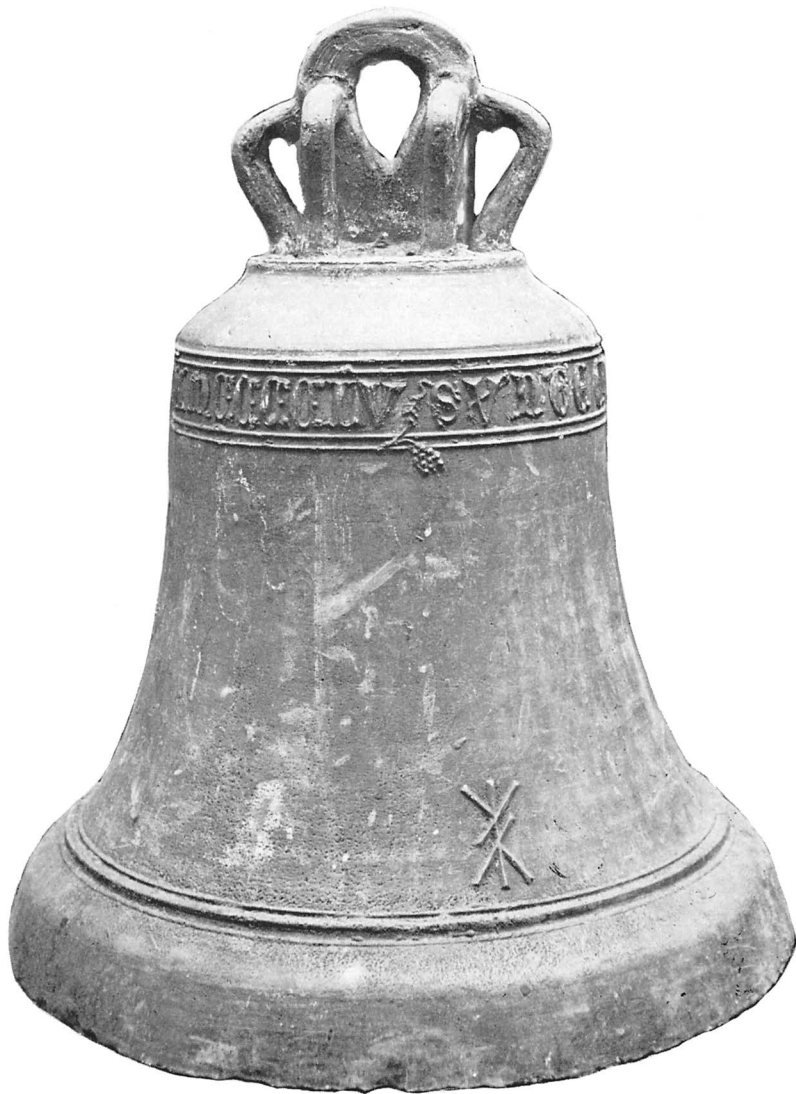
Fig 264. Klocka, gjuten 1455 av en på Gotland verksam klockgjutare, nedsmält 1888. Foto ATA. — Inskriften innehåller, förutom årtalet, en bön till S:t Olof. Tuschteckning, ATA.

*Bell cast in 1455, by a bellwright working on Gotland, melted down in 1888. The inscription runs, St Olav pray for us ANNO DNI MCCCCLV.*

The first detached belltower in the east part of the churchyard (fig 195) may have been erected in the 15th century, in conjunction with the acquisition of a bell in 1455 (fig 264).

The only bell of the church, which hung in a tower in the churchyard, was cast in 1455 (fig 264), by a bell founder working on Gotland. It had an inscription with a prayer to St Olav. Melted down (except for the clapper) in 1888. At the end of the 16th century there was also a bell in a belfry on the roof (now lost) and four small bells were hanging in the church. Two of these are now in the new church (p410; fig289).

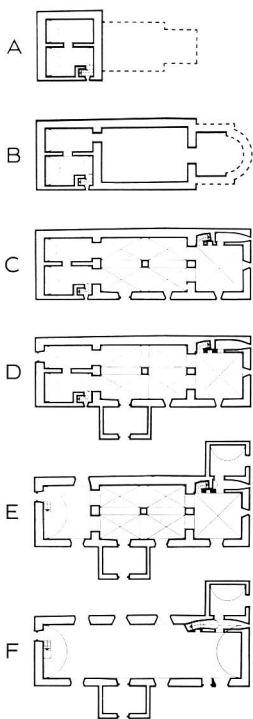
Fig 265. Kyrkans planutveckling, 1:1000. R Boström 1963.

*Development of plan of church.*

I (figs 231, 265 A). The first church at Källa, which was once a place of great importance, with an important harbour and a holy well, was probably a wooden one. A runestone dating from the second half of the 11th century with a cross and a Christian inscription is evidence of the age of the wooden church. No traces of this first church have been found, and it is therefore not known whether it was a stave church or built of horizontal timbers with angle-posts. A complete excavation of the floor of the stone church might solve this problem.

III (figs 233, 265 B). The wooden church was replaced by a stone church of which the ground floor of the nave now remains. In conjunction with the erection of this church, the east corners of the tower was demolished, to allow the walls of the nave to be bonded into the older walls. It is probable

IV (fig 265 C). During the early years of the stone church, the building was regarded as a satisfactory place of refuge, but when raids by heathen people became more intense, Källa, like other churches on Öland, was partly rebuilt for defence. The chancel and apse, including the rood wall, were demolished completely, as were the two east corners of the nave, after which a chancel as wide as the nave was erected (figs 234, 235 a). The building material was used again. The foundations, except for the south part, were also utilized. On the north side, the north wall, containing the vestry, stands mostly on old foundations, and the remains of the apse provided a good base for the altar and its dais. The foundation of the centre part of the rood wall was preserved, and the pillar dividing the new rood arch into two arches was placed on it (note 37). Otherwise, completely new reinforcements were bonded into the new chancel walls and new east corners of the nave. The east part of the chancel was three steps higher than the west part (figs 235-236).

VI (fig 265 D, 229). The porch of the nave is, in its details, also a Romanesque building. The entrance is a simple reiteration of that of the nave, which supports a dating of the porch to the latter part of the 12th century and the first half of the 13th. The door between the nave and the porch may help to date the latter. As mentioned earlier, the door is rather weathered, and the wood which was once under some fittings that have dropped off forms a low, but easily discernible relief (fig 213). The nave door may have been exposed to the weather for a period of 25 to 50 years, hardly longer. If the nave of the stone church was built at the end of the 12th century or ca 1200, and the south portal was equipped with a door in the early decades of the 13th century, the porch can be dated to the middle of the 13th century or somewhat later, which seems feasible.

The vaulting was demolished in 1760, as well as the staircases in the lower storeys of the tower. The vaulting was replaced by a high barrel vault, reinforced with imposts in the north and south (figs 238, 265 E). The white-plastered west arch wall can still be seen (figs 183, 207).

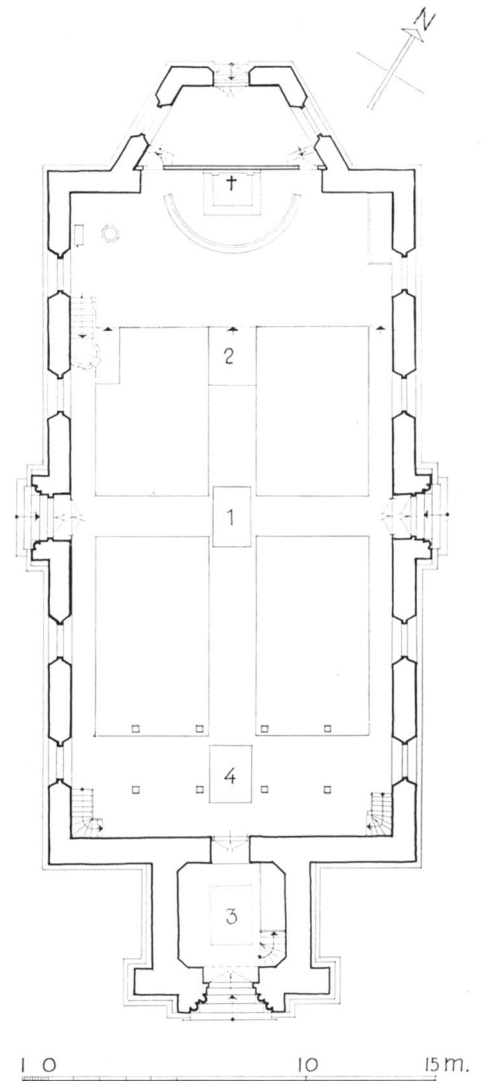
Fig 269. Plan, 1:300. Uppm S Hesselgren och S Fränne 1931, ändrad J Söderberg 1964. 1-4 betecknar gravstenar.

*Plan. 1-4 indicate gravestones.*

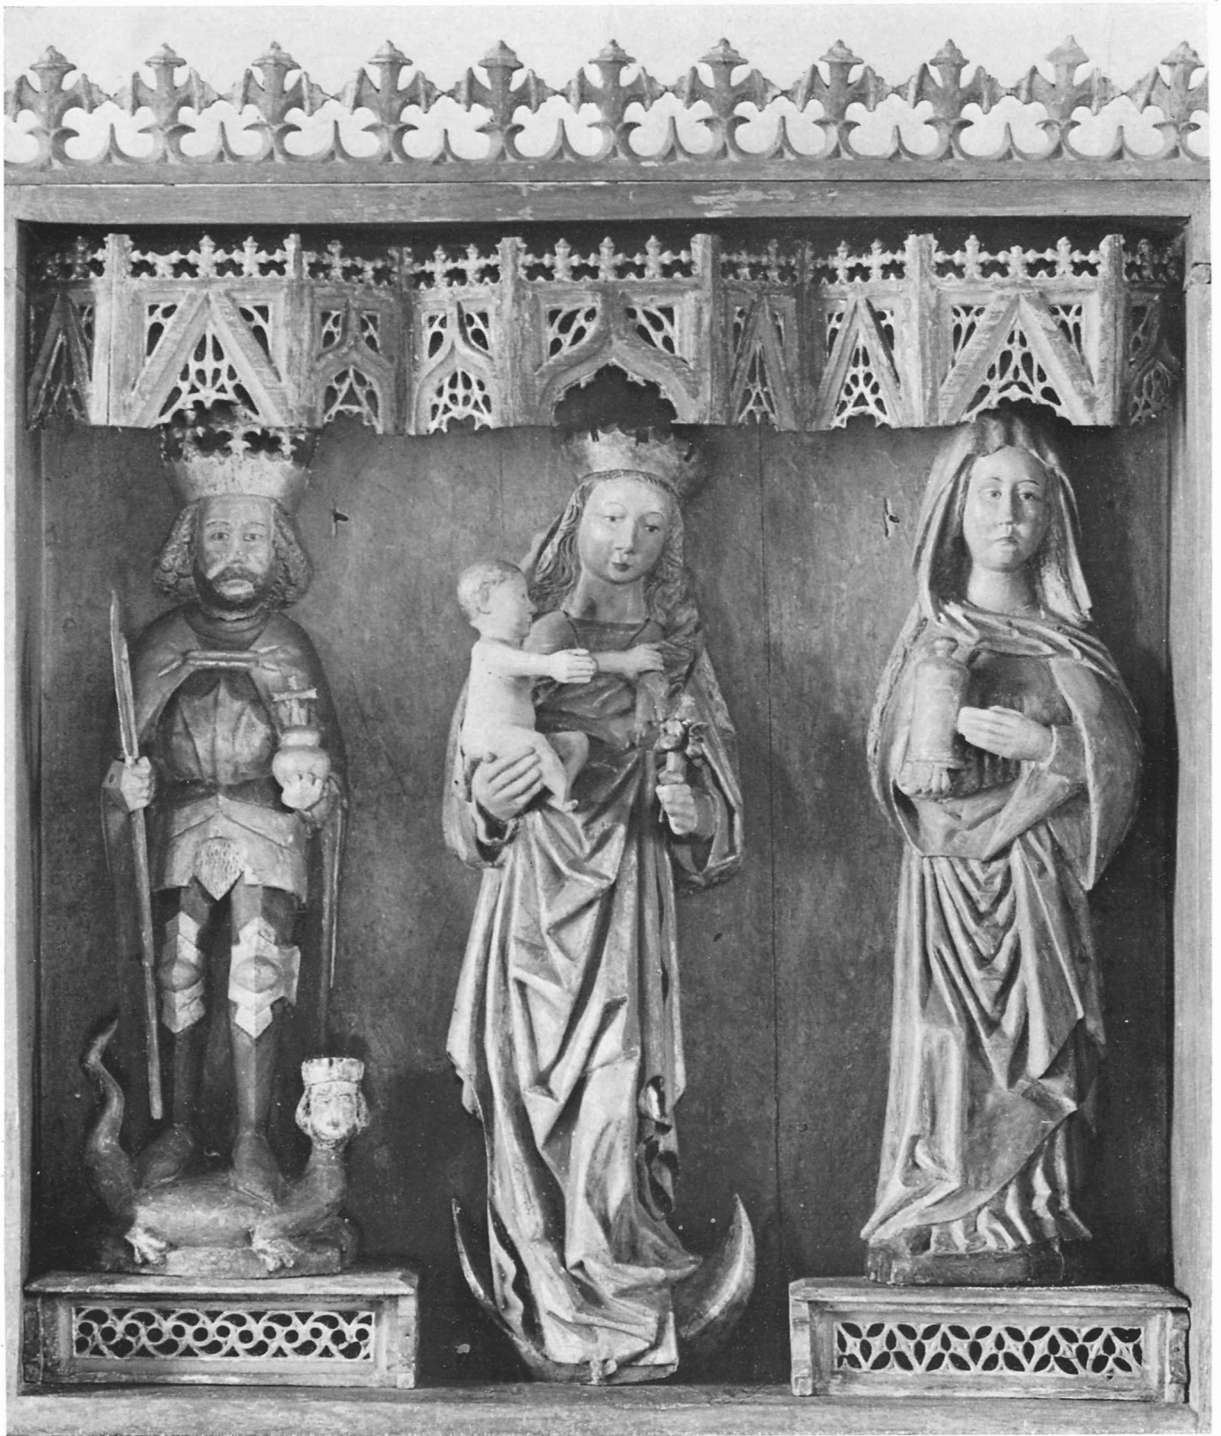
*Triptych, composed of parts of two triptychs, one made 1460–70, probably at Kalmar (cf figs 164, 165), namely St Olof, Mary Magdalene and the case, while the Virgin and saint in fig 254 belong to the school of Johannes Stenrat of Lubeck, and date from ca 1480.*

The church once had a very large number of medieval wooden sculptures, most of which have been preserved: on the high altar was a triptych (fig 272), above which a processional crucifix was later placed (fig 273); see page 410.

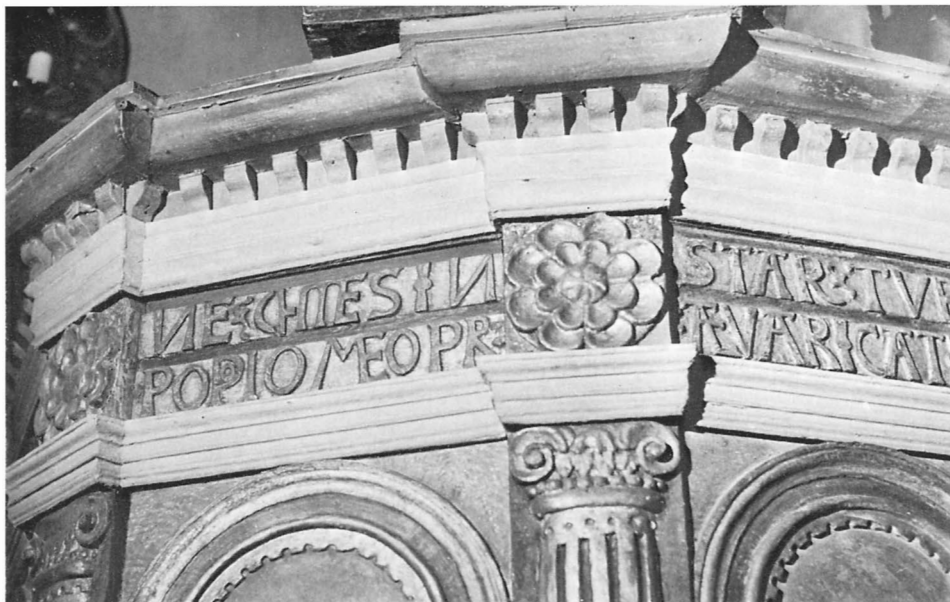
Fig 274. Detalj av inskriften på predikstolen i fig. 266. Foto R Boström 1966.

*Detail of inscription on pulpit in fig 266.*

ESAE 58 CLAMA / NE CHIES [skall vara CESSER] IN / STAR TVBE / EXALTA VOCEM / TUAM ANVNIA / POPOLO MEO PR/AEVARICATIO / NEM SVAM 1600 (=Ropa med full hals utan återhåll; häv upp din röst såsom en basun och förkunna för mitt folk deras överträdelse).

Bokstaven N är genomgående spegelvänd. Predikstolens korg är gjord av samme anonyme danska snickare, som bl a gjort den gamla predikstolen i Högby (fig 138 f, s 218f samt s 269, not 56-57).

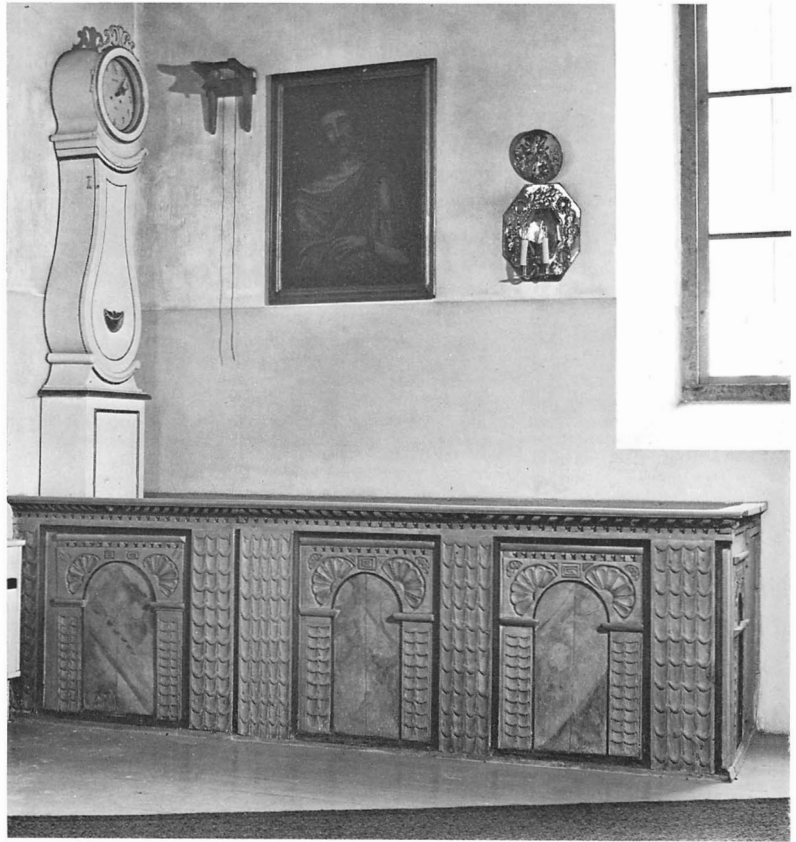
Fig 275. Den s k biskopsbänken, tillverkad 1654. — Vägglåt (nr 4-13) av mässing, modern. — Ecce homo, 1700-talet. — Moraklocka, skänkt 1951. — Sanctusklocka (nr 1), omkring år 1300. Foto S Hallgren 1964.

*The so-called bishop's throne, made in 1654. Brass sconce, modern. Ecce Homo, 18th century. Mora clock, presented in 1952. Sanctus bell, ca 1300.*

Öppna bänkar, målade i blågrått. — Den s k biskopsbänken, en sluten bänk vid korets norra sida (fig 275) är indelad i arkader, skilda genom fjällornerade pilastrar. Bröstningen var tidigare målad i vitt, grönt och brons, numera (sedan 1939) har den ursprungliga färgen framtagits: grå, i blått marmorerade speglar med svarta lister, blå och röda tandsnitt, rött mellan tandsnitten samt svart ram och bladstav. Den krönande bladstaven grå och svart. Rosetterna i svicklarna blå och grå.

Moraklocka (synlig i fig 275), skänkt 1951. Vitt fodral med förgyllda detaljer. På urtavlan: »And Frost Mora». Höjd 232 cm.

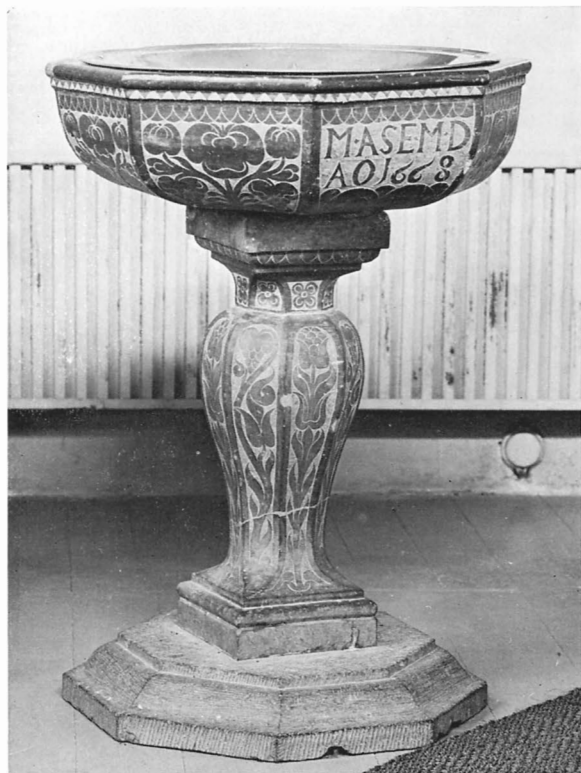
Fig 276. Dopfunt av röd kalksten, skänkt 1668 av Måns Andersson i Vi och hans hustru EMD. Foto S Hallgren 1964.

*Red limestone font, donated in 1668.*

Dopfunt av röd kalksten (fig 276). Åttsidig, ornerad med blommor och frukter i flat, polerad relief avtecknande sig mot pikhackad fond. På cuppan givarnas initialer: »M.A.S. E.M.D.» (= Mons Andersson i Vi och hans hustru) samt årtalet 1668. Höjd 94 cm, diameter 68 cm. — Funten tillhör samma typ som exempelvis dopfuntarna i Böda (s 146, fig 88) och Högby (s 253 samt fig 169).
