# Källa kyrkor

ÅKERBO HÄRAD, ÖLAND BAND I:4

VOLYM 128 AV SVERIGES KYRKOR, KONSTHISTORISKT INVENTARIUM

# KÄLLA GAMLA KYRKA

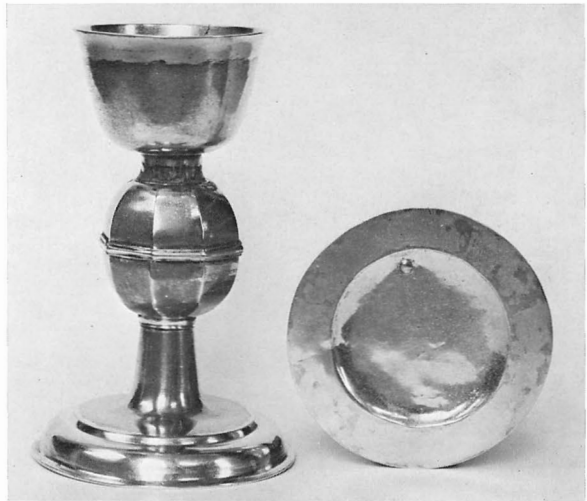
Fig 277. Sockenbudskalk av delvis förgyllt silver, tillverkad 1696 i Stockholm av Erik Bengtsson Starin. Foto S Hallgren 1964.

*Viaticum chalice, silver, parcel-gilt, made by Erik Bengtsson Starin, Stockholm, 1696.*

Sockenbudskalken (fig 277) är enligt stämplarna på foten tillverkad 1696 av Erik Bengtsson Starin (s 378, not 72). Stämplarna: S:t Erik (frontal), H (= 1696), ES (Erik Starin) samt åldermansranka. — Mycket liten cuppa, stor rund förgylld fot, åttkantig stor nod. Höjd 14,5 cm. Cuppan har ursprungligen varit skruvad vid noden–vinbehållaren. — Håkansson nr 443.

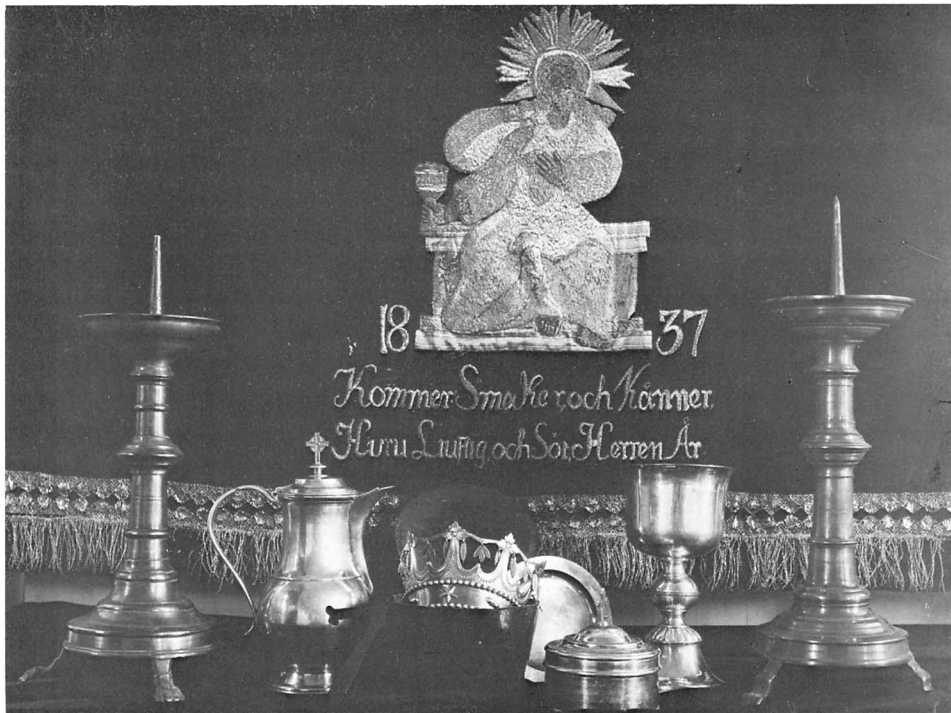
Fig 278. Äldre inredningsföremål fotograferade i samband med en inventering. Foto A Billow 1912.

*Old furnishings photographed in conjunction with the drawing up of an inventory.*

Kalk av silver (synlig i fig 278), inuti förgylld, och enligt stämplar tillverkad av G Ingelman.<sup>7</sup> Cuppans brätte utsvängd, profilerat skaft med tillplattad nod, hög klockformad fot, på översidan goudronnerad. Höjd 25 cm. — Paten av förgyllt silver, tillverkad av C V Holmgren.<sup>8</sup> Diameter 15 cm.

Vinkanna av nysilver (fig 278), anskaffad 1866 i utbyte mot en äldre av tenn. — Oblatask av nysilver (fig 278), skänkt 1893 av kyrkoherde och fru A Nordsten.

Antependier: 1. (Synligt i fig 278). Av svart sammet med knyplad silverspets, silverfrans och broderad, applicerad reliefbild i guld och silver, föreställande Kristus sittande med en kalk i handen. Därunder broderad inskrift: »Kommer. Smaker. och Känner, Huru Liufig, och Söt, Herren är» (Ps 34:9). Grått lärftfoder. Enligt tillägg från 1837 i inv 1654 »Förfärdigad af Copv. Capitainen N. B. Engströms Fru Agnes Lefuén i Calmar ... till likhet med den wackra Altare beklädnaden i Calmar Domkyrka». Skarvat med blå sammet för att passa till Nya kyrkans altare. Användes numera vid begravningar. Nuvarande längd 165, bredd 82 cm. — 2. Av rött kläde med guldkors och broderier, inköpt 1922. — 3. Av vitt linne i gåsögonliknande viggmönster. Broderier i grått och guld: små streckfigurer med uppåträckta armar. Naturfärgat linnefoder.

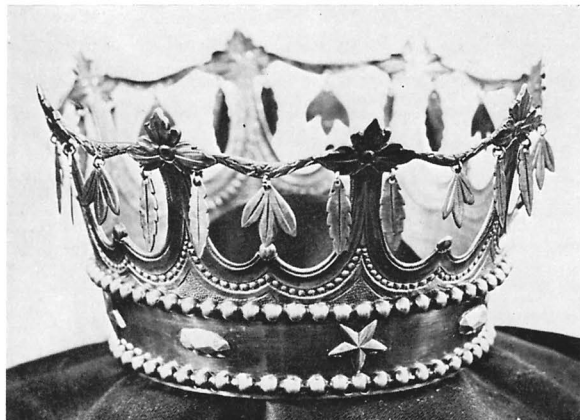
Fig 279. Brudkrona av förgyllt silver, tillverkad 1797 i Stockholm av Gustaf Hagström. Foto A Edle 1931.

*Bridal crown, silver-gilt, made by Gustaf Hagström, Stockholm, in 1797.*

Brudkrona (fig 278, 279), av förgyllt silver med hängande löv. Enligt stämplarna tillverkad 1797 av G Hagström.<sup>9</sup> Anskaffades, emedan den gamla var för stor och man önskade en liten ny »efter närvarande tids bruk» (jfr ovan Gamla kyrkan). Förgylldes 1880 och fick fem nya löv. — Fodral av trä, klätt med skinn med inskrift på locket:

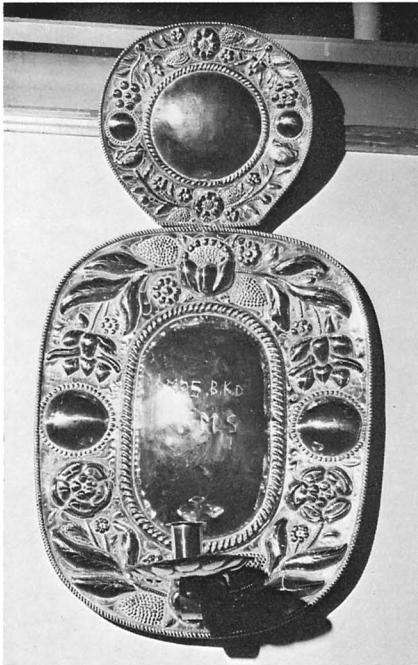
Fig 281. Vägglåt av mässing, skänkt 1699.  
Foto R Boström 1968.

*Brass sconce, donated in 1699.*

2. Lik föregående (fig 281). På ryggskölden ingraverade initialerna MOS BKD / IMS (=Mårten Olofsson i Långerum, hans hustru och son). Gåva 1699 i testamente efter sonen (räk). Höjd 61,5 cm. Hängde i Gamla kyrkan på pelaren i långhuset, efter 1802 vid sakristidörren.

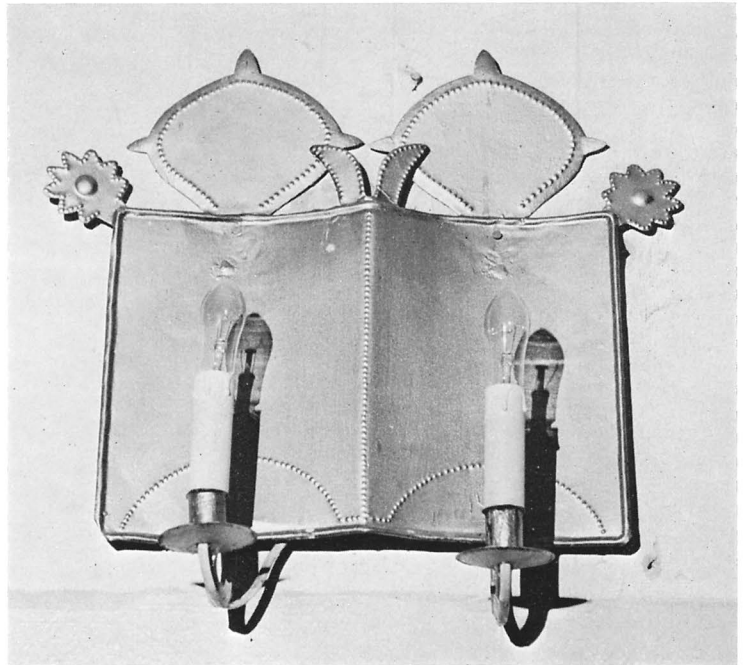
Fig 282. Vägglåt av bronserat järnbleck, 1850-talet. Foto R Boström 1965.

*Sconce of bronzed sheet iron, 1850's.*

3–12. För vardera två ljus (fig 282). Ryggsköldar fyrkantiga, formade som två konkava halvcylindrar intill varandra. Runda överstycken med runt kanten utklippta flikar. I övre hörnen av ryggskölden en blomma. Punsad ornering. Höjd 44 cm. Sju av dem anskaffades enligt beslut 1854 (st prot) och fanns i kyrkan 1859 (prostvis, domkap). I Gamla kyrkan skulle de placeras fem nere i kyrkan och två

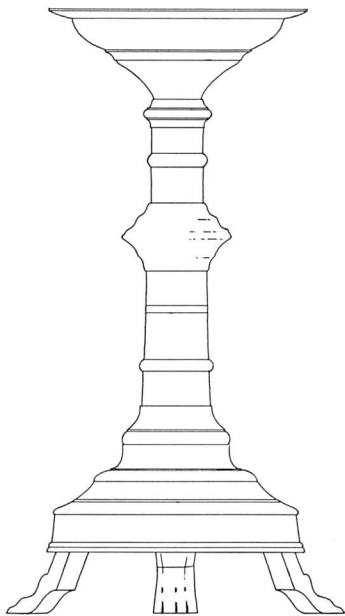
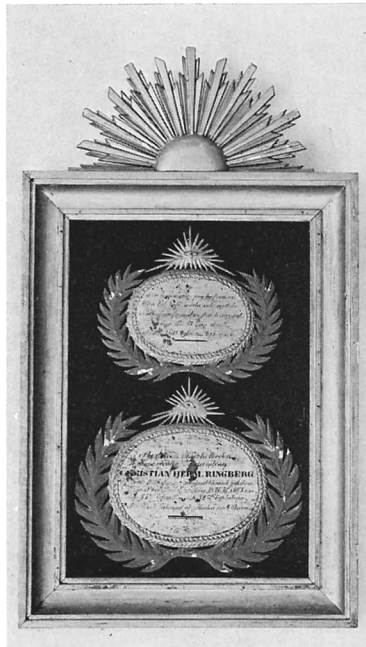
Fig 283. Ljusstake av gjuten mässing. Senmedeltiden eller 1500-talet (synlig i fig 278). Uppm 1:5, S Hesselgren och S Fränne 1931.

*Cast brass candlestick, late medieval or 16th century (visible in fig 278).*

1–2. Av gjuten mässing, för vardera ett ljus (fig 278, 283). Medeltida typ med stor, rund droppskål och ljuspigg av järn, skålformad fot på tre tassar. 1500-talet? Höjd 39 cm.

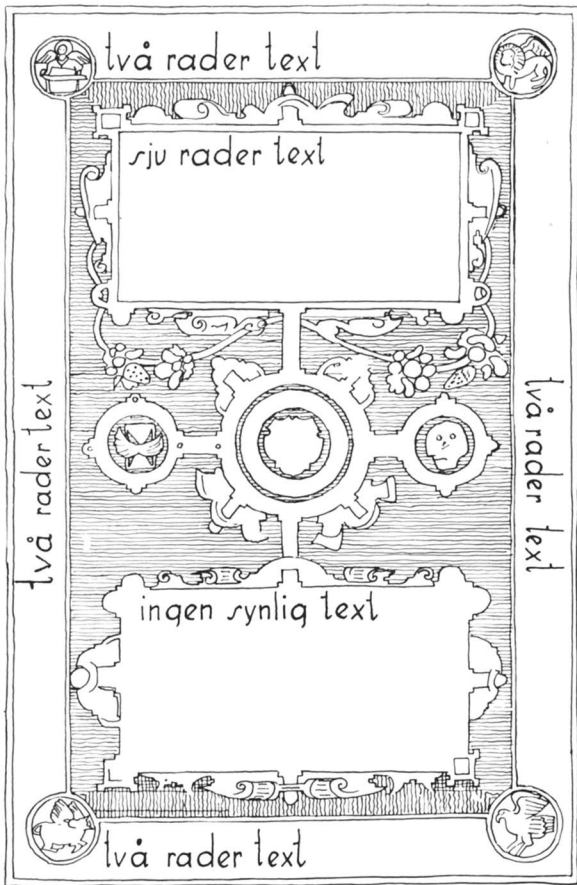
Fig 285. Gravhäll av röd kalksten utförd omkring år 1600 troligen av Martin Vathi (jfr fig 107 ff). Stenen är möjligen huggen för Oestanus Petris första hustru. Uppm 1:20, S Hesselgren och S Fränne 1931. Jfr fig 6 samt fig 269:1.

*Grave slab of red limestone, made ca 1600, probably by Martin Vathi (cf figs 107 ff). Cf figs 6, 269:1.*

1. Av röd kalksten (fig 285), rikt skulpterad med beslagsornamentik, kartuscher och fruktgirlander, i hörnen evangelistsymbolerna, i mitten och vid sidorna nattvardskalk och döds-kalle inom rundlar. Inskrifter i väl utformade antikvaversaler.

Stenen visar i detaljerna så stora likheter med Martin Vathis gravsten i Högby (fig 107 ff), att den kan anses vara utförd av samma hand. Jämför exempelvis den nära överensstämmelsen mellan de båda stenarnas nedre kartuscher samt bokstävernas utformning.

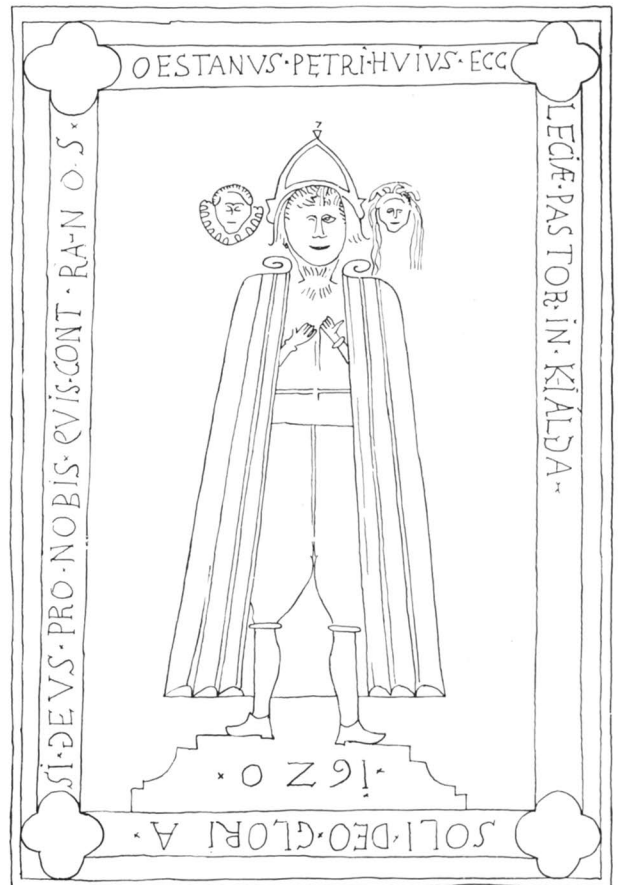
Fig 286. Gravhäll av grå kalksten 1620 över kyrkoherden Oestanus Petri († 1633) och hans familj. Jfr fig 269:2. Uppm 1:20, S Hesselgren och S Fränne 1931. — Före 1888 låg stenen nedanför altaret i gamla kyrkan.

*Grey limestone grave slab, 1620, a naïve copy of the slab in fig 261. Cf 269: 2. Before 1888, the slab was below and in front of the altar in the old church.*

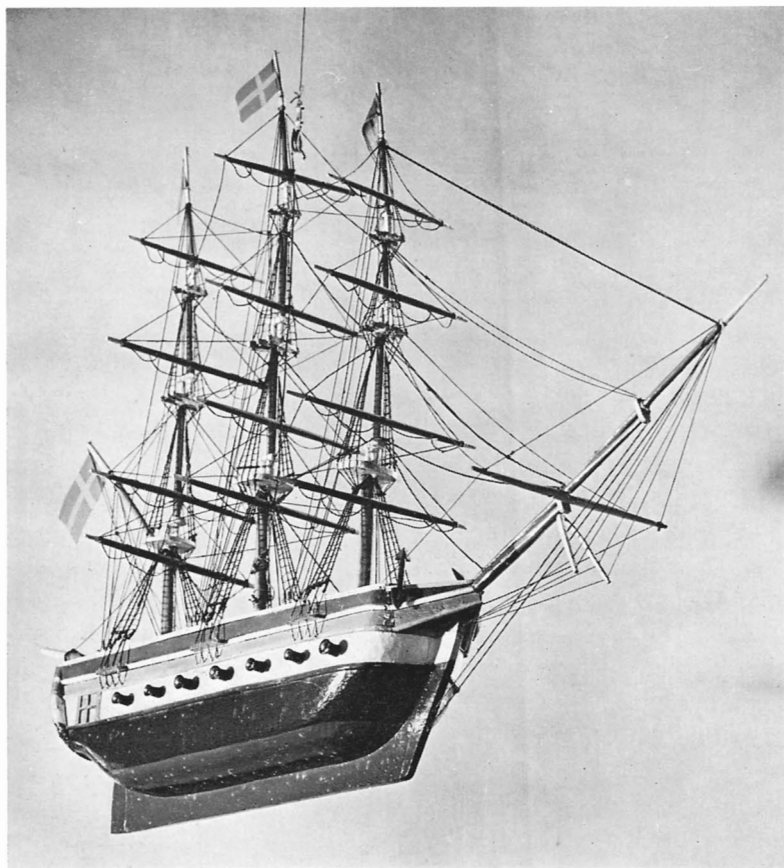
Fig 287. Votivskepp, 1800-talets förra hälft, skänkt 1868. Foto S Hallgren 1964.

*Votive ship, first half of 19th century, presented 1868.*

Över norra bänkkvarteret hänger ett skepp (fig 287), en korvett med 7+7 kanoner på var sida i täckt

batteri. Röd- och grönmålad med vit rand längs batteriet. Fregattriggat utan segel, lös jagarbom, bramrår men inga överbramrår<sup>15</sup>. På akterspegeln är namnet HOIANA skulpterat och målat med gula bokstäver mot blå fond. Fönster med gröna foder och röda spröjsar. Gåva till Gamla kyrkan av Olof Petter Nilsson i Högenäs 1868. Höjd 91 cm.

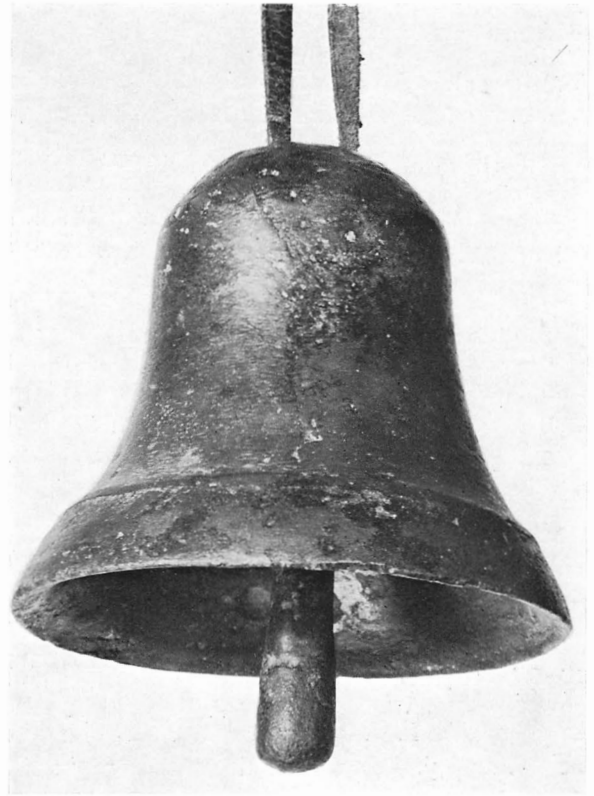
Fig 289. Sanctusklocka (nr 1), omkring år 1300. Foto SHM. Sanctus bell, ca 1300.
