Långlöts kyrkor

RUNSTENS HÄRAD, ÖLAND BAND II:1

AV RAGNHILD BOSTRÖM

VOLYM 151 AV SVERIGES KYRKOR, KONSTHISTORISKT INVENTARIUM

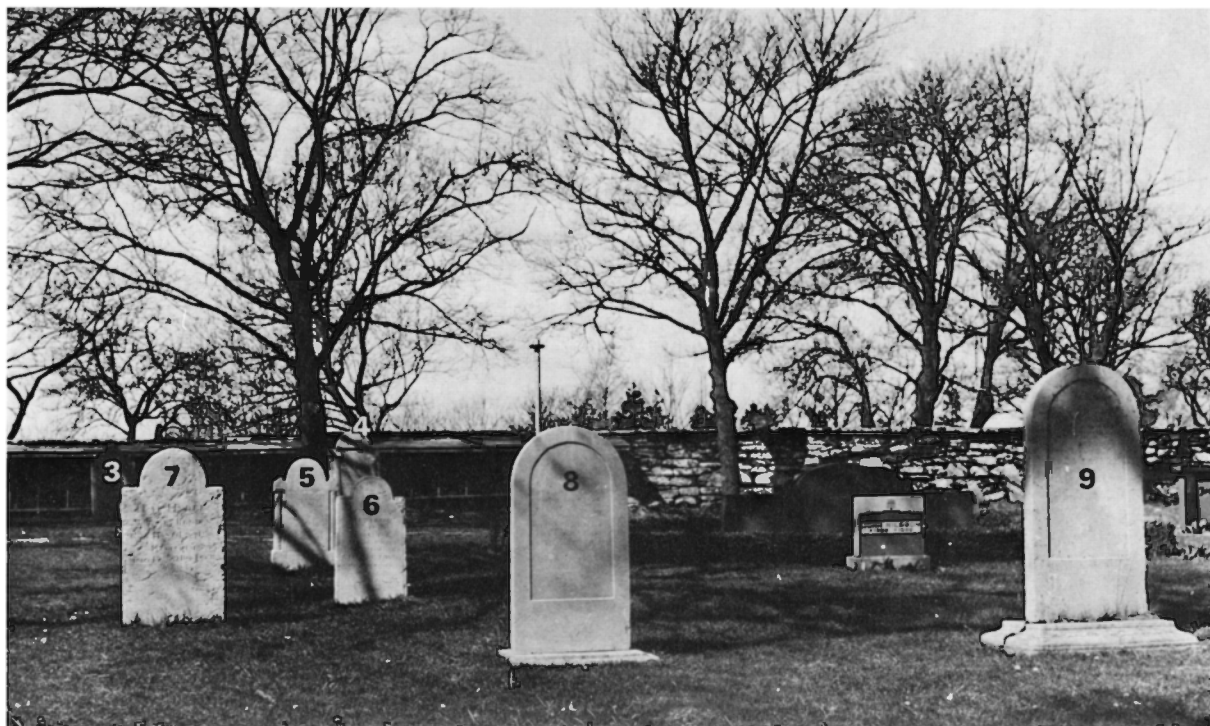
Fig 7. Gravstenar från 1800-talets mitt i kyrkogårdens sydvästra del, enligt traditionen tillverkade av en stenhuggare i socknen. Foto R Boström 1972.

Mid-19th century gravestones in the SW part of the churchyard, made, according to tradition, by a local craftsman.

På kyrkogårdens sydvästra del lägger man märke till flera vackra, resta stenar från 1800-talets mitt, i empirestil (fig 7 ff), av huggen och delvis slipad kalksten, enligt traditionen tillverkade av en stenhuggare i socknen. Karakteristiskt för dem alla är den omsorgsfulla stenbehandlingen, utsmyckningens mycket låga, plana relief samt inskrifternas prydliga bokstäver i antikvaversaler. Stenarnas nuvarande placering är inte den ursprungliga. De beskrivs från väster till öster:

Björkerum, f 1795, † 1884, och hans maka, Stina Nilsdotter, f 1792, † 1857. Stenen (den mellersta i fig 7) har formen av en rektangel som upptill övergår direkt i en halvcirkel. Inskriftsfältet är nedsänkt i stenen, som är intappad i en rektangulär, profilerad sockel. Nederst: »Uppen: B: 21 C: 4 v/ S. PS B. N°. 105. v. 5». Helt slät baksida utan inskrift. Total höjd 115 cm.

9. Av rödspräcklig kalksten med grön ådring, över »himmansegaren» Lars Pehrsson från Björkerum, f 1774, † 1858, och hans maka Maja Andersdotter, f 1777, † 1849. Stenen liknar nr 8 (fig 7, längst t h). Nederst: »Es: B: 35 C: 10 V.» Total höjd 154 cm.

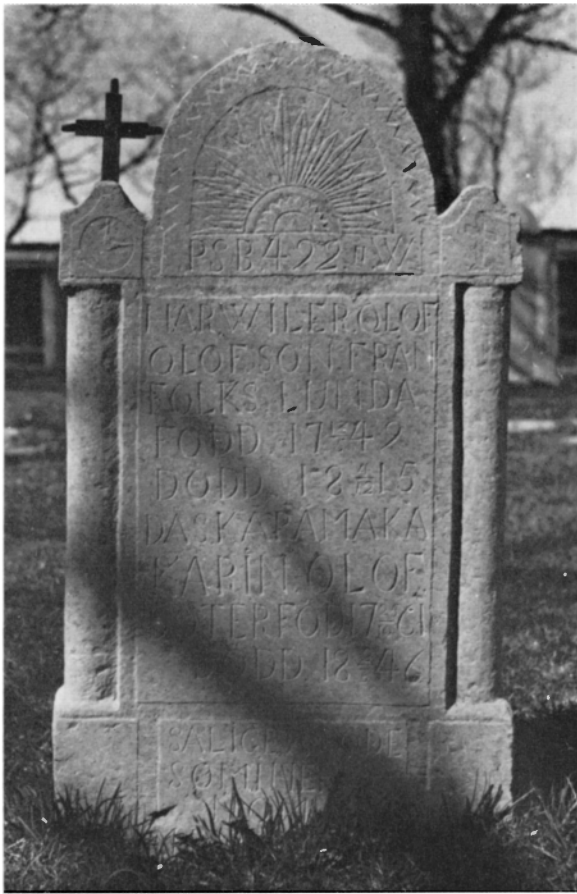
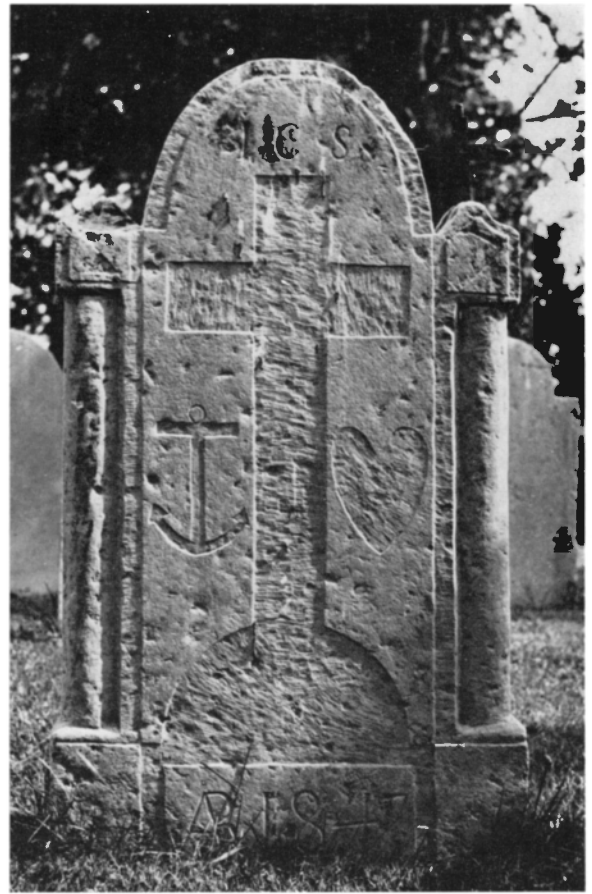
Fig 9 a-b. Gravsten nr 5, över Olof Olofsson, † 1815, och hans hustru. Fram- och baksida. Grå kalksten. Foto R Boström 1972.

a-b. Gravestone no. 5, in memory of Olof Olofsson, † 1815, and his wife. Front and rear sides. Grey limestone.

5. Av grå kalksten, över Olof Olofsson från Folkeslunda, f 1749, † 1815, och hans hustru Karin Olofsdotter, f 1761, † 1846 (fig 9a–b). Stenens vertikala långsidor är huggna i form av förkroppade kolonner, som avslutas upptill av firsidiga bildningar, på framsidan prydda med en urtavla och ett kors samt krönta av små kors av smidesjärn (det ena bevarat). Upptill ett halvcirkelformat krön med kortare diameter än stenens hela bredd och prytt av en strålande sol. Därunder »PS B. 492. 11. W». Huvudtexten upptas på vanligt sätt av de dödas namn och data. Nederst ett citat ur Upp 14: 13: SALIGE ÄRO DE / SOM I HERRA/NOM DÖ. På baksidan ett latinskt kors i låg relief, omgivet av ett ankare och ett hjärta, däröver inskriften »ICS» (=Iesus Christus Salvator?). Underst »ÅR 1847». Höjd 99 cm.

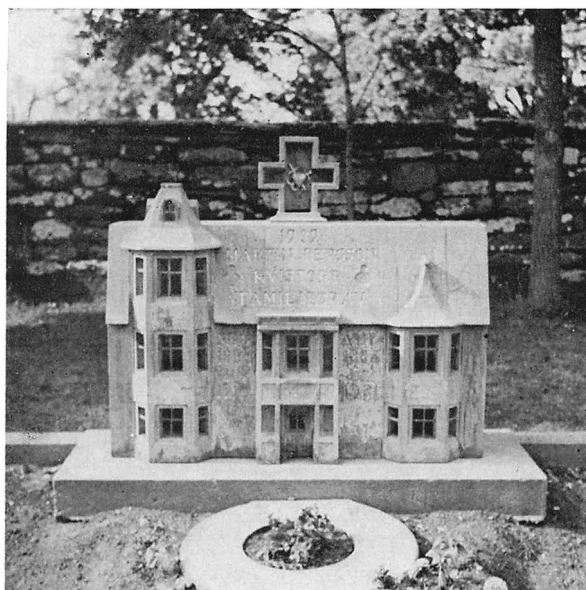
Fig 10 a–b. Den s k Kvistorpgraven i dess ursprungliga (a) och nuvarande (b) skick. Foto L M Holmbäck 1951 resp R Boström 1972.

a–b. The so-called Kvistorp Grave in its original (a) and present (b) condition.

12. Innanför västra grinden ligger den s k Kvis-torpraven över Martin Persson, † 1971, och hans familj, med en gravvård i form av det hus i vilket de avlidna hade bott (fig 10a–b). Ursprungligen var den utförd i cement och själva graven hade formen av en trädgård. Den ersattes för ett tiotal år sedan av den nuvarande, av granit, egenhändigt huggen av Martin Persson (Palm 1970a, s 105 f).

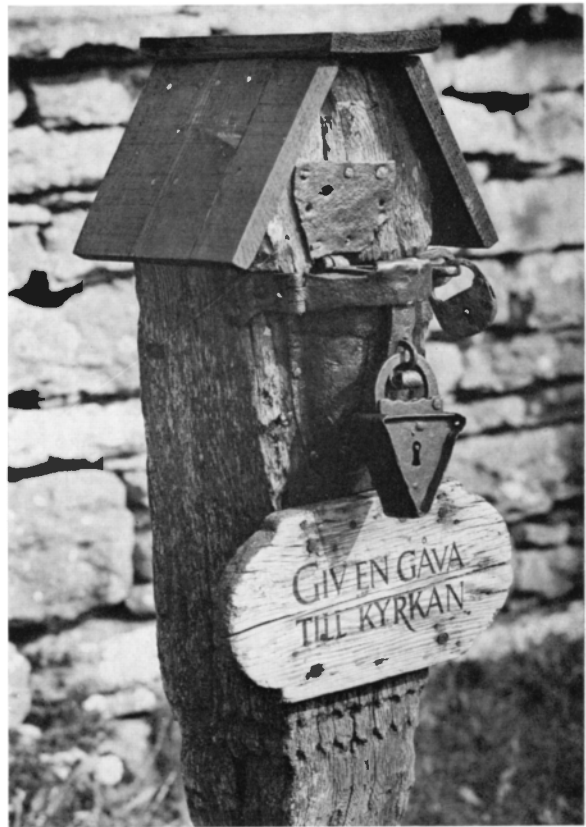
Fig 12. Fattigbössa, troligen från 1764, utanför västra kyrkogårdsgrinden. Foto S Hallgren 1972.

Poor-box, dating probably from 1764, outside the W churchyard gate.

Utanför västra kyrkogårdsgrinden står en fattigstock av ek (fig 12), försedd med en sparbössa av järn och en tavla med modern inskrift. Troligen identisk med den fattigstock, som anskaffades 1764 (räk). Restaurerad 1970.

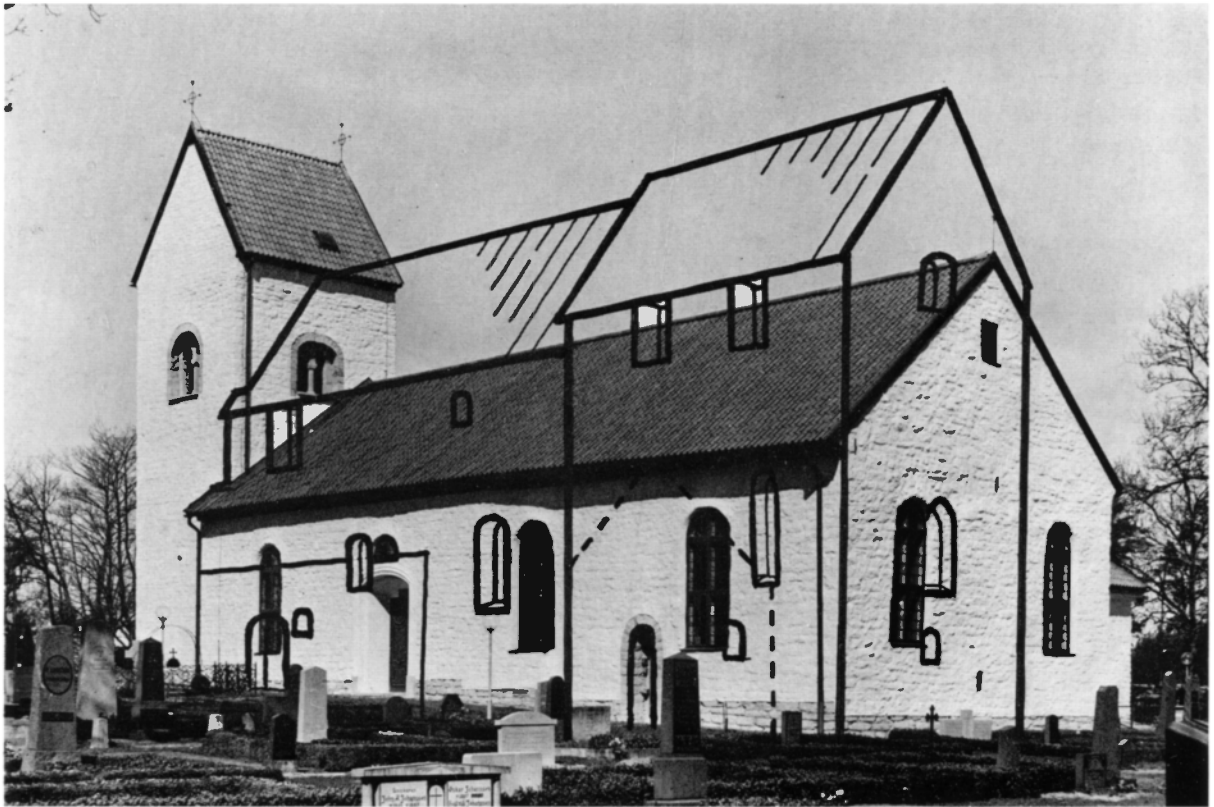
Fig 16. Långlöts nya kyrka från sydöst, med den medeltida klövsadelskyrkans viktigaste delar inritade (jfr fig 13–15 samt 17). R Boström 1972.

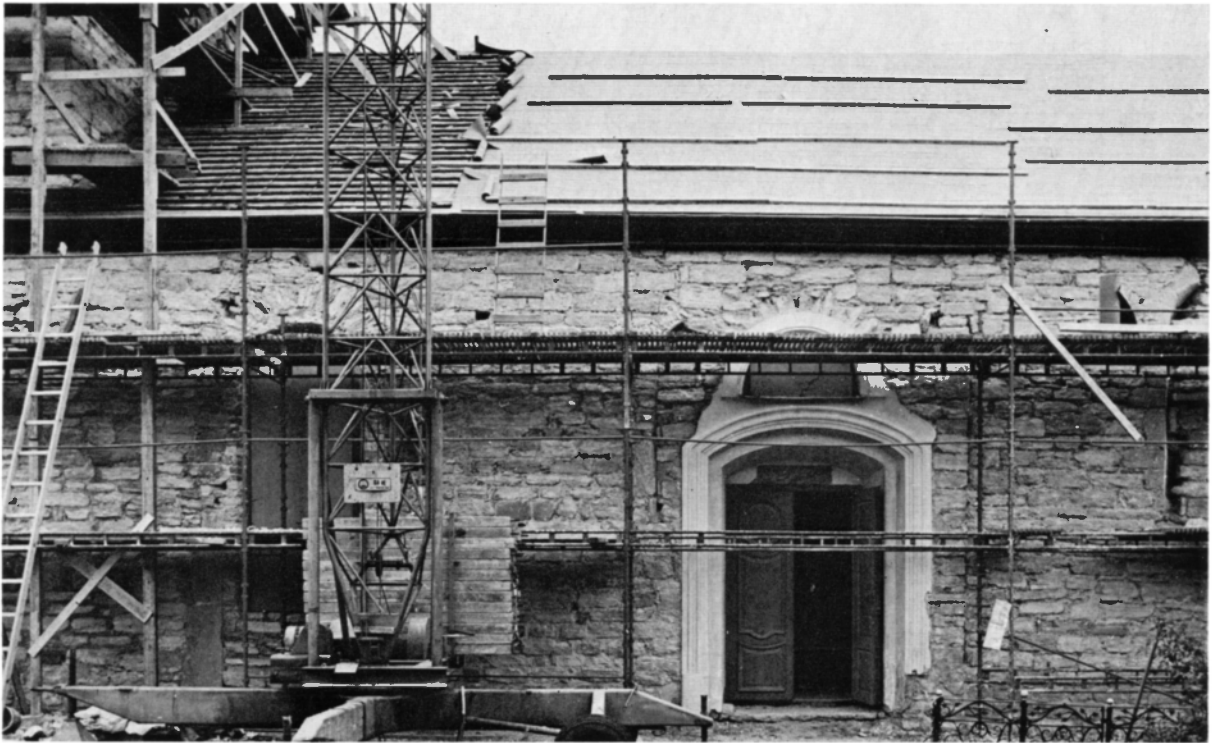
Fig 28. Kyrkans mellersta del från söder. Foto S Hallgren 1969.
The central part of the church from S.

skift omväxlar med tunnare (fig 28). Stora stenar av två skifts höjd förekommer också. Ofta är förbandet slarvigt: flera lodräta fogar står över varandra. En och annan sten vänder flatan utåt eller är ställd på högkant. I såväl sydvästra som nordvästra hörnen är en stor sten ställd både på högkant och vänd med flatan utåt; den i sydväst är så stor att den motsvarar fyra skift. Enstaka tuktade stenar förekommer, men däremot ingen huggen sten, vare sig i hörnkedjor eller i omfattningar. Där stenarnas form har krävt det, är rikligt med skol och bruk använt och fogarna brett utstrukna. Där stenen i

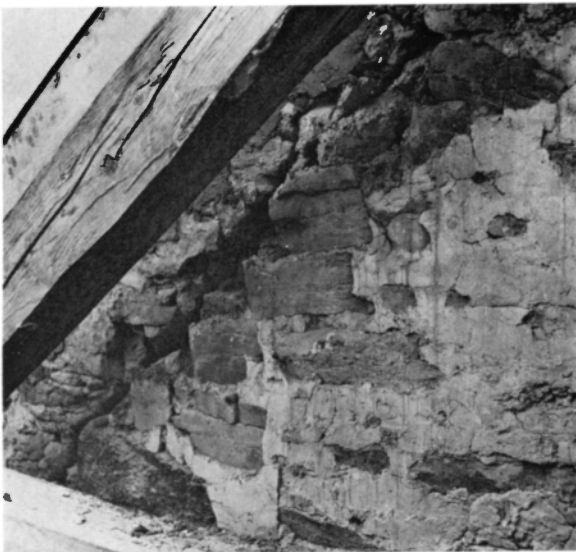
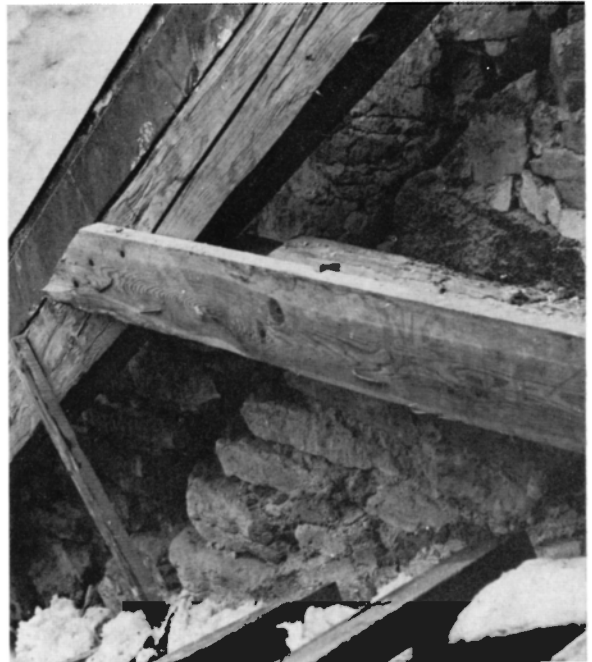
Fig 36. Ursprungligt fönster (A) i det äldsta långhusets södra mur, rester av portal (S) samt fönster (Å).
Foto R Boström 1969.

Original window (A) in the S wall of the oldest nave, remains of a portal (S) and a window (Å).

Portalen är påfallande stor i förhållande till det lilla fönstret (A), som strax skall beskrivas, och sitter anmärkningsvärt nära detta (fig 23, 36). Avståndet mellan deras mittlinjer är endast 130 cm. Det visade sig också 1969, att portalen med därtill hörande murverk tydligt skiljer sig från den omgivande muren. Omkring 1 m väster därom är nämligen en skarv, tydligast på insidan, belägen ca 110 cm från långhusets sydvästra innerhörn (fig 23, 162). Den slingrar sig uppåt över murens insida och försvinner ner under det nuvarande golvet. Av allt att döma betecknar den platsen för en ursprunglig portal (B), om vars utseende vi i övrigt ingenting vet. Sannolikt fanns en liknande portal

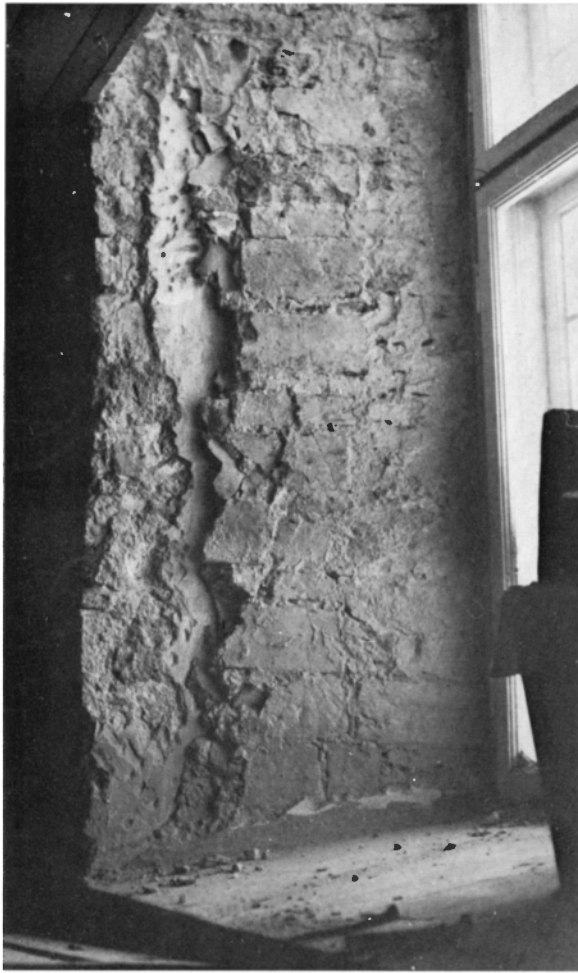
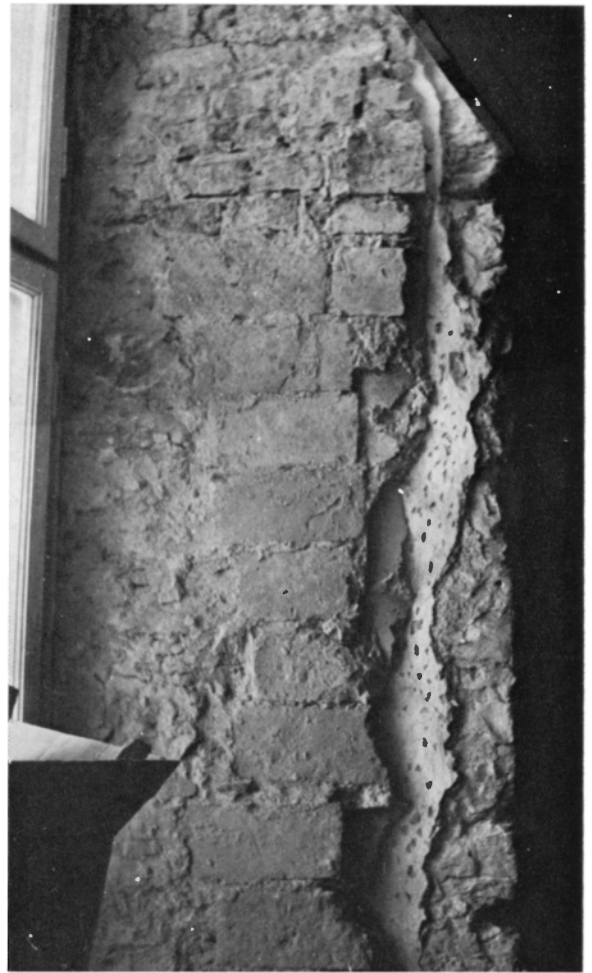
Fig 37–38. Innersmygen till portalen (S), 1892 omgjord till fönstret (Ä). Foto R Boström 1969.

The inside splay of portal (S), converted into a window (Ä) in 1892.

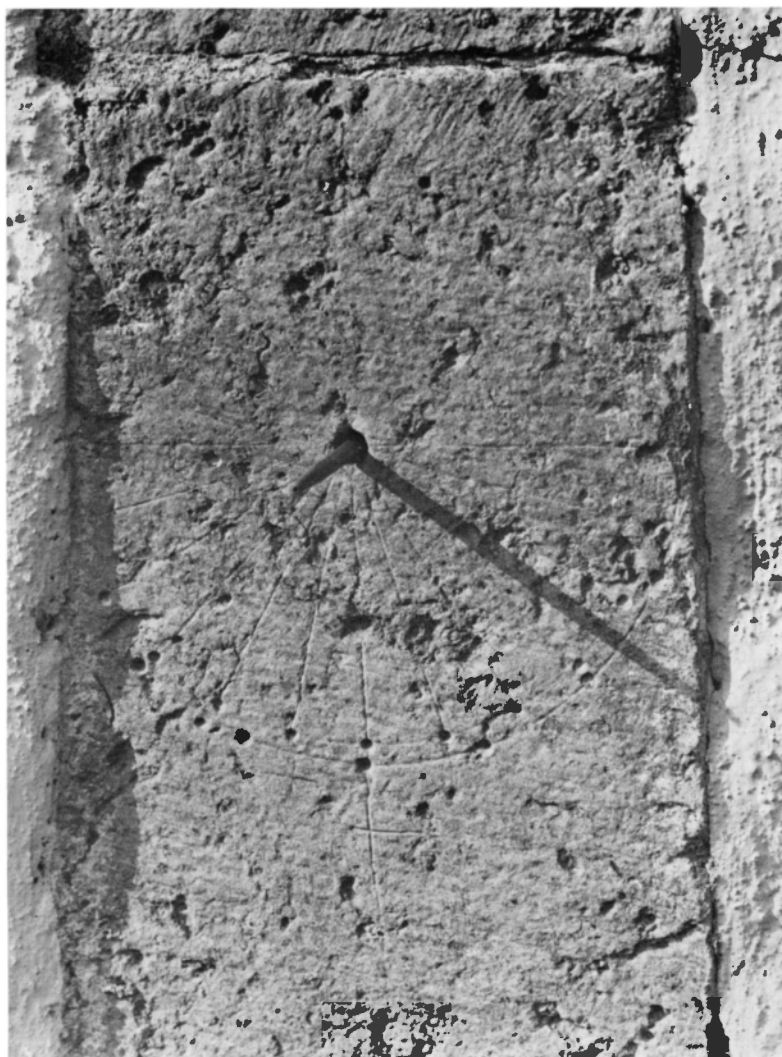
Fig 40. Solvisaretavla i omfattningen till portal (S), lika gammal som denna. En spik är insatt i mitthålet, för att ge skugga. Foto S Hallgren 1972.

Sun-dial in the surround of portal (S), the same date as the portal. A nail is fitted into the centre hole to serve as gnomon.

Den äldsta kända solvisaren (fig 40) i den igenmurade senromanska sydportalen beskrivs nedan.

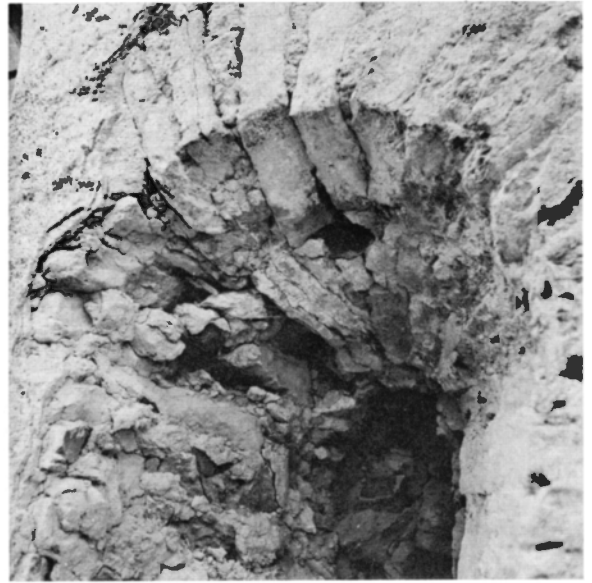
Fig 43. Valvet i fönstret (A) av vald kalksten. Foto R Boström 1969.

The vaulting in window (A), of selected limestone.

Strax öster om trifolieportalen avbildas ett litet rundbågigt fönster (A) på de gamla teckningarna (fig 13 ff). Det återfanns 1969 igenmurat och överputsat, troligen sedan 1795 (fig 42 ff). Yttersmygen var 106 cm hög och ca 72 cm bred, med sidor som divergerar något nedåt. Smygvinkeln var ungefär 67°. Västra smygsidan var ändrad och solbänken avlägsnad i samband med tillkomsten av fönstren (X 1) och (Å). Den endast omkring 20 cm breda och 62 cm höga dageröppningen befann sig 52 cm innanför murens ytterliv, dvs nästan mitt inne i muren (fig 45). Rundbågen var gjuten av tunna, dels valda, dels råbrutna flisor, 7–10 cm tjocka ca 25 cm breda och ungefär lika långa (fig 43). I valvets östra del syntes avtryck av skälbräder (fig 44). Som redan är omtalat, var kvaderritsade fogar bevarade i östra smygsidan (fig 42, 44), vilka var lika omsorgsfullt modellerade som i långhusets sydöstra ytterhörn (fig 30, se ovan).

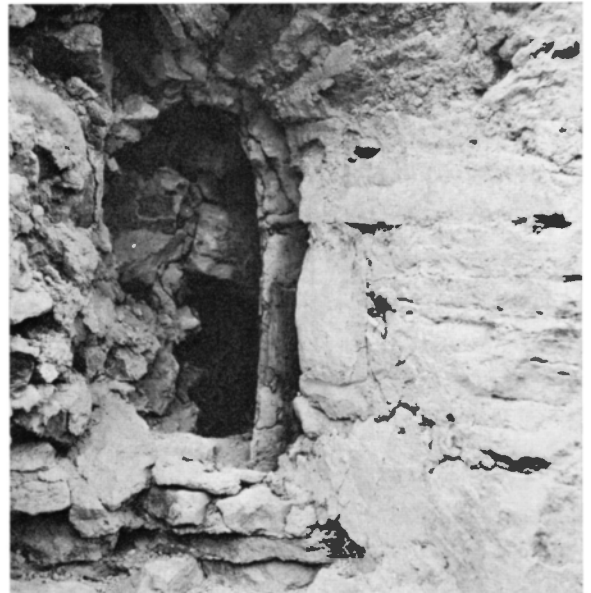
Fig 44. Dageröppningen i fönstret (A) från utsidan med rester och avtryck av ursprunglig fönsterbåge. Foto R Boström 1969.

Window opening (A) from the outside with remains and an impression of the original window frame.

Närmast dageröppningens östra sida samt nedtill låg rester kvar efter en multnad fönsterbåge av trä, sammansatt av en 15 cm bred, 3 cm tjock och 66 cm hög träram. Träresternas ålder (och därigenom fönstrets) har genom en C 14-analys²³ bestämts till 930 ± 105 år, vilket innebär en ungefärlig date-

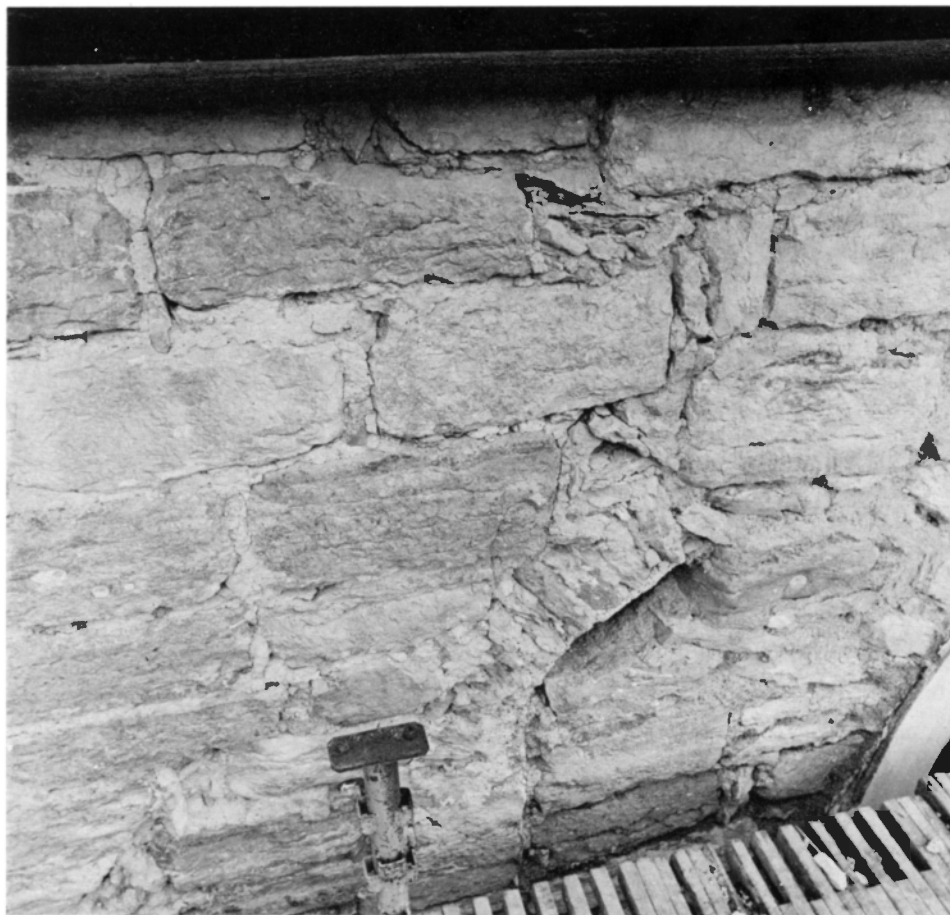
Fig 46. Rester av sekundärt fönster (T) i långhusets östra del (jfr fig 23, 196). Fönstret skjuter upp i den profana övervåningens murverk. Foto S Hallgren 1969.

Remains of secondary window (T) in the E part of the nave (cf figs 23, 196). The window extends up into the masonry of the profane upper storey.

Omfattningen bestod av enbart obearbetad eller tuktad sten. I fönstervalvet var endast mycket små stenar använda (fig 46). I innersmygen förekom även några tegelstycken, varav en med svartbränd yta, vilket möjligen kan sättas i samband med en brand 1677 (se nedan). Fogbruket är grått och avviker såväl från det omgivande medeltidsbruket som från det som användes 1795 (jfr nedan). Innersmygen, som kunde följas ca 30 cm innanför murlivet, var slätputsad och vitkalkad. Mot den vita fonden avtecknade sig otydliga spår av målning i grått och rött, troligen från 1649 (jfr Kalkmålningar). På murens insida syntes här och var i fogbruket närmast fönstret avtryck av ett ganska grovt tyg i tuskaft. Troligen har en murare lutat sig mot muren,

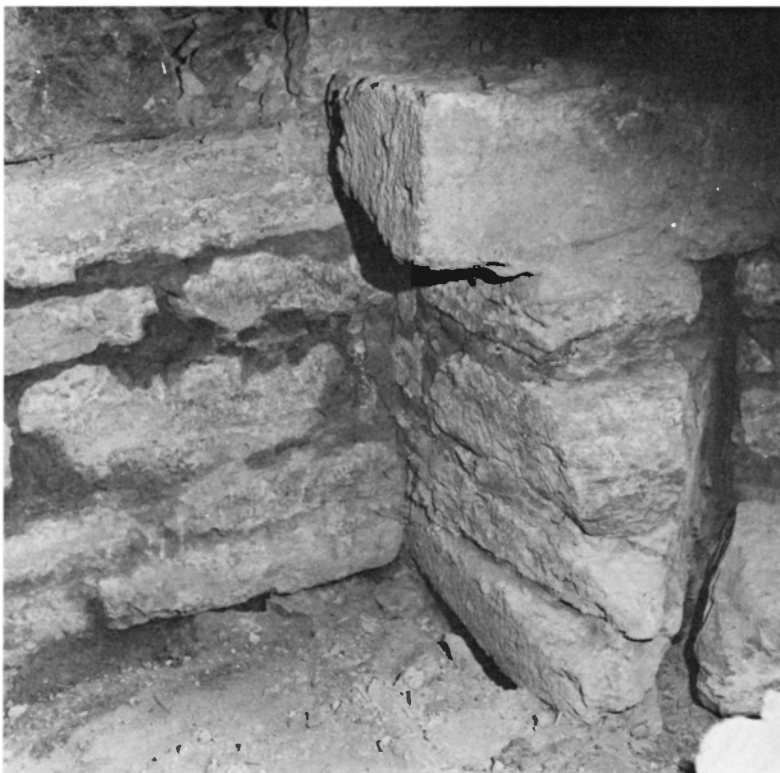
Fig 48. Rester av absidkorets nordöstra del samt den öppna stötfogen mellan absiden och det till kor nr 2 hörande norra triumfvederlaget (D i fig 82). Stickan mitt i bildens överdel är insatt som markering av absidkorets nordöstra innerhörn. T v skymtar den s k gravmuren (fig 82: 5) och en till graven hörande, multnad bjälke. I över vänstra hörnet över den mörka fyllningen en golvflisa, kanske en rest av absidkorets golv. Foto R Boström 1969.

Remains of the NE part of the apse chancel and the open joint between the apse and the N abutment of the chancel arch of chancel no 2 (D in fig 82). The stick in the middle of the upper part of the figure marks the NE inner corner of the apse chancel. To the left can be seen the so-called grave wall (fig 82: 5) and a decayed beam belonging to the grave. In the upper left-hand corner above the dark material is a floor chip, perhaps a fragment of the floor of the apse chancel.

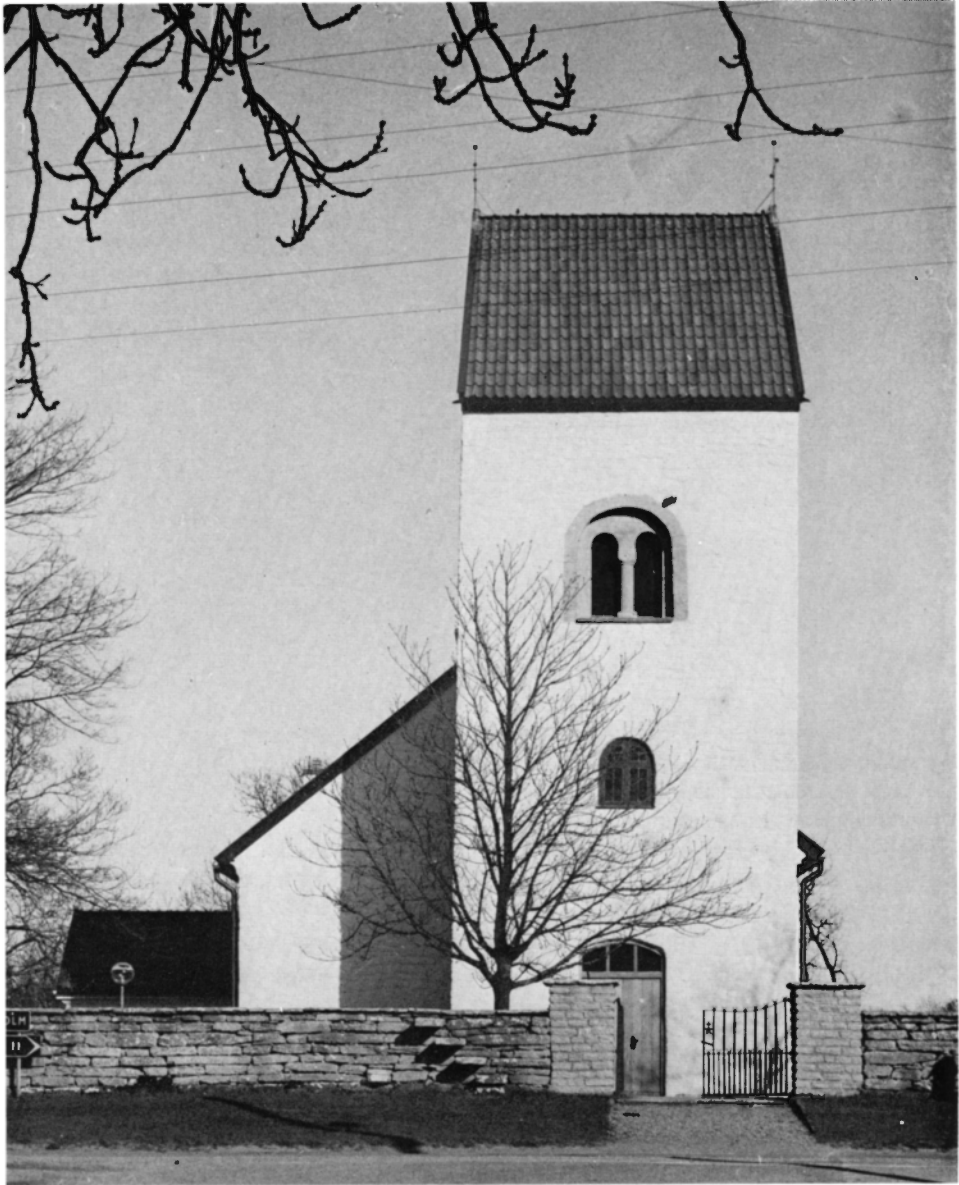
Fig 50. Såret efter det bortbrutna södra vederlaget i den äldsta triumfbågen (det mörka partiet närmast sydportalen (Å, t h på bilden)). Den lodräta linjen mitt i bilden visar stötfogen mellan absidkoret och långhusförlängningen. Ovanför byggnadsställningen fortsätter triumfbågens vederlag. Där avtecknar sig också båglinjen i ett valv (jfr fig 149, 193). Foto R Boström 1969.

The scar after the demolished S abutment of the oldest chancel arch (the dark part nearest the S portal, right in the picture). The vertical line in the middle of the figure marks the junction of the apse chancel and the extension of the nave. The abutment of the arch continues above the scaffolding. There, too, can be seen the arch of a vault (cf figs 149, 193).

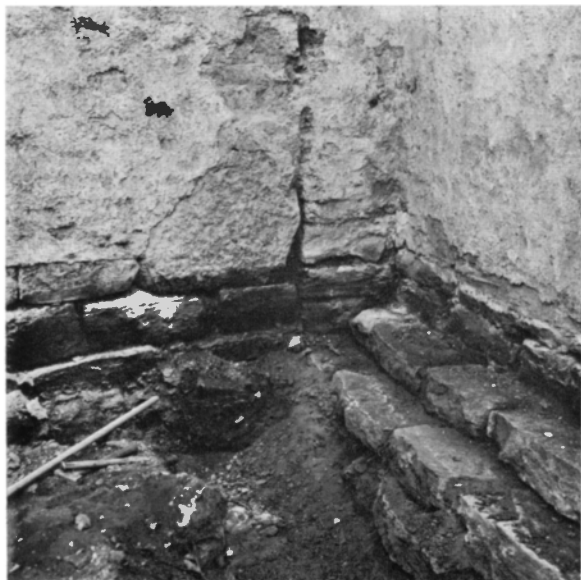
Fig 54. Innersmygen till gluggen (D), (jfr fig 23, 56, 200). De Brett utstrukna fogarna är ursprungliga. Foto R Boström 1969.

The inside splay of opening (D), (cf figs 23, 56, 200). The widely spread pointing is original.

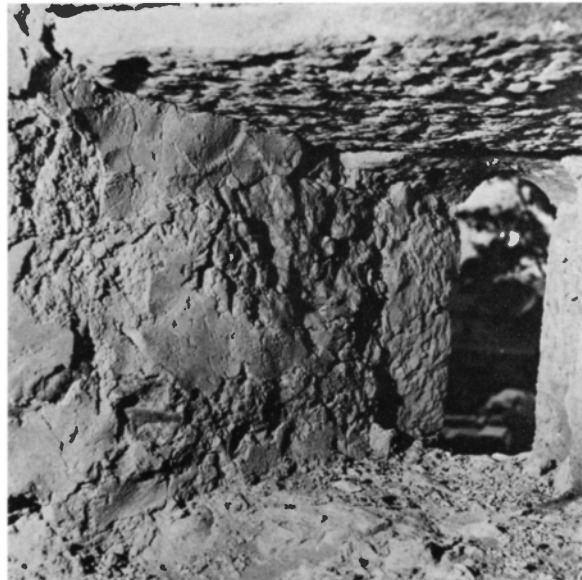
Fig 56. Vapenhusets södra vägg med tydliga avtryck av skälbräder till ett tunnvalv. Överst gluggen (D), se även fig 200. Foto R Boström 1969.

The S wall of the porch with distinct impressions of scaffolding boards for a barrel vault. Above, the opening (D); see also fig 200.

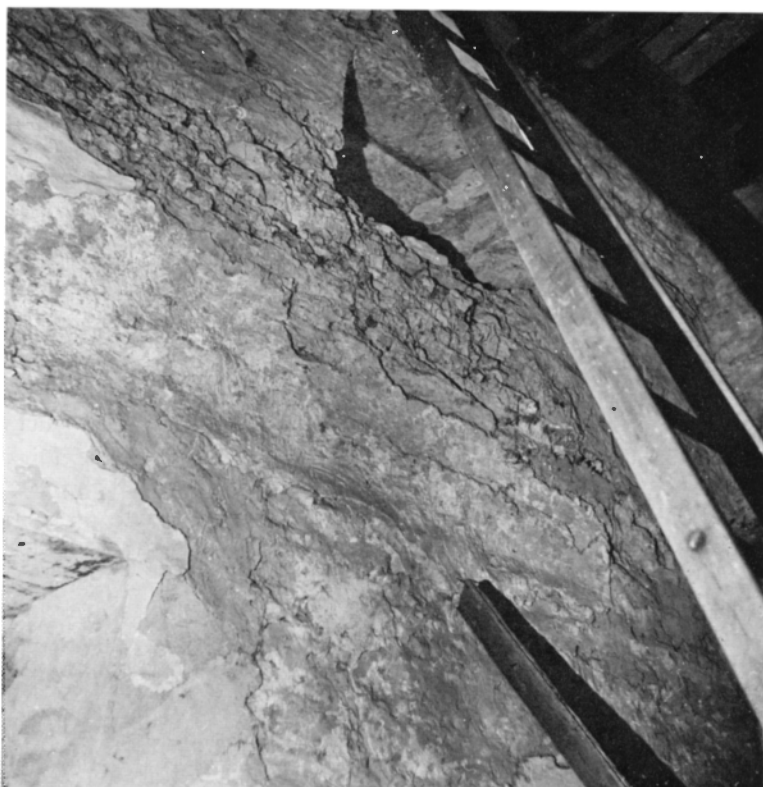
Fig 55. Vapenhusets sydöstra hörn med ett stycke av tornbågen (se även fig 52, 149, 200), gluggen (V), avtryck av skälbräder till ett tunnvalv (jfr fig 149) samt där ovanför sårigheter efter det bortbrutna tunnvalvet. Foto R Boström 1969.

The SE corner of the porch, with part of the tower arch (see also figs 52, 149, 200) the opening (V), impressions of scaffolding boards for a barrel vault (cf fig 149) and above scars after the demolished barrel vault.

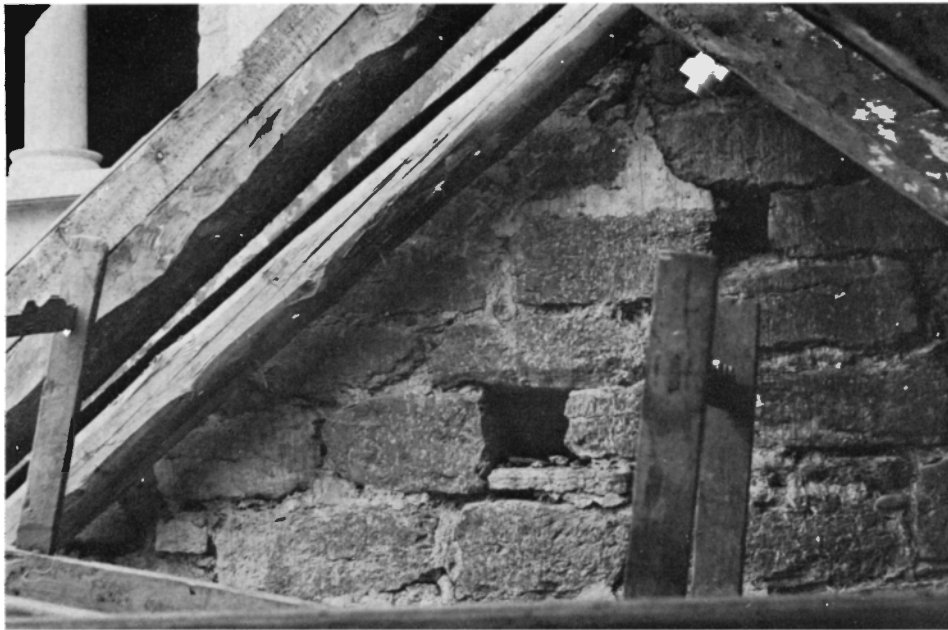
Fig 60. Murverket i västtornets mellersta parti (period IV B) med välhuggna kvadrer. Ett stycke av östra muren med östra ljudgluggen (L). I förgrunden skymtar en likbår från 1700-talet (?). Foto R Boström 1969.

The masonry in the central part of the W tower (period IV B) with skilfully tooled ashlar. Part of the E wall with the E sound hole (L). In the foreground can be seen a bier dating from the 18th (?) century.

omsorgsfullt intryck, endast sällan finner man lodräta fogar rakt över varandra eller enstaka stenar ställda på högkant. Likheterna med det ovan beskrivna mellersta partiet av västtornet (klockvåningen) är påfallande (jfr fig 60 f med fig 89).

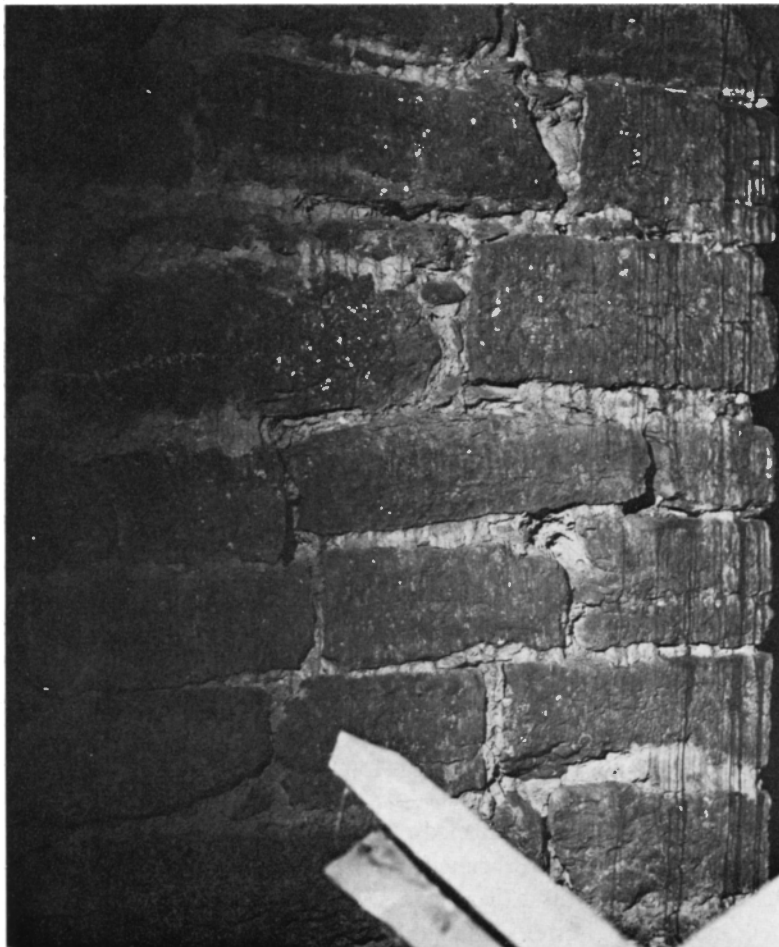
Fig 61. Som fig 60, med västtornets nordöstra hörn. Foto R Boström 1969.

As fig 60, with the NE corner of the W tower.

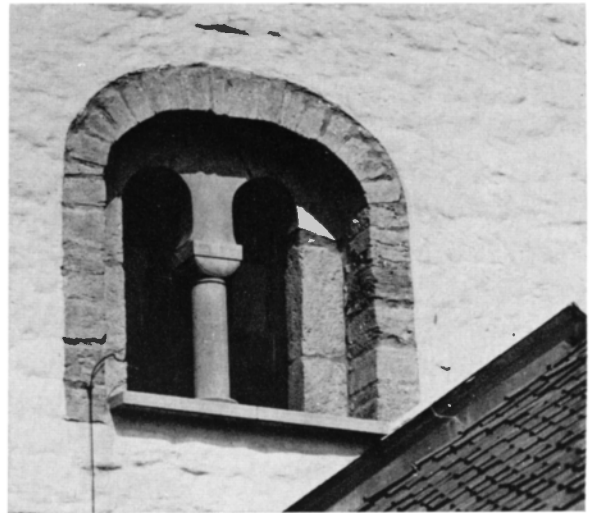
Fig 62. Östra ljudgluggen (L) med kolonnätt från 1937. Foto S Hallgren 1972.

The E sound hole (L) with a colonnette dating from 1937.

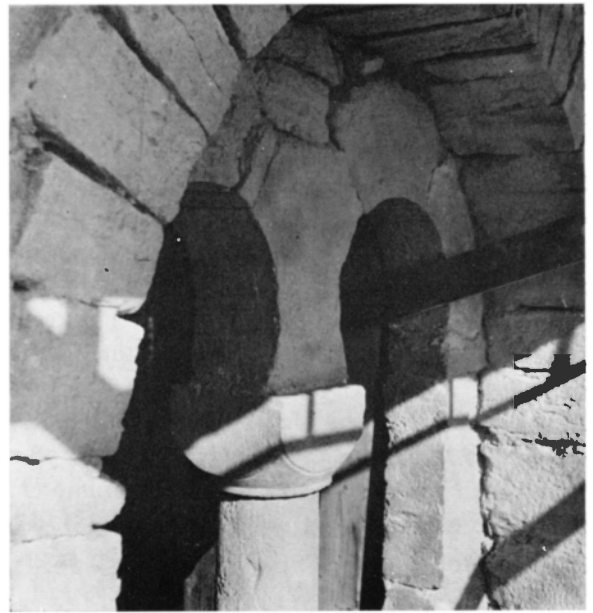
Fig 65. Södra ljudgluggen (K), del av omfattningen och kapitälet. Foto R Boström 1969.
The S sound hole (K), part of the surround and the capital.

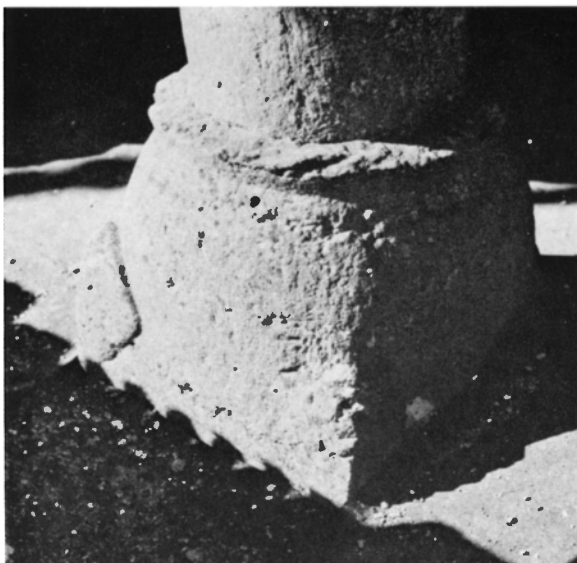
Fig 66. Södra ljudgluggen (K), kolonnettens bas. Foto R Boström 1969.

The S sound hole (K), the base of the colonnette.

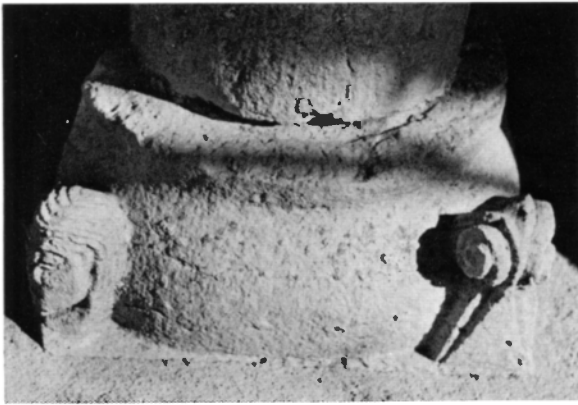
Fig 70. Utsidan av basen i västra ljudgluggen (N). Foto R Boström 1969.

The exterior of the base in the W sound hole (N).

Basernas nedersta del döljs under cementen. De höga vulsterna har haft vardera två hörnsporrar på de utåt vända sidorna. Den södra basens (K) hörnblad är enkelt koniska (fig 66). Vittring av stenen försvårar en undersökning. Möjligen kan man urskilja en bladform på en av de båda utåt vända hörnsporrarna och en repstav på den vulst som avslutar basen uppåt, närmast skaftet. — Den västra (N) basens båda hörnblad har formats det ena som ett manshuvud med stora, vidöppna ögon, liten halvöppen mun och mittbenat rakt, halvlångt, hår, det andra som en stiliserad blomma eller ett bladknippe (fig 70 ff).

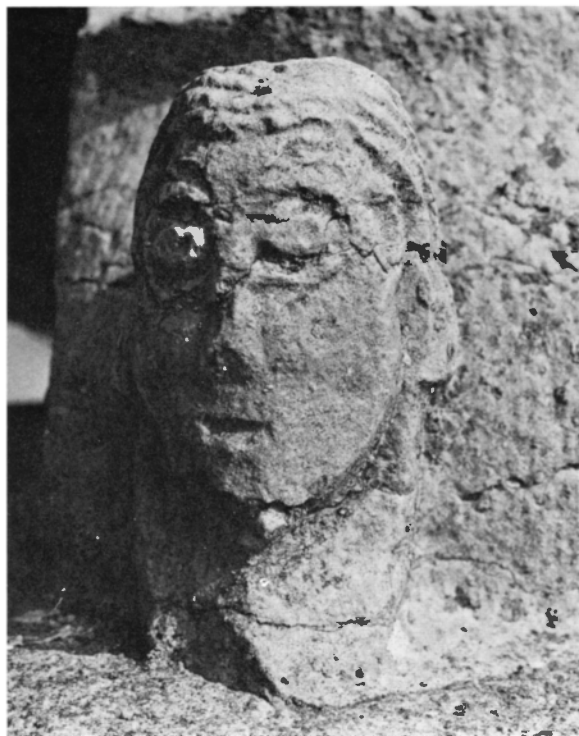
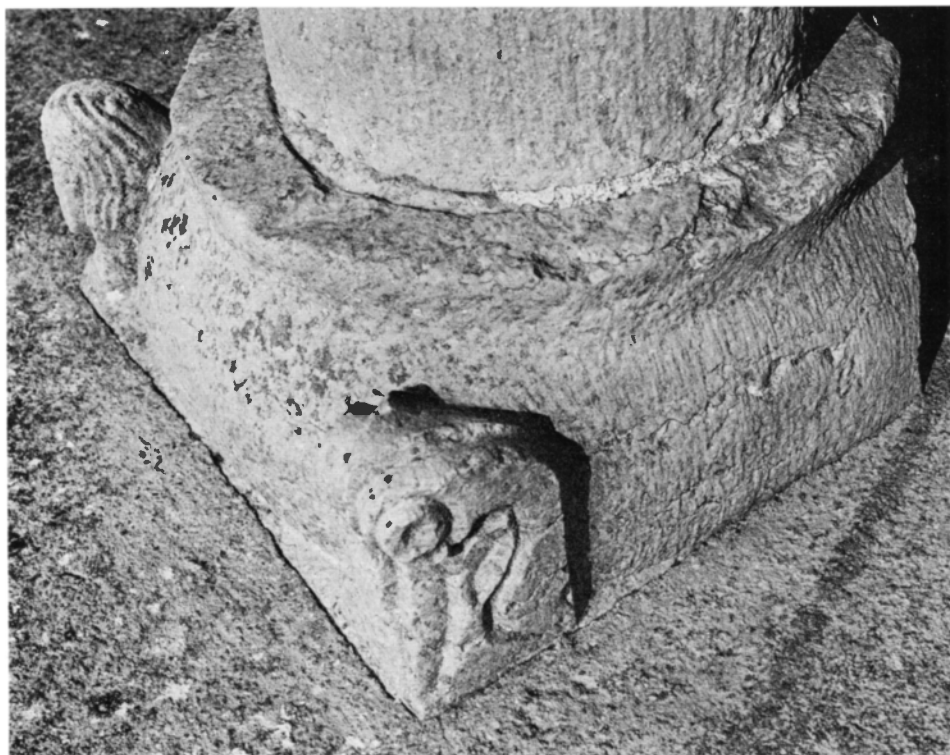
Fig 71–72. Detaljer av basen i västra ljudgluggen (N). Foto S Hallgren 1972.

Details of the base in the W sound hole (N).

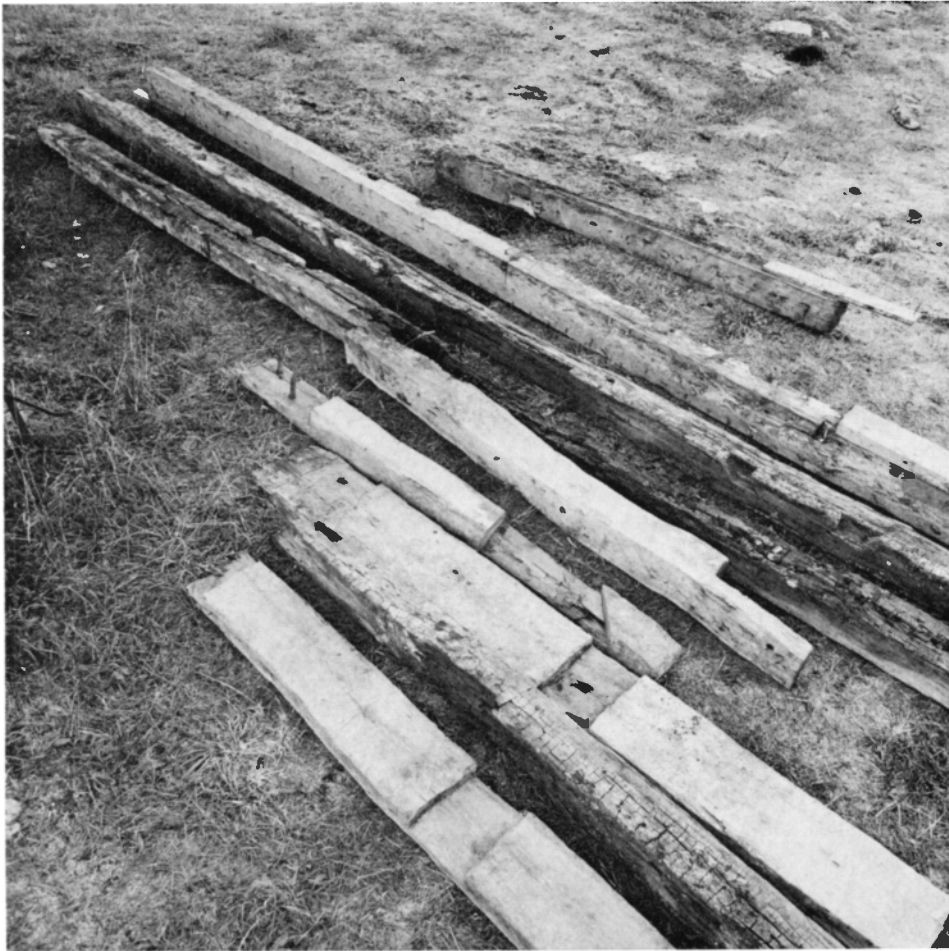
Fig 77. Rester av takstolar, sekundärt använda 1795 som regler i korgolvet, 1969 upplagda på långhusvinden. Jfr fig 78. Foto S Hallgren 1969.

Remains of roof trusses, used secondarily in 1795 as studs in the chancel floor, moved into the nave attic in 1969. Cf fig 78.

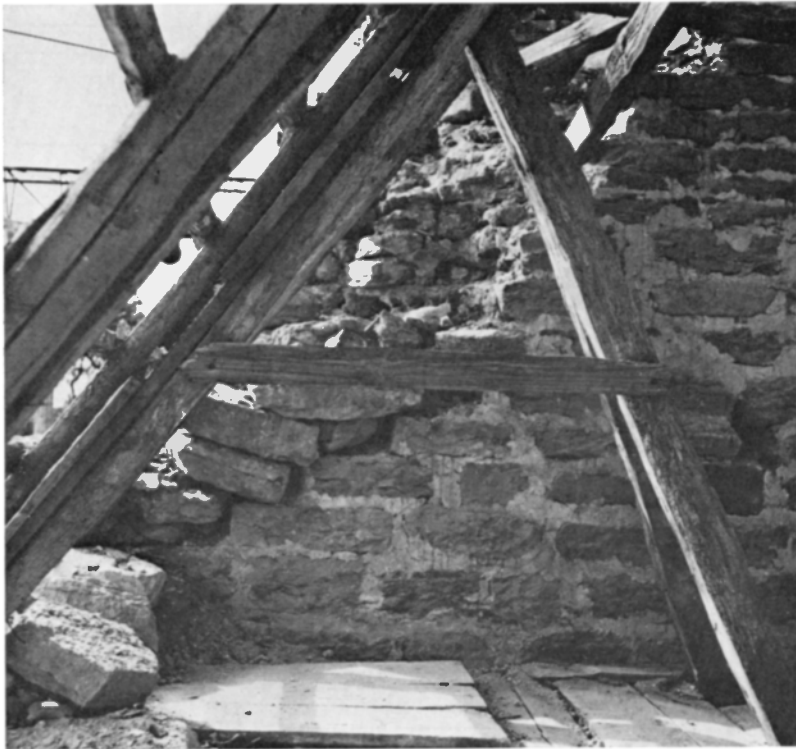
Fig 79. Västtornets södra gavelröste, insidan, och en del av takstolen (jfr fig 25). Bilden tagen innan murverket kompletterades och takstolen förstärktes. Foto R Boström 1969.

S gable truss of W tower, interior, and parts of the truss (cf fig 25). The picture was taken before the masonry was complemented and the roof truss strengthened.

Inside of the S gable of the W tower (cf figs 79, 80).

Västtornet avslutas i norr och söder av två trekantgavlar med en spetsig takvinkel av omkring 74°, dvs densamma som i långhusets profanvåning. I röstena är nästan lika mycket röd som grå kalksten använd. På insidan av södra röstet är tre ställningshål, omkring 60 cm över golvet (fig 25, 79 f), utan motsvarighet på norra sidan.

Takstolen består av gammalt virke, dels ek, dels furu. Det är en mycket smäcker, kryssad takstol (fig 25, 79 f). Ett av högbenen har en rad urhuggningar utmed ena långsidan. Det är förmodligen en stege av ålderdomligt slag, som blivit återanvänd (jfr Byggnadshistoria, period IV). 1969 blev takstolen förstärkt med nya högben av impregnerat virke mellan de gamla, samtidigt som de skröpliga golvbräderna byttes ut mot nya. Även tegeltaket och vindskidorna förnyades 1969 (se nedan Nya kyrkan).

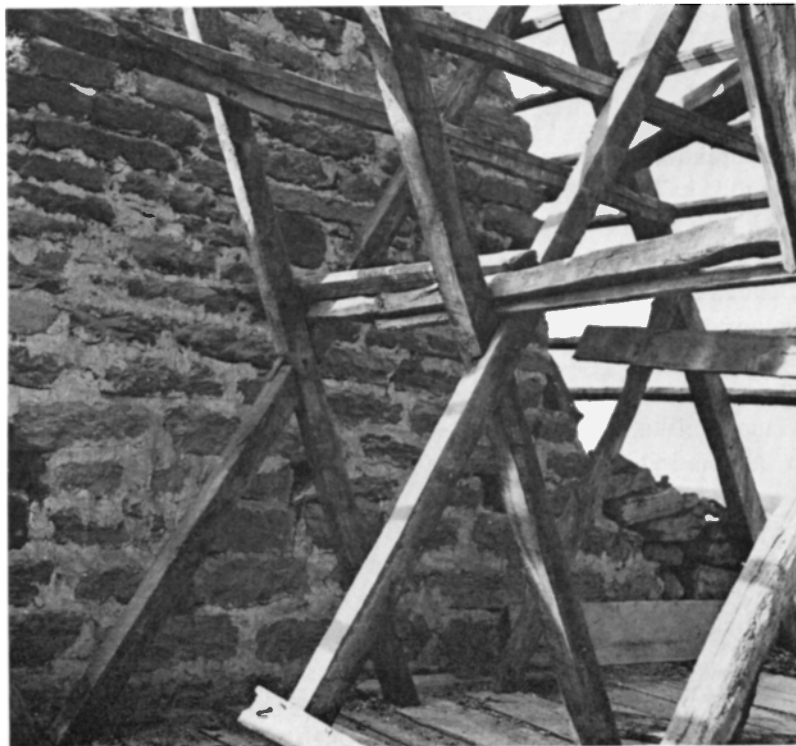
Fig 80. Som fig 79, västra delen med bomhål. Foto R Boström 1969.

As fig 79, W part with bolt sockets.

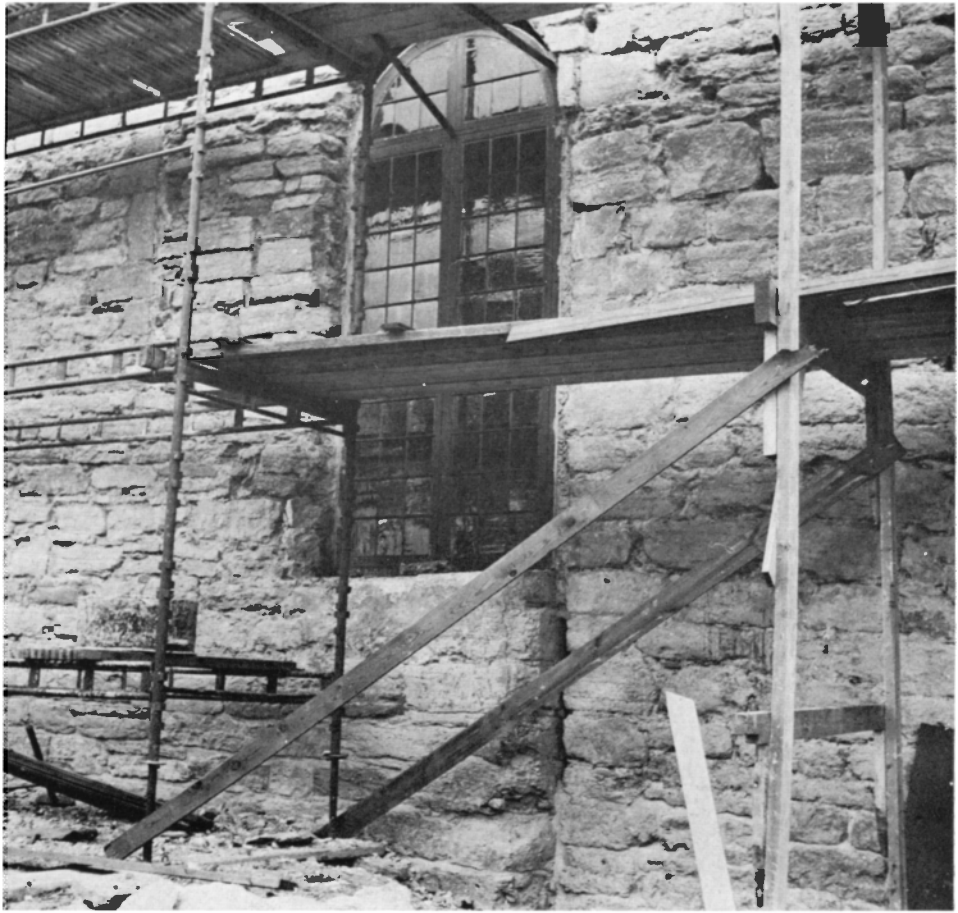
Fig 85. Stöttfogen mellan östtornet och långhusförlängningen (O) samt närmast angränsande murverk. Se även fig 159. Foto R Boström 1969.

Vertical joint between the E tower and the extension of the nave (O) and the adjacent masonry. See also fig 159.
