Långlöts kyrkor

RUNSTENS HÄRAD, ÖLAND BAND II:1

AV RAGNHILD BOSTRÖM

VOLYM 151 AV SVERIGES KYRKOR, KONSTHISTORISKT INVENTARIUM

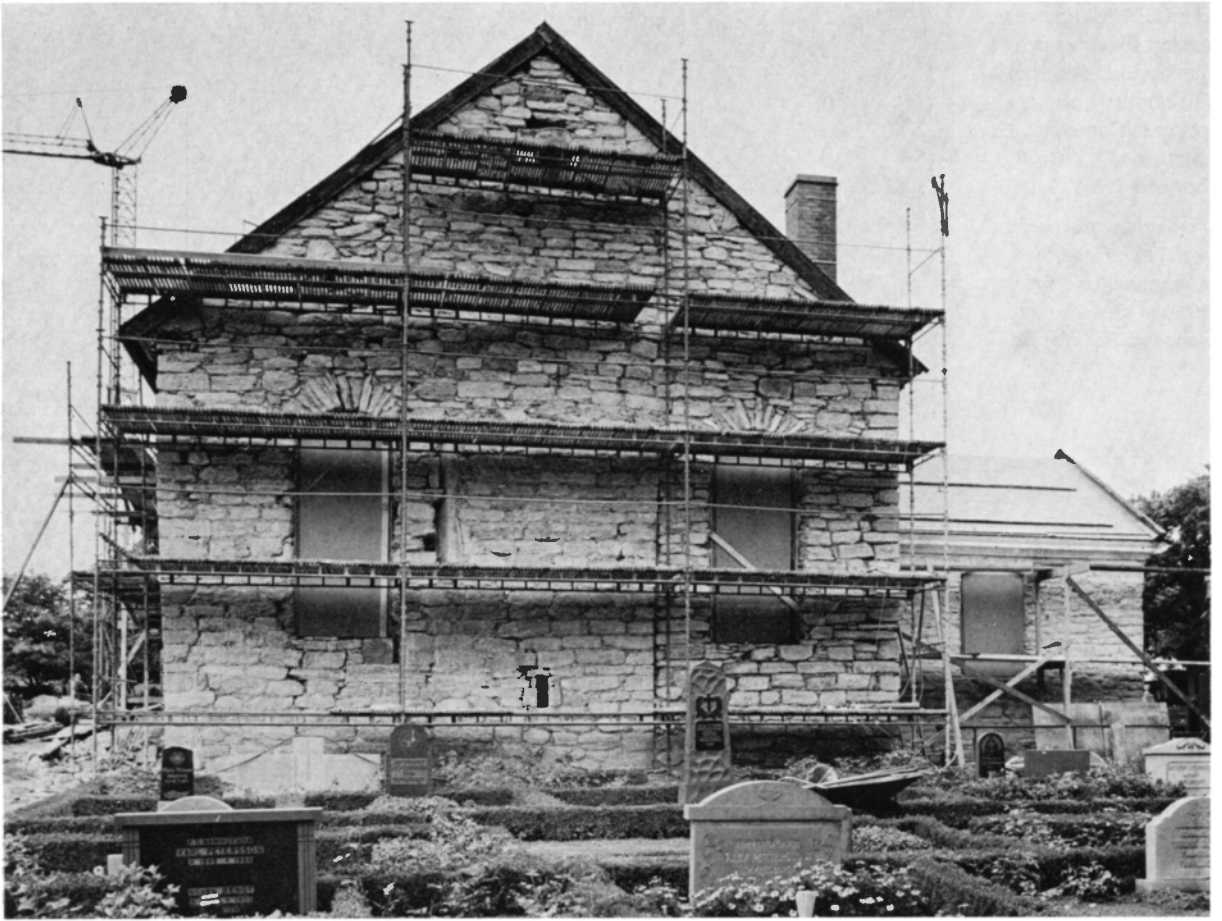
Fig 86. Kyrkans östra gavel (jfr fig 24, 87, 106, 195). Foto S Hallgren 1969.

The E gable of the church (cf figs 24, 87, 106, 195).

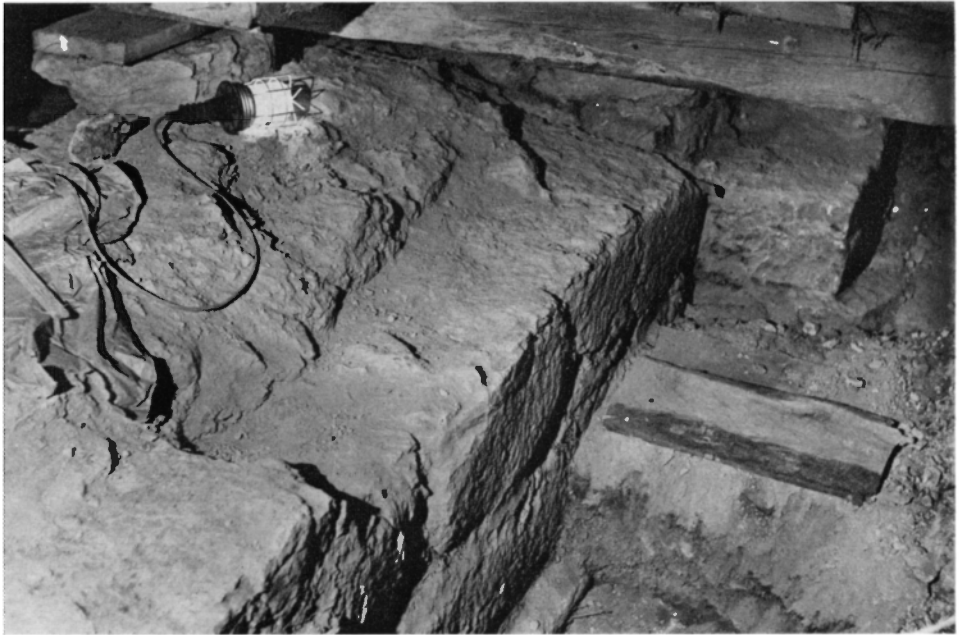
Fig 88. Östtornets nordvästra hörn samt långhusförlängningens nordöstra hörn (jfr fig 82: G, H). Foto R Boström 1969.

NW corner of the E tower and the NE corner of the nave extension (cf fig 82: G, H).

Murarna vilar på en undergrund av kullerstenar utan bruk, vilka i jämförelse med hittills beskrivna murar synes ha större format. Utmed östra sidan, som numera ligger 70–80 cm under markytan, utskjuter en välhuggen, ca 20 cm bred kant med rätvinklig genomskärning (fig 23, 89). En enkel sula, ca 10 cm bred, iaktogs utmed nordmurens utsida (fig 88). På grund av terrängförhållandena ligger den betydligt lägre än långhusförlängningens

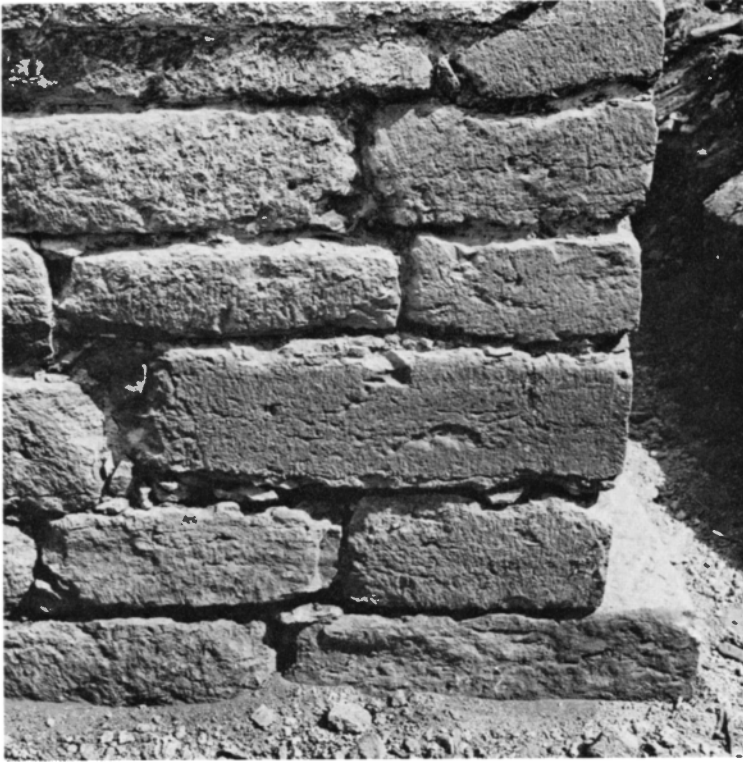
Fig 89. Östtornets sydöstra hörn samt ett stycke av sockeln utmed östra sidan, belägna ca 80 cm under nuvarande markyta. Foto R Boström 1969.

SE corner of the E tower and part of the plinth along the E side, c 80 cm below the present ground level.

Som redan har berörts flera gånger ovan i olika sammanhang, lutade marken mot öster ännu starkare förr än nu. Detta har medfört att murarnas bottenskiift i väster ligger ca 125 cm under det nuvarande korgolvets översida och sjunker undan för undan mot öster, så att motsvarande mått längst i öster är ca 170 cm, räknat ned till den nyss nämnda sockelliknande avsatsen utmed östra muren (fig 23, 89 f).

omsorgsfullt intryck, endast sällan finner man lodräta fogar rakt över varandra eller enstaka stenar ställda på högkant. Likheterna med det ovan beskrivna mellersta partiet av västtornet (klockvåningen) är påfallande (jfr fig 60 f med fig 89).

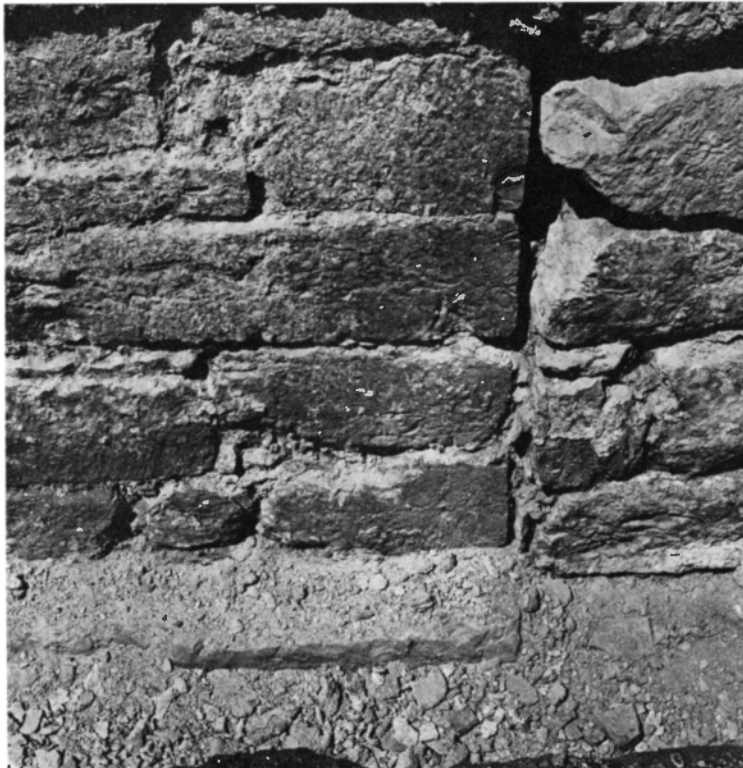
Fig 90. Detalj av kyrkans östra mur: Stötfogen (J) mellan östtornets nordöstra hörn och murverk från 1795. Foto R Boström 1969.

Detail of the E wall of the church: the vertical joint (J) between the NE corner of the E tower and masonry dating from 1795.

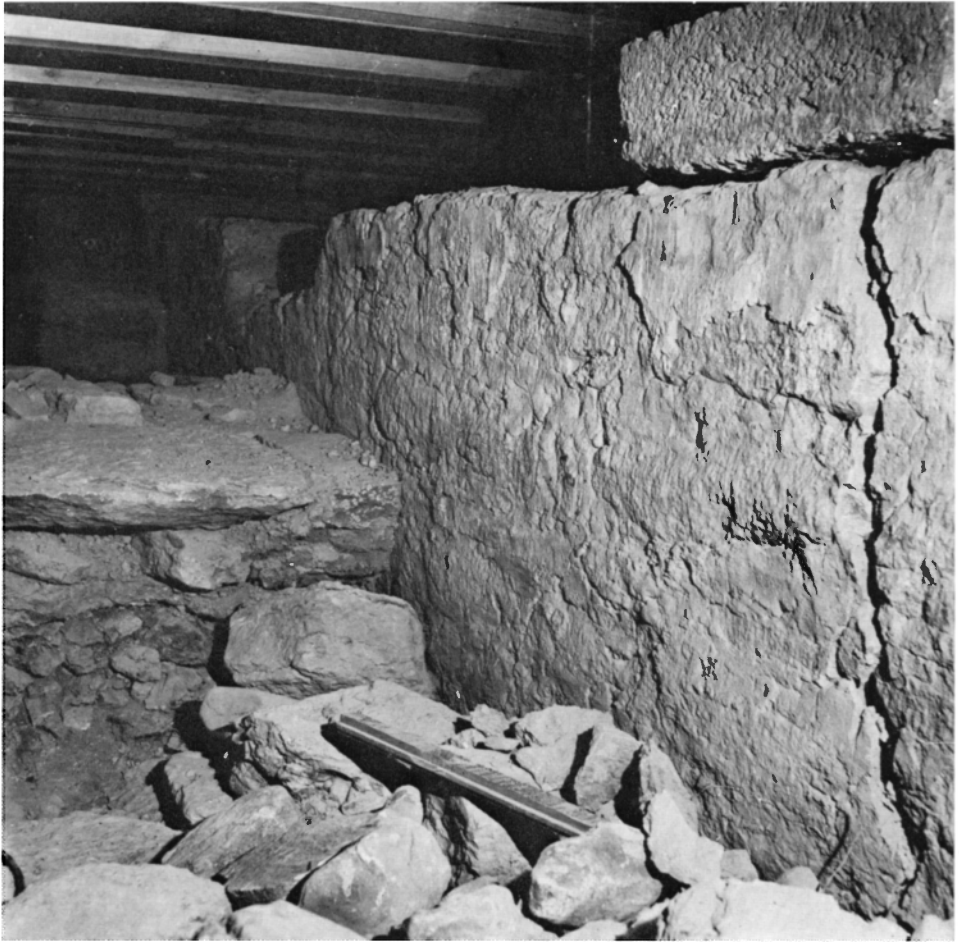
Fig 91. Ett parti av östtornets nordmur (jfr fig 17, 26, 82) med en genomgående sättspricka. På muren ligger ett hugget kvadratisk stenblock, som möjligen har tillhört en mittpelare i triumfbåge nr 3 (jfr fig 82 F, 153). Tv ett stycke av korpodiet (jfr fig 119, 127, 128). De stora kullerstenarna i förgrunden har ursprungligen utgjort grund i podiet. Foto R Boström 1970.

Part of the N wall of the E tower (cf figs 17, 26, 82) with a subsidence crack. On the wall is a tooled stone cube, which may have belonged to a central pillar in the chancel arch, no 3 (cf figs 82 F, 153). Left, a piece of the chancel podium (cf figs 119, 127, 128). The large boulders in the foreground were originally the foundation of the podium.

Östtornets sydöstra hörn är trubbigare än en rät vinkel, medan det nordöstra är spetsigare, så att östra kormuren är skev (fig 17, 192 f). Fasaderna genomkorsas av flera klumpigt ilagade sättsprickor (fig 142), några gående rakt igenom muren. Så är t ex nordöstra hörnet skilt från nordmuren genom en genomgående, drygt 3 cm bred spricka, belägen 4 m från hörnet (fig 91). Av denna kan man även utläsa att tornhörnet har sjunkit minst 1,5 cm. Detta har bl a medfört att östra murens överdel nu lutar så kraftigt utåt, att sydöstra hörnet upptill ligger 45 cm *utanför* lodlinjen (fig 23, 83 f). Genom dylika rörelser i murverket har många fogar vidgat sig i oroväckande grad och den nedan beskrivna korportalen fått ett oregelbundet utseende (fig 83, 92 f, 100). — Sedan östgaveln förlängdes mot norr 1795, synes emellertid vidare sättningar i denna del ha hejdats.

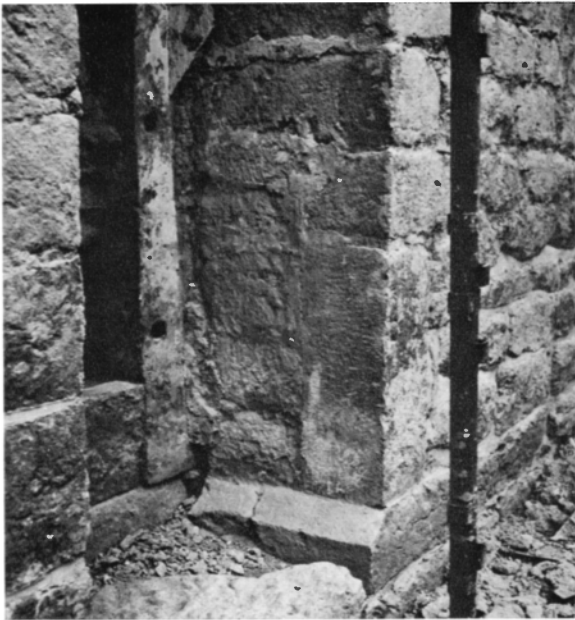
Fig 94. Korportalen (E), östra smygens nederdel med ursprungliga fogar. Foto R Boström 1969.

The chancel portal (E); the lower part of the E splay with the original pointing.

rätvinkliga sidor, som divergerar något nedåt och är formad av finhuggna kvadrer med kantslag. De ursprungliga fogarna, som 1969 måste huggas ur och fogas om, var prydliga samt snålt utstrukna (fig 94). Rundbågen, som bärs upp av enkelt profilerade kragstenar (platt över skråkant), är formad dels av två kilformade stenar närmast anfangen, dels av flera jämntjocka stenar, däribland ett par

röda. Samma profil som i kragstenarna, fastän omvänd, har de sockelstenar som nedtill avslutar yttersmygen (fig 94, 96). Det bör framhållas, att portalens yttre omfattning ligger helt i liv med kormuren.

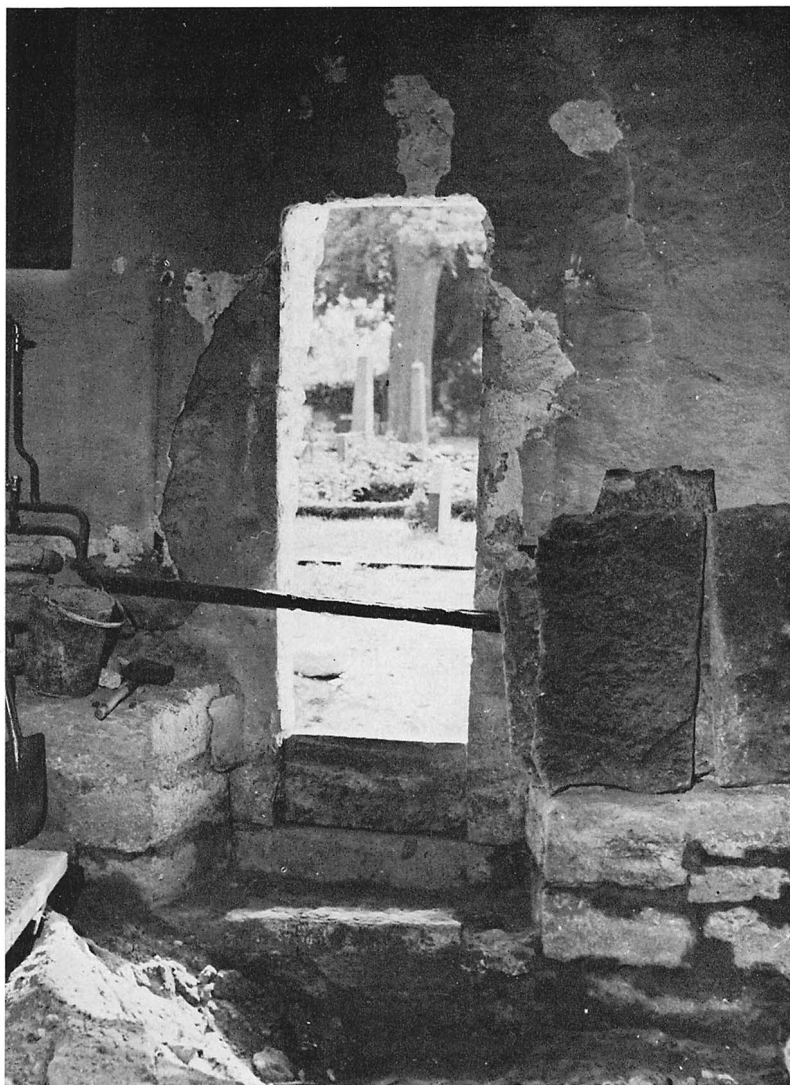
Fig 97. Korportalens (E) insida, till hälften belägen under det nuvarande golvet (jfr fig 199). Foto R Boström 1969.

Inside of the chancel portal (E), half way below the present floor (cf fig 199).

Korportalens saknar alltsedan 1795 innersmyg ovanför golvet, där posternas och täckstenens insidor ligger i liv med korväggen (fig 26, 100, 193, 199). Endast under korgolvet är den 124 cm breda innersmygens nedersta parti bevarat (fig 97 f). Den har svagt skrånande sidor och välhuggna smyghörn. Inga putsavtryck eller andra spår visade 1969 hur innersmygen varit avtäckt, men med tanke på de stora likheterna i övrigt mellan östtornet och västtornets klockvåning, är det troligt, att även korportalens innersmyg har varit rundbågig (fig 100, 119, se vidare Byggnadshistoria, period IV).

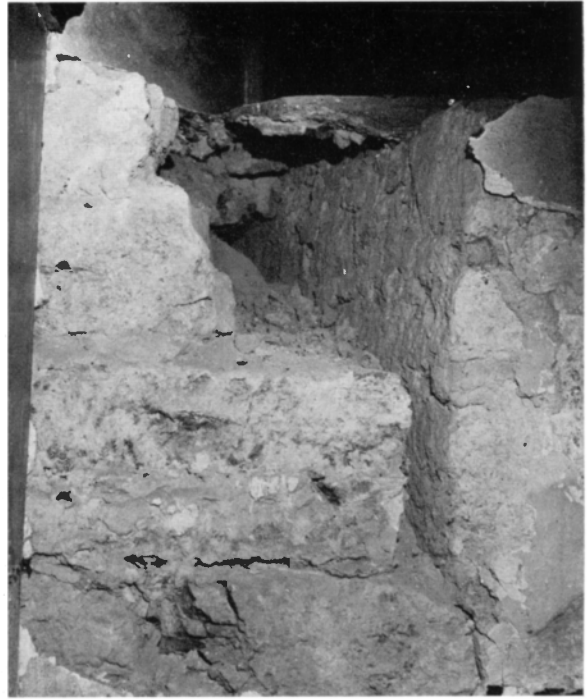
Fig 107. Fönstret (G), rester av innersmygens södra sida med bevarade, brett utstrukna fogar. Foto R Boström 1969.

Window (G); remains of the S side of the internal splay with preserved, widely pointed joints.

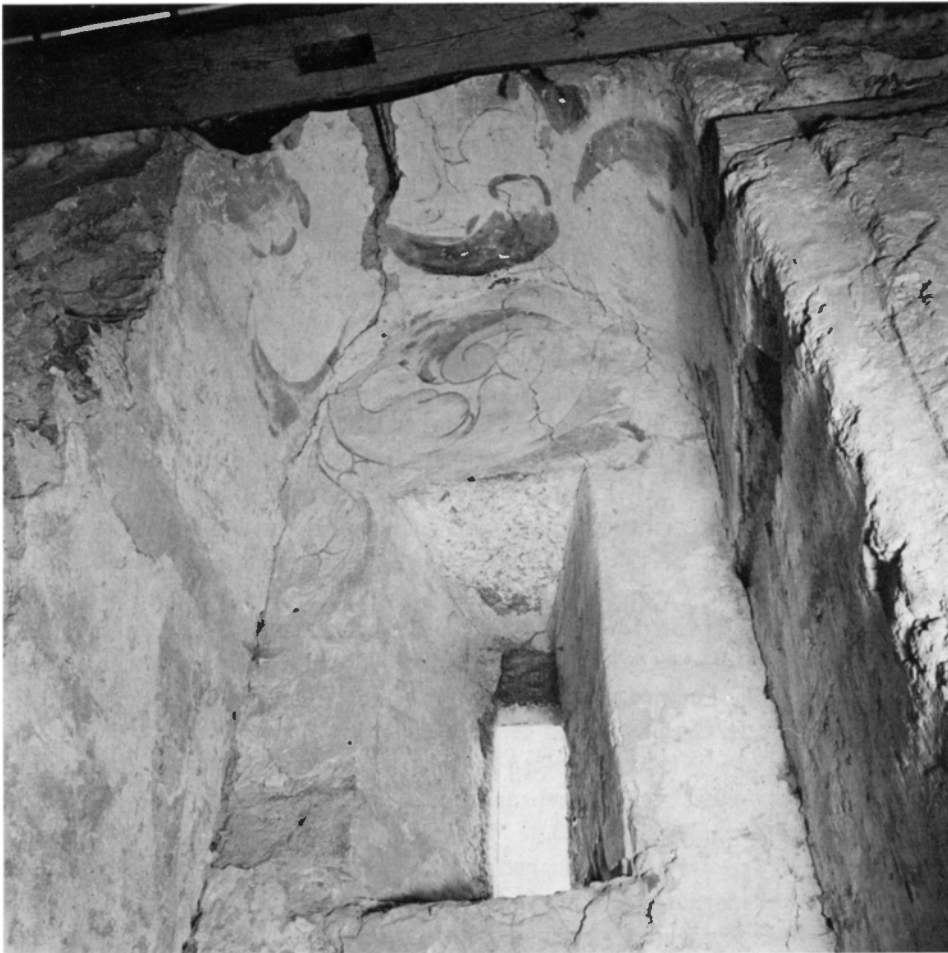
Fig 109. Sakristienischen i östtornets-korets nordöstra hörn. Jfr fig 17, 26 f, 82, 119 f, 139. Nischens övre del med valvet och gluggen (H). Kalkmålningen i grått och rött (akantus och tulpaner) troligen utförd 1649 av Olof Blomma. Foto S Hallgren 1972.

Aumbry in the NE corner of the E tower-chancel. Cf figs 17, 26 f, 82, 119 f, 139. The upper part of the aumbry with vault and opening (H). Paintings in grey and red (acanthus and tulips) executed probably in 1649 by Olof Blomma.

I nischens södra smyghörn samt i framkanten nedtill är ett smalt anslag för en dörr inlugget (fig 109). Den lodräta fördjupningen är överdragen med slät puts, som är vitkalkad upprepade gånger. På grund av att endast 45 cm återstår av östtornets nordmur närmast nischen, räknat från dennas golv, saknas nu varje spår av de gångjärnshakar eller andra upphängningsanordningar för den dörr, som man skulle vänta sig att finna där (fig 120).

104 cm över nischens nuvarande golv är ett par vågräta slitsar med ojämna kanter klumpigt inhuggna i smygens sidor, rakt genom putsen och in i stenen och fogbruket (fig 26, 109, 119). De är omkring 2 cm breda och ungefär lika djupa och har troligen burit en hylla. Det har inte gått att med säkerhet fastslå, om nischen var putsad, när rännorna högs in, eller om den fick sitt putsöver-

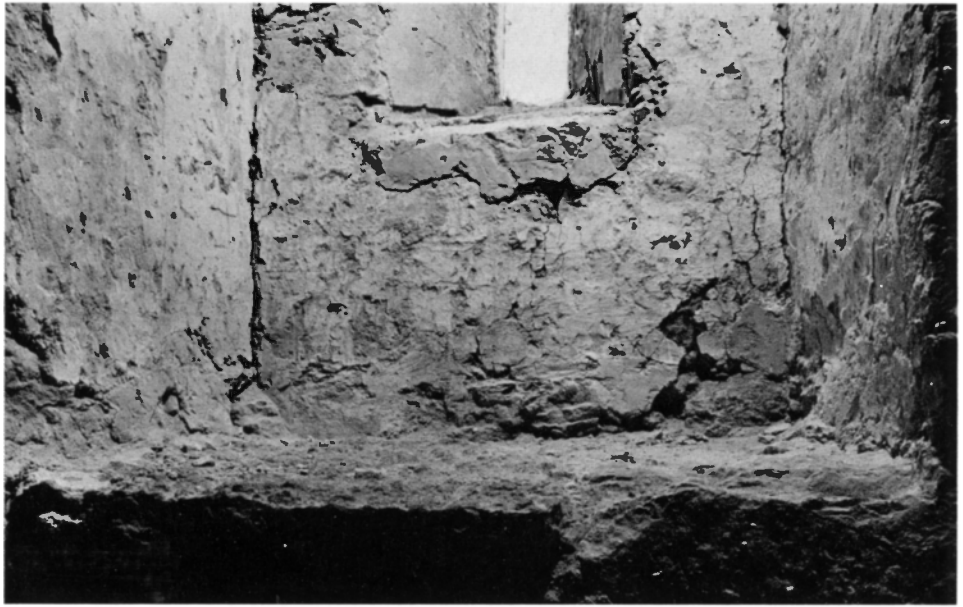
Fig 110. Sakristie-nischens botten med spår av ett par äldre golv (jfr fig 119). Foto S Hallgren 1972.

The bottom of the aumbry with traces of two older floors (cf fig 119).

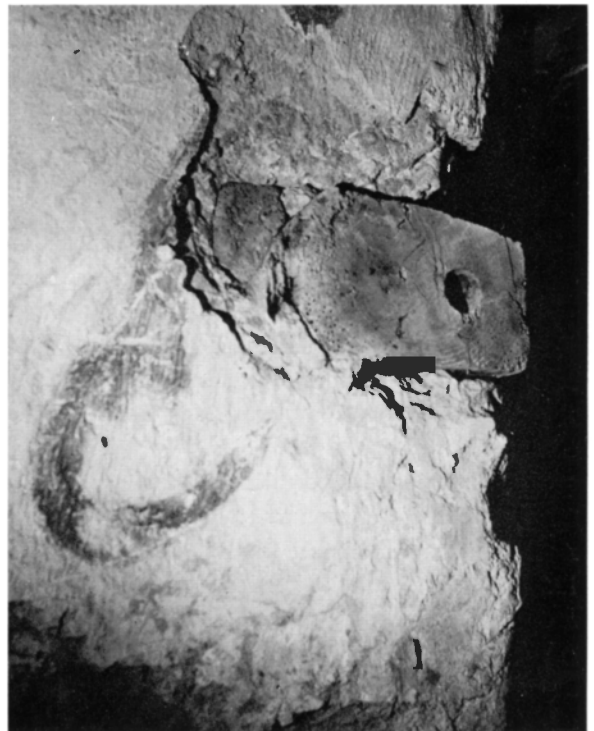
Fig 111. Detalj av sakristienischens södra smyg med ett inmurat virke, i vilket en skjutregel från en dörr har varit inskjuten. Foto R Boström 1972.

Detail of S splay of the aumbry, with a built-in piece of wood with a hole for a bolt belonging to a door.

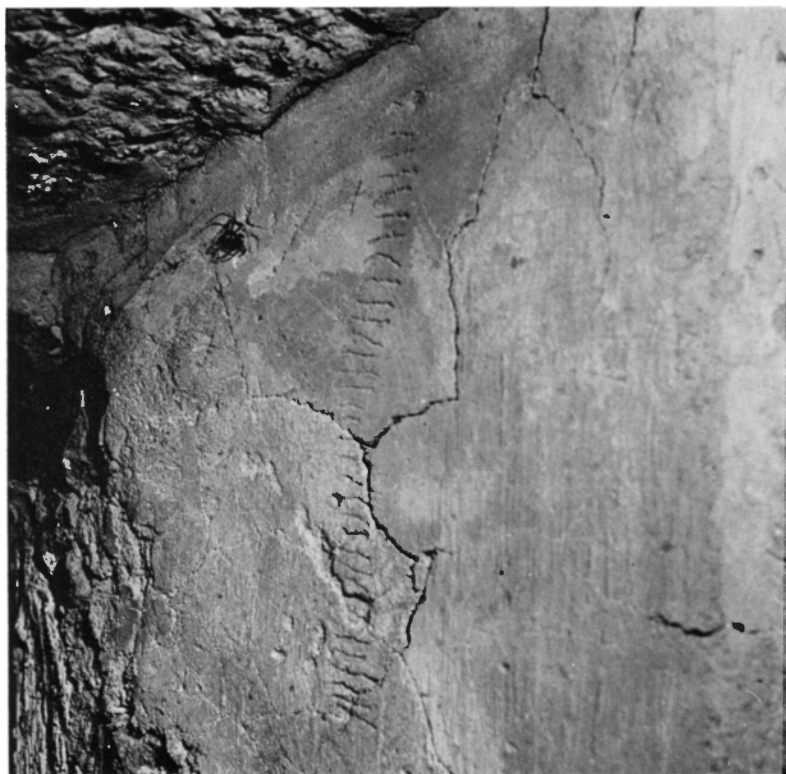
Fig 112. »Pinnar», inristade i södra sidan av innersmygen till gluggen (H). Foto R Boström 1972.

“Lines” scratched in the S side of the internal splay of the opening (H).

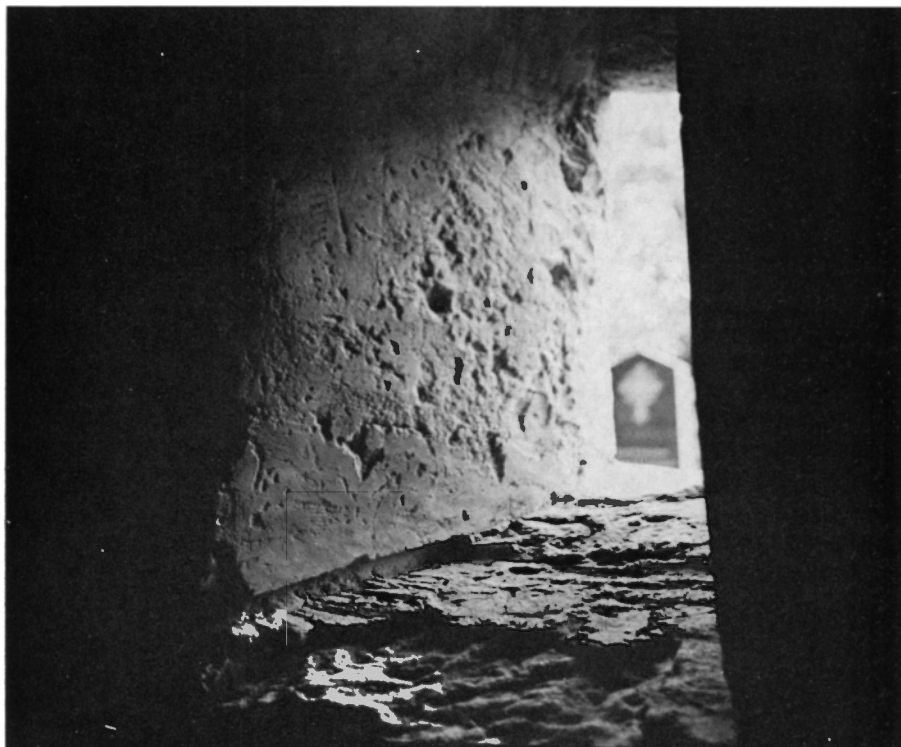
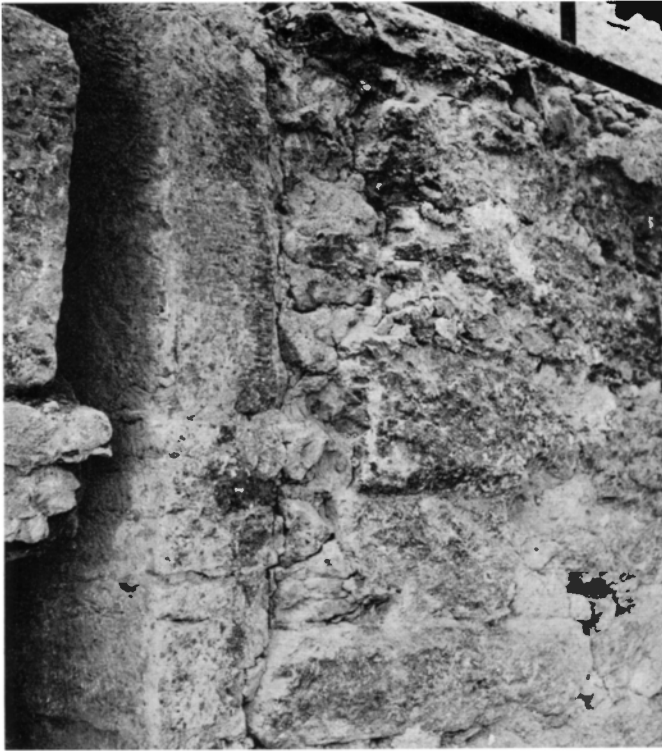
Fig 114–115. Senromanskt fönster (R) i östtornets-
korets östgavel (jfr fig 24, 86, 106). På 1300-talet (?)
ändrat till gotiskt (fig 27, 154).

*Late Romanesque window (R) in the E gable of the
E tower-chancel (cf figs 24, 86, 106). Altered in the
14th (?) century to Gothic (figs 27, 154).*

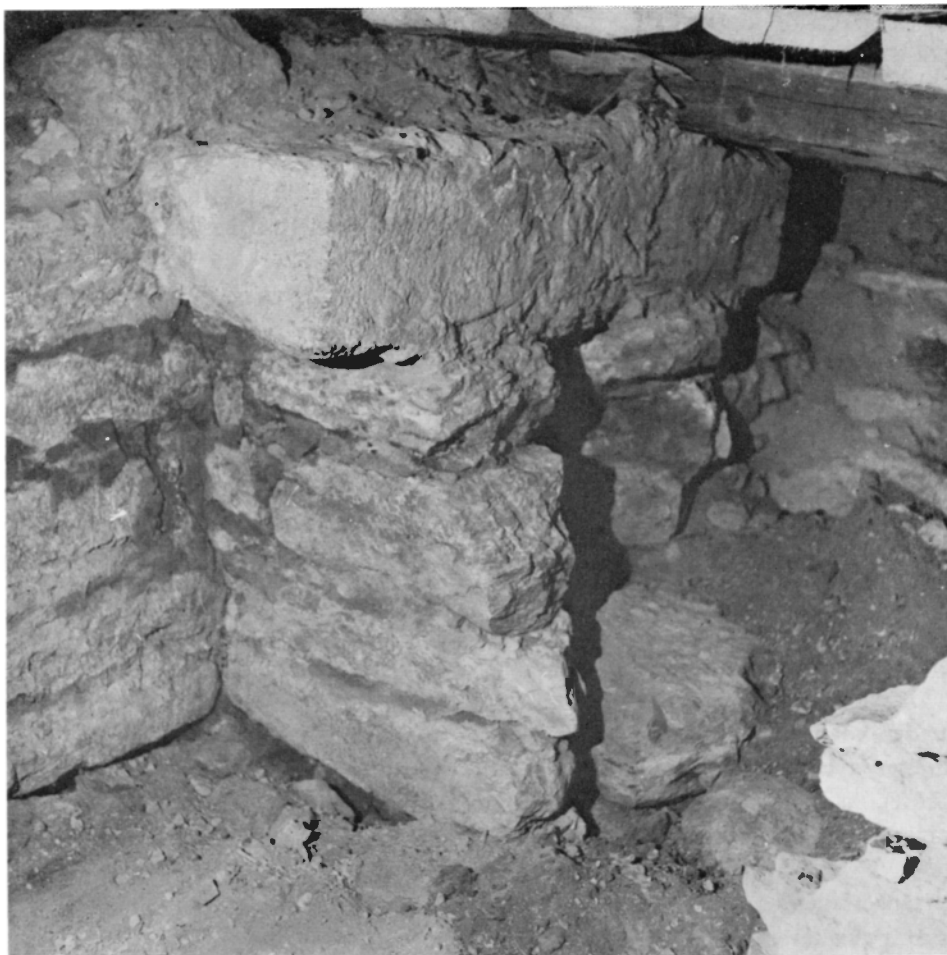
Fig 116. Östtornets-korets sydvästra innerhörn. T h om skuggan skymtar absidresterna. På detta murverk vilar en bas av huggen kalksten, hörande till vederlaget i triumfbåge nr 3. Jfr fig 26, 47, 82 C, 153. Foto R Boström 1969.

SW inner corner of the E tower-chancel. To the right of the shadow can be seen remains of the apse. On this masonry rests a base of tooled limestone, belonging to the abutment of chancel arch no 3. Cf figs 26, 47, 82 C, 153.

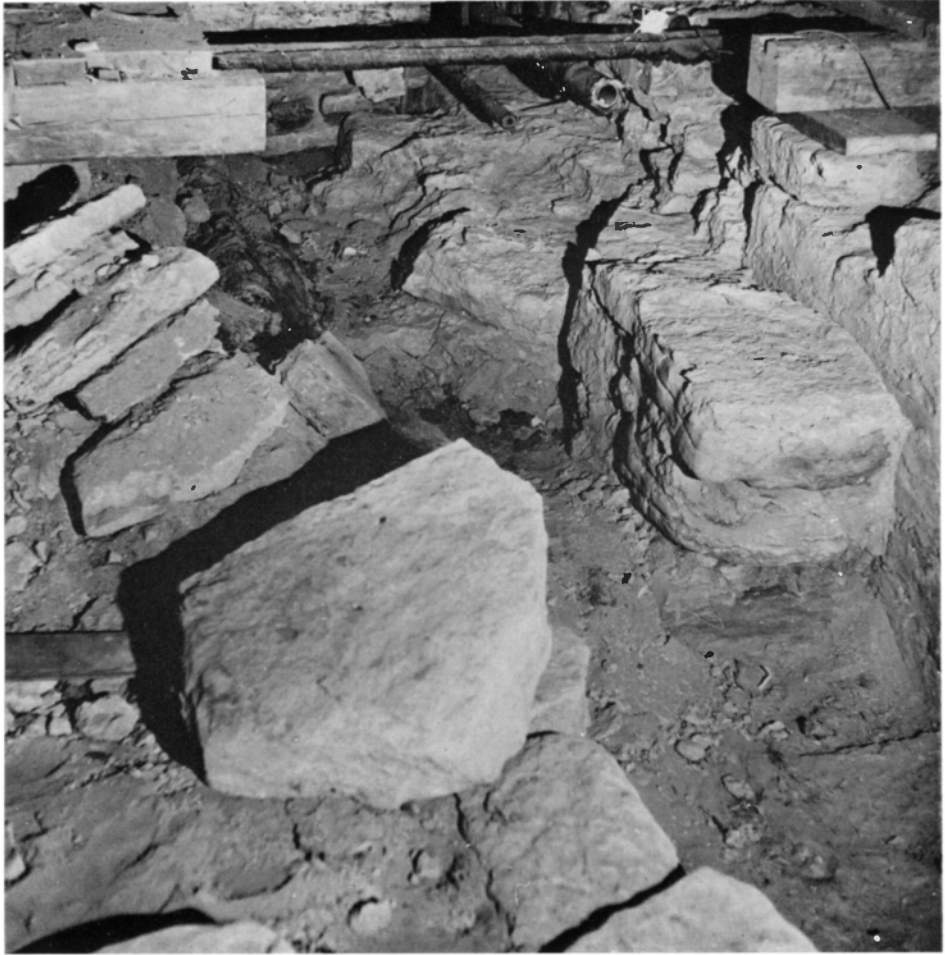
Fig 117. Östtornets-korets norra triumfbågsvederlag. Jfr fig 26, 48, 82 D, 153. Stenraden, som bildar en diagonal i bilden, är den s k gravmuren (fig 82: 5). Foto R Boström 1969.

N chancel arch abutment of E tower-chancel. Cf figs 26, 48, 82 D, 153. The row of stones forming a diagonal in the picture is the so-called grave wall (fig 82: 5).

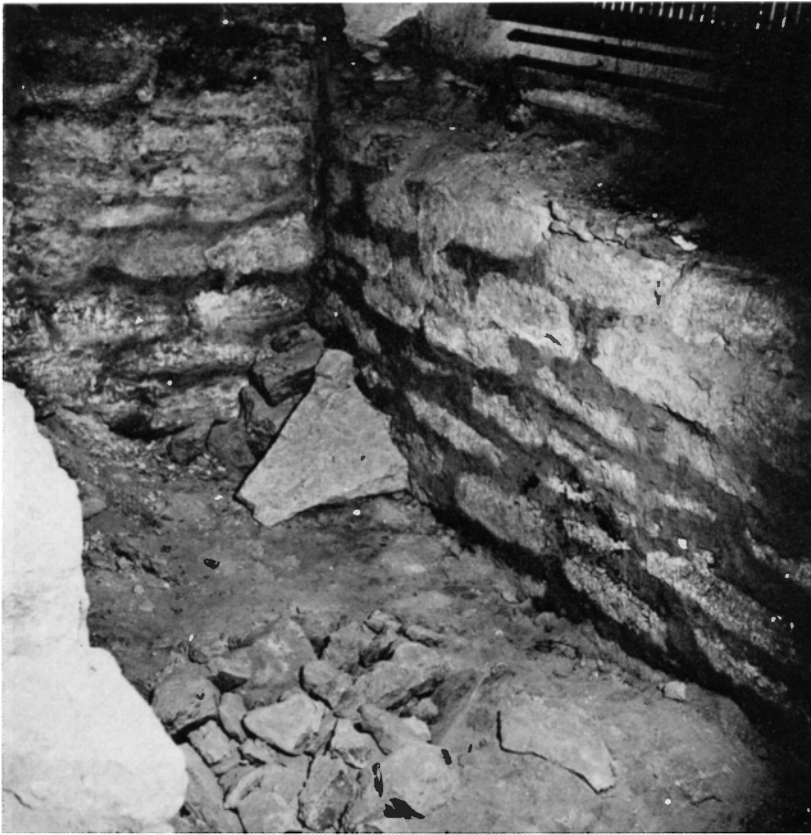
Fig 118. Östtornets-korets sydöstra hörn med det delvis rivna innerlivet. Foto R Boström 1969. — Numera är stora delar av detta parti dolda bakom de plintar som bär upp korgolvet.

SE corner of the E tower-chancel with the partly demolished internal masonry. Now large portions of this part are concealed behind the plinths supporting the chancel floor.

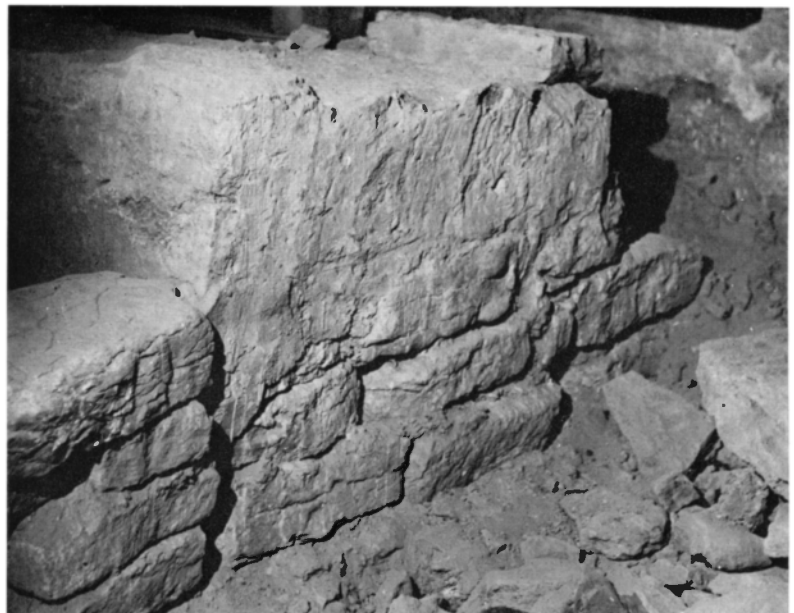
Fig 121. Det murade högaltarets södra sida. Längst t v skimtar podium 1 a. Foto R Boström 1969.

The N side of the masonry high altar. To the far left can be seen podium 1 a.

nivå som kan avläsas i underkonturen av altarets yttre, vitkalkade putslager (se ovan samt fig 121 ff).

Förutom altaret (fig 121 ff) med dess täcksten (fig 166) finns rester av andra inventarier bevarade: delar av ett Limogeskrucifix (fig 167 f), rester av mässingskärl (akvamanil?) eller liten klocka samt ett stort antal mynt (fig 185 f). De stöder också en datering av denna byggnadsperiod till 1100-talets slut eller omkring år 1200, men kan även tillhöra period V.

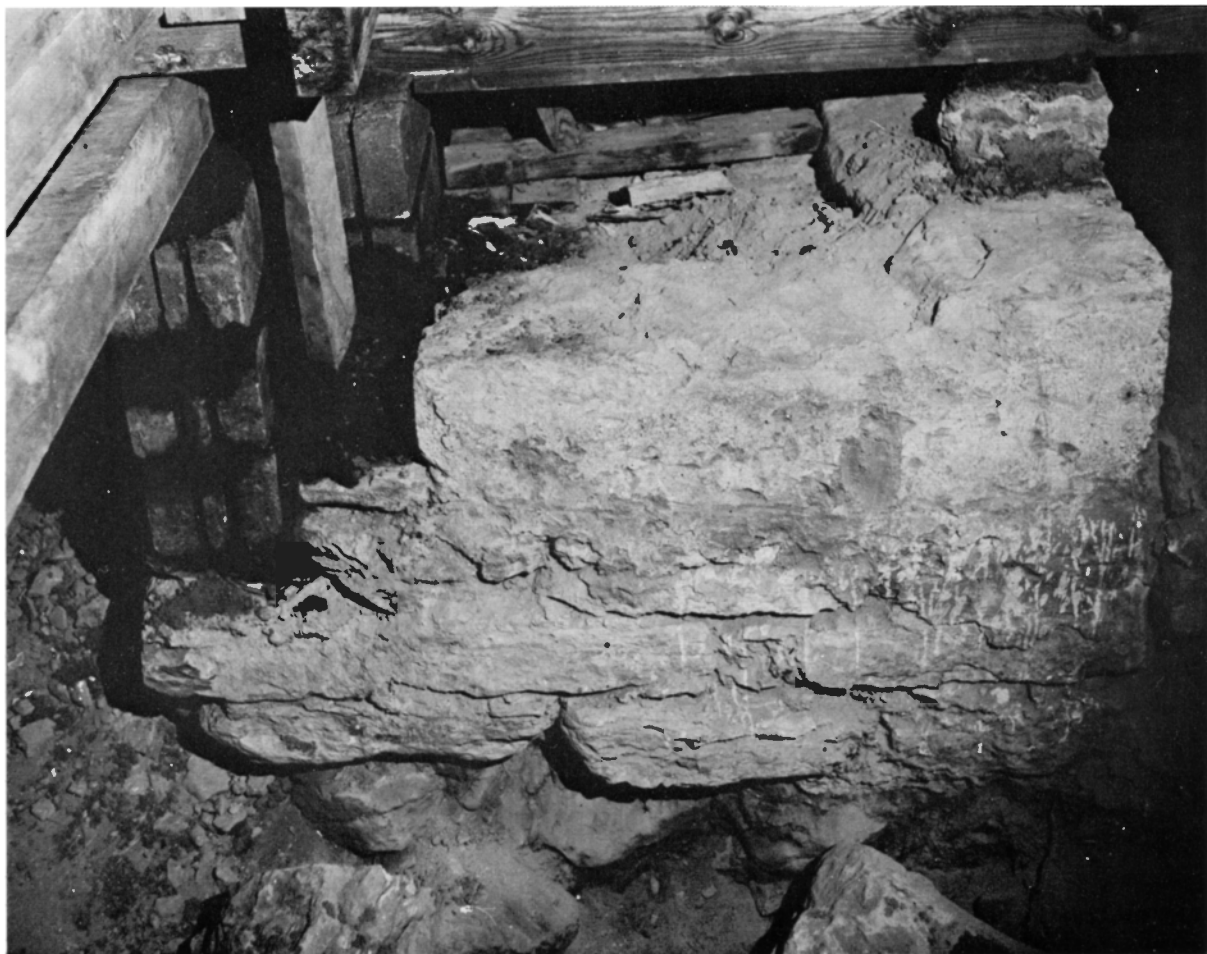
Fig 122. Det murade högaltarets norra sida. Jfr fig 124. En del av altaret har varit putsad och vitkalkad. Under en golvnivå har kalken runnit ned i långa strängar. Foto R Boström 1969.

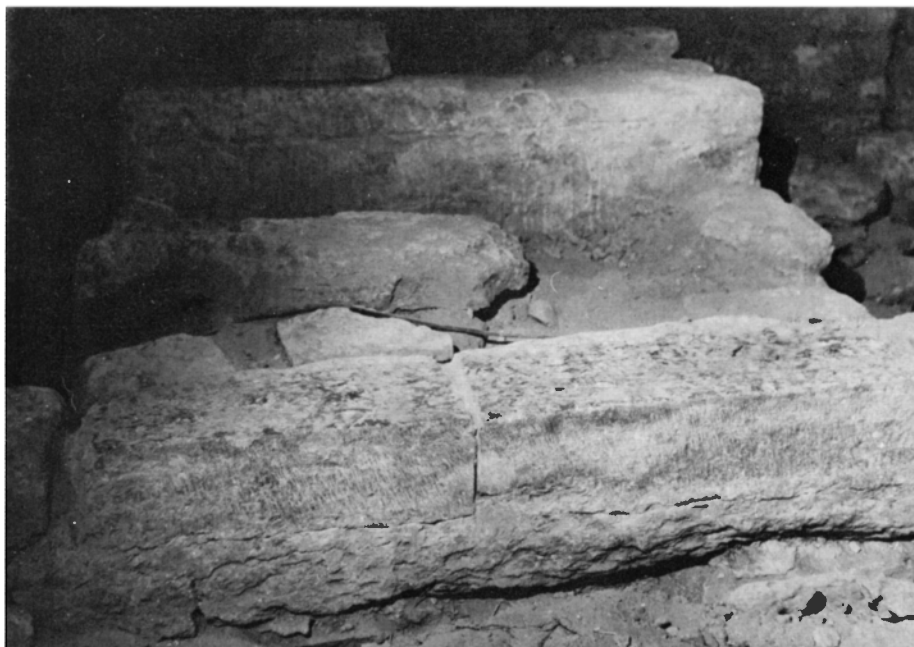
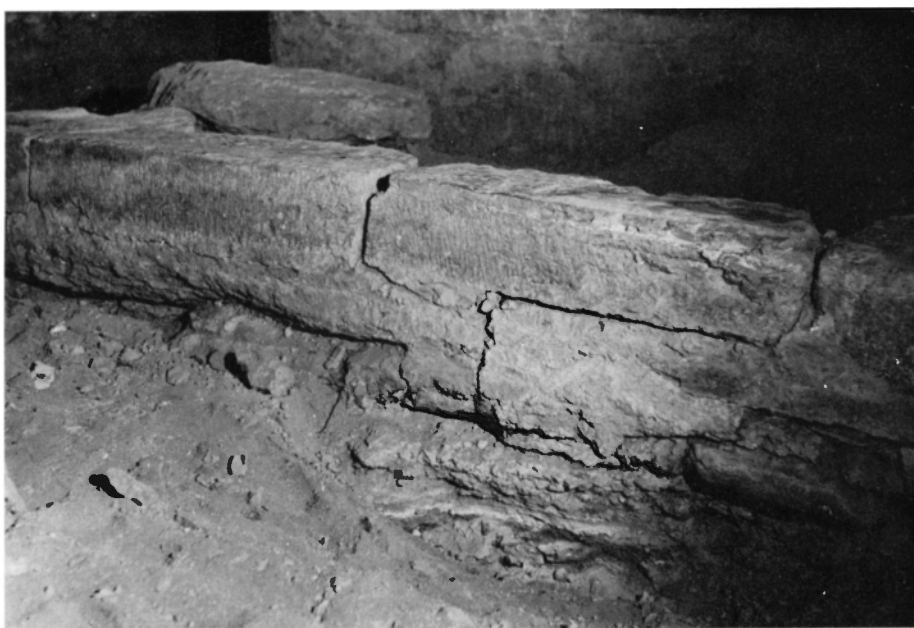
Fig 125–126. Framkanten till korpodium nr 2, av huggen sten med mycket nött översida. Sättsprickorna i fig 126 är orsakade av att stenen ligger tvärs över kanten till podium 1 a. Nederst i fig 126 är ett tunt vitt kalklager synligt, vilket markerar gränsen mellan det nedersta korgolvet (A) och den naturliga sandåsen. Foto R Boström 1969.

The front edge of chancel podium no 2, of tooled stone with a much worn upper surface. Subsidence cracks in fig 126 are due to the fact that the stone is over the edge of podium 1 a. At the bottom of fig 126 a thin layer of limewash can be seen; this marks the boundary between the lowest chancel floor (A) and the natural sand bed.

täta, sneda huggmärken. Rakt över den punkt, där sydvästra hörnet av det smala podiet (1a) gränsar till det ca 7 cm lägre podium (1b), har kraftiga sättsprickor öppnat fogarna i (2) på grund av det ojämna underlaget (fig 126).

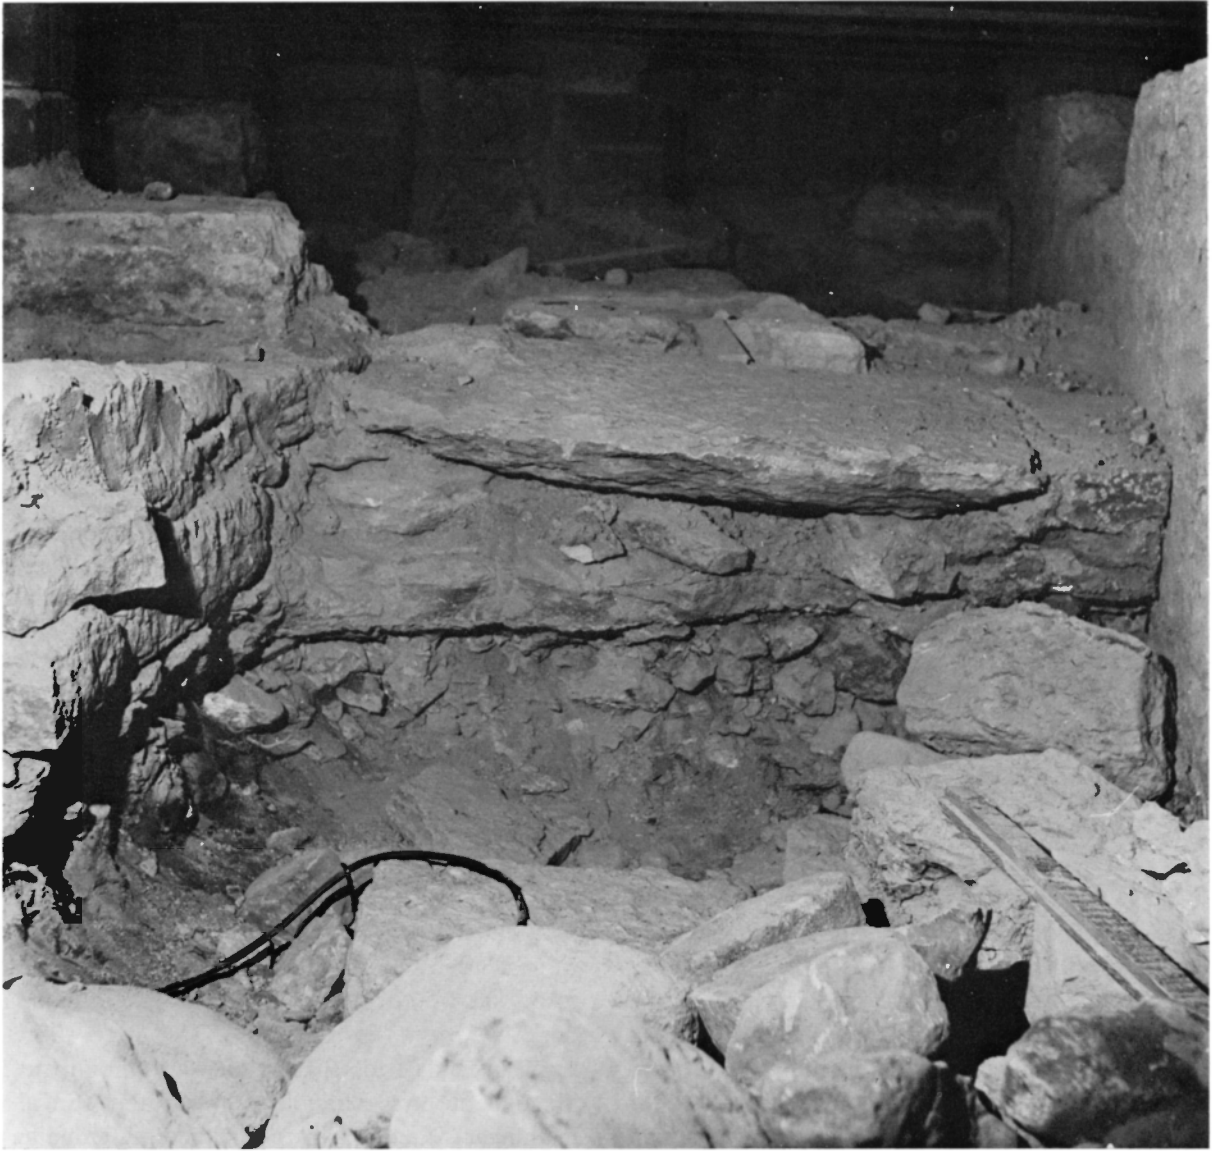
Fig 127. Korpodiets nordvästra del. Den slarvigt murade kanten i podium 1 a skymtar t v (jfr fig 123, 128). T h därom synes överst slitytan av kalkflisor i podium 1 b samt den fyllning av kalkbruk och sten som utgör dess underlag. Därunder syns tydligt som en mörk linje kontaktytan mellan podium 1 b och det understa kalkbruksgolvet (A), som är lika högt i hela koret. Längst t h östtornets nordmur. Jfr fig 119. Foto R Boström 1969.

The NW part of the chancel podium. The carelessly built edge of podium 1 a can be seen to the left (cf figs 123, 128). Right of this can be seen the surface of limestone in podium 1 b and the filling of lime mortar and stone forming the foundation. Below, as a distinct dark line, can be seen the junction between podium 1 b and the lowest lime mortar floor (A) which is the same height in the whole chancel. Cf fig 119. To the far right is the N wall of the E tower.

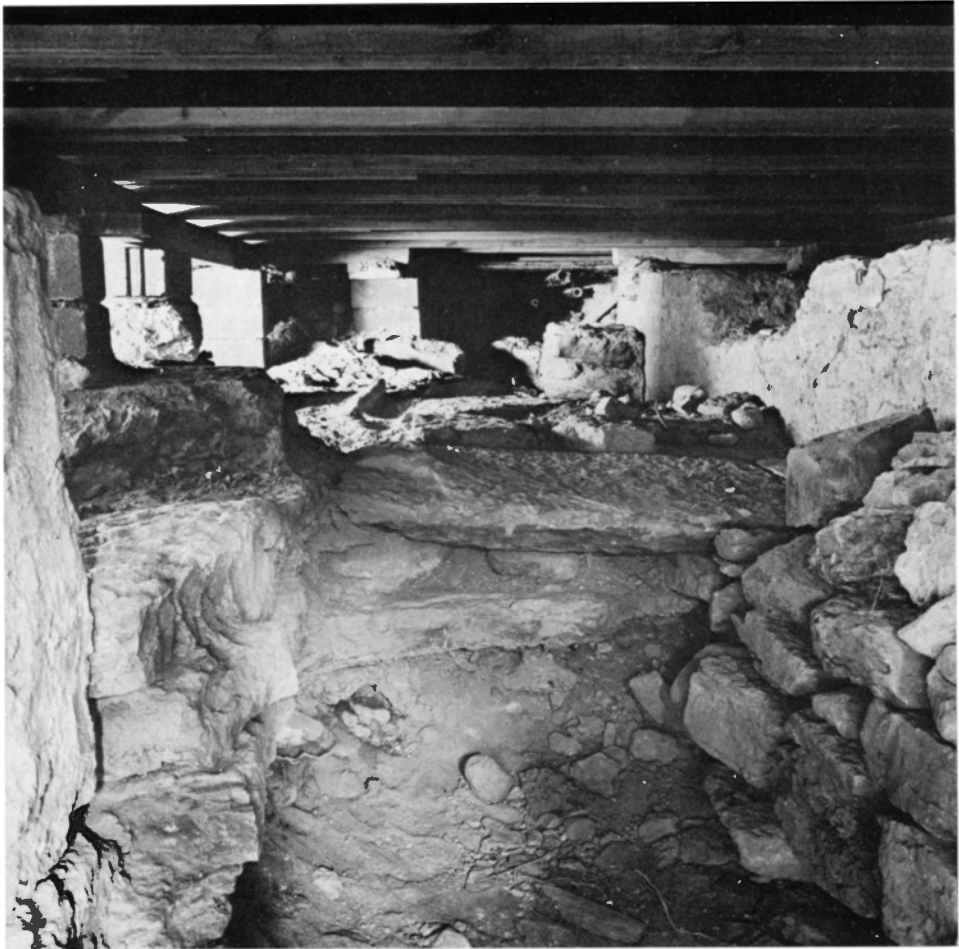
Fig 128. Källaren under koret mot nordväst (jfr fig 27, 127, 193). I fonden skimtar rester av absidkoret, något t h norra vederlaget till triumfbåge nr 3. Utmed norra östtornsmuren längst t h är numera de stora stenarna från det bortrivna korpodiet upptravade. Foto S Hallgren 1972.

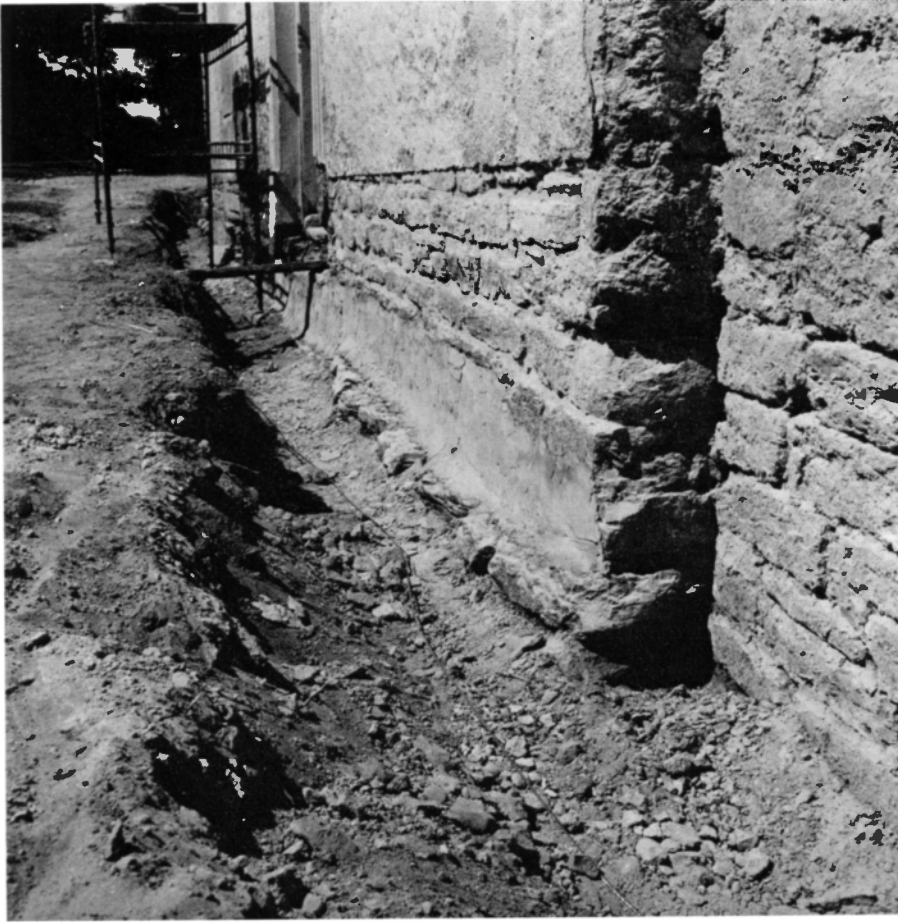
Fig 129. Långhusförlängningens sula efter isole-ringens. T h därom östtor-nets sydvästra hörn.
Foto R Boström 1969.

The footing of the nave extension after insulation. Right of this is the SW corner of the E tower.

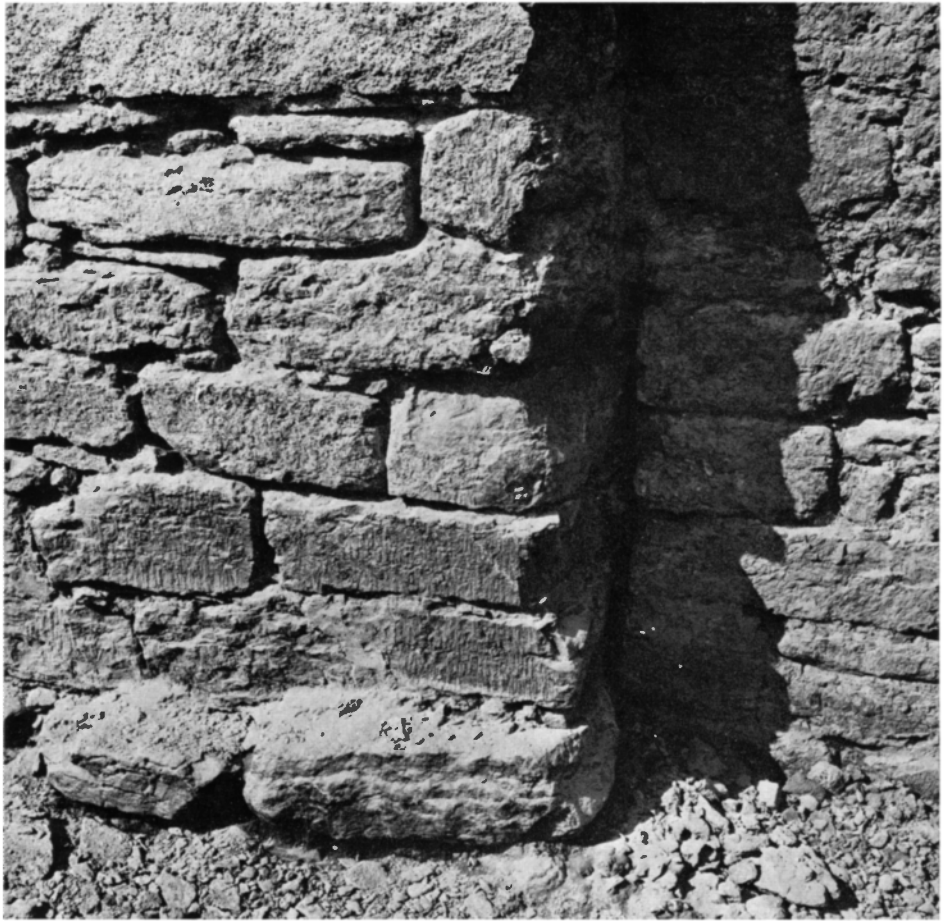
Fig 130. Detalj av långhusförlängningens sydöstra hörn med väl huggna kvadrer. Stöt-fogen (O) mellan långhusförlängningen och östtornet är en 3–4 cm bred springa. Foto R Boström 1969.

Detail of the SE corner of the nave extension with well-tooled ashlars. The vertical joint (O) between the nave extension and the E tower is a fissure 3–4 cm wide.

kanterna (fig 130). Omkring fönstret (P), som strax skall beskrivas närmare, är omfattningsstenarna skråhuggna (fig 131) eller mönsterhuggna på annat sätt (se nedan).

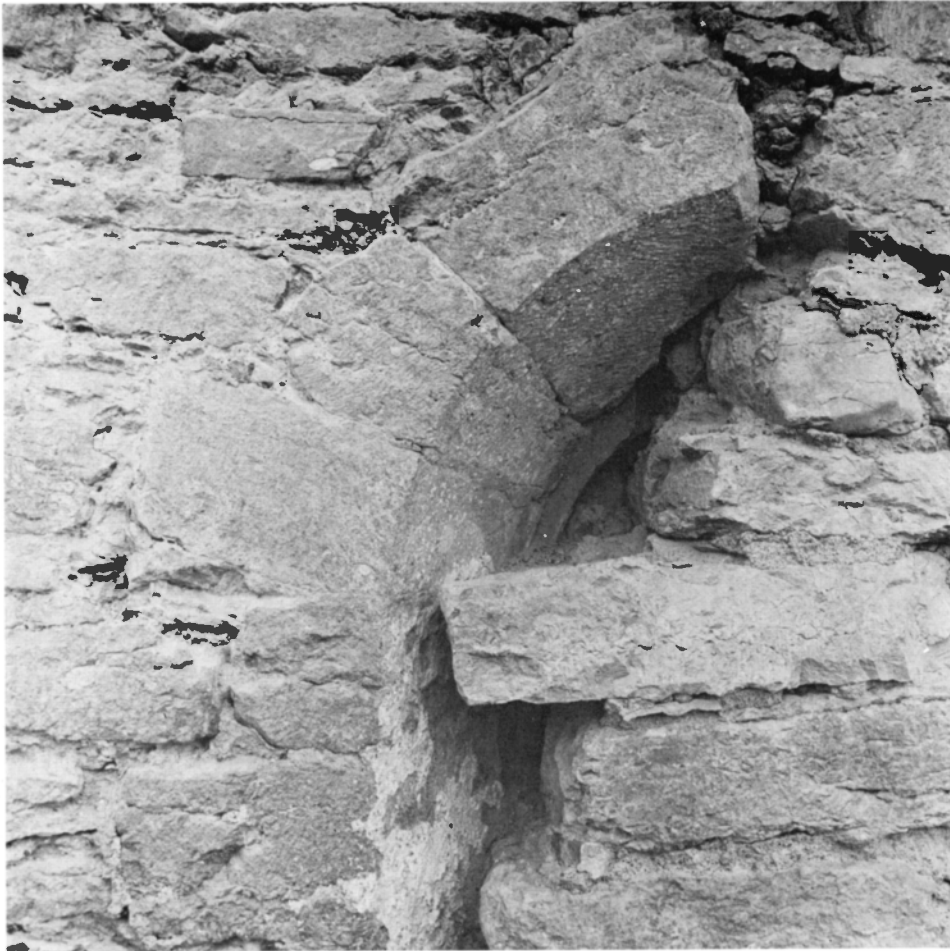
Fig 131. Detalj av fönstret (P) med omgivande murverk. Foto S Hallgren 1969.

Detail of window (P) with surrounding masonry.

Behuggningen är tät, med lodräta eller nästan lodräta mejselhugg. Kantslag förekommer i regel och bildar ofta vinkel med den innanför kanten befintliga behuggningen (fig 125 f). I hörnkedjor och omfattningar — även omkring interiörens portal- och fönstersmygar — är behuggningen så tät och gjord med så spetsiga verktyg, att ytorna på avstånd ser slipade ut (fig 131). Flera olika typer av mönsterhuggning förekommer, bl a diagonal- och fiskbensmönster.
