Långlöts kyrkor

RUNSTENS HÄRAD, ÖLAND BAND II:1

AV RAGNHILD BOSTRÖM

VOLYM 151 AV SVERIGES KYRKOR, KONSTHISTORISKT INVENTARIUM

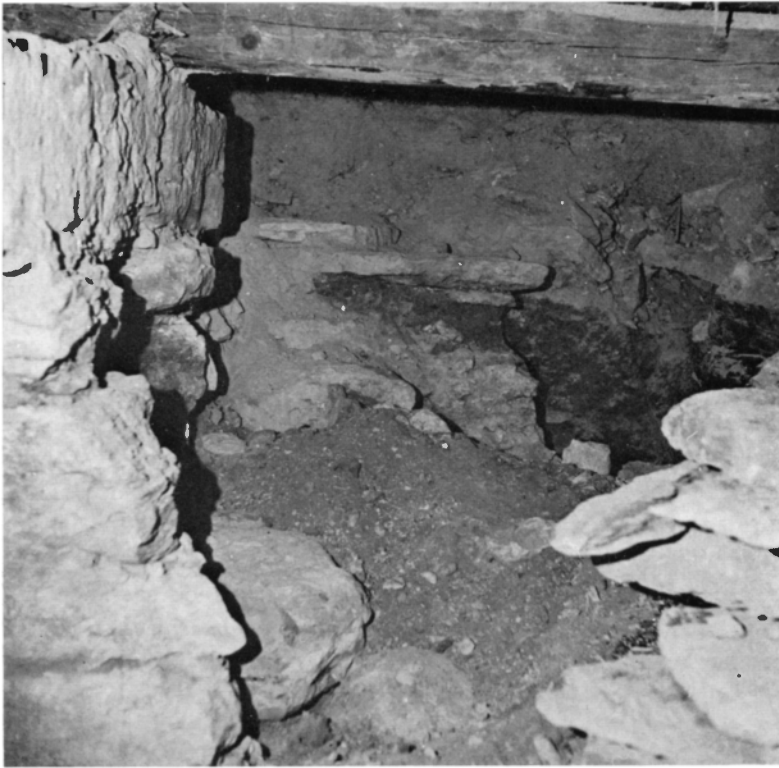
Fig 132. Rester av ett golv av tunna kalkstensflisor på en mörk fyllning (en grav?) i långhusförlängningens sydöstra del, invid södra vederlaget i östtornets triumfbåge. På golvet vilar rasmassor från 1795–1796 års ombyggnad. Foto R Boström 1969.

Remains of a floor of thin chips of limestone on a dark bottom (a grave?) in the SE part of the nave extension, by the S abutment of the chancel arch of the E tower. On the floor is debris from the rebuilding of 1795–1796.

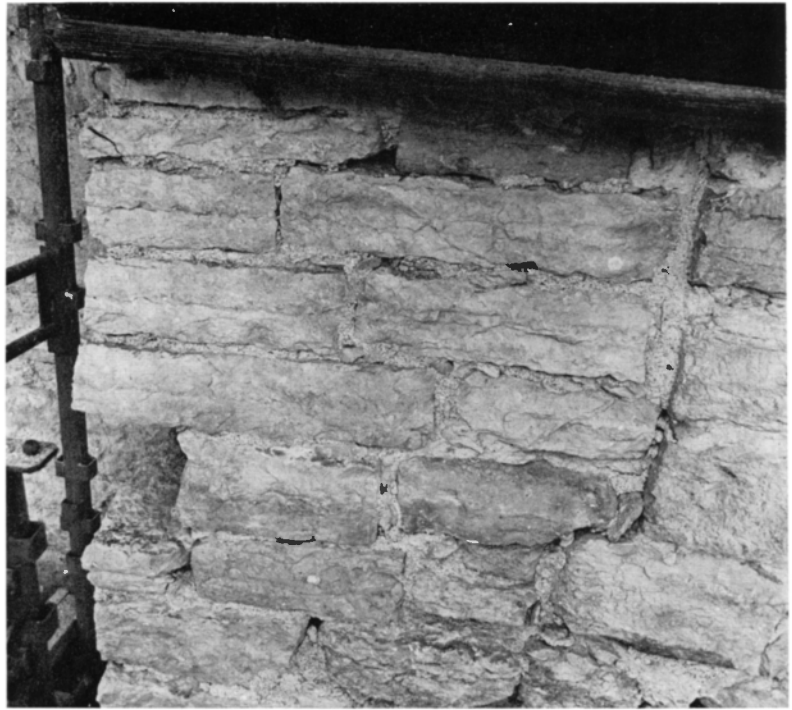
Fig 133. Långhusets sydvästra hörn närmast takfoten. Nederst t v hål efter den yttersta takstolen. T h (= 95 cm) öster därom befinner sig sydvästra hörnet av långhusets profana övervåning. Jfr det avtrappade långhushörnet i fig 13 samt fig 134. Foto S Hallgren 1969.

The SW corner of the nave adjacent to the foot of the roof. Bottom left is a hole after the outermost roof truss. Right (= 95 cm) to the E is the SW corner of the profane attic of the nave. Cf the stepped nave corner in figs 13 and 134.

Samma slag av brokigt kvadermurverk, som karakteriserar långhusförlängningen (samt västtornets översta del, jfr ovan), fortsätter utan avbrott åt väster, över södra långhusväggen ända till en lodrät skarv, 95 cm från sydvästra hörnet (fig 133, 134). Väster om stötfogen vidtar ett litet murparti från 1795 av råbrutna stenar och tegelskärvor (se nedan). Studerar vi Rhezelius' teckning närmare (fig 13), igenkänner vi profanvåningens sydvästliga murhorn, som inte ligger rakt över långhusets, utan ett stycke öster därom. Ännu ett bevis på denne tecknares goda iakttagelseförmåga! (not 20).

Så snart koret var färdigt (period IV C), uppfördes långhusförlängningens murar till full höjd och samtidigt därmed höjdes de väster därom belägna, ursprungliga långhusmurarna med 3,5–4 m, för att det utdragna långhuset skulle bli lika högt överallt (fig 149). Högmurarna gjorde man tunnare upp till, genom att ytterlivet lutade inåt mot krönet. De drogs endast fram till ett litet stycke utanpå västtornets södra och norra murar, så att långhusvindens västliga ytterhörn kom att ligga en knapp meter innanför (= öster om) det ursprungliga långhusets västliga hörn (fig 133 f, 149), något som redan hade observerats av Rhezelius (fig 13).

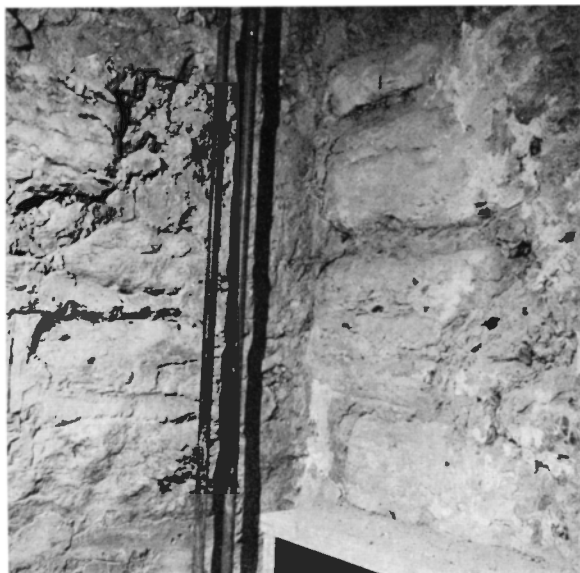
Fig 136. Detalj av långhusets sydvästra innerhörn med spår av kvaderrits (jfr fig 32). Foto R Boström 1969.

Detail of the SW internal corner of the nave with traces of false ashlars. (Cf fig 32.)

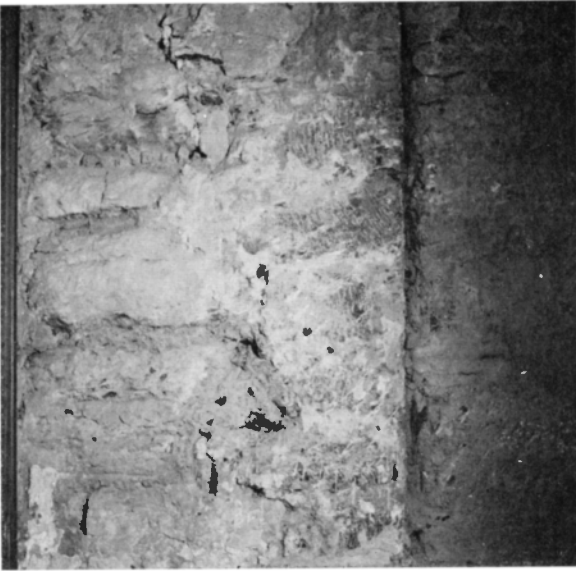
Fig 137. Detalj av tornbågens södra, inåt långhuset vända vederlag med sekundär omfattning av finhuggna kvadrer, som sedermera arbetats över, för att putsen skulle fästa bättre. Spår av kvaderrits på det ursprungliga murverket t v (jfr fig 32). Murverket inne i tornbågen från 1795 (jfr fig 52). Foto R Boström 1969.

Detail of the S abutment of the tower arch, facing the nave, with secondary surround of finely tooled ashlars, later roughened to form a facing for plaster. Traces of false ashlars on the original masonry to the left (cf fig 32). The masonry in the tower arch dates from 1795 (cf fig 52).

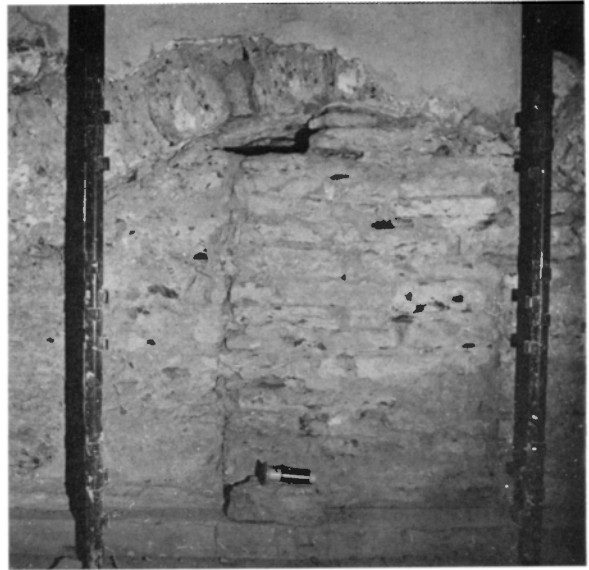
Fig 138. Del av tornbågens valv med svagt spetsig hjässa, sedd från läktaren (jfr fig 52). Dörröppningen tillhör troligen ombyggnaden 1795. Av allt att döma murades den igen helt 1892. Foto R Boström 1969.

Part of the vault of the tower arch, with slightly pointed apex, seen from the gallery (cf fig 52). The door opening probably belongs to the rebuilding in 1795. As far as can be judged, it was blocked up in 1892.

Förändringarna av västtornet inleddes med att bjälklaget över bottenvåningen togs bort och delar av det inre murlivet i norr och söder avlägsnades, för att de hyllor som bildades, skulle bära ett tunnvalv (fig 57, 149). Att döma av den nya tornbågen (fig 52 C, 138), som fick samma bredd som tornets inre, blev valvet något tilltryckt mot hjässan, så att det inte var rent rundbågigt, utan att man för den skull kan kalla det för spetsbågigt. Tunnvalvet göts på vanligt sätt över en träform (fig 55 f). Avtrycken av de ca 25 cm breda skälbräderna visar träets grova ådring. Små runda märken kan tolkas antingen som luftblåsor eller som avtryck av maskhål. Kanske använde man det bortrivna torngolvet plankor i gjutformen? Detta vore helt i linje med den otroliga sparsamhet, som utmärker äldre tider och som gjort sig speciellt märkbar i Långlöt.

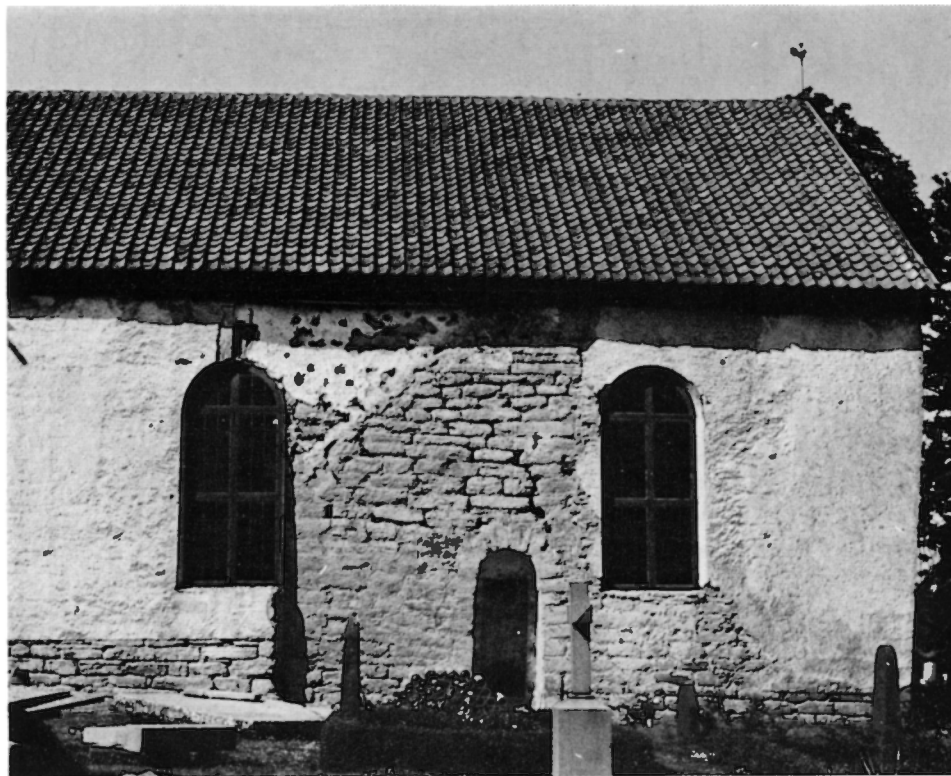
Fig 142. Spår av sakristia 2 i östtornets sydfasad, riven 1855. Jfr fig 13 ff, 141, 187, 189. Foto R Boström 1969.

Traces of vestry 2 in the S front of the E tower, demolished in 1855. Cf figs 13 ff, 141, 187, 189.

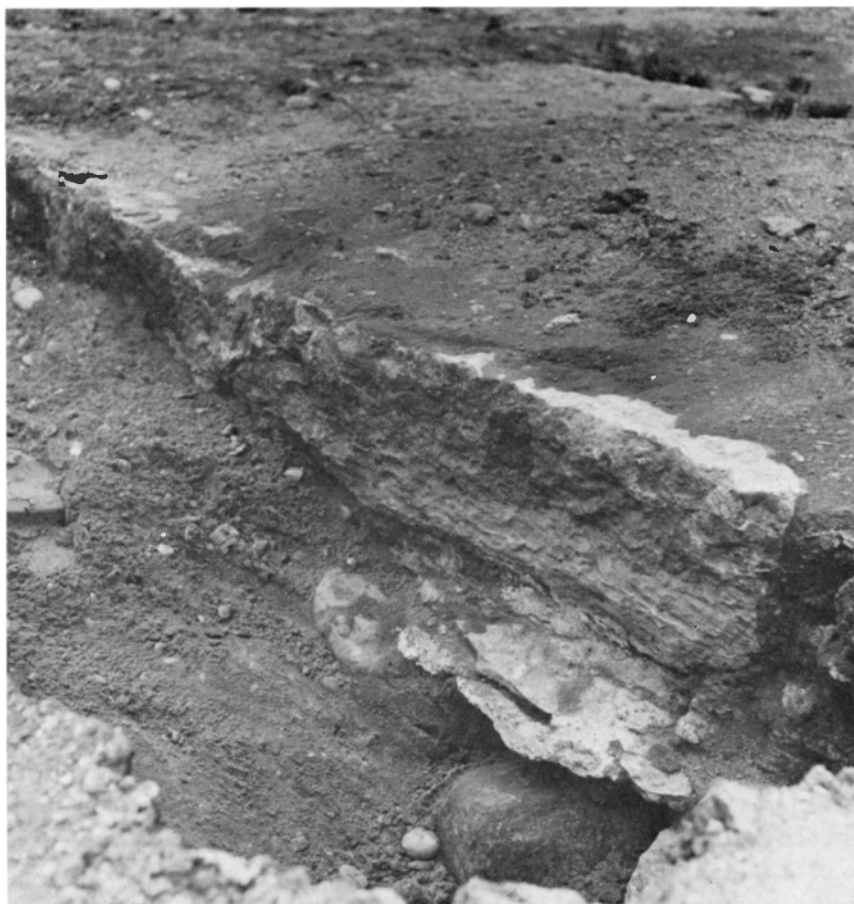
Fig 143. Grunden till kornhuset vid långhusets nordmur (fig 15, 17), med rester av flisgolv (jfr fig 144). Foto R Boström 1970.

Foundation of the granary by the N wall of the nave (figs 15, 17), with remains of a paved floor (cf fig 144).

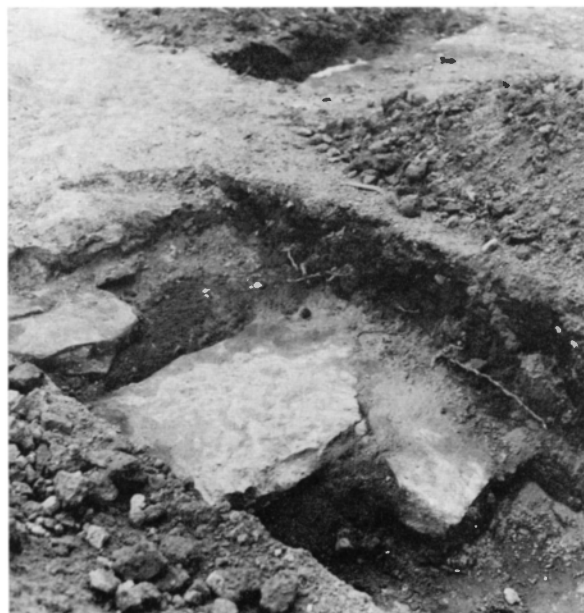
Fig 144. Detalj av flisgolv i kornhuset (fig 15, 17, 143). Foto R Boström 1970.

Detail of the paved floor of the granary (figs 15, 17, 143).

Vid långhusets norra sida, närmast nordvästra hörnet, låg en tillbyggnad med i det närmaste kvadratisk planform (fig 17), längd 730 cm, bredd 680 cm. Den var av allt att döma identisk med det kornhus, som första gången är omnämnt 1699, då dess tak »bekades» (räk).

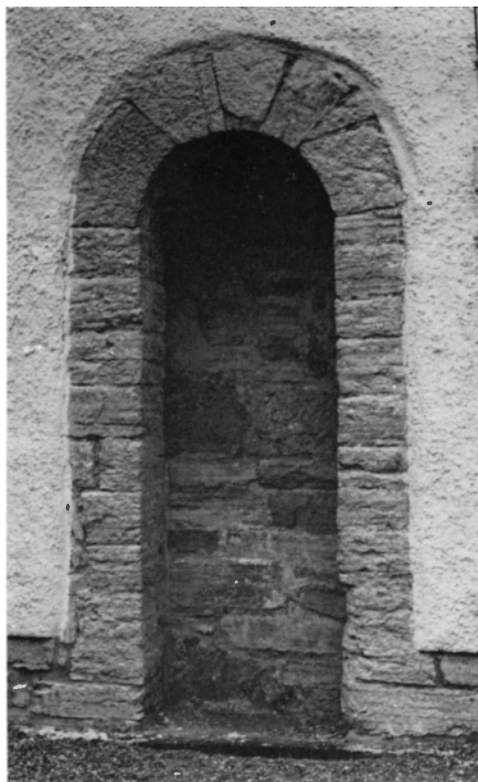
Fig 146. Torslunda kyrka. Långhusets nordportal. Foto R Boström 1973.

Torslunda Church. N portal of nave.

Västtornets byggnadstid enligt ovan antydda schema kan sättas till omkring 1160–1170, en datering, som väl stämmer med västportalens utseende (jfr fig 146). I detta sammanhang bör även den romanska dopfunten nämnas (fig 213 ff), vilken av Roosval (not 43) har daterats till samma tid. Som redan är omtalat, torde västtornets bottenvåning i så fall ha betraktats ej blott som vapenhus, utan även som dopkapell, på samma sätt som många gotländska torn från denna tid och senare, t ex Fole,⁵³ Dalhem,⁵⁴ Gothem⁵⁵ och Tingstäde,⁵⁶ troligen även i Hulterstad⁵⁷ m fl. Kanske döljer sig fundamentet till en dopfunt under golvet i tornets bottenvåning, men undersökningen 1969 berörde ej detta parti.

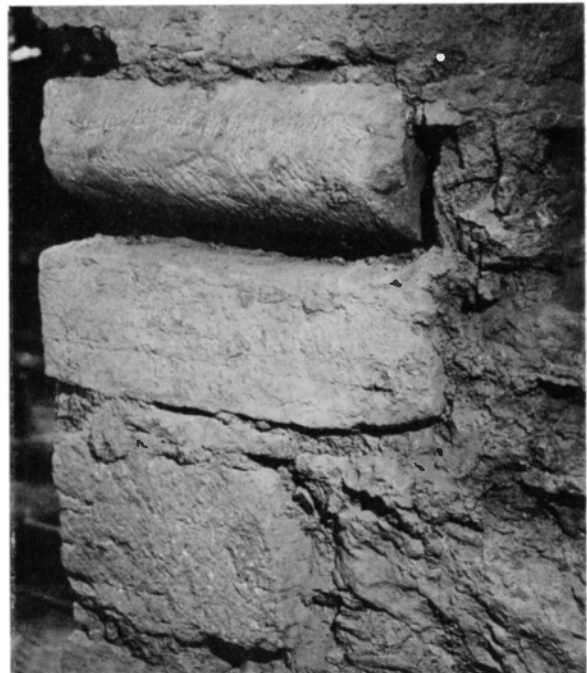
Fig 150–151. Verkstycken inmurade i nordvästra hörnet av 1795 års kyrka, dels kapitäl (jfr fig 152, 195), dels kvadrer. Foto R. Boström 1969.

Pieces of tooled stone built into the NW corner of the 1795 church, including capitals (cf figs 152, 195) and ashlars.

Troligen är det möjligt att rekonstruera valvpilasterna. 1969 påträffades nämligen bl a två verkstycken, vardera med två profilerade sidor på ömse sidor om ett skarpkantat hörn. Nr 1 (fig 150 f) sitter inmurat i det nuvarande långhusets nordvästra hörn, 30 cm under takfoten (vid pilen, fig 195), medan nr 2 återfanns nära dess nordöstra hörn (fig 24). Det förra har måtten $72 \times 49 \times 17$ cm, medan det senares synliga mått är 70×17 cm. Deras profil kan närmast beskrivas som en platt, vilken omärkligt övergår i en vulst. Den finhuggna ytan är fiskbensmönstrad. Ungefär halva långsidan av nr 1 har en råhuggen yta, vilken avgränsas mot den finhuggna ytan utmed en böjd linje, som är en upprepning av stenens profilerade sida (fig 150). Därav kan man sluta, att ännu en sten med samma profil har varit murad mot den råhuggna ytan.

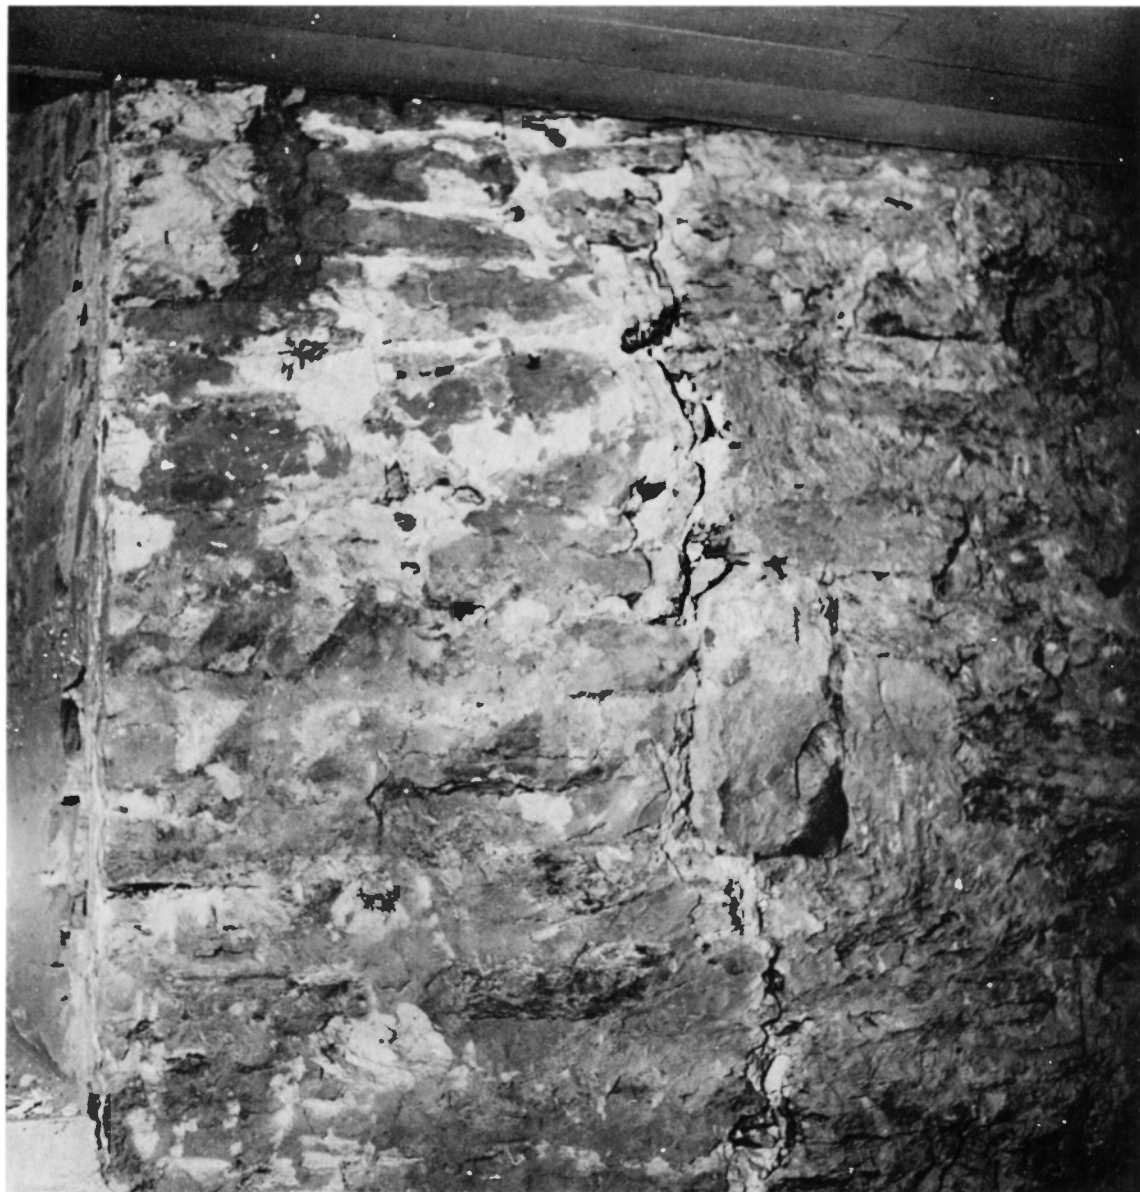
Fig 162. Senromanska målningsfragment på södra långhusväggen invid portalen (S), jfr kalkering i fig 163. — Th skarven mellan ursprunglig mur (spår av portal B?) och den sekundära portalen (S). Foto R Boström 1969.

Fragments of late Romanesque painting on the S wall of the nave, by portal (S); cf fig 163. Right, the joint between the original wall (traces of portal B?) and the secondary portal (S).

Den nyss nämnda, stora portalen (S), fig 36 ff, insattes i södra muren ett litet stycke öster om den ursprungliga ingången (B), som murades igen omsorgsfullt (fig 162), samtidigt som väggarna inne i kyrkan förbereddes för välvningen. Omkring innersmygen murades en omfattning av huggen sten, som delvis inkräktade på innersmygen i fönstret (A), fig 149. Mellan de blivande travéerna III och IV placerades en valvpilaster, ca 80–100 cm bred, för vilken man högg in en slits i muren och vilken delvis murades i förband med den nya portalens östra smyghörn. Utan tvekan fick väggpelaren en motsvarighet i norr.

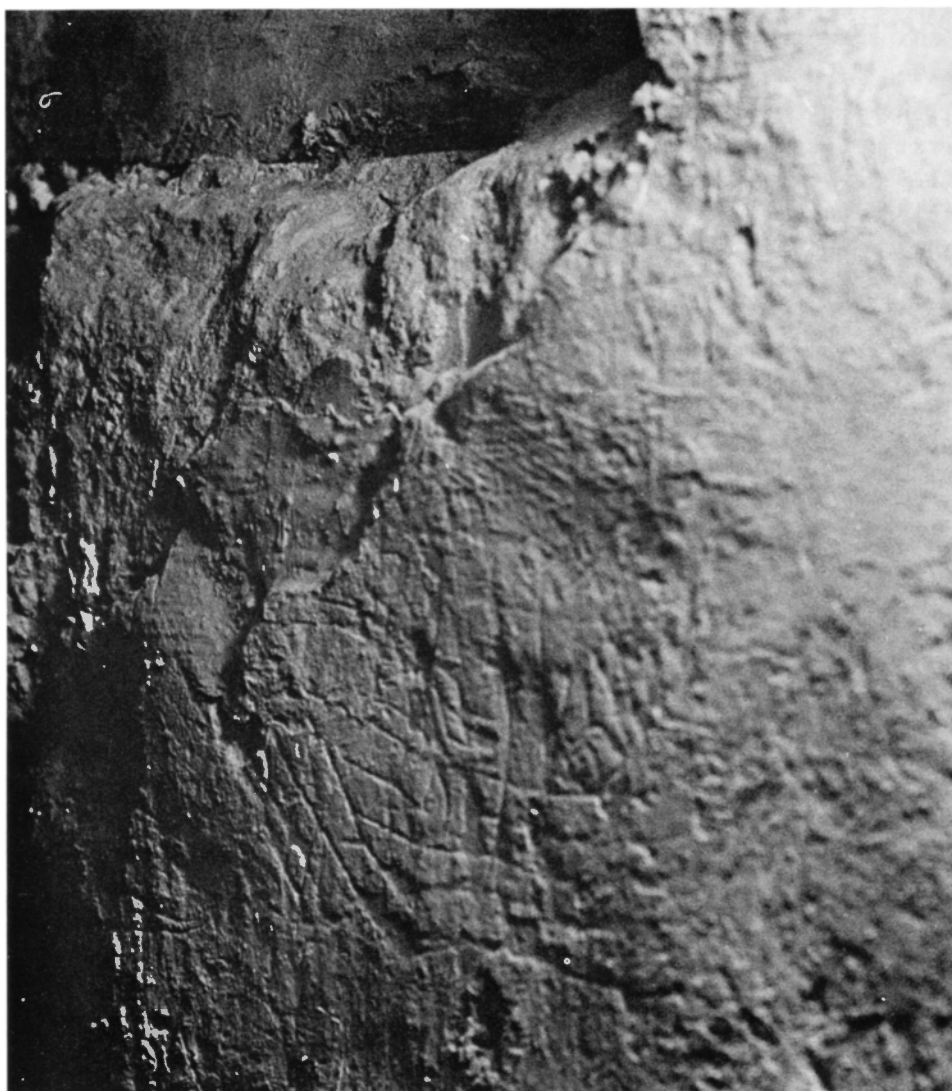
Fig 164. Ristning (fågel?) i putsen invid sakristienischens södra smyghörn, omedelbart under det inmurade virket. Foto H Gibe 1969.

Scratching (bird?) in the plaster close to the S splay of the aumbry, immediately below the piece of built-in wood.

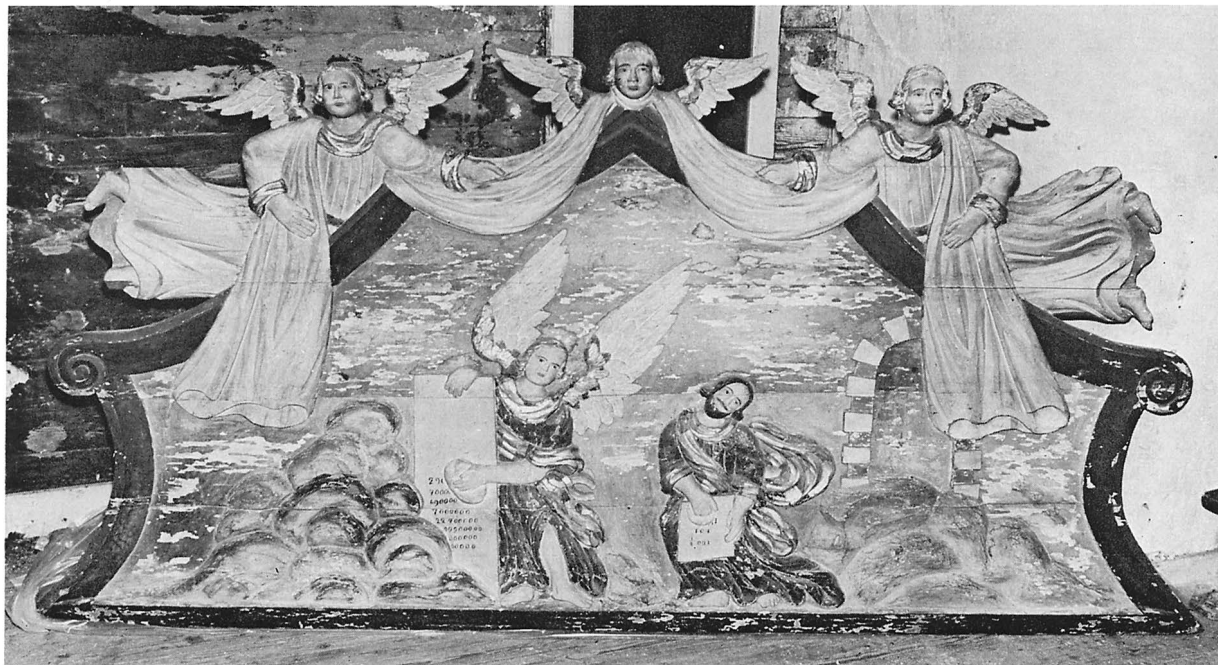
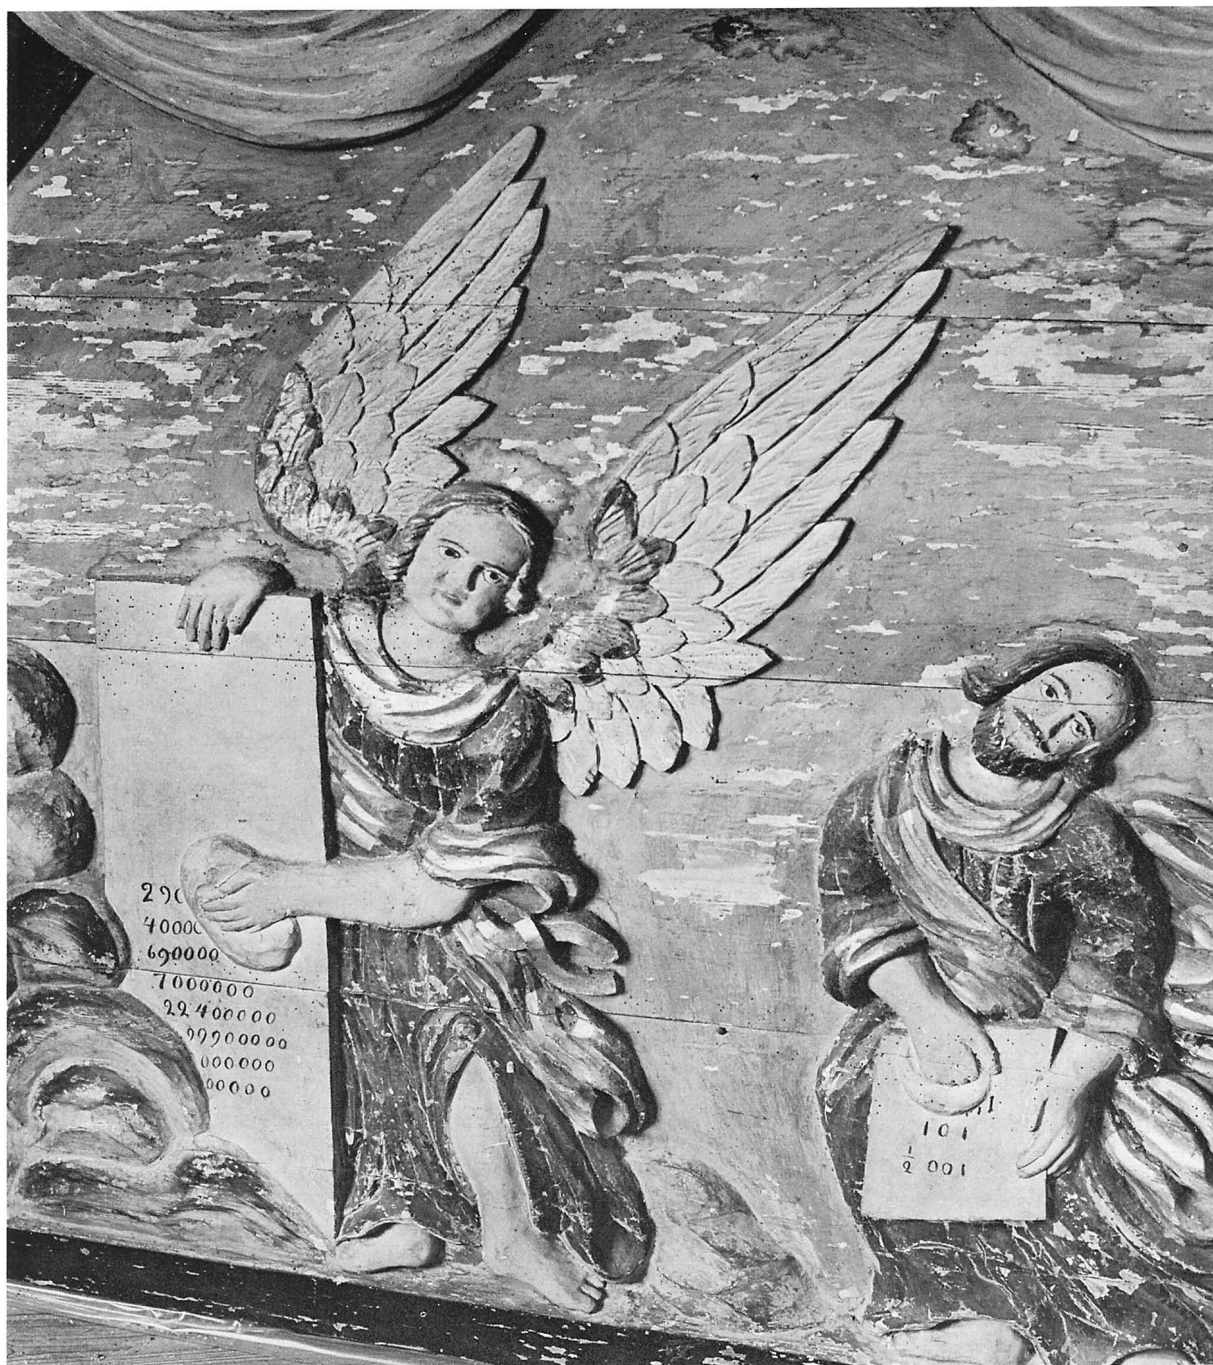
Fig 169. Överstykke till altarpupp, tillverkad 1751 av Anders Dahlström d ä. Foto S Hallgren 1972.

The head-piece of a reredos, made in 1751 by Anders Dahlström the elder.

Den gamla altaruppsatsen av Dahlström (fig 169 ff), som hade övertagits av Nya kyrkan, ersattes inte förrän 1854 av en som i storlek bättre passade i det stora kyrkorummet (fig 204, se nedan). Samma år flyttades predikstolen (fig 208 ff) till korets norra sida.

Före 1854 stod en äldre altaruppsats invid korets östra vägg (fig 169 ff, närmare beskriven ovan, se Gamla kyrkan). Den var tillverkad 1751 av Anders Dahlström d ä (not 91). Delar av densamma står nu uppställda i kyrkan, dels ett krucifix på södra korväggen (fig 174, 199), dels fyra andra statyer: Moses och Johannes Döparen under läktaren (fig 172 f), de sörjande Jungfru Maria och Johannes Evangelisten ute i vapenhuset (fig 175). Figurernas övermålning, fr a de vita draperierna, tillkom kanske 1854.

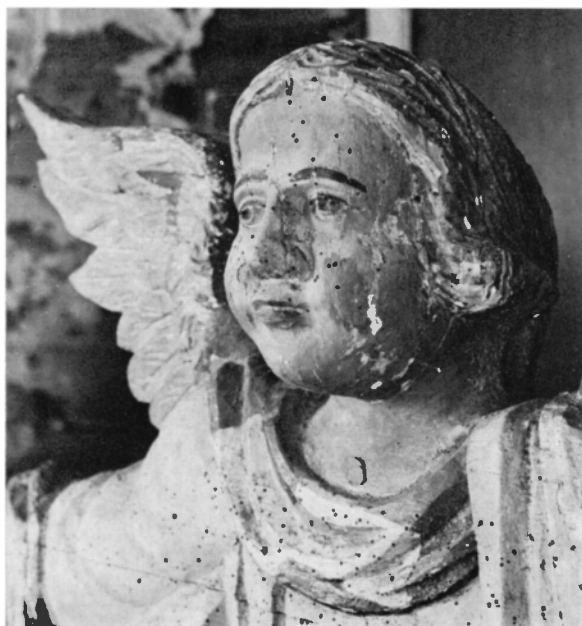
Fig 170. Gud Fader och en ängel (Jesaja 43: 25), detalj av fig 169. Foto S Hallgren 1972.

God and an angel (Isaiah xliii.25), detail of fig 169.

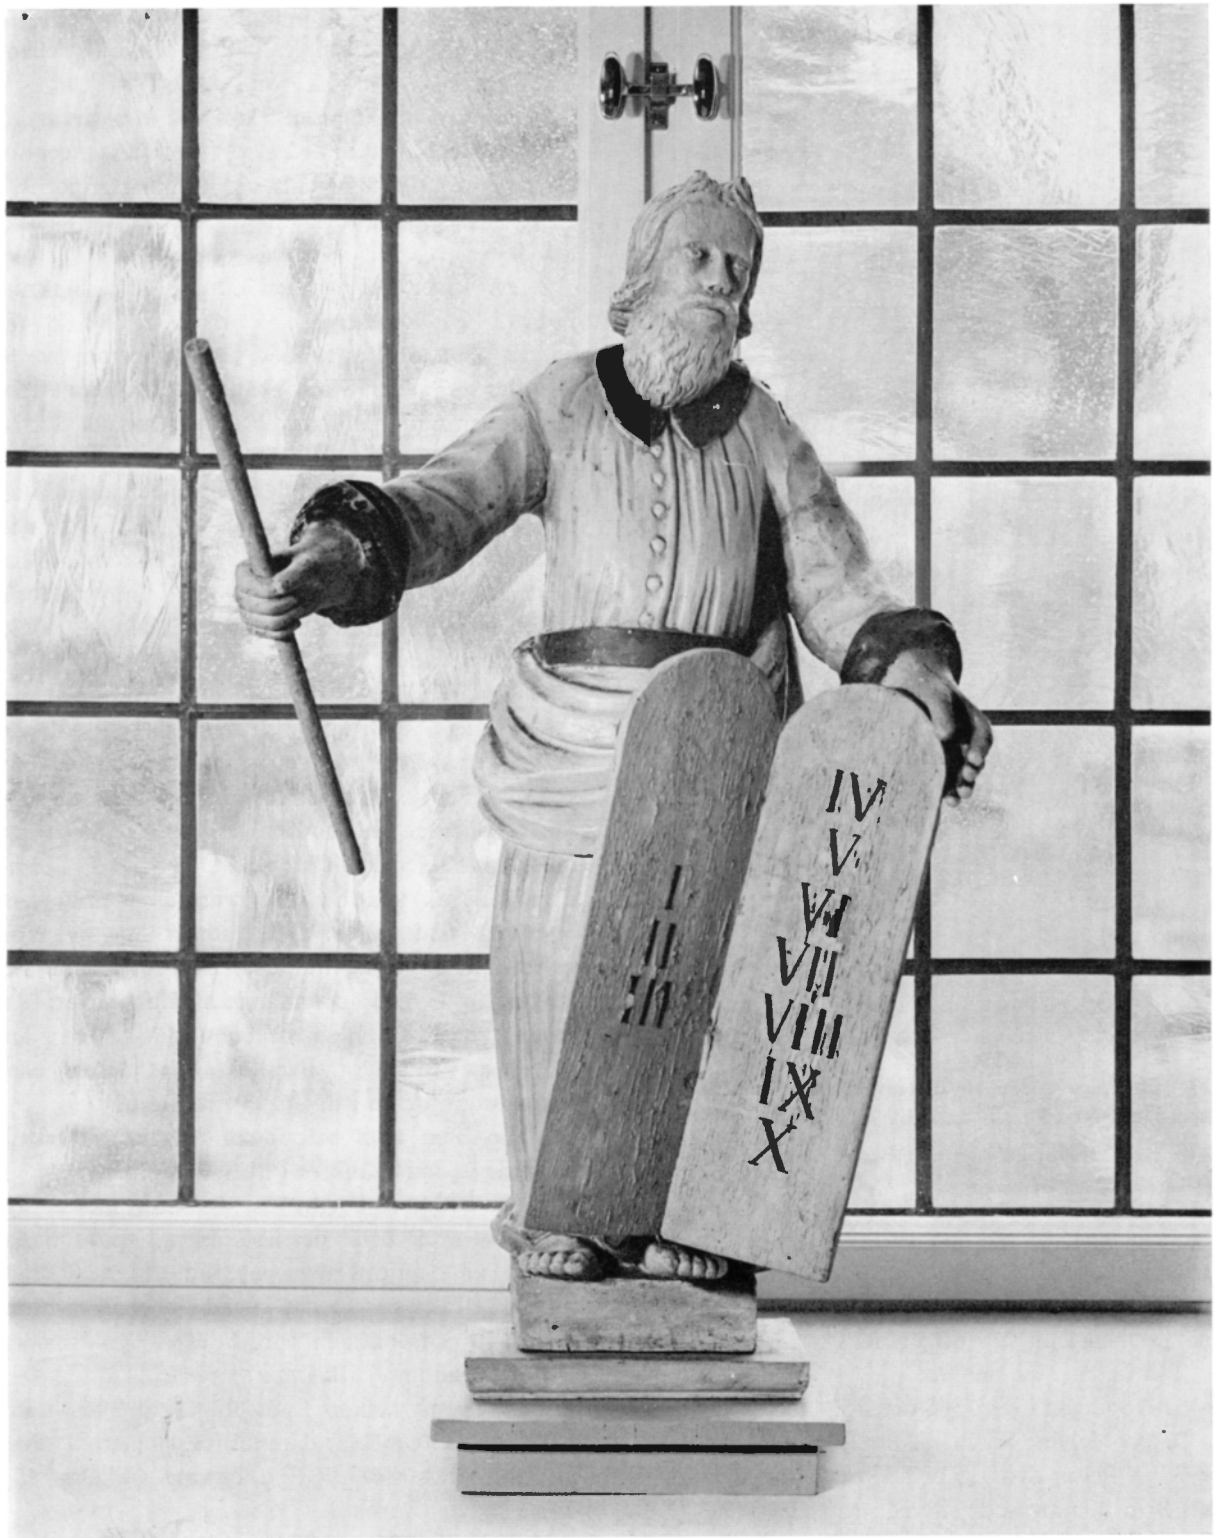
Fig 173. Johannes Döparen. Detalj av den i fig 169–176 avbildade altaruppsatsen. Foto S Hallgren 1972.

John the Baptist. Detail of the reredos shown in figs 169–176.

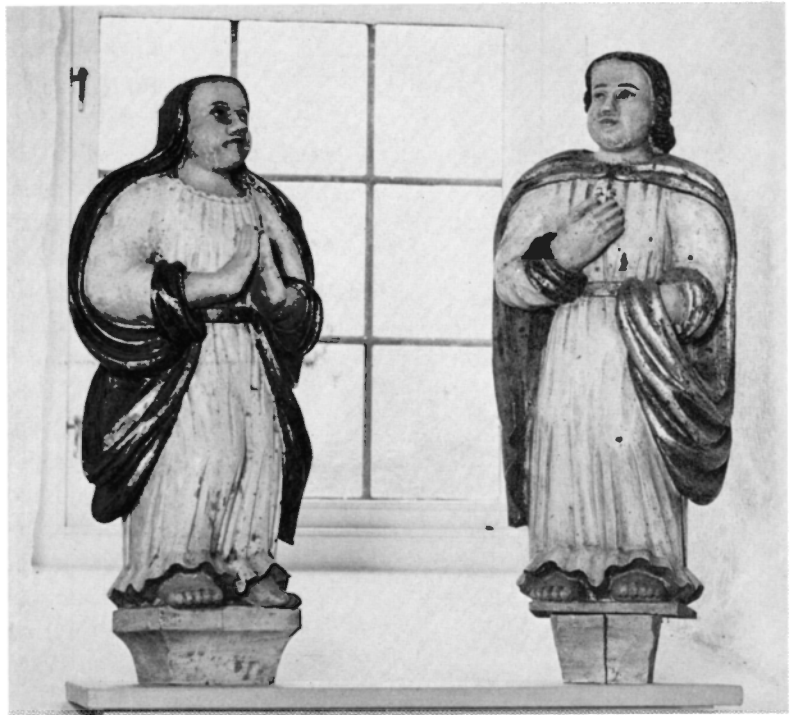
Fig 175. Jungfru Maria och Johannes Evangelisten. Detaljer av den i fig 169–176 avbildade altaruppsatsen. Foto S Hallgren 1972.

The Virgin and St John the Evangelist. Details of the reredos shown in figs 169–176.

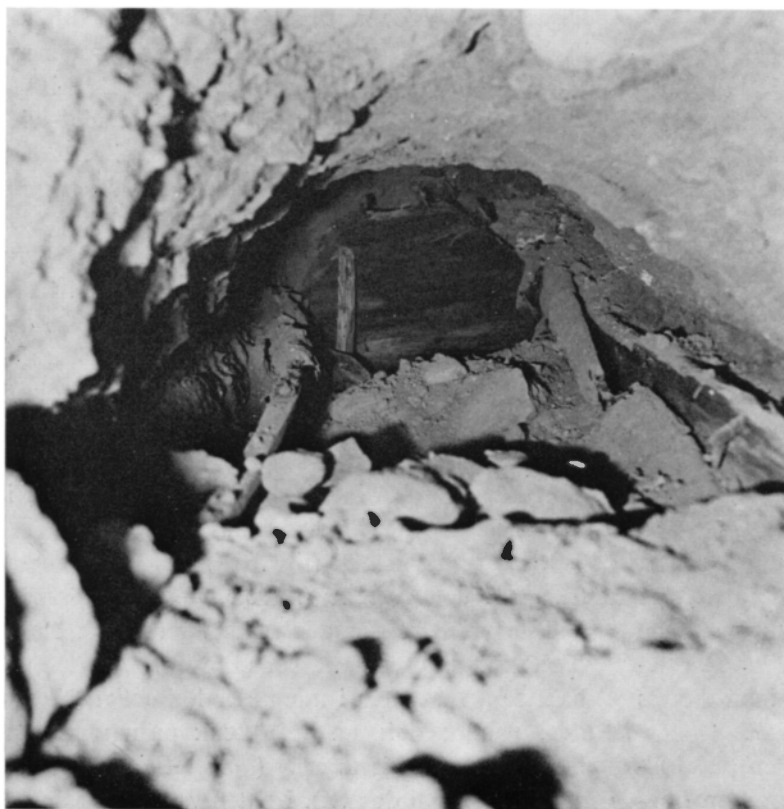
Fig. 178. Fragment av medeltida gravsten, 1200-talet. Skala 1:20, uppm R Boström 1970. Har troligen legat över den söder om altaret belägna graven, fig 82: 1, 179–180.

Fragments of a medieval grave slab, 13th century. Scale 1:20. Has probably lain over the grave S of the altar, figs 82: 1, 179, 180.

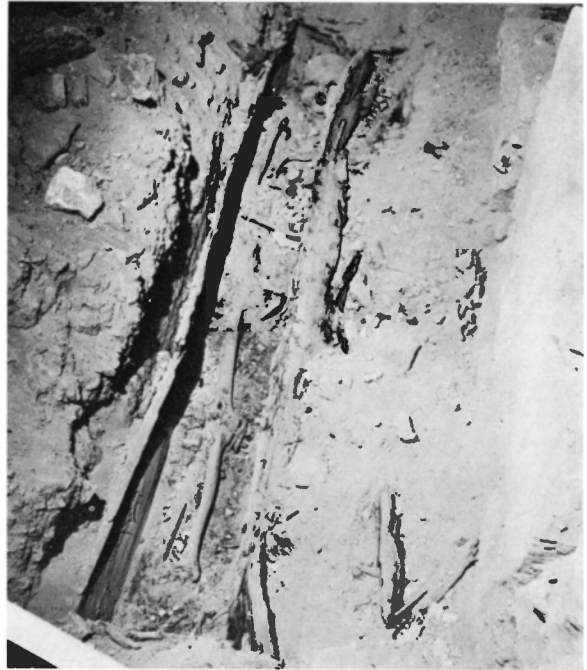
Fig 180. Graven söder om det medeltida högaltaret under utgrävning. Den döde ligger med underarmarna tvärs över bröstet. Kistan av granträ. Inga föremål, endast hyvelspån, fanns i kistan, förutom skelettet. Foto R Boström 1969.

Grave S of the medieval altar during excavations. The corpse lay with the forearms across the breast. The coffin is of spruce wood. No objects, only shavings were found in the coffin, apart from the skeleton.

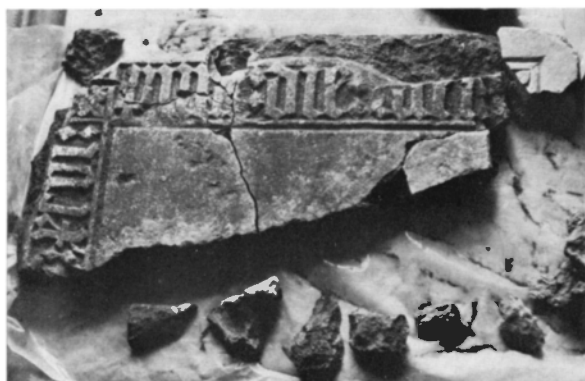
Fig 183. Fragment av den i fig 182 a–b avbildade gravstenen. Foto (före konservering) R Boström 1970.

Fragments of the stone shown in fig 182 a–b. Photographed before restoration.

Stenen låg 1634 »på Kijrkiegården widh södre Kyrkie Dören» (F.c.2/3, s 141), men var, när Ahlqvist i början av 1800-talet beskrev kyrkan (2: 1, s 239), bortförd. För omkring 10 år sedan återfanns emellertid stenens övre högra hörn (fig 183) — för övrigt det stycke som redan 1634 var skilt från den övriga stenen genom en spricka. Det låg instuckt i västra kyrkogårdsmuren, strax norr om västra grinden, när det påträffades av förre kyrkovaktmästaren Martin Johansson. Mått: $75 \times 38 \times 8$ cm. Konserverad 1972 av RAÄ.

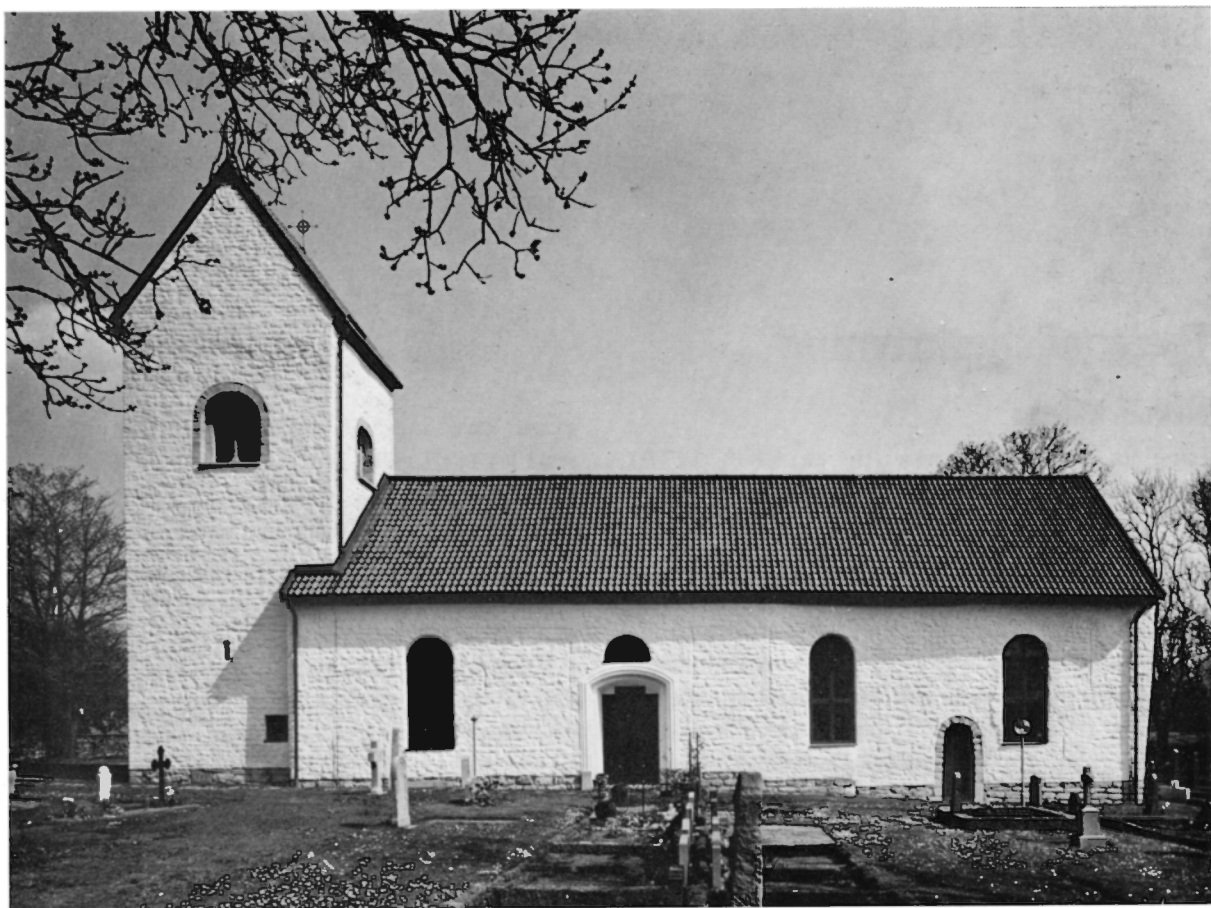
Fig 187. Långlöts nya kyrka och ett stycke av kyrkogården från söder och norr samt plan (förstoring). Teckning av N I Löfgren 1823, ATA.

The new church of Långlöt with part of the churchyard from S and N, and plan (enlarged). Drawing by N I Löfgren, 1823.

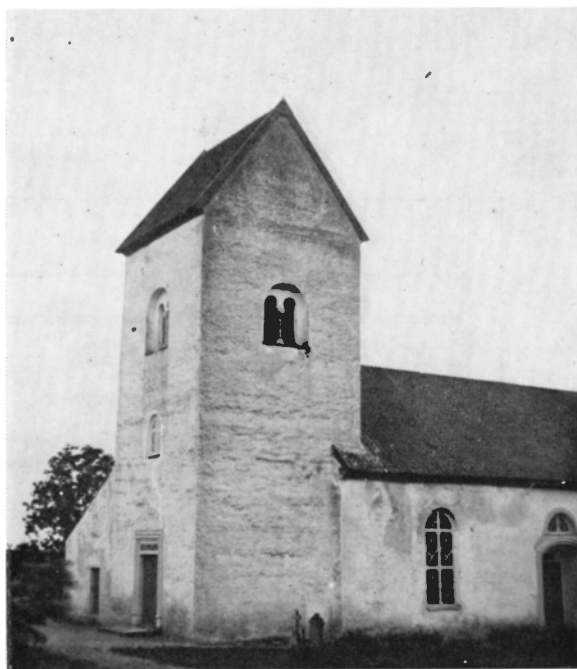
Fig 190. Kyrkan från sydväst med den norr om tornet belägna boden (riven 1969, jfr fig 187, 191). Portalerna samt fönstrens spröjsindelning från 1892. Foto J Roosval 1908.

The church from SW with the outhouse N of the tower (demolished in 1969; cf figs 187, 191), the portals and the window tracery dating from 1892.

Yttertaken är täckta av enkupigt tegel, helt om-lagda 1969 på ny panel. Långhusets södra takfall håller samman de olika delar, som tillsammans bildar den nuvarande sydfasaden. Tack vare taklisten, som genom varierande bredd följer det södra murkrönet (fig 84, 190), och det enhetliga sadeltak, som täcker hela långhuset, ger den långa och breda kyrkan ett harmoniskt intryck.

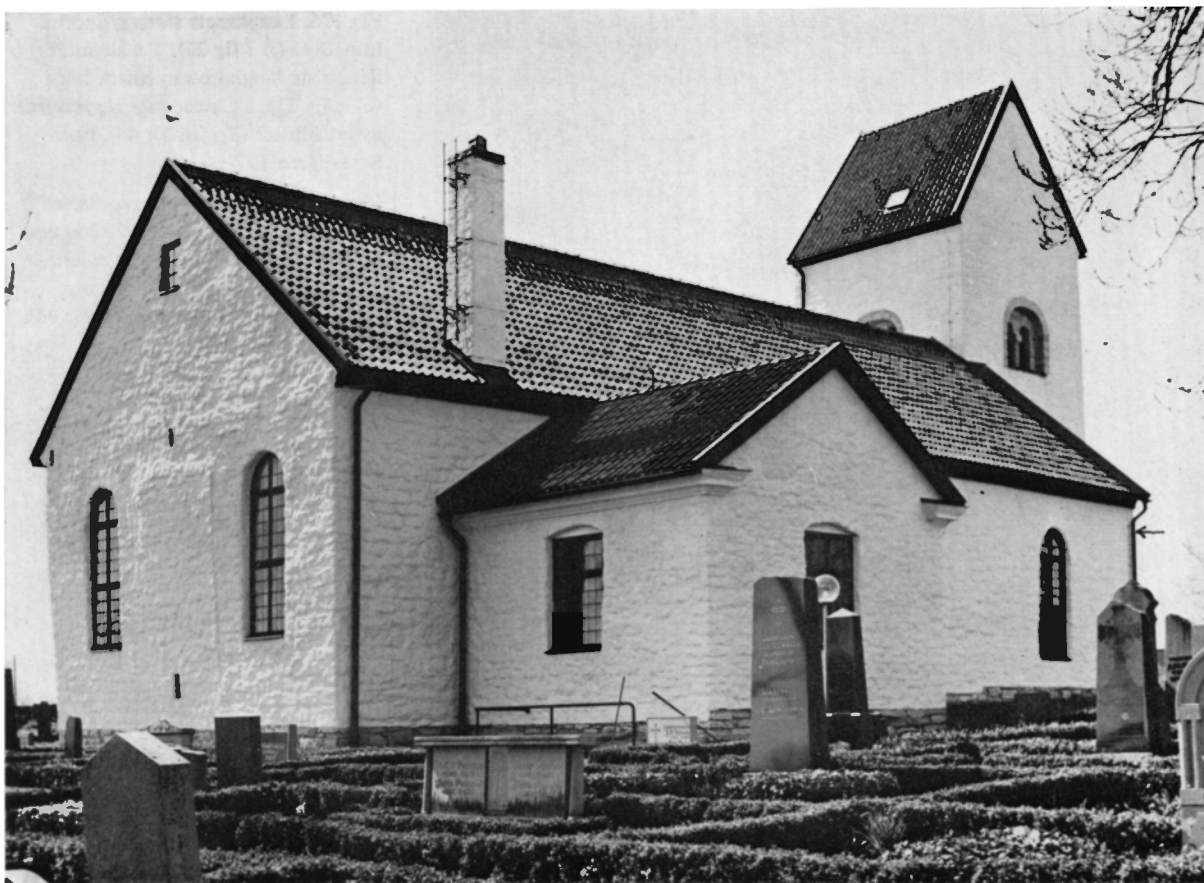
Fig 195. Kyrkan från nordöst. Det forna östtornets nordöstra hörn avtecknar sig genom putsen (jfr fig 26). Vid pilen är några verkstycken inmurade (jfr fig 150 ff). Foto R. Boström 1972.

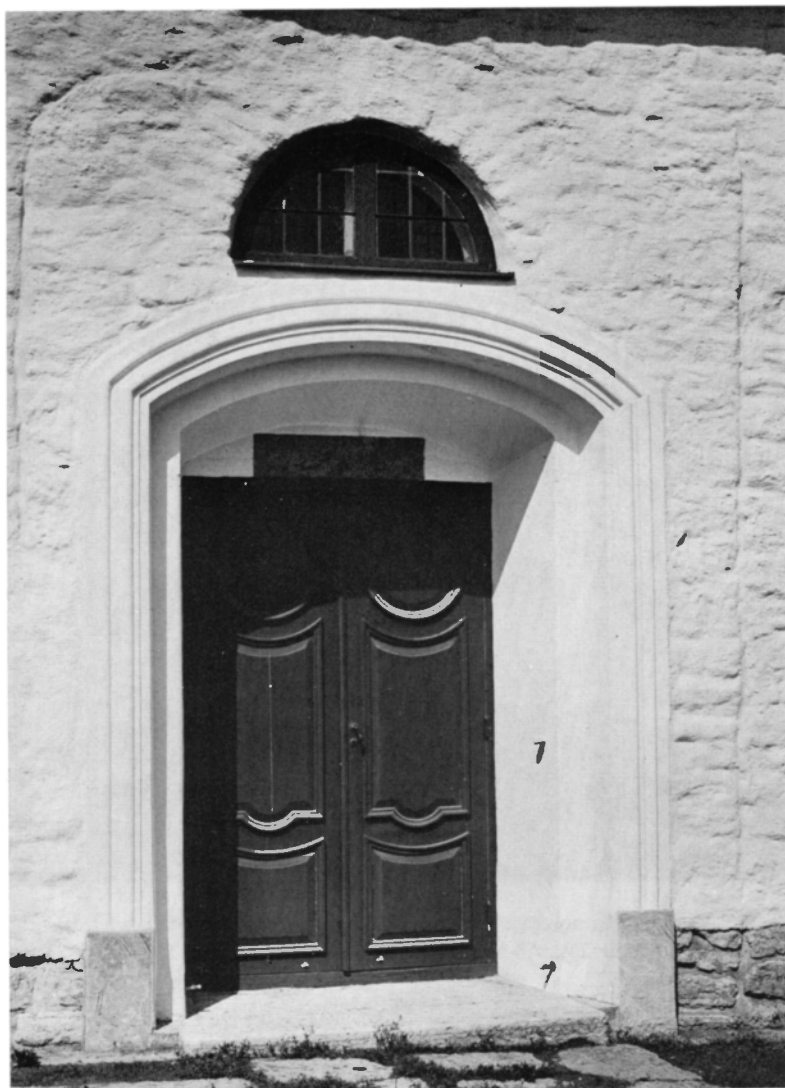
Fig 196. Långhusets stora sydportal från 1892 (Å i fig 23). T h skymtar det äldsta långhusets sydöstra hörn (C 1, fig 23), t v avtecknar sig resterna av ett fönster (T i fig 23, 46). Foto S Hallgren 1972.

The large portal of the nave, erected in 1892 (Å in fig 23). To the right can be seen the SE corner of the oldest nave (C1 in fig 23); to the left are remains of a window (T in fig 23; 46).

Mitt i sydfasaden öppnar sig en stor portal med brunmålade dubbeldörrar och profilerad omfattning, formad av cement och kalksten (fig 196). Över ingången en platta av röd kalksten med inskrift i versaler:

Man murade igen Håkan Tannas sydportal (fig 36 ff) och ersatte den med ett stort fönster (Ä, fig 36), strax öster om ett äldre fönster (X 1). — En ny och stor sydportal (Å, fig 196) togs upp längre österut, nära det romanska långhusets sydöstra hörn och försågs med ett vindfång med glasfönster (fig 192). Samtidigt ändrades det höga fönstret (X 2) till en lunett.

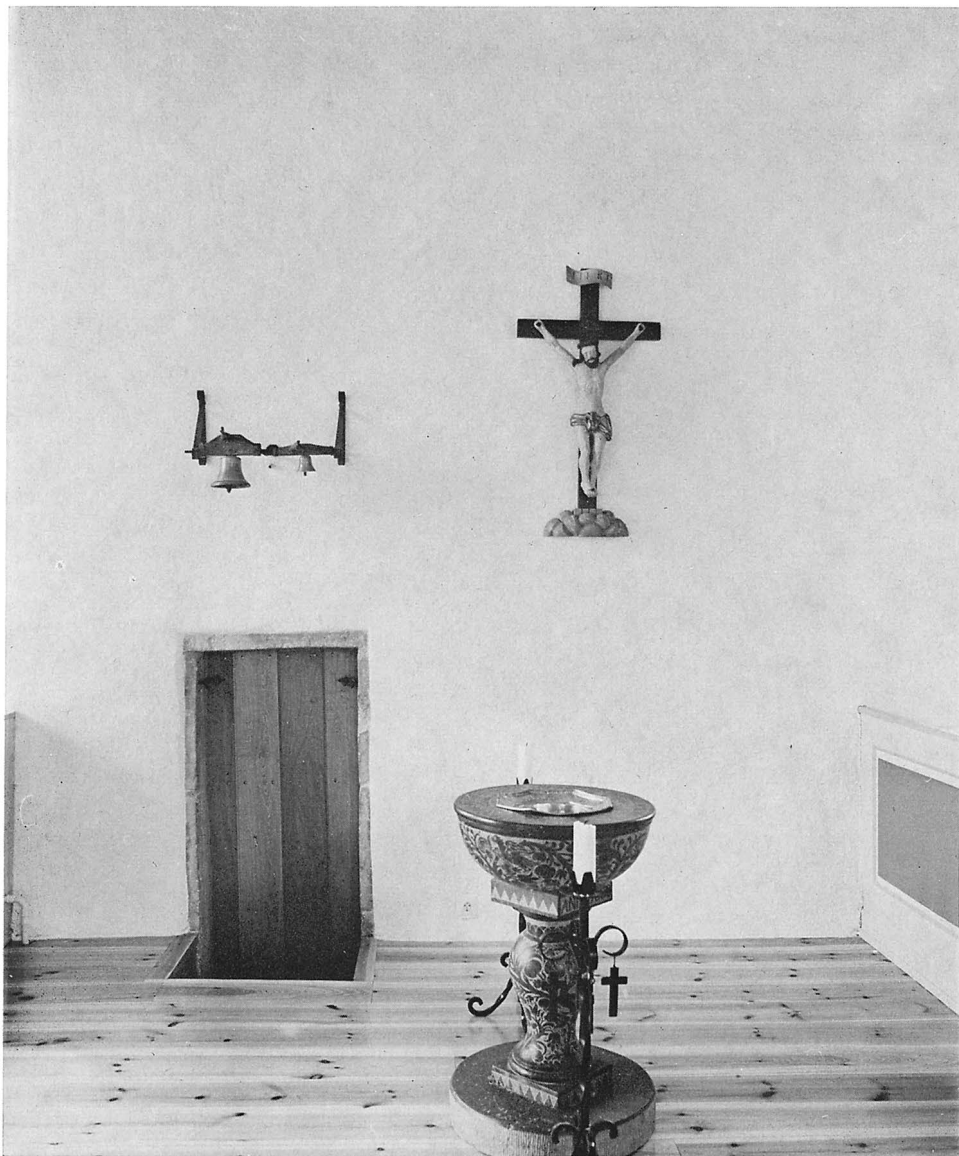
Fig 199. Korets södra vägg med korportalens insida. Dopfunt från 1668 (se fig 217–218), två sanctusklockor (fig 231) samt ett krucifix, som ursprungligen tillhört altaruppsatsen i fig 169–176. Foto S Hallgren 1972.

S wall of chancel with the inside of the chancel portal. The font dates from 1668 (see figs 217, 218); two sanctus bells (fig 231) and a crucifix which belonged originally to the reredos in figs 169–176.

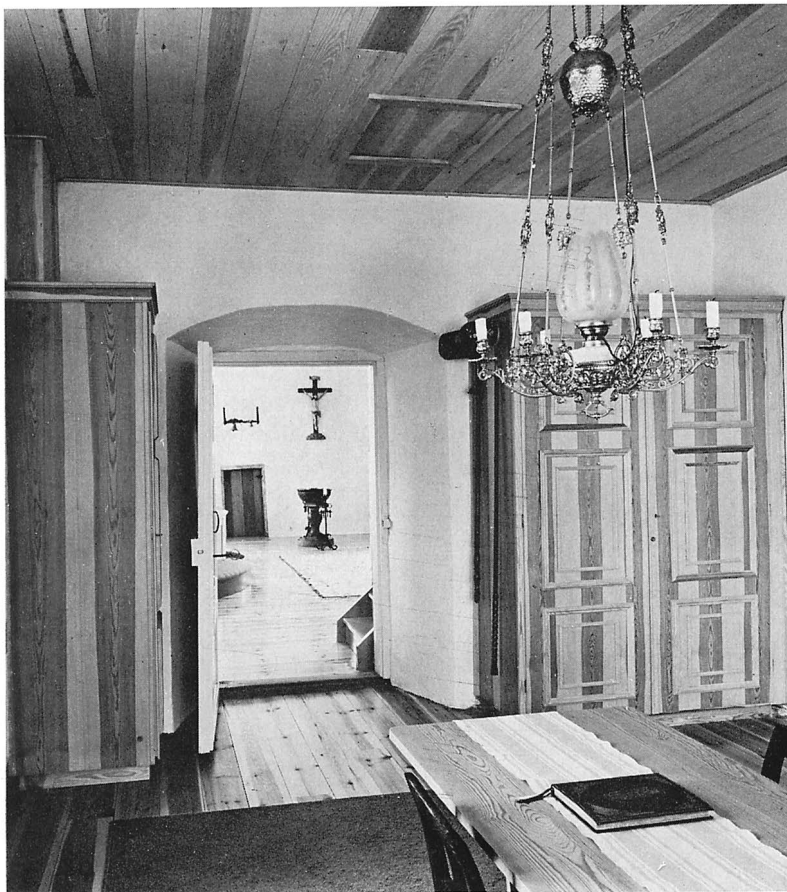
Fig 201. Interiör av sakristian mot söder. Ljuskronan av silverbronserad gjutmetall inköptes 1884, skåpen tillverkades 1969. Foto S Hallgren 1972.

Interior of the vestry looking S. The chandelier, of cast metal covered with silver bronze, was purchased in 1884, and the cupboards were made in 1969.

Sakristians innertak och skåpinredning tillkom 1969 (fig 201). De är laserade i en ljus träfärg.
