Långlöts kyrkor

RUNSTENS HÄRAD, ÖLAND BAND II:1

AV RAGNHILD BOSTRÖM

VOLYM 151 AV SVERIGES KYRKOR, KONSTHISTORISKT INVENTARIUM

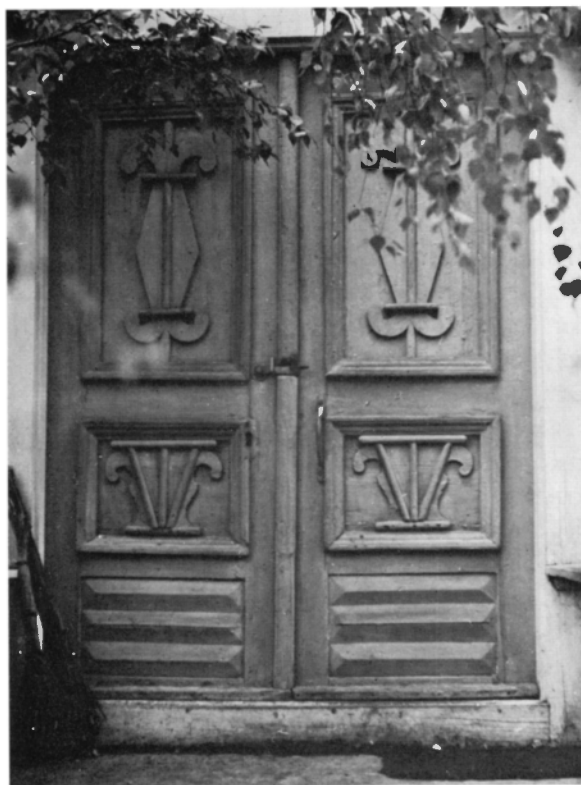
Fig 202. Dörrar på en sommarstuga i Lökenäs, Glömminge sn. Troligen tillverkade 1846 för Långlöts kyrkas västportal, vilken gjordes om 1892 och 1969. Foto R Boström 1971.

Doors from a summer cottage in Lökenäs, parish of Glömminge. Made probably in 1846 for the W portal of Långlöt Church, which was re-made in 1892 and 1969.

inmurade bärlinan är endast 235 cm (fig 52). Fönstret (V), som enligt arkivalierna var placerat under läktaren, sitter 230 cm över golvet i vapenhuset. Till detta låga utrymme passar Lökenäsdörrarna (fig 202) bättre än de som byttes ut 1969 (fig 191).

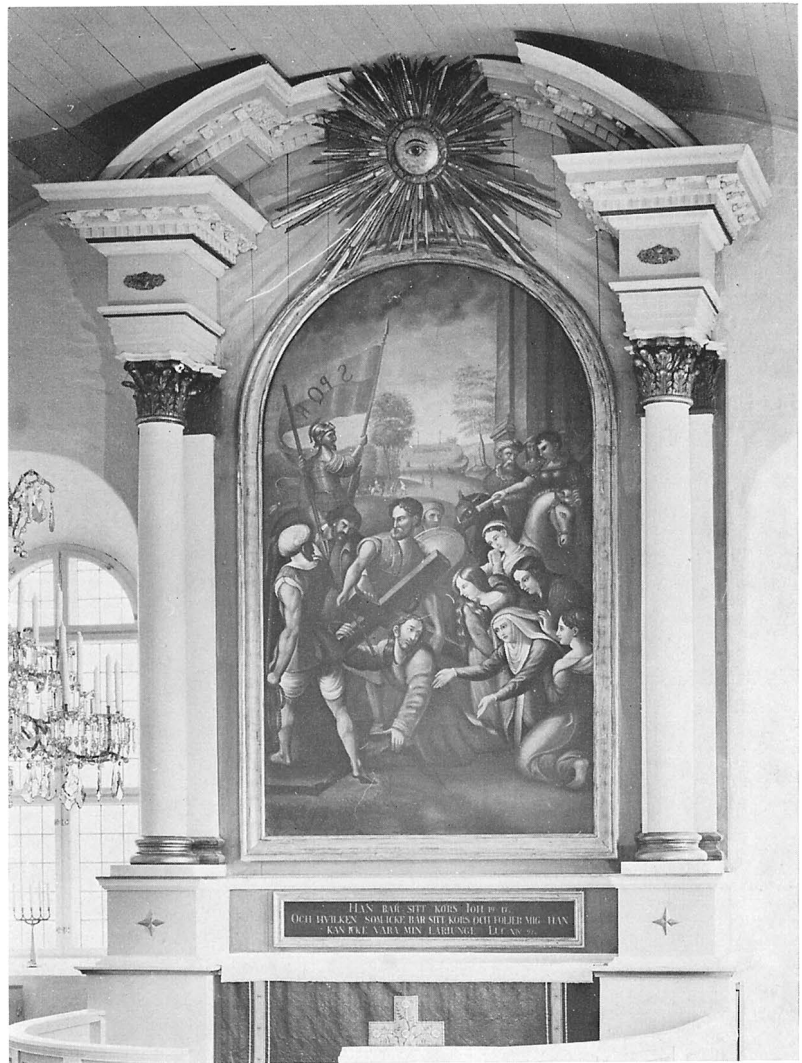
Fig 204. Altaruppsats från 1854 med en oljemålning, föreställande Korsbärandet, utförd av S G Lindblom i Kalmar efter Rafaels berömda målning (1517) i Prado, Madrid.

Reredos dating from 1854 with an oil-painting of Christ Bearing the Cross, by S G Lindblom, Kalmar, after Raphael's famous picture (executed in 1517) in Prado, Madrid.

Altarbord av trä, samtidigt med altartavlan (1854, se nedan). — Den stora altaruppsatsen (fig 204) dominerar nu kyrkorummet (fig 197). Den tillkom sommaren 1854 och består av en arkitektonisk uppbyggnad av trä omkring en stor oljemålning. Två kraftiga kolonner med förgyllda kompositakapitel bär upp en bruten gavel, i vars mitt är en strålände, förgylld sol med Guds öga. Centralpartiet består av en framställning av Korsbärandet, utförd av den mångkunnige S G Lindblom¹¹¹ i Kalmar. Han har försett flera öländska kyrkor med altartavlor. Kompositionerna hämtade han från berömda mästareshverk, i Långlöt är det Rafaels Korsbärandet (1517) i Prado, Madrid. Traditionen

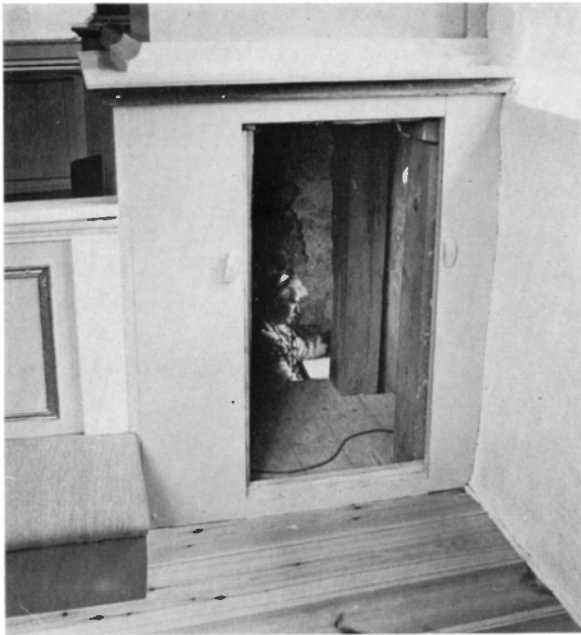
Fig 205. Södra sidan av altaret i fig 204 med en inspektionslucka från 1969, genom vilken man kan komma ned under korgolvet. Foto S Hallgren 1972.

S side of the altar in fig 204, with an inspection opening made in 1969, through which it is possible to descend below the chancel floor.

För att göra koret tillgängligt för undersökningar även i framtiden, lades det nya korgolvets regler på glest ställda plintar, en lucka togs upp i altarets södra kortsida (fig 205) och innanför denna placerades en stege ner till det låga utrymmet under korgolvet (fig 27, 91, 97 f, 109 ff, 116 ff, 193), belyst av en sladdlampa och den lilla gluggen (H). Den nyupptäckta korportalen (fig 92 ff) restaurerades och försågs med trappor både på utsidan och insidan (fig 193).

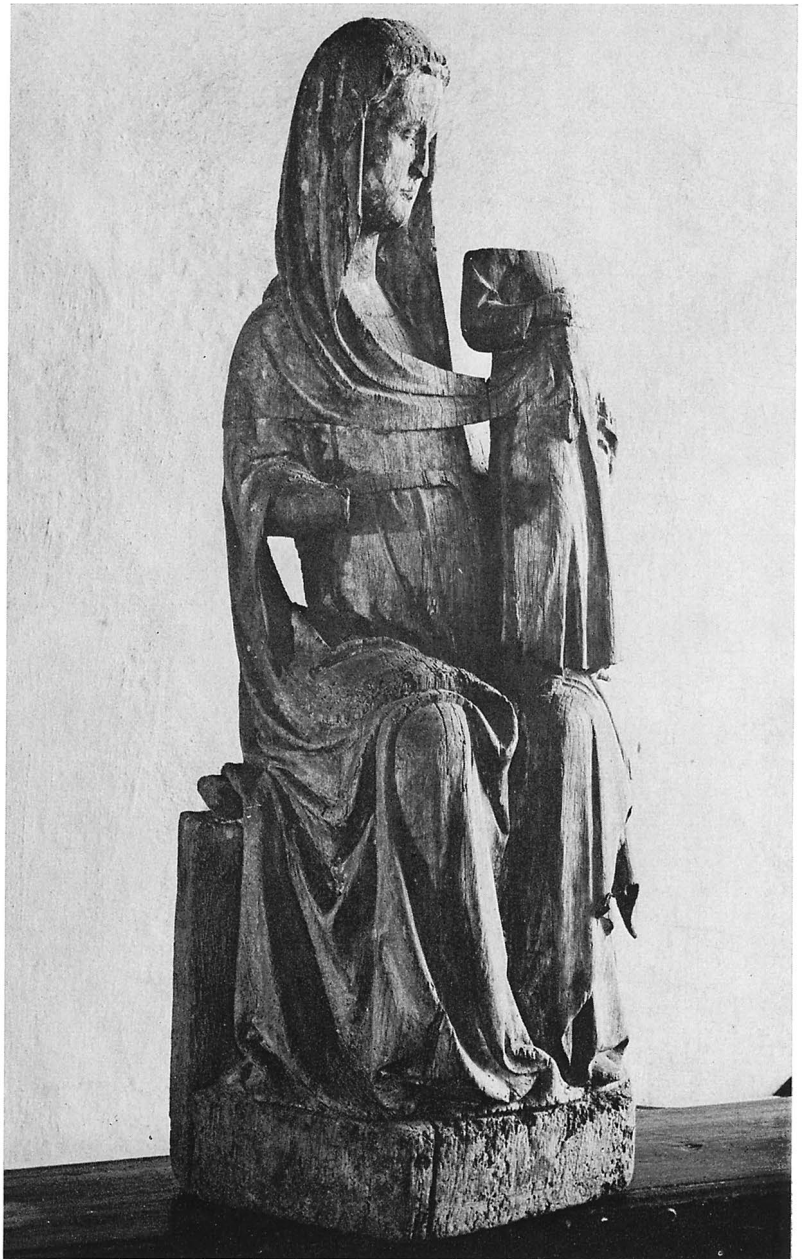
Fig 206. Madonna av ek, tyskt arbete från 1300-talets början (jfr omslaget samt fig 1 och 207). Foto H Hultgren 1962.

Figure of the Virgin, German work dating from the beginning of the 14th century (cf cover and figs 1 and 207).

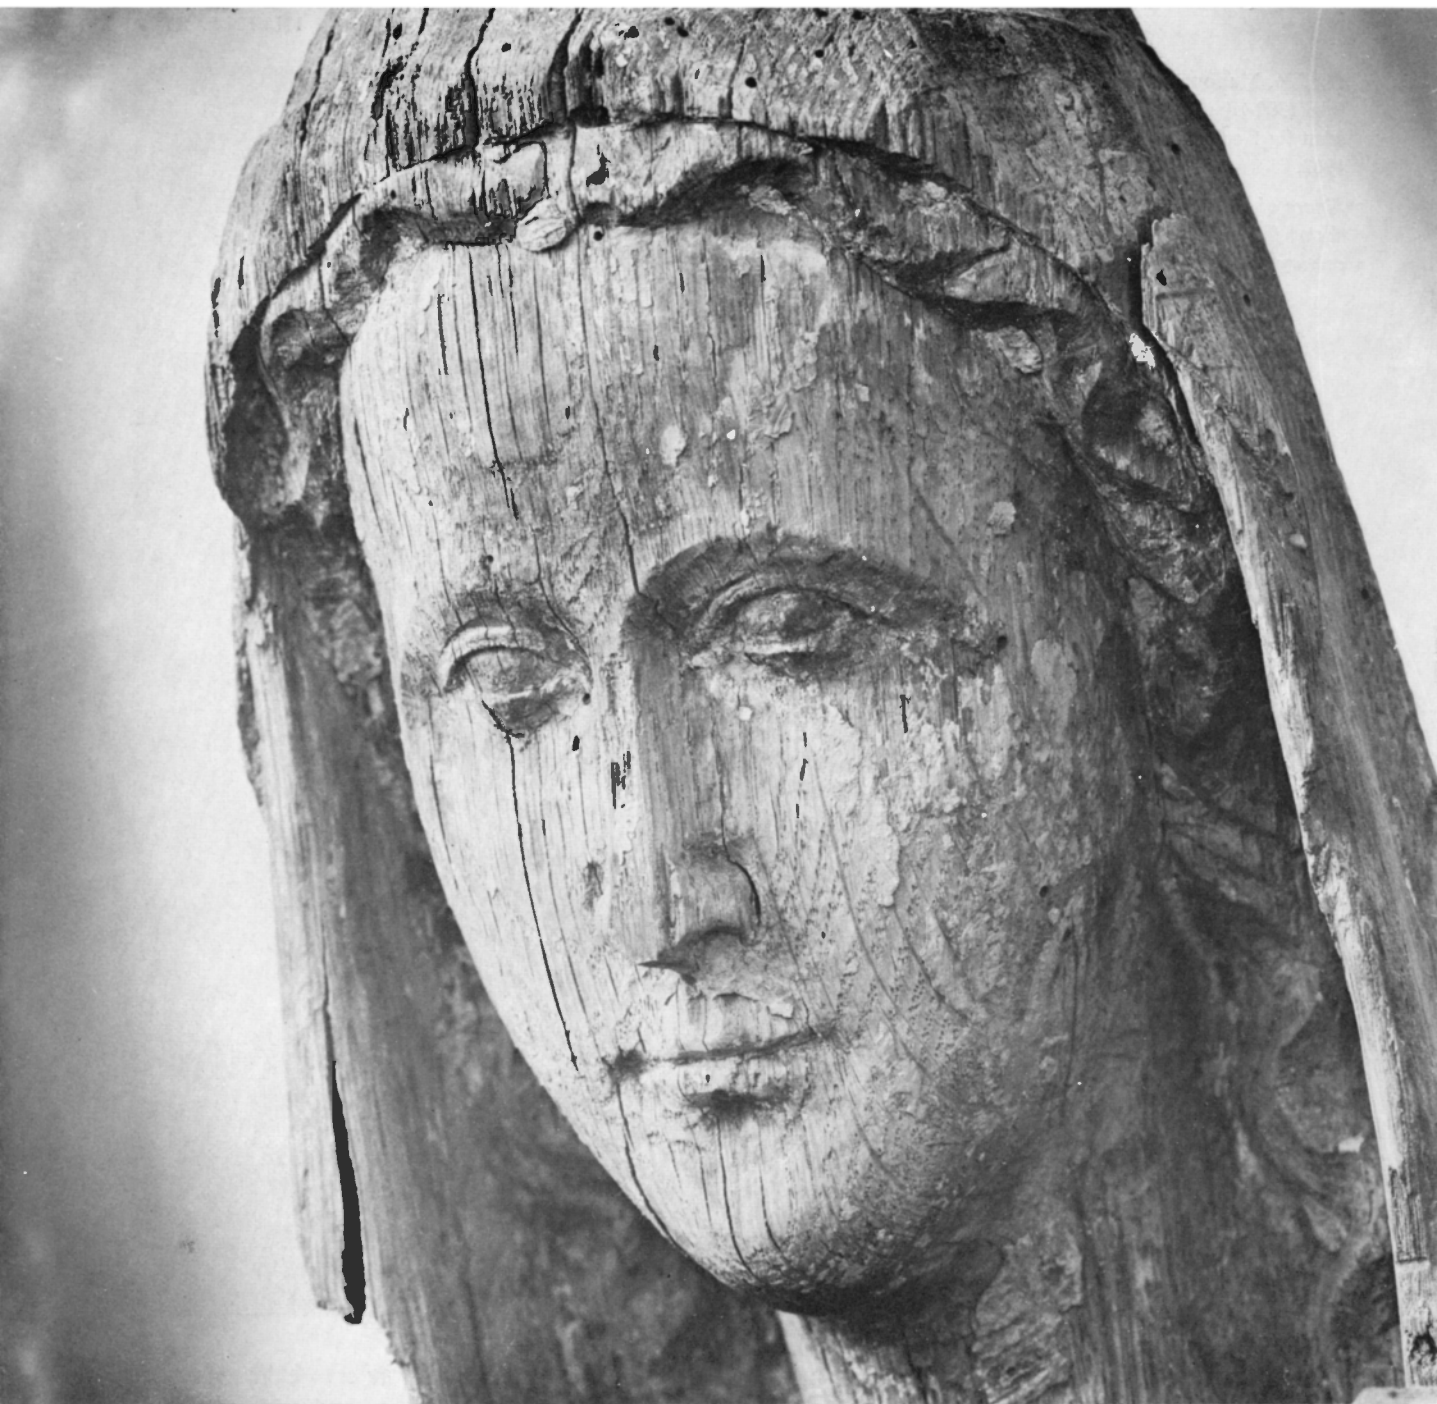
Fig 207. Detalj av fig 206. Foto S Hallgren 1972.

Detail of fig 206.

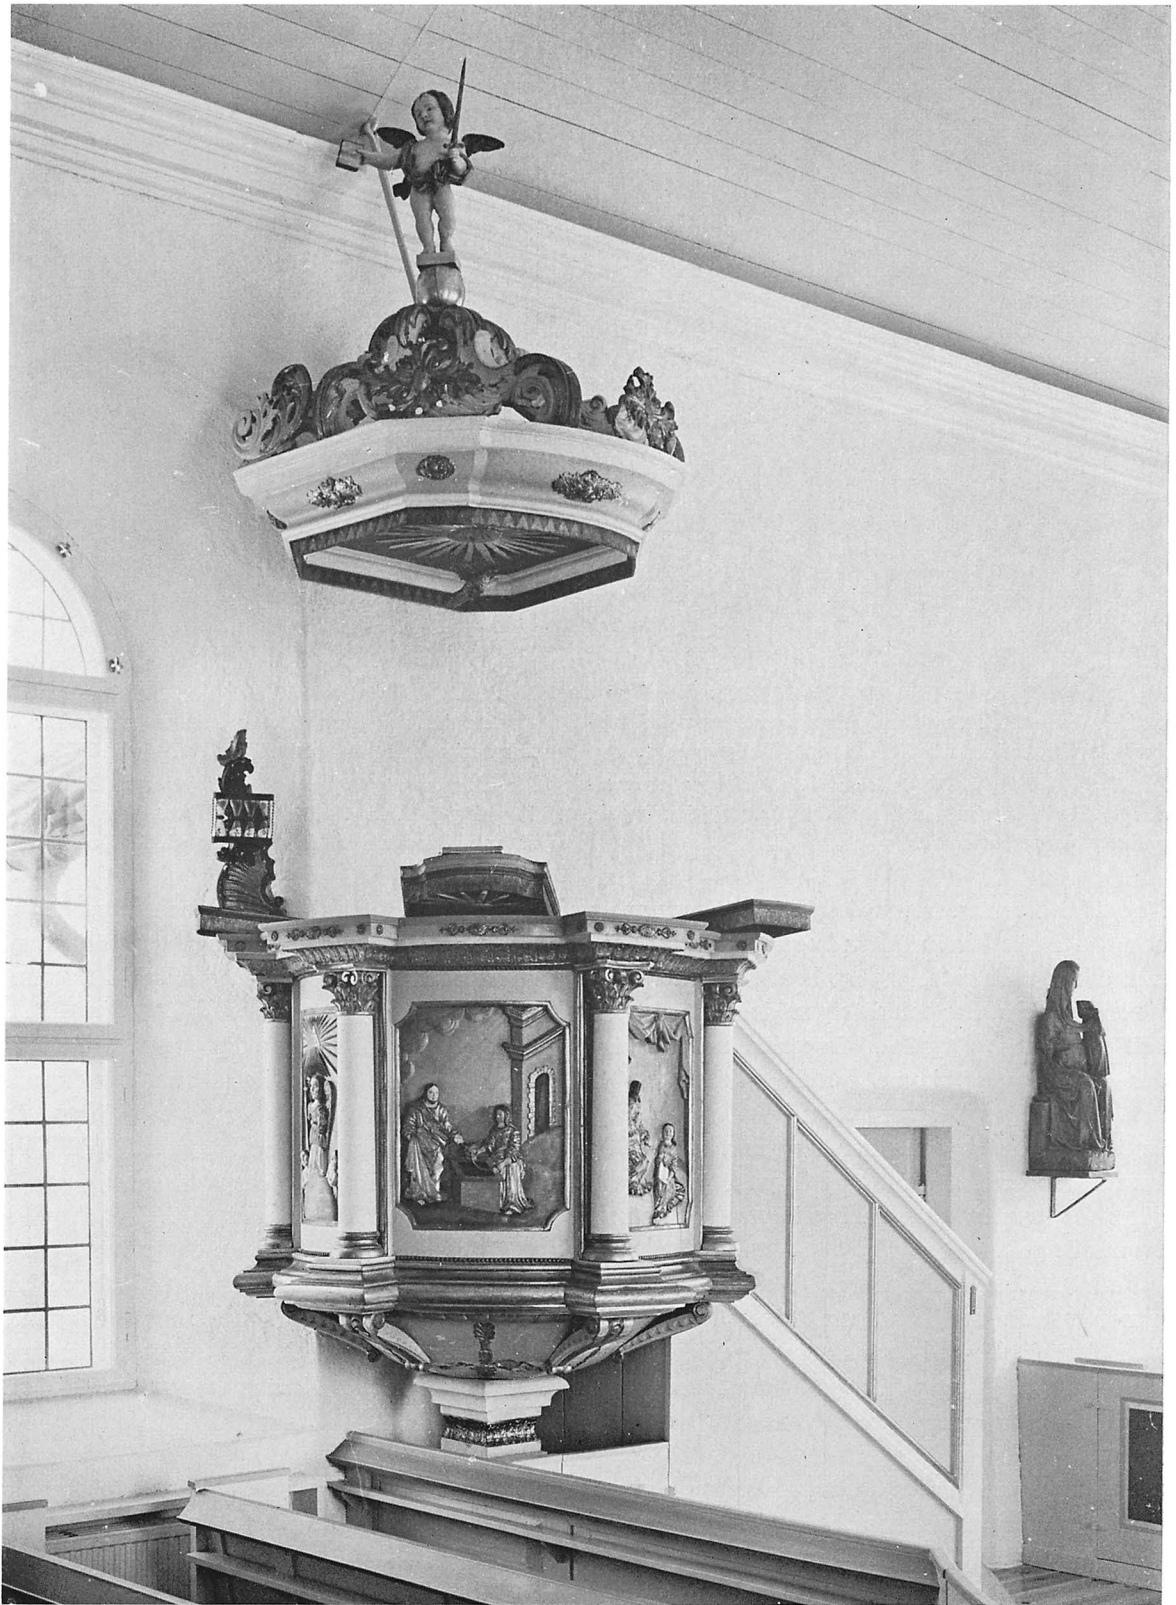
Fig 208–211. Predikstol tillverkad 1763 av Anders Dahlström d y, sannolikt omgjord 1854. Foto S Hallgren 1972.

Pulpit made in 1763 by Anders Dahlström the younger, probably re-made in 1854.

liten ängel med älskliga drag som håller ett svärd och en bok (fig 211). Takets undersida är målad starkt blå. I dess mitt är skulpterad en förgylld sol, ur vilken den Helige Andes duva hänger ned. Ljudtakets planform motsvaras inte alls av korgens (fig 208), den förra kan närmast beskrivas som en kvadrat med avskurna hörn och den fria sidan utbuktande.

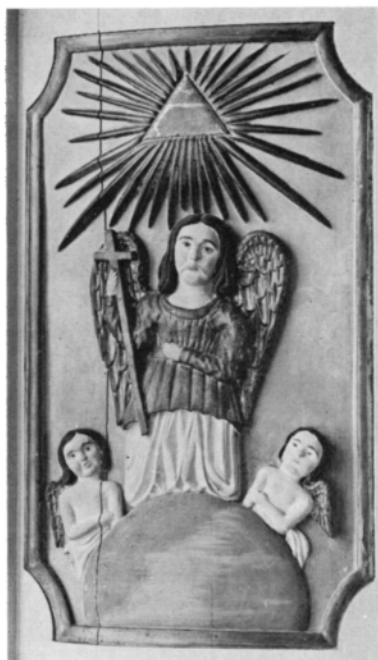
Fig 209. Detalj på predikstolen i fig 208–211: spegel nr 1 med en framställning av den kristna Tron med två tillbedjande änglar, troligen från 1854. Foto S Hallgren 1972.

Detail of pulpit in figs 208–211: panel no 1 with a representation of the Christian Faith with two worshipping angels, probably dating from 1854.

Inte förrän 1854 flyttades den till sin nuvarande plats. Troligen var det i samband därmed som dess korg förstörades och försågs med ännu ett fält, det här med nr 1 betecknade (fig 209). Ett draperi målades, sannolikt 1854, på norra väggen bakom predikstolen. Det försvann 1937.

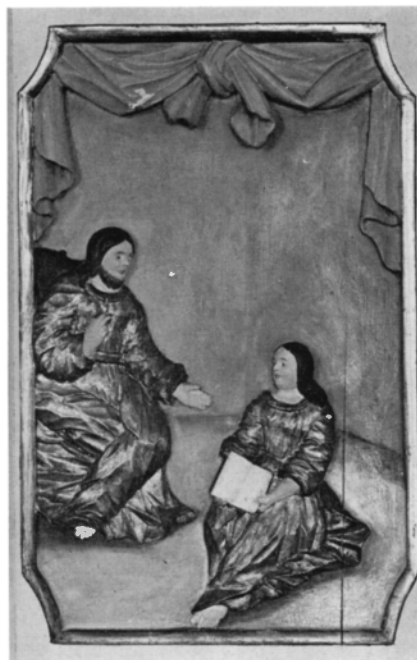
Fig 210. Detalj av predikstolen i fig 208–211: spegel nr 3: Kristus lär i templet eller Kristus undervisar Maria, Lasarus' och Martas syster. Foto S Hallgren 1972.

Detail of pulpit in figs 208–211: panel no 3: Christ in the Temple (cf Luke ii.42–46), or Christ Teaching Mary, the sister of Lazarus and Martha (Luke xi.38–42).

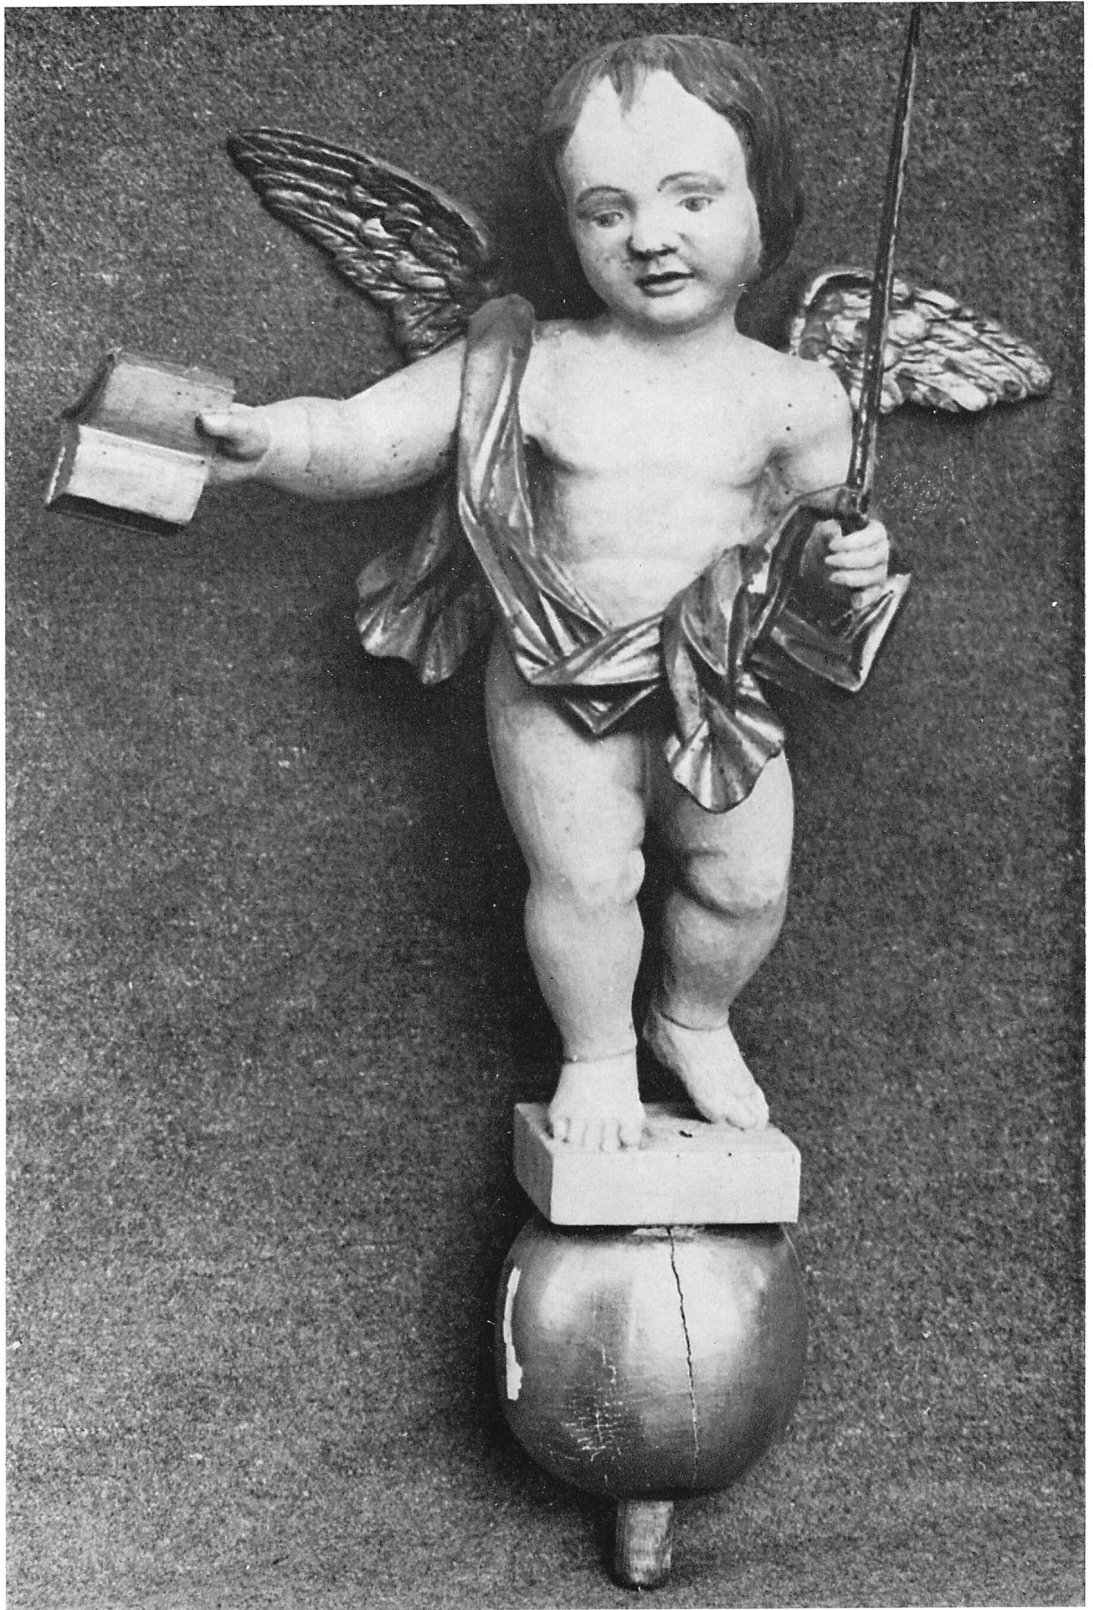
Fig 211. Ängel, stående på ljudtaket över predikstolen fig 208–211. Foto S Hallgren 1969.

Angel on the sounding board above the pulpit shown in figs 208–211.

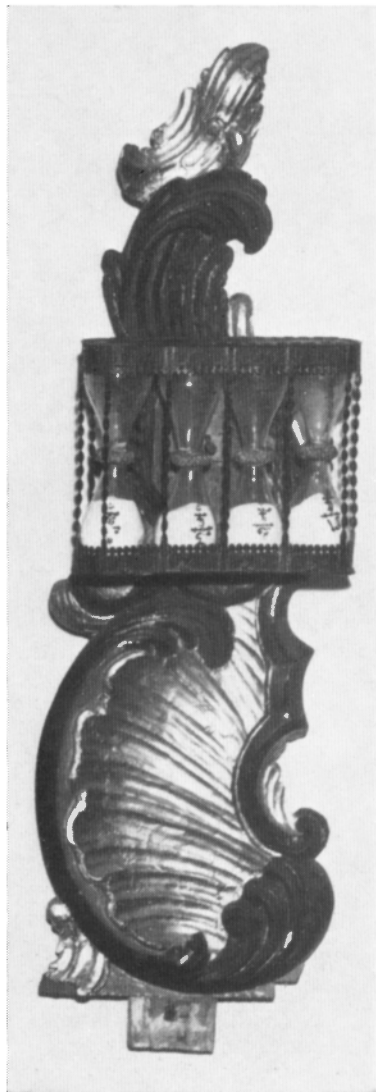
Fig 212. Timglas, tillverkat 1736. Hovfoto Walter Olson 1949.

Hourglass made in 1736.

Timglas (fig 212), bestående av fyra glas i mäsingshållare på en skulpterad trästövare i form av en rocaille. Målning i svart, rött och guld. Höjd 80 cm. Tillverkat 1736 (räk). På predikstolen (tidigare i sakristian). Kalmar utst kat nr 135.

A new font (fig 217) with a christening bowl (fig 218) was donated in 1668. In 1751 the medieval triptych was replaced by a reredos (figs 169 ff), made by Anders Dahlström the elder. It was moved to the new church in 1795, where it remained until 1854, when the present altarpiece (fig 204) was acquired. In 1764 the present pulpit (figs 208 ff) was installed on the south side of the chancel. The sculptor was Anders Dahlström, son of the maker of the reredos mentioned above. This pulpit was also taken to the new church, and was altered in 1854, when it was moved to the north side of the chancel. The hour-glass (fig 212) was acquired in 1736.

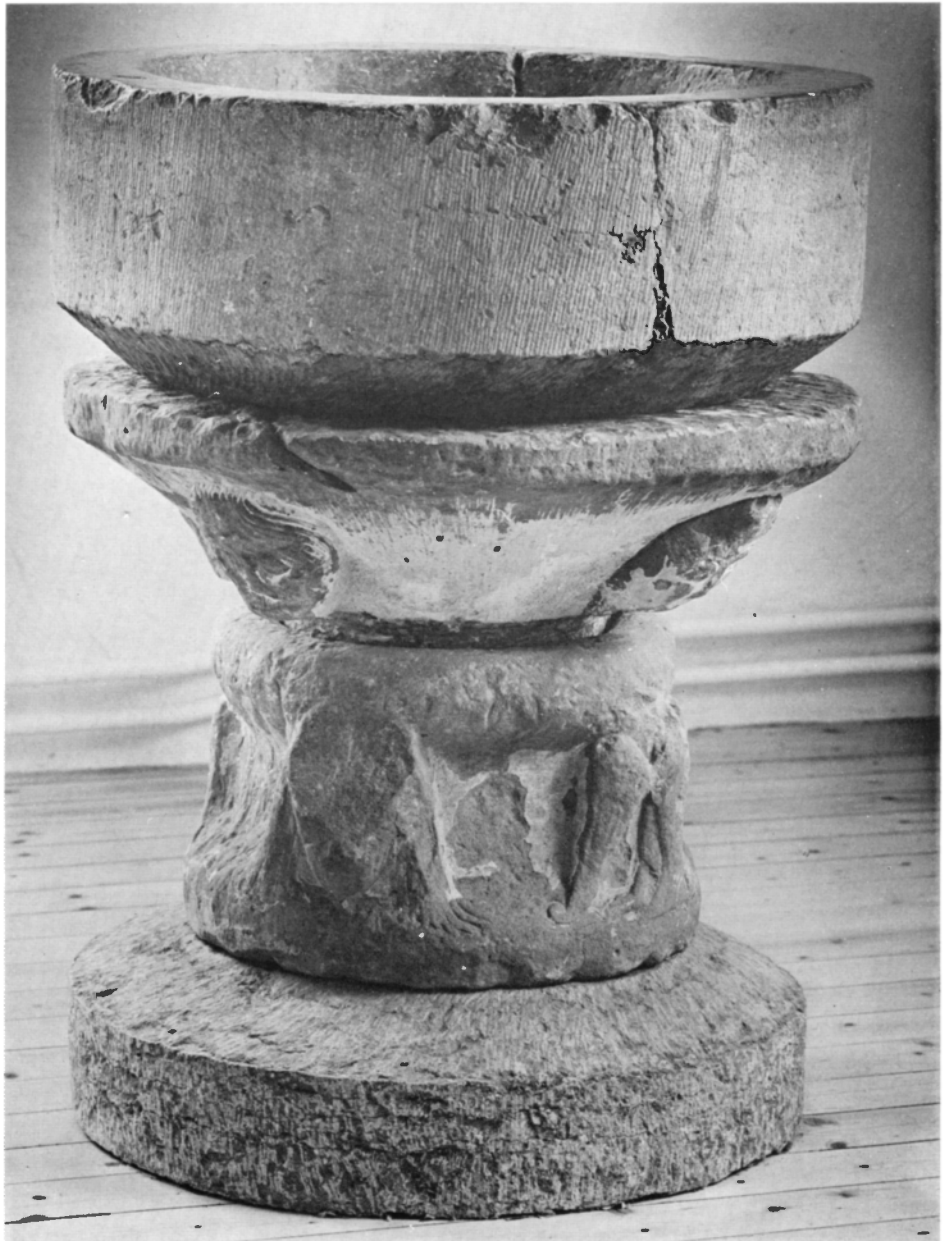
Fig 213–216. Dopfund av grå gotländsk sandsten från 1100-talets slut eller 1200-talets början. Den skadade cuppan kompletterad med en av kalksten, sannolikt under 1300-talets första hälft. Fotplattan från 1900-talet. Foto S Hallgren 1972.

Font of grey Gotland sandstone, end of 12th or beginning of 13th century. The damaged bowl was probably complemented by one of limestone, made during the first half of the 14th century. The foot dates from the 20th century.

På funtbotten står en cuppa av öländsk kalksten, utan uttömningshål, och fotstycket vilar på en rund platta av likaledes öländsk kalksten med profilerad kant (platt och skråkant). Den sammanlagda höjden av funten är nu 96 cm, den övre cuppens diameter är 71 cm. Ute i vapenhuset ligger en rund skiva, likaså av öländsk kalksten, som troligen också utgör en förhöjning av funten. Dess diameter är 41 cm, höjden 7 cm.

Den sekundära cuppan har tätt skråhuggen ut-sida. Behuggningen står så nära den som karakteriserar den sekundära korportalen (se Gamla kyrkan, s 127) och bottenstycket till ett delat, gotiskt fönster (se Gamla kyrkan, fig 154, 156 f), att man vill sätta dem i samband med varandra. Trolig datering 1300-talets förra hälft. Cuppans diameter 72 cm, höjd 27 cm. Påträffad efter 1912 i Björkerums by av pastor Frisell,¹²² medan dopfontens sandstensdelar stod i den dåvarande prästgårdens trädgård, där de påträffades 1912 av Anders Billow (Snabbinv).

VI. At the beginning of or during the first half of the fourteenth century, the chancel was rebuilt (fig 232 F). The rood arch was widened and made pointed (fig 154). Window (R) was also enlarged and turned into a probably double Gothic window with tracery, judging from preserved remains (figs 155 f). The finely-dressed stones of the old surround were retained, but moved clumsily to the sides (figs 114 f). Fragments of stained glass (fig 161), found under the chancel floor behind the altar in 1969, show that the chancel had stained glass and confirm the dating of the window. At the same time the floor of the chancel of the medieval church was raised for the last time (floor D and podium 3, fig 119), in conjunction with which a high threshold was laid above the old one (figs 92, 97 f). The chiselling of this and that of the preserved window-sill (fig 156) are in such good agreement that they may probably be attributed to the same mason. This is also true of a secondary bowl belonging to the font in figure 213.

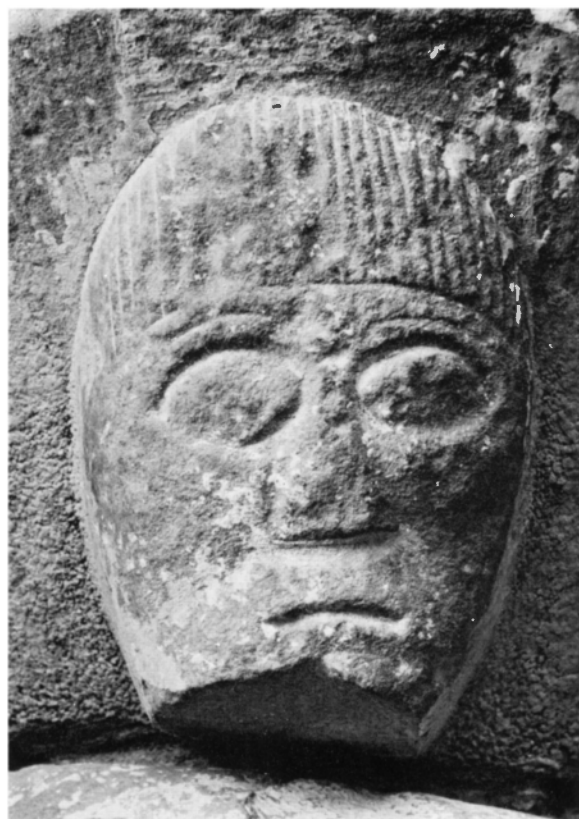
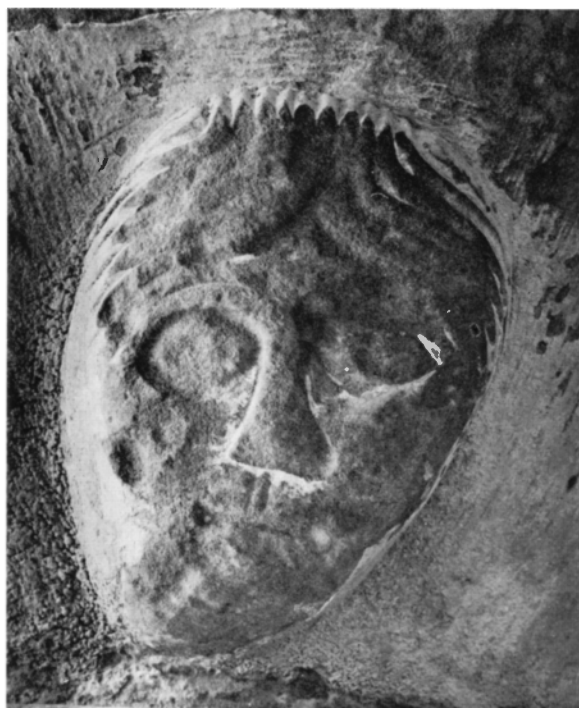
Fig 215 a-d. Fyra huvuden, detaljer från den ursprungliga cuppens undersida. Foto S Hallgren 1972.

ter fyra människohuvuden i tämligen platt relief (fig 215a–d). De har alla stora, mandelformade ögon och markerade, smala ögonbryn, stripigt hår som är rakt avklippt i pannan, med undantag av fig 215b, vars mittbenade hår i mjuka bukter delar sig omkring ansiktet. Näsorna är långa, smala över näsryggen och breda nedtill, munnarna små, närmast som springor, antingen som vågräta streck eller med nedåtböjda mungipor. Möjligen kan man uppfatta huvudet fig 215b som en kvinna, de övriga som män.

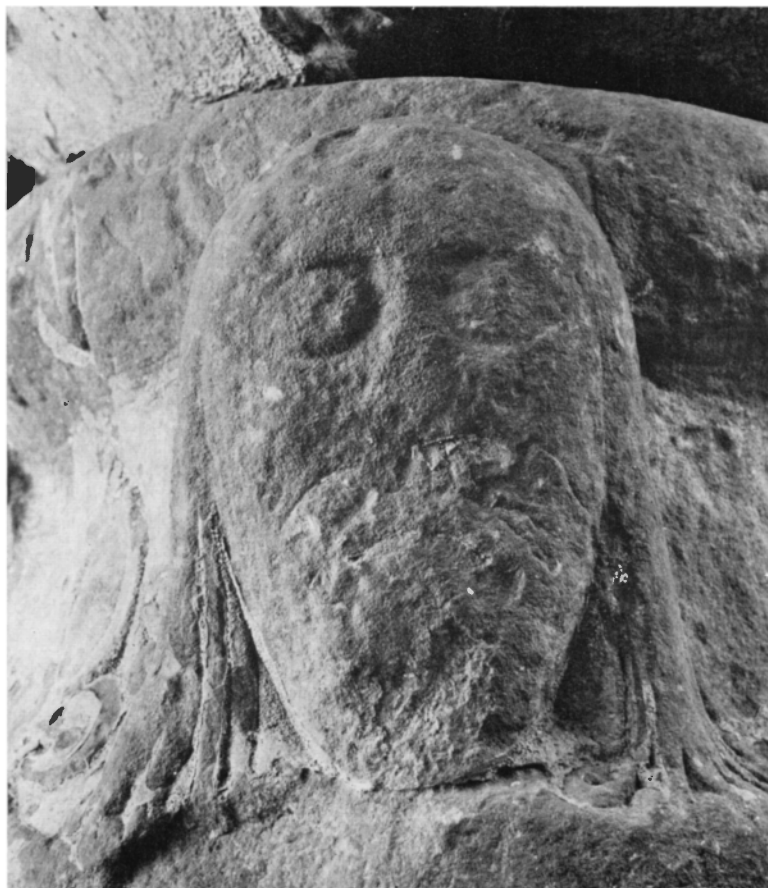
Fig 216 a–c. Detaljer på foten till dopfunten i fig 213–216. a. Människohuvud. — b. Örn. — c. Liljeformad palmett mellan en örn och ett människohuvud. På vulsten skymtar ett par blad. Foto S Hallgren 1972 (a, b) samt R Boström 1969 (c).

a–c. Details from the base of the font in figs 213–216. a. Human head. b. Eagle. c. Lily-shaped palmette between an eagle and a human head. Two leaves can be seen on the torus.

Den av sandsten utförda foten är mer skadad av väder och vind än cuppan och har konisk huvudform. Den avslutas upptill av en grov vulst, nedtill av en låg platt. På den väderbitna vulsten skymtar några nedåtriktade spetsiga blad. Från sidorna skjuter två äggformade människohuvuden och två örnar ut i hög relief (fig 216a, b). Mellan dem liljeformade palmetter med delade stjärkar (tre beva-

Örnarna står med utbredda vingar och huvudet i profil på fotens platt. Vingspetsarna är rullade utåt.

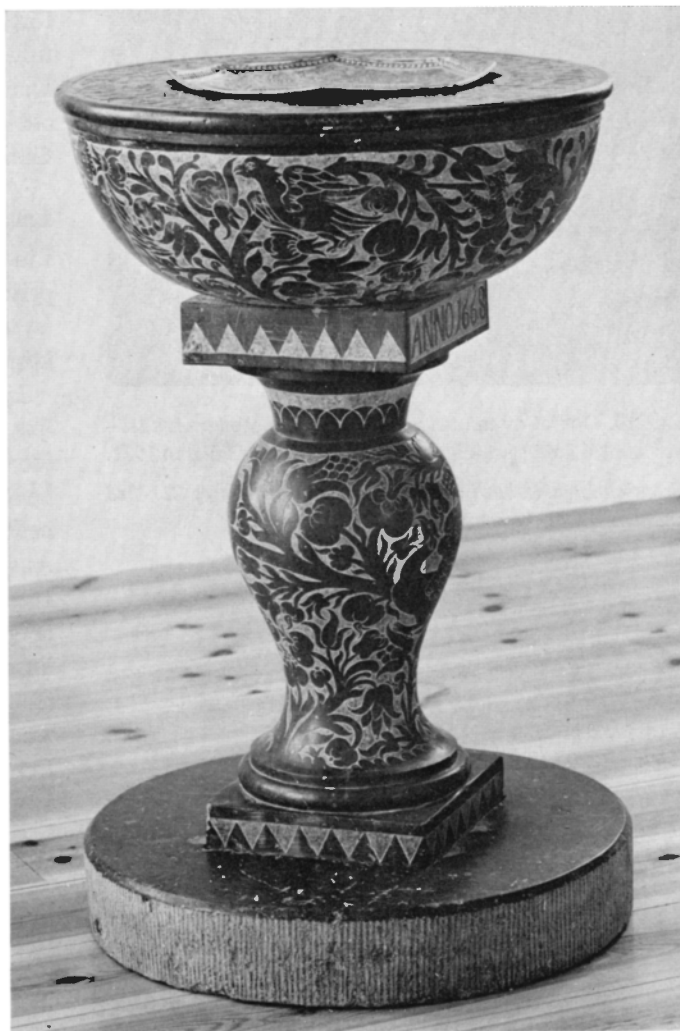
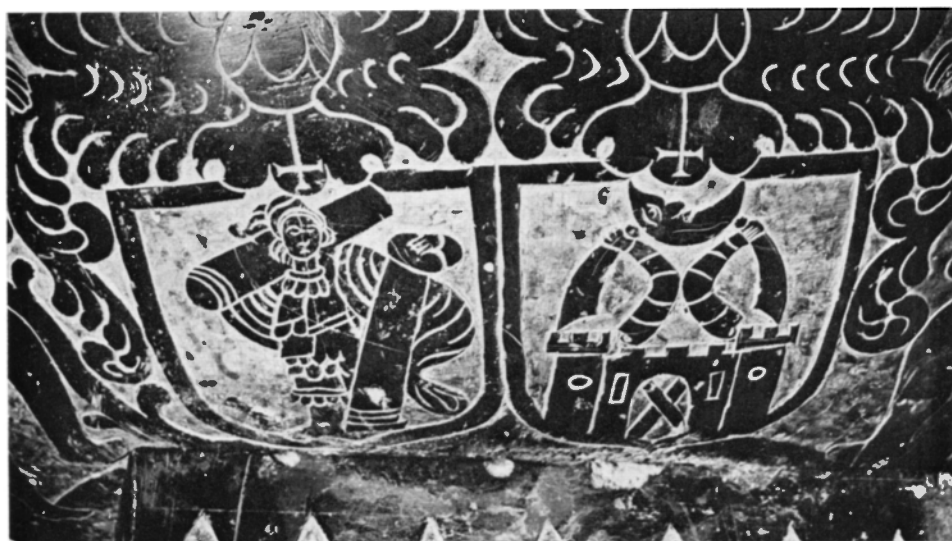
Fig 217–218. Dopfund av röd, öländsk kalksten, tillverkad 1668, troligen vid Dälie stenbrott, Högby sn, samt skänkt av Pehr Stark och Wendela von Campenhausen. Hela funten samt donatorernas vapen. Foto S Hallgren resp R Boström 1972.

Font of red Öland limestone, made in 1668, probably at the Dälie quarry in the parish of Högby, and donated by Pehr Stark and Wendela von Campenhausen. The whole font and the the coats-of-arms of the donors.

Funten har halvsfärisk cuppa, balusterformat skaft och rund fotplatta. Mellan foten och angränsande delar är kvadratiska plattor med geometriska ornament inpassade. På den övre är inhuget: ANNO 1668.

Cuppa och skaft är täckta av en livlig ornamentik av blommor (tulpaner, liljor), frukter (granatäpplen och vanliga äpplen), fåglar och fyrfotadjur och en jägare. På cuppans sida håller två änglar fram dona-

torernas vapensköldar (fig 218), däröver initialerna P S och W C. — På cuppens bräm är inhugget med versaler: LÅTER BARNEN KOMMA TILL MIG OCH FÖRME-/NAR THEM ICKE TY SÅDANA HÖRA GUDZ RYKE TIL / MARC: 10 CAP. V 14.

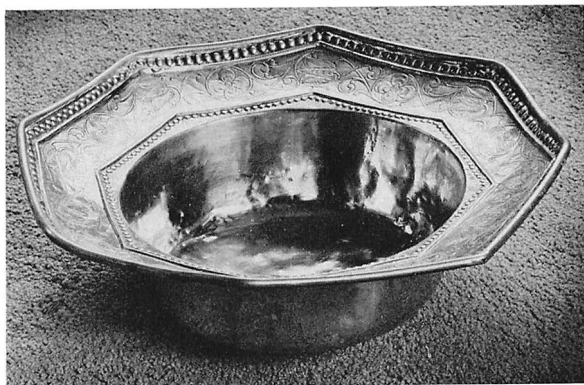
Fig 219. Dopfat av mässing, hörande till dopfunten fig 217–218 samt skänkt samtidigt med denna. Foto S Hallgren 1972.

Brass christening bowl belonging to the font in figs 217–218 and donated at the same time.

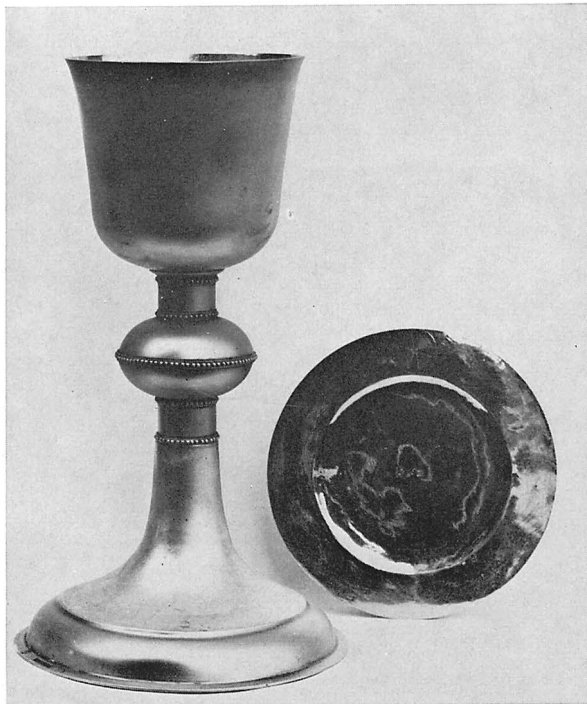
Fig 220. Nattvardskalk och paten, båda av delvis förgyllt silver och tillverkade i Kalmar, den förra 1808 av L E Ertman, den senare 1722 (?) av P Britt. Foto S Hallgren 1969.

Chalice and paten, both of partly gilt silver and manufactured at Kalmar, the former in 1808 by L E Ertman, the latter in 1722 (?) by P Britt.

The chalice (fig 220), the paten (fig 220) and the bread-box (fig 221) were acquired during the eighteenth century, as were the two chandeliers (figs 224 f). The bread-box replaced one of turned wood, probably seventeenth century, still in existence. The flagon (fig 222) was donated in the middle of the nineteenth century, and the hymnboards (fig 197) were purchased after 1841.

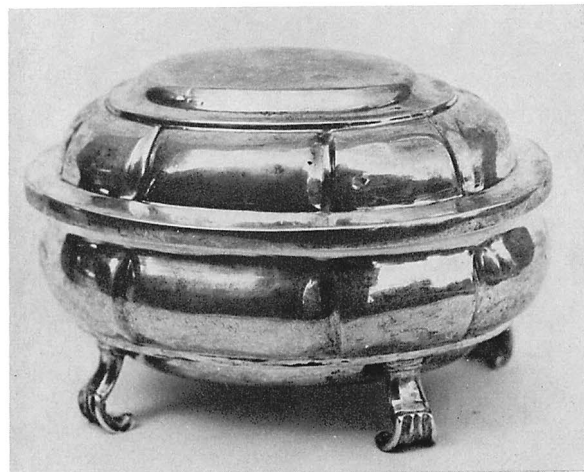
Fig 221. Oblatask av silver, tillverkad i Kalmar 1764 av N Wiggman. Foto S Hallgren 1969.

Silver bread-box made at Kalmar in 1764 by N Wiggman.

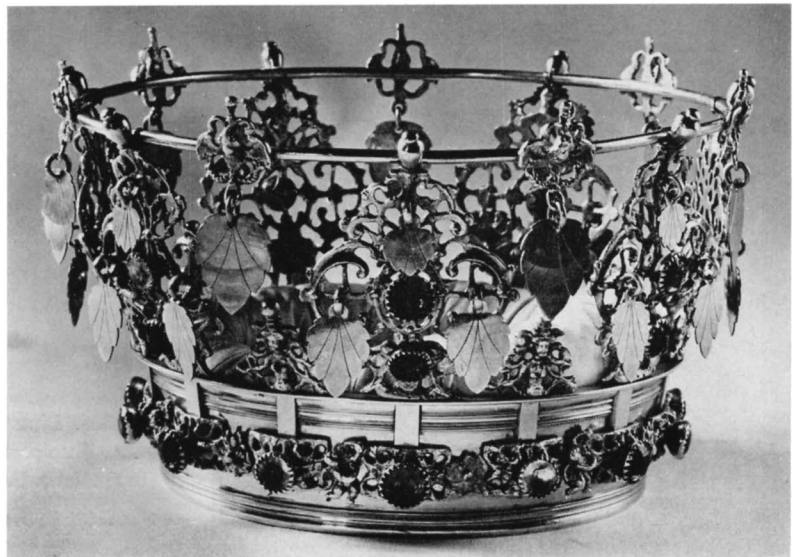
Fig 223. Brudkrona av förgyllt silver, tillverkad i Kalmar 1714 av P Britt och förstörad 1866 av D Eklund. Foto S Hallgren 1969.

Silvergilt bridal crown made at Kalmar in 1714 by P Britt and enlarged in 1866 by D Eklund.

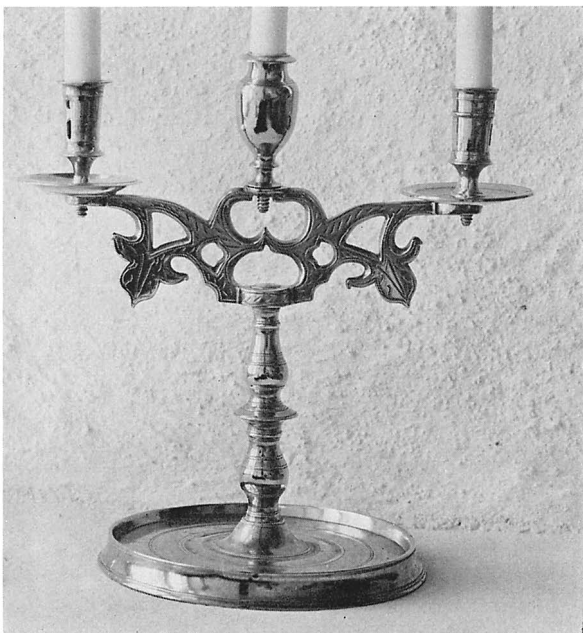
Fig 225. Ljuskrona av mässing, inköpt 1774. Foto S Hallgren 1972.

Brass chandelier, purchased in 1774.

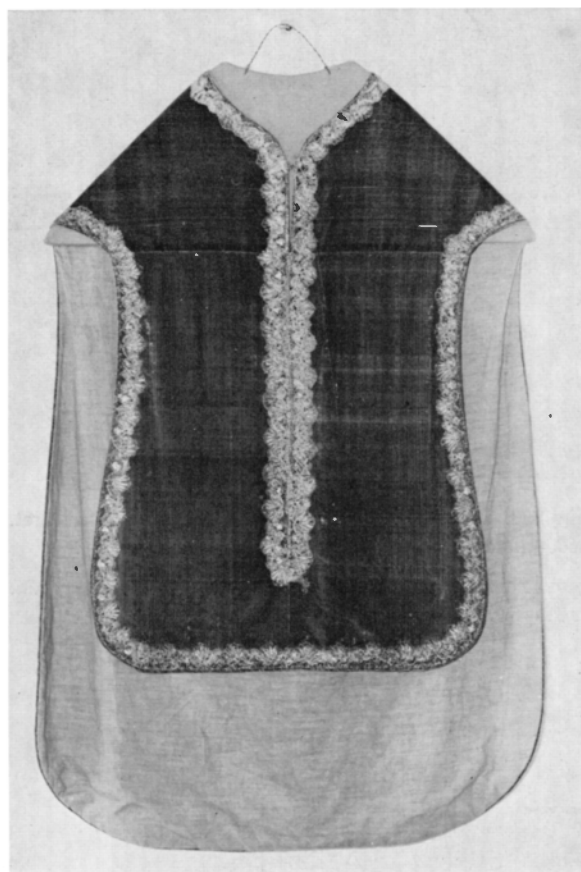
Fig 228 a–b. Mässhake, tillverkad 1759, av röd sammet med applikationer i guld, silver och silke. Korset av vävt guldband, kring kanterna och ringningen knypplad silverspets. Foto S Hallgren 1972.

a–b. Chasuble, made in 1759, of red velvet with appliqué in gold, silver and silk. The orphrey is woven gold band, and the chasuble is edged with silver bobbin lace.

Foremost among the textiles is a chasuble (fig 228 a–b) of red, faded velvet with a crucifix in application work, a cross of gold band, and edged with a border of silver bobbin-lace.

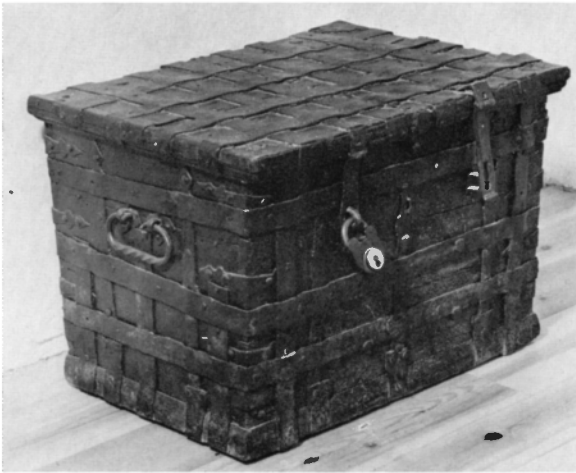
Fig 229. Järnbeslagen kista till förvaring av kyrksilvret. 1600-talet? Foto S Hallgren 1972.

Iron-bound chest in which the church silver was kept; 17th century?

Kistor: 1. (Fig 229). Järnbeslagen kista, svartmålad.

Of the vestry furnishings, one chest (fig 229) was acquired probably during the seventeenth century, and another during the eighteenth. Two looking-glasses (fig 230) were acquired during the 1860's. The chandelier (fig 201) is mentioned above. The rest of the vestry furnishings were made in 1970.

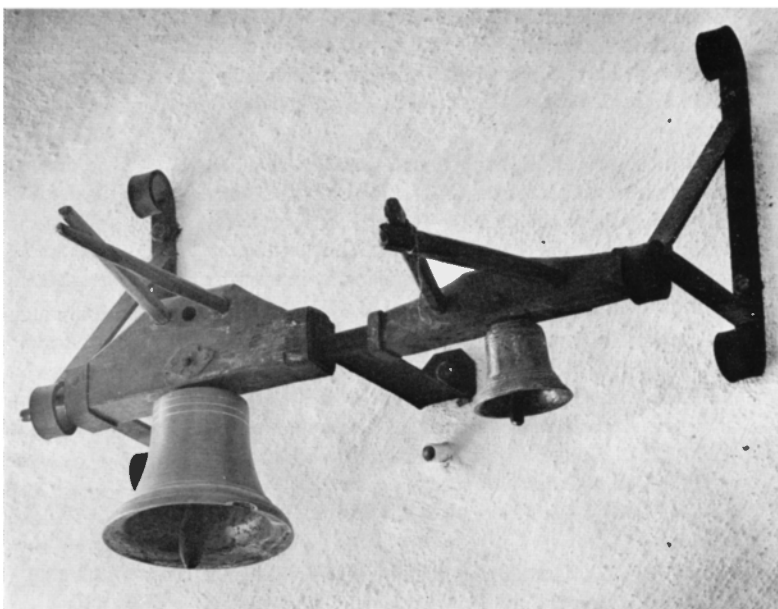
Fig 231. Två sanctusklockor. Den mindre, som inköptes 1679, är möjligen en medeltida handklocka (1300-talet?), den större är gjuten på 1700-talet och inköpt i Stockholm 1738. Foto S Hallgren 1972.

Two sanctus bells. The smaller one, purchased in 1679, may be a medieval hand-bell (14th century?), the larger one was cast in the 18th century and bought in Stockholm in 1738.

The two bells of the church were recast in 1941 by M & E Ohlsson's bell foundry at Ystad. Of the two sanctus bells (fig 231) on the south wall of the chancel, one is probably medieval, while the other one dates from the first half of the eighteenth century.
