# Eke kyrka

HEMSE TING, GOTLAND BAND VI:6

VOLYM 156 AV SVERIGES KYRKOR, KONSTHISTORISKT INVENTARIUM

Gotland, Gotlands län, Hemse ting, Visby stift  
Sudertredingens kontrakt, annex till Havdhem

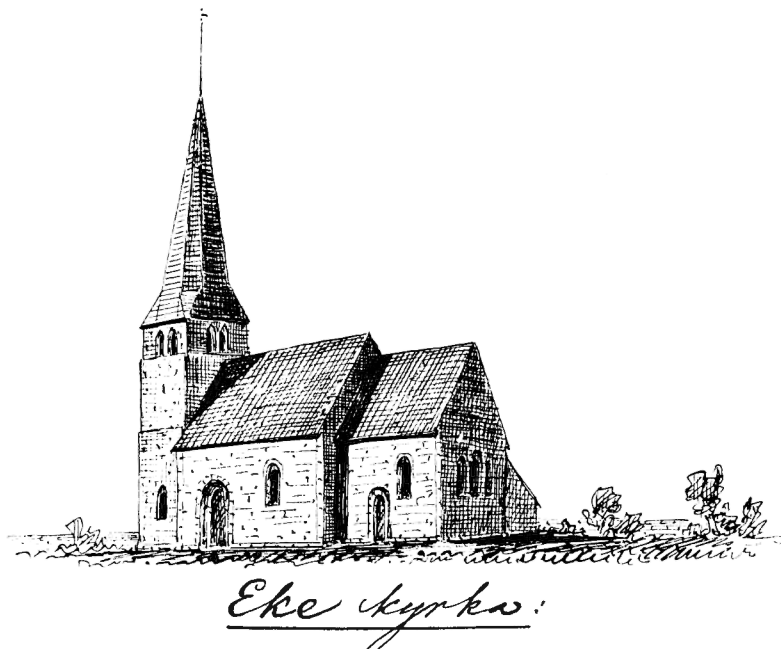
Fig 524. Kyrkan från sydost efter teckning av P A Säve 1864, ATA.

*The church from SE after a drawing by P A Säve, 1864.*

Kyrkogården hade ursprungligen säkerligen flera stigluckor, troligen en i varje väderstreck (jfr Garde, SvK Go V, s 253). De tycks dock ha borttagits ganska tidigt, eftersom de ej är avbildade på de teckningar av kyrkan och kyrkogården, som bevarats från 1800-talet (fig 524). I samband med kyrkogårdsmurens omläggning 1842 finns en utgift i räkenskaperna som troligen gäller en stiglucka: »2<sup>ne</sup> huggna sten till prydnad å Pelarne vid Kyrkogårds Luckan.» Eftersom även en muröppning med portstolpar ibland kallas »lucka» kan man dock ej med säkerhet påstå att det gäller en stiglucka.

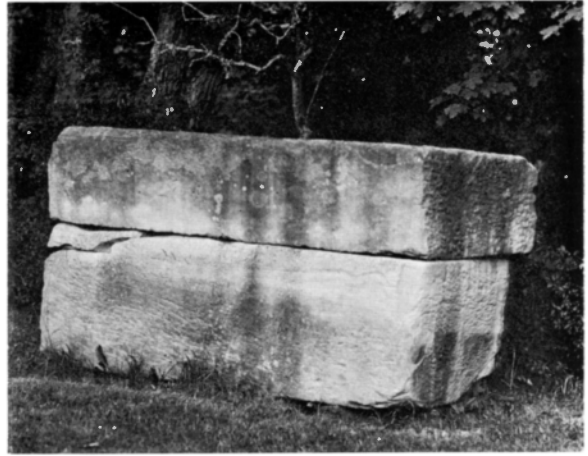
Fig 526. Sandstensblock, ämnade till sarkofag. Upphämtade från havsbotten utanför Skåne och återförda till Gotland 1960. Foto 1971.

*Block of sandstone, intended for a sarcophagus. Recovered from the bottom of the sea off the coast of Skåne and returned to Gotland in 1960.*

På området strax väster om kyrkogården förvaras några föremål av sten av mera allmänt intresse. De har förmodligen uppställts här på grund av att socknen har sitt hembygdsmuseum i de ekonomibyggnader som är belägna väster om kyrkan. Bland föremålen märks två jättelika rektangulära block av sandsten (fig 526). De hämtades 1960 upp från havsdjupet utanför Åhus i Skåne och återfördes till sin ursprungsort, synbarligen för att vittna om »gammalt gotländskt hantverk vid sidan om den vardagliga gärningen». De 7 ton tunga stenblocken, som visar tydliga spår av att ha legat avsevärd tid på havsbotten, utgör råämnena till en sarkofag.<sup>6</sup> Mått: längd 245, bredd 115, höjd 50, resp 75 cm.

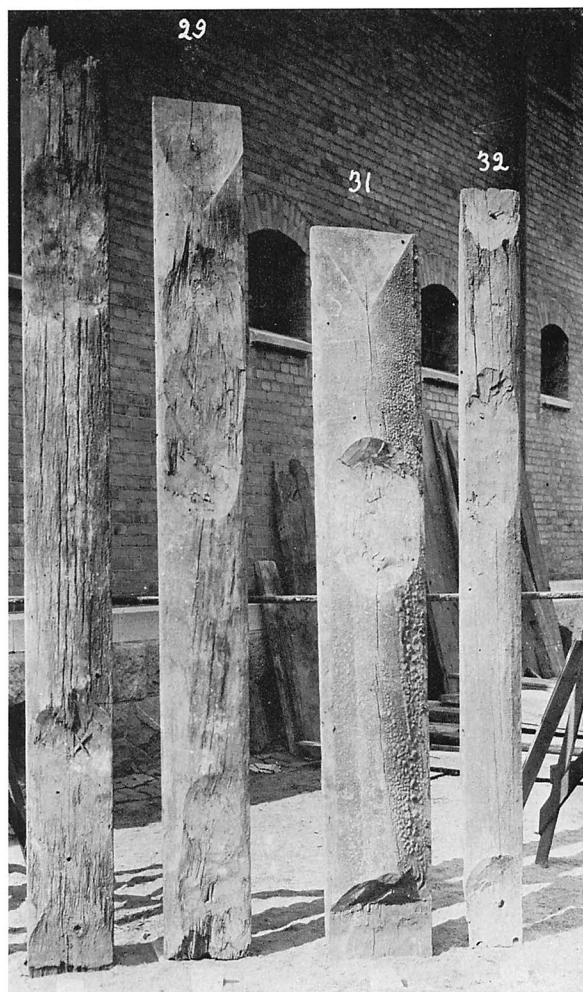
Fig 527. Vägglankor till stavkyrkan fotograferade i samband med katalogisering 1925. Foto H Faith-Ell.

*Wall planks from the stave church, photographed in conjunction with cataloging in 1925.*

The first church in the parish of Eke in the southeast of Gotland was a wooden one, a stave church, most of which is preserved. It was found in 1916 during a restoration of the present church. The large wall planks had been used as flooring when the stone church was built, which saved them for posterity (fig 527).

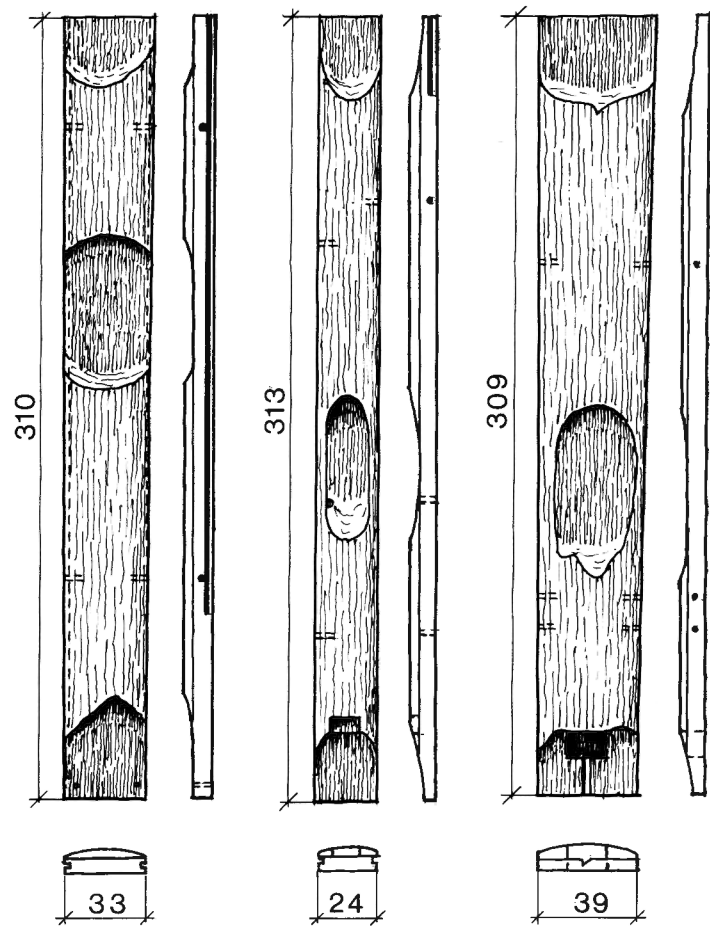
Fig 528. Vägglankor av ek med nåtar i sidorna, från stavkyrkan. Uppm J Söderberg 1973.

*Oak wall planks with grooves in the sides, from the stave church.*

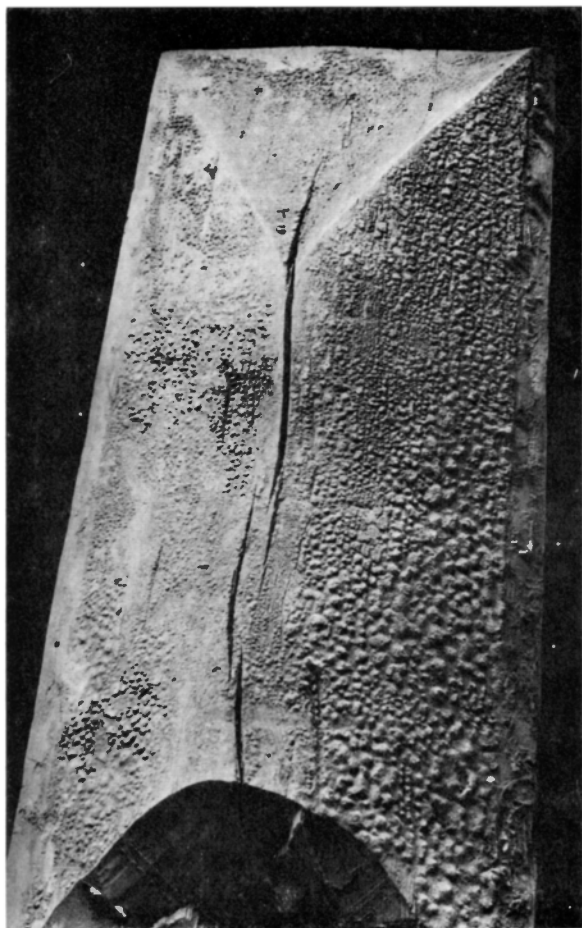
Fig 529. Detalj av väggplanka av furu. Märk tjärans rinning samt spår av tätningslister på sidorna. Foto 1973.

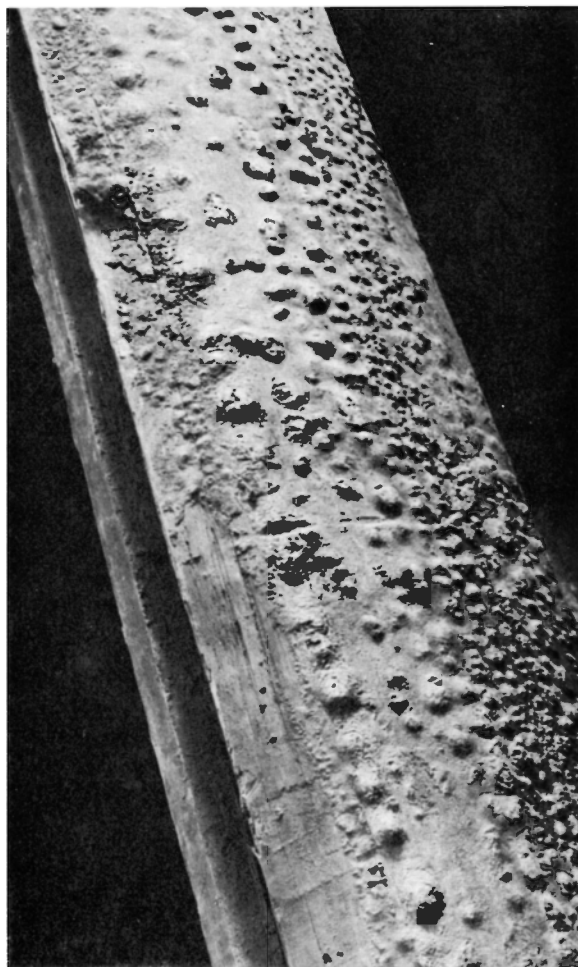
Fig 530. Detalj av väggplanka av furu. Märk nåten i sidan samt den välbevarade tjäran som tyder på att plankan varit placerad i en nordvägg. Foto 1973.

*Detail of pinewood wall plank. Note the grooves in the sides and the well-preserved tar, which suggests that the plank was part of a N wall.*

Den danske forskaren Mogen Clemmensen, som antagit att träkyrkan från Eke varit uppförd i skiftesverksteknik, grundade detta påstående bl a på observationer av tjärans rinning på plankornas ytter-sidor. Han skriver: »...de tykke tjærelag paa plankernes yderside ses at have drevet paa tværs af træet og have dannet draber langs den ene kant.» Detta påstående kan synas egendomligt med tanke på vår nyss gjorda beskrivning av tjärrinningen, men vid en närmare granskning av de breda väggplankorna har man lättare att förstå hans ställningstagande. Det visar sig nämligen att ganska många plankor har betydligt mera tjära på ena sidan plankryggen än på den andra. Skillnaden kan t o m vara mycket stor. Detta föranledde således Clemmensen att förmoda att plankorna legat i väggen och att tjäran därför samlats på den nedre långsidan. Samma förhållande kan observeras på Hemseplankorna, som ju utan tvivel tillhört en stavkyrka. Det kan förklaras med att de plankor detta gäller har varit placerade i en västvägg. På grund av plankornas konvexitet har den norra sidan en större del av dagen haft skugga, medan den södra sidan varit starkt utsatt för solvärmens och därför snabbt förlorat sin tjära.

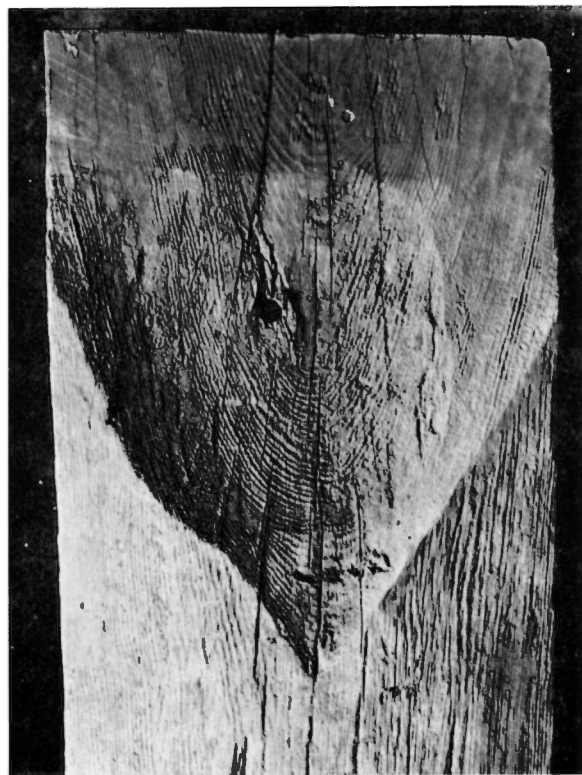
Fig 531. Detalj av väggplanka av furu, övre delen. Avsaknaden av tjära tyder på att den varit placerad i en sydvägg. Foto 1973.

Nästan alla väggplankorna visar spår efter tjärstrykning. Många har rikligt med tjära kvar, andra har endast tjärspår på ena sidan om mittryggen, medan några nästan helt saknar spår av tjära. Med hjälp av dessa iakttagelser kan man med ganska stor säkerhet fastställa i vilken av kyrkans väggar plan-

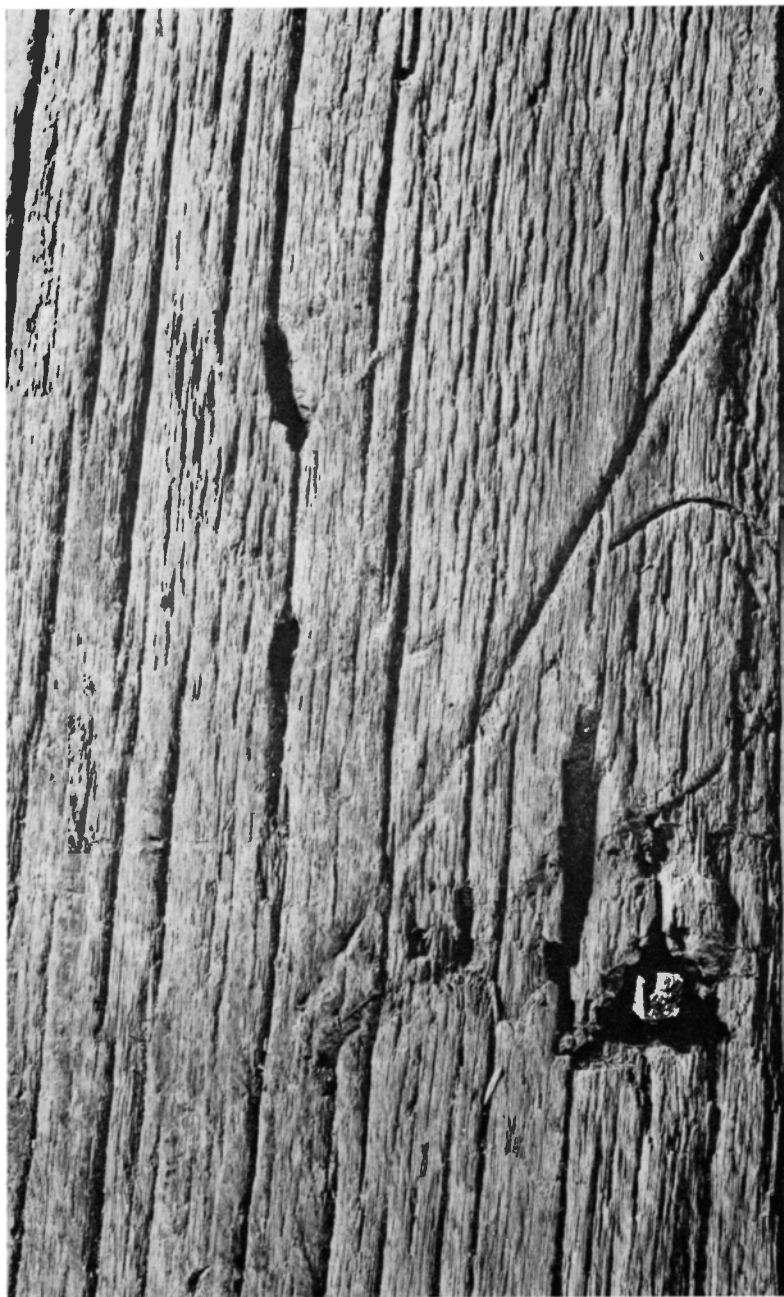
Fig 532. Vägglanka av ek, detalj. Märk den snidade orneringen på vänster sida. Plankan har troligen varit placerad invid en dörröppning. Foto 1973.

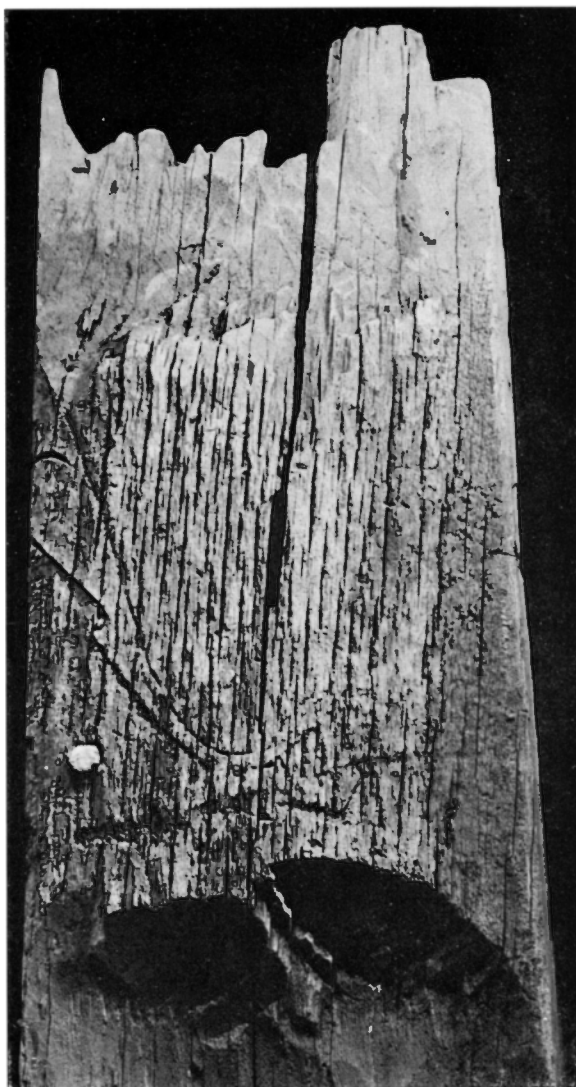
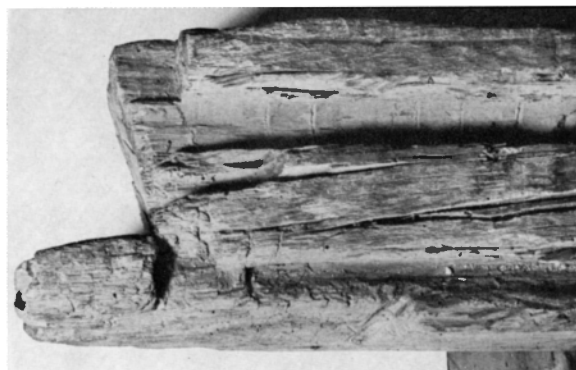
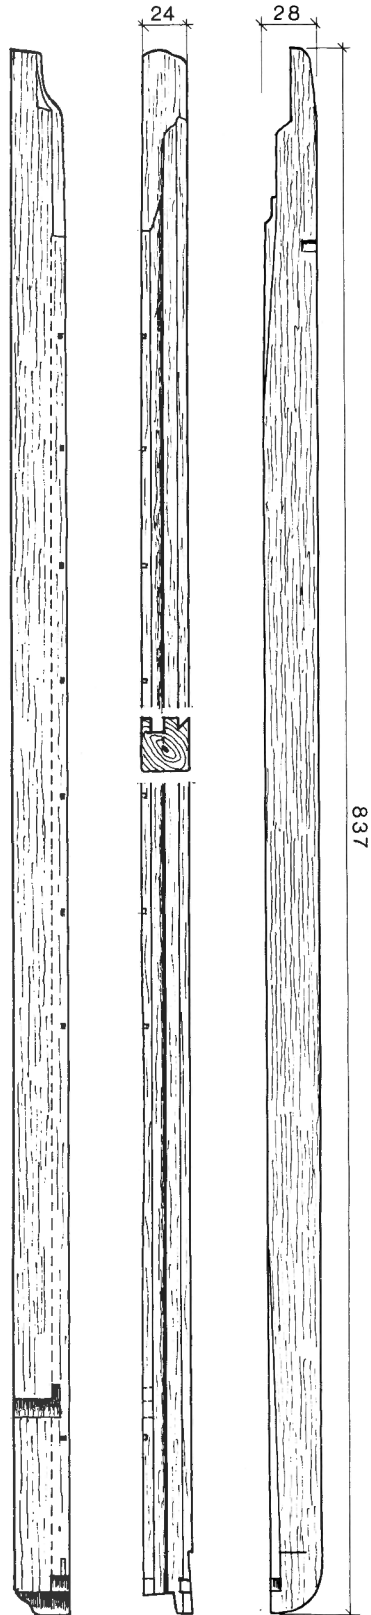
Fig 536. Portalplankor av ek med snidad ornering. Märk dymlingshålen på den vänstra plankan, vilka tyder på att den uppburit en överliggare. Uppm J Söderberg 1973.

*Portal planks of oak with carved ornamentation. Note the dowel holes in the left-hand plank, which indicate that it has supported a lintel.*

Den ornamentik som bevarats på portalplankorna (fig 536) är tyvärr både sparsamt företrädd och dessutom mycket nött. Inte desto mindre kan denna ornamentrest ge värdefulla upplysningar om stavkyrkans ungefärliga tillkomsttid. Den tunna slingornamentik som kan urskiljas på den ena portalplankan har direkt samband med den s k runstensstilen. Den andra portalplankans vingliknande ornament kan tyda på kontakt med romanska stilimpulser, vilket skulle innebära en relativt sen fas i runstensstilens utveckling. Samma tendenser har uppmärksamats vad beträffar ornamentiken på portalplankorna från Hemse stavkyrka (ovan s 191). Med tanke på att konstruktionsdetaljer och utförande i stort sett överensstämmer med stavkyrkan från Hemse är det rimligt att antaga att Eke stavkyrka tillkommit ungefär samtidigt, alltså omkr 1100.<sup>31</sup>

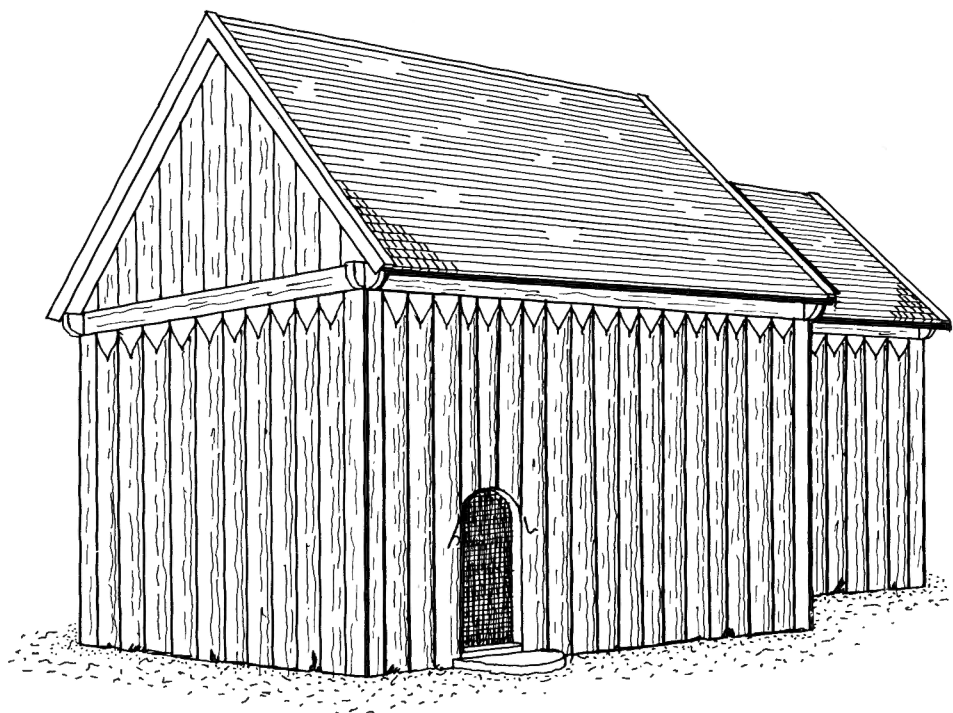
Fig 537. Stavkyrkan, försök till rekonstruktion av plan och fasader. Utförd av E Lagerlöf och J Söderberg 1973.

Det bevarade materialet visar ganska tydligt hur stavkyrkans väggar har varit konstruerade. Hopfogningen har utan tvivel skett med lös fjäder, dvs en tunn träribba har inpassats i två motstående nåtar. Några rester av dessa fjädrar har dock ej påträffats.<sup>18</sup>

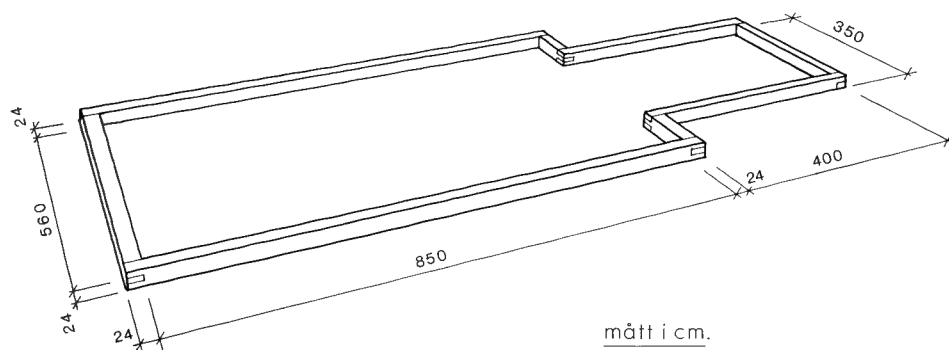
*The stave church. Attempted reconstruction of plan and fronts.*

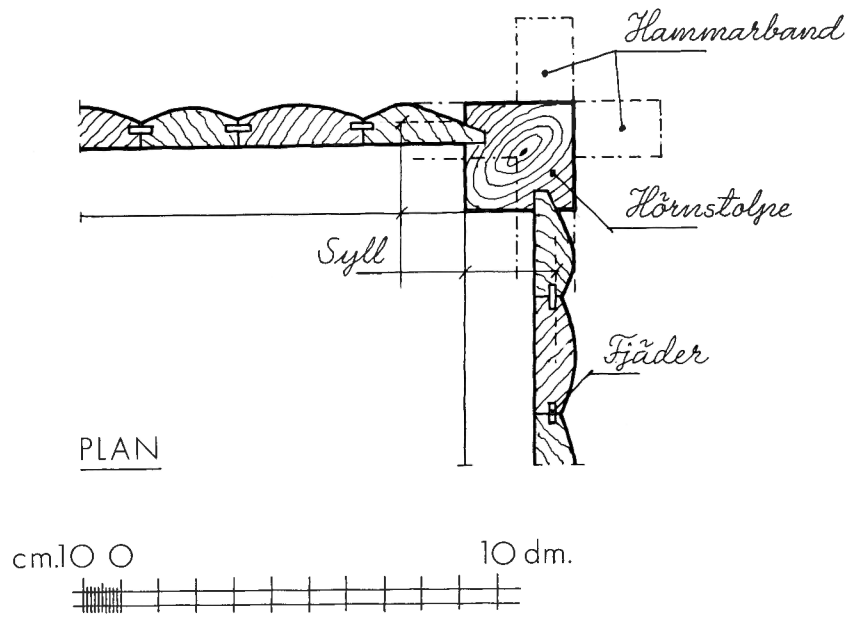
Fig 539. Försök till rekonstruktion av föreningen mellan syllen och väggplankorna, 1:20. Utförd av E Lagerlöf och J Söderberg.

*Attempted reconstruction of the joint between the sill and the wall planks.*

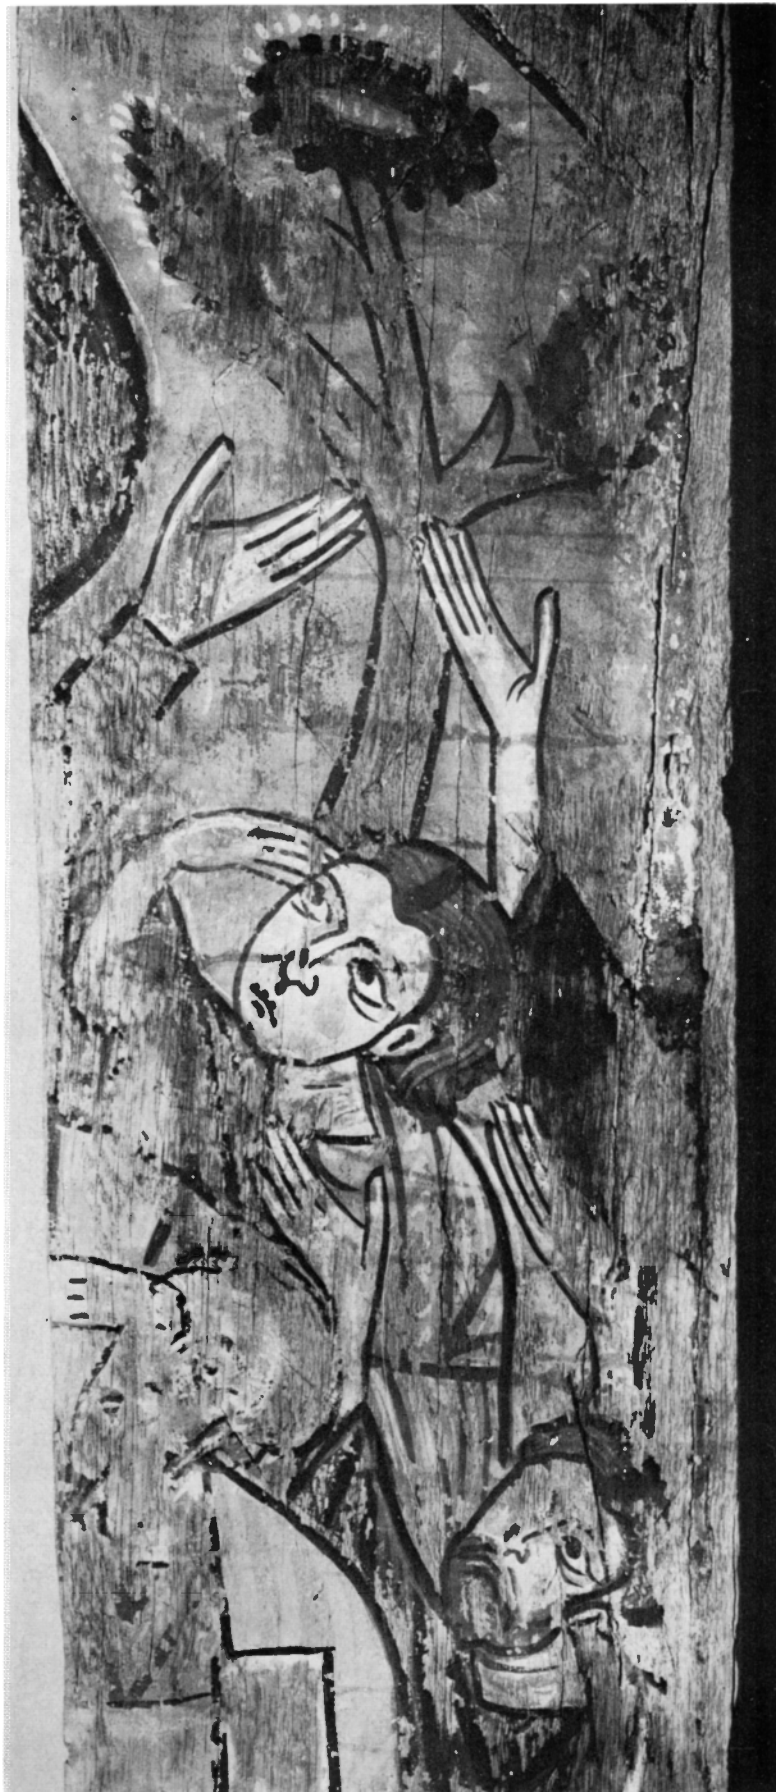
Fig 540. Planka av ek från stavkyrkans inner-  
vägg med målning i bysantinsk stil (detalj) från  
omkr 1200. Scenen har troligen framställt  
Kristi himmelsfärd eller möjligen Bebådelsen  
för herdarna. Foto 1973.

*Oak plank from the interior of the stave church  
with painting in Byzantine style (detail), dating  
from about 1200. The scene was probably the  
Ascension of Christ or the Tidings to the Shepherds.*

Några av de rester som tillvaratogs vid restaureringen 1916 ger värdefulla upplysningar om interiörens utformning. Den målade väggplanka, som tidigare omnämnts, tyder på att interiören åtminstone delvis försetts med målade figurscener (fig 540). Troligen har plankan ursprungligen varit placerad i en innervägg som täckt långhusets östra sida, således väggen mellan långhuset och koret. Målningen har utförts på väggplankans konvexa sida. Eftersom endast en målade plankor är bevarade och man därför bara har ett fragment av en av allt att döma stor målningsscen, kan det vara svårt att avgöra vad som framställts. Man har förmodat att den bevarade målningens resten skulle ha ingått i en Himmelsfärdsframställning. I så fall skulle den ha varit placerad i scenens centrala del. Kristi ena hand

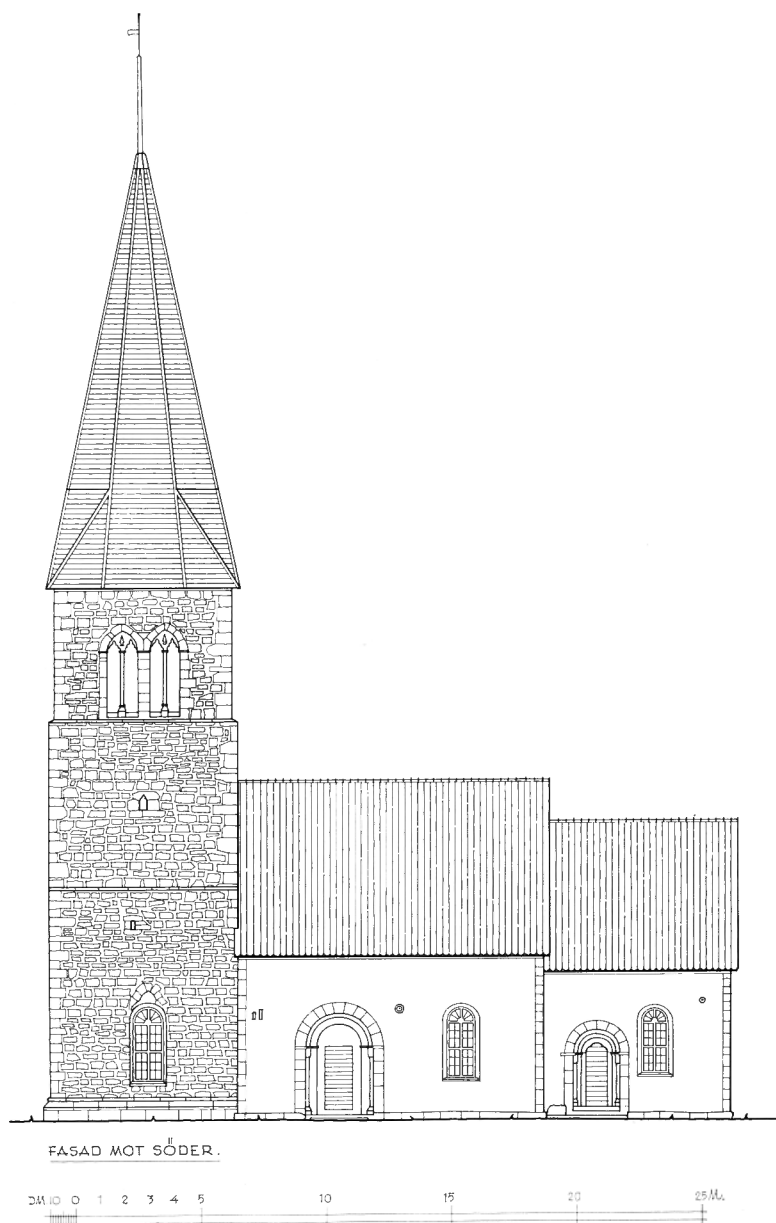
Fig 545. Kyrkans södra fasad samt t h sektioner mot öster och väster, 1:300. Uppm J Söderberg 1943, resp 1967.

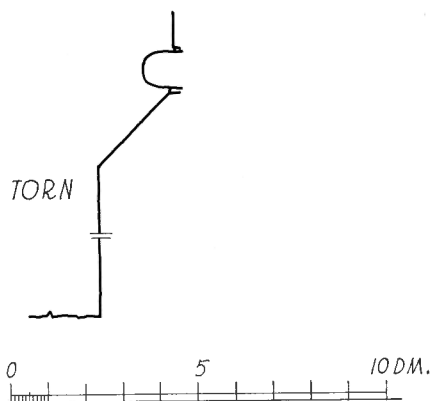
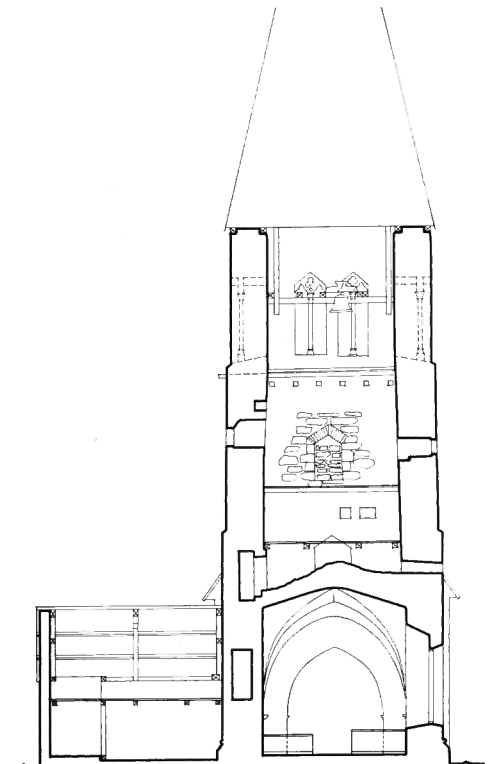
Fig 546. Tornets sockelprofil och sektion genom tornet. Uppm J Söderberg 1943.

*Plinth profile of chancel and section of tower.*

däremot är hög och har skråkant samt rundstav (fig 546). De senare uppförda byggnadsdelarna, sakristian och sockenmagasinet saknar socklar.

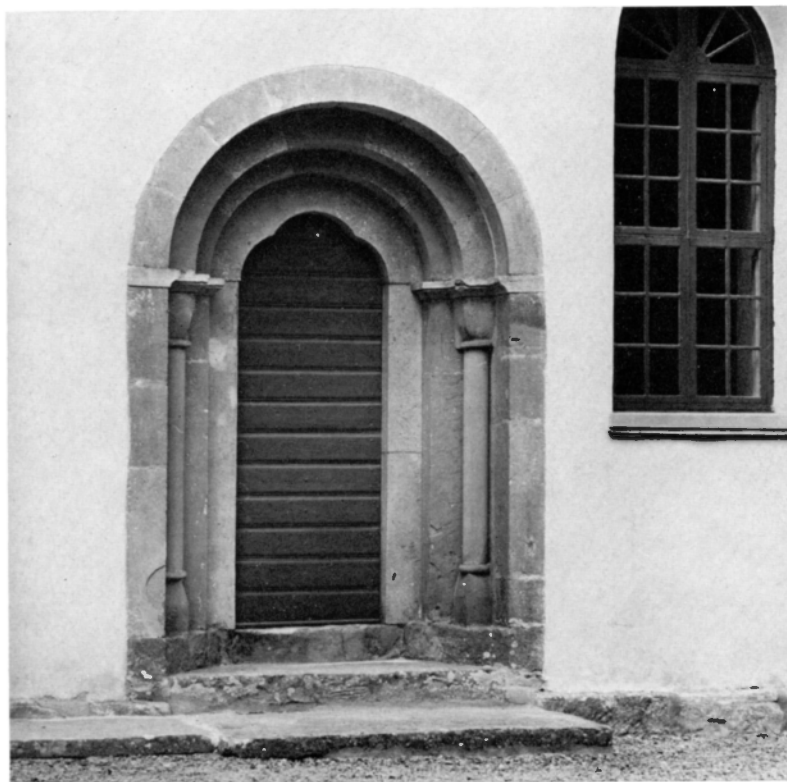
Fig 550. Korportalen, från omkr 1225, och korets södra fönster, förstorat 1835. Foto 1971.

Koret har också ett fönster på södra sidan (fig 543). Det saknar huggna omfattningar och har förstorats avsevärt i sen tid, troligen 1835, då kyrkan enligt räkenskaperna genomgick en omfattande reparation. Ursprungligen fanns här ett litet rundbågigt fönster med omfattningar av huggen sten (jfr de östra fönstren). Några teckningar eller uppmättningsritningar, som skulle kunna upplysa om

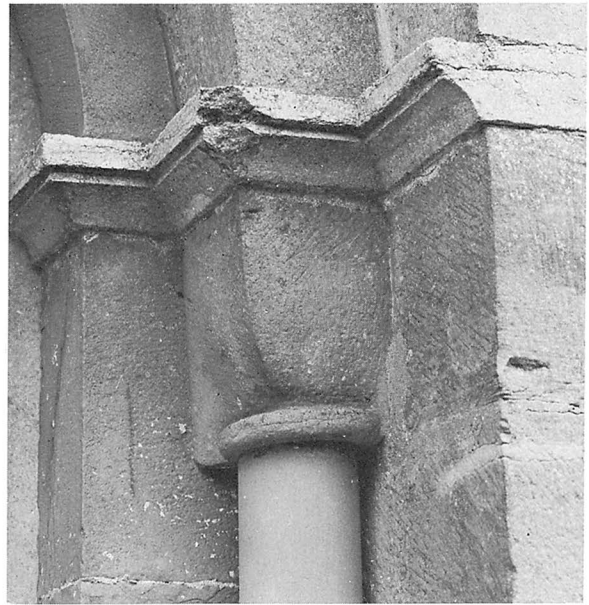
Fig 551. Korportalens östra kapitäl.  
Foto 1971.

*The E capital of the chancel portal.*

Korportalen (fig 550), som är uppförd av omväxlande sandsten och rödaktig kalksten, är rundbågig och tvåsprångig med flankerande kolonnetter, som fortsätter i en rundbågig rätvinklig arkivolt. Kolonnetterna uppbär enkla nedåt avsmalnande kapital (fig 551), samt står på likartat utformade uppåt avsmalnande baser. De inre posterna vilar på en hög tröskelsten och uppbär ett tympanonfält med trepassformig kontur.

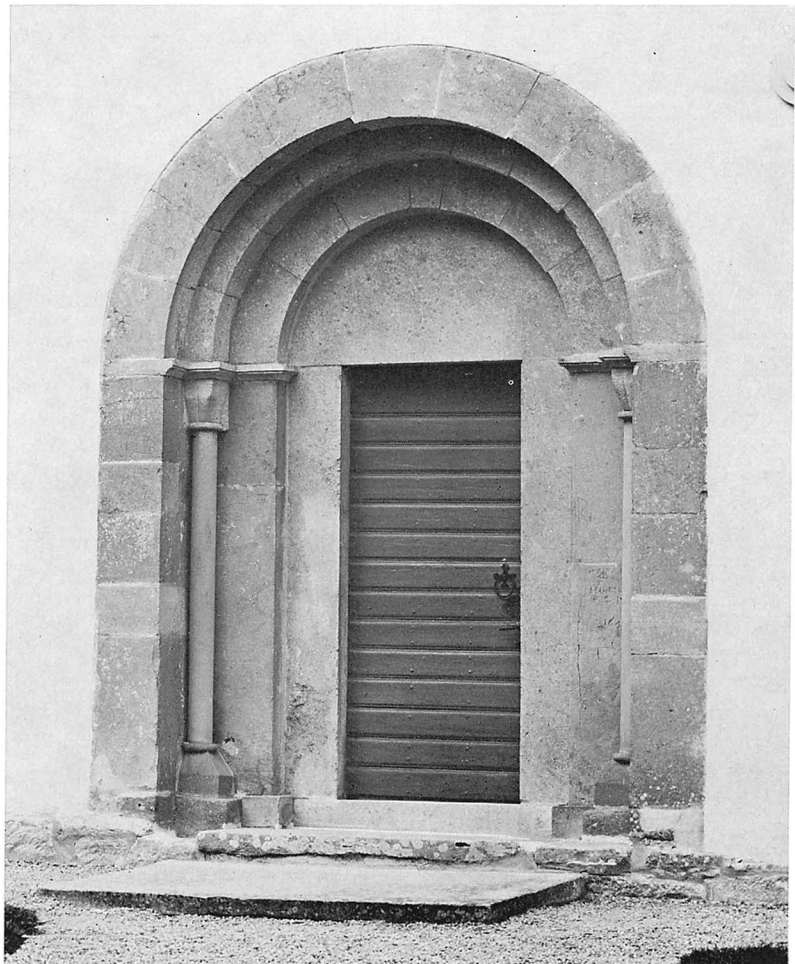
Fig 552. Långhusets södra portal,  
1200-talets andra fjärdedel. Foto  
1971.

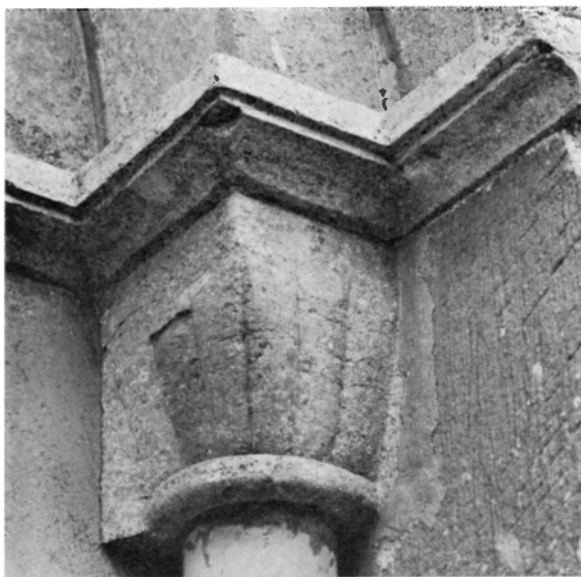
Fig 553. Södra långhusportalens västra kapitäl. Foto 1971.

*The W capital of the S portal of the nave.*

Långhusets södra portal är kyrkans största, och tjänstgör som huvudingång (fig 552). Den är liksom korportalen uppförd av sandsten och rödaktig kalksten i medveten färgväxling. Den är rundbågig och tvåsprångig med kolonnetter i de yttre sprången. Kolonnetterna uppbar enkla veckkapitäl (fig 553) samt vilar på tärningsformade baser. De inre posterna vilar på en tröskelsten och uppbar en plan oornrad tympanonskiva med rak nedre avslutning. På den östra mellersta posten finns ristade bokstäver, siffror och bomärken, bl a stenhuggaren Gert van Eghens bomärke omgivet av årtalet 1659. Det är ovisst om denne framstående stenhuggare har utfört något för kyrkan, åtminstone har intet av hans hand bevarats här.

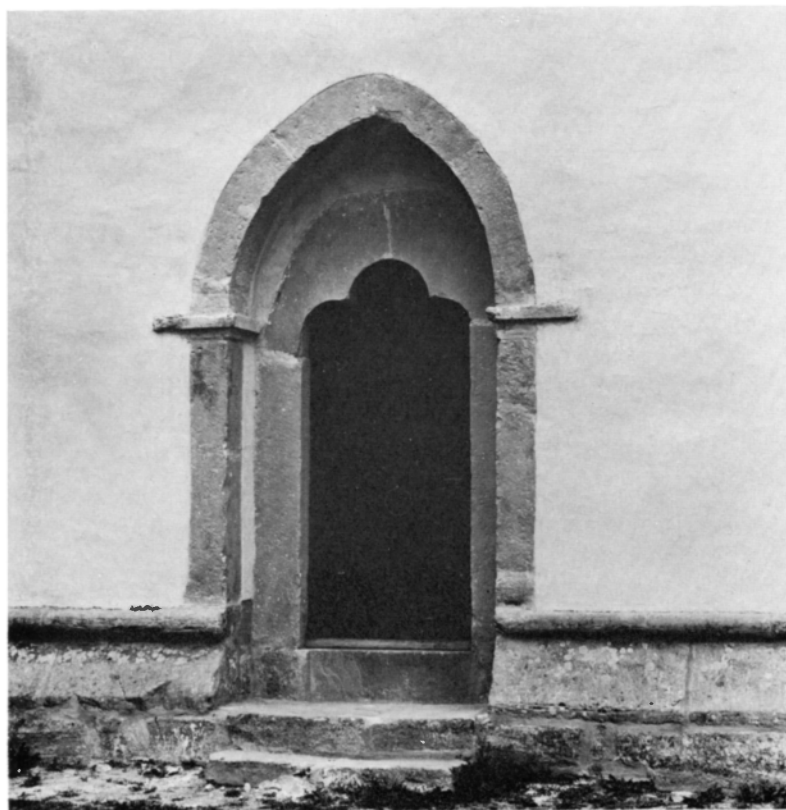
Fig 554. Portal i tornets västra fasad. Foto 1971.

*Portal in the W front of the tower.*

Tornportalen, som är placerad på västra sidan, är något enklare utformad än de övriga portalerna (fig 554). Den är till största delen uppförd av sandsten, ensprångig och spetsbågig. I den yttersta omfattningen är profilerade kalkstensplattor infogade i kapitälhöjd. De inre posterna, av vilka den södra är högre än den norra, vilar på en hög tröskelsten och uppbar en tympanonskiva med trepassformad kontur.

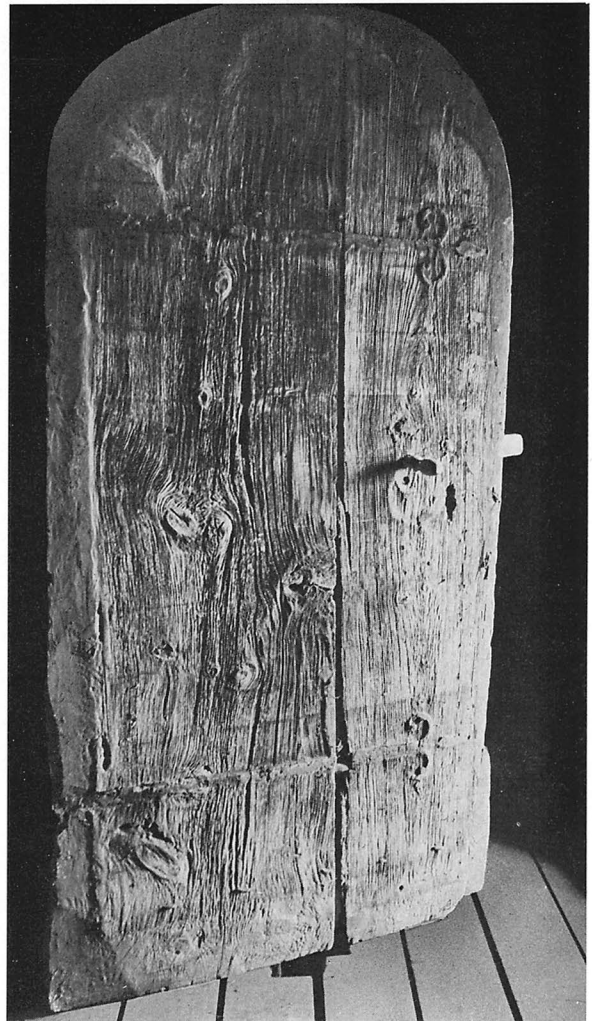
Fig 555. Dörr av breda furubräder med spår efter ornamentala järnbeslag, troligen från 1200-talets slut. Foto 1971.

stående furubräder, utvändigt blåmålad, invändigt vitmålad samt med följande i svart målade inskrift: »År 1837 Blef alt i Kyrkan varande altare bänkar/ Läcktare dörrar Predikstol Renoverat och målat./ Då varande Prost och Kyrkoherde C. M. Söderström.<sup>34</sup>/ Kyrkovårdare Petter Gudings,/ Petter Wahlby Bölske, A Palmqvist Pettsarve./ Magasinsföreståndare E. Norrby, By./ Sexman Petter Alfveskoks./ Målat af C. P. Nordström.» (Fig 568.)

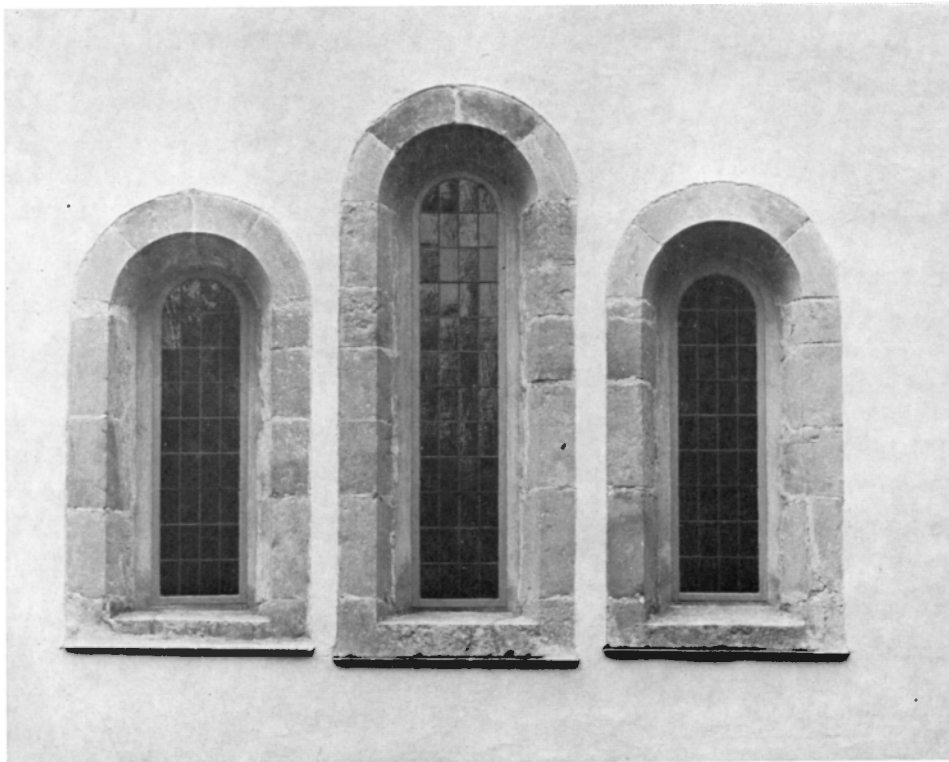
Fig 557. Korets  
östra trekopplade  
fönster, 1200-talet.  
Foto 1971.  
*The three-light E  
window of the  
chancel. 13th century.*

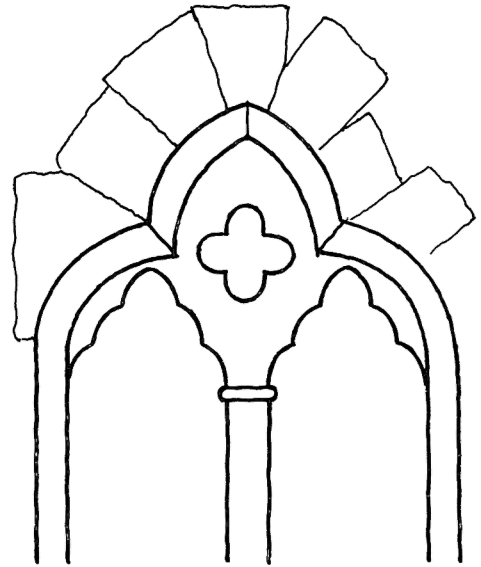
Fig 558. Tornets södra fönster med ursprunglig övre omfattning. Rekonstruktion J Söderberg 1973.

*The S window of the tower, with its original head.*

Tornet har på södra sidan ett stort rundbågigt fönster av samma utförande som de tidigare beskrivna från 1800-talet (fig 543). Då murverket stod utan puts före restaureringen 1969–71 kunde man tydligt urskilja övre avslutningen av ett medeltida fönster strax ovanför den nuvarande fönsteröppningen (fig 545). Det hade omfattning av fint huggen kalksten med övre trepassformig avslutning.

Det var av allt att döma samtidigt med tornet i övrigt, således från tiden omkr 1300 (fig 558).

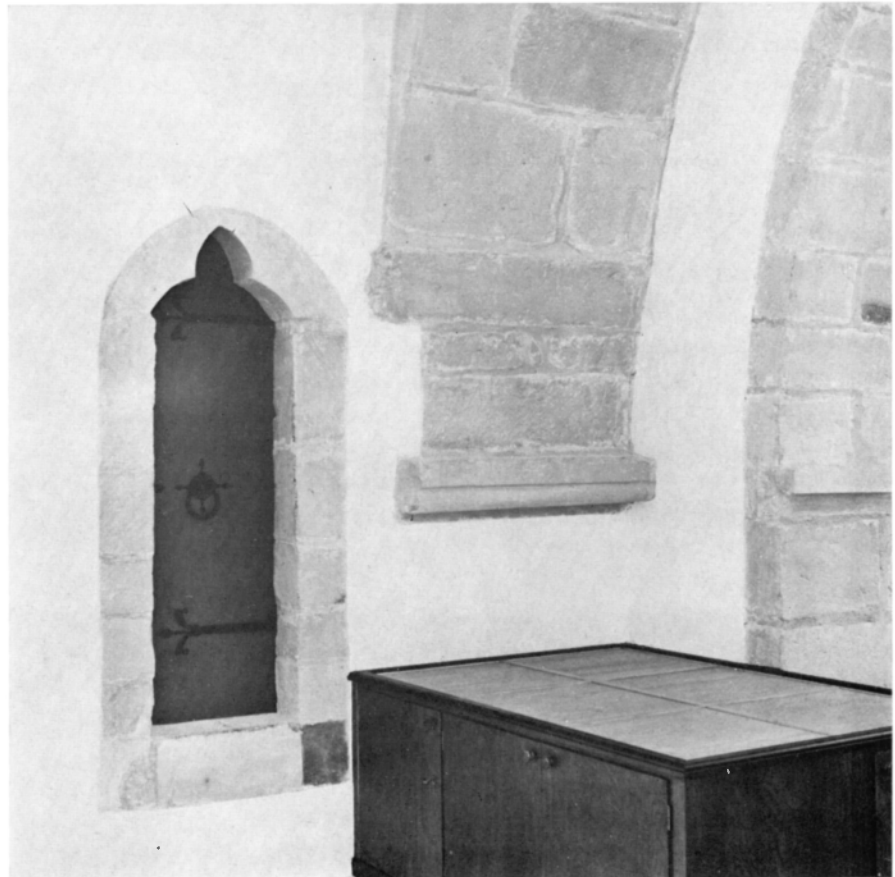
Fig 559. Ingång till torntrappan i ringkammarens nordöstra hörn. Foto 1971.

*Entrance to the tower staircase in the NE corner of the ringing chamber.*

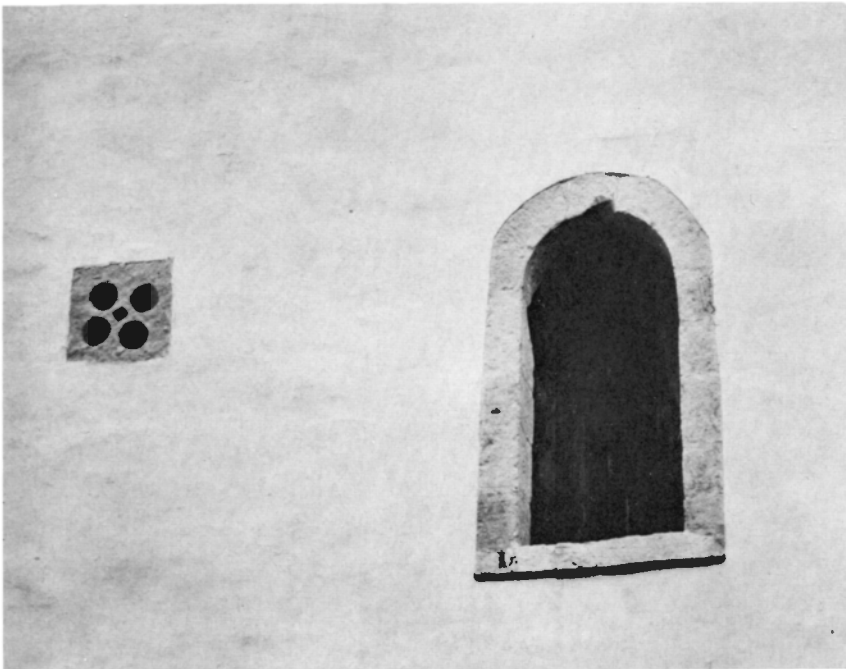
Fig 560. Ingång till trappan (nu igenmurad) i långhusets sydöstra hörn. Foto 1971.

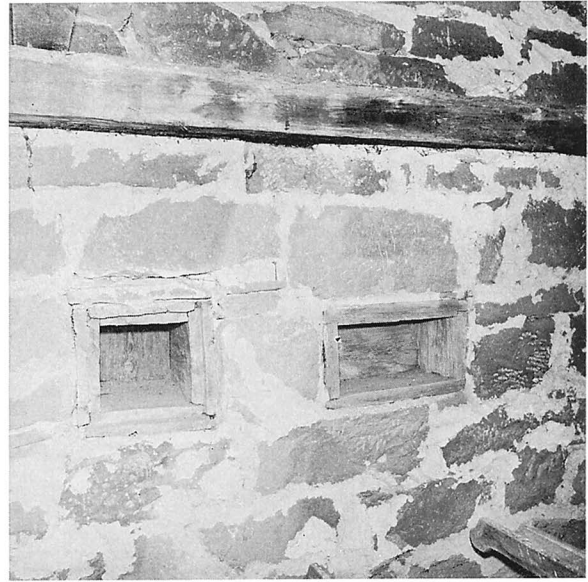
Fig 562. Avlastningsbåge samt ingång till tornet från långhusvinden. Foto 1971.

*Relieving arch and entrance to tower from the attic of the nave.*

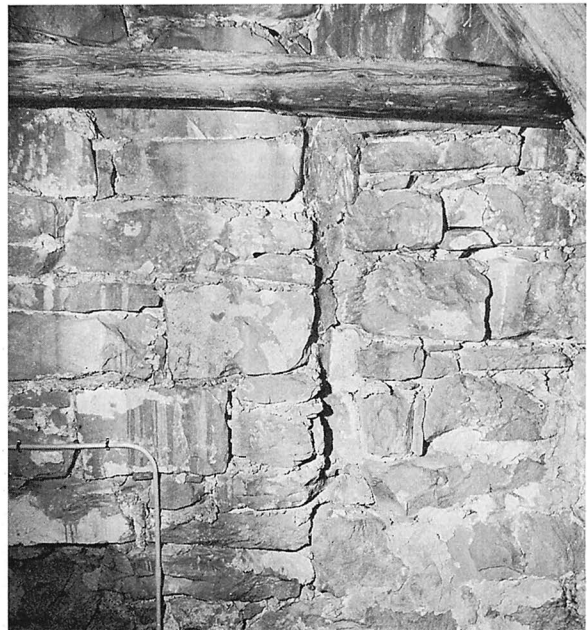
Fig 564. Igenmurad öppning i tornets tredje övervåning, östra väggen. Foto 1971.

*Blocked-up opening in the third storey of the tower, E wall.*

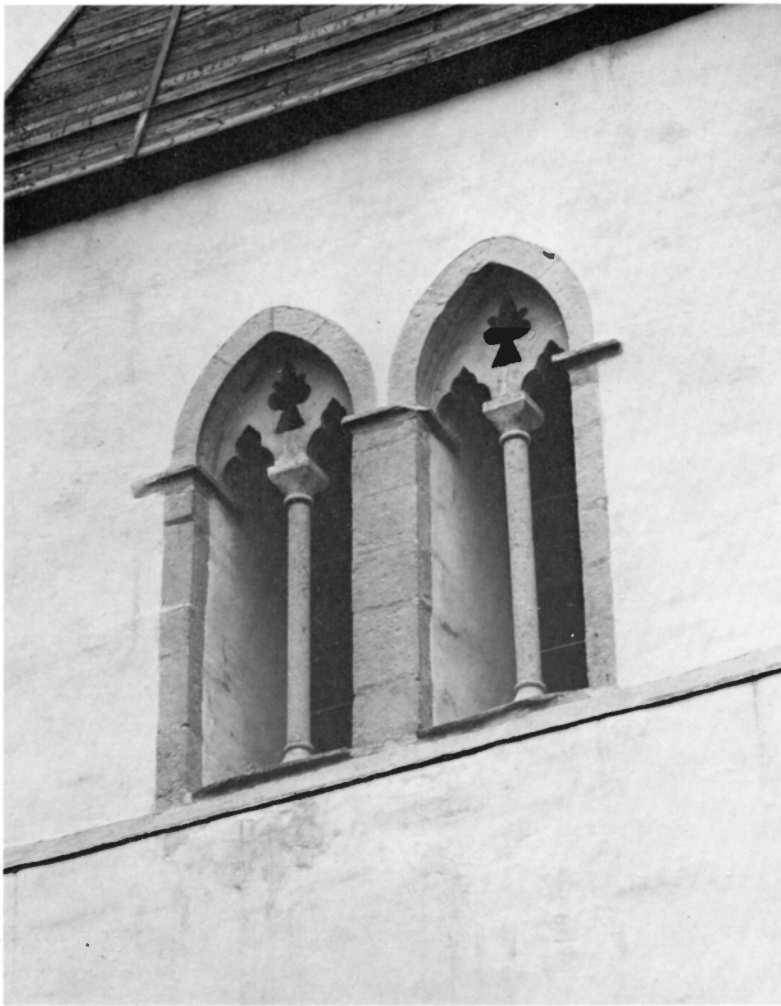
Fig 565. Kopplade ljudöppningar i tornets södra fasad, fjärde övervåningen. Foto 1971.

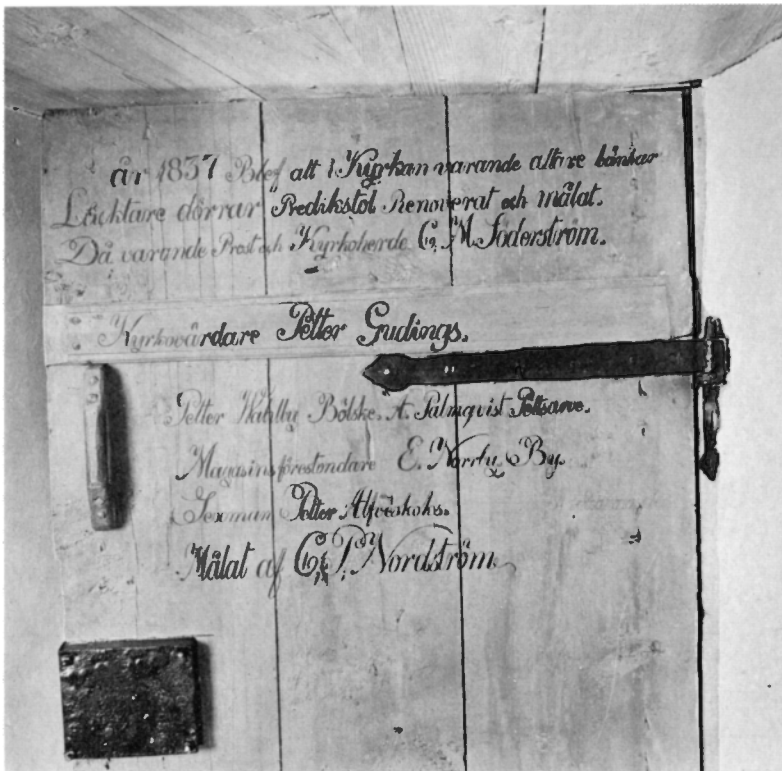
Fig 568. Detaljer av sakristians dörr med målad inskrift från 1837. Foto 1971.

*Details of the vestry door with painted inscription dating from 1837.*

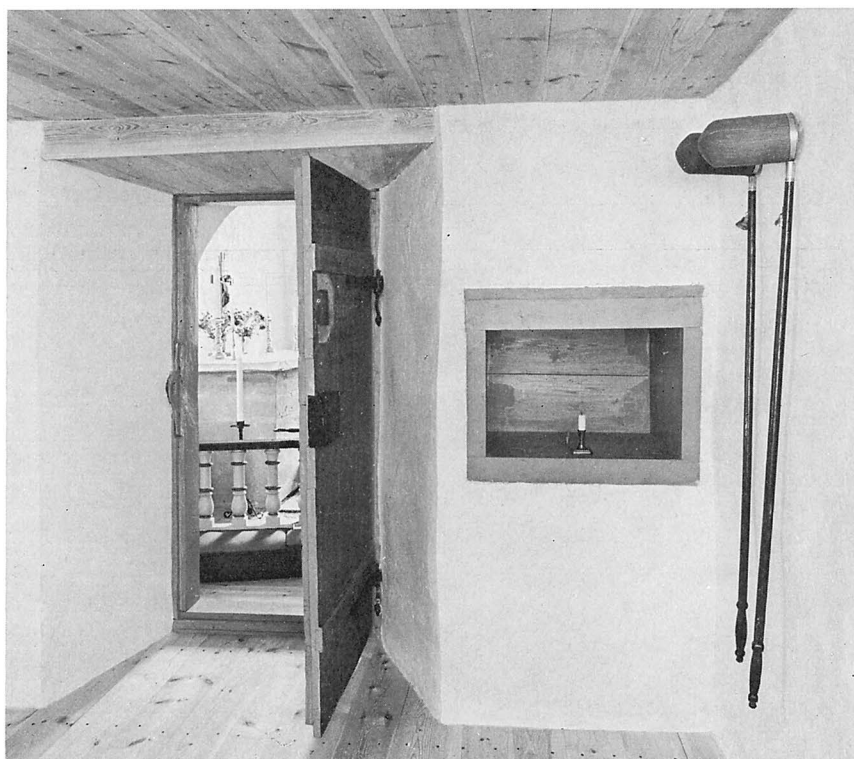
Fig 570. Magasins-  
byggnad invid  
tornets norra mur  
uppförd 1832. Foto  
1971.

*Storehouse by the  
N wall of the tower,  
built in 1832.*

Magasinet uppfördes enligt räkenskaper 1820, sedan beslut om dess byggande fattats redan 1814.
