# Eke kyrka

HEMSE TING, GOTLAND BAND VI:6

VOLYM 156 AV SVERIGES KYRKOR, KONSTHISTORISKT INVENTARIUM

Gotland, Gotlands län, Hemse ting, Visby stift  
Sudertredingens kontrakt, annex till Havdhem

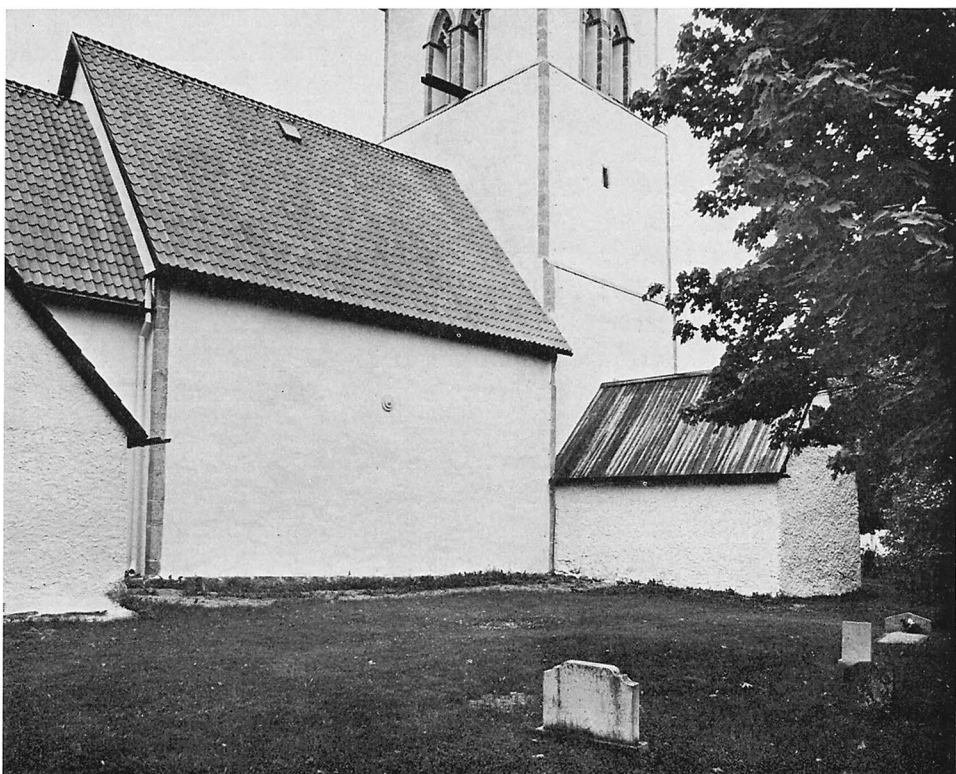
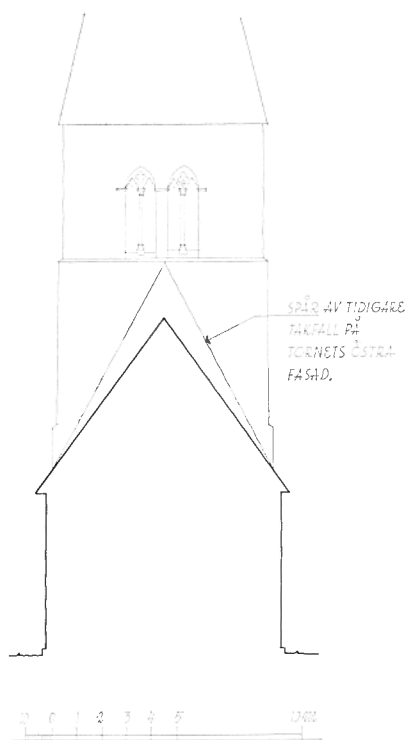
Fig 571. Tornets östra fasad med spår efter det ursprungliga, brantare långhustaket, 1: 300. Uppm J Söderberg 1943.

*E front of tower, with traces of the original more steeply pitched roof of the nave.*

När man 1826 övergick från bräder till tegel som taktäckningsmaterial förnyades takstolarna över både koret och långhuset. Åtskilligt material från de äldre takstolarna återanvändes dock vid ombyggnaden. I samband härmed sänktes takfallet betydligt, vilket innebar att takvinkeln blev åtskilligt trubbigare, förmodligen med den avsikten att teglet skulle ligga kvar bättre på ett lägre tak. Den ursprungliga takvinkeln kan iakttagas på tornets östra mur (fig 571). Av spåren att döma nådde taknocken ända upp till ljudöppningarnas solbänkar, vilket innebär en höjdskillnad om ca 230 cm. På en

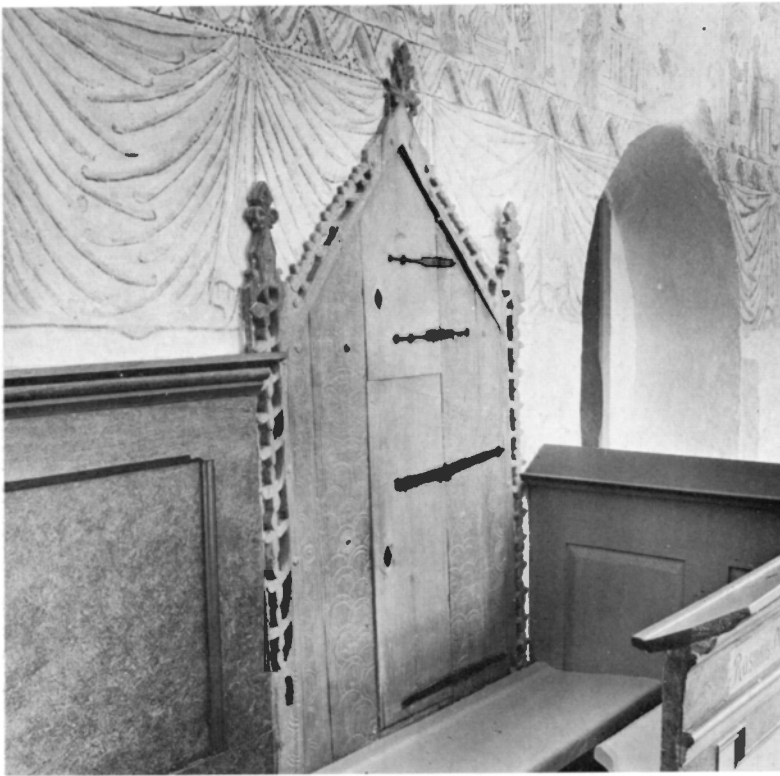
Fig 576. Nisch i korets norra mur med medeltida omfattning av trä samt beslag av järn. Foto 1971.

*Niche in the N wall of the chancel with a medieval wooden surround and iron-work.*

Två av nischerna är placerade i korets norra mur. Den största, strax väster om sakristieingången (fig 576), har snidad och ristad omfattning av ek med två dörrar (de nuvarande sekundära). Sidorna samt den övre triangelformade avslutningen är prydda med genombrutna lister i form av klöverbladsbårder. Sidostyckena och bågen kröns av rikt snidade bladornament. Mittfältet har prytt med ristade cirklar och stjärnor, typiska »cirkelornament». Sådana ristade ornament har troligen även

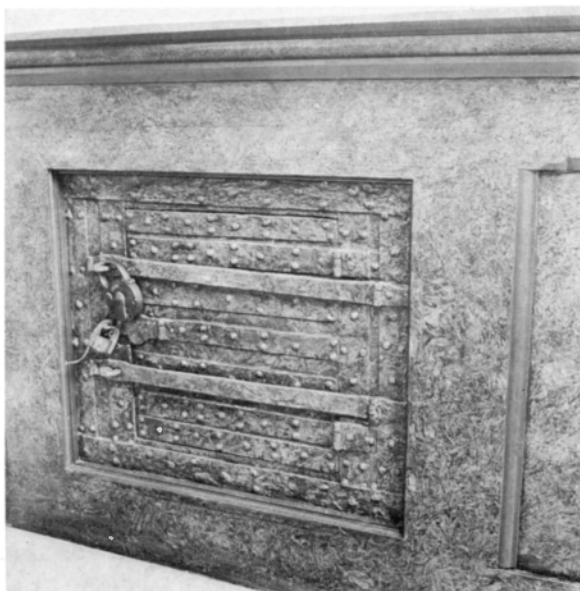
Fig 577. Nisch i korets norra mur med rikt järnbeslagen dörr. Foto 1971.

*Niche in the N wall of the chancel with door with rich iron-work fittings.*

Den andra nischen i korets norra mur, längre åt väster, är betydligt mindre (fig 577). Den nås genom en öppning i korbänkens ryggstycke. Dörren är av trä med tätt placerade beslag av järn. Den stängs med två järnband och hänglås. Den kraftiga beslagningen tyder på att nischen använts som förvaringskåp för kyrkans silver. Dörren tillkom troligen 1837 då man enligt räkenskaperna tillverkade en dörr till »Kyrkoskåpet i choret». Mått: utv 54 × 63, inv 50 × 66, djup 46 cm. I ett visitationsprotokoll från 1694 beskrivs dessa båda nischer i korets norra mur på följande sätt: »Tvenne st: Skååp ett med innan- och uthan-låås och gång = järn det andra med gång-järn och allenast henge låås, det 3<sup>die</sup> järnet ofärdigt.»

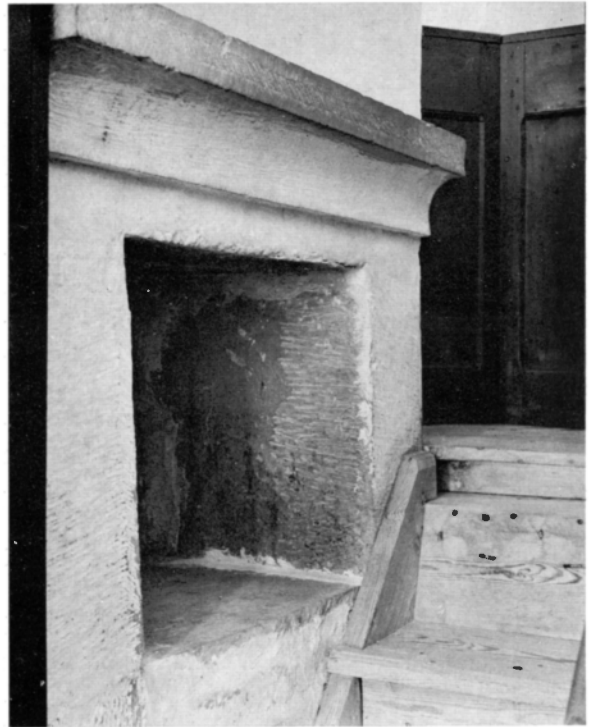
Fig 578. Nisch i triumfbågens södra vederlag, strax under anfangslisten. Foto 1971.

*Niche in the S abutment of the chancel arch, immediately below the springing line.*

Den tredje ursprungliga nischen är belägen på en ganska ovanlig plats, nämligen i triumfbågens södra vederlag omedelbart nedanför anfangslisten (fig 578). Nischen är helt inklädd med huggna sandstensblock. Den tycks ej ha haft träomfattning eller dörrar. Mått: höjd 56, br 71 cm.

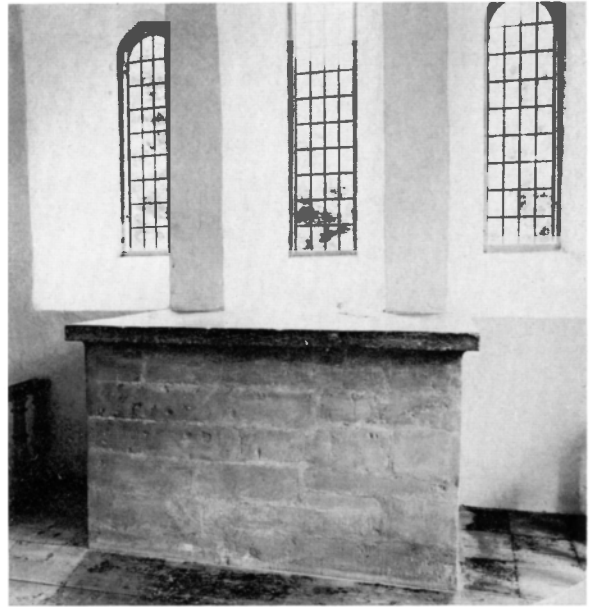
Fig 592. Altarbord av sandsten med rektangulär skiva av kalksten. Foto 1971.

*Sandstone altar with rectangular limestone slab.*

Högaltare av huggen grå sandsten (fig 592) med skiva av rödaktig kalksten och fem ristade likarmade kors. I skivan finns en primitiv piscina, en ränna med rund botten, mynnande vid en öppning mellan korets östvägg och det mot denna stående altaret (fig 593). Mått: skivans längd 186 cm, bredd 99 cm, höjd över trägolvet innanför altarringen 111 cm. Enligt räkenskaperna målades altaret 1862. Det var före restaureringen 1969–71 målat med oljefärg i marmorering, vilken nu avlägsnades.

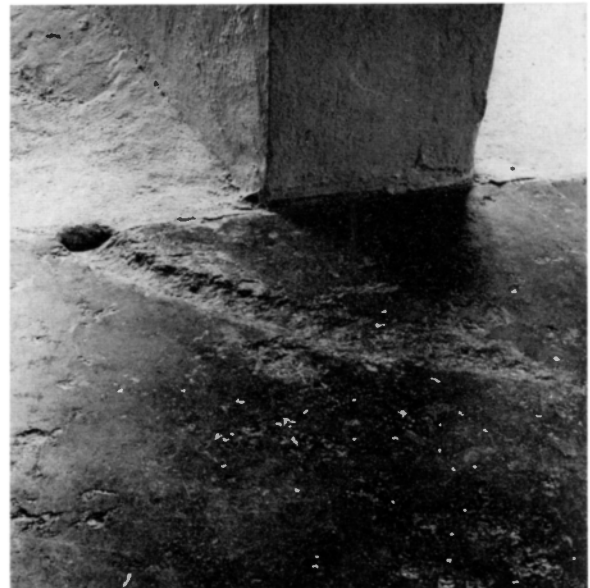
Fig 593. Huggen ränna med avlopp mellan altarbordet och korets östra vägg, piscina. Foto 1971.

*Carved furrow with drainage between the altar and the E wall of the chancel, piscina.*

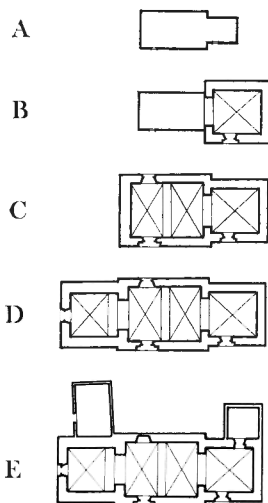
Fig 628. Kyrkans planutveckling, 1:1 000. Uppm J Söderberg 1973.

*Development of plan of church.*

stone church, the present one. It was erected in at least three stages. The chancel and nave were probably built during two periods, the second quarter of the 13th century, while the tower, which is not resting on the west wall of the nave, but is an independent part, was built around 1300 (fig 628).
