# Lau kyrka

BURS TING, GOTLAND BAND VI: 7

VOLYM 165 AV SVERIGES KYRKOR, KONSTHISTORISKT INVENTARIUM

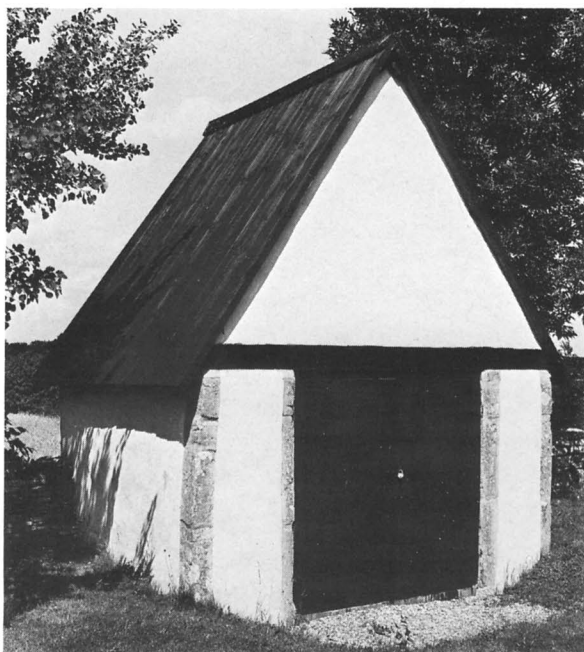
Fig 634. Västra stigluckan från kyrkogården. Foto R Hejdström 1974.

*The W lichgate, from the churchyard.*

Den västra stigluckan (Bönde lucka)<sup>7</sup> är uppförd av kalksten, putsad och vitkalkad med undantag för omfattningar och hörnkedjor, som är av huggen sten. Den östra omfattningen är ombyggd, varvid den medeltida bågen av huggen sten avlägsnades (fig 634). Rester av denna båge med hålkälad profil är inlagda i kyrkogårdsmuren norr om stigluckan. Dörr av stående tjärade furubräder. Denna torde ha tillkommit i samband med kyrkans restaurering 1958–60.

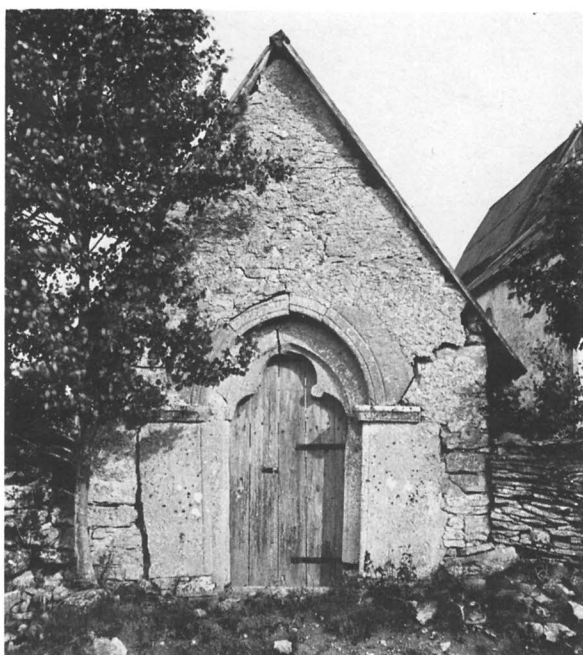
Fig 635. Västra stigluckans yttre fasad med omfattning av huggen kalksten. Foto E Erics 1917.

*The outer front of the W lichgate with surround of tooled limestone.*

Stigluckans västra öppning har spetsbågig omfattning av huggen kalksten (fig 635). Den är trepassbågig och har i kapitälhöjd en list med hålkäl. På södra posten finns följande latinska inskrift:<sup>8</sup> +IHC (?): NAZAREN<sup>9</sup>: REX : IVDEORVM = Jesus från Nasaret judarnas konung). Således den text som enligt evangelierna uppsattes på Kristi kors (fig 636). Baserna har avsetts uppbära fristående kolonnetter. Dessa har dock troligen aldrig blivit insatta. Dörr (nu igensatt) av stående tjärade furubräder. Den insattes vid restaureringen 1958–60 då stigluckan omändrades till bårhus. För närvarande används den som förvaringsbod. Den täcks av ett sadeltak av tjärade vattrandade furubräder. I kyrkans räkenskaper för år 1785 upptas en utgift för nytt tak över »kyrkogårdens västra Port». På stigluckans sydöstra hörnkedja är ett ornament inhugget i form av ett penta-

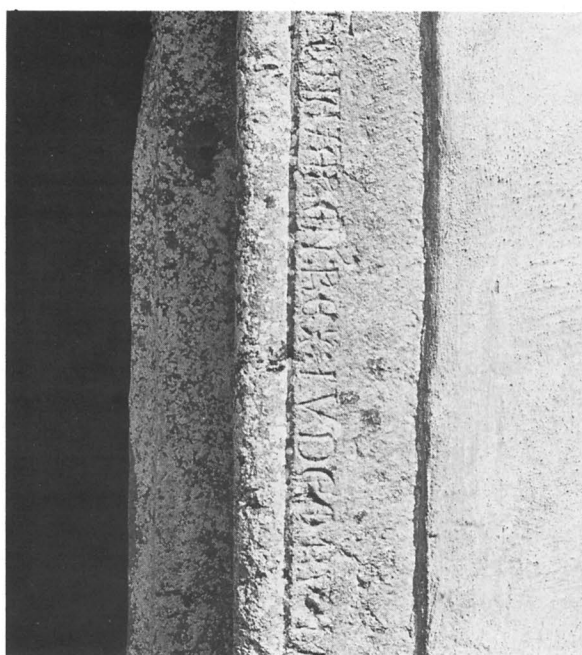
Fig 636. Latinsk huggen inskrift på västra stigluckans yttre omfattning. Foto R Hejdström 1974.

*Latin inscription carved in the outer front of the W lichgate.*

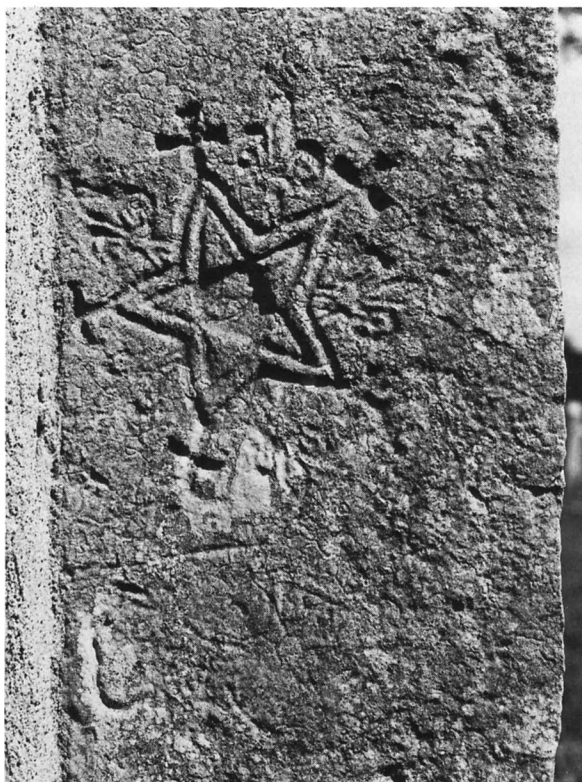
Fig 637. Pentagram på västra stigluckans sydöstra hörnkedja. Foto R Hejdström 1974.

*Pentagram on the SE quoins of the W lichgate.*

gram<sup>9</sup> vars uddar kröns av kors, mellan uddarna liljor (fig 637).

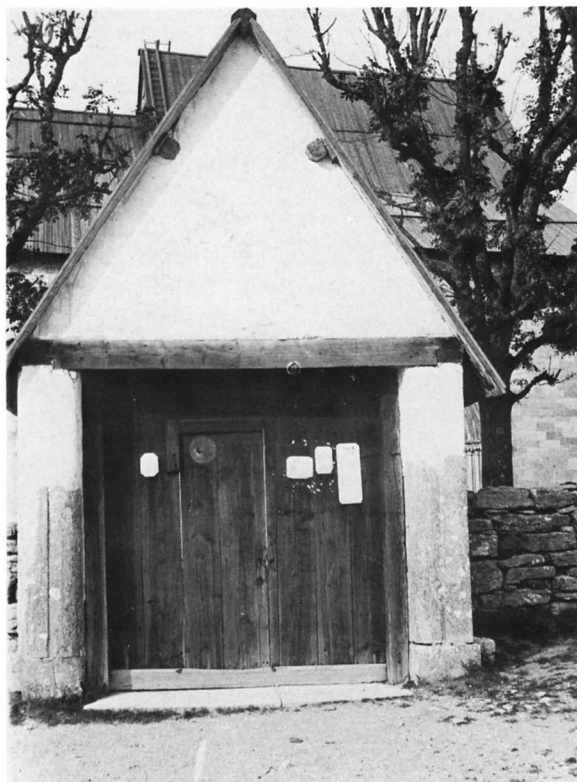
Fig 638. Södra stigluckans yttre fasad. Foto E Erici 1915.

*The outer front of the S lichgate.*

Den södra stigluckan (likluckan)<sup>10</sup> är uppförd av kalksten, putsad och vitkalkad med undantag för de södra posterna som är av huggen sten (fig 638). Öppningarnas omfattningar både på södra och norra sidan består av träbjälkar, vilket tyder på att stigluckan ej är medeltida. Tak av vattrandade tjärade bräder, samt innertak av bräder på bjälklag. I den södra öppningen en skärm av stående tjärade bräder, i mitten en dörr av likaledes tjärade bräder. Golvet i stigluckan består av stora sandstensplattor, av vilka några ursprungligen varit gravstenar. I ett stämmoprotokoll från år 1765 antecknades att »Soknefolket i Åhr (vilja) borttaga den gamla Lik luckan af trä och mura up en ny af sten». Det är troligt att det är den södra stigluckan som avses, eftersom den fortfarande kallas likluckan. Då en del av materialet i den nuvarande stigluckan tveklöst är medeltida – de huggna posterna på södra sidan – bör det ursprungligen ha stått en stiglucka av sten på ungefär

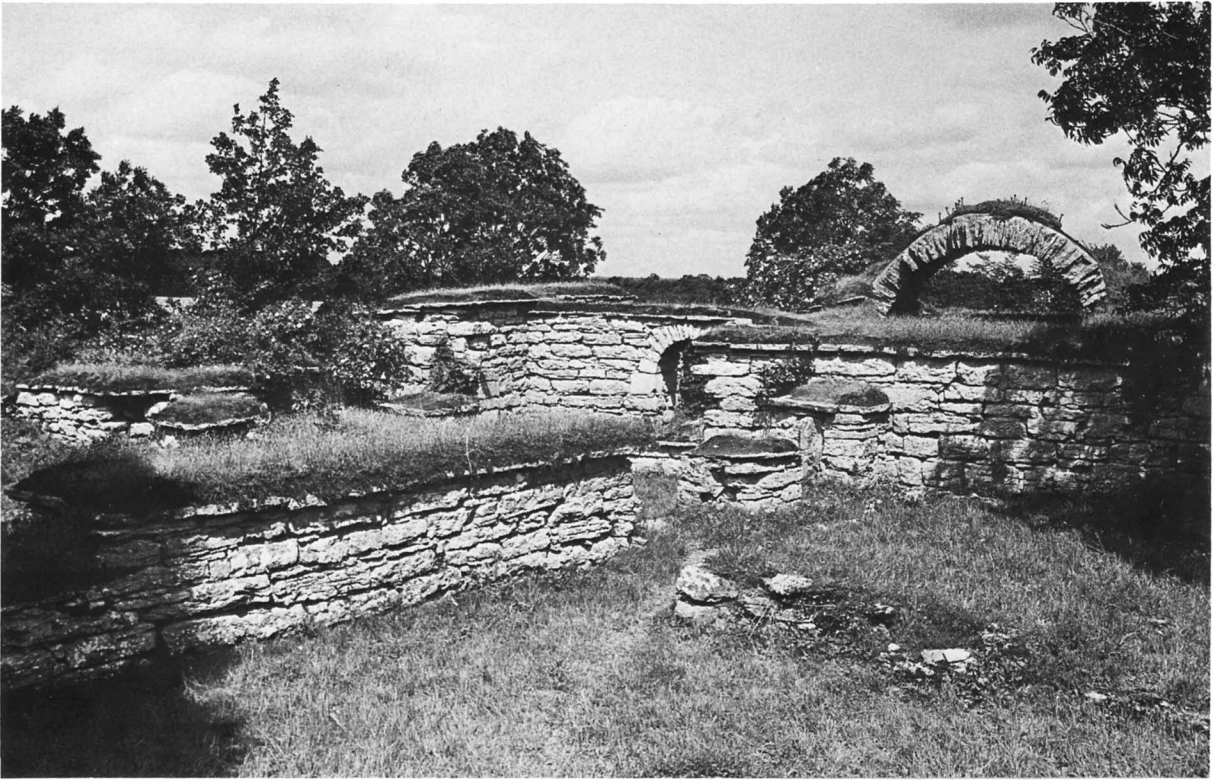
Fig 639. Prästgårdsruinen från sydost. Foto R Hejdström 1974.

*The ruins of the vicarage from SE.*

Omedelbart norr om kyrkogården och i anslutning till kyrkogårdsmuren är en ruin av en medeltida byggnad belägen (fig 639). Man har förmodat att det är resterna av socknens »prästgård». <sup>11</sup> Området har benämnts »Kastalbacken», vilket kan antyda att här ursprungligen funnits en kastal, dvs ett försvarstorn. <sup>12</sup> Sådana har bevarats i flera gotländska socknar, ej sällan placerade i omedelbar anslutning till kyrka och kyrkogård (t ex i Gammelgarn, Gothem, Lärbro och Fröjel).

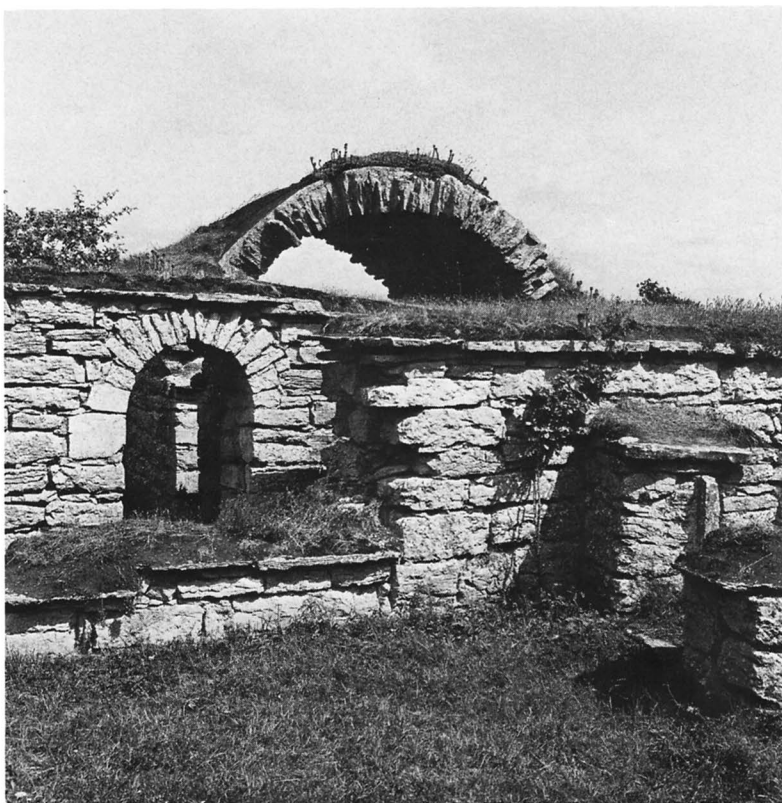
Fig 641. Prästgårdsruinen, kärnpartiet från söder. Foto R Hejdström 1974.

*The vicarage ruin; the central part from S.*

genom en innervägg i nord-sydlig riktning. Det östra rummet har täckts av ett tunnvalv med anfang på östra och västra väggarna. Detta valv är till stora delar bevarat (fig 641).

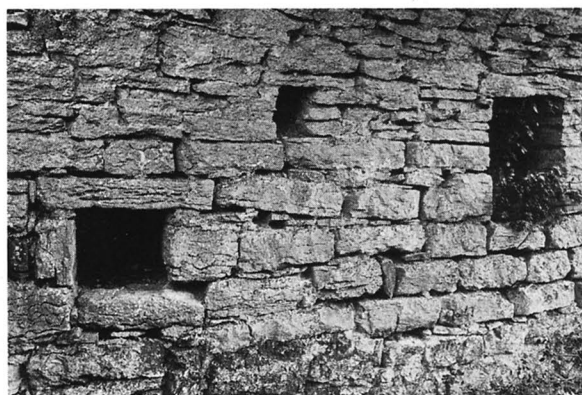
Fig 642. Prästgårdsruinen, rum I, västra väggen. Foto R Hejdström 1974.

*The vicarage ruin; room I, W wall.*

Rummet har haft ett fönster i östra väggen (nu igenmurat), vars inre smyg har bevarats. I samma vägg nära det nordöstra hörnet finns en nisch, som troligen tjänstgjort som väggsåp. Liknande nischer finns också i rummets västra vägg (fig 642). I norra muren finns en stor uppbruten öppning, där synbarligen en spis varit insatt i senare tid. Möjligen har även ursprungligen en eldstad varit anordnad här.<sup>14</sup> Säkerligen har detta rum åtminstone sekundärt använts som kök.

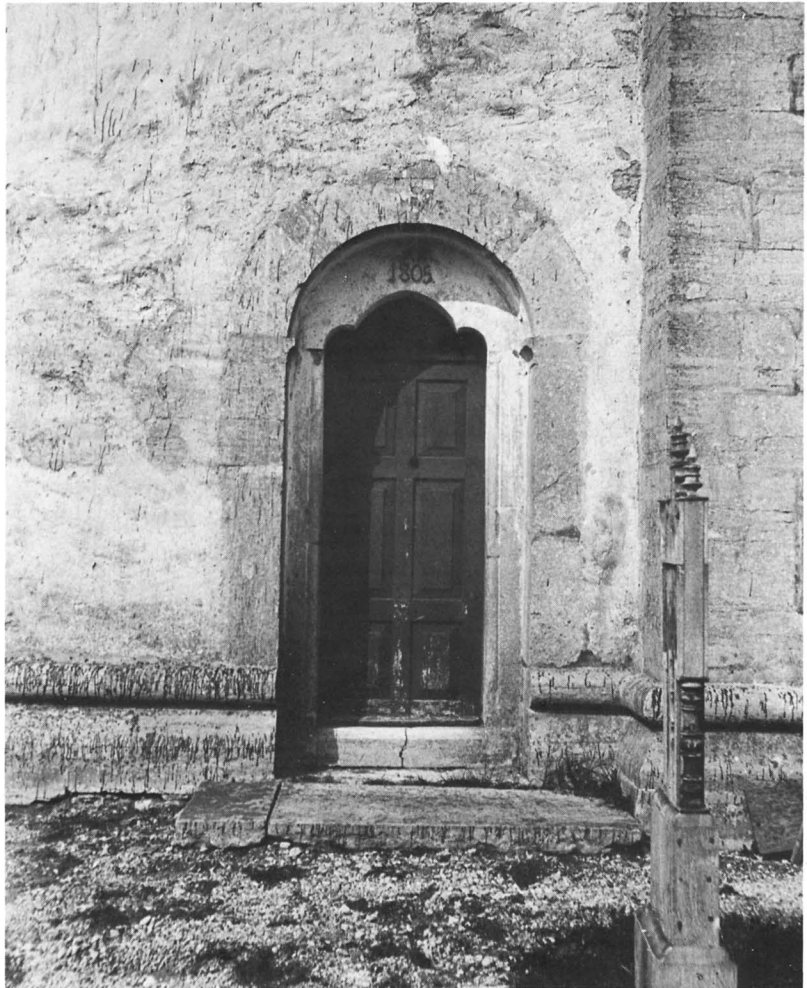
Fig 651. Långhusets sydöstra portal,  
1200-talet. Foto ATA.

*The SE portal of the nave, 13th century.*

Långhusets sydöstra portal är kyrkans minsta ingång, men tjänstgör nu som huvudingång. Den är rundbågig och ensprångig (fig 651) med omfattning av fint huggen grå och rödaktig kalksten. De röda kalkstens-

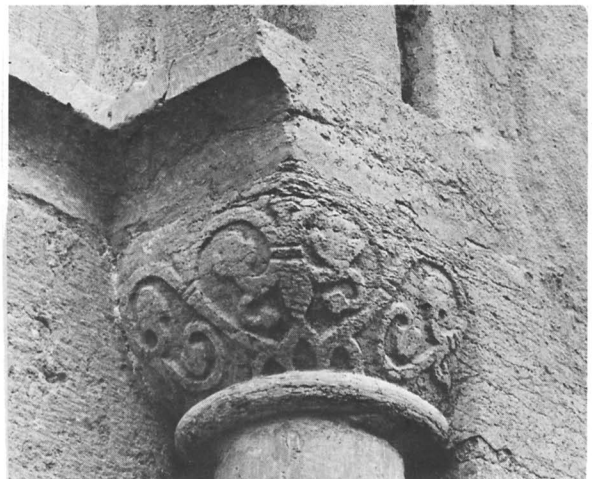
Fig 655. Långhusets sydvästra portal, kapitäl, östra sidan.  
Foto S Hallgren 1970.

*The SW portal of the nave, a capital on the E side.*

med växtornamentik bestående av starkt stiliserade blad- och blomformer samt ett karakteristiskt »kräkleliknande» ornamentmotiv, som förekommer på tre av kapitälerna (fig 653). Det fjärde kapitalet (yttre östra) har i stället mjukt rundade växtslingor (fig 655). Samma slags ornamentik förekommer på kapitälerna i den båge från det romanska koret, som bevarats i det nuvarande korets sydmur (fig 688). Detta bör innebära att de båda byggnadsdelarna, långhuset och det äldre koret, uppförts samtidigt. Ovanpå kapitälerna ligger på båda sidor en hälkälad list, som uppbär arkivolten. De inre posterna står på en tröskelsten och stöder den rundbågiga tympanonstenen.

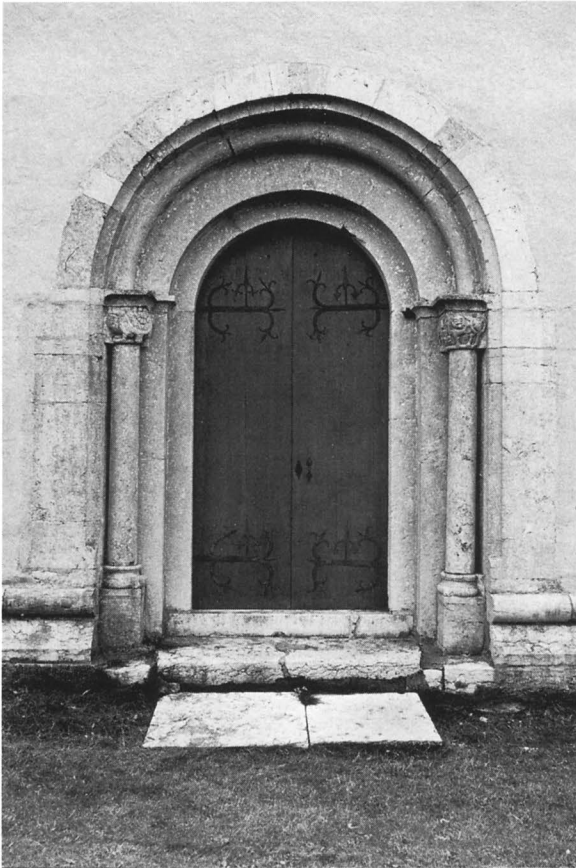
Fig 656. Långhusets norra portal, 1200-talets andra fjärdedel.  
Foto R Hejdström 1975.

*The N portal of the nave, second quarter of the 13th century.*

Långhusets norra portal, kallad »Klockarporten»,<sup>22</sup> är något mindre och enklare utformad än den södra (fig 656). Den är rundbågig och ensprängig med kolonetter i sprången. Dessa vilar på urneformade baser och uppbär ornerade kapitäl. På det östra kapitalet en örn, som med näbben griper om den nedåt avslutande vulsten (fig 657). Det västra kapitalet utgörs av en flerfigurig skulpturgrupp (fig 658, 659). I mitten en knäböjande man med knäppta händer (?). Han omges av två figurer, på hans högra sida ett lamm med korsfana, samt på vänster sida ett odjur (lejon?) med stort huvud och fötter med gripklor. Odjuret höjer ena framtassen över den knäböjandes huvud. Möjligen har man avsett att

framställa den kristna människan och kampen mellan det goda och det onda. De båda kapitälerna har uppenbarligen huggits av samme mästare,<sup>23</sup> troligen den bildhuggare som också utfört liknande kapitäl för långhusportalen i Alskog (SvK Go V, s 177 f). På kapitälerna ligger en hålkälad list, som uppbär arkivolten. De inre posterna vilar på en hög tröskelsten och bär den rundbågiga tympanonskivan.

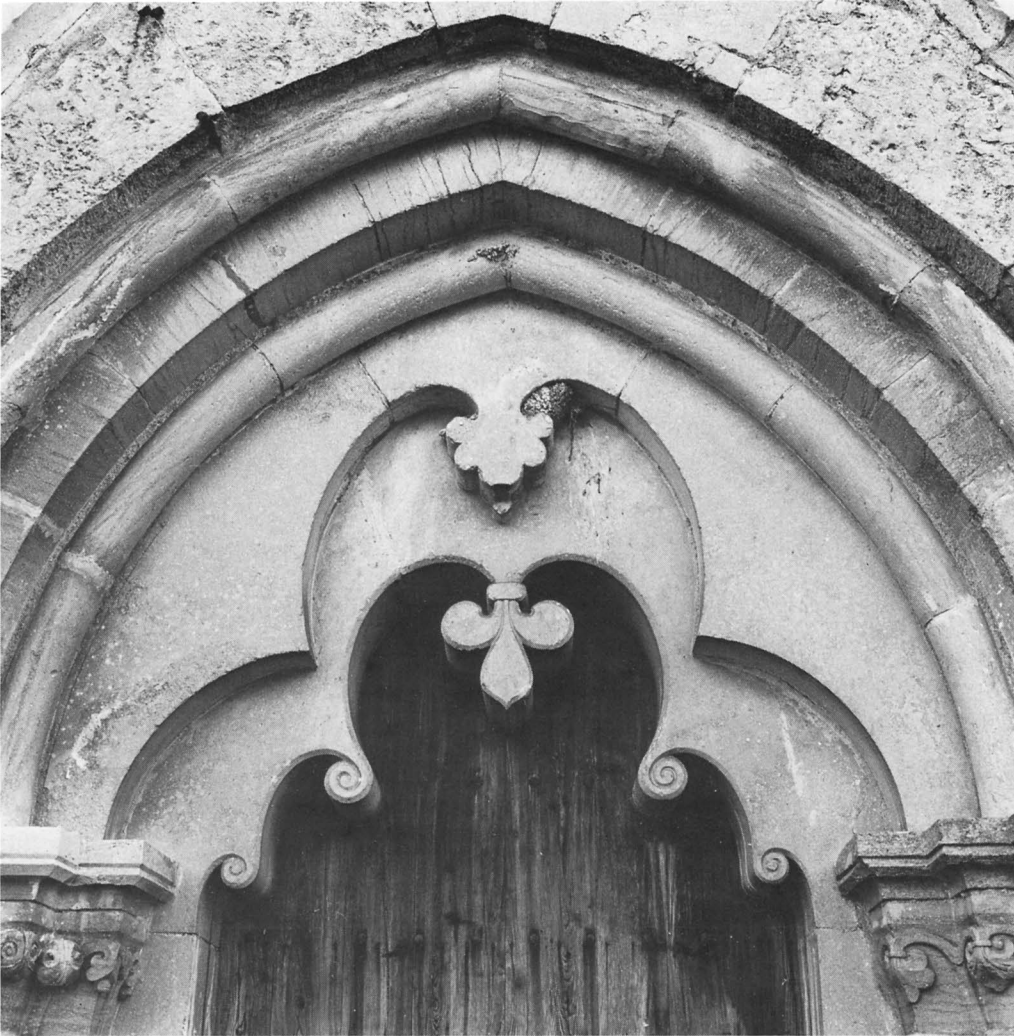
Fig 666. Korets norra portal, tympanonfältet. Foto R Hejström 1974.

*The N portal of the chancel, tympanum.*

Korets norra portal, kallad »Brudporten»,<sup>25</sup> är placerad något längre åt väster i förhållande till den södra. Liksom sydportalen är den uppförd av omväxlande rödaktig, grå och gulgrå kalksten i rikt färgspel (fig 665). Portalöppningen är avtrappad tvåsprängig. I sprången har säkerligen ursprungligen stått kolonner, men dessa har nu bortfallit. Arkivolten har rätvinkliga språng med insatta rundstavar. De inre posterna vilar på en hög tröskel och uppbär en konturerad tym-

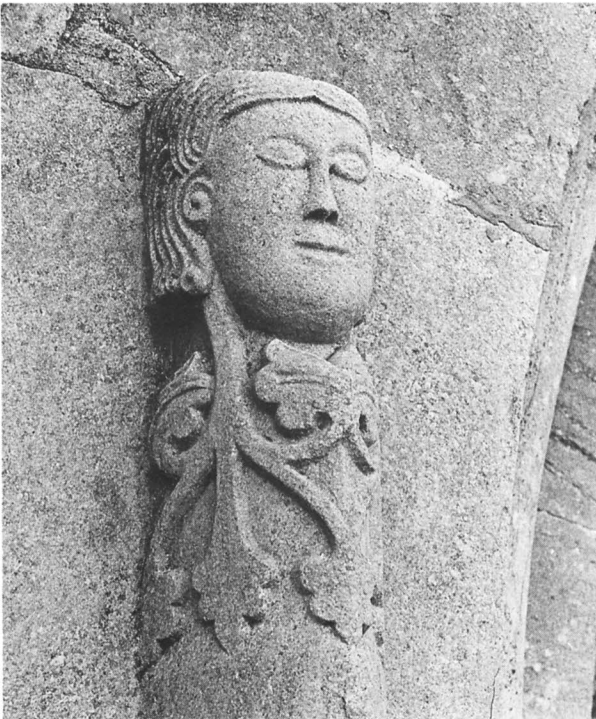
Fig 670. Korets norra portal, östra yttre portens krönfigur. Foto R Hejdström 1974.

*The N portal of the chancel, crown figure of the outer E pillar.*

På de yttre posterna ovanför kapitälbanden har på båda sidor funnits stensulptur i hög relief. På östra sidan är den bevarad och består av ett huvud, samt nedanför detta stiliserade växtslingor (fig 670).

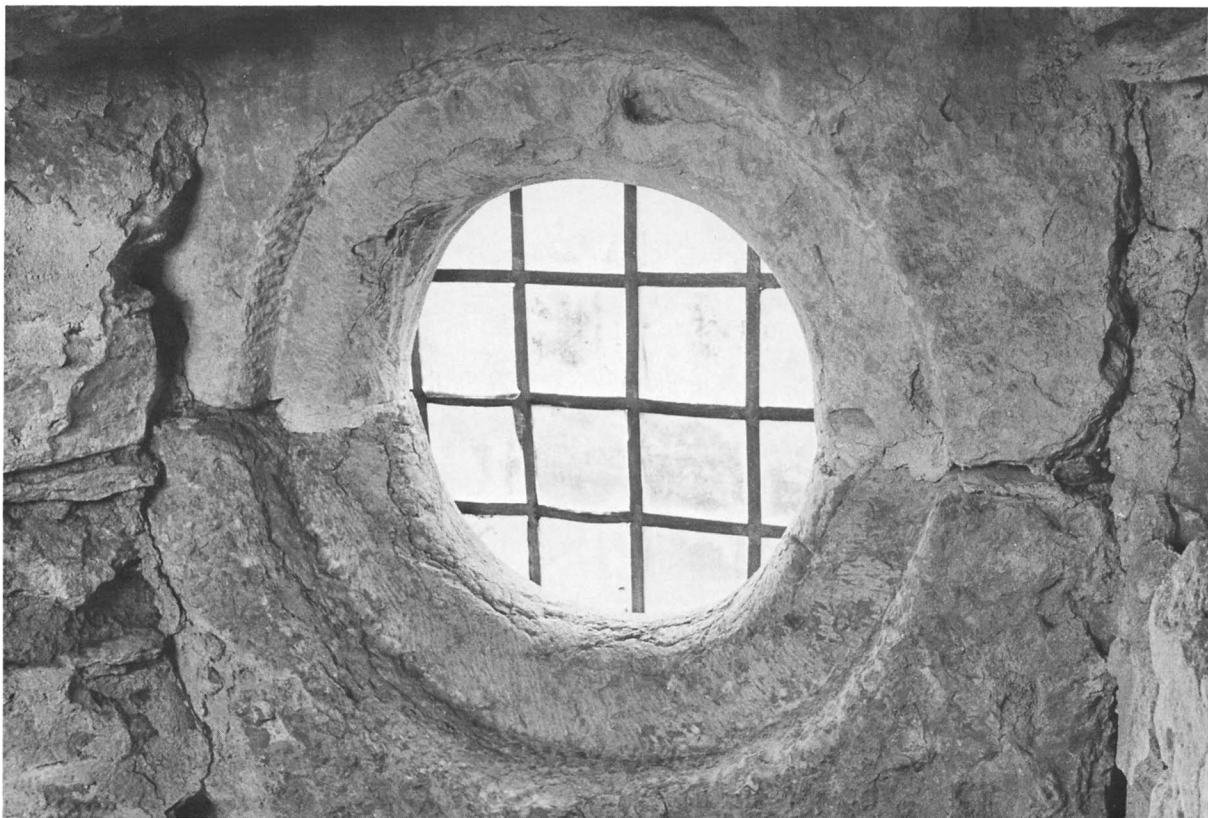
Fig 677. Rundfönster i murtrappans övre lopp. Foto R Hejdström 1974.

*Round window in the upper flight of the wall staircase.*

Murtrappan är till en början rak, men svänger sedan en aning åt norr när den löper in i kormuren. Den är huvudsakligen uppförd av kalksten. Trappan täcks i sin nedre del av ett tunnvalv. Denna del (upp till nischen mot långhuset) är på väggarna och i valvet vitkalkad. Övre delen av trappans lopp täcks av kalkstensblock, av vilka några är fint huggna, troligen återanvänt material från det äldre koret. Trappan upplyses dels av en liten rektangulär öppning mot långhuset, dels av ett rundfönster i kormuren. I höjd med öppningen mot långhuset vidgas trappan till ett 60×60 cm stort podium (fig 676). Möjligen kan öppningen ha tjänstgjort som predikstol under medeltiden (mera härom nedan). Rundfönstret som vetter åt norr har vid dageröppningen en vulst (fig 677) av huggen kalksten. Trappan mynnar på korvinden.

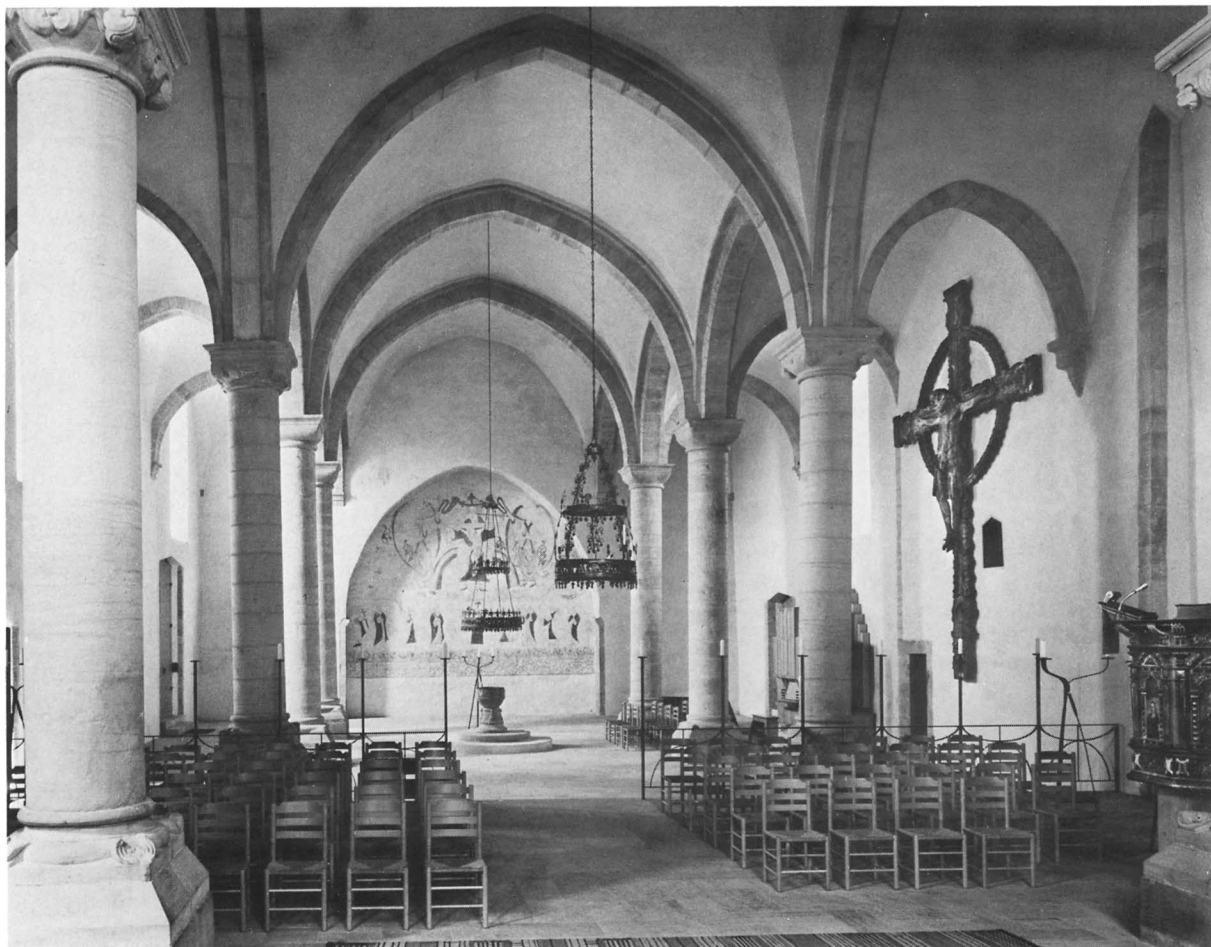
Fig 684. Interiör mot väster. Foto S Hallgren 1964.

*Interior looking W.*

Tornbågen i långhusets västra mur är rundbågig (svagt spetsig i översta delen) och mycket vid (fig 684). Den bör vara samtidig med långhusets uppförande under 1200-talets förra hälft. Bågen är nu helt igenmurad, vilket sannolikt skedde när man insåg att man ej kunde

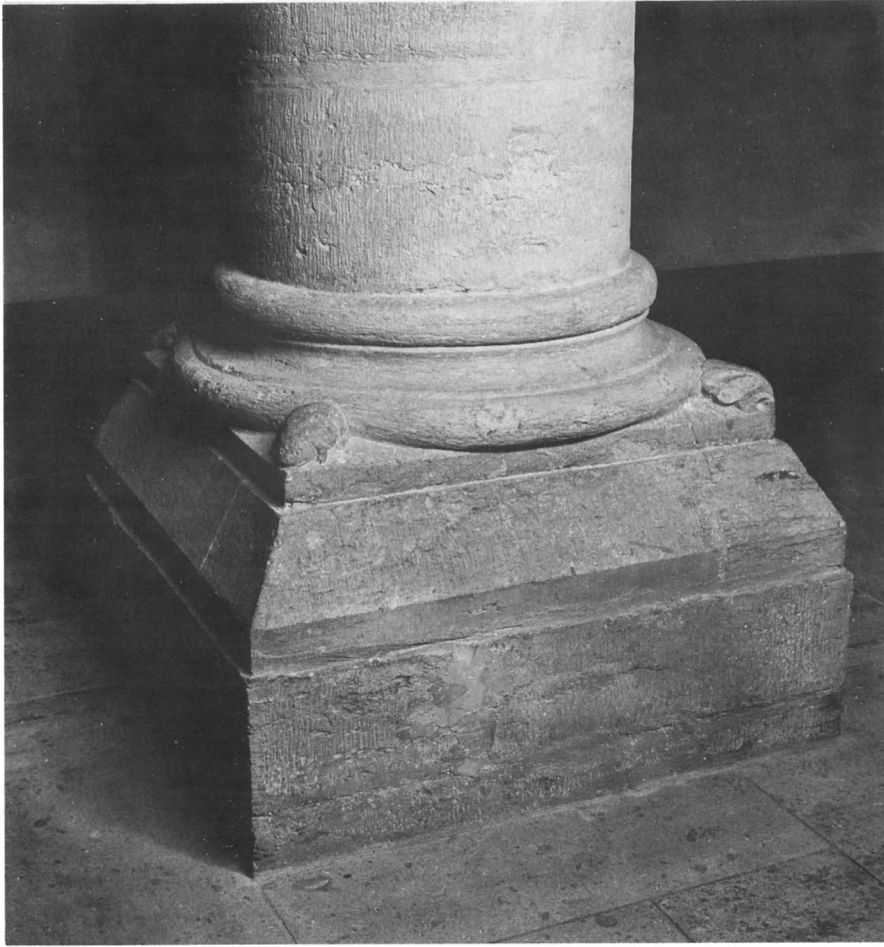
Fig 691. Pelarbas i långhuset med hörnprydnader i form av stiliserade djurframställningar och växtornamentik. Foto S Hallgren 1964.

*Base of a pillar in the nave with corner ornaments in the form of stylized animals and plant ornamentation.*

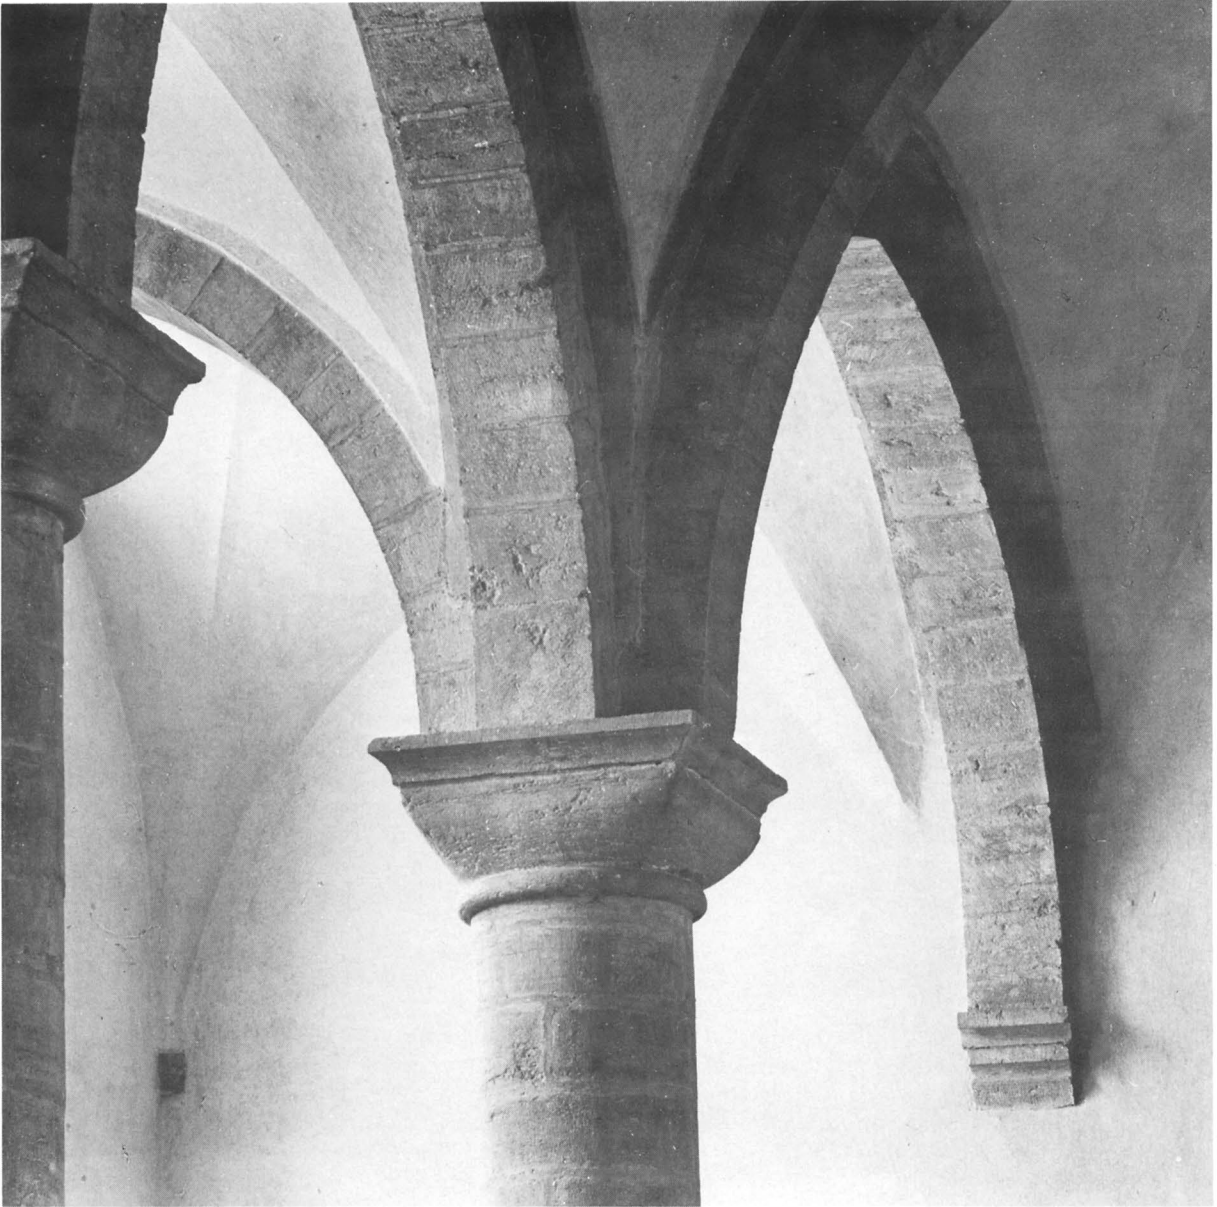
Fig 697. Valv, gördelbågar och pelare i långhusets sydvästra hörn. Foto S Hallgren 1964.

*Vault, transverse arches and pillars in the SW corner of the nave.*

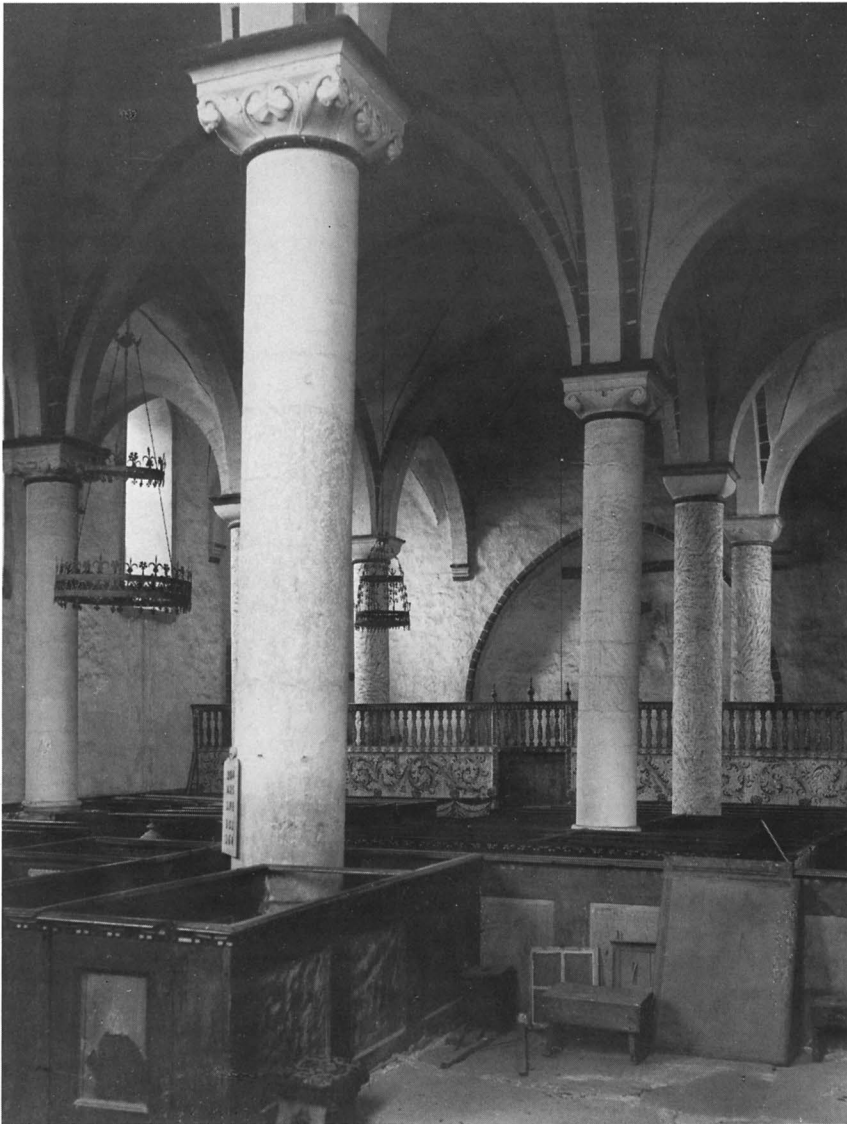
Fig 711. Interiör mot väster, södra sidan, före 1892 års restaurering. Foto i ATA.

*Interior looking W, south side, before the restoration in 1892.*

Av äldre fotografier framgår att korgolvet före restaureringen åtminstone delvis var belagt med kalkstensplattor (fig 711). Vid en visitation 1802 påpekades: »Lau kyrka tarfvar mycken reparation så väl å taket, som i synnerhet å golfvet inne i kyrkan, hvilket befanns nästan obrukbart. Härtill föreslogs Ölandssten, då kostnaden väl blifver något större än af bräder, men också är gjord för evärdetiga tider.» Troligen

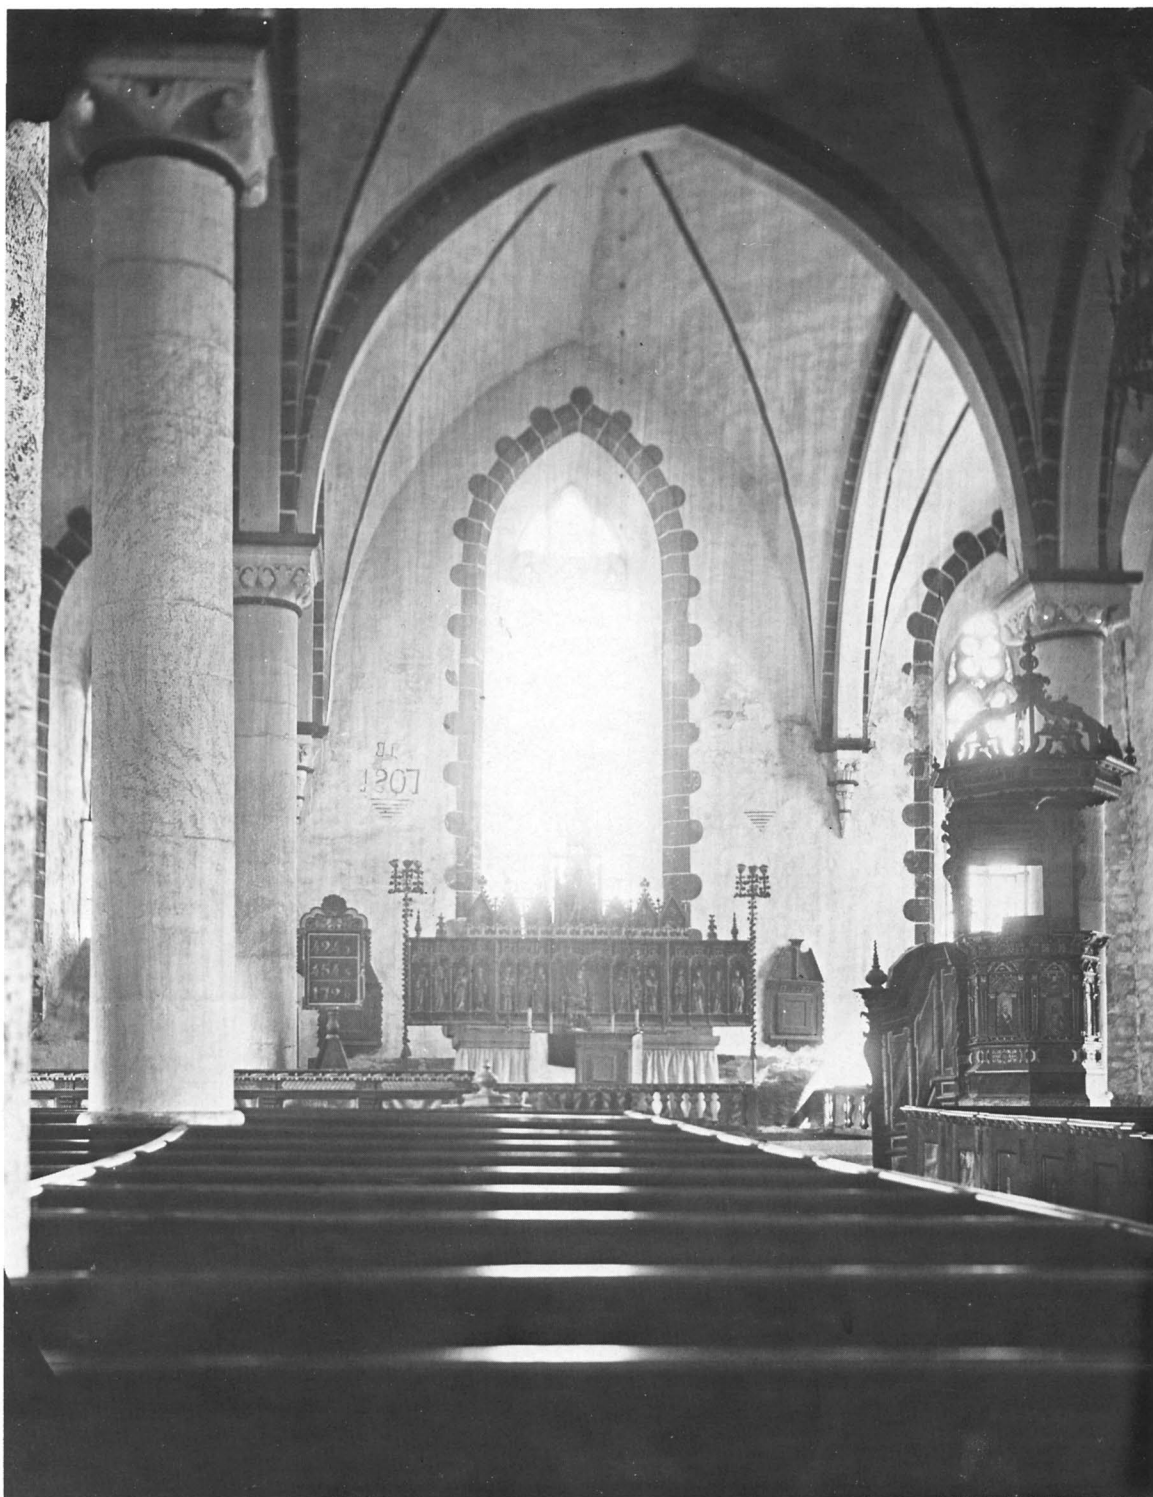
Fig 712. Interiör av koret mot öster före restaureringen 1892. Foto C F Lindberg 1875.

*Interior of the chancel looking E before the restoration in 1892.*

omfattningar, bågar och kapital med kvadermarkering i svart. Även de många kolonnerna vitkalkades och de västligaste stänkmålades med svart färg (fig 712).

Före 1892 hade kyrkan ett altarskrank av trä med två dörrar, överliggare med äggstav och tandsnitt och kontursågade dockor i balusterform (fig 712). En utbetalning 1689 till »Snickaren» torde avse altarringen. 1692 sker en utbetalning för »Disken medh hengslen som var förglömmt utj tuin 89». Skranket torde ha målats 1703 av Christian Lorentz Numens samtidigt med bänkarna. Ett liknande skrank i Östergarns kyrka är försett med målat årtal 1686 (SvK Go IV: 2, s 670).

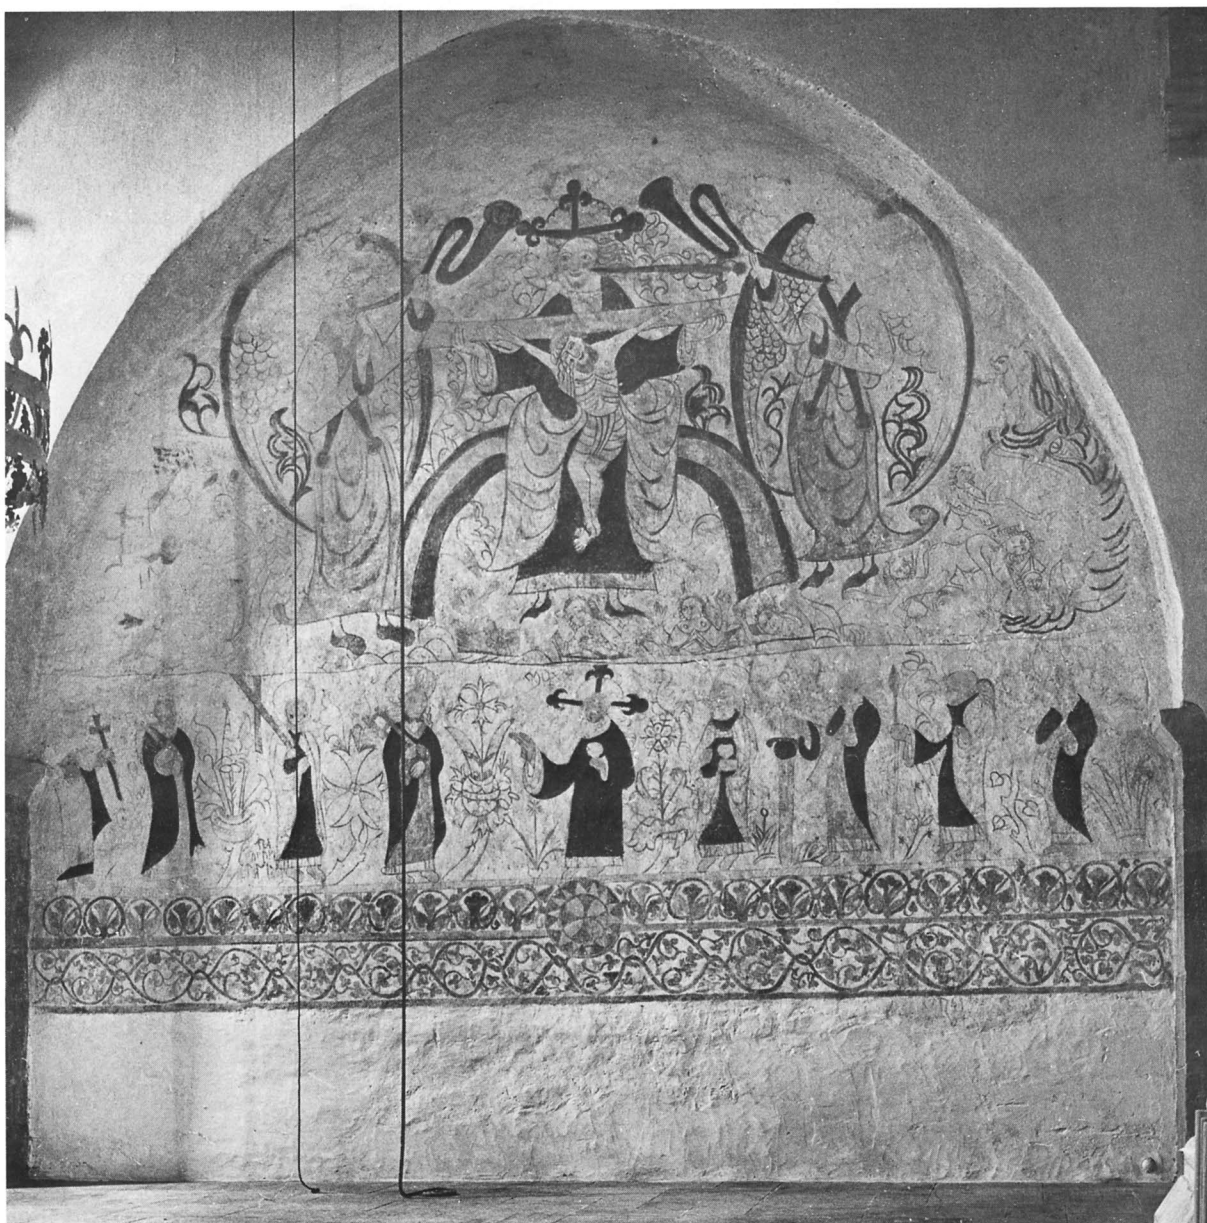
Fig 715. Den igenmurade tornbågen med ornamentala målningar från 1200-talet samt figurscenen från 1520. Foto S Hallgren 1964.

*The blocked-up tower arch with 13th century ornamental paintings and figure scene dating from 1520.*

Kyrkans bevarade medeltida kalkmålningar är helt koncentrerade till det murparti som infogats i tornbågen (fig 715). Målningarna härrör från två perioder; en ornamentalfris från 1200-talet samt en stor figurscen som genom en målad inskrift är daterad till 1520.

derna, 1200-talet och 1500-talet, ryms helt inom den igenmurade tornbågen. Detta talar för att igenmurningen skett omedelbart efter långhusets uppförande på 1200-talet. Man var alltså redan nu inställd på att tornbygget ej skulle bli av eller åtminstone dröja.

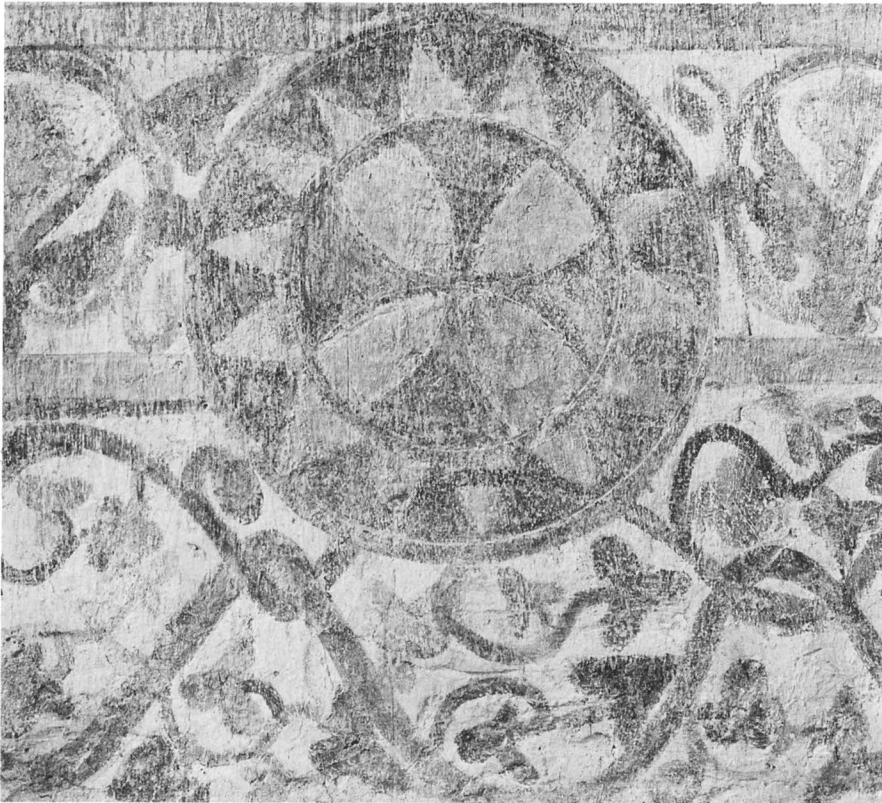
Fig 716. Detalj av ornamentalfris från 1200-talet. Foto S Hallgren 1964.

*Detail of a 13th century ornamental frieze.*

Den första periodens målningar är alltså rent ornamentala (fig 716), två band av blad och växtslingar, det översta i strängt geometrisk utformning, hjärtpalmetter med infogad stiliserad växtornamentik. Under denna bård finns en friare komponerad fris av växtslingar i

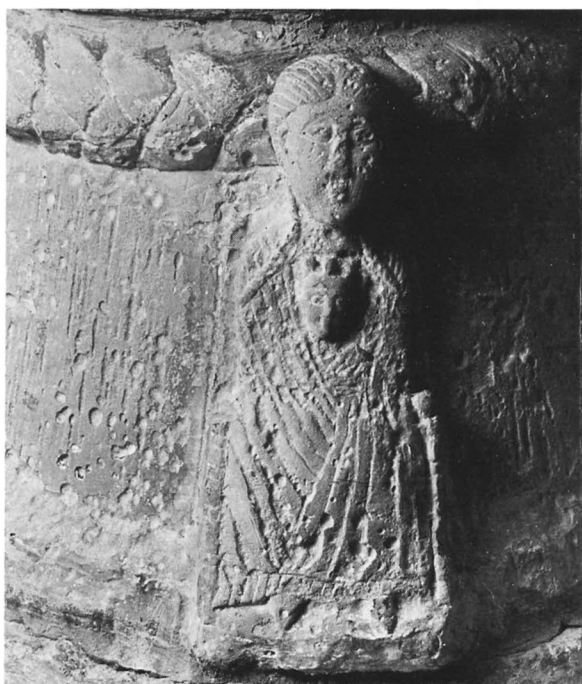
Fig 744. Maria med barnet, detalj av dopfontens fot. Foto S Hallgren 1964.

*Virgin and Child, detail from the base of the font.*

Foten välbevarad, nederst kvadratisk, upptill cirkelrund, krönt av en bandflätad vulst. På fotens sidor fyra sittande figurer: – 1. Maria, barhuvad, i hennes knä Jesusbarn med krona (fig. 744) – 2. Petrus med tvenne nycklar i höger hand. – 3. Biskop med högra handen välsignande; i vänster hand en bok. – 4. Abrahams sköte: sittande figur med tre mindre figurer i knät.

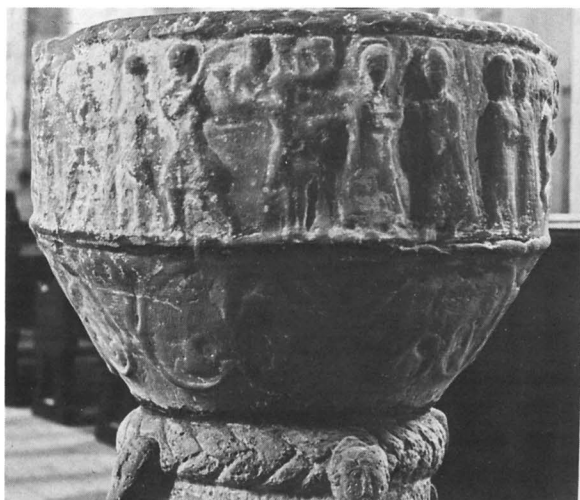
Fig 746. Dopfundens cuppa. Foto E Erici 1915.

Dopfont av grå kalksten (fig 743), bestående av cuppa, fot och fotplatta på plint. Den runda cuppan, som har uttömningshål, har på utsidan mellan en övre bandflättningslist och en nedre enkel bandlist en mycket skadad och otydlig reliefsvit. Figurerna föreställer: – 1. Bebådelsen. – 2. Marie besökelse. – 3. Jesu födelse. – 4. De tre vise mennens tillbedjan. – 5. Flykten till Egypten. – 6. Otydlig scen: träd eller ängel, tre djur (får?) över varandra, möjligen uppenbarelsen för herdarna eller livsträd med betande djur. – 7. Tre figurer inför en möjligen tronande Kristus, kanske Lasarii uppväckelse. – 8. Gisslandet. – 9. Korsfästelsen. På cuppens undersida palmettornament.

*Detail from the bowl of the font.*

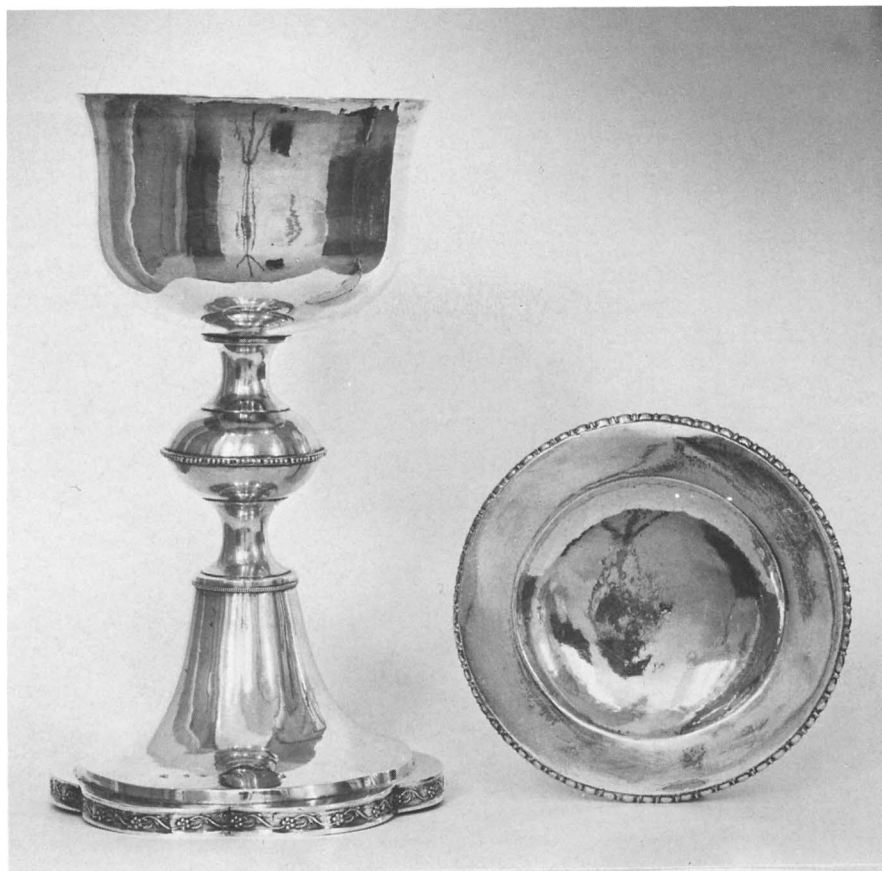
Fig 748. Nattvardskärl av silver. Kalken tillverkad av Magnus Söderberg i Visby 1799.

Kalk av delvis förgyllt silver (fig 748). Sexpassformad fot, på sargen stansad ornamental vinranka. Höjd 25 cm. Enligt stämplrar tillverkad 1799 av Magnus Söderberg,<sup>61</sup> mästare i Visby 1797–1834.

*Silver communion plate; the chalice made by Magnus Söderberg, Visby, in 1799.*

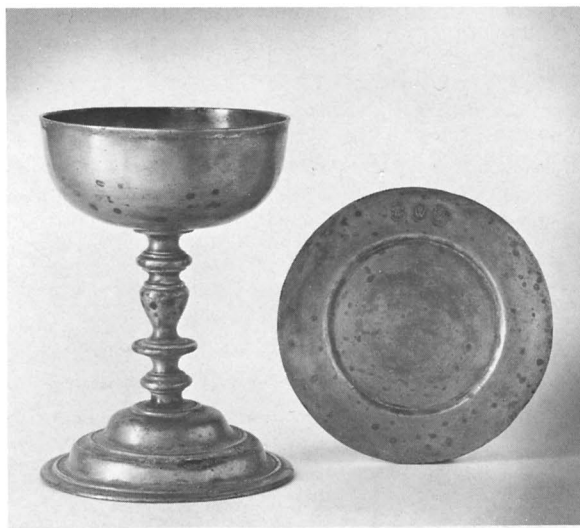
Fig 749. Sockenbudstyg av tenn. Troligen tillverkat av Michel Antoni 1696. Foto S Hallgren 1964.

*Viaticum communion vessels, pewter. Made probably by Michel Antoni in 1696.*

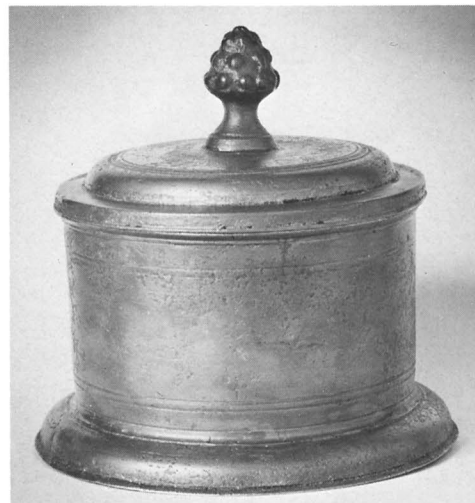
Fig 750. Oblatask av tenn troligen tillverkad av Bengt Johan Georgi, Kalmar 1771. Foto S Hallgren 1964.

*Wafer-box, pewter, probably made by Bengt Johan Georgi, Kalmar, in 1771.*
