# Lau kyrka

BURS TING, GOTLAND BAND VI: 7

VOLYM 165 AV SVERIGES KYRKOR, KONSTHISTORISKT INVENTARIUM

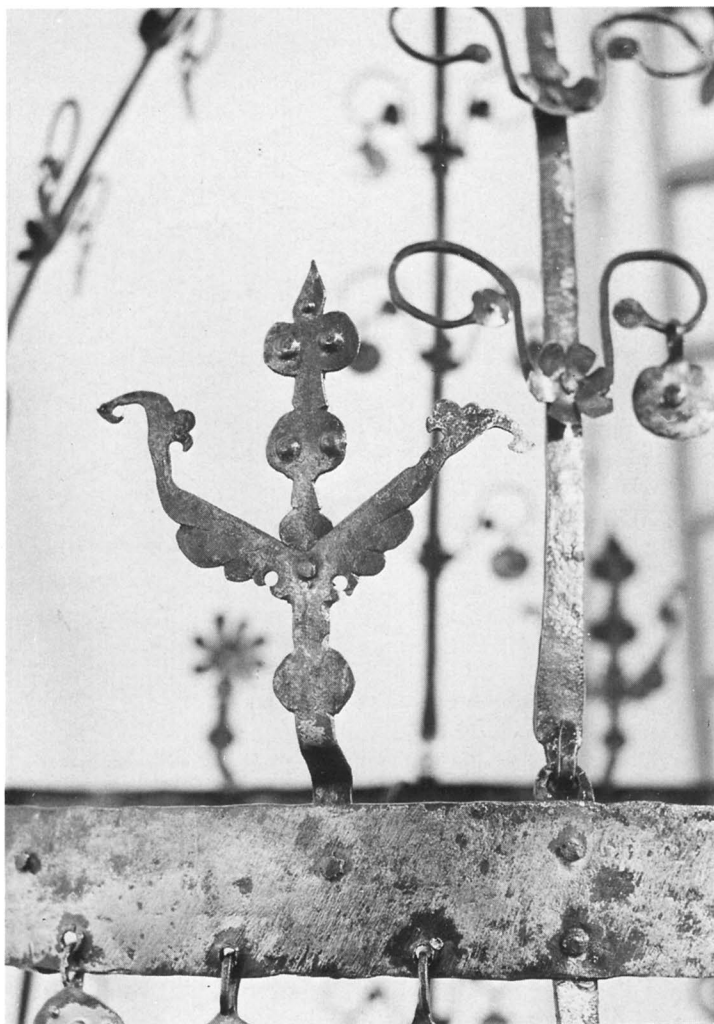
Fig 753. Detalj av ljuskronan fig 752. Foto ATA.  
*Detail of the chandelier in figure 752.*

– 2. Bestående av tre ringar av järnplåt, den översta med upphängningsanordning, förenade av smala järntenar (fig 752–754). Den nedersta ringen består av två över varandra ställda band, förenade av ett smalare sicksackband. Ringen sammanhålles av två varandra korsande järntenar med ljushållare i form av piggar för fem ljus. I de triangulära fälten mellan järnbanden omväxlande uppåt- och nedåtriktade blad av enkel form; det undre bandet är kantat med hängprydnader av samma form. Dubbelringens övre band är glest besatt med ståndare i form av stiliserade liljor.

Dubbelringen förenas med den mellersta järnringen genom åtta järntenar, denna i sin tur vid den översta genom fyra järntenar. Dessa är besatta med böjda järn-

trådar uppbärande parvis anordnade hängprydnader i form av runda skivor. Den mellersta ringens övre kant besatt med ståndare i form av stjärnor, ringkors och stiliserade liljor. Vid ringens nederkant hängprydnader i form av runda skivor. Den översta ringen har vid övre kanten fyra ståndare i form av kors, vid den nedre fyra hängprydnader i form av stiliserade blad. Mått: höjd cirka 160 cm, nedre ringens diameter cirka 80 cm. Svartmålad.

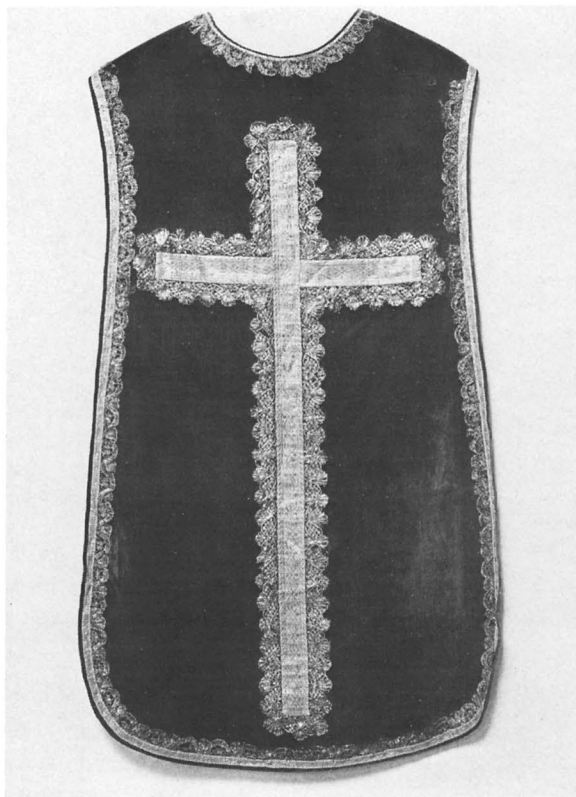
Fig 755. Mässhake av röd sammet, inköpt 1793. Foto S Hallgren 1964.

*Red velvet chasuble, purchased in 1793.*

Mässhakar: – 1. Av röd omönstrad sammet med latinskt kors av gult band med invävd guldtråd på fram- och baksidan (fig 755). Runt korsens och runt kanterna löper en genombruten guldgalon. Ryggsidans längd 115 cm. Enligt räkenskaperna inköpt 1793. – 2. Av grovt linne i olika gröna nyanser, åtskilda av lodrät broderad guldtråd i läggsöm. På ryggsidan gaffelkors. På fodret broderat: LAU SYFÖRENING 1960. GOTLANDS HEMSLÖJD M B (=Monica Bertilsson). Skänkt av Lau kyrkliga syförening till kyrkans återöppnande 1960. – 3. Av vitt omönstrat ylle. På ryggsidan en bred slå, rikt broderad med mönster av kors i olika gulbruna nyanser. På fodret: LAU KYRKA 1965. GOTLANDS HEMSLÖJD M B (=Monica Bertilsson). – 4. Av blått omönstrat ylle. På ryggs-

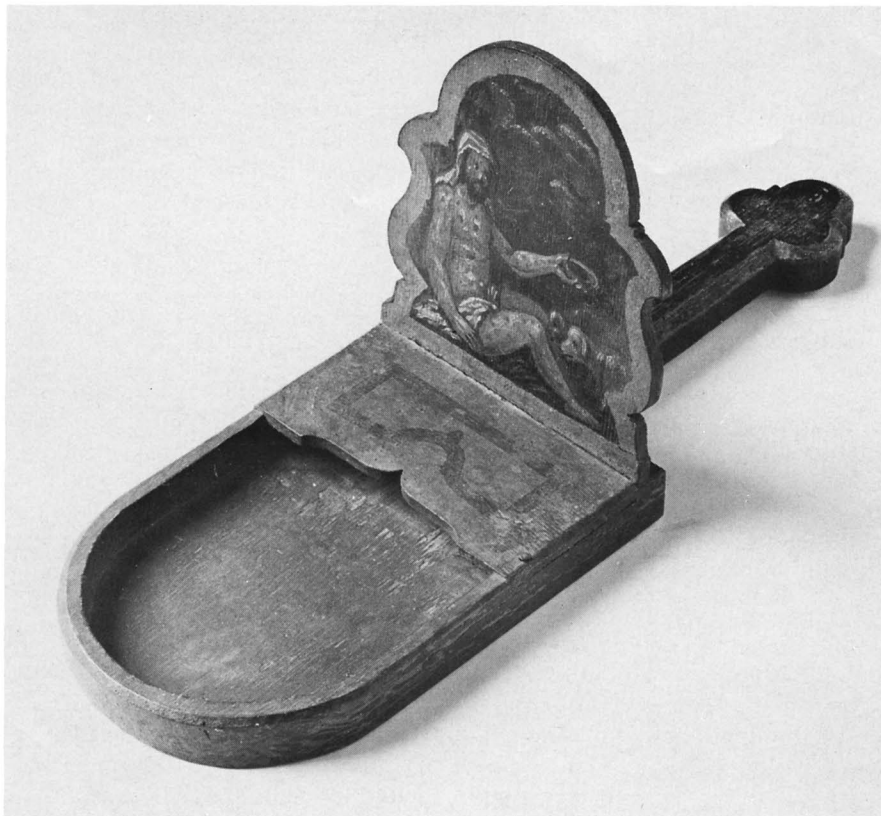
Fig 757. Kollekttavla av furu med målat figurmotiv, Lazarus, vars sår slickas av hundar. Skänkt 1665. Foto S Hallgren 1964.

*Pine-wood collection tray with painted scene showing dogs licking the sores of Lazarus. Donated in 1665.*

Kollekttavlor: – 1. Av snidad och målad furu (fig 757), rektangulär med halvcirkelformad avslutning samt profilerad täckplatta och gavel. På gavelnsida mot handtaget inskription: »Anno 1665 / haffer kirckever / ge Christen Chris / tensøn, Fijge til gudz ær / foræret denne taffle.» På gavelns andra sida bild av Lazarus med två hundar, inom guldrum. Färger: svart, vitt, rött, grönt. Mått: längd med skaft 45 cm, gavelns höjd 20 cm. – 2. Av snidad och målad furu, rektangulär med spetsig avslutning. Bottens främre del är svagt uppåtböjd. Täckplatta och gavel profilerade. På täckplattan och

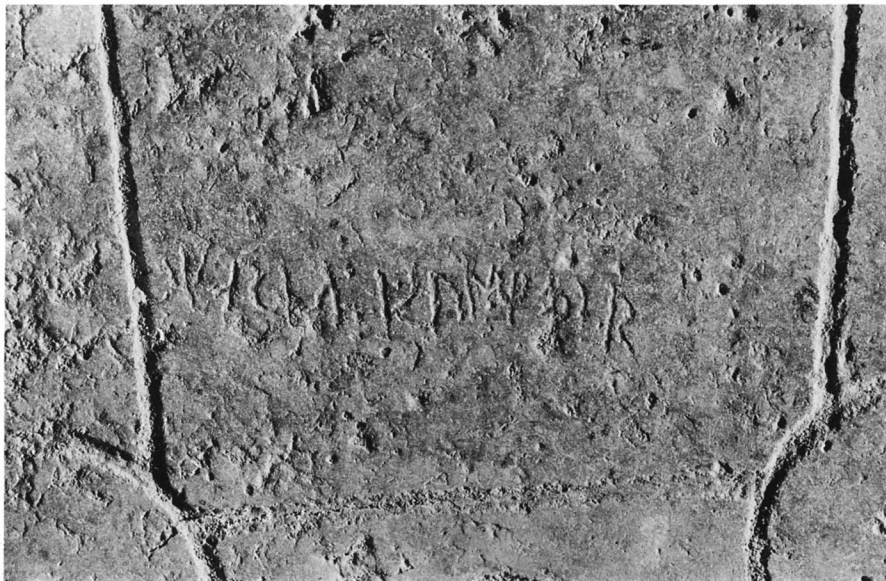
Fig 759. Detalj av gravsten av grå kalksten med runinskrift »Maria: gus möbir». På mittfältet kalk och oblat. Medeltida. Foto R Hejdström 1974.

165 cm, bredd 95 cm. I nordvästra stigluckans golv.<sup>74</sup> – 2. Av grå kalksten, rektangulär, med inhuggna cirklar i hörnen, förbundna genom dubbla parallella linjer (fig 759). Mitt på stenen är inhugget en kalk, däröver en korsmärkt oblat. Parallellt med ena kortsidan en svagt ristad ojämn runinskrift: »maria : gus moþir» (Maria, Guds moder), vilken torde vara sekundär. Stenens längd 146 cm, bredd 70 cm. I korgolvet mitt för altaret, omedelbart utanför altarringen.<sup>75</sup> – 3. Av kalksten, trapezoidal romansk lockhäll, på mitten upphöjt latinskt kors. Utmed vänstra kanten ristad linje. Eventuell text helt utplånad. Längd 196 cm, största bredd 80, minsta bredd 68 cm. Ligger som trappsten utanför den västligaste portalen på sydsidan. – 4. Tumba av kalksten i korets nordöstra hörn, täckt av en hålkälad sten. Texten bortvittrad. Lagd över kyrkoherden i När och Lau Gustaf Klingwall, död 1798.<sup>76</sup> Längd 238 cm, bredd 149 cm, höjd 35 cm. – 5. Av grå sandsten, rektangulär. Texten, som till största delen är bortnött, lyder enligt 1830 års inventarium: »Under thenna sten vila sina ben fordom ärlige och beskedelig K: Thomas Matzson Halsarfve född anno 1690 vid Enggårde i Rone som dödde den 30de Majj anno 1738 hvar 48 och – månader gammal, samt thess Kära Hustru ärlige och Gudfruktige Chatarina Peters Dotter.» Längd 185 cm, bredd 97 cm. I golvet till södra stickluckan. – 6. Av grå sandsten, med kartusch, ev text bortnött. Längd 85 cm, bredd 60 cm. I östra stigluckan. – 7. Av grå sandsten med inhuggen kantlinje. Inskriften så gott som fullständigt bortnött. Längd 165 cm, bredd 87 cm. I östra stigluckan.

*Detail of a grey limestone gravestone with the inscription (in runic characters) »Mary: God's Mother».*

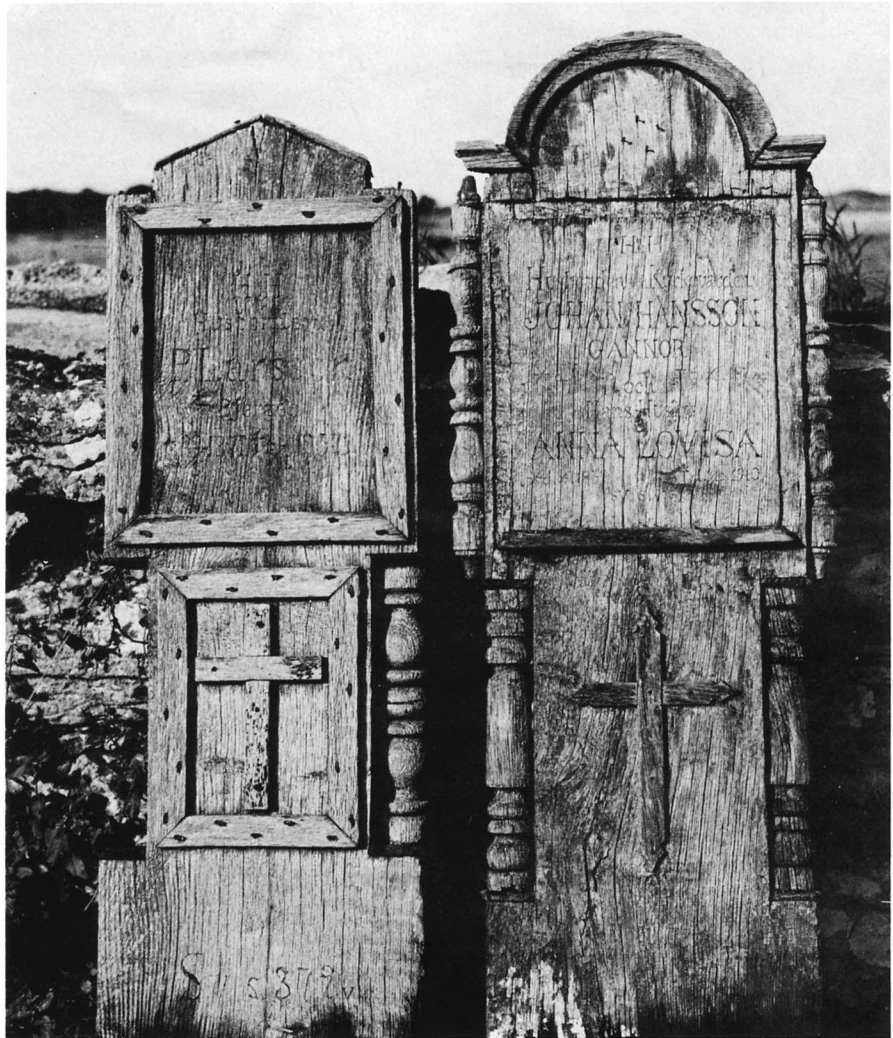
Fig 760. Minnesvårdar av trä, tidigare uppställda på kyrkogården. Från omkr 1910. Foto S Hallgren 1964.

I kyrkans magasin förvaras tre gravvårdar av trä från 1900-talets början (fig 760). De efterbildar samtida gravvårdar av sten. Liknande gravvårdar av trä finns ännu (1975) in situ på Lojsta kyrkogård.<sup>78</sup> – 1. Med två fält, det nedersta med påspikat kors av i ändarna profilerade träribbor, det övre krönt av ett halvcirkelformat och listomgivet överstycke, båda fälten flankerade av svarvade och profilerade rundstavar. I det övre fältet ristad text: »H. H. / Husbonden och Kyrkovärden / JOHAN HANSSON / GANNOR / \* ... † ... / och / Hans Hustru / ANNA LOVISA / \* ... † 1910 / Sv. ps. ...». Höjd 102 cm. – 2. Med två listomgivna fält, det nedre med kors av träribbor, omgivet av svarvade och profilerade rundstavar, det övre krönt av triangelformat överstycke. Fältet med inristad text: »H. H. / Husbonden / P. Larsson / Bjerges / \*... 1871 † 6/11 1907». Nederst på värden »Sv. ps. 379 v ...». Höjd 96 cm. – 3. Med två fält flankerade av lister. I det nedre fältet ett fragmentariskt kors av påspikade profilerade ribbor, i det övre inristad text, numera oläslig. Det nedre fältet

*Wooden memorials, formerly in the churchyard, dating from c 1910.*

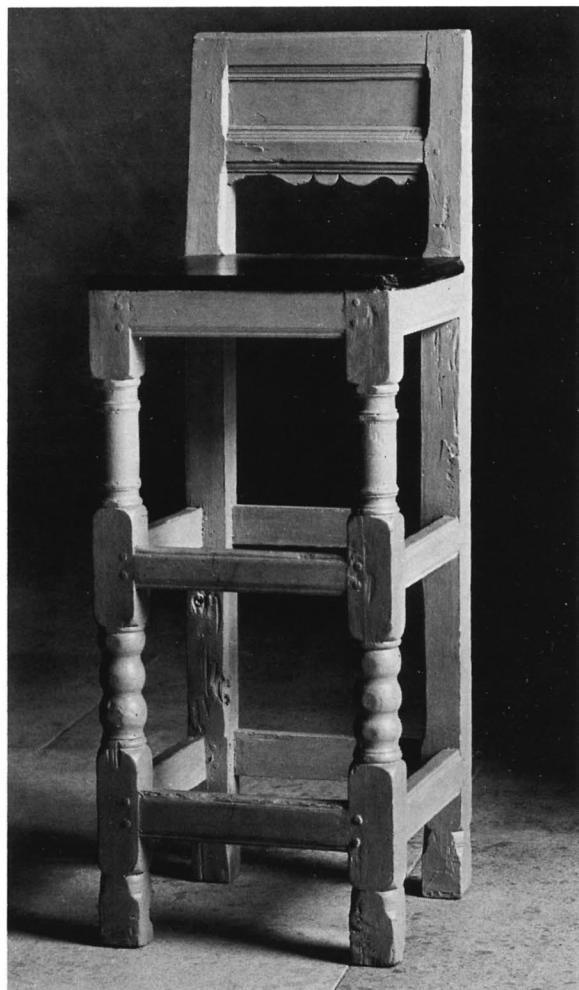
Fig 761. Stol med hög sits och låg rygg, avsedd för predikstolen, tillverkad 1759. Foto S Hallgren 1964.

Stolar av furu: – 1. med svarvade ben, nedtill förenade genom slår. Höjd 90 cm, sitsens höjd 57,5 cm. Troligen den stol som enligt räkenskaperna tillverkades 1748 av Hans Nystugu tillsammans med ett nu försvunnet ovalt bord. – 2. med hög sits och låg rygg; benen profilerade, förenade genom dubbla rader slår. Under sitsen är målat »ANO 1759». Stolens höjd 116 cm, sitsens höjd 87 cm. 1759 inköptes enligt räkenskaperna »1 st. stol uti Predike-stolen» (fig 761).

*Chair, with high seat and low back, intended for the pulpit; made in 1759.*

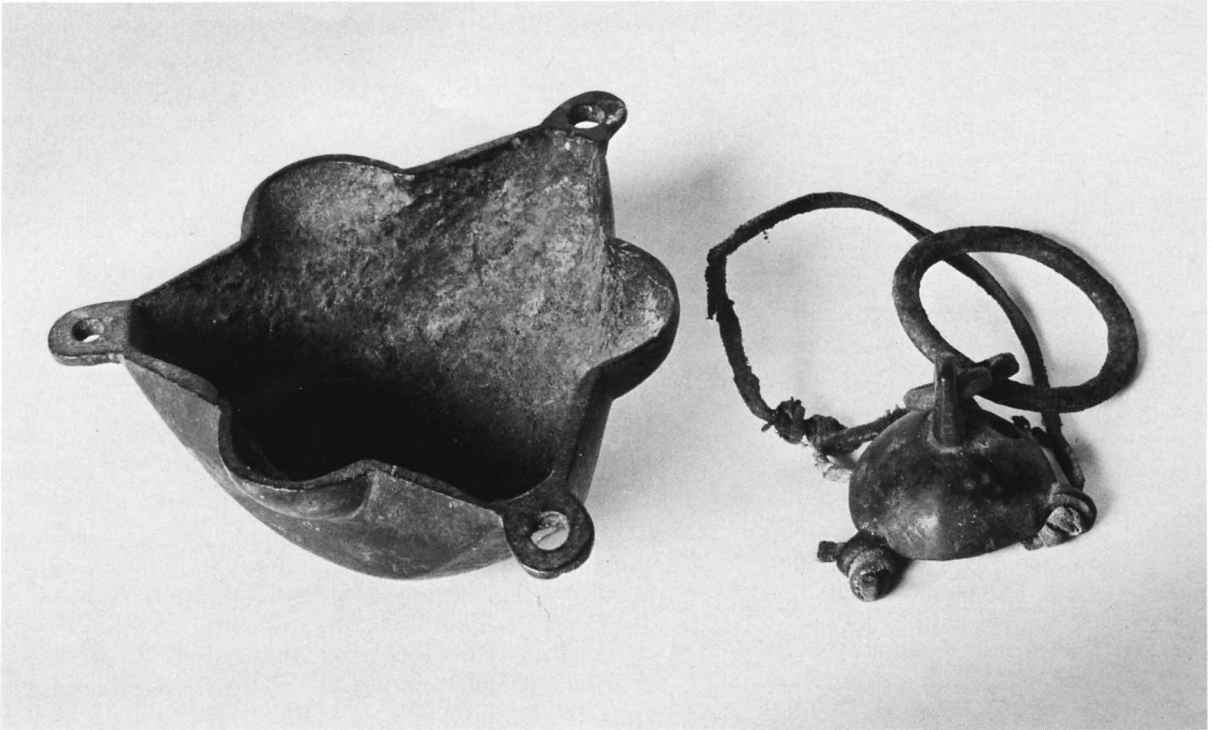
Fig 762. Rökelseekar av brons, endast botten samt överstycke bevarat, 1300-talet.  
Foto S Hallgren 1964.

Rökelsekar av brons (fig 762), fragmentariskt, bestående av tresidig, kupig botten med tre hål för glidstänger, samt kedjornas runda överstycke med bärring och tre hål med kvarsittande stumpar av läderremmar. Mått: bottenens djup 5 cm, avstånd mellan öglorna 8 cm, överstyckets diameter 3,5 cm. I skåp i kyrkan. 1300-tal (?).

*Bronze censers, only the bottom and top preserved, 14th century.*
