Lojsta kyrka

SVERIGES KYRKOR
GOTLAND

FARDHEMS TING, GOTLAND BAND VII:1

VOLYM 172 AV SVERIGES KYRKOR, KONSTHISTORISKT INVENTARIUM

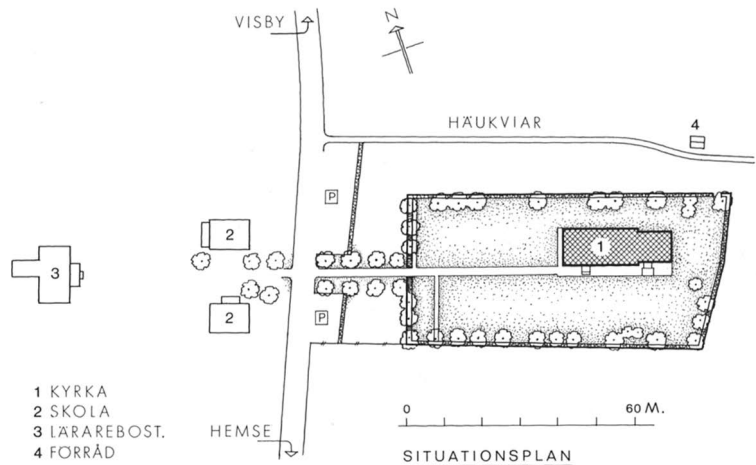
Fig 4. Kyrkan från sydväst efter teckning av G Meukow 1848. Foto ATA.

The church from southwest, after a drawing by G Meukow 1848.

Korets södra fönster är stort och rundbågigt (fig 10). Det upptogs vid en restaurering av kyrkan 1861. Detta fönster föregicks av ett förstorat rundbågigt fönster från byggnadstiden (fig 4).

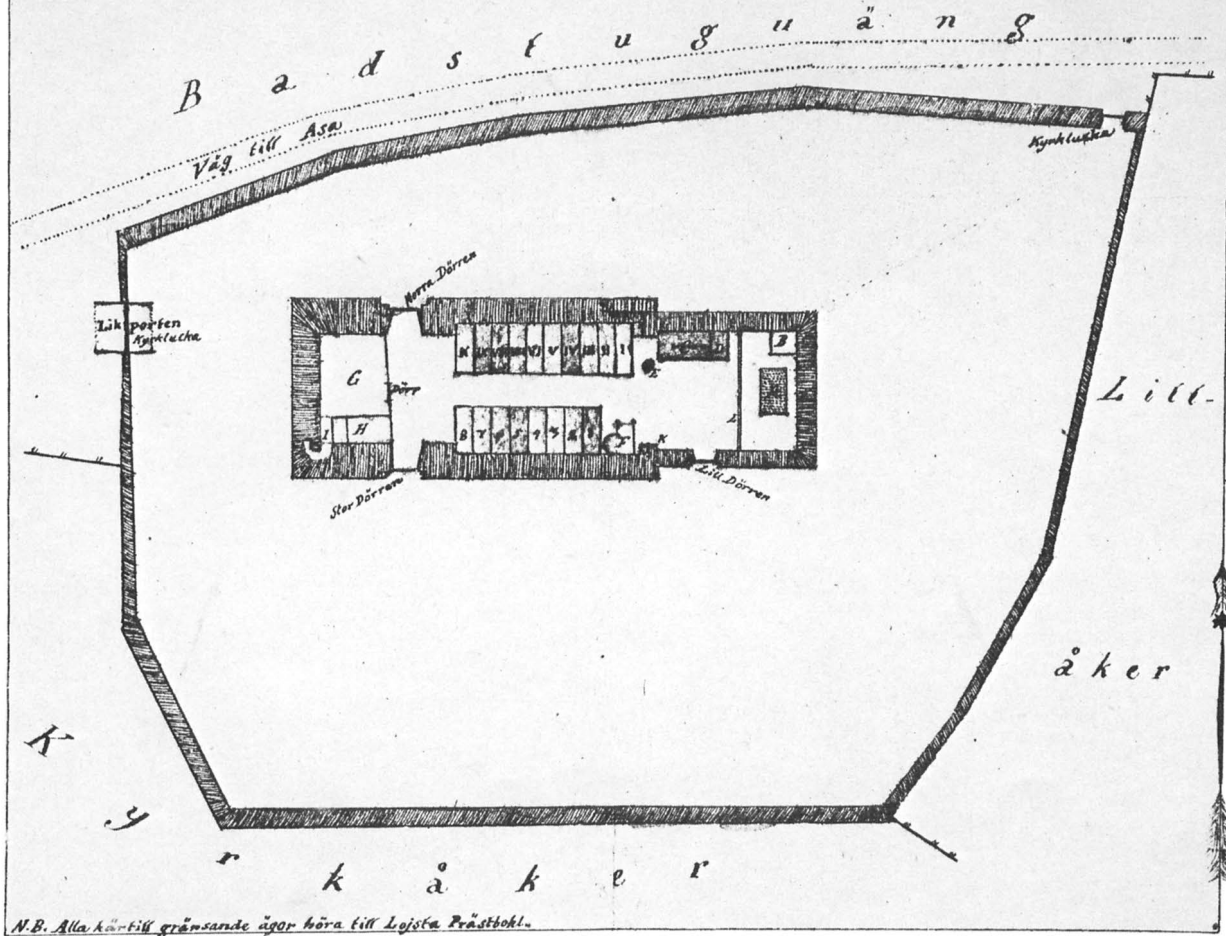
Fig 8. Situationsplan och plan av kyrkan av L P Engbom 1826. ATA.

Map, and plan of the church by L P Engbom, 1826.

Ursprungligen hade kyrkogården flera stigluckor, möjligen en i varje väderstreck (jfr Garde, SvK Go V, s 253). En av dessa stigluckor omnämns i räkenskaperna 1774–75 då en summa utbetalades för lagning av "kiörck luckan". Samma stiglucka reparerades 1806 då man utbetalade "Till Marcus Skota för lagning och jernskott till kyrkogårds luckan." Troligen gäller dessa arbeten en stiglucka i den dåvarande västra kyrkogårdsmuren avbildad på en teckning av kyrkan och kyrkogården troligen utförd vid 1800-talets mitt (fig 4). Av teckningen att döma skulle den ha varit av vanlig gotländsk typ, dvs murad och putsad samt med sadeltak av tjärade bräder. Samma stiglucka är också markerad på en situationsplan utförd av L P Engbom 1826

(fig 8). Den benämnes här "Likporten – Kyrklucka". I kyrkans räkenskaper från 1832–33 är en utgift för "ny-murad Likport" upptagen. Möjligen revs den medeltida stigluckan vid detta tillfälle, varefter man murade upp en enkel ingång med stolpar.

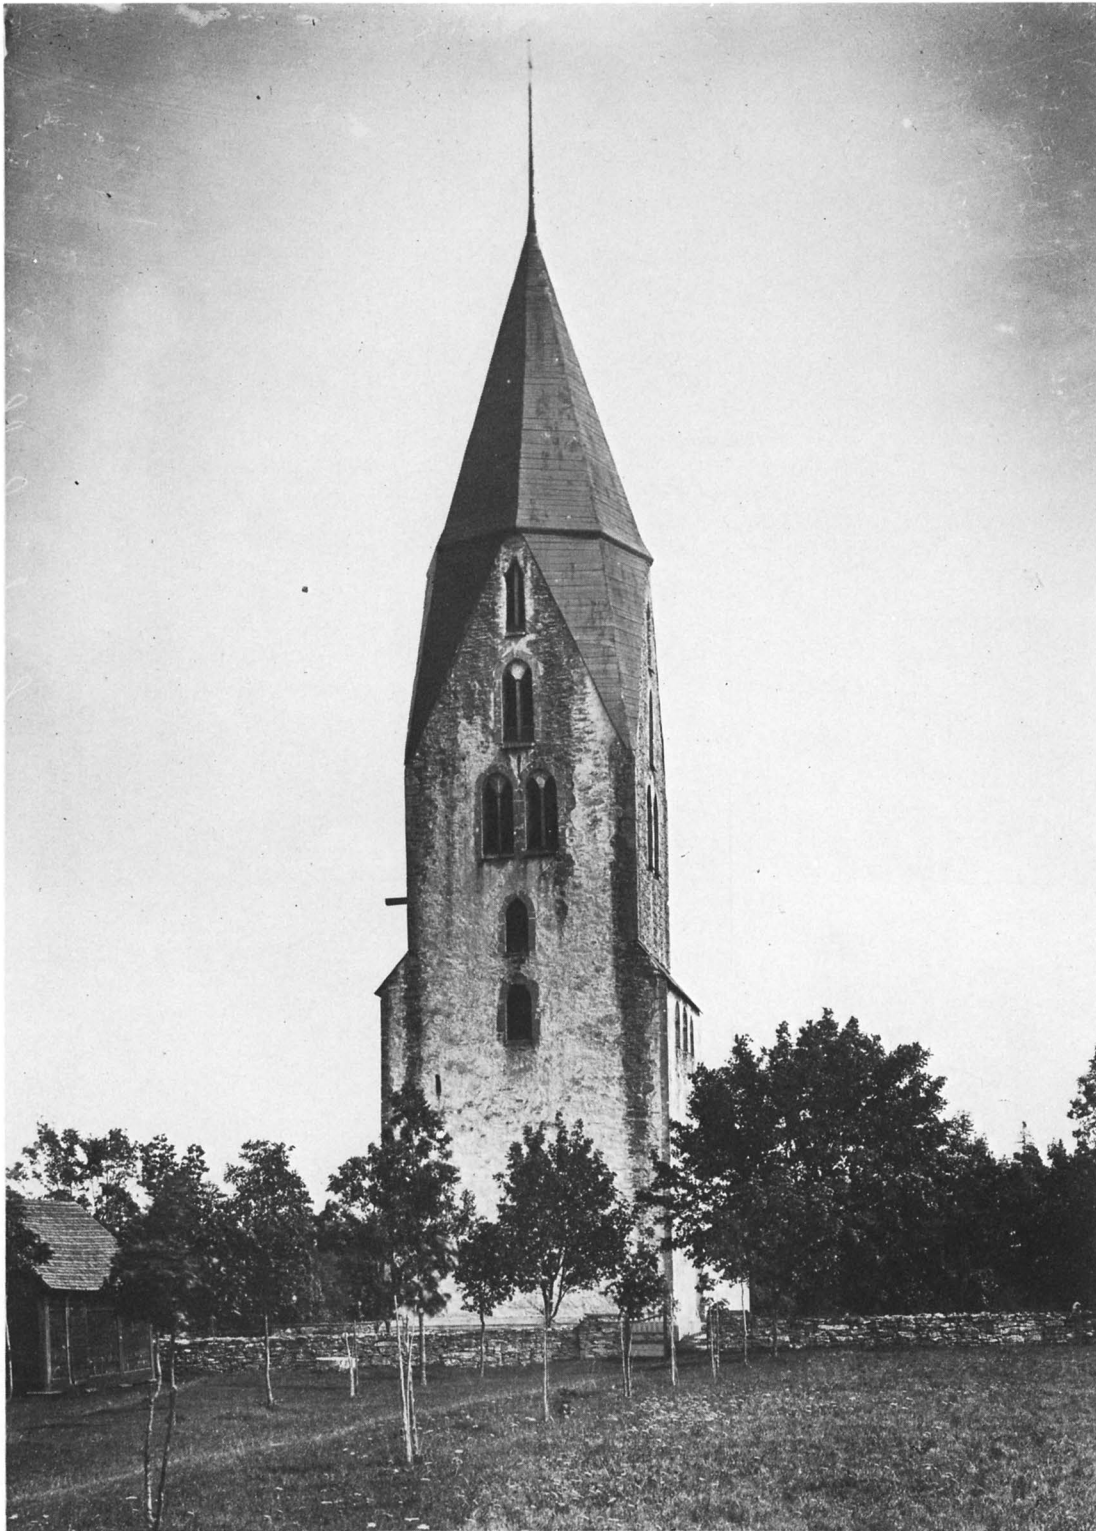
Fig 9. Kyrkan och kyrkogården från väster. Till vänster magasinsbyggnad av trä, uppförd på 1830-talet, nu avlägsnad. Foto J W Hamner 1900.

Vid kyrkogårdens nordvästra hörn fanns en tid en magasinsbyggnad använd för lagring av socknens insamlade spannmål. På fotografier från 1890-talet syns byggnaden (fig 9), som var uppförd i skiftesverk, ett s k bulhus. Dörröppningen var placerad på södra sidan. Några fönster fanns ej, endast små gluggar som stängdes med träluckor. Taket täcktes av tjärade spån.

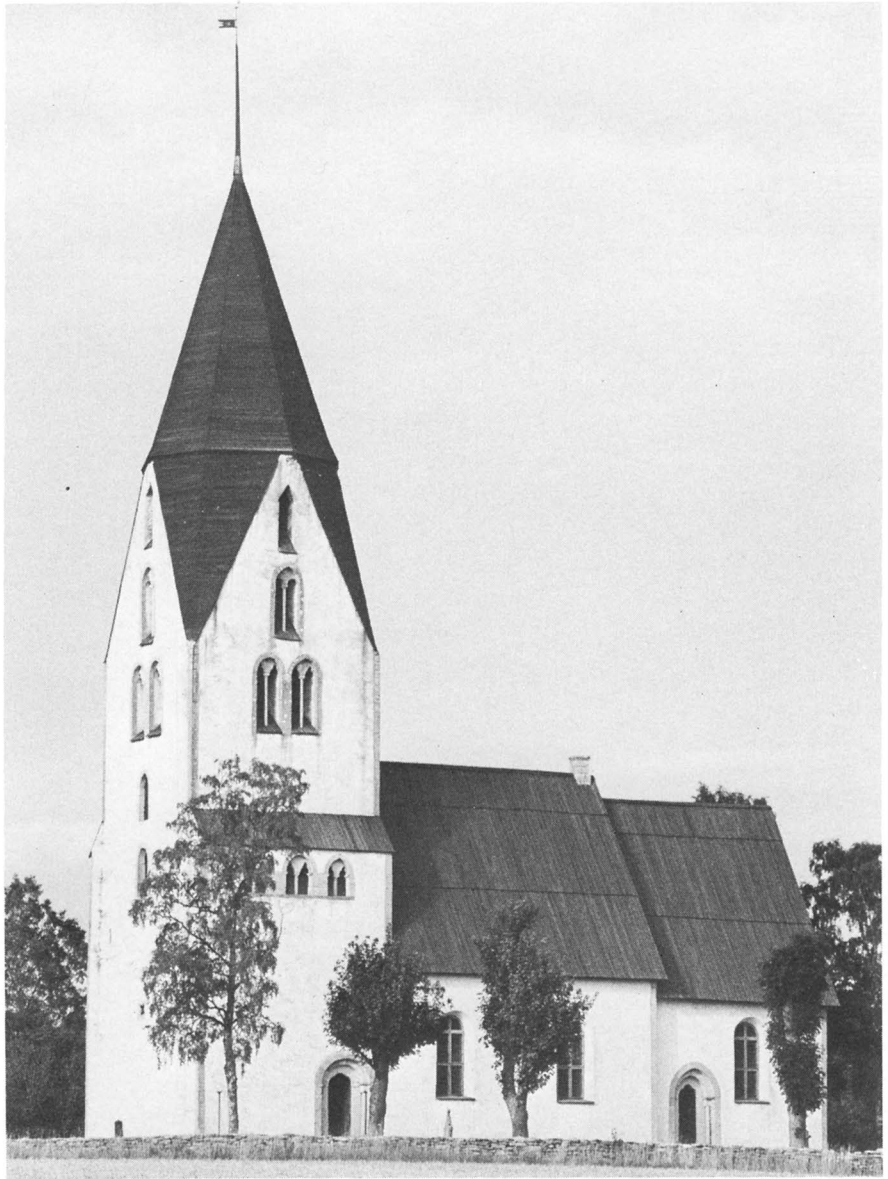
Fig 10. Kyrkan från sydväst.
Foto 1975.

The church from southwest.

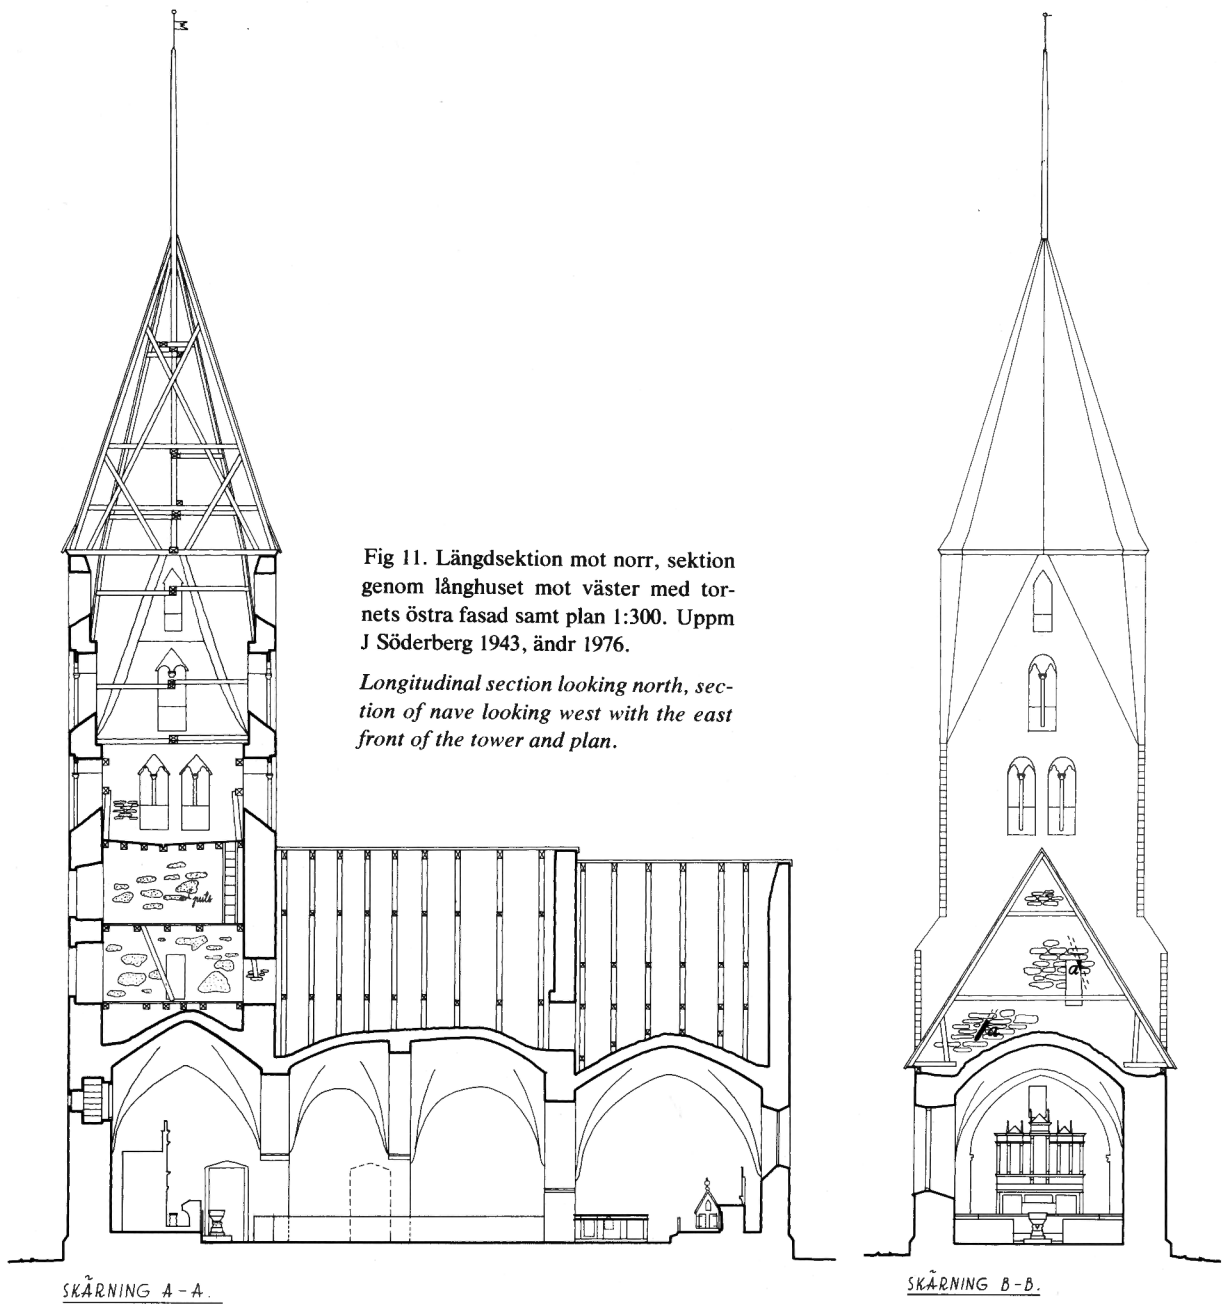
Fig 11. Längdsektion mot norr, sektion genom långhuset mot väster med tornets östra fasad samt plan 1:300. Uppm J Söderberg 1943, ändr 1976.

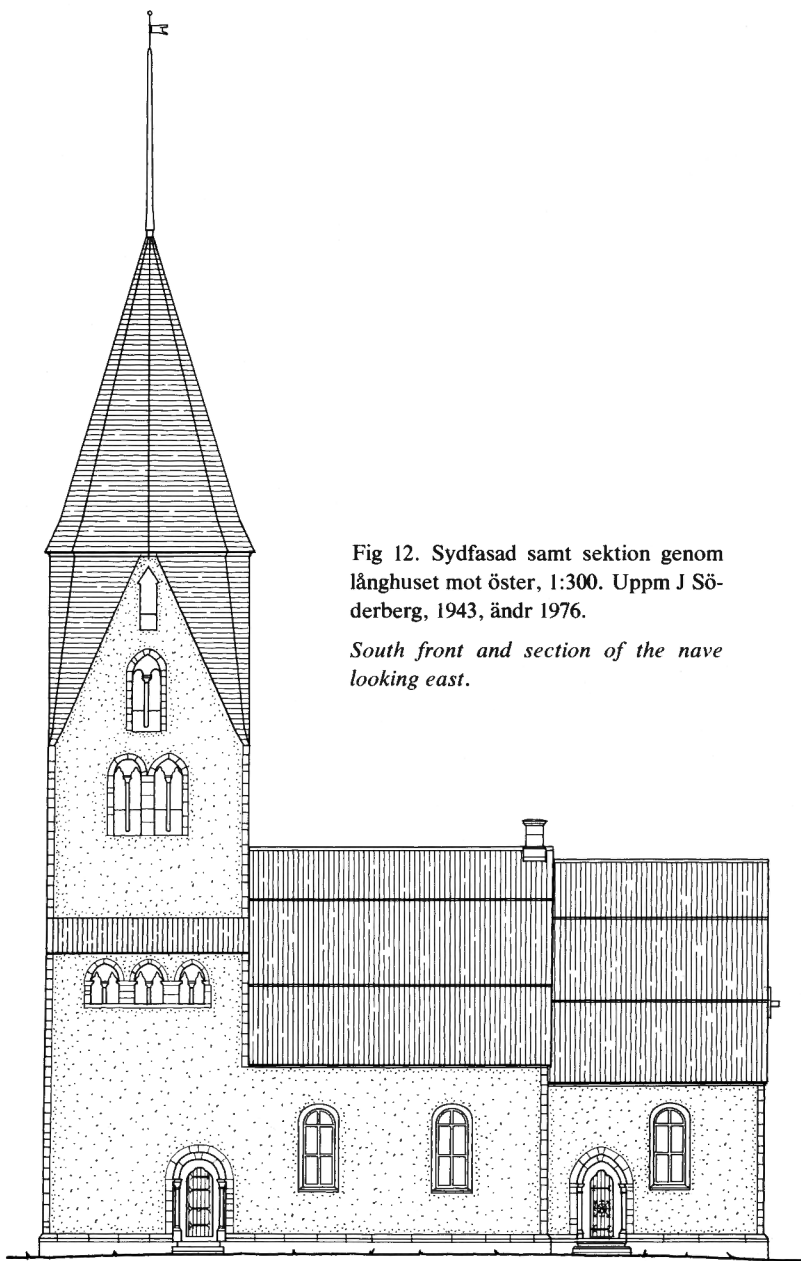
Fig 12. Sydfasad samt sektion genom långhuset mot öster, 1:300. Uppm J Söderberg, 1943, ändr 1976.

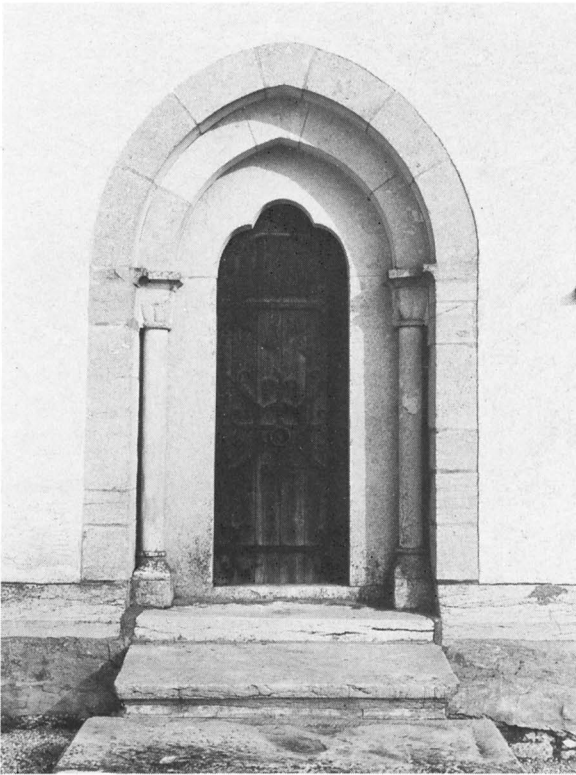
Fig 16. Korportalen, 1200-talets förra hälft. Foto 1977.

Chancel portal, first half of the 13th century.

Korportalen (fig 16), uppförd av fint huggen grå och rödaktig kalksten, är ensprängig med flankerande ko-

lonnetter i språnget. Kolonnetterna står på enkla baser och uppbär s k veckkapitäl (fig 17). Ovanför kapitälerna hålkälade lister av rödaktig kalksten. Arkivolten består av skarpkantade kalkstenskvadrar som bildar en trubbig spetsbåge. De inre posterna är monolitiska och uppbär en tympanonskiva med trepassformad kontur. Trappan framför portalen är uppförd av bl a två stora medeltida gravstenar av kalksten med hålkälade kanter. Inskrifterna är nu nästan helt utplånade (se nedan under Gravminnen).

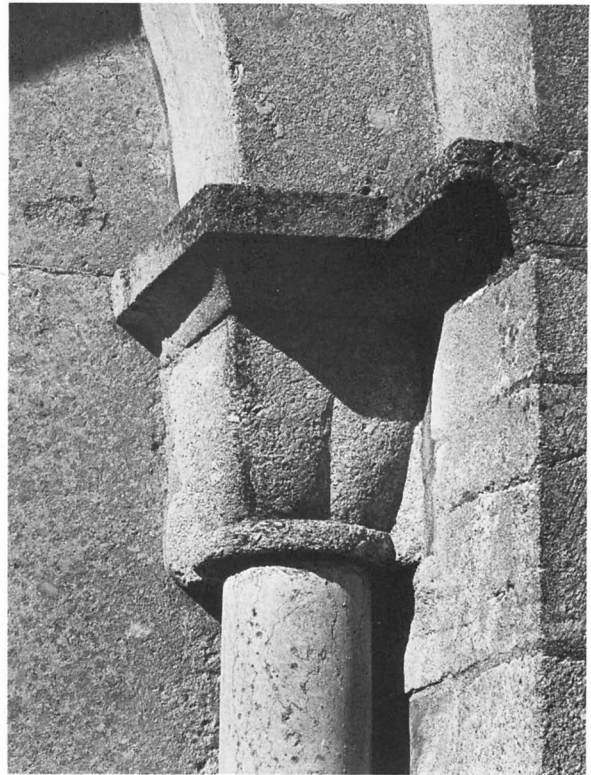
Fig 17. Korportalens östra kapital. Foto 1976.

The east capital of the chancel portal.

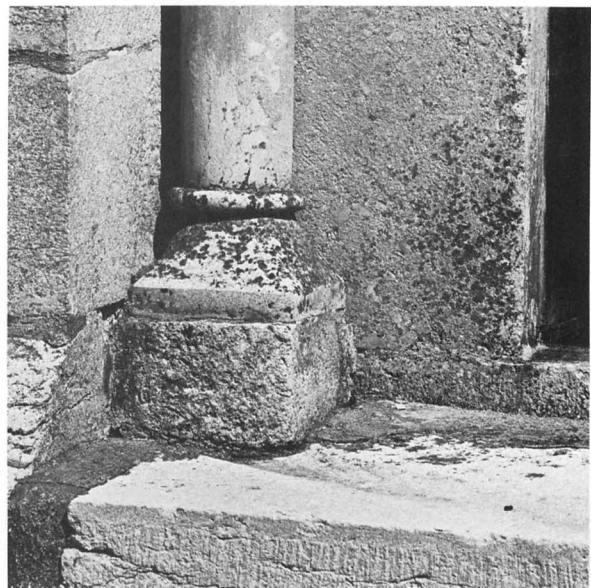
Fig 18. Korportalens västra kolonnett med bas. Foto 1976.

The west colonnette and base of the chancel portal.

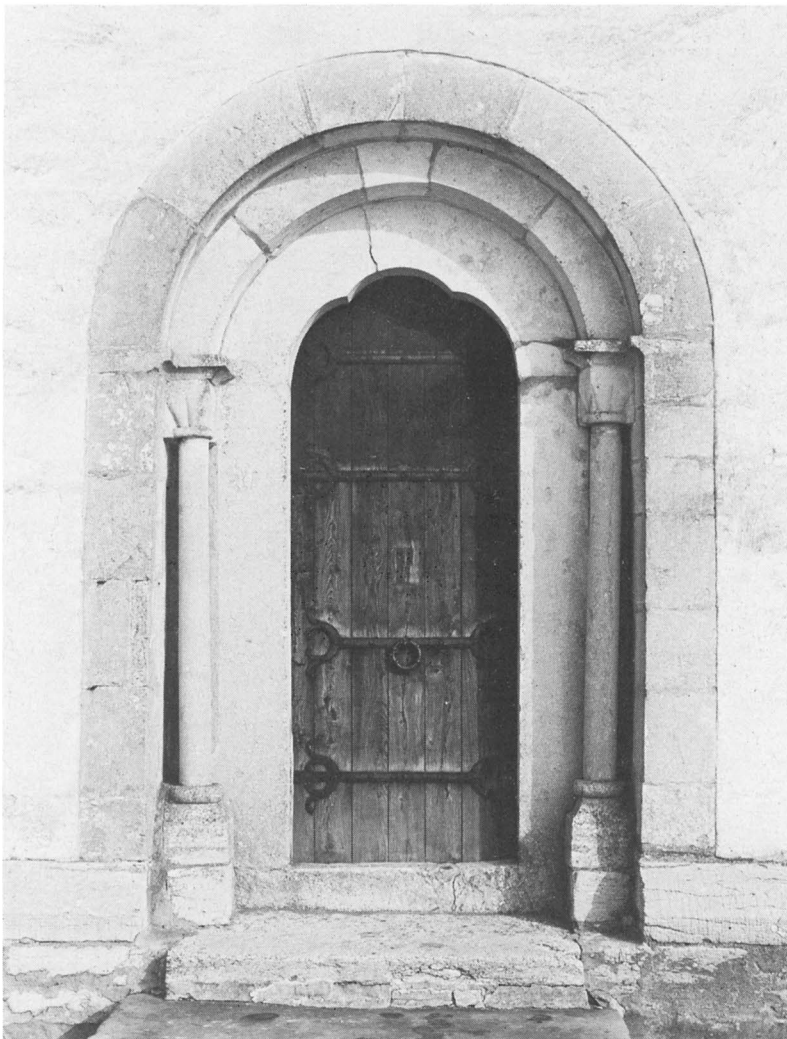
Fig 19. Tornets södra portal, ursprungligen i långhusets norra mur, 1200-talets förra hälft. Foto 1977.

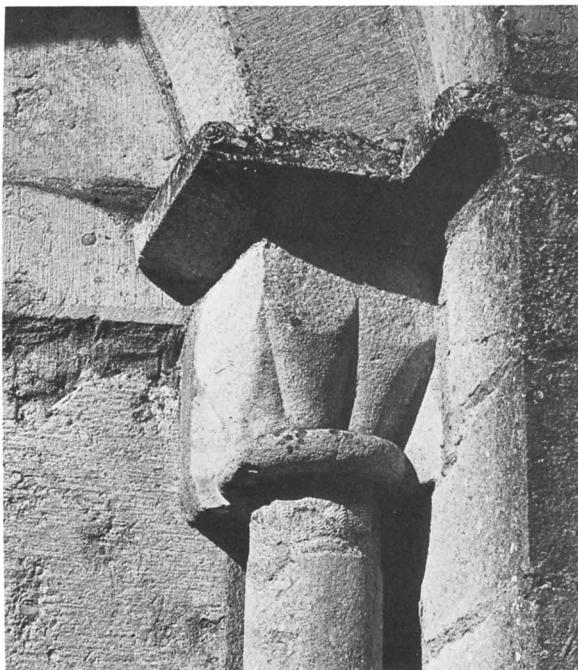
Fig 20. Södra tornportalens östra kapitäl. Foto 1975.

The east capital of the south portal of the tower.

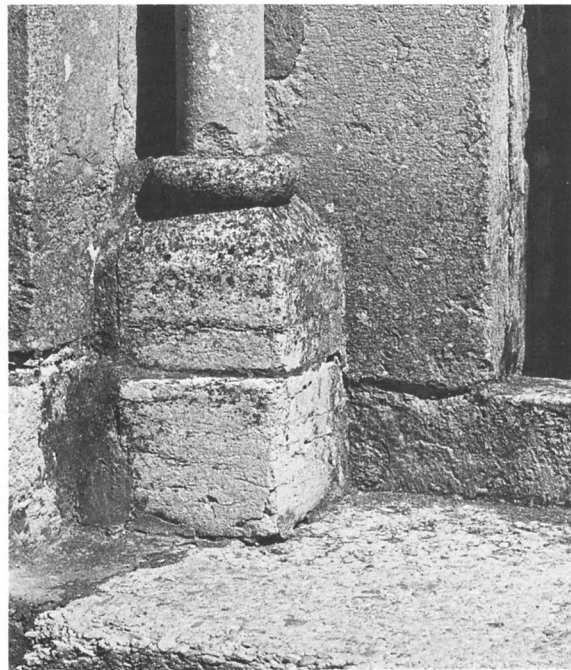
Fig 21. Södra tornportalens västra kolonnett med bas. Foto 1976.

The west colonnette and base of the south portal of the tower.

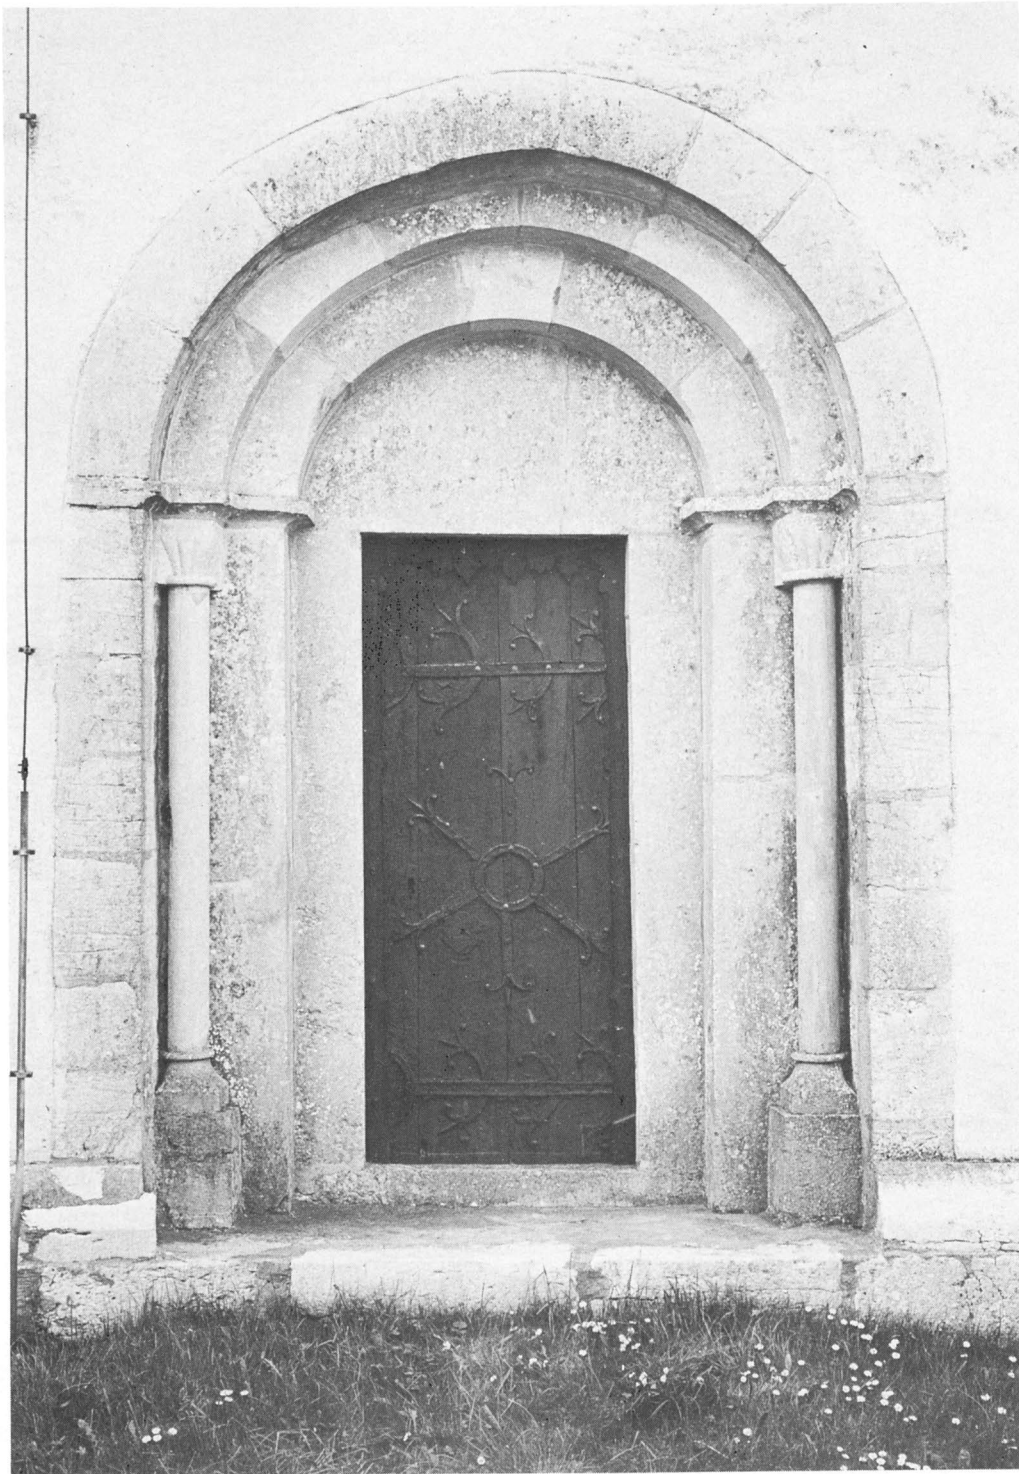
Fig 22. Tornets norra portal (ursprungligen långhusets södra portal), 1200-talets första hälften. Foto 1976.

The north portal of the tower (originally the south portal of the nave), first half of the 13th century.

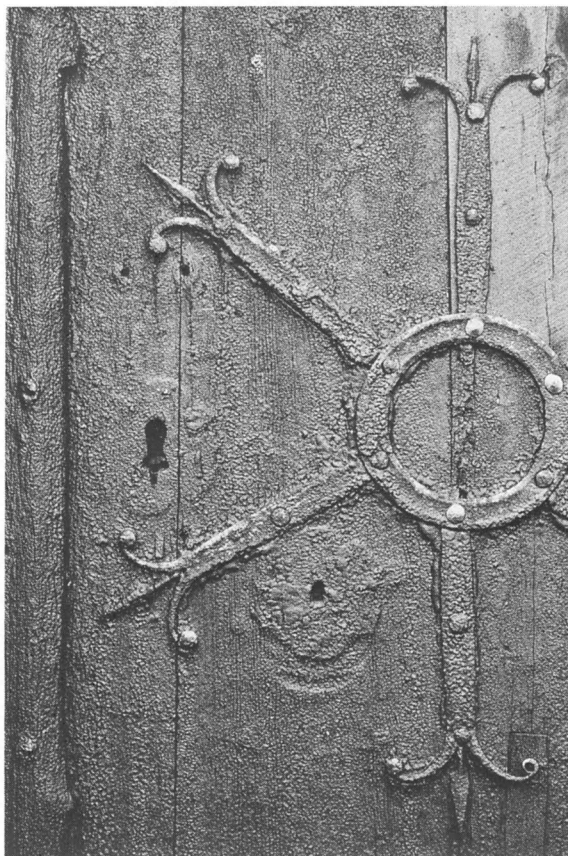
Fig 24. Norra tornportalens dörr med beslag av smidesjärn, medeltida. Foto 1976.
The door of the north portal with wrought ironwork; medieval.

Dörr av stående utvändigt tjärad furubräder med rikt utformade beslag av smidesjärn (fig 24). Dörren som synbarligen är medeltida har tidigare haft ornerad nyckelskylt och portklapp, vilket framgår av spår på dörrens yta.¹¹

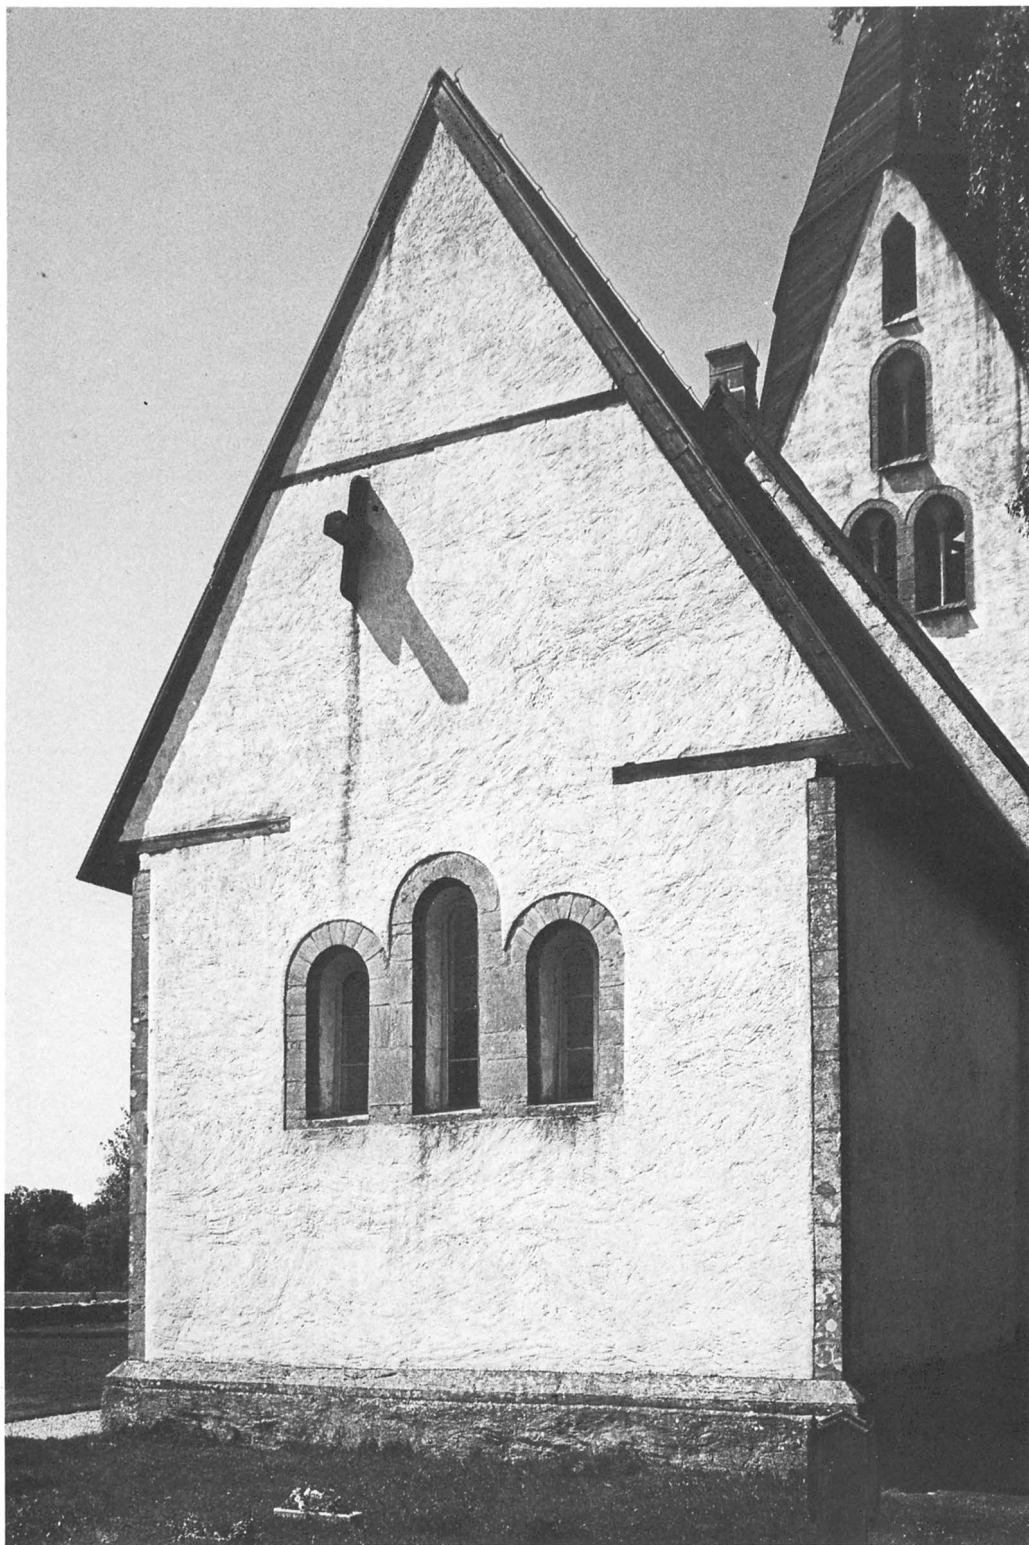
Fig 26. Korets östra fasad med romansk trefönstergrupp, 1200-talets första hälft. Foto 1976.

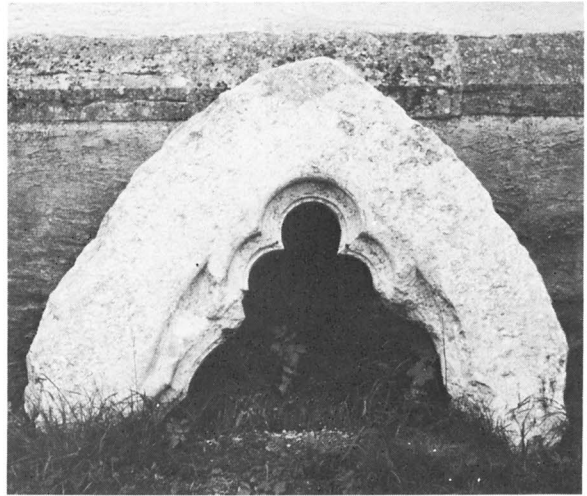
Fig 27. Överstycke av grå kalksten till gotiskt fönster från 1300-talet i långhusets södra mur, avlägsnat på 1860-talet. Foto G Svahnström 1957.

Window head, grey limestone, of a 14th century Gothic window in the south wall of the nave, removed during the 1860's.

Överstycket förvaras nu på kyrkogården norr om kyrkan. Det är av grå kalksten och har uppenbarligen varit tvådelat genom en mittpost, som också delvis bevarats (fig 14). Masverket består av ett trepass, som ursprungligen utgjort krön på trepassavslutade bågar (fig 27). Denna fönstertyp är vanlig främst under 1300-talets andra fjärdedel och förekommer bl a i Martebo, Lye och Stånga i byggnadsdelar som uppförts av Egypticus-verkstan.¹⁴

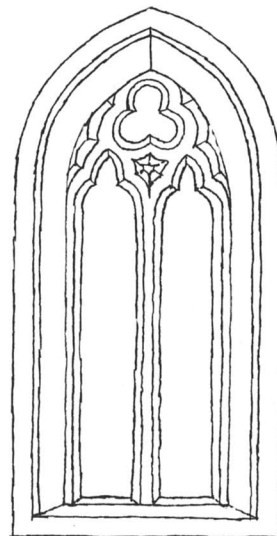
Fig 28. Rekonstruktion av gotiskt fönster i långhusets södra mur. Utförd av J A:son Utas 1977.

Reconstruction of a Gothic window in the south wall of the nave.

Långhusets båda stora rundbågiga fönster tillkom samtidigt med det södra korfönstret 1861. De hade föregåtts av ett högt spetsbågigt fönster, som varit placerat ungefär mitt på södra långhusmuren (fig 28). Övre delen av omfattningen till detta gotiska fönster påträffades i samband med renoveringen av lärarbostaden väster om kyrkan 1949. Det hade använts som grundsten när huset uppfördes.¹³

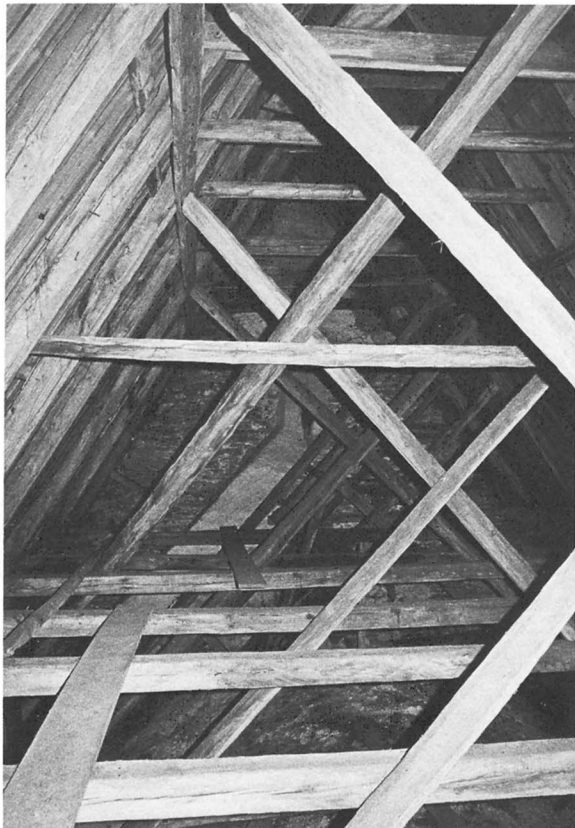
Fig 29. Långhusets takstol, norra delen, från väster. Foto 1976.

takstolar, några säkerligen från medeltiden. Takstolarna har konstruerats på sedvanligt sätt med hanbjälkar och sparrar, som fogats samman med stora dymlingar (fig 29). Det finns inga spår på takstolarna eller murverket, som skulle kunna tyda på att kyrkan eller någon del av den brunnit. Däremot har den skadats av åsknedslag, senast 1937 då kyrkans tornspira och orgel fick svåra skador. Brand utbröt dock ej.

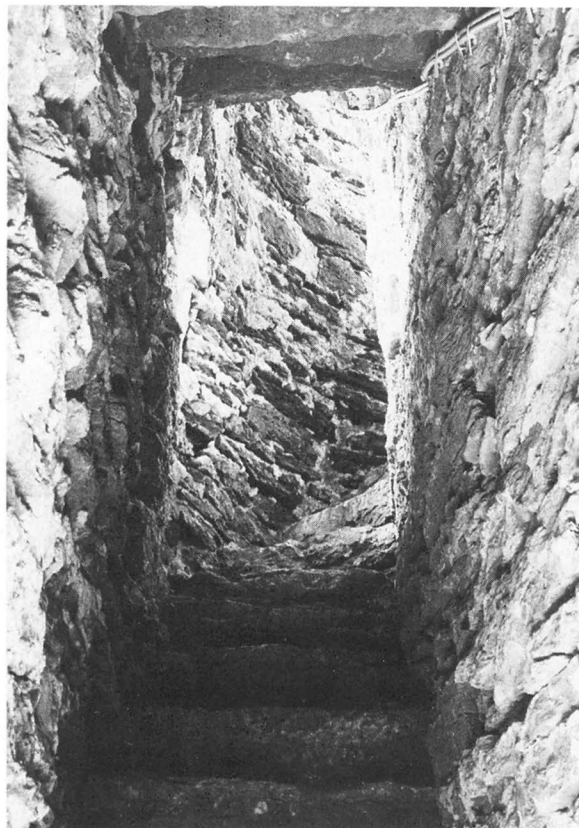
Fig 30. Trapploppet i tornets västra mur, 1300-talet. Foto 1976.

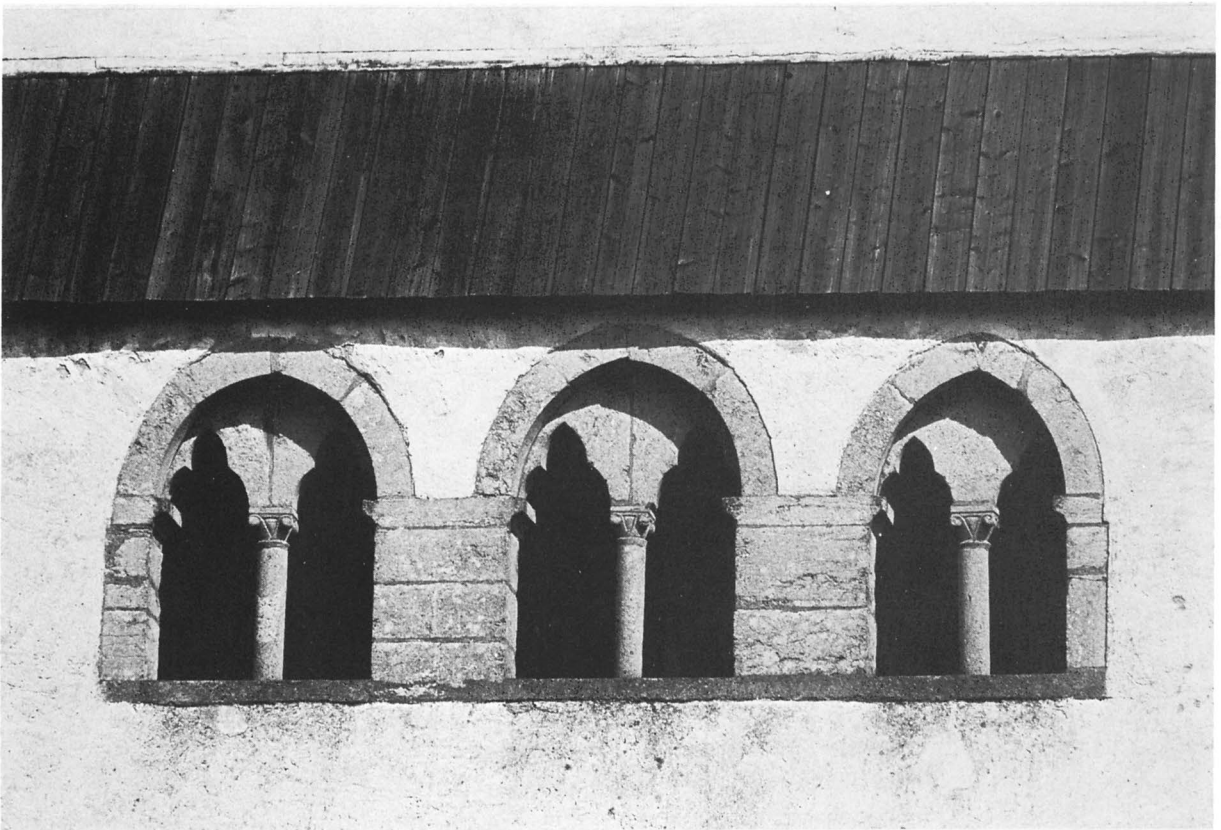
Fig 31. Tornets södra galleri med ursprungliga kolonnetter och kapitäl, 1300-talet. Foto 1975.

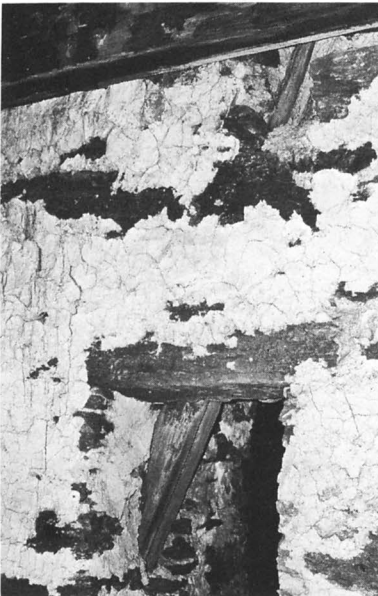
Fig 33. Öppning mot långhusvinden i tornets första övervåning. Märk bjälke med urtagning (nåträanna?). Foto 1976.

Opening into the nave attic in the first floor of the tower. Note the beam with a groove.

The present church was undoubtedly preceded by a wooden church, most likely a stave church, remains of which are preserved in the tower (fig 33). No signs of this church were found during an excavation made by Gunnar Svahnström in conjunction with a restoration in 1957. This was probably because the ground had been greatly disturbed in connection with burials in recent times. Further, the excavation was limited to the chancel.

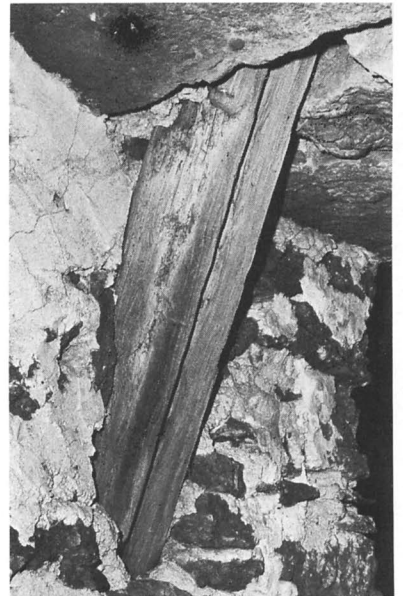
Fig 34. Bjälke med längsgående urtagning (nåträanna?) infogad i tornets östra mur. Foto 1976.

Beam with a longitudinal groove, built into the east wall of the tower.

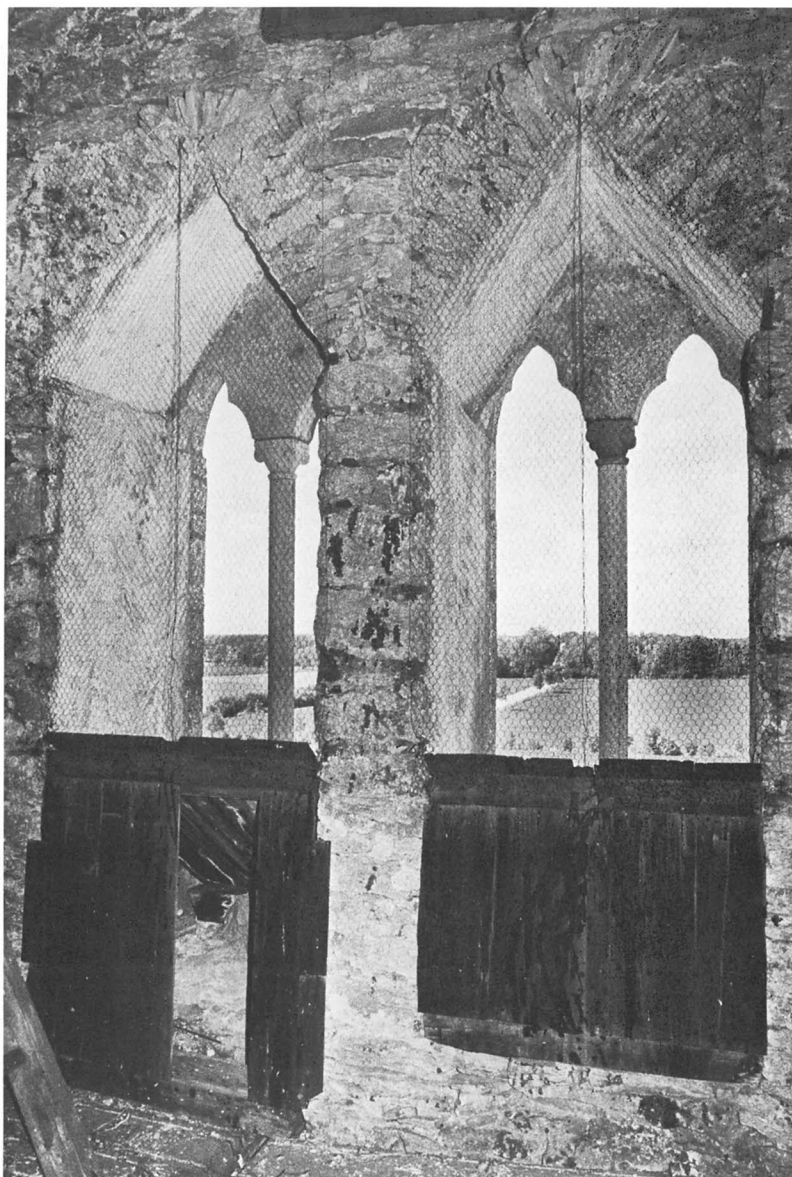
Fig 36. Klockvåningens ljudöppningar mot norr. Det högra kapitälet är ursprungligt. Foto 1976.

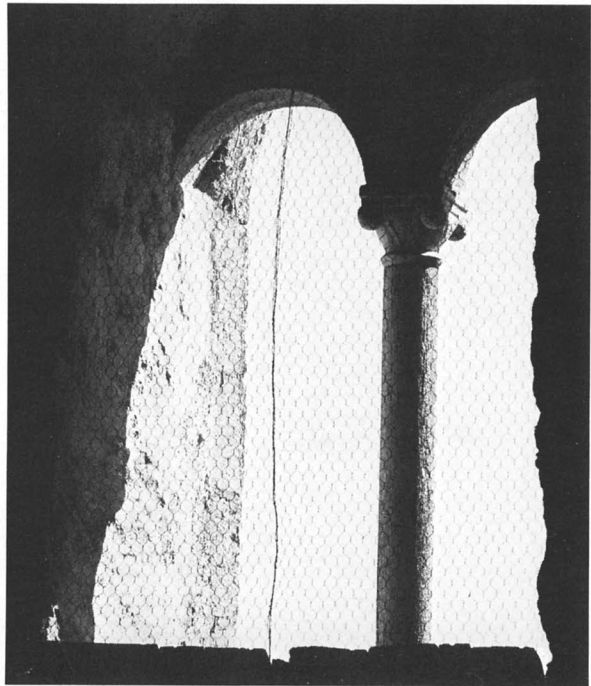
Fig 37. Ljudöppning i tornets östra mur med runda bågar, troligen från ett äldre torn. Foto 1976.

Sound opening in the east wall of the tower, with round arches, probably from an older tower.

36). Öppningarna avslutas uppåt i två trepassformade spetsbågar, med undantag för en ljudöppning i öster och en i väster som har enkla rundbågar (fig 37). Dessa har möjligen hört till ett äldre torn (se Kyrkans byggnadshistoria). Öppningarna har alla utvändigt trubbigt spetsbågiga omfattningar av huggen kalksten. Några av dessa bågar har oregelbundenheter som tyder på att man även här använt äldre material troligen från ett torn (se nedan). De flesta av kolonnetterna och kapitälerna nyhöggs i samband med en renovering 1936. Kapitälerna är märkta med detta årtal. Två av de ursprungliga kapitälerna är bevarade, nämligen ett på västra sidan och ett på norra sidan. Vid Brunius besök i Lojsta på 1860-talet var alla kolonnetterna i klockvåningen av trä.¹⁵

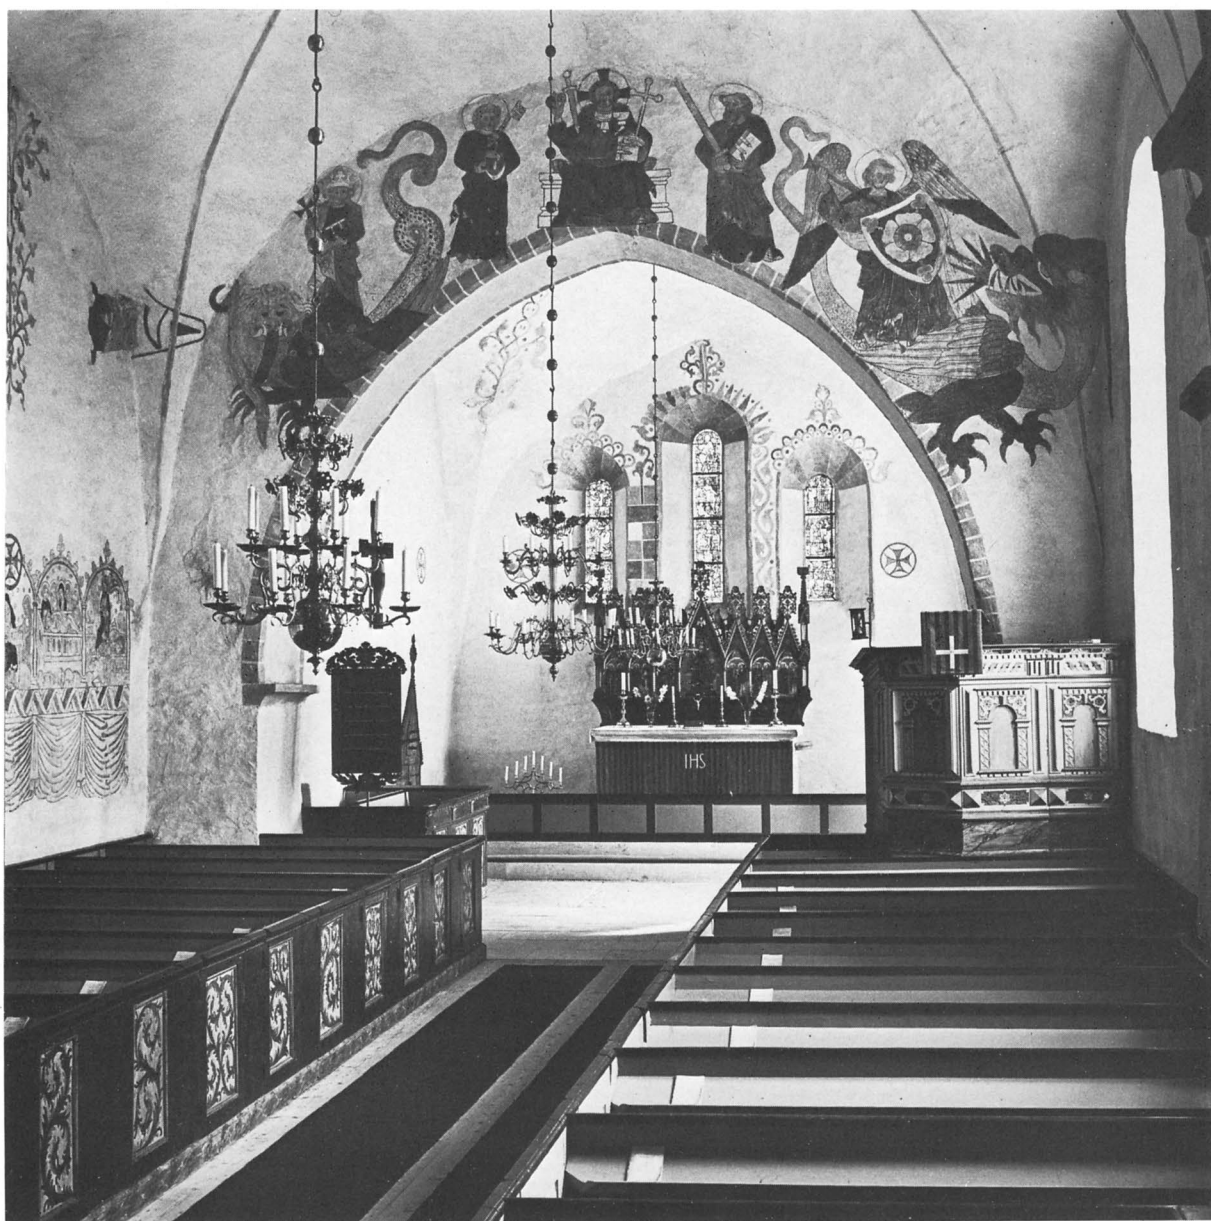
Fig 38. Interiör mot öster. Foto 1976.

Interior looking east.

Triumfbågen som är vid och spetsbågig (fig 38) har troligen "moderniserats" i samband med tornets tillkomst omkr 1300. Den saknar huggen omfattning och har liksom gördelbågen i långhuset kvadermålning i grått med vita bruksränder. Enkla hålkälade anfangslistor av grå kalksten ca 193 cm ovanför nuvarande golvnivå.

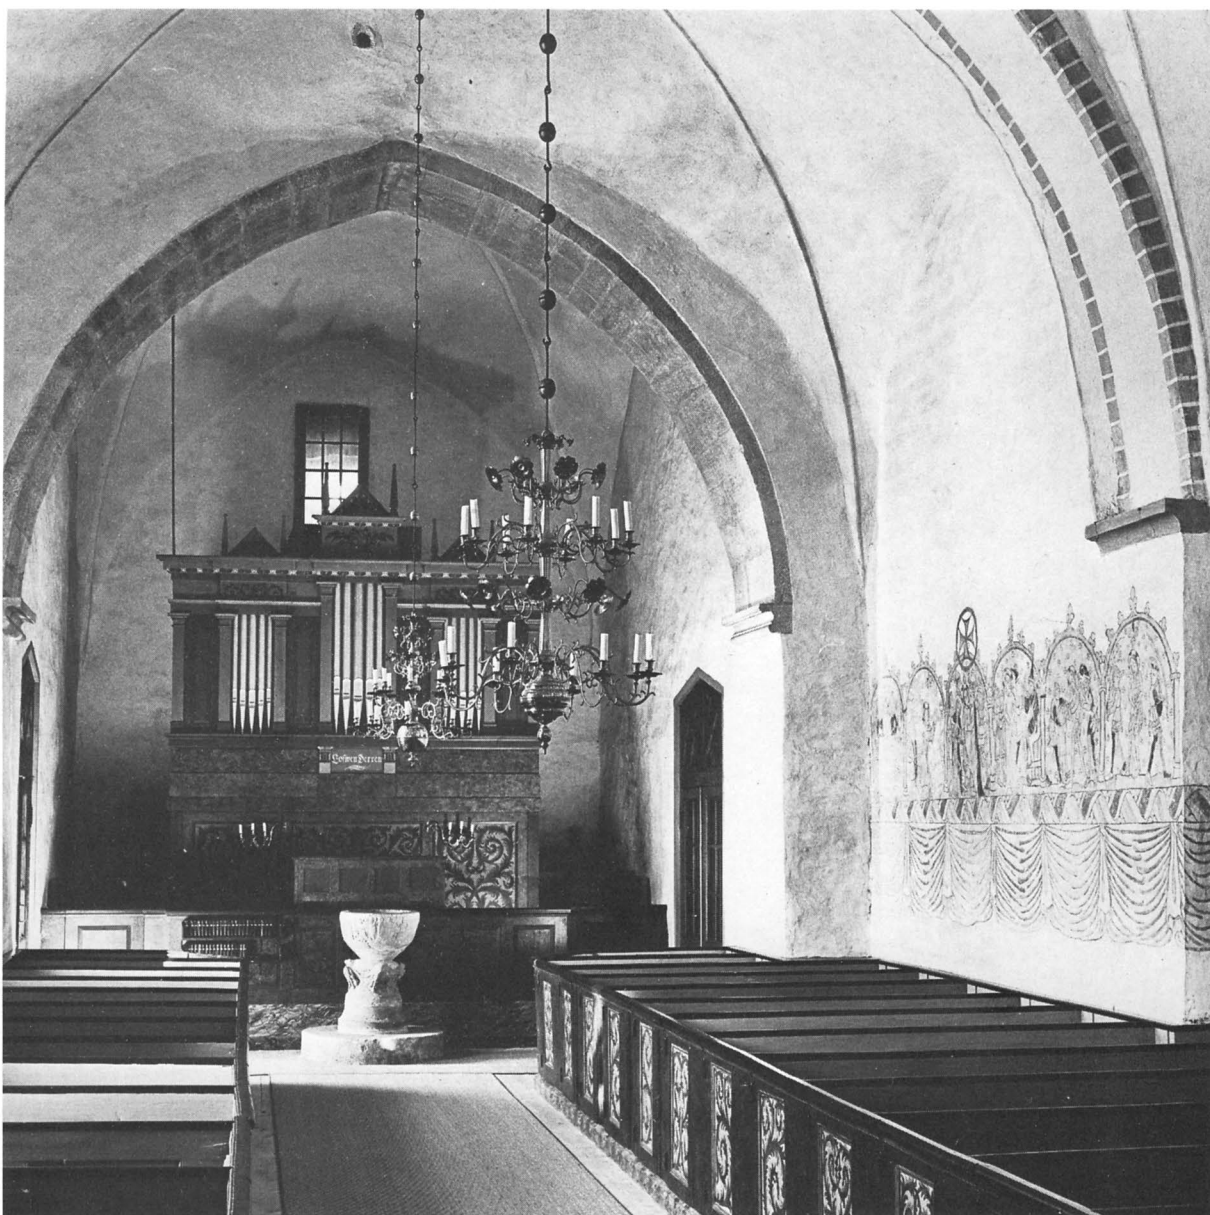
Fig 39. Interiör mot väster. Foto 1977.

Interior looking west.

Fönsteröppningen i tornets västra mur är endast en ljusglugg som upplyser torntrappan, men som genom en stor öppning mot tornrummet även ger ljus åt kyrkorummet (fig 39). Ljusgluggen är utformad som ett fyrtrepass utgugget ur ett block av grå kalksten.

Tornbågen är hög och spetsbågig samt har omfattning av fint huggna kalkstensblock (fig 39). Anfannglisterna som är placerade ca 330 cm ovanför den nuvarande golvnivån består av hålkälade och profilerade kalkstensblock. Några av blocken i bågen har huggen putsrand, vilket troligen innebär att de avsetts för en hörnkedja i exteriören, eller att de återanvänts från ett äldre tornbygge.
