Lojsta kyrka

SVERIGES KYRKOR
GOTLAND

FARDHEMS TING, GOTLAND BAND VII:1

VOLYM 172 AV SVERIGES KYRKOR, KONSTHISTORISKT INVENTARIUM

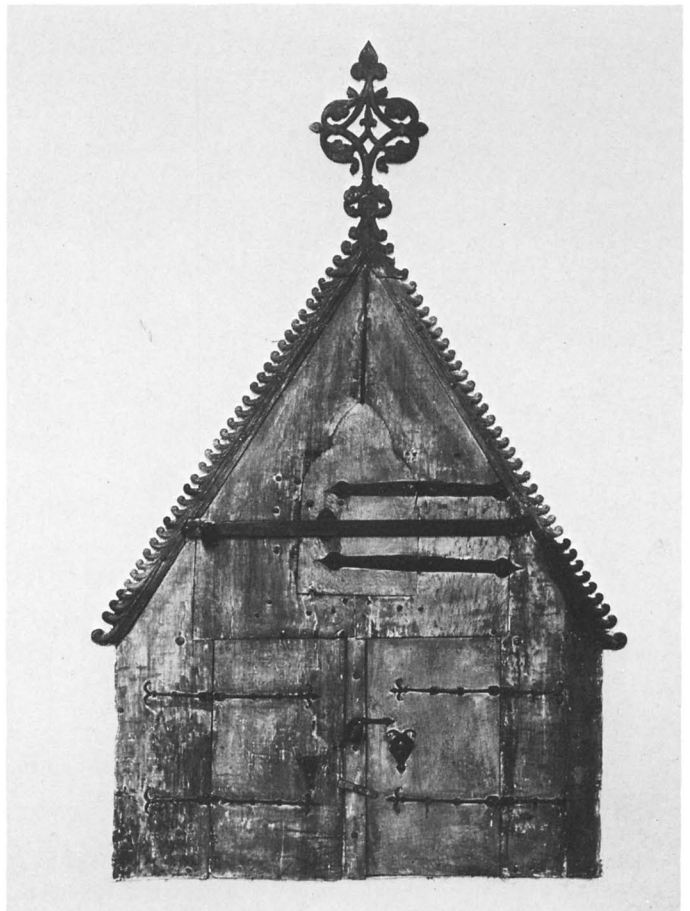
Fig 45. Sakramentsskåpets krön av snidad trä, 1200-talet. Foto 1976.

The carved wooden crown of the Aumbry; 13th century.

2. I korets norra mur, sakramentsskåp med ursprunglig omfattning och dörrar av ek (fig 44). Omfattningen kröns av en skuren lilja med kors (fig 45). Dörrens nedre järnbeslag är medeltida. Mått: höjd 150, bredd 117, djup 35 cm.

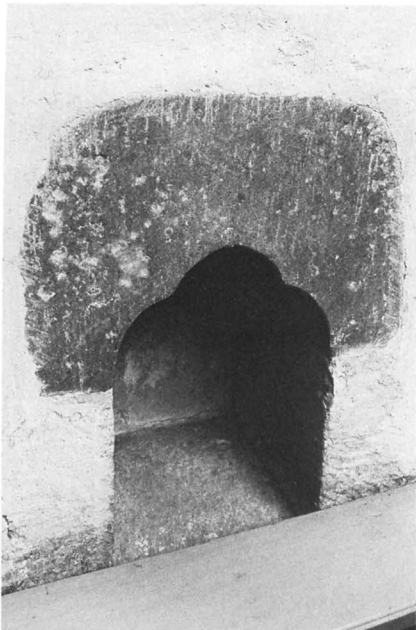
Fig 46. Nisch i korets norra mur med trepassformad övertäckning av rödaktig kalksten, 1200-talet. Foto 1976.

Niche in the north wall of the chancel with trefoil head of reddish limestone; 13th century.

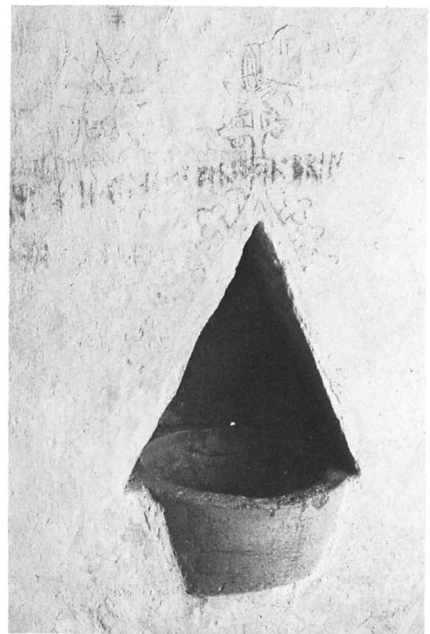
Fig 47. Nisch med vigvatensskål av kalksten i södra tornportalens östra smyg. Foto 1976.

Niche with limestone holy-water bowl in the east splay of the south portal of the tower.

får beröm). Denna inskrift är anbringad intill vigvattensskålens nisch, men kan knappast anses ha något samband med denna.

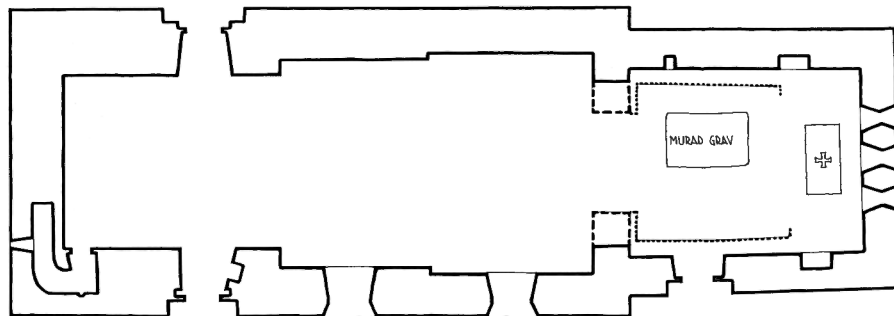
Fig 48. Plan med inlagda utgrävda grundmurar till en trängre triumfbåge, 1:300. Uppm J Söderberg 1943, kompl av G Svahnström 1957.

Plan with inserted excavated foundations of a narrower chancel arch.

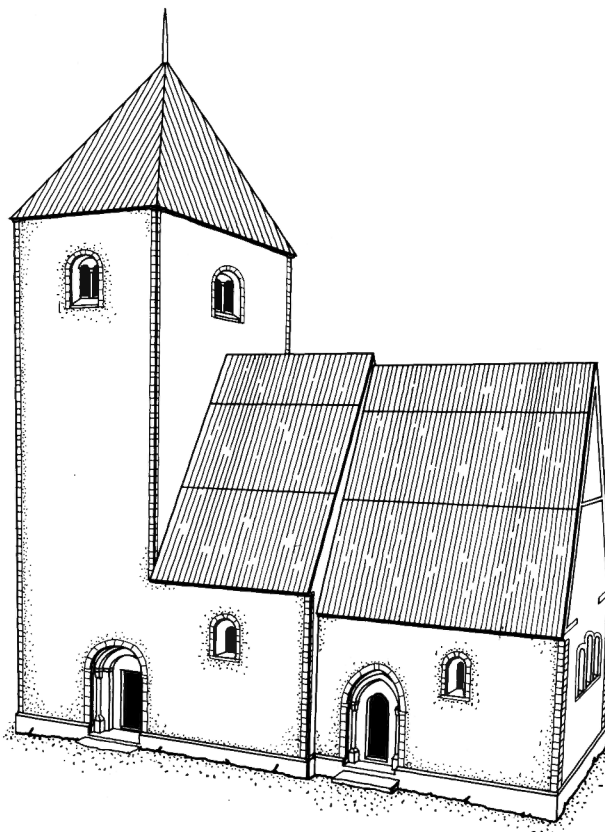
Fig 49. Den äldsta kyrkans förmodade utformning. Rekonstruktion av E Lagerlöf och J Söderberg 1977.

The assumed appearance of the oldest church. Reconstruction by E Lagerlöf and J Söderberg.

att ett torn skulle uppföras över denna del (jfr Anga, SvK Go IV, s 544).²⁹ Det är ovisst om detta kom att byggas till hela sin höjd. Visserligen finns i långhusets västra valv ett hål avsett för en klocklina, men den klocka som detta avsågs betjäna kan ha varit upphängd i ett lågt torn eller i en takryttare av trä. Om stentornet över långhusets västra del skulle ha uppförts till hela sin höjd hade välvningen av långhuset troligen måst utföras på annat sätt. För att avlasta tornets stora tyngd skulle man behöva ett valvstöd i form av en kolonn mitt i långhuset (jfr Anga). Det troligaste är dock att man uppförde ett lågt torn, som ej krävde stöd i öster (fig 49).

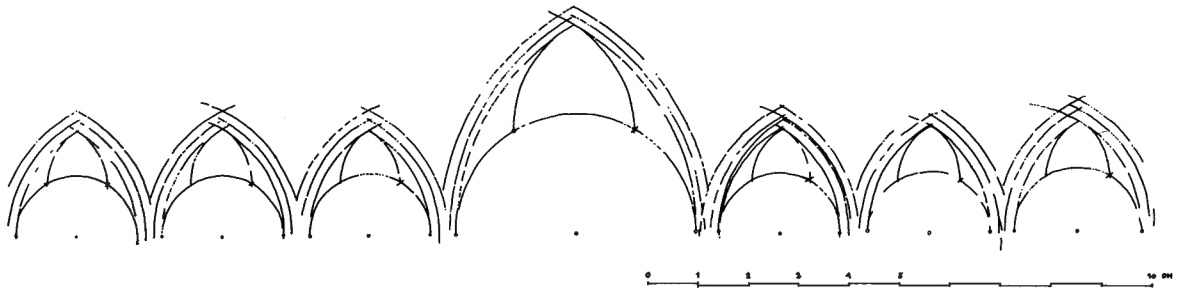
Fig 63. Ristade bågar (ritning till kyrkans retabel) på ringkammarens västra vägg. Avritn J A:son Utas 1976.

Carved arches (drawings for the reredos of the church) on the west wall of the ringing chamber.

1. Ristade drakar på korets norra mur (fig 64). De har möjligen tillkommit som förlaga till de träsniderier, som skulle utföras till sakramentsskåpets omfattning.
2. Ristning på ringkammarens västra vägg utförd i putsen med passare eller annat instrument (fig 63). Mått: längd 222, höjd 24 resp 46, bågaras bredd 24 resp 48 cm. Ristningen består av sex mindre bågar som flankerar en stor båge (tre på varje sida). Samtliga bågar är indelade i trepass.

kor, är svår att upptäcka eftersom det nuvarande stora orgelhuset står endast ca 60 cm från ringkammarens västra vägg. Ristningen synes utgöra en ritning till ett föremål som skulle utföras för kyrkans räkning. Märkligt nog visar det sig att högaltarets retabel (fig 70), tillkommet på 1300-talet alltså samtidigt med tornbygget och tillkomsten av det gotiska fönstret i långhusets södra mur, har exakt samma mått som ristningen.⁵¹ Detta bör kunna betyda att arkitekten eller byggmästaren med denna ristning avsåg att visa hur han tänkt sig retablets utformning och att snickaren eller träsnidaren helt och hållet följt anvisningarna både vad måtten och den övriga utformningen beträffar. Ritningen är utförd i skala 1/1, vilket naturligtvis underlättat transponeringen. Detta sätt att utföra ritningar i putsen på en kyrkas murar tycks ej ha varit ovanligt under medeltiden, även om endast få bevarats till våra dagar.⁵² De har dolts med tjocka lager av puts, eller helt försvunnit när man på 1800-talet ofta avlägsnade den medeltida putsen.

Retablet torde ha tillkommit vid mitten av 1300-talet.⁵³ En med passare utförd ristning i putsen på ringkammarens västra vägg utgör sannolikt en förslagsristning till retablets bågformer (se kap Ristningar ovan).

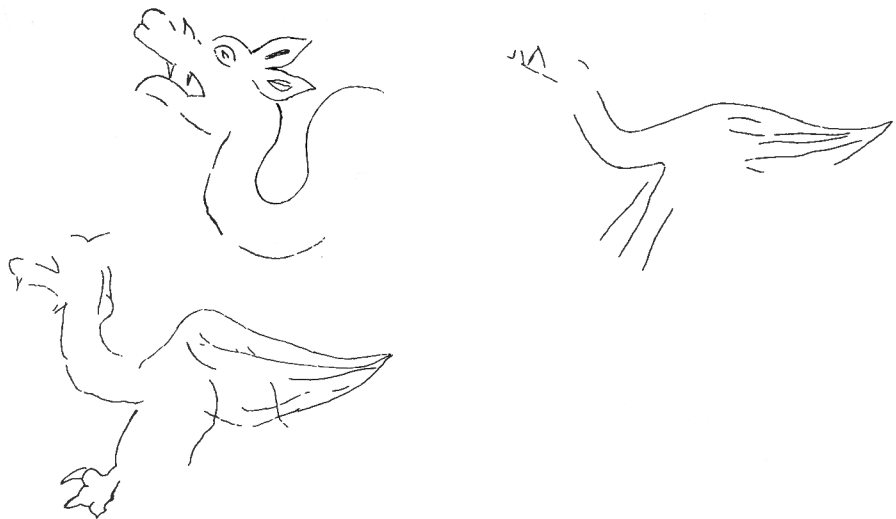
Fig 64. Drakar ristade i putsen på korets norra vägg. Avritn B Lindblad 1976.

Dragons carved in the plaster on the north wall of the chancel.

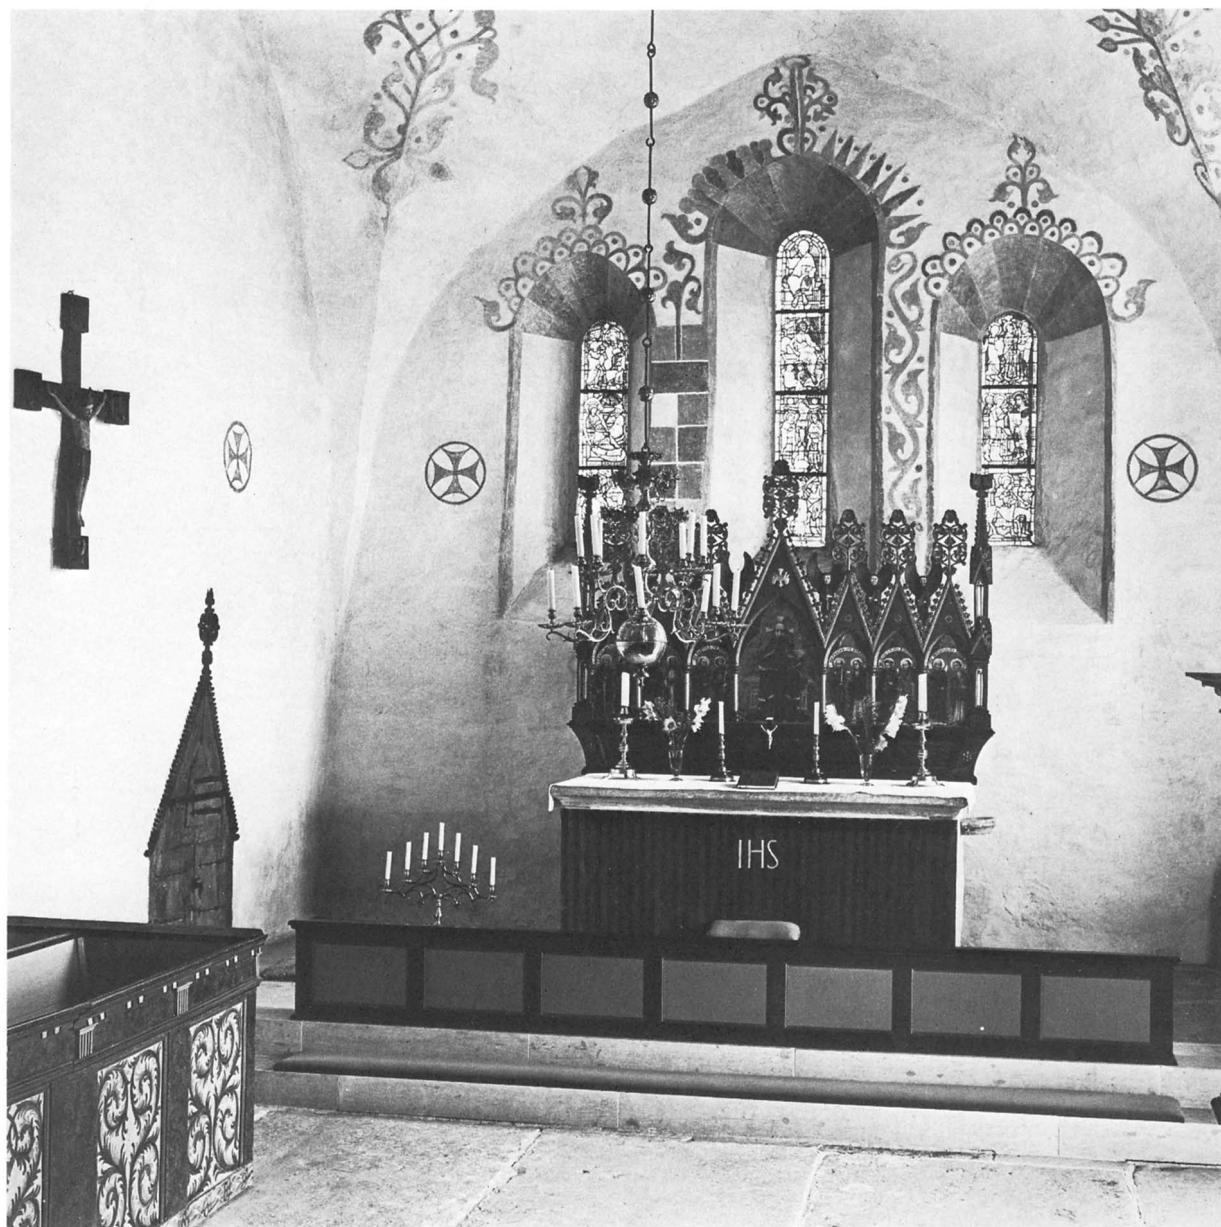
Fig 65. Interiör av koret mot öster. Foto 1976.

Interior of the chancel looking east.

Högaltare av grå kalksten, putsat, med huggna hörnedjor (fig 65), täckt av på tre sidor kälad altarskiva av ljusgrå kalksten. På skivan fem huggna likarmade kors, längd 7 cm, armarnas bredd 1,5 cm (fig 66). På altarets baksida finns en brädfodrad nisch, täckt av en lucka av omålad furu med lås och beslag, höjd 37 cm, bredd 35 cm, djup 36 cm. På altarets södra kortsida finns en piscina, bestående av en cirkelrund flat skål med plan undersida, skråkantad, av rödaktig kalksten. Övre diameter 23 cm, höjd 8,5 cm (fig 67). Altarskivans längd 228 cm, bredd 108 cm, tjocklek 12 cm.

Altarskrank av furu (fig 65), rakt, med platt profilerad överliggare, och skärm, indelad i rektangulära listomgivna fält. Färger: rödbrun överliggare med svart och röd list, gulvita fält med blå lister. Höjd 50 cm. Placerad på det övre av korets två trappsteg. På det nedre ligger en knäfallsdyna klädd med grönt tyg. Anordningen tillkommen vid restaureringen 1957.

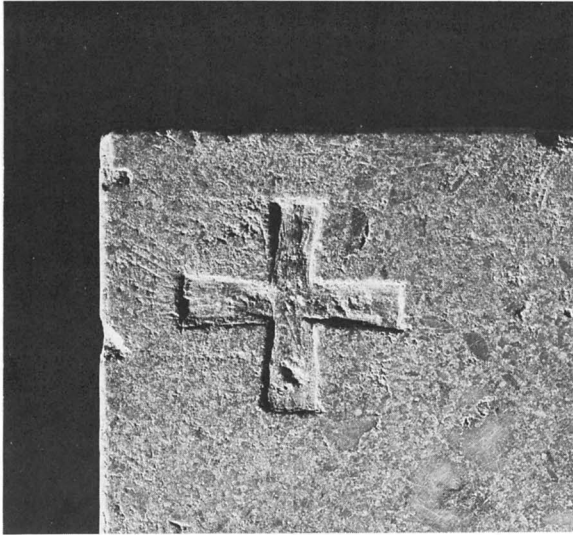
Fig 66. Invigningskors inhugget i den medeltida altarskivan.
Foto 1976.

Consecration cross cut in the medieval altar slab.

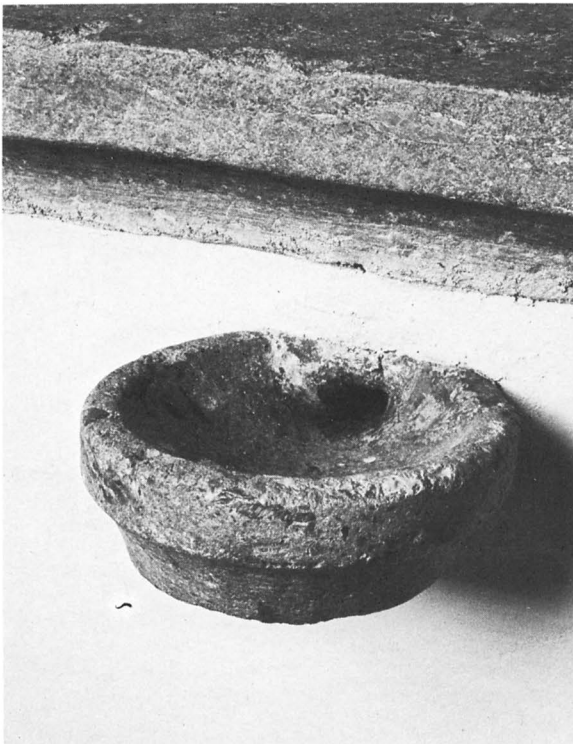
Fig 67. Piscina av rödaktig kalksten på högaltarets södra sida.
Foto 1976.

Piscina of reddish limestone on the south side of the high altar.

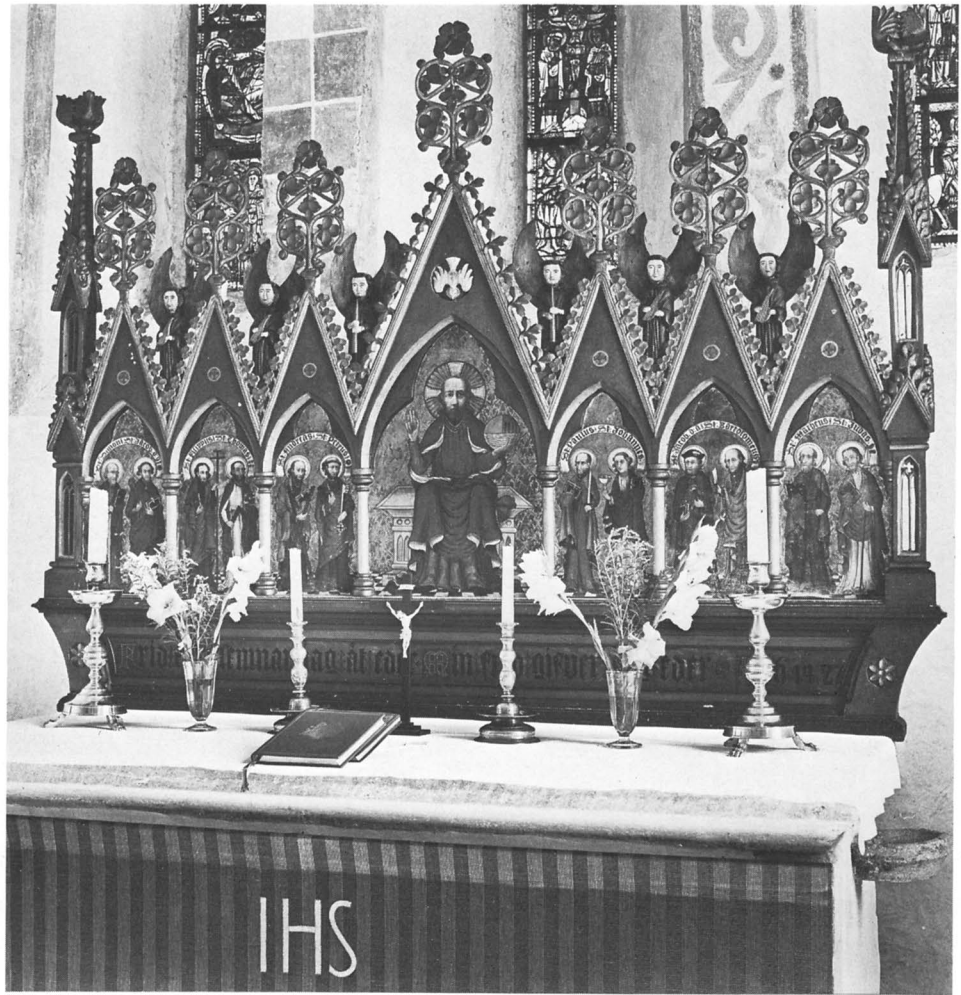
Fig 68. Retabel tillkommet vid mitten av 1300-talet, genomgripande renoverat 1896. Foto 1976.

Reredos dating from the middle of the 14th century, greatly remodelled in 1896.

Retabel av skulpterat, snidat, krederat och målat trä (fig 68–70), bestående av sju rakspetsiga gavlar, flankerade av toureller, jämte predella. Gavlarna åtskiljs av kolonnetter. Överkanterna begränsas av lister med krabbor och kröns av snidat flätverk i vegetativt mönster. Mittgaveln är högre och bredare än de övriga. Tourellerna pryds av gotiska fönsterliknande öppningar och avslutas av fialer med bladornament. Mellan

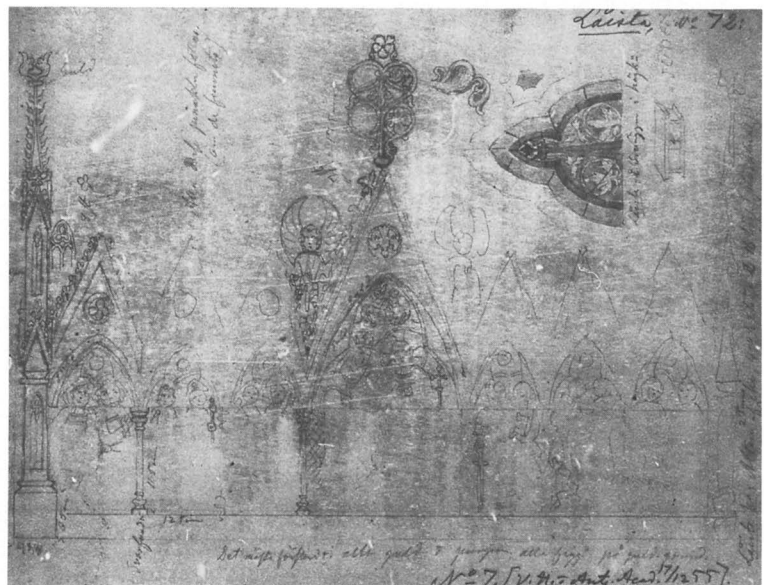
Fig 69. Retabel och arkitekturdetaljer. Teckning av P A Säve 1855. UUB.

The reredos and architectural details. Drawing by P A Säve, 1855.

En teckning utförd av P A Säve på 1850-talet visar att det då ännu bevarade gotiska fönstret i långhusets södra mur hade en glasmålningrest överst i masverket (fig 69). Typen av växtornamentik tyder på att glasmål-

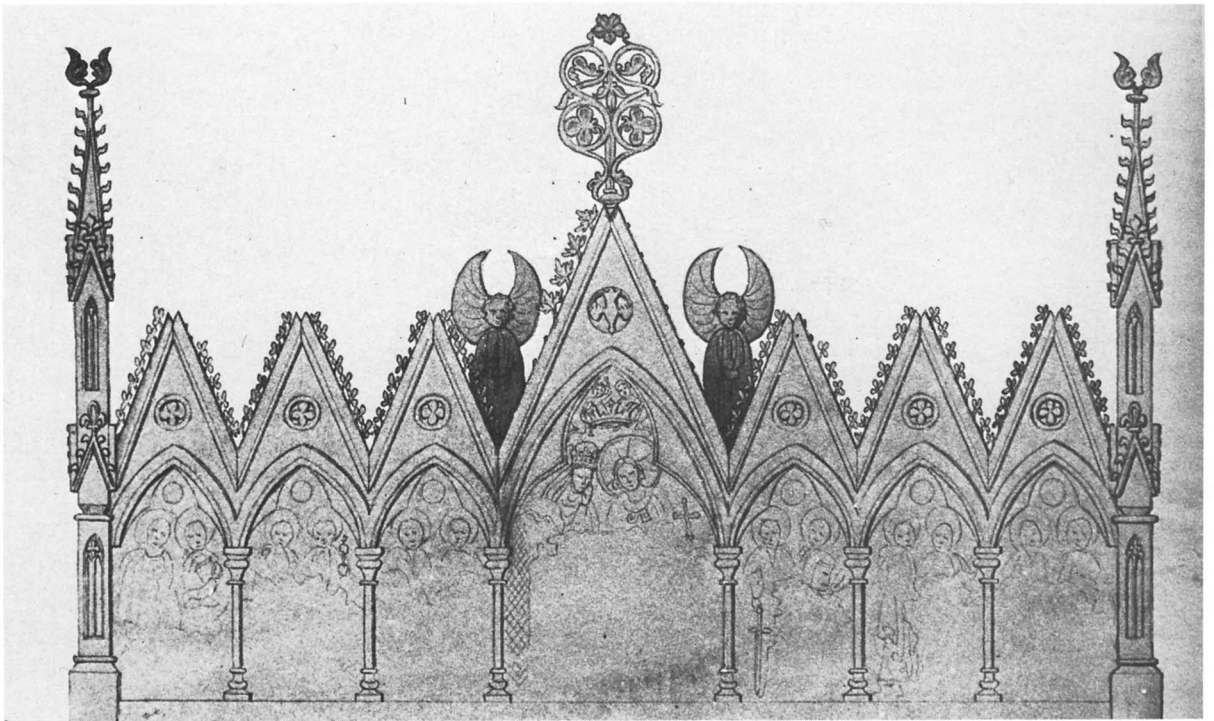
Fig 70. Retabet före renoveringen 1896. Efter teckning av P A Säve 1855, ATA.

The reredos before the renovation in 1896. After a drawing by P A Säve, 1855.

Vid flera tillfällen under 1800-talet påtalades altarskåpets bristfälliga skick. På en skiss av Säve från 1855 är figurerna nästan utplånade, så att nästan bara huvu-

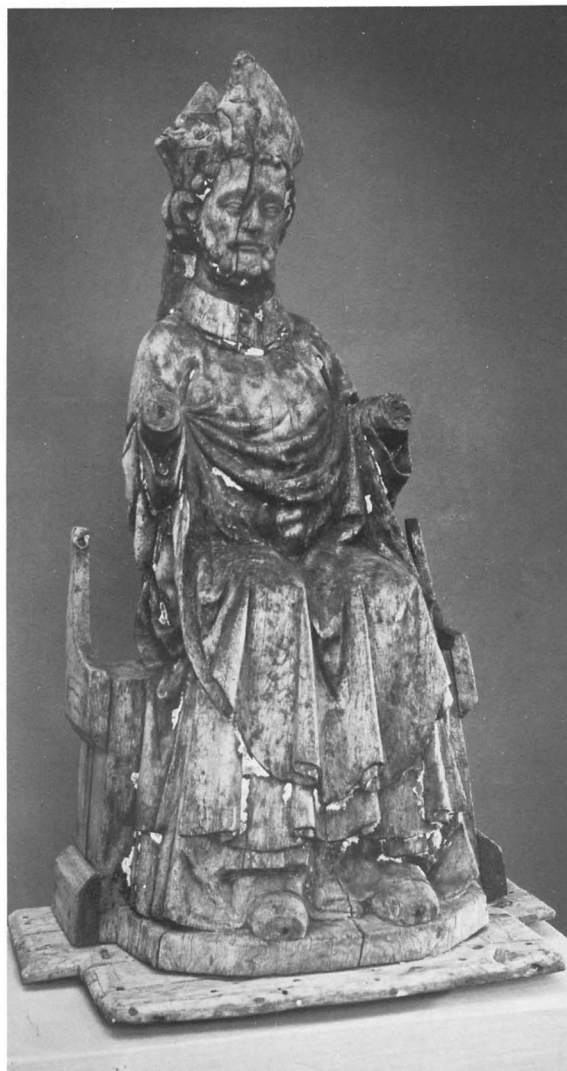
Fig 79. Helig biskop av snidad, förgylld och målad ek, från 1300-talets första hälft. Nu i SHM. Foto H Hultgren 1963.

Consecrated bishop of carved, painted and gilded oak, dating from the first half of the 14th century. Now in the Museum of National Antiquities.

Biskop av snidad, förgyllt och målad ek (fig 79–80), frontalt sittande på tronbänk med sidostöd och en framåt femsidigt avfasad fotplatta. Han har brett fyrkantigt ansikte med mustasch, skägg i form av två rader rundade lockknölar samt S-format hårsvall på ömse sidor om huvudet. Figuren har brett benparti och uppåt avsmalnande bål. Han är iklädd mitra, alba med

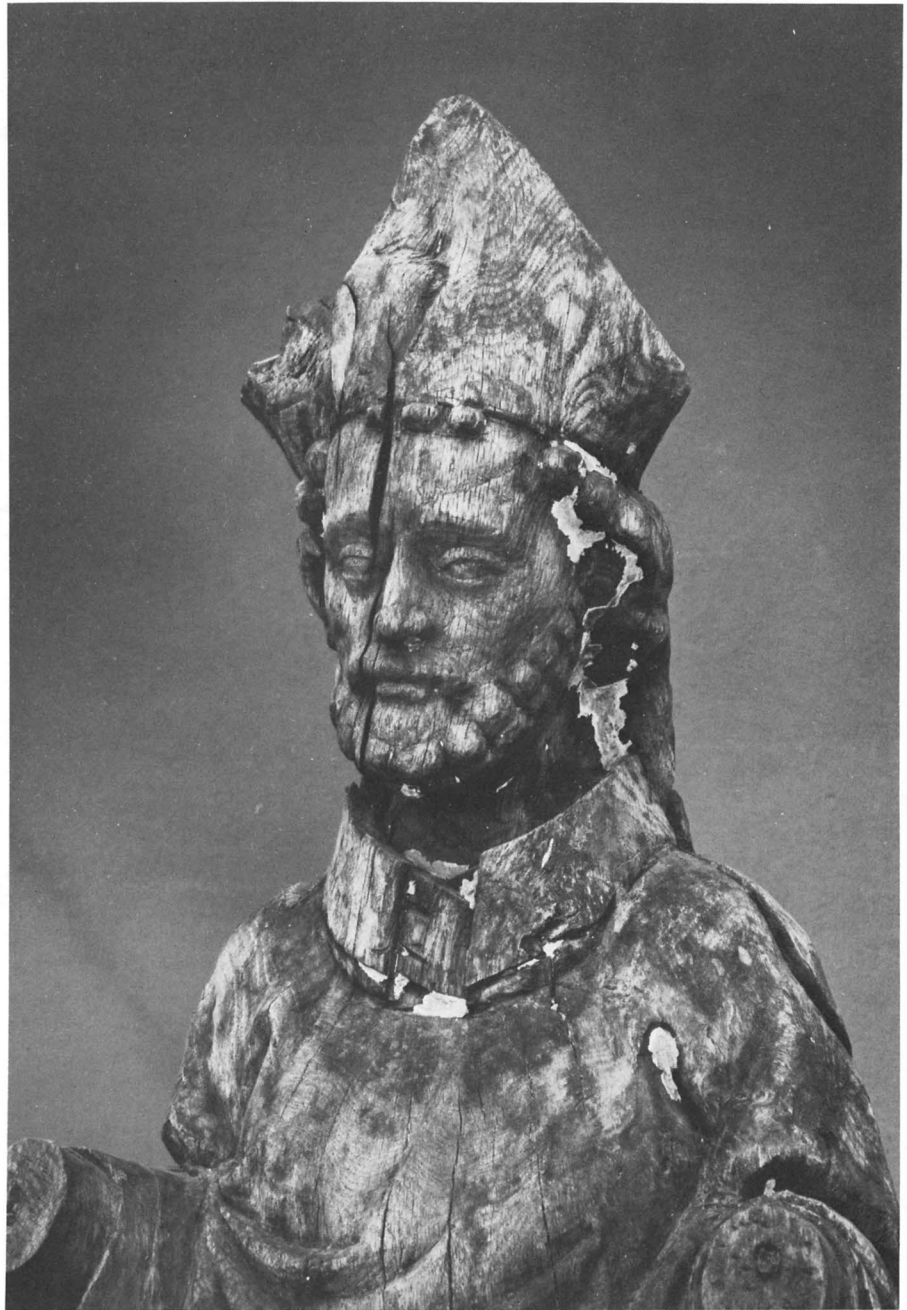
Fig 80. Detalj av fig 79. Foto H Hultgren 1963.

Detail from figure 79.

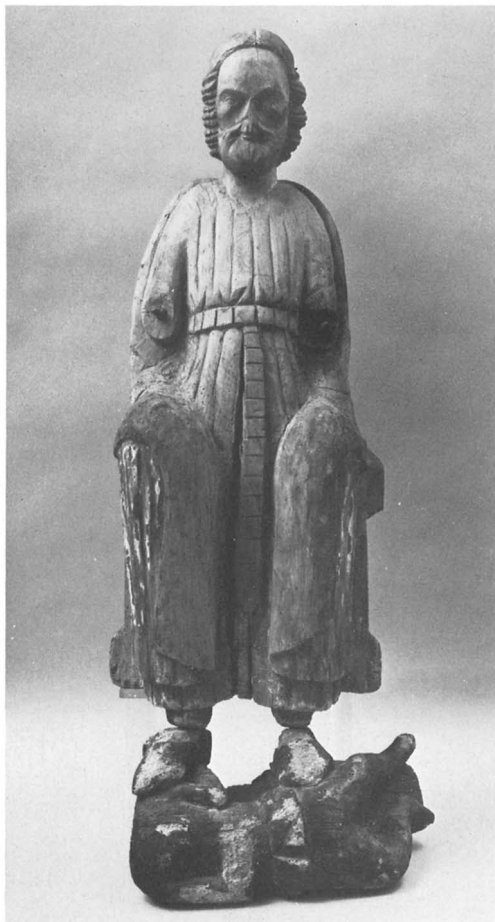
Fig 81. S Olof av snidad, målad och förgylld asp, från omkr 1400. Nu i SHM. Foto SHM.

St Olav in carved, painted and gilded aspen, dating from around 1400. Now in the Museum of National Antiquities.

S Olof av snidad, förgyllt och målad asp (fig 81), frontalt sittande på en tronbänk med skråsockel och rektangulär dyna. Hjässan har avsats för krona, ansiktet vulstformat skägg. Olofsbilden hörde ursprungligen samman med en framställning av trollet Skalle, liggande på sidan med benen bakåtböjda, med ena handen gripande om S Olofs högra fot. Figuren är starkt maskstungen och saknar huvud. Även resterna av S Olofs ben är mycket skadade av mask. Färgspår: S Olofs mantel röd med svarta rosetter. Mått: Olofsfiguren utan Skalle höjd 83 cm, Skallefigurens längd 35 cm. Olofsbilden deponerades 1885 i SHM (inv nr 8084:6). Skallefiguren deponerades 1885 i Nordiska museet (inv nr 50.536) och överfördes 1943 till SHM (inv nr 23.002:79). Tillkommen vid början av 1400-talet

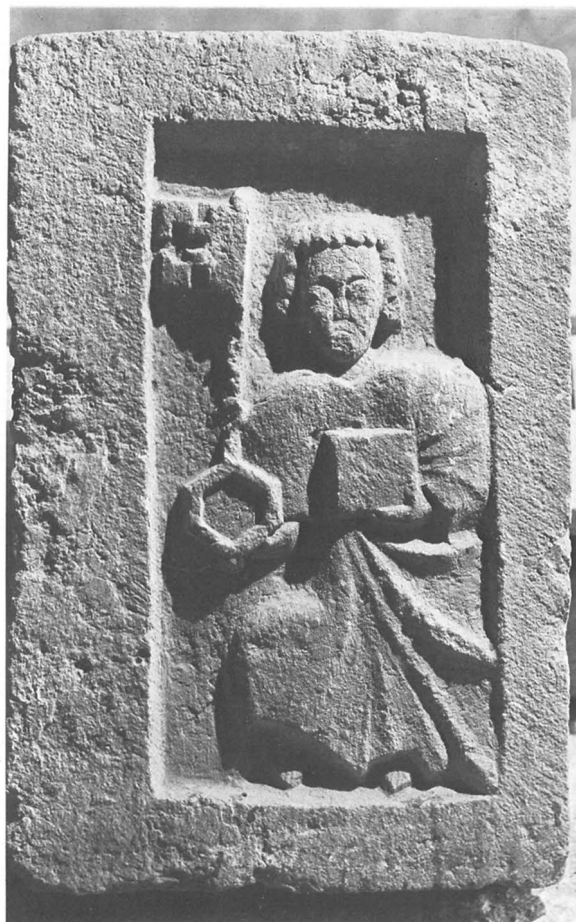
Fig 82. Aposteln Petrus. Relief av kalksten, möjligen ursprungligen inmurad i stiglucka. 1300-talet. Foto G Sjöberg 1925.

The Apostle Peter. Limestone relief, possibly originally built into a lichgate; 14th century.

Block av kalksten, på ena sidan slätthugget med relief, S Petrus inom rektangulär ram (fig 82), med nyckel i höger och bok i vänster hand, i klädnad med veck som musselformigt utgår från boken. Näsan är skadad. Längd 68 cm, bredd 44 cm, djup 24 cm.

Reliefen har varit avsedd att infattas i en mur. Kanske har den med en relief av S Paulus som pendang suttit i en prästgårdsportal av samma typ som Tingstäde (SvK Go I, s 128 ff). Den torde ha tillkommit i slutet av 1200-talet.⁶²

his attribute, a key, in his right hand (fig 82). It may have been originally built into a lichgate or some profane building.

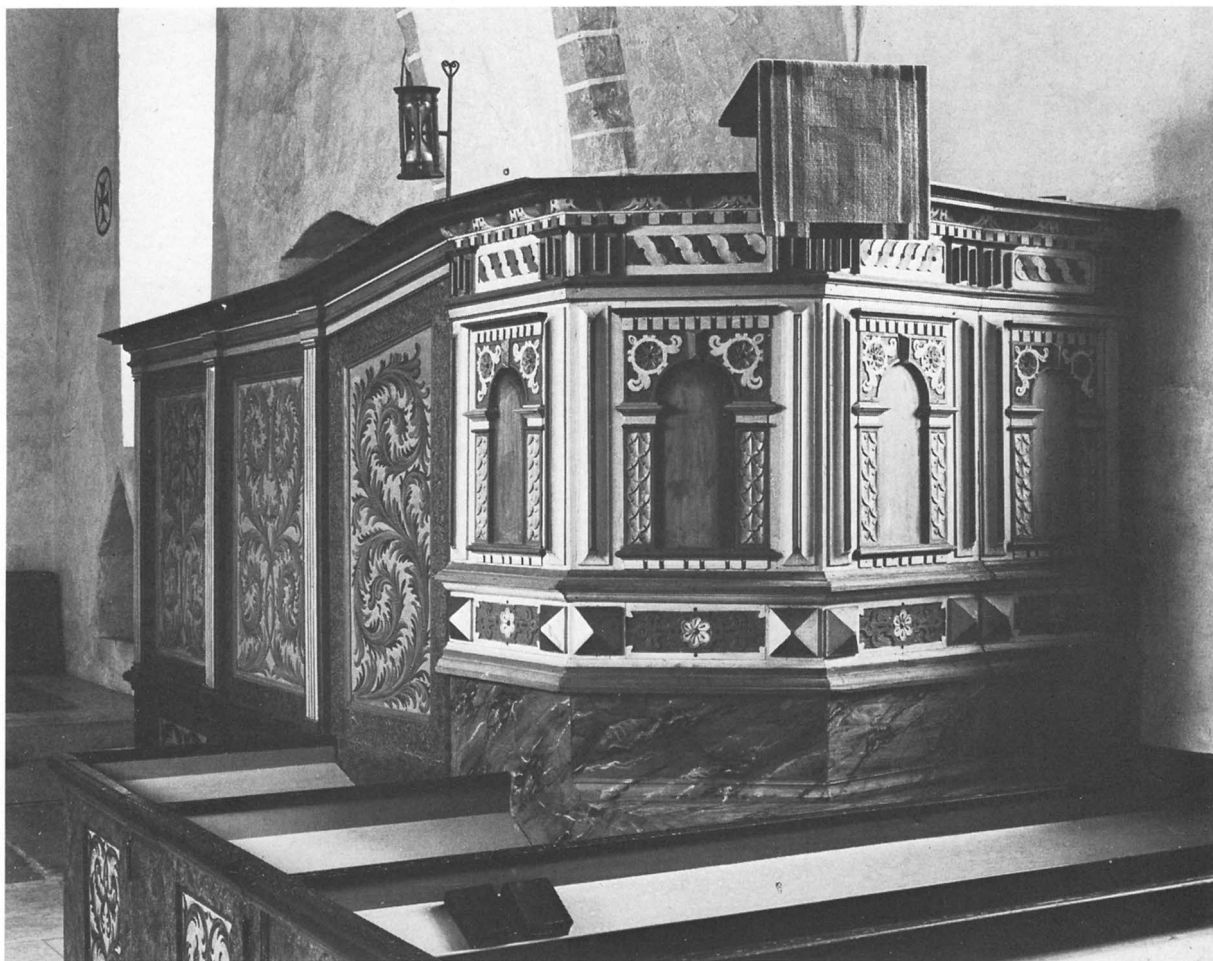
Fig 83. Predikstol från 1600-talets slut, målad 1749. Foto 1976.

Pulpit, dating from the end of the 17th century; painted in 1749.

Predikstol (fig 83) av målad furu, bestående av polygonal korg jämte trappa och barriär, övergående i ett sakristieutrymme. Korgens fyra fält har överliggare med äggstav och tandsnitt, därunder och längs nedre kanten lister med ornament i plattskärning. Mellan dessa listomgivna bågfälts med plattsnidade ornament i

svicklarna (fig 85). Färger: vitt, rött, gult, blått, grått. Korgen vilar på en polygonal plint av trä, möjligen ett inklätt sidoaltare. Korgens höjd 140 cm, höjd med plint 255 cm.

Timglas med ett glas och foder av furu, fäst på ståndare av smidesjärn, brukbart. Färg: blått, på ena kortsidan målat med rött "A: 1726", på den andra "R:F" (=Rex Friedericus, dvs Fredrik I). Den rörliga delens höjd 21,5 cm, total höjd 36 cm. På predikstolen (se fig 83).

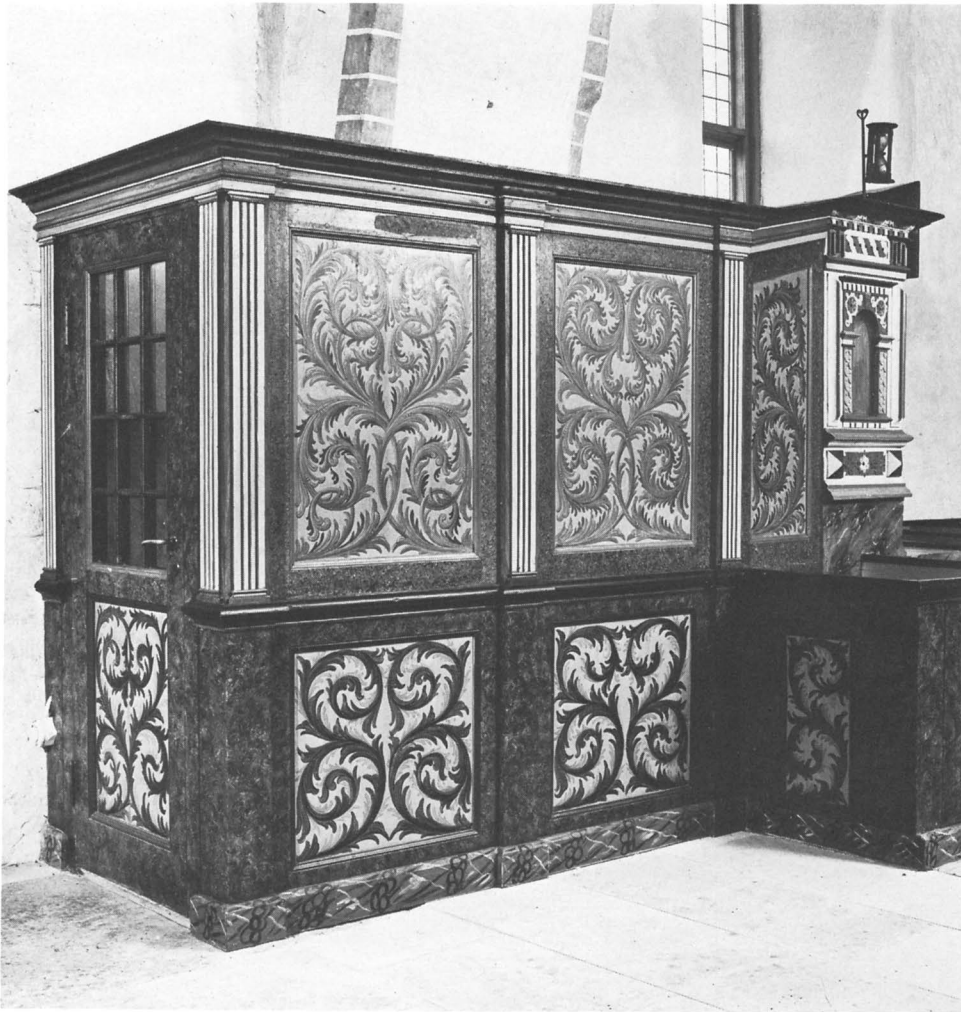
Fig 84. Sakristie-
skranket samman-
byggt med prediksto-
len. Skranket tillkom
vid en restaurering
1923. Foto 1976.

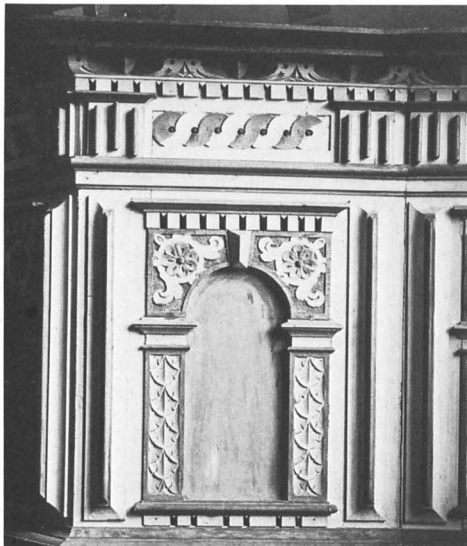
Fig 85. Detalj av predikstolen. Foto 1976.

Detail from pulpit.

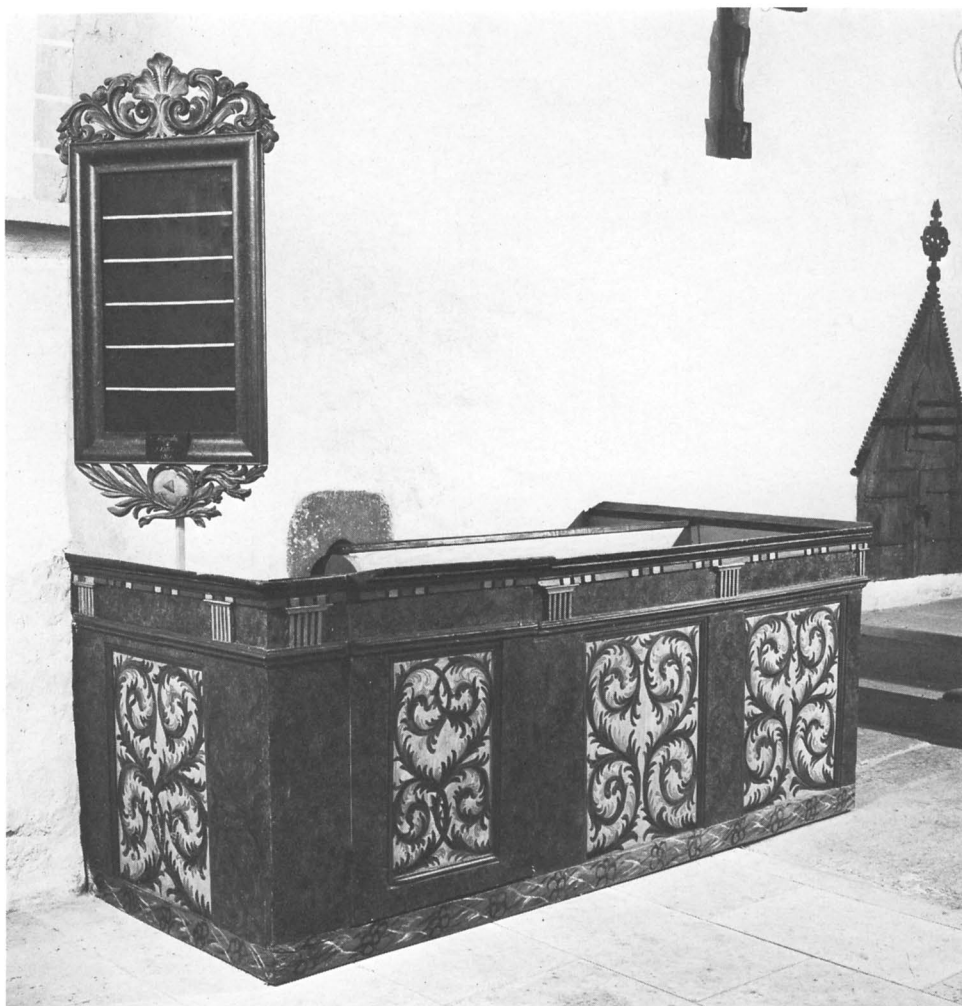
Fig 86. Korbänk med akantusmålning i speglarna, tillverkad vid 1600-talets slut, målad 1749. Nummertavla av snidad och målad furu, förfärdigad av L P Pettersson 1866. Foto 1976.

Choir bench with acanthus painting in the panels, made at the end of the 17th century, painted in 1749. Hymnboard, carved and painted pine, made in 1866 by L P Pettersson.

Korbänk vid korets norra mur (fig 86). Bänkskärmen har sned profilerad överliggare, därunder tandsnitt med omväxlande röda och vita tänder samt ramlist med gröna kontursågade ornament, indelade av pilastrar i vitt och rött med enkla gula listkapitäl. Under ramlisten finns listomgivna speglar med akantusslingor i grönt och rött på vit botten, två på den östra sidan, tre på södra sidan, varav den västligaste är dörrspegel, samt

en på västra sidan av bänkskärmen. Bänkens golvlist är grå med dekor i svart och vitt. Inuti bänkrummet finns två säten. På den södra bänkskärmens insida omedelbart öster om ingångsdörren finns en stödanordning i form av en grov planka fästad i golvet. Denna har en urskärning i form av en cirkelkvadrant som visar, att den från början uppburit en uppfällbar sits. Färger som på bänkinredningen. Mått: höjd 107 cm, östra skärmens längd 145 cm, södra skärmens 280 cm, västra skärmens 115 cm.

Nummertavla av furu (fig 86), listomgivet rektangulärt fält, svartmålad med vita vågräta målade linjer, med plats för sex psalmnummer. Över- och understycke snidade med vegetativa ornament, färger grönt, rött, gult, vitt. Mitt på ramens nederdel rektangulärt svart fält med inskription i vitt: "Förfärdig / Af / L. P. Pettersson / 1866." Tavlan är vridbart fästad vid en rund järnten, utgående från korbänkens södra sidoskärm. Höjd 125 cm, bredd 57 cm, total höjd från golvnivån 245 cm. Till nummertavlan hör siffror, målade i vitt på svartmålade rektangulära skivor av furu. Bredd 7 cm, höjd 9 cm, med hål för upphängning. Räkenskaperna för 1864 upptar en utbetalning till "Lars Pettersson för Nummertavla" och till "Hallbom för målning af densamma" samt för "Jern till Nummertavlan." Nya siffror anskaffades 1957.

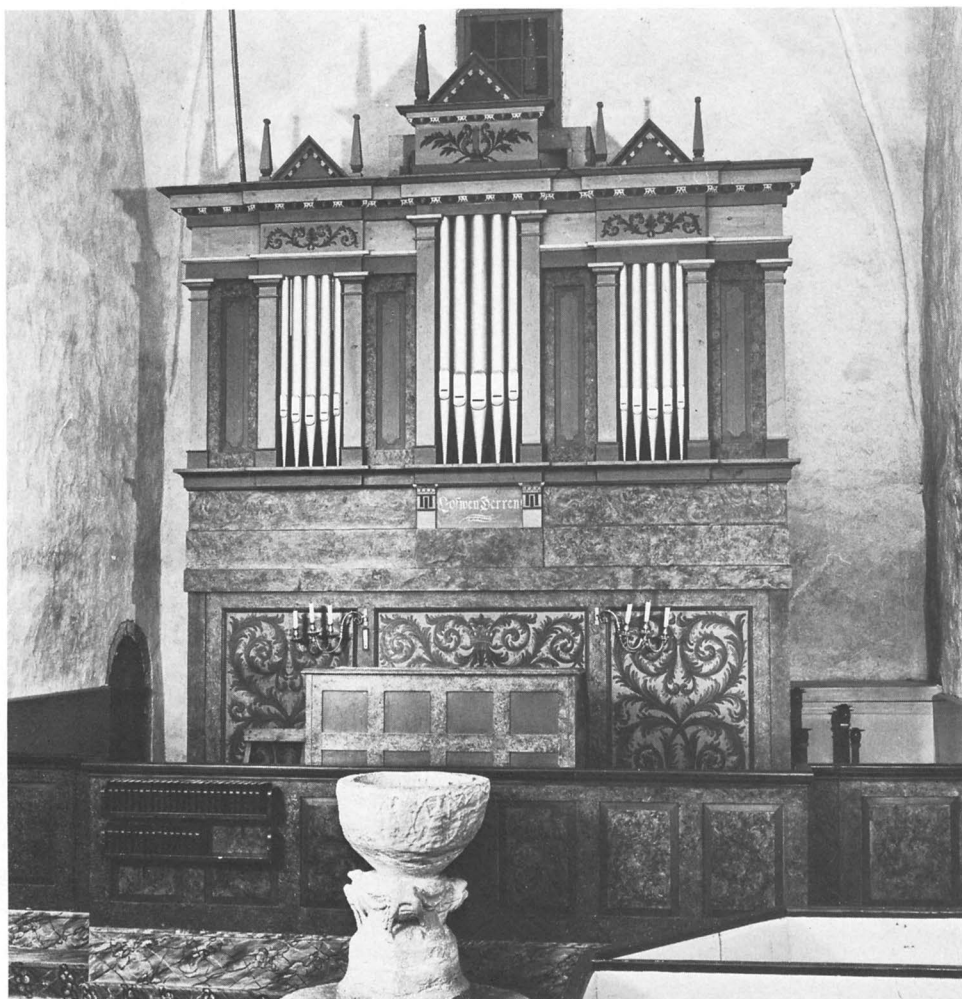
Fig 87. Ringkammaren mot väster med orgelhus utfört efter ritning av arkitekt Anders Roland 1924. Foto 1976.

Ringning chamber looking west with the organ, made after drawings by Anders Roland, architect, in 1924.

Orgeln är pneumatisk, med sex stämmor, två manualer och pedal, inköpt 1924 från Olof Hammarberg, Göteborg. Orgelhuset är av furu (fig 87), krönt av listomgivna fält flankerade av pinakler, därunder listomgivna fält med blindpipor, nederst tre listomgivna fält med vegetativ dekor av samma slag som bänkar och bänkskärmar. Färger: brunt, vitt, rött, grönt. Ritat av Anders Roland 1924.

Podium för orgel i tornrummet, begränsat av en rak skärm av furu med två dörrar (fig 87). Skärmen har överliggare och listomgivna speglar. Utsidan målad i samma färger som bänkkvarteren, insidan rosa. Mått: yttre höjd 120 cm, inre höjd 78 cm. Tillkom vid restaureringen 1923–24.

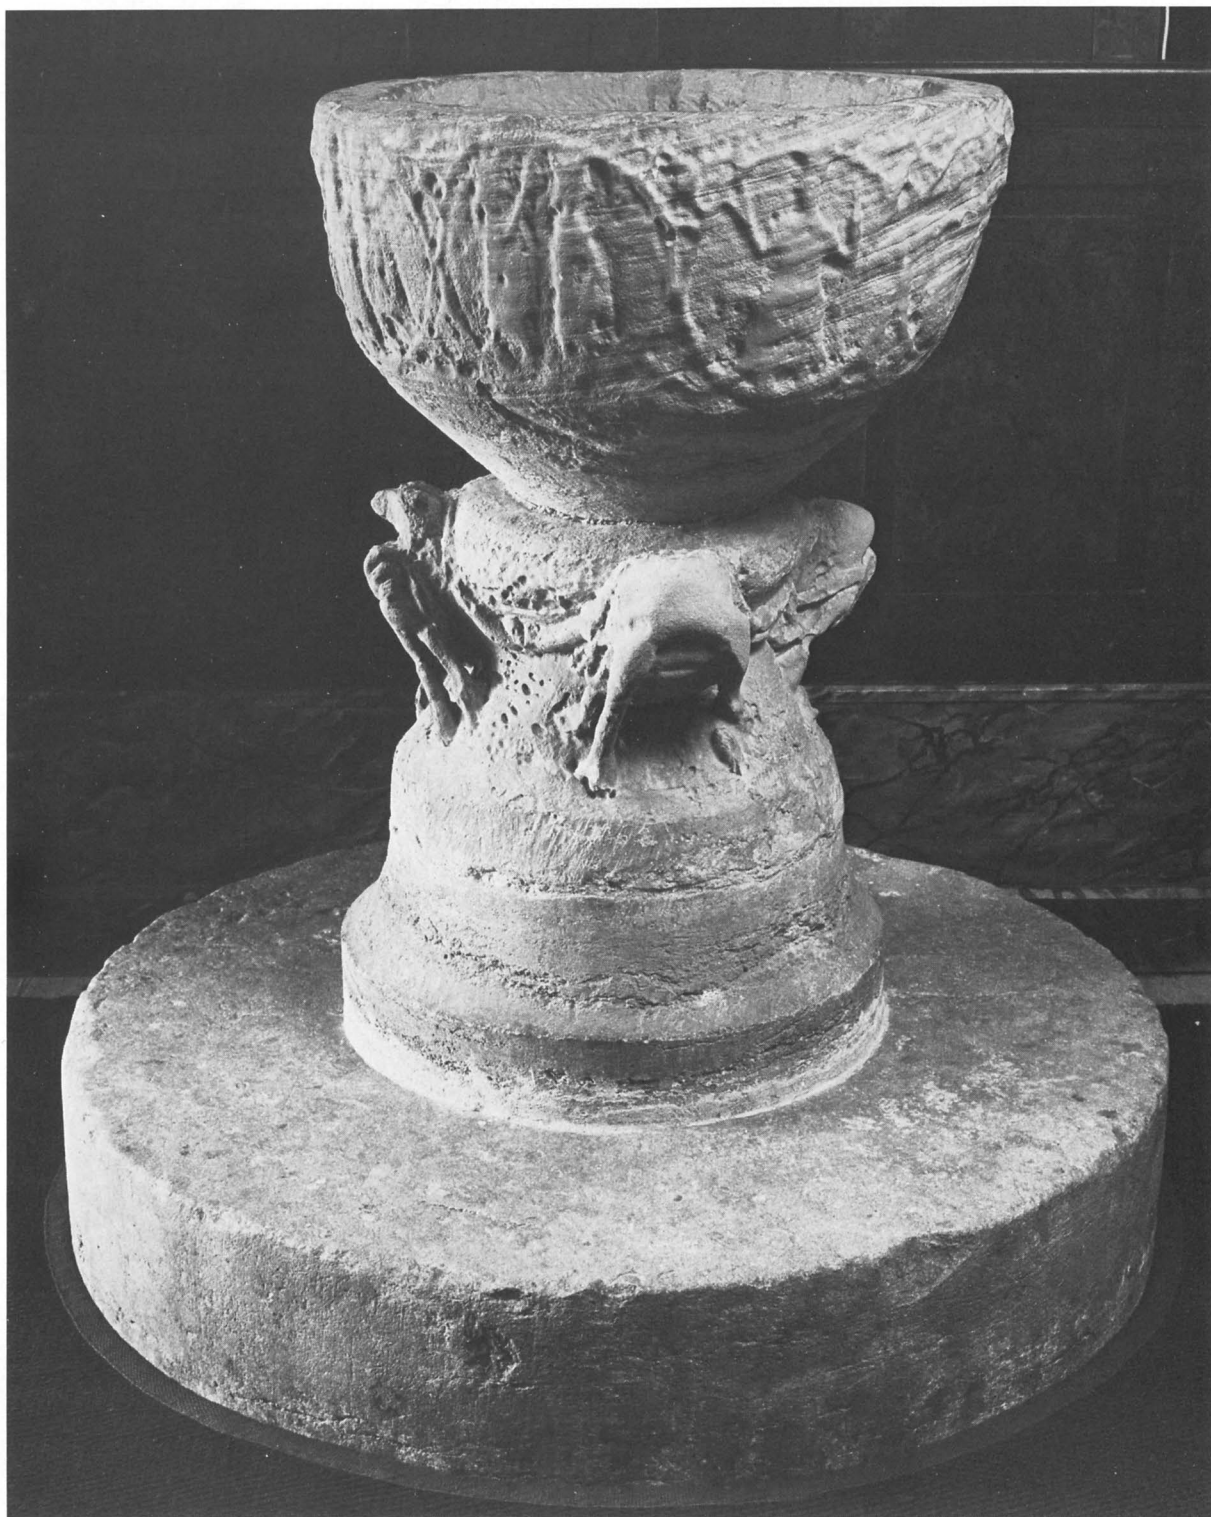
Fig 88. Dopfunt av sandsten, från 1100-talets senare hälft, svårt vittrad. Foto 1976.

Among the medieval objects is the sandstone baptismal font, made in the 12th century (fig 88). It has been seriously damaged by weathering, for it stood outside for a considerable time.

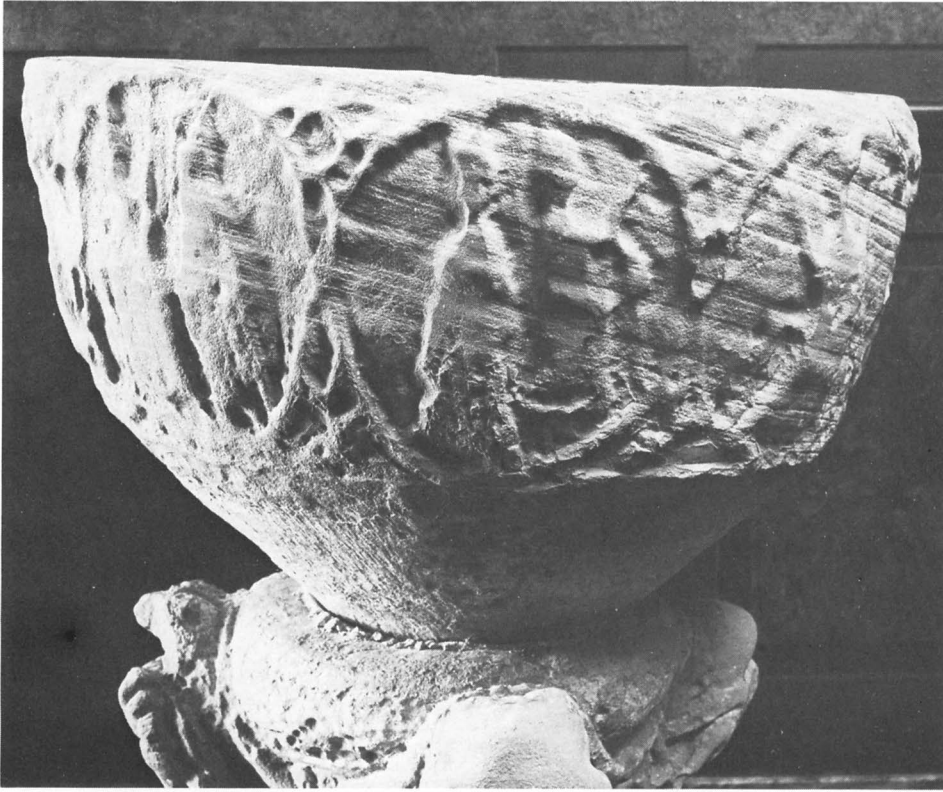
Fig 89. Dopfontens
cuppa med svårtydda
reliefer inom rundlar.
Foto 1976.

*The bowl of the font,
with indistinct reliefs
in roundels.*

Dopfunt (fig 88–91) bestående av cuppa och mellanstycke av sandsten samt bas och plint av kalksten. Den runda cuppan, som har uttömningshål, dekoreras av växtornamentik med två runtloppande rankor, som bildar nio medaljonger. I dessa är figurmotiv insatta, numera svårt vittrade.

mot varandra, den vänstra med lyftad höger hand, i den vänstra handen ett språkband (?), kanske en bebådelses scen. – 3. Två stående figurer, kanske i höger profil, den vänstra med spira (?) i handen. – 4. Två stående figurer, troligen i höger profil, den främsta med spira (?) och rökelsekar (?) i händerna. – 5. Tronande figur, frontalt sittande, kanske Maria med Jesusbarnet å vänster knä. De föregående figurerna skulle i så fall vara heliga tre konungar, åtföljda av en tjänare (jfr Ganthem, SvK IV, fig 269, 270). – 6. Två figurer, stående eller gående. – 7. Samma motiv som nr 6. – 8. Två figurer i höger profil, troligen med kronor. Den vänstra av dem bär en spira (?) i höger hand. – 9. Tronande figur, frontalt sittande, med lyfta armar, kanske Herodes, som med svärd i vänster hand lyfter den högra för att hälsa heliga tre konungar (jfr Ganthem, SvK IV, fig 271), som i så fall återges i de närmast föregående medaljongerna.

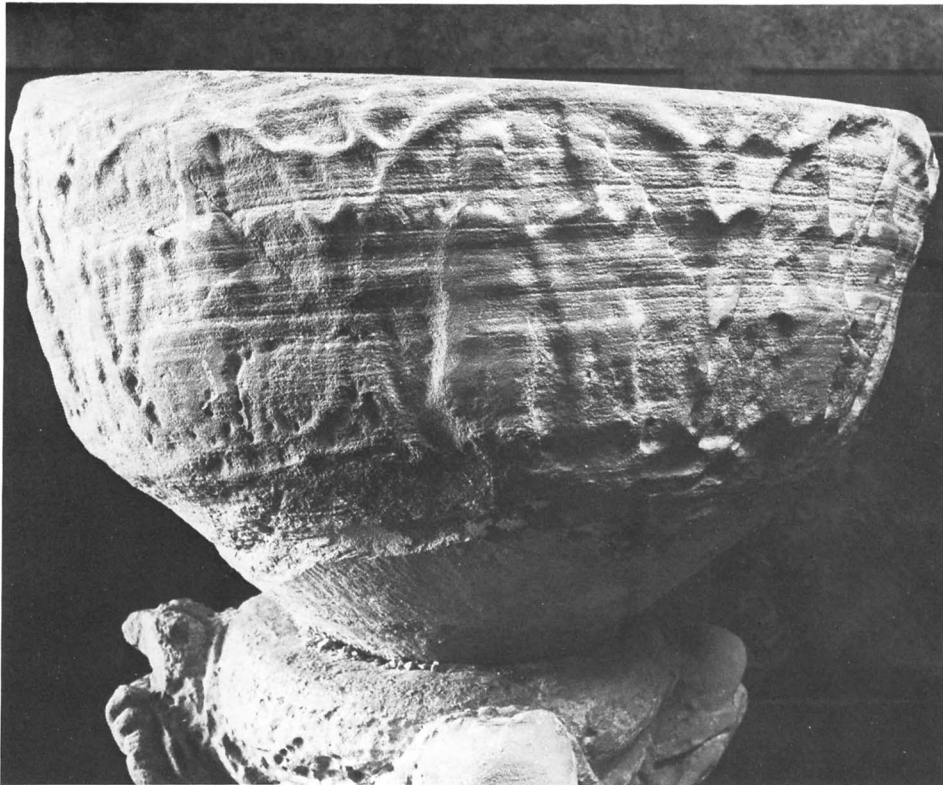
Fig 90. Dopfontens
cuppa. Foto 1976.

The bowl of the font.

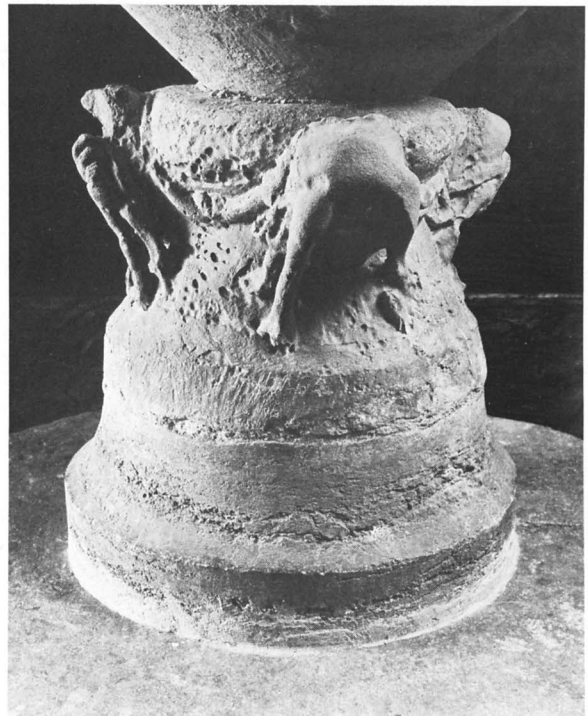
Fig 91. Dopfuntens fot med skulpterade lejonhuvuden. Foto 1976.

The foot of the font with carved lion heads.

Överst på foten ligger en tjock vulst. Under denna framskjuter fyra lejonhuvuden, som i sina gap håller mindre fyrfotadjur. Funten står på en låg, cirkelrund plint. Mått: funtens totala höjd 97 cm, cuppens höjd 43 cm, diameter 65 cm, fotplattans höjd 23 cm, nedre diameter 58 cm, plintens höjd 22 cm, diameter 116 cm.
