Lojsta kyrka

SVERIGES KYRKOR
GOTLAND

FARDHEMS TING, GOTLAND BAND VII:1

VOLYM 172 AV SVERIGES KYRKOR, KONSTHISTORISKT INVENTARIUM

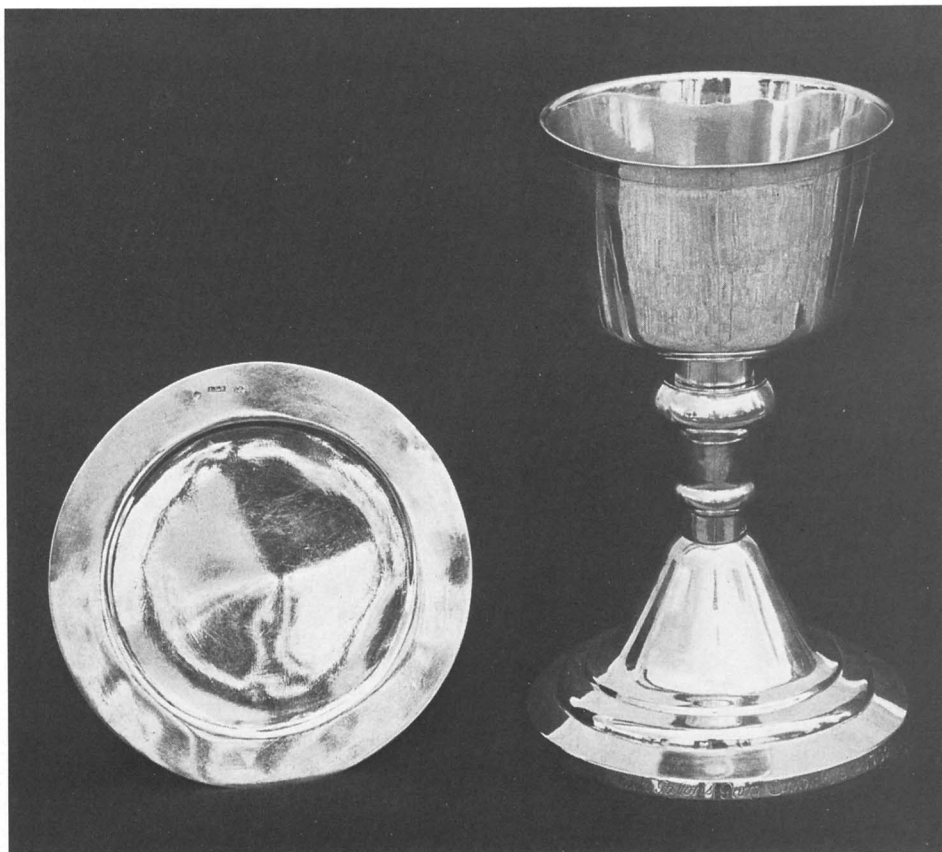
Fig 92. Kalk och paten av delvis förgyllt silver, tillverkade 1785 av Johan Lindbom, Visby. Foto 1975.

Chalice and paten of partly silver-gilt made in 1785 by Johan Lindbom of Visby.

Kalk av delvis förgyllt silver (fig 92) med bägarformad cuppa och rund fot. Enligt stämplars tillverkad 1785 av Johan Lindbom, mästare i Visby 1785–1803. Runt foten inskription: "Cura pastoris Georg Ekholtz Ao 1785" (=ombesörjd av kyrkoherden Georg Ekholtz⁶⁸ år 1785). Höjd 22,5 cm, cuppans diameter 11,5 cm, fotens diameter 13 cm.

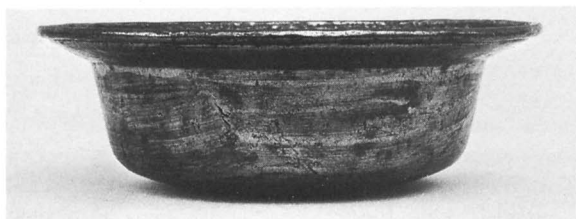
Fig 93. Dopskål av förtent koppar, skänkt 1744 av komminister Gustaf Sandelius. Foto 1975.

Baptismal bowl of tinned copper, donated in 1744 by Gustaf Sandelius, curate.

Dopfuntsinsats av inuti förtent koppar, med smalt lutande brätte (fig 93). Diameter 31,5 cm, höjd 10 cm. Enligt räkenskaperna skänkt 1744 av komminister Gustaf Sandelius.

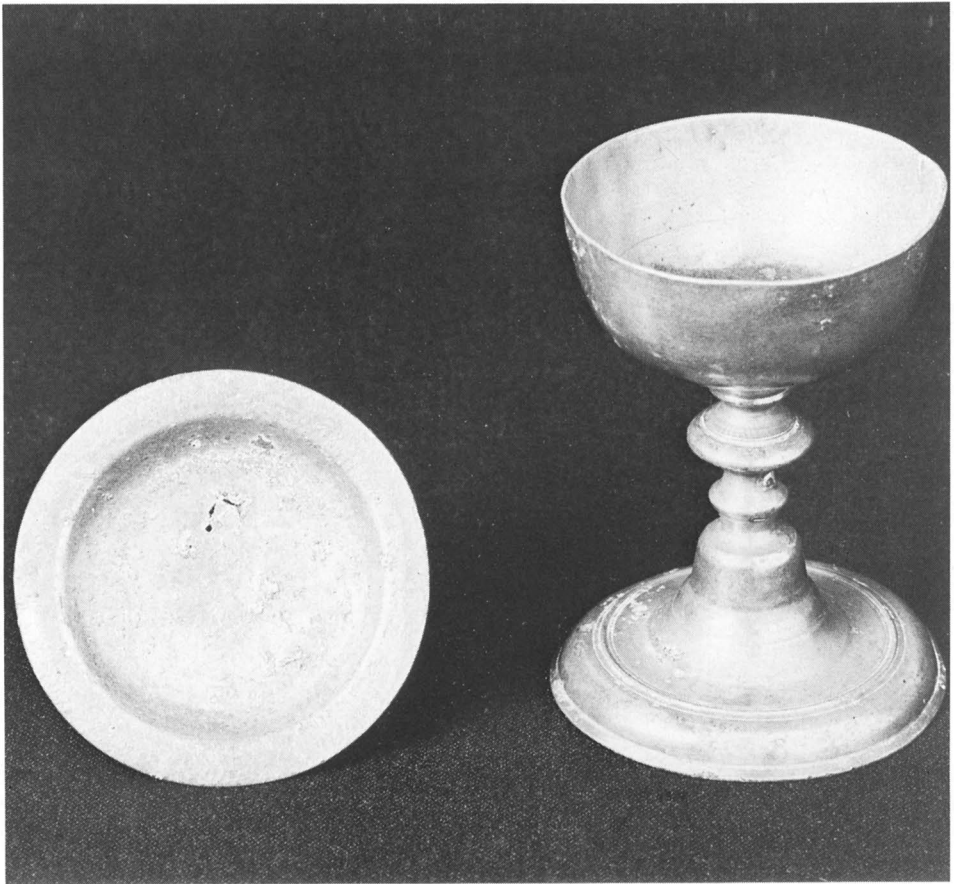
Fig 94. Sockenbudstyg av tenn, anskaffat 1786–87. Foto 1975.

Pewter viaticum communicated vessels, acquired 1786–87.

Sockenbudskalk (fig 94) av tenn med profilerat skaft, utan stämplars. Höjd 12 cm. Patén av tenn, diameter 8,5 cm. Båda enligt räkenskaperna anskaffade 1786–1787.

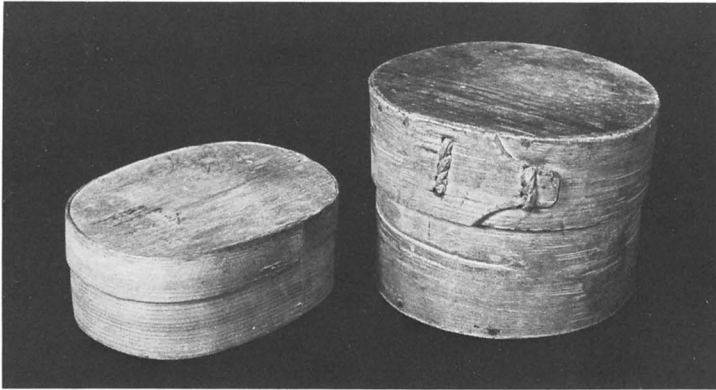
Fig 95. Askar av spån, använda som oblataskar, den runda från 1856, den ovala från 1911. Foto 1975.

Boxes made of shavings, used as bread boxes; the round one dates from 1856, the oval one from 1911.

Oblataskar av trä (fig 95): – 1. Oval, lock och botten fästa med lim. Längd 15 cm, bredd 11 cm, höjd 6 cm.

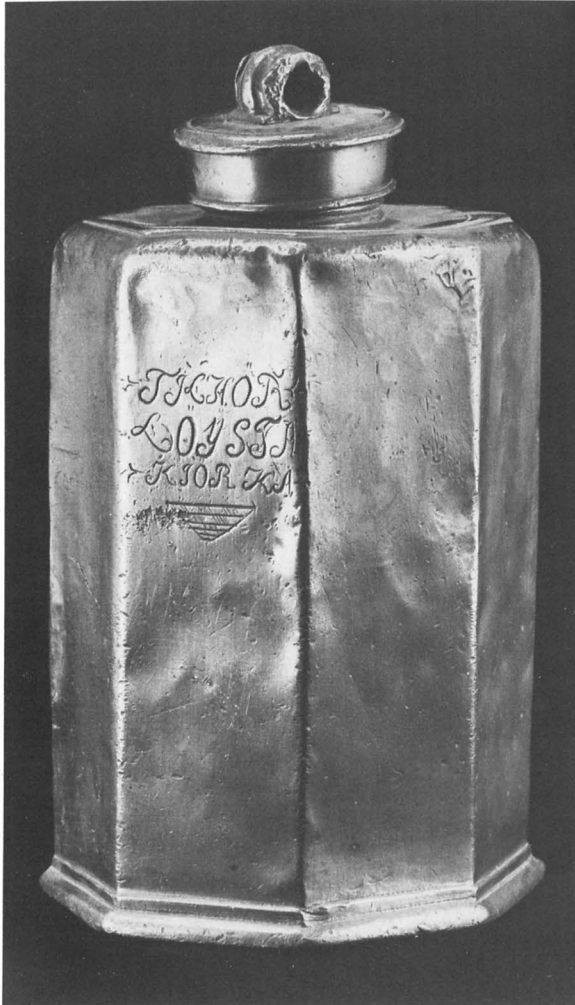
Fig 96. Vinbehållare av tenn tillverkad av Melchior Leffler, mästare i Visby 1745–91. Foto 1977.

Pewter wine container, made by Melchior Leffler, a master in Visby from 1745 to 1791.

Tennflaska, åttkantig, runt skruvlock med bygel (fig 96). På locket inristat ett G. Uppstuckat på ena sidan: TILHÖR / LOYSTA / KIÖRKA. Enligt stämplars tillverkad av Melchior Leffler, mästare i Visby 1745–1791. Höjd 22,5 cm, största diameter 13,5 cm. Enligt kyrkböckerna lät församlingen 1749 "omgöra stora Tenflaskan". Sedan 1876 i GF (inv nr A 1157).⁶⁹

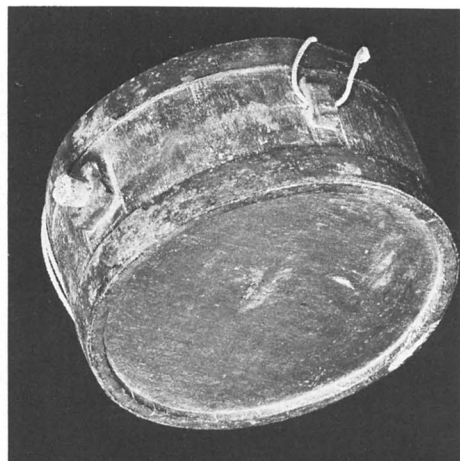
Fig 97. Vinkagge av ek med beslag av järnplåt, anskaffad 1821. Foto 1975.

An oak wine cask with fittings of sheet iron; acquired in 1821.

Vinkage av ek med metallbeslag (fig 97), propp av ek, märlor av trä med snören för transporter. Dia-

meter 28 cm, bredd 14 cm. Räkenskaperna upptar 1821 "en vinkagge köpt genom kyrkovårdarne 21 sk 4 r" och 1847–1848: "En kagge till communionvin 16 sk." 1857 års inventarium upptar endast "en bytta af Ek."

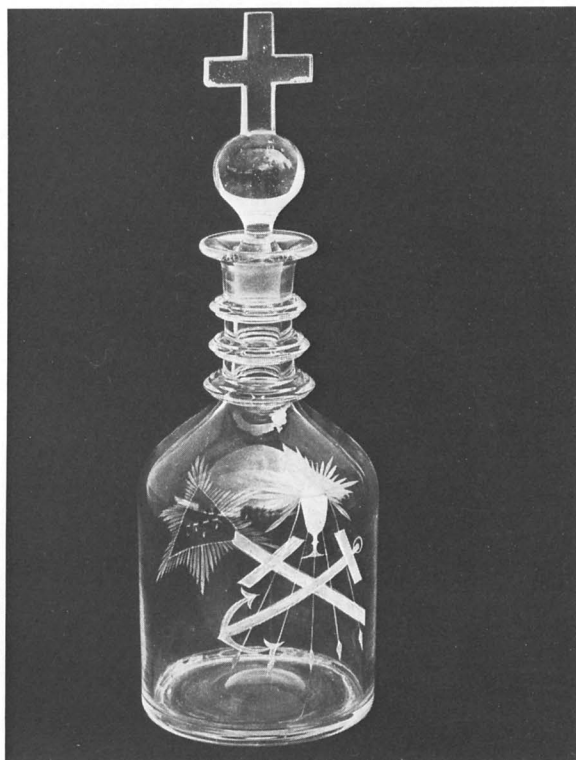
Fig 98. Vinkaraff av glas med slipade ornament samt korskrönt propp. Anskaffad 1871. Foto 1975.

Glass wine carafe with etched ornamentation and a stopper crowned with a cross. Acquired in 1871.

Glaskaraffer: – 1. Cylindrisk med ingravade kors och ankare, korslagda, däröver kalk med strålar, å baksidan gudsnamnet inom strålomgiven triangel (fig 98). Propp med rund kula, krönt av stående kors. Höjd utan propp 25 cm. Troligen en av de två som enligt räkenskaperna anskaffades 1871. – 2. Bukig, profile-rad, propp med kors. Höjd utan propp 24,5 cm. Troligen anskaffad 1871. – 3. Med triangelformad genomskärning och rak propp. Gåva 1958 av Lojsta kyrkliga sällskapet. Höjd utan propp 22 cm.

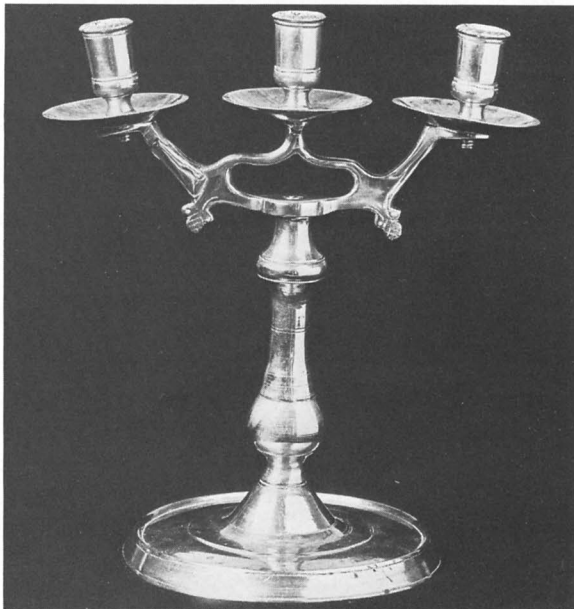
Fig 99. Ljusstake av mässing, 1700-talstyp. Foto 1975.

Brass candlestick, 18th century type.

Ljusstakar: – 1. Av mässing för tre ljus (fig 99), med rund bred fot och runt profilerat skaft. Höjd 30 cm, fotens diameter 16 cm. 1700-talstyp, ej omnämnd i 1830 års inventarium. – 2. Av tenn, 2 stycken för vardera ett ljus (fig 100), med runt refflat skaft. Enligt stämplar tillverkade 1794 av P Gillman, Stockholm. Höjd 23 cm.⁷² – 3. 2 stycken av tenn för vardera ett ljus (fig 101), med runt profilerat skaft och bred droppfångare. 3 stämplor, otydliga. Höjd 38 cm. Till stakarna hör två lösa ljusmanschetter med en pigg av järn (fig 102). Piggens höjd 12 cm, brättets diameter 11 cm. Anskaffad omkring 1900. – 4. 2 stycken av nysilver för vardera

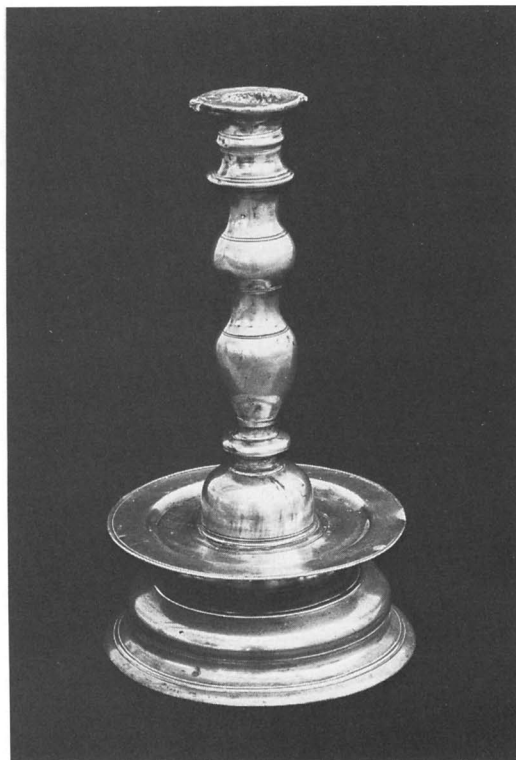
Fig 101. Ljusstake av tenn, 1600-talstyp. Foto 1975.

Pewter candlestick, 17th century type.

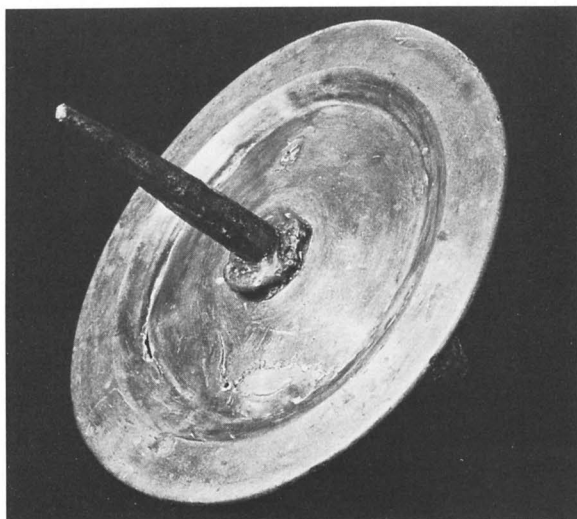
Fig 102. Ljuspigg av järn med manschett av tenn, tillhör troligen ljusstaken i föregående fig. Foto 1975.

Iron candle-spike with pewter grease tray, probably belongs to the candlestick in the previous figure.

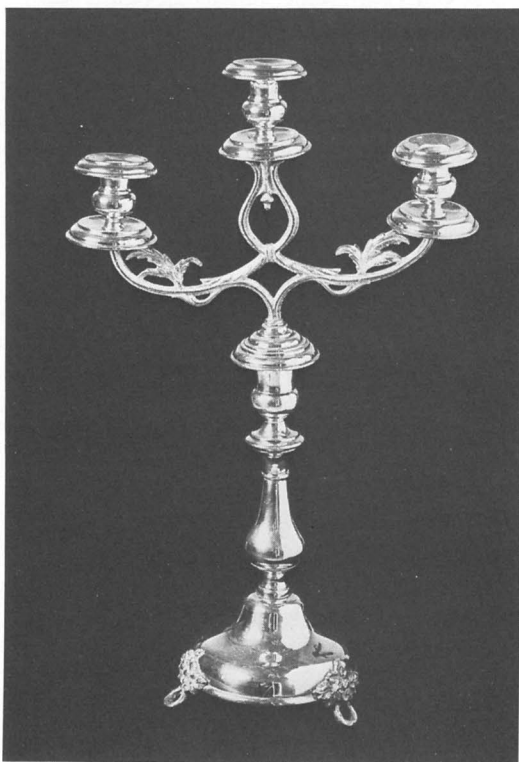
Fig 103. Ljusstake av nysilver, skänkt 1902 av Karl Karlsson, Bjers. Foto 1975.

Silverplated candlestick, presented in 1902 by Karl Karlsson of Bjers.

tre ljus (fig 103), med runt profilerat skaft och tre öggleliknande fötter. På båda inskription: "Till Lojsta kyrka af / Karl Karlsson och hustru / Bjers 1902." Höjd 45 cm. – 5. 2 stycken av mässing för vardera ett ljus (fig 104), med runt profilerat skaft och tre fötter formade som tassar. Höjd 44 cm. Enligt 1937 års inventarium skänkta 1937 av handlanden J A Melin. – 6. Av mässing, sjuarmad, med runt profilerat skaft på tre fötter. Inskription: GÅVA TILL LOJSTA KYRKA / AV FOLKSKOLLÄRAREN RUDOLF BLOMQVIST OCH HANS HUSTRU MARIA 1938. Höjd 64 cm. – 7. 4 stycken av mässing med profilerat skaft, runda. Under foten "J D" och "W" (=Jacob Dahlström, Visby). Höjd 14 cm. Gåva 1956 av Lojsta kyrkliga syförening. Avsedda för funten. – 8. 6 katafalkstakar av furu, kvadratiska med kvadratiska fotplattor på fyra runda fötter, brunmålade. Parvis lika höga, resp 82, 92 och 102 cm. Anskaffade omkring 1970.

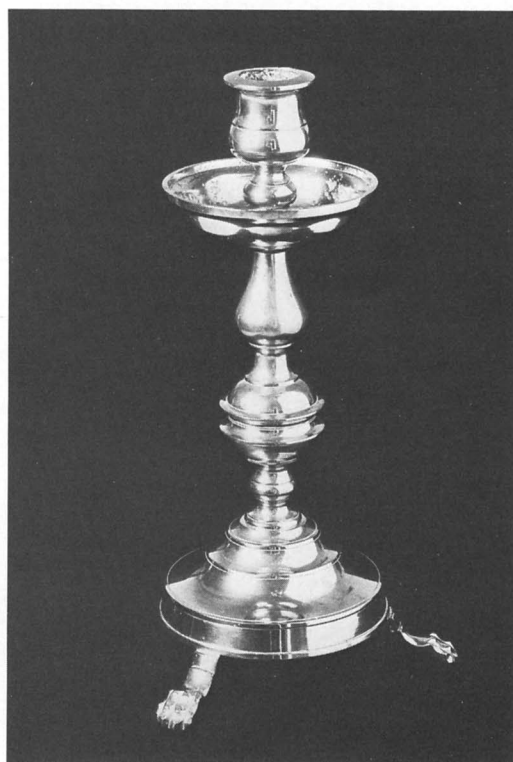
Fig 104. Ljusstake av mässing, skänkt 1937 av handlanden J A Melin. Foto 1975.

Brass candlestick, presented in 1937 by J A Melin.

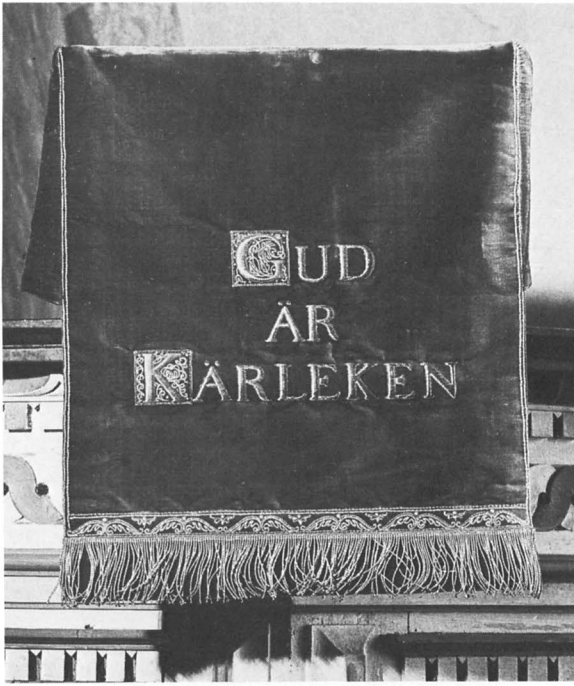
Fig 105. Predikstolskläde av röd sammet med broderi i guldtråd, tillkommet omkr 1930. Foto 1975.

Pulpit hanging of red velvet with embroidery in gold thread, made around 1930.

Predikstolskläden: – 1. av röd sammet (fig 105), med broderi i guldtråd: GUD ÄR KÄRLEKEN, längs nederkanten dekor och guldfrans. Längd 40 cm, höjd 40 cm.

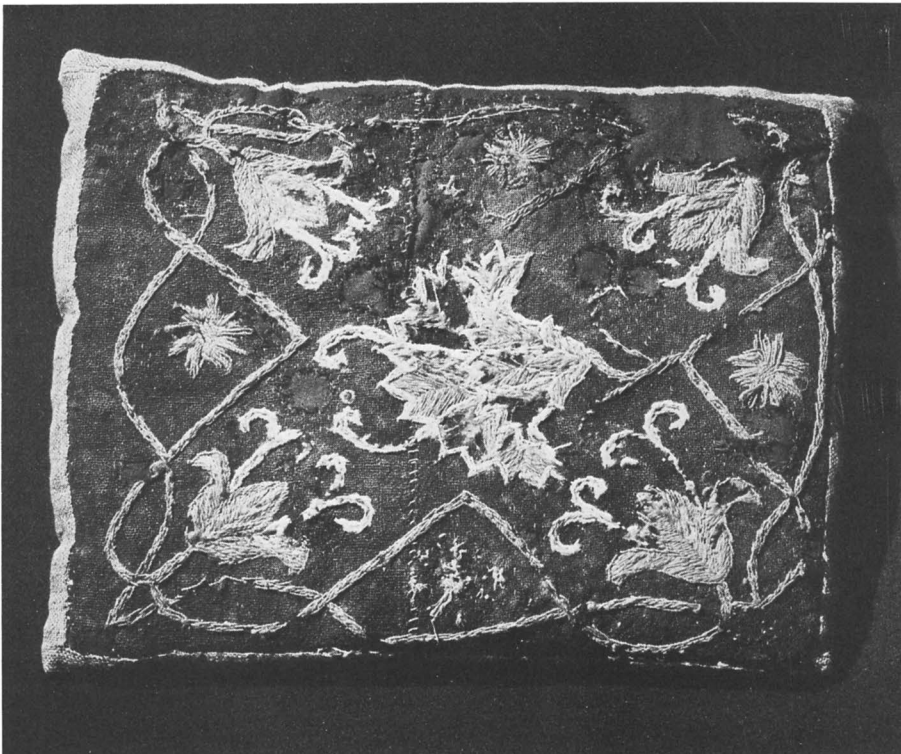
Fig 106. Kudde av svart ylle med broderade blommor samt undersida av läder, från ca 1700. Foto 1975.

Cushion, black wool with embroidered flowers and the underside of leather. Ca 1700.

Kudde (fig 106) med översida av svart ylle med broderade nejlikor och tulpaner samt rankor i rött, vitt, gult och grönt ylle. Undersida av brunt skinn. 1700-talet.⁷³ Längd 35 cm, bredd 30 cm. Konserverad av Pietas 1946.

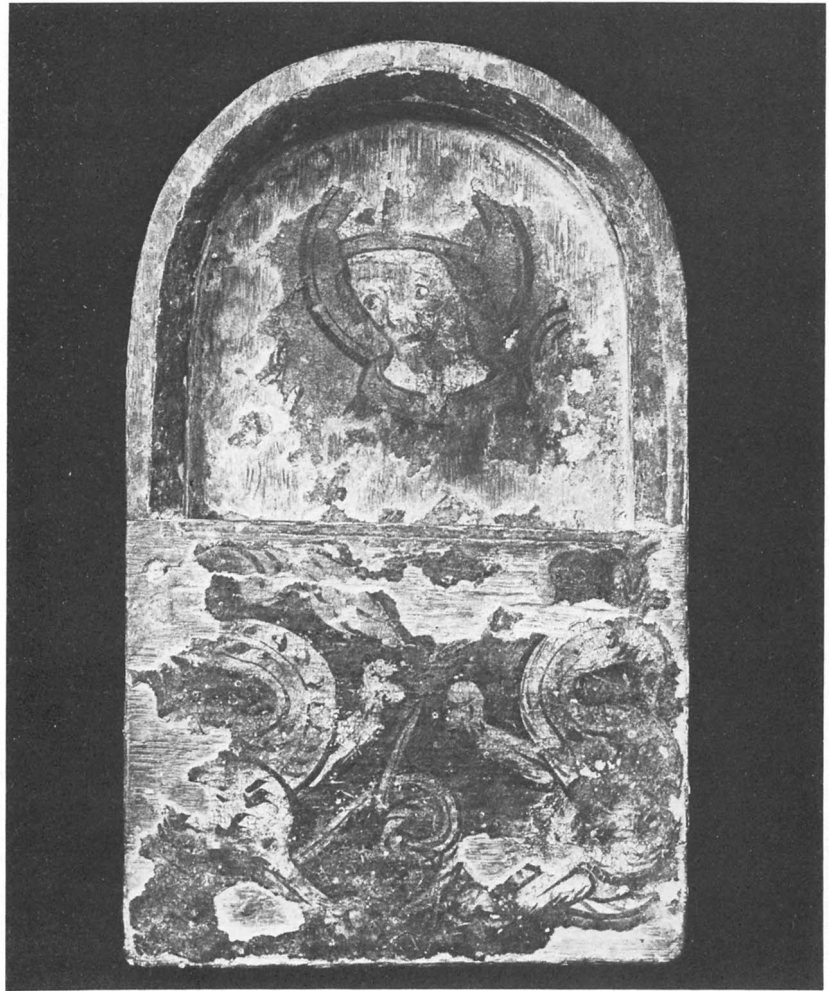
Fig 107. Kollekttavla av målad och förgylld ek. Överst helig biskop, på täckplattan djuornamentik, 1300-talet. Foto 1975.

Collection tray of painted and gilded oak. Top, a canonized bishop, on the cover-plate animal ornamentation; 14th century.

Kollekttavlor: – 4 stycken av krederad och målad ek, rektangulära med halvcirkelformad avslutning samt täckplatta, fäst med träpluggar. Handtag torde inte ha funnits. En av kollekttavlor har i botten en figurmålning (fig 107), ansikte i sned en face, blickande åt vänster, krönt av mitra och omgivet av gloria. På täckplattan målade ornament. Färger: svart, vitt, gult, rött. Övriga tre kollektskopor har färgspår i botten och liknande dekor å täckplattan (fig 108). Längd 20 cm, bredd 12 cm, tjocklek 2,5 cm. Mitten av 1300-talet?

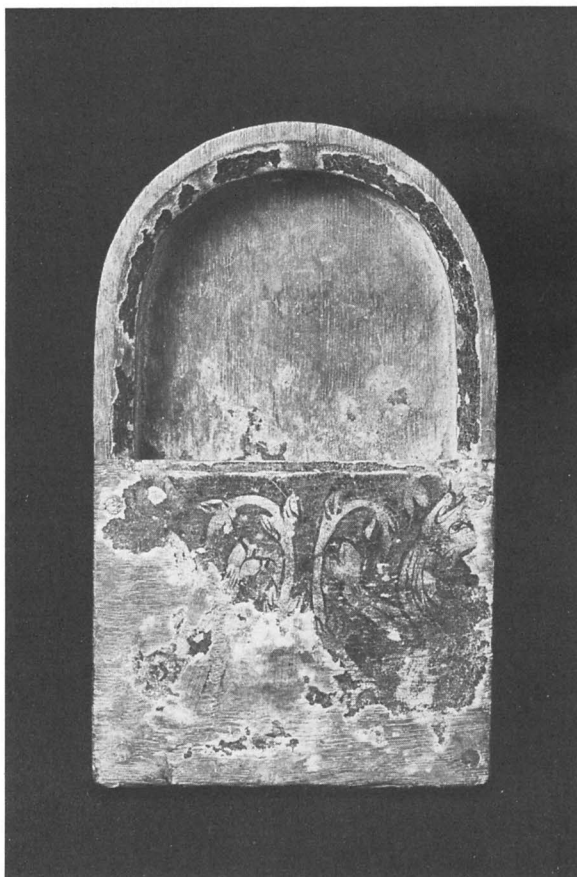
Fig 108. Kollekttavla av målad och förgylld ek. På täckplattan djurornamentik. Foto 1975.

Collection tray of painted and gilded oak. Animal ornamentation on the cover-plate.

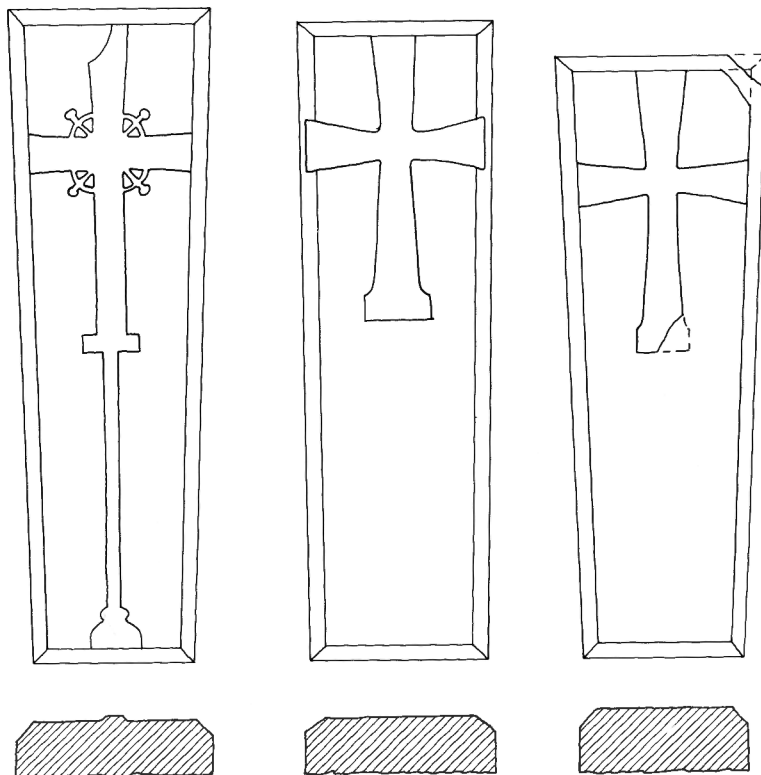
Fig 109. Romanska lockhällar av grå sandsten med upphöjda latinska kors, 1200-talet. Uppm J Söderberg 1943.

Romanesque slabs of grey sandstone with Latin crosses in relief; 13th century.

Övriga medeltida gravstenar: – 2–4. Av grå sandsten, trapezoidala romanska lockhällar, svagt välvda, på mitten ett upphöjt latinskt kors (fig 109). Nr 2 har bred hölsterliknande omfattning kring korsets nedre del och

Some gravestones, now in the floor of the chancel, are also medieval. The most remarkable of these, a limestone slab with figures of a judge and his wife, has the year 1342 (fig 110). Two Romanesque sandstone slabs with crosses in relief (fig 109) are also in the chancel floor.

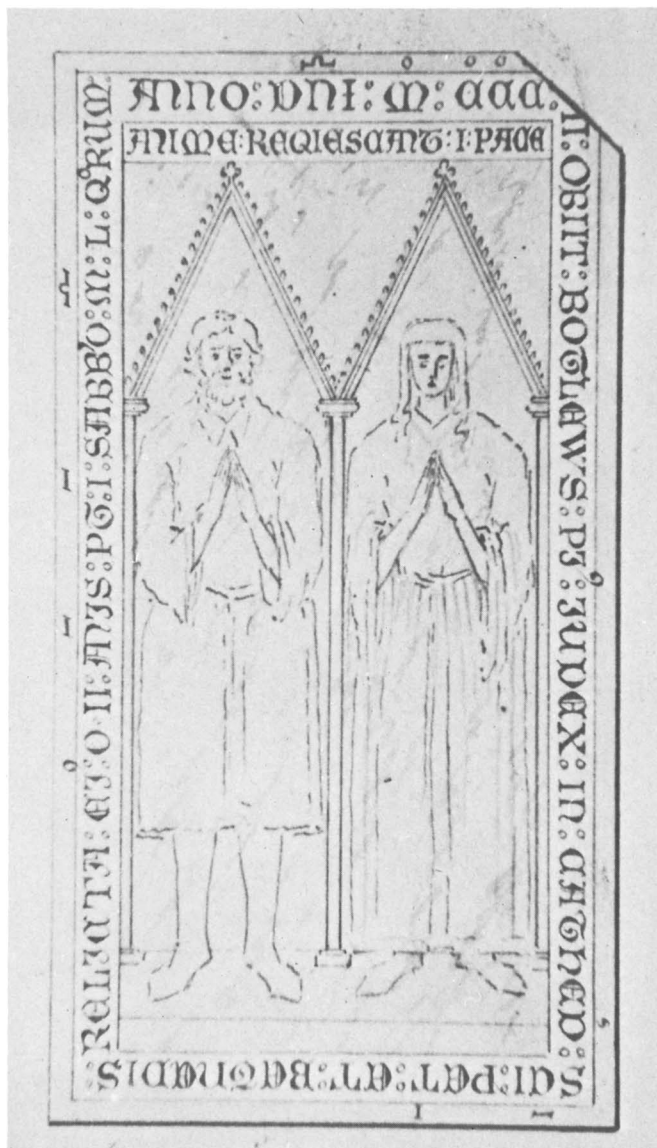
Fig 110. Gravhäll av rödaktig kalksten över domaren Botlef (d 1342) och hans hustru Buthedis. Efter teckning av C G Hilffeling 1799.

Memorial slab, reddish limestone, in memory of Judge Botlef († 1342) and his wife Buthedis. After a drawing by C G Hilffeling, 1799.

– 6. (*Lindström* 150) Av rödaktig kalksten, rektangulär, med man och kvinna under trepassformade arkadbågar, åtskilda av en kolonnett (fig 110). I mannens vänstra hand en spira, avslutad med Fride gårds bo-

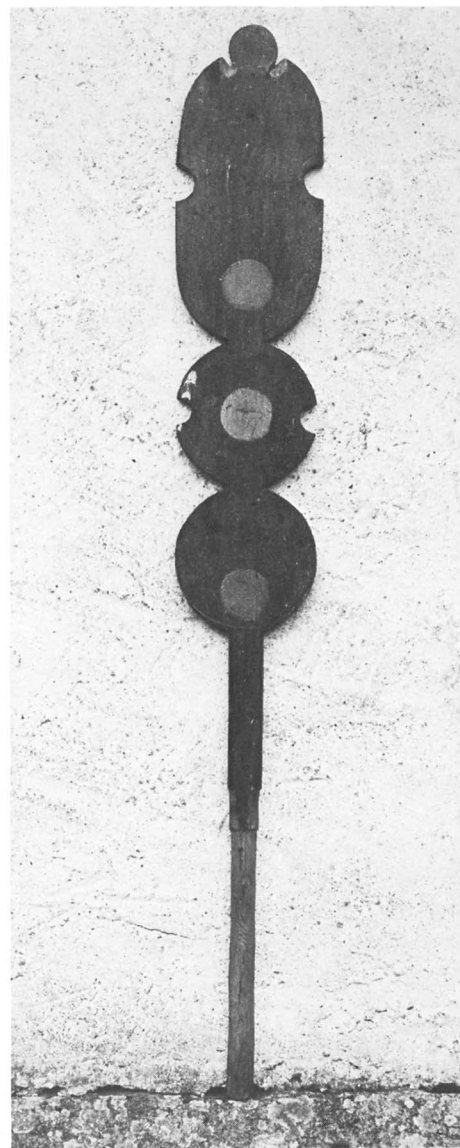
Fig 111. Kontursågad ständare av björk, användning okänd. Foto 1975.

Wooden standard, birch, use unknown.

Ståndare av björk (fig 111), kontursågad, med en avlång oval över två cirkelskivor, nedtill övergående i runt omålat skaft. På ytan fyra målade cirkelytor under varandra, 3 röda och en vit på grågul botten. Spår av ristade koncentriska cirklar på ytan. Höjd 118 cm. 1800-tal? Användning okänd.

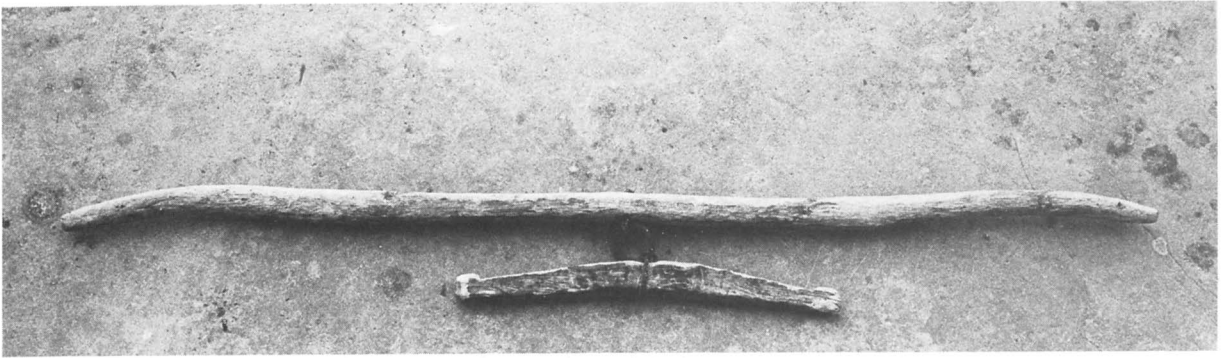
Fig 112. Ok av furu, avsett för bärning av två ämbar mellan två personer, ålder okänd. Foto 1975.

Yoke, pine, to carry two pails between two persons; age unknown.

Ok av furu (fig 112), bestående av stång jämte tvärså, avsett för bärning av 2 ämbar mellan två personer, med ring och två märklar av järn. Längd 135 cm, tvärsåslåns längd 47 cm. Mycket nött. Kan ha använts vid putsning av kyrkans murar. Ålder oviss, kanske 1700-tal.

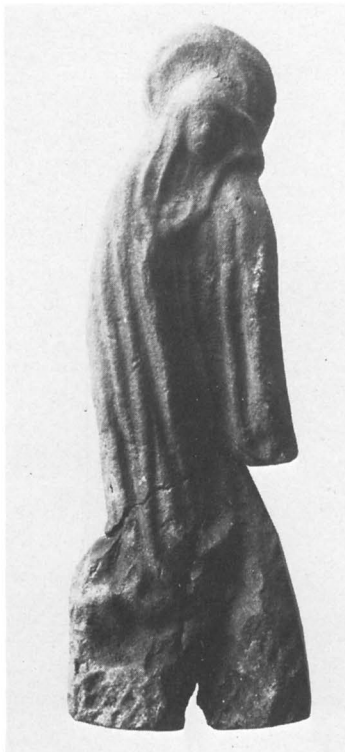
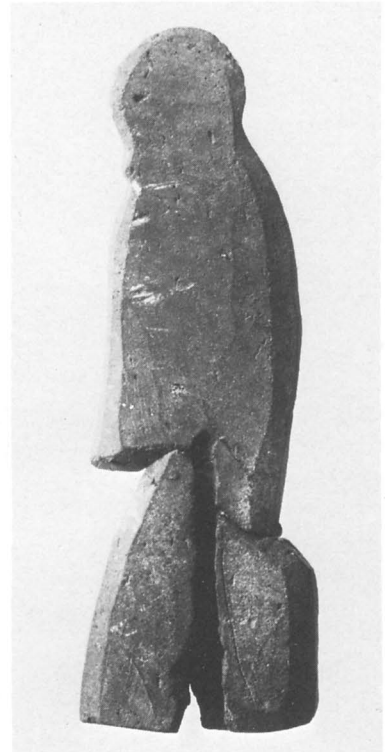
Fig 113. Figur av bränd lera, troligen Mariagestaten i en krucifixgrupp, senmedeltida. Foto G F.

Figure of fired clay, probably of the Virgin in a crucifixion group, late medieval.

Figur av lera (fig 113), kvinna med dok och vid mantel, en face med händerna korslagda över bröstet. Har varit fästad på en tapp. Höjd 10 cm, bredd 3,5 cm. I tre delar, hopsatta. Fynd vid restaureringen 1957, nu i GF (inv nr C 10048:1). Senmedeltida. Utgör troligen mariagestaten i en krucifixgrupp.

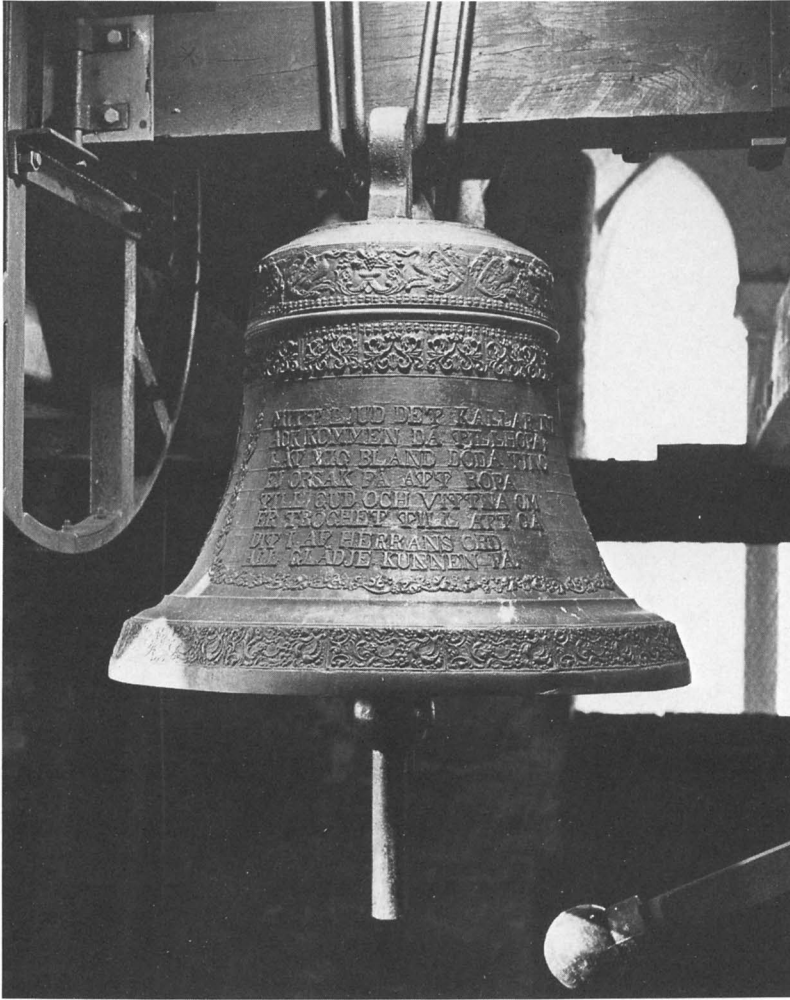
Fig 114. Klocka gjuten i Kalmar 1864 av I P Forsberg. Foto 1977.

Bell, cast in Kalmar in 1864 by I P Forsberg.

Kyrkans enda klocka, gjuten 1864 i Kalmar av I P Forsberg (fig 114), har följande inskription: Västra sidan: PÅ LOJSTA FÖRSAMLINGS BEKOSTNAD / ÅR DENNA KLOCKA GJUTEN AF / I. P. FORSSBERG I CALMAR ÅR 1864. / GENOM KYRKOHERDEN J. JONASSON OCH / N. G. PETERSSONS I QVIE FÖRSORG. Östra sidan: MITT LJUD DET KALLAR NU / ACK KOMMEN DÅ TILLHOPA. / LÅT MIG BLAND DÖDA TING / EJ ORSAK FÅ ATT ROPA / TILL GUD OCH VITRNA OM / ER TRÖGHET TILL ATT GÅ / DIT I AF HERRANS ORD / ALL GLÄDJE KUNNEN FÅ. Mått: höjd 65,5 cm, diameter 68,5 cm, vikt ca 190 kg.

The organ has six stops and two manuals, and was built in 1924 by Olof Hammarberg from Göteborg. The organ house was drawn by Anders Roland, architect (fig 87). Among the communion vessels is a pewter wine flask, made by Melchior Leffler, master in Visby from 1745 to 1791 (fig 96). The church bell, hanging in the tower, was cast in Kalmar in 1864 by I P Forsberg (fig 114).
