# Linde kyrka

FARDHEMS TING, GOTLAND BAND VII: 2

VOLYM 186 AV SVERIGES KYRKOR, KONSTHISTORISKT INVENTARIUM

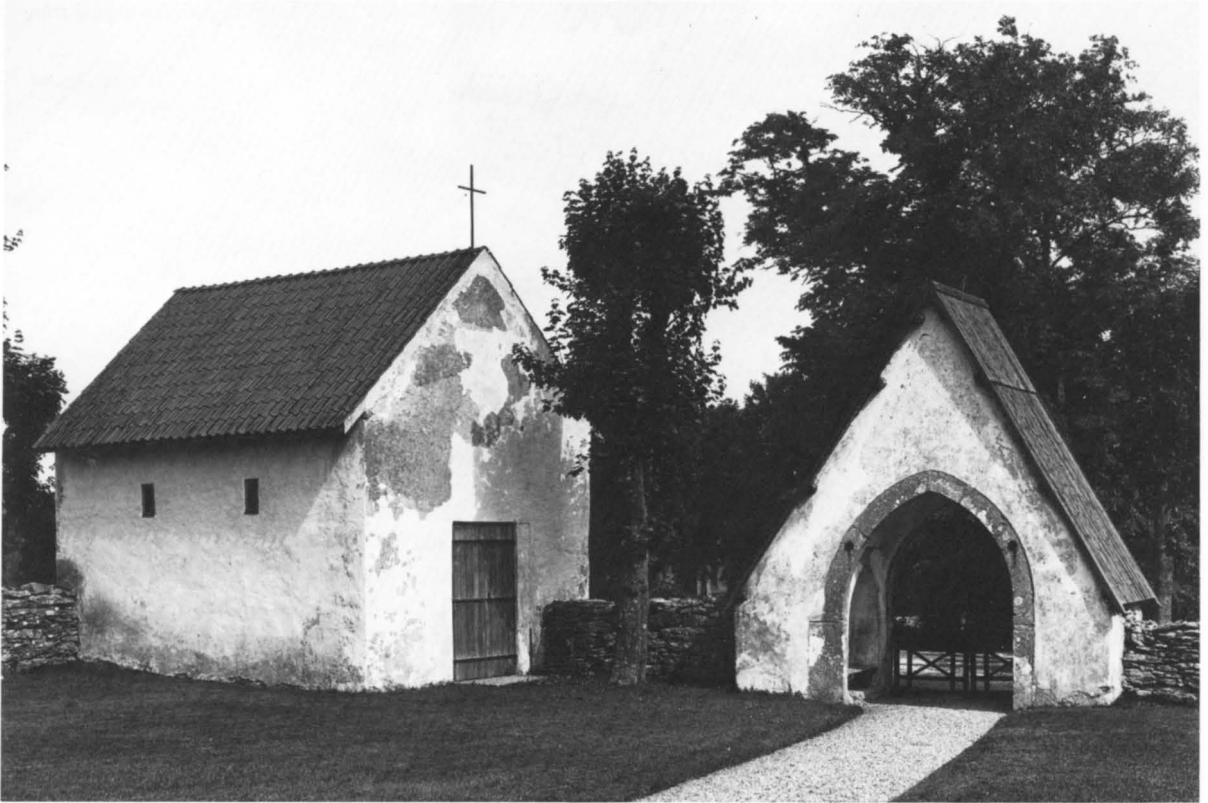
Fig 6. Magasinsbyggnad, nu bårhus, uppförd 1835 samt medeltida stiglucka. Foto 1980.

*Storehouse, now mortuary, erected in 1835, and medieval lychgate.*

Ingångar finns i alla väderstreck. I öster markeras ingången genom en stor medeltida stiglucka (fig 6), som

tjänstgör som kyrkogårdens huvudingång. Den är putsad och vitkalkad och täcks av ett brant sadeltak av vattrandade, tjärade bräder. Båda bågarna, i öster och väster, med omfattningar av huggen kalksten, är trubbigt spetsbågiga. Det inre täcks av ett vitkalkat kryssvalv och både i norr och söder finns sittnischer med triangelbågigt formad övre avslutning. Två dragstag har anbringats i stenomfattningarna för att sammanhålla stigluckan. Detta skedde troligen omkr 1860 då både

I kyrkogårdens nordöstra hörn och sammanbyggt med muren ligger en magasinbyggnad, nu använd som likbod (fig 6). Den är uppförd av kalkstensflis, putsad och vitkalkad samt täcks av ett tegeltak. I södra fasaden finns en bred ingång som stängs med två dörrar. Denna ingång upptogs då magasinbyggnaden ombyggdes till likbod år 1952. Tidigare fanns i samma fasad en mindre betydligt högre placerad ingång som nåddes genom en trätrappa med räcken. Ljusluggar finns i östra, norra och västra fasaderna, två i varje.

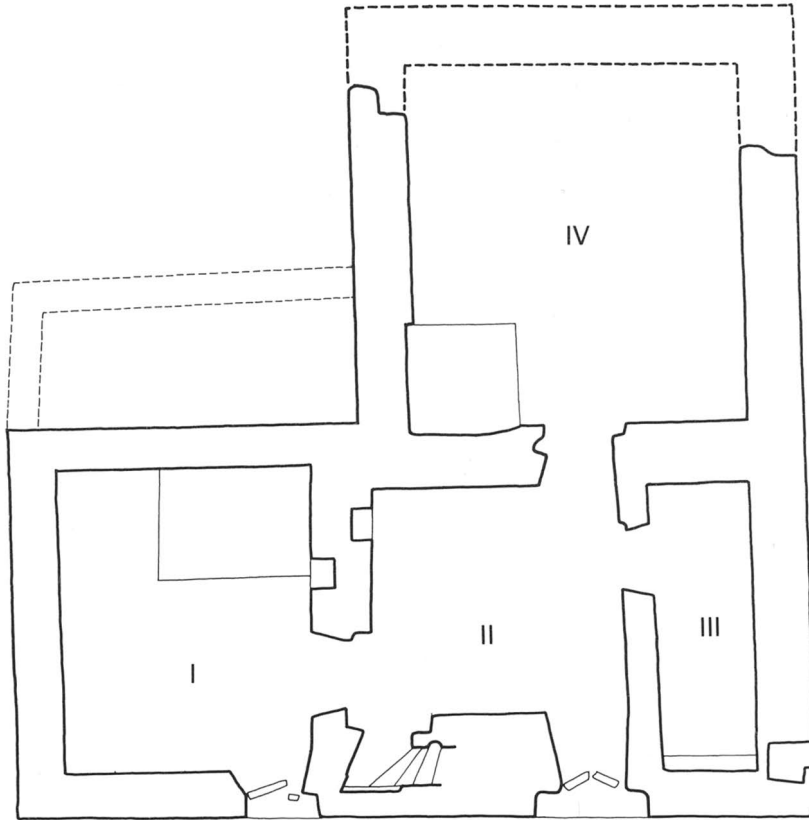
Fig 9. Plan av prästgårdsruinen, belägen sydväst om kyrkan. Uppm S Hammarlund 1948, kompl G Wirén 1980.

Den bevarade anläggningen utgörs av grunden till en byggnad omfattande fyra rum i bottenplanet samt en övervåning (fig 9). Den synes ha tillkommit i ett sammanhang med undantag för en liten tillbyggnad söder om rum I (köket) troligen av trä på stengrund. Hela den

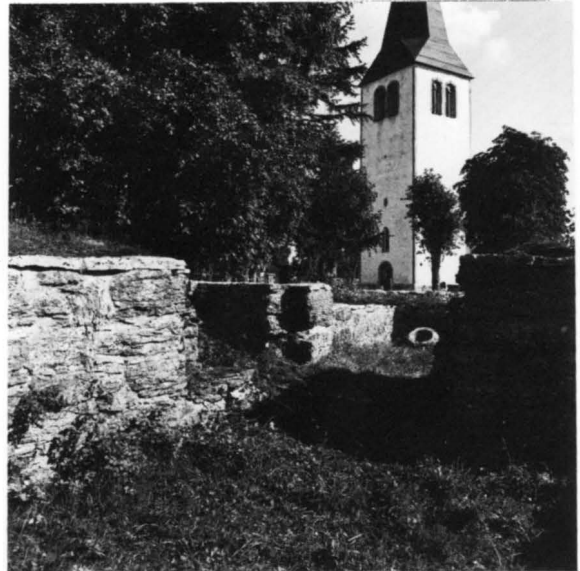
Fig 11. Det inre av prästgårdsruinen mot nordost. Foto 1980.

*The interior of the ruin of the vicarage facing NE.*

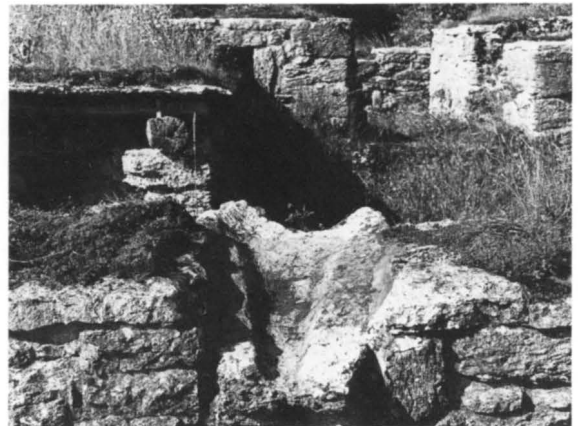
Fig 12. Avloppsränna av kalksten i prästgårdsruinens östra mur. Foto 1980.

*Limestone drainage in the east wall of the ruin of the vicarage.*

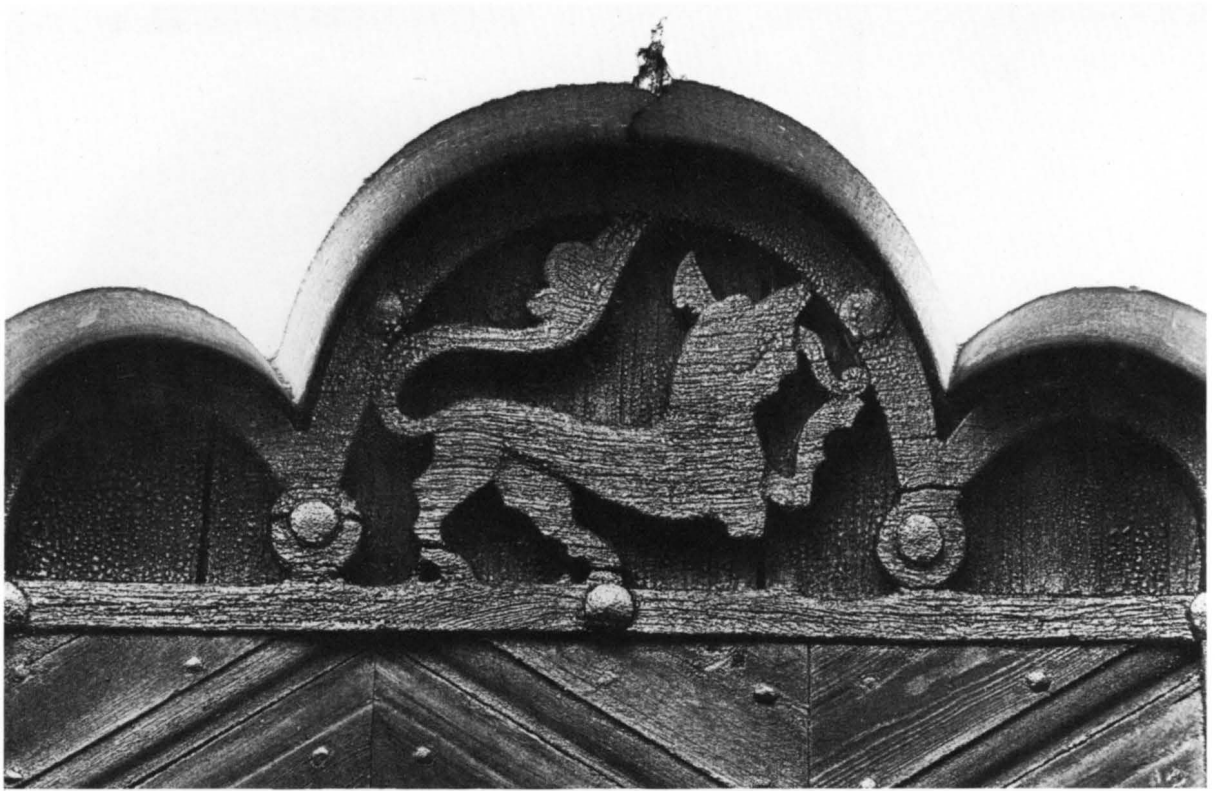
Fig 22. Kordörrens överstycke med snidat lejon från medeltiden. Foto 1979.

*The lintel of the chancel portal with a carved lion, medieval.*

Korportalens inre omfattning är korgbågig med nedtill huggna hörnkedjor (till ca 156 cm från golvnivån). De ursprungliga bomhålen har murats igen, men dörren stängs fortfarande med bom i grunda sekundärt anbringade bomhål. Dörren består av två breda ekbräder och är troligen medeltida, men har kompletterats utvändigt med vinkelställda profilerade furubräder. Enligt C G Hifeling fanns på dörrens insida en med svart färg målade inskrift, troligen medeltida.<sup>14</sup> Den var redan vid denna tid oläslig och har ej kunnat återfinnas. Utvändigt finns på dörrens översta del ett utsågat och snidat lejon med lång svans som slutar i ett rikt utformat växtornament (fig 22). Lejonet är med all sannolikhet ursprungligt, således från 1200-talets förra hälft, eller från ombyggnaden på 1300-talet. Dörren är utvändigt tjärad, invändigt målade i mörkbrunt.

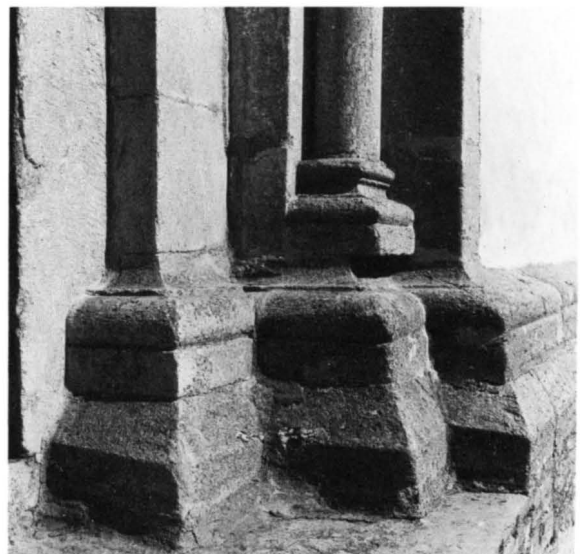
Fig 23. Korportalens östra basband. Foto 1979.

*The east base frieze of the chancel portal.*

Koret har på södra sidan en stor tvåsprånig portal av huggen kalksten med inslag av sandsten samt med kolonnetter och rundstav i det yttre språnget (fig 21). De nedersta baserna är utformade med samma profil som korets sockel och utgör således en fortsättning av sockeln in i portalavtrappningen. Kolonnetterna i det yttre språnget vilar på baser med vulster, hålkäl samt nederst en kvadratisk platta. Dessa baser samt kolonnetter och rundstavar har av allt att döma infogats sekundärt i portalomfattningen (fig 23). De innersta posterna vilar på en tröskelsten och uppbär en tympa-

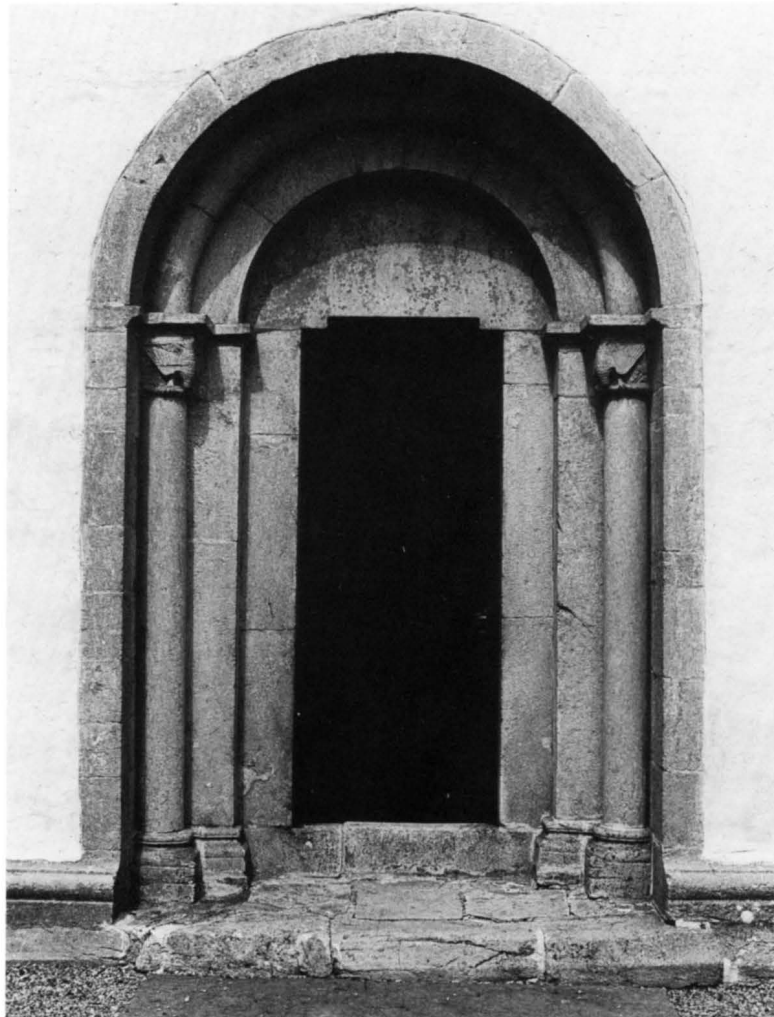
Fig 24. Långhusets södra portal. Foto 1979.

*The south portal of the nave.*

Långhusets södra portal, som tjänstgör som kyrkans huvudingång, är rundbågig med omfattning av huggen kalksten (fig 24). Den är ensprängig med flankerande kolonnetter som fortsätter i lika bred rundstav. Kolonnetterna vilar på baser med vulst över hålkäl samt med hörnsporrar. De uppbär kapitäl av kalksten utformade som örnar vilka med utbredda vingar med näbbar och klor griper om den nedåt avslutande vulsten (fig 25). De innersta släthuggna posterna vilar på tröskelstenar och uppbär en slät tympanonskiva nedåt avslutad i ett vinkelrakt urtag. Kapitälens utformning tyder på en lokal verkstad, som kan ha haft kontakt med mästare verkssamma i Levide (samma pastorat), som i sin tur troligen haft direkta förbindelser med den tyska stenhuggarkonsten främst i Låg-Sachsen och Westfalen.<sup>15</sup>

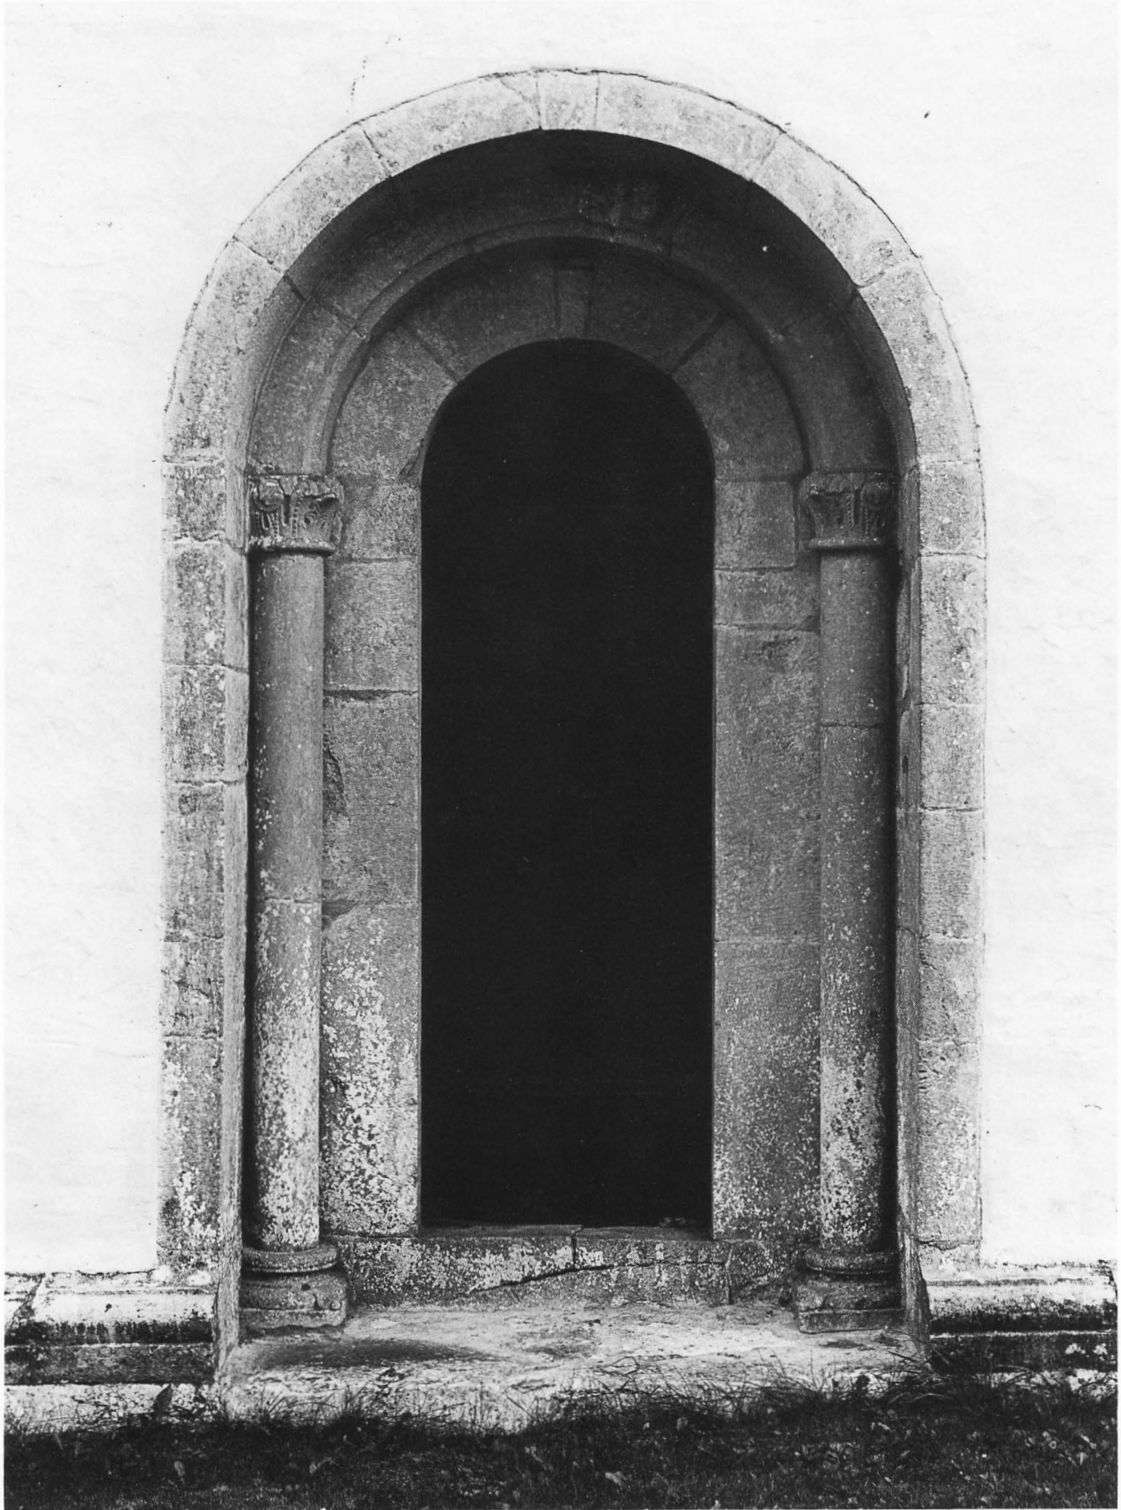
Fig 26. Långhusets norra portal. Foto 1979.

*The north portal of the nave.*

Långhusets norra portal, som nu är tillstängd med träbom, är rundbågig med omfattning av huggen kalksten. Den är ensprångig med flankerande kolonnetter som fortsätter i en skarpkantad arkivolt (fig 26). På en av arkivoltens stenar finns ett väl hugget manshuvud i hög relief, tillkommet samtidigt med portalen (fig 27). Kolonnetterna vilar på runda baser med hålkål under vulst samt med hörnblad (fig 30). De uppbär kapitäl av kalksten i rik utformning, båda med huggen växtornamentik (fig 28, 29), stänglar och böjda blomknoppar. De inre posterna som vilar på tröskelstenar uppbär portalöppningens båge av skarpkantade block, tympanonskiva saknas.

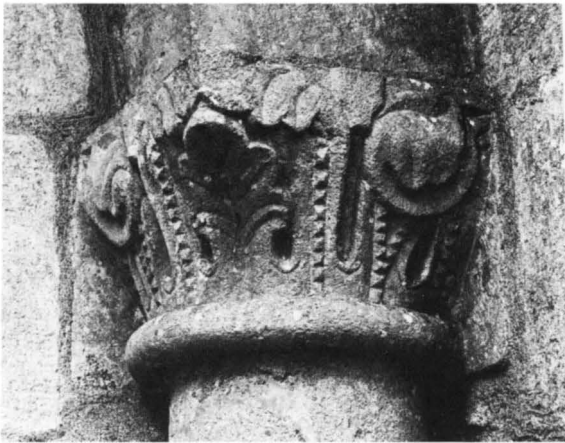
Fig 28. Norra långhusportalens västra kapitäl. Foto 1979.

*The west capital of the north nave portal.*

De båda kapitälerna i nordportalen (fig 28, 29) har en fint huggen växtornamentik, som har stora överensstämmelser med kapitalornamentik i Visbykyrkorna,

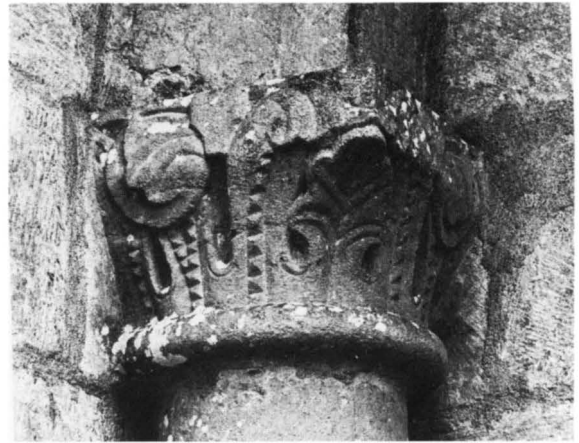
Fig 29. Norra långhusportalens östra kapitäl. Foto 1979.

*The east capital of the north nave portal.*

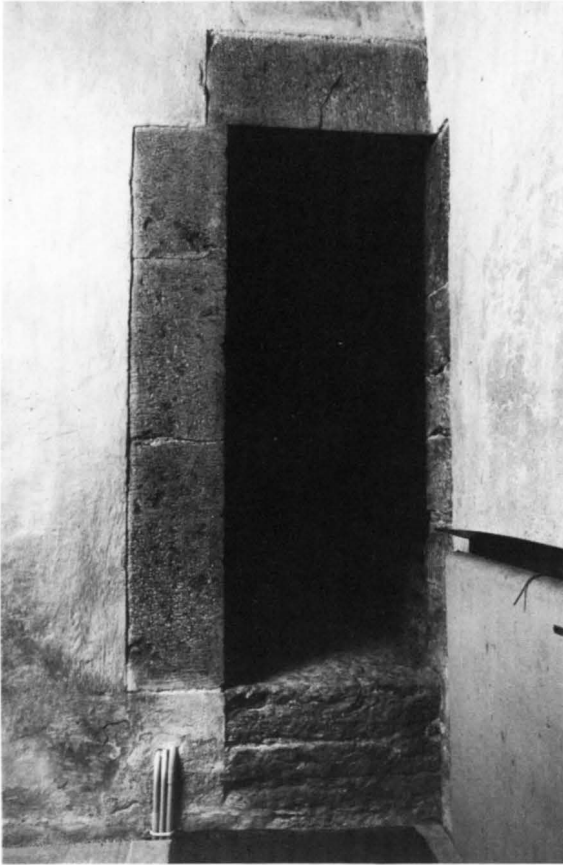
Fig 35. Ingång till torntrappan i ringkammarens sydvästra hörn. Foto 1979.

*Entrance to the tower staircase in the southwest corner of the bell-ringing chamber.*

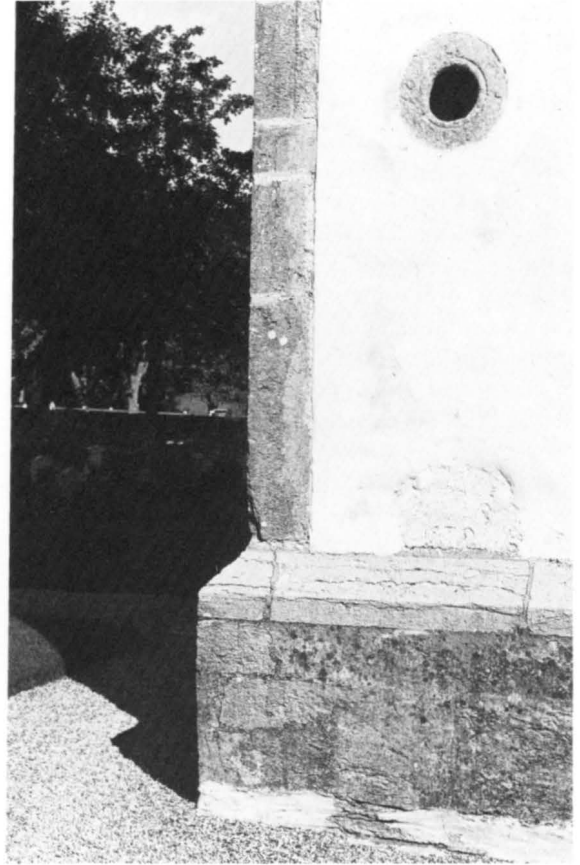
Fig 36. Tornets sydvästra hörn med ljuslugg för torntrappan. Foto 1979.

*The southwest corner with a light-hole for the tower staircase.*

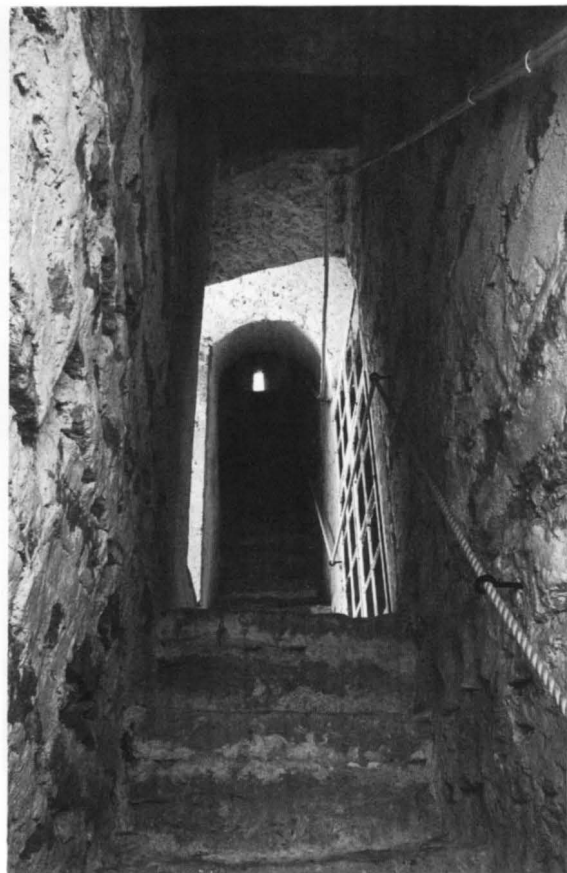
Fig 37. Trappan i tornets västra mur. Foto 1979.

*The staircase in the west wall of the tower.*

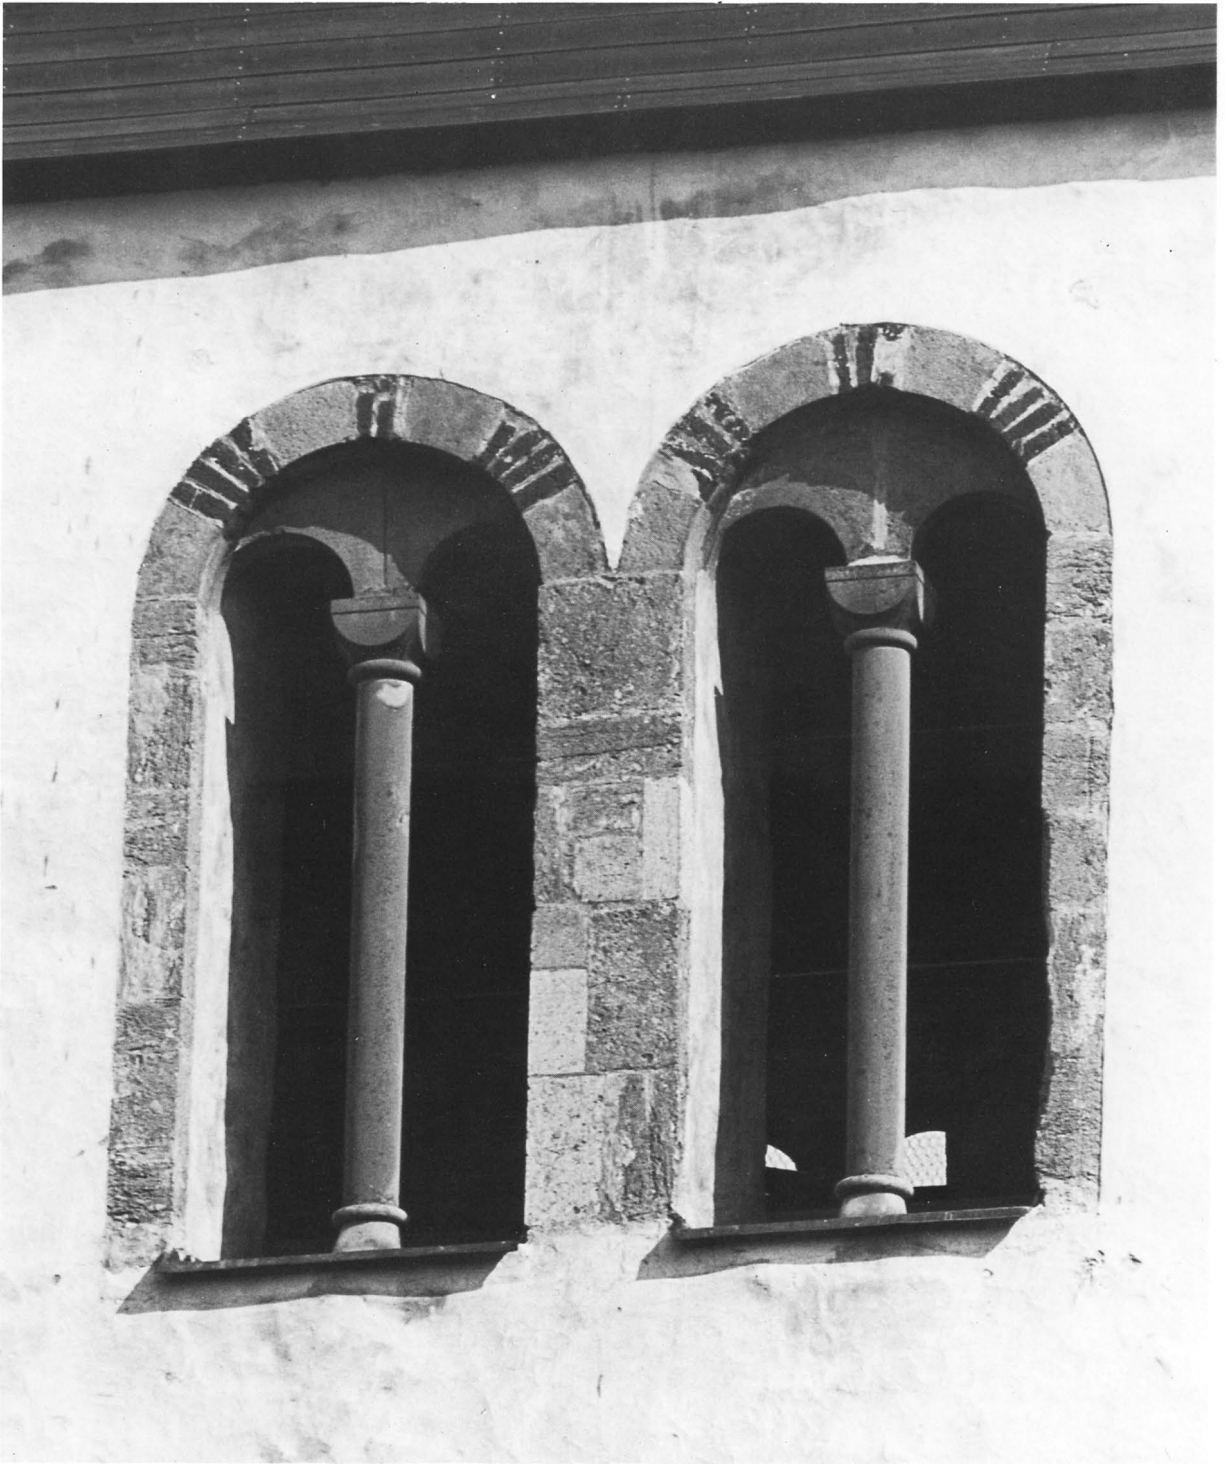
Fig 41. Ljudöppningar i tornets klockvåning. I bågarna omväxlande kalksten och tegel. Foto 1979.

*Sound-holes in the bell chamber of the tower. In the arches limestone alternating with brick.*

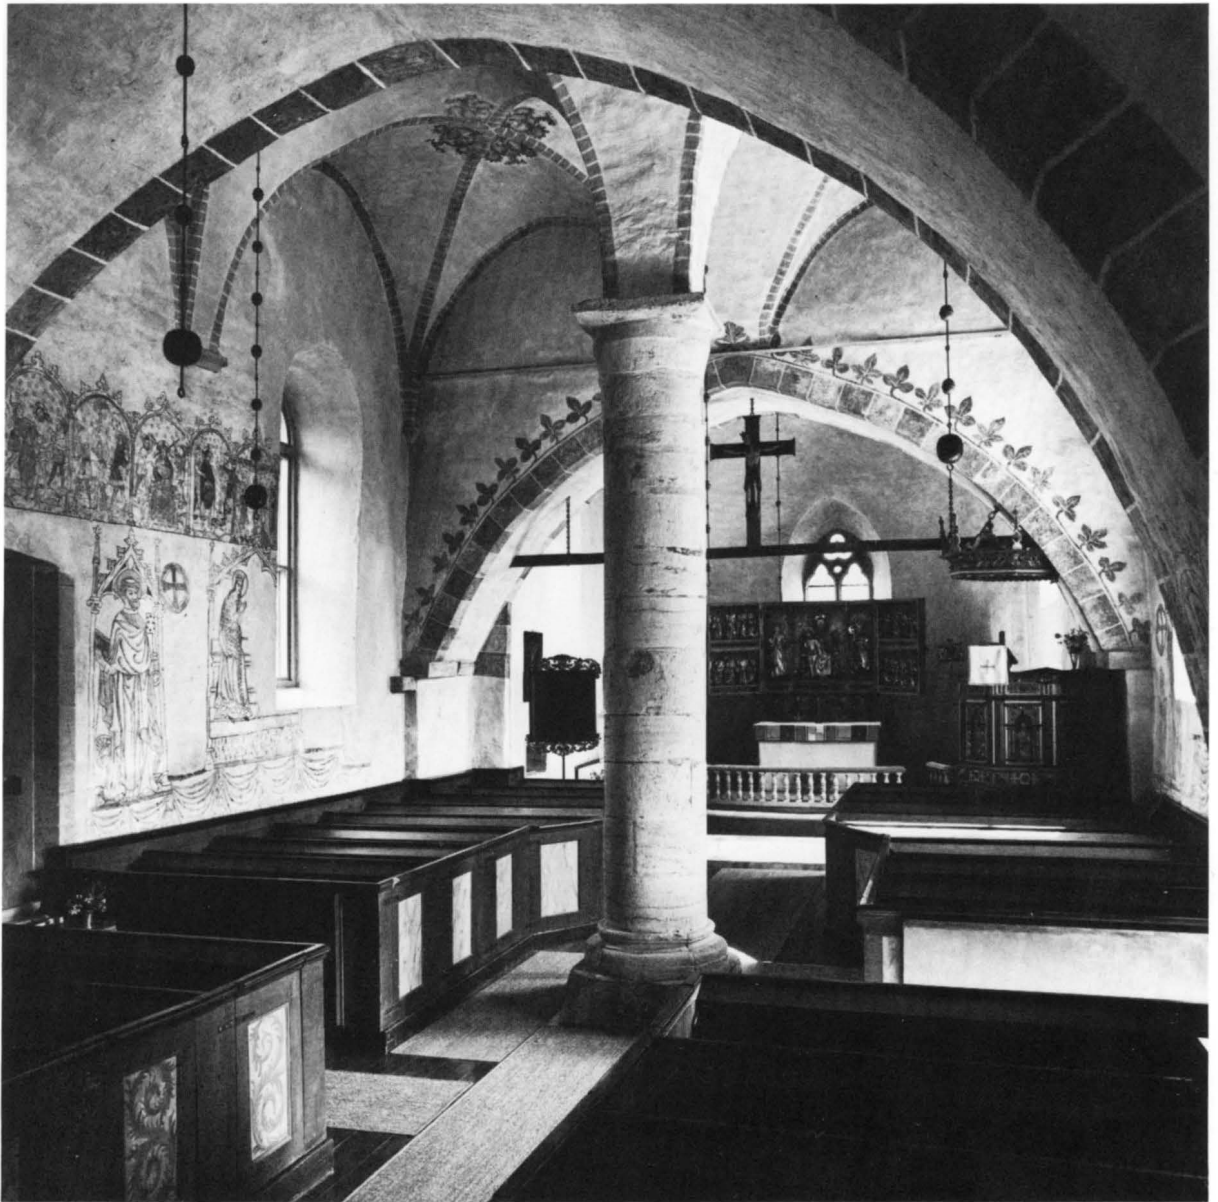
Fig 42. Interiör mot öster. Foto 1980.

*Interior facing E.*

muren, öppnar sig mot långhuset genom en vid, troligen breddad tornbåge (fig 43). Det tvåskeppiga rektangulära långhuset täckt av fyra valv, uppburna av en satt kolonn i rummets mitt, är förenat med koret och absiden genom en vid triumfbåge (fig 42), som breddats vid en ombyggnad redan under medeltiden, troligen i samband med absidfönstrets tillkomst på 1300-talet.

Triumfbågen saknar liksom tornbågen huggen omfattning. Den markeras i stället på samma sätt som tornbågen med kvadermålning (fig 42). Även denna båge är vidgad och har gjorts svagt spetsbågig, vilket troligen skedde vid 1300-talets mitt då också absidens gotiska fönster tillkom. Vid båganfängen på både södra och norra sidan finns enkla lister av kalksten.

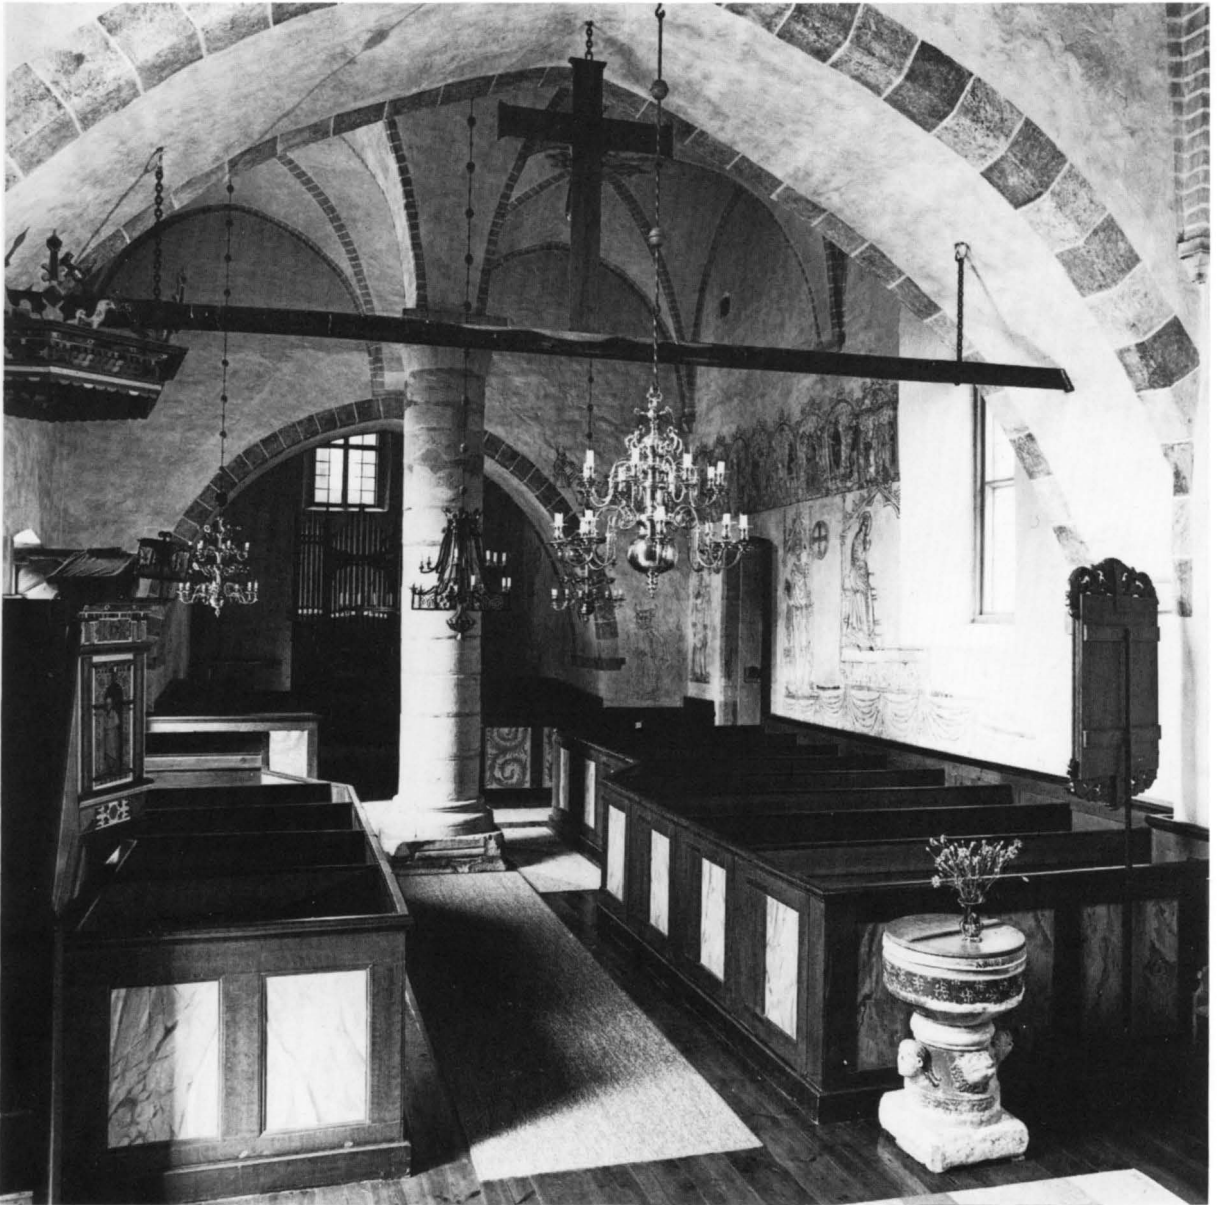
Fig 43. Interiör mot väster. Foto 1979.

*Interior facing W.*

att tornets östra mur vilar på långhusets utan tornet är således en självständig byggnadsdel. Bågen är vid och svagt spetsbågig, vilket betyder att den bör ha vidgats. Troligen skedde detta vid en modernisering av kyrkobyggnaden vid 1300-talets mitt. Bågen har putsad och kvadermålrad omfattning (fig 43), som utan listmarkering övergår i sidomurarna (se kalkmålningar, nedan).

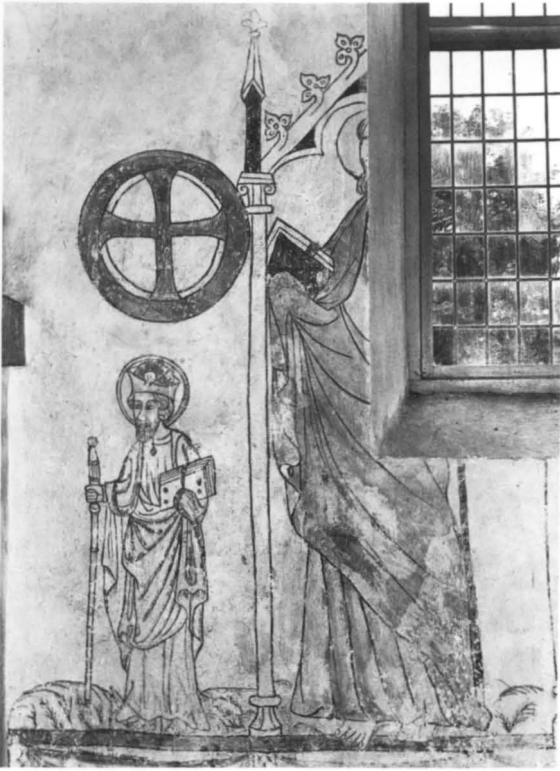
Fig 57. S Jakob då målad av »Passionsmästaren» på 1400-talet samt helgon med bok inom ädikula, 1300-talet. Kalkmålning på långhusets södra vägg. Foto 1979.

*St James, the Elder, painted by the "Passion Master" in the 15th century, and saint with a book within an aedicule, 14th century. Plaster painting on the south wall of the nave.*

– 1. S Jakob d ä med pilgrimsstav och hatt med mussla, stående inom ädikula, 1400-talet (fig 57). – 2. Apostel inom ädikula, scenen är delvis utplånad genom fönsterförstoring och därför svårbestämbar, 1300-talet (fig 57). – 3. S Martin, som delar sin mantel med en tiggare. Endast del av hästen samt tiggaren bevarad, 1400-talet (fig 58). – 4. S Bartolomeus med kniv i höger hand och stav i den vänstra, stående inom ädikula, 1300-talet (fig 58). På södra väggen finns också två konsekrationskors, likarmat kors inom dubbla cirklar, diameter 38–46 cm. Dessa invigningskors torde ha tillkommit samtidigt med 1300-talsmålningarna att döma av deras placering och storlek.

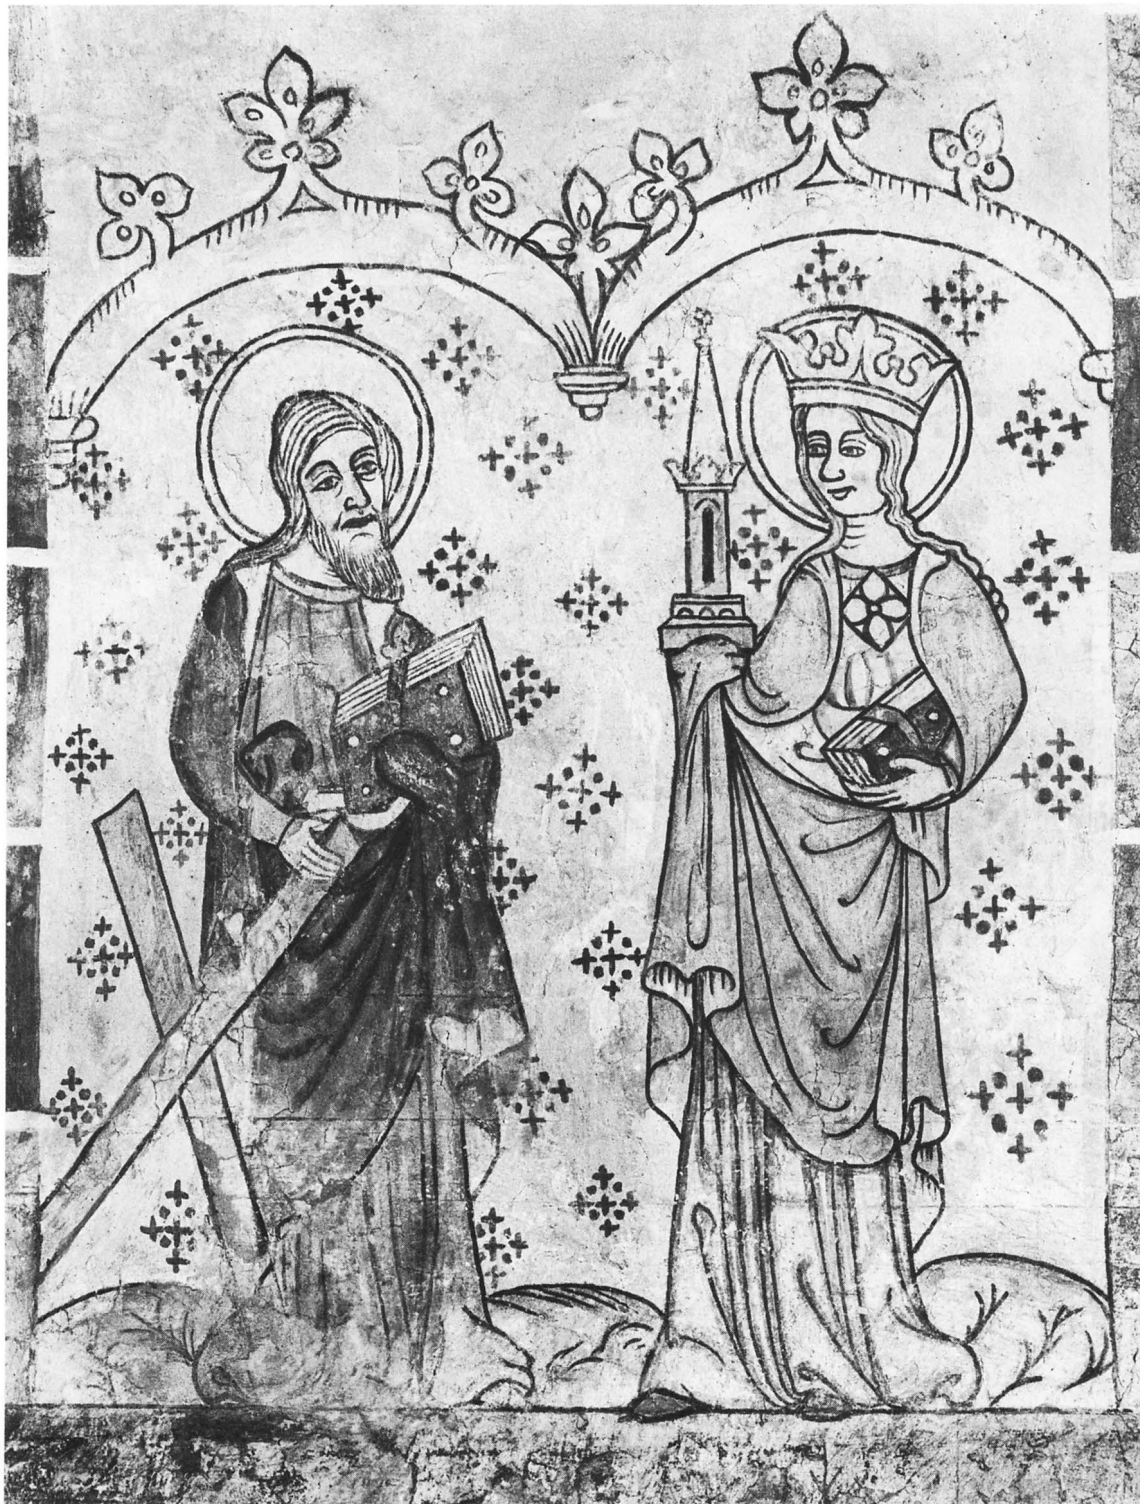
Fig 59. S Andreas och S Barbara, kalkmålning av »Passionsmästaren» i tornbågens södra anfang. Foto 1979.  
*St Andrew and St Barbara, plaster painting by the "Passion Master" in the south springing of the tower arch.*

– 5–6. S Andreas med kors och bok samt S Barbara med torn i höger hand och bok i vänster, båda inom gemensam omramning (fig 59). 1400-talet.

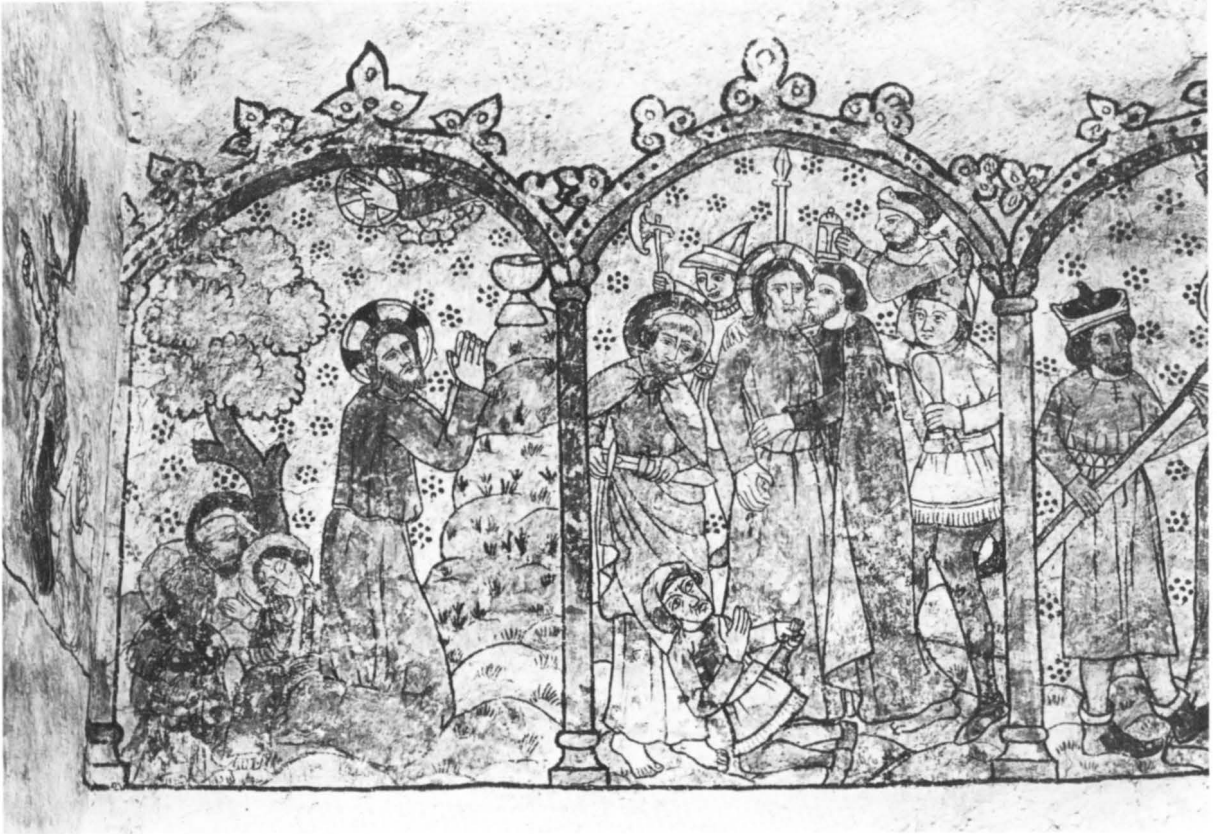
Fig 64. I Getsemane och Judaskysnen, scener ur passionsfris från 1400-talet på långhusets norra mur. Foto 1980.

– 14. I Getsemane. – 15. Judaskysnen (fig 64). – 16.

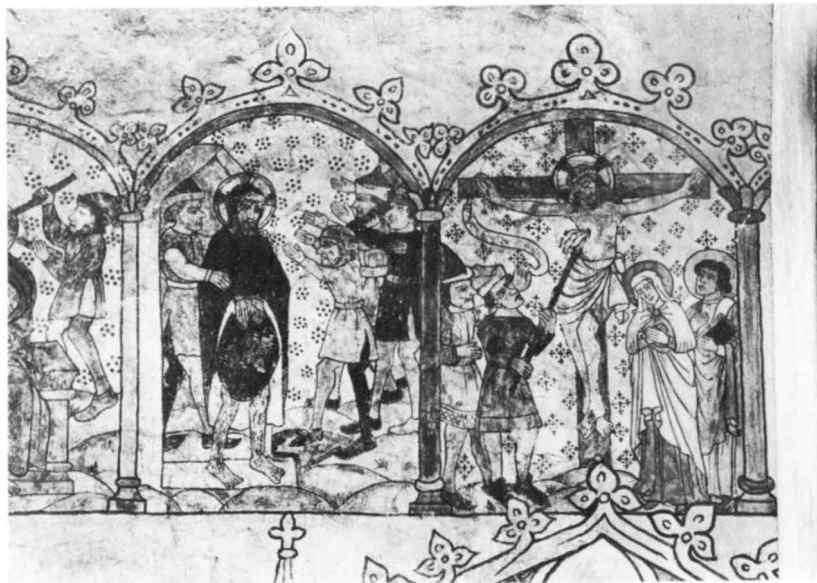
Fig 65. Törnekröningen, Ecce Homo och Golgata, scener ur passionsfris på långhusets norra mur. Foto 1980.

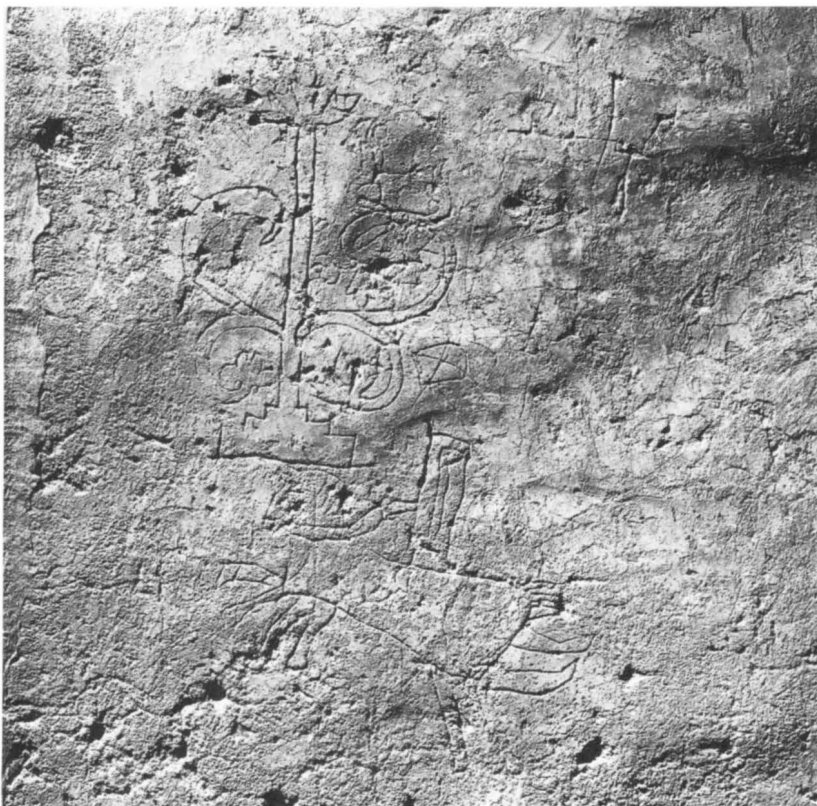
Fig 71. Livsträd samt ryttare på åttafotad häst (Sleipner). Ristningar i putsen i tornportalens södra innersmyg. Foto 1980.

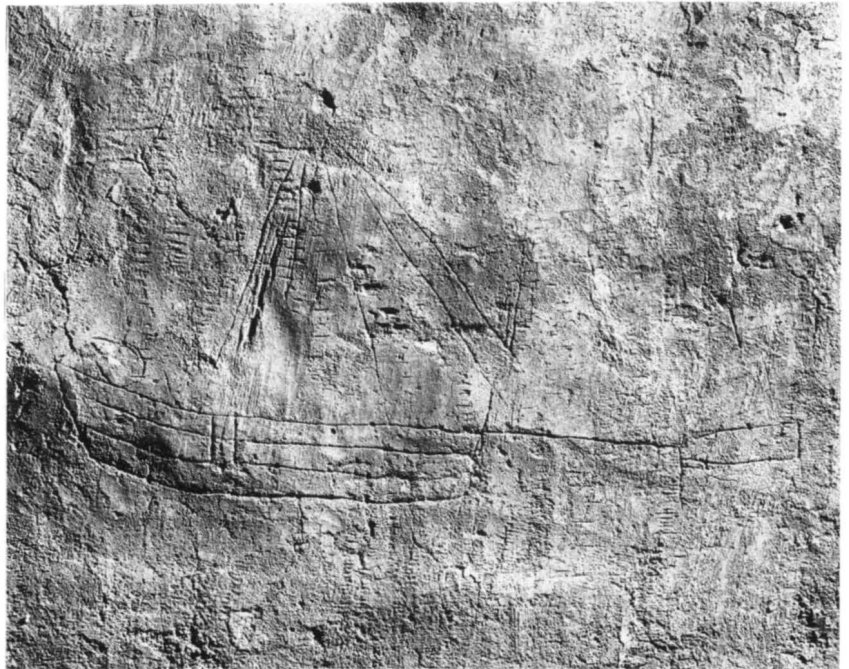
Fig 74. Enmastat segelfartyg (kogg?) med skeppsbåt på släp. Ristning i putsen på ringkammarens norra mur. Foto 1980.

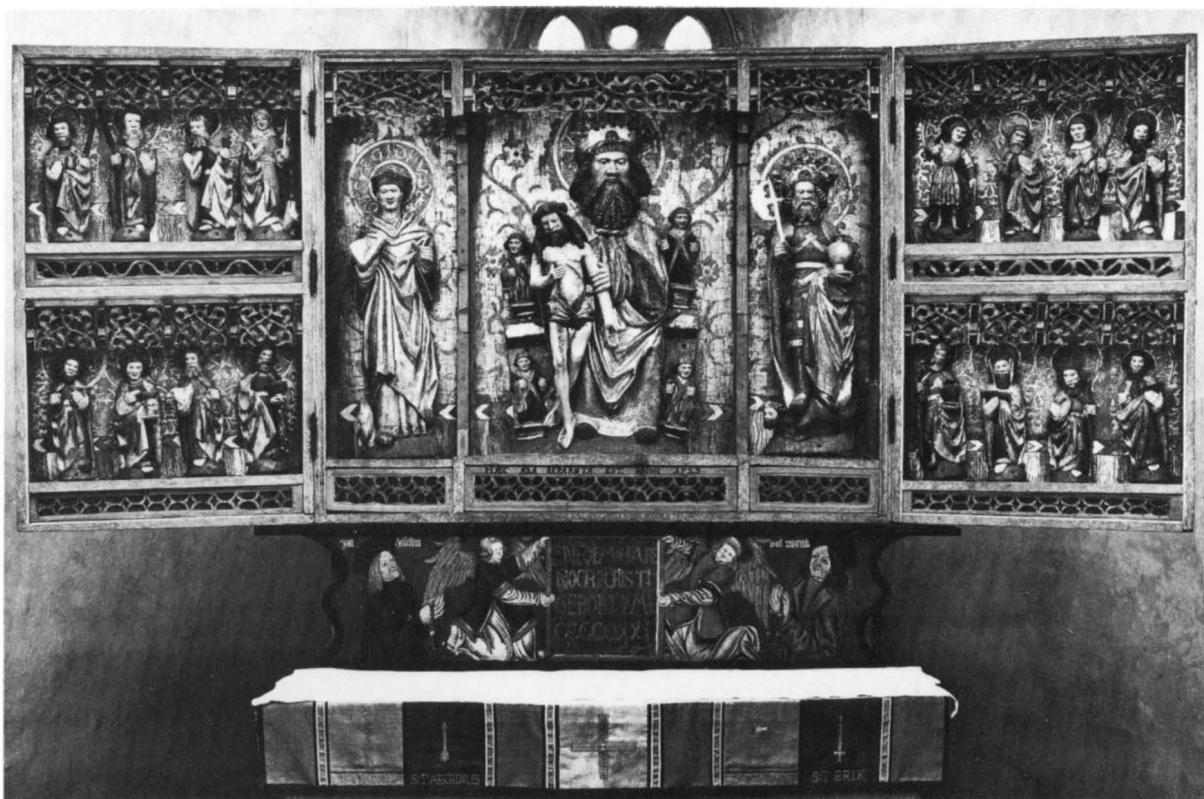
Fig 75. Altarskåp av målad och förgylld ek, genom inskrift daterat 1521. Troligen tillverkat på Gotland, möjligen av tysk mästare. Foto 1978.

av snidad, målad och förgylld ek, bestående av mittfält och två sidodörrar, båda med målningar på baksidan, samt predella också den försedd med målningar och inskrifter (fig 75). Mittfältet är tredelat. I det mellersta fältet som är bredast finns en Nådastolsframställning:<sup>50</sup> Den tronande Gud Fader håller i sina armar den vid hans sida hängande törnekrönte Kristus. Scenen omges av fyra knäböjande figurer, änglar som ursprungligen hållit något i sina händer. Ovanför Kristusfiguren finns en spik på vilken troligen en duva, den Helige Ande, varit fästad. I Gud Faders gloria finns nämligen en inskrift i majuskler: STA TRINITAS (= den heliga treenigheten). I det vänstra smalare fältet ett stående

Altarskåpet är signerat. På den vänstra dörrens baksida finns längst ned ett målat monogram med initialerna G K samt ett bomärke (fig 81 a). Denna signatur har ej kunnat återfinnas i den gängse litteraturen och förfrågningar i Tyskland och Danmark har ej gett resultat. – Mått: Total höjd 193, corpus bredd 180, dörrarnas bredd 90, predellans höjd 45, träfigurernas höjd, 110, resp 95, resp 40–45 cm.

Altarskåpet har vid flera tillfällen varit föremål för förändringar och renoveringar. Den mest omfattande reparationen företogs redan 1723 enligt inskriften på listen under huvudframställningen i corpus. Det var säkerligen vid detta tillfälle som fälten både i corpus och på sidodörrarna omramades med snidade och målade kolonnetter (se fig 82). De två stora kolonnetterna från mittfältet, vilka båda bevarats, har målade blomslingar på skaften och rikt utformade kapitäl och baser. De mindre kolonnetterna i skåpdörrarna var enklare men i övrigt utformade som de större. Den medeltida målningen och förgyllningen synes också ha kompletterats vid detta tillfälle. Härvid tillkom en bärd i rött, vitt och blått, nedtill i samtliga fält. Några av helgonens attribut torde också ha kompletterats 1723, men det kan även ha skett senare.

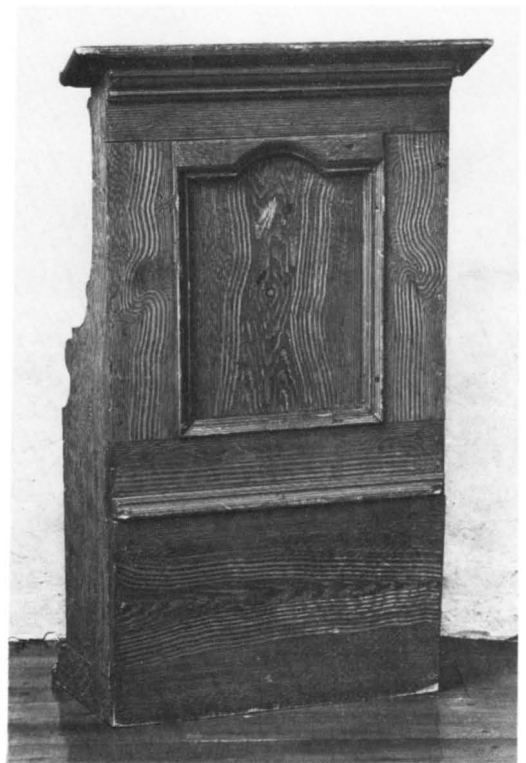
Fig 80. Bekännelsepall av furu med målning från 1800-talets mitt. Foto 1979.

Bekännelsepall av furu målad i gulbrun ekådning med kontursågade stöd (fig 80). På framsidan ett rektangulärt fält omgivet av profilerade lister. Höjd 92, bredd 58 cm. Linde och Lojsta kyrkor köpte 1749 varsin »Skrifte-Stohl» (räk). Den nuvarande målningen tillkom omkr 1860.
