# Linde kyrka

FARDHEMS TING, GOTLAND BAND VII: 2

VOLYM 186 AV SVERIGES KYRKOR, KONSTHISTORISKT INVENTARIUM

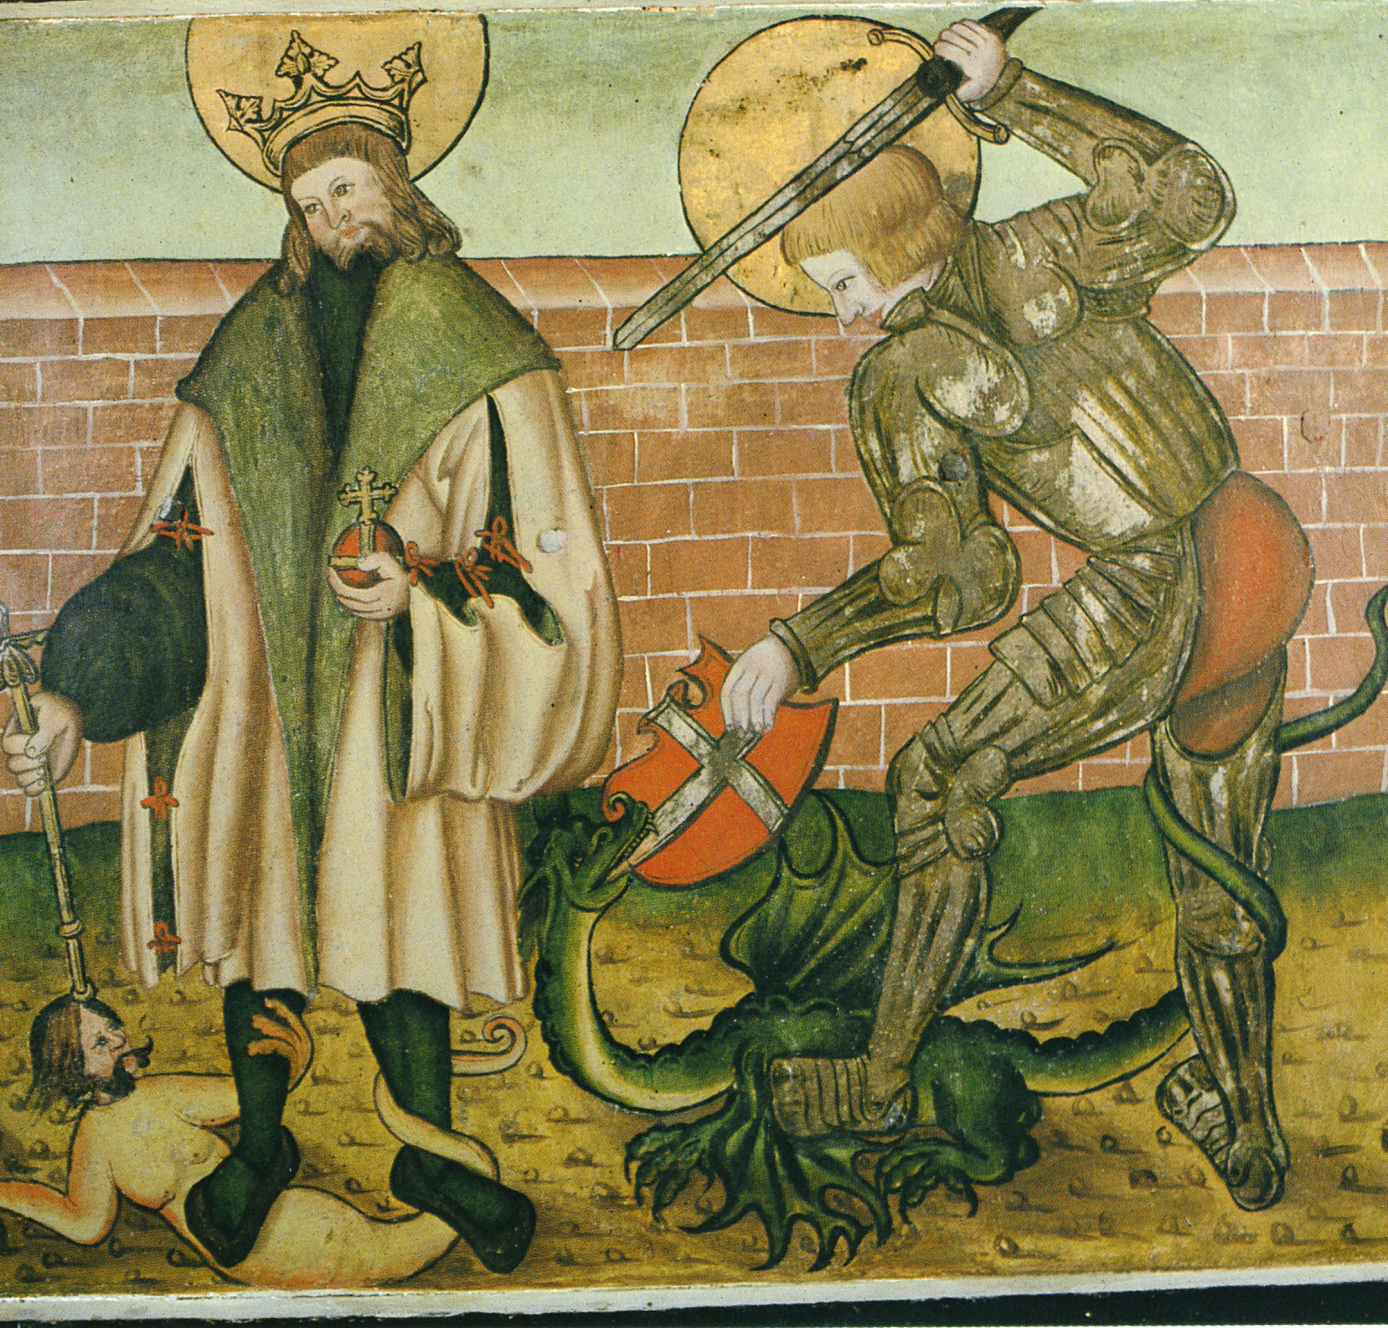
Fig 81. S Olof och S Göran, målning på altarskåpets högra dörr. Foto R Hejdström 1981.

med armborst i höger hand, med vänster hand pekar han på helgonet. – Undre fältet: Två helgonframställ-ningar (fig 81): till vänster S Olof med korskrönt riks-äpple i vänster hand och med högra handens spira angriper han en underliggare i form av en naken kropp som slutar i en ringlande smal svans. Huvud med mu-stascher och långt hår, ursprungligen krönt, kronan har fallit av och ligger till vänster om figuren (brodern Harald). – S Göran iförd rustning och med höjt svärd i höger hand samt med sköld i vänster hand anfaller en liten bevingad drake.

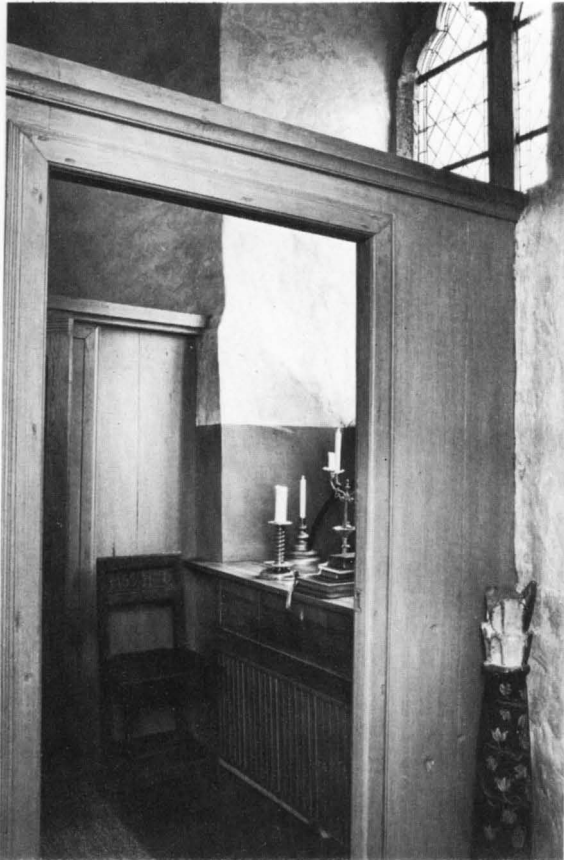
Fig 82. Sakristieskrank bakom altaret i absiden. Foto 1980.

Kyrkan saknar särskilt byggd sakristia (se ovan), varför man måst inrätta ett utrymme i koret för kyrkans textilier och andra föremål. Ett sådant rum har inretts bakom altarbordet genom att tre väggar har infogats mellan altarbordet och absidens östra vägg (fig 82). Skrankets västra vägg är lika hög som altarskåpet, medan de norra och södra väggarna är lägre, ca 210 cm höga. Det är uppfört av furubräder som har målats i gråvitt. Både norra och södra väggen har dörrar, den norra dock nu igensatt. Skranket har på norra och södra sidorna profilerade överliggare. Inredningen i form av skåp, bord och hyllor är väggfast. Det är ovisst när detta sakristieutrymme först tillkom. I sitt nuvarande skick härrör det troligen från restaureringen 1906. – Redan 1742 omtalas i kyrkans räkenskaper ett »Sacristie Skrank», som då hade nybyggt.

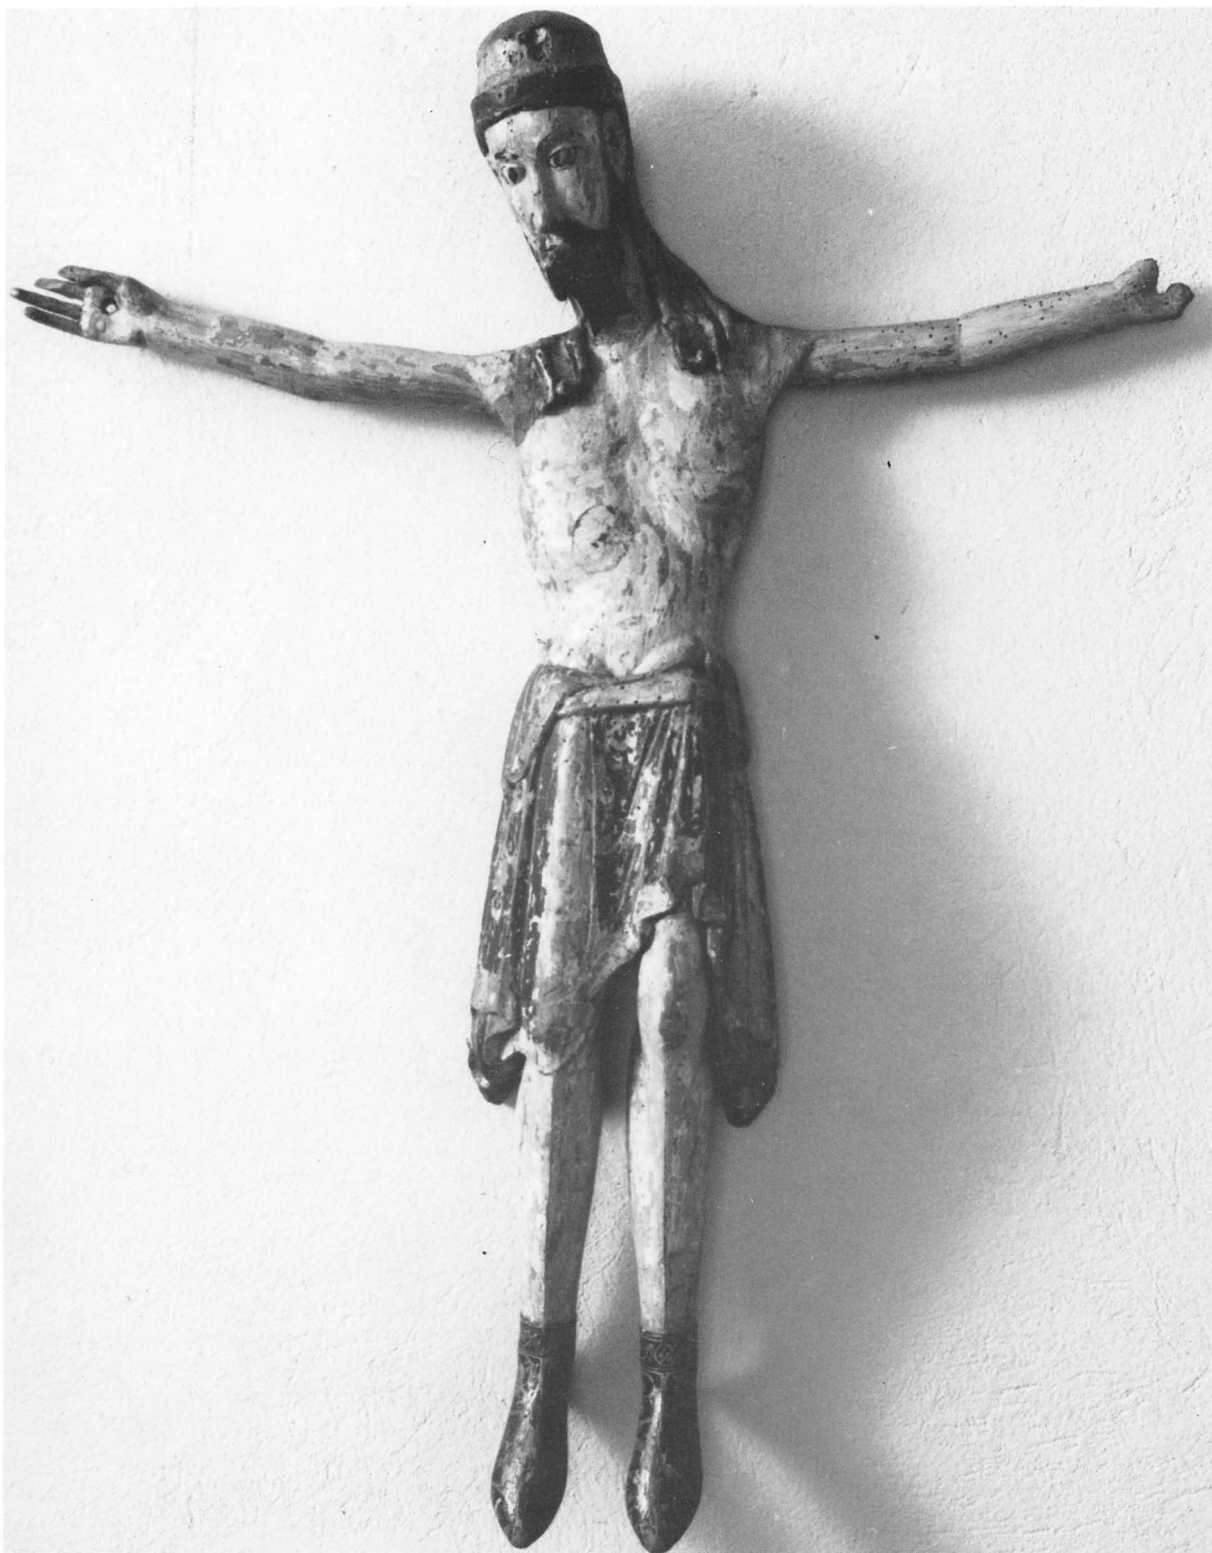
Fig 83. Kristusbild till triumfkrucifix från omkr 1200. Märk fotbeklädningen. Foto ATA.

Kristusbild av snidat, målat och förgyllt trä (lind), ursprungligen tillhörig ett triumfkrucifix (fig 83). Kroppen hänger lodrätt frontalt med höger axel något sänkt och med huvudet lutat och något vridet åt dess högra sida. Armarna är utsträckta i flack båge och benen är rakt nedhängande med fötterna placerade med brett mellanrum och utan spikhål. Ländklädet är uppdraget ovanför bältet vid båda höfter, hänger å ömse sidor av figuren i ett par djupa prismatiskt brutna omega-strukturer. Kristusbildens har ovanligt nog fotbeklädning, spetsiga mjukt välvda skor, som når till smalbenen. Skulpturens ryggsida är urholkad.

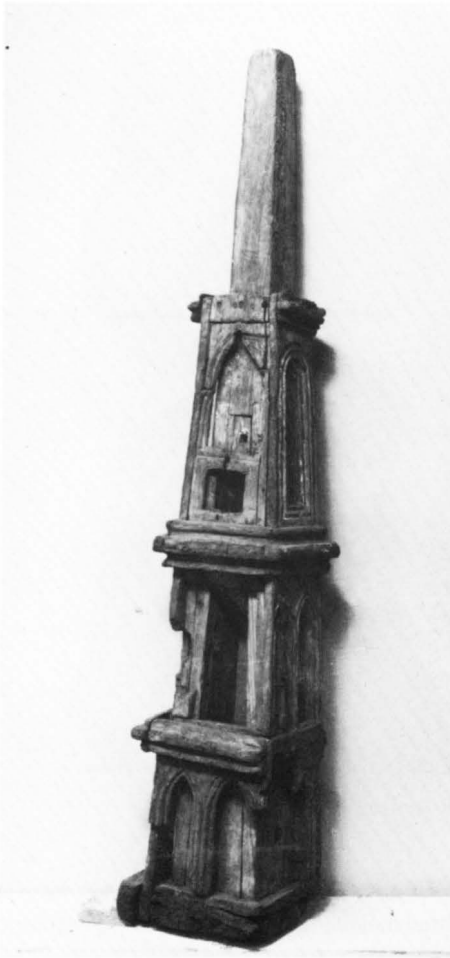
Fig 88. Offerstock, krucifixpedestal (?), troligen från 1300-talet. Foto ATA.

I Historiska museet förvaras också en offerstock, troligen ursprungligen en krucifixpedestal<sup>59</sup> till det romanska krucifixet (fig 88). Den är av ek med stomme av furu samt uppåt avslutad i en avsmalnande ekstolpe. Kring stommen är en ytterarkitektur fastpluggad, indelad i tre våningar, skilda åt och begränsade av profilerade lister kring alla fyra sidorna. Baksidan är ogenombruten. Ytterarkitekturen består av spetsbågiga öppningar vars omfattningar är profilerade med en till tre enkla stavar. Andra våningens framsida är nu helt öppen, men spår av låsbeslag antyder att här ursprungligen funnits en stängbar lucka till detta öppna rum. Tredje våningens framsida har en upptill skråfasad öppning som genom en sned, nedåtriktad ränna står i förbindelse med rummet i andra våningen. Svaga spår av kredering och färger visar att krucifixstocken ursprungligen varit målad. Troligen tillkommen på 1300-talet, möjligen i samband med den modernisering i gotisk stil som kyrkan genomgick under detta århund-

rades första hälft. Krucifixstocken förvaras nu i Statens historiska museum (inv nr 23002:49). Höjd 142 cm.

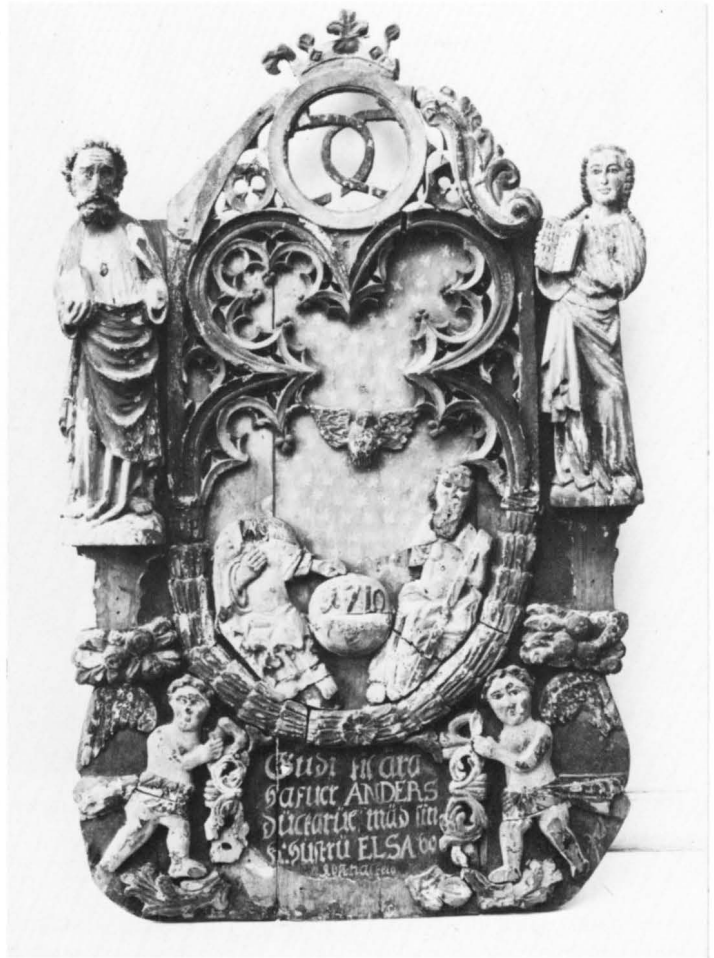
Fig 89. Minnestavla av trä från 1710 med delar från ett medeltida retabel. Nu i Statens historiska museum. Foto ATA.

Minnestavla (fig 89), sammansatt av masverk och figurskulptur från ett medeltida retabel samt figurer och ornament skurna i bark från 1710. Den sammanhållles av träskiva hopfogad av tre bräder. Mittpartiet utgörs av ett snidat gotiskt fyrpass i genombrutet arbete, som omramar en i bark skuren scen, Treenigheten: Gud Fader och Kristus tronande på ömse sidor om världsklotet med årtalet 1710. Där ovanför den Helige Andes duva. Mittfältet kröns av en rundel med Karl XII:s namnchiffer under krona. På ömse sidor om mittfältet två snidade figurer, båda medeltida. Till vänster stående manligt helgon (apostel) med bok i höger hand,

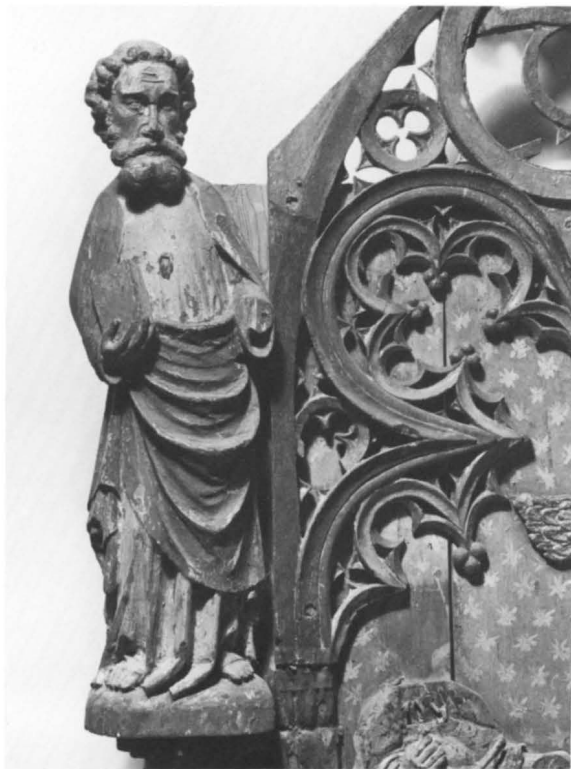
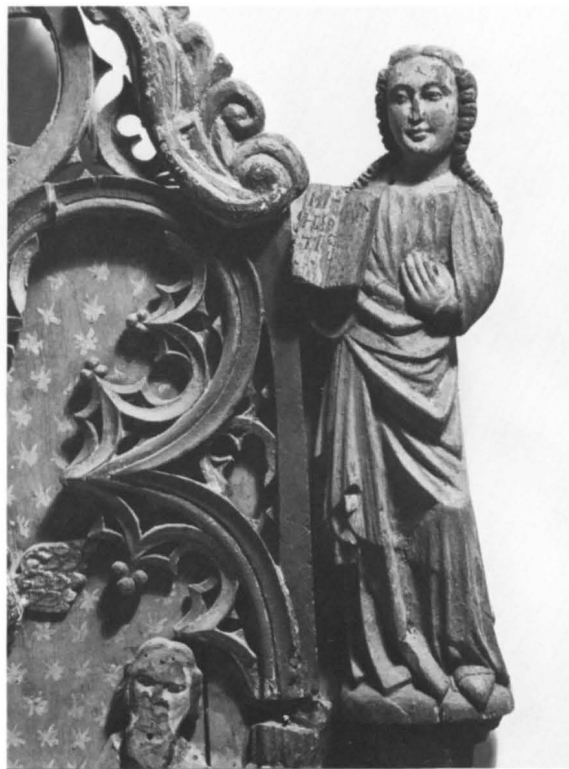
Fig 90a–b. Helgonbilder av ek, från ett medeltida retabel. Detalj av fig 89. Foto R Hintze 1981.

vänster hands attribut är borta (fig 90a). Till höger kvinnligt helgon? med uppslagen bok i höger hand, vänster hands attribut är borta (fig 90b). Nederst ett inskriftsfält med flankerande änglar. Inskrift: »Gudi til ära / hafver ANDERS / dückarüe mäd sin / K. hustru ELSA be/kostatat teta.» Målningen i mörkgrönt, svart, grått och gråblått tillkom säkerligen 1710.

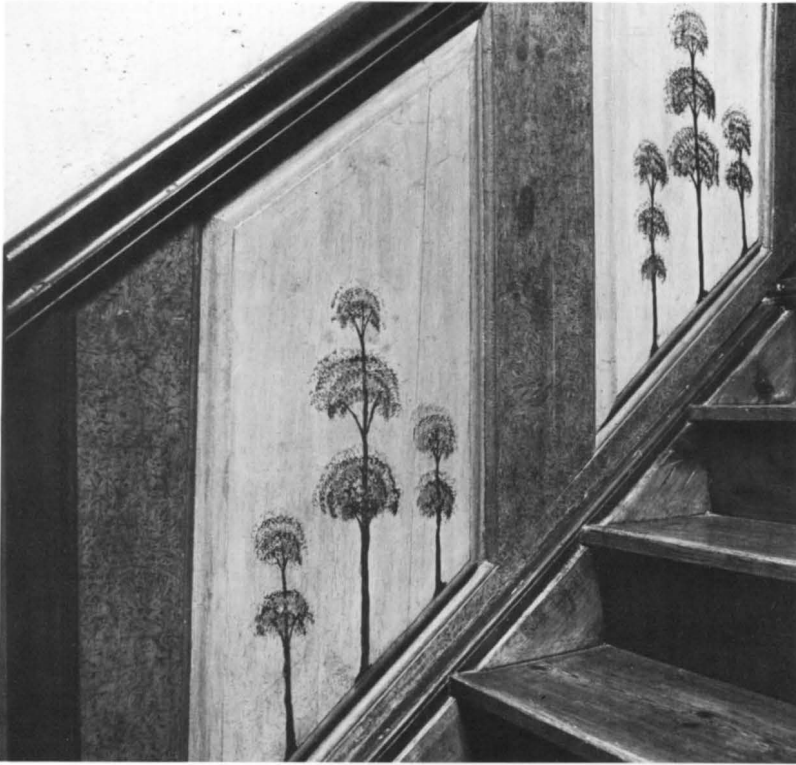
Fig 92. Predikstolstrappans barriär med målning av »Nils Målare» 1755. Foto 1981.

Predikstolstrappans barriär, som nu är placerad invid väggen, har en ovanligt utformad trädmålning i fältet (fig 92). Den har troligen utförts av den »Nils Målare», som enligt räkenskaperna målade bänkinredningen 1755 (se härom not 61).

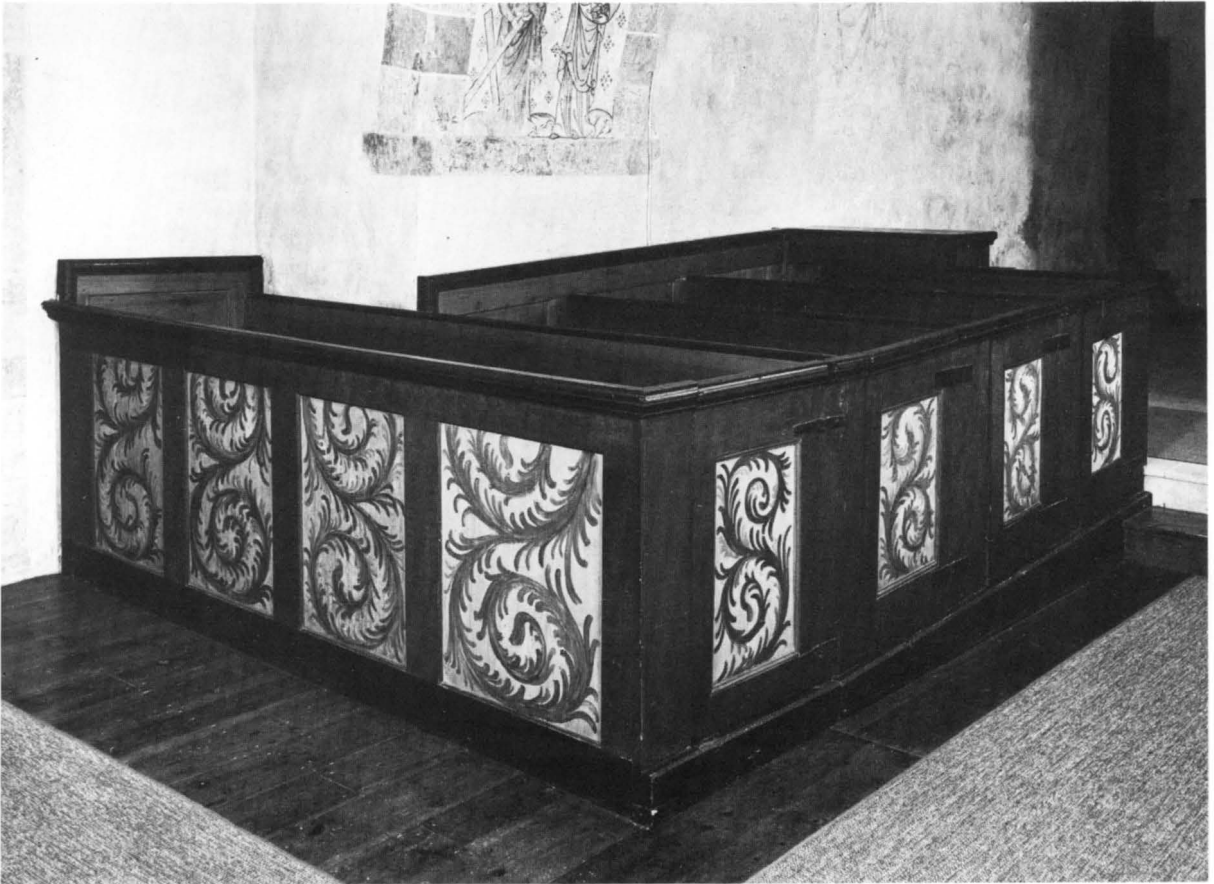
Fig 94. Bänkkvarter från 1700-talet i kyrkans västra del. Foto 1981.

har rektangulära speglar med gulvit och grön marmorering. De bakre (västligaste) dörrarna och skärmarna har målade yviga akantusslingor i grönt och rött på gulvit botten (fig 94). Bänkkvarteren har nedtill en sockel målad i mörkbrunt med röd list. Bänkarnas grundfärg är i övrigt mörkbrunt, på insidan grått. I bänkarna finns psalmbokshylla samt snedställd fotbräda. Bänkkvarterens höjd 103 cm, sitthöjd 55 cm.

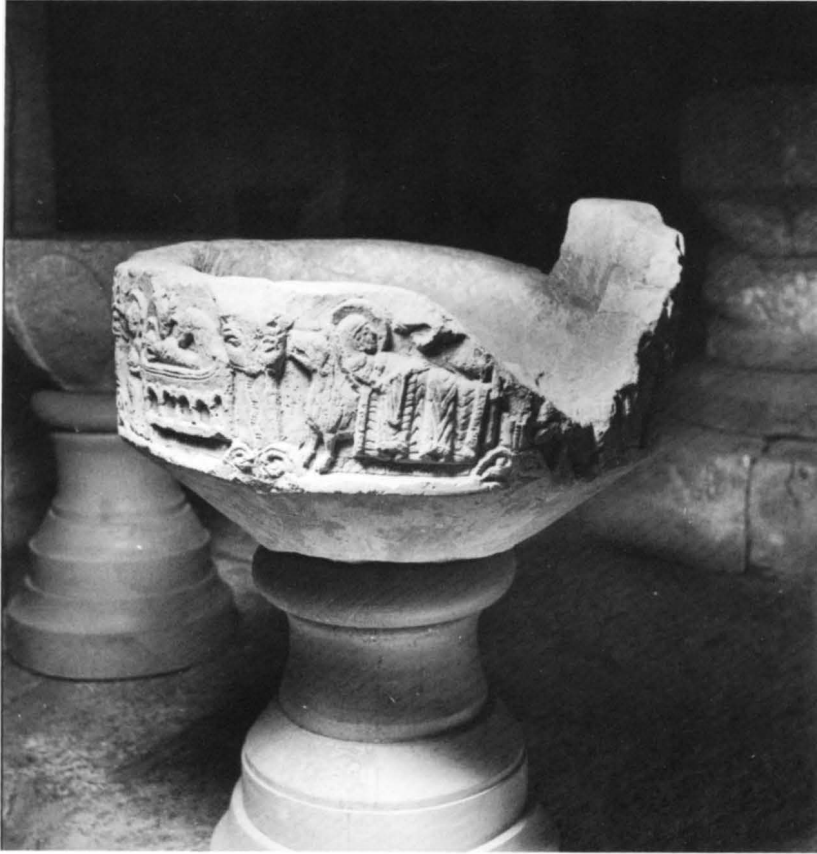
Fig 98. Dopfuntscuppa av sandsten tillskriven »Semi-Byzantios», 1100-talets senare hälft. Nu i Gotlands Fornsal. Foto ATA.

– 1. Dopfunt av sandsten tillskriven stenmästaren »Semi-Byzantios»,<sup>63</sup> verksam under 1100-talets senare hälft. Cuppan, nu i GF, är svårt skadad bla är övre delen delvis borta (fig 98). Den är cylindrisk med skrånande slät botten, invändigt skålformad och försedd med uttömningskanal. På utsidan en serie reliefer inom åtta bågält åtskilda genom kolonetter med olikformade kapitäl och baser. – Scenerna förtecknas motsols – 1. Bebådelsen (fig 98 a). – 2. Marias och Elisabets möte (övre delen av denna scen är avslagen). – 3–4. Kristi födelse (fig 98 b). Framställningen är uppdelad på två scener: – a. Maria i barnsäng, vars främre del utformats som ett lejon. Maria vilar alltså på lejonet. – b. Kristusbarnet ligger lindat i en krubba försedd med fem rundbågiga arkader, därovanför ses oxen och åsnan samt stjärnan (fig 98 d). Till vänster sitter Josef på en bänk.<sup>64</sup> – 5–7. Konungarnas tillbedjan (fig 98 c). Denna framställning är uppdelad på tre omramade scener: – a. Tronande Maria med barnet i sitt knä. Kristusbarnet pekar mot konungarna. Marias huvud är delvis skadat genom att övre delen av cuppan här är avslagen. – b. Två konungar vandrar fram mot Maria och barnet med gåvor i de framsträckta händerna, som täcks av djupt nedhängande dukar. – c. En vandrande konung som de övriga samt bakom denne en häst med stigbygel och betsel bunden vid ett träd. – 8. Konungarnas dröm. De tre konungarna ligger i en säng, som markerats genom sex arkadbågar. Övre delen av scenen är bortslagen, men har i likhet med samma scen på Alskogsfunten (SvK Go V, s 220) säkerligen visat en ängel nedstörtande ur en molnbank förmedlande budskapet.

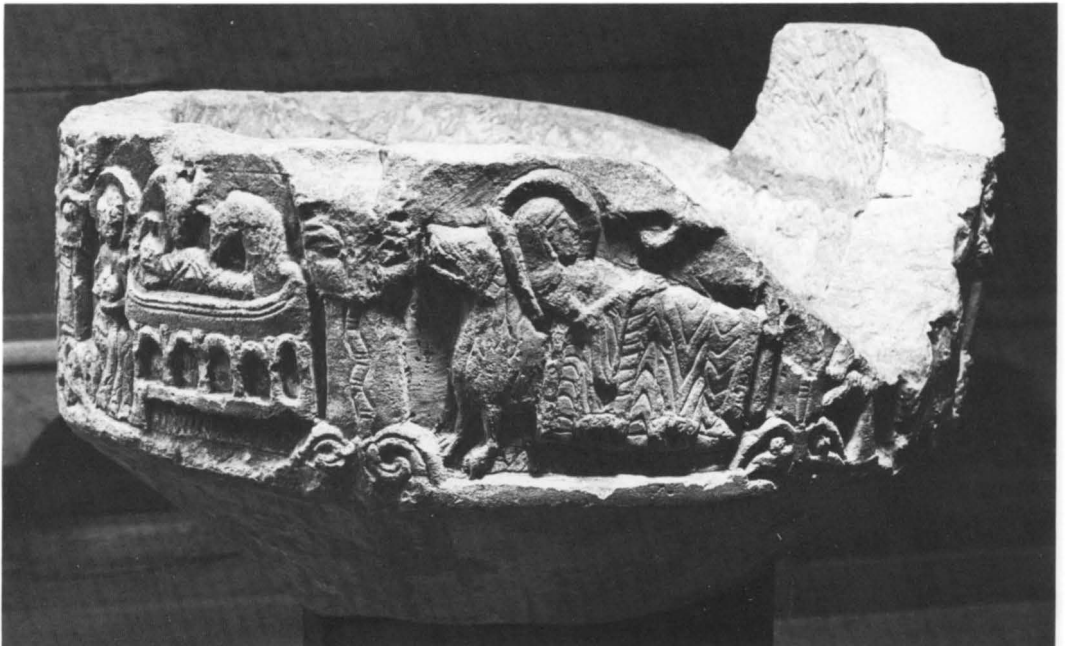
Fig 98 b. Kristi födelse, detalj av dopfuntscuppan fig 98. Foto 1976.

*The Birth of Christ, detail of font bowl in fig 98.*

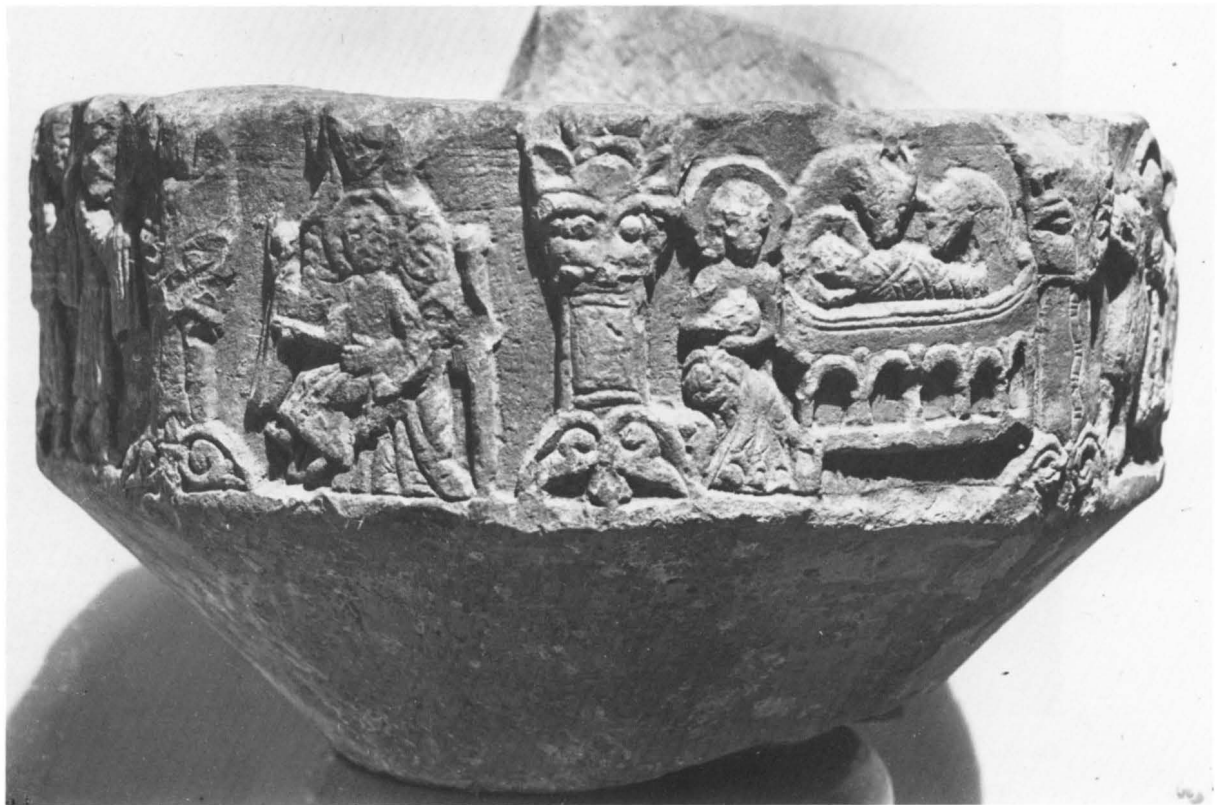
Fig 98c. Konungarnas tillbedjan och del av födelsescenen, detalj av dopfuntscuppan fig 98. Foto ATA.

*The Adoration of the Magi and part of the Birth scene, detail of font bowl in fig 98.*

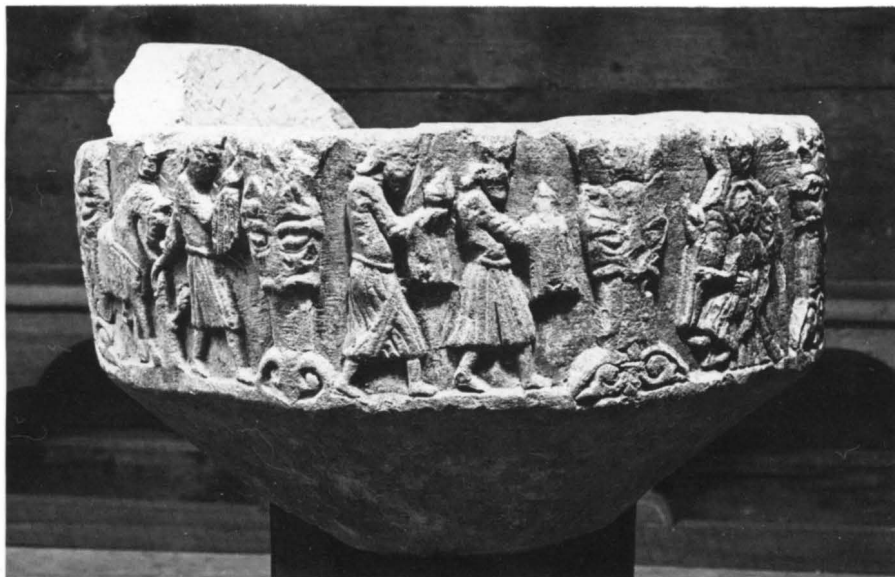
Fig 98d. Konungarnas tillbedjan, detalj av dopfuntscuppan i fig 98. Foto 1976.

*The Adoration of the Magi, detail of font bowl in fig. 98.*

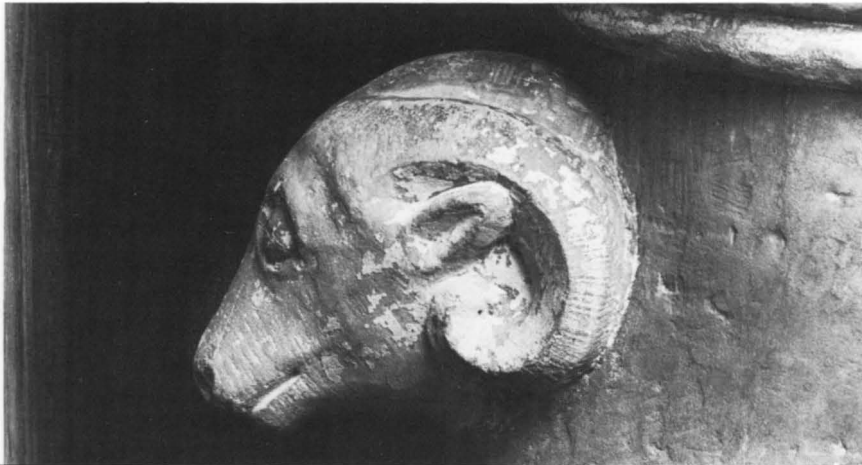
Fig 99 a. Vädurshuvud, detalj av fig 99. Foto 1980.

*Ram's head, detail of fig. 99.*

Den nuvarande sekundärt tillfogade cuppan är av kalksten, cylindrisk och saknar huggen ornering (fig 99). Den torde ha tillkommit under senmedeltiden, då den romanska cuppan förolyckats genom frostsprängning eller sönderslagning.

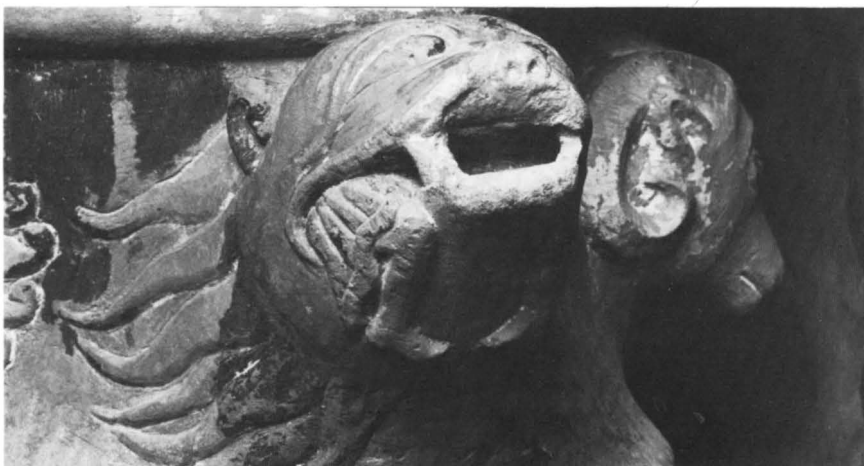
Fig 99 b. Lejonhuvud med människa i gapet, detalj av fig 99. Foto 1980.

*Lion's head with a man in his mouth, detail of fig. 99.*

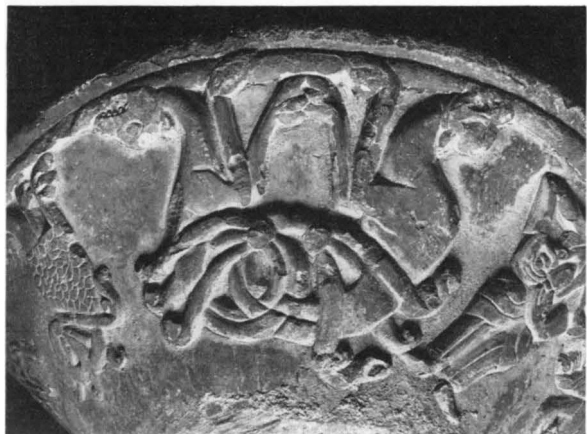
Fig 100 a. Fabeldjur från cuppan av mästare »Hegvaldr». Foto 1980.

*Fabled beasts from the font bowl by master "Hegvaldr".*

valdr". It has relief representations difficult to interpret, i.e. fabled beasts and one Luxuria, a woman sucked by a dragon, the personification of unchastity (fig 100).

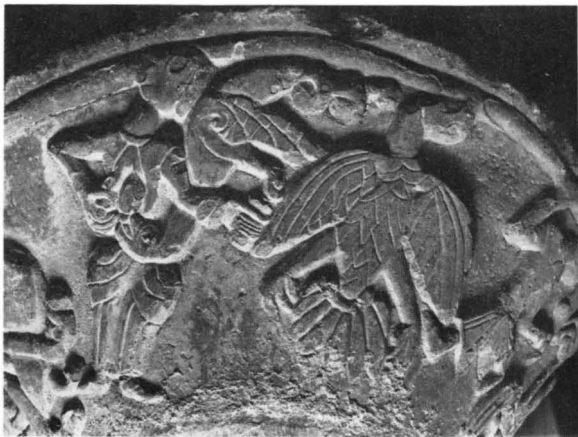
b

Fig 100 b. Kvinna som dias av drake, Luxuria (?) samt örn. Del av cuppan tillskriven mästare »Hegvaldr». Foto 1980.

*Woman sucked by a dragon, Luxuria (?) and eagle. Part of the font bowl attributed to master "Hegvaldr".*

med vänster hand omsluter hon en av draktassarna. Scenen framställer Luxuria (?), okyskhetens personifikation<sup>66</sup> (fig 100 b). – 4. Örn, som med utfällda vingar och vitt utspärrade ben biter om den vulst som skiljer cuppans undersida från skålen. – 5. Stående man som med vänster hand griper om vulsten och i höger hand håller en spira som upptill har en trebladig avslutning. Mannens vänstra ben, som är höjt, omsluts av en draksvans (fig 100). – 6. Fabeldjur med markerade klor, vingar och flätad svans. – Mått: nuvarande höjd ca 40 cm, diameter ca 80 cm. Denna rest av en stor dopfontscuppa från tiden omkr 1200 har tillskrivits stensemästaren Hegvald, som fått sitt namn av en inskrift på dopfunten i Etelhem.<sup>67</sup> Hans mest kända dopfuntar finns i Vänge, Stånga och När.

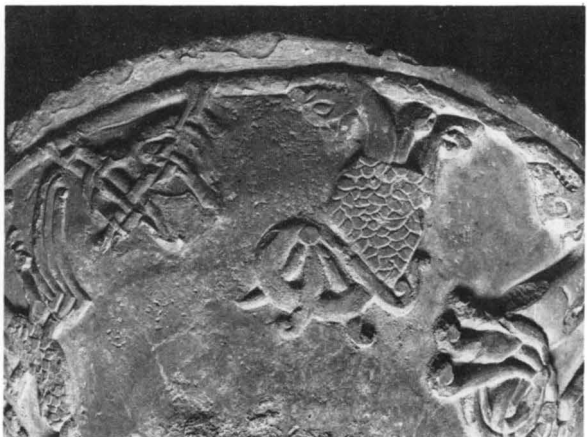
c

Fig 100 c. Fabeldjur från cuppan av mästare »Hegvaldr». Foto 1980.

*Fabled beast from the font bowl by master "Hegvaldr".*

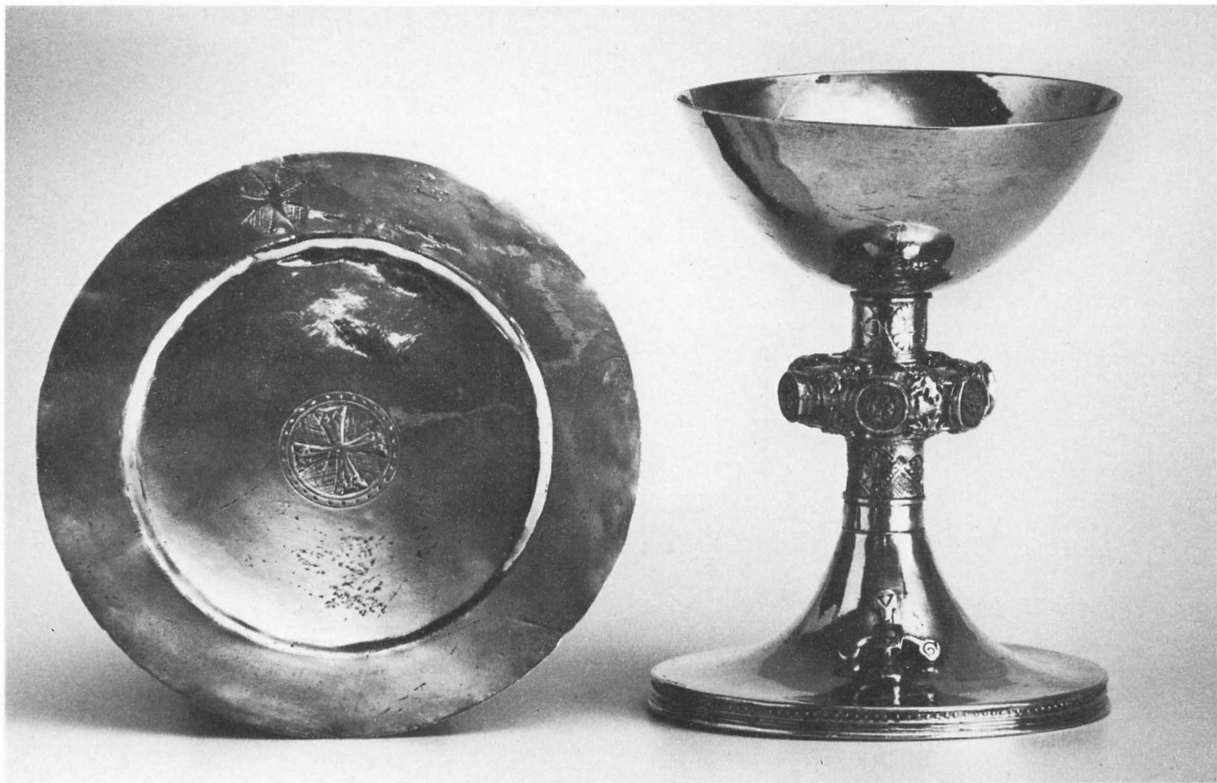
Fig 101. Kalk och paten av delvis förgyllt silver, 1300-talet. Foto 1981.

*Chalice and paten, partly silver-gilt, 14th century.*

Kalk av förgyllt silver, medeltida (fig 101). Kalken består av en sfärisk skål, skaft i två cylindriska led på ömse sidor om platt nod med sex runda utsprång samt rund fot med graverat likarmat kors. Fotens sarg har smal käl i undre hälften, i övre hälften pärlfris. På ovansidan graverat likarmat kors vars fält mellan armarna är nätsgrafferat. Ovanför detta fäst med en nit, ett likarmat kors med runda ändplattor och kvadratisk mittplatta med graverade och niellerade bokstäver: AGLA samt på korsets ändplattor –I –V –G –A. AGLA är troligen sammansatt av begynnelsebokstäverna i tackbönen Ateh gebor (gebir) Le-Olahm Adonai, dvs »Allsmäktig är du i evighet, O Herre!»<sup>68a</sup>

Skaftets nod har sex runda utsprång med blomorne-rade medaljonger samt dekor av plastiska vinblad. Skålen är sfärisk med rakt avskuren kant och invändigt markerad mittpunkt.

Kalkens sammansättning omgjordes 1924 då skålens genom skaftet löpande rör fästes med en tvärgående nit genom en till skaftet fogad ringformig led nedtill, med årtalet 1924. All emalj på kalkens nod är nu bortfallen. Mått: höjd 13 cm, fotens diameter 9,6 cm, skålens diameter 9,3 cm. Kalken har daterats till 1300-talet.<sup>69</sup>

Paten av förgyllt silver (fig 101). Hör samman med ovan beskrivna kalk. På brättet graverat likarmat kors av samma typ som på kalkens fot. I skålens mitt graverad medaljong med likarmat kors på nätsgrafferad

Among the communion vessels we may note a chalice from the 14th century, silver-gilt, with a paten (fig 102). The knob of the stem has six round protuberances with flower-ornated medallions and a decoration of plastic flower leaves. On the foot there is an equal-armed cross with round end tablets and a square central tablet with engraved letters: A G L A and I-V-G-A.

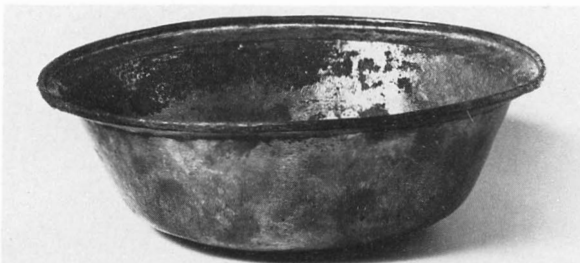
Fig 102. Dopskål av förtent koppar, enligt ristad inskrift skänkt 1738. Foto 1980.

*Baptismal bowl of tinned copper, according to an inscription donated in 1738.*

Dopskål av invändigt förtent koppar med smalt brätte (fig 102). På brättet följande ristade inskrift: ANO 1738 OIS : APD HB. Diameter 29.5 cm, djup 10 cm.

I 1594 års inventarium upptas »Ett becken til funten». Senare har tillskrivits: »Ett tenfaat föräret til funten af H: Greelss.» I 1737 års inventarium står: »Ett Tennfath i funten bör vara diupare» samt senare tillskrivet: »Ett nyt kopparfat i funten det kyrkiowerden Olof Hesselby föräret.» Detta bör vara identiskt med den nuvarande ovan beskrivna dopskålen, vilket också de på brättet ristade initialerna bekräftar.

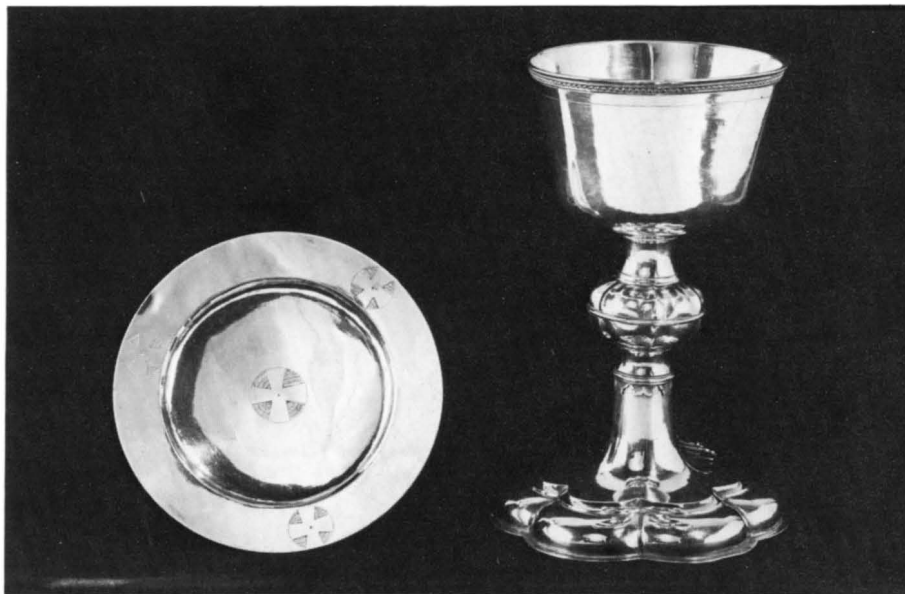
Fig 104. Kalk och paten av förgyllt silver, tillverkade i Visby 1755. Foto 1979.

*Chalice and paten, silvergilt, made at Visby in 1755.*

Kalk av delvis förgyllt silver (fig 104) med bägarformad cuppa och sexpassformad fot med fastnitat krucifix. Enligt stämplat tillverkad av Berndt Falkengren i Visby 1755. Under foten ristad inskrift: »Kalk och paten W 44  $\frac{1}{2}$  lod -/ 1755.» Höjd 21,5 cm, cuppens diameter 11 cm, fotens diameter 13,5 cm.

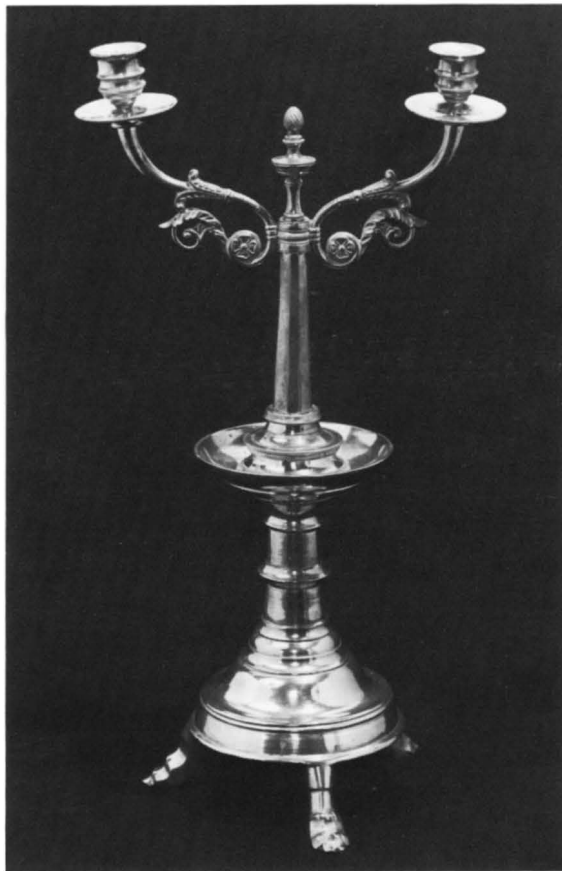
Fig 107. Kandelaber av mässing, sammansatt av fot från 1600-talet och övre del från 1800-talets början. Foto 1979.

*Brass candelabra, foot from the 17th and upper part from the early 19th century.*

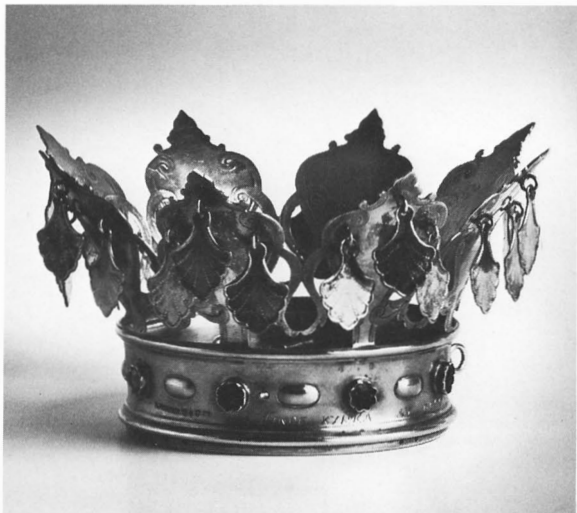
Fig 113. Brudkrona av förgyllt silver, tillverkad av K Andersson, Stockholm 1935. Foto 1981.

*Bridal crown, silver-gilt, made by K Andersson, Stockholm, 1935.*

Brudkrona av förgyllt silver (fig 113) med åtta profilerade spetsars försedda med hängande blad, ring med infogade färgade glaspärlor. Graverad inskrift: »Linde kyrka av dess kyrkliga syförening 1935.» Enligt stämplat tillverkad av K Andersson, Stockholm. Mått: Ringens diameter 8,5, största diameter 14 cm.

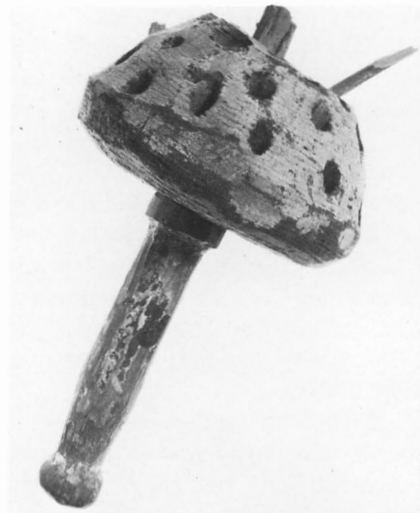
Fig 114. Handtag och hållare av trä till vigvattenskvast (?). Jfr fig 114a. Nu i Statens historiska museum. Foto G Jansson 1981.

*Wooden handle and holder for aspergillum (?). Cf fig 114a. Now in the Museum of National Antiquities.*

Vigvattenskvast (?) av trä (fig 114), fragmentarisk. Nu bestående av en rund halvsfärisk överdel vars yta är försedd med ett flertal hål med delvis kvarsittande trästickor. Den avbildas i P A Säves Reseberättelse 1864 och var vid denna tid betydligt fullständigare (fig 114a).

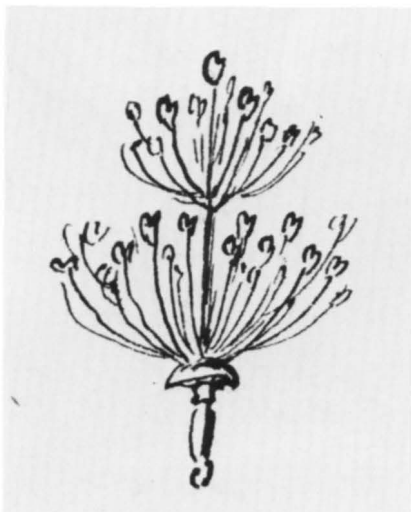
Fig 114a. Vigvattenskvast (?). Efter tuschteckning av P A Säve 1864. ATA

*Aspergillum* (?). After a pen and ink drawing by P A Säve, 1864.

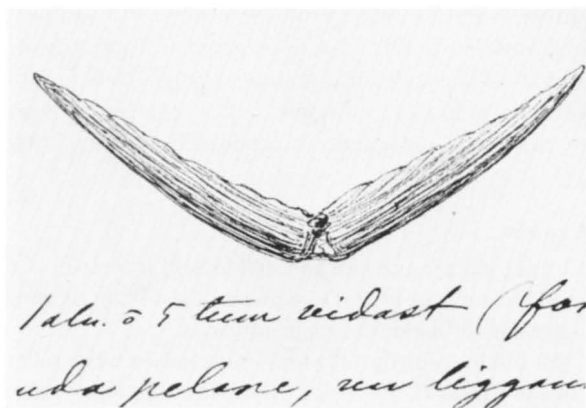
Fig 115. »Fiskstjärt», som ursprungligen hängde på långhusets mittkolonn. Nu förkommen. Efter tuschteckning av P A Säve 1864. ATA.

»Fish tail», which originally hung on the central column of the nave. Now lost. After a pen and ink drawing by P A Säve, 1864.

skriver: »På den enda sten-Pelaren som i midten uppehöll kyrkans Hvalf; hängde en gammal Torkad Fiske stjert, hvilken sades wid gräfning här på Linde kyrkogård wara funnen; Stjerten tyckes till hälften wara petrificierad; af följande utseende och storlek:»<sup>75</sup> (fig 115).

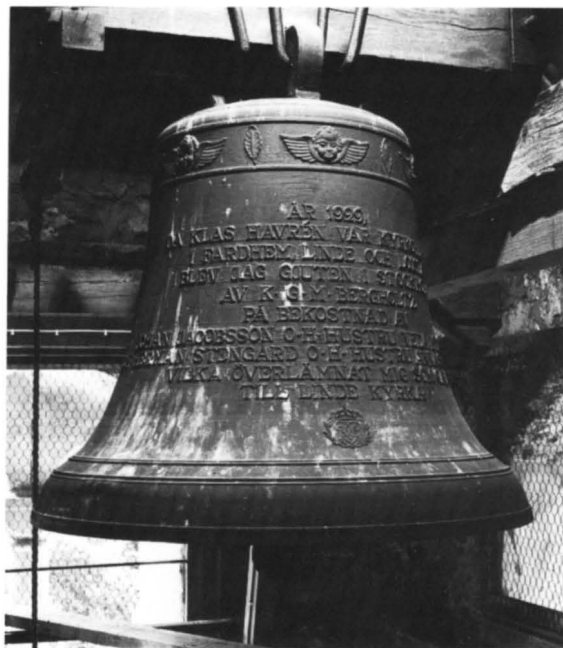
Fig 116. Storklockan, gjuten 1929 av K G M Bergholtz i Stockholm. Foto 1980.

The great bell, cast in 1929 by K G M Bergholtz in Stockholm.

På storklockan (fig 116) finns följande inskriptioner: På ena sidan: ÅR 1929 / DÅ KLAS HAVRÉN<sup>78</sup> VAR KYRKOHERDE / I FARDHEM, LINDE OCH LOJSTA, / BLEV JAG GJUTEN I STOCKHOLM / AV K. G. M. BERGHOLTZ / PÅ BEKOSTNAD AV / JOHAN JACOBSSON O. H. HUSTRU VEDA, MYRUNGS / OCH HERMAN STENGÅRD O. H. HUSTRU ANNA, SKOLGÅRDEN, / VILKA ÖVERLÄMNAT MIG SOM GÅVA TILL LINDE KYRKA. – På den andra sidan: GIVE DÅ GUD, ATT VAR VIBO, / ALLTID NÄR KLOCKORNA RINGA, / SAMLAS VI MÅ I KRISTI TRO, / HERREN VÅRT OFFER ATT BRINGA. – Mått: höjd 104 cm, diameter 103 cm. Klockan väger 708 kg och har tonen G<sup>1</sup>.<sup>79</sup>

The church has two bells, both hanging in the tower. The small bell, which is the older of the two, was cast in 1639 by Anton Wise in Lübeck, whereas the great bell was cast in Stockholm in 1929 by K G M Bergholtz (figs 116, 117).

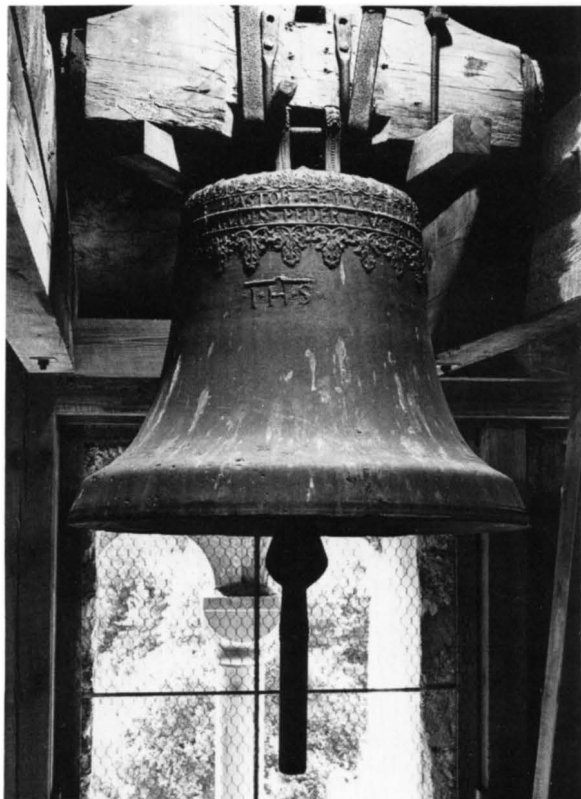
Fig 117. Lillklockan, gjuten 1639 av Anton Wise i Lübeck. Foto 1980.

*The small bell, cast in 1639 by Anton Wise in Lübeck.*

På lillklockan (fig 117) finns runt halsen i två rader följande inskrift: PASTOR H: IFWER FEDDERSØN,<sup>76</sup> IOEN HESSLEBUE LUCAS RANGSARVE RASMUS / HEGVOLDS PEDER DVCARVE ANNO 1639 GOT MICH ANTONI WISE IN LVBECK.<sup>77</sup> (= Pastor herr Ivar Feddersøn, Johan Hesselby, Lukas Rangsarve, Rasmus Hægvalds, Peter Duckarve. År 1639 göt mig Anton Wise i Lübeck). Mått: höjd 75 cm, diameter 82 cm. Klockan väger ca 330 kg och har tonen H<sup>1</sup>.
