Medeltida träkyrkor

Medeltida träkyrkor I

Småland samt Ydre och Kinda härad i Östergötland

VOLYM 192 AV SVERIGES KYRKOR, KONSTHISTORISKT INVENTARIUM

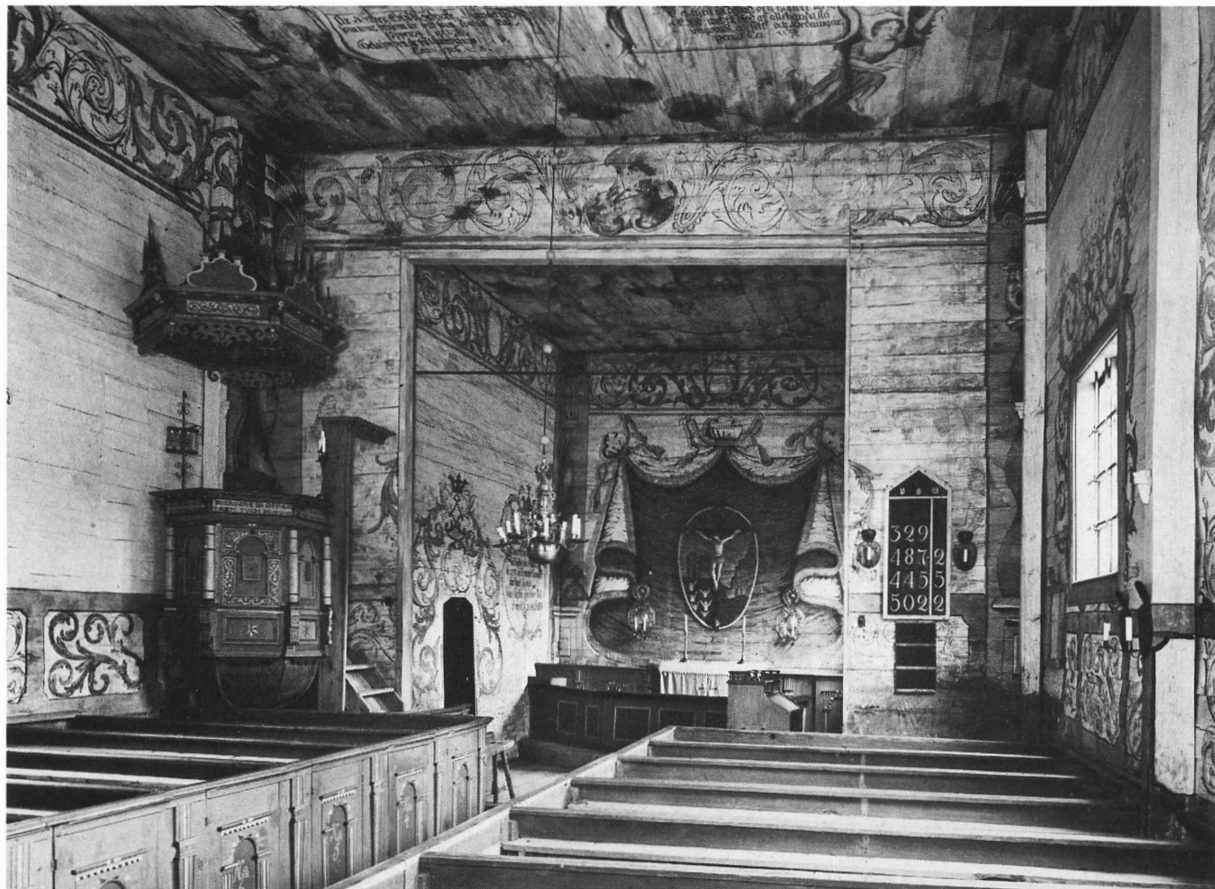
Fig 7-8. Interiörer mot öster och väster. Foto S Hallgren, 1968. ATA.

Interiors facing E and W.

Interiören präglas däremot helt av den inredning och utsmyckning i folklig barockstil som tillkom under senare delen av 1600-talet och vid 1700-talets mitt (fig 7-8). Under dessa århundraden skedde en likartad modernisering av samtliga kyrkor i Varend och det rikt smyckade kyrkorummet i Granhult ger oss därför en uppfattning om hur också de övriga, nu försvunna träkyrkornas interiörer kan ha sett sig.

Kyrkorummets interiör (fig 7, 8) präglas av den rika målningsutsmäckningen av väggar och tak, utförd 1753 av växjömästaren Johan Christian Zschotzscher. Under dessa målningar skimtar på flera ställen en medeltida målningsutsmäckning. Såväl predikstol som bänkinredning härrör från slutet av 1600-talet, vari-

I långhuset finns klart urskiljbara fragment på triumfbågsväggen (fig 7), som tycks ha varit dekorerad enligt det under romansk tid utbildade schemat med två horisontala figurfriser inramade av breda ornamentbårder samt nedtill ett avslutande draperi. På båda vägghalvorna framträder mellanbården tydligt. Den har utgjorts av palmetter inom cirkelbågar med utstickande, hoprullade bladflikar. Av figurfrisen nedanför denna syns på den södra vägghalvan enstaka detaljer medan draperimålningen framträder mycket tydligt.

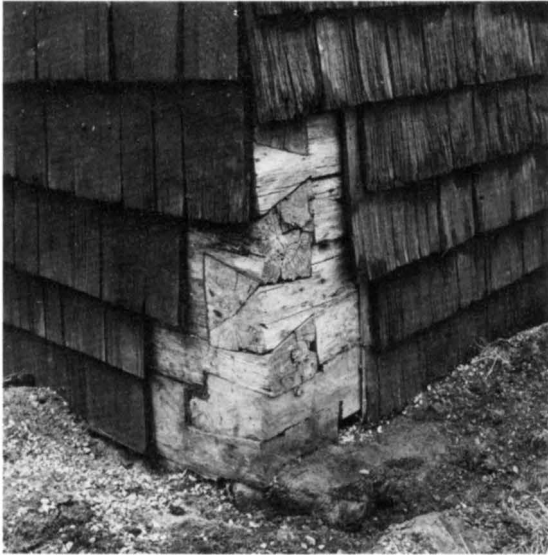
Fig 9. Detalj av långhusets nordvästra hörn med sk laxknutning. Foto S Hallgren 1972. ATA.

Detail of the north west corner of the nave, a so-called dove-tail joint.

Väggarna är uppförda av liggande, bilat furutimmer. Den synliga grunden utgörs av en låg stengrund utan murbruk och med kraftiga hörnstenar (fig 9–10). Syllstockarna är ca 20 cm × 25 cm i genomskärning och för stabilitetens skull sammanfogade genom en speciell hakknutning. Väggtimret, som har dimensionerna 20

cm × 20–30 cm, är däremot sammanfogat genom ordinar laxknutning (fig 10). Långhusets mått har hållits inom den för en stock normala maximilängden och skarvar förekommer därför ej. I de sekundärt tillbyggda delarna, dvs sakristian och vapenhuset, är väggtimret sammanfogat genom hakknutning.

Väggarnas slätbilade bjälkar har från början ej varit spåntäckta. Såväl den blottade knuten i fig 9 som korväggen mot den tillbyggda sakristian och väggytan runt korets hagioskop (fig 18) visar väderbitna ytor med spår av rödtjärning.

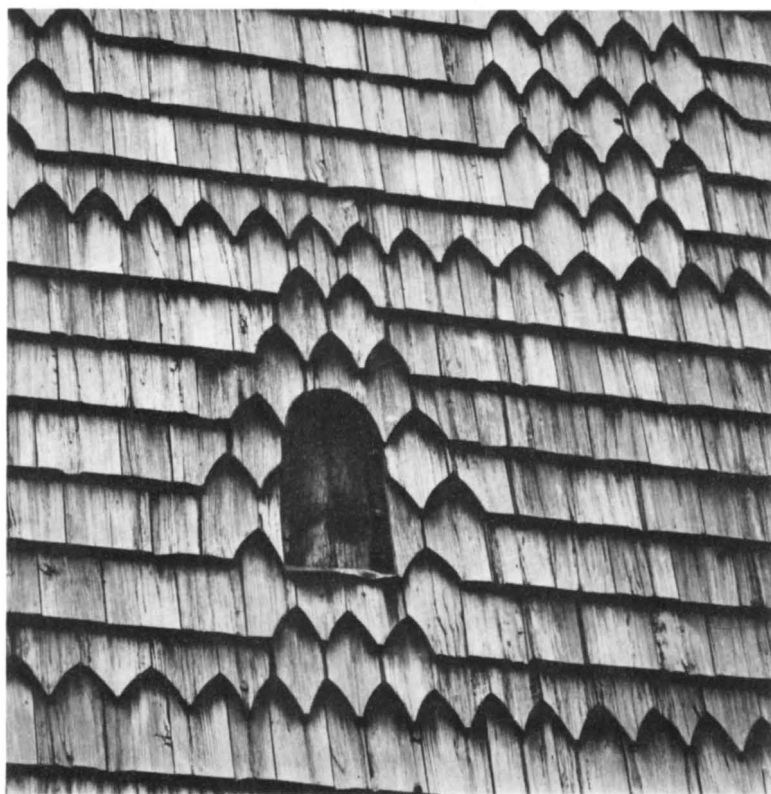
Fig 14. Detalj av korets östra gavelröste med ursprungligt fönster. Foto S Hallgren 1972. ATA.

Detail of the east gable-truss of the chancel with original window.

Mönstersättningen är koncentrerad till en fris under takfoten samt till korets östgavel (fig 6 e-g, 14, 15) och är utförd med trappstegsformade eller spetsiga spån. Övrig äldre väggspån är rakskuren. Under frisen på korets nordvägg finns ett antal äldre spån med underfasad kant (fig 15). Bland den äldre väggspånen förekommer även enstaka ekspån.

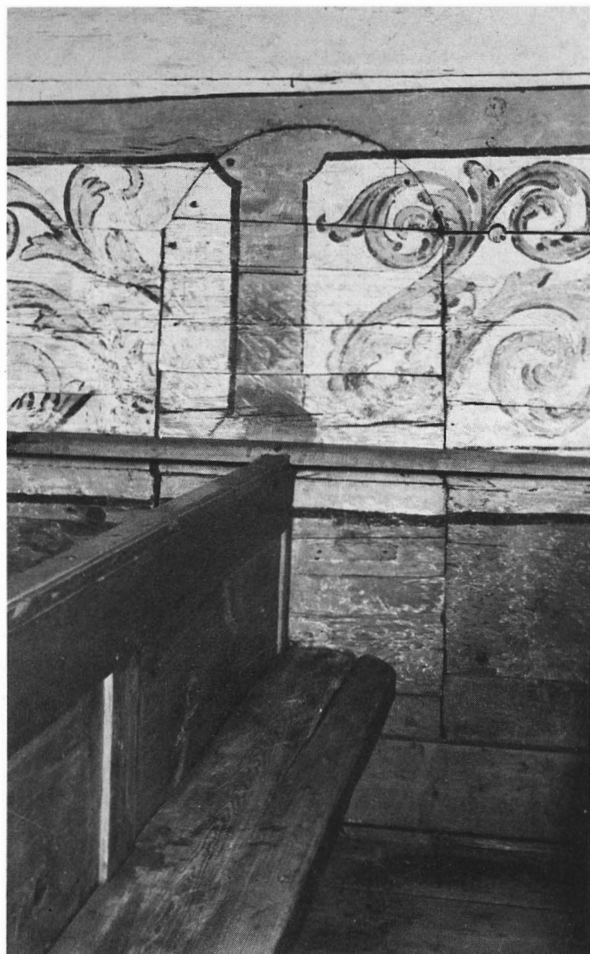
Fig 16. Den igensatta norra långhusportalen. Foto S Hallgren 1968. ATA.

The blocked-up north nave portal.

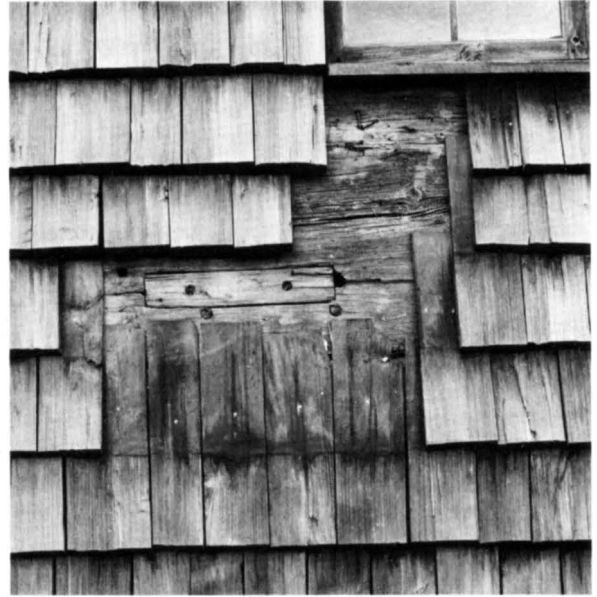
Fig 18. Södra korväggens hagioskop, sett utifrån med sin sekundära igensättning sedan väggens spåntäckning avlägsnats. Foto S. Hallgren 1972. ATA.

The squint of the south chancel wall, secondarily blocked-up, seen from outside after removal of the shingle covering of the wall.

I korets södra innervägg finns strax öster om portalen och ca 1 m över den nuvarande golvnivån en urtagning i fogningen mellan två bjälkar (fig 18–19). Den stängs

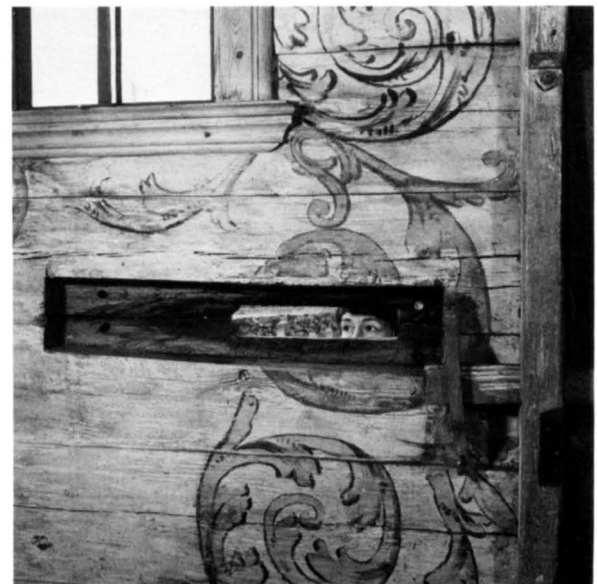
Fig 19. Det öppnade hagioskopet sett från koret. Foto S Hallgren 1972. ATA.

The opened squint seen from the chancel.

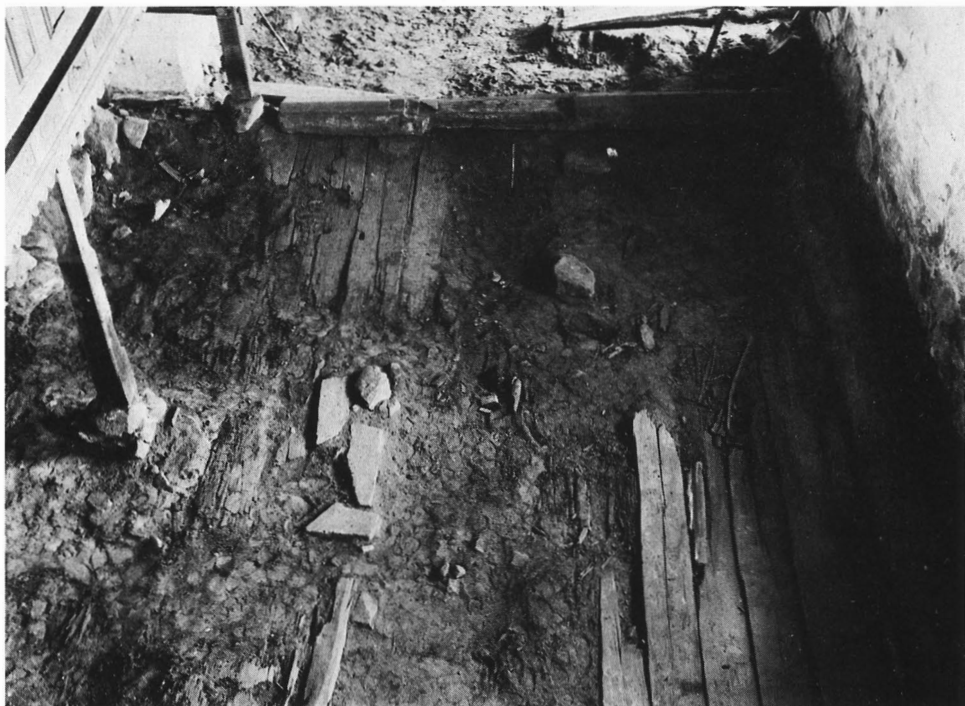
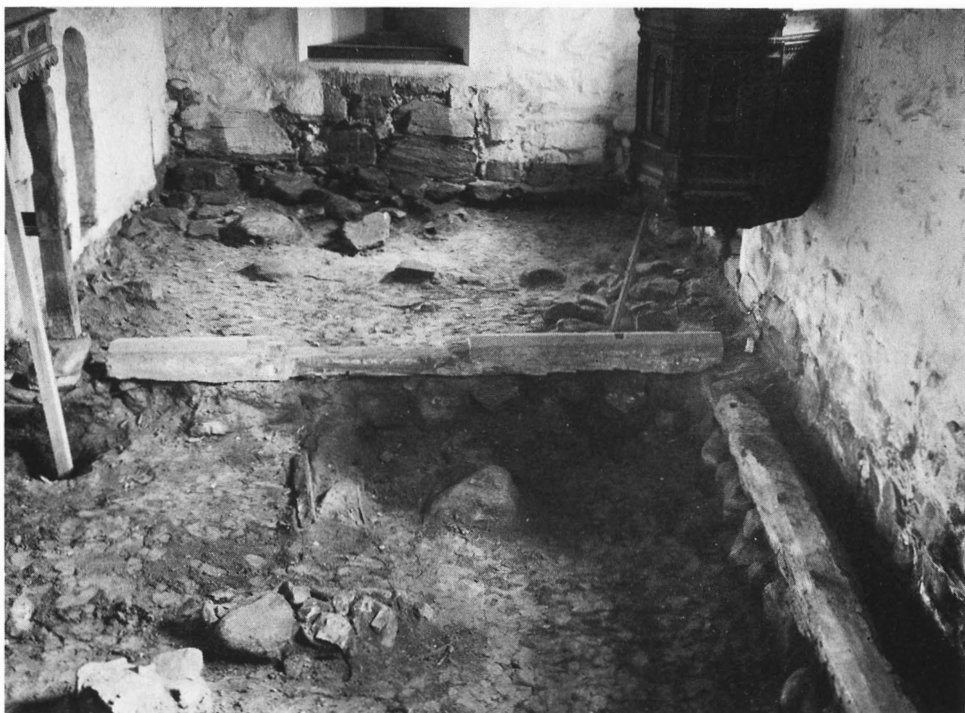
Fig 28. Södra och östra
syllarna med frilagd sten-
grund. Foto J E Ander-
björk 1943, ATA.

*The south and east sills
with revealed stone foun-
dation.*

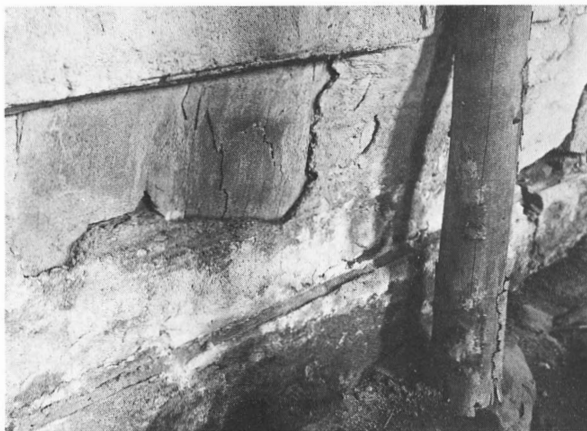
Fig. 29. Avtryck i den nuvarande kyrkans norra långhusmur av den äldre, timrade byggnaden. Foto J E Anderbjörk 1943, ATA.

Impression of the old timber building in the north wall of the nave.

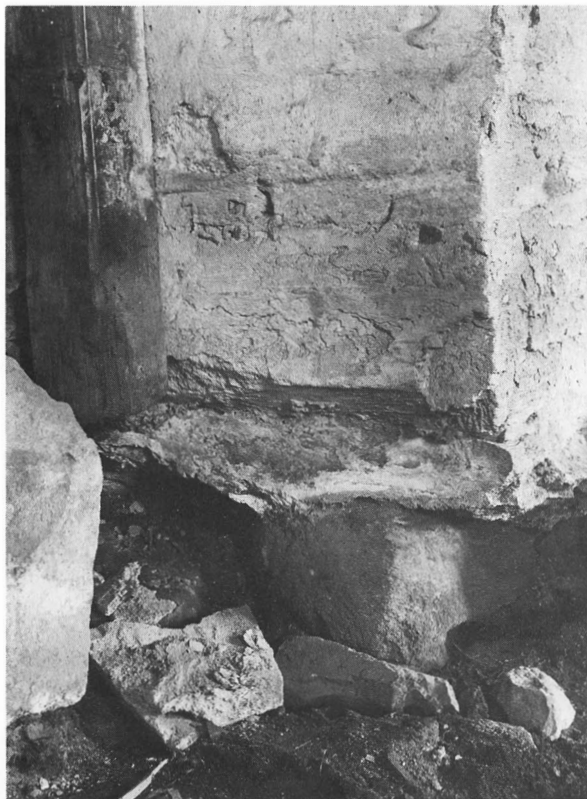
Fig 30. Jfr fig 29. Motsvarande avtryck av liggande timmer i sakristians västmur. Foto J E Anderbjörk 1943, ATA.

Cf fig 29. The corresponding impression of horizontal timber in the west wall of the vestry.

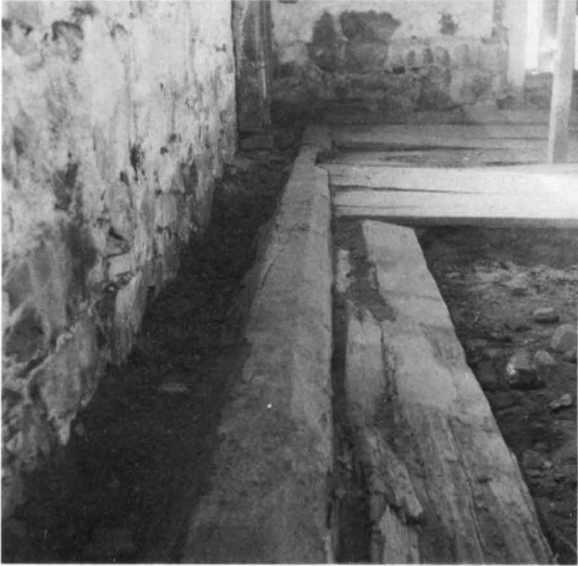
Fig 32. Södra långhussyllen och kvarliggande golvbräder.
Foto J E Anderbjörk 1943, ATA.

The south nave sill and remaining floor planks.

Beträffande de övriga ingångarna till kyrkan skulle dessa, om man följt samma mönster som i Granhult, ha utgjorts av två rundbågiga portaler mitt för varandra i långhusets västra del. I den södra långhussyllen finns 1,4 m från det västra hörnet en inhuggning i syllen, och de påträffade golvplankorna låg här infällda i syllen som för att bilda ett stadigt underlag för ett trappsteg eller en trappsten (fig 26, 32). Precis mitt för ligger den nuvarande kyrkans nordingång. Den norra syllen var såsom nämnts ej bevarad och genom att stenkyrkan har en ingång på den aktuella platsen i norr finns inte heller några avtryck i murverket, som kan bekräfta en norringång även i träkyrkan. Det förefaller emellertid sannolikt att man redan i träkyrkan har haft en ingång på samma plats. I den västra syllen finns två tapphål, som har tolkats som bevis för att här funnits en ingång med karmstycken intappade i syllen (fig 26). Tapphålen har dock troligen varit avsedda för styrtappar för den ovanliggande väggbjälken.

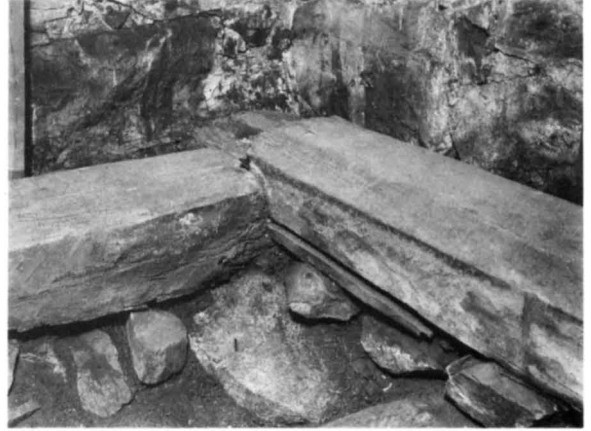
Fig 35. Syllarna i orubbat läge i långhusets sydvästra hörn.
Foto J E Anderbjörk 1943, ATA.

The sills in intact position in the SW corner of the nave.

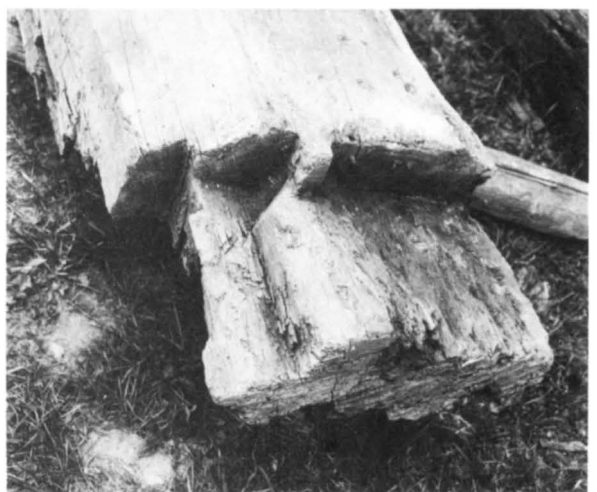
Fig 37. Knuthuggning. Foto J E Anderbjörk 1943, ATA.

Timbering.

Fig 36. Rekonstruktion av syllarnas knutning. Jfr fig 37. I
Anderson 1943. ATA.

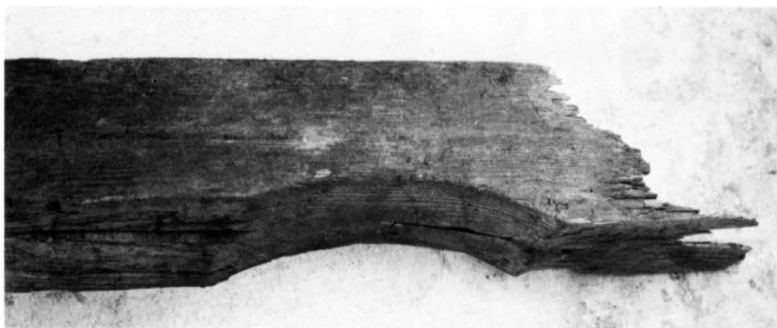
Fig 40. Detalj av väggbjälken med rundbågig urtagning, sannolikt för korets sydportal. Foto Mikael Ullén 1981.

Detail of the wall beam with a round-arched cutting out, probably for the south chancel portal.

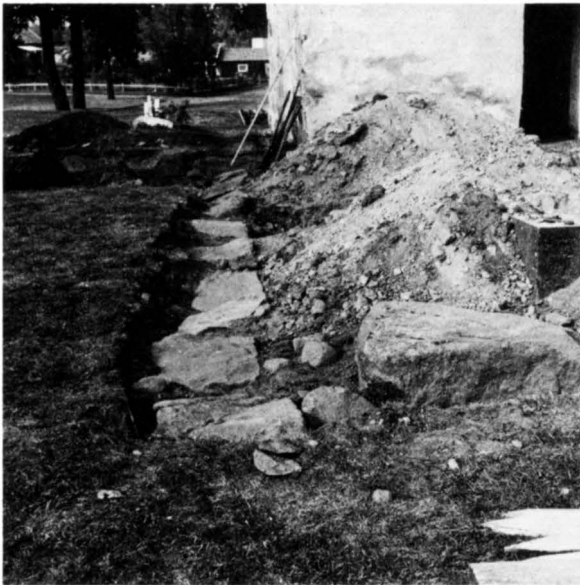
Fig 47. De vid undersökningen frilagda grundstenarna till triumfbågsväggen. Foto A Liepe 1973, ATA.

The foundation stones for the triumphal arch wall, laid bare at the investigation.

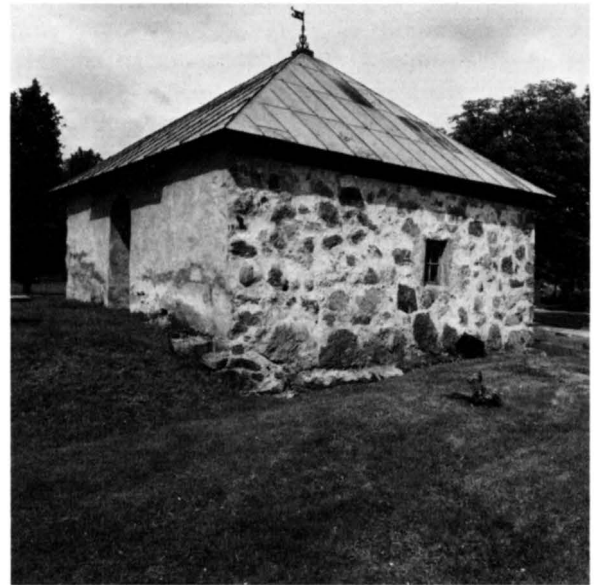
Fig 48. Den kvarstående stensakristian från sydost. Foto S Hallgren 1971, ATA.

The remaining stone vestry from SE.

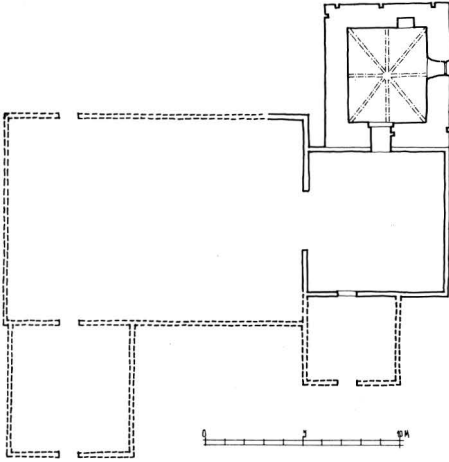
Fig 49. Rekonstruktion av träkyrkans plan enligt de vid undersökningen påträffade grundstenarna samt arkivaliska måttuppgifter, 1:400. De båda vapenhusen i söder är sekundära tillbyggnader, omnämnda i räkenskaperna på 1600-talet. M Ullén 1982.

Reconstruction of the plan of the wooden church based on the foundation stones found at the investigation and archival measurements, 1:400. The two porches in S are secondary additions, mentioned in the accounts from the 17th century.

Timmerkyrkans kor tycks ha varit ungefär kvadratisk. Längden från sakristians sydöstra hörn inklusive triumfbågsväggens grund är 7,2 m. Bredden räknat från sakristian och till korgrundens sydöstra hörn är

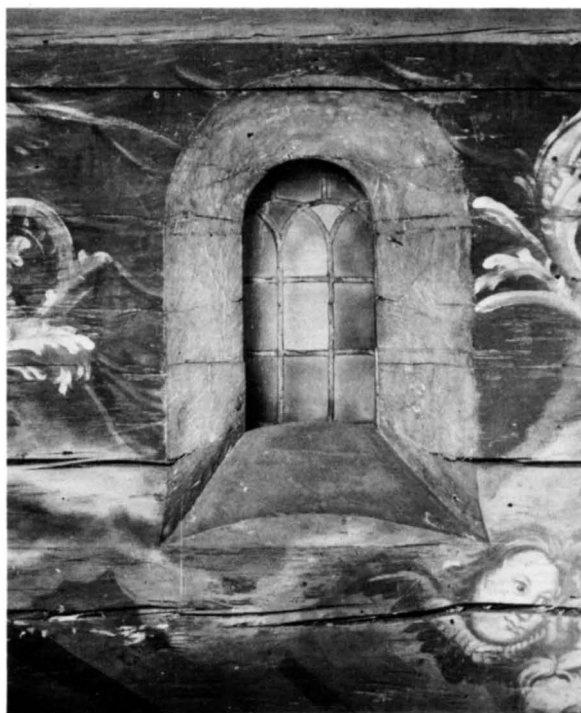
Fig 55 a–b. Bevarat fönsterparti. Nu i SHM. Foto ATA.

Preserved window section. Now in the Museum of National Antiquities, Stockholm.

fönsterpartiet (fig 55–56). Det övriga furutimret såldes på auktion till friherre B K Hummerhjelm för 591 kr. Sakristian, som var byggd av sten, fick stå kvar ännu en tid för att eventuellt begagnas som bårhus.

Det bevarade väggpartiets fönsteröppning har en dageröppning på 22 cm × 43 cm, vilket motsvarar fönsteröppningarnas storlek i Granhult (fig 17), samt liksom där en inåt kraftigt skrånande smyg (fig 55–56). Fönstret stängs av en utvändigt placerad fönsterbåge med blyspröjsat glas. Fönsterbågen har spikats fast direkt på ytterväggen. Väggtimrets dimensioner är liksom i Granhult 20 cm × 20–30 cm. Fem furubjälkar med fragment av målad dekor tillvaratogs 1963 i ett rivningshus i kvarteret Ansgarius 1 i Växjö (Smål Mus

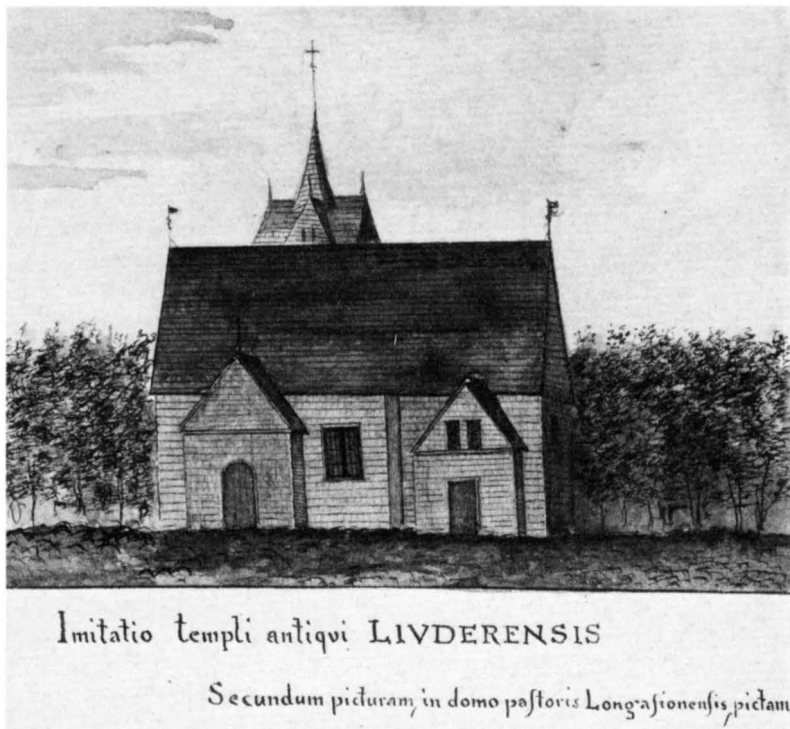
Fig 63. Kyrkans utseende enligt ett målat dörröverstycke. Kopia av E Ihrfors i *Smolandia sacra*. ATA. Foto ATA.

Appearance of the church according to a painted lintel. Copy by E Ihrfors in Smolandia sacra.

dörröverstycke, som ursprungligen fanns i annexförsamlingen Långasjös prästgård, men som nu förvaras i den nuvarande kyrkan i Ljuder. Denna målning avbildas även av Ihrfors i *Smolandia sacra* (fig 63) samt av N I Löfgren.

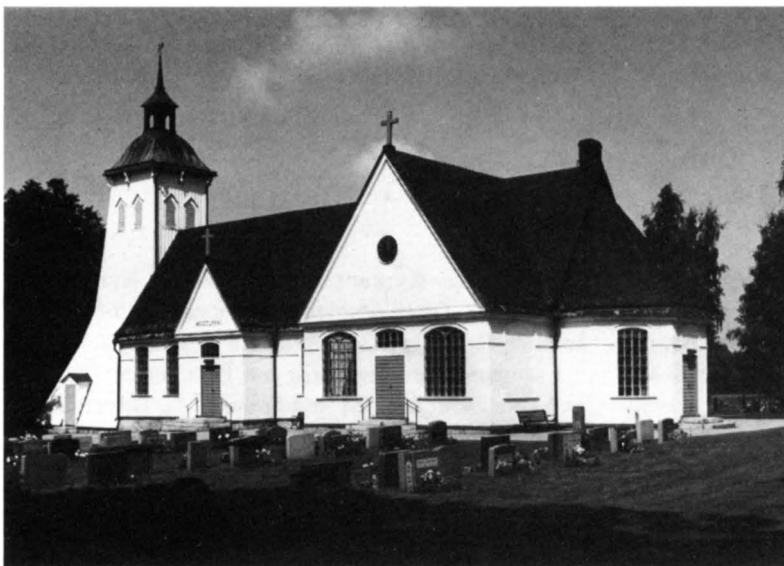
Fig 71. Kyrkans utseende efter 1880-talets tillbyggnad med tvärskepp och sakristia i öster. Långhuset förlängdes då med 5 m i öster, men består i övrigt sannolikt av en från senmedeltiden kvarstående salkyrka. Foto M Ullén 1982.

Appearance of the church after addition in the 1880's of transept and vestry in the east. The nave was then extended by 5 m in the east, but, for the rest, probably consists of a hall church remaining from the Late Middle Ages.

sitt besök dock hade glömt sitt alnmått och endast kunde stega upp kyrkans plan (fig 70). Långhuset hade vid denna tid två stora fönster på sydsidan samt tre fönster på nordsidan och huvudingången var belägen ungefär mitt på sydfasaden. Byggnadens nuvarande utseende härrör från en tillbyggnad på 1880-talet, då långhusets längd ökades med 5 m i öster och ett stort tvärskepp med sakristia tillbyggdes (fig 71). Genom att byggnaden är reveterad såväl utvändigt som invändigt kan nu inga iakttagelser göras rörande den äldre delen av långhuset.

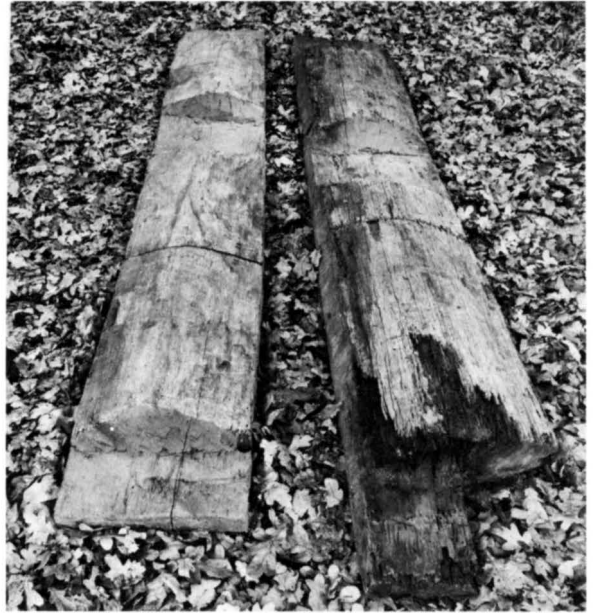
Fig 77 a–b. Stavkyrko-plankor av ek, påträffade vid restaurering av Aringsås (Alvesta) kyrka 1928 som golvbräder. Foto Mikael Ullén 1981.

Stave church planks of oak, found at the restoration of Aringsås (Alvesta) Church 1928 as floor planks.

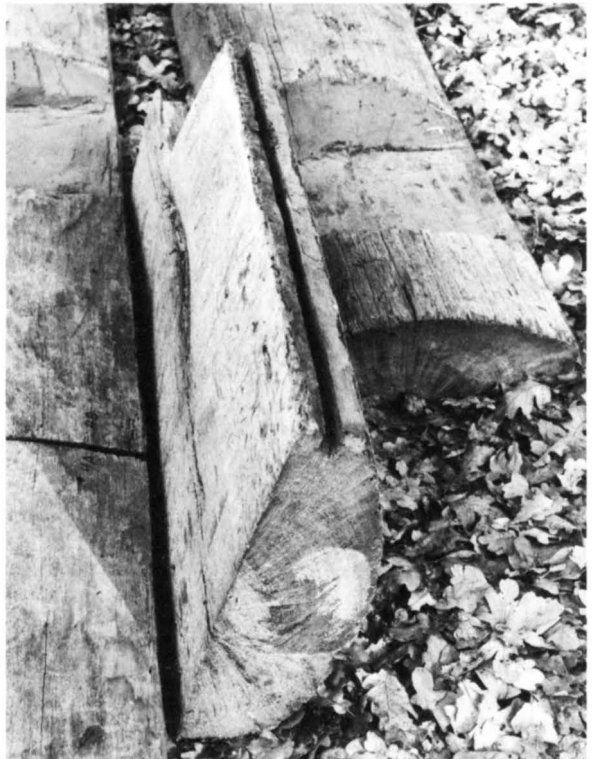
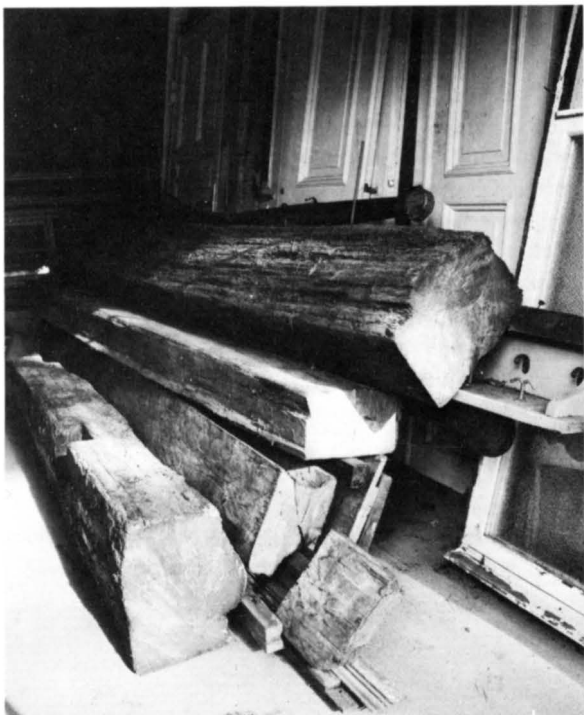
Fig 78. Bjälkar av ek och furu påträffade vid restaureringen 1928. Foto Mikael Ullén 1981.

Beams of oak and pine found at the 1928 restoration.

1928 påträffades även de i fig 80 avbildade bjälkstyckena, vilka inte kunde återfinnas i samband med undersökningen 1981. Båda bjälkarna har ursprungligen använts som vägg-timmer och är knuthuggna för laxknutning (jfr Granhult). Bjälkarnas undersida uppges av Boberg vara svagt konkav. De synliga mål-

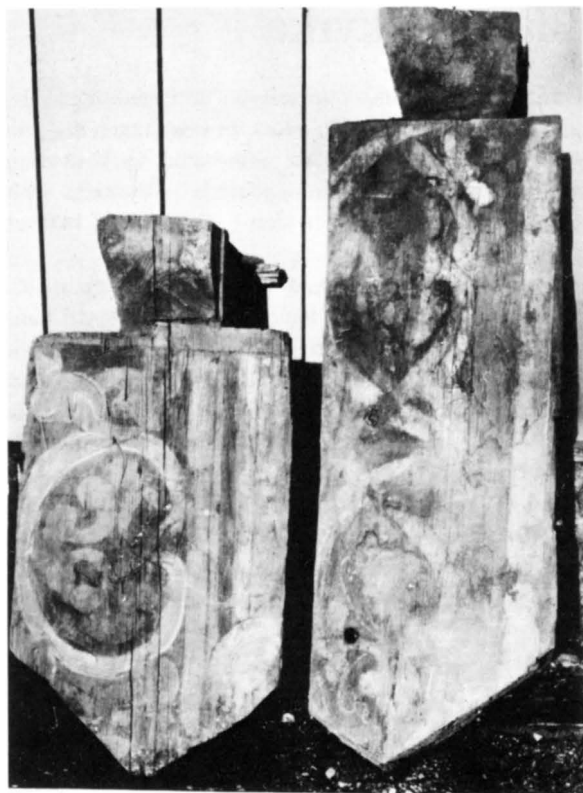
Fig 80. Fragment av knuthuggna väggbjälkar med medeltida målning. Foto P Boberg 1928, ATA.

Fragment of timber jointed wall beams with medieval painting.

ningsfragmenten utgörs av rester av en medeltida väggutsmyckning. På den ena bjälken ses rester av en bård, som består av hjärtpalmetter med utstickande bladflikar. Nedanför bårdens vågräta band ses övre delen av en gloria. På den andra bjälken framträder likaså rester av en palmettbård, men här i form av palmetter inom cirkelbågar och med utstickande bladflikar. Ornamenten är av allmän romansk karaktär och har bla motsvarighet i de bevarade målningarna i Dädesjö från slutet av 1200-talet.

Genom dendrokronologisk analys har väggplanorna och syllan daterats till 1116 (jfr Dendrokronologiska dateringar). Även de båda bevarade furubjälkarna har kunnat ges samma datering och bör alltså ha

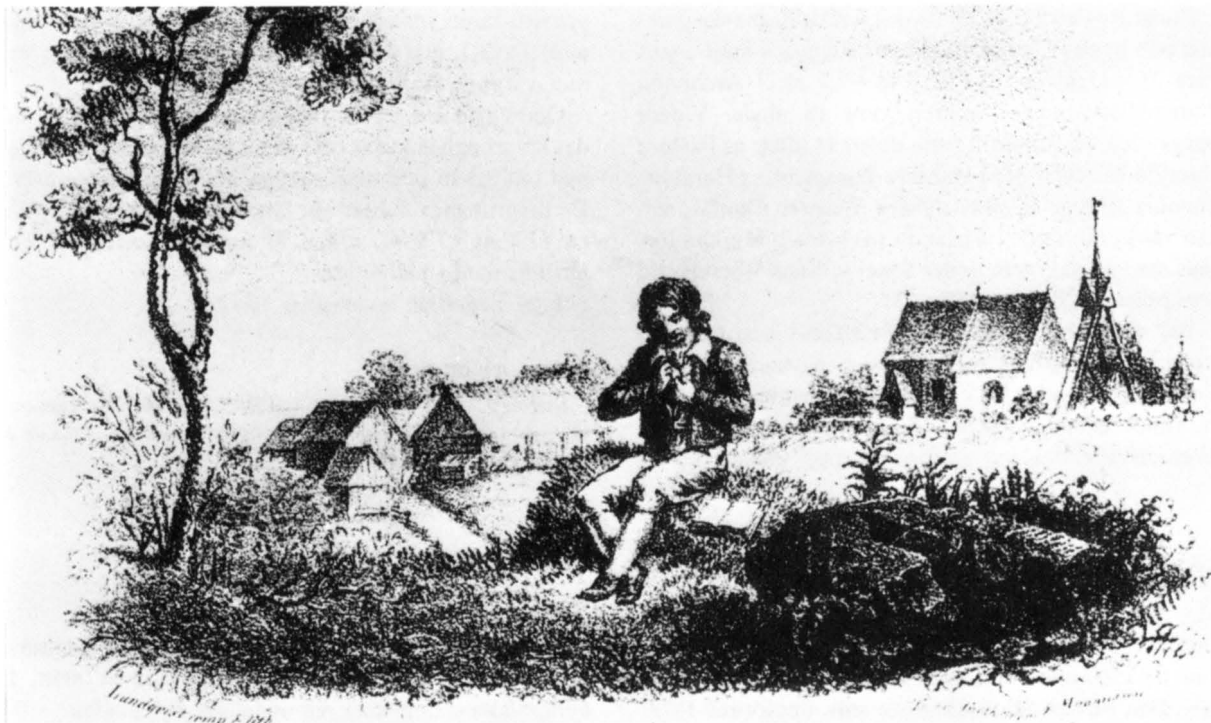
Fig 82. »Linné vid Stenbrohult», i Kalender för barn 1830. I bakgrunden ses Carl von Linnés barndomshem, den gamla prästgården, samt kyrkan.

“Linné at Stenbrohult”, 1830. In the background, Carl von Linné’s childhood home, the old vicarage and the church.

Av kyrkobyggnaden finns två avbildningar. Båda är emellertid mycket förenklade och sinsemellan olika. Ihrfors teckning i fig 81, vilken går tillbaka på en i Börnsnäs påträffad teckning, visar en rektangulär träbyggnad, försedd med ett stort tvärskepp av sten på den norra sidan. På litografien i fig 82 från 1830 består däremot kyrkan av ett långhus av trä med vapenhus på den södra sidan samt i öster en stor tillbyggnad av sten

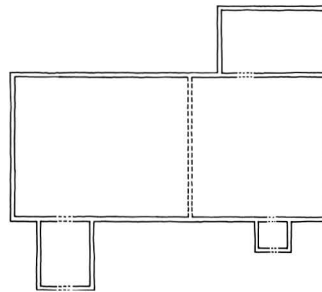
Fig 87. Kyrkans plan enligt skönjbara grundstenar, 1:400. Uppm A Liepe och M Ullén 1981.

The plan of the church according to visible foundation stones, 1:400.

Kyrkan hade utvidgats och reparerats 1736. Det uppges i arkivalierna att byggnaden då utökades 10–11 alnar i öster sedan man tagit bort det gamla koret,

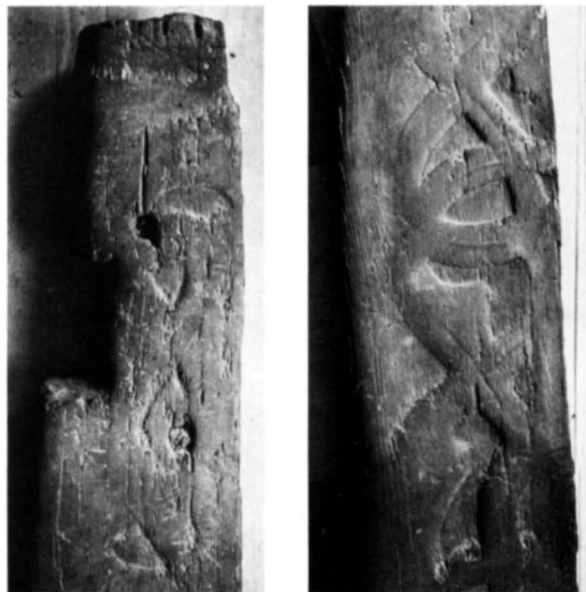
Fig 91 a–b. Detaljer av den ornerade portalplankan. Foto M Ullén 1982.

Details of the decorated portal plank.

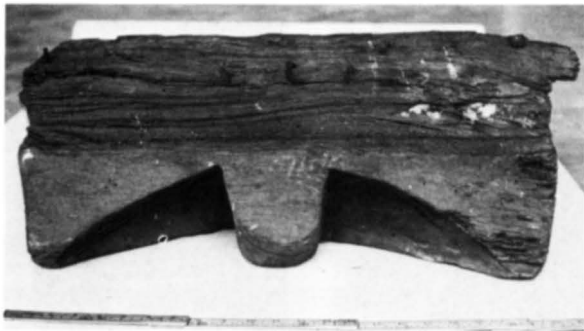
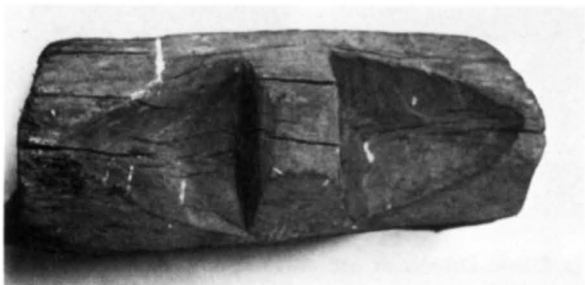
Fig 93. Uppmätning av stolpfragment, 1 : 20. M Ullén 1982. Ritad av G Wirén.

Scale-drawing of post fragment, 1 : 20.

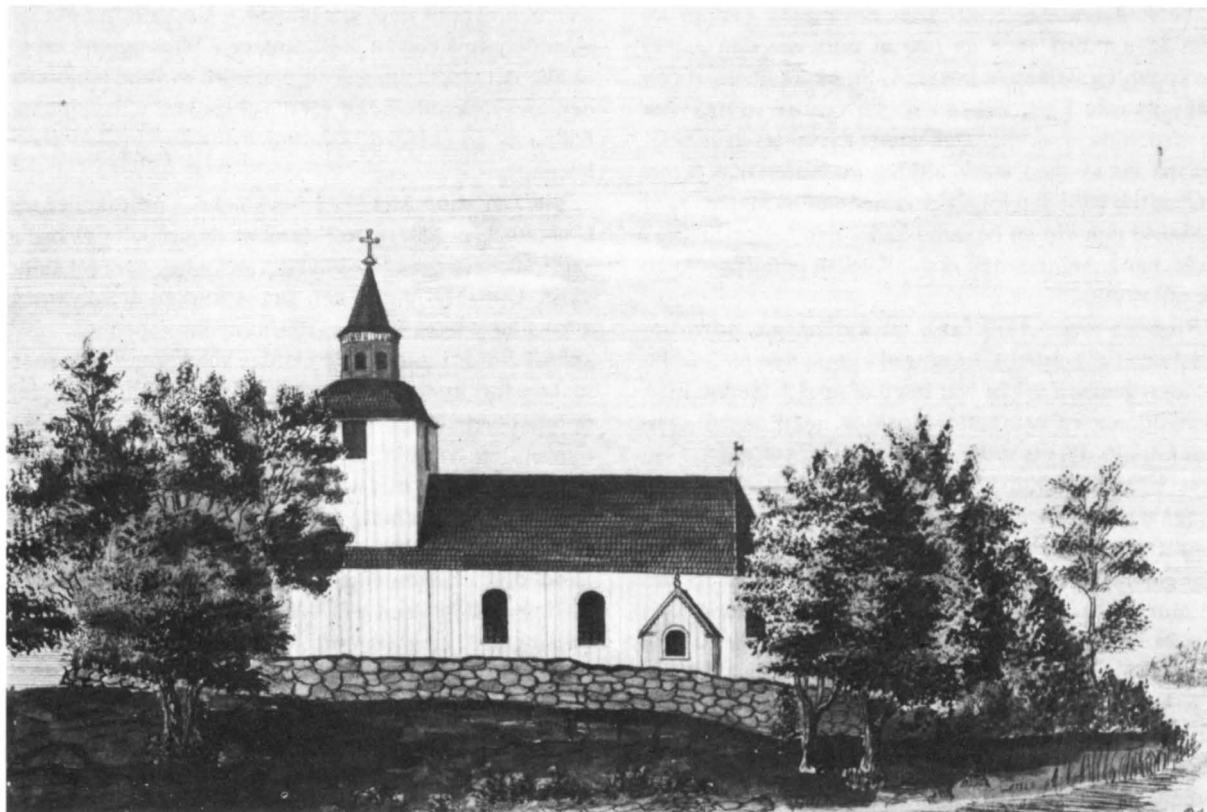
Fig 100. Sandviks kyrka på 1880-talet. Tornet tillbyggt 1732, koret förändrat 1805. Teckning av E Ihrfors i *Smolandia sacra*, ATA.

Sandvik Church in the 1880's. The tower added in 1732, the chancel altered in 1805. Drawing by E Ihrfors in Smolandia sacra.

omgången ha borttagits då spåning över hela byggnaden omtalas. 1712 tillkom nytt vapenhus och 1717 ny sakristia. 1732 tillkom »ett skönt kläcketorn» i väster. Kyrkan genomgick därefter ytterligare reparationer och moderniseringar. 1773 tillkommer nya stora fönster, innetaket höjs och välvs och ingången flyttas från söder till klocktornet i väster. 1805 ombyggs koret till samma bredd som långhuset och ges tresidig avslutning. 1875–76 sker slutligen en total modernisering av kyrkan. Spånen tas bort och ersätts av brädfodring, vilken vitmålas. Vidare tillkommer nytt golv, nytt tak, nya fönster, nytt altare, nya läktarbarriärer och ny öppen bänkinredning. Kyrkans slutliga utseende framgår av fig 100.

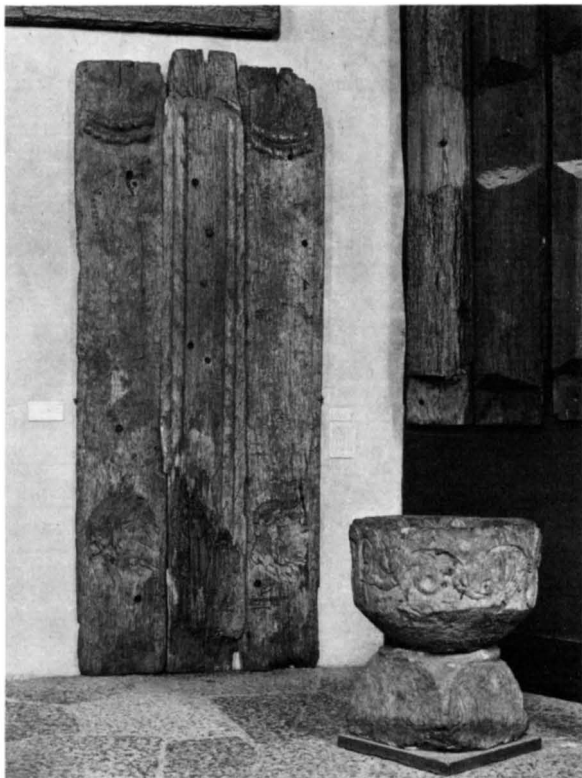
Fig 101–102. Ornerade stavkyrkoplankor, påträffade som golvbräder i Hångers kyrka (fig 106). Nu i SHM. Foto R Hintze 1982.

Decorated stave church planks, found as flooring in Hånger Church (fig 106). Now in the Museum of National Antiquities.

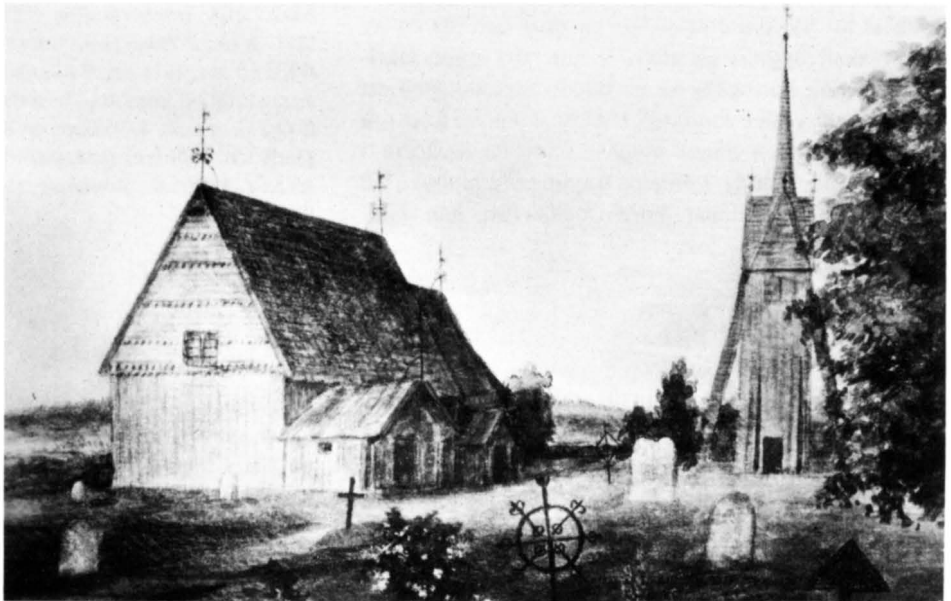
Fig 106. Kyrkan enligt en målning från 1876.

Av kyrkans exteriör finns två avbildningar, utförda strax före rivningen. Den ena ingår i Eric Ihrfors' Smolandia sacra och utgörs av en kopia efter en schematisk teckning från 1880 (se Lindstam, a a). Den andra är en osignerad akvarell från 1876 (fig 106), vilken vid en jämförelse med uppgifter i kyrkans räkenskaper tycks ge en relativt tillförlitlig bild av den gamla kyrkans exteriör.

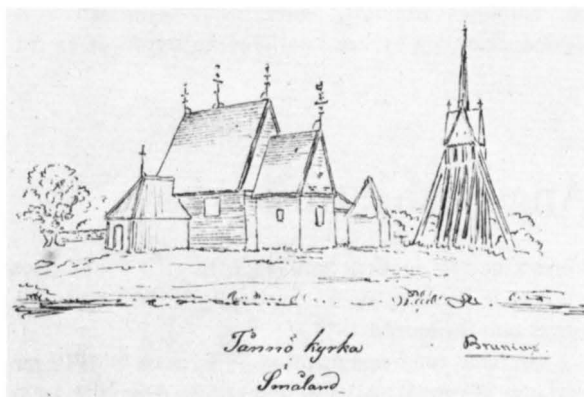
Fig 107. Tännö kyrka enligt teckning av C G Brunius 1848. ATA.

Tännö Church, drawing by C G Brunius, 1848.

Den gamla kyrkans utseende är känt genom en teckning (fig 107) av C G Brunius, som besökte Tännö både 1848 och 1849 och då även gjorde vissa anteckningar om byggnaden. Uppgifter om byggnaden finns också i den utförliga inventarieförteckningen från 1829 och i en skrivelse rörande ritningar till den nya kyrkan 1845. Wieselgren uppger (aa) att kyrkan ansågs som en av stiftets äldsta. I den nämnda inventarieförteckningen anges att kyrkan troligen var grundad på 1400-talet.

Kyrkan bestod enligt skrивelsen 1845 av ett rektangulärt långhus om ca 8,3 m × 6 m samt ett i princip kvadratisk kor om 4,45 m × 4,15 m. Långhusets vägghöjd var ca 4 m. Måtten bör avse de invändiga måtten. Uppgifterna varierar något i de olika beskrivningarna. På korets norra sida fanns en sakristia samt framför kyrkans sydingång ett vapenhus. Materialet utgjordes av grovt furutimmer, »syllat till sju tums tjocklek», invändigt »grovhvylat» samt utvändigt klätt med rödtjärad ekspån. Långhuset förbands med koret genom en låg och bred rundbåge. I långhusets norra vägg fanns två högt sittande, rektangulära fönster med måtten 90 cm × 60 cm. Det något större sydfönstret mätte 100 cm × 135 cm, korets sydfönster 75 cm × 45 cm och det stickbågiga östfönstret i koret 120 cm × 90 cm. Långhusets ingång i söder utgjordes av en stickbågig öppning. På den norra sidan fanns spår efter en igensatt dörröppning.

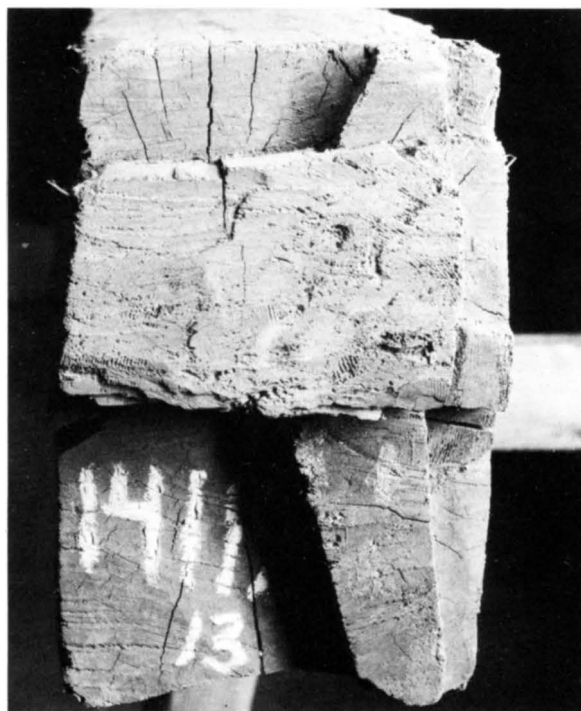
Fig 110. Väggbjälke med knuthuggning. SHM. Foto ATA.
Wall beam with timbering.

sprunglig längd och knuthuggningen återstår endast i ena änden (fig 108 a–b). I bjälkarna finns även borrarade hål för styrappar. Av ett av hammarbanden återstår ett 130 cm långt stycke med dimensionerna 20 cm × 32 cm (nr 16, fig 109). På utsidan ses en 4 cm djup fals för takfotsbrädan och på ovasidan återstår två urtagningar för takbjälkarna. De 16 cm breda urtagningarna är försedda med ett hak för låsning av takbjälkarna. Avståndet mellan urtagen är 66 cm. En annan bevarad detalj (nr 15, fig 111) har sannolikt ingått i en klockstol.

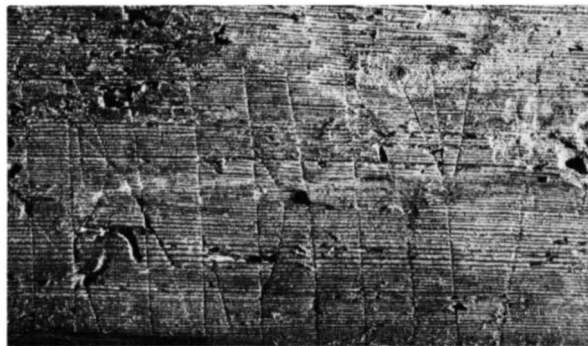
Fig 112. Detalj av väggbjälke med inristade runor. SHM. Foto ATA.

Detail of wall beam with rune carving.

På bjälkarna 1–3 finns ristade runinskrifter. Bjälkarna har emellertid blivit skadade av trämask och inskriften på nr 1 har så gott som helt försvunnit och på nr 3 skadats svårt. På nr 2 är runorna däremot relativt välbevarade (fig 112). Runorna, som är ca 10 cm höga, är ristade med en knivspets eller något annat vasst föremål. Inskriften på väggbjälke nr 1 har enligt en läsning av Andreas Lindblom år 1910, då fyndet gjordes, varit: »Kristus Herren (?), Kristus konungen (?),

Kristus sonen. På bjälken nr 2 står på ena långsidan: »... skrev mig på Olovs dag» och på den andra: »Gud välsigne mig.» På nr 3 har funnits ett årtal: »... (året) tolvhundra ...» Runorna har tydligen ristats i samband med kyrkans byggande. En dendrokronologisk analys av timret har nämligen gett en datering till 1226 (jfr Dendrokronologiska dateringar).

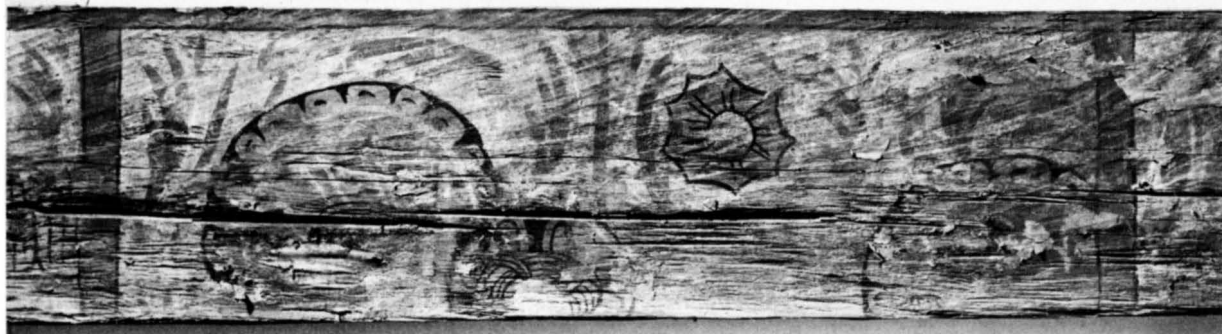
Fig 113 a-c. Väggbjälkar med rester av dekorativ målning. Början av 1500-talet, SHM. – b-c. Detaljer av Konungarnas tillbedjan. Foto R Hintze 1982.

Wall beams with traces of painted decoration. Early 16th century. – b-c. Details of the Adoration of the Magi.

Av väggbjälkarna har nr 4–14 på insidan rester av dekorativ målning, som stilmässigt tycks kunna föras till början av 1500-talet. På nr 4–7 finns fragment av en skildring av Yttersta domen, vilken sannolikt varit placerad på triumfbågsväggen enligt traditionellt schema. På nr 10 och 11 kan urskiljas scener ur Jesu barndom (fig 113 b–c), på 8 och 9 scener ur Passionshistorien samt på 12–14 ornamentbårder.

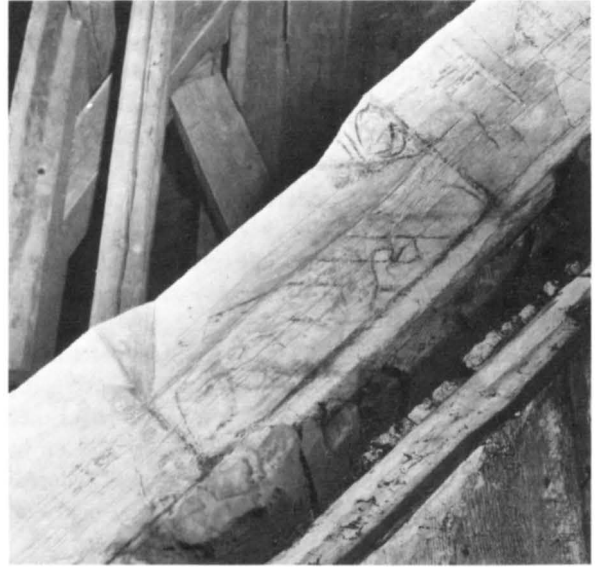
Fig 120–21. Hakarps kyrka. Sekundärt använda väggbjälkar i nuvarande kyrkans takstol med bevarad laxknut respektive nederdel av fönstersmyg. Foto S Hallgren 1974.

Hakarps Church. Secondly used wall beams in roof-truss of present church. With preserved dove-tail joint and bottom of window embrasure.

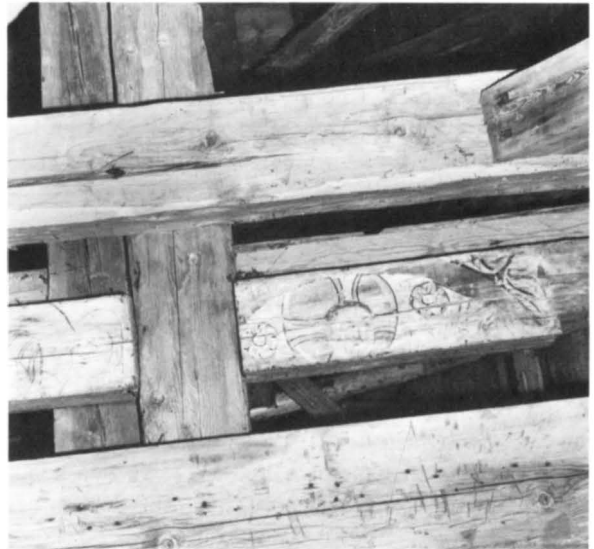
Fig 122. Väggbjälke med rester av senmedeltida figurmålning. Foto S Hallgren 1974, ATA.

Wall beam with traces of late medieval figure painting.

På de bjälkar, som ingår i takstolen, ses rester av en figurativ utsmyckning av senmedeltida karaktär (fig 122). Väggmålningarna har varit indelade i friser med arkader. Bla tycks scener ur Skapelseberättelsen ha ingått. Ett par bräder med målningsfragment tyder på att även takmålningar funnits. Målningarna bekräftar att den gamla kyrkan härrörde från medeltiden.

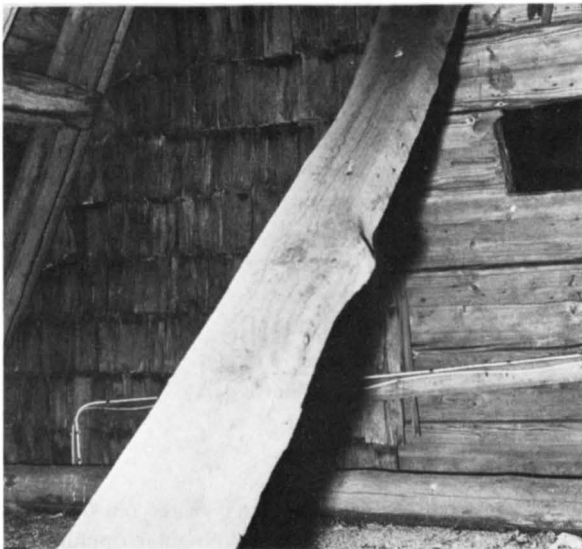
Fig 139. Långhustaketets äldre spåntäckning synlig från det sekundära tvärskeppets vind. Foto A Hyckenberg 1977.

The old shingle covering of the nave roof visible from the attic of the secondary transept.

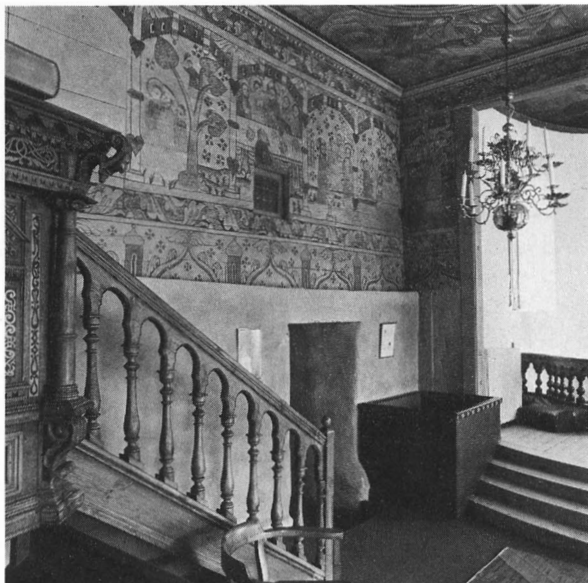
Fig 140. Norra korväggen med ursprungligt fönster. Målningarna från ca 1500. Foto S Hallgren 1974.

The north chancel wall with original window. The paintings from ca 1500.

Fig 141. Norra korväggens fönsteröppning sedd från nuvarande sakristievinden. Foto A Hyckenberg 1977.

The window opening of the north chancel wall seen from the present vestry attic.

gon sakristia. Det vetter nu mot den tillbyggda stensakristians vind. I korets sydvägg tycks ha funnits ett motsvarande men något större fönster över dörren. Genom igensättningen kan fönstrets ursprungliga storlek beräknas till ca $90\text{ cm} \times 90\text{ cm}$ medan nordfönstret mäter $45\text{ cm} \times 45\text{ cm}$. Fönstrets nederkant sitter på exakt samma höjd i väggen som nordfönstrets nederkant, dvs 245 cm över golvet. Långhuset var i sin tur försett med ett eller två fönster, troligen i samma storlek som korets sydfönster. Eftersom igensättningar saknas måste placeringen ha varit i samma väggpartier som upptas av de båda nuvarande fönstren. Av de bevarade målningarna att döma måste de ursprungliga fönsteröppningarna ha suttit ännu något lägre än korfönstren. Den 90 cm breda igensättningen i tornkammarens södra vägg, utvändigt synlig som ett blindfönster, är sannolikt en ursprunglig fönsteröppning. Nederkanten har legat ca 2 m över golvet, en höjdpacering som är tänkbar även för långhusets fönster i förhållande till målningarnas figurscener.
