Medeltida träkyrkor

Medeltida träkyrkor I

Småland samt Ydre och Kinda härad i Östergötland

VOLYM 192 AV SVERIGES KYRKOR, KONSTHISTORISKT INVENTARIUM

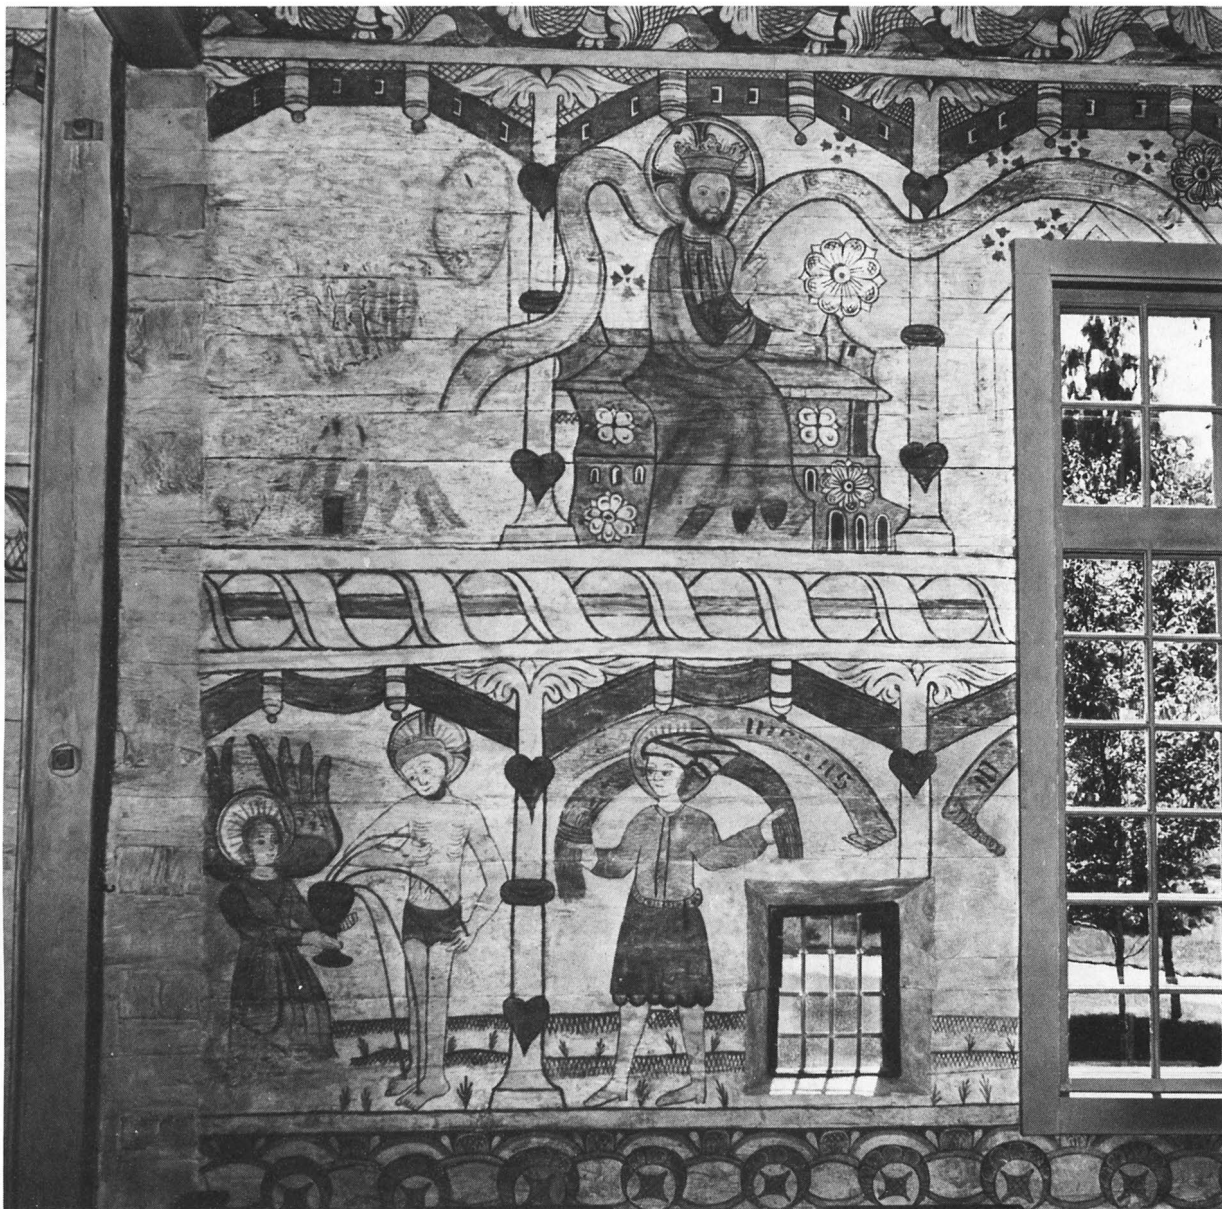
Fig 146. Detalj av södra långhusväggens målningar. Ca 1500. I övre frisen tronande Kristus, i nedre Kristus som smärtomannen samt man med kärvar. Foto S Hallgren 1973.

Detail of paintings on the south nave wall, ca 1500. In the top frieze Christ Enthroned, in the bottom frieze Christ as Man of Sorrows, and a man with sheaves.

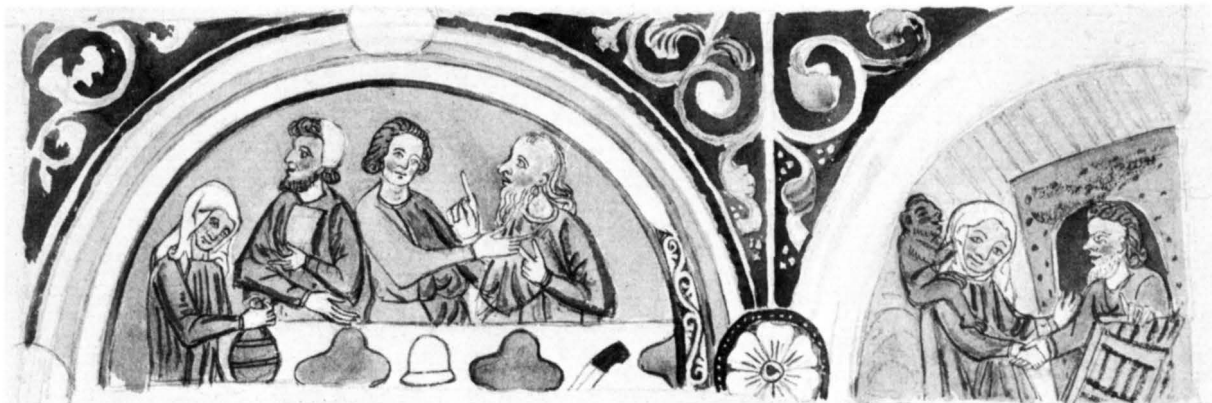
Fig 153. Målningsdekorerad bräda med scener ur Noaks historia. Avritad av N Månsson Mandelgren 1847. Brädan har ingått i innertaket, sannolikt i koret. Mandelgrenska samlingen, Folklivsarkivet, Lund.

Plank with painted decoration with scenes from the story of Noah. Drawn by N Månsson Mandelgren, 1847. The plank belonged to the ceiling, probably of the chancel.

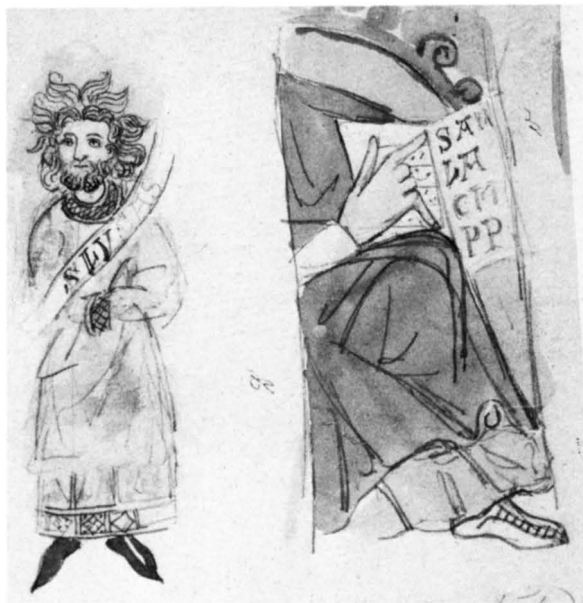
Fig 154. Målningsdekorerade bräder, avritade av N Månsson Mandelgren. Tv evangelisten Lukas, th detalj av sittande, helig person. Mandelgrenska samlingen, Folklivsarkivet, Lund.

Planks with painted decoration, drawn by N Månsson Mandelgren. Left: St Luke, the Evangelist, right: detail of seated, holy man.

Om väggmålningarna i koret uppger Rosinius, att dessa utgjordes av de tolv apostlarna i naturlig storlek. I absidens tak, ett femsidigt brutet hjälmvalv, fanns en Majestas domini-framställning med den tronande Kristus omgiven av ärkeänglarna Gabriel och Rafael samt Maria och Johannes döparen och de fyra evangelist-symbolerna. I taket fanns i övrigt »mångfaldiga Bibliska historier, en del begripeliga, en del inte». Det samma gällde scenerna i långhusets valv och på vägarna. De flesta av dessa var enligt Rosinius otydliga. Av de bräder med målningsrester, som Mandelgren påträffade, framgår att dekoren i taket eller taken utgjorts av runda medaljonger med figurscener och i svicklarna eleganta bladornament (fig 153). De av Mandelgren avritade figurscenerna utgörs av scener ur Skapelseberättelsen och Noaks historia. Bland Mandelgrens teckningar finns vidare en scen som sannolikt visat Kristi bespottelse samt en bild av evangelisten Lukas med språkband och en detalj av en storfigurig, sittande helig person med en uppslagen bok (fig 154). Den förstnämnda scenen visar att det på långväggarna funnits en skildring av Passionshistorien.

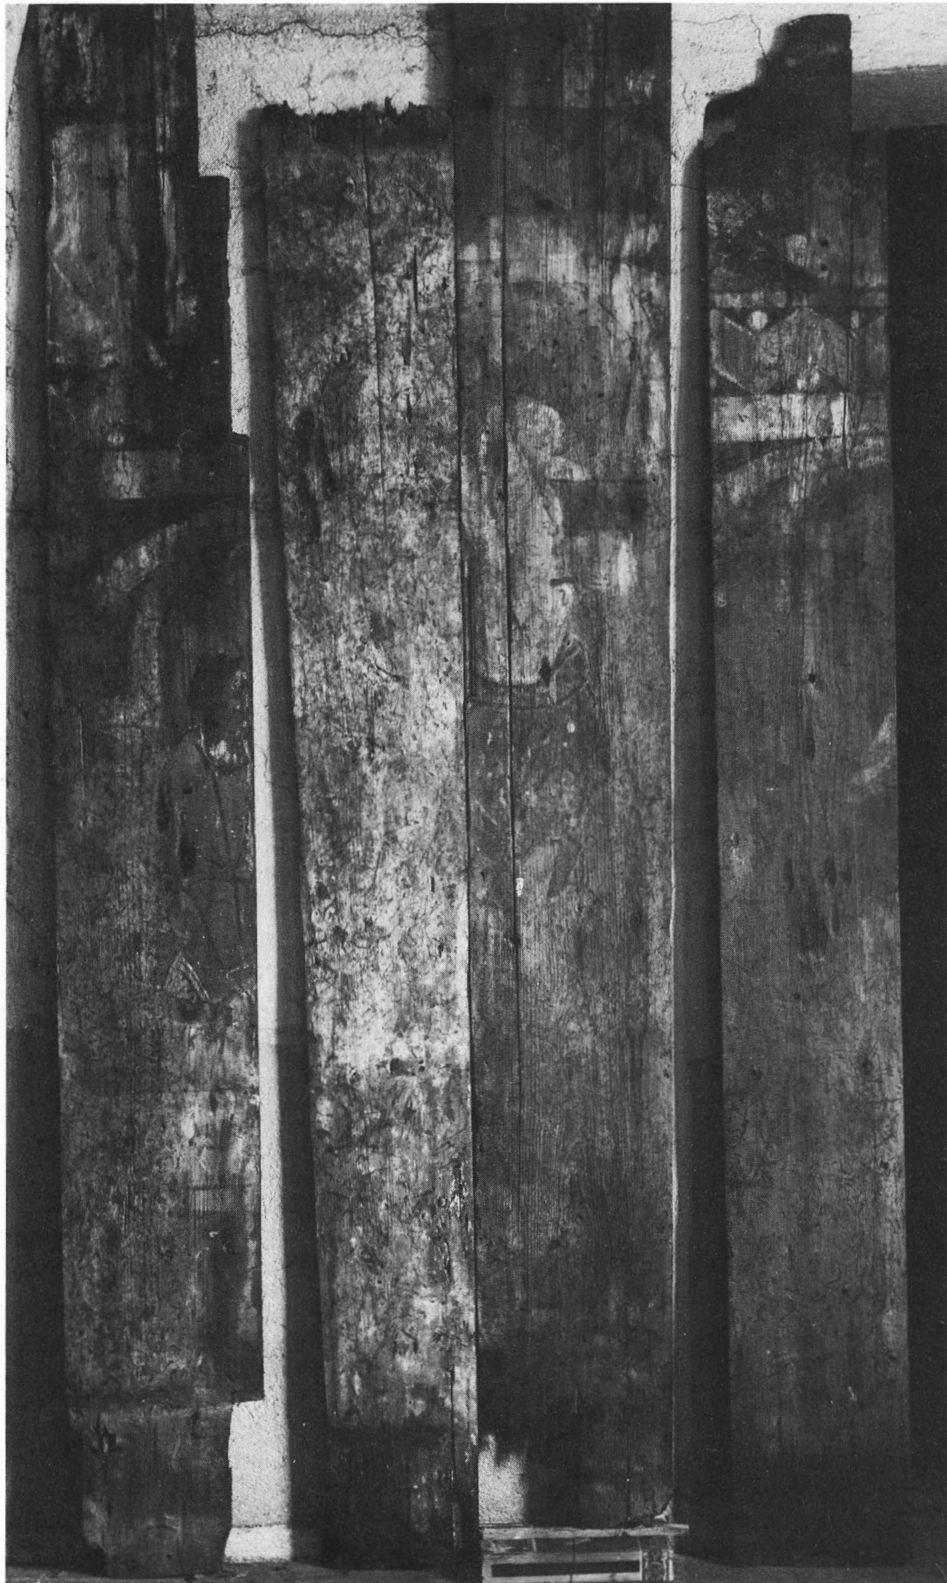
Fig 155. Målningsdekorerade bräder från kyrkans väggpanel i långhuset. Nu i SHM. Foto ATA.

Planks with painted decoration from the wall panel of the nave. Now in the Museum of National Antiquities, Stockholm.

14 stycken målade bräder skänktes 1912 av församlingen till Statens Historiska Museum (inv nr 14741). De längsta bräderna är 224 cm långa. Tjockleken är 2 cm medan bredden varierar mellan 15–35 cm. Bräderna hade påträffats i en vägg i fattighusets vedbod. Målningarna är ytterst svårt skadade och fragmentariska. Av figurer kan bl a urskiljas en korsfäst rövare från en skildring av Jesu korsfästelse (fig 155). Målningarna kan stilmässigt karakteriseras som höggotiska och den troliga tillkomsttiden är 1300-talets första hälft.

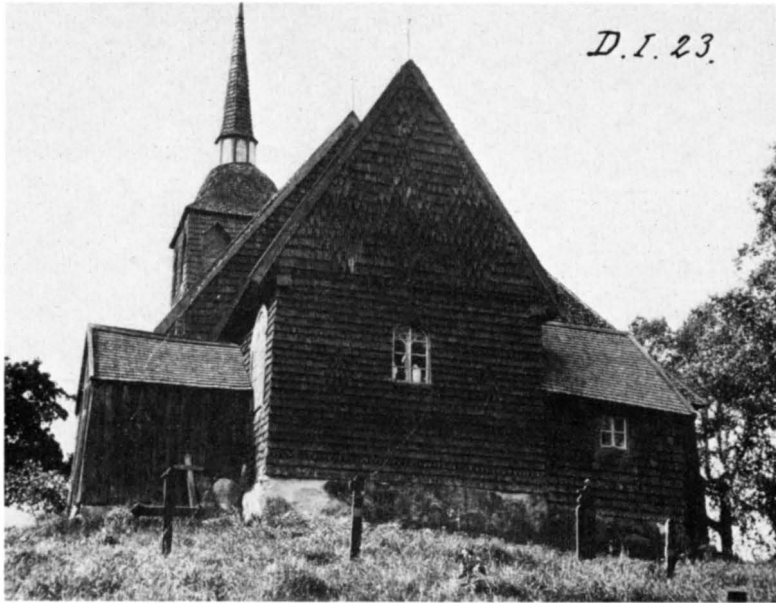
Fig 160. Kyrkan på ursprunglig plats, sedd från öster. Foto 1901. Jönköpings läns museum.

The church in its original place, seen from E.

Kyrkans långhus och kor har kvar sin medeltida planform (fig 156–157). Sekundära tillbyggnader är sakristian, troligen uppförd på 1600-talet, den omnämnda nykyrkan i form av ett sidoskepp mot norr, vilket uppfördes 1758, samt klocktornet i väster, uppfört omkring 1694. Tornets bottenvåning fungerar som vapenhus. Tidigare fanns även ett vapenhus framför korets ingång (fig 160).

Såväl takfall som ytterväggar är täckta med furuspån samt tjärade respektive rödfärgade. På takfallen förekommer mönstersättning med spetsiga spån i form av på spetsen ställda romber. Mönstersättning förekommer även på väggarna utom på långhusväggarna (fig 156, 157 b). Mönstersättningen med spetsiga och runda spån bildande romber och horisontella bårder är kopierad efter spåntäckningens utseende före kyrkans flyttning (fig 160–161).

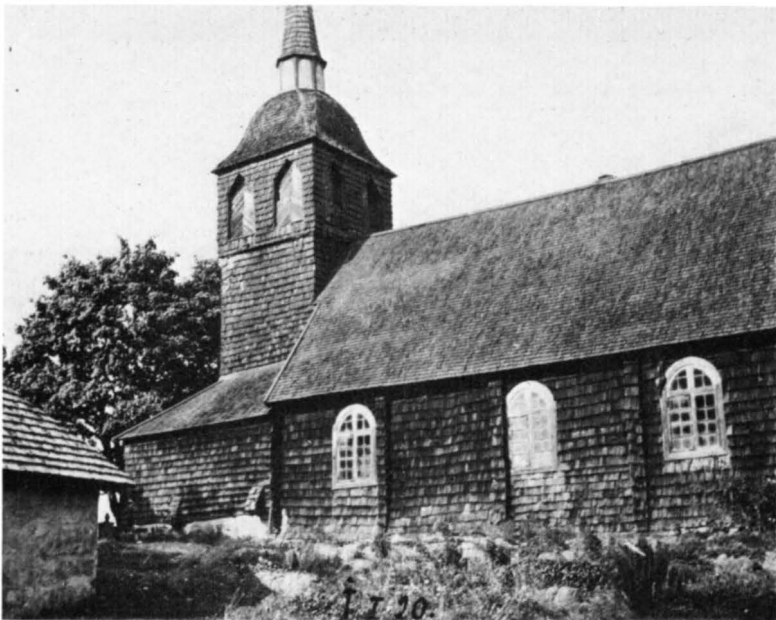
Fig 161. Detalj av södra fasaden. Foto 1901. Jönköpings läns museum.

Detail of south front.

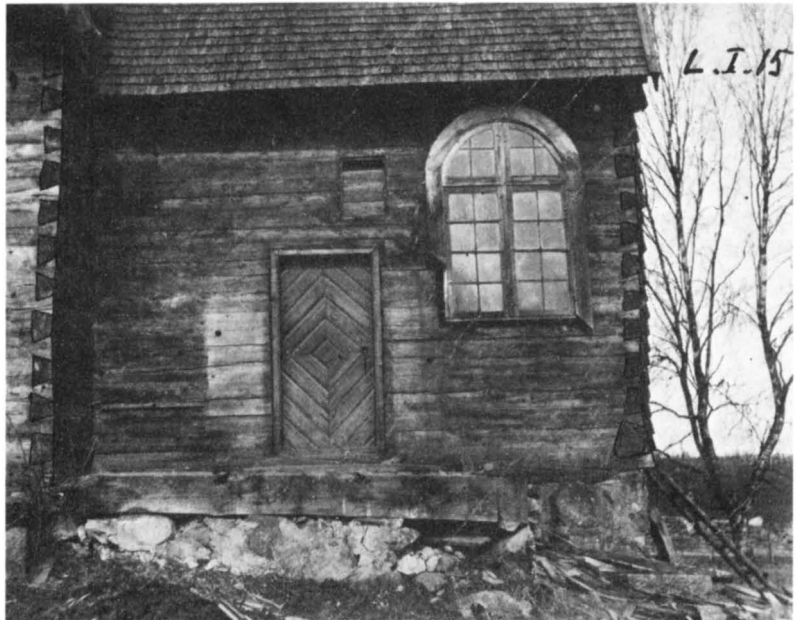
Fig 163. Korets sydfasad med synlig, här markerad, laxknutning och igensatt fönster. Foto 1902. Jönköpings läns museum.

South front of chancel with visible dove-tail joint and blocked-up window. The joints marked.

De kraftiga syllarna har trapetsoid genomskäring med bredare basparti och är sammanhuggna i hörnen med en speciellt utformad knutning med flera snittytor (fig 163). På den södra långhussyllen ses en skarv ungefär 4 m från det östra hörnet (fig 164). Syllens fortsätter sedan utan skarv resterande 10 m. Maximilängden för tillgängligt timmer av den dimension som krävdes för syllarna har alltså varit ca 10 m. Väggtimmeret, som har dimensionerna 20 cm × 25–40 cm, är sammanfogat genom laxknutning (fig 163). Även det 1758 uppförda tvärskeppet har laxknutning (fig 167). På den södra långhusväggen ses skarvar i väggens övre del (fig 164). I väggens nedre del har bjälkarna inte behövt sammanhuggas utan skiftet har skett vid portalen. Väggen är utvändigt försträvd med kraftiga fyrkantsvirken, nedtill avfasade för den bredare syll (fig 162). Försträvningarna är sekundära och bör ha tillkommit i samband med någon av fönsterförstoringarna.

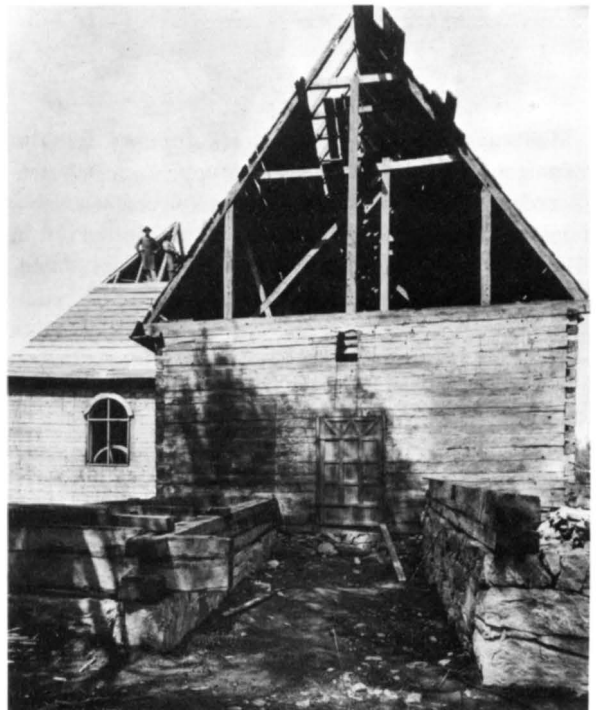
Fig 167. Kyrkan under återuppförandet i Stadsparken. I västväggen ses en ursprunglig, något vidgad fönsteröppning. Foto 1902. Jönköpings läns museum.

The church being re-erected in the Town Park. In the west wall an original, somewhat enlarged window opening.

Väggarnas översta bjälke fungerar som hammarband och bildar underlag för takstolarna (fig 167). De höga gavelröstena är byggda av panel och stagade av vertikala fyrkantsvirken (fig 157, 167). Det östra långhusröset har en sekundär försträvning i form av en lång snedstötta.

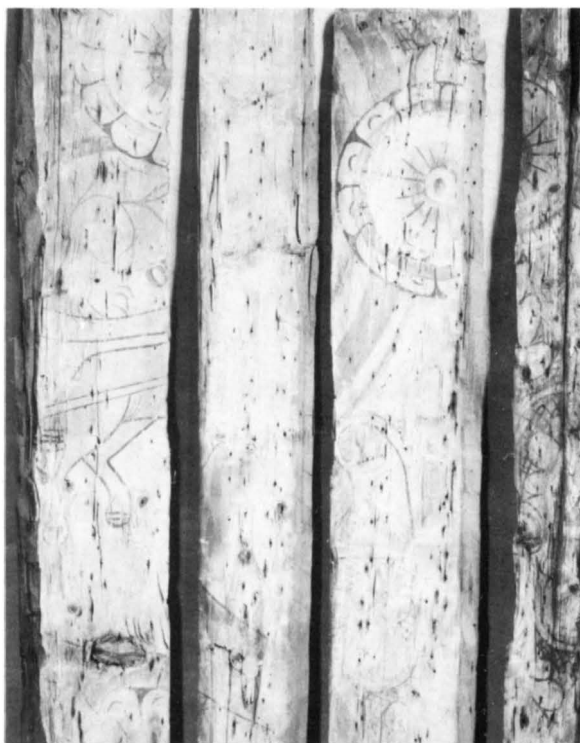
Fig 169. Näshults kyrka. Bräder från innertaket. Den medeltida dekoren har bestått av rundlar med figurscener. Nu i SHM. Foto ATA.

Näshult Church. Planks from ceiling. The late medieval decoration consisted of round medallions with figural scenes.

I den nuvarande kyrkans yttertakspanel iakttogs 1950 sekundärt använda bräder med rester av medeltida målning. I samband med omläggning av spåntaket 1953 och 1975 utbyttes dessa bräder, vilka ursprungligen ingått i den medeltida kyrkans innertak. Sju stycken bräder av furu (l ca 420 cm, br 25–35 cm, tjocklek 2–3,5 cm) tillfördes 1953 SHM (inv nr 26606). Övriga tillvaratagna bräder har inköpts av Jönköpings läns museum och konserverats där 1980. Av de fragmentariska målningarna framgår att takets dekor utgjorts av stora medaljonger med figurscener. Medaljongerna sammanbinds av rosor, i svicklarna ses bladornament (fig 169). Figurscenerna har bl a skildrat Skapelseberät-

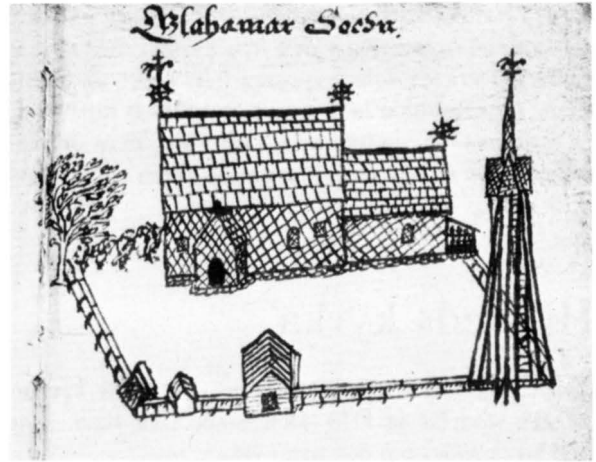
Fig 177. Kyrkan enligt teckning av J H Rhezelius 1634. KB.
The church after a drawing by J H Rhezelius, 1634.

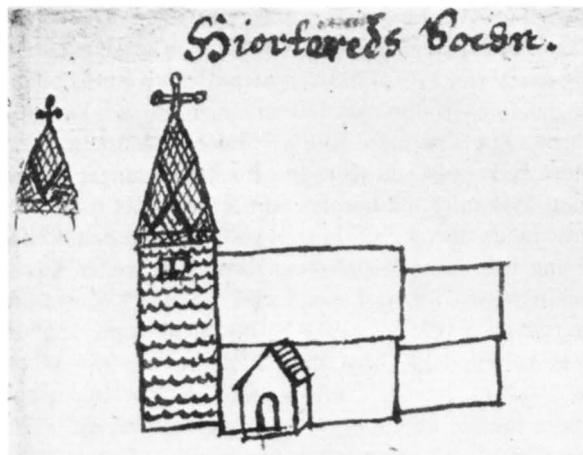
Fig 178. Hjorteds kyrka. J H Rhezelius 1634. KB.

Hjorted Church. Drawing by J H Rhezelius, 1634.

I en skrivelse till konsistoriet 1751 uppges att kyrkan byggts i »Catholiska tiden af ekewärke» som stått rätt upp och ned och att syllarna var så förmultnade, att de »vid minsta rubbning torde falla öfverända». Byggnaden, som finns avbildad av J Rhezelius 1634, utgjordes tydligen av en stavkyrka. Den schematiska teckningen visar ett rektangulärt långhus med lägre och smalare kor samt ett vapenhus i söder och ett spånklätt västtorn (fig 178).

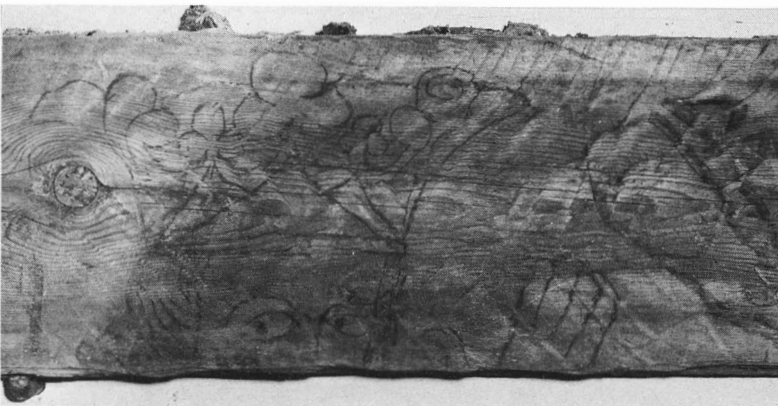
Fig 182. Detalj av väggbjälke med skiss till figurmålning. Jfr fig 181. Foto S Hallgren, ATA.

Detail of wall beam with sketch for figural painting. Cf fig 181.

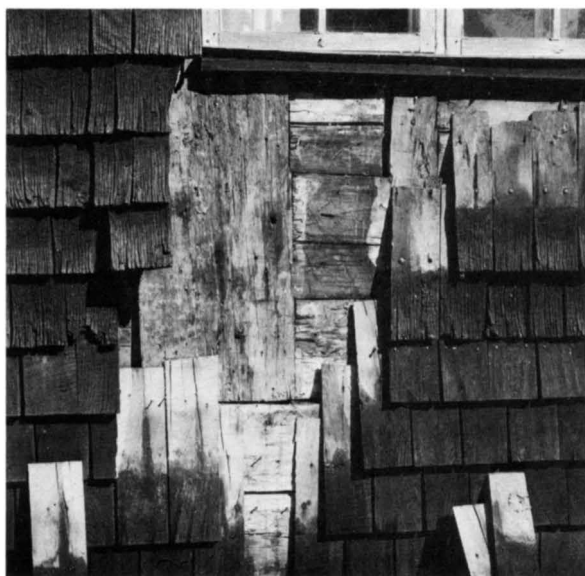
Fig 190. Igensättning av långhusets ursprungliga sydportal. Foto I Anderson, ATA.

Blocking-up of original south portal of the nave.

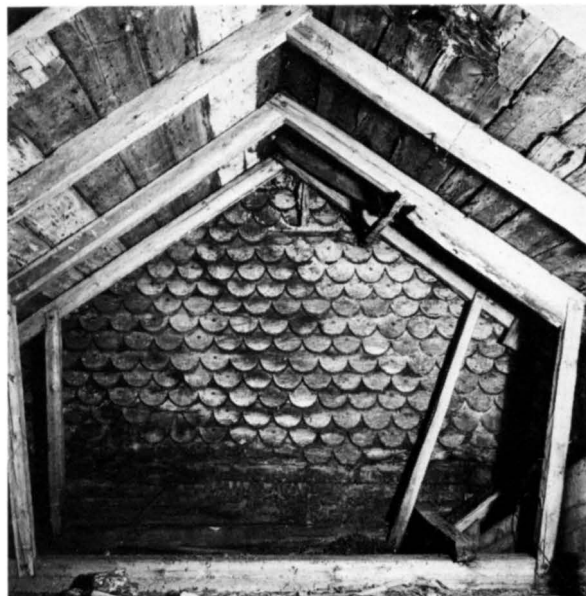
Fig 193. Korets norra vägg med panel av nedtill profilerade ekbräder. Sett från sakristians vind. Foto I Anderson 1948, ATA.

North wall of the chancel with panel of, at bottom, profiled oak planks. Seen from the attic of the vestry.

husets och korets norra sida utgörs väggbeklädnaden inte av ordinära spån utan av långa, profilerade, fjälligt lagda ekbräder (fig 185 c, 193, 194). Brädernas nederkant har en profil av halvcirklar med en diameter på ca 18 cm. Samma väggbeklädnad återstår även på korväggen mot den tillbyggda sakristian (fig 193), vilket visar att panelen härrör från medeltiden.

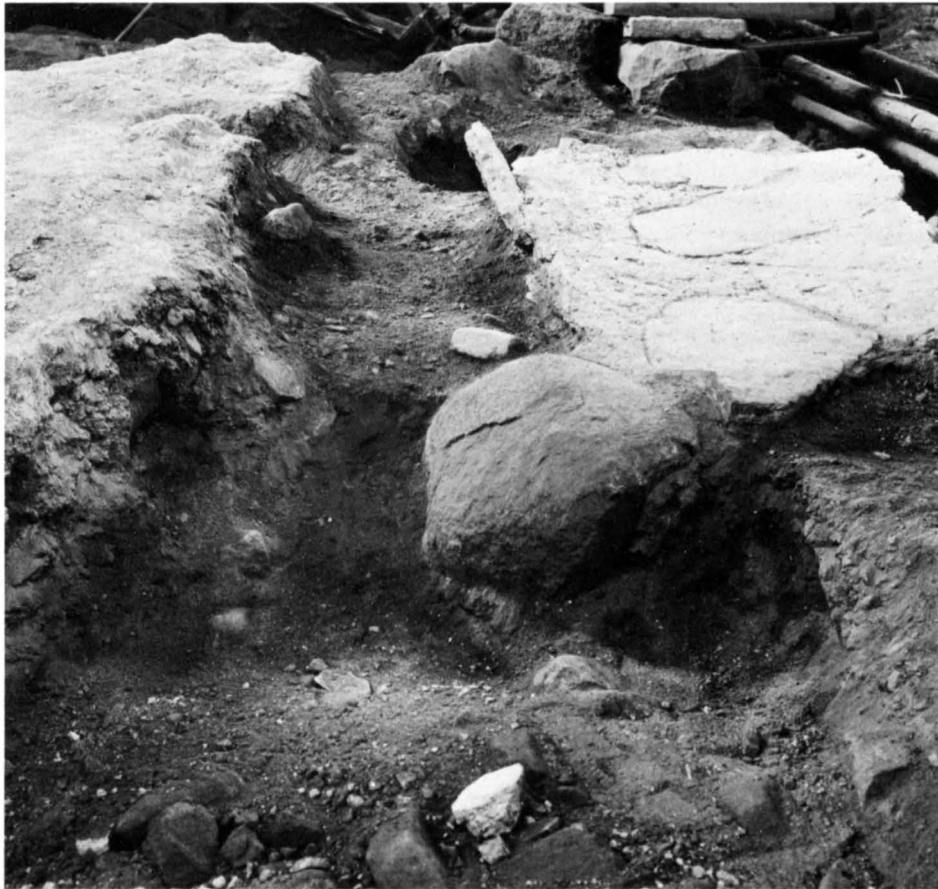
Fig 203 b. Långhusets södra del mot väster under utgrävningen (vid D på fig 203 a). T v byggnadslager, i mitten spår av borttagen konstruktion, t h rest av kalkstensgolvs. Foto K Andersson.

S part of the nave looking W during the excavation (D on fig 203 a). Left: building layer. Centre: traces of removed construction. Right: remains of limestone floor.

Vid en arkeologisk undersökning 1971–72 i samband med restaurering av kyrkan påträffades under golvet ett trettiotal stolphål (fig 203 a). Stolphålen utgjordes delvis av nedgrävningar för byggnadsställningarnas spiror vid stenkyrkans uppförande. Ett antal stolphål i långhuset kunde dock sättas i samband med en golvrest av kalksten (D på planen fig 203 a) och ett bygg-

nadslager av kalkbruk i långhusets södra del. Mellan golvresten och kalkbrukslagret fanns en ränna, ca 50 cm bred och 20 cm djup. Fyllningen i rännan utgjordes av en lös blandning av jord och kalkbruk. Golvets kalksten och bruk rundades uppåt mot en numera försvunnen konstruktion, som varit högre än fyllningens yta. Byggnadslagret hade en klar avgränsning mot rännans andra sida. Såväl golv som byggnadslager bör alltså ha anslutit till en äldre, nu försvunnen konstruk-

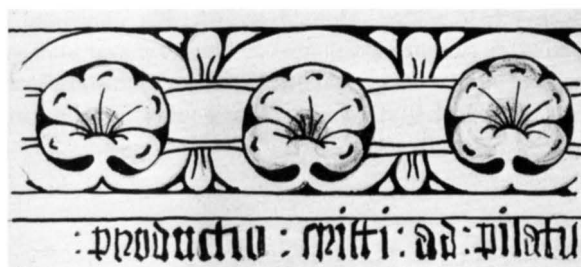
Fig 210. Ornamentbård och inskrift på sekundärt använd väggbjälke. Teckning av B Giertz 1939. ATA.

Decorative border and inscription on secondarily used wall beam. Drawing by B Giertz, 1939.

På det norra remstycket ses nedre delen av en palmettbård och nedanför denna ett inskriftsband med latinsk text i minuskler (fig 209–210). Texten utgör överskriften till en passionsfris, som omfattat Jesu lidandes historia från Getsemane och till tärningsspelet om hans livklädnad. Av det södra remstycket framgår att långhusets figurscener ingått i en rundbågig arkad med bladornament i svicklarna. I det östra gavelröstet ingår en väggbjälke med en ornamentbård bestående av kopplade hjärtpalmetter (fig 209). Bräder från det målade innertaket ingår i yttertakets panel. Målningarna har utgjorts av runda medaljonger med figurscener. Medaljongerna sammanbinds av rosetter medan svicklarna utfylls av bladornament mot sgrafferad bakgrund (fig 209). I en av medaljongerna ses Noak tittande ut genom arkens fönster. 1926 lossades två plankor med ornamentik ur panelen. Målningarna förefaller att vara nära besläktade med den sk Risingemästarens målningar, vilka dateras till ca 1430–50. Träkyrkan tycks alltså relativt snart efter den omfattande utsmyckning- en ha ersatts av stenkyrkan.

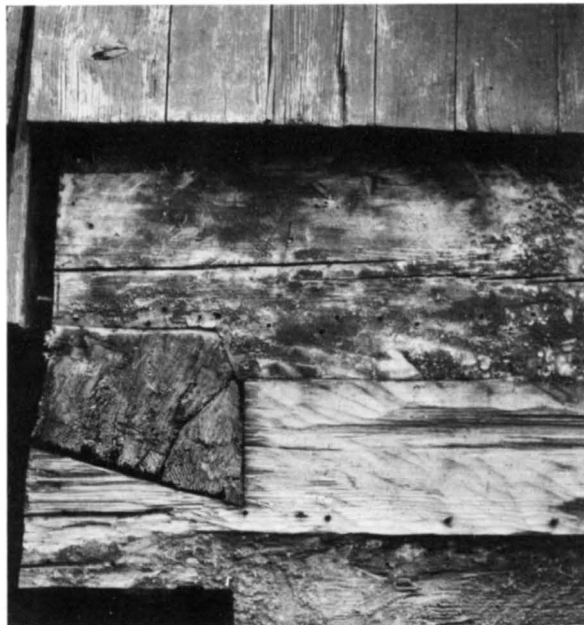
Fig 216c. Långhusets nordöstra hörn. Jfr fig 216a. Foto R Edenheim 1979.

NE corner of the nave. Cf. fig 216 a.

a-b. Scale-drawing of joints laid bare at restoration after dry-rot attack, 1 : 20. – a. NE corner of the nave with dove-tail joints. – b. Sill with over-lying wall beams. NW corner of the chancel.

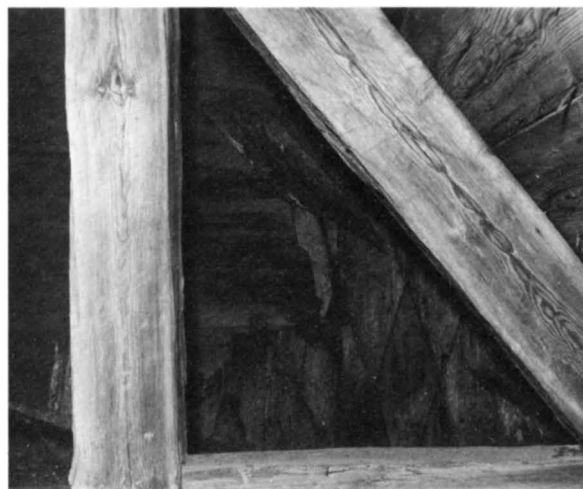
Fig 224. Kvarsittande spån på korets norra vägg mot sakristievinden. Jfr fig 220. Foto A Hyckenberg 1977.

Remaining shingles on north wall of chancel towards the vestry attic. Cf fig 220.

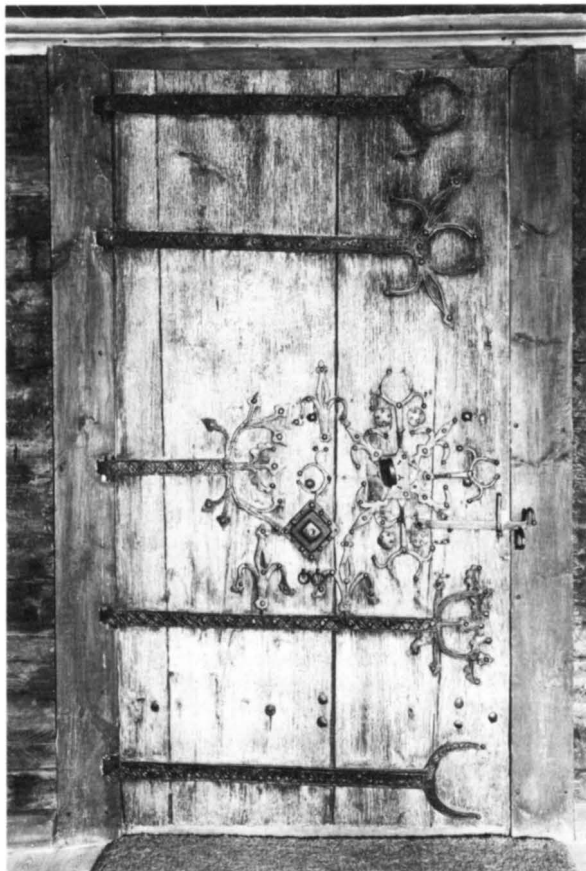
Fig 227. Långhusets västingång med medeltida, järnbeslagen dörr. Ursprungligen placerad i sydingången. Jfr fig 235 a-c. Foto A Hyckenberg 1977.

West entrance to nave with medieval, iron-mounted door. Originally located in the south entrance. Cf fig 235 a-c.

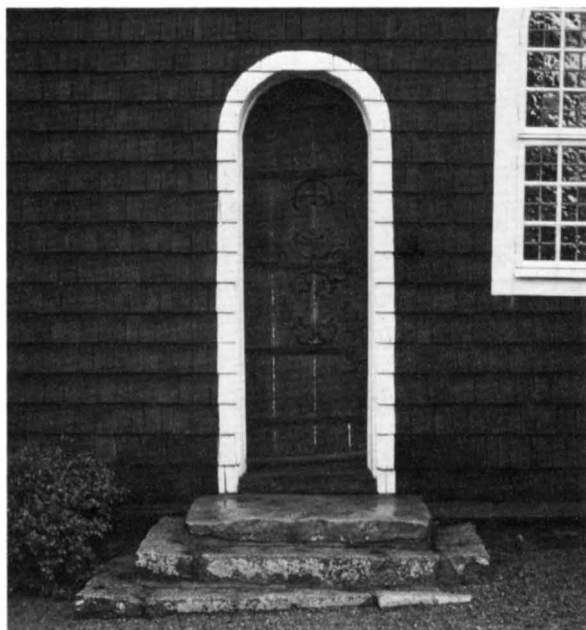
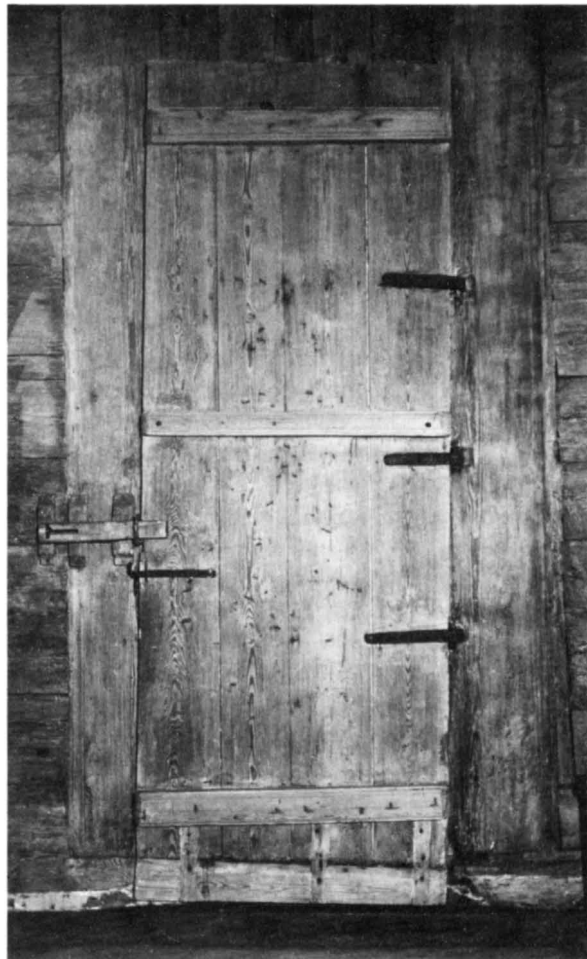
Fig. 228 a-b. Korets sydportal med dörr med medeltida järnbeslag. Foto P Rittsel 1975 resp A Hyckenberg 1977.

South portal of the chancel with door with medieval iron mounts.

Ingången i korets södra vägg är medeltida och har samma konstruktion som långhusets sydportal med höga, stående, i ytterkanten profilerade karmvirken (fig 213 f, 228 a–b). Karmvirkena har måtten 36–38 cm × 305 cm. Dörröppningens bredd mellan karmvirkena är 103 cm. Portalens övre, rundbågiga del är uppbyggd av intappade, lodrätt placerade bjälkstycken (fig 228 b). Öppningen har sekundärt sänkts något genom nerbilning av den nedersta bjälken, vilken bildat tröskel. Dörren utgörs av en medeltida dörr av furu med delvis fragmentariska järnbeslag av närmast höggotisk typ (fig 228 a). Yttersidan är kraftigt väderbiten. Dörren har förlängts något i samband med nerbilningen av tröskeln.

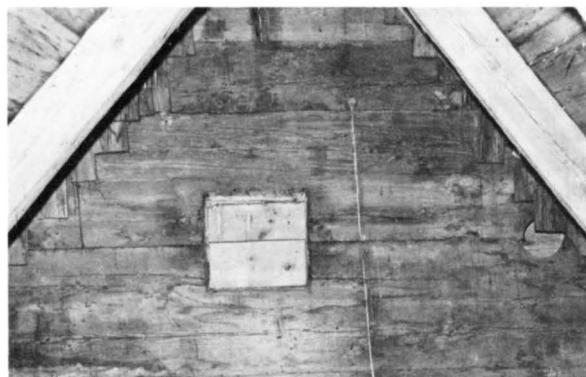
Fig 233. Den norra korväggens igensatta fönsteröppningar sedda från nuvarande sakristievinden. Jfr fig 213 g. Foto A Hyckenberg 1977.

The blocked-up window openings of the north chancel wall seen from the present vestry attic. Cf fig 213 g.

I den södra korväggen ses upptill utanför fönstrets högra fönsterfoder en igensättning efter en rund öppning (fig 213 f). Öppningens diameter har varit ca 50 cm. I den norra korväggen finns ovanför ingången till sakristian och ca 365 cm över golvet två öppningar, vilka är igensatta i innerlivet med bräder (fig 213 g). Den vänstra igensättningen är rund med en diameter på ca 35 cm. Öppningen har i den medeltida målningsutsmyckningen markerats med en ranka, vilket visar att fönstret är ursprungligt. Öppningen har en kraftigt skränande smyg (fig 232) och mäter i ytterlivet endast 16 cm (fig 233). Den högra igensättningen i korväggen är i det närmaste kvadratisk och mäter 37 cm × 39 cm. Öppningen, som bör vara sekundär i förhållande till den runda fönsteröppningen, har raka smygar och samma mått i ytterlivet (fig 233).

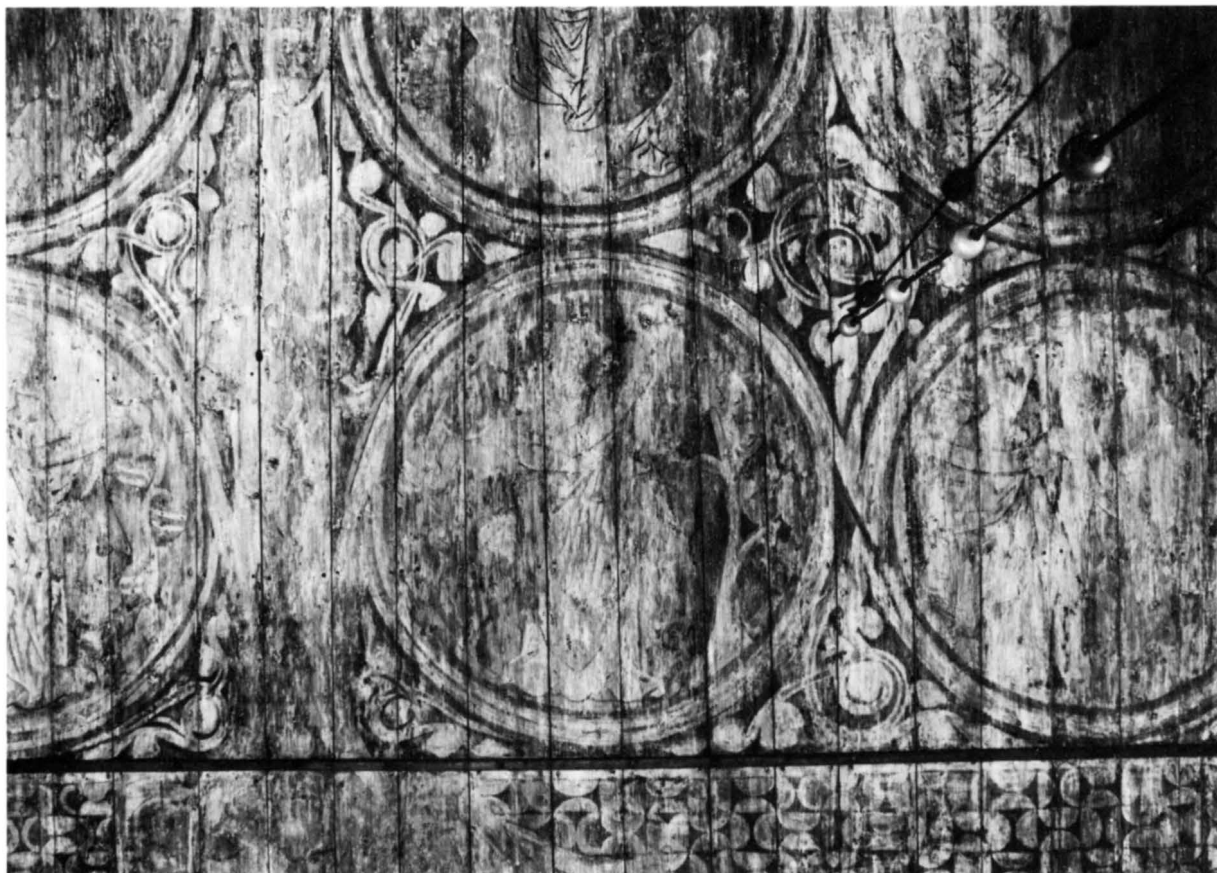
Fig 236. Detalj av långhustakets målningar. 1300-talets mitt. Under dessa skyttar en äldre dekoration med större rundlar. Foto P Rittsel 1975.

Detail of the paintings on the nave ceiling, mid 14th century. Underneath, an older decoration with larger discs.

Långhustakets dekor består av tjugo stycken medaljonger liknande kortakets. I de två mittersta medaljongerna närmast triumfbågsväggen ses i vardera en sittande person medan de övriga i flertalet fall tycks ha innehållit två stående personer med språkband (fig 236). Kombinationen av parvis stående figurer med språkband tyder på att takets målningar bl a innehållit

Innertaken i såväl kor som långhus utgjordes normalt av brädpanel, spikad direkt på takbjälkarna. I såväl *Granhult* som *Tidersrum* återstår de medeltida innertaken med rester av målad dekor (s 29, 221 f, fig 236). Panelbräder från målade innertak har också påträffats i *Näshult* (fig 169), *Torpa* (fig 209) och *Hakarp*. I *Edshults* rivna kyrka var däremot såväl koret som långhuset välvt och långhuset indelades genom träkolonner i tre skepp. Valven var, liksom den nämnda väggpanelen, smyckade med målningar. Mandelgren besökte Edshult först efter kyrkans rivning och exakta uppgifter om valvens konstruktion saknas. Långhuset kan ha haft antingen *kryssvalv* eller tvärställda tunnvalv i sidoskeppen med plant eller tunnvälvt mittskepp. Kortaket var förmodligen *tunnvälvt* (se s 139 ff). Konstruktionen med brädpanel och kryssvalv har motsva-
