# Vickleby kyrka

SVERIGES KYRKOR

ALGUTSRUMS HÄRAD, ÖLAND

VOLYM 193 AV SVERIGES KYRKOR, KONSTHISTORISKT INVENTARIUM

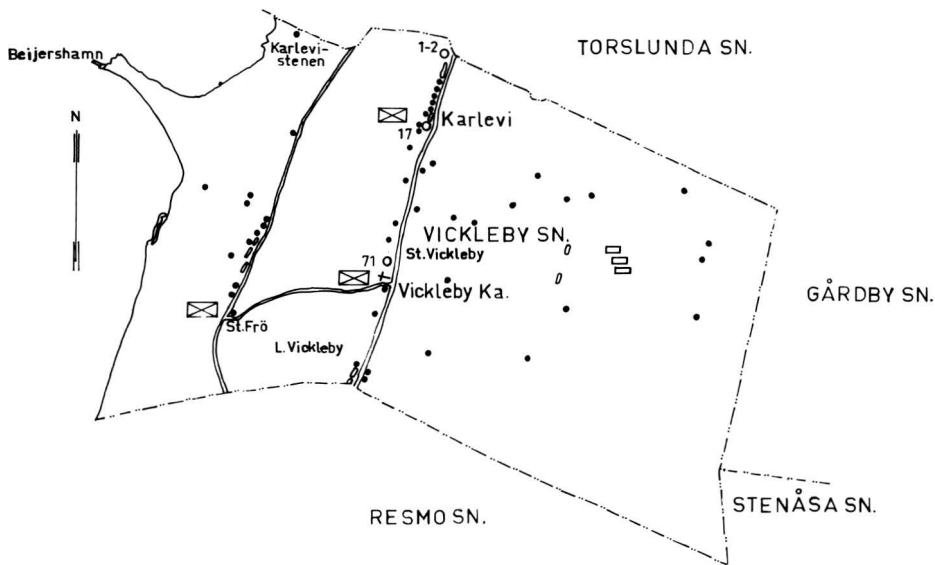
Fig 2. Vickleby socken. Karta, visande fornlämningarna på Alvaret utmed väg 136 och utmed den nedre vägen. Skala 1:100 000. Upprättad av K Holgersson och S Ericsson samt renritad av den senare. RAÄ regionkontor, Borgholm.

Vid riksantikvarieämbetets reviderade fornlämningsinventering 1976 registrerades 71 synliga fornlämningar (fig 2). Fornlämningar, som inte är synliga ovan mark, kan påträffas var som helst i och med markingrepp. Detta gäller i synnerhet på landborgen.

söktes 1973 en hällkista från denna tid (fornl nr 71 på kartan fig 2). Den påträffades vid kabelgrävning och innehöll skelett av tre individer: en man, en kvinna och ett barn. Gravgåvorna utgjordes av flintskrapor och bennålar (fig 3).

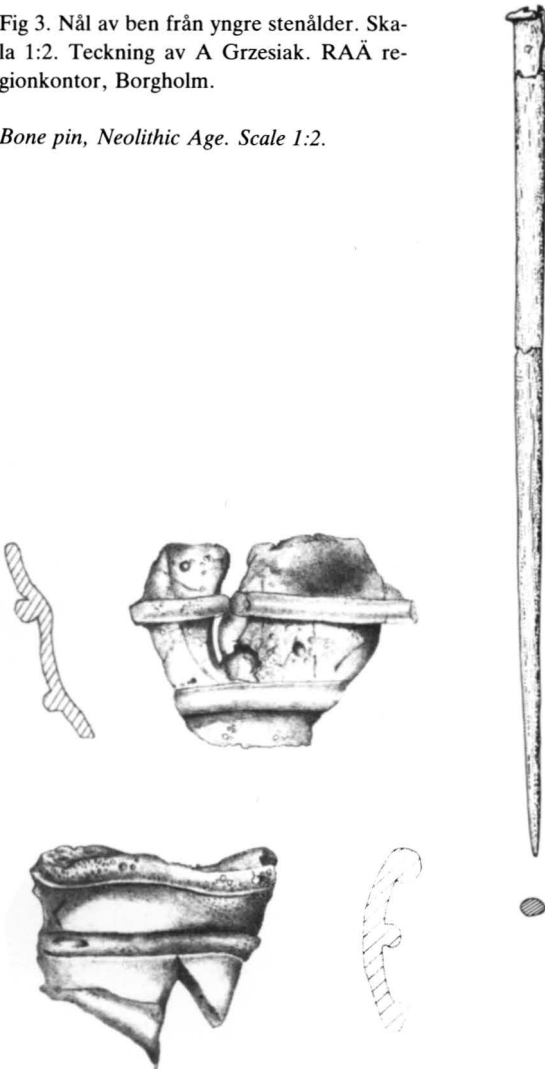
Fig 4. Glasbitar med påsmälta glastrådar, folkvandringstid (400–550 e Kr). Skala 1:1. Teckningar av A Grzesiak. RAÄ regionkontor, Borgholm.

*Glass fragments with melted glass threads. Migration Periods (400–500 a. D.). Scale 1:1.*

Strax norr om den nyss nämnda graven från yngre stenåldern påträffades ett konstfullt byggt röse från 4–500-talet e Kr. På ett mittröse av kullerstenar var kalkstensflisor lagda som fiskfjäll. Röset begränsades av en vållagd kantkedja av kalkstensflisor. Det innehöll bl a krukskärvor, glasbitar med påsmälta glastrådar (fig 4) samt brända benrester efter kremering. Begravningsstederna har, liksom i våra dagar, växlat under förhistorien. Seden att bränna de döda blev dominerande under tiden 500–1000 e Kr.

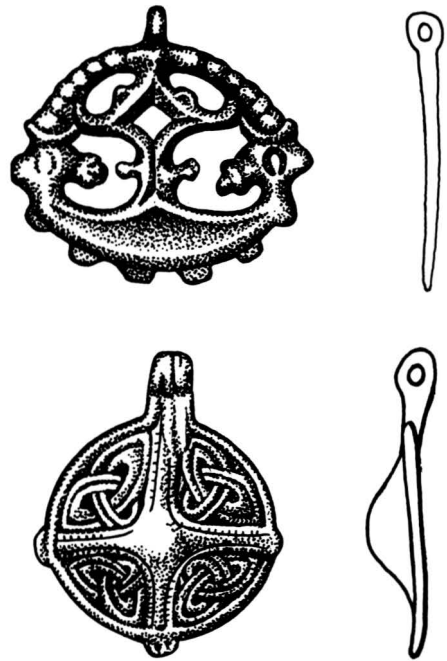
Fig 5. Hängen av brons; ett genombrutet och ett med treknutsornamentik. Skala 1:1. Teckning av B Händel. ATA.

*Bronze pendants. Viking Age. Scale 1:1.*

Detta läge på landborgens krön hade också de brandlager som undersöktes 1976 (fornl nrs 1–2 på kartan). Tidigare hade deras täckande stenpackning schaktats bort. Bland fynd av bl a nitar och spikar, pärlor, krukskärvor och bronsbleck, märks fem hängen med vacker ornering, varav två är genombrutna (fig 5). Dessa och båtbrandgravarna tillhör vikingatiden.

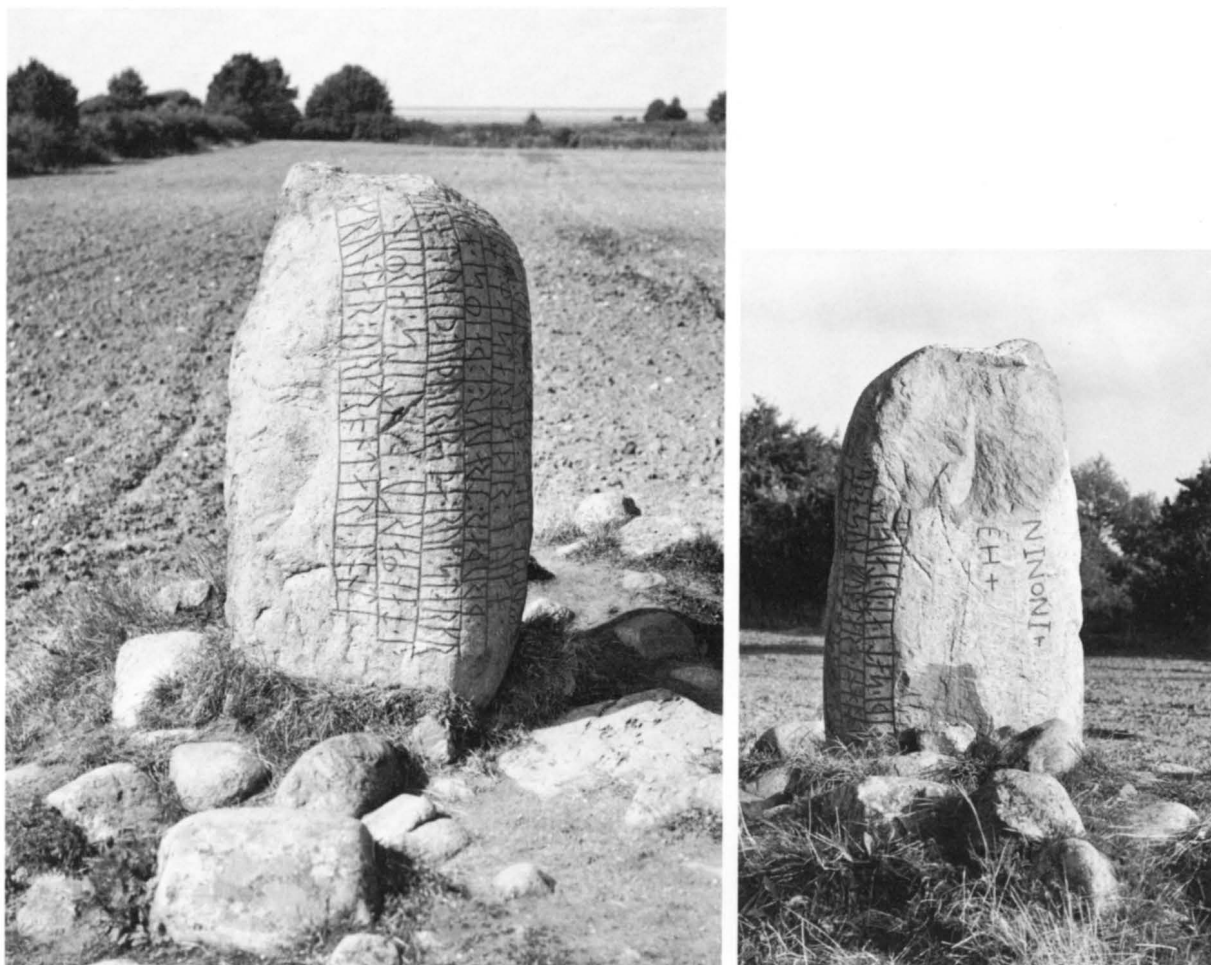
Fig 6 a–b. Runsten vid Karlevi, rest över Sibbe, en dansk vikingahövding, i slutet av 900-talet. Inskriften med latinska bokstäver och ett kors (fig 6 b) är sekundära. Foto R Hintze 1981.

*Runestone at Karlevi, raised at the end of the 10th century over Sibbe, a Danish viking leader. The inscription in latin capitals and a cross (fig 6 b) are later additions.*

Den s k Karlevistenen är från samma tid (fig 6). Den visar också samband med havet. Här kan dock knappast fredligt vardagsliv tolkas in, utan mer oroliga tider. Det är en av vårt lands märkligaste runstenar, en

fyrsidig, ca 1,3 m hög granitpelare. Stenen står 2 km väster om Karlevi by och endast 350 m från Kalmar-sund. Den anses stå på ursprunglig plats och är rest över en dansk hövding. Runorna är ristade i lodräta rader på tre sidor. Runinskriften är avfattad på både prosa och vers. Prosaavsnittet lyder i Sven B F Jans-

sons översättning: "Sten denna blev satt efter Sibbe den vise, Foldars son, men hans följe satt vid ön . . ." Versavsnittet är avfattad på versmåttet drottkvætt och är den enda helt bevarade vikingatida versen i Sverige. Den lyder, också i Sven B F Janssons översättning, som följer: "Dold ligger den som de största dåd följde – det visste de flesta – 'stridernas Truds arbetare' i denna hög. Ej skall en rätträdigare kampstark vagn-Vidur på sjökungens väldiga mark råda över land i Danmark". Stenen kan sättas i samband med krigiska förvecklingar i slutet av 900-talet.

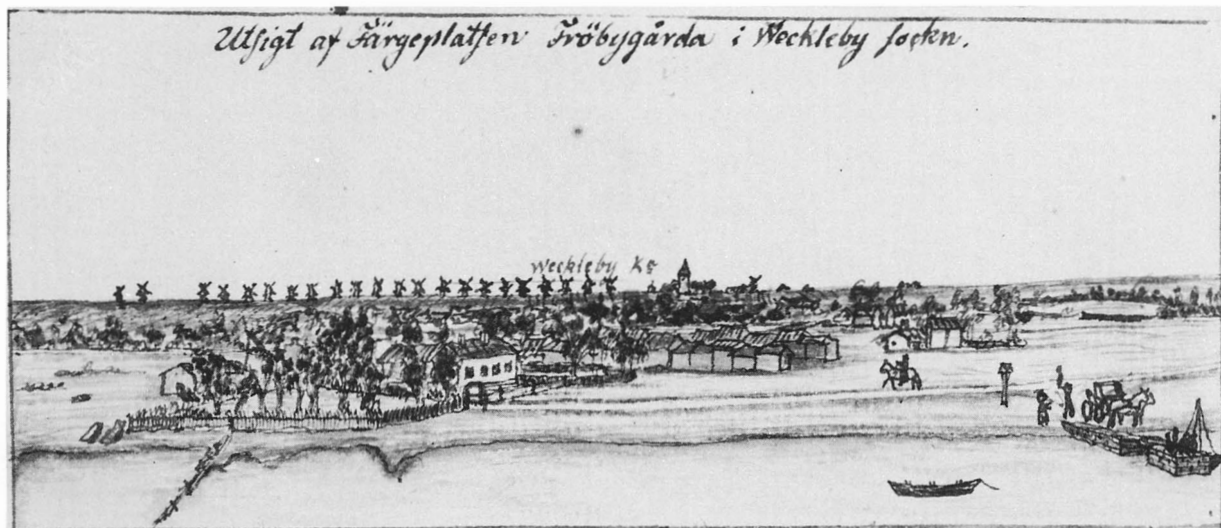
Fig 7. Strandbygden i Vickleby socken med kyrkan och Stora Vickleby kvarnar på landborgen i fonden. I förgrunden Fröbygårda färjeställe, gästgivaregård och marknadsbodur. Teckning (stark förstoring) av N I Löfgren ca 1818. UUB.

*The coast of Vickleby parish with the church and the windmills of Stora Vickleby on the prominent limestone shelf ('landborgen') in the background. In the foreground, the ferry-station, inn and market stalls of Fröbygårda. Drawing, greatly enlarged, c 1818.*

pings kyrkas ödmjuka dalläge (SvK vol 170). Men kyrktornen är jämte väderkvarnarnas vingkor enligt vårt sätt att se omistliga inslag i landborgssiluetten, vilket tydligt demonstreras av N I Löfgrens<sup>2</sup> utsikt från Kalmarsund vid Fröbygårda färjeplats mot Vickleby landborg från en tid, då den senare pryddes av en lång rad av kvarnar (fig 7). Löfgren säger på annat ställe om kvarnarna i landskapsbilden (ATA, Löfgren I, s 9): "För hvilken orsak [= misshushållningen med ekskogen] man nu för tiden i stället för skog ser en stor mängd med quarner i rad efter hvarandra på Landborgen emellan Weckleby och Thorslunda kyrkor. Hvar bonde har nästan alltid 2 sådane, en hvete och en Råg-quarn, så att man vid Weckleby räknar 24 och vid Carlevi äfven vid pass lika många; Desse quarner ger dock åt sjösidan och staden, den släta landborgen ett förmögigt och vackert utseende" (fig 7).

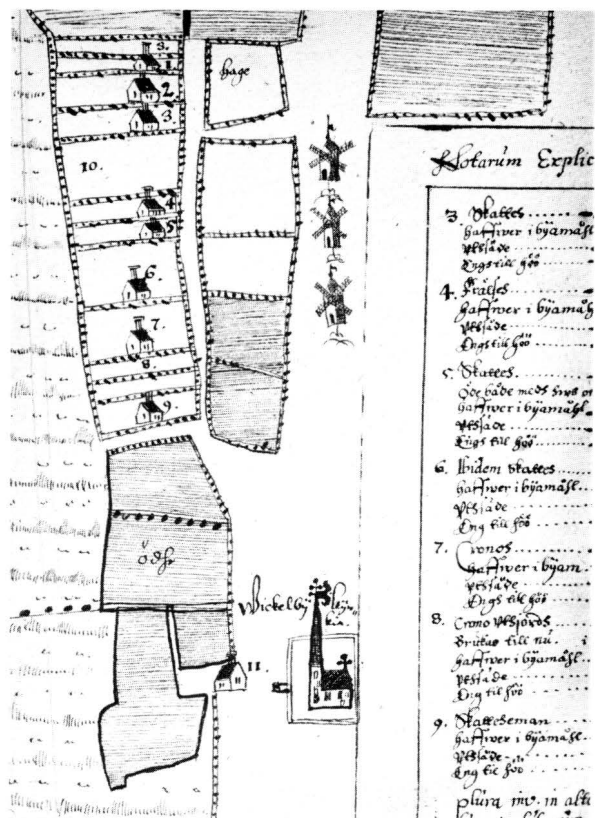
Fig 8. Kyrkan och kyrkogården år 1641–1642. Detalj av karta, uppmätt av Ambjörn Larsson. LMV. – Bilden av kyrkan är endast ett karttecken, medan kyrkogårdens utsträckning återger verkligheten.

Church and churchyard in 1641–1642. Detail of a map. The picture of the church is only a cartographic symbol, while the area of the churchyard is shown correctly.

Kyrkogården har rektangulär form och har sin största utsträckning i norr-söder (fig 10). Detsamma var förhållandet 1641–1642 (fig 8) och 1754 (fig 9). På den sistnämnda planen är hörnen i nordväst och sydöst spetsigt utdragna, men en plan från 1885 (VaLA, not 16) visar den form kyrkogården hade fått 1881. Den sluttar något mot sydväst och omges på tre sidor – i öster, söder och norr – av en låg kallmur av kalksten, omlagd 1881. På norra sidan utgörs en del av inhägnaden i stället av det f d skolhusets södra vägg, medan västra sidan begränsas av en terrassmur av samma material och utförande som muren i övrigt. Väster därom är en brant, med gräs och träd bevuxen sluttning ned mot bygatan och prästgården. Före omläggningen 1881 var kyrkogårdsmuren betydligt högre. Anders Billow<sup>8</sup> uppger dess höjd till ca 1,6 à 1,7 m (se nedan). Den var alltså lika hög som träportarna (fig 19, 21 ff).

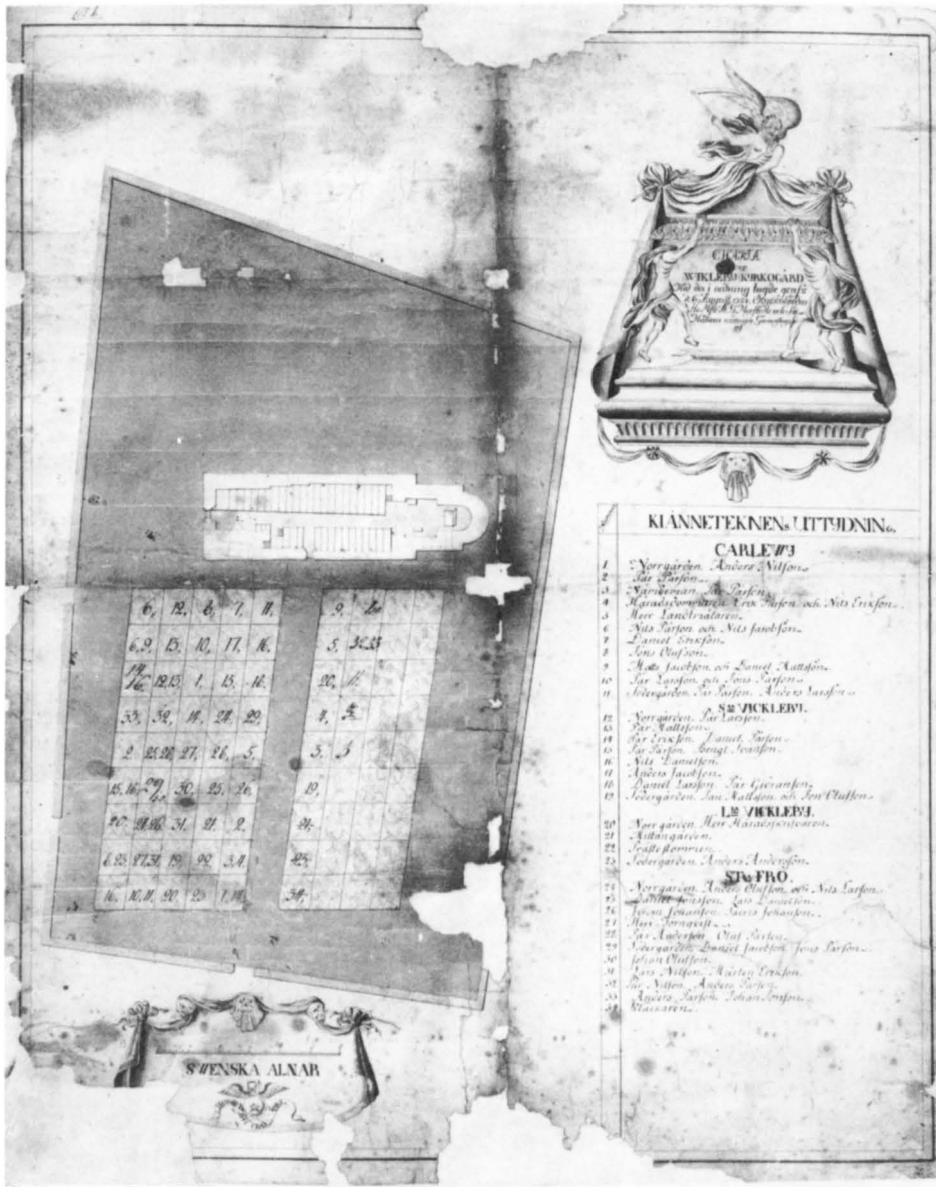
Fig 9. "Charta öfwer Wickleby kyrkogård . . . 1754", osignerad, troligen utförd av lantmätaren Henrik Reinius. V.A. Se även fig 20.

Map of Wickleby churchyard, 1754. See also fig 20.

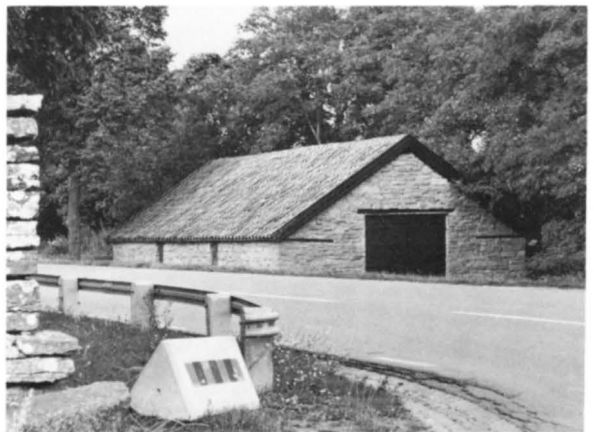
Fig 11. Materialhus (fig 10 D), troligen det som byggdes på 1760-talet, senare delvis omgjort till bårhus. Från sydväst. Foto R Hintze 1981.

Storehouse (fig 10 D), probably the one built in the 1760's, later part of it was altered into a mortuary chapel. From SW.

På andra sidan av väg 136 ligger en byggnad av kalksten under tegeltak (fig 10 D, 11). Den började uppföras 1766 och kallades då ”redskapshus”. Ytterväggarna var ursprungligen rappade, men står nu med bart murverk. Yttertaket är täckt med enkupigt tegel, delvis övertaget från kyrkan. Flera pannor är stämplade WNS (Värnanäs), andra KL<sup>A</sup>. Dörrarna och vindskidorna är

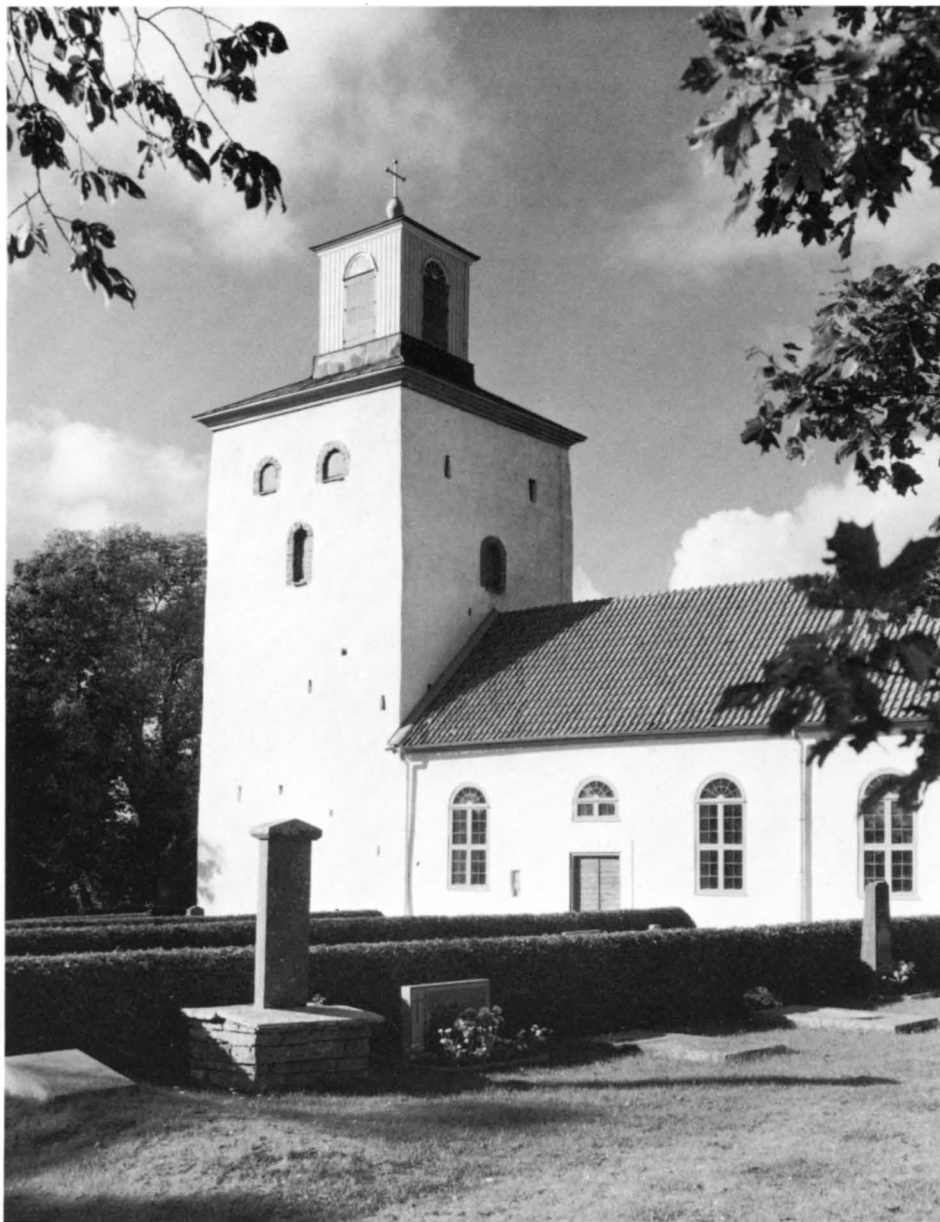
Fig 12. Kyrkan och ett stycke av kyrkogården från sydöst. Foto R Hintze 1980. – I förgrunden längst t v kyrkoherde Christoffer Lambrechts († 1810) gravvalv och t h därom häradsskrivare G Gullbrandssons († 1834) gravvård.

*The church and a part of the churchyard from SE. In the foreground, to the far left, the tomb of a vicar, d 1810, and of a district clerk, d 1834.*

Två ingångar leder nu in i kyrkan, en på långhusets södra sida (fig 12, 32), den andra i tornet (fig 31 b, 46). Sakristian har också en dörröppning, medan korets (fig

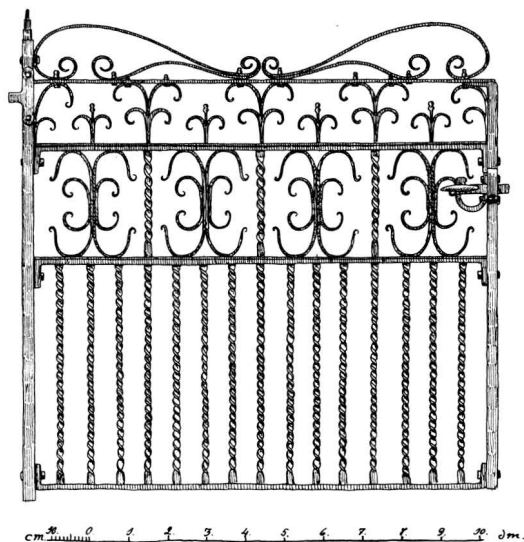
Fig 13. Grind av smidesjärn från 1881. Uppm, skala 1:20, A Flink 1918. – Grinden satt intill 1929 i väster, men förvaras nu i materialboden.

*Gate, wrought iron, 1881, no longer in use.*

Ingångarna, som ligger i öster, väster och nordöst, består av svartmålade järngrindar mellan murade stolpar av röd kalksten. I öster är en dubbelgrind från 1881, i nordöst en grind från senare tid samt i väster en dubbelgrind från 1962. Ännu en grind från 1881, nu förvarad i materialhuset, har suttit i väster (se uppmätning 1918 av Albert Flink,<sup>9</sup> fig 13), 1929 ersatt med två vitmålade trägrindar.

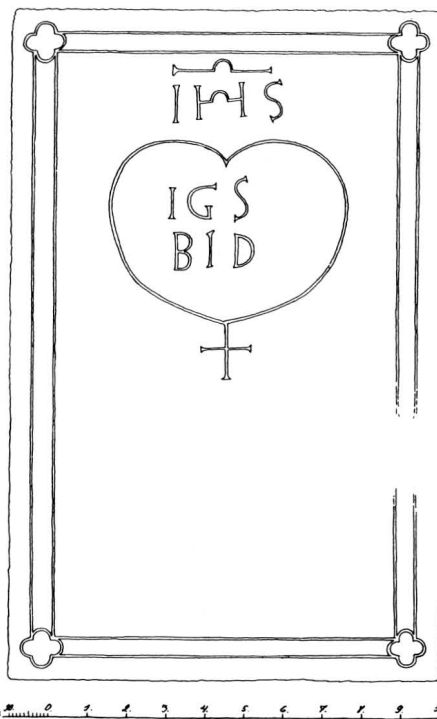
Fig 14. Gravhäll av röd kalksten, inlagd i bårhusets golv. 1600- eller 1700-talet. Uppm, skala 1:20, A Flink 1918.

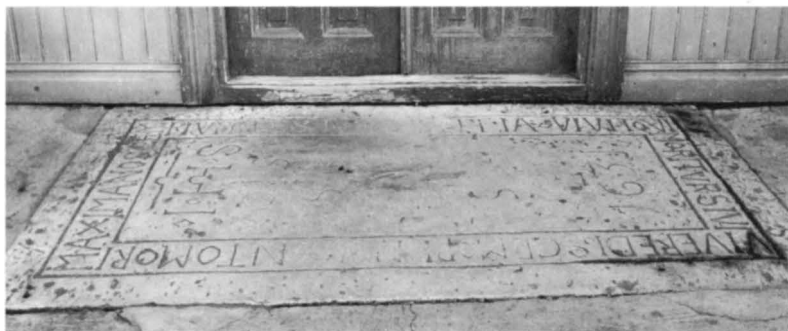
Fig 15. Gravhäll av grå kalksten, 1631. Ligger i verandagolvet i ett hus vid bygatan nordväst om kyrkan. Foto R Hintze 1980.

*Grey limestone slab, 1631. Now in the veranda floor of a house on the village street, NW of the church.*

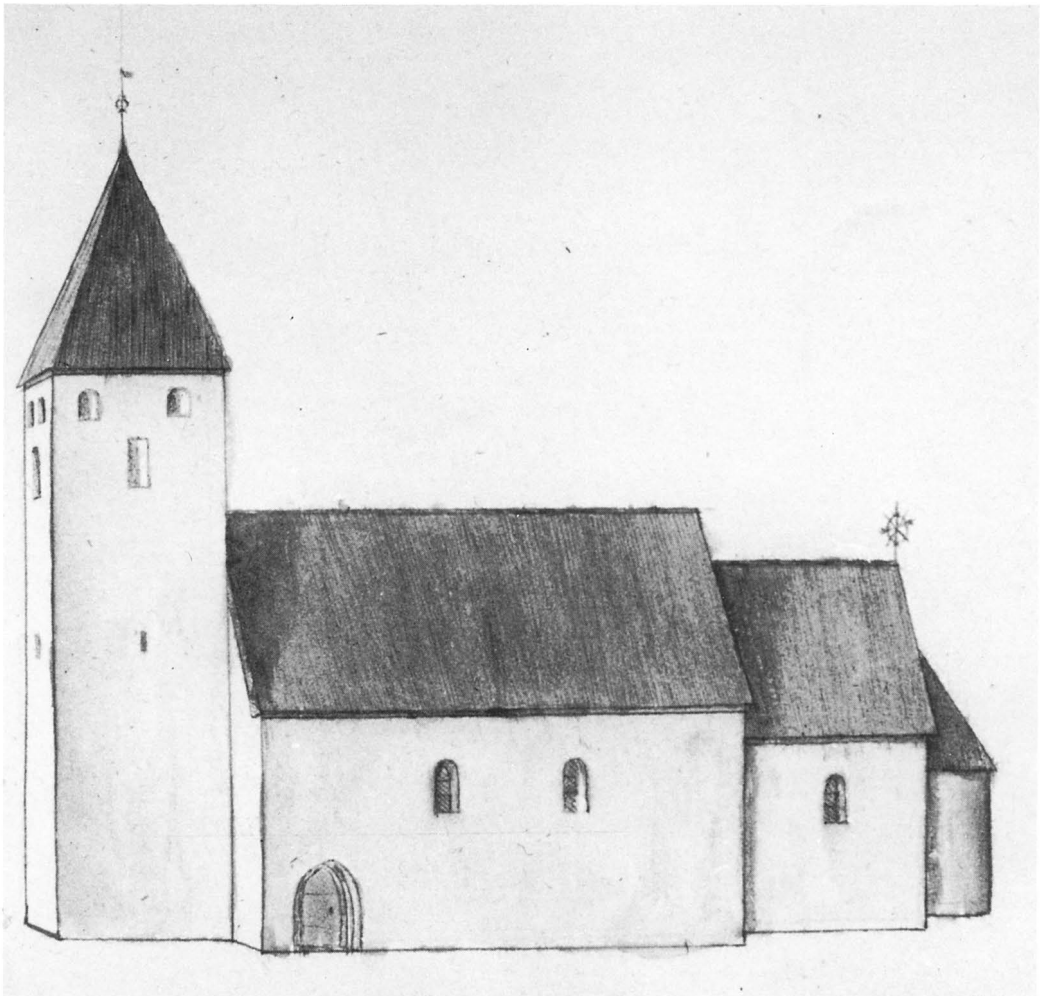
Fig 18. Kyrkan från sydväst år 1673. Skala 1:288. Teckning av P Törnewall. KB. – Tornet är felaktigt tecknat smalare än långhuset och västportalen är överhoppad.

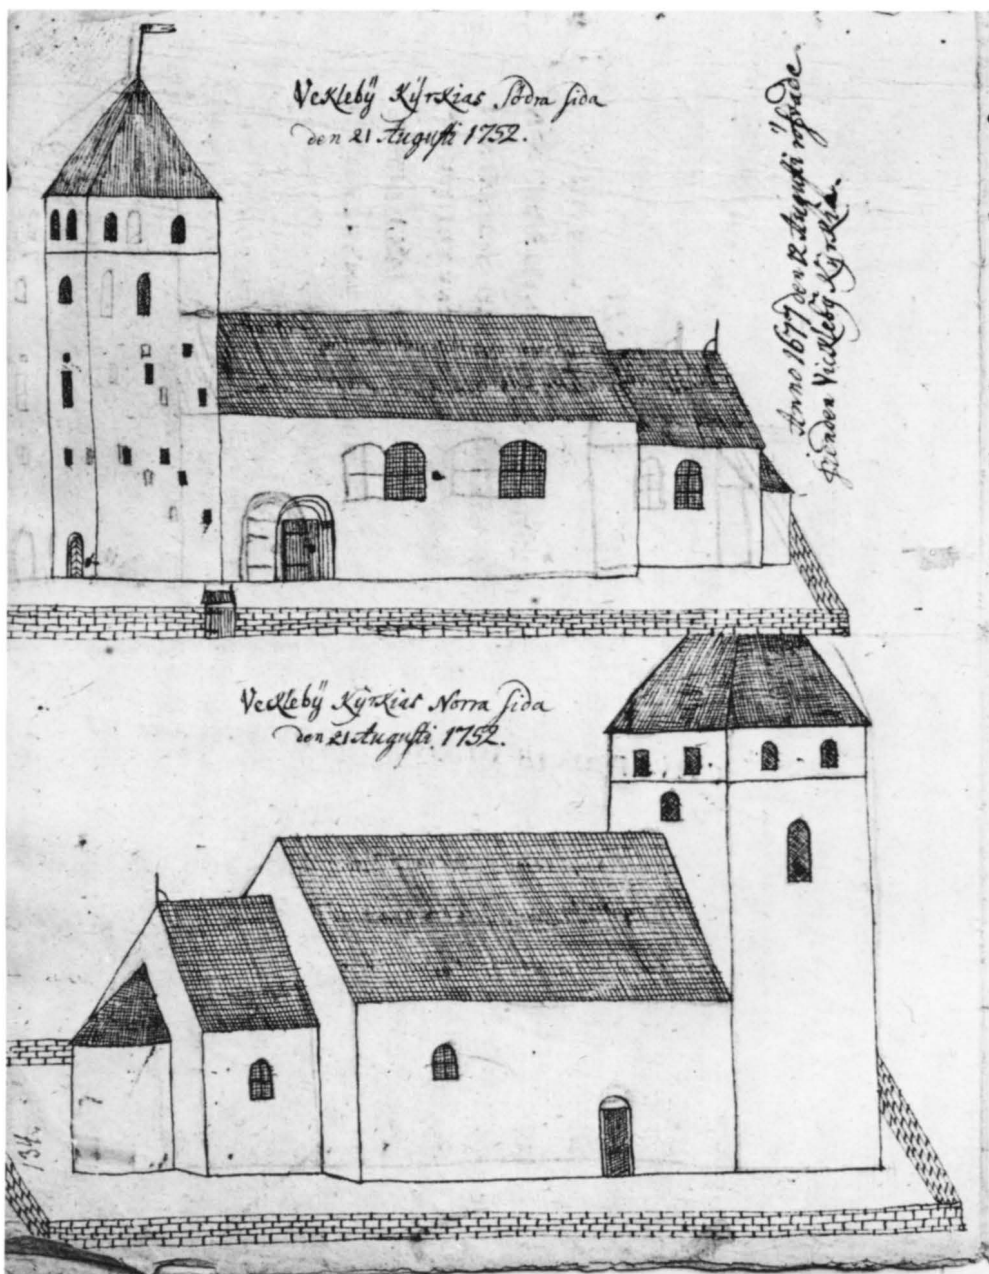
Fig 19. Kyrkan och kyrkogården från sydväst och nordöst 1752. Teckning med blyerts och bläck av P Frigelius. KSB. – I teckningen av sydfasaden har Frigelius korrigerat sig själv, när han har ritat ren den med bläck.

*The church and churchyard from SW and NE in 1752. Pencil and ink drawing. On the drawing of the S front, Frigelius has corrected himself, when making a fair copy in ink.*

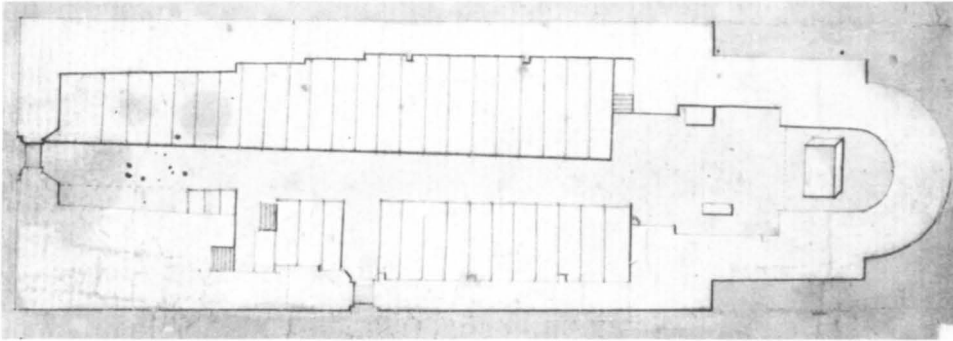
Fig 20. Plan av kyrkan 1754. Detalj av fig 9.

*Plan of church, 1754, detail of fig 9.*

De äldsta kända träbänkarna omtalas 1706 (vis prot), då de var ”mycket incommoda och illa conditionerade”, varför man beslöt att göra nya bänkar, ”twänne rader allenast i stället för 3, som nu äro” (fig 20). Även tornets bottenvåning blev fylld med bänkar, medan det i koret endast fanns två. Arbetet utfördes 1708 av snickaren Anders Colleure (not 51). Oluf smed i Stora Frö gjorde bl a ”12 stora spijkar att slå i muren uti upståndarna till bänkarna”, gångjärn till bänkdörarna m m. Bland utgifterna i samband med de nya bänkarnas tillkomst märks bl a båtlegor från Pataholm (virket togs alltså från Småland) samt brännvin till snickaren. I avtalet med Anders Colleure ingick bl a, att församlingen skulle hålla honom med en karl om dagen så länge arbetet varade.

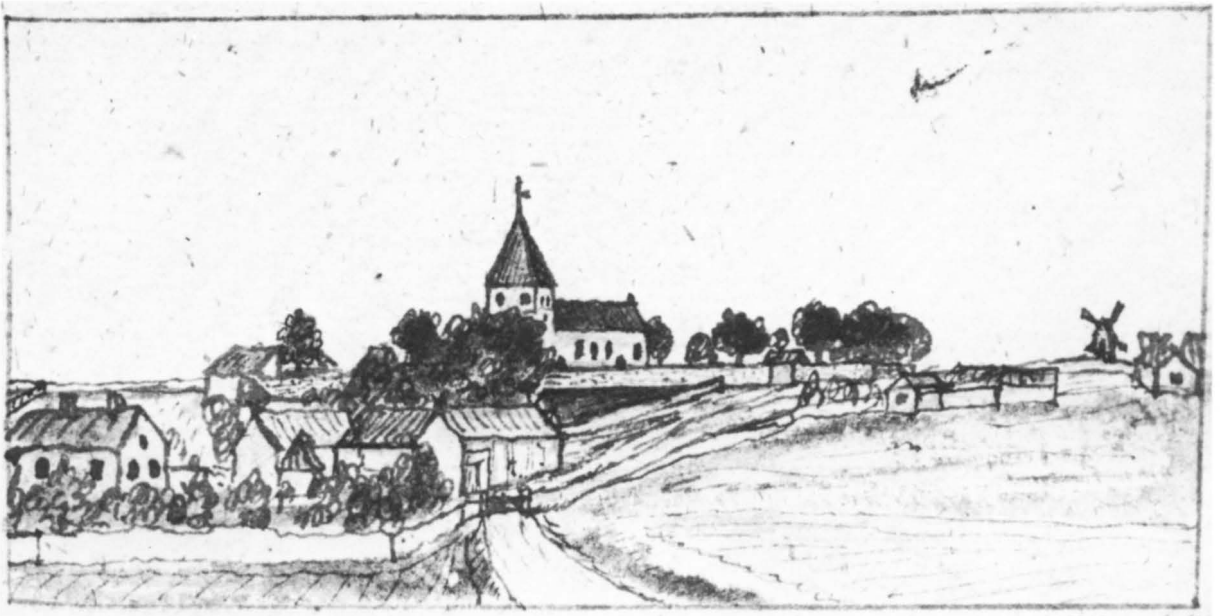
Fig 21. Prästgården och kyrkan från sydväst före tornets ombyggnad 1818. Teckning av N I Löfgren (stark förstoring) 1816 (?). Åhstrand-Löfgren. ATA. – Vid kyrkogårdens nordvästra hörn en byggnad under pulpettak, troligen den materialbod (fig 22), som byggdes om 1839, men som inte längre är bevarad. En stiglucka i västra kyrkogårdsmuren, nära sydvästra hörnet, befann sig sannolikt på samma plats, där nu rester av en klivstätta av utskjutande hällar är belägen (fig 10 C).

*Vicarage and church from SW before the tower was rebuilt in 1818. Greatly enlarged drawing, 1816 (?). – At the NW corner of the churchyard was a storage house under a leanto roof (fig 11), rebuilt in 1839, but not preserved today. A lichgate in the W churchyard wall, near the SW corner, was probably situated at the same place as today are the fragments of a stile (fig 10 C).*

1797 var alla kyrkogårdsportar bristfälliga, i synnerhet den västra (fig 21–23). Den var ”af Stormvädret i

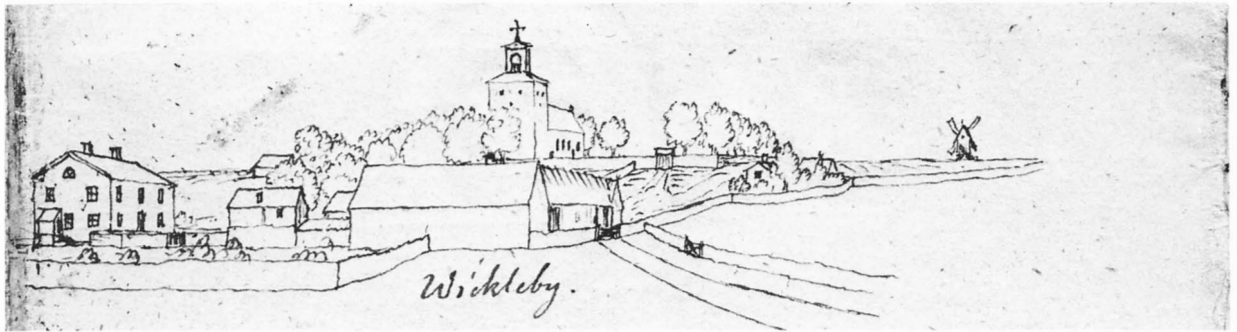
Fig 23. Prästgården, nybyggd 1818, och kyrkan från syd-väst efter tornets ombyggnad 1818. I övrigt ungefär som i fig 21. Teckning av N I Löfgren 1821 (?). ATA.

Vicarage, built 1818, and church from SW after the reconstruction of the tower 1818. Otherwise like fig 21. Drawing 1821(?).

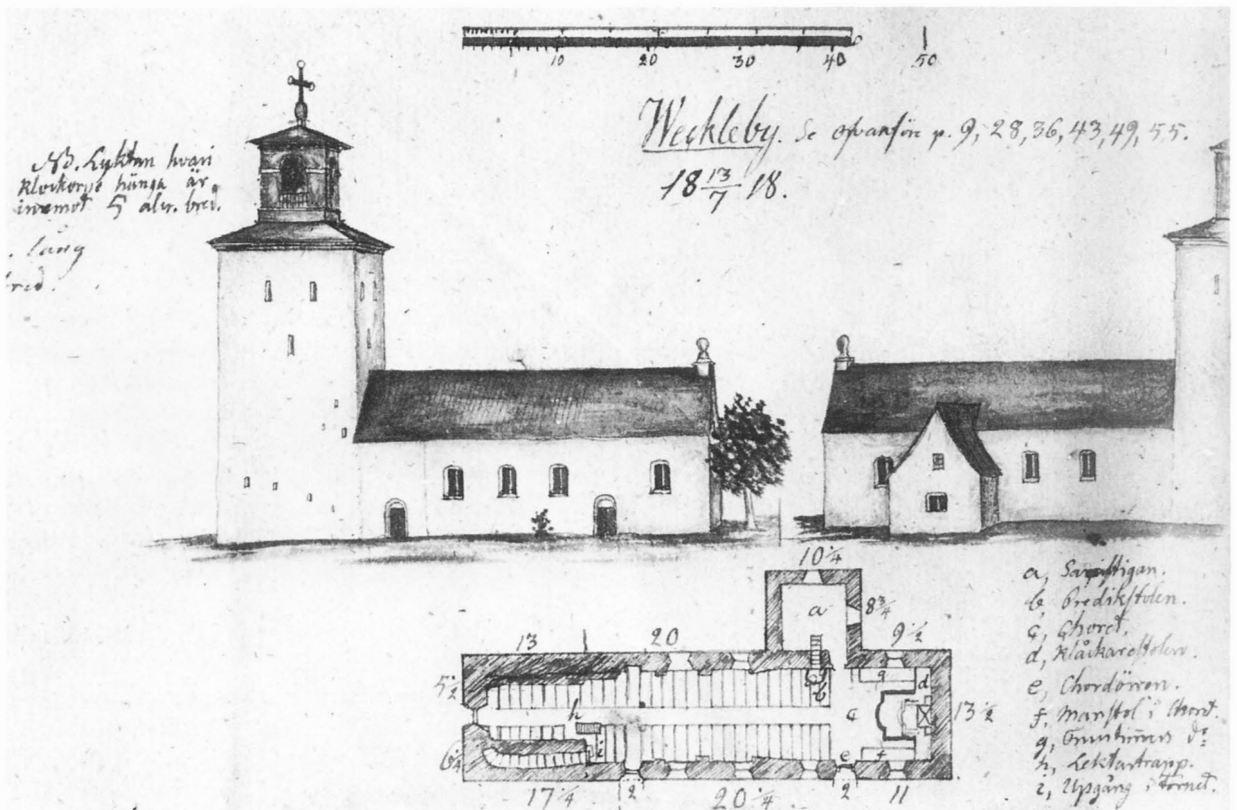
Fig 24. Kyrkan från söder och norr samt plan 1818. Teckning av N I Löfgren. ATA.

ably contemporary. With the building of fire-proof stone vaults over the nave (fig 116 C–E). Traces of wall arcades which may have supported a longitudinal barrel-vault have been found (fig 24 f). A similar vault system has existed in *Norra Möckleby* church (see drawing p 166 in *Norra Möckleby*, 1978). Above the vaults there was probably a floor and one of the enlarged windows in the west gable of the nave was used as the entrance to the attic (fig 28 a). The attic could be used as a "wartime shelter" to use a modern term.

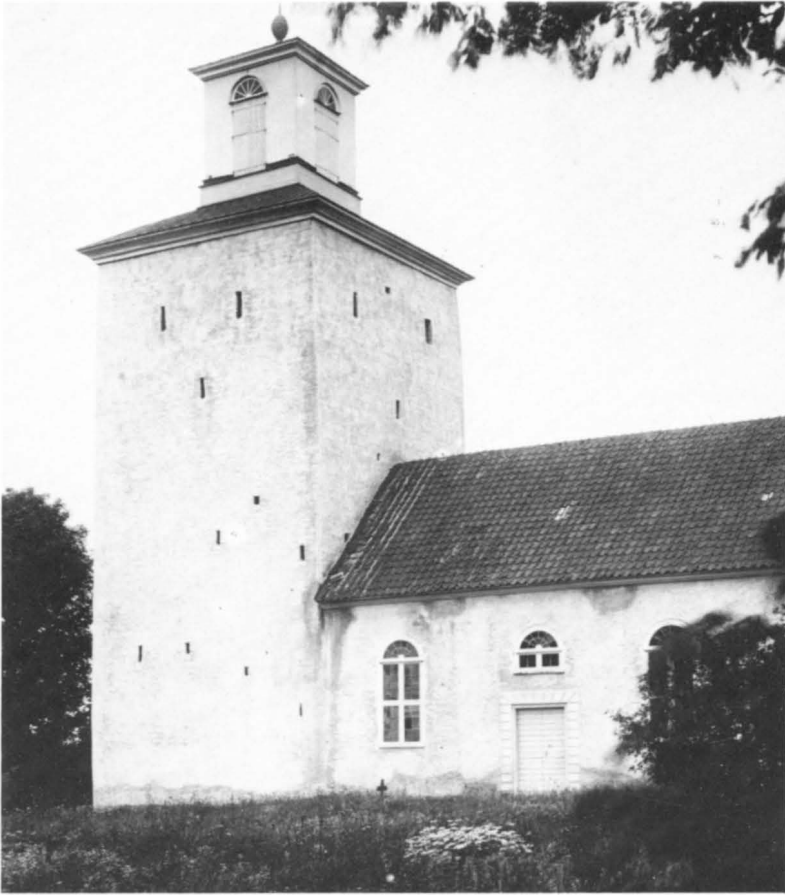
Fig 26. Tornet och ett stycke av långhuset från sydöst. Foto A Roland 1913.

*The tower and a part of the nave from SE. Photo 1913.*

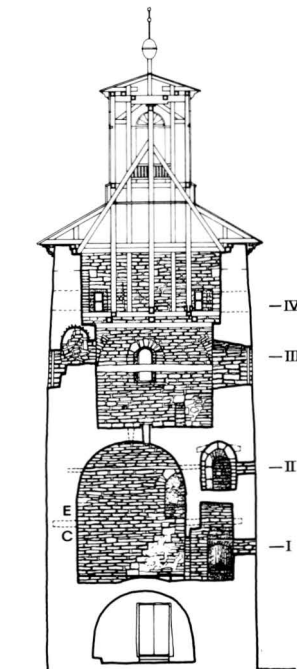
Fig 29. Sektion av tornet mot öster samt planer av dess övre våningar. Uppm, skala 1:300, G Wirén 1980.

Section of tower looking W and plans of its upper storeys. Scale drawings, 1:300.

Tornets många ursprungliga ljusgluggar är raktäckta och växlar i format. De har dageröppningar i murarnas ytterliv och innersmygar som vidgar sig kraftigt inåt (fig 29). De två i trappans nedersta del är belägna i södra muren. Den nedres innersmyg är delvis utsparat i tunnvalvet (fig 50) och den övre sitter mitt för dörröppningen mot första tornvåningen (fig 30). Sistnämnda glugg har i innersmygen rester av en sekundär fönsterbåge av grå cement och tegel.

Det tvärställda tunnvalvet över vilplanet *B* utanför första våningen vilar mot öster på ett stenblock, lagt tvärs över vilplanet, medan det västra vederlaget har upplag i muren. Ingången till första tornvåningen är 75 cm bred och dess ursprungliga höjd har varit endast 150 cm. Avtäckningens vågräta stenblock och stenarna över detta är upphuggna till en oregelbunden båge, vilket av allt att döma skedde 1942 i samband med att ett trägolvlades in i denna våning, 32 cm över stengolvet, som underlag för klockornas ringningsmaskineri. Därigenom blev dörröppningen obekvämt låg. Dörrsmygen, som är vänd mot trappan, är raktäckt och i murverket är ett pryddligt dörranslag utsparat (fig 29 f). Varken spår av dörr eller gångjärnsstaplar är synliga.

Det mycket höga tornrummet (fig 27 c, 29, 51) har genom ett delvis bevarat bjälklag varit indelat i två lägre våningar, vilka vi här kallar den första och andra tornvåningen (betecknade med *C* och *E* i uppmätningarna fig 29). Bjälkarna har eller har haft mycket kraftiga dimensioner, ca  $22 \times 19$ – $22$  cm. De är glest placerade, 105–110 cm från varandra, på en höjd av ca 205 cm över det ursprungliga golvet. En bjälke, nr 2 från väster, är ursprunglig. Den är av bilad ek. Att döma av upplagen till de försvunna bjälkarna går den långt ut i murarna. Av bilad ek är också bjälke nr 1 från väster, men den är utan tvekan sekundär. Den har nämligen klenare dimensioner och är kortare än sina upplag och dess ändar är tillspetsade, för att den lättare skulle kunna läggas in i de gamla upplagen i muren. Den försvunna bjälken nr 3 har, av det södra upplaget att döma, fortsatt mot söder ut över trappans vilplan och troligen använts som underlag, när vilplanets valv murades. Även södra änden av den försvunna bjälken nr 4 synes ha sträckt sig ända ut i trappan. Enstaka fogar är

I sydvästra hörnet av första tornvåningen är utsparat en liten cell, *D*, täckt av ett tunnvalv med vederlag i öster och väster (fig 29, 52). I valvet är tydliga avtryck av skälbräder. Det lilla rummet upplyses mot söder av en raktäckt glugg av samma slag som övriga, ursprung-

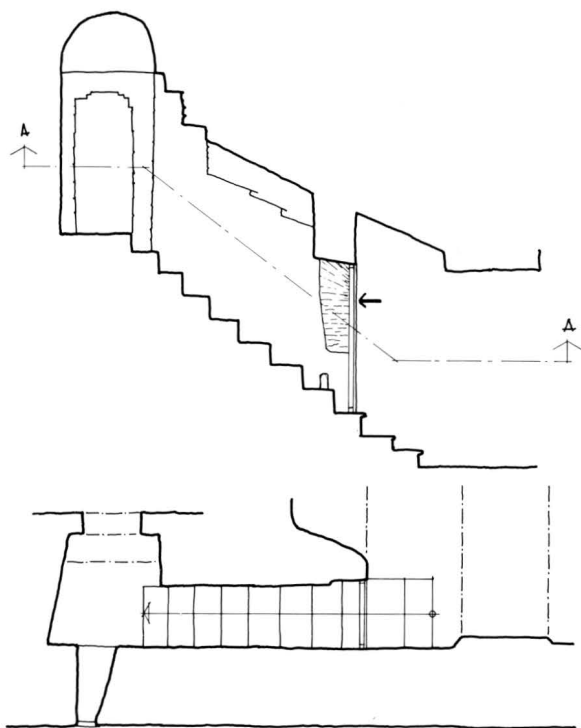
Fig 30. Detalj av torstrappans nedersta, ombyggda del. Vid pilen yngre murverk. Uppm, skala 1:100, G Wirén 1981.

Scale drawing of the reconstructed lower part of the tower staircase. The arrow indicates secondary masonry.

Även inne i trappan (fig 30, 50), som är ovanligt bred, ca 95 cm, är de nedersta fyra stegen också täckta av trästeg (sedan 1979 och 1982), för att göra trappan bekvämare. De steg som följer är också bekväma, mellan 20 och 31 cm höga och ca 35 cm breda. Trappans nedre steg, som nu döljs under steg av trä, svänger nedåt åt vänster, enligt en uppmätning av A Flink 1918 i SvK arkiv.

I trappans norra begränsningsmur, t h, omedelbart innanför torndörren, är några skarvar synliga (fig 30), dels en vågrät, belägen 62 cm över tröskeln samt 28 cm lång, dels en lodrät skarv, som utgår vinkelrätt från den vågräta skarvens västra ände och sträcker sig ca 110 cm uppåt. Till höger om den lodräta skarvens övre ände synes några på kant ställda, solfjäderformat ordnade stenar. Det av skarvar begränsade murpartiet ligger upptill 8 cm innanför det omgivande murverket. Som det skall framgå nedan, har trappan ursprungligen mynnat i tornbågens norra vederlag (fig 30, 116 C–E). Till denna detalj återkommer vi nedan, se Byggnads-

Torntrapporna är i själva loppen täckta av flera korta, längsgående tunnvalv med svagt lutande eller i det närmaste vågräta hjässlinjer, placerade stegvis högre, alltefter trappans lutning. Vilplanet *B* utanför första tornvåningen (fig 30) är däremot täckt av ett tvärställt tunnvalv. Vilplanen högre upp täcks också av längsgående tunnvalv. Alla ursprungliga valv har en rundbågig profil och tydliga avtryck av skålbräder. Ett annat drag, gemensamt för tornets tunnvalv och rundbågar är också, att en av stenarna närmast hjässpunkten, men inte nödvändigtvis slutstenen högst upp i bågen, består

slätt och jämnt. Över detta sekundära valv ligger trapploppets nedersta tunnvalv, som är ganska långt och börjar ute i kyrkorummet, där det stumt stöter emot västra långhusgaveln (fig 30). Valvets norra vederlagsmur längst ned är försvunnen i samband med ombyggnader av kyrkans västra del (se Byggnadshistoria, perioderna IX och X), medan dess södra motsvarighet är ursprunglig och fortsätter uppåt utan avbrott.

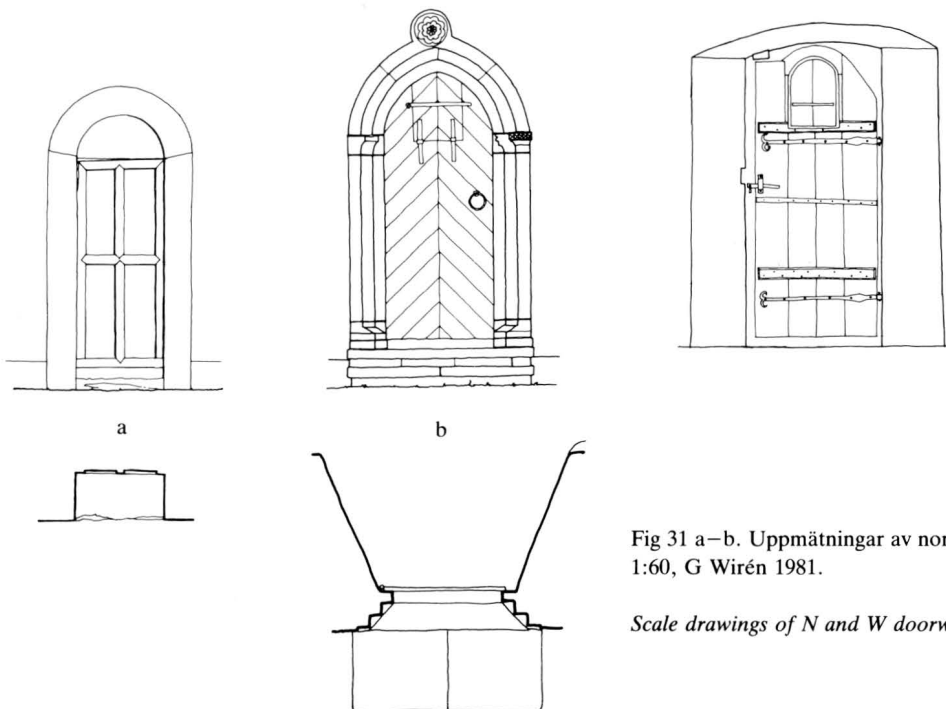
Fig 31 a–b. Uppmätningar av nord- och västportalerna. Skala 1:60, G Wirén 1981.

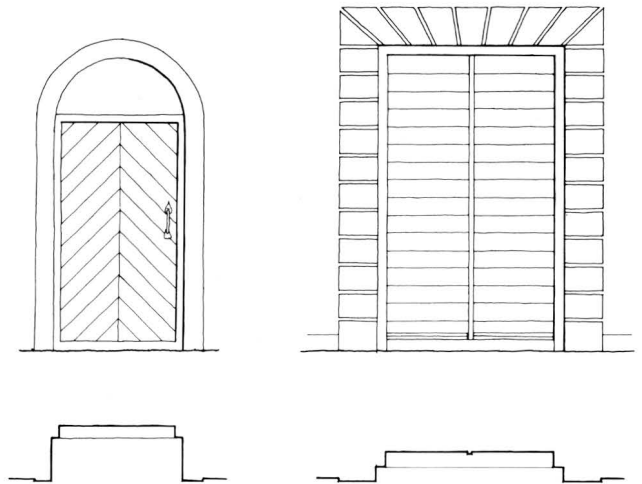
Fig 32. Uppmätningar av kor- och långhusportalerna. Skala 1:60, G Wirén 1981.

*Scale drawing of chancel and nave doorways, 1:60.*

rusticerad omfattning av vitkalkad puts (fig 32). Dörrarna med sina beslag är samtidiga (fig 45). En tvärmur insattes i vapenhusets östra del, i enlighet med ett redan 1778 (period IX) fattat beslut (fig 116 H). Fönstret över den nya sydportalen togs upp 1833. Samma år beslöt man att göra sakristians fönster öppningsbara, för fuktens skull, samt att kyrkvaktaren skulle vädra kyrkan ordentligt genom fönster och dörrar en gång i veckan vid tjänlig väderlek och "kyrkans kläder och

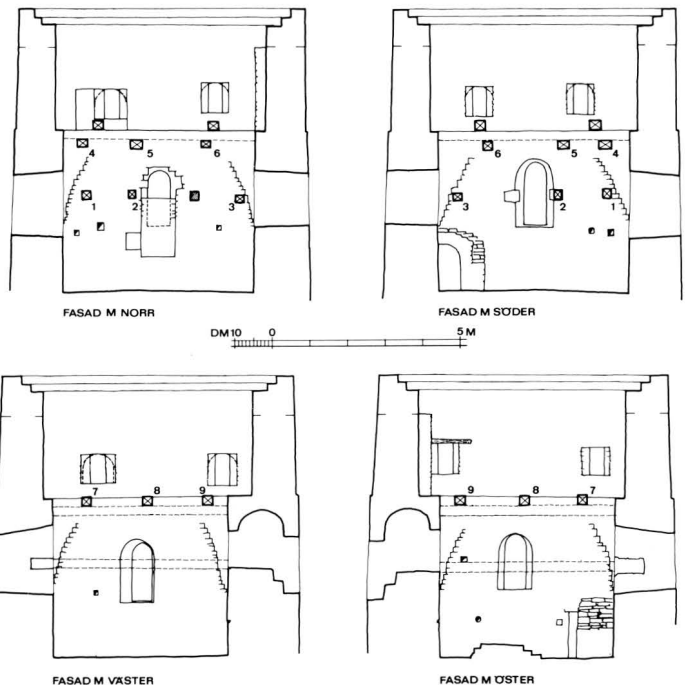
Fig 33. Fasadritningar av innerväggarna i tornets båda översta våningar, K och L. Siffrorna anger virkena i fig 34–36. Skala 1:200. G Wirén 1981.

*Scale drawings of the four inside walls of the two top storeys (K and L) of the tower. The figures indicate the beams in figs 34–36. 1:200.*

28 a, 33) är smala, rakt avtäckta och försedda med glasade fönsterbågar, medan de övriga är orent rundbågiga eller segmentbågiga med omfattningar av vald eller tuktad sten (fig 12, 33, 40 f). Brunmålade luckor är insatta i dessa.

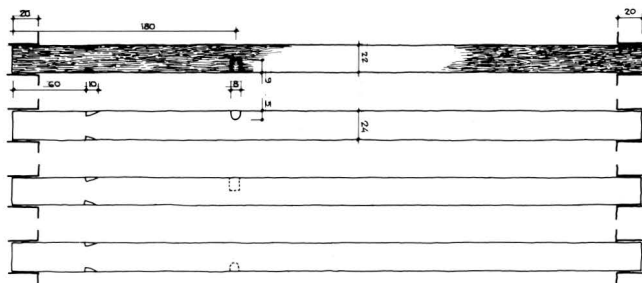
Fig 34. Detaljritningar av virkena nr 1–3 i fig 33. Skala 1:60, G Wirén 1980.

*Detail measurements of the beams nos 1–3 in fig 33. Scale drawings, 1:60.*

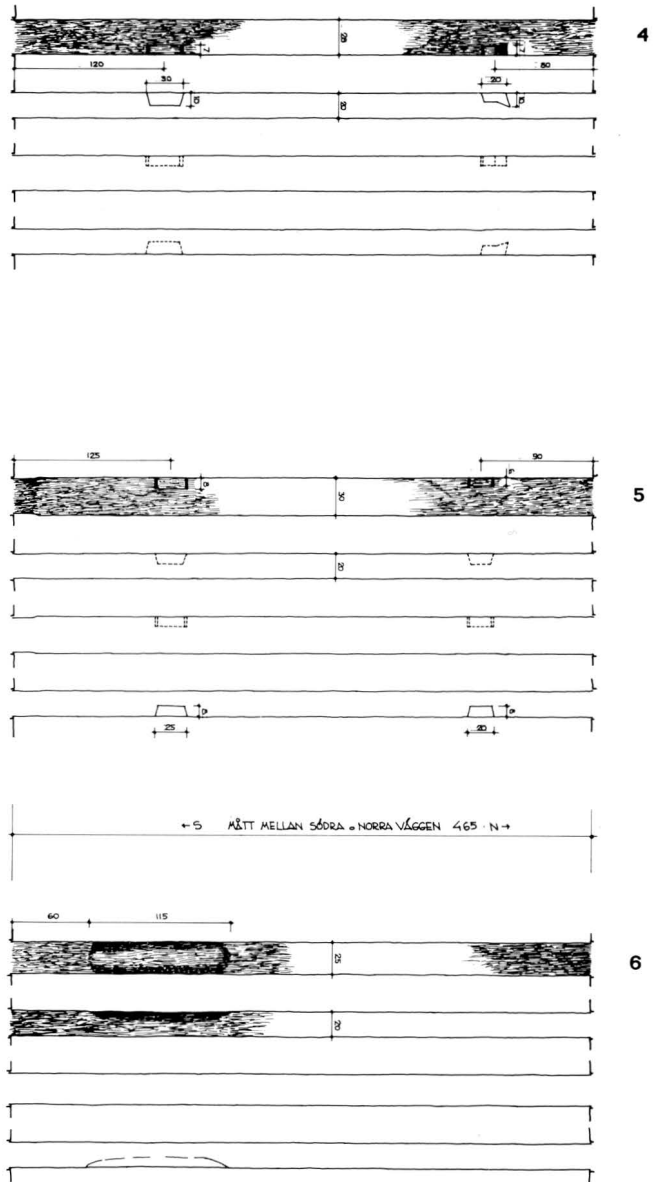
Fig 35. Detaljritningar av virkena nr 4–6 i fig 33. Skala 1:60, G Wirén 1980.

*Detail measurements of the beams nos 4–6 in fig 33. Scale drawings, 1:60.*

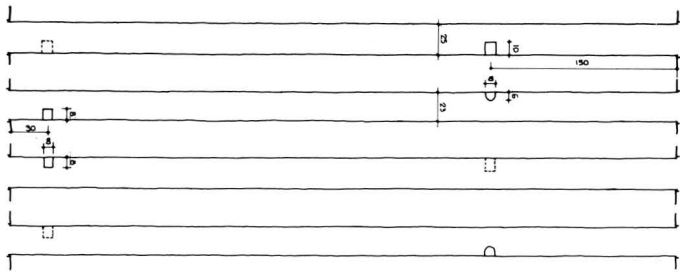
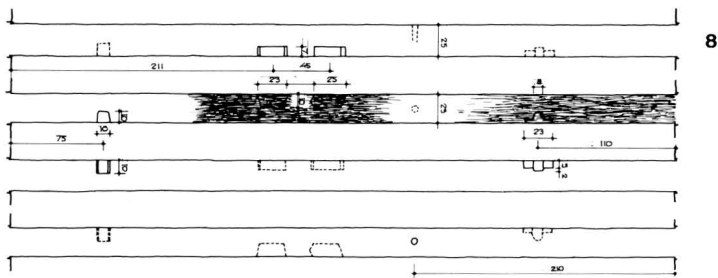
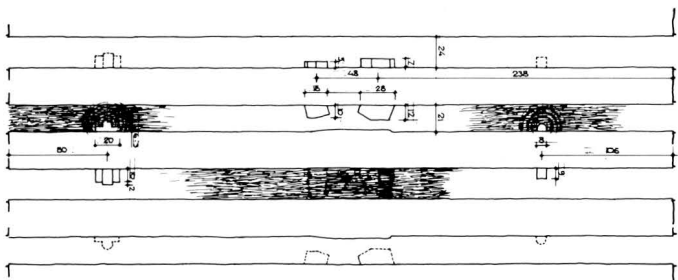
7 Fig 36. Detaljritningar av virkena nr 7–9 i fig 33. Skala 1:60, G Wirén 1980.

*Detail measurements of the beams nos 7–9 in fig 33. Scale drawing, 1:60.*

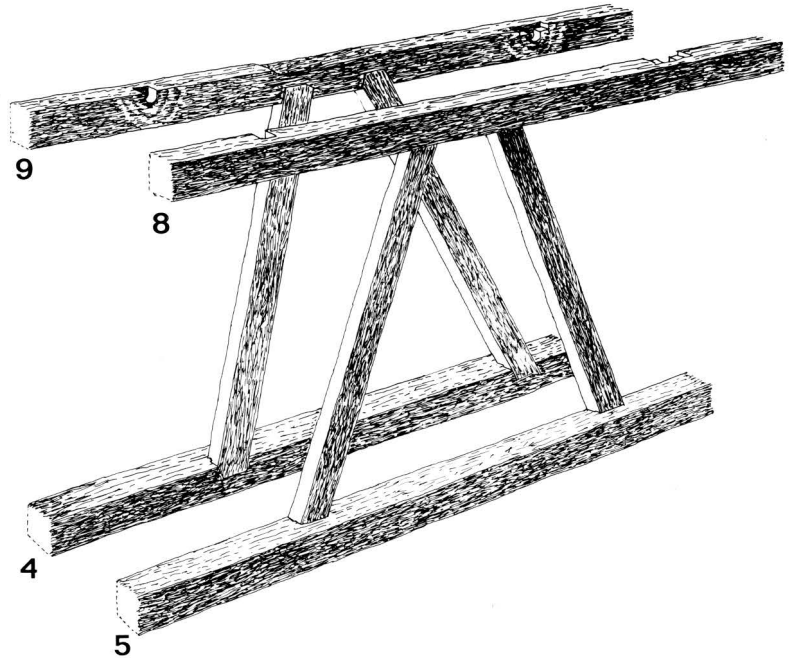
Fig 37. Rekonstruktion av äldre klockstol. G Wirén 1982.

*Reconstruction of older bell rack.*

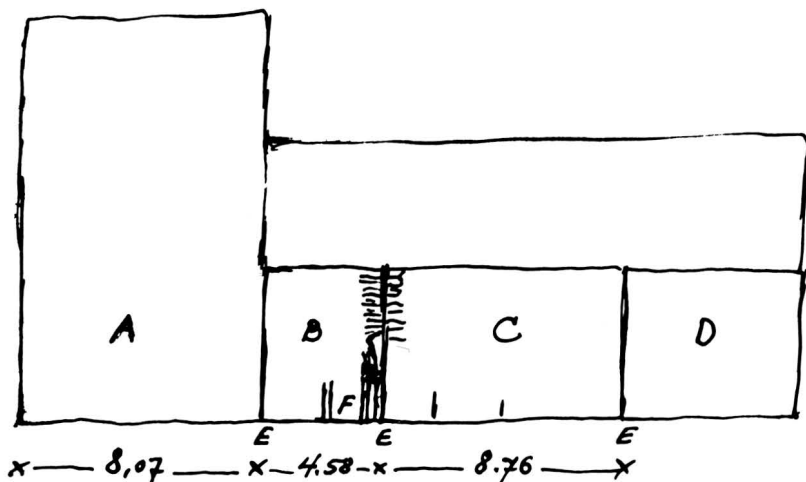
Fig 38. Långhusets sydfasad med rester av en ursprunglig sydportal, uppmätt av William Anderson 1932. ATA.

*S front of the nave with fragments of original doorway. Scale drawing 1932.*
