# Vickleby kyrka

SVERIGES KYRKOR

ALGUTSRUMS HÄRAD, ÖLAND

VOLYM 193 AV SVERIGES KYRKOR, KONSTHISTORISKT INVENTARIUM

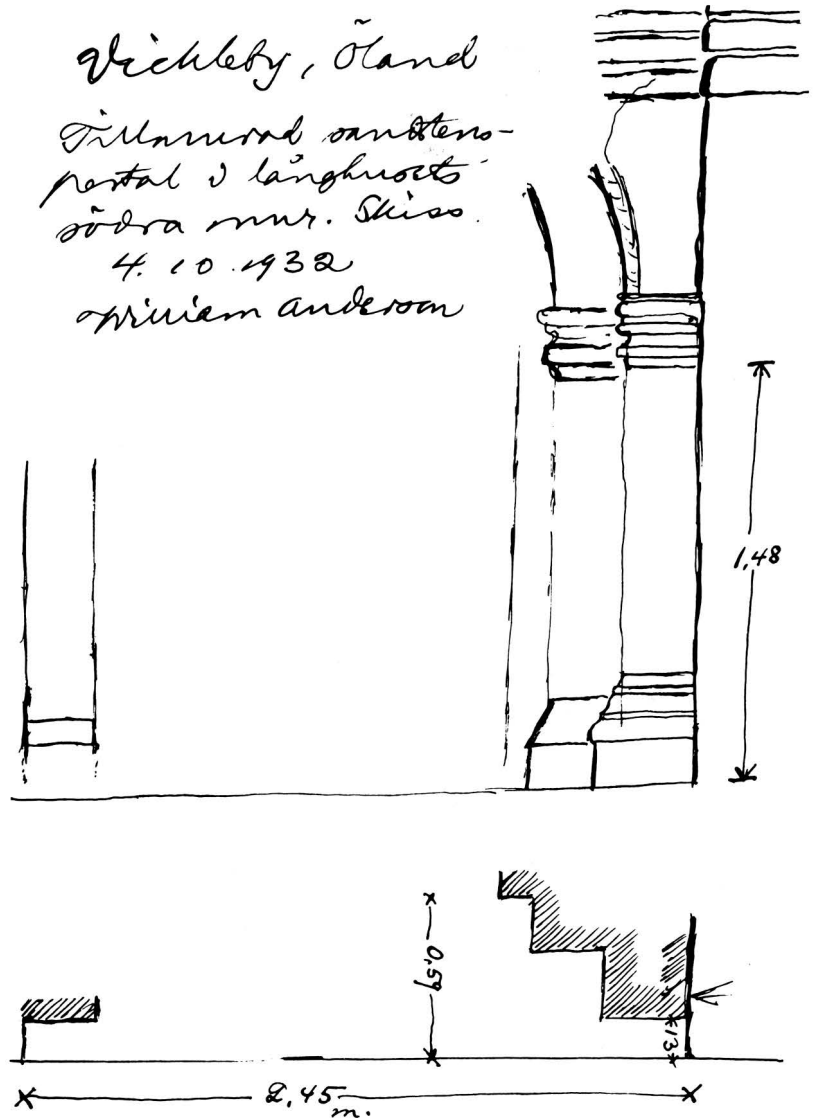
Fig 39. Rester av långhusets ursprungliga sydportal, uppmätta 1932 av William Anderson. ATA.

Fragments of the original S doorway of the nave. Scale drawing 1932.

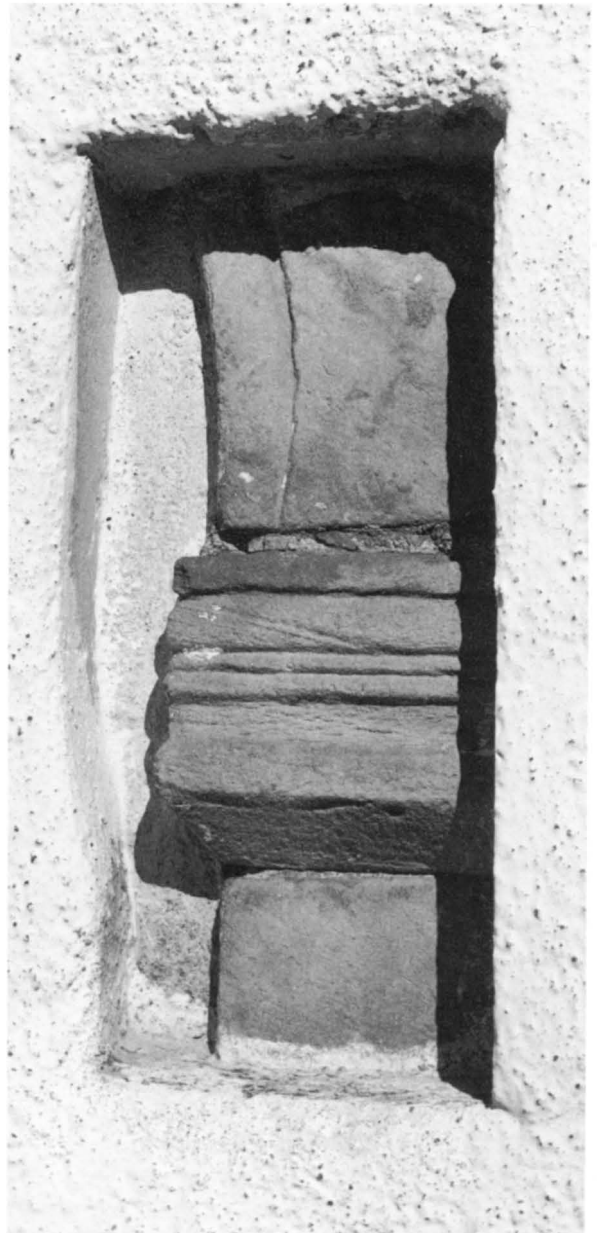
Fig 42. Rester av portalen i fig 39. Foto R Hintze 1980.

*Fragments of doorway in fig 39.*

södra endast delar av östra sidans omfattning (fig 42), medan nordportalens yttersmyg och dörr frilades

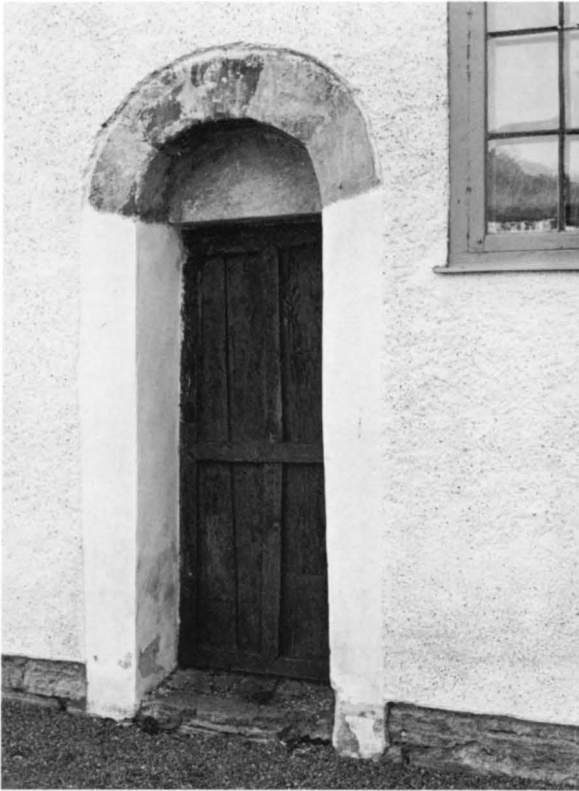
Fig 43. Långhusets nordportal (jfr fig 31 a). Foto R Hintze 1980.

*N doorway of nave (cf fig 31 a).*

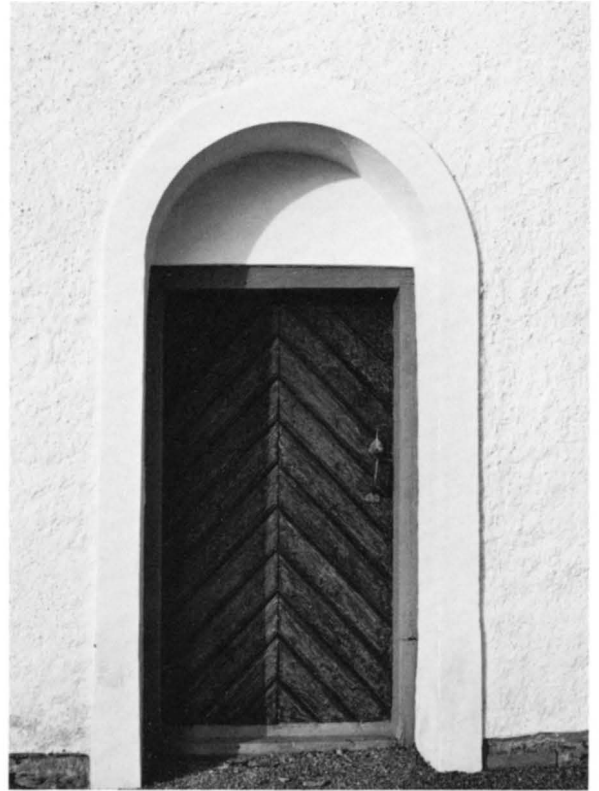
Fig 44. Korportal (jfr fig 32). Foto R Boström 1979.

*Chancel doorway (cf fig 32).*

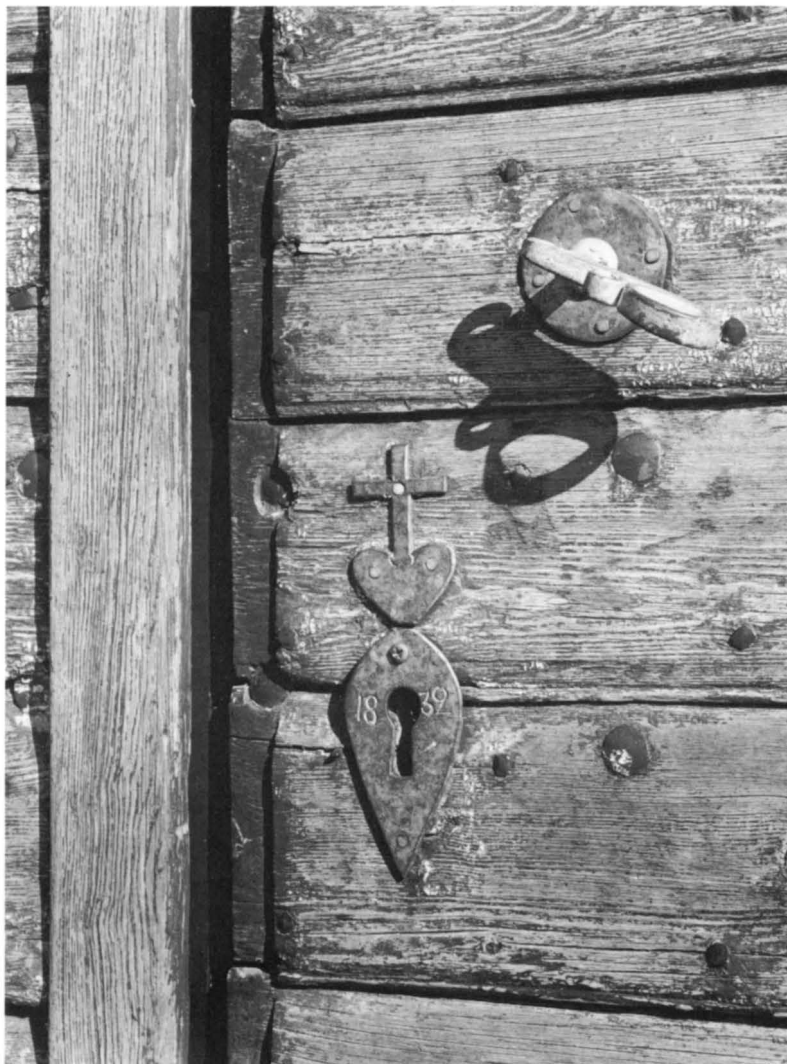
Fig 45. Nyckelskylt och dörrhandtag av förtent järn på den nuvarande sydportalens dörr (fig 32). Foto R Hintze 1980.

*Escutcheon and door-handle, tinned iron, on present S door (fig 32).*

rusticerad omfattning av vitkalkad puts (fig 32). Dörrarna med sina beslag är samtidiga (fig 45). En tvärmur insattes i vapenhusets östra del, i enlighet med ett redan 1778 (period IX) fattat beslut (fig 116 H). Fönstret över den nya sydportalen togs upp 1833. Samma år beslöt man att göra sakristians fönster öppningsbara, för fuktens skull, samt att kyrkvaktaren skulle vädra kyrkan ordentligt genom fönster och dörrar en gång i veckan vid tjänlig väderlek och "kyrkans kläder och

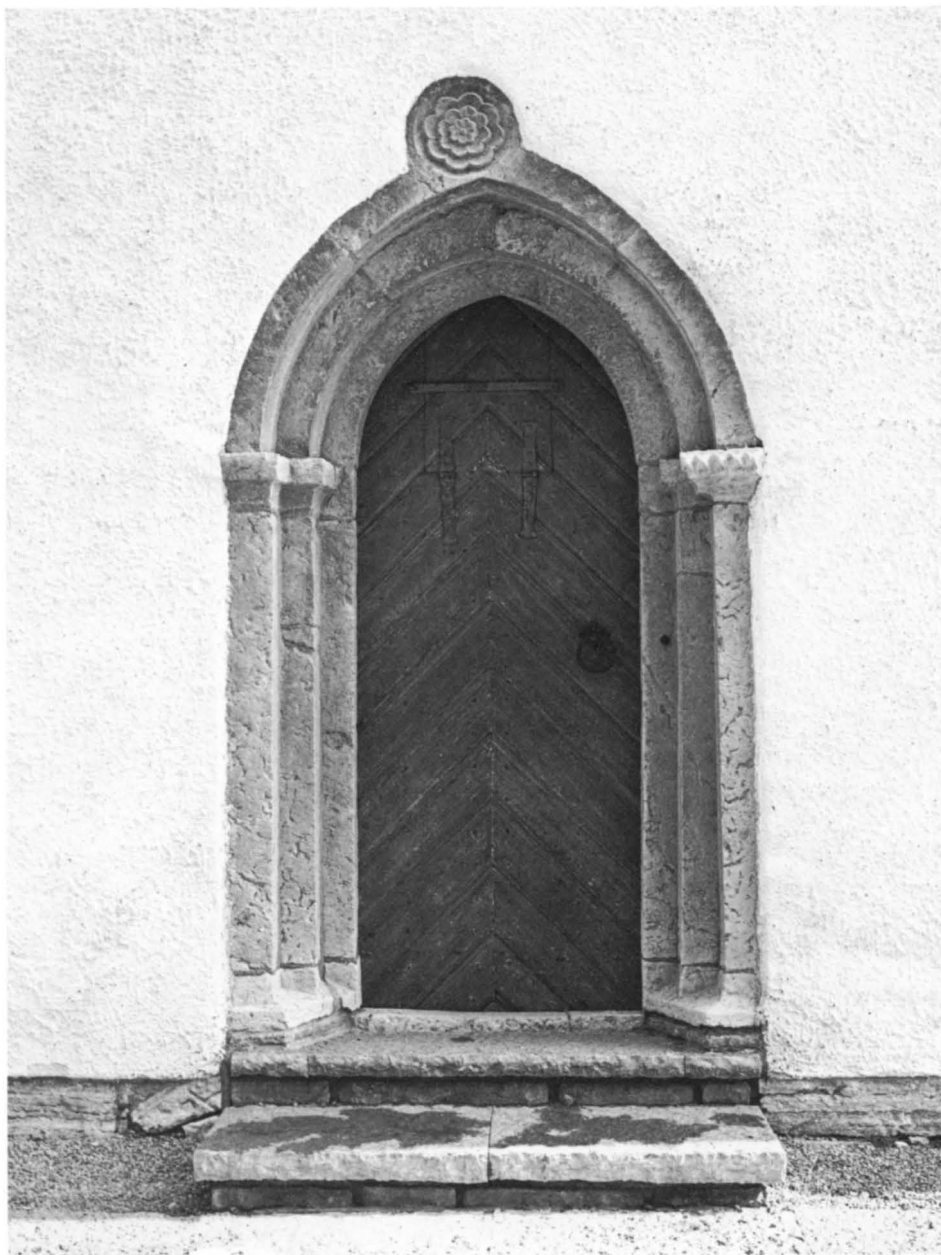
Fig 46. Västportalen (jfr fig 31 b). Foto R Hintze 1980.

*W doorway (cf fig 31 b).*

I väster öppnar sig en liten spetsbågig portal med omfattning av grå kalksten, fint skråhuggen med kantslag (fig 31, 46 f). Två språng omger posterna. Omfattningens lodräta delar, som är uppbyggda av flera block, avslutas upptill av profilerade impostlister,

huggna i samma stycke som en del av posterna. Den vänstra består av en ganska bred platt över en hålkäl, medan den högra har flera olika profiler: ytterst en bred och en smal platt samt under den en hålkäl. På framsidan av den övre plattan en diamantlist. Den inre kapitäldelen har till skillnad från de övriga en kraftig vulst mellan två platter samt därunder en hålkäl. Västportalens basparti är hugget ur ett enda block, kapitälpartiet likaså, vilket är så mycket mer egendomligt, som det högra kapitälet har flera olika profiler av sina

respektive delar. Baserna består också av monoliter i ett stycke med posterna. De är endast smyckade av en låg skråkant. Tröskeln, som är spräckt, är låg. Den yttersta arkivoltens översta block prydes av en mångbladig ros, som egendomligt nog sitter ett stycke till vänster om mittaxeln. Portalens datering behandlas nedan (kap Byggnadshistoria, period VI).

Den i rödbrunt målade dörren (fig 46), som är gjord 1771 (räk), är på framsidan klädd med panel i fiskbensmönster. Panelbräderna har profilerade kanter, som har varit målade mörkgrå. Överst har dörren en vädrlucka, nedtill fäst med två gångjärn. Tvärs över luckan går en smal järnten, med vilken luckan har kunnat låsas inifrån. Omkring den enkla dörringens fäste är en på diagonalen placerad, kvadratisk järnplåt.

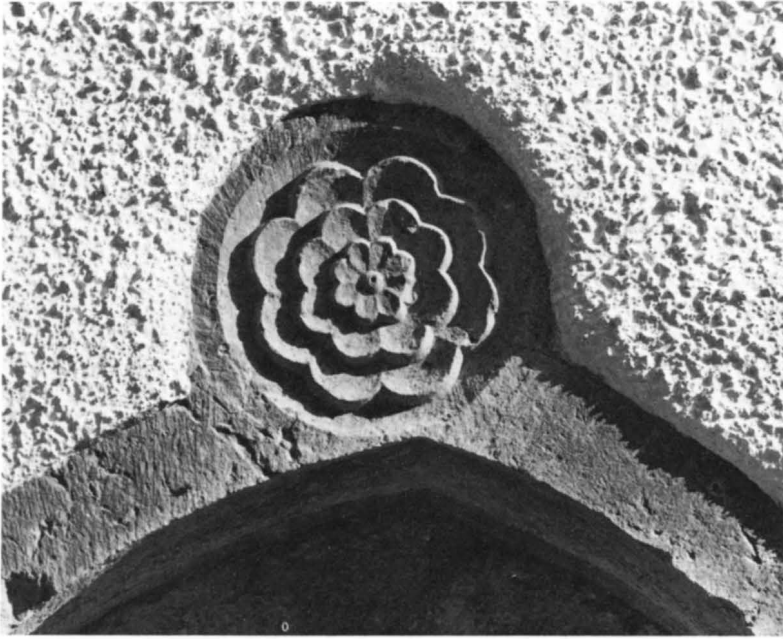
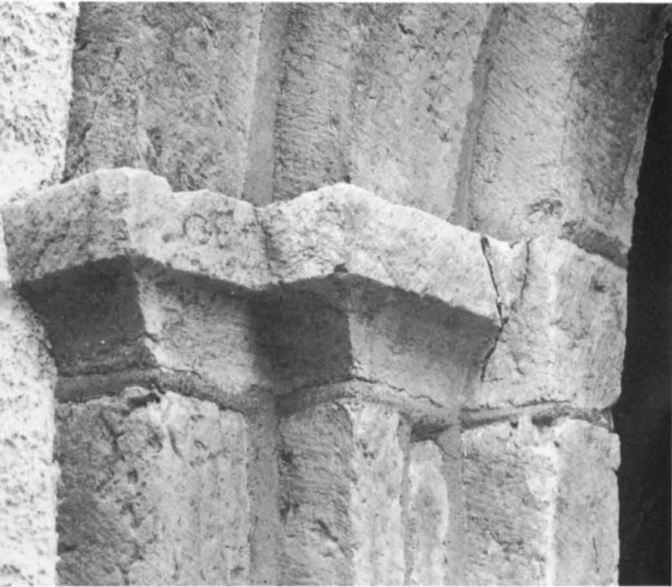
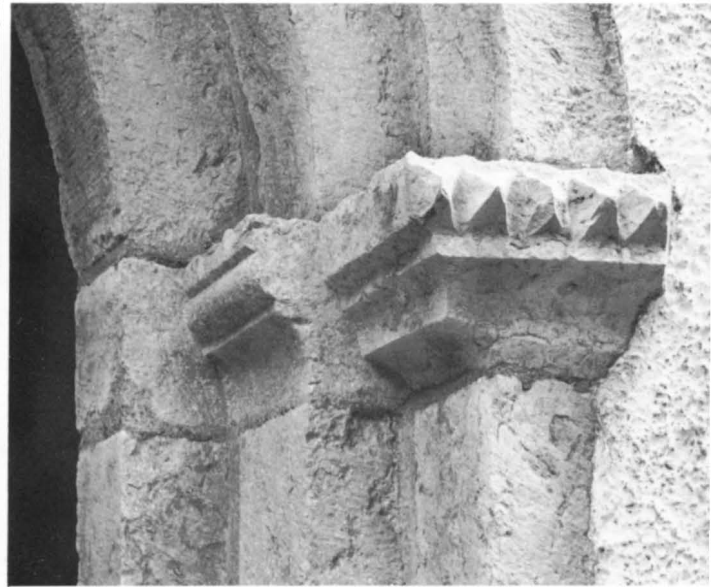
Fig 47 a–c. Detaljer av västportalen. Foto R Hintze 1981.

*Details of W doorway.*

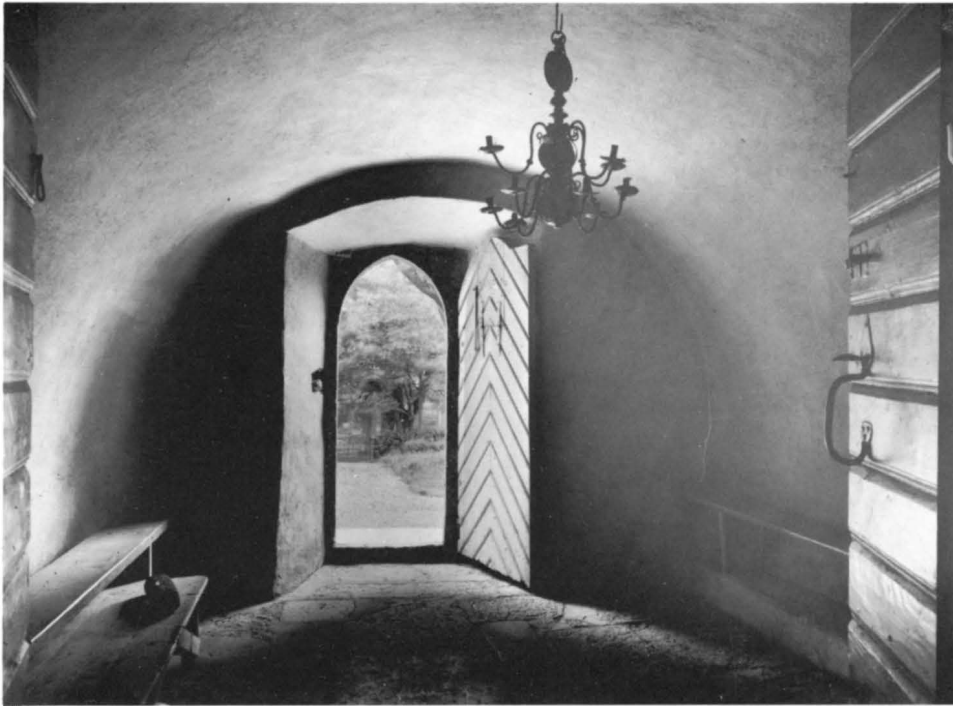
Fig 48. Vapenhuset mot väster. Foto A Billow 1918. – Ljus-kronan av förgyllt järn från ca 1700 finns ej längre kvar.

*Old photograph (1918) of bottom stor-ey of tower, the porch, looking W. Chandelier of gilt iron, ca 1700, exists no longer.*

Vapenhuset i tornets bottenvåning (fig 48 f) är täckt av ett lågt ansatt, vitkalkat tunnvalv med vederlag i

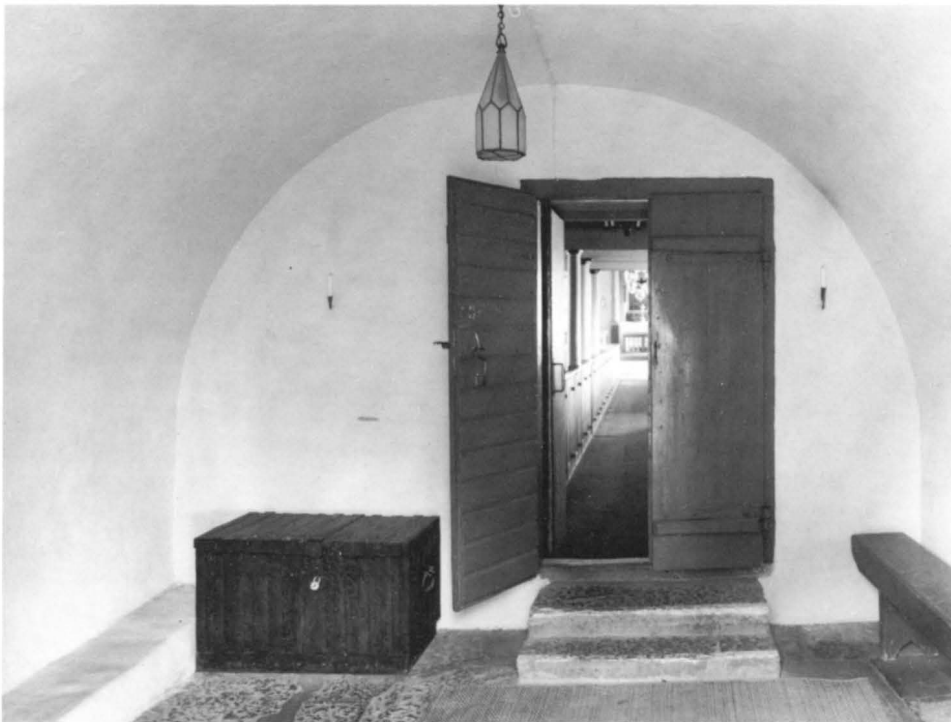
Fig 49. Interör av va-penhuset mot öster. T v en murad bänk samt en järnbeslagen kista från 1774 (jfr fig 112). Foto R Hintze 1980.

*Interior of porch to-wards E. To the left, a masonry bench and an ironbound oak chest from 1774 (cf fig 112).*

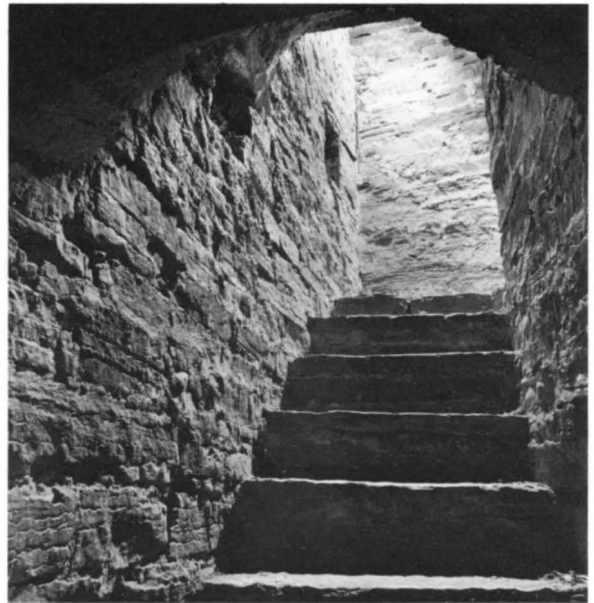
Fig 50. Torntrappans nedersta del mot väster. Foto R Hintze 1980.

*The lowest part of the tower staircase (looking W).*

Även inne i trappan (fig 30, 50), som är ovanligt bred, ca 95 cm, är de nedersta fyra stegen också täckta av trästeg (sedan 1979 och 1982), för att göra trappan bekvämare. De steg som följer är också bekväma, mellan 20 och 31 cm höga och ca 35 cm breda. Trappans nedre steg, som nu döljs under steg av trä, svänger nedåt åt vänster, enligt en uppmätning av A Flink 1918 i SvK arkiv.

Tornets många ursprungliga ljusgluggar är raktäckta och växlar i format. De har dageröppningar i murarnas ytterliv och innersmygar som vidgar sig kraftigt inåt (fig 29). De två i trappans nedersta del är belägna i södra muren. Den nedres innersmyg är delvis utsparat i tunnvalvet (fig 50) och den övre sitter mitt för dörröppningen mot första tornvåningen (fig 30). Sistnämnda glugg har i innersmygen rester av en sekundär fönsterbåge av grå cement och tegel.

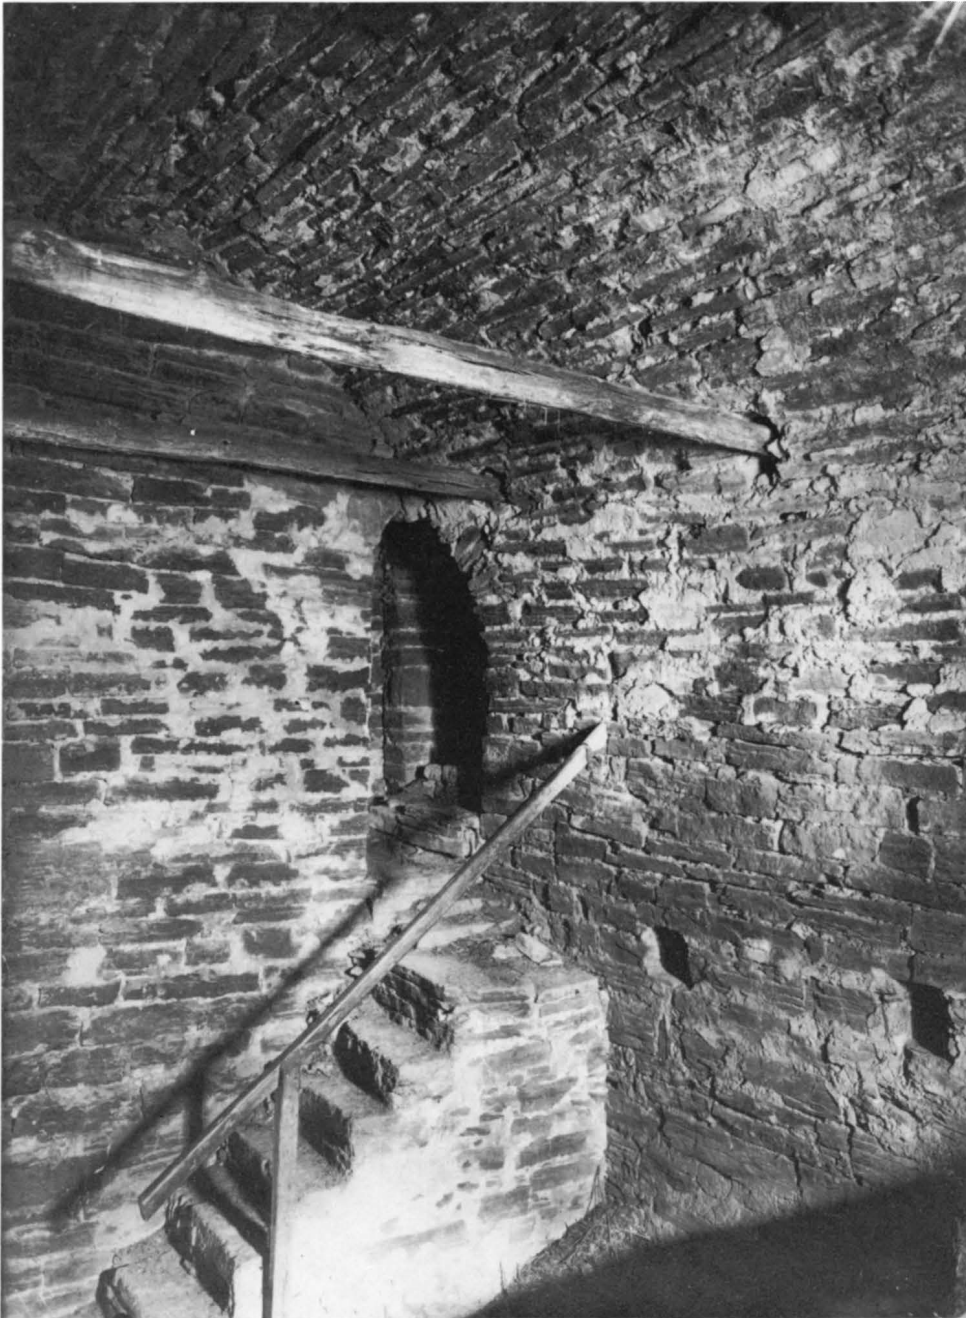
Fig 51. Tornets första och andra våningar mot sydöst. I valvet två förvaringsbjälkar.  
Foto A Billow?

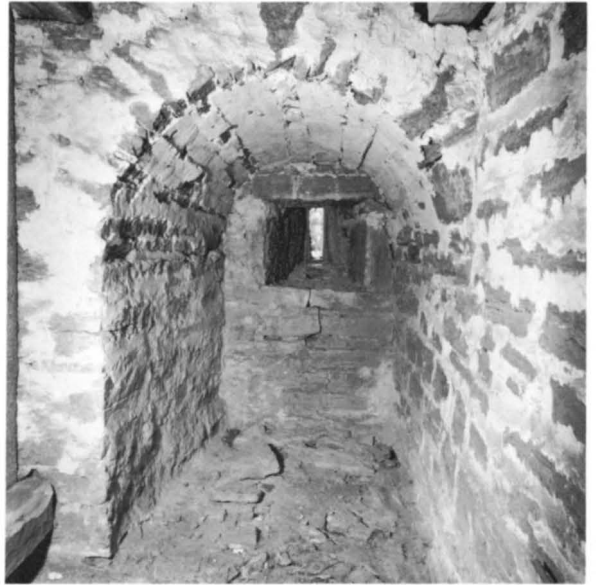
Fig 52. Cellen *D* i tornets första våning (jfr fig 29:I) efter "dammsugning". Foto R Hintze 1980.

*The cell D in the first storey of the tower (cf fig 29:I), after vacuum cleaning.*

I sydvästra hörnet av första tornvåningen är utsparat en liten cell, *D*, täckt av ett tunnvalv med vederlag i öster och väster (fig 29, 52). I valvet är tydliga avtryck av skälbräder. Det lilla rummet upplyses mot söder av en raktäckt glugg av samma slag som övriga, ursprung-

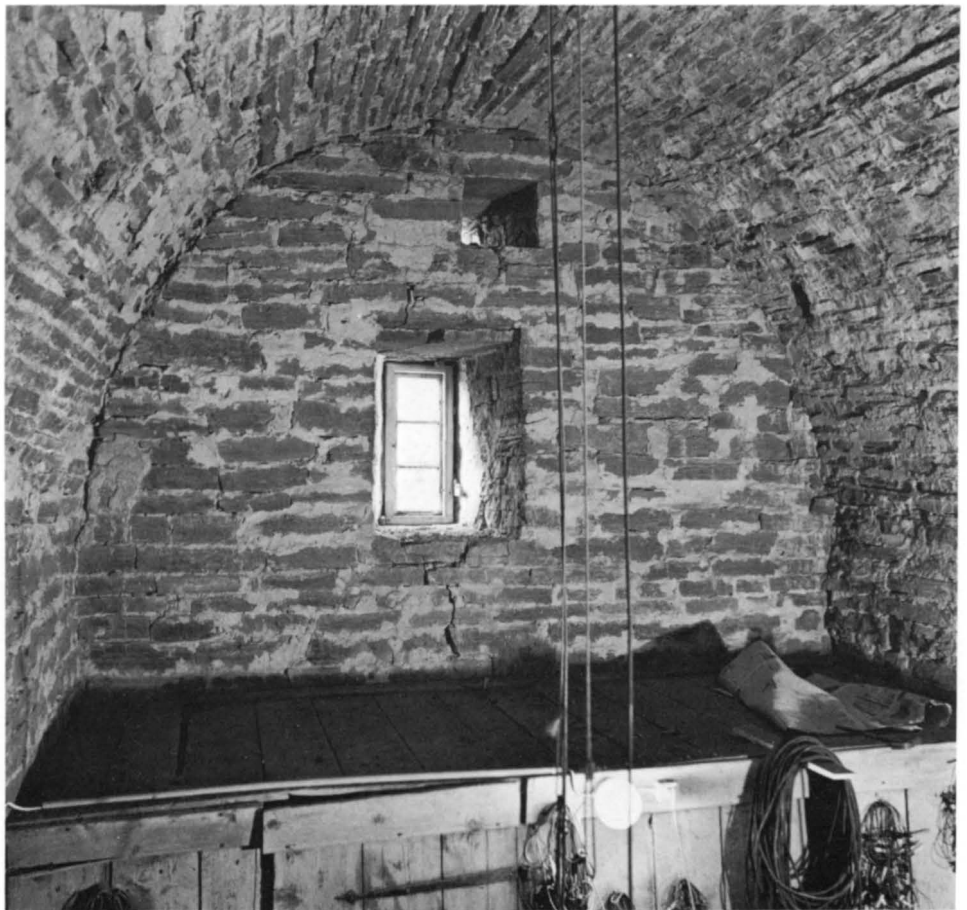
Fig 53. Tornets andra våning mot väster (jfr fig 29:II). Foto R Hintze 1980.

*The second storey of the tower (cf fig 29:II), looking W.*

Västra delen av denna tornvåning är i sen tid avskild som ett arkiv eller magasin genom en trävägg av lodräta bräder, som upptill är fästa vid bjälke nr 2, nedtill vid det sekundära trägolvet, som fortsätter ända till västra muren. Magasinet har också en takpanel, lagd på bjälkarna nr 1 och 2 (fig 53). I skiljeväggens södra del är en dörr, som kan låsas med en tvärgående järnbom.

Över andra tornvåningen spänner sig ett tunnvalv med vederlag i norr och söder (fig 27 c, 29, 51, 53). Valvet, som har rikligt med droppstensbildningar, är på vanligt sätt gjutet av tunna, firsidiga, långa kalkstensflisor, kantställda i valvets längdriktning och ordnade i solfjäderform över en skålning av bräder. Endast utmed hjässlinjen har använts trekantiga flisor, men dessa är lagda på tvären med spetsarna vända nedåt som ett pärlband (fig 54). Utmed hjässlinjen är fyra löphål för klocklinor utsparade, fortfarande synliga nedifrån. De beskrivs närmare nedan i samband med tredje våningen, *K*. Strax söder om dem öppnar sig ett stort, rektangulärt och cementklätt hål, som togs

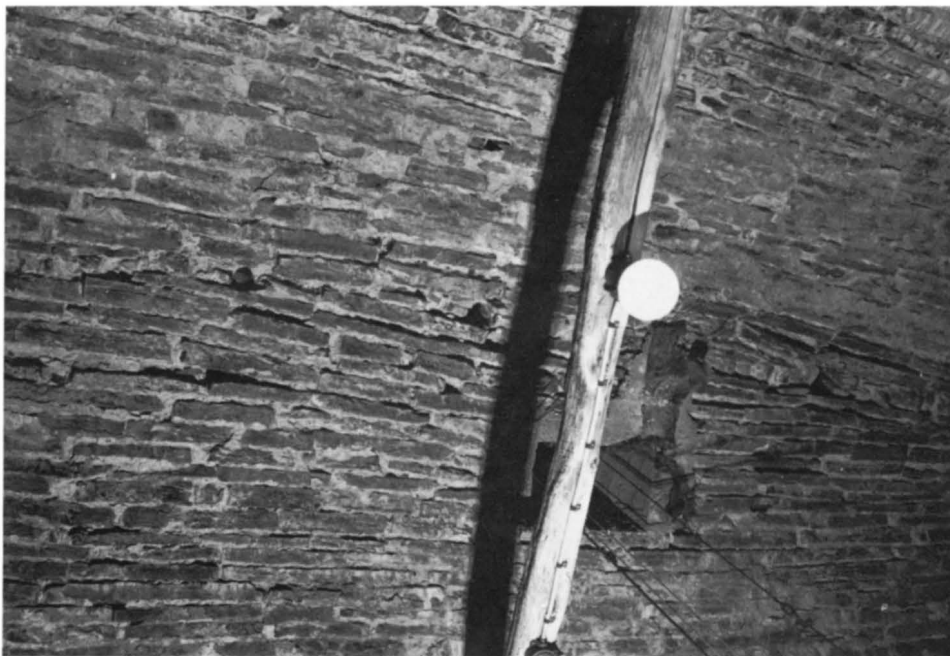
Fig 54. Fyra ursprungliga samt ett sekundärt löphål för klocklinor i andra våningens valvhjessa. Foto H Schulze 1980.

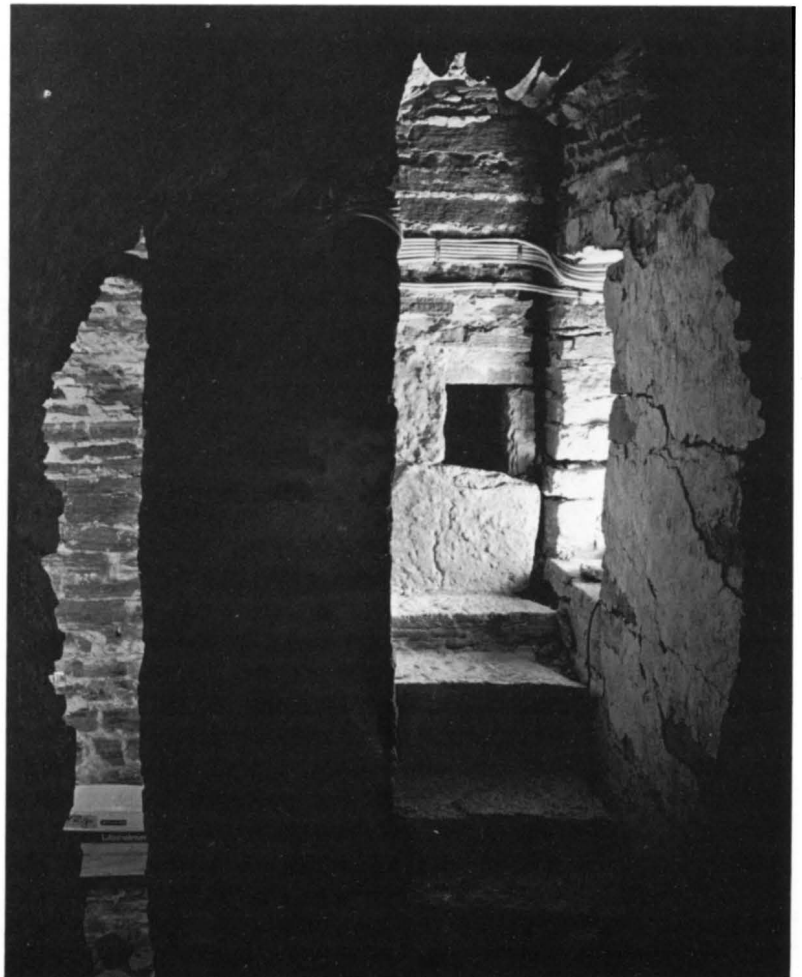
Fig 57. Skattgömman G. T h därom syns tydligt stötfogen mellan långhuset och tornet. Den putsade ytan t h tillhör långhuset. T h om stötfogen är ett fönster i långhusets västgavel, vilket utvidgats, för att kunna tjäna som utgång till långhusvinden. Foto R Hintze 1980.

*Treasury G. To the right can clearly be seen the joint between nave and tower. The plastered surface to the right belongs to the nave. To the right of the joint is a window in the W gable of the nave. It has been enlarged, to serve as an entrance to the nave attic.*

Byggnadshistoria, period X). En tydlig stötfog skiljer kyrkan från tornet, nu mest synlig från andra våningen (fig 57, se ovan).

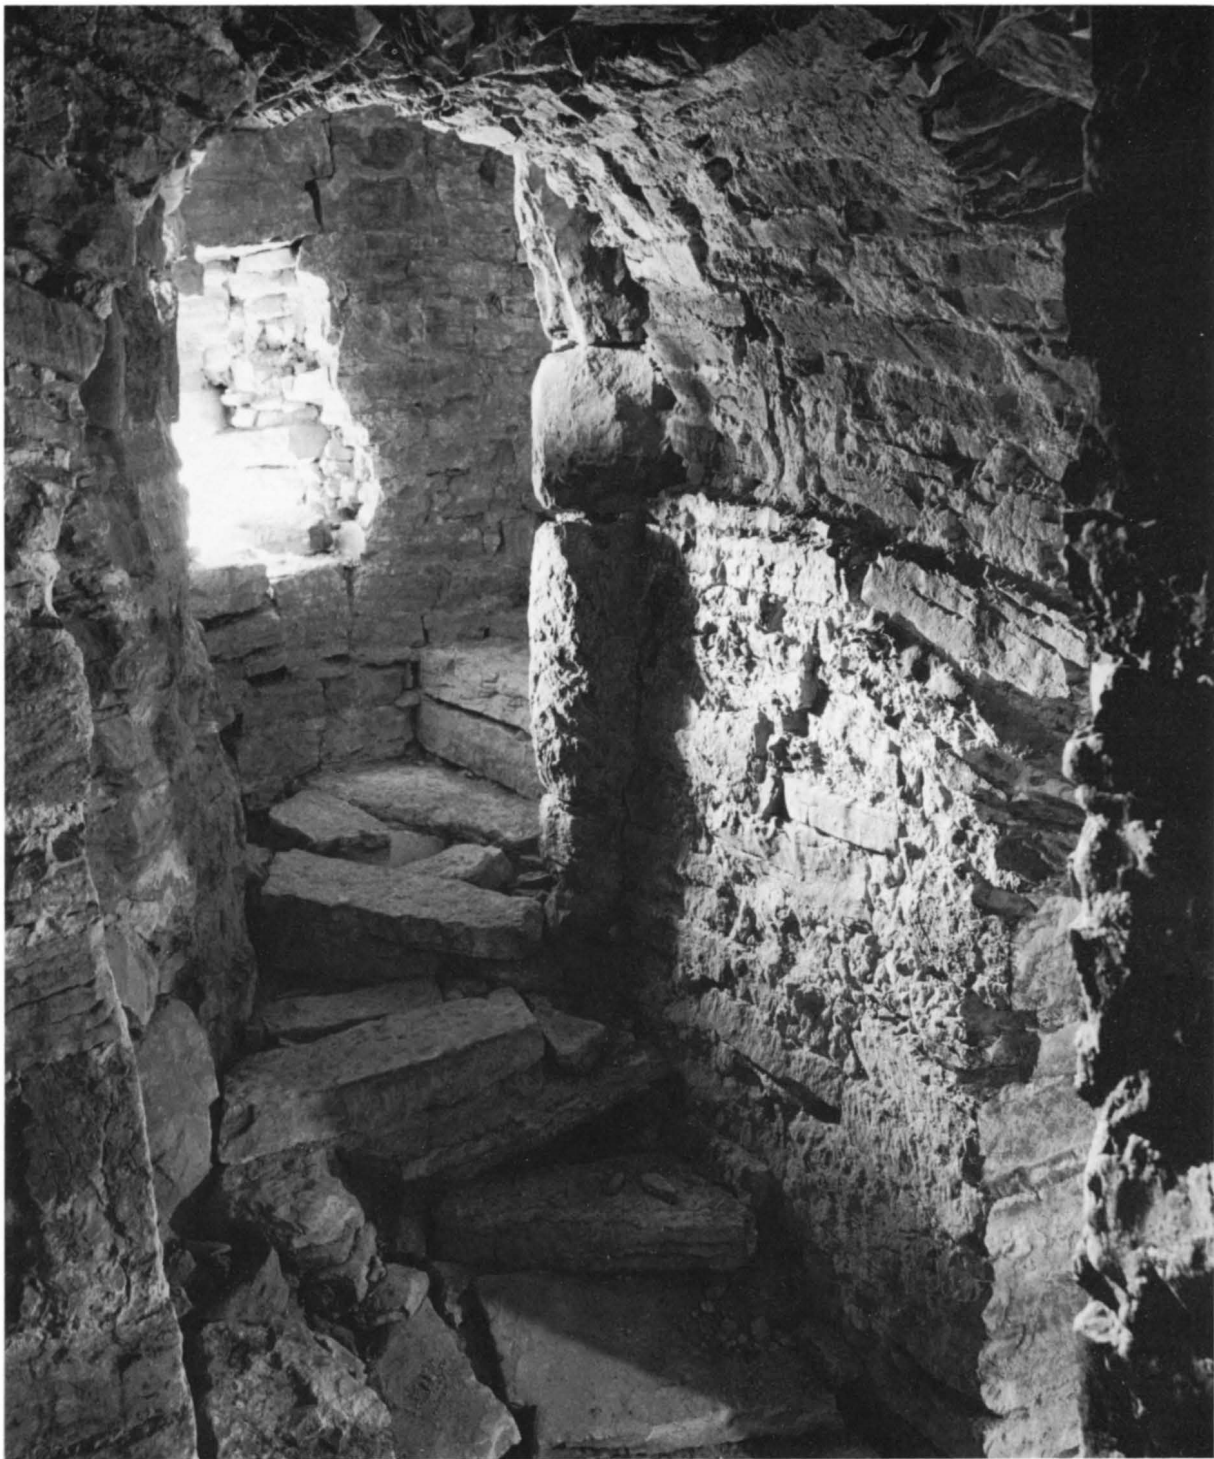
Fig 58. Trappan *H* i tornets sydöstra hörn mellan andra och tredje våningarna. Foto R Hintze 1980.

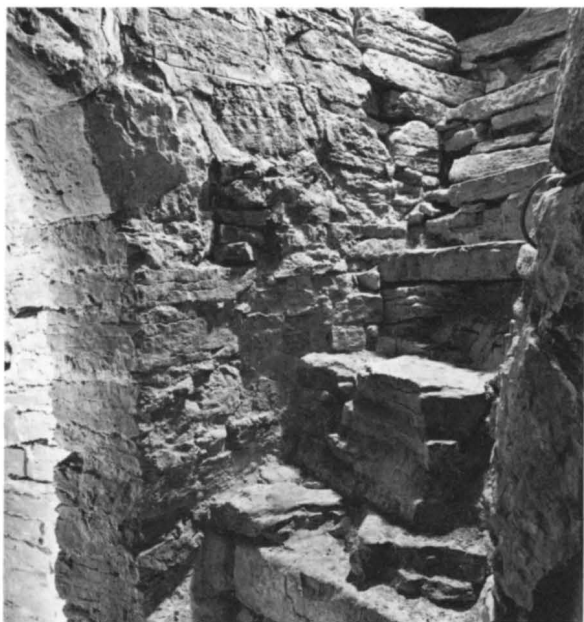
Fig 61. Trappan *H* mellan tornets andra och tredje våning. *T* v skymtar cellen *J* och i murverket upp till är kvaderrits bevarad. Foto R Hintze 1980.

*The staircase (H) between second and third storeys of the tower. To the left, the cell J can be seen, and in the masonry at the top false ashlars are preserved.*

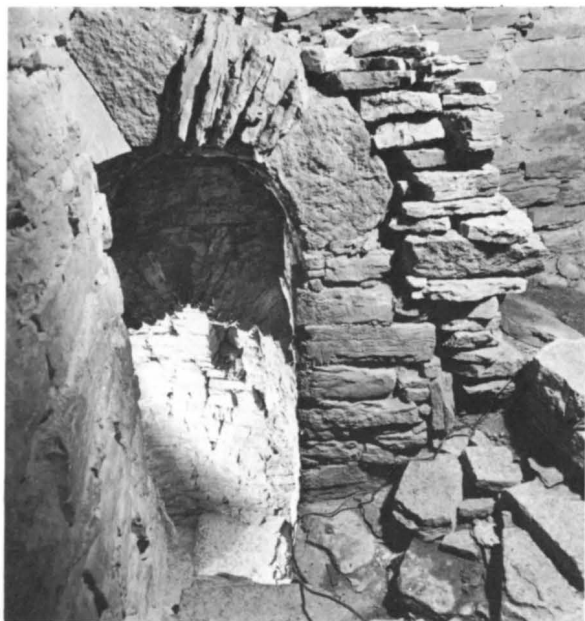
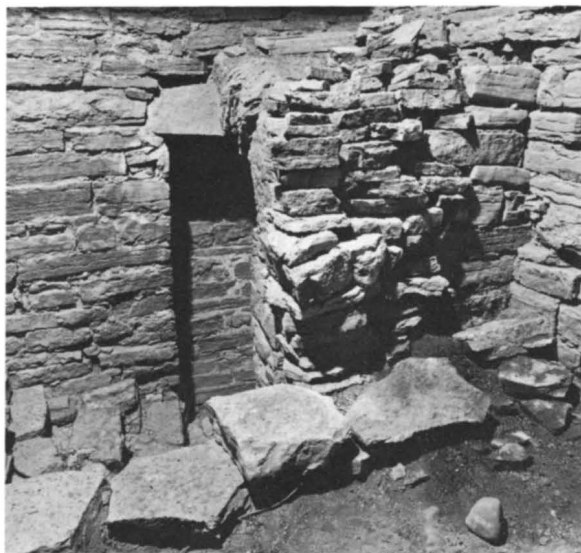
Fig 62 a–b. Trappan i fig 61 sedd uppifrån och mot söder (a) samt mot öster (b). Foto R Hintze 1980.

*The staircase in fig 61, from above looking S (a) and E (b).*

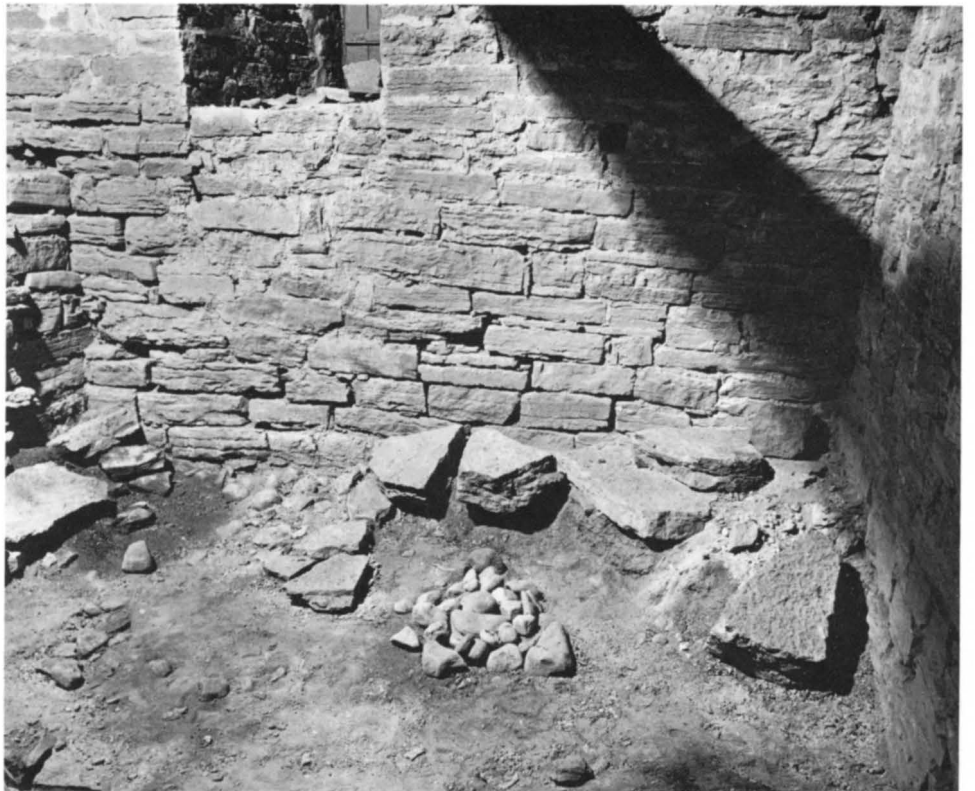
Fig 65. Klockvåningens norra vägg med igenmurad ingång till en murtrappa (jfr fig 29:III samt 33). Murhåligheten överst avbildas i fig 29 och 66). I golvet längst t v under stenarna är ett ursprungligt löphål för en klocklina. T h därom en genombrytning från 1942. Trappan t h vilar på det yngsta golvet. I övrigt visar golvet sin ursprungliga nivå, efter dammsugning. Foto R Hintze 1980.

*N wall of the belfry with blocked-up entrance to a mural staircase (cf figs 29:III, and 33). The wall cavity in the top can be seen in figs 29 and 66). In the floor at the far left, under the stones, is an original loophole for a bell rope, and to the right of this is a hole broken through in 1942. The stairs to the right stand on the latest floor. Otherwise, the floor level is the original, after vacuum cleaning.*

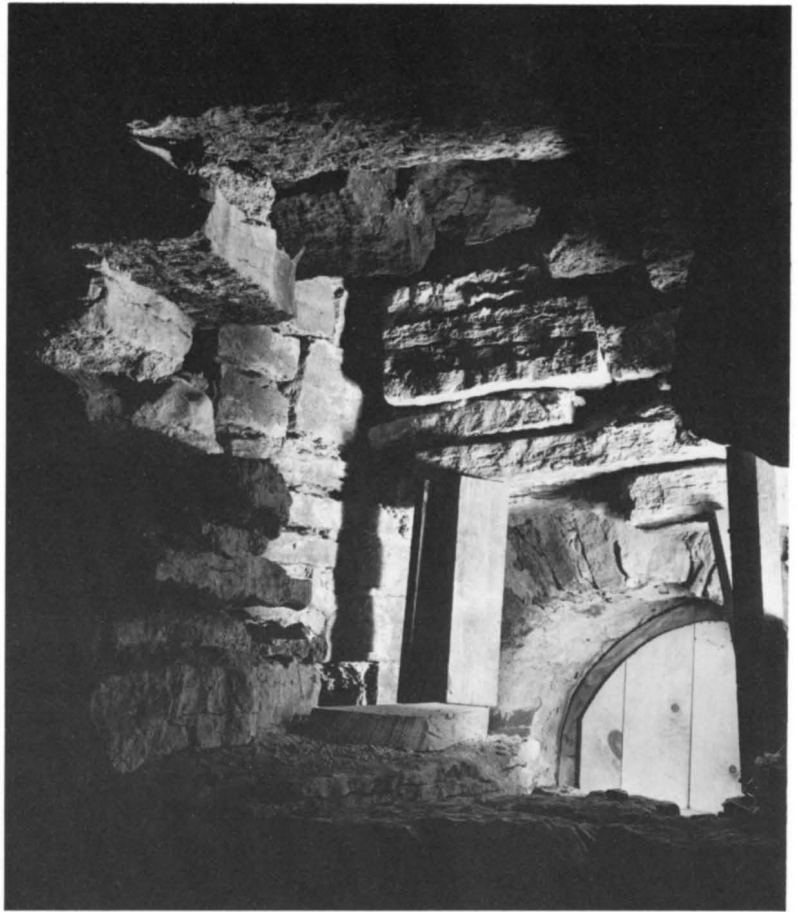
Fig 66. Rester av en murtrappa samt det väl bevarade valvet i klockvåningens norra ljudöppning. Foto R Hintze 1980.

*Fragments of a mural staircase and the well preserved vaulting of the N sound hole of the belfry.*

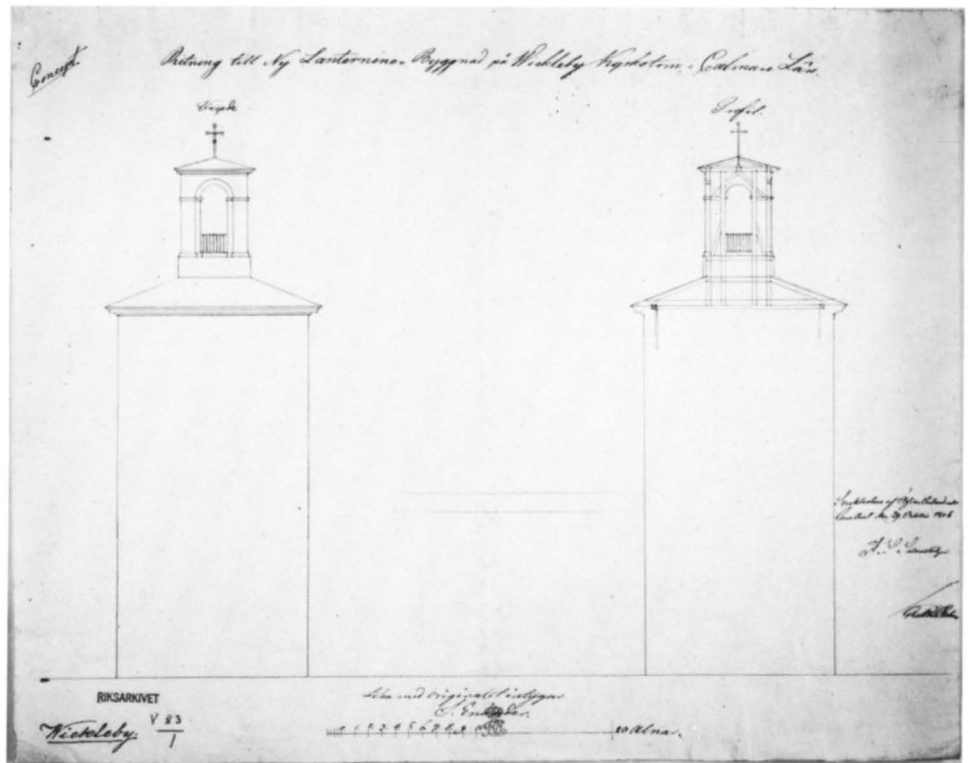
Fig 67. Ritning till lanternin, utförd vid ÖIÄ av S Enander 1816. RA.

Drawing for lantern,  
1816.

Den 13/3 1817 hölls en entreprenadauktion angående tornbygget med en lanternin enligt en vid ÖIA 29/10 1816 författad ritning av S Enander<sup>44</sup> (fig 67). På grund av vinterns blidväder på fastlandet hade det varit omöjligt att där få fram timmer. Inte heller kunde församlingens medlemmar skaffa timmer inom socknen. Därför skulle bygget skjutas upp till sommaren 1818. Murmästaren Johan Söderström<sup>45</sup> var den som lämnade det lägsta budet. Han besiktigade tornet 1818 i flera soc-

Samma år byggde Söderström om tornets översta del, i synnerhet på insidan, murade igen öppningarna och byggde på tornet 1½ aln, så som var beslutat. På detta placerades den fyrkantiga trälanternin, som fortfarande kröner tornet (fig 27 a). Den var, som redan är omtalat, ritad av konduktören Samuel Enander (fig 67).

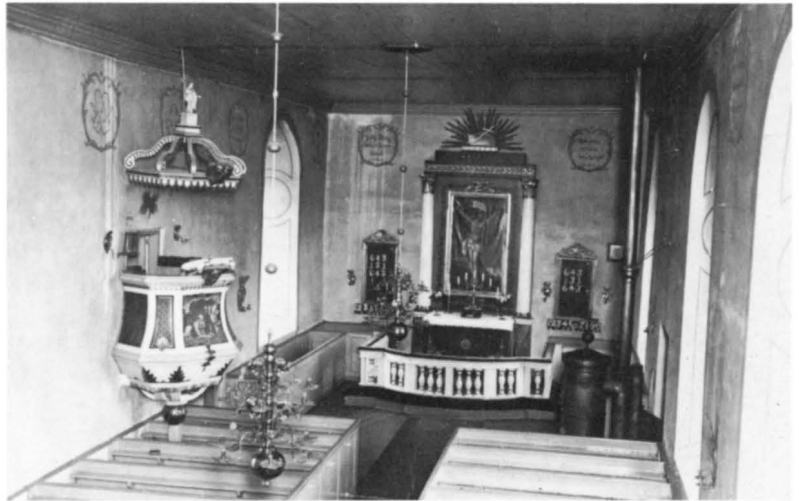
Fig 68. Interiör mot öster före 1938. Observera vägg- och takdekorationerna, altartavlan och kaminen. Foto E Blomberg 1938. ATA.

*Interior of church before restoration in 1938, looking E. Note the wall and ceiling decorations, the altarpiece and the stove.*

portalens yttersmyg igen och i den inre smygen placerades en kamin (fig 68). Även sakristian fick en "värmeugn", en mindre järnkamin, placerad vid norra väggen, och i sakristians västra mur togs en dörröppning upp, enligt beslut 1878. Troligen var det i samband med dessa arbeten som murarna putsades om.

Som redan är omtalat, insattes två järnkaminer 1882, en på södra sidan av koret (fig 68) och en i sakristian. 1938 infördes värmeledning i samband med att ett pannrum inrättades under sakristian. 1947 gjordes en elektrisk installation för kraft och belysning.

som en krona. De bär upp en profilerad, fyrsidig sockel, på vilken står en skulptur av den Segrande Kristus med korsfanan i handen (fig 81). Före 1938 stod i stället en liten gipskopia av Thorvaldsens Kristus på ljudtaket (fig 68). Från ljudtakets undersida nedhänger Helige Andes duva från en skulpterad, strålände sol (före 1938 var solen placerad på väggen bakom predikstolen, fig 68).

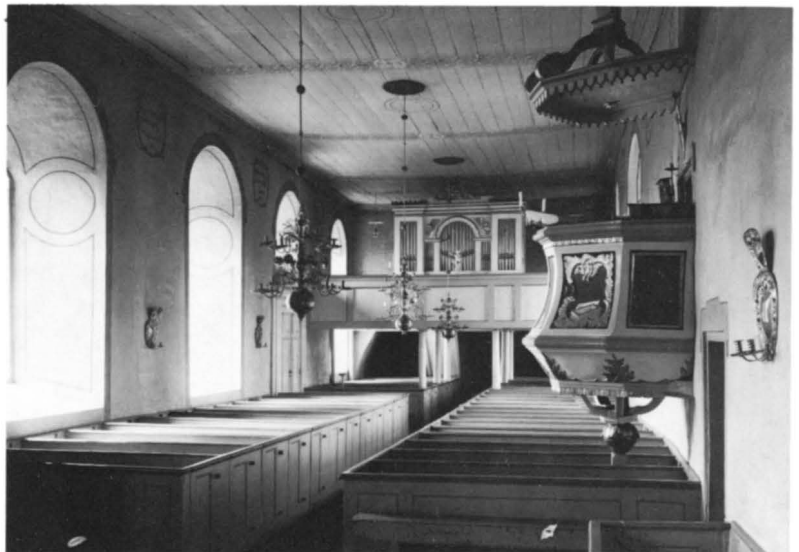
Fig 69. Interiör mot väster före restaureringen 1938. Foto A Edle 1935.

*Interior of church before 1938, looking W.*

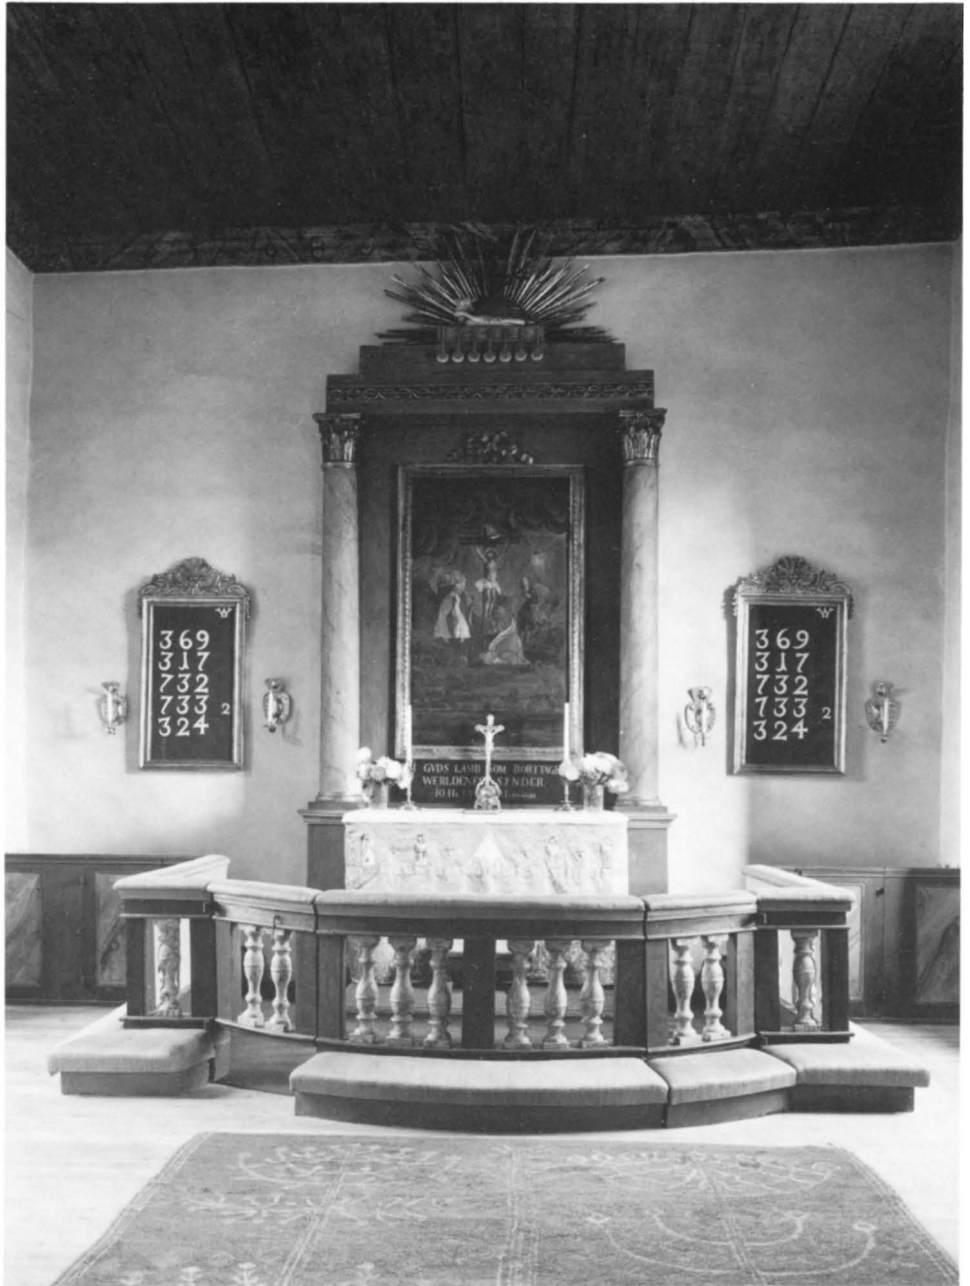
Fig 75. Interiör av koret mot öster. (Altartavlan avbildas i fig 1). Foto R Hintze 1980.

*Interior of chancel looking E. (The altarpiece, see fig 1).*

skrank på auktion (st prot). – 3. Med tre sidor, varav den mellersta buktar utåt (fig 75). Den är genombruten och indelad med rätvinkliga, blågröna pelare och i övrigt målad blå och grå med en smal röd list. Mellan pelarna svarvade dockor, marmorerade i blått och grönt (många vända upp och ned) och sågade mitt itu på längden och vända med den flata sidan inåt. Armledaren och knäfallet är stoppade samt klädda med grönt linne (tidigare, 1938–1958, läder i naturfärg). 1918, vid Billows besök, var altarringen målad i vitt och guld och knäfallet klätt med röd sammet. – Altarringen var tillverkad och målad 1768–1770 och var då mindre än nu, emedan utrymmet var mindre i absidkoret. Utgifterna under sagda år upptar snickarearbete, järn, smide, färger, olja och målning. 1778–1779 (räk) ökades altardisken av mästern Aspelund. Bl a tillverkades tre svarvade pelare till altardisken (räk). – 1868 beslöt man att ändra altardisken, som var för hög, och bl a förse knäfallet med en dyna el dyl för att höja den, vidga dörren ”till närmaste knä eller brott” m m och
