# Vickleby kyrka

SVERIGES KYRKOR

ALGUTSRUMS HÄRAD, ÖLAND

VOLYM 193 AV SVERIGES KYRKOR, KONSTHISTORISKT INVENTARIUM

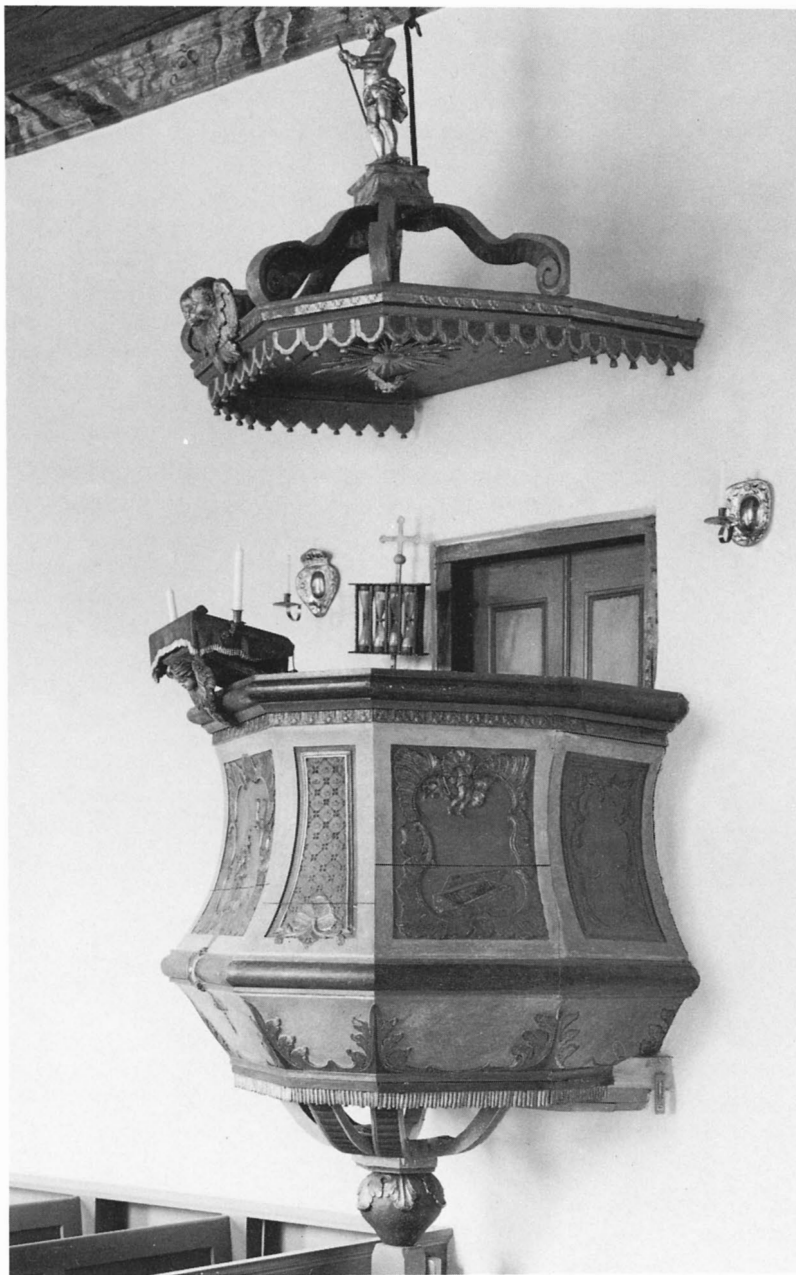
Fig 78. Predikstol av skulpterat, kredderat, målat och förgyllt trä, tillverkad av Jonas Berggren 1763, med undantag av partierna närmast väggen, som är utförda 1778–1780 av snickaren Clas Wahlberg, Jöns Aspelund och målaren Johan Lundgren Olofsson. Foto R Hintze 1980.

*Pulpit, carved in wood, covered with gusso, painted and gilt, sculptured by Jonas Berggren in 1763, with the exception of parts close to the wall, which were made in 1778–1780 by Clas Wahlberg, wood worker, Jöns Aspelund and Johan Lundgren Olofsson, painter.*

an byggdes, gjordes det en uppgång till predikstolen (räk), kanske som i fig 116 F. I övrigt är ingenting känt om dess utseende. Sål på auktion 1768. – 2. Den nuvarande predikstolen är av skulpterat, krederat, målat och förgyllt trä (fig 78–81). Den är i huvudsak utförd 1763 av Jonas Berggren<sup>55</sup>. Korgen och ljudtaket har samma osymmetriska, sju-sidiga plan (fig 27 b). Korgen är bruten i sex konkava fält, utsvängda upptill och nedtill. Sidorna orneras med olika rokokkoornament. De beskrivs från vänster till höger: 1. Rocaille och akantus, endast utförda i målning av Johan Lundgren Olofsson (not 29) 1780. – 2. Smalt fält med rutverk samt nedtill en mussla, allt utfört i relief. – 3. Bredare fält med reliefutsmyckning. I mitten knäböjer Jesus i Gethsemane (fig 79). Ur ett moln räcks en nattvardskalk ned mot honom. I bakgrunden ett av

Predikstolens huvuddelar är, som redan är omtalat, utförda 1763 av Jonas Berggren (not 55) och skänkta av lantmätaren Henrik Reinius (not 35). De ursprungliga delarna är korgens fält nr 2–5 samt utsmyckningen på ljudtakets motsvarande sidor. När predikstolen tillkom, stod ännu det medeltida koret kvar och kyrkan hade nyligen, 1759, fått en sakristia med uppgång till den äldre predikstolen (fig 116 F). Även predikstol nr 2

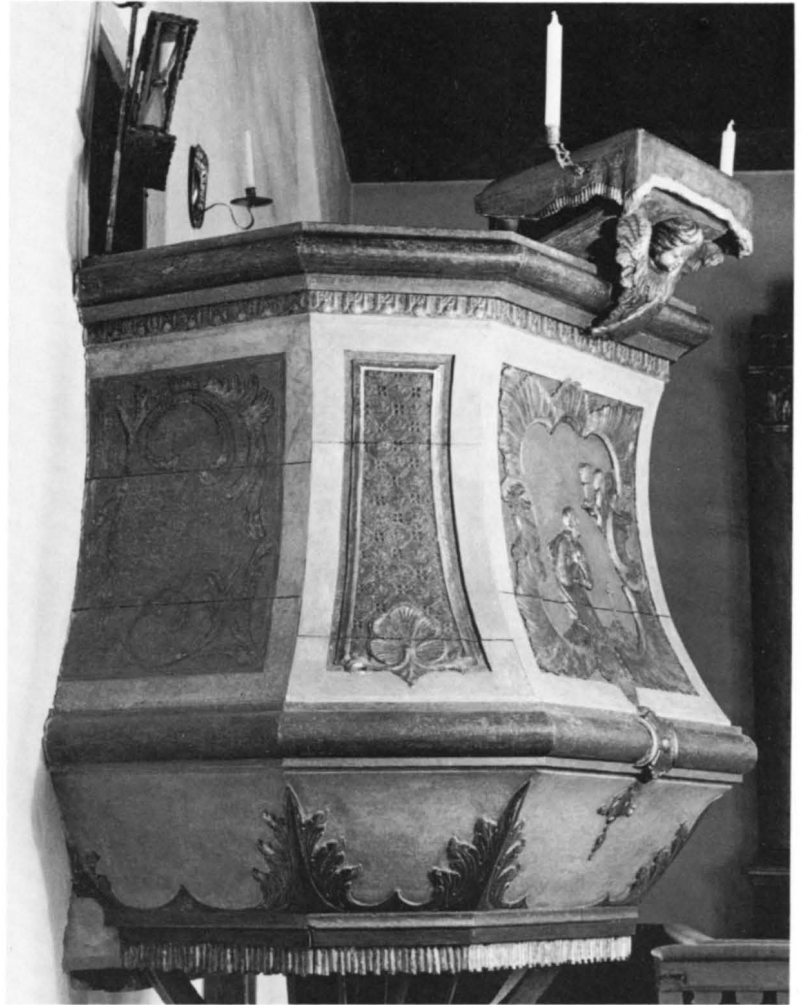
Fig 79. Detalj av predikstolens korg med Gethsemane och bokstödet. Ornamenten t v är endast målade. Foto R Hintze 1980.

*Detail of pulpit with Jesus in Gethsemane and the book rest. The ornaments to the left are only painted.*

bottenparti. Detta, som har svagt insvängda fält, orneras av uppstigande akantusblad vid varje brytningspunkt. Bladen är utförda endast med brun färg och guldbrons på fälten nr 1 och nr 6, men skulpterade på de övriga. Från bottenpartiet nedhänger en i skulptur utförd frans. Korgen är grå med förgyllda reliefer och ornament. Färgen på korgens sidor är blå. Korgens listverk är gröna och röda med förgyllda detaljer. – Från korgens undersida utgår svängda byglar, som möts i en åttkantig platta med profilerad kant. Denna vilar på ett päronformat klot, som är omslutet av akantusblad och som i sin tur vilar på en enkel träpelare.

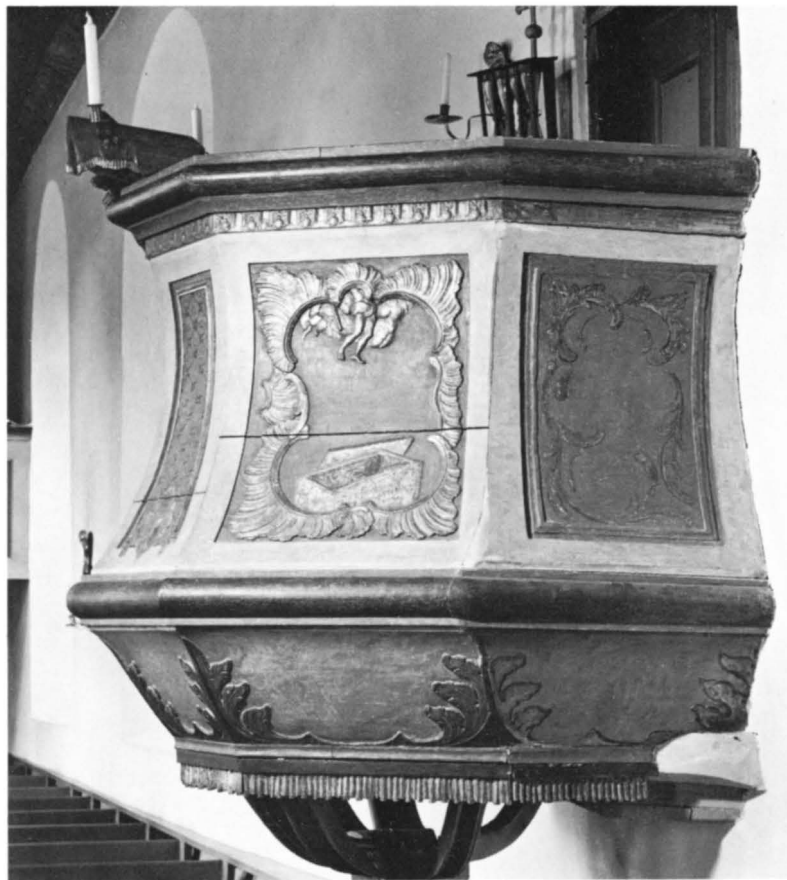
Fig 80. Detalj av predikstolens korg med Kristi uppståndelse. Ornamenten t h är endast målade. Foto R Hintze 1980.

*Detail of pulpit with the Resurrection of Christ. The ornaments to the right are only painted.*

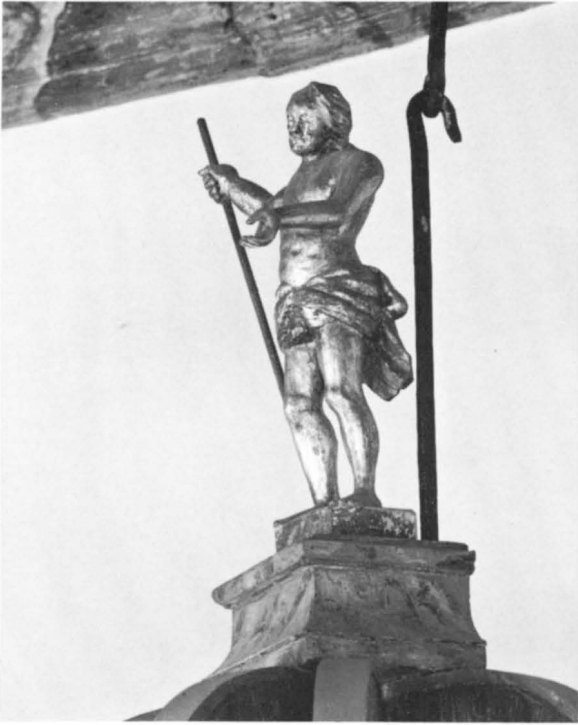
Fig 81. Detalj av den Segrande Kristus med korsfanan i handen på predikstolens ljudtak. Foto R Hintze 1980.

*Detail of pulpit sounding board with Victorious Christ.*

som en krona. De bär upp en profilerad, fyrsidig sockel, på vilken står en skulptur av den Segrande Kristus med korsfanan i handen (fig 81). Före 1938 stod i stället en liten gipskopia av Thorvaldsens Kristus på ljudtaket (fig 68). Från ljudtakets undersida nedhänger Helige Andes duva från en skulpterad, strålände sol (före 1938 var solen placerad på väggen bakom predikstolen, fig 68).

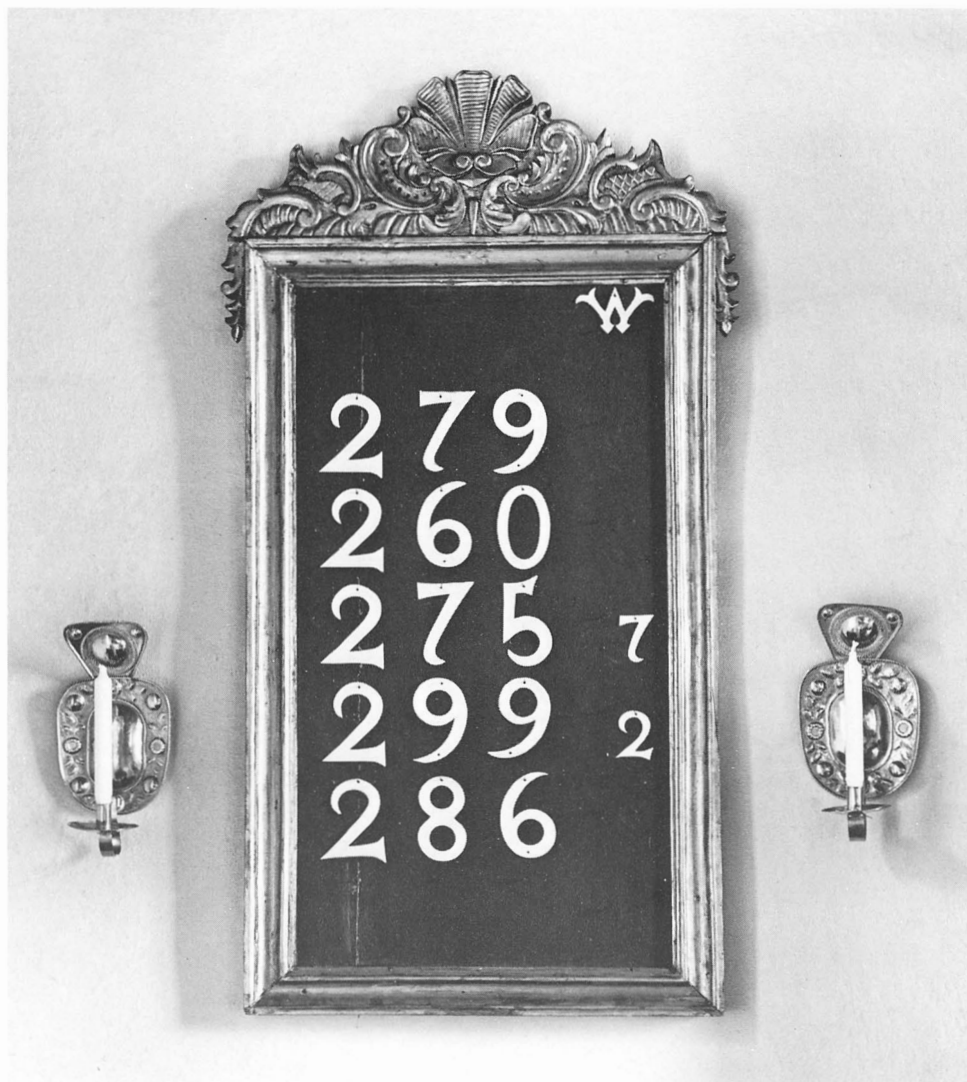
Fig 84. Nummertavla, den ena av ett par, tillverkad 1868, samt två väggplåtar av mässing, 1700-tal.

bevarad. Håkansson nr 910. – 2. Förfärdigad 1794 av spegelfabrikörerna Wetterberg och Högström (not 53) för kyrkans medel (inv 1813). Den var gjord efter mönster av nr 1 samt hängde söder om altaret (fig 25). Redan 1785 hade kronolänsman Hagberg föreslagit, att en ny nummertavla skulle anskaffas, bl a emedan predikstolen skymde kyrkans enda nummertavla för dem som satt på norra sidan i kyrkan (st prot). Församlingen instämde i förslaget, men "såsom ingen tillgång på Bilthuggare finnes på nära håll, så måste härmed hafwas anstånd, till dess man kan få någon som kan göra en noga afritning af den närvarande taflan". Samtidigt som den nya nummertavlan gjordes, putsades den gamla upp. Båda kallades gamla 1871 (inv) och finns inte längre kvar. – 3–4. Två lika tavlor (fig 84) med profilerade, förgyllda ramar; symmetriskt skulpterade överstycken med en mussla, omgiven av voluter, rocailles och blad. Svarta tavlor. Tillverkade 1868 (räk). Höjd 145 cm.

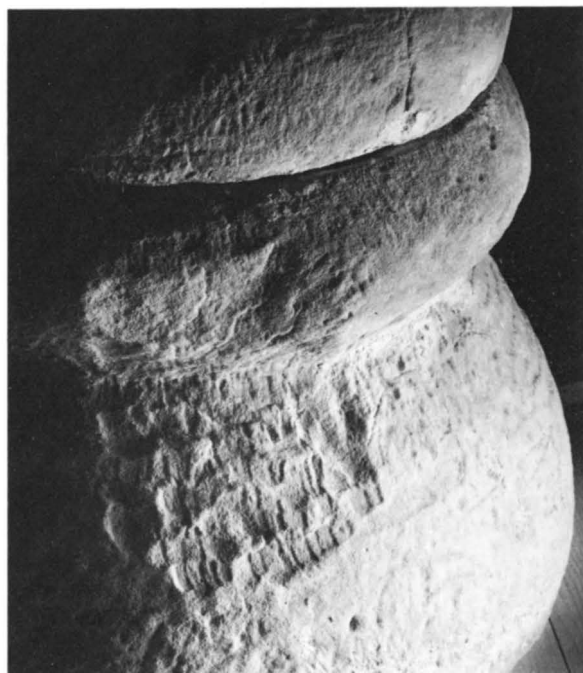
Fig 88. Detalj av dopfuntens fot med ett av fyra spår efter borthuggna huvuden. Foto R Hintze 1980.

Dopfunten (fig 85 ff) är huggen av Kalmarsundssandsten (not 24), samma material som ingår i långhusets portaler samt i vissa detaljer i tornet. Den består av två delar, en skål, som nedtill avslutas med en bred vulst, samt ett fotstycke, som upptill har en vulst, liknande cuppans. Skålen är både på livet och undersidan indelad i sju fält. Eftersom funten stått utomhus som takkrön mellan 1778 och 1932 (se fig 86), är det mesta av reliefutsmyckningen bortvittradt. Man skymtar bl a Jesu födelse(?), ett lejon med lyft framtass och uppåtsvängd svans med tofs i form av en halvpalmett (fig 87 a), andra stående eller springande fyrfotadjur, bl a en bock (?), en grip samt ornamentlister. Fyra ovala, grovhuggna ytor<sup>63</sup> på foten (fig 88) är troligen spår av utskjutande huvuden, vilka huggits bort 1778. På skålens brädd är en fals för ett lock. Funten har uttömningshål. Höjd 89 cm, diameter 66 cm. 1100-talets senare hälft. Konserverad 1937.

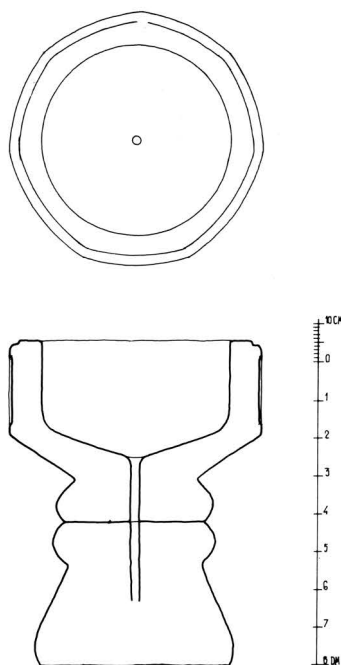
Fig 89. Sektion av dopfunten i fig 85 ff. Uppm, skala 1:20, P Wångstedt 1980.

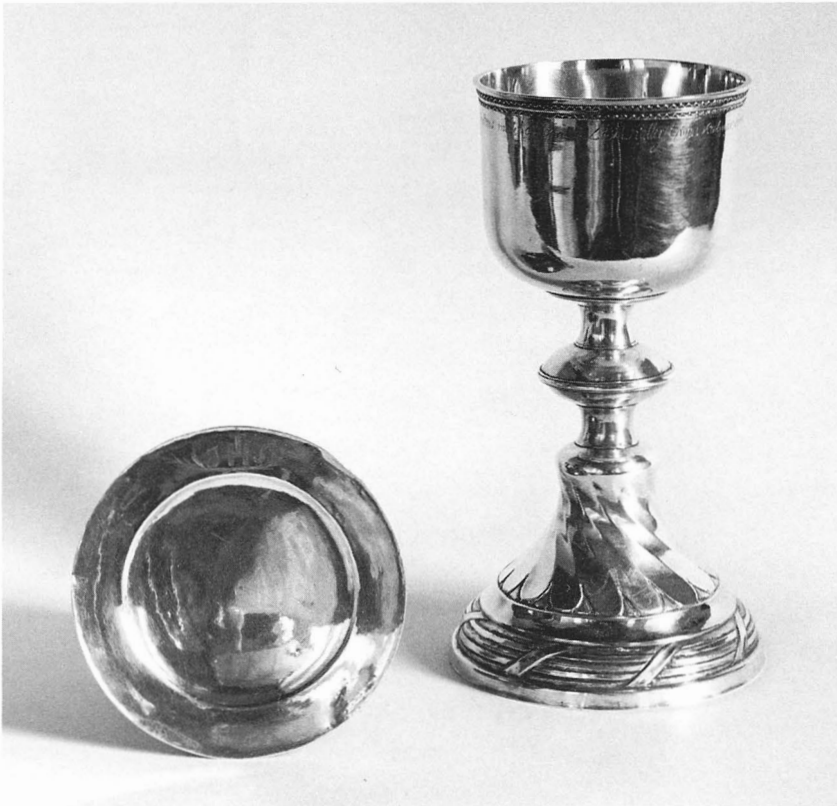
Fig 90. Kalk och paten av delvis förgyllt silver, omgjorda 1782 av L M Kallerström. Foto R Hintze 1980.

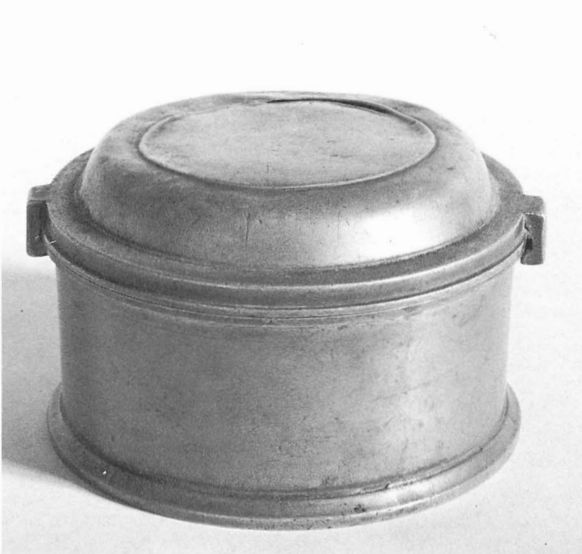
Fig 91. Oblatask, s k låsask, av tenn, tillverkad 1779 av Christian Benjamin Macke. Foto R Hintze 1980.

Oblataskar: 1. Av tenn, cylindrisk med något kupigt lock, en s k låsask (fig 91), som låses genom att locket vrides, sedan tappar i locket passats in i urtag i underdelen. Enligt stämplat tillverkad 1779 av Christian Benjamin Macke<sup>65</sup> och inköpt följande år. Frecklad inskrift på botten: "Wickleby". Diameter 10,7 cm. – 2. Av silver, oval på fyra fötter i form av kvistar med symmetriskt ordnade blad (fig 92). Enligt stämplat tillverkad 1790 av Johan Petter Britt<sup>66</sup>. Graverad inskrift med kursivstil på locket: *Wickleby Kyrka. / Tillhörig Anno / 1790*. Längd 11,5 cm, höjd 7,5 cm.

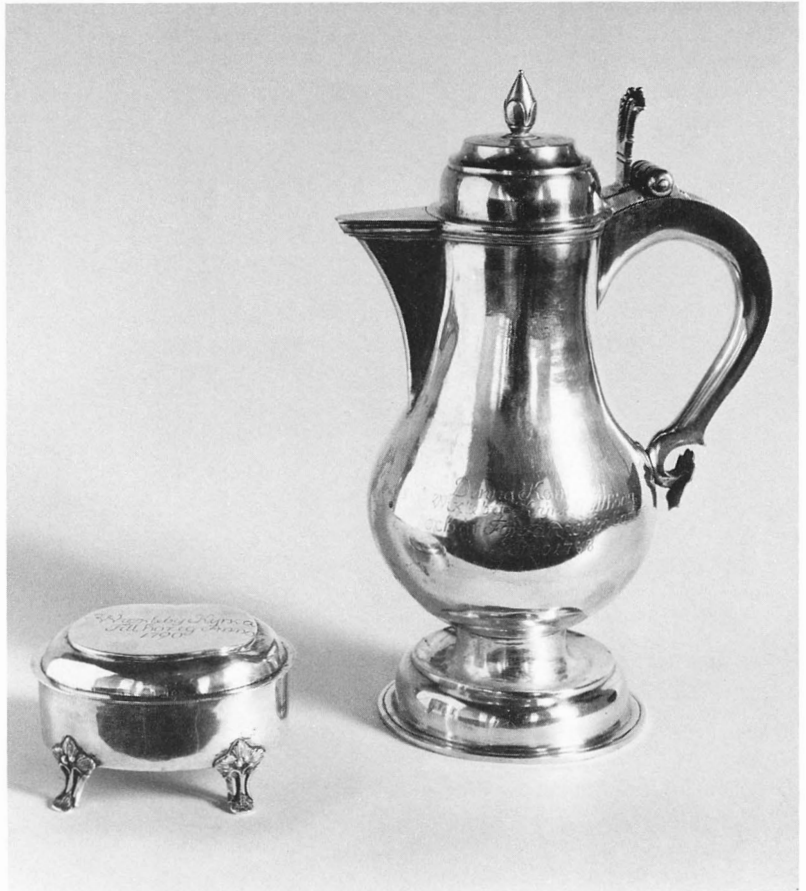
Fig 93. Sockenbudskalk och paten av delvis förgyllt silver, tillverkade i Kalmar 1848, troligen av Daniel Eklund. Fodralet av svarvad masurbjörk från 1704. Foto R Hintze 1980.

Sockenbudstyg: 1. Av oförgyllt silver, vägande 6 lod, inköpt 1703–1704 för kyrkans pengar, medan patenen var förärad av kyrkoherde Nils Wentling (inv 1706, not 56) jämte ett svarvat trä-"foder" av masurbjörk (fig 93). Kalken reparerades enligt räk 1758 av Olof Brännare samt 1763. Fodralets lock är utfört i sveptechnik och sammanfogat med senor. Höjd 16 cm. Öppnas uppåt. På burkens liv två öglor, gjorda i samma stycke som burkens mellersta del. I öglorna är en smal läderrem iträdd. – 2. Av silver (fig 93), vägande 8 eller 9 lod och tillverkat 1848 av silvret i sockenbudstyget nr 1. Arbetet utfördes sannolikt av Daniel Eklund<sup>68</sup> och bestodades av f åldermannen Anders Nilsson i Karlevi. Hög fot, tillplattad nod med åsar, låg, vid skål som är förgylld inuti. Noden är nitad vid skaftet. Höjd 11 cm. Paten med förgylld framsida, diameter 7,4 cm. På brätet är ingraverat ett litet ringkors. Inga stämplat.

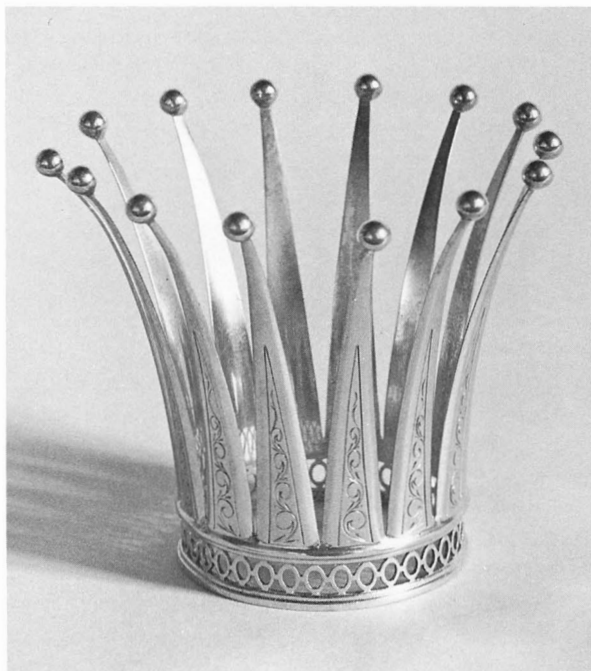
Fig 94. Brudkrona av helförgyllt silver, tillverkad av C G Hallberg 1940. Foto R Hintze 1980.

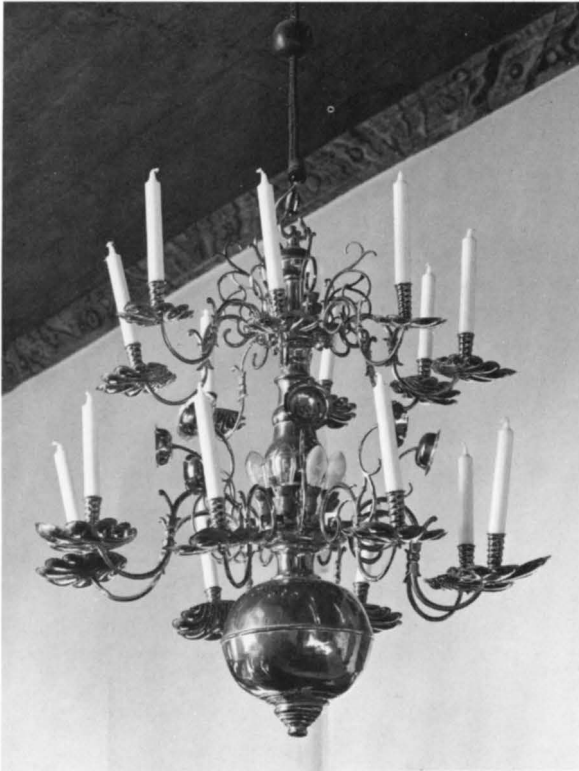
Fig 95. Ljuskrona av mässing, inköpt 1783 på midsommar-marknaden i Kalmar. Foto R Hintze 1980.

Ljuskronor av mässing: 1. För sexton ljus i två kransar (fig 95; nr 1 från öster). Den profilerade mittstammen kröns av en bygel för upphängning och avslutas nedtill av en stor kula, som på undersidan har en profilerad knopp. S-formade ljusarmar med små grenar, musselformade droppskålar med vridna ljuspipor. Från

den övre ljuskransen stiger små greniga prydnadsarmar upp, medan från den nedre kransen uppstiger klockformade reflexblommor. Höjd 104 cm. Inköpt 1783 på midsommarmarknaden i Kalmar (st prot). – 2. För tolv ljus i två kransar. I huvudsak lik nr 1, utom att ljuspiporna är raka med utvikt kant. Höjd 93 cm. Inköpt på midsommarmarknaden 1783 i Kalmar (st prot). Närmast läktaren. 8 klot köptes samtidigt för de båda ljuskronornas kedjor. – 3. För tolv ljus i två kransar (fig 96; nr 2 från öster). Den profilerade mittstammen kröns av en bygel för upphängning och avslutas nedtill med en stor, päronformad kula med en slät knopp. S-formade ljusarmar, musselformade droppskålar, raka ljuspipor med uddklippta kanter. Reflexblommor av två slag, dels klockor med fyra uddar, dels stjärnformade, flata. Höjd 101 cm. Inköpt 1834 hos gördelmakaren P Almqvist i Kalmar (räk). – 4–5. För fem ljus i en krans. De S-formade ljusarmarna utgår

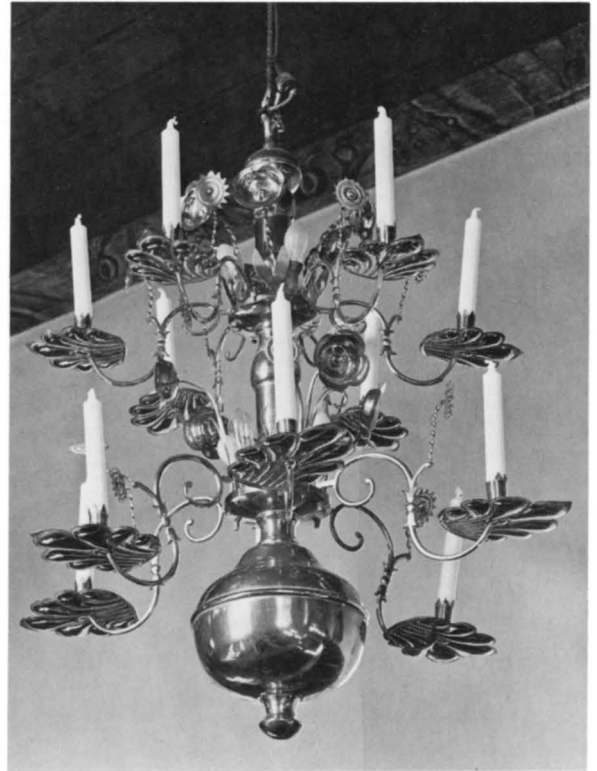
Fig 96. Ljuskrona av mässing, inköpt 1834 hos gördelmakaren P Almqvist i Kalmar. Foto R Hintze 1980.

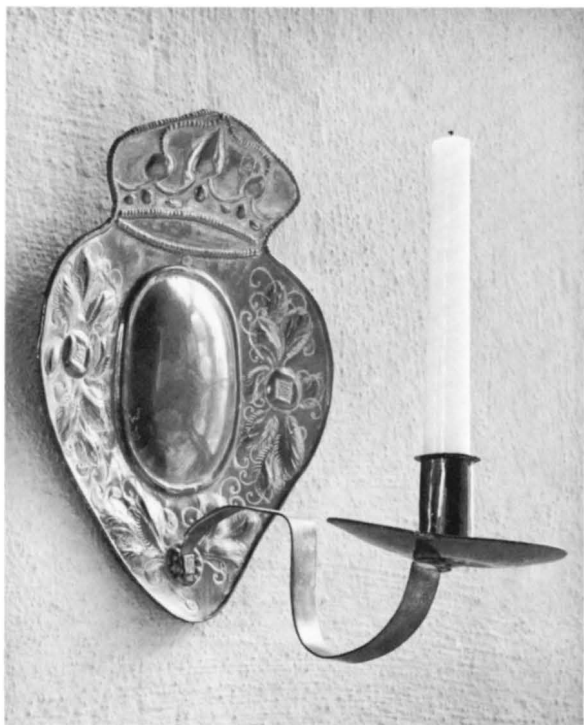
Fig 97. Vägglått av mässing, 1700-tal. Foto R Hintze 1980.

Vägglåttar av mässing i drivet och punsat arbete: 1. För ett ljus (fig 97), tresidig med rundade hörn, krönt av en sluten krona i samma stycke som reflexplåten, som orneras med blommor och blad. I mitten en oval, blank reflektor. Rund droppskål, rak ljuspipa med hål.

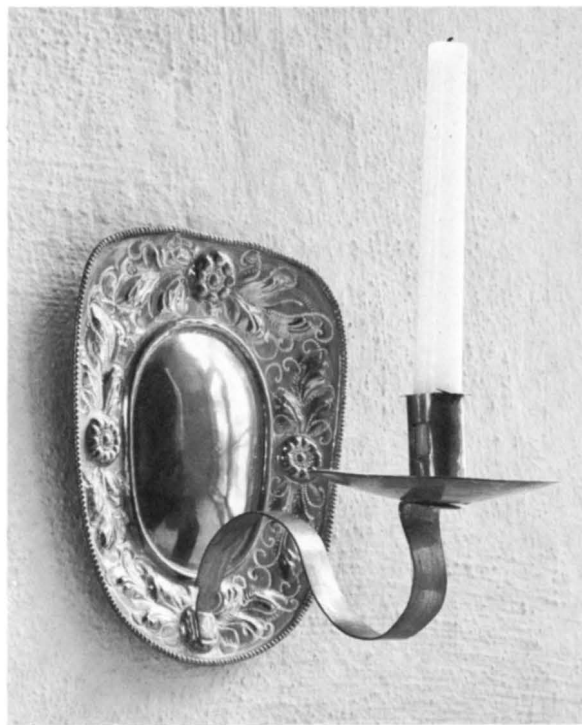
Fig 98. Vägglått av mässing, 1700-tal. Foto R Hintze 1980.

Höjd 29 cm. 1700-tal. Hänger strax väster om predikstolen. – 2. Liknar nr 1, men saknar reflexplåt (fig 98). Hållare för en sådan finns på baksidan. Siffran 4 är ingraverad på ljusarmen. Höjd 20 cm. 1700-tal. – 3–6. På östra korväggen (två synliga i fig 84), lika nr 2, men med bevarade reflexplåtar. Dessa har solfjäderform, som i mitten har en stor rundel, omgiven av en krans av barr eller smala löv samt på ömse sidor över den större rundeln två mindre bucklor. Nr 3 är märkt med fem punkter och är 36 cm hög. Nr 4 är 33 cm hög. Nr 5, märkt "10" på ljusarmens hållare, är 40 cm hög. Nr 6 är märkt med sex punkter och är 38 cm hög och har omvänt äggformad reflektor (de övrigas reflektorer är ovala). 1700-tal. Löfgrens uppgift, att de kommer från Borgholms slottskyrka, är kanske felaktig. Notisen kan gälla väggplåtarna nr 1–2, liksom upplysningen hos Håkansson (nr 906) om "mässingslampetter" (antal och utseende nämns ej), vilka var skänkta av härads-skrivaren Starbeck (not 57), tidigare inspektor på Borgholms slott. Jfr inskr i sakr, enligt vilken två "ljusstakar" var skänkta 1772. Inv 1837–1871 upptar två lampetter av mässing på väggen vid predikstolen (desamma som nr 1–2 här) och fyra dito vid altaret, d v s på korets östra vägg (nr 3–6, fig 75). Räk 1778 och 1839 upptar bl a utgifter för sex lampetter. – 7–8. För

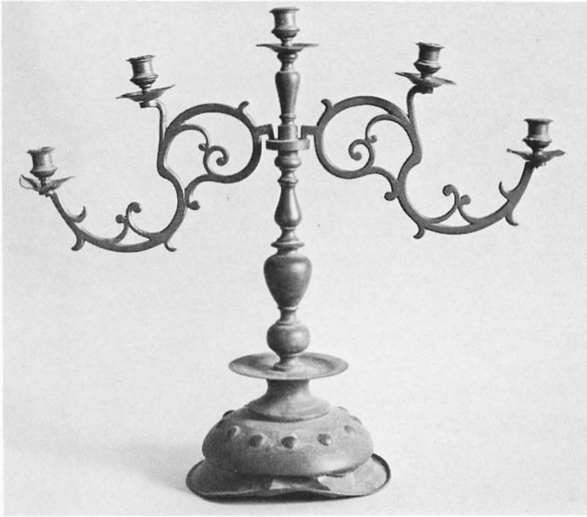
Fig 99. Ljusstake av mässing, inköpt 1783 på midsommar-marknaden i Kalmar. Foto R Hintze 1981.

Ljustakar av mässing: 1. För ett ljus med hög, rund profilerad fot och urnformad mittstam. I pipan en sekundär manschett av mässing med punsad och driven ornering. Höjd 20,5 cm. Första gången upptagen i inv 1753. Överhoppad i senare inv ända till 1887 och beskriven av Billow. Ej bevarad. – 2. För fem ljus (fig 99). Profilerad, gjuten mittstam, som kröns av en ljushållare, samt S-formade, gjutna ljusarmar, som vardera bär två ljuspipor. Ljusen är symmetriskt placerade i stigande linjer mot mitten. Runda, kupiga droppskålar, profilerade, gjutna ljuspipor. På den kupiga foten en rad runda bucklor samt punsad ornering: druvklasar och bladrankor. Höjd 43 cm. Köpt på midsommarmarknaden i Kalmar 1783. – 3–4. För ett ljus (fig 100). Profilerad mittstam och dito fot. Mellan dem en slät, rund droppskål. Enligt graverad inskrift på båda "Skänkt till Wickleby Kyrka d:  $2\frac{1}{2}$  1836 af Nådårs-predikanten G Wimmerström"<sup>70</sup>. I botten stämplat: "N<sup>o</sup> 3", höjd 35,5 cm. Håkansson nr 914. – 5. För fem ljus. Rikt profilerad, gjuten mittstam, stor, rund, hög och kupig fot och rikt förgrenade, S-svängda armar. Höjd 58 cm. 1800-talets slut. Ej återfunnen 1982. – 6–7. För tre ljus, genombrutet arbete i Jugendstil (fig 101). Höjd 39 cm. Den ena bortstulen omkring 1975. – 8–9. För ett ljus, kopior av nr 3–4. Enligt graverad inskrift tillverkade av Lindstedt & Son, Kalmar 1963 samt enligt en annan, ingraverad med versaler: GÅVA AV HUGO HULTBERG ÅR 1962 TILL VICKLEBY KYRKA. Höjd 32,2 cm.

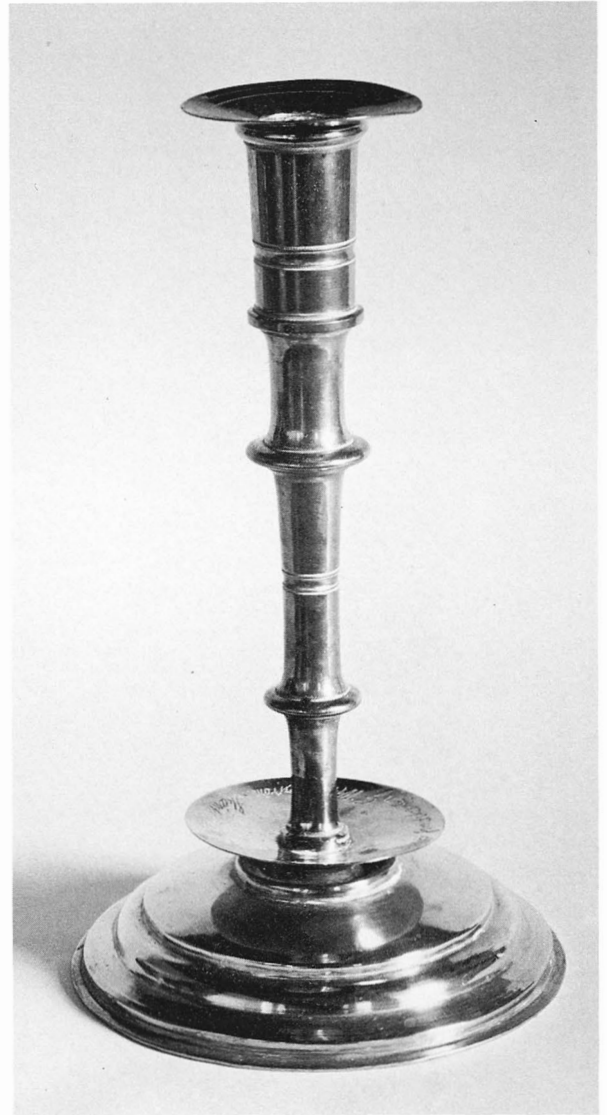
Fig 100. Ljusstake av mässing, den ena av ett par, skänkt 1836 av nådårspredikanten G Wimmerström. Foto R Hintze 1980.

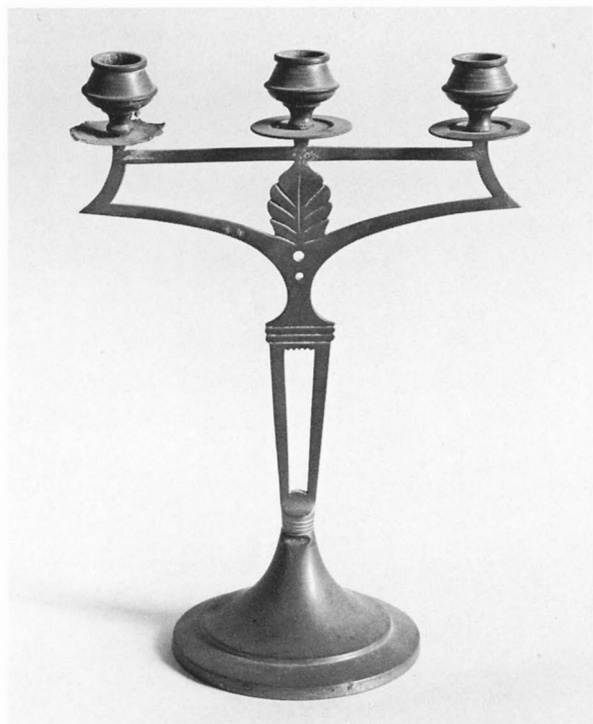
Fig 101. Ljusstake av mässing, Jugendstil, den ena av ett par (den andra stulen omkring 1975). Foto R Hintze 1980.

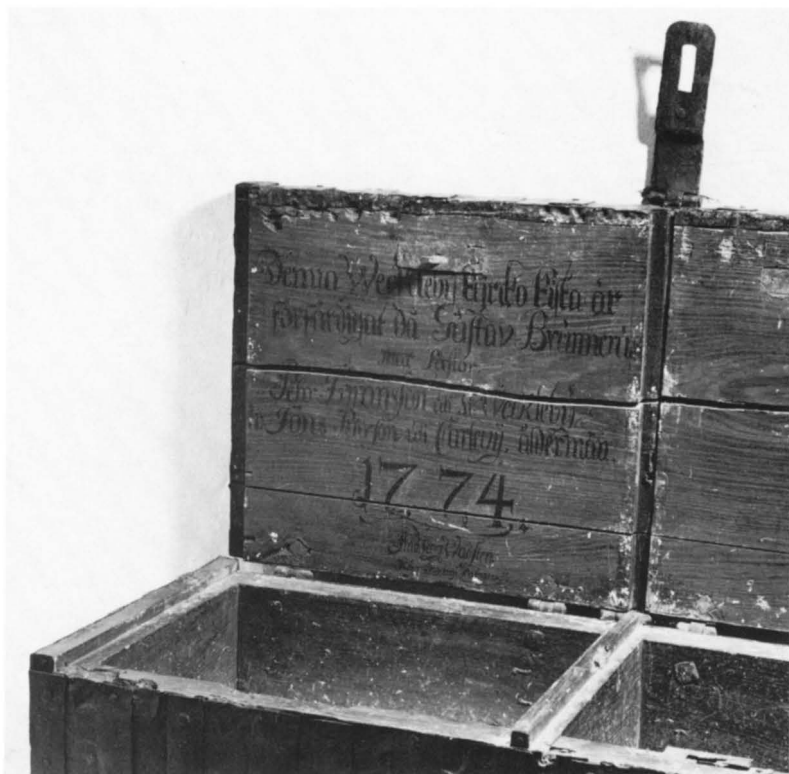
Fig 112. Detalj av järnbeslagen kista av ek (jfr fig 49), tillverkad 1774 och målad samma år av And G Wadsten. Foto R Hintze 1981.

*Detail of iron-bound oak chest (cf fig 49), made in 1774 and painted in the same year by And G Wadsten.*

Kistor: 1. Omtalad 1665, 1685, 1691 och 1703 (inv). Kallades 1706 gammal och oduglig. 1718 beslöt man, att järnen skulle avslås och brukas till någon annan kyrkans tjänst och nödvändighet. – 2. ”Kiörkokista wäl beslagen innefattad i en ståck med 3 innanlås för” (inv 1706). Den bröts upp av tjuvar 1727: ”. . . plundrades kyrkan af gudlösa mskr [= människor], hvilka bortstulo alt hvad som fans i kyrkokistan på 15 öre S.M. när” Vickleby äldsta kyrkobok, s 280). – 3. ”En kista som brukas till kyrkans förnödenheter” köptes 1741 (räk). Inv 1753 upptar två kistor, en ”wälbeslagen kyrkokista” och en ”dito gammal”. – 4–5. Två kistor gjordes 1764 av snickaren Clas Wahlberg. De var först ”obeslagne med 1. lås för hvardera” (inv 1813, 1837, 1845). Det är troligen dessa båda kistor som 1774 kallas för ”kyrkowärdskistor med låsar och beslag” (inv). Om en av dem hette det 1797: ”til kännagafs at kyrkowärdskistan af den starka fucktighet som är i sakristigan vore aldeles till botten och sidor uppruten och odugelig, då åldermännen blefvo anmodade at antingen låta förfärdiga en ny i stället, eller reparera den gamla, så som dem bäst synes” (st prot). Den ena kistan skadades 1847 vid ett inbrott (inv 1848). Båda fanns med i inv 1862 och 1871, men avskrevs 1887. – 6. Av ek (fig 49, 112) med mycket tjocka väggar, järnbeslagen och svartmålade på utsidan, indelad i två fack med egna lock (kistans lock består av två halvlor), vardera med ett innanlås samt ett låsöverfall över skarven mellan de båda lockhalvorna. Dessa är infällda i falsar på kistans gavlar. Ovala, fällbara handtag på kortsidorna. Locken grönmålade på insidan. På insidan av vänster lock är målat med svart frakturstil: ”Denna Weckleby kyrcko kista är / förfärdigat då Gustav Brunnerus [not 40] / war Pastor / Pehr Jöransson uti St: Veckleby / och Jöns Pehrson uti Carlevij. åldermän. / 1774 / And: Georg. Wadsten [not 49] Pictor Provintij Calmarensis [= provintialmålare från Kalmar]”. Myntspringa i höger lock. Höjd 54 cm, längd 103 cm, bredd 53 cm. 1770 beslöt man att anskaffa en ny kyrkokista, ”emedan den gamla är på det högsta bristfällig” (st prot), den gamla beskrivs 1774 som ”förderfvad” (inv). 1773–1774 anskaffades ekplankor till kistan, mästern Aspelund fick arbetslön för densamma, smeden

An iron bound chest (fig 49, 112), a table with some chairs (fig 74) and the great bell (fig 115) are all 18th century.

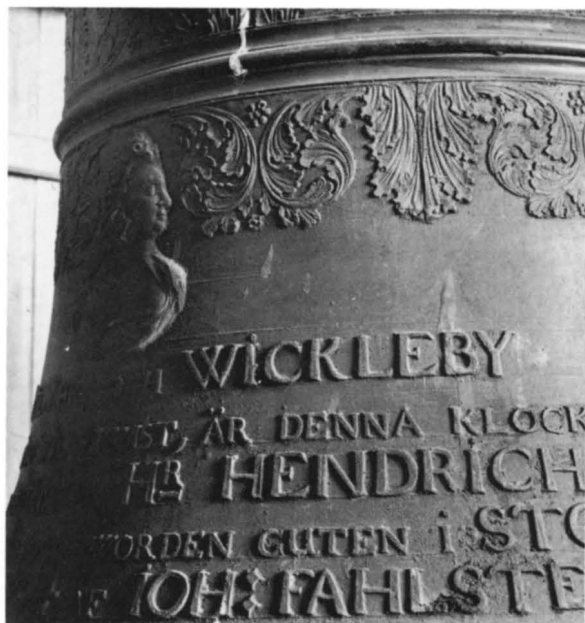
Lillklockan<sup>84</sup> (fig 114) har runt halsen två rundstavar, tomt skriftband, två rundstavar. I slaget: vinkelstav. I övrigt saknas inskrift och ornamentik. Klockan är medeltida, troligen sent 1300-talet eller 1400-talet.

Fig 114. Lillklockan, troligen sent 1300-tal eller 1400-talet. Foto R Hintze 1980 resp uppm, skala 1:20, A Flink 1918.

The small bell, probably cast in the late 14th or 15th century.

Till dessa århundraden kan inga speciella byggnadsföretag hänföras. I samband med anskaffandet av den senmedeltida lillklockan (fig 114 f) kan en klockstol av något slag ha kommit till, varav delar nu är inmurade i tornet (fig 34–36). Jfr rekonstruktionen i fig 37.

The oldest preserved object in the church is the baptismal font from the late 12th century (fig 85 ff). As it had been for many years a roof decoration (fig 86) the relief is very much damaged. The small bell (fig 114) and probably the masonry seat in the porch (fig 49) are from the Middle Ages.

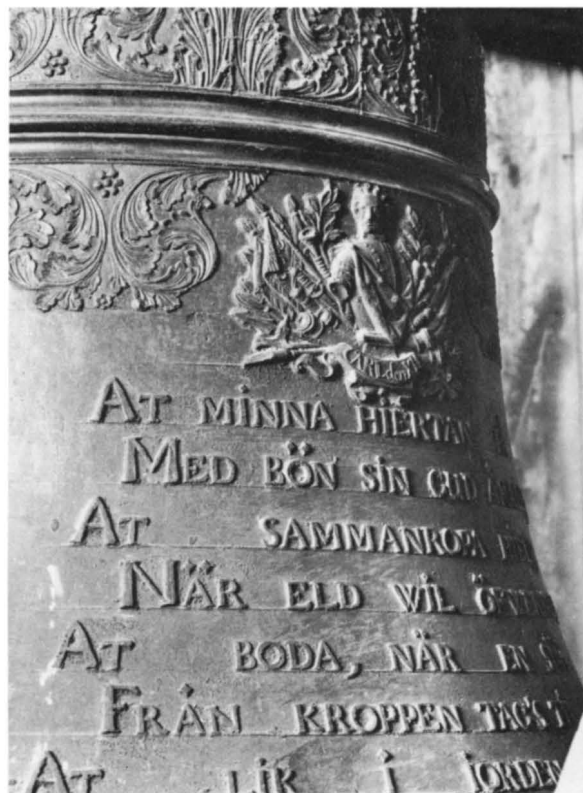
b

Fig 115 a–b. Detaljer av storklockan, gjuten i Stockholm 1744 av Johan Fahlsten, med bl a Karl XII:s (b) och Fredrik I:s (a) bröstbilder. Foto R Hintze 1980.

Skåller till Axeln" och en svingel. Olof Brännare tillarbetade och timrade "den stäcken som till klåcke Axeln blef beslagen" och "herr Jägaren Ruth i Stockholm" var den som "hafft i Commission detta ärendet med klåckans omgjutande", för vilket han erhöll "en lijten discretion" om 6:–. Kostnaderna för det hela bestreds dels av kyrkans egna medel, dels genom utdebitering bland socknens invånare, "hwar effter sitt Stånd och willkor". Storklockan (fig 115 a–b) har runt halsen akanthusbårder på ömse sidor om en rundstav.

GUD ÅKALLA, / AT SAMMANROPA HIELP / NÄR ELD WIL  
ÖFWERFALLA; / AT BODA NÄR EN SIÄL / FRÅN KROPPEN  
TAG'S TIL GUD; / AT LIK I IORDEN GIÖMS, / THET  
TECKNAS MED MITT LIUD. – Keruber på ömse sidor om  
textens nedre del, på slagringen akantus. Mått: dia-  
meter 80 cm, höjd med krona 77 cm, utan krona 57 cm.

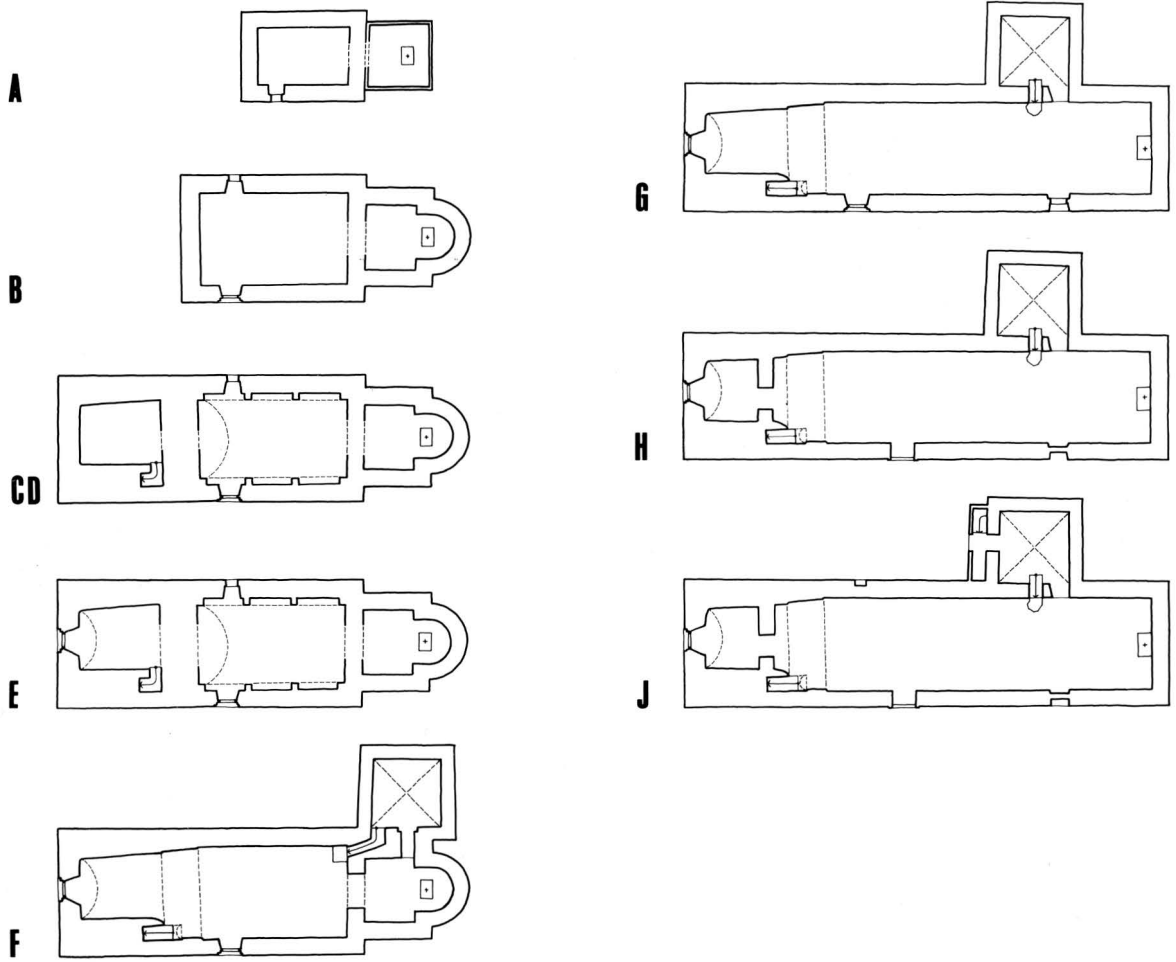
Fig 116. Kyrkans planutveckling. Skala 1:500, R Boström och G Wirén 1982.

ably contemporary. With the building of fire-proof stone vaults over the nave (fig 116 C–E). Traces of wall arcades which may have supported a longitudinal barrel-vault have been found (fig 24 f). A similar vault system has existed in *Norra Möckleby* church (see drawing p 166 in *Norra Möckleby*, 1978). Above the vaults there was probably a floor and one of the enlarged windows in the west gable of the nave was used as the entrance to the attic (fig 28 a). The attic could be used as a "wartime shelter" to use a modern term.

The history of the church can be more easily followed in the archives from the beginning of the 18th century onwards (fig 116 F, G). The gallery was enlarged in 1705 and between the tower and the nave the wide arches that still form the link between them, were opened. The lower part of the tower staircase was rebuilt so that it opens on to the southwest instead of the southeast corner of the tower (fig 20, 27 b, 116 F). It was also at the beginning of the 18th century that the tiled roof was repaired and the north portal bricked up. In 1732, a thorough renovation of the tower roof was undertaken and it was covered with tarred shingles. At that time it was in such disrepair that "it has been

and therefore a new portal was opened further east (fig 116 H) surrounded by a rustic frame of limewashed plaster (fig 32). The doors and door furnishings are contemporary (fig 44). A transverse wall was built in the east part of the vestry (fig 116 H). The window above the new south portal was opened in 1833.
