Enköpings kyrkor

SVERIGES KYRKOR

UPPLAND

VOLYM 195 AV SVERIGES KYRKOR, KONSTHISTORISKT INVENTARIUM

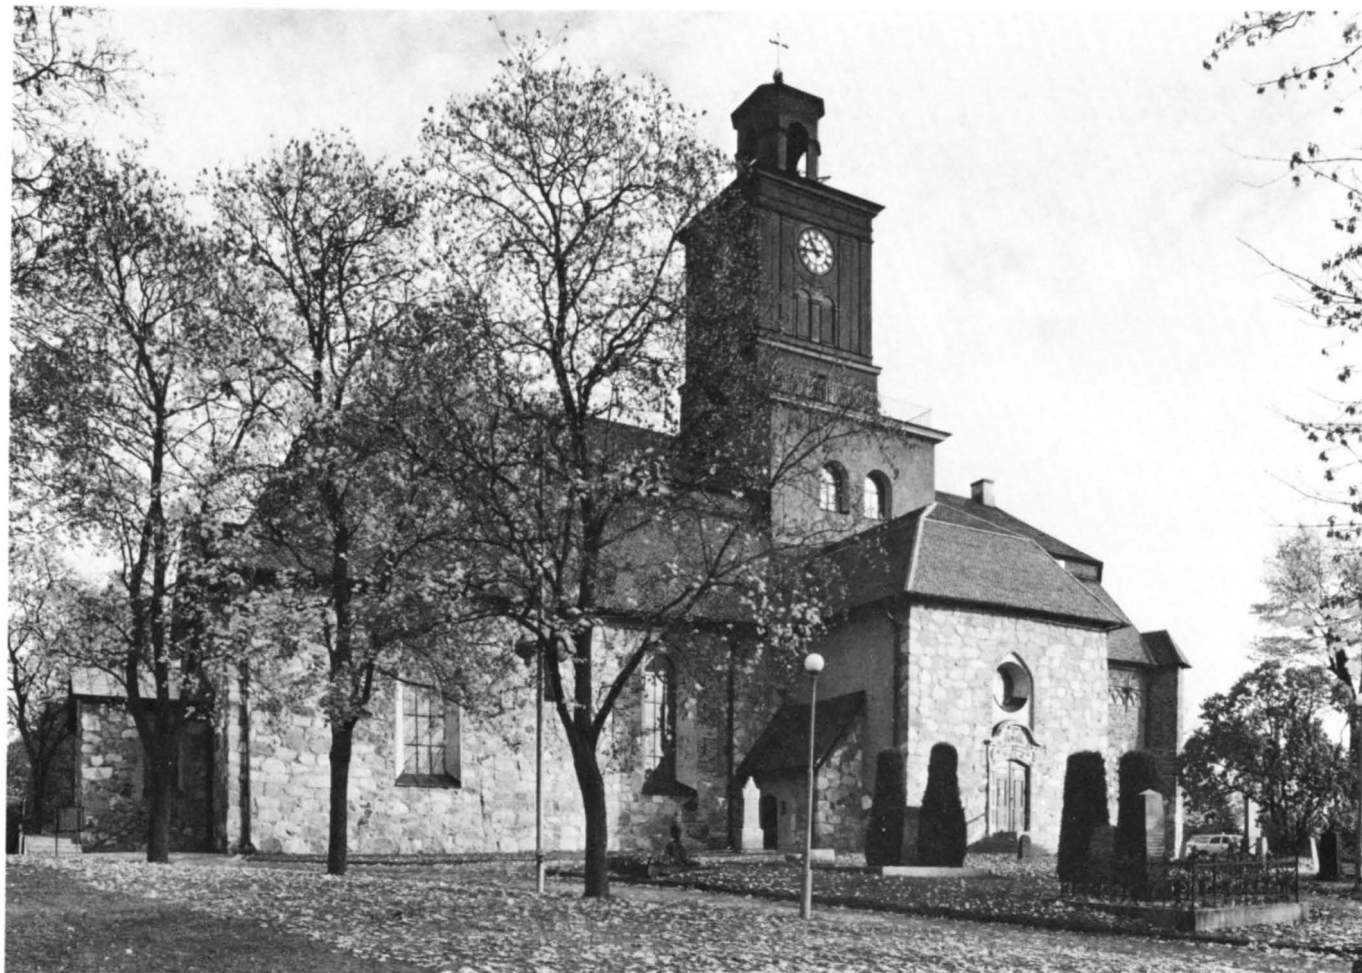
Fig 40. Vårfrukyrkan från sydväst. Långhus och korsarmar har ingått i en ovanligt stor romansk kyrka. Koret är senmedeltida, medan tornet och vapenhuset byggts på 1800-talet. Foto 1983.

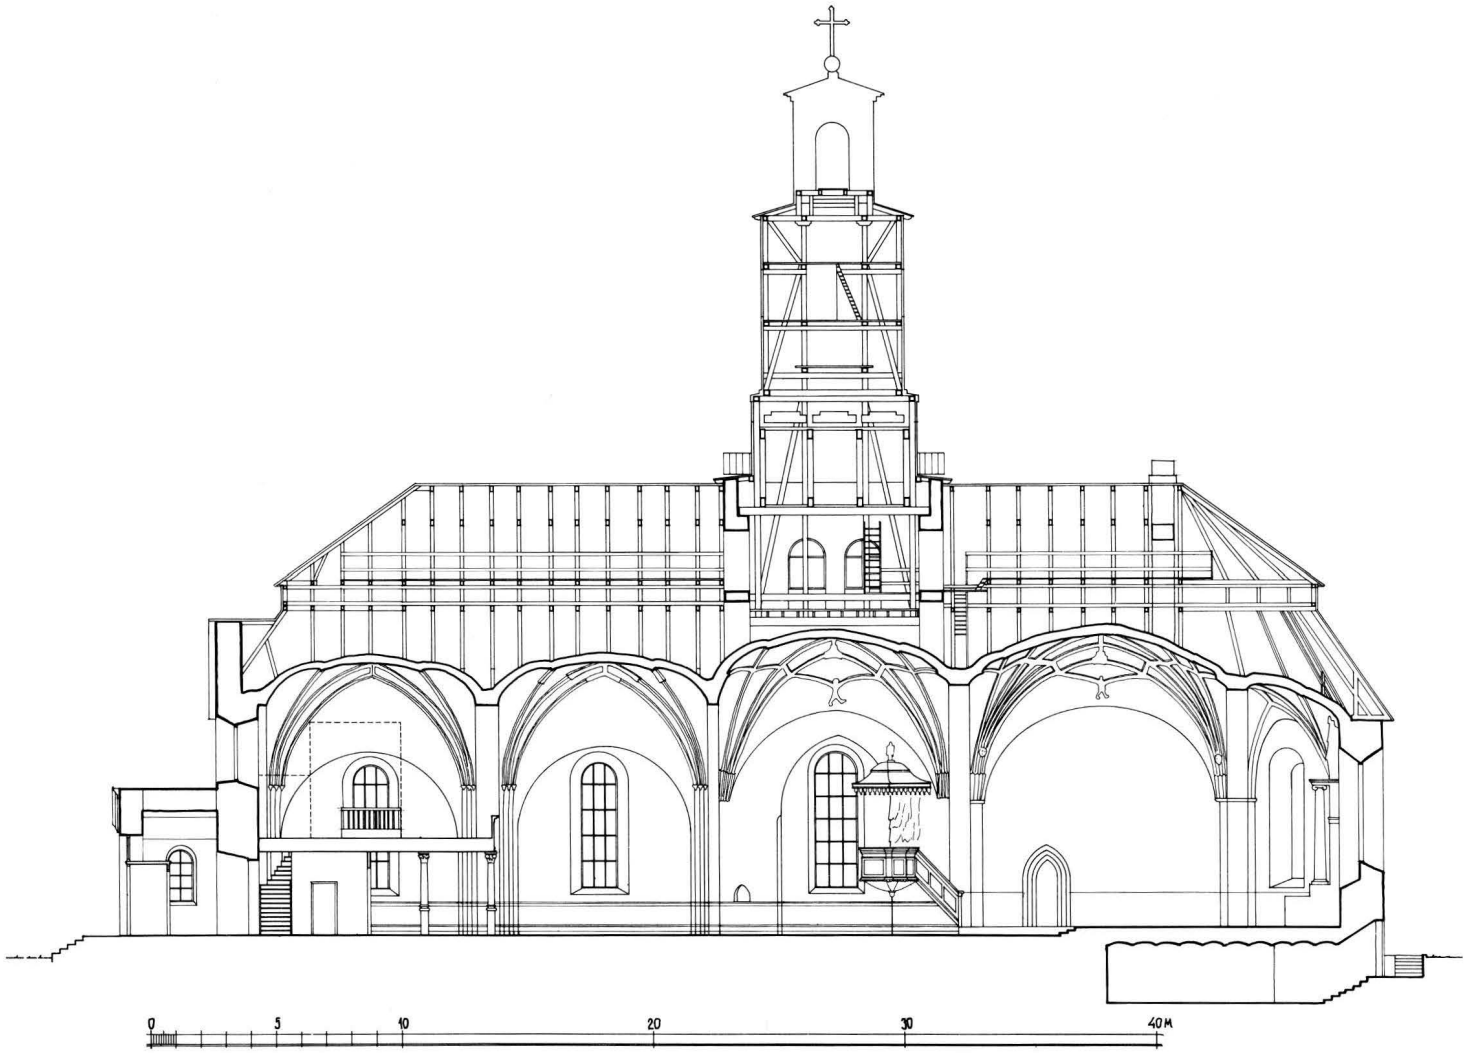
Fig 47. Tvärsektion, 1:300. Uppm G Wirén 1983.
Cross-section, 1:300.

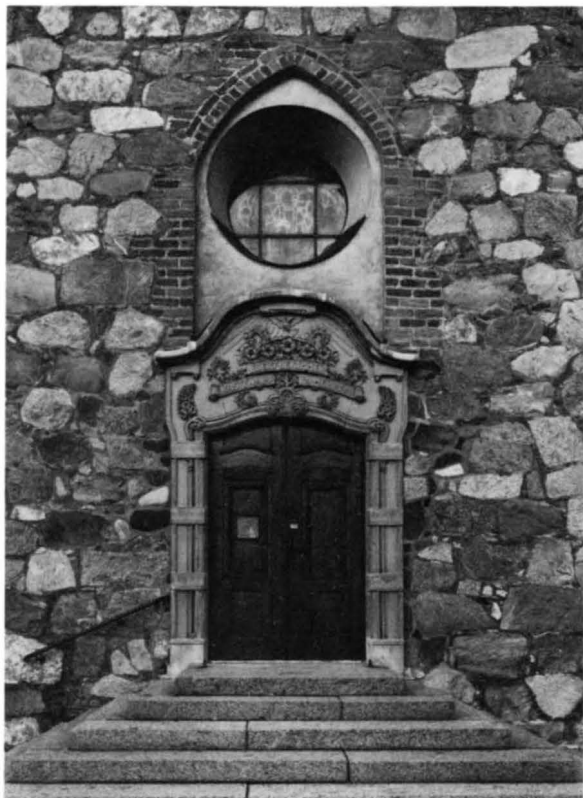
Fig 51. Portal i kyrkans södra korsarm, tillkommen vid en restaurering 1903–04. Däröver rester av ett medeltida fönster. Foto 1983.

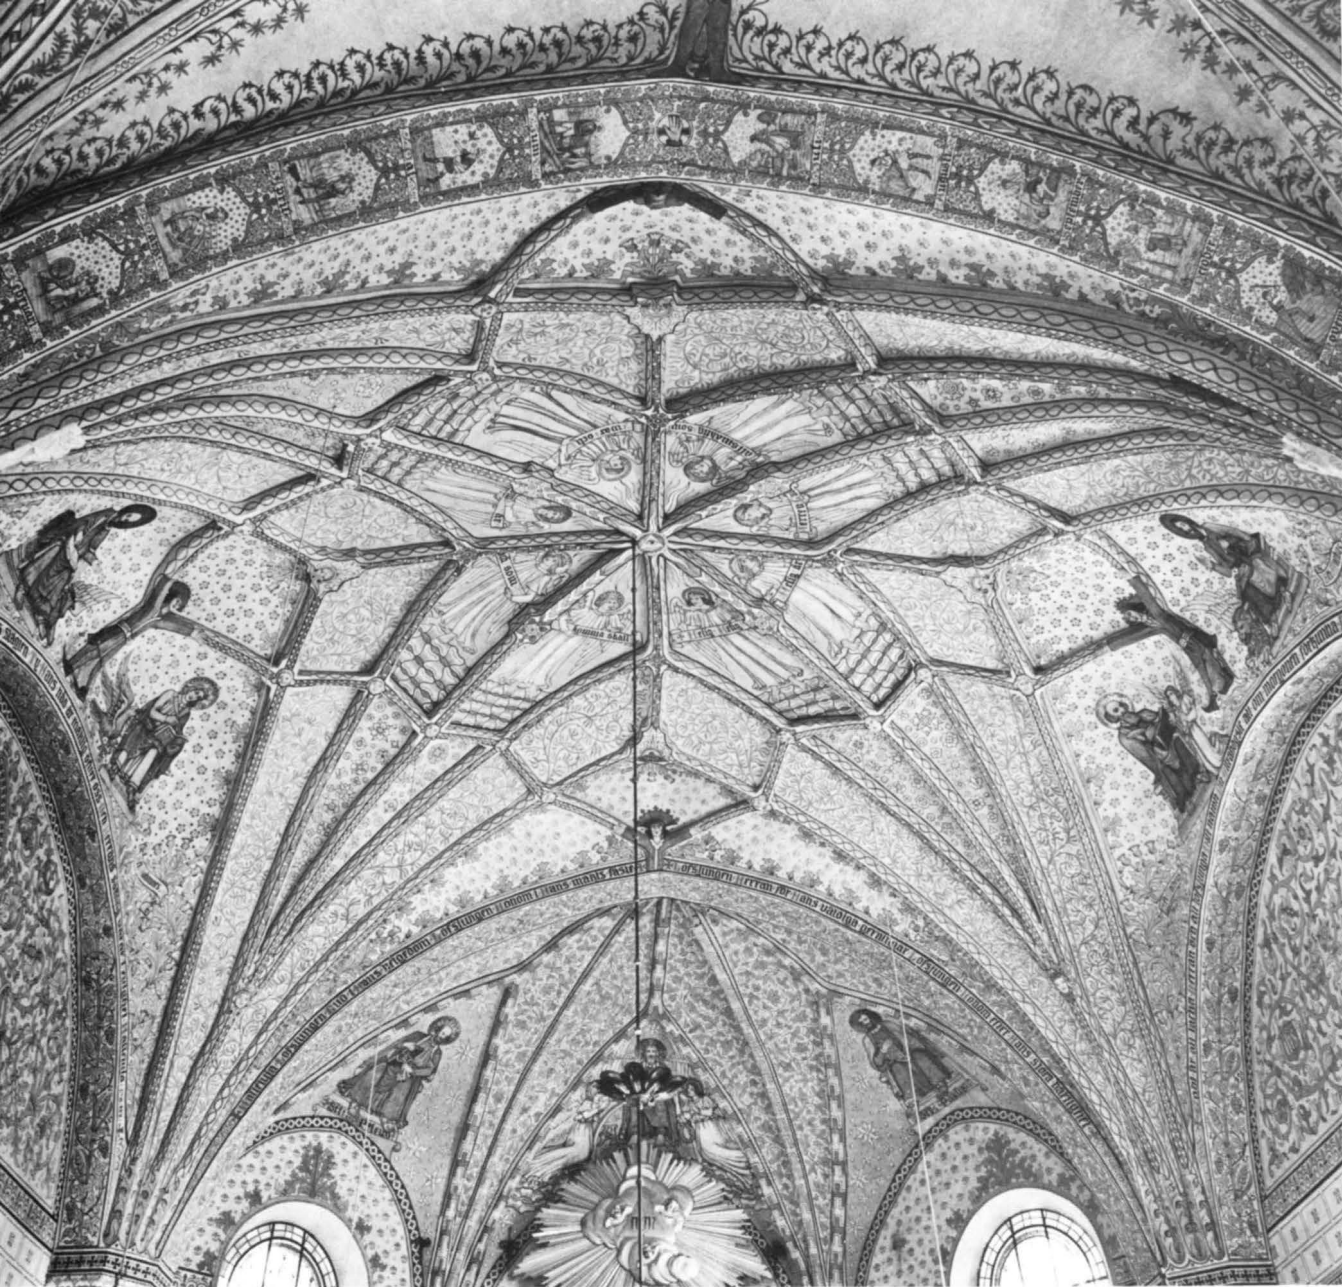
Fig 73. Valven i koret och koravslutningen från 1400-talets slut, sedda mot öster. Ribbnätet bärs av skulpturalt utformade gubbar, en i varje väderstreck (jfr fig 75). Den rika målningsskruden utfördes av Carl Wilhelm Pettersson 1903–04. Foto 1983.

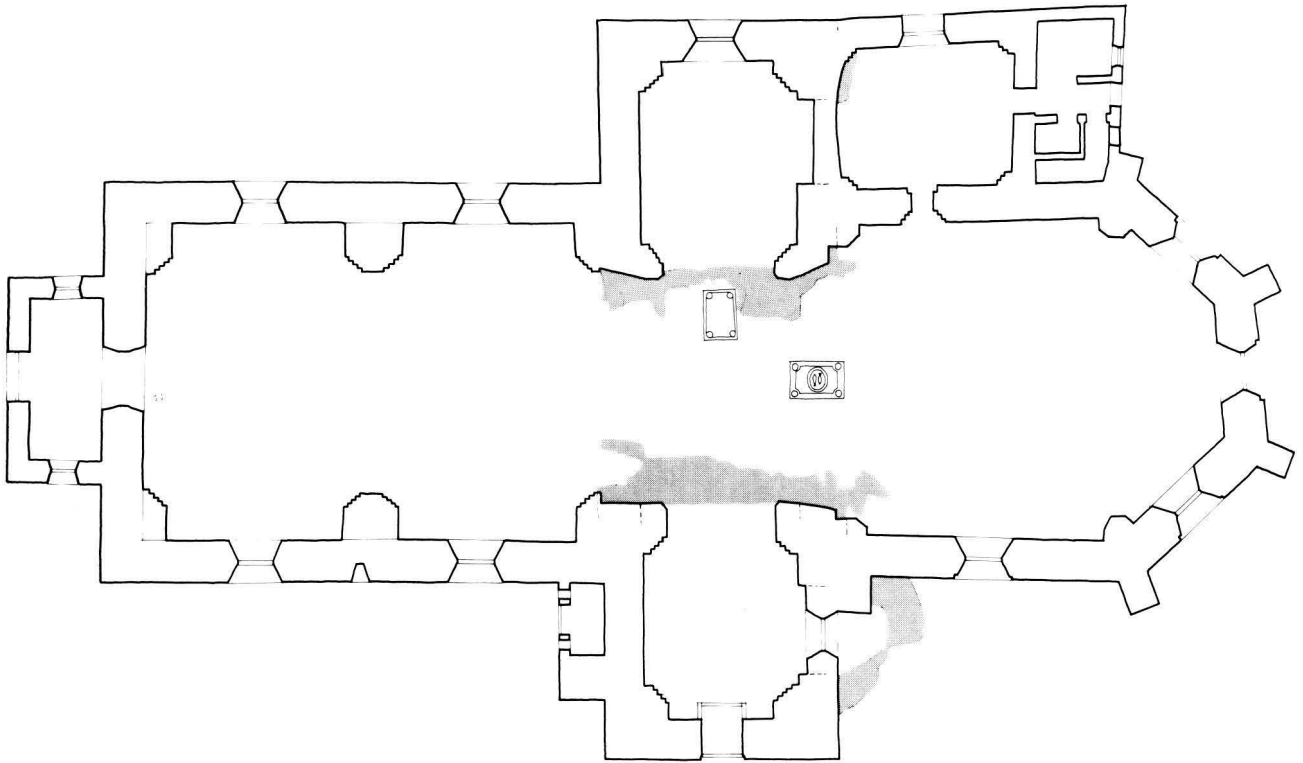
Fig 94. Plan över grundmurar från den romanska kyrkan, påträffade vid utgrävningen 1974, 1:300.
H Eriksson 1974–G Wirén 1983.

Scale drawing to illustrate the foundation walls of the Romanesque church, excavated in 1974, 1:300.

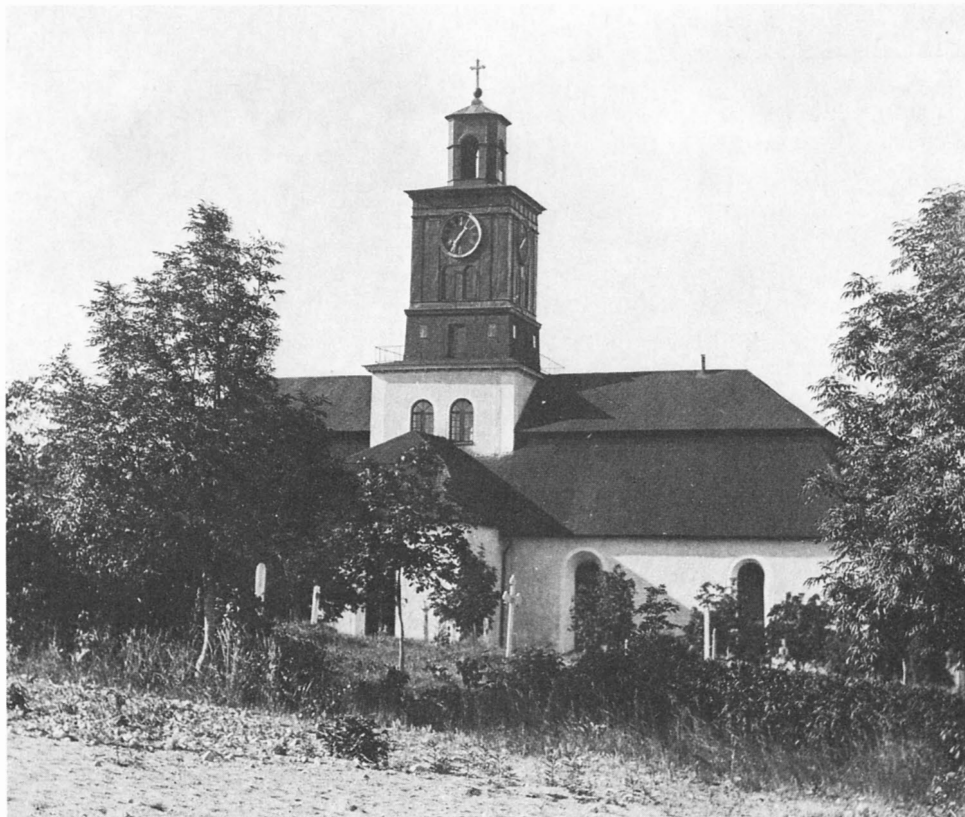
Fig 109. Kyrkans utseende före putsens avlägsnande på 1950-talet. Foto ATA.

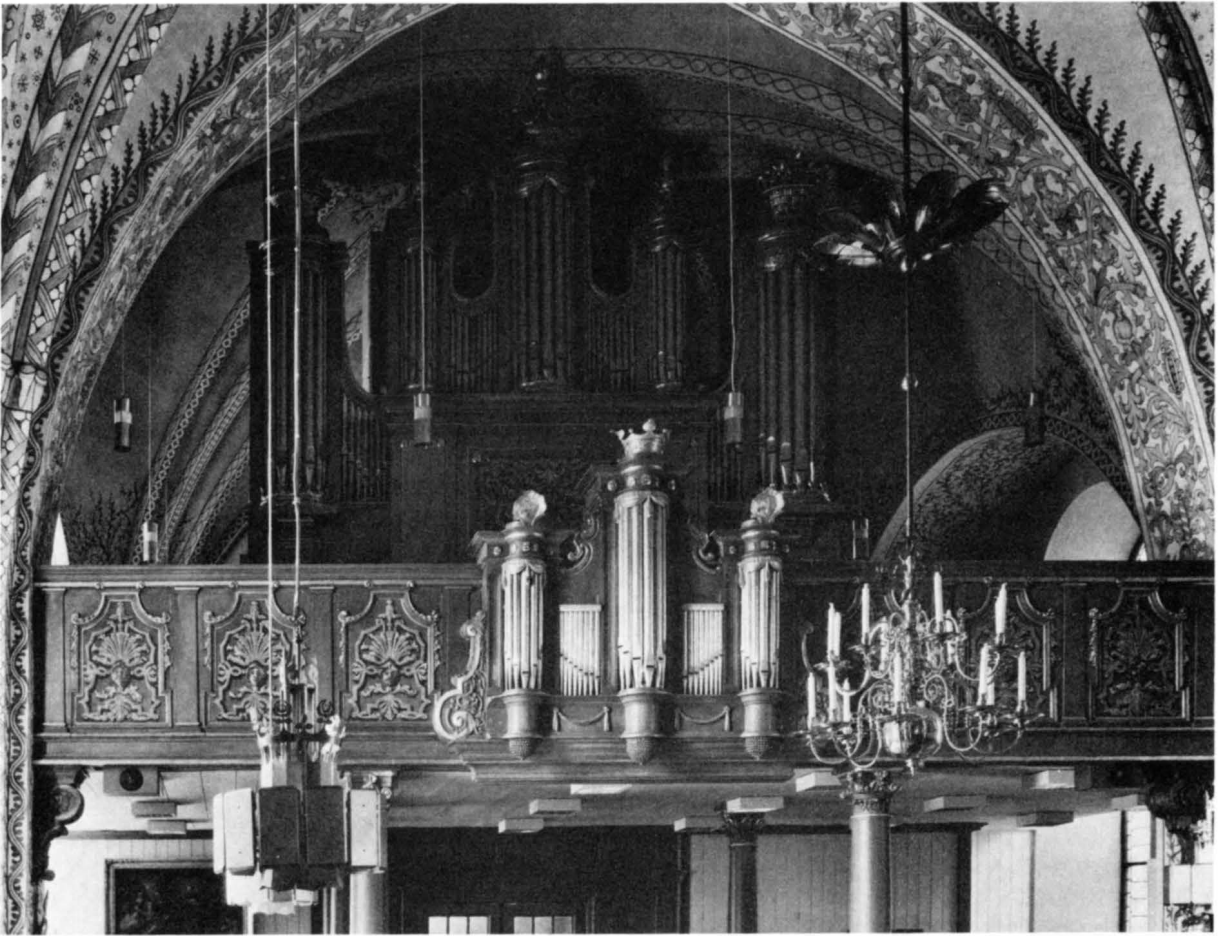
Fig 137. Orgelfasad av Matthias Svahlberg 1788. Ryggpositivet från en 1600-talsorgel. Foto 1983.
