Resmo kyrka

SVERIGES KYRKOR

ALGUTSRUMS HÄRAD, ÖLAND

VOLYM 203 AV SVERIGES KYRKOR, KONSTHISTORISKT INVENTARIUM

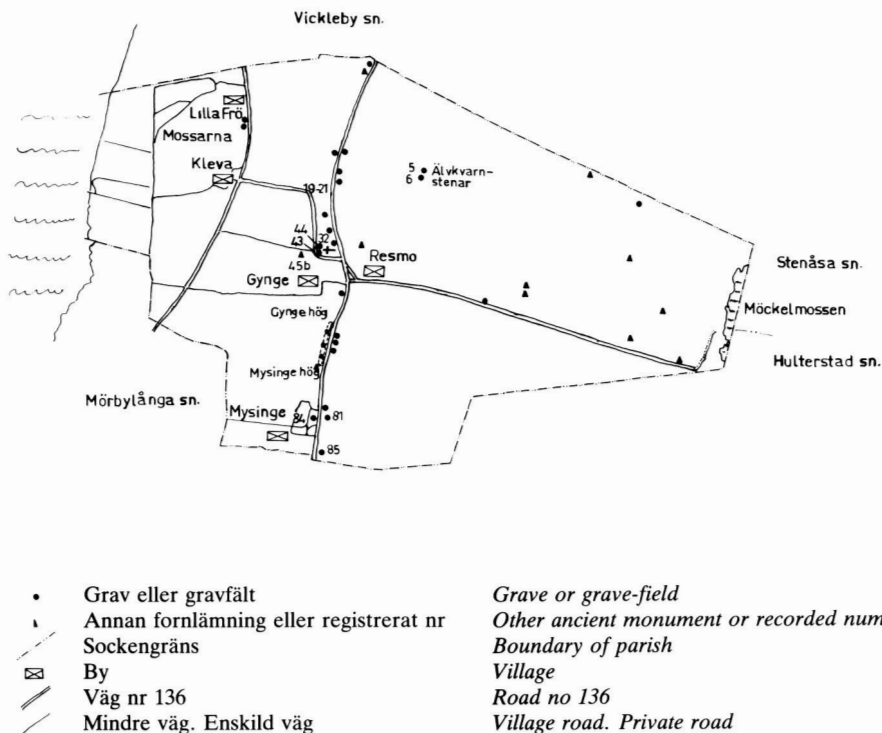
Fig 2. Karta över Resmo socken. Kopia av topografiska kartan med inlagda fornlämningar som visar spridningen i socknen och koncentrationen till västra delen. Skala 1:100 000.

Resmo parish. Map showing ancient monuments, their dispersion and concentration to W part of the parish. Scale 1:100 000.

Resmo socken ligger vid Kalmarsund på Ölands västra sida och gränsar i norr och söder till Vickleby resp Mörbylånga socknar (fig 2). Öster om västra landborgen tar Alvaret vid och 5 km öster om Resmo kyrka ligger gränsen mot Stenåsa och Hulterstads socknar.

Vid RAÄ reviderade fornlämningsinventering 1976 registrerades bl a 100 fornlämningar, flertalet på landborgen (fig 2). Det är sammanhängande gravfält, ensamliggande gravar, högar och husgrunder. De olika gravtyperna består av rundastensättningar, resta ste-

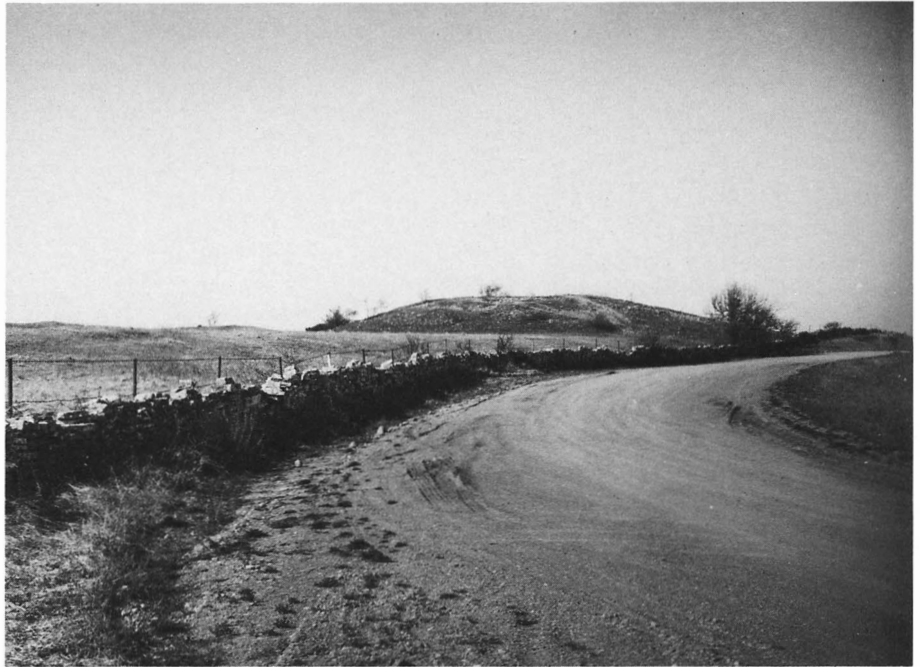
Fig 3. Den stora Mysinge hög på västra sidan av väg 136, från söder. Foto E Swanström 1971.

The great bronze age mound at Mysinge, the largest of this period on Öland, diameter 45 m, height 4 m, at W side of road no 136.

Bronsåldern. Vi kommer över till de högar man vanligtvis placerar i bronsåldern. Det är bl a Mysinge hög (fig 3) och Gyngge hög. Den förra är Ölands största med en diameter av 45 m och 4 m hög. Enligt traditionen var den gravplats för vikingadrottningen Mysing.² Älvkvarnar – små huggna offergropar – förekommer på fornl 5, 6 och 81. Den sistnämnda är en gånggrift och älvkvarnarna finns på kammarens täckhällar. Intill Mysinge hög undersöktes 1953 en grav från bronsåldern. Fynden utgjordes av dubbelknapp, pincett och sågtandad skära. Samtliga fynd var av brons. Undersökningen utfördes av K G Petersson.

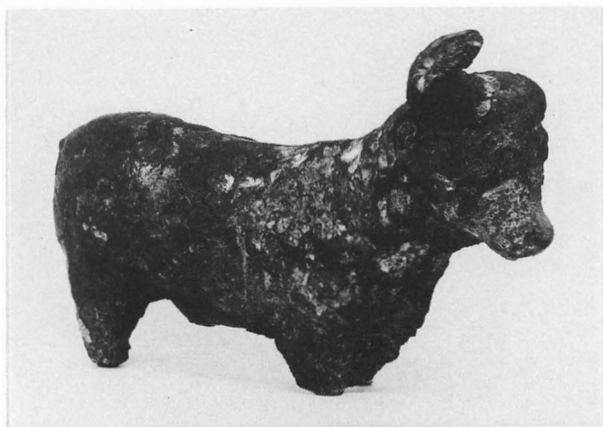
Fig 4. Tjurfigur av brons, hittad vid plöjning 1845 på en åker i Lilla Frö. Romerskt arbete (ursprungligen ett fälttecken? *signum*). Under buken finns ett hål, passande för en stång. SHM inv 1210. Foto SHM 1948.

Bronze bull figure. Probably a Roman cognizance (signum), found in 1845 while plowing a field. Under the belly a hole to fit a staff. Length 23 cms. Museum of National Antiquities (no 1210).

De romerska guldmynten och tjurfiguren är importerade. Tjurfiguren (fig 4) var ett romerskt fälttecken.

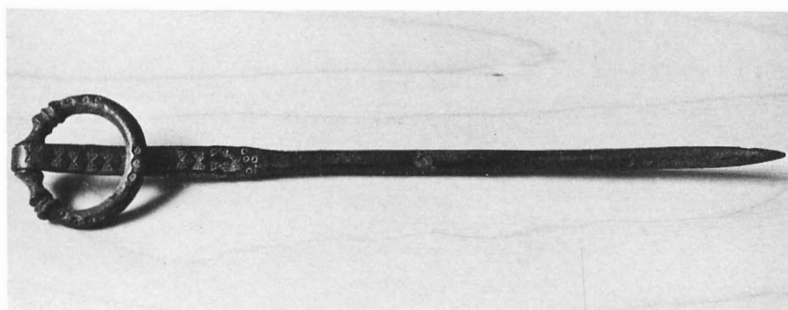
Fig 5. Ringnål av brons, ornerad med instämplade, punktfyllda trekant, funnen i en grav, orienterad i norr-söder, på småskolans gård (fig 10 F). SHM inv 24033. Foto L Holgersson 1985.

Ring pin, bronze, stamped with decoration of triangles filled with dots. Length 17,3 cms. Viking Age. Found in a grave, orientated N-S, in the playground of the infant school (fig 10 F). Museum of National Antiquities (no 24033).

Vikingatiden. Vid grävning för vattenledning på småskolans gård 1948 påträffades en vikingatida skelettgrav. Den innehöll bl a fragment av en balansvåg och en ringnål (fig 5).

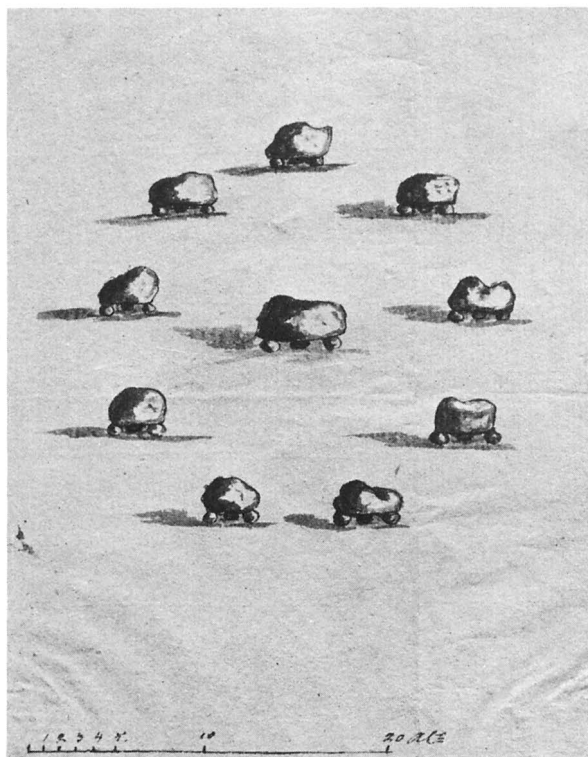
Fig 8. Domarring. Fornl nr 44, 500 m nordväst om kyrkan. Teckning av fyrmästare Adam Sidén 1873–1874, som har skrivit över bilden: "Denna ovanliga Tings plats finnes uti en Åker N.V. från Resmo kyrka på Öland".

A stone circle built of nine huge stones, each one resting on three small ones, 500 m NW of the church. Viking Age.

Omkring 200 meter nordväst om Resmo kyrka är en domarring (fornl 44, fig 8) och två resta stenar (fornl 43). Fornlämningarna är sannolikt gravar från järnålderns senare del. Domarringen bestod ursprungligen av en krets med nio klumpstenar och en mittsten, alla uppbyggda på tre mindre stenar. Numera saknas två stenar i sydöst. På platsen för de borttagna stenarna ligger de

mindre stenarna kvar. På bifogade teckning av Sidén³ (fig 8) kan man se den ursprungliga domarringen. Strax söder om denna är resta två höga stenar.

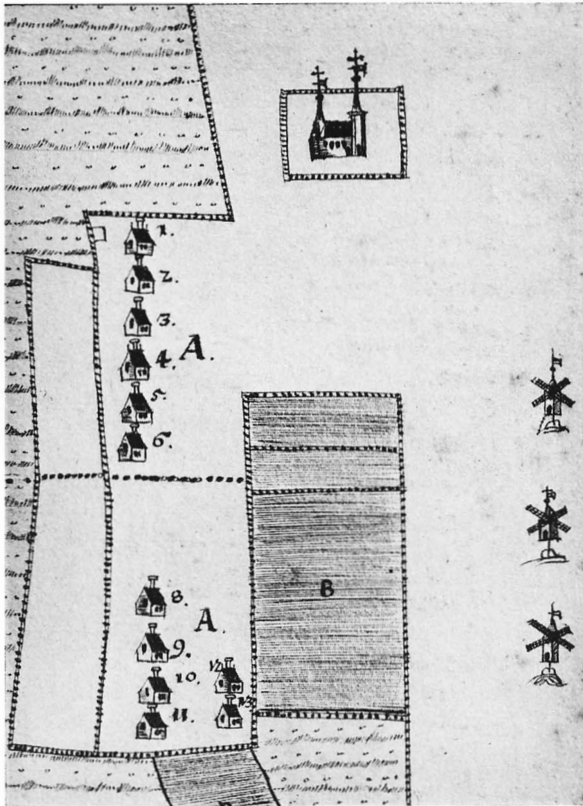
Fig 9. Kyrkan och kyrkogården 1641–1642. Detalj av karta, uppmätt 1639 (?) av Ambjörn Larsson. LMV. – Bilden av kyrkan är endast ett karttecken, medan kyrkogårdens utsträckning återger verkligheten.

Church and churchyard in 1641–1642. Detail of map, measured in 1639 (?). The picture of the church is only a cartographical symbol, while the area of the churchyard is shown correctly.

Kyrkogården har numera rektangulär form med den största utsträckningen norr om kyrkan (fig 10). Vid jämförelse med en uppmätning från 1641–1642 (fig 9) framgår det, att kyrkogården sedan dess har utvidgats kraftigt mot norr. Kyrkans placering mitt emellan de västra och östra murarna, om man frånräknar absiden, tyder på att bredden är ursprunglig. Närmast kyrkan sluttar kyrkogården svagt mot väster (fig 28).

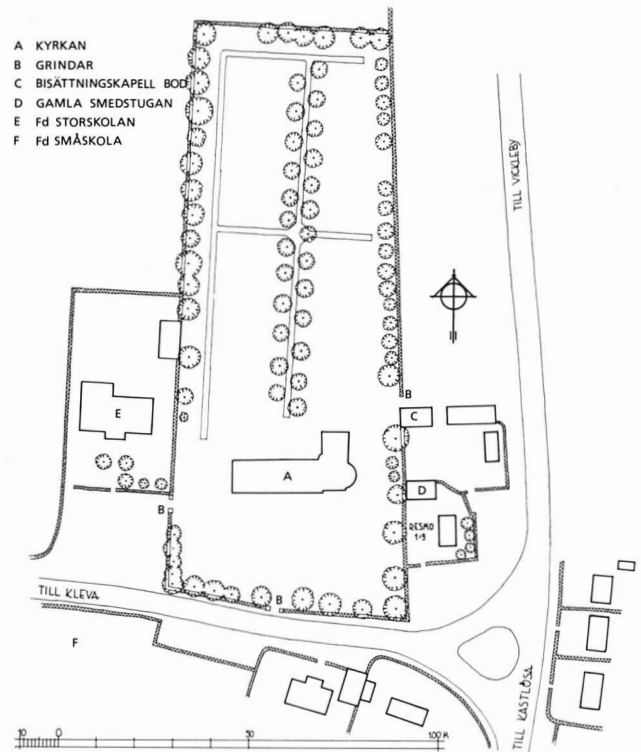
Fig 10. Situationsplan. Uppm, skala 1:2000, G Wirén 1982.

General plan, scale 1:2000. A. Church. B. Gates. C. Burial chapel and storage room. D. Old blacksmith's cottage. E. the former elementary school. F. The former infant school.

Ingångarna är belägna i kyrkogårdens södra del, närmast kyrkan (fig 10 B). Huvudingången, som var den enda till 1890, ligger i väster och består av en dubbelgrind av smidesjärn från 1900-talet mellan murade stolpar av kalksten (fig 61). I söder en enkelgrind av smidesjärn, också mellan murade stenstolpar, och i materialhuset står en grind av samma sort. De är nästan identiskt lika en grind från 1881 i Vickleby kyrka (SvK vol 193, fig 13). Dessa båda grindar var på Billows¹¹ tid, 1924, placerade tillsammans i den västra ingången. Senare har den grindhalva, som nu står i boden, varit placerad i den östra ingången. Ett beslag från stängningsanordningen sitter fortfarande kvar i norra väggen till en bod (fig 10 C). Östra ingången har nu en modern dubbelgrind av smidesjärn.

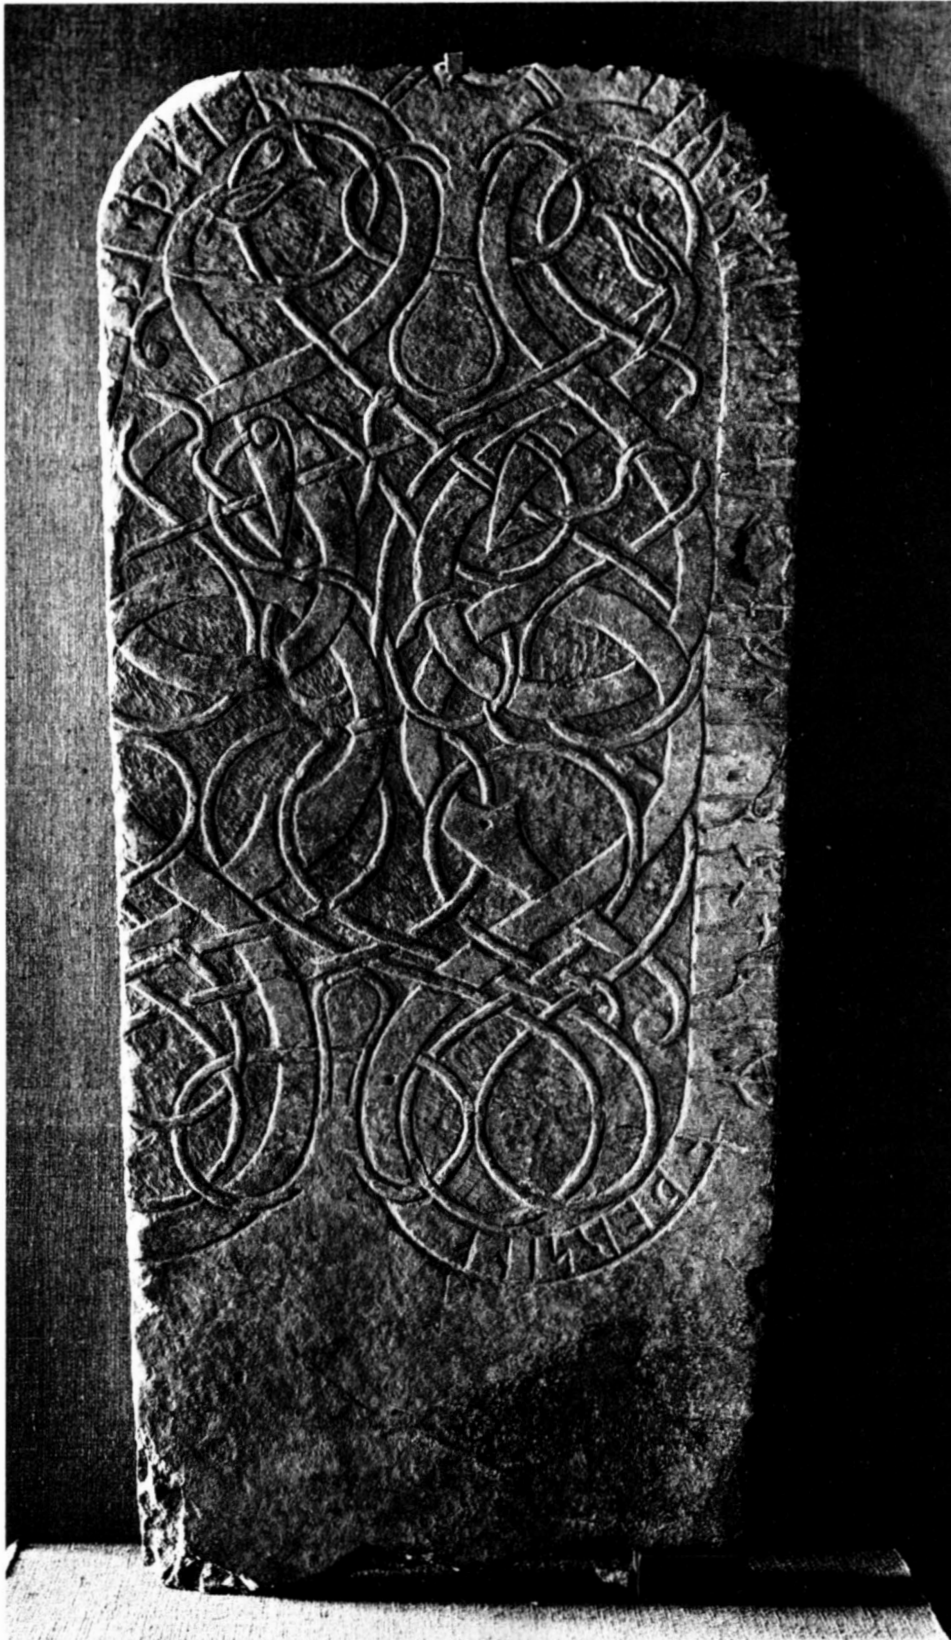
Fig 11. Runristad gavelhäll till en s k Eskilstuna-kista. 1000-talets andra hälft (jfr fig 12 a–b). Under tidig medeltid har stenen huggits om till gravsten. KLM. Foto A Edle 1935. – En kopia av stenen står i kyrkan.

Runestone, originally a gablestone (one of a pair) for an Eskilstuna-monument (cf figs 12 a–b). Second half of 11th century. During the early Middle Ages re-cut for a grave slab. Calmar County Museum. A copy in the church.

1. Grå kalksten med bandartade djurslingor i tunn relief (fig 11). SvR ÖI 4. Inskriften lyder i översättning: ” . . . de läto resa stenen efter **Randvi**, sin mor”. Stenen är, av stilen att döma, från 1000-talets andra hälft och, konstnärligt sett, av mycket hög kvalitet. Vänstra sidan och toppen, som liknat stenen i fig 12, är avslagna i samband med att stenen under tidig medeltid höggs om till trapetsform för att användas som liggande gravhäll¹⁷.

Utsmyckningen är symmetriskt komponerad och består av två drakar, som buktar sig i flera 8-formiga slingor. Deras stora ögon är tillspetsade framåt, de långa överkäkarna är utdragna och tillbakavikta i en snibb, medan underkäkarnas spets är inrullad utåt. Överkropparna är placerade överst på stenen. Frambenen, av vilka det vänstra odjurets bog markeras med en spiral, griper med långa klor omkring den egna kroppen, som böjer sig uppåt i en ögla och övergår till runristade band utmed stenens långsidor.

Trots att en del av vänstra långsidan är borthuggen, är det tydligt, att den vänstra draken har varit formad på samma sätt som den högra. Se rekonstruktionen i Lindqvist 1915, fig 35. Längst ned på stenen övergår runslingorna utmed stenens kanter i drakarnas underkroppar. De har rudimentära bakben, formade som små spetsiga utskott, markerade med en punkt, varefter kroppen avslutas med en avsmalnande stjärt med en i spetsen inrullad flik. Mellan drakarna ringlar sig smala ormar med huvuden sedda uppifrån och med tydliga ögon. De livligt slingrande reptilkropparna hålls samman upptill och nedtill på stenen av ett slags koppel, som utgår från en tungformad platta. Överst på stenen skymtar nederdelen av ett ornament av ett ganska vanligt slag, som närmast kan beskrivas som ett rudimen-

tärt ringkors och som på Öland bl a kröner en runsten på Sandby kyrkogård¹⁸. – Slingorna avtecknar sig distinkt mot den finhuggna bottenytan. Mått: höjd 103 cm, bredd upptill 61 cm, nedtill 54 cm, men kan beräknas till att ursprungligen ha varit ca 70 cm. – Stenen, som är större än nr 2 (fig 12), har stått vid gravkistans huvudände¹⁹.

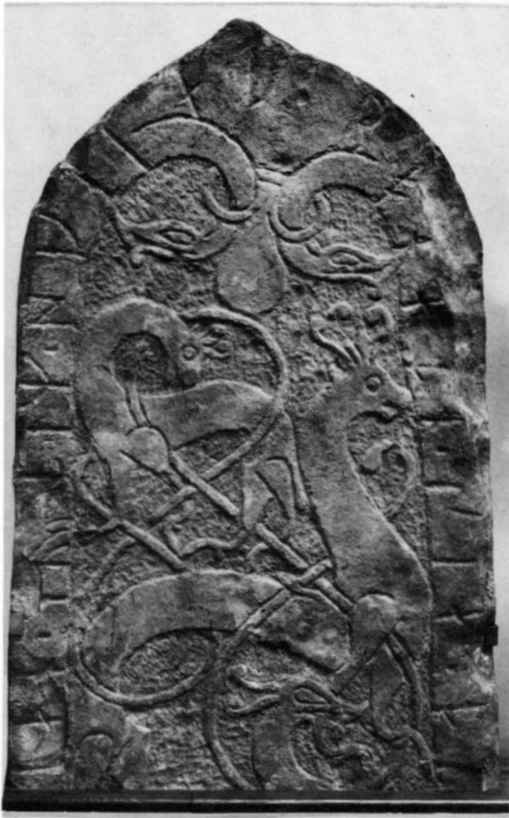
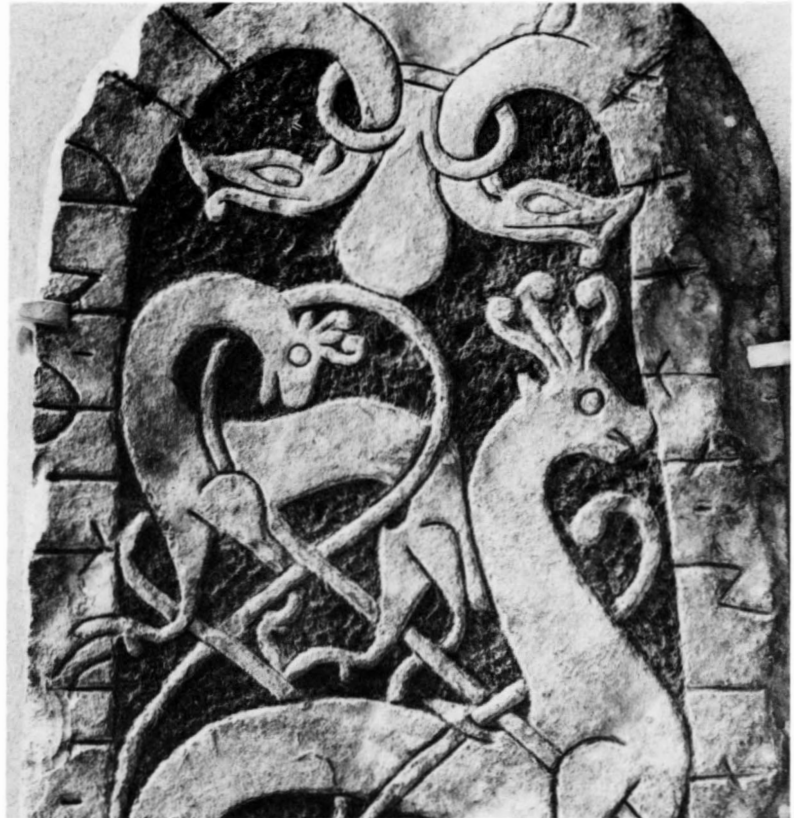
Fig 12 a–b. Överdelen till en runristad gavelhäll till en Eskilstunakista, 1000-talets andra hälft. SHM inv 14533:2. Fig 12 a är reproducerad i ungefär samma skala som fig 11. I fig 12 b är de röda och vita färgerna rekonstruerade. Foto SHM (fig 12 a) och S Hallgren 1966 (fig 12 b).

Runestone, originally the top of a gable stone for an Eskilstunamonument, second half of 11th century. Museum of National Antiquities (no 14533:2). Fig 12 a is reproduced on about the same scale as fig 11. In fig 12 b the original red and white colours are reconstructed.

2. Av grå kalksten, med toppen utdragen i en spets, avslagen nedtill, men i övrigt väl bevarad (fig 12 a-b). Inskriften lyder i översättning: ". . . stenar(?) efter **Sueinu?**, sin make". Samma datering som stenen i fig 11, 1000-talets andra hälft. Stenen prydes dels av tre drakar, lika dem i fig 11, dels två fyrfotadjur (lejon? fig 12 b). Två drakar är symmetriskt ordnade med huvudena vända från varandra. Deras halsar hålls samman av ett koppel och kropparna övergår i runslingor utmed stenens långsidor. Mittpartiet är däremot inte symmetriskt komponerat. De två fyrfotingarna är olika stora. Med utdragna kroppar står de med ryggarna vända mot varandra. De har cirkelrunda ögon, trubbiga nosar och nackflikar med upprullad avslutning. Bakom och framför dem ringlar en smal orm i 8-formade slingor. Den

kan också uppfattas som de stora djurens svansar. Om det är ormens runda huvud eller det mindre djurets svanspets, som skjuter framför manken på det större djuret, kan inte heller avgöras. Ormen eller svansen är träd igenom en springa i det högra djurets rygg. Den tredje draken, längst ned på stenen i dess avhuggna skick, har två huvudprydnader och biter omkring det större djurets högra framben. Det mindre djuret vänder huvudet bakåt, medan dess ena framtass sträcker sig in i vänstra sidans runslinga, så att en runa och tassens ser ut att sammanfalla. – Mått: höjd 69 cm, bredd upptill 40, nedtill 45 cm. Stenen har utgjort gavelhäll vid gravkistans fotände.

William Anderson (not 5) fann stenen på kyrkogården 1911 och skrev omedelbart till VHAA. Enligt vad älderman E Andersson i Resmo hade berättat för honom, hade stenen hittats i en grav ungefär 20 år tidigare, liksom ännu en sten (nr 5 nedan). Båda stennarna stod ute på kyrkogården 1911 (fig 13), men fördes till Stockholm samma år. Stenen i fig 12 är registrerad som SHM inv 14533:2²¹).

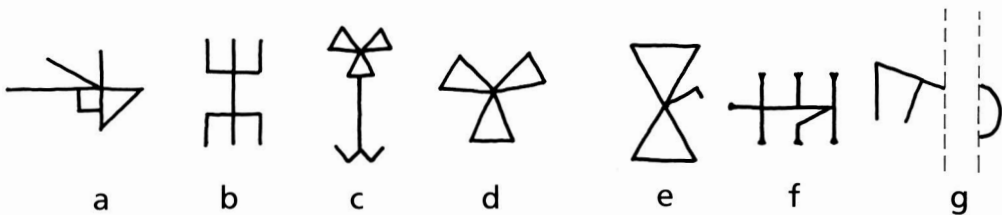
Fig 15. Bomärken. a–c på gravstenar nr 4, 11 och 12 på kyrkogården; d, e (Lilla Frö och Kleva?) på en trappa i västtornets andra våning; f på gravsten nr 4 inne i kyrkan samt g på en kista (fig 119). R Boström & G Wirén 1986.

Owners marks, a–c and f on grave stones; d and e on the stairs in the second floor of the W tower; f on gravestone no 4 in the church and g on the chest in fig 119.

4. Fragment av röd kalksten, nuvarande mått: 114 × 87 cm. Nött och fragmentarisk. Bomärke (fig 15a). Förvaras i boden. – Håkansson nr 694.

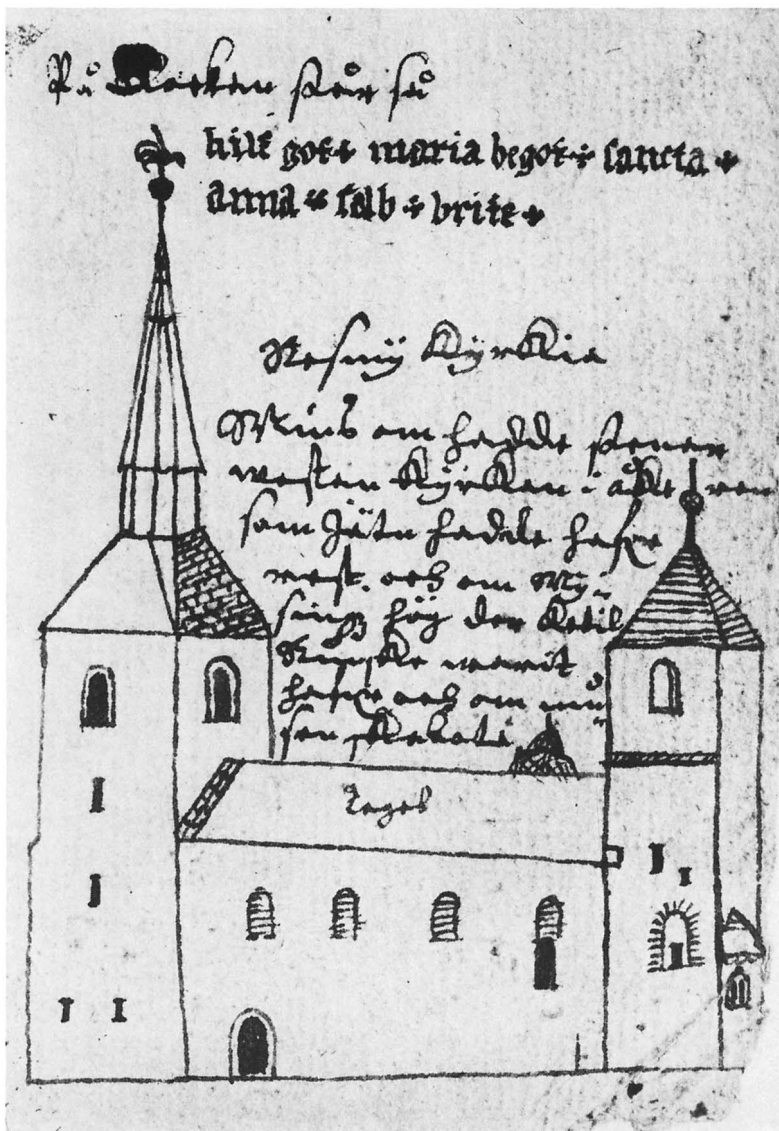
Fig 20. Kyrkan från söder år 1634. Bläckteckning av J H Rhezelius (förstoring). KB. – Överst inskrift på en medeltida klocka (ej längre bevarad). Ovanför kyrktaket en uppräknig av fornminnen i socknen. Med ordet "tegel" visar tecknaren, att långhuset redan på hans tid var täckt med tegel.

The church from S, ink drawing (enlarged) 1634. – On the top an inscription on a medieval bell, now lost, and a note concerning ancient monuments. The word 'Tegel' (=brick) on the roof of the nave shows that it already had brick tiles.

Hur östtornets överdel har varit disponerad, ger de gamla teckningarna upplysningar om (fig 20–25). De överensstämmer visserligen inte helt med varandra, men ger ändå en viss uppfattning. Av exteriören kan man också utläsa något om interiören, men om denna tiger däremot de skriftliga källorna. De ger endast mer allmänt hållna upplysningar om sprickor i korvalvet, dåliga tak och andra skador. Var de östra gluggar befann sig, som man 1785 beslöt att mura igen (jfr ovan), får vi inte veta.

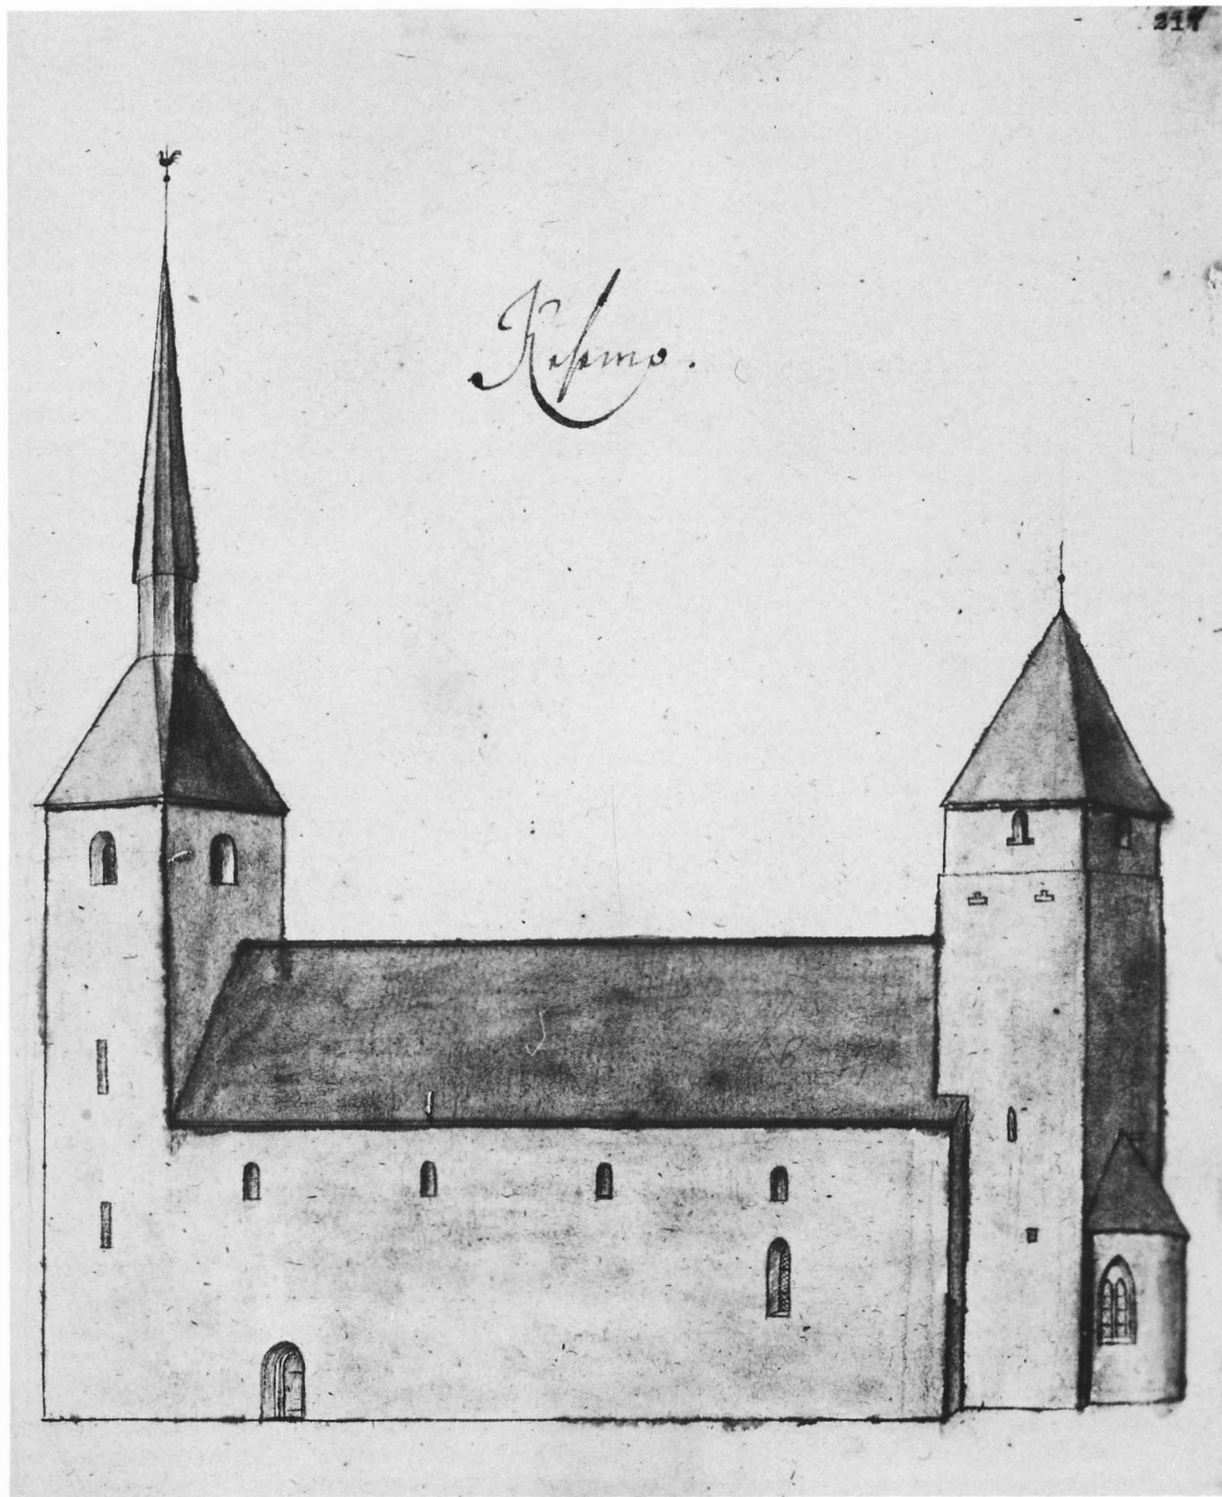
Fig 21. Kyrkan från sydöst år 1673. Teckning med blyerts och bläck av P Törnewall (förstoring). UUB.

The church from SE, 1673. Drawing in pencil and ink (enlarged).

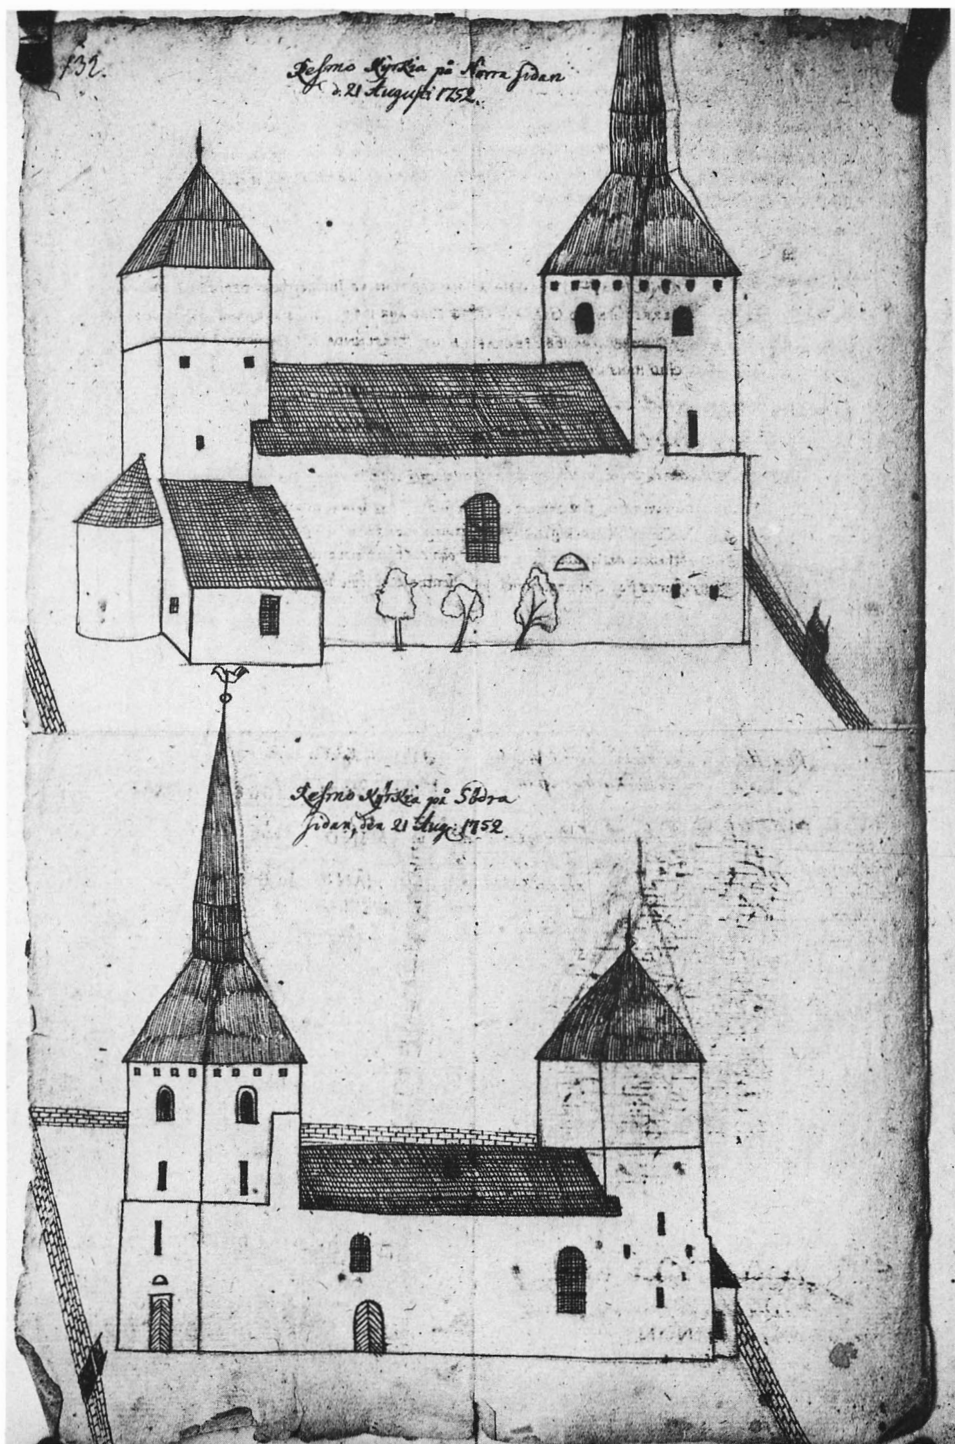
Fig 22. Kyrkan och kyrkogården från nordost och sydväst 1752. Teckning (förminskning) med blyerts och bläck av Petrus Frigelius. KSB. Foto A Billow 1918.

The church and churchyard from NE and SW in 1752. Pencil and ink drawing (diminished).

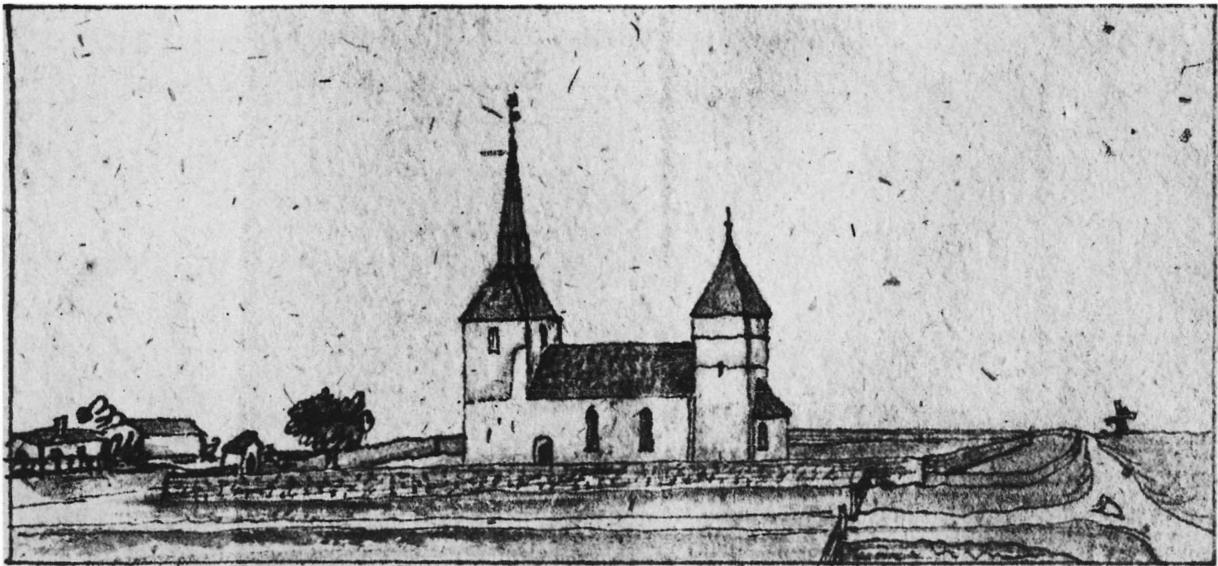
Fig 23. Kyrkan och dess närmaste omgivningar från sydöst 1816. Teckning av N I Löfgren (stark förstoring). Åhrstrand-Löfgren. ATA.

*The church and its immediate surroundings from SE 1816.
Drawing (greatly enlarged).*

2. I slutet av 1770-talet skulle därför en ”formelig port af sten uppbyggas” (st prot). Den skymtar på Löfgrens teckningar (fig 23–24) och hade sadeltak med fall åt norr och söder. Av allt att döma murades den upp 1777 eller 1778. Räk innehåller bara klumpsummor för dessa år och genom att arbetet utfördes som dagsverken, redovisas det inte. Efter 1794 hade man anskaffat ”1. Hängelås för kyrkoporten” (inv 1799). Stigluckan skulle alltid hållas låst och kyrkvaktaren ”alltid låta nyckeln till densamma åtfölja Kyrkans nycklar från och till prestgården, der de under veckan förvaras” (st prot 1846). Träportarna inne i stigluckan var så förfallna 1845, att man beslöt att samma sommar anskaffa nya (st prot). Porten reparerades sista gången 1869 (räk) och revs 1890.

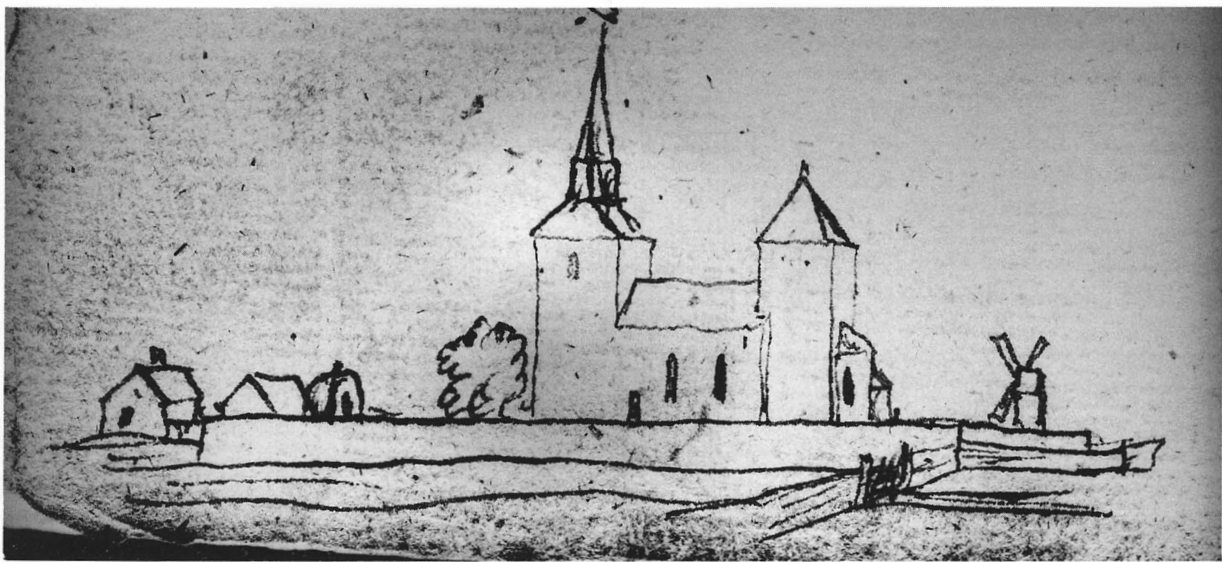
Fig 24. Kyrkan och dess närmaste omgivningar från sydöst. Teckning i marginalen (stark förstoring). Av N I Löfgren ca 1816. ATA.

*The church and its immediate surroundings from SE. C 1816.
Drawing (greatly enlarged).*

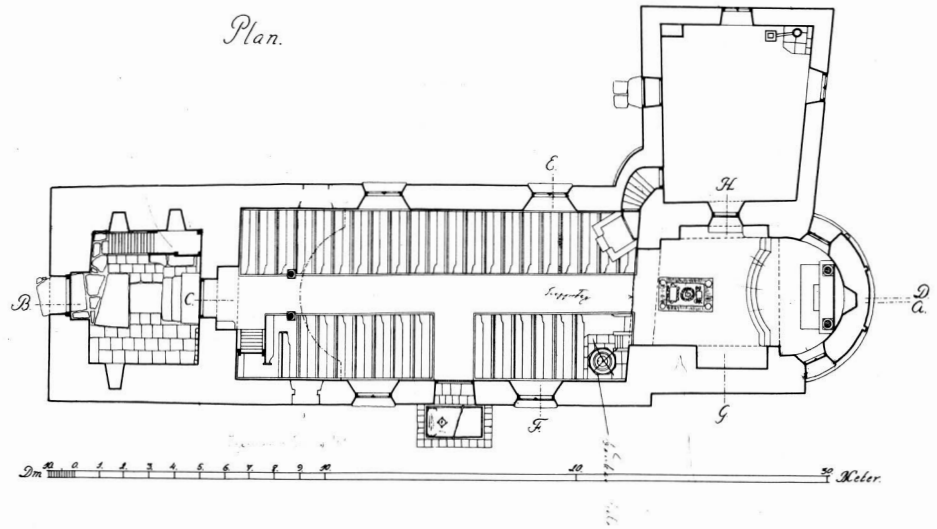
Fig 27. Plan. Uppm, skala
1:300. A Flink 1918.

Plan, scale drawing 1918,
1:300.

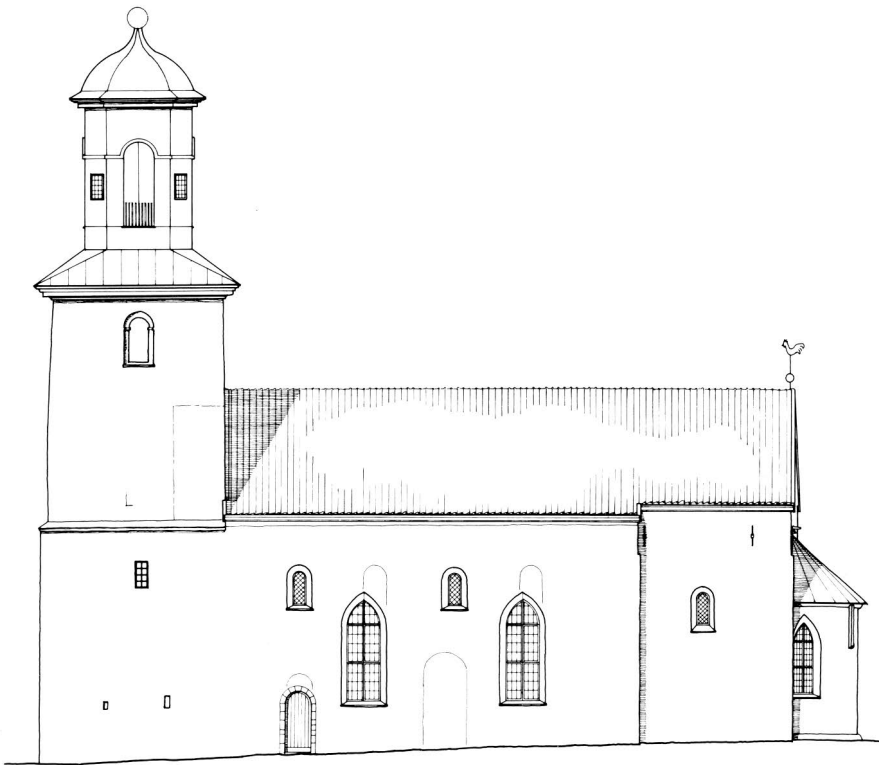
Fig 28. Sydfasaden.

Fig 28–33. Uppmätningar, skala 1:300, G Wirén 1982.

S front.

Stora, spetsbågiga fönster från 1785 (fig 28, 29, 32), fyra i långhuset och två i absiden (fig 46, 47), lyser upp kyrkorummet. Högst upp under takfoten, ca 5,70 m över markytan, finns fyra ursprungliga, rundbågiga fönster i vardera långhusmuren, ungefär hälften av dem tillmurade. Ett liknande fönster finns på korets södra sida, synligt dels utifrån (fig 42), dels inifrån östtornstrappan (fig 33), medan dess norra motsvarighet är igenmurad, men synlig dels ovanför sakristians taknock, dels inifrån sakristievinden. Bakom altaruppsatsen syns innersmygen till ett rundbågigt, igenmurat fönster (fig 29, 32, 48), som på äldre fotografier var markerat i ytterfasaden. Strax öster om nordportalen finns också västra hälften av ett igenmurat, rundbågigt fönster, synligt både i exteriören och interiören (fig 29).

också långhusets östliga hörn är ommurade närmast taklisten. Skarven syns tydligast i sydöst, där även en liten indragning visar, var skarven befinner sig (fig 28, 42). Nära sydvästra hörnet är triumfmuren avriven ännu ett par skift. Detta är troligen spår av en sekundär passage, ca 70 cm bred, mellan kor- och långhusvindarna, medan ännu triumfmuren och den på denna vilande, västra östtornsmuren stod kvar.

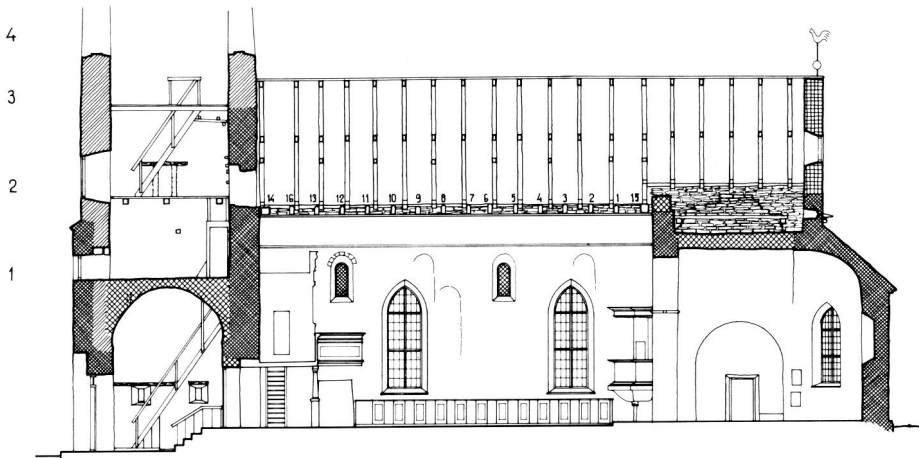
Fig 29. Längdsektion mot norr.

Longitudinal section looking N.

De gamla bindarbjälkarna ingår numera i trätunnvalvets stomme. Bindare nr 16 (fig 29, 32), som också ingår i konstruktionen, är av relativt ungt datum, den saknar nämligen urtag för snedstöttor och är tydligen tillverkad för tunnvalvet 1785. – På vinden finns också två hävstänger för långhusets ljuskronor. Den östliga är av ek, sekundärt använd. Ännu en motvikt fanns före 1965 på korvinden (fig 53, 54), men togs bort, samtidigt med en ljuskrona (kap Inredning, ljuskrona av mässing, nr 3).

Långhusets innertak är ett ljusblått trätunnvalv med segmentbågig profil (fig 44–45). Utn. av långsidorna en skugglist, marmorerad i mörkare blågrått. Över koret sträcker sig ett långsgående tunnvalv av kalksten (fig 29, 32, 47), medan absiden har ett hjälmvalv, som möjligen, helt eller delvis, är av kalktuff (ovansidan är inte åtkomlig), samma material, som använts i absidens omfattningsbåge, i triumfbågen och i de romanska fönstrens rundbågar (not 28).

Mitt i absiden, men dold bakom en stor altaruppsats, finns innersmygen till ett smalt, ganska högt, rundbågigt fönster (fig 29, 32, 48). I samband med konservator Ola Westerudds granskning av kyrkans målningar 1985 restes en ställning, från vilket det gick att undersöka absidens nedre, bakom altartavlan dolda del. Det visade sig, att fönstret är sekundärt. När det togs upp, förstördes den nedre spetsen av Majestas-målningens mandorla (fig 76). Fönstret har en målad omfattning i kvaderimitation, som är målad på ett yngre putslager (fig 48, 77; beträffande målningarna, se kap Kalkmålningar). Från början hade absiden troligen ett rundfönster på samma plats (fig 69–71).

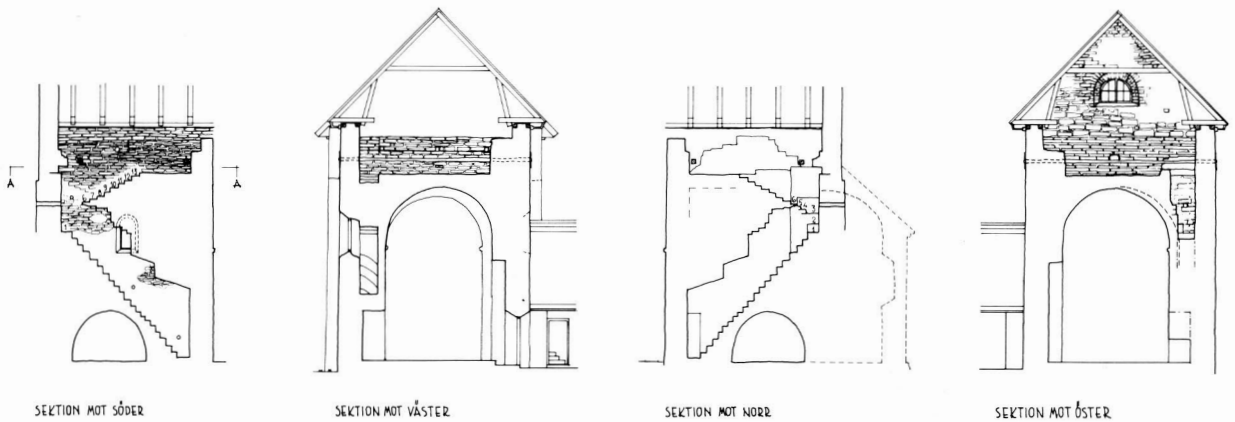
Fig 31. Tre av tornets övre våningar, planer. Jfr fig 32.

Plans of three storeys of W tower. Cf fig 32.

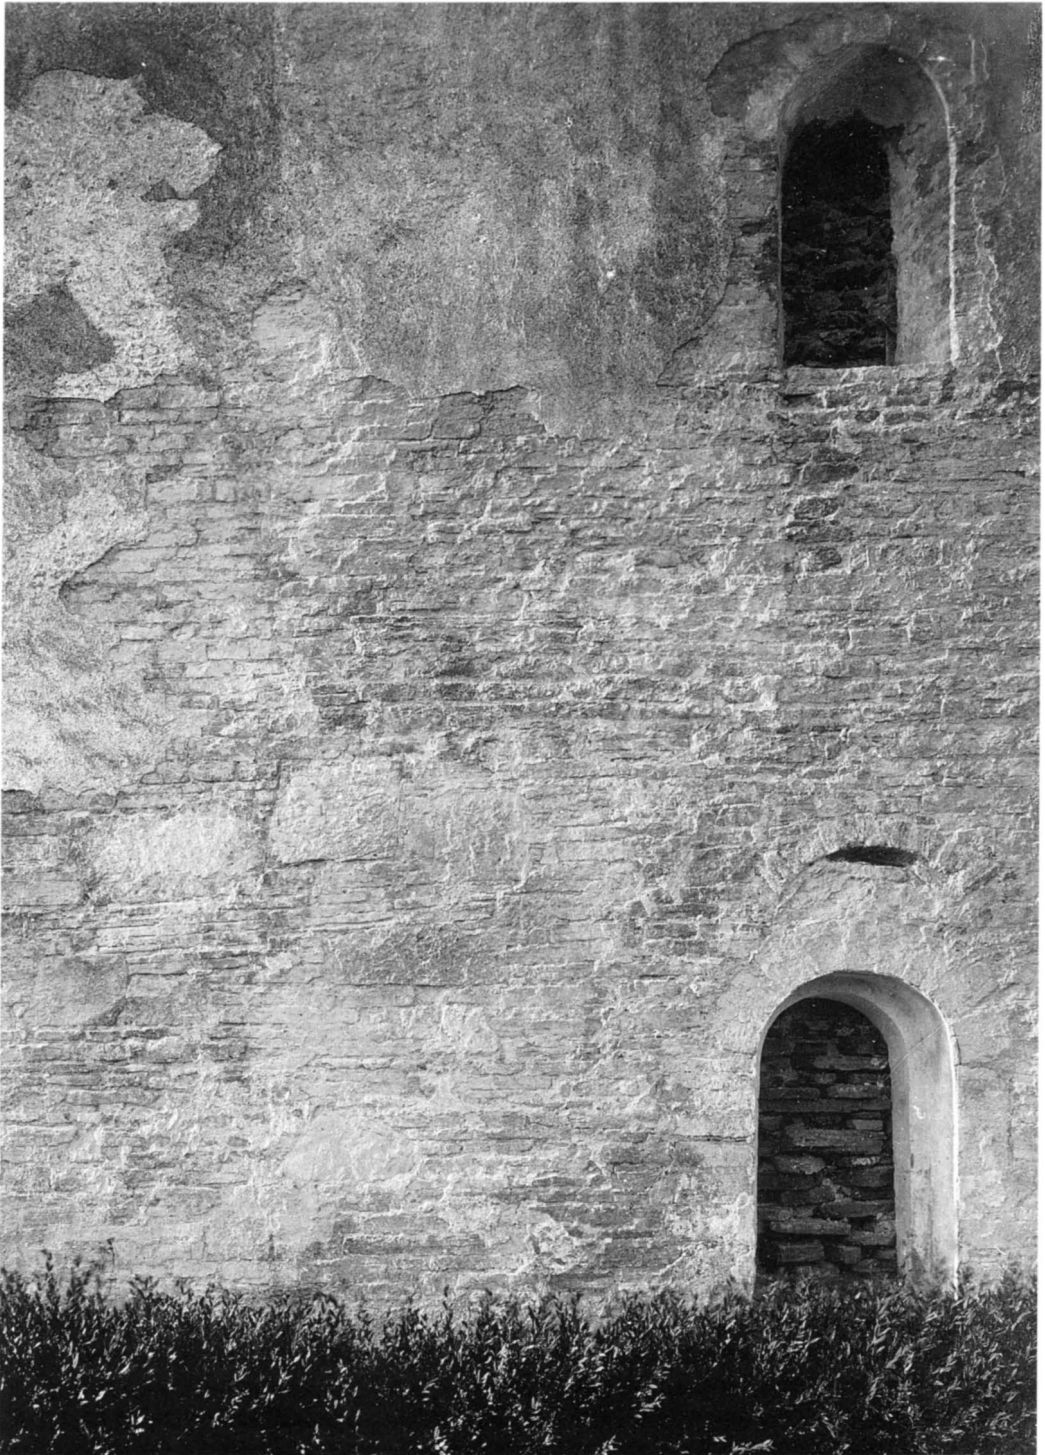
Fig 36. Sydfasadens murverk. Foto A Billow 1924.

Masonry of the S front.

Murarna består av skalmurar på vanligt sätt med en fyllning av skrotsten och kullersten i rikligt med kalkbruk. Konstruktionen kan studeras inifrån en murgelnombrytning mellan västtornets första och andra våningar och långhusvinden (fig 67). Materialet är öländsk kalksten. I de äldsta delarna ingår fältsten, som också kallas åkersten, samt råbruten sten, ”bergsten”, tuktad, där så erfordras. Åkerstenen har i allmänhet

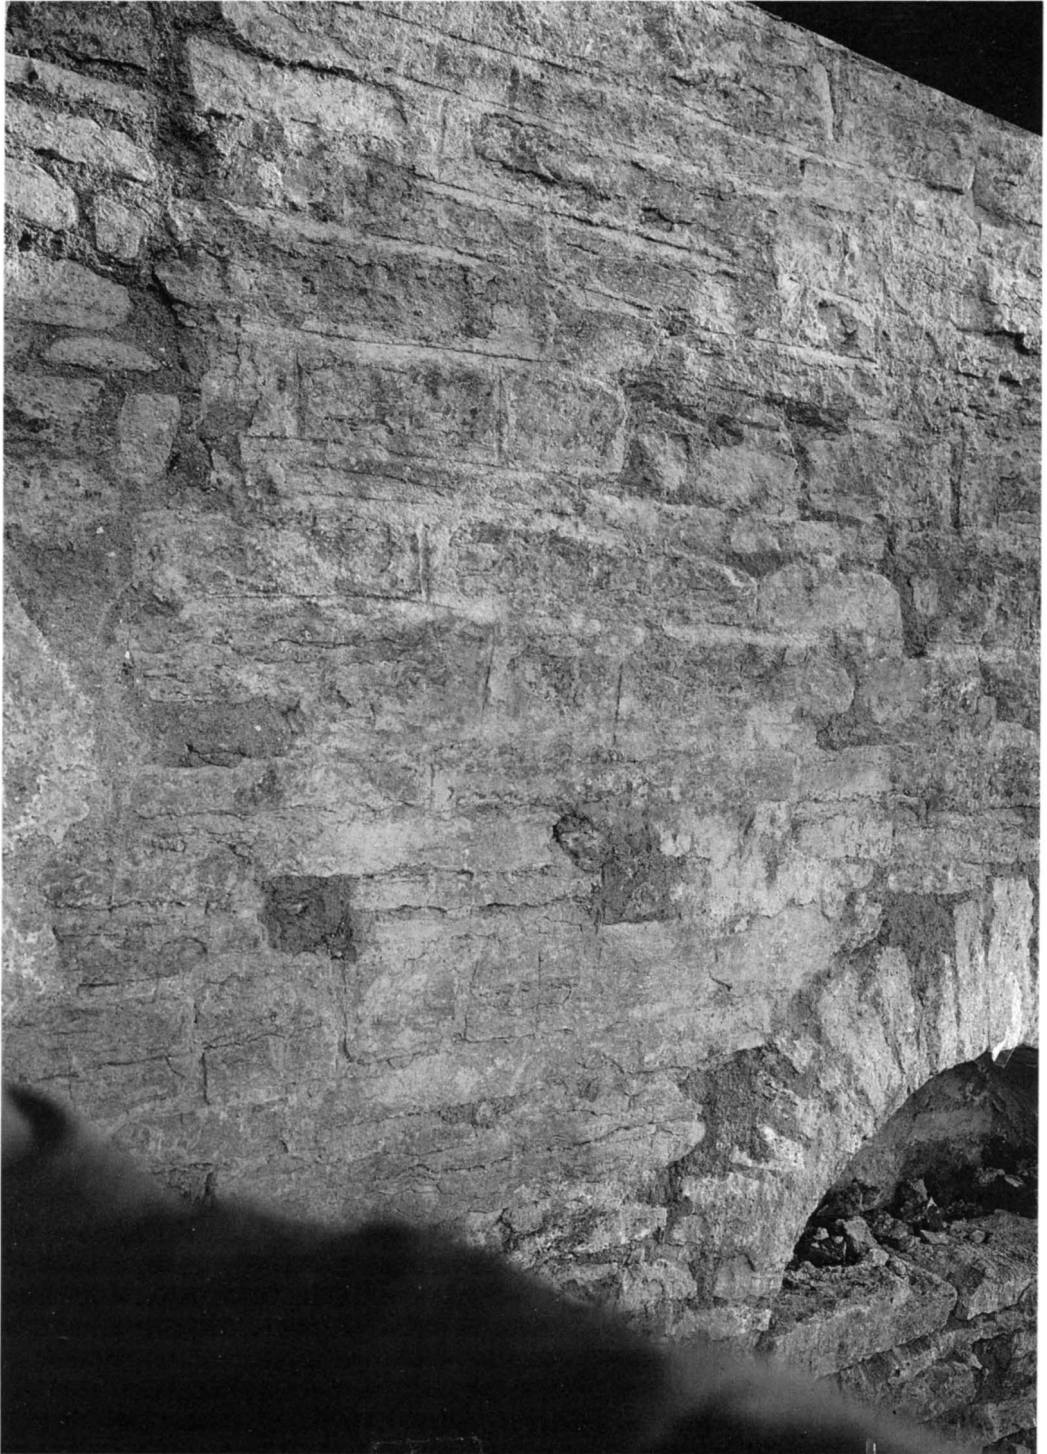
Fig 37. Detalj av murverket med kvaderrits ovanför långhusets nordportal. Foto A Billow 1924.

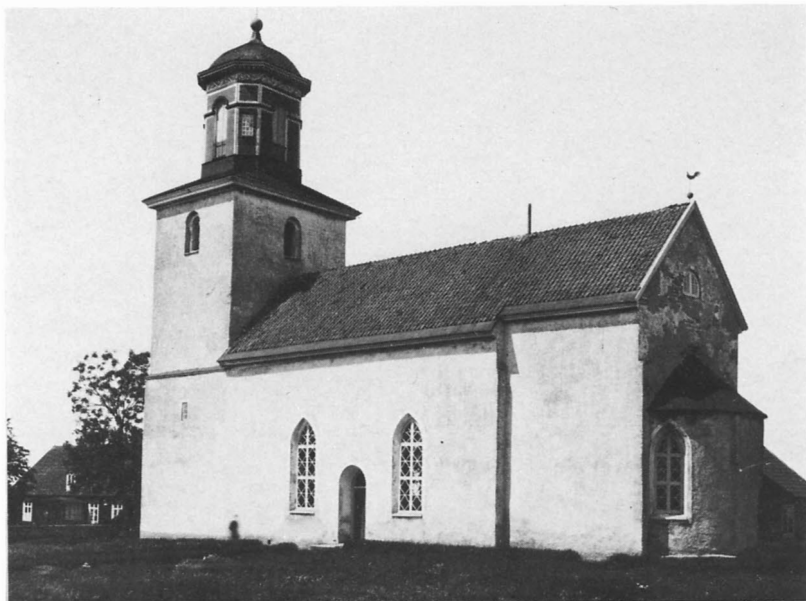
Fig 38. Kyrkan från sydöst efter restaureringen 1890–1892. Foto A Roland 1911.

The church from SE after restoration in 1890–1892.

Två ingångar leder nu in till kyrkorummet, en på långhusets södra sida (fig 59–60) och en i väster (fig 62). Sakristian har också en ytterdörr (synlig i fig 16). I långhusets nordfasad syns yttersmygen till en ursprunglig portal (fig 55, 57). Mitt i sydfasaden skymtar en 1965 igenmurad portal, synlig på äldre fotografier (fig 38–40). Alla beskrivs närmare nedan i respektive avsnitt.

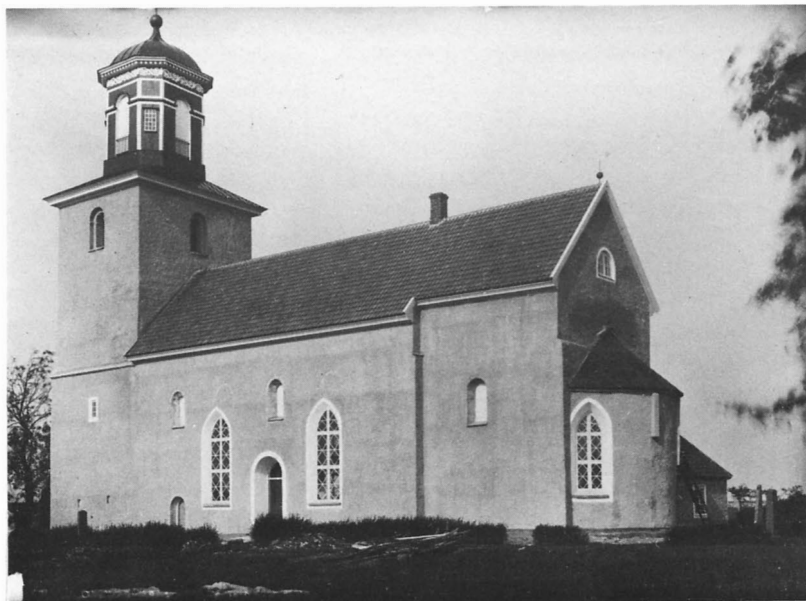
Fig 39. Kyrkan från sydöst efter restaureringen 1924. Foto A Roland 1924. — Ställningsvirket ligger fortfarande kvar!

The church from SE after restoration in 1924.
