Resmo kyrka

SVERIGES KYRKOR

ALGUTSRUMS HÄRAD, ÖLAND

VOLYM 203 AV SVERIGES KYRKOR, KONSTHISTORISKT INVENTARIUM

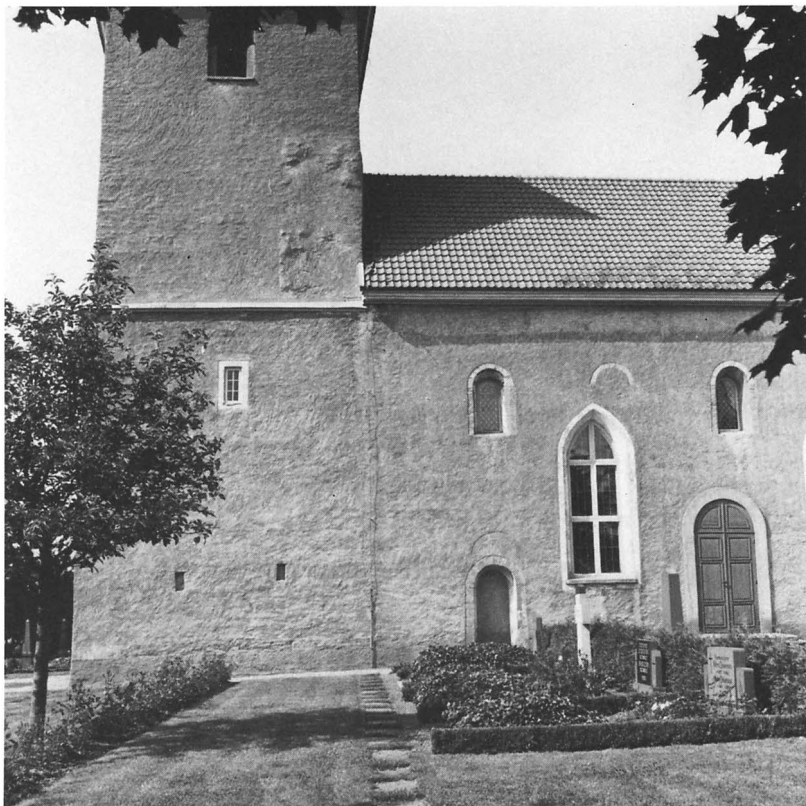
Fig 40. Exteriör från söder efter restaureringen 1931–1932. Foto R Boström 1962.

Part of the church from S after restoration in 1931–1932 with the larger S doorway from 1890.

Två ingångar leder nu in till kyrkorummet, en på långhusets södra sida (fig 59–60) och en i väster (fig 62). Sakristian har också en ytterdörr (synlig i fig 16). I långhusets nordfasad syns yttersmygen till en ursprunglig portal (fig 55, 57). Mitt i sydfasaden skymtar en 1965 igenmurad portal, synlig på äldre fotografier (fig 38–40). Alla beskrivs närmare nedan i respektive avsnitt.

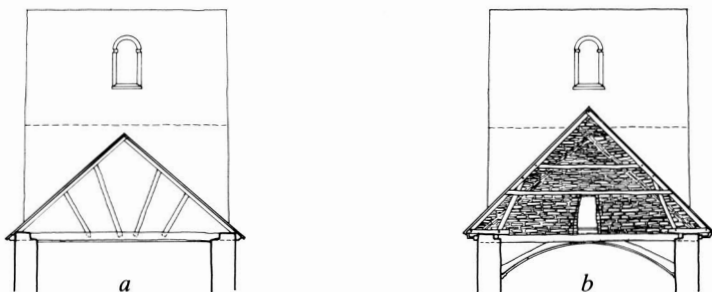
Fig 43 a–b. Långhusets takstolar mot väster, *a* under perioderna II–VII (jfr fig 122 B–G), *b* från och med ombyggnaden 1826 (period IX). Uppm, skala 1:300. G Wirén 1982.

URSPRUNGLIGT -

NUVARANDE TILLSTÅND

The nave roof-trusses looking W, a in the building periods II–VII (cf figs 122: B–G), b after rebuilding in 1826 (period IX, figs 122 H–K). The horizontal line of short dashes indicates the original height of E tower wall (= W nave gable). Scale drawings 1:300.

En ränna i västra långhusgaveln, fylld med mycket kalkbruk och tegelskärvor, markerar långhusets ursprungliga takfall (fig 43a). En del av skärvorna eller avtryck av sådana i kalkbruket kan vara fragment av medeltida tegel, s k munk- och nunnetegel, men befinner sig på sådan höjd, att man inte utan ställning kan undersöka dem närmare. Inte heller går det nu att i själva gavelspetsen, som är täckt av kalkbruk, urskilja spår av en nockbjälke. Troligen har en del tegel varit inmurade som tätning över vattentakets anslutning mot gaveln (jfr ovan ang tätning över absidtak). Avtryck i de rikliga bruksmassorna visar också, att tegelpannorna tidigare legat direkt på läkt, utan panel, och varit undermurade.

Spåren av den äldre gaveln är ca 42° i horisontalplanet, alltså spetsigare än den nuvarande, som är ca 45° vid takfoten och med spetsen ca 120 cm ovanför den äldre (fig 43 b). Detta i enlighet med ett beslut 1825, att det nya taket skulle höjas minst en aln (st prot).

Så mycket är bevarat av det gamla taklaget, att det går att rekonstruera långhusets ursprungliga takstol (fig 43a).

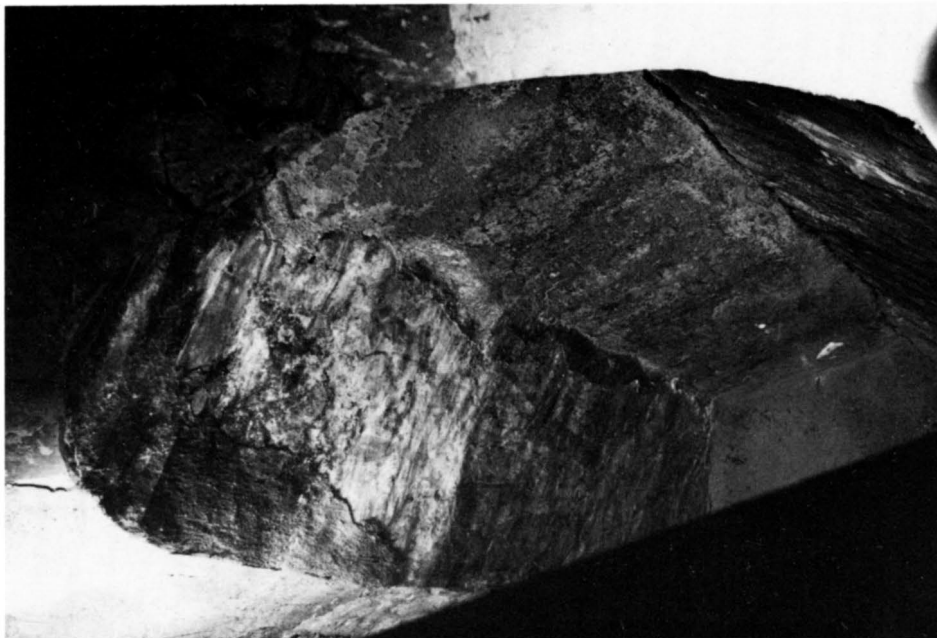
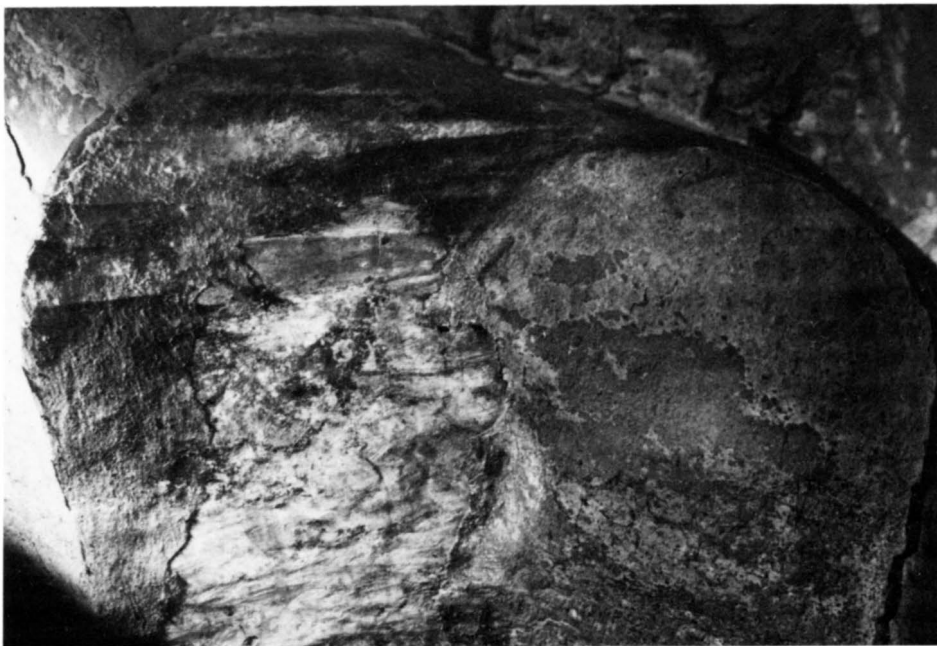
Fig 48 a–b. Sekundärt, igenmurat fönster i absiden, bakom altaruppsatsen. Högst upp i fönstervalvet skymtar kvadermålning i rött, grått och vitt (jfr fig 29, 32 och 76). Foto JLM/O Westerudd 1985.

Secondary, blocked-up window behind the altar piece with traces of mural in red, light grey and white, imitating masonry with ashlar (cf figs 29, 32 and 76).

Mitt i absiden, men dold bakom en stor altaruppsats, finns innersmygen till ett smalt, ganska högt, rundbågigt fönster (fig 29, 32, 48). I samband med konservator Ola Westerudds granskning av kyrkans målningar 1985 restes en ställning, från vilket det gick att undersöka absidens nedre, bakom altartavlan dolda del. Det visade sig, att fönstret är sekundärt. När det togs upp, förstördes den nedre spetsen av Majestas-målningens mandorla (fig 76). Fönstret har en målad omfattning i kvaderimitation, som är målad på ett yngre putslager (fig 48, 77; beträffande målningarna, se kap Kalkmålningar). Från början hade absiden troligen ett rundfönster på samma plats (fig 69–71).

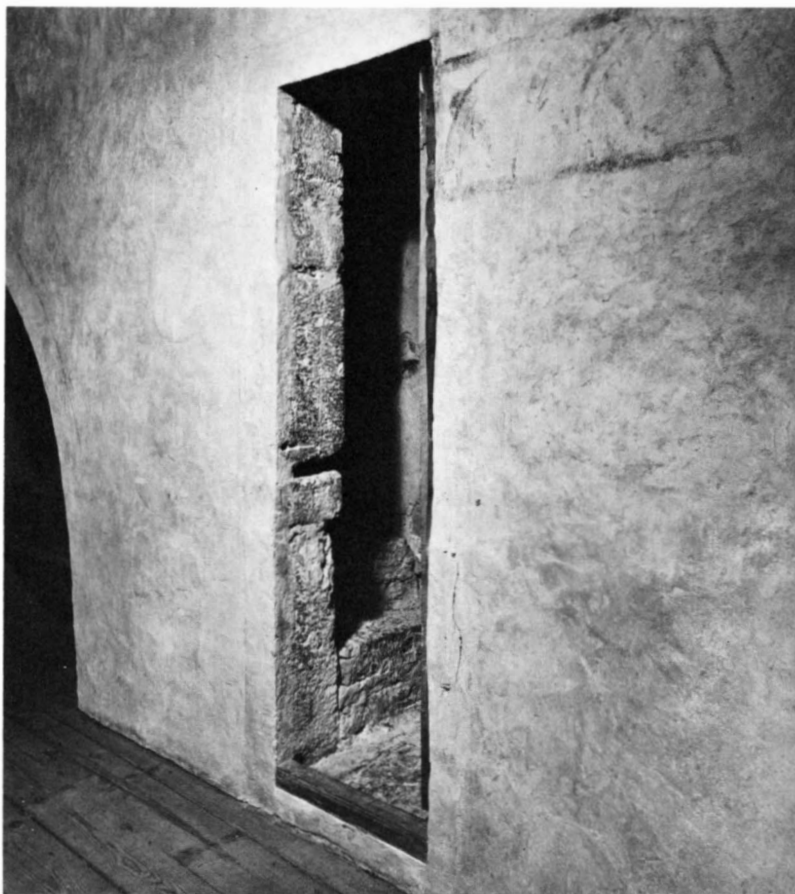
Fig 49. Ingång till kortrappan. Foto R Hintze 1982.

Entrance to the chancel staircase.

Den södra bågens mur med trapphuset ligger i liv med triumfbågens södra vederlag (fig 30, 49). Uppgången till korets övervåning och det som nu återstår av östtornet ligger i korets sydvästra hörn (fig 49). Dörröppningen är rektangulär, endast 55 cm bred, men 192 cm hög. Dess och trappans botten ligger 9 cm över korgolvet. Avtäckningen av dörren är en vågrät kalkstenshäll, vars västra upplag är inhugget i triumfmuren, medan dess östra ligger i förband med trappans inåt koret vända, endast 28 cm breda begränsningsmur. Dörröppningens östra omfattning är uppbyggd av stenblock, glest behuggna och med kantslag, flera resta på högkant, andra på vanligt sätt murade med stenarnas skiktning horisontell. Samma murningssätt och stenbehandling karakteriserar också de utskjutande murhörn inne i trapphuset, som dels tjänar som handledare, dels som fotsteg. – Den bonade furudörren ersatte 1965 en äldre, från 1931.

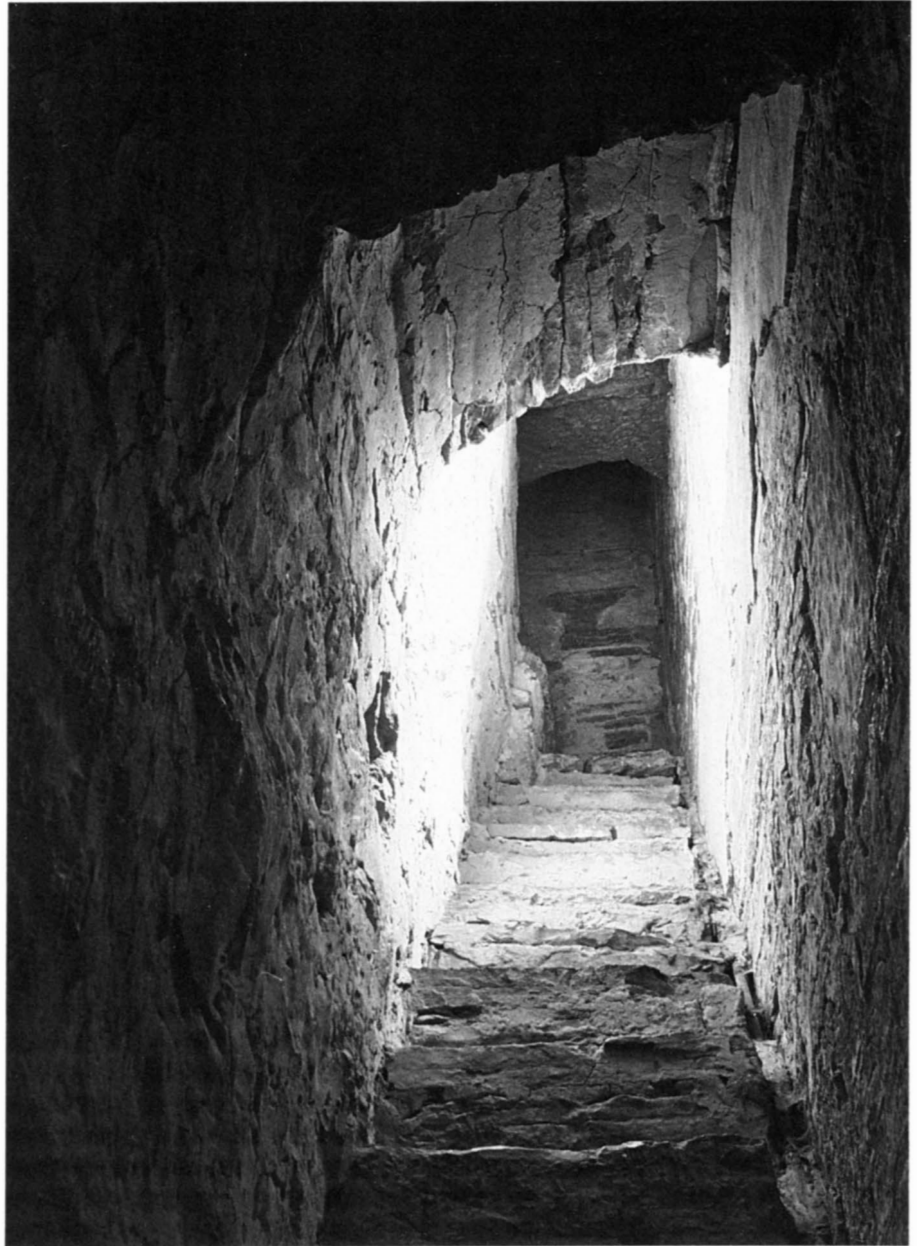
Fig 50. Nedre korttrappan mot öster. Jfr fig 33. Foto R Hintze 1982.

Lower flight of chancel staircase, looking E. Cf fig 33.

Avtäckningen över nedre trappan består längst ned av två halva tunnvalv med stigande hjässlinjer och tydliga avtryck av skålningsbräder (fig 50). Rester av en sådan bräda finns kvar i det övre valvet. Det nedre valvet stöter stumt emot södra korväggen, medan det

övre delvis vilar inne i korfönstrets innersmyg (fig 33, 50). Rhezelius' teckning (fig 20) visar tydligt, att fönstrets yttersmyg på hans tid var igenmurad, så att endast en smal glugg återstod. Av allt att döma, var förhållandet detsamma under tidig medeltid (se kap Byggnads-historia, period IV). När fönstret restaurerades 1931, bröts en del av tunnvalvets murverk i innersmygen bort.

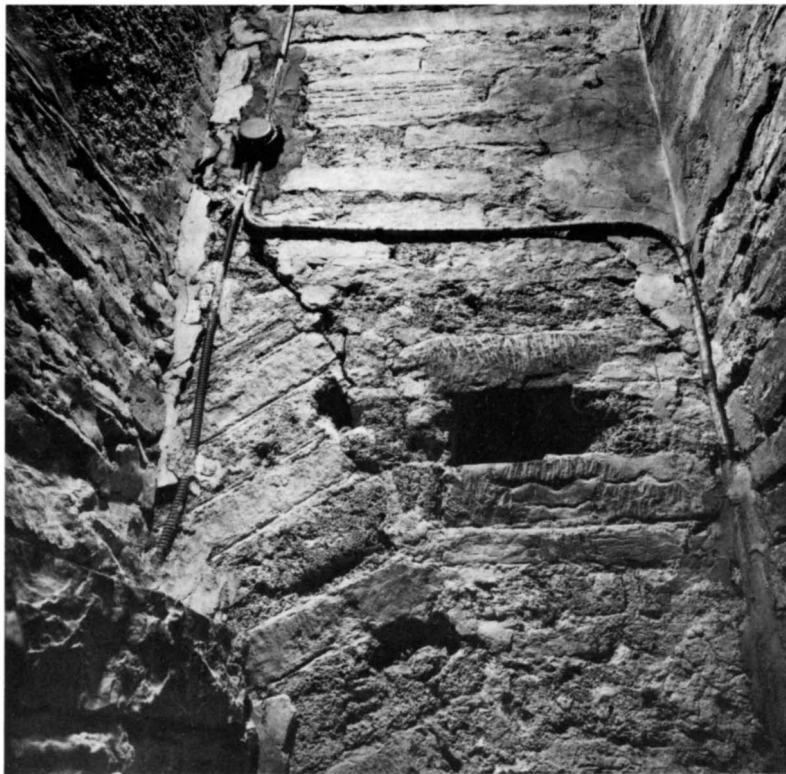
Fig 51. Övre korttrappan. Detalj av östra muren med absidens omfattningsbåge, murad av kalktuff och kalksten samt med kvaderits. Foto KLM/R Lind 1987.

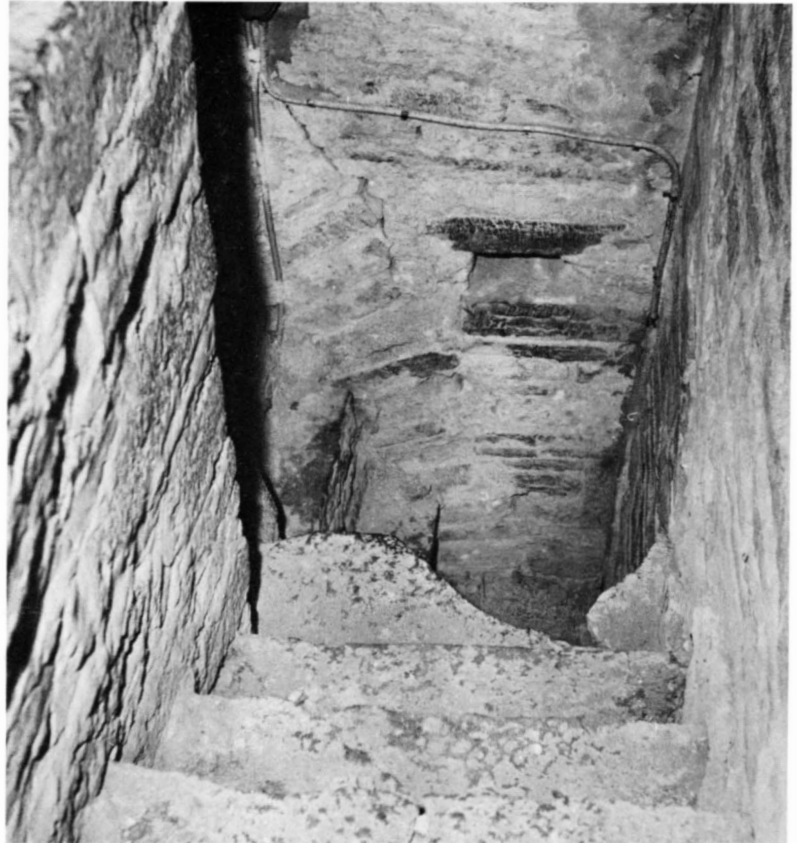
Fig 52. Övre korttrappan mot öster samt det öppna schaktet (jfr fig 33). Det nedsta steget med den buktande konturen är samtidigt avtäckning av den nedre trappan. T v den korta, norra trappan. Längst ned skymtar absidens omfattningsbåge. Foto R Boström 1962.

Upper flight of chancel staircase and the open shaft, looking E (cf fig 33). The lowest step with the curved edge is also part of the cover of the lower flight of the chancel staircase. Left, the two short N steps. At the bottom the apse surround can be dimly seen.

framkant, troligen för att göra trappans vilplan rymligare (fig 52). Dess ovansida utgör samtidigt det nedre steget i den övre trappan (fig 33, 52).

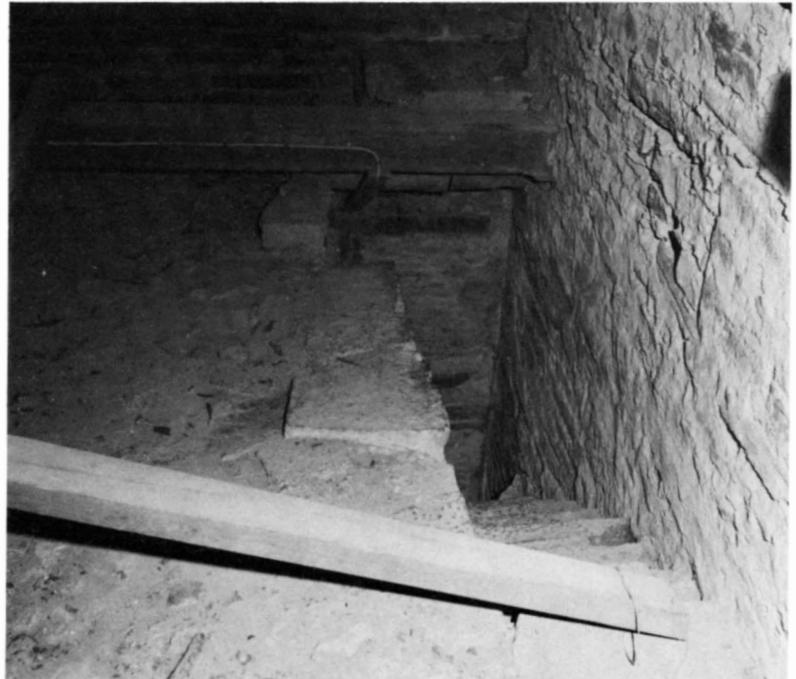
Fig 53. Övre korttrappans översta del (jfr fig 33), innan den nyligen blev förbyggd med ett trapphus av trä. I högra (södra) väggen en igenmurad glugg och i förgrunden en numera borttagen hävstång till en ljuskrona. Foto R Boström 1962.

Top part of the upper flight of the chancel staircase (cf fig 33), before it recently was enclosed in a wooden staircase. In the S wall (to the right) a blocked-up aperture and in the foreground a lever for a chandelier, now removed.

De gamla bindarbjälkarna ingår numera i trätunnvalvets stomme. Bindare nr 16 (fig 29, 32), som också ingår i konstruktionen, är av relativt ungt datum, den saknar nämligen urtag för snedstöttor och är tydligen tillverkad för tunnvalvet 1785. – På vinden finns också två hävstänger för långhusets ljuskronor. Den östliga är av ek, sekundärt använd. Ännu en motvikt fanns före 1965 på korvinden (fig 53, 54), men togs bort, samtidigt med en ljuskrona (kap Inredning, ljuskrona av mässing, nr 3).

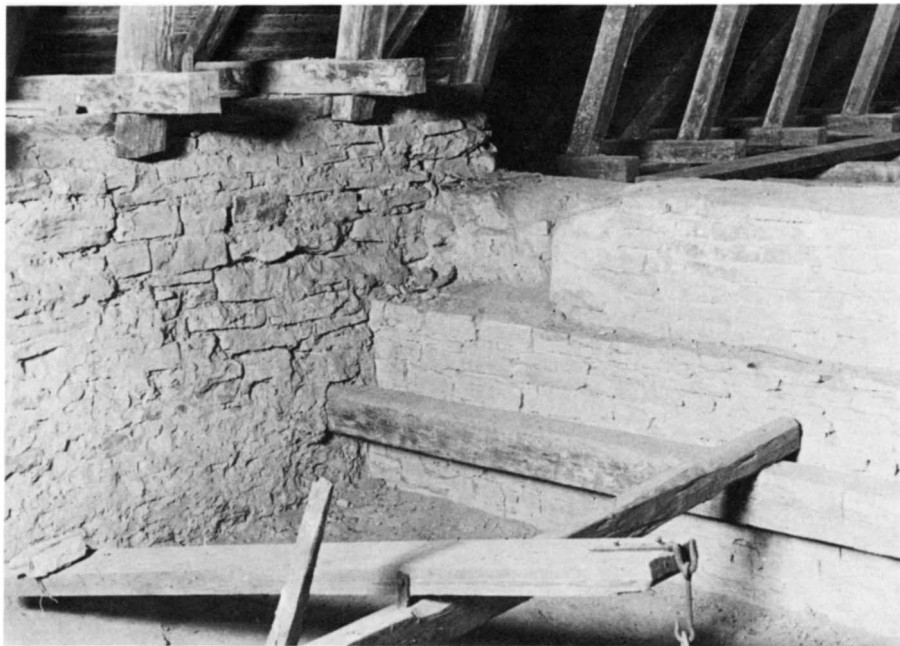
Fig 54. Korvindens sydvästra hörn. I förgrunden samma hävstång som i fig 53. T h triumfmurens påmurning från period IV, t v murverk och en ankarbjälke från 1826 (period IX). I mitten på bilden rester av en passage mellan korvinden och långhusvinden. Foto A Edle 1935.

SE corner of chancel attic. In the foreground the same lever as in fig 53. Right, the W chancel wall, heightened in period IV and to the left masonry and an anchor beam from 1826 (period IX). In the middle fragments of a doorway between chancel and nave attics.

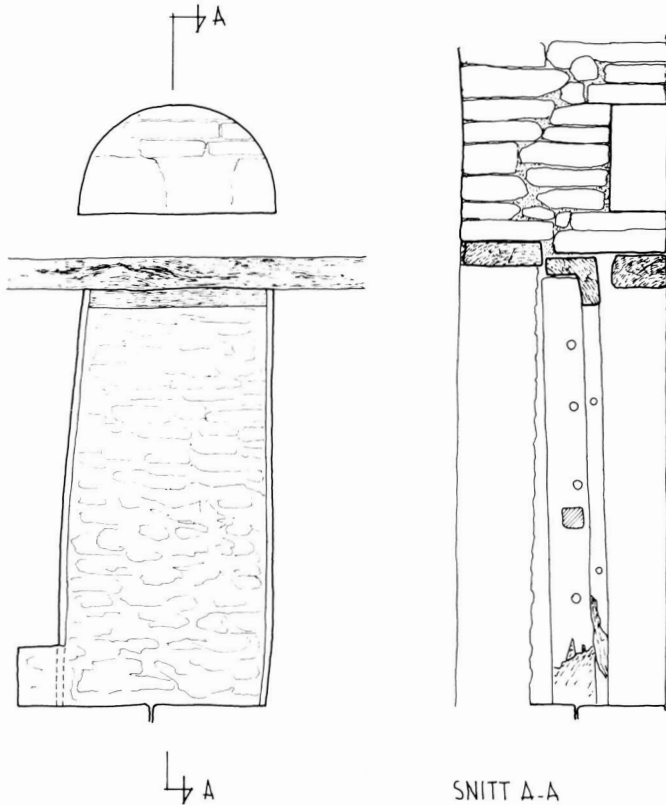
Fig 55. Norra långhusportalen (densamma som i fig 57). Gångöppningen är avtäckt med långa ekplankor. Uppm, skala 1:40, A Billow 1924, ritad av G Wirén 1986.

N nave doorway (cf fig 57). The lintel over the aperture is made up of long oak planks. Scale drawing, 1:40.

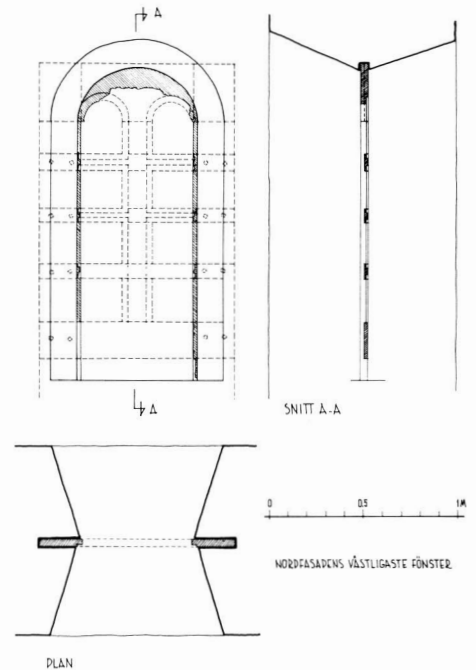
Fig 56. Det västligaste fönstret på långhusets norra sida (detsamma som i fig 58), uppmätning, skala 1:40, A Billow 1924, ritad av G Wirén 1986.

The westernmost window of N nave wall (cf fig 58), scale drawing, 1:40.

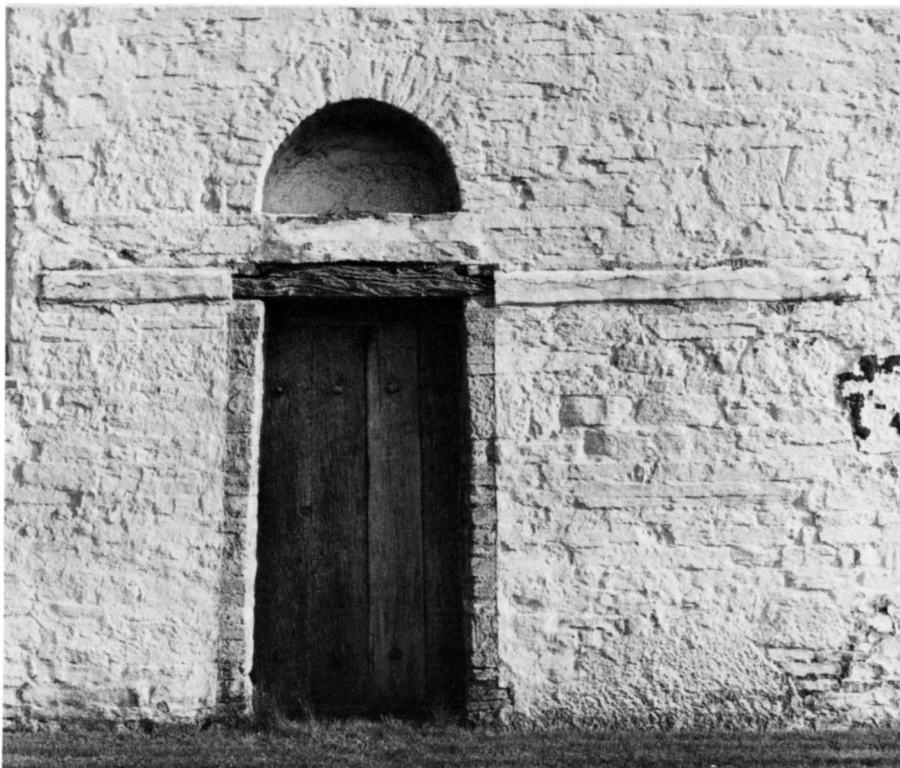
Fig 57. Norra långhusportalen. Dörren är modern. Foto R Hintze 1982.

N nave doorway. The door is modern.

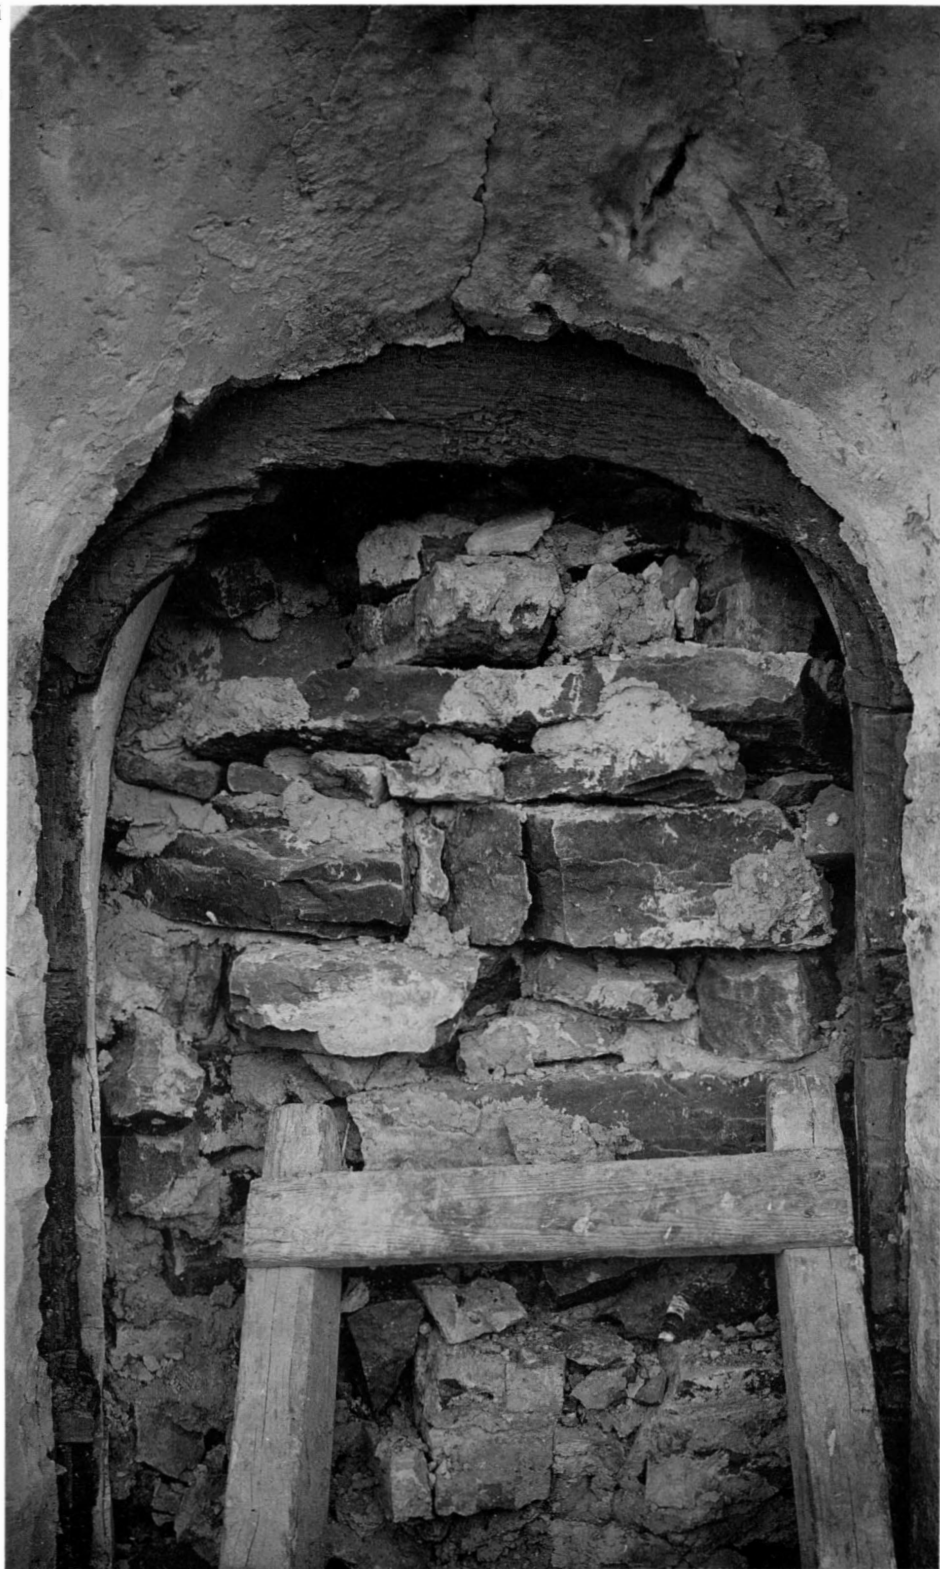
Fig 58. Samma fönster som i
fig 56. Foto A Billow 1924.

The same window as in fig 56.

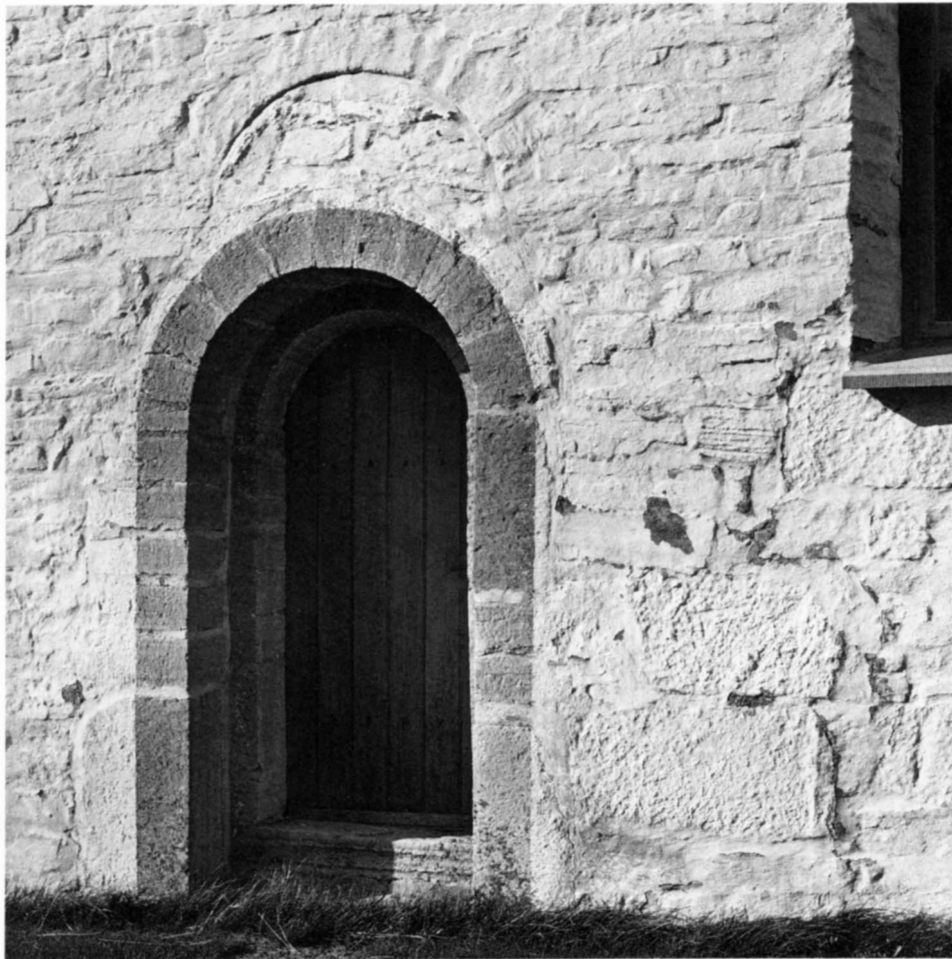
Fig 59. Långhusets sydportal. Modern dörr. Foto R Hintze 1982.

S nave doorway. Above are traces of an earlier doorway like figs 55, 57. Modern door.

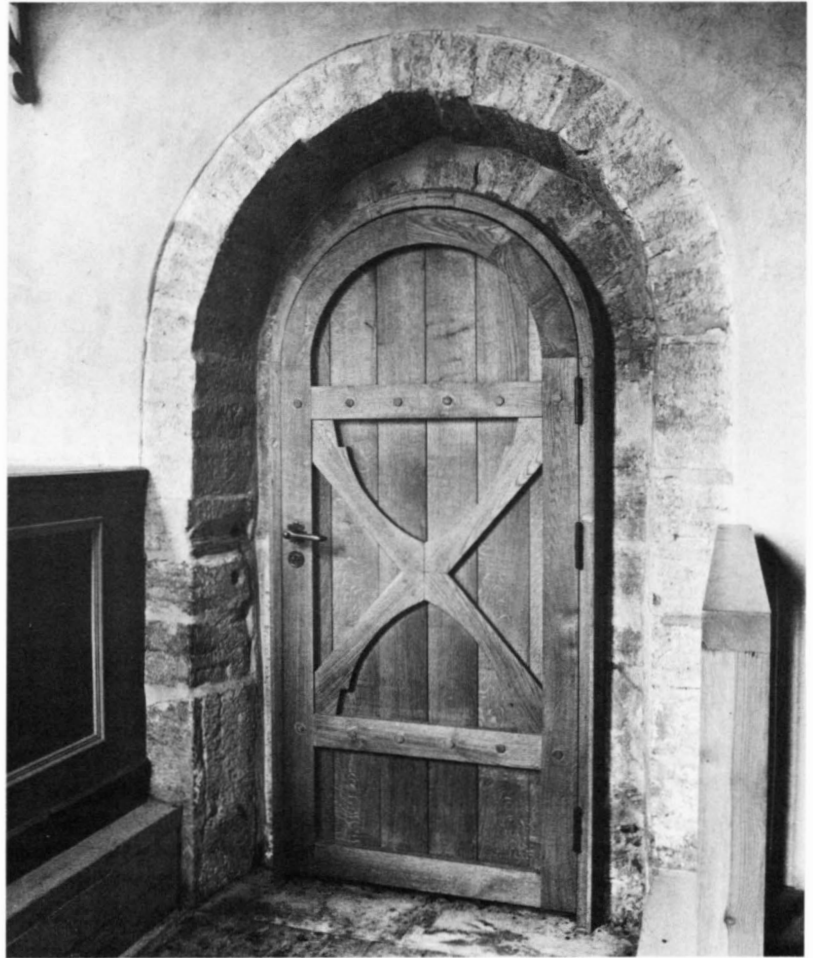
Fig 60. Innersmygen till portalen i fig 59.
Foto R Hintze 1982.

Inner splay of doorway in fig 59.

1965 återställdes portalen helt.

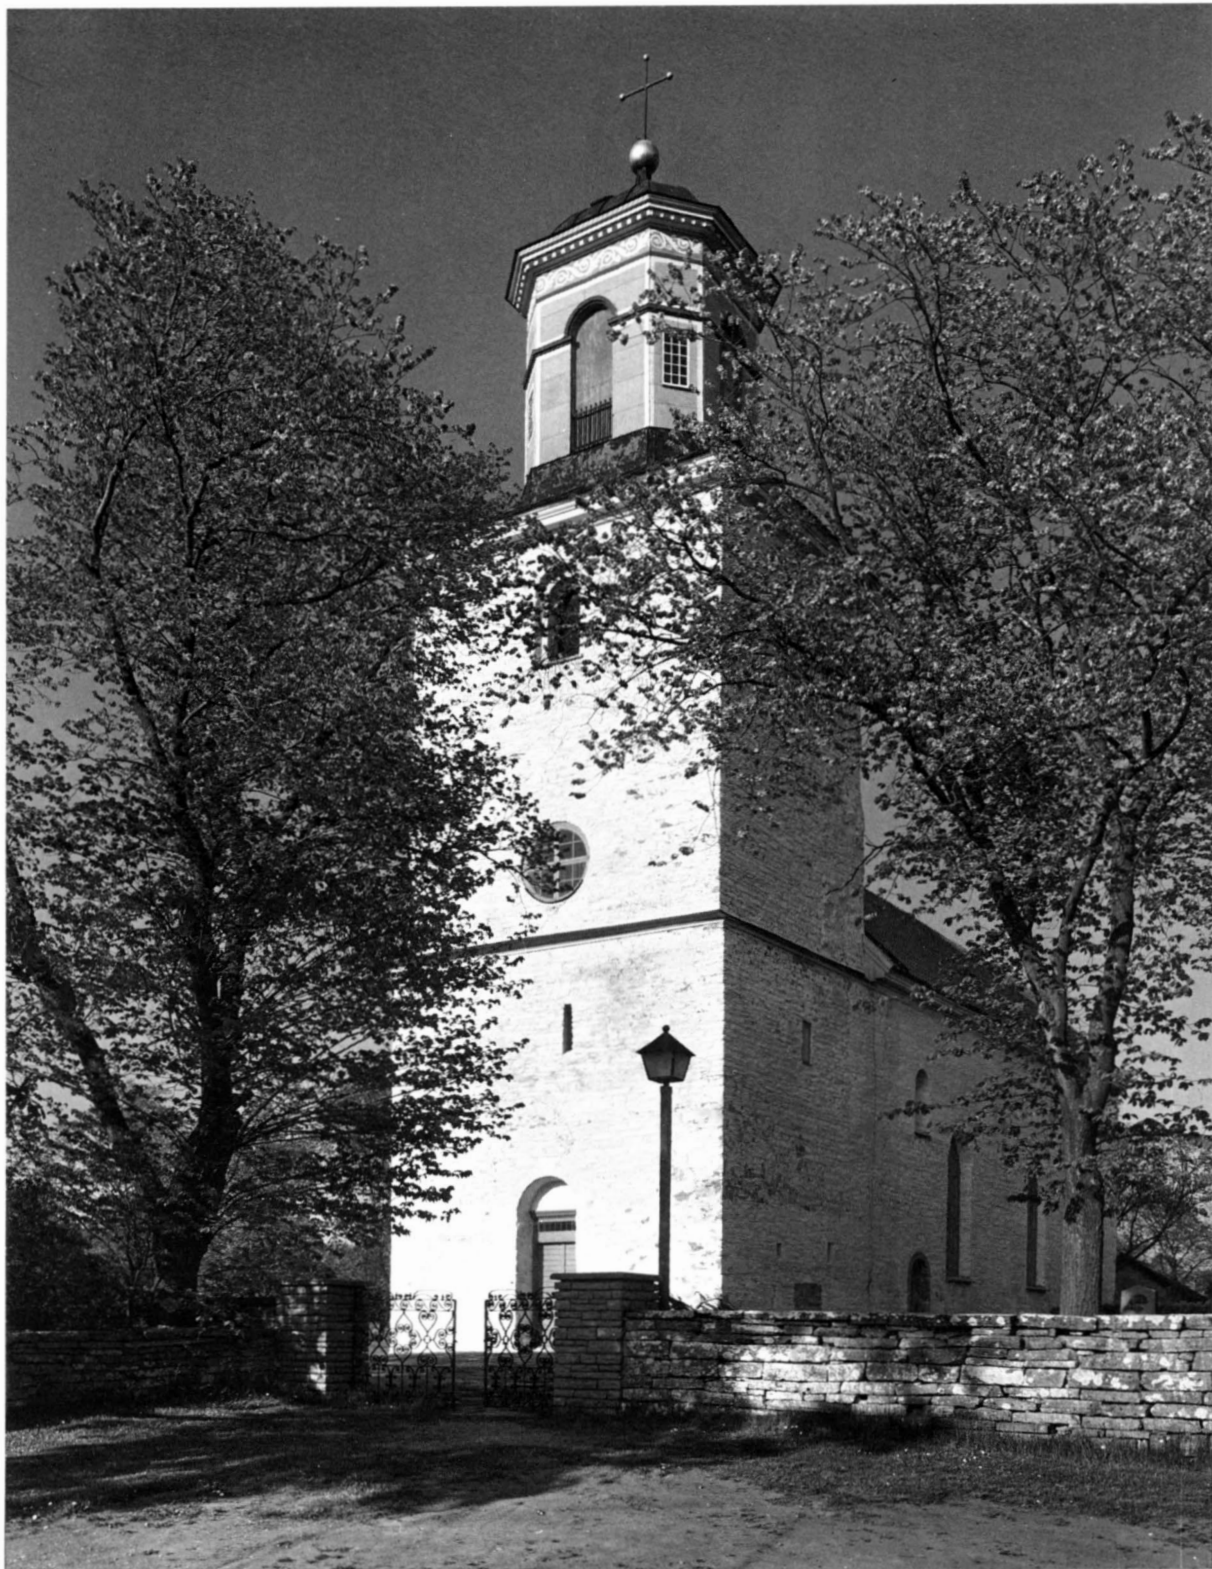
Fig 61. Västtornet, exteriör från sydväst. Foto R Hintze 1982.
W tower from SW. Cf fig 74.

Murverket i tornets nedre del (fig 61, 65) är av samma slag som det i korets ursprungliga delar (fig 34 f) och i långhuset (fig 36, 37, se ovan, avsnittet Material etc). Långhusets skiftgångar i norr och söder fortsätter utan avbrott mot väster. Detta gäller upp till ca 8,5 m över markytan, där tornmuren på tre sidor gör en ca 25 cm bred, nu plåttäckt indragning ungefär i jämnhöjd med långhusmurarnas krön (fig 28). Den fjärde tornsidan, den östra, utgör samtidigt långhusets västgavel. Där fortsätter det äldsta murverket ända upp till något över den nivå, där långhusets ursprungliga vattentak hade sin nock (fig 43 a). På östra tornmurens utsida skymtar en vågrät skarv, knappt 2,5 m under ljudporten. Den fortsätter runt de östliga hörnen ungefär 2 m åt väster. Under denna skarv visar murarna i norr och söder lodräta partier med mycket skrovlig yta (fig 28, 40, 41), något som redan observerades av Frigelius (fig 22) och Löfgren (fig 23, 25). Inne i tornets första och andra våningar syns däremot inte några skarvar på motsva-

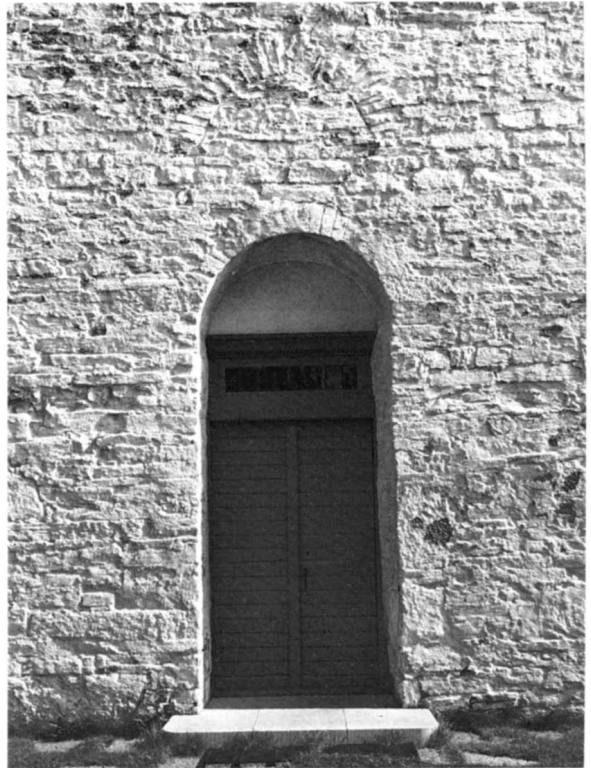
Fig 62. Västportalen, ändrad 1785. Den rundbåge, som skymtar över portalen, skulle kanske rama in en minnestavla 1826. Foto R Hintze 1982.

The doorway originally resembled figs 55, 57, but was altered in 1785. The semicircular arch that can be dimly seen over the doorway, was probably intended to frame an inscription tablet in 1826.

Kyrkan hade tre portaler, två mindre i långhuset (fig 55, 57) och en större i väster (fig 62). Alla liknade den norra, karakteriserad av gångöppningens något divergerande sidor, däröver en rundbågig nisch samt avtäckning av kraftiga ekplankor även över innersmygarna. Portaltypen är anglosachsisk⁴⁷, i vårt land bara känd från Öland (Ventlinge, möjligen också Köping⁴⁸), men däremot ganska vanlig bland tidiga, romanska kyrkor i Danmark⁴⁹, där man sätter dem i förbindelse med England. Eftersom dessa kontakter avbröts tidigt, anser danska forskare, att förebilderna i stället hämtats från de nu sedan länge försvunna, men av allt att döma stilbildande frådstenskyrkorna i Roskilde m fl och deras ännu bevarade efterföljare⁵⁰.

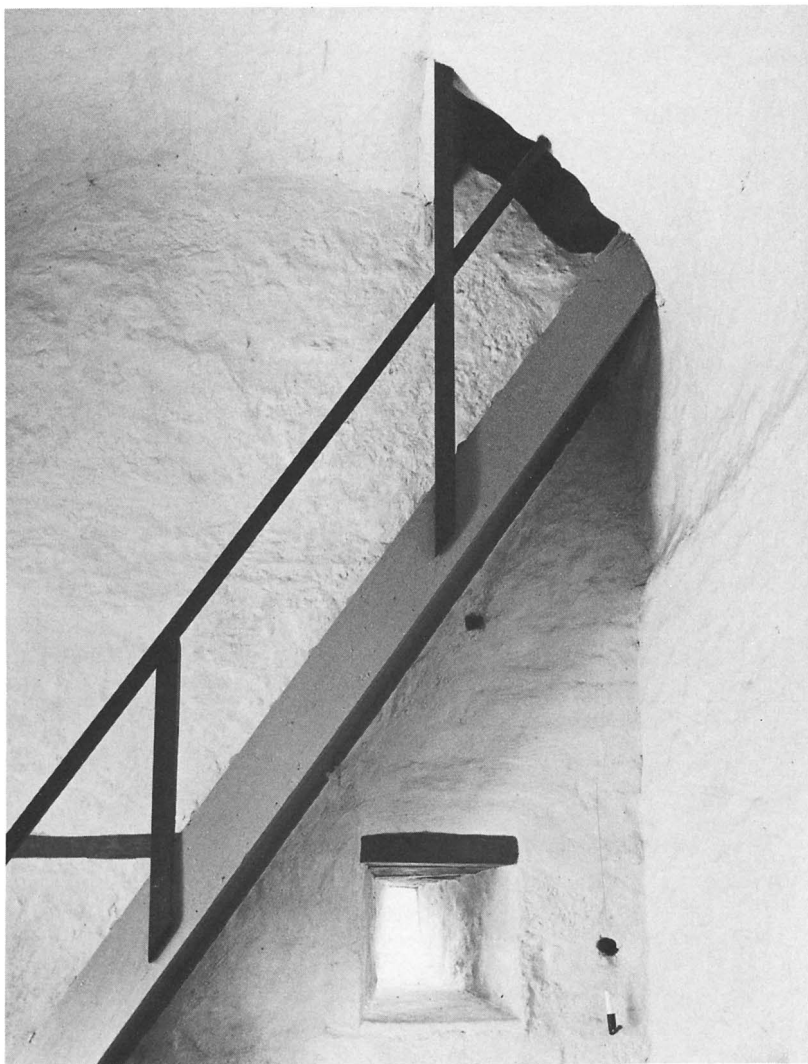
Fig 63. Västtornets bottenvåning, det nuvarande vapenhuset, nordöstra hörnet med trappan upp till tornvinden. Observera ljusgluggens avtäckning av ek och två ställningshål. Foto R Hintze 1982.

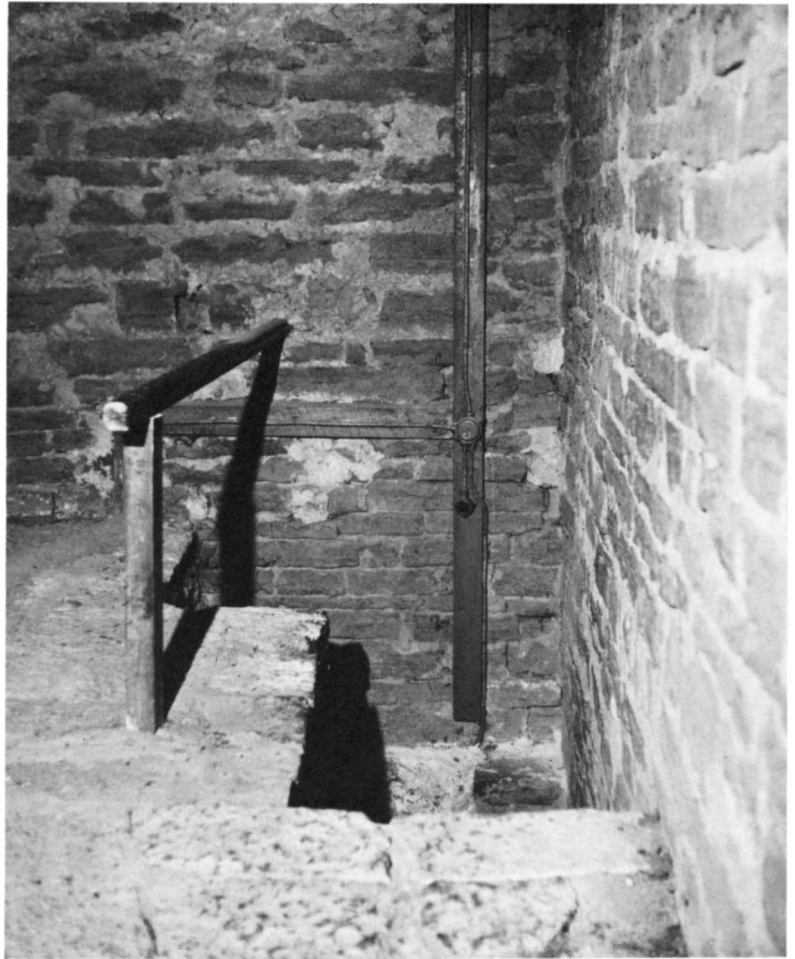
Fig 64. Västtornets första våning, nordöstra hörnet med trappans mynning, som numera är dold innanför ett trapphus av trä. Foto R Boström 1962.

First storey of W tower, NE corner with top part of the stairs which are now hidden behind a wooden staircase.

Bottenvåningens väggar är tunt putsade, kalkade och avfärgade i ljusockra. Golvet är täckt av sågad kalksten i fallande längder från 1965. Innertaket utgörs av ett högt sittande tunnvalv av kalksten med vederlag i öster och väster (fig 29, 32). I valvets västra del är utsparat ett runt hål för en klocklina (fig 29), sturken³⁵ eller träholken saknas dock. Mandelgren³⁶ har ritat ännu ett hål av samma slag i valvet, troligen där en lykta nu hänger. Valvets översida är emellertid dold under ett stengolv (fig 64).

Trappan fortsätter med steg av sten inne i valsvickeln, först ett steg åt öster och därefter sex steg mot söder. Trappans mynning i första våningen (fig 64) är sedan ett par år skyddad av ett trapphus av trä (fig 29, 31:1) med en dörr, som hålls låst. Golvet är tämligen vågrätt och består av tunnvalvets översida och en bal-

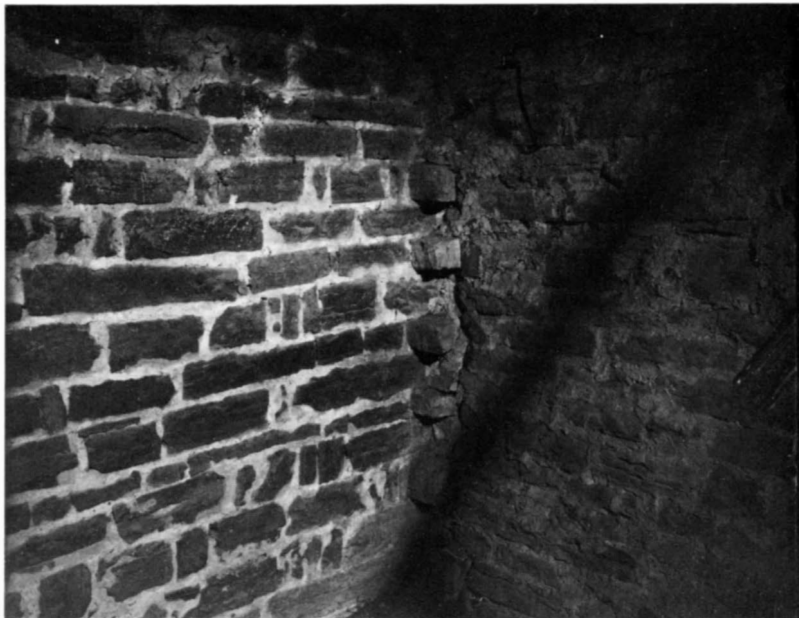
Fig 65. Västtornets första våning, sydöstra hörnet med förtagningar och stöt-fog. Foto A Billow 1924.

First storey of W tower, SE corner with toothing stones and vertical joint.

Murverket i de tre södra, västra och norra tornmurrarna (fig 31) skiljer sig tydligt från den östra (fig 65), som samtidigt är långhusets västgavel och har samma

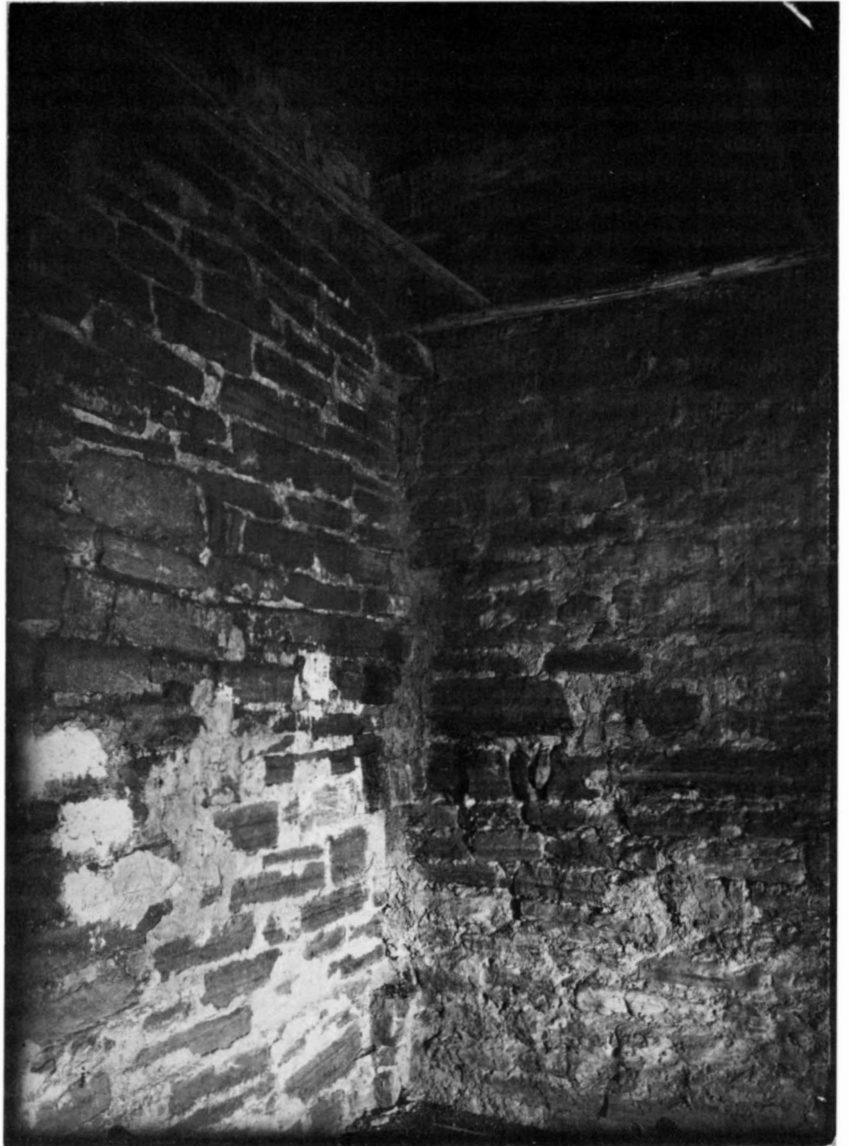
Fig 66. Västtornets andra våning, sydöstra hörnet med förtagningar och stötfog. Under taket en torkställning (?). Utgången till långhusvinden (fig 67) befinner sig utanför bildens vänstra kant. Foto A Billow 1924.

Second storey of W tower, SE corner with tothing stones and vertical joint. Under the roof poles for drying bier cloths (?). The doorway to the nave attic (fig 67) is situated outside the left edge of the picture.

våningen (fig 31:2) och även här stöter de båda södra och norra väggarna stumt emot östra väggen och dess förtagningar, som i denna våning sitter glesare än i första våningen och som helt upphör 3 m över golvet (fig 66). I denna våning skjuter norra sidans förtagningar längre in i rummet än i första våningen.

De fanns redan 1924, då Billow fotograferade i tornet (fig 66). Sannolikt är det en upphängningsanordning från senare tid, kanske för torkning av bårkläden. Det finns nämligen en arkivalisk uppgift från 1780 om hur bekymmersamt det var, när bårklädena utsattes för väta och hur angeläget det var, att de fick torka. – Som tak i andra våningen tjänar ett bjälklag av fem bjälkar med upplag i öster och väster.

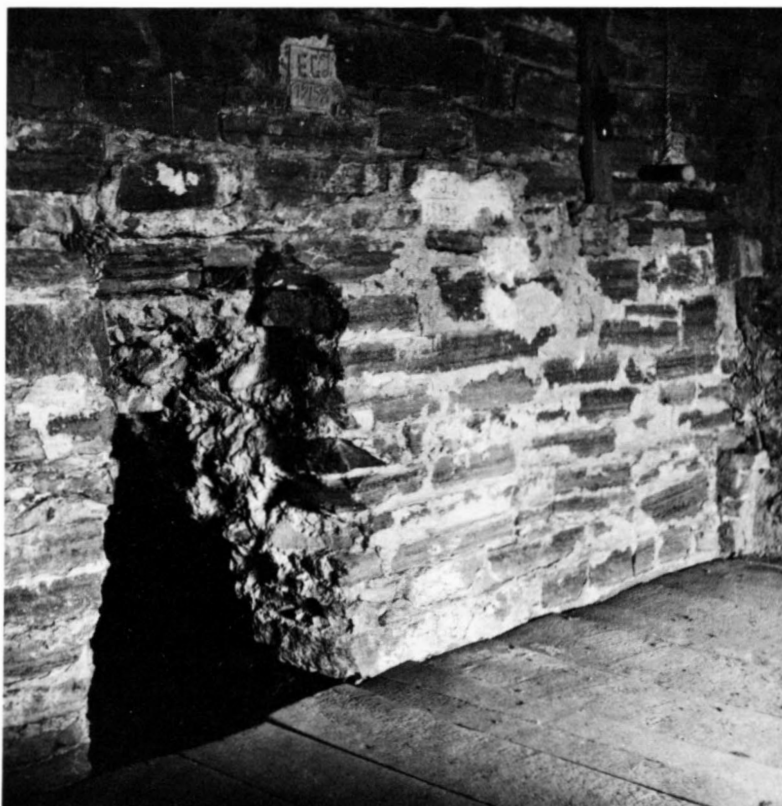
Fig 67. Västtornets andra våning, utgången till långhusvinden (från 1580-talet?). Längst till höger några förtagningsstenar (jfr fig 66). Foto R Boström 1962.

Second storey of W tower, doorway (from the 1580's?) to the nave attic. Farthest right tooting stones (cf fig 66).

Vid golvet på östra sidan syns överdelen till den murgenombrytning, vars botten finns i våningen under och som för ut till långhusvinden (fig 67, se avsnittet Yttertak etc). Även i andra våningen ligger ljusgluggarna, en i söder och en i norr, nere vid golvet (fig 29, 32). De är av samma slag som i tornets nedre våningar. Deras dageröppningar är igenmurade längst ut vid murens ytterliv (den södra i enlighet med ett redan citerat beslut från 1826). I deras ställe öppnar sig ett mycket stort rundfönster från 1826 mot väster (fig 61), på den plats, där det tidigare fanns en liten glugg (fig 22). Fönstrets smyg fortsätter ett stycke under golvet (fig 29, 32). Liksom kyrkans övriga, yngre fönster har detta gråmalade bågar och karm och är indelat i flera mindre rutor.

västtornets murar i bottenvåningen är omkring 165 cm tjocka. Det är skalmurar med fyllning av kalkbruk, kullersten och stenskrivor (fig 67). Materialet är öländsk kalksten, dels vald marksten, s k åkersten, med mycket slät och jämn yta, dels tuktad "bergsten", d v s i stenbrott hämtad sten, enligt traditionen bruten på Alvaret öster om kyrkan. Förbandet är mycket oregelbundet (fig 34 ff) och stenformatet litet. Stenar ned till 4 cm tjocklek förekommer. Tunna skift av längre stenar avbryts ibland av en rad små, på kant ställda stenar, ibland lika höga som omgivande skift, ibland högre. Här och var, upp till 5–6 m höjd över markytan, uppträder stora, på högkant ställda stenar med flatsidan vänd utåt. Skiftgångarna är inte alltid vågräta, utan hoppar och slingrar. Ibland rätas de upp av några tunna, korta skift. Förbandet liknar inte tuktstensförbandet i andra tidigare kyrkor i vårt land, utan leder snarare

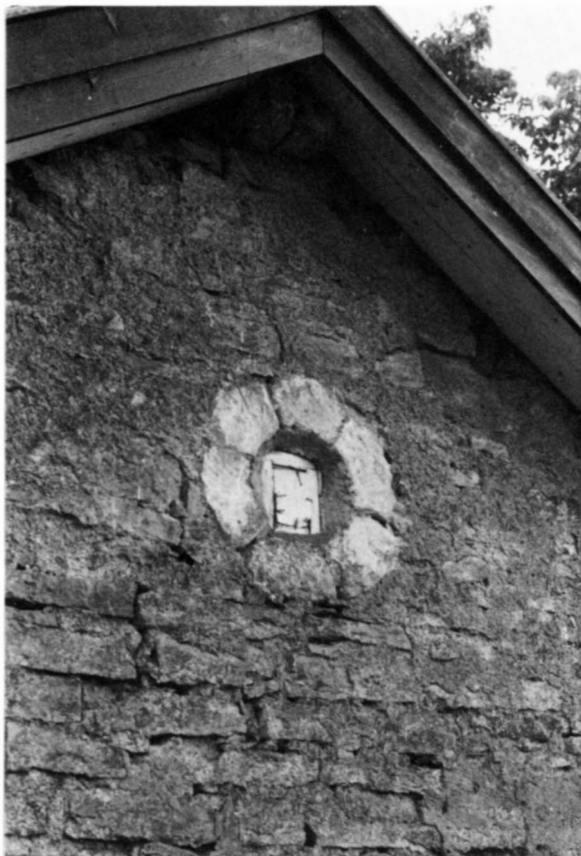
Fig 69–70. Rundfönster med omfattning av sex huggna stenar, nu i Smedstugans gavel (fig 10 D, 17). Fönstret har ursprungligen med all sannolikhet suttit först i absiden (fig 71), sedan i östtornet. Foto R Boström 1985.

Circular window surrounded by six ashlars, now in the E gable of the old blacksmith's cottage (figs 10 D, 17). The window was probably originally an apse window (fig 71), later in the E tower.
