Resmo kyrka

SVERIGES KYRKOR

ALGUTSRUMS HÄRAD, ÖLAND

VOLYM 203 AV SVERIGES KYRKOR, KONSTHISTORISKT INVENTARIUM

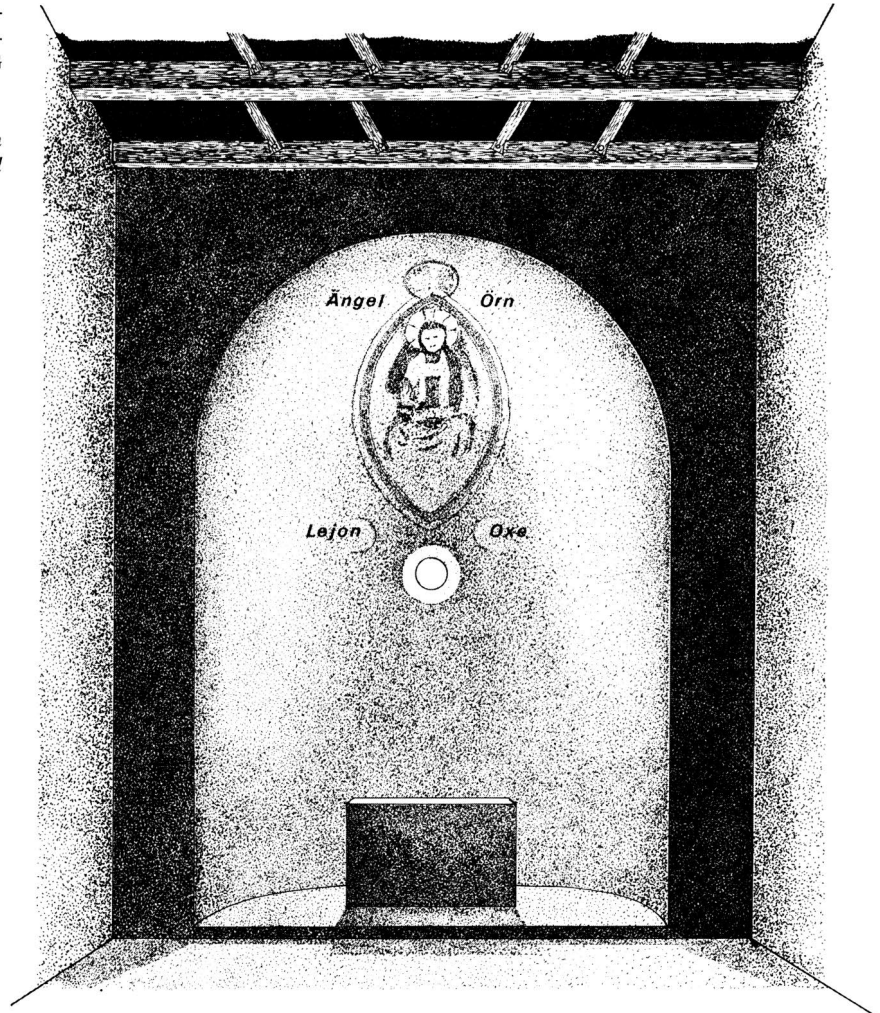
Fig 71. Absidvalvet med Majestas-målningen och det lilla rundfönstret. Rekonstruktion av R Boström, ritad av G Wirén 1986.

The apse vault with mural of Christ in Majesty (Majestas Domini) and the small circular window. Reconstruction.

En genomgång av detta slags ljusöppningar visar, att det var ett älskat motiv med många variationer, alla med samma syfte: att på ett åskådligt sätt understryka soluppgångens symboliska betydelse⁶⁰. En stegring upplever man i somliga absider (troligen också i Resmo, fig 71) där en målning av Majestas Domini komponerats så att mandorlans spets ligger rakt över ett fönster. Genom dess trattlika innersmyg sprids dagsljuset på ett hemlighetsfullt sätt i det dunkla absidvalvet⁶¹.

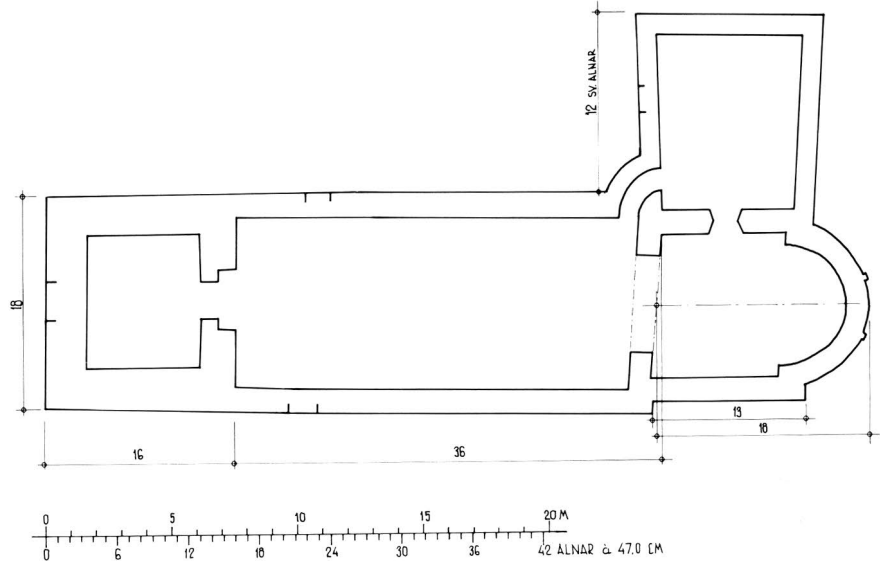
Fig 73. Planmått i Resmo kyrka enligt ett tolkningsförsök av Sölve Göransson 1986. Måtten i medeltidskyrkan i "naturliga" alnar om ca 47,0 cm, i sakristian från 1700-talet i svenska alnar, 59,4 cm. Skala 1:300. S Göransson och G Wirén 1986.

Resmo, plan. Measurements according to an attempted interpretation by Sölve Göransson. the measurements in the medieval church in "natural" ells of 47.0 cm, in the 18th century vestry in Swedish ells of 59.4 cm. Scale 1:300.

Varifrån än kyrkans byggmästare har hämtats, så är planen sannolikt utlagd med den uråldriga öländska korta alnen om 47 cm, enligt de måttanalyser, som Solve Göransson har gjort (fig 73).⁶⁶ Yttersmygen till det av Billow uppmätta fönstret i fig 56 är 47 cm djup och bredden motsvarar knappt två korta alnar. Docent

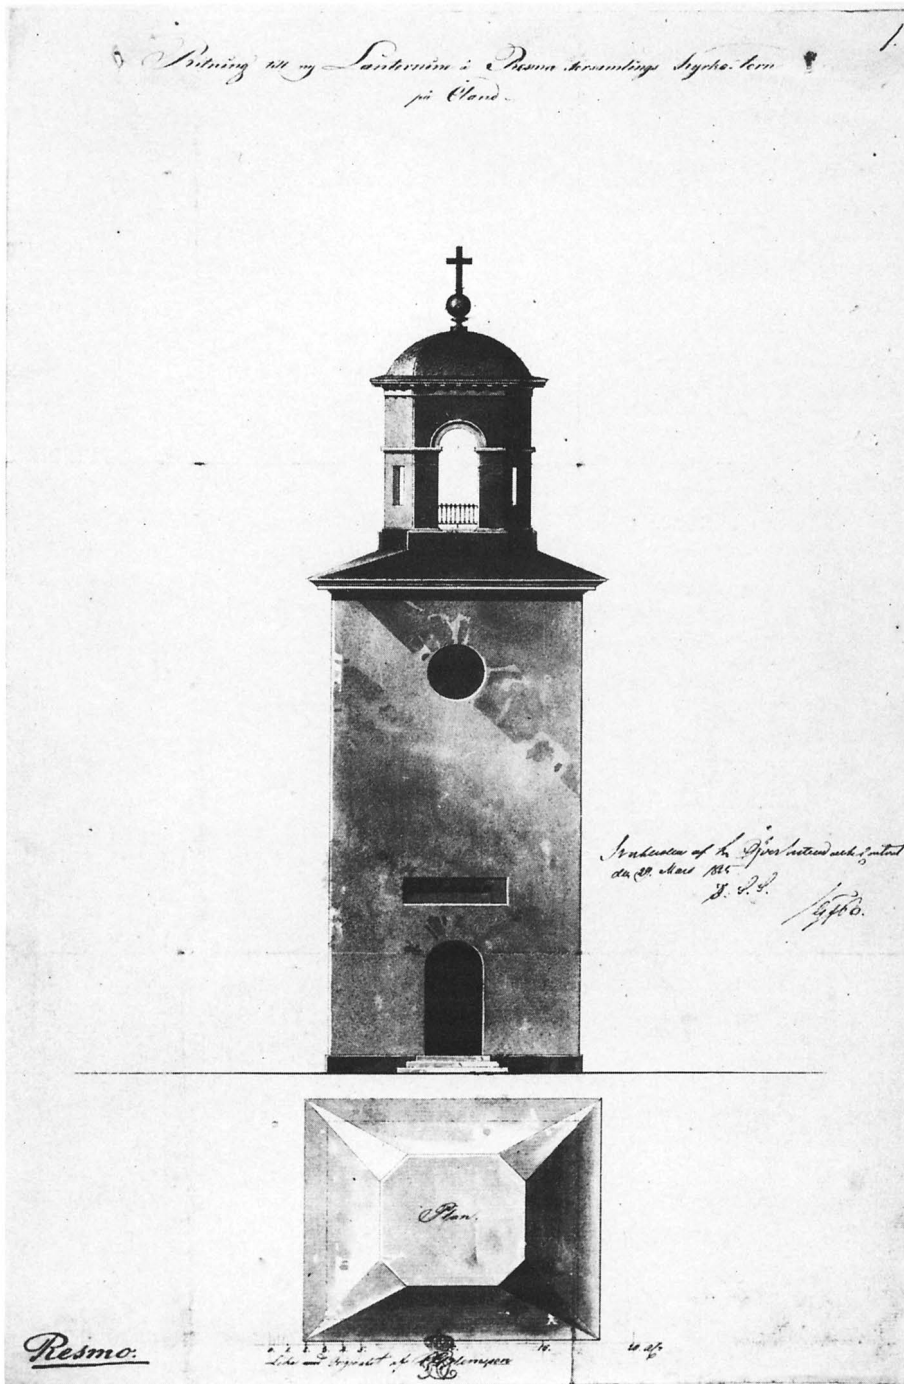
Fig 74. Ritning till ombyggnad av västtornet, utarbetad vid ÖIÄ av Gustaf Fredrik Bohm 1825. RA.

Jämför man västtornets exteriör (fig 61) med den fastställda ritningen (fig 74), visar det sig emellertid, att de avviker från varandra. Ett stort rundfönster, som enligt ritningen skulle ersätta klockvåningens västra ljudport, placerades nämligen längre ned i västfasaden. Enligt kontraktet skulle ”de nu å Tornet varande större och mindre Gluggar igenmuras och andra åter göras efter behovet, hvilka böra med fönster förses, så vida ej det å Ritningen utsatte fönstret genom några alnars nedflyttning skulle blifva tillräckeligt att upplysa hela uppgången till Klockan”. I själva verket ansågs tydligen inte det nya rundfönstret vara en tillräcklig ljuskälla, utan man behöll också några ursprungliga ljusöppningar, medan ett par andra murades igen (se ovan beskrivningen av västtornet).

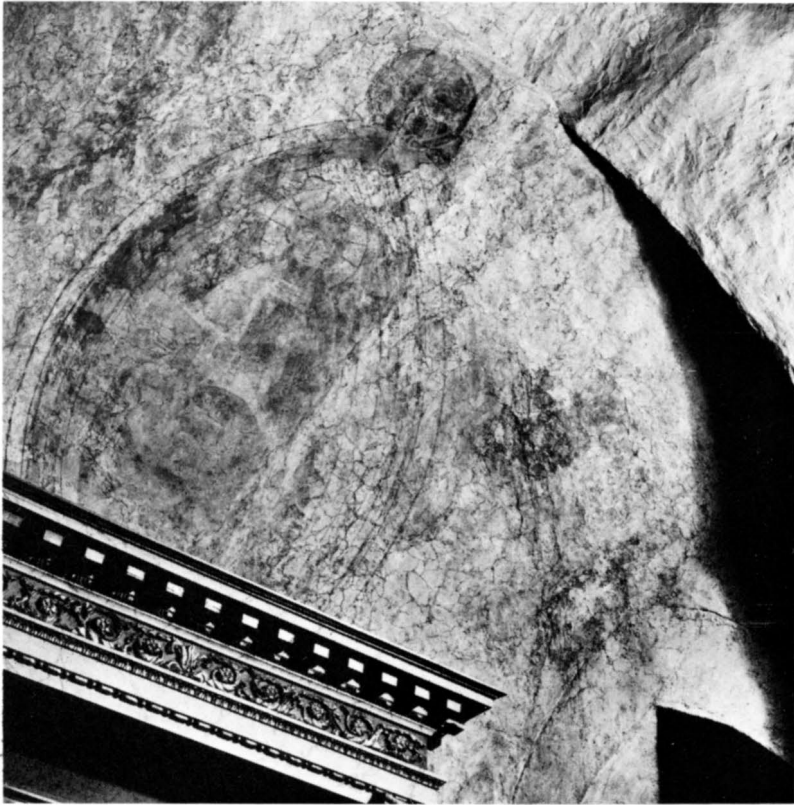
Fig 75–77, 93 samt pl I. Kristus i majestät (Majestas Domini). Kalkmålning från 1100-talets mitt i absidens valv. Över den mandelformade glorian (mandorlans) topp en rundel med Guds Lamm (Agnus Dei). Mandorlans nedre spets förstördes, när ett litet fönster (fig 69–71) byttes ut mot ett stort (fig 29, 32, 48, se period IV). Av de omgivande evangelistsymbolerna skymtar nedtill t h bakkroppen till Lukas' symbol, oxen. Av de tre andra symbolerna återstår endast mörka färgfläckar. Nederst t h i fig 75 syns konturen av ett gotiskt fönster ovanför det nuvarande från 1785. Foto R Hintze 1981 (fig 75) och JLM/O Westerudd 1985 (fig 76–77).

Figs 75–77, 93 and plate I. Christ in Majesty. Mural in the apse vault, mid-12th century. Over the mandorla top a medallion with Agnus Dei. The bottom part of the mandorla was destroyed, when a small window (figs 69–71) was replaced by a larger one (figs 29, 32, 48) in the late 12th century or c 1200. Of the four evangelist symbols the back of the ox of St Luke can be seen bottom right. Of the other three symbols, only dark patches can be seen.

De äldsta målningarna finns i koret, dels i absiden (fig 75–77, 93 samt pl I), dels i södra korfönstrets inner-smyg. Även på den del av södra korväggen, som är synlig inifrån trapphuset, på väggen ovanför sakristie-ingången samt längst in i det nedre sakramentskåpet i fig 91, finns färgspår. Allt är målat direkt på det unders-ta, glättade och gulaktiga puts-lagret. Färgskalan är numera mycket dunkel, där mörkbrunt, ockragult och svart dominerar, men vitriolgrönt, oxidrött och vitt också förekommer.

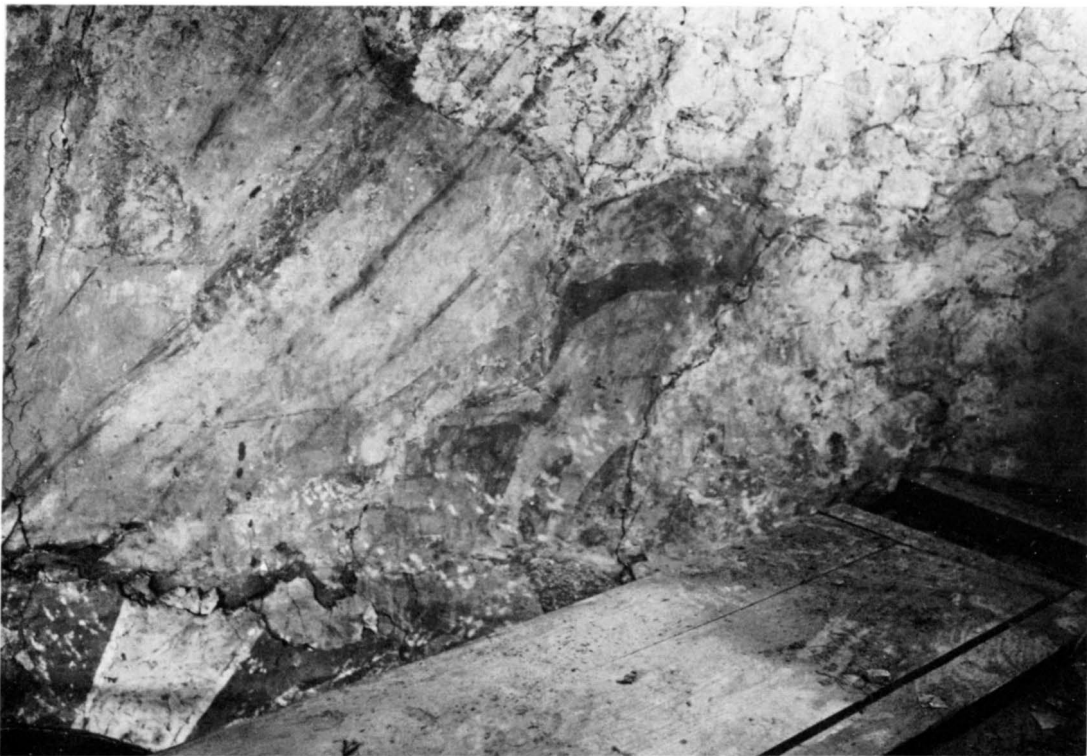
Fig 77. Mandorlans topp med Agnus Dei-medaljongen.

The top of the mandorla with the medalion of Agnus Dei.

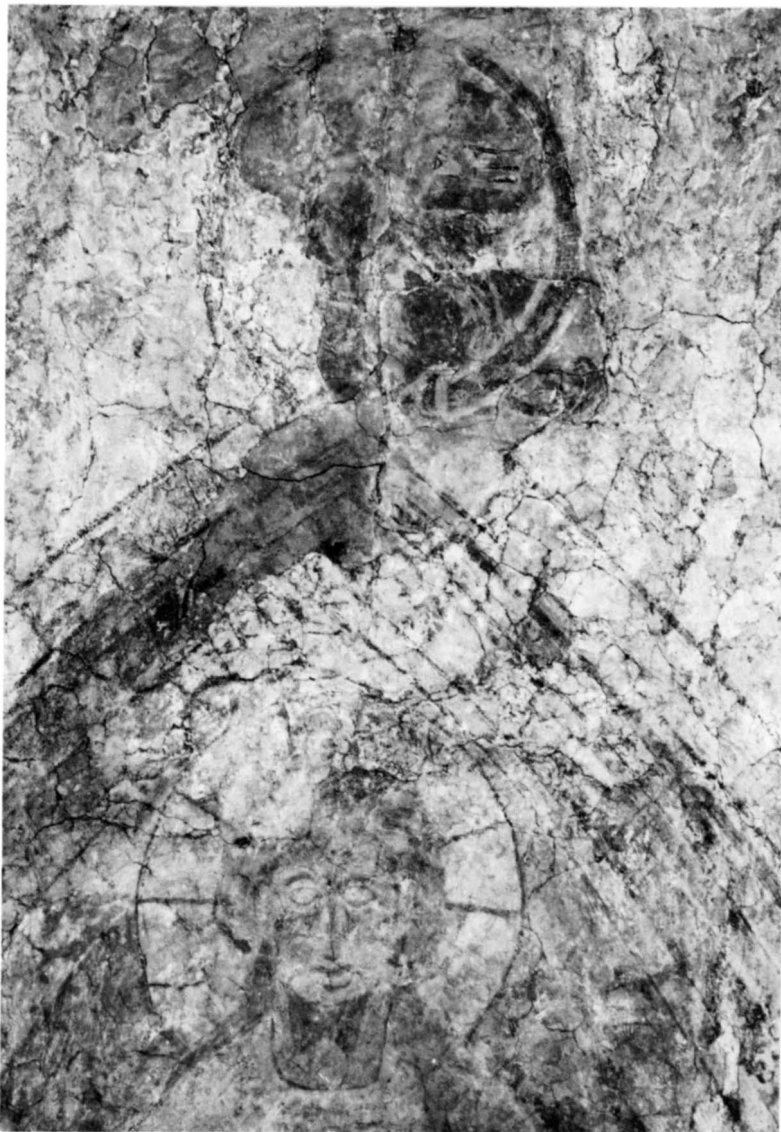
Fig 76. Mandorlans nederdel med Lukas' ox samt en del av omfattningen till ett sekundärt fönster med kvadermålning i rött och ljusgrått med vita "fogar" (jfr fig 48).

The bottom part of the mandorla with the ox of St Luke and part of the embrasure of a secondary window with mural in red, light grey and white, imitating ashlars with white joints (cf figs 48 a–b).

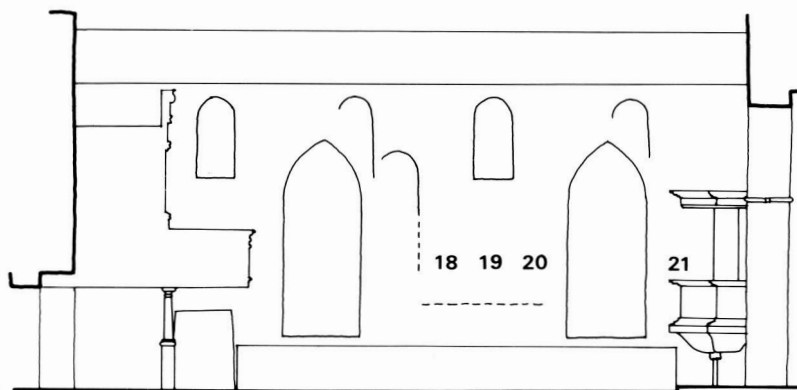
Fig 84. Schema över kalkmålningarna på norra långhusväggen. R Boström & G Wirén 1986.

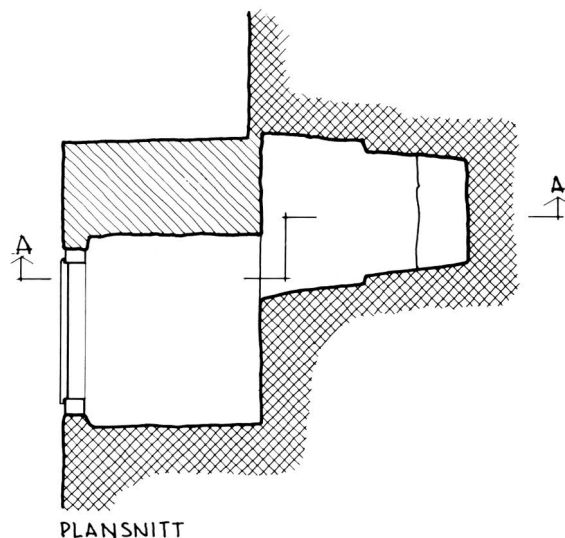
Fig 91. De två nedre sakramentskåpen i korets norra mur. T h i kormuren (per II), t v i norra avlastningsbågen (per IV; jfr fig 47). Överst sektion mot väster, nederst plan. Uppm, skala 1:20, G Wirén 1982.

The two lower eucharist cupboards in the N chancel wall. Scale drawing, 1:20. Top, section towards W. Bottom, plan. To the right in chancel wall (period II), to the left in the buttress masonry (period IV; cf fig 47).

I norra korväggen sitter två förvaringsnischer rakt ovanför varandra (fig 47), 58 resp 138 cm över nuvarande korgolv. De är utsparade i murverk från klövsadelskyrkans byggnadstid (period IV) och försedda med dörrar av yngre datum. Det övre lilla rummet, som är högst, är brädfodrat, medan det nedre endast har putsade och vitkalkade väggar. Nischernas östliga väggar och ryggstycken utgörs av kyrkans ursprungliga murverk (period II; fig 30, 91). Stötfogen mot absiden är mycket tydlig. I den nedre nischen ser man spår av ursprunglig puts samt gula och svarta färgspår på det äldsta murverket. Innanför öppnar sig ännu en nisch, som är utsparad i det äldsta murverket och samtidigt med detta (fig 91). Den har varit fodrad med ekbräder, av bevarade rester att döma.

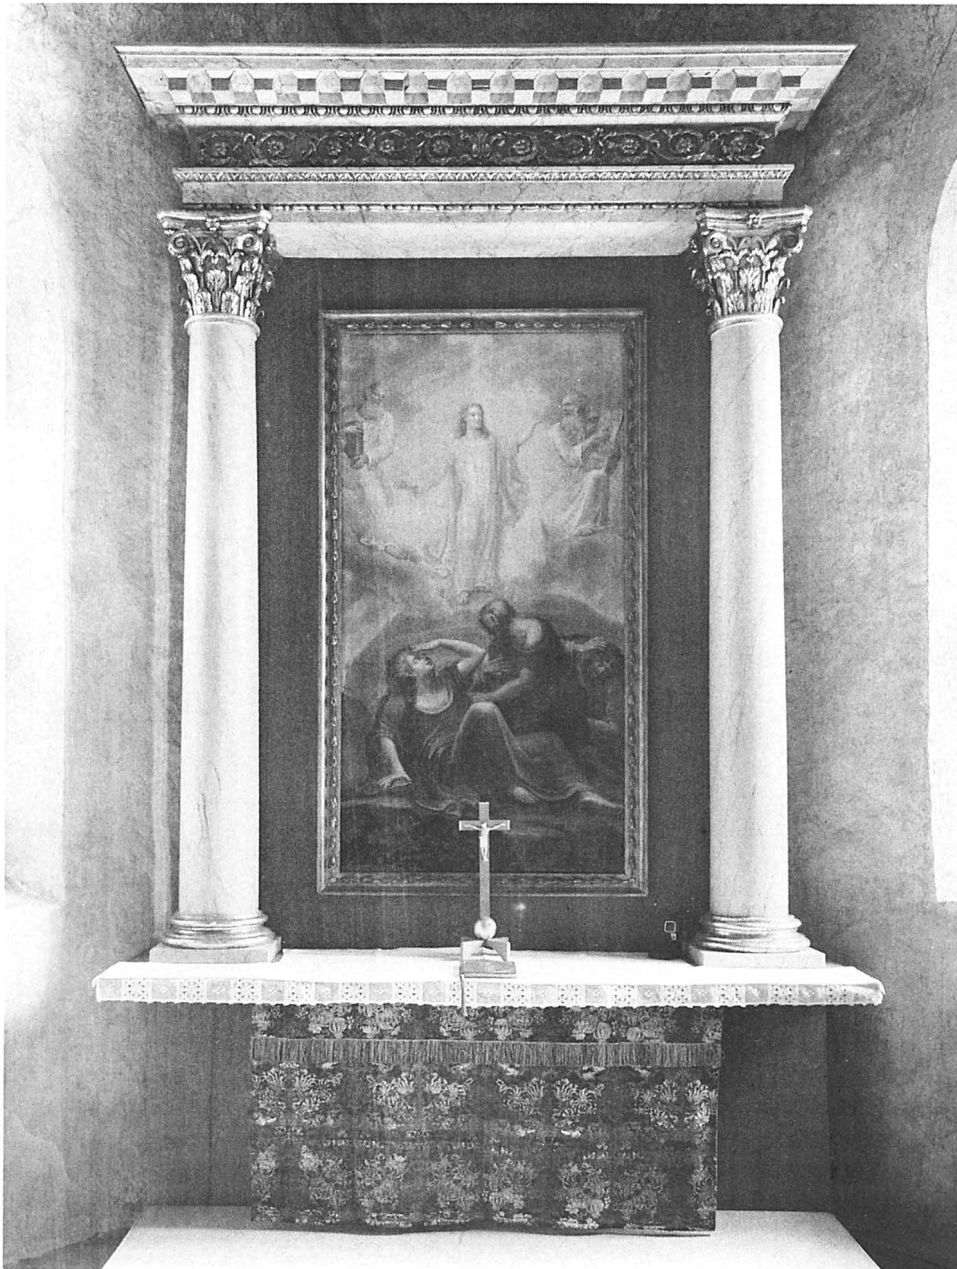
Fig 92. Altaruppsatsen. Ramverket ritat av C F Sundwall 1798 (fig 94) och utfört 1799 av Anders Högström. Överstycket, se fig 93. Målningen, Kristi förklaring, signerades av N J Hansson samma år. Foto R Hintze 1982.

The altar piece, the framework was drawn in 1798 by C F Sundwall (fig 94) and executed in 1799 by Anders Högström. The gablet can be seen in fig 93. The painting, the Transfiguration, was signed by N J Hansson in the same year.

mellanblå mantel. Figureerna har ljusbrun karnation samt brunt hår och skägg. Målarens signatur är placerad i nedre högra hörnet: "A:J: Hansson / 1799". Tavlan konserverades 1892 med biträde av konstnären Nils Kreuger (K Boström 1948, s 240) och 1932 av konserverator Alfred Nilson. — Hela altarpopsatsen har hos Håkansson nr 689.

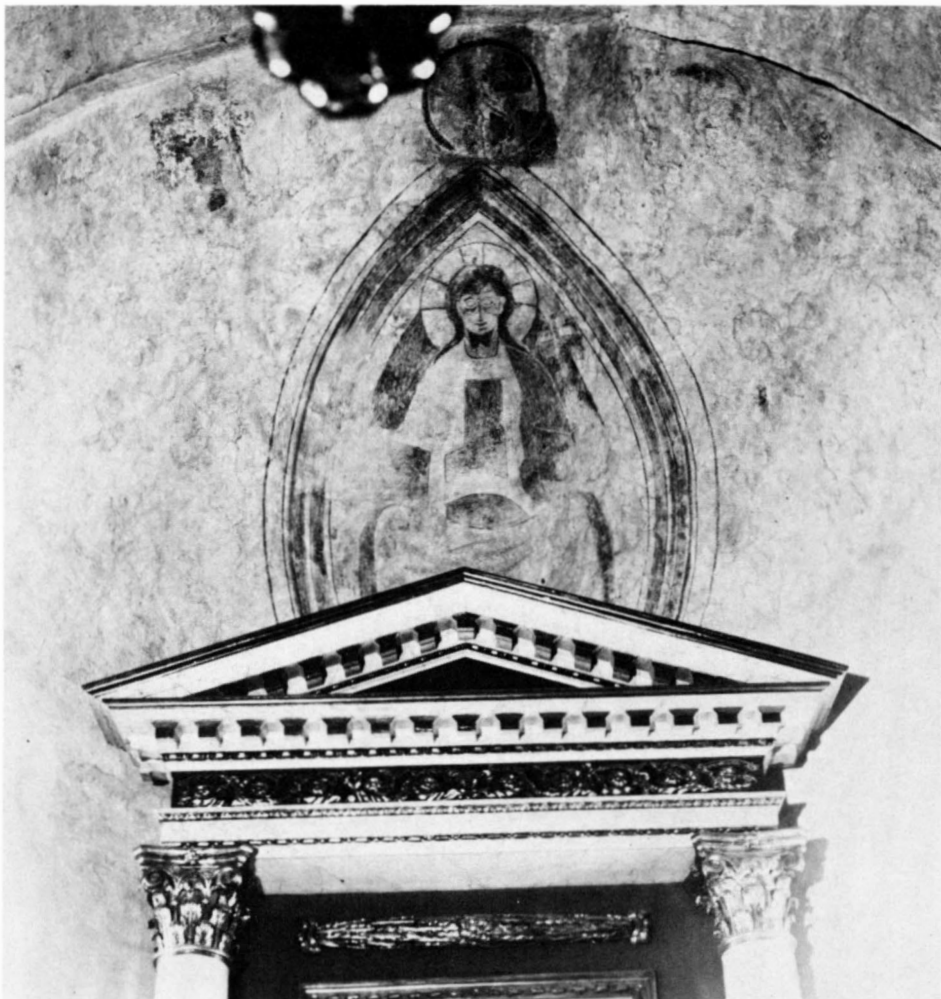
Fig 93. Altaruppsatsens överstycke (sedan 1965 på tornvinden) och Majestas-målningen (fig 75–77, pl I). Foto A Edle 1935.

The altar gablet (since 1965 in the attic of the W tower and the apse mural, Christ in Majesty (figs 75–77, plate I).

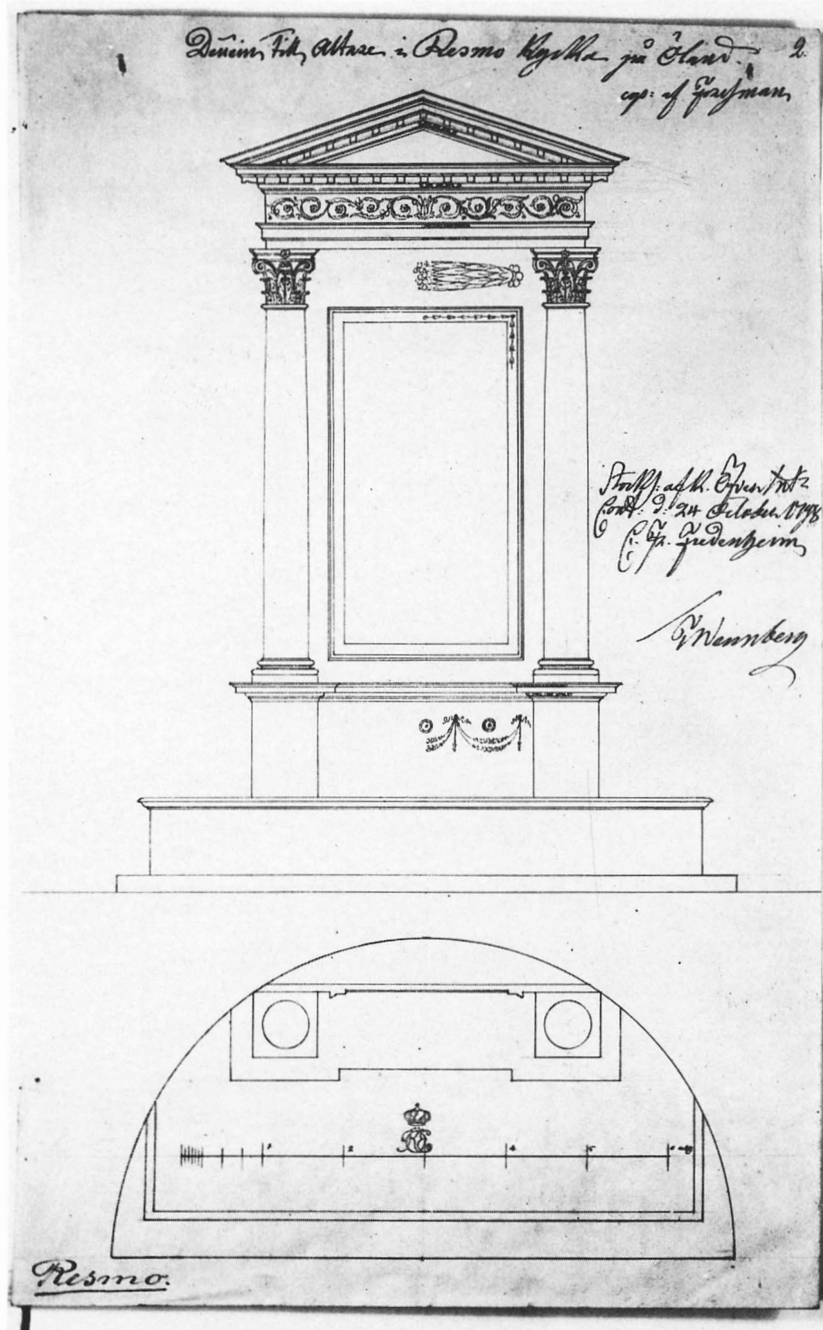
Fig 94. Ritning till altarpopsatsen och altaret av C F Sundwall, fastställt 1798. RA.

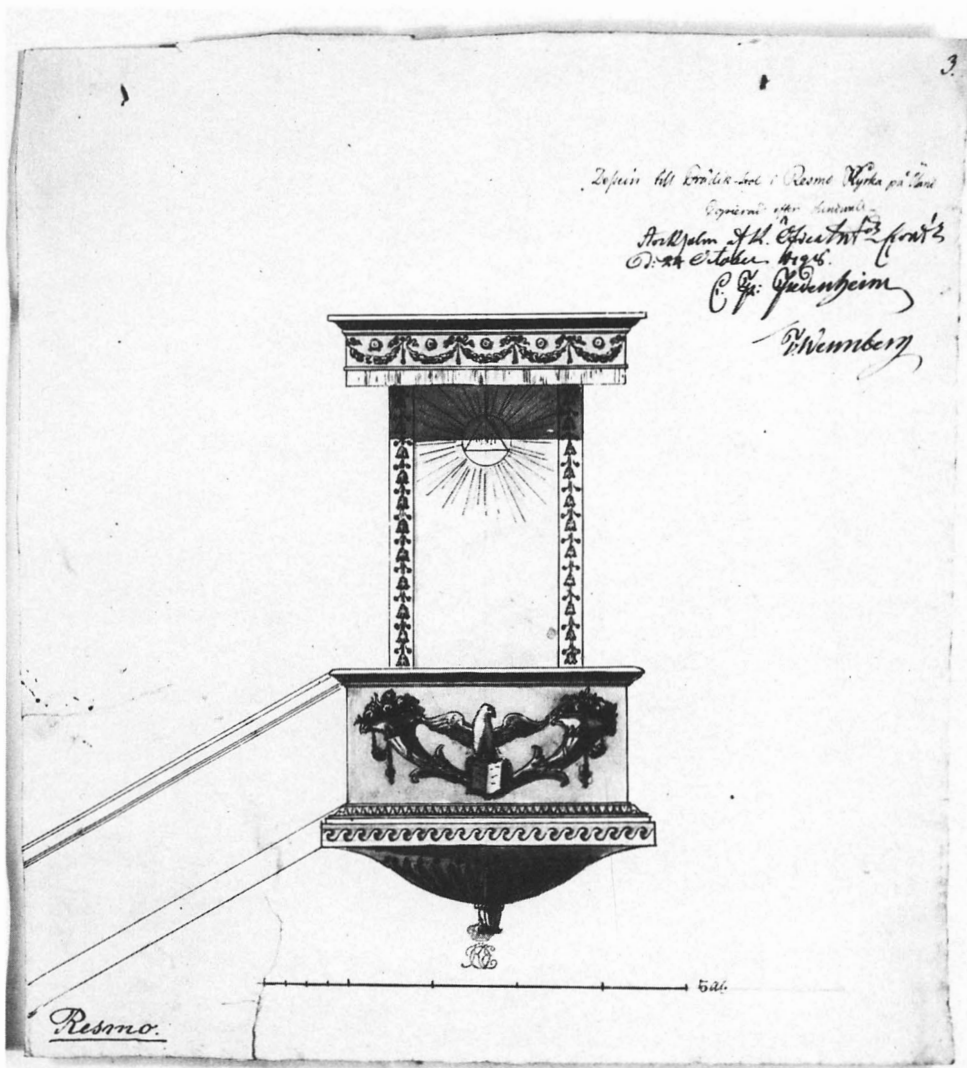
Fig 96. Ritning till predikstol av C F Sundwall, fastställd 1798. RA.

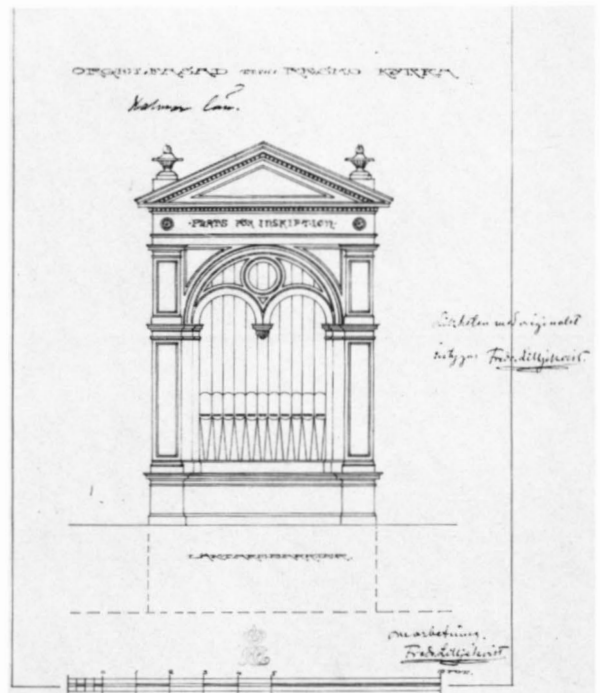
Fig 97. Ritning till orgelfasad av Fredrik Lilljekvist 1892. RA.

Drawing for organ front by Fredrik Lilljekvist 1892.

Orgelfasaderna (fig 45) är ritad 1892 av Fredrik Lilljekvist¹⁰⁴ (fig 97). Den består av ett stort, rundbågigt mittfält med dekorativt ordnade, blinda pipor.

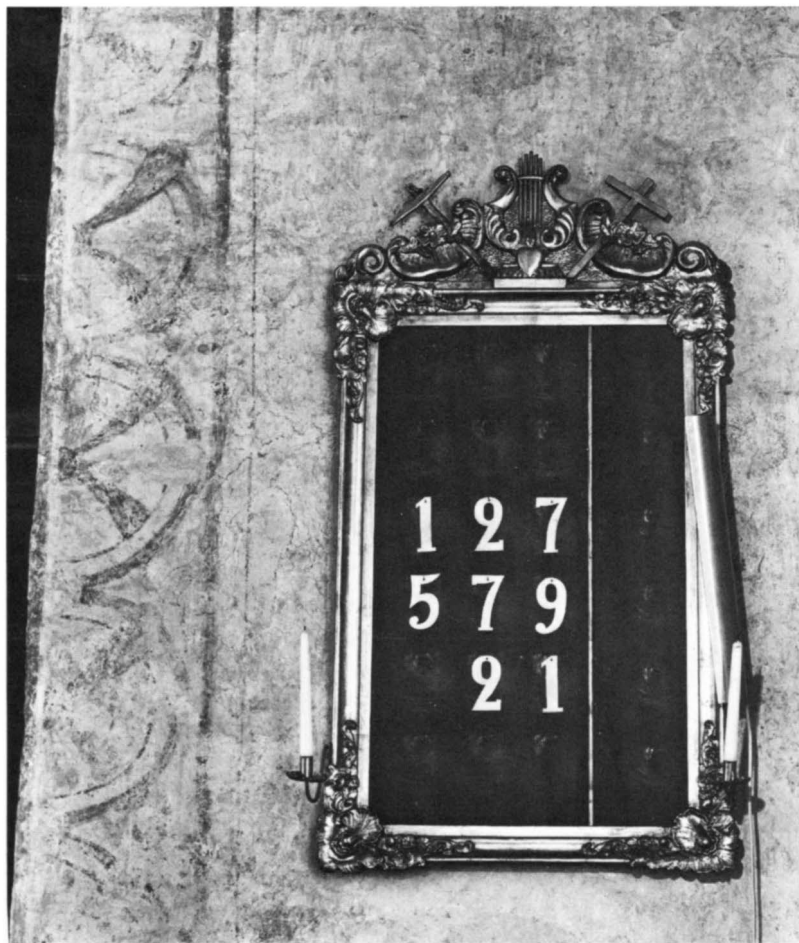
Fig 98. Nummertavla, troligen utförd av N J Jonsson i Glömminge till kyrkans restaurering 1890–1892. Foto R Hintze 1982.

Hymn board, probably executed by N J Jonsson in Glömminge for the church restoration in 1890–1892.

2. Med profilerad, förgylld ram med skulpterade hörn och överstycke (fig 98). Krönt av en lyra, omgiven av ankare, kors, hjärta, blommor och rocailler. Nedtill på sidorna två ljushållare av mässing. Total höjd 132 cm. Troligen ett arbete av bygdekonstnären N J Jonsson¹⁰⁷ i Glömminge.

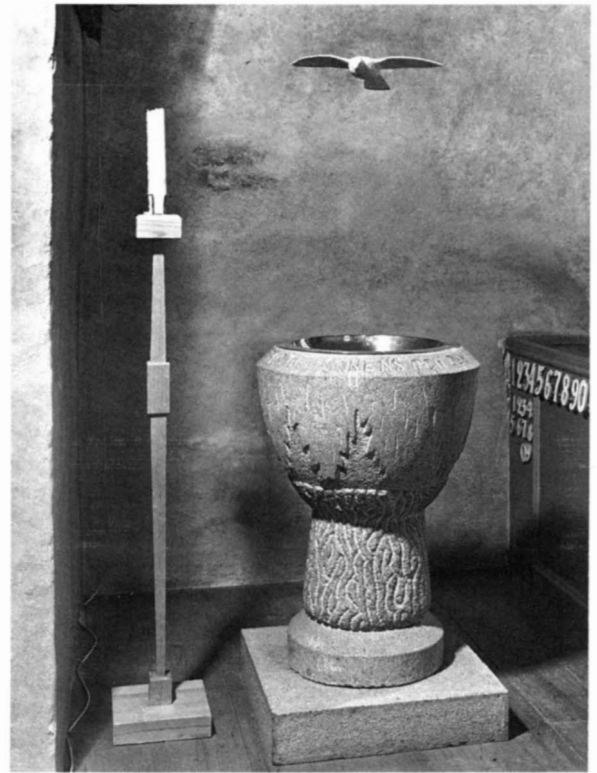
Fig 99. Dopfund av grå granit, ritad av artisten Georg Nyström, Torshälla, och utförd 1915 i Eskilstuna vid Alfred Hagelins stenhuggerifabrik. – Duva, skulpterad av trä av Sven-Bertil Svensson 1965. – Dopljusstake 1965. Foto R Hintze 1982.

Font, grey granite, 1915, wooden dove and baptismal candlestick, 1965.

Dopfund av ljusgrå granit (fig 99). Cuppan prydes av stora, nedåtriktade, flikiga blad, utom underdelen, som jämte foten är skulpterad som en fårad ekstam. Kring brädden med inhuggna, förgyllda versaler: TILL

Över funten hänger en duva av vitmålat trä (fig 99), skulpterad av Sven-Bertil Svensson 1965. Bredd mellan vingpetsarna 38 cm.

Dopstake av furu (synlig i fig 99). Höjd 136 cm. Modern.

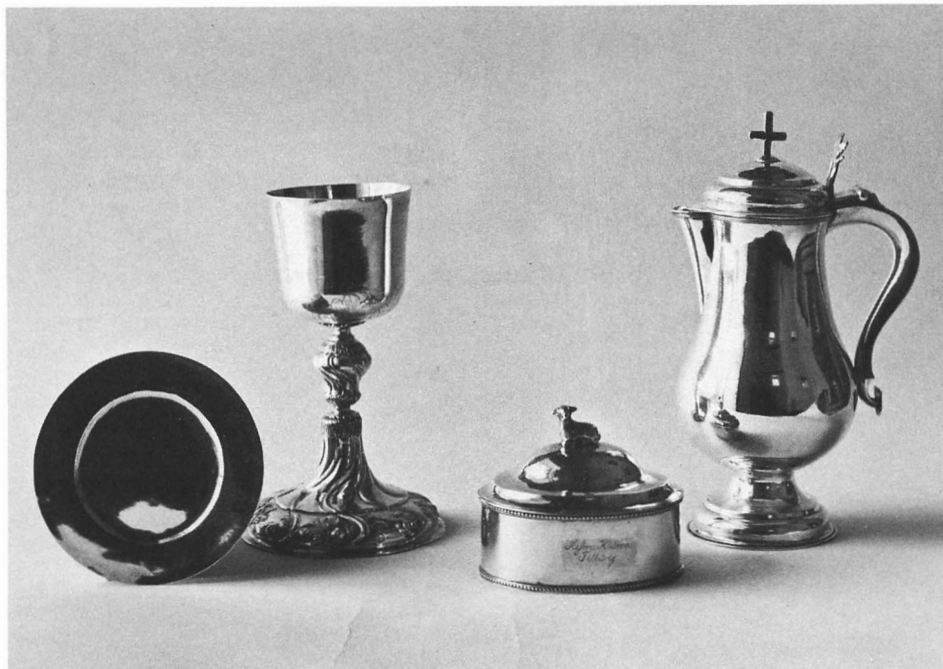
Fig 100. Kyrkans nattvardskärl av delvis förgyllt silver, allt tillverkat i Kalmar. Kalk och paten av Hans Christian Witte 1771. – Oblatask av Johan Högstedt 1809. – Vinkanna av Carl Gustaf Lundberg 1821. Foto R Hintze 1982.

The communion plate, partly silver gilt, all executed in Kalmar. Chalice and paten made in 1771 by Hans Christian Witte, the wafer box in 1809 by Johan Högstedt and the wine flagon in 1821 by Carl Gustaf Lundberg.

3. Enligt stämplarna tillverkad 1771 i Kalmar av Hans Christian Witte¹⁰⁹. Kalken (fig 100), som nästan är hel-

förgyllt, har en cuppa med svagt utsvängt brätte. Under detta en nästan utplånad, punsad inskrift med kursivstil: *Tager och Dricker Detta är mitt Blod Resmo Kyrkia till hörig A^e 1771*. På botten utsida är inpunsad ett slags akantus- eller rocaillebård. Både den höga foten och den päronformade noden har svängda åsar och bårder av olika slag. Runt fotens kant en akantusbård. Stämplarna sitter på fotens utvikta kant. Höjd 25,5 cm. – Patenen (fig 100), som har samma stämplarna och samma inskrift angående ägaren som kalken, är av helförgyllt silver. Förutom inskriften *Resmo Kyrkia Till hörig A^e 1771* står: *Tager och Åter Detta är min Lekamen* punsat med små punkter. Diameter 16 cm.

"En stor skiänkekanna, om 3 stop, i denna Pastors tid till kommen, och förärad af Handelsmannen Hr Alexander Weijdling i Linköping" (inv). Sista gången upptagen i inv 1794. – 5. Vinkanna av delvis förgyllt silver, päronformad på ganska hög fot (fig 100). Det S-formade handtaget avslutas nedtill med en liten symmet-

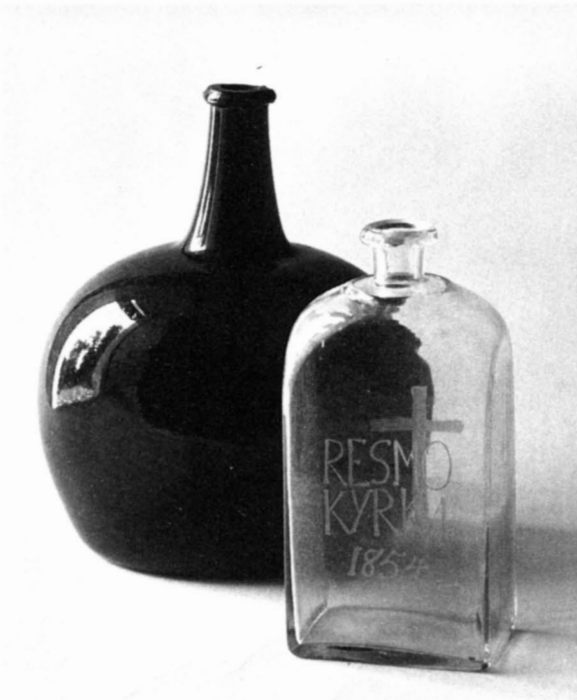
Fig 101. Två vinflaskor av glas, den vänstra anskaffad senast 1714, den högra, som är en av fyra, inköpt 1854. Foto R Hintze 1982.

Two glass winebottles, the left purchased in 1714 at the latest, the right one, which is one of four, in 1854.

tillplattad, smal hals, (upp)stucken botten ("Kinnekulle"^{112a}, fig 101). Höjd 30 cm. 1700-talet. Kanske identisk med en "Glaas buttelie af 2 kannor" (= 5,2 l), som är upptagen i inv 1714. Jfr Runsten (ÖI II:5, fig 48). – 2–5. Av ofärgat glas, fyrsidig med kort hals och etsad inskrift: RESMO / KYRKA / 1854 (fig 101). Inköpta 1854 (räk).

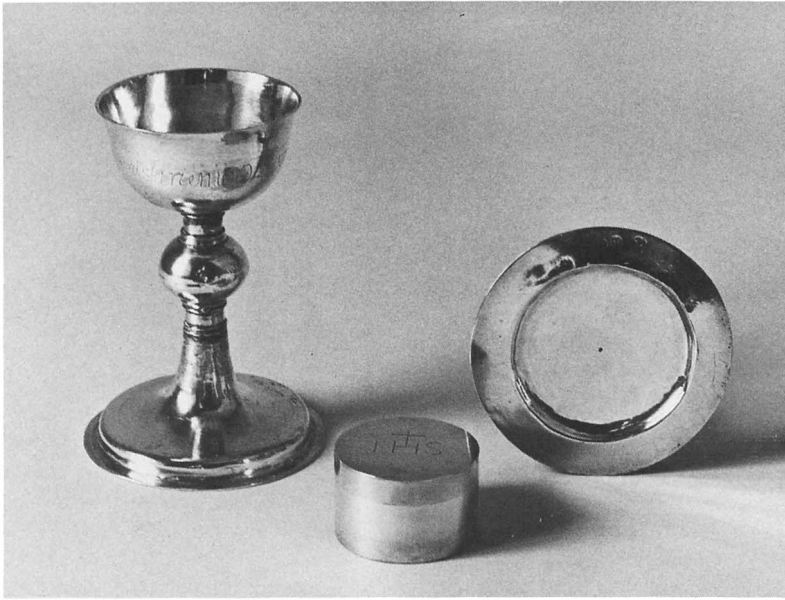
Fig 103. Sockenbudstyg, kalk och paten, av silver, tillverkat 1751 av Hans Andersson Wiggman i Kalmar, delvis för medel som skänkts av M Weijdling, överkommissarie vid Dykeriet. Foto R Hintze 1982.

Viaticum chalice and paten, silver, executed in 1751 by Hans Andersson Wiggman in Calmar.

Sockenbudstyg: 1. Kalk med paten och flaska av tenn omtalas 1714 (inv). De betecknades som odugliga 1753 (inv). – 2. Av delvis förgyllt silver (fig 103), enligt

stämplar tillverkade 1751 av Hans Andersson Wiggman¹¹⁴ i Kalmar. Graverad inskrift omkring skålen: *Öfwer Commissarien. Wid. Dykeriet. Herr: M: Weijdling*^{114a}: 1751. Höjd 11 cm. Paten av silver med samma stämplor som på kalken. Diameter 8 cm. – Håkansson nr 683. – Weijdling hade givit 20 daler smt för ändamålet, men summan hade inte räckt, varför kyrkan också hade fått bidra med ett mindre belopp. I svarvat fodral, överklätt med läder. – Till sockenbudstygget hör dels en vinflaska, dels en cylindrisk oblatbehållare av silver (fig 103). Diameter 4,5 cm. På locket graverat IHS med ett kors över bokstaven H. Enligt stämplor tillverkad 1940 av A Nilsson, J P Hasselgren eftr, Wiwen Nilsson, Lund.

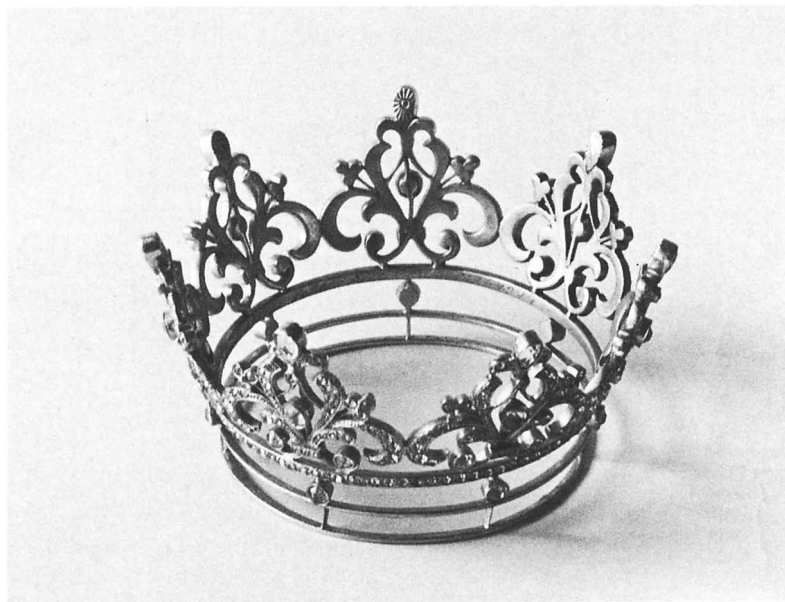
Fig 104. Brudkrona av silver, tillverkad av Gunnar Svensson, Kalmar, och enligt inskrift köpt eller skänkt 1944. Foto R Hintze 1982.

Silver bridal crown, made 1944 by Gunnar Svensson in Calmar.

Ingen brudkrone är nämnd i äldre inv. – Modern brudkrone (fig 104) av silver med sju spetsar i form av symmetriska bladknippen. Slipade, ljusgula stenar (citriner?) infattade dels i kronspetsarna, dels på den översta av de tre smala band, som bildar kronringen. På insidan av det översta bandet är graverat med kursivstil: *Kärleken söker icke sitt den 3/1 1944*. Tillverkad av Gunnar Svensson, Kalmar. Diameter 10,4 cm.

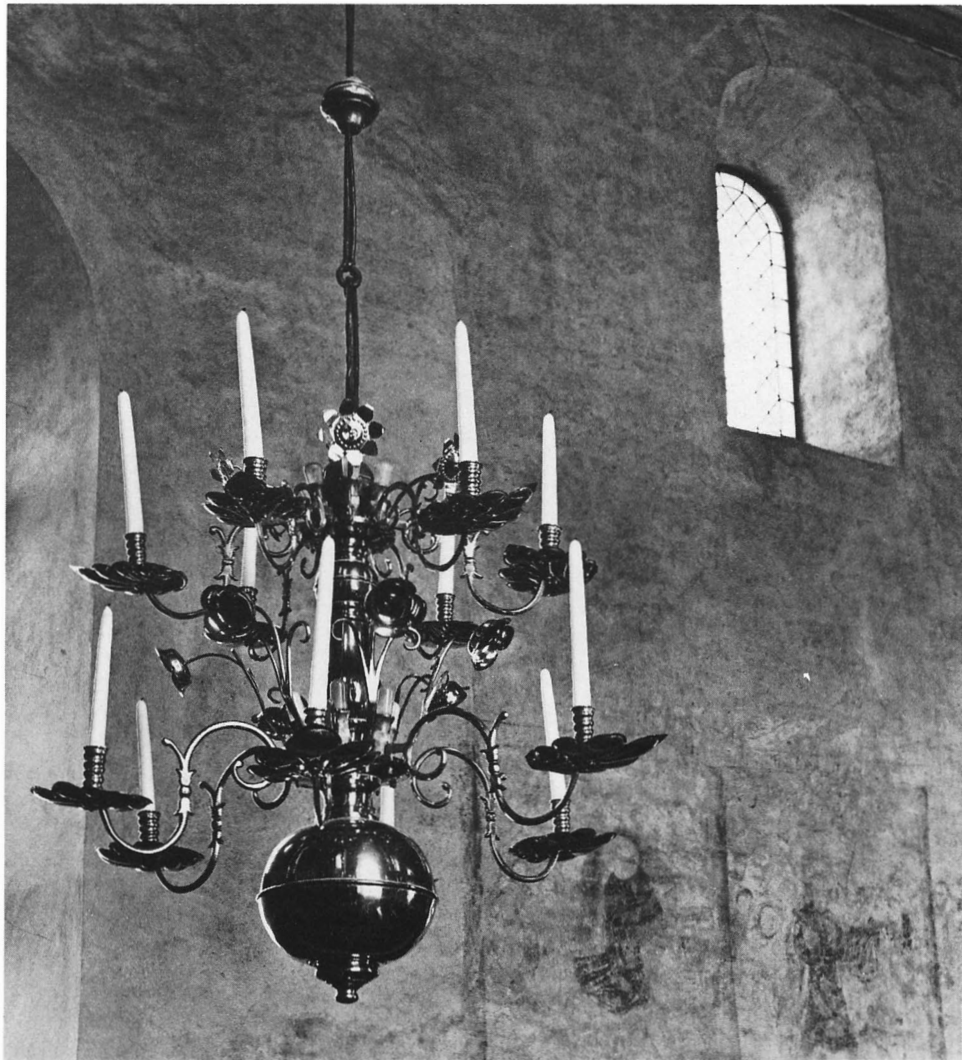
Fig 105. Ljuskrona av mäs-
sing, den ena av ett par, an-
skaffad mellan 1767 och
1792. Foto R Hintze 1982.

*Brass chandelier, one of a
pair, purchased between 1767
and 1792.*

Ljuskronor av mässing: 1–2. För tolv ljus i två kranzar (fig 105; nr 42 i kyrkans inv). S-formade, förgrenade ljusarmar samt prydnadsarmar, de nedre med klockformade reflexblommor, de övre med flata blommor med många kronblad. Raka, vridna ljuspipor och musselformade droppskålar. Den profilerade mittstammen avslutas nedtill med en stor kula utan inskrift, upptill med en bygel. Den nedre kranzen av ljusarmar är inpassade i små fyrkantiga hål i en rund skiva. Både hål och ljusarmar är numrerade. Höjd 82 cm. Anskaffad emellan 1767 och 1792. Exakt lika Vickelby fig 95 (SvK, vol 193).

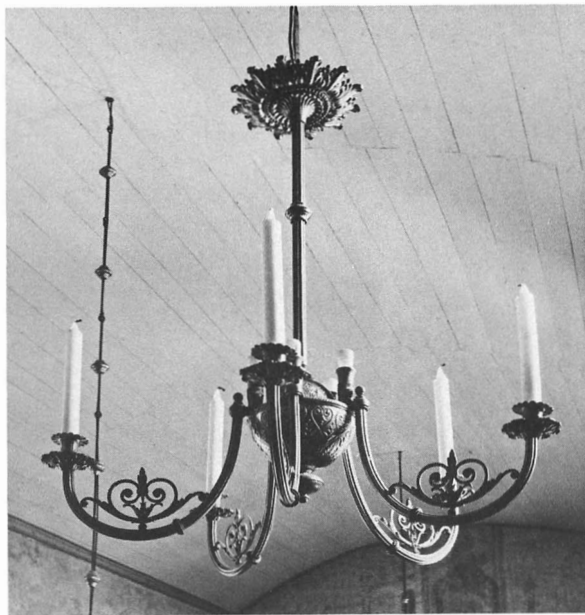
Fig 106. Ljuskrone av mässing, den ena av ett par, 1890-talet?
Foto R Hintze 1982.

Brass chandelier, one of a pair, 1890's?

4–5. För fem ljus, något olika (den ena avbildad i fig 106). U-formade ljusarmar, som på den ena kronan är refflade, på den andra vridna. Inne i bågen är ett genombrutet ornament. Raka ljuspipor med utvikt, blomliknande kant, som liknar de runda droppskålarna. Mittstammen rak. De avslutas nedtill av ett slags kula, sammansatt av en skål och ett halvklot med drivet mönster. Högre upp på stängen en liten och en större platta, den senare formad som en blomma med utvikta kronblad. Höjd 75 cm.

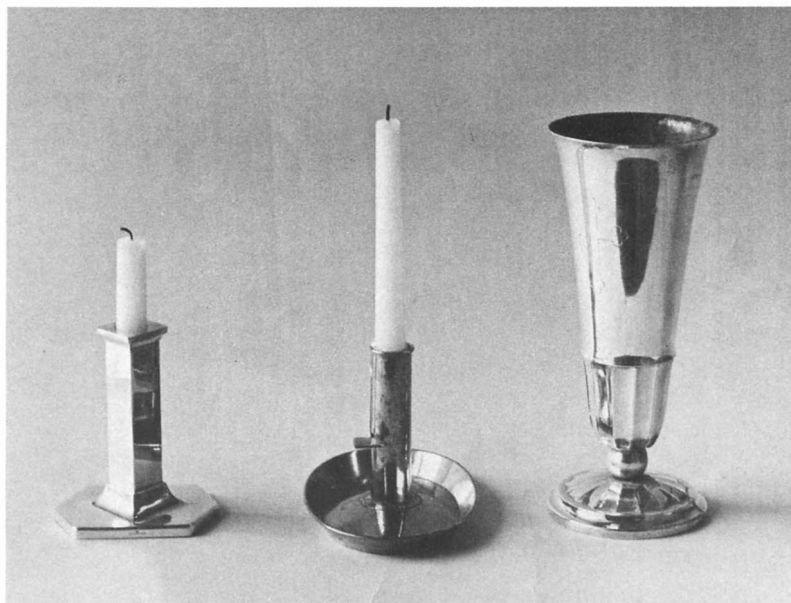
Fig 108. Ljusstakar. A. Nysilver, tillverkad av Guldsmedsab. – B. Mässing, den ena av ett par, anskaffad mellan 1794 och 1799. – C. Nysilvervas, tillverkad av C G Hallberg i Stockholm och anskaffad 1932. Foto R Hintze 1982.

Candlesticks. A, German silver. – B, brass, one of a pair, purchased between 1794 and 1799. – C, flower vase, German silver, purchased in 1932.

3–4. För ett ljus (fig 108 A). Fyrsidigt skaft på avlångt åttkantig fot. Höjd 14 cm. Stämplade Guldsmedsaktiebolaget.

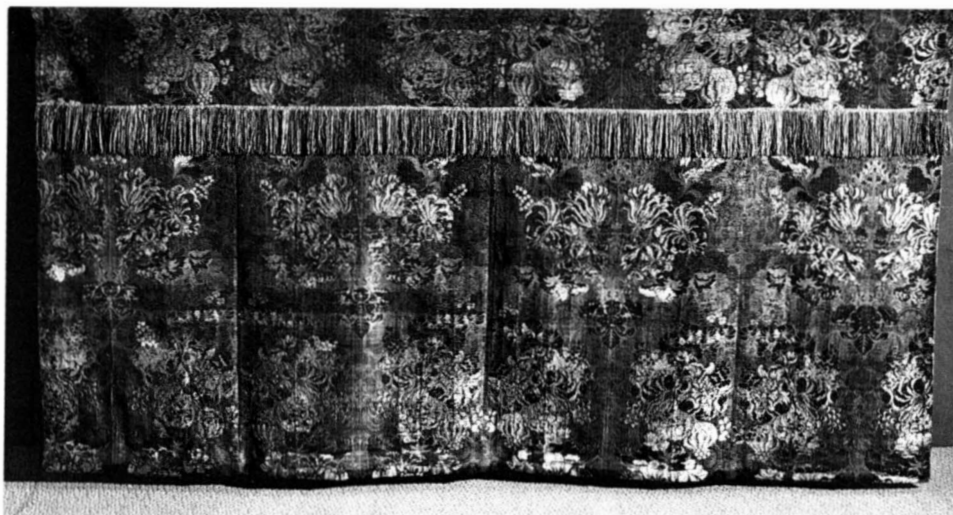
Fig 109. Antependium (nr 7) av sidendamast ("triumphant"), ursprungligen brunviolett, men numera rödbrun med blomkvistar i ärggrönt, klargult, rosa och vitt och med frans av mångfärgat silke. Skänkt 1796 av änkeprostitinnan Salomon, Maria Cecilia Berghman, † 1798. Foto R Hintze 1982.

Antependium (no 7), silk damask, originally dark purple, but now reddish brown, with flower sprigs in ærgu green, bright yellow, rose and white with a fringe of multicoloured silk. Presented in 1796.

överkanten en frans av mångfärgat silke. Enligt en anteckning av Billow 1912 och ännu 1951 fanns det tidigare mitt fram rester av en liten fyrkant av svart rippsiden med initialierna M och B samt siffrorna 1 och 6. Enligt inv 1865 var den fullständiga inskriften M C B och året 1796 och alla äldre inv uppger, att antependiet var skänkt av prostinnan Maria Cecilia Berghman (not 25), som samtidigt skänkt en håv av samma material (se nedan Kollektredskap, håv nr 6). – Nytt, oblekt, grovt linnefoder. Enligt Billow var längden 235 cm, numera endast 170 cm. Det bör observeras, att antependiet gjordes för det medeltida stenaltaret, vars ännu bevarade skiva är 197 × 101 cm (se ovan). – Håkansson nr 686. – Konserverat av Pietas 1951 (nr 2934).

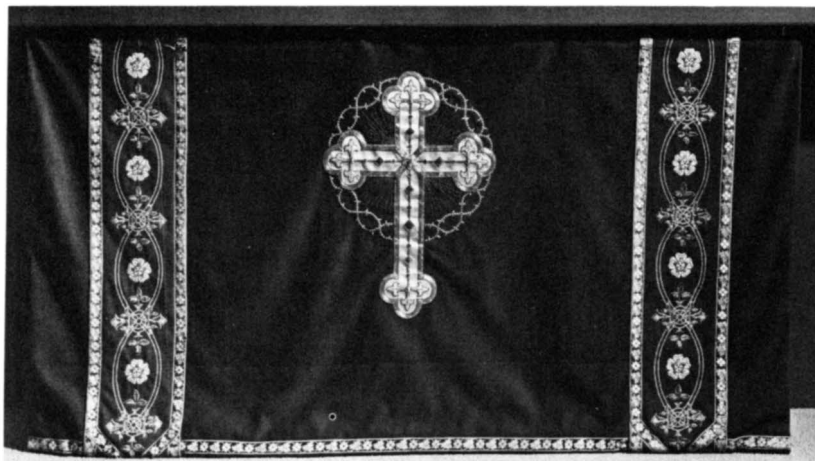
Fig 111. Antependium (nr 8) av rött kläde med applikationer och broderier i guld, silver, gult och gulvitt. Ersta? Skänkt 1915. Foto R Hintze 1982.

Antependium (no 8), red broadcloth with appliqué and embroidery in gold, silver, yellow and cream. Probably executed by Ersta Paramentavdelning and presented in 1915.

6. Av rött kläde med applikationer och broderier i guld, silver, gult och gulvitt (fig 111). I mitten stort kors med törnekrona, på sidorna bårder med bl a rosor. Vitt

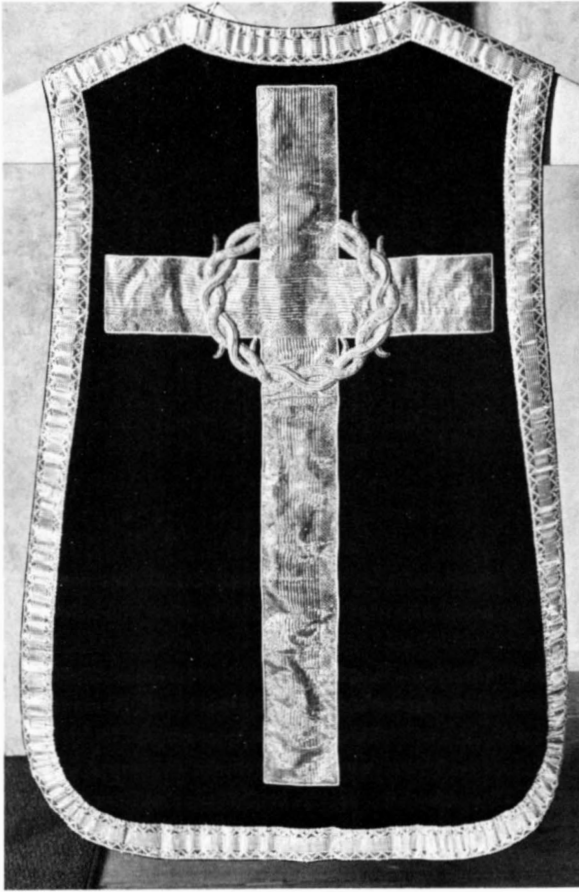
Fig 112. A–B. Mässhake (nr 4) av svart sammet med silverbroderier och -applikationer. Anskaffad från Stockholm före 1822. Foto R Hintze 1982.

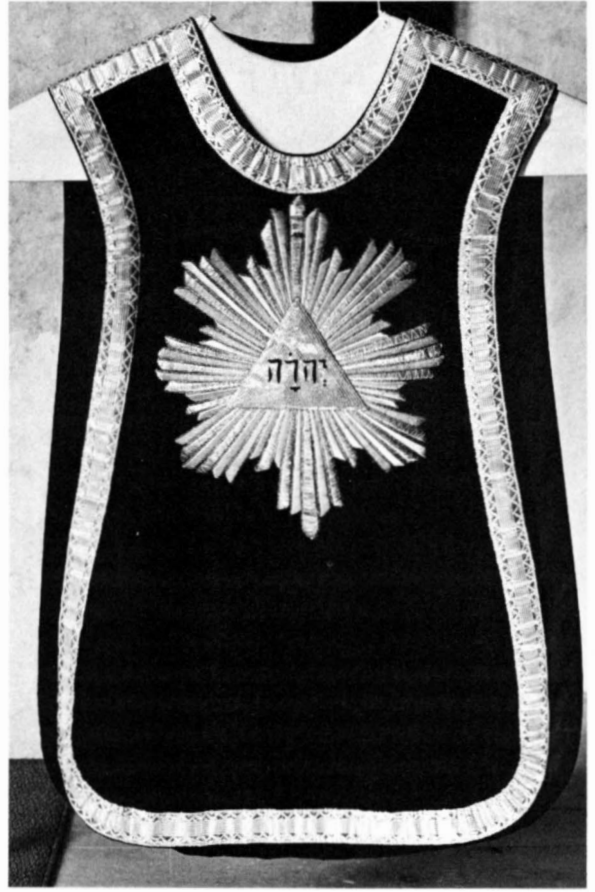
Chasuble (no 4), black velvet with silver embroidery and appliqué. Bought in Stockholm before 1822.

band runt omkring". Den var skänkt av borgmästarinnan Hoppenstedt (not 117). Var 1819 "aldeles förfallen", 1822 "obrukbar" och såld senare (inv). – 4. Av svart sammet med silverbroderier och kantad med bred silveralon (fig 112). På framsidan en stråltriangel med Jehovah, på ryggen ett kors med törnekrona. Modernt, svart crêpe-de-chine-foder. Själva mässhaken anskaffad från Stockholm före 1822 i enlighet med ett beslut 1819

19th century. The chasuble (fig 112) was bought before 1822, the clock (visible in fig 47) was presented
