Resmo kyrka

SVERIGES KYRKOR

ALGUTSRUMS HÄRAD, ÖLAND

VOLYM 203 AV SVERIGES KYRKOR, KONSTHISTORISKT INVENTARIUM

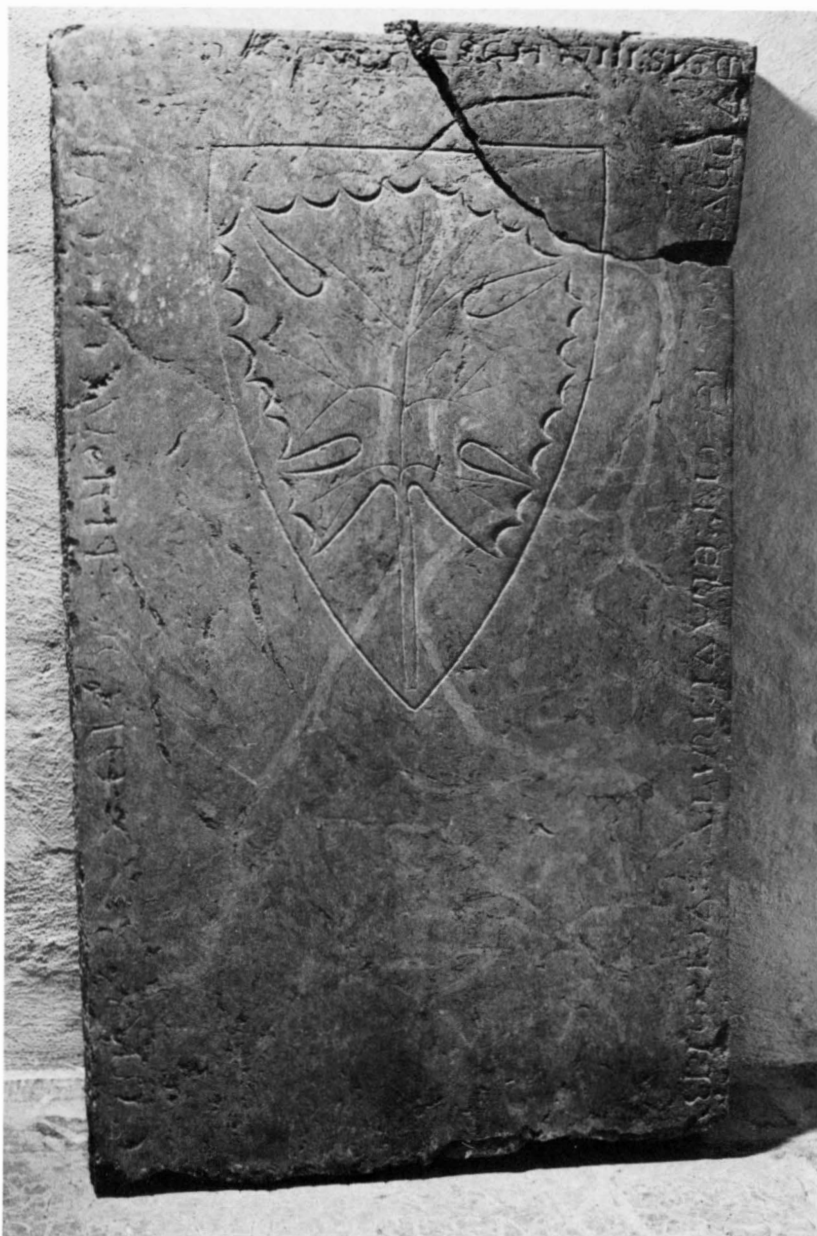
Fig 113. Gravhäll (nr 1) av rödspräcklig kalksten ("ölandsmarmor"), över Sigmund Elovsson, 1200-talets slut eller 1300-talets förra hälft. Stenen är numera avslagen nedtill (jfr fig 114). Foto R Hintze 1982.

Grave slab (no 1) of red speckled limestone ("Öland marble") over Sigmund Elovsson, late 13th century or early 14th century. The lower part of the stone is now lost (cf fig 114).

(:REQ)V(IES)CIT: ELAVI:NATVS:VERMIBV(S:ESCA:DATVS/+HIC IACET:SIG/MVNDVS:C)UIVS:A)N(IMA):IN:PA(CE REQVIESCAT). Bokstaven *v* formad som en triangel med en punkt i centrum (=Den som icke vet det, må lägga märke till, var Sigmund Elovsson vilas, lagd som mat åt maskarna. Här ligger Sigmund, vilkens själ vile i frid"). Inskriften *fr o m* (+CER)N(AT) t o m DATVS är ett leoninskt distikon. – Håkansson nr 675. – Stenens nedre fjärdedel är avslagen från ordet VERMIBV, nederst på höger långsida, och före ordet CUIVS nederst på vänster långsida. Frigelius har med en linje markerat, att stenen var spräckt nedtill 1752. Övre högra hörnet är sedan länge avslaget, men bevarat, sånär som på ett litet stycke i skarven mellan hörnet och höger långsida. Nuvarande längd 145 cm, ursprunglig längd enligt Törnnewalls uppmätning (fig 114) ca 190 cm. Jfr ÖI I:1, s 25. Övre bredd 94 cm, nedre 78, men har varit något mindre, när stenens nederdel var kvar. – 1200-talet eller tidigt 1300-tal.

Den långsmala formen på stenen i fig 113–114 tyder på 1200-talet eller möjligen tidigt 1300-tal. Därför kan inte Sigmunds fader Elav vara identisk med slottsfogden Elav, som var i livet så sent som 1347. Vi känner inte namnet på fadern till de på sten nr 2 nämnda personerna. Det skulle ju kunna vara Sigmund. I så fall är sten nr 1 lagd över fadern till Elav, fogden över Borg-

The oldest preserved object is an altar slab of probably Gotland limestone, 197×101×14 cms, with profiles on all four sides (Braun I, 1924, p 279). Of great interest are also eucharist cupboards (fig 91), some simple candle holders of wrought iron and three grave stones (figs 113–116), two of which may be connected with ancestors or other relatives of Elavus Sigmundason, warden of Borgholm Castle, mentioned in 1346 and 1347.

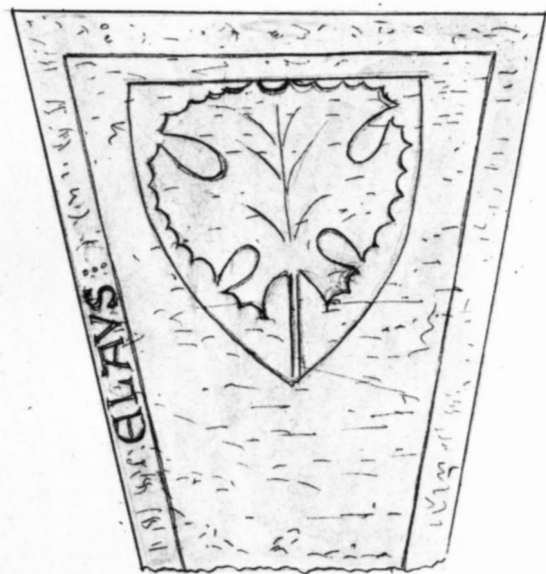
Fig 115. Gravhäll (nr 2), ej bevarad, över Elav, Lars och Bengt (Elavus, Laurentius och Benedictus), 1200-talet eller 1300-talets förra hälft. Teckning av E Ihrfors 1892. Då var stenen avslagen nedtill och endast namnet Elavs läsligt.

Grave slab (no 2, not preserved) over Elav, Lars and Bengt (Elavus, Laurentius and Benedictus), late 13th century or early 14th century. Drawing 1892.

2. Fig 115. Trapetsformad, ej bevarad. Inskriften, med endast tumshöga majuskler, var placerad utmed stenens kanter. Den löd enligt Hadorph (not 32): HIC IACĒT ELAVUS ET (LAUREN, struket i handskriften)CIUS ET BENEDICTUS (överstruket ord, ersatt med:)NULLUS ERAT TALIS (överstruket ord) TAM LA[RG¹²⁴]US TAM SEPE ELAUS, TAM PIUS IN DONIS HOMO (överstruket ord, ersatt med:) NULLUS ERAT REGIONIS, ARVA NEMUS PRATA (?) LUCRANT AD DANDA PARATA. MAGNO CONSTARE NESCIT MUNDANA NOTARE. AVE MARIA GRATIA PLENA, DOMINUS TECUM (= Här vilas Elov, Lars och Bengt. Ingen Elovss namne var som han, så frikostig så ofta. Ingen människa i trakten var så kärleksfull, när det gällde gåvor. Åkrar, skogar och ängar vinner i värde, om man är beredd att skänka bort dem. Han kunde ej se, att värdsliga ting kostar mycket. Hell dig, Maria, du högt benådade! Herren är med dig [Luk 1:28]). – Inskriften *fr o m* det första NULLUS t o m NOTARE består av fyra leoninska hexametrar med ett bristfälligt rim i den första¹²⁵. Överst på stenen, som 1892 var avslagen nedtill, en symmetrisk, tresidig sköld med samma sköldemärke som i fig 113–114. – 1200-talet eller tidigt 1300-tal. – Gardell nr 98. Håkansson nr 676.

Stenen låg på Ahlqvists tid och till 1890 på stora gången, intill nr 1 (fig 113–114). 1890 flyttades nästan alla gravstenar ut ur kyrkorummet. Vid Ihrfors' besök i Resmo 1892 låg nr 2 "ante januam templi RESMOENSIS," *d v s* framför porten till Resmo kyrka, men vilken av dem, meddelar han inte. Stenen har inte kunnat återfinnas.

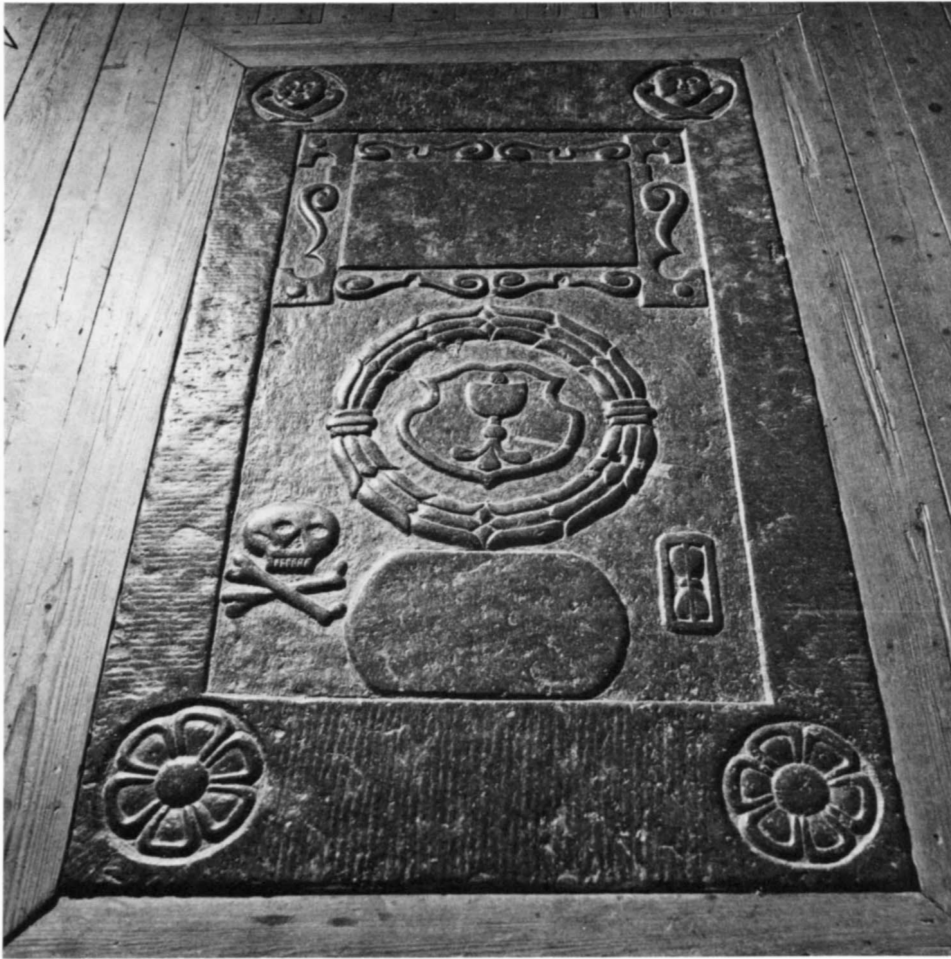
Fig 117. Gravhäll (nr 5) av grå, öländsk kalksten, 1600-talet, över en anonym präst. Kanske ursprungligen lagd över kyrkoherde Petrus Petronius, † 1700, senare möjligen över kyrkoherden Georg Weijdling, † 1763. Foto R Hintze 1982.

Grave slab (no 5), grey, Öland limestone, over unknown vicar, possibly Petrus Petronius, d 1700.

5. Av grå, öländsk kalksten över en anonym präst (fig 117), helt utan inskrift. Skulpterad med en symmetrisk sköld med svängda sidor i mitten, omslutande en nattvardskalk med en svävande oblat. Omkring skölden en lagerkrans. Däröver en kartusch, omgiven av stiliserad beslags- och broskornamentik. Under lagerkransen ett liggande, ovalt fält, flankerat av en dödskaile med korslagda knotor samt ett timglas. I hörnen upptill keruber,

Beträffande identifieringen av den anonyme prästen har William Anderson föreslagit, att det kunde vara Petrus Petronius (not 75), som var kyrkoherde i Resmo 1662–1700. Det var han, som författade en klagoskrift till Karl XI efter danskarnas härjningar 1677 (se ovan, kap Byggnadshistoria, period VII) och det är tänkbart, att hans insatser för den hårt drabbade församlingen länge bevarades i gott minne, även om hans namn var glömt. Stenen låg ju på hedersplats i koret.

17th century. Two gravestones can be mentioned, one for Hendrik Buruis of Stralsund, d 1630, and one anonymous (fig 117). The small bell was cast in 1685 by Michel Bader, royal foundryman in Stockholm. He also cast the small bell in Köping, Öland (SvK vol 170, fig 117).

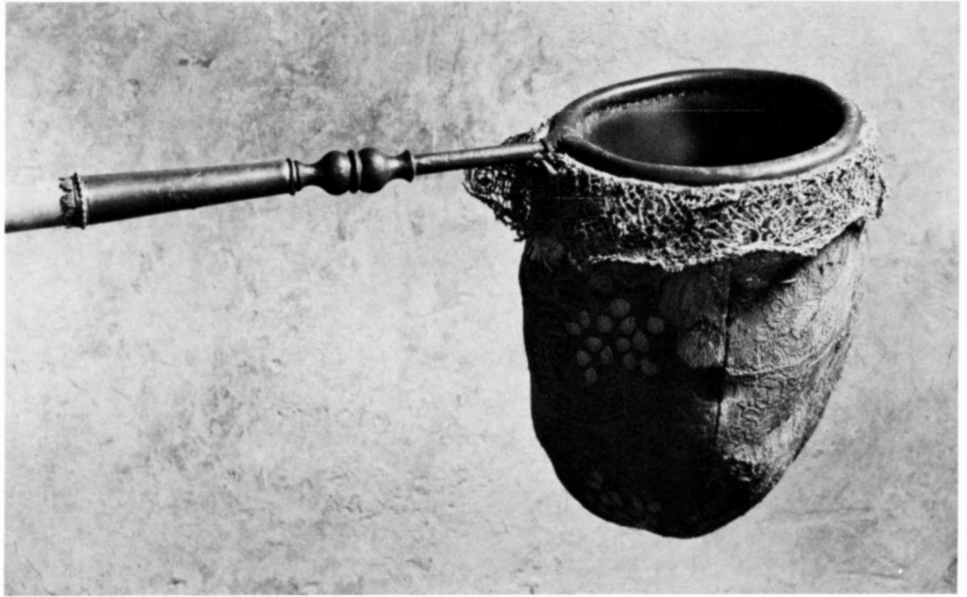
Fig 118. Kollektståv (nr 6) av samma tyg som antependiet i fig 109–110. Foto R Hintze 1982.

Collection bag (no 6) of the same material as the antependium in figs 109–110.

6. Håv (fig 118) av samma tyg som antependiet nr 5 ovan (fig 109 f) och skänkt av samma donator (inv 1799). Längd 167 cm, inklusive det svarvade björkskaf-

101), some lighting equipment of brass (figs 105, 108 B) and of turned wood with wrought iron branches were purchased or given. Gifts to the church were also an antependium (figs 109, 110), a collection bag (fig 118) and a sexton's stick (fig 121).

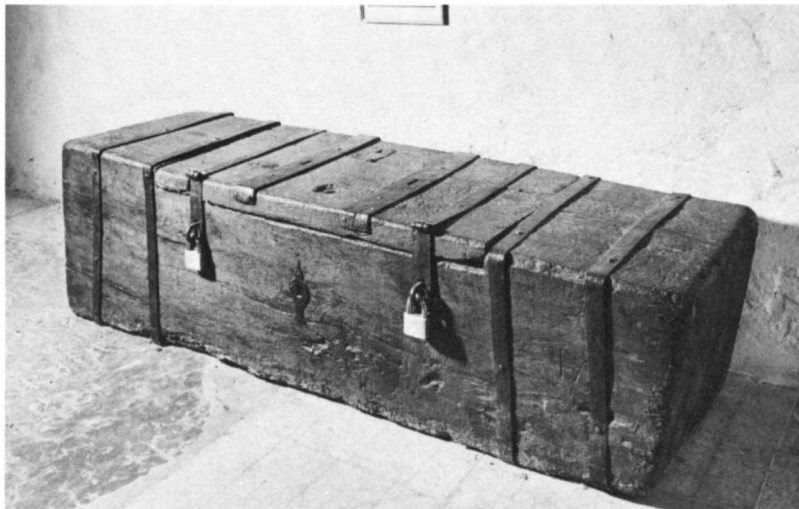
Fig 119. Järnbeslagen kista av ek, omtalad som ny 1706. Bomärket t h avbildas i fig 15 g. Foto R Hintze 1982.

Iron bound oak chest, mentioned as new in 1706. The owners mark to the right is illustrated in fig 15 g.

18th century. In the early years of the century, the church was furnished with an hour-glass and two oak chests (figs 119, 120). A gravestone was purchased in 1732 by vicar Johan Wellin for his two wives and himself, but the vicar and his second wife were not buried in Resmo, they moved to Torsås in Småland in 1744. – The furniture for the newly built vestry (fig 68) was made in 1744 by a local joiner, Master Pilltz, in the building of which he had also taken part (door, floor and ceiling). – In the present pews (figs 44–45) there are remains from 1750. Numbers were painted on the pew doors.

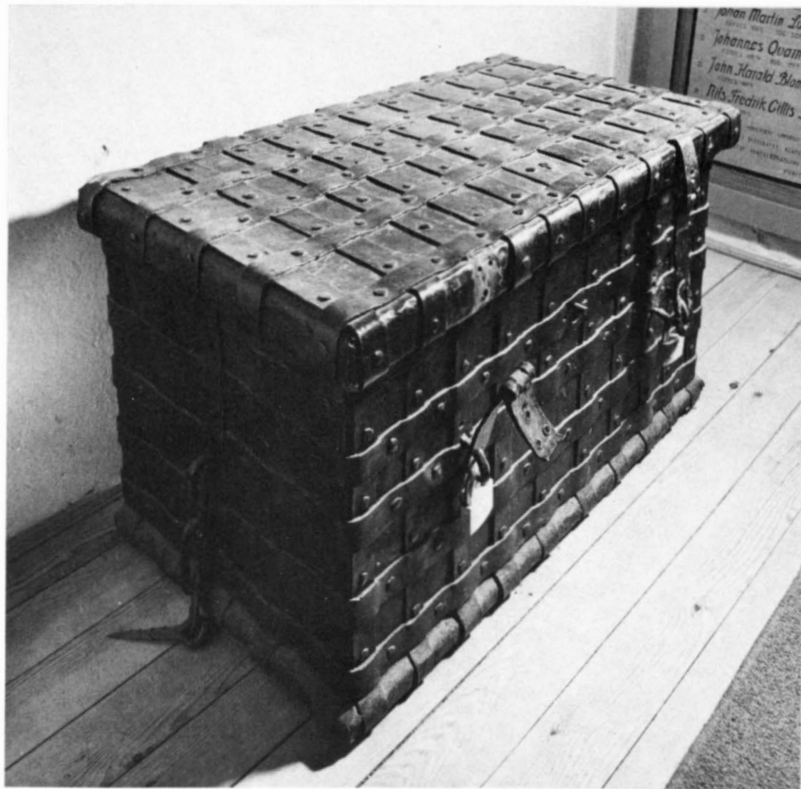
Fig 120. Kista av ek, helt järnbeslagen, anskaffad enligt beslut 1714. Foto R Hintze 1982.

Oak chest, totally covered with iron mounting, purchased after a decision in 1714.

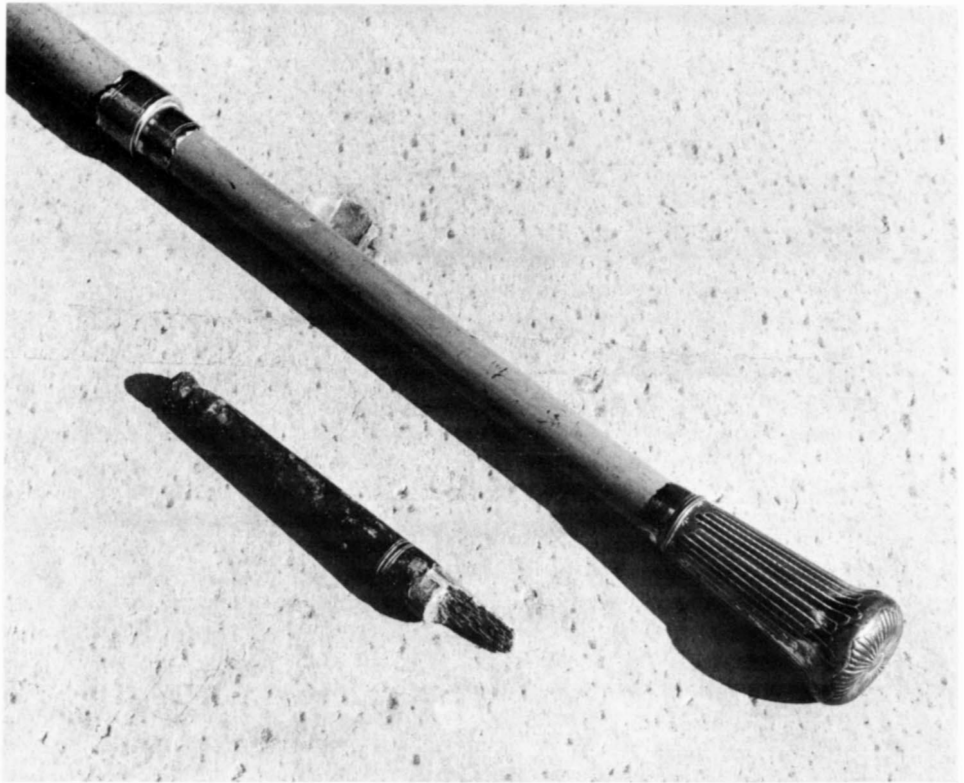
Fig 121. Kyrkstöt (nr 2). Skaft av bambu med förgyllda mässingsbeslag och doppsko av järn. Skänkt 1783 av handlanden Georg Jacob Spinck i Göteborg, som var född i Resmo. Foto R Hintze 1982.

Sexton's stick for wakening sleepy church-goers (no 2), bamboo with gilt brass handle and mounts and iron ferrule. Presented in 1783.

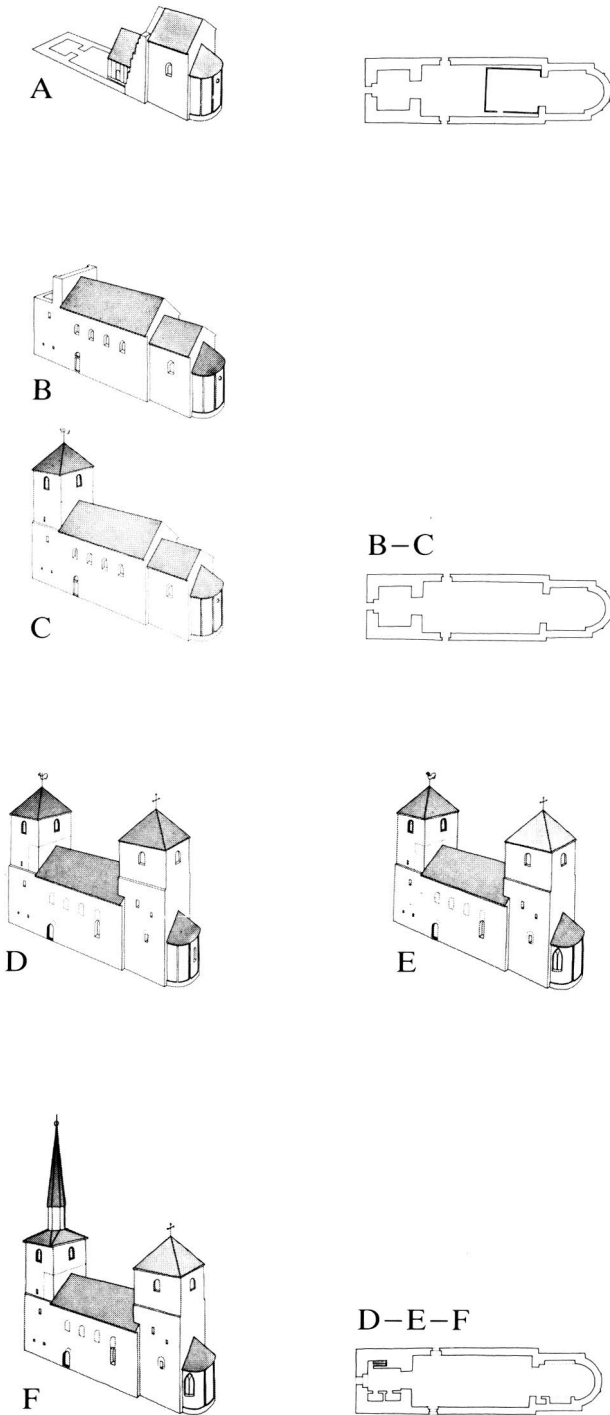
Fig 122 A–K. Kyrkans utveckling. 1:1000. R Boström och G Wirén 1986.
