Gerums kyrka

SVERIGES KYRKOR

GOTLAND

FARDHEMS TING, GOTLAND, BAND VII:3

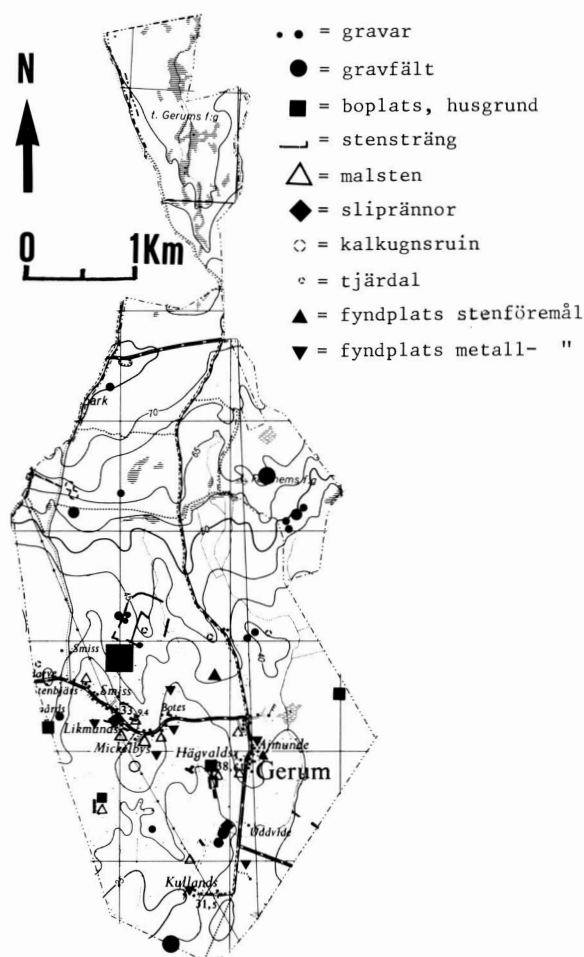
Fig. 3. Fasta fornlämningar och lösfynd inom Gerums socken, inklusive enklav i nordöst inom Fardhems socken, efter Riksantikvarieämbetets fornlämningsregister reviderat för ekonomiska kartan 1978. Sammanställning av L. Löthman 1982. Utsnitt ur topografiska kartan, bladet C. J. Lantmäteriverkets medgivande nr 93.0237.

Av olika fornlämningstyper förtecknades 1978 25 gravar, 10 husgrunder, 1 skärvtenshö, 12 stensträngar, 15 malstenar och 4 slibblock samt av mera sentida kulturlämningar 2 kalkugnsruiner och 4 tjärdalar, vilka alla redovisas på karta (fig. 3) och i särskild tabell (fig. 4).

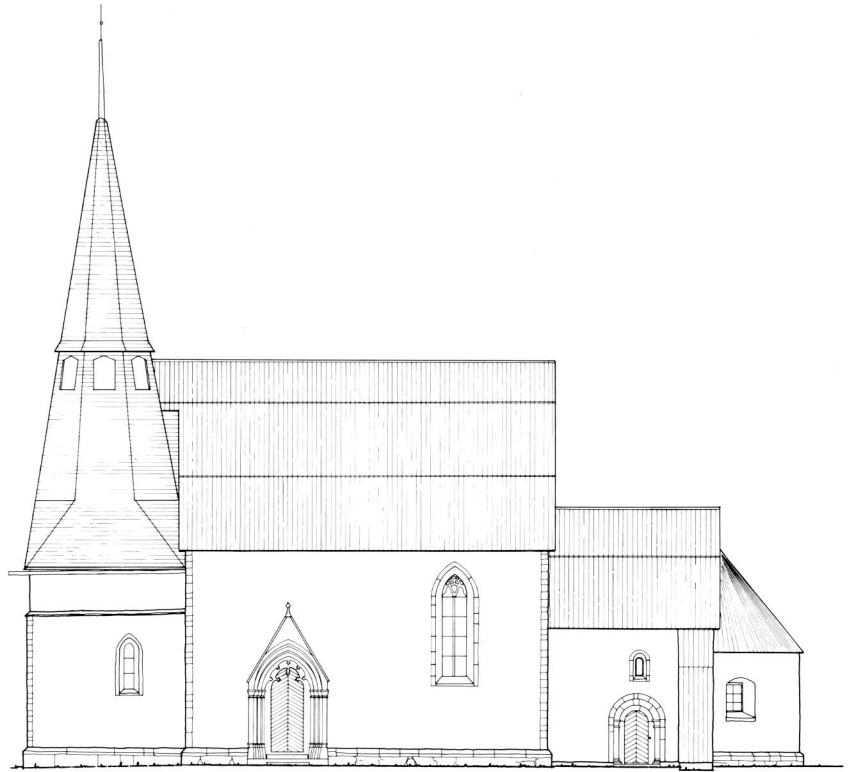
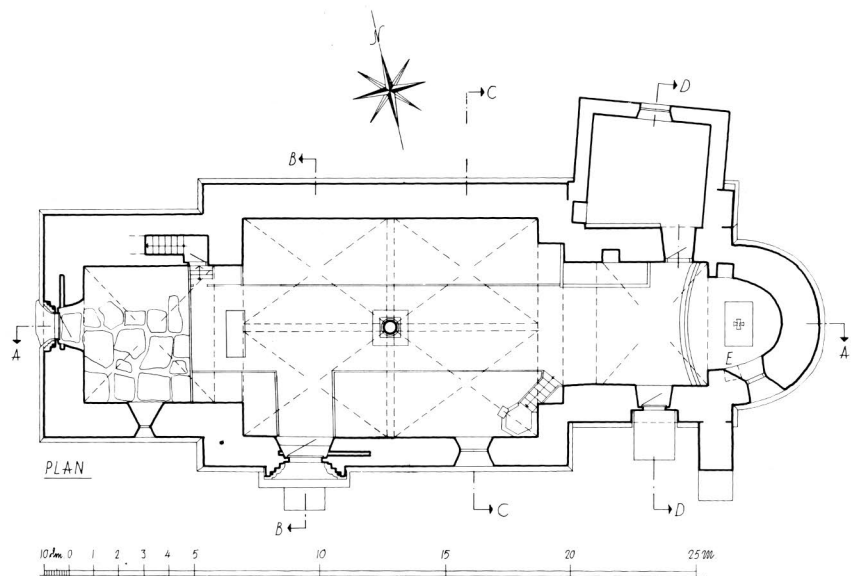
Fig. 11. Fasad mot söder samt plan, 1:300. Uppm. J. Söderberg 1943, kompl. G. Wirén 1981.

South front and plan. Scale 1:300.

Kyrkobyggnaden är uppförd av grå kalksten i alla synliga delar, med enstaka block av rödaktig kalksten i tornet. Stenen är i regel endast tuktad men i synliga partier som omfattningar, hörnkedjor, bågar och socklar finhuggen. Hela kyrkobyggnaden är i övrigt putsad och vitkalkad. Att denna behandling av yttermurarna är den ursprungliga framgår av de finhuggna partierna. Putsränder är ej synliga, men grän-

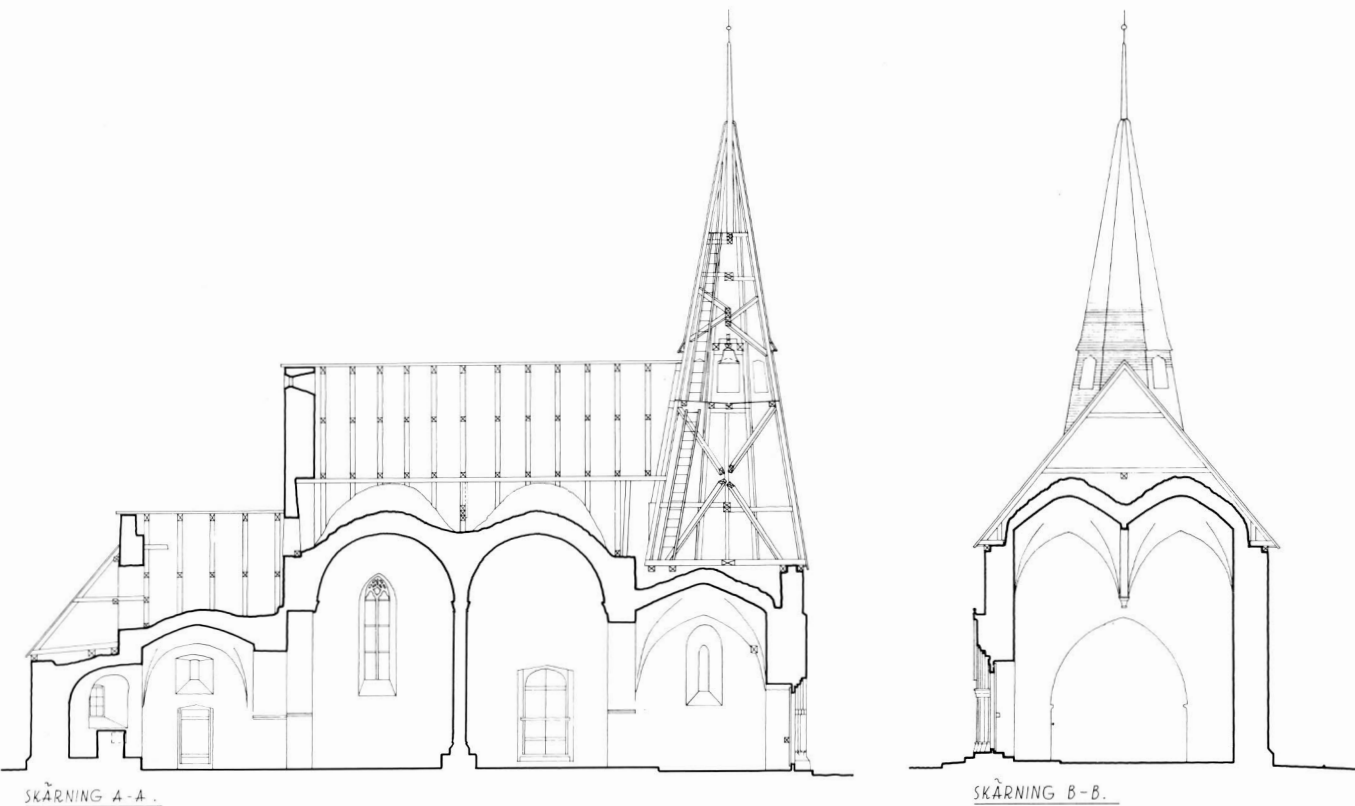
Fig. 12. Längdsektion mot söder samt sektioner genom långhus, kor och sakristia mot väster och öster, 1:300. Uppm. J. Söderberg 1943, kompl. G. Wirén 1981.

Longitudinal section and sections looking west and east, through the nave, the chancel and the vestry. Scale 1:300.

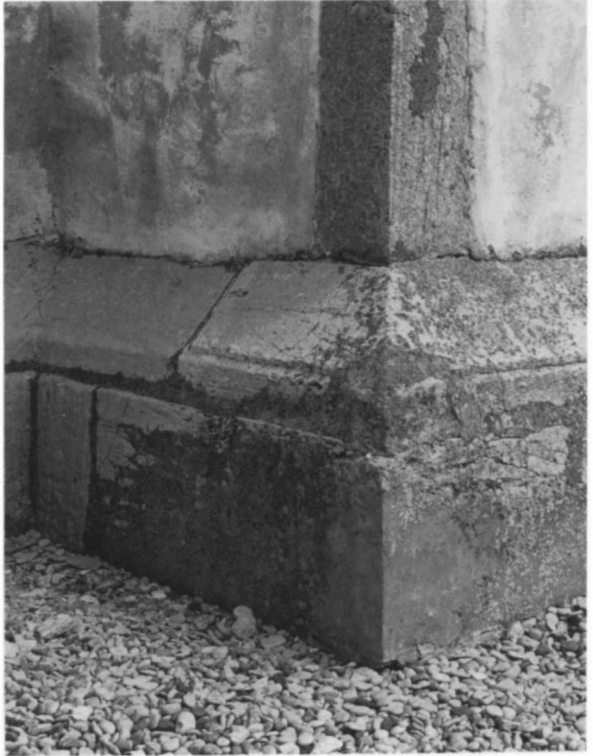
Fig. 14. Sockel vid långhusets östra mur söder om koret. Foto 1982.

Wall base on the east wall of the nave south of the chancel.

Korets skråkantade sockel slutar vid sydmuren cirka 150 cm från långhusets östmur. Den återstående delen består av grovt huggna kalkblock, vilket också är fallet med långhusets östra mursockel från kormuren och cirka en meter åt söder. Där långhusmurens skråkantade sockel vidtar är ut-hugget ett veck, som visar att man vid långhusets uppförande planerade ett större kor (fig. 14).

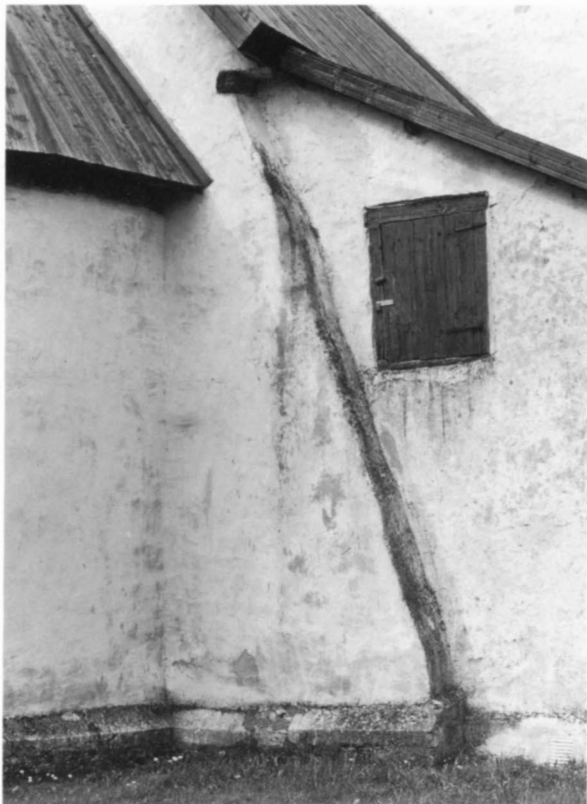
Fig. 15. Murstöd på norra sidan av korets östmur. Foto 1982.
Wall buttress on the north side of the east wall of the chancel.

Murstödet på södra sidan om korets östra mur har ingen sockel på västra sidan men en primitiv sockel på den östra. Murstödet på den norra sidan har en skråkantad sockel i förband med korets (fig. 15). Den sträcker sig 243 cm norrut från kormuren och begränsas norrut av ett finhugget kalkblock med rak avslutning. Detta kan tolkas så att man i en första byggnadsetapp planerade att inrätta en smal sakristia i korets norra mur (fig. 16). Sådana finns i Västergarn, Go, och Källa ödekyrka, Öl (SvK Go III fig. 180, Öl I s. 317) och har funnits i andra kyrkor. Vid 1833 års prostvisitation sägs kyrkan sakna sakristia.⁷

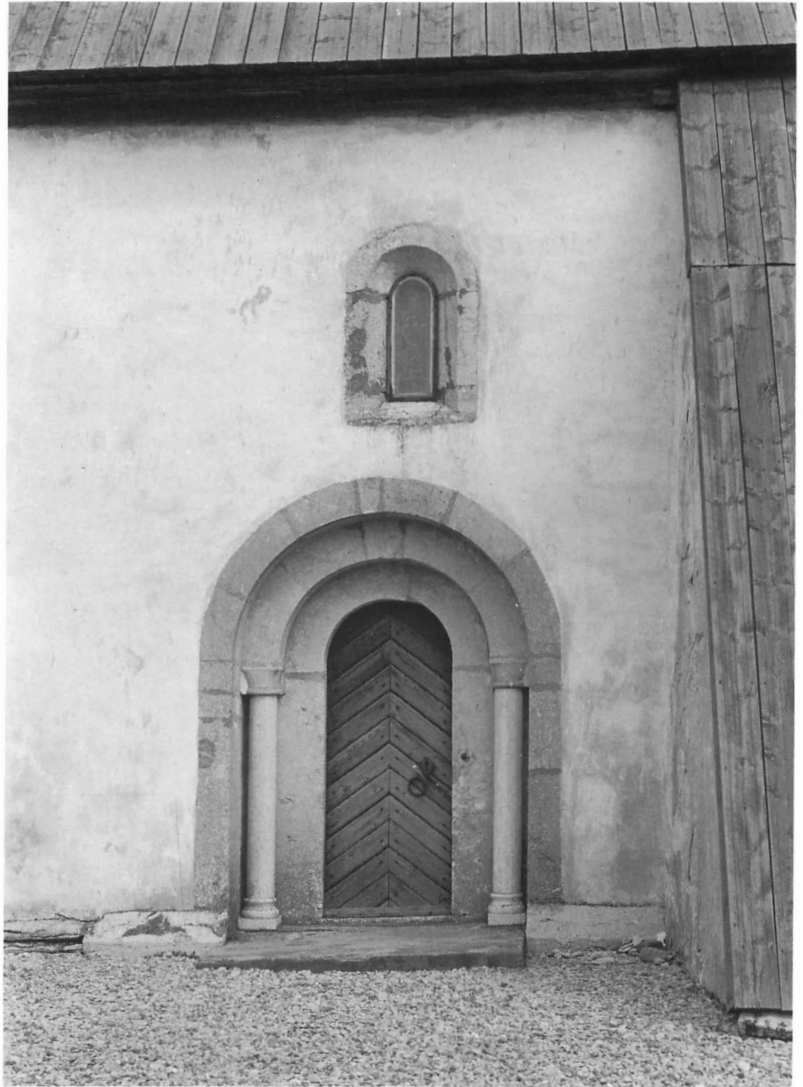
Fig. 17. Korportalen. Omkring 1200. Foto 1982.

The chancel doorway, from around the year 1200.

Kyrkan har tre ingångar, två på södra sidan och en på västra. Korportalen (fig. 17) är som vanligt placerad på södra sidan. Den är uppförd av fint huggen grå kalksten och är ensprångig med flankerande kolonnetter i språnget. Kolonnetterna står på enkla baser och uppbär kapitäl med vulst. Ar-

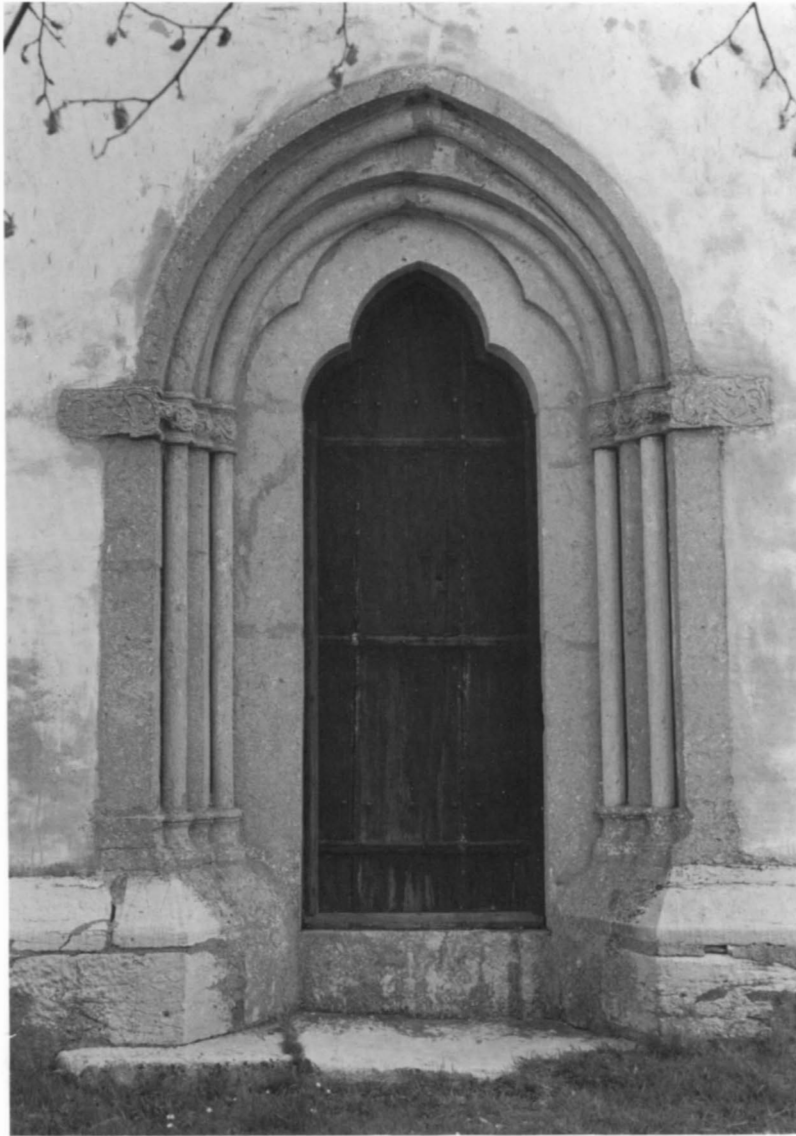
Fig. 22. Tornportalen. 1200-talets senare hälft. Foto 1982.

The tower doorway, from the second half of the 13th century.

Tornet har en portal i väster (fig. 22). Den ligger i liv med tormuren, har en huggen omfattning av grå kalksten och är tvåsprängig med flankerande kolonetter i sprången. Dessa fortsätter i bågen i form av rundstavar med samma mått, den inre bildande en rundbåge, den yttre en spetsbåge, båda är hjässan lagade med cementbruk. Kolonetterna vilar på runda, uppåt avsmalnande baser, begränsade av en list och vilande på en skråkantad sockel, som är en förlängning av tormurens. Fyra rännor i skråkanten på portalens norra parti kan avse en profilering, som aldrig blev färdighuggen. Kapitälbanden, vilka å ömse sidor avslutas av skulpterade

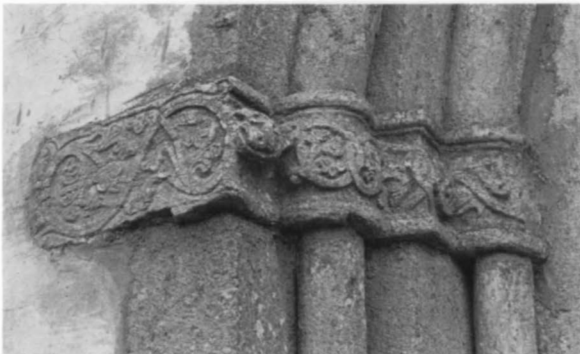
Fig. 23 a. Tornportalens norra kapitälband. Foto 1982.

The capitals and frieze on the north side of the tower doorway.

stenar i liv med tornmuren, kantas upptill och nedtill av en profilerad list. De är ornerade med rikt uthuggna vegetativa ornament (fig. 23). De avslutande stenarna pryds av ornament i tunn relief, på norra sidan vegetativa, på södra sidan en drake (fig. 24). På den höga tröskelstenen står portalens inre poster, vilka icke är monolitiska. De uppbär en trepassformad tympanonskiva, delvis täckt av en mantel med trepassformad kontur. Framför portalen ligger en trampsten av grå kalksten, vilken delvis täcks av murens och portalens skråkantade sockel.

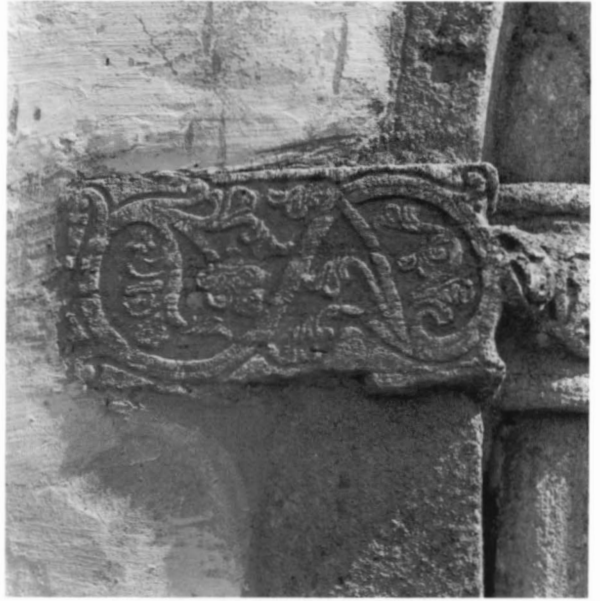
Fig. 24 a-b. Tornportalens norra och södra kapitälband avslutas med ornament i låg relief, den södra med en drake. Foto 1982.
The friezes on the north and south sides of the tower doorway end with carved decorations in low relief; the south one depicts a dragon.

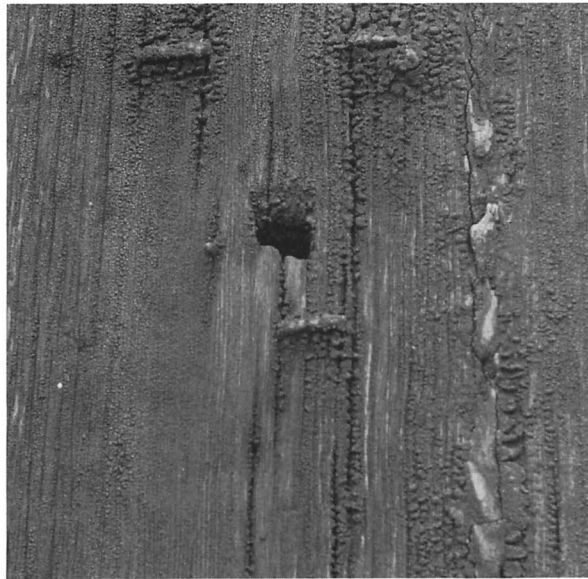
Fig. 26. Torndörrens utsida. Parti med myntspringa. Foto 1989.

The outside of the tower door showing the now closed-up opening for money offerings.

Dörren av tre stående furubräder, utvändigt tjärad, invändigt omålad, med tre profilerade järnbeslag. Vid dörrens nedre kant, omedelbart ovanför tröskelstenen, har funnits en nu igensatt öppning. Mitt på dörren, 137 cm över tröskelstenen, finns en mynthspringa (fig. 26). På insidan bössa (fig. 27), rektangulär med glasad öppningsanordning, höjd 35 cm, bredd 15 cm, den glasade luckans höjd 10 cm, bredd 9 cm.

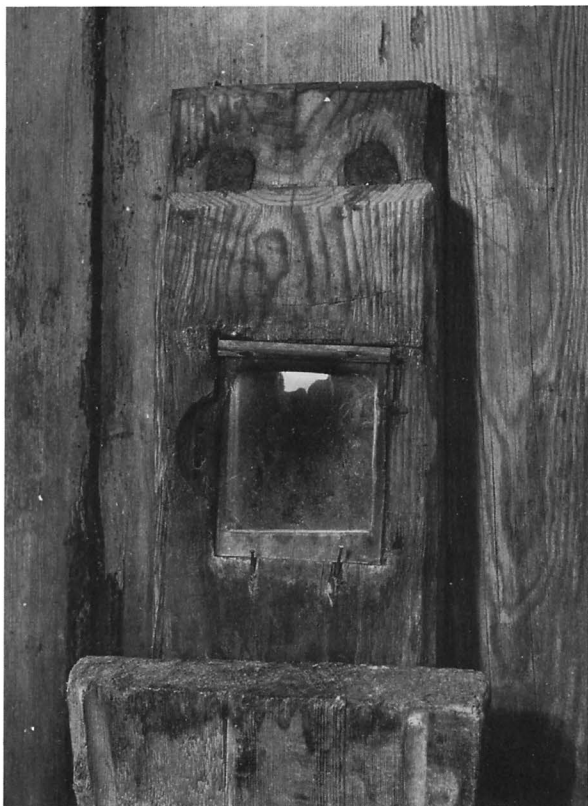
Fig. 27. Insamlingsbössa å torndörrens insida. Foto 1989.

Collection box on the inside of the tower door.

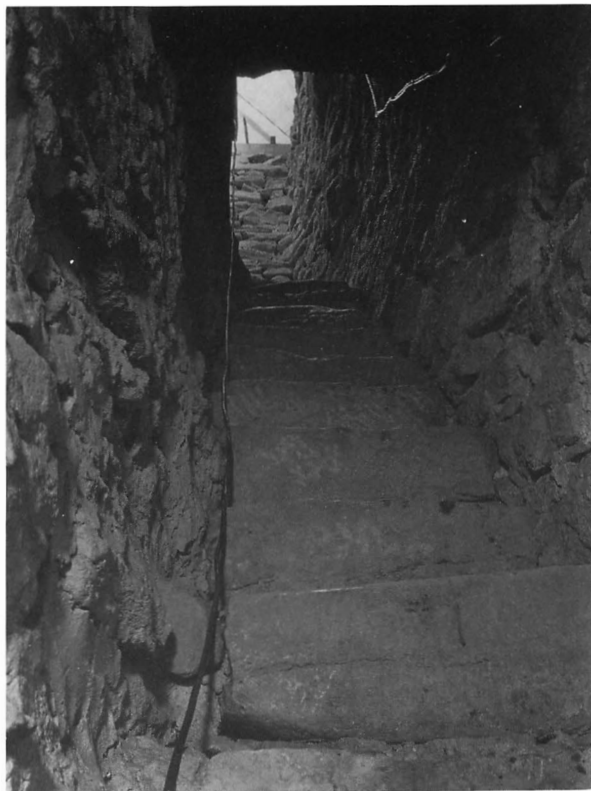
Fig. 30. Trapploppet i tornets norra mur. Foto 1989.
Staircase in the north wall of the tower.

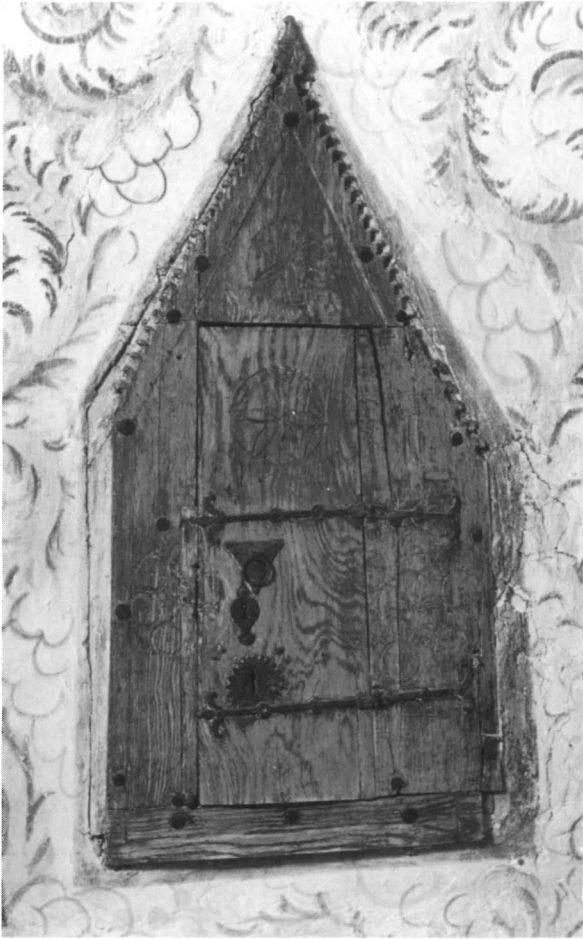
Fig. 44. Sakramentsskåpsnisch i absidens norra mur, med dörr och omfattning från 1200-talet. Foto 1989.

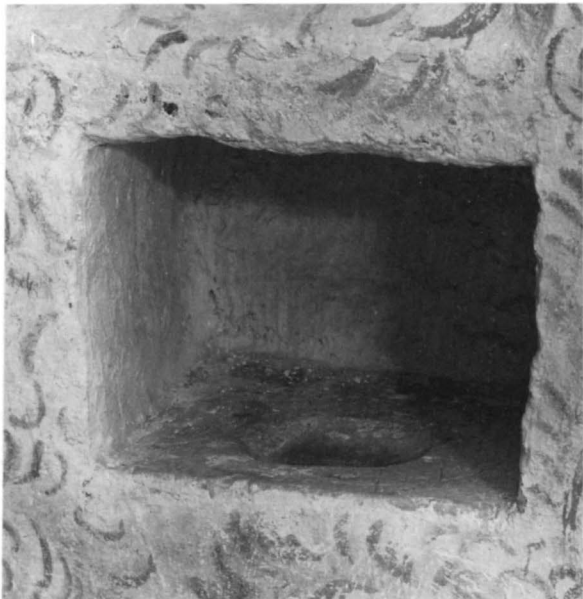
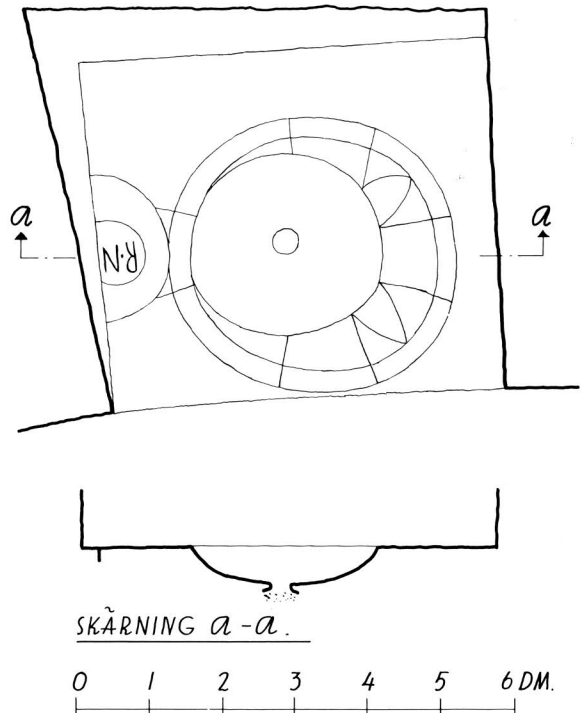
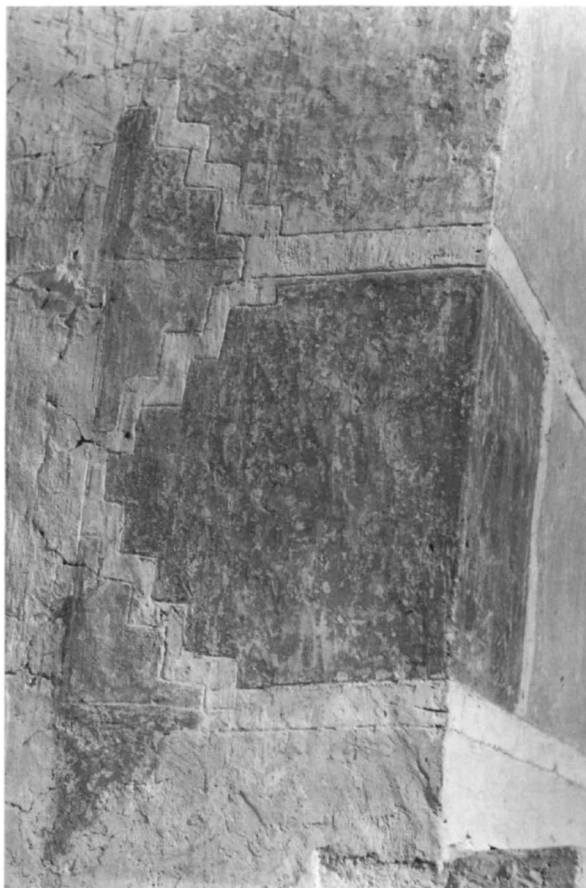
SKÄRNING a-a.

Fig. 46. Ornerad häll med piscinaskål, i botten av nischen. Uppm. J. Söderberg 1943.

Decorated bottom slab with a piscina bowl at the bottom of the niche.

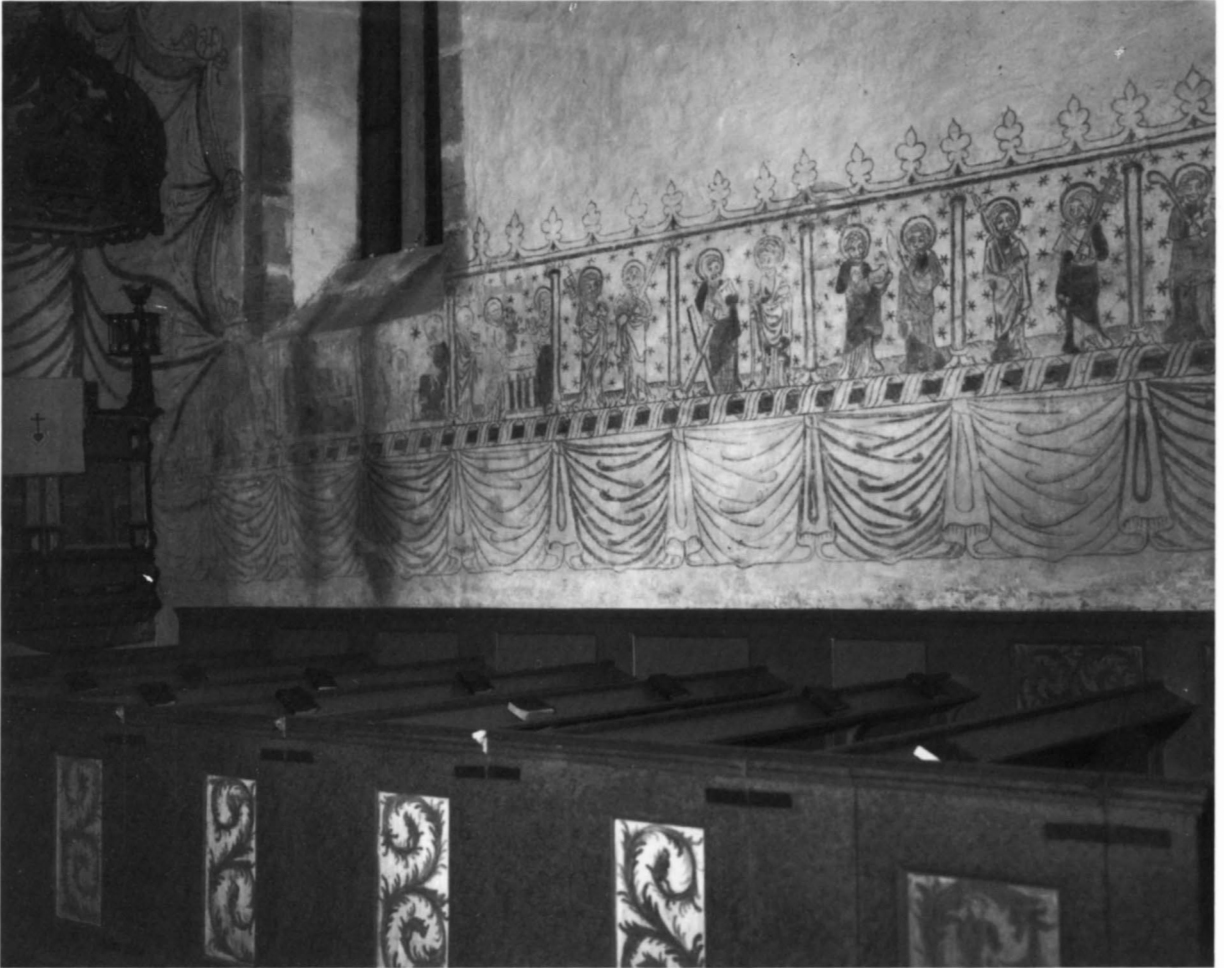
Fig. 48. Kalkmålningar från mitten av 1400-talet på långhusets södra mur. Foto G. Arwidsson 1952, ATA.

Wall paintings from the middle of the 15th century on the south wall of the nave.

Runt långhusets väggar löper en svit målningar (fig. 48). På norra sidan återges passionshistorien, på den södra barnomshistorien jämte apostlar. Sviterna begränsas uppåt av

Runt långhusets murar löper en målningssvit med figurmålningar. Den begränsas uppåt av en bladbård, på norra sidan med växlande röda och vita blad, på den södra med vita blad, båda med mörkgrå konturer, nedåt på norra sidan av en bladstav, på den södra av en bandomlindad stav, under dessa fält med omväxlande gröna och röda draperier med mörkgrå konturer. – 4. Konsekrationskors, ringkors med armar som vidgar sig utåt, med svarta konturer. Korsen är röda och ringen har varierande dekor i rött. I svicklarna små ringar. Diameter 38 cm. Fem av korsen är inkomponerade i draperimålningen på norra muren, ett sjätte är målat på det ristade korset på östmuren norr om triumfbågen och inkomponerat i en själavägningsscen.³⁶ Ljuspigg under korsen. Norr om tornbågen börjar en passionssvit (fig. 49–53): – 5. Jesu intåg i Jerusalem, med Sackeus i mullbärsfikonträdet. – 6. Nattvarden. På norra muren: – 7. Getsemane. Jesus i bön, i bakgrunden de tre sovande lärjungarna. – 8. Judaskyssten. Jesus mottar kyssten, samtidigt som han helar Malcus' avhuggna öra, medan Petrus sticker svärdet i skidan. – 9. Jesus inför Pilatus, med den senare sittande på en altarliknande tron. – 10. Jesus berövas sina kläder. – 11. Gisslandet. – 12. Törnekröningen, med Jesus sittande på en altarliknande tron. – 13. Korsbärandet. Jesus leds av en soldat med ett rep, och Simon från Cyrene hjälper till att bära korset. – 14. Två bödlar i toppiga mössor bespottar Jesus, som vilar på en kulle. – 15. Korset reses, medan den Korsfäste blöder ymnigt. – 16. Korsfästelsen, med Jesus på korset flankerad av Maria och Johannes. – 17. Pietà. Maria med den döde Jesus i sitt sköte, omgiven av tvenne kvinnor. – 18. Gravlägningen. – 19. Kristi uppståndelse. – 20. Kristus i dödsriket med segerfana, befriar Adam och Eva. – 21. En grupp människor förs till ett helvetesgap med flata kindtänder och spetsiga huggtänder, i vilket andra människor skyntar (fig. 52). – 22. (Å östra muren) själavägningen, ärkeängeln Mikael med en våg, på vars ena vågskål befinner sig en människosjäl, medan djävlar söker tynga ned den andra (fig. 53). Under vågen finns ett invigningskors. Söder om triumfbågen börjar en födelsesvit, avslutad med figurer återgivna två och två: – 23. En utplånad scen, sannolikt bebådelsen. – 24. Marie besökelse, d.v.s. Marias och Elisabets möte. – 25. Kristi födelse. Bilden skadad genom dropp från långhusets sydfönster. – 26. Konungarnas tillbedjan. Östra delen av scenen skadad genom dropp. – 27. Frambärandet i

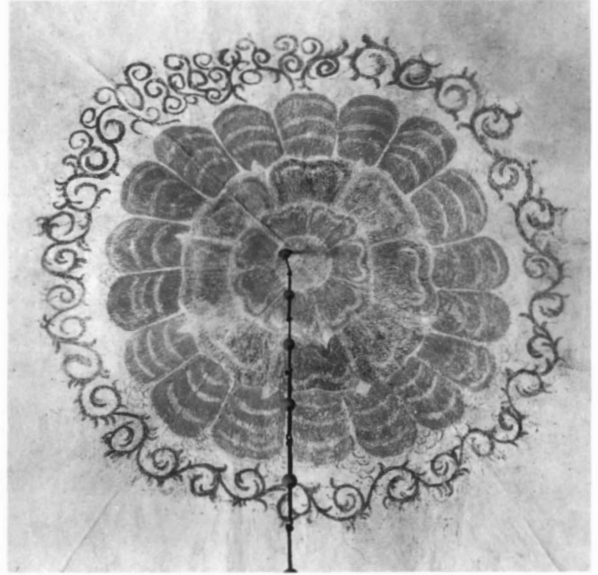
Fig. 54. Ornamental målning i korvalvets hjässa. 1700-talet. Foto 1989.

Ornamental painting in the chancel vault, 18th century.

I korvalvets hjässa finns en 1700-talsdekor, en rosett i gult, blått och rött, omgiven av en röd akantusslinga (fig. 55).

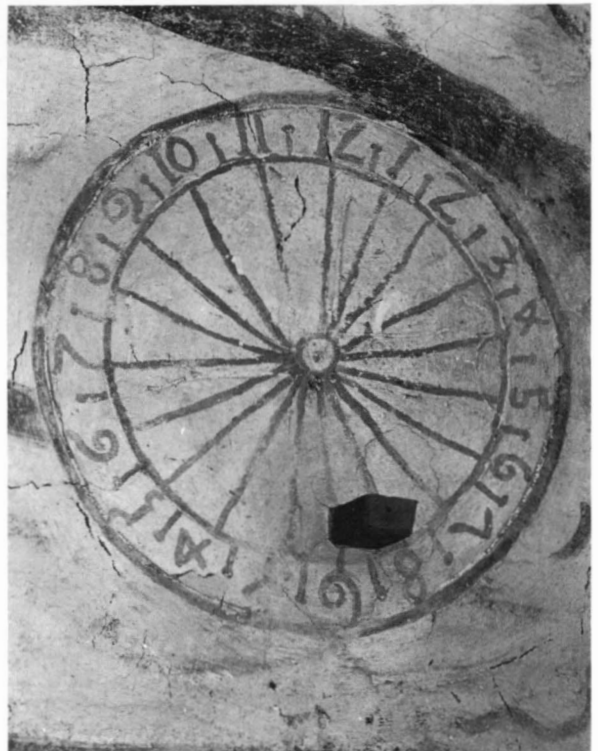
Fig. 55. Ristat konsekrationkors på långhusets södra mur, omändrat till urtavla för ett solur. Foto 1989.

Incised consecration cross on the south wall of the nave, later altered to look like a face for a sundial.

33. I absiden finns en akantusdekor i rött och gult (fig. 34). Över absidbågen finns Karl XI:s namnchiffer, vilket torde vara samtida med absidmålningen. – 34. I långhusets sydöstra hörn finns ett draperi, målat i svart och rött. I detta är inkomponerat sydmurens östligaste konsekrationkors (fig. 55), vilket omändrats till urtavlan för ett solur. – 35. Det tidigare nämnda namnchiffret över absidbågen omges av akantusslingor i rött och gult. Under dessa två kartuscher med inskrift: på norra sidan GUDI ÄHRA OCH KYOR / KIAN TIL PRYDNAD HAR / NEMDEMANEN OCH / KYORKIOWÄREN / BEKOSTET AF / ANNO, på den södra: LARS PÅRSON / SMEDS / 1771. – 36. I korvalvets hjässa en rosett (fig. 54) i gult, blått och rött, omgiven av en röd akantusslinga. 1700-tal. – 37. Vid okänd tidpunkt övermålades absidens akantusdekor med draperimålning (fig. 36) i blått, avlägsnad vid restaureringen 1951–52.

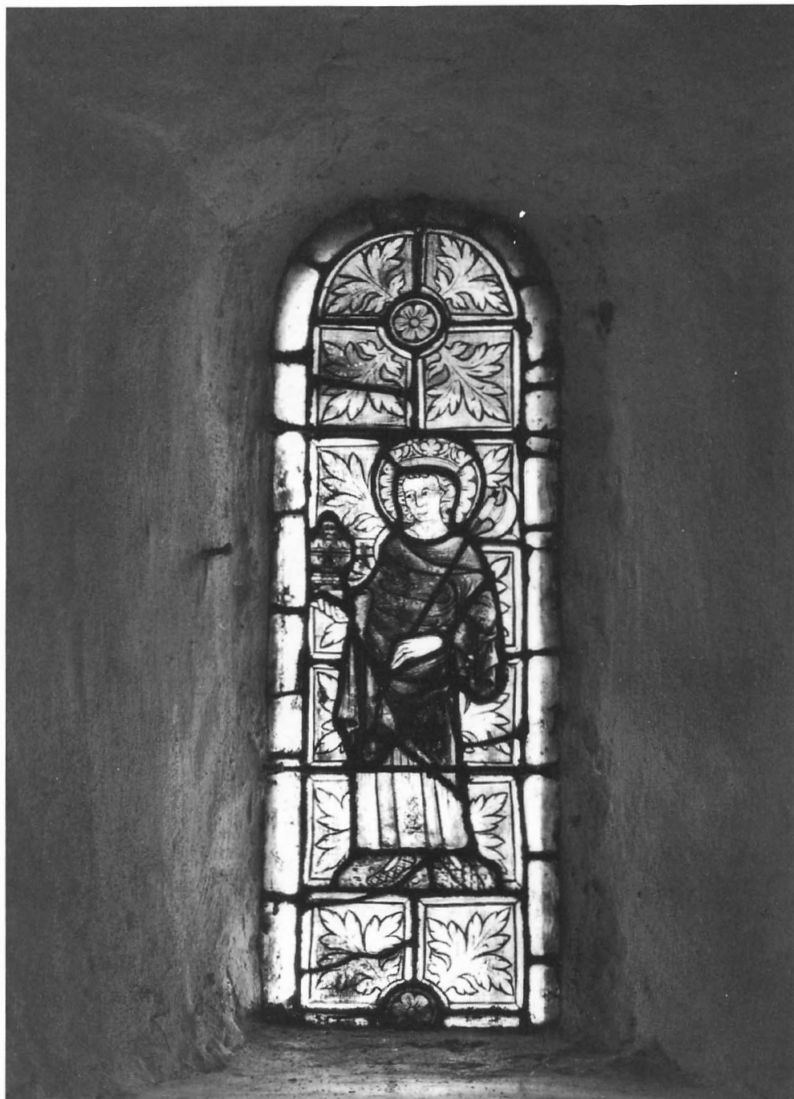
Fig. 56. Sankt Olof, glasmålning från 1300-talets mitt i korets södra fönster. Foto 1989.
St Olaf. Stained glass from the middle of the 14th century in the south window of the chancel.

Korfönstret (fig. 56) återger Sankt Olof i helfigur, stående med yxa och ciborium i händerna. Han är skägglös och bär krona och gloria och återges mot en bakgrund av stiliserade blad. Gestalten intar kontrapostställning och har långa smala händer. Färger: karnation ljus rosa, krona och gloria blekgula, mantel rödviolett, tunika blekgrön, skor vita med

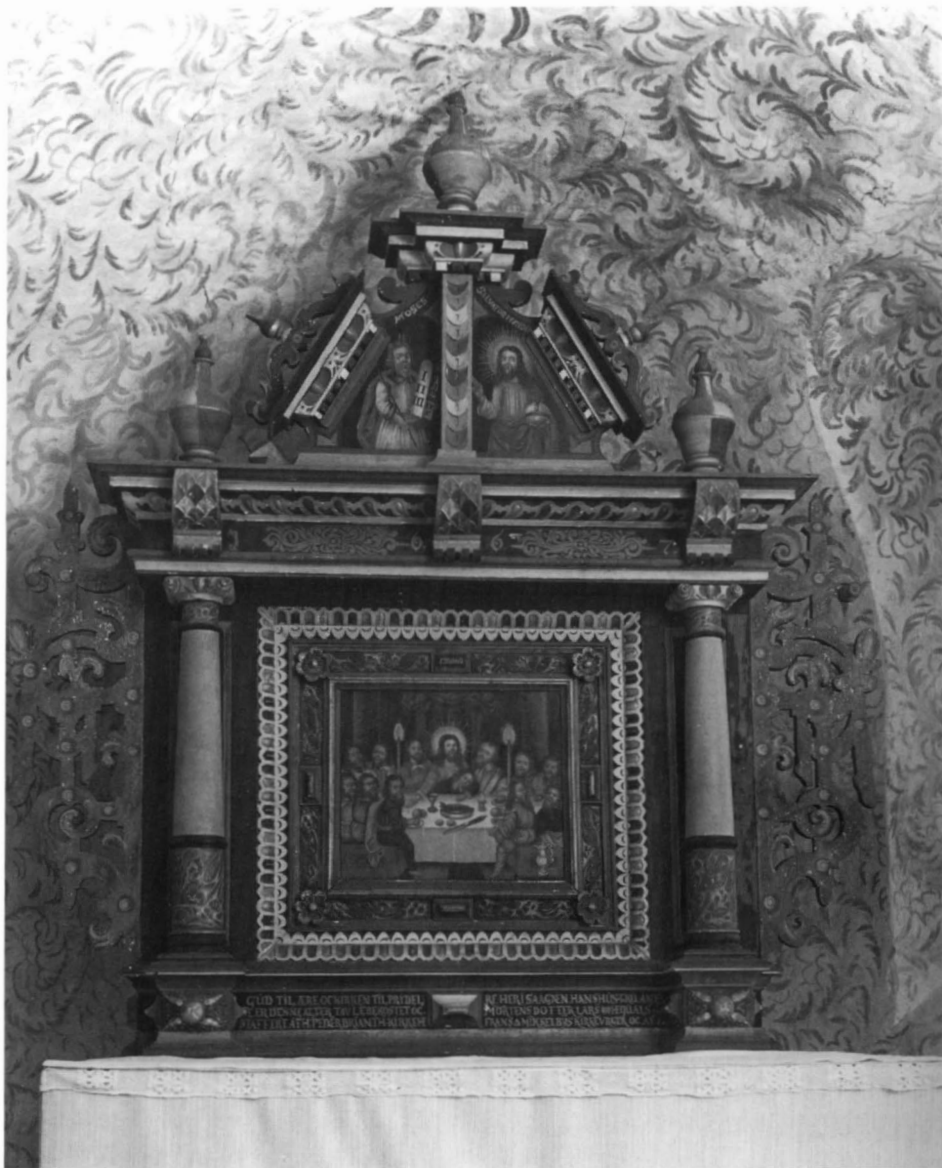
Fig. 58. Altaruppsats, målad av Jacob Riek 1667. Foto 1989.

Altar piece, painted in 1667 by Jacob Riek.

Altaruppsats av snidad, skulpterad, målad och förgyllt ek och furu (fig. 58). Mittfältet omges av sidostycken med kontursågade ornament. I mittfältet oljemålning på ekpannå, nattvardens instiftelse, omgiven av bred snidad, skulpterad

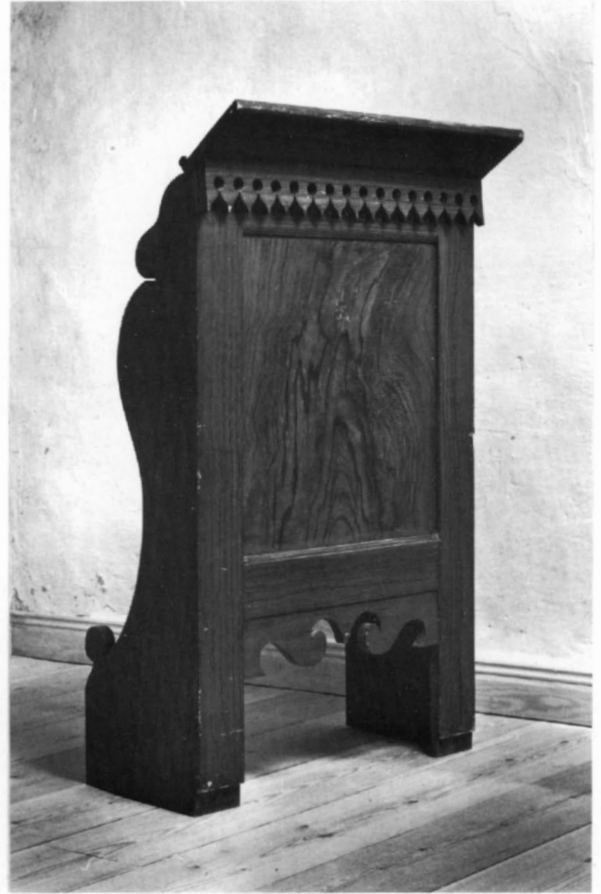
Fig. 59. Bekännelsepall inköpt 1874. Foto 1989.

Confession stool, purchased in 1874.

Bekännelsepall av furu (fig. 59), målad i ljusbrun ekådring. Framsidans underkant profilerad. Knäpallen saknas. Höjd 110 cm, bredd 60,5 cm. På sakristians vind. Enligt räk. inköptes 1874 »en bönstol till altaret», troligen denna. Den målades 1905.

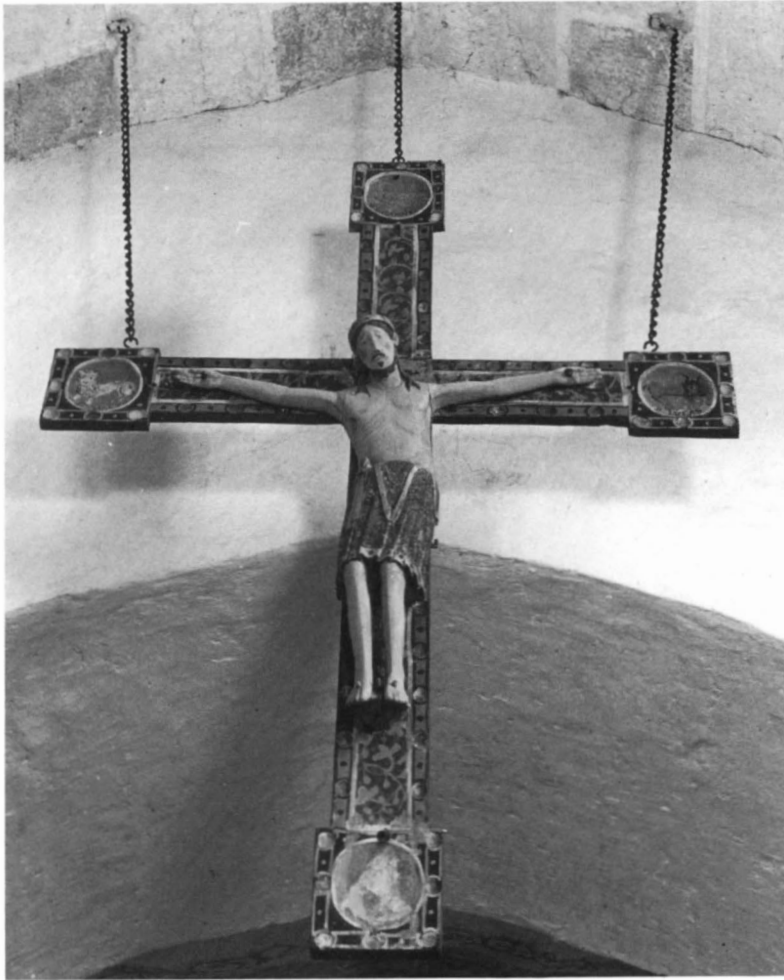
Fig. 60. Triumfkucifix från omkr. 1200.
Foto H. Hultgren 1961.

Triumfkrucifix av snidat, målat och förgyllt trä (fig. 60–62). Corpus troligen av björk, korset av furu. Kristusbildens hu-

vud bär krona med målade stenimitationer samt svart hår och skägg och lutar något mot höger axel. Ögonen är öppna. Knäna är lätt uppdragna och förda något mot bildens högra sida. Fötterna är med var sin spik fästa på korsstammen. Ländklädet har en trekantig flik framtill och en mindre vid vänstra höften. I korsarmarnas ändar cirkelrunda medaljonger med evangelistsymbolerna inom kvadratisk ram. Färger: karnation gråvit, kronan förgylld, ländklädet gråsvart med rött foder och förgylld över- och underkant, den senare med målade stenimitationer, korset med målat bladverk i blågrått på röd botten, kantat av blågrå list med ovala stenimitationer. Även korsarmarnas ändplattor kantas av samma list. I medaljongerna mot ljusblå bakgrund evangelistsymbolerna med namn. På bildens högra sida s. MARCVS, lejon i vitt, överst s. IOHANNES, örnen i vitt, på vänstra sidan s. LVCAS, oxe i brunt. Den nedre medaljongen är mycket skadad, och man skymtar endast matteusängelnns ansikte. Mått: korsets höjd 195 cm, corpus' höjd cirka 90 cm.

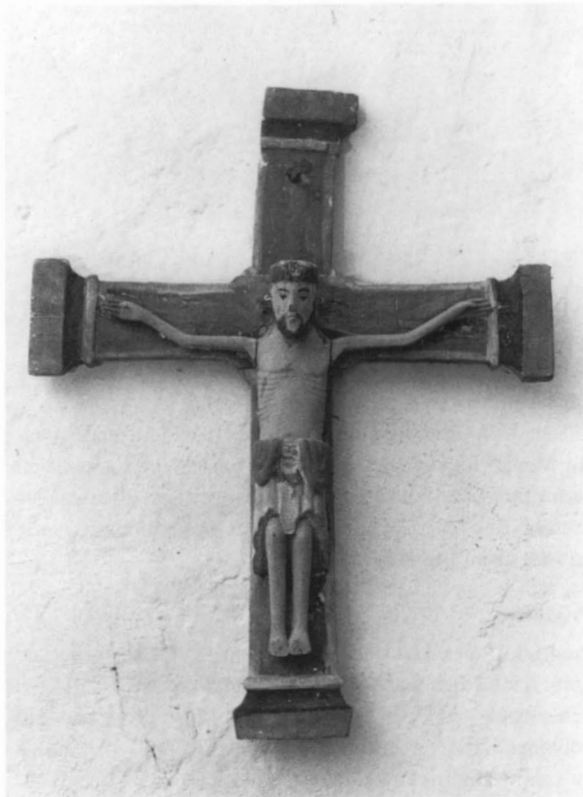
Fig. 63. Processionskrucifix från 1200-talets förra hälft. Foto 1989.
Processional crucifix from the first half of the 13th century.

Processionskrucifix. 1. (Fig. 63) av björk (?), på undersidan ovalt märke efter en avsågad bärstång. Kristusbildens har rak kroppshållning med huvudet något framåtböjt och knälångt ländkläde. De parallella fötterna är med var sin spik fästade på korsstammen. Denna är jämbred, vidgande sig mot ändarna i en profilerad list. Färger: hår och skägg

svart, kinder och sidosår röda, ländklädets övre del blågrönt, nedre del vit med guldkant, korset rött med vit kantlist, armarnas profilerade lister i vitt, mörkblått och blågrönt. Höjd 51 cm. 1200-talets förra hälft.⁴⁵ Äldre färg finns delvis bevarad under den nuvarande. – 2. (Fig. 64) av ek(?) på kors av furu. Kristusbildens bär törnekrona och har korslagda fötter samt är med tre spikar fästad vid korset. Huvudet lutar åt bildens högra sida. Korsstammen är profilerad med knoppar. Armarna avslutas av ändplattor med snedställda listomgivna kvadratiska fält utan figurmålning. Färger: karnation, ländkläde vitt, sidosår rött, korset gråvitt och olika nyanser av blått. Höjd 68 cm. 1300-talet.

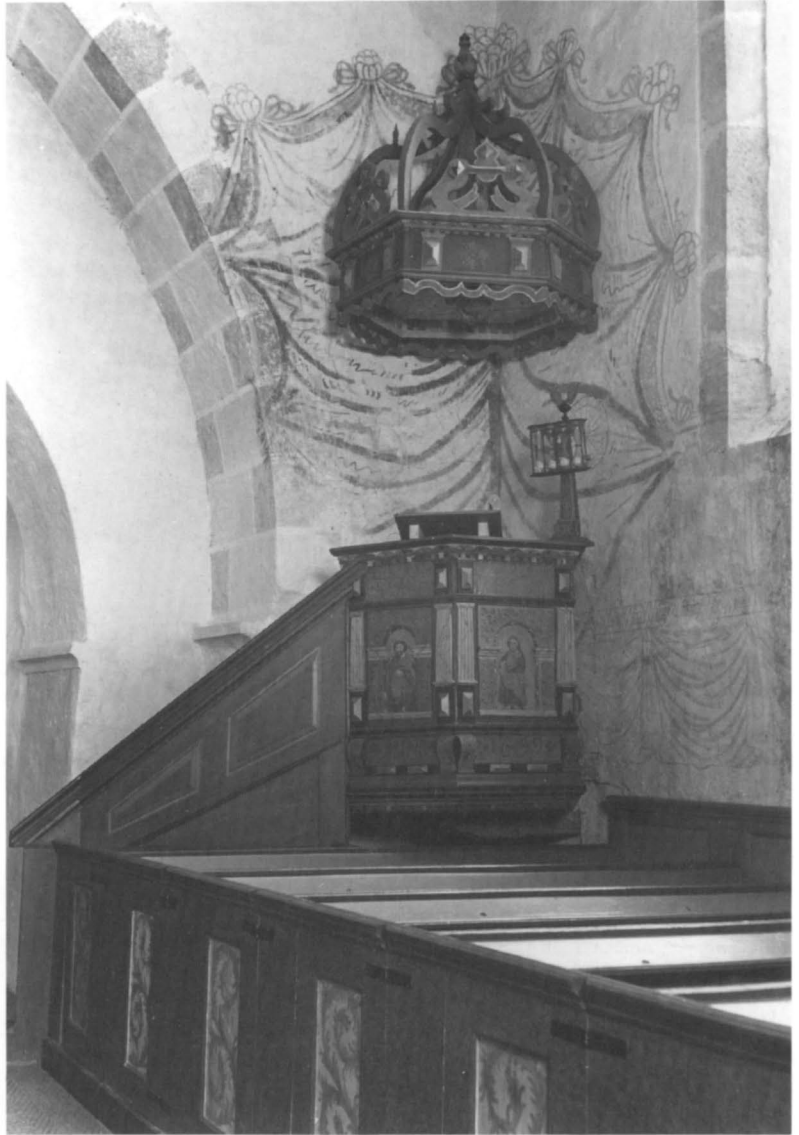
Fig. 67. Predikstol från 1600-talets slut, målad 1699. Foto 1989.

Pulpit from the end of the 17th century, painted in 1699.

Predikstol av snidat och målat trä (fig. 67), bestående av korg, ljudtak och trappa, placerad i långhusets sydöstra hörn och vilande på en ur södra muren utskjutande stock. Den polygonala korgen är uppdelad i rektangulära fält, åtskilda av kolonnetter. Fyllningarna, som omges av bågformade ramar med flätverk i plattskärning, har figurmålning, Marcus med lejonet samt två andra evangelister med bok. Korgen har överläggare med äggstav och tandsnitt, därunder rek-

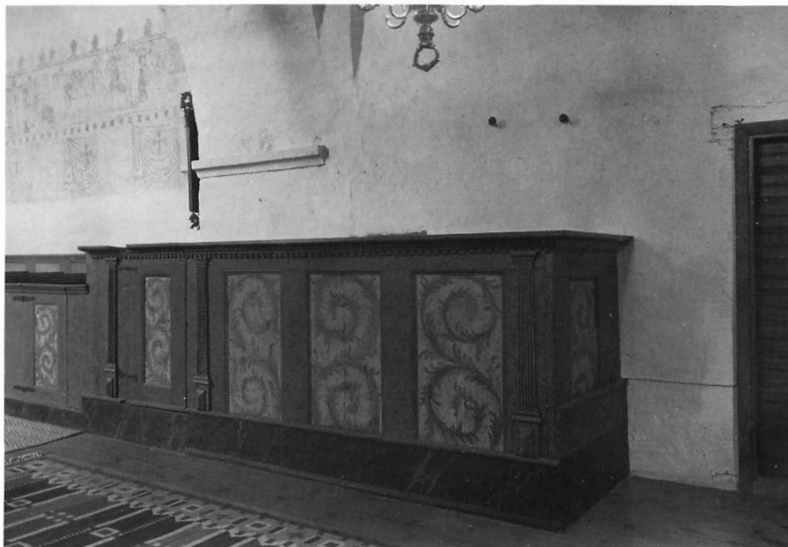
Fig. 68. Korbänk vid korets norra mur från omkring 1700. Foto 1989.

Choir stall, from around the year 1700, on the north wall of the chancel.

Korbänk vid korets norra vägg (fig. 68). Bänken har på tre sidor överliggare, på södra och östra sidan med tandsnitt. På bänkskärmerna på tre sidor listomgivna fält, ett på östra och fyra på södra sidan. Det västligaste av dessa tillhör ingångsdörren, som flankeras av refflade pilastrar. Spegelarna omges på tre sidor av lister; nederkanten saknar list. Den östra spegelns nederdel är på yttre och inre sidan skymd av
