Gerums kyrka

SVERIGES KYRKOR

GOTLAND

FARDHEMS TING, GOTLAND, BAND VII:3

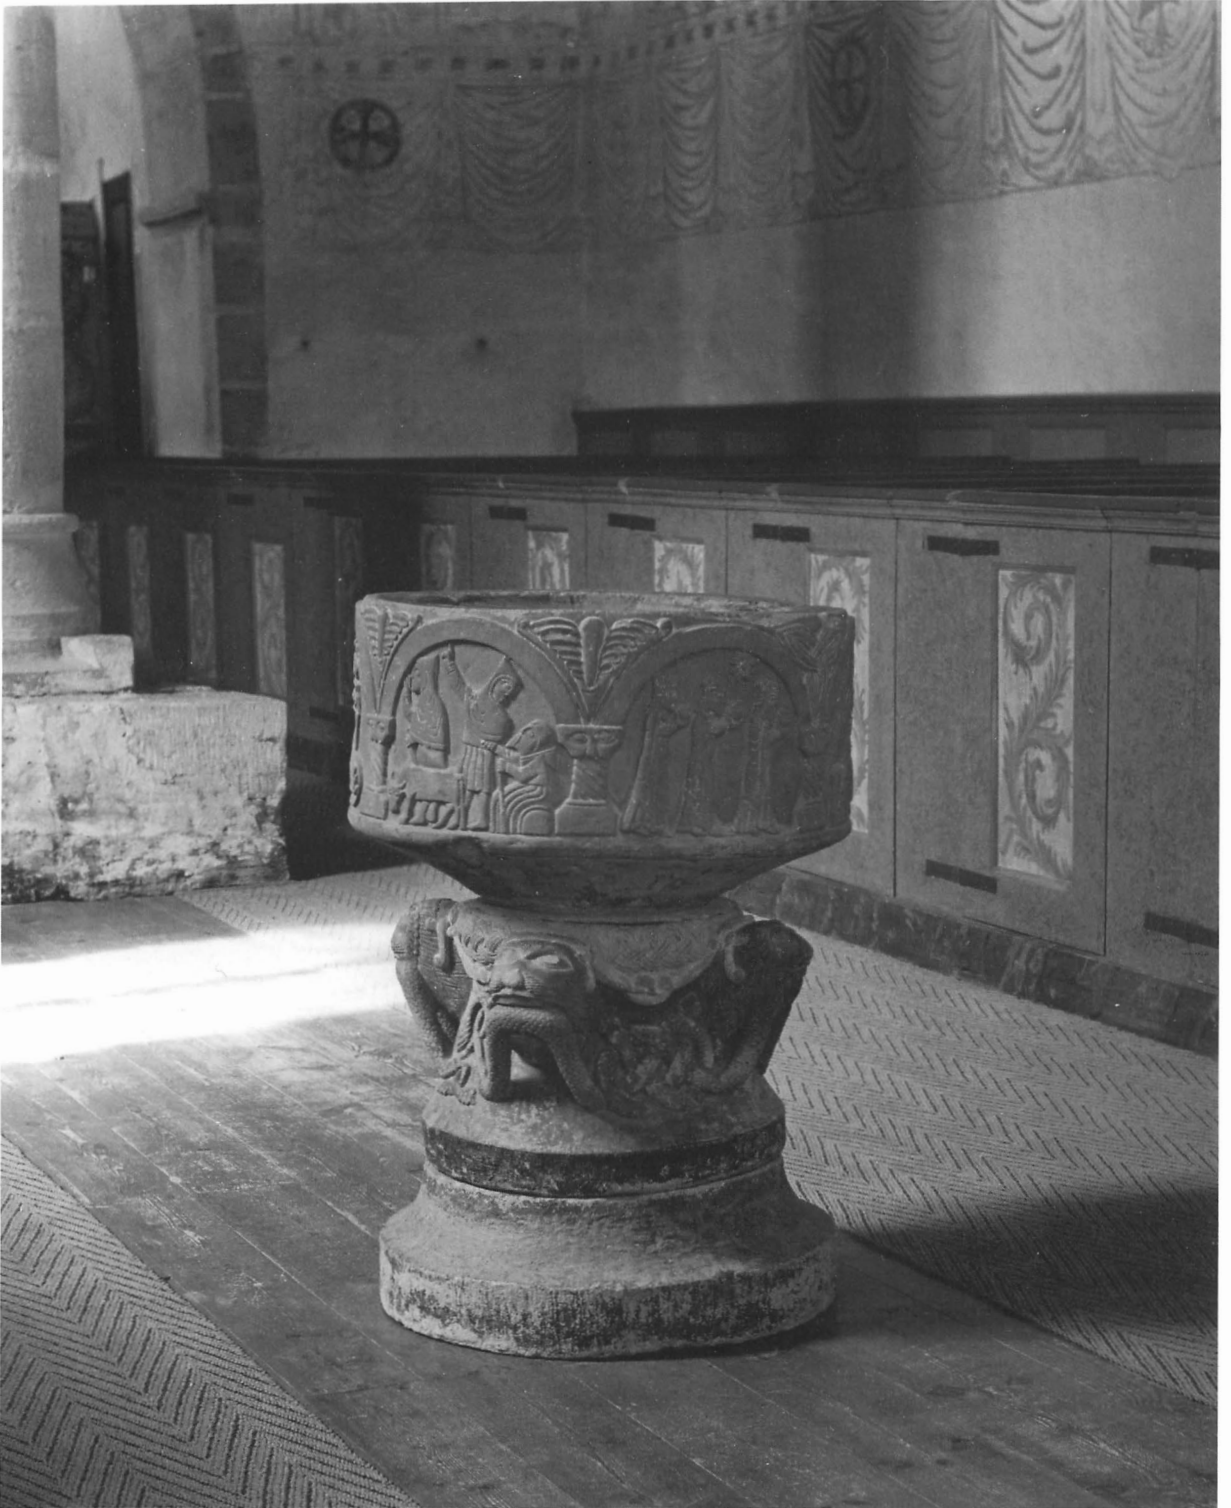
Fig. 73. Dopfunt av grå sandsten, tillskriven Majestatis. 1100-talets senare hälft. Foto 1989.

burna av låga, vridna kolonner på postamentartade baser och med ansiktsmaskliknande kapital indelad i sex bildförsedda fält med figurer i relief. Figurscenerna uppräknade motsols: 1. Marie bebådelse (fig. 74), där en ängel i profil med gloria och språkband i vänster hand lyfter den högra med två fingrar i välsignelsegest mot en frontalt stående jungfru Maria med gloria samt bok i vänster hand och läspulpet på sin vänstra sida. Över figurerna den helige Andes duva flygande mot Maria. – 2. Marie besökelse (fig. 75). I fältets vänstra del två glorieförsedda kvinnor i profil omfamnande varandra, i den högra med ryggen åt dem en sittande Josef med skägg och gloria, sovande, med huvudet lutat mot vänster hand.⁵³ – 3. Jesu födelse (fig. 76), med Maria liggande på en bågformig madrass, med sin vänstra hand vidrörande den rektangulära krubban, på vilken vilar ett lindat Jesusbarn utan markerat huvud. Ovanför krubban oxen och åsnan, mellan dem en blomartad åttflikig stjärna. Från krubban utgår strålar i form av snedställda ritsar mot Maria.⁵⁴ – 4. Herdarnas tillbedjan (fig. 77), med tre herdar vända mot stjärnan i föregående fält. Samtliga bär capeliknande plagg med kapuschong. Två skägglösa, stående herdar i knäkorta kjolliknande plagg pekar mot stjärnan. En av dem är vänd mot den tredje, som bär skägg och nedfälld kapuschong samt fotsid klädnad och återges sittande. Framför herdarna står en ko. – 5. Heliga tre konungar (fig. 78), skridande efter varandra med framsträckta högerhänder bärande gåvorna i klotformiga askar. Samtliga är klädda i mantel, sammanhållen över höger axel, samt en fotsid livklädnad. Alla tre är krönta, den främste med långt skägg, den mellersta med kortare skägg, den tredje skägglös. Över dem återges den åttflikiga stjärnan. – 6. Tronande Maria med barnet (fig. 79) båda med gloriol, Maria sittande på en altarliknande bänk med de med längsgående band dekorerade skorna vilande på ett bågformat underlag. På hennes vänstra knä, omslutet av Marie vänstra hand, sitter Jesusbarnet vänt mot de skridande konungarna i föregående scen, med högra handen höjd till välsignelse. Scenen omges av draperier, som dragits åt sidan. – Arkadernas svicklar pryds av symmetriska bladornament med kraftig mittstam; i en av dem är i stället en triquetra (se not 8). Cuppens undersida är slät.

Funtens cirkelrunda fot begränsas uppåt av en bandflätad vulst. Den runda fotplattan är upptill hålkälad. Dess övre diameter överensstämmer med fotens nedre. På foten finns fyra glosögda huvuden. Tre av dem har fjällig hals och biter om ormkroppar. Det fjärde, med mänskliga drag (fig. 80), stöder hakan i handflatorna och håller fingrarna framför munnen, medan armbågarna vilar mot funtfoten. Mellan huvudena löper bågformigt hängande släta band med en rosett på mitten. Fälten mellan huvudena siras av ormkroppar i olika mönster, med början till höger om det ensamma huvudet: 1. Huvud av orm vars kropp bildar en u-formad slinga

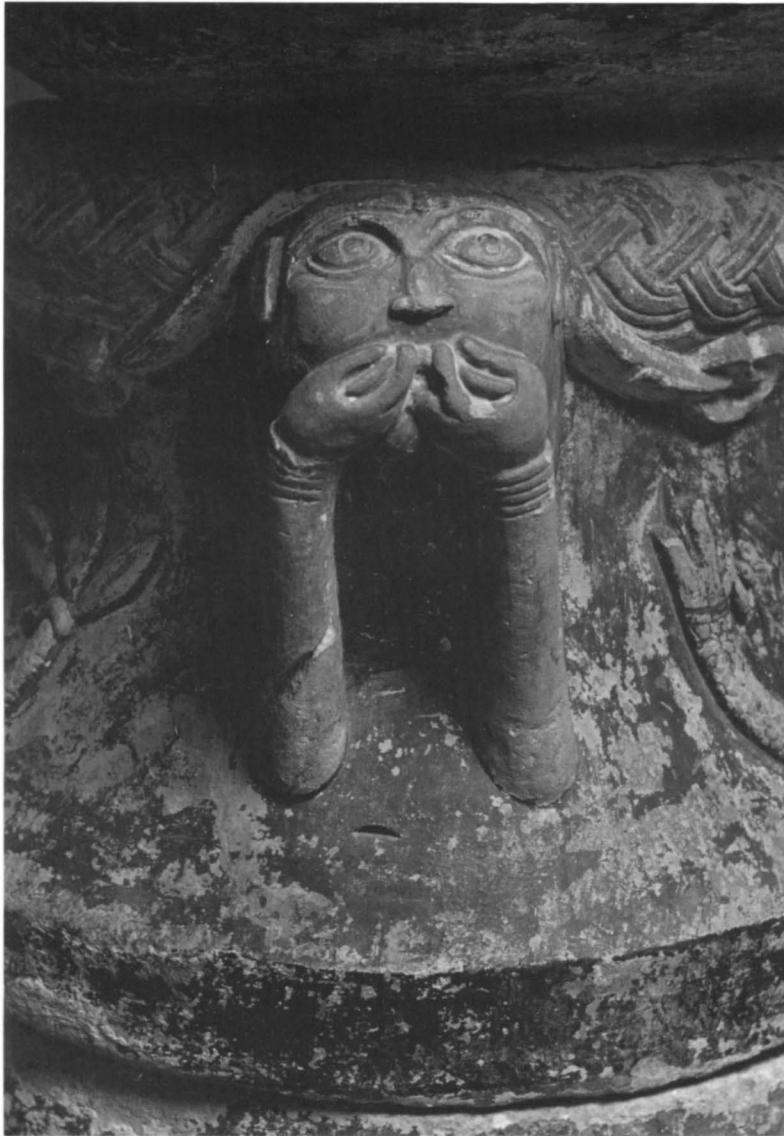
Fig. 80. Detalj av dopfuntens fot. Foto 1989.

Detail of the base of the baptismal font.

På cuppens sidor finns spår av färg: grönt, rött, vitt, gult och rödbrunt på vit kredering, på cuppens undersida färgfragment, huvudsakligen rödbrunt och svart. Foten har väl bevarade färger: flätverket är blågrönt, odjuren gulockra med svarta mustascher och skägg, ormarna bruna. Mellan figurerna sekundär marmorering, runt fotens nederkant sekundärt svart band. Plintens övre del är rödbrun, den nedre svart, likaledes sekundär bemålning.

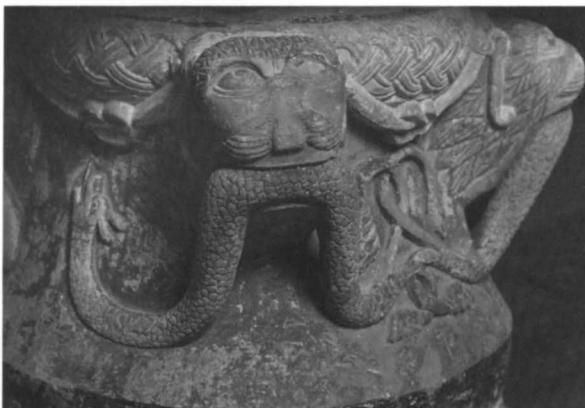
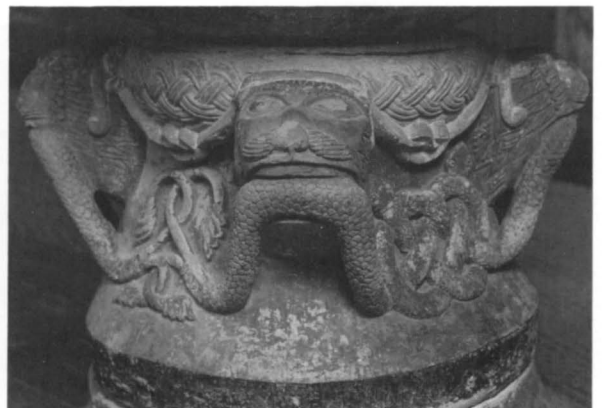
Fig. 81-83. Odjursframställningar på dopfuntens fot. Foto 1989.

Monsters on the base of the baptismal font.

till nästa huvuds mun (fig. 81). – 2. Samma orms stjärt delar sig i två, avslutade av blad och symmetriskt slingrande sig om en annan orms kluvna stjärt. Kring denna orm biter nästa huvud (fig. 82). – 3. Ormens främre del bildar ett flätverk tillsammans med den orm, i vilken det fjärde huvudet biter (fig. 83). – 4. Ormstjärten löper i en ögla och avslutas av ett treflikigt blad. Mått: cuppens höjd 41 cm, yttre diameter 66 cm, skaftets höjd 36 cm, fotplattans höjd 20 cm.⁵⁵

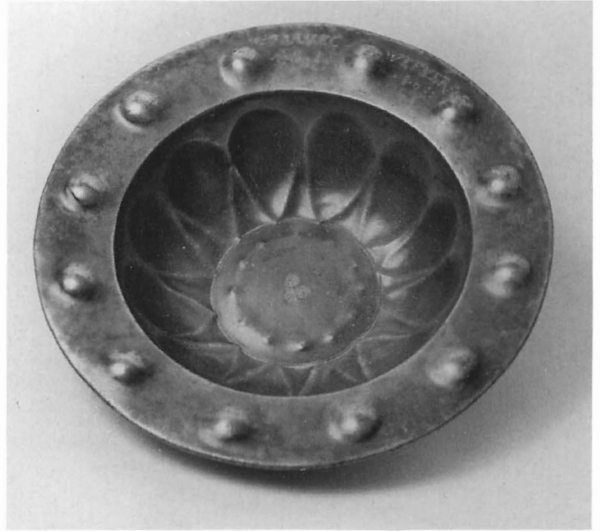
Dopfat av tenn (fig. 84). Å det breda brättet drivna runda, å skålen äggformiga upphöjningar. Inskrift: PAAVEL WEFVER 1680.⁴⁸ Diameter 26 cm. Enligt stämplarna tillverkat av Michel Antoni, tenngjutare i Visby 1664–1702.⁵⁸

Fig. 84. Dopfat av tenn tillverkat i Visby, 1600-talets senare hälft. Foto 1989.

Pewter baptismal dish, made in Visby, from the second half of the 17th century.

The pewter baptismal dish (Fig. 84) has the incised date 1680 and is the work of Michel Antoni, a pewter craftsman from the town of Visby on the Island of Gotland. The chalice was donated to the church at about the year 1680 and the paten in 1681. The two glass carafes for communion wine were bought in 1869. A communion-wafer baking iron and a stamp for cutting the wafers (Fig. 88) are now in Gotlands Fornsal – as are two wooden collection trays (Fig. 94) from the 17th century.

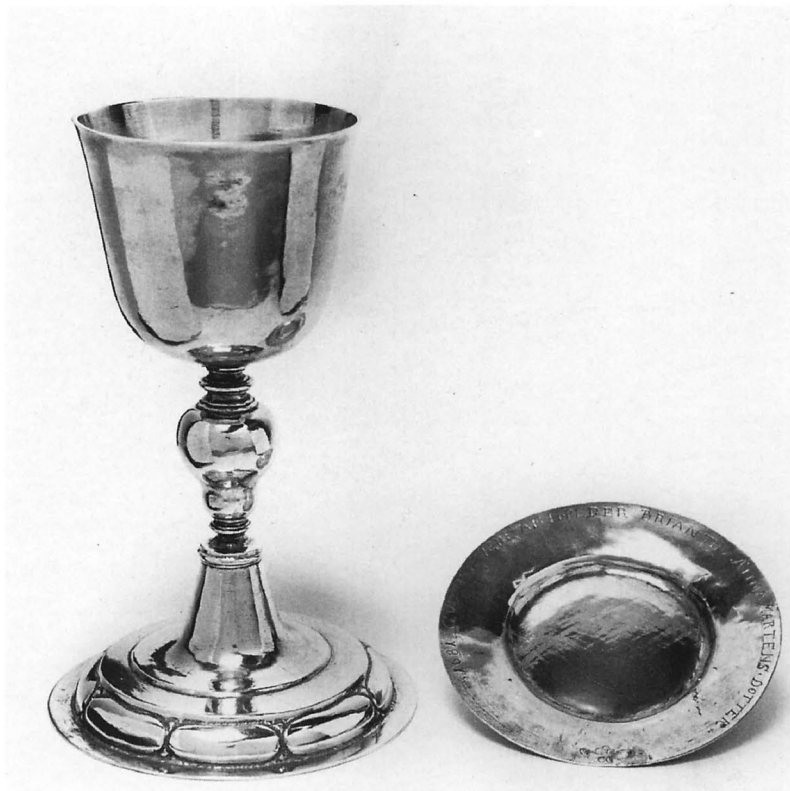
Ciborium (fig. 86) av förgylld och emaljerad koppar, bestående av konisk, lätt buktad fot, sexkantig nod och cuppa, vars genomskärning utgör en cykloidbåge. Fot och cuppa har på en matt, förgylld och tätputsad yta vardera fyra medaljonger med en förgylld ängel mot turkosblå botten, vilande på en molnformation och omgiven av en vit, cirkulär ram. Mellan medaljongerna palmetter. Cuppens rand omges av ett utvikt brätte, som på två ställen har två genomslagna hål, antagligen för fästande av ett lock. Höjd 17 cm. Inköpt 1867 av Statens historiska museum (inv. nr 3731). Cuppa och fot har daterats till 1200-talets förra hälft eller mitt, noden till 1400-talet.⁶⁰

Fig. 86. Ciborium. Cuppa och fot limoges-
arbeten från 1200-talet, noden 1400-tal.
1867 sålt till SHM. Foto G. Hildebrand
1994.

*A ciborium. The foot and the bowl are
Limoges work from the 13th century, the
knot is from the 15th century.*

A ciborium with a foot and a bowl of gilded and enamelled copper (Fig. 86), dated to the 13th century, together with a hexagonal knot which is probably from the 15th century. The two oldest parts can possibly have been feet for candlesticks. Now in Statens historiska museum (the Museum of National Antiquities) in Stockholm.

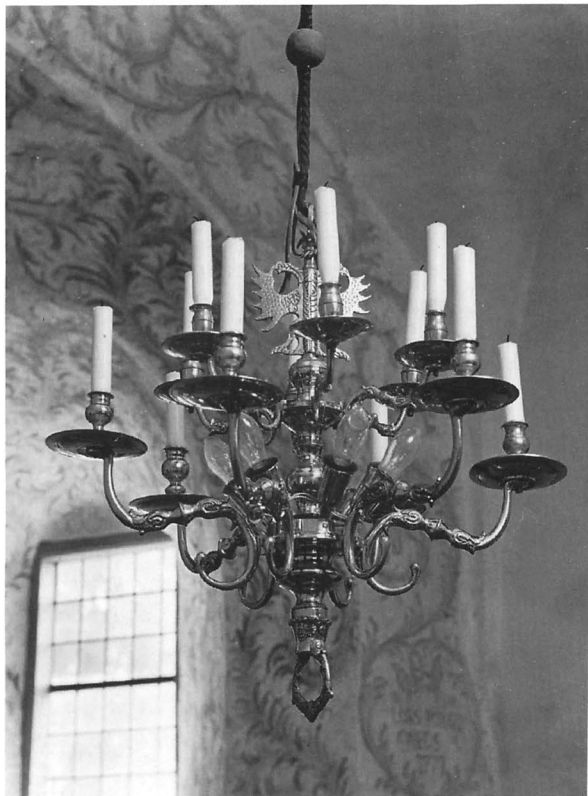
Ljusronor: – 1. Av mässing med två kransar om vardera sex ljusarmar (fig. 89). Profilerat skaft, upptill örn, nedtill avslutat av lejonhuvud med ring i gapet. Höjd 66 cm. Troligen 1600-tal, möjligen identisk med en av de »Tho liwsekronor af järn» som omnämns 1594 och 1680, annars en ersättare för dessa. Enligt anteckning i 1861 års inventarium renoverad 1874. Hänger i koret. 1830 sägs kronan ha 11 ljusarmar. – 2. Av mässing med två kransar om vardera åtta ljusarmar. Profilerat skaft, upptill avslutat av örn, nedtill av kula med inskription: »Gåfva till Gerum Kyrka den 24/12 1905 / af f.d. Kyrkovården J.B. Johansson och / Dottern Maria Johansson / Botes Gerum.» Höjd 110 cm. Hänger framför triumfbågen. – 3. Av mässing med två kransar om vardera åtta ljusarmar. Profilerat skaft, upptill avslutat av örn, nedtill av kula med inskription: »Från kyrkans vänner i Gerums församling år 1952.» Höjd 85 cm. Hänger väster om mittpelaren. – 4. Av guldbronserad furu (fig. 90) med

Fig. 89. Ljuskrona av mässing, troligen från 1600-talet. Foto 1989.
Brass chandelier, probably from the 17th century.

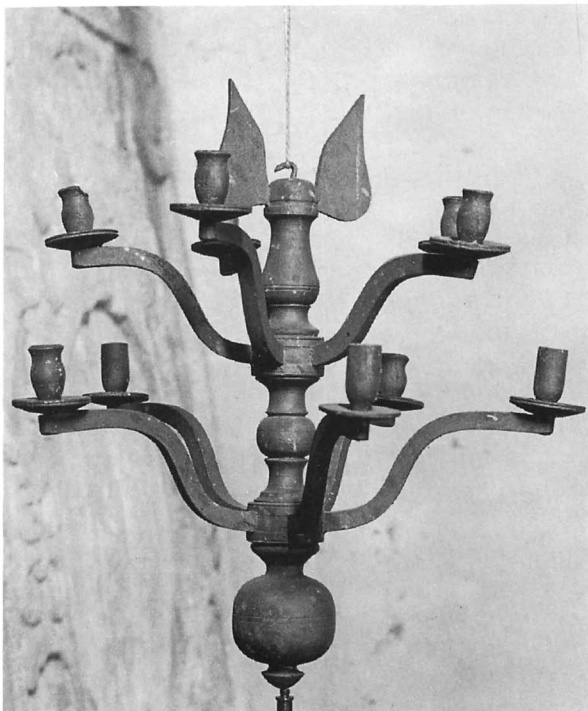
svarvat och profilerat skaft, upptill avslutat med två vingar, samt två kransar om vardera fem ljusarmar. Höjd 47 cm. – 5. Av guldbronserat trä med svarvat och profilerat skaft, upptill avslutat med fyra vingar, samt två kransar om vardera fem ljusarmar. Höjd 53 cm. Nr 4 & 5 nämns första gången i 1861 års inventarium. En av dem hängde 1860 på den bjälke, som är synlig på äldre fotografier och löpte från mittpelarens kapital till konsolen över triumfbågen. Att döma av en på foto synlig trissa infälld i bjälken har kronan kunnat hissas upp och ned. Kronorna hänger nu på den nord-sydliga bjälken i tornkammaren.

Fig. 90. Ljuskrona av trä, från mitten av 1800-talet. Foto 1989.
Wooden chandelier from the middle of the 19th century.

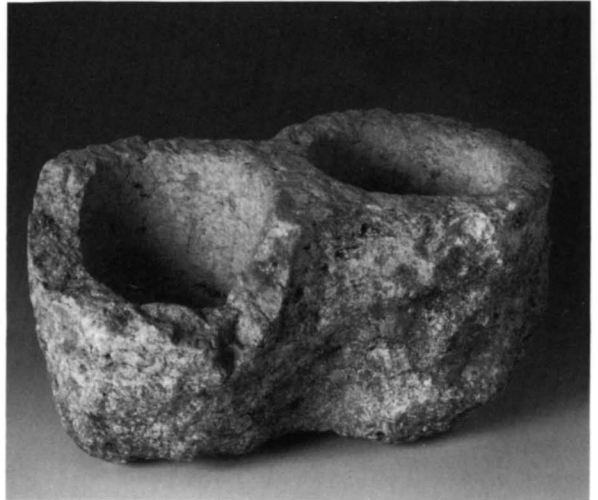
Luminarium eller oljelampa (fig. 92), av grå kalksten med två runda skålar för olja och ljusveke. Delvis skadat. Längd 20 cm, bredd 11 cm, höjd 11 cm. Påträffat i en åker vid Mickelbys. Inköpt av GF 1980 (från fru Elsa Andersson, Mickelbys) (inv. nr C 11.486).⁶² 1200-talet?

Fig. 92. Luminarium eller medeltida oljelampa, funnen vid Mickelbys, såld till GF. Foto G. Ström 1993, GF.

Cresset stone or medieval oil lamp found on Mickelbys farm.

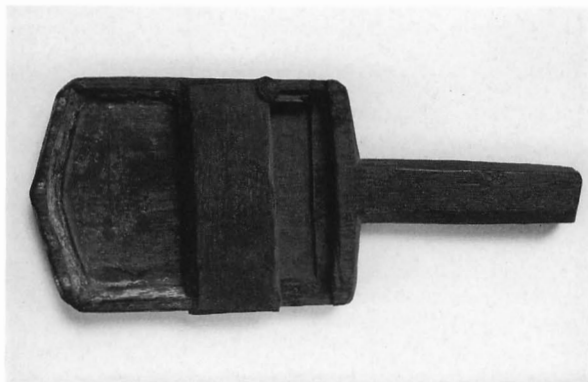
Fig. 94 a-b. Kollekttavlor från 1600-talet, deponerade i GF. Foto G. Ström 1993, GF.

Wooden collection trays from the 17th century.

Kollekttavlor (fig. 94): 1. Av snidad ek med spår av kredering, fyrkantigt skaft och spår för nu försvunnen gavel. Täckplatta saknas. Å skaftets underdel ett vitt häftstift med fragment av vit tråd för upphängning. Längd 23 cm. 1910 deponerad i GF (inv. nr Dep. C 159). 1600-talet. – 2. Av snidad och målad furu med runt skaft och spår för nu försvunnen gavel. På denna och på täckplattan har funnits målning av den sittande Lasarus, av vilken bevarats målningen på täckplattan av Lasarus' ben, på vilka en hund slickar. Runt skaftets övre del löper en inskränning med en vit tråd, i vilken skopan kunnat hängas upp. Längd 33 cm. 1910 deponerad i GF (inv. nr Dep. C 158). 1600-talets senare hälft.⁶⁴

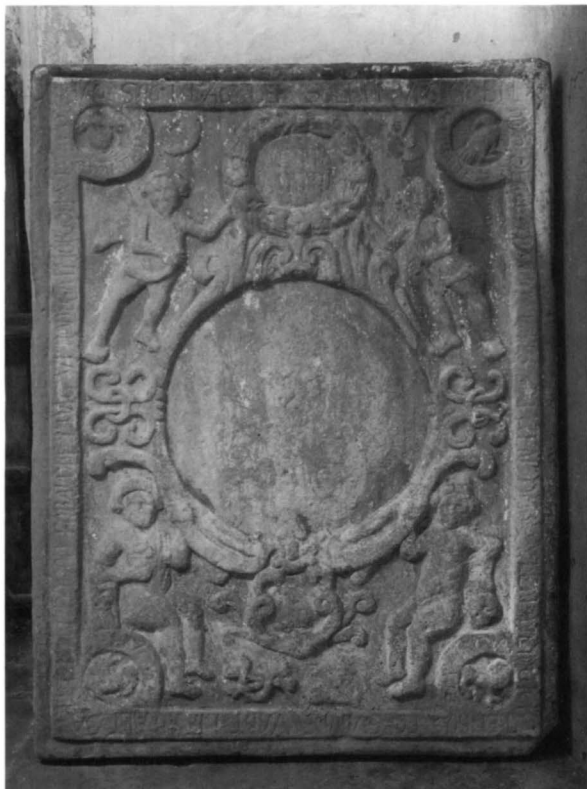
med basuner, de undre sittande. I hörnen rundlar, evangelistsymbolerna med inhuggen text å ringen, överst t.v. S. MATEVS, t.h. S. IOHANNES, nederst t.v. S. LVCAS, t.h. S. MARCUS. Mellan rundlarna löper ett textband med ett bibelspråk(?). Över den stora kartuschen en mindre med inhuggen text: SURGITE / MORTUI (Stån upp, I döda). Mått: längd 210 cm, bredd 156 cm, tjocklek 11 cm. 1600-tal. – 4. Av grå sandsten, rektangulär, med kantrand, i svicklarna ornamentik. Längd 207 cm, bredd 145 cm, Text ej urskiljbar. Nu i två delar. – 5. Av grå sandsten, rektangulär. Nära nedre kortsidan kartusch med inskription MFS / MND / FMBMS. Längd 203 cm, bredd 156 cm, tjocklek 9 cm. Stenen är ge-

Fig. 97. Gravhäll av sandsten med evangelistsymboler. 1600-talet. Foto 1989.

Sandstone grave slab with evangelist symbols, 17th century.

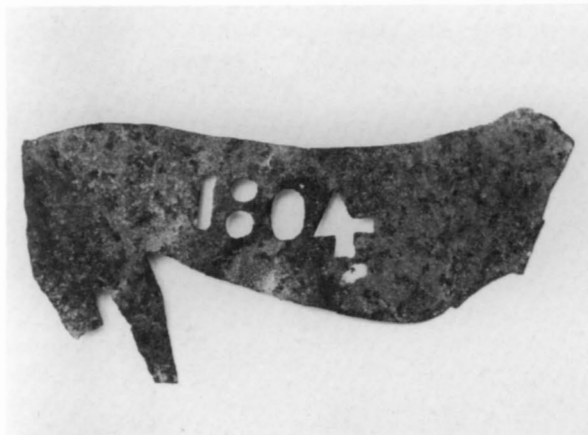
Flöjel (fig. 100) av svartlackerad järnplåt, med utstansat årtal 1804. Å sakristievinden.

Fig. 100. Vindflöjel med årtal 1804. Foto 1989.

Weathervane with the date 1804.
