NATURSTEN I
BYGGNADER

Jönköpings,
Kronobergs,
Kalmar och
Blekinge län

Riksantikvarieämbetet
Statens historiska museer
INSTITUTIONEN FÖR KONSERVERING

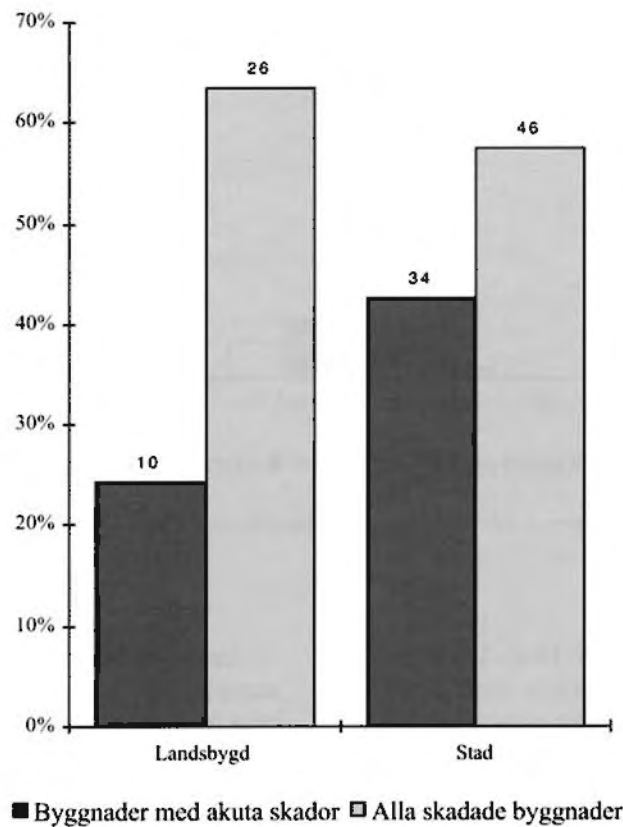
Figur 22. Skadefrekvens relaterad till olika byggnadsgrupper: kyrkor och slott på landsbygden samt stadsbebyggelse. Procentuell fördelning av antalet byggnader inom varje byggnadsgrupp.

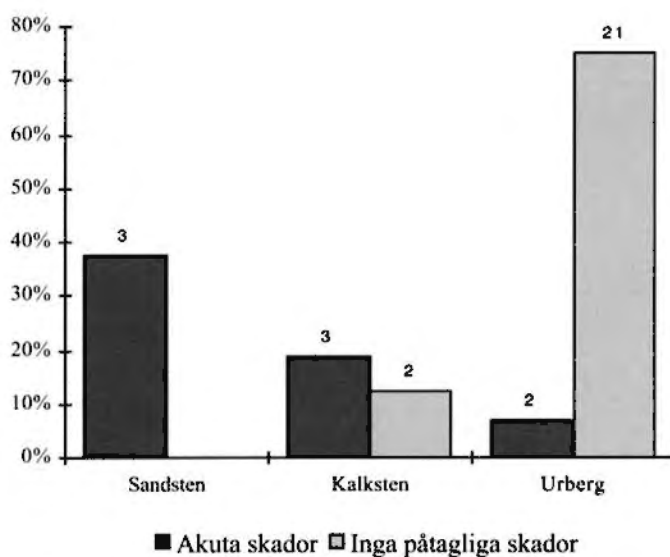
Vid jämförelse av akuta och inga påtagliga skador hos de olika bergarterna visar sandstensobjekten störst andel akuta skador, figur 30. Dessa utgör dock totalt endast 8 objekt.

Figur 30. Bergarternas skadefrekvens. Procentuell fördelning av akuta och inga påtagliga skador på sandsten, kalksten och urberg. Antalet objekt inom varje bergart redovisat.

Kalkstenen är något bättre med ett par objekt som saknar påtagliga skador. Urbergsobjekten är dock bäst bevarade där ca 70% saknar påtagliga skador.

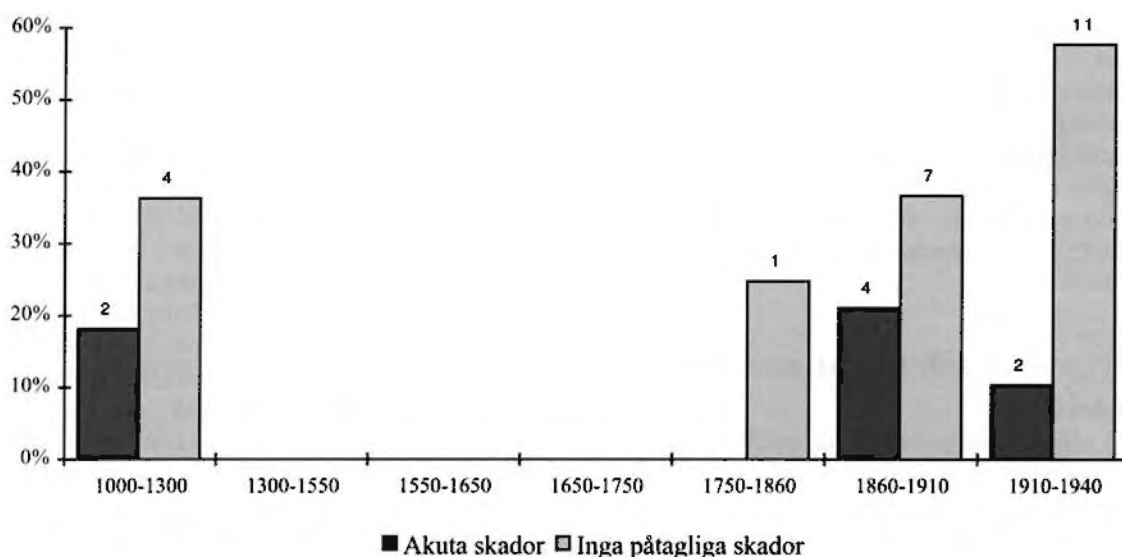
Figur 31. Skadefrekvens i förhållande till objektens ålder. Procentuell fördelning av akuta och inga påtagliga skador inom varje period. Antalet objekt inom varje period redovisat.

skador. I övrigt finns dock inte några tydliga samband mellan skadefrekvens och ålder i det inventerade materialet, figur 31.

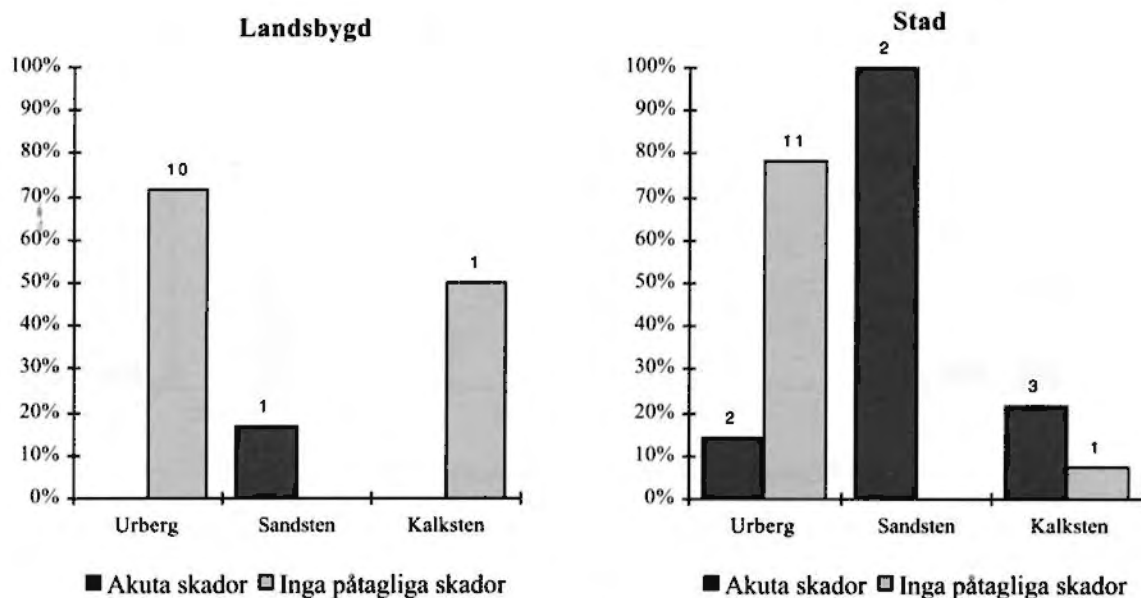
I städerna bör man kunna anta att luftföroreningar varit större än på landsbygden. För att kunna jämföra de olika områdena har skadorna sammanställts individuellt för sandsten, kalksten och urberg, figur 32.

Figur 32. Jämförelse av skadefrekvens mellan landsbygd och stad. Procentuell fördelning av akuta och inga påtagliga skador på olika bergarter.

Sandstensmaterialet finns dock totalt endast i 8 objekt, 6 på landsbygden och 2 i stadsmiljö vilket gör att det är vanskligt att dra några slutsatser. Detta gäller också kalkstensobjekten, som på landsbygden endast utgörs av 2 objekt. De enda akuta skador som urbergsmaterialet visar finns båda på ett av länets äldsta urbergsobjekt på domkyrkan i Växjö.

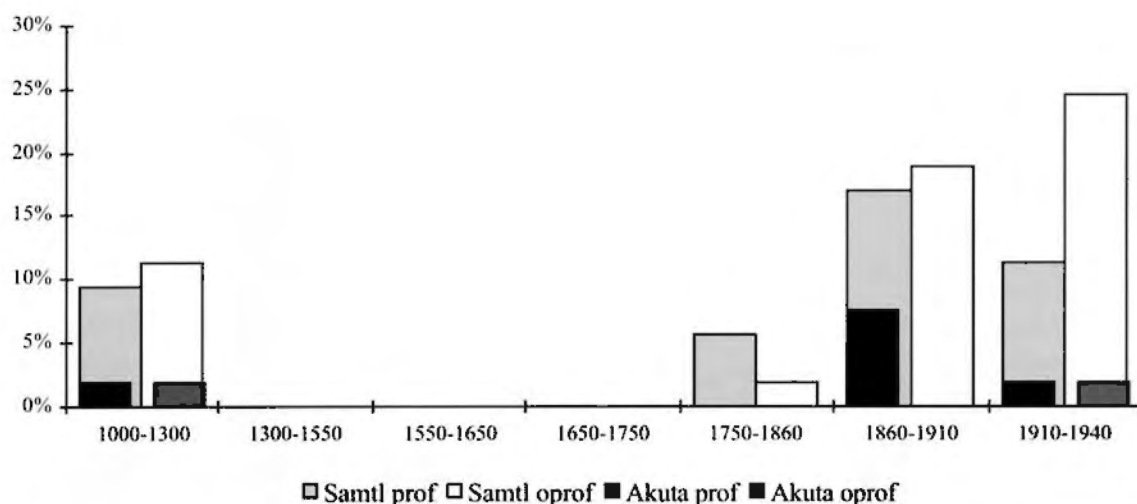
Figur 33. Skadefrekvens relaterad till objektens bearbetningsgrad och ålder. Procentuell fördelning av samtliga objekt.

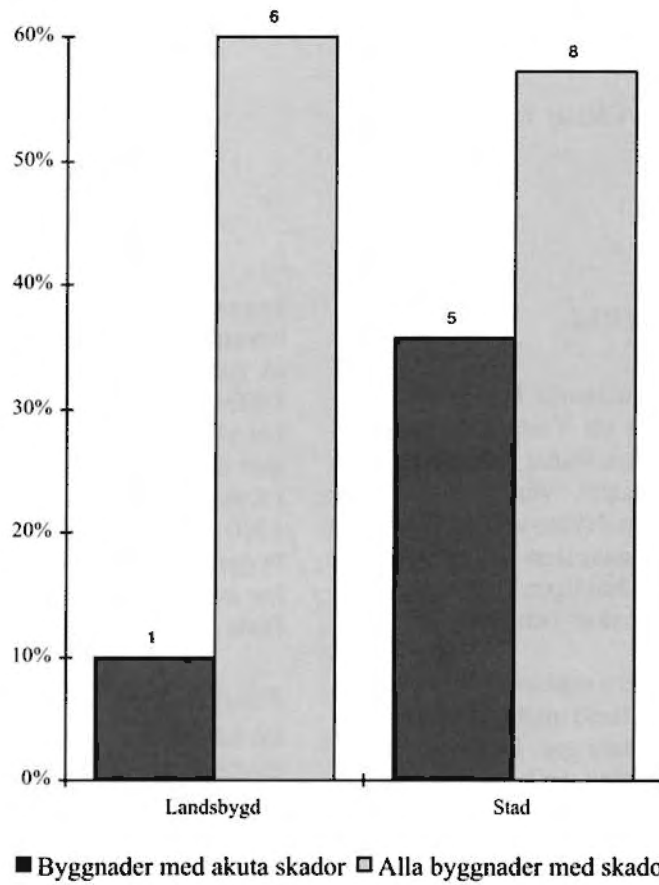
Figur 34. Skadefrekvens relaterad till byggnader på landsbygden och i stadsbebyggelse. Procentuell fördelning av antalet byggnader inom varje byggnadsgrupp.

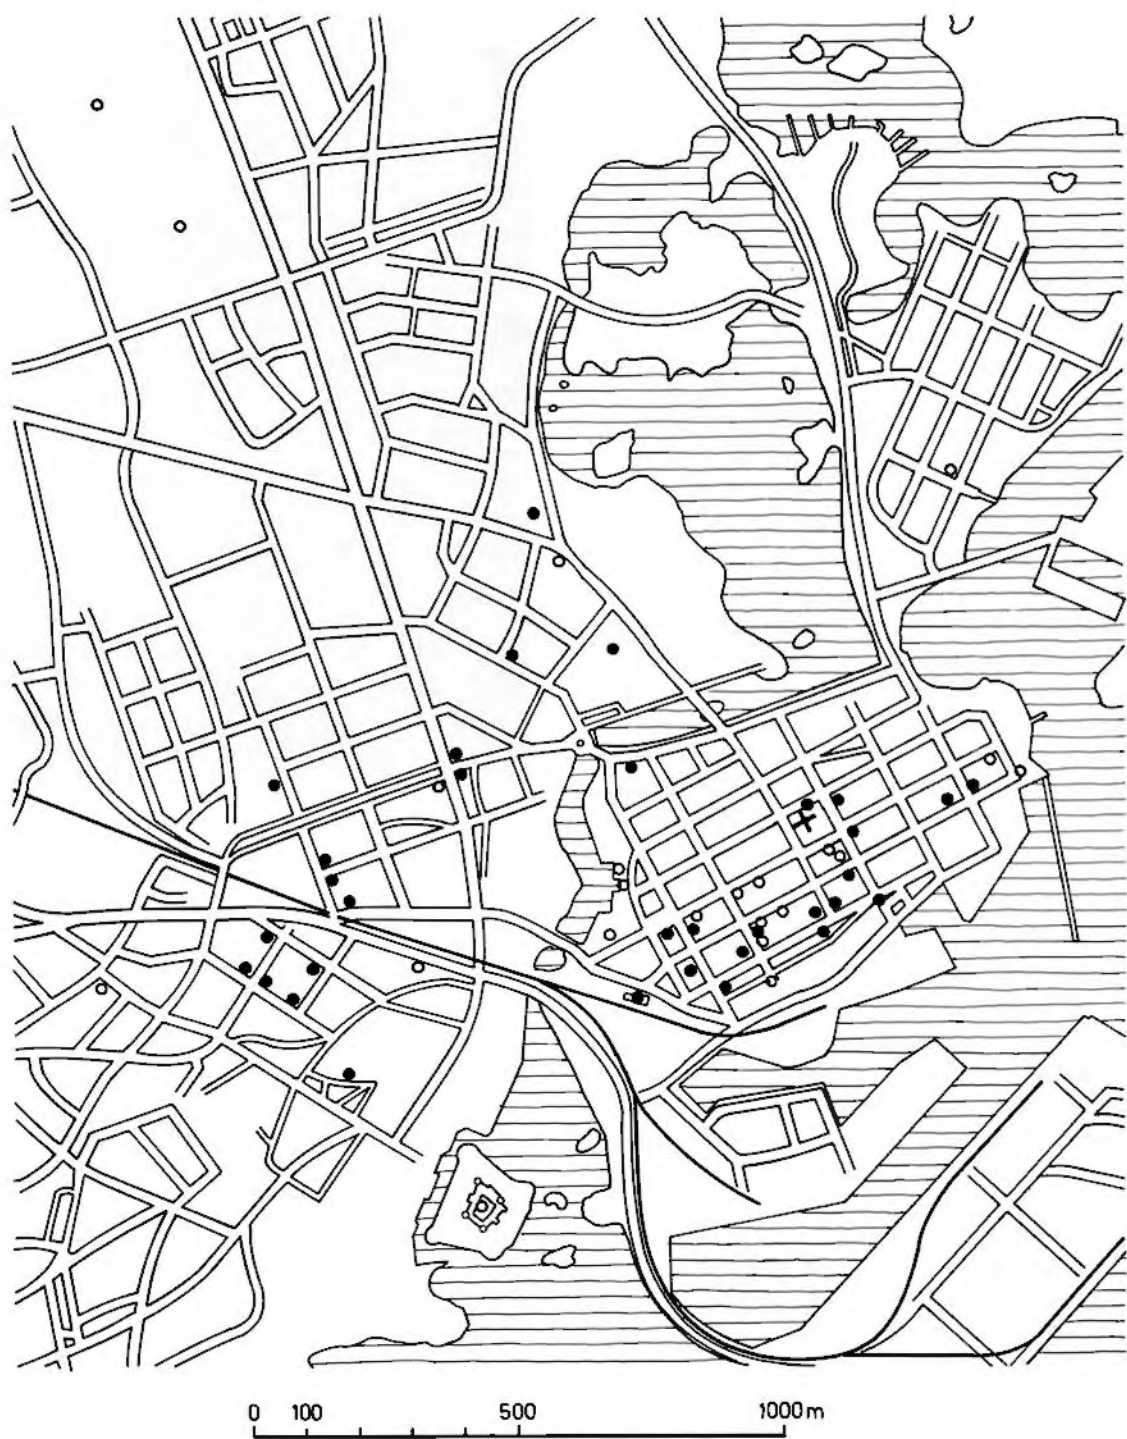
Figur 40. Kalmar. Byggnader med exteriört exponerad och bearbetad natursten markerade med cirklar. Fyllda cirklar avser byggnader med akuta skador.

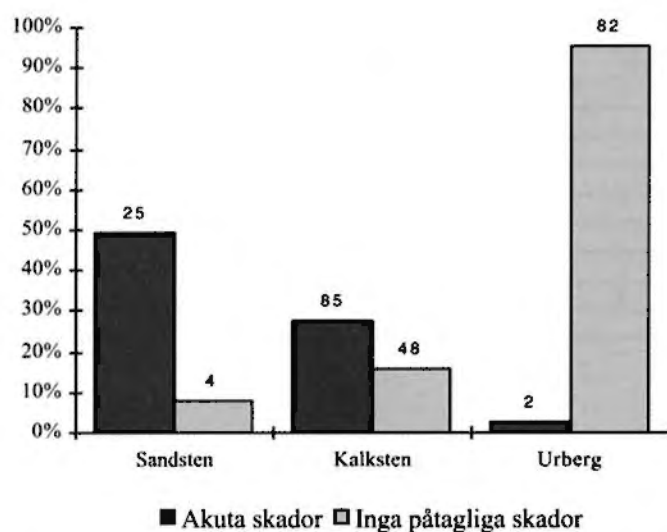
nen är således mer skadad än kalkstenen. Sedan slutet av 1970-talet har ett flertal portaler, av i huvudsak kalksten, konserverats i Kalmar. Innan konserveringen hade de flesta mycket omfattande skador men vid inventeringstillfället var de åtgärdade och uppvisade alltså inga påtagliga eller begränsade skador, vilket naturligtvis påverkar statistiken i positiv riktning för kalkstenen. Endast två sandstensobjekt är konserverade de senaste åren, se tabell 105.

Figur 45. Bergarternas skadefrekvens. Procentuell fördelning av akuta och inga påtagliga skador på sandsten, kalksten och urberg. Antalet objekt inom varje bergart redovisat.

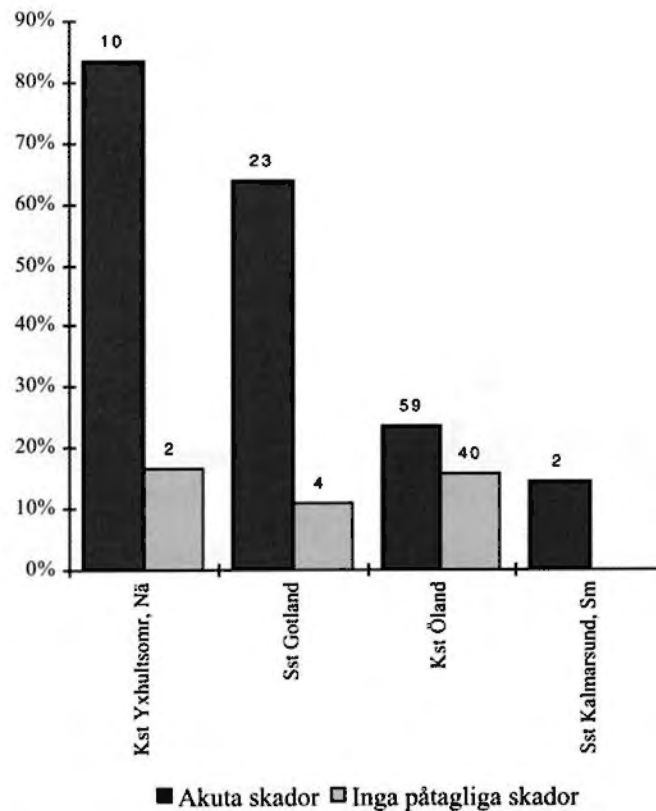
Det är också en stor variation mellan de olika sandstens- och kalkstentypernas skadefrekvens, figur 46. Av Yxhultskalksten har 10 av 12 objekt akuta skador, för den gotländska sandstenen är situationen något bättre med 23 av 36 objekt med akuta skador. Situationen för den öländska kalkstenen är betydligt bättre med en förhållandevis låg andel, 25%, akut skadade objekt och 20% utan påtagliga skador. Alla objekt av Kalmarsunds-sandsten har någon typ av skada, men endast 2 av 14 är akut skadade.

Figur 46. Olika sand- och kalkstenstypers skadefrekvens. Procentuell fördelning av akuta och inga påtagliga skador av identifierade sand- och kalkstenstyper som representerar mer än 10 objekt. Antalet objekt inom varje bergartstyp redovisat.

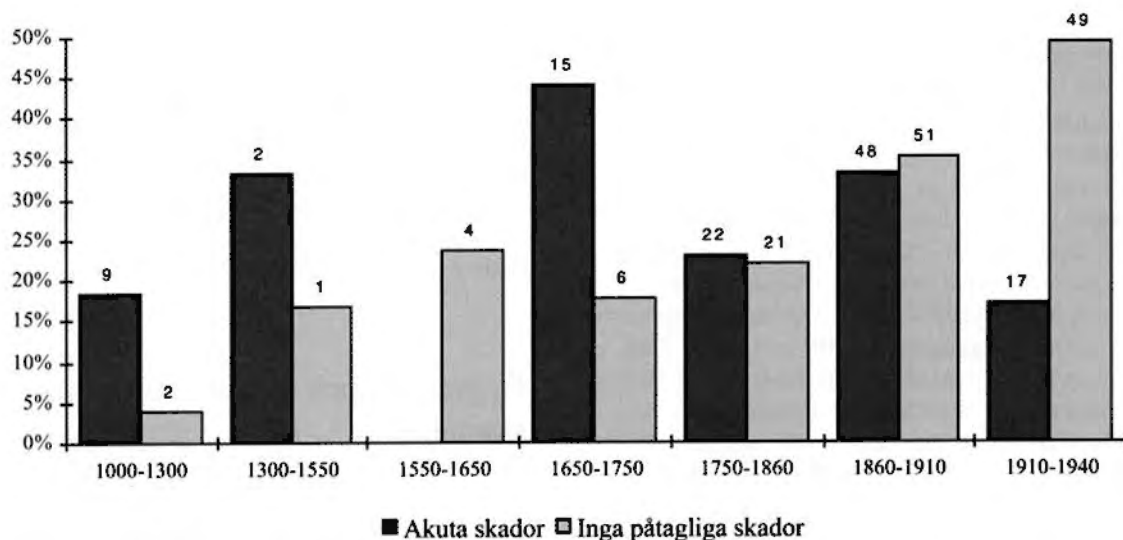
Av figur 47 framgår att andelen akut skadade inom respektive tidsperiod ligger mellan 15% och 45%. De äldre objekten har i allmänhet

varit utsatta för luftangrepp under en längre period och bör därför kunna tänkas ha flest skadade objekt, relativt sett. Under perioden 1550–1650 finns inga akut skadade objekt

Figur 47. Skadefrekvens i förhållande till objektens ålder. Procentuell fördelning av akuta och inga påtagliga skador inom varje period. Antalet objekt inom varje period redovisat.

vilket till stor del beror på att de flesta av dessa objekt finns på Kalmar slott och att de konserverades för ca 15 år sedan. I både perioden 1650–1750 och nästföljande period 1750–1860 dominerar den öländska kalkstenen, ändå skiljer sig skadegraden åt betydligt. Större andel objekt har akuta skador i den äldre perioden än i den yngre. En orsak till detta kan vara att objekten i den äldre gruppen till stor del är belägna inne på Kvarnholmen i Kalmar medan objekten i den senare gruppen i huvudsak består av kyrkor på landsbygden. Här bör dock nämnas att många av de äldsta objekten har varit målade fram till sekelskiftet 1900, dvs. de har inte varit exponerade längre än de yngre.

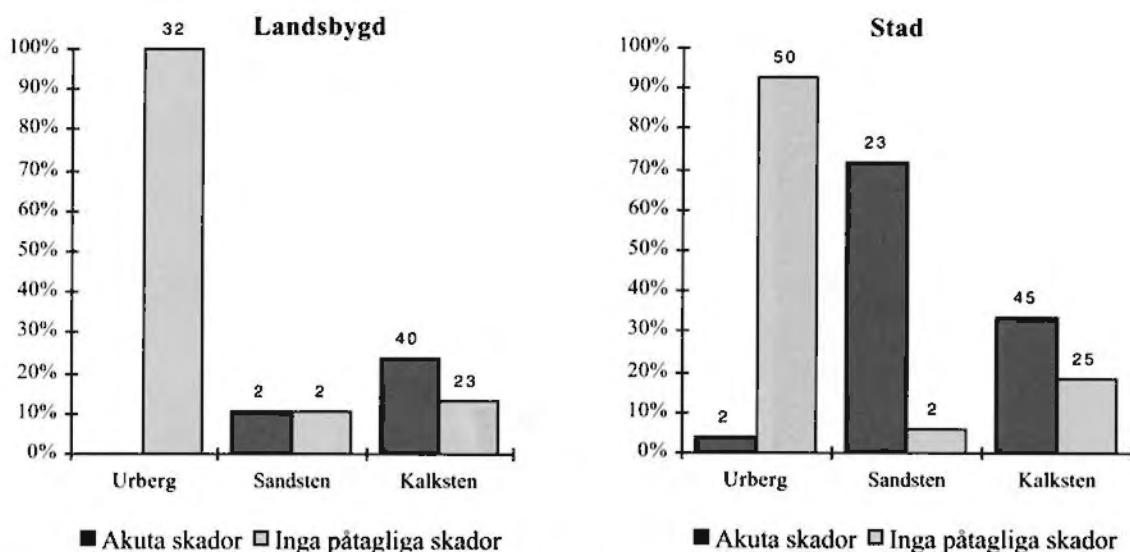
Figur 48. Jämförelse av skadefrekvens mellan landsbygd och stad. Procentuell fördelning av akuta och inga påtagliga skador på olika bergarter.

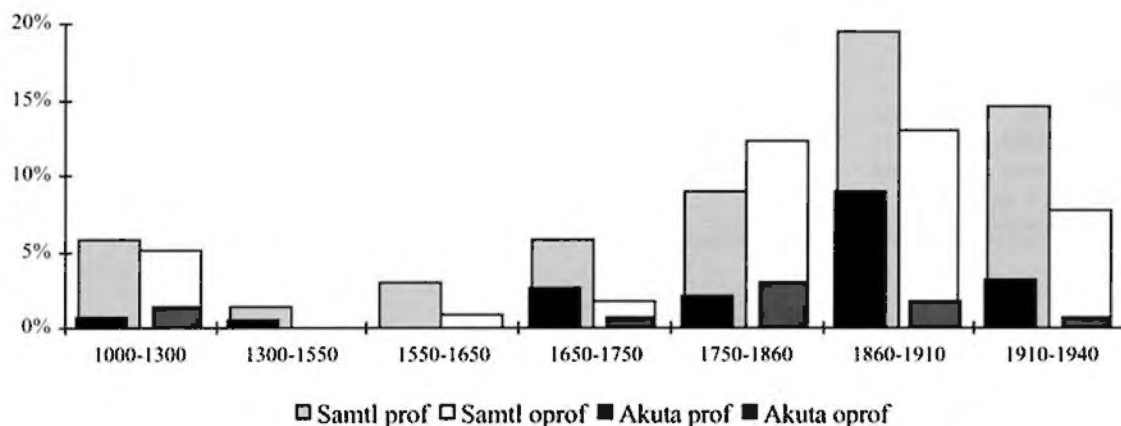
Stapeldiagrammet, figur 49, visar den procentuella fördelningen av samtliga profilerade och oprofilerade objekt i olika perioder samt de som har akuta skador. I samtliga perioder utom perioden 1750–1860 har de profilerade objekten mest akuta skador. Att just perioden 1750–1860 avviker kan återigen bero på landsortskyrkorna som innehåller relativt många oprofilerade objekt som inskriftstavlor, solbänkar, listverk m.m. De största differenserna finns i de två sista perioderna, 1860–1910 och 1910–1940. Ser man däremot på hur stor del av samtliga objekt av de olika typerna som har akuta skador inom varje period, finner man att andelen akut skadade är relativt lika. Den grupp som avviker är framför allt objekt från perioden 1860–1910 där andelen akut skadade bland de profilerade objekten är stor. Orsaken är troligen det stora antalet sandstensportaler från sekelskiftet.

Figur 49. Skadefrekvens relaterad till objektens bearbetningsgrad och ålder. Procentuell fördelning av samtliga objekt.

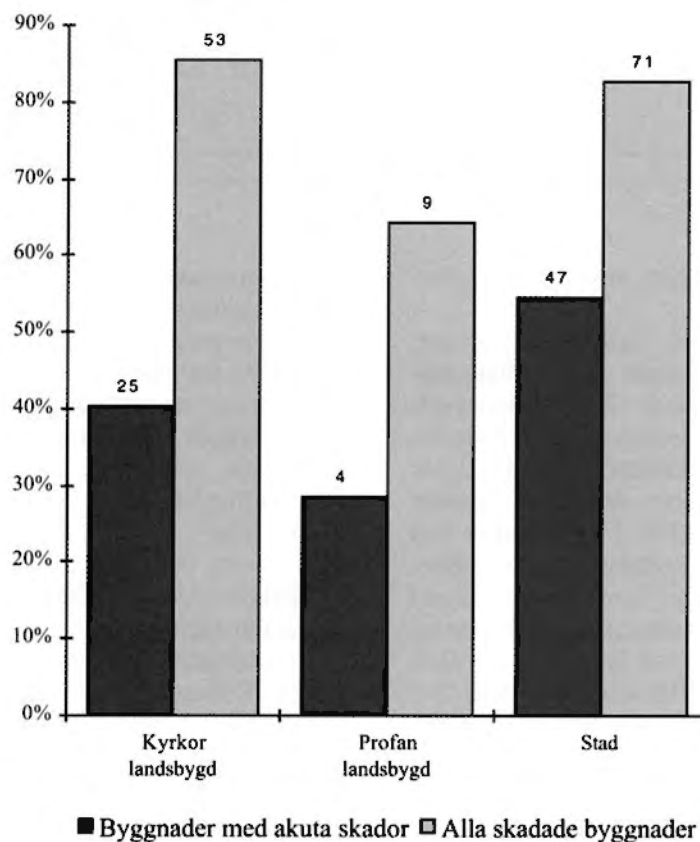
nadsgrupperna finner man inte några avgörande skillnader, figur 50. De flesta kyrkorna på landsbygden är skadade, knappt 90% och cirka 40% har akuta skador. Situationen för byggnaderna i städerna är något sämre, cirka 85% är skadade. Av dessa har cirka 55% akuta skador. Cirka 65% av profanhusen på landsbygden är skadade, knappt 30% är akut skadade.

Figur 50. Skadefrekvens relaterad till olika byggnadsgrupper: kyrkor och profan byggnader, utom slott och herrgårdar, på landsbygden samt stadsbebyggelse. Procentuell fördelning av antalet byggnader inom varje byggnadsgrupp.

Även om skadorna har betecknats som akuta betyder inte detta att de kräver omedelbara konserveringsåtgärder. För detta krävs en konservators bedömning för varje enskilt objekt. Däremot bör man vara särskilt observant på samtliga objekt med akuta skador och dokumentera eventuella förändringar. Sedan inventeringen utfördes har redan en del objekt åtgärdats, tabell 105, och andra planeras att åtgärdas inom den närmaste framtiden.

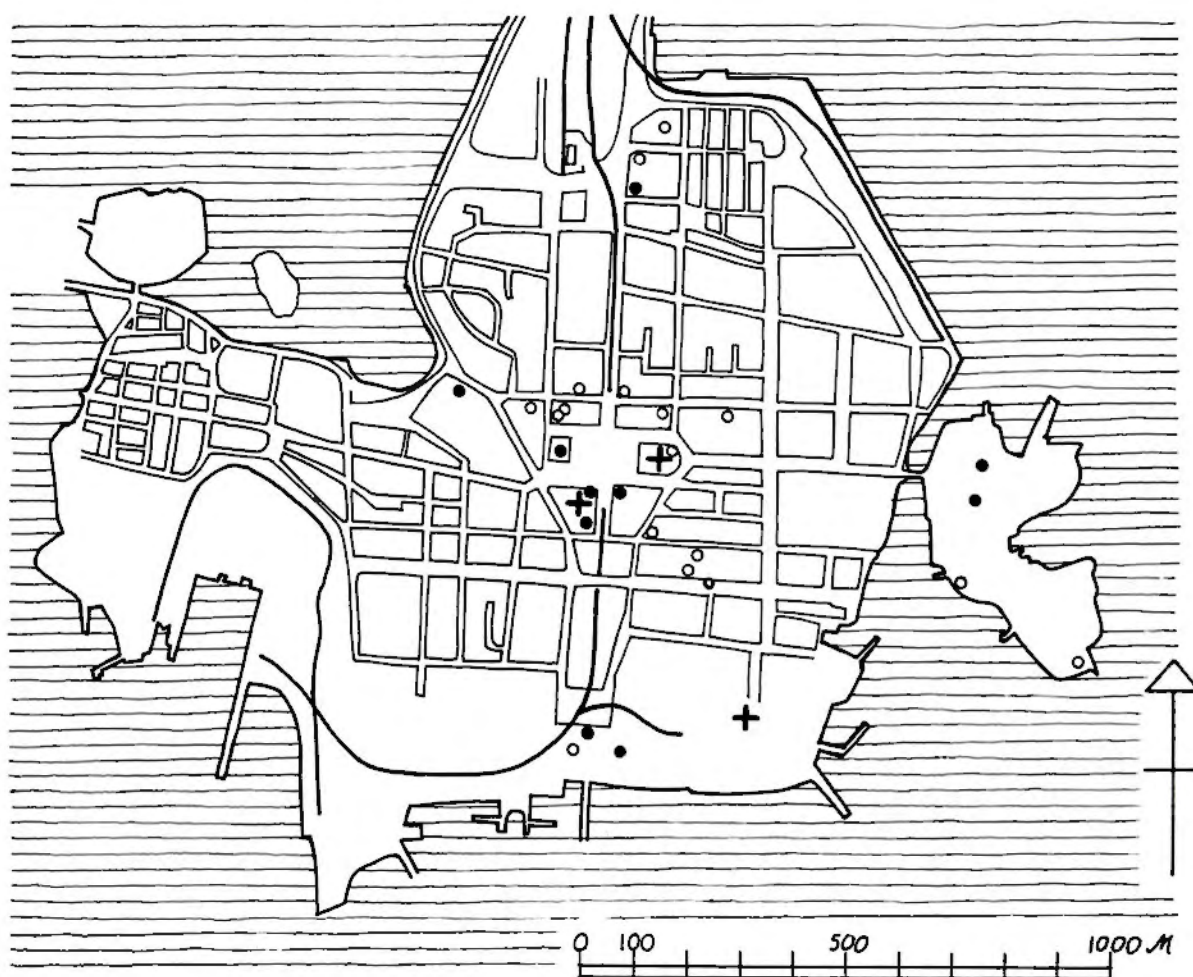
Figur 56. Karlskrona. Byggnader med exteriört exponerad och bearbetad natursten markerade med cirklar. Fyllda cirklar avser byggnader med akuta skador.

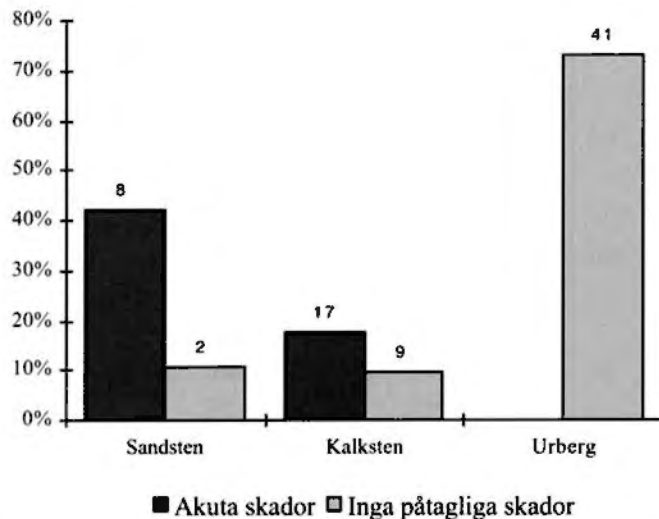
Figur 60. Bergarternas skadefrekvens. Procentuell fördelning av akuta och inga påtagliga skador på sandsten, kalksten och urberg. Antalet objekt inom varje bergart redovisat.

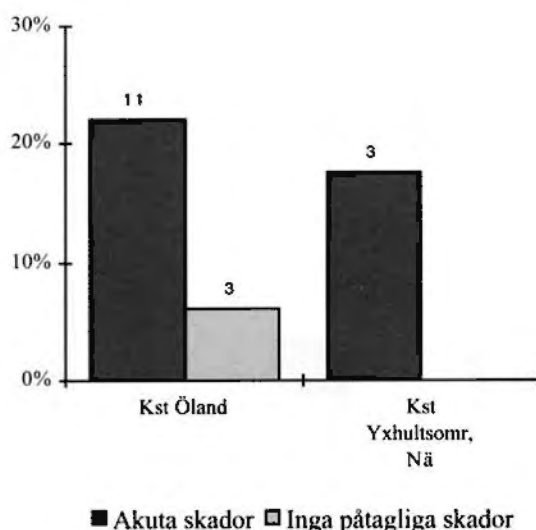
Figur 61. Olika kalkstenstypers skadefrekvens. Procentuell fördelning av akuta och inga påtagliga skador av identifierade kalkstenstyper som representerar mer än 10 objekt. Antalet objekt inom varje bergartstyp redovisat.

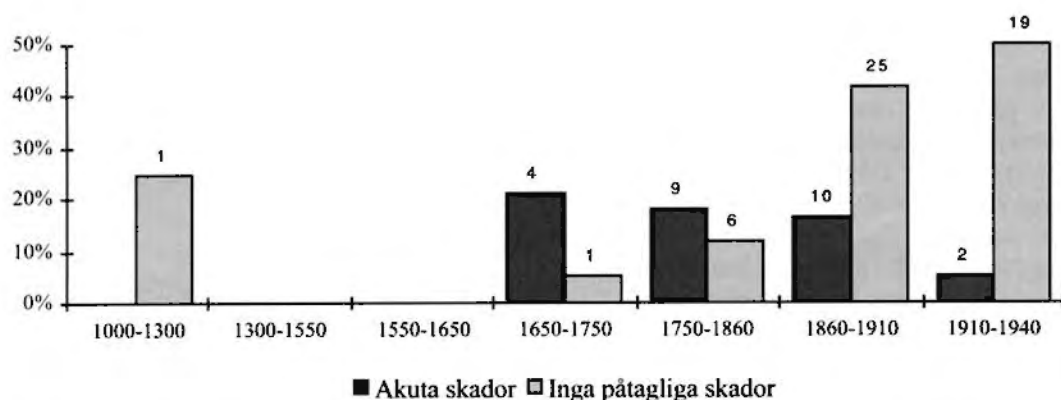
Figur 62. Skadefrekvens i förhållande till objektens ålder. Procentuell fördelning av akuta och inga påtagliga skador inom varje period. Antalet objekt inom varje period redovisat.

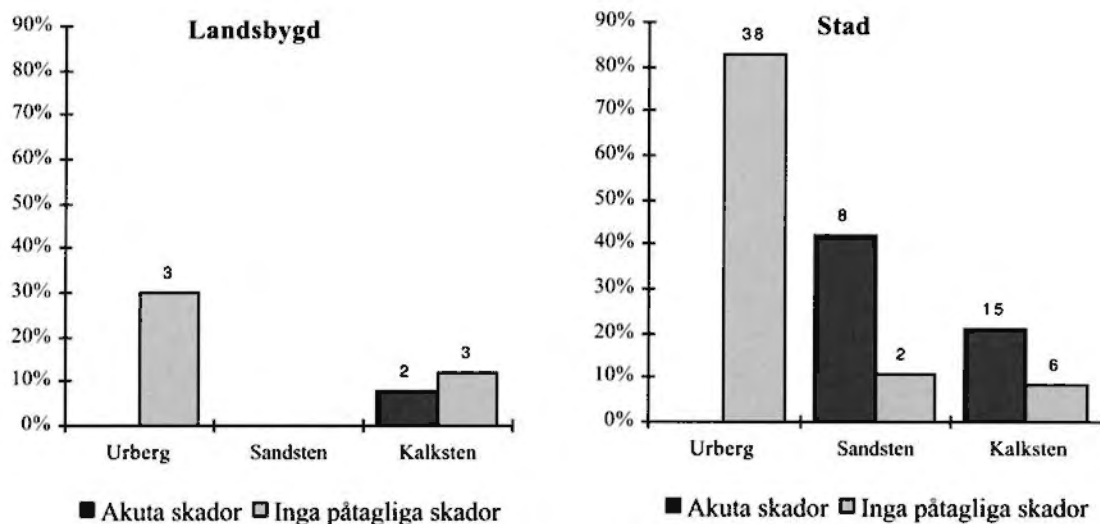
På landsbygden förekommer akuta skador på ca 10% av kalkstensobjekten, medan samma siffra i städerna ligger på drygt 20%, figur 63. Sandsten förekommer inte i landsbygdens material och kan därför inte jämföras. Däremot har större andel av urbergsmaterialet klarat sig bättre i städerna än på landsbygden, som dock endast representeras av 10 objekt.

Figur 63. Jämförelse av skadefrekvens mellan landsbygd och stad. Procentuell fördelning av akuta och inga påtagliga skador på olika bergarter.

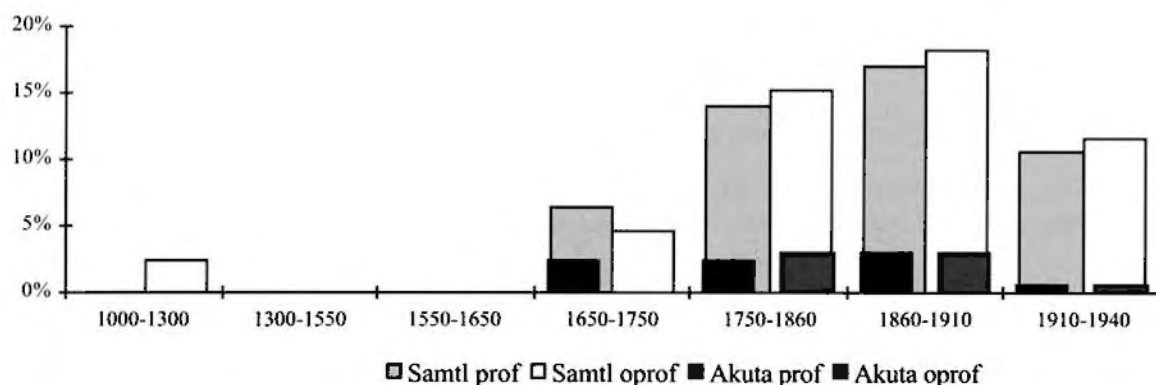
samt de som har akuta skador. Här syns inte någon större skillnad mellan profilerade och oprofilerade objekt med akuta skador och deras förhållande till det totala antalet av varje typ inom de olika perioderna.

Figur 64. Skadefrekvens relaterad till objektens bearbetningsgrad och ålder. Procentuell fördelning av samtliga objekt.

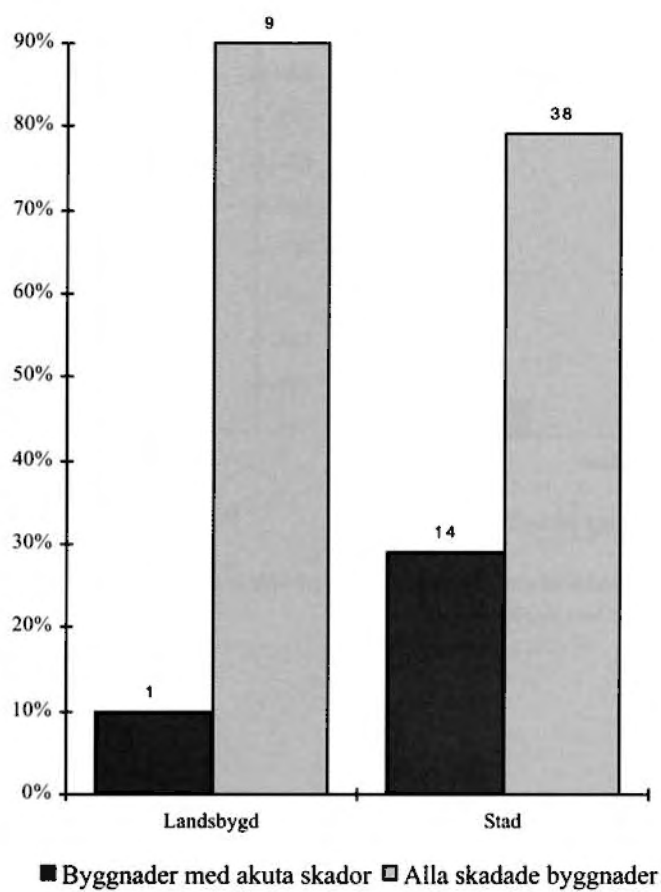
Av figur 65 framgår att 90% av alla byggnader på landsbygden har någon form av skada, men endast 10% akuta skador, dvs. en byggnad. Här måste man dock observera det fåtal byggnader som finns på landsbygden, dvs. totalt 10 stycken. I städerna har ca 80% någon form av skada medan närmare 30% har objekt med akuta skador, dvs. 14 byggnader.

Figur 65. Skadefrekvens relaterad till byggnader på landsbygden och i stadsbebyggelse. Procentuell fördelning av antalet byggnader inom varje byggnadsgrupp.
